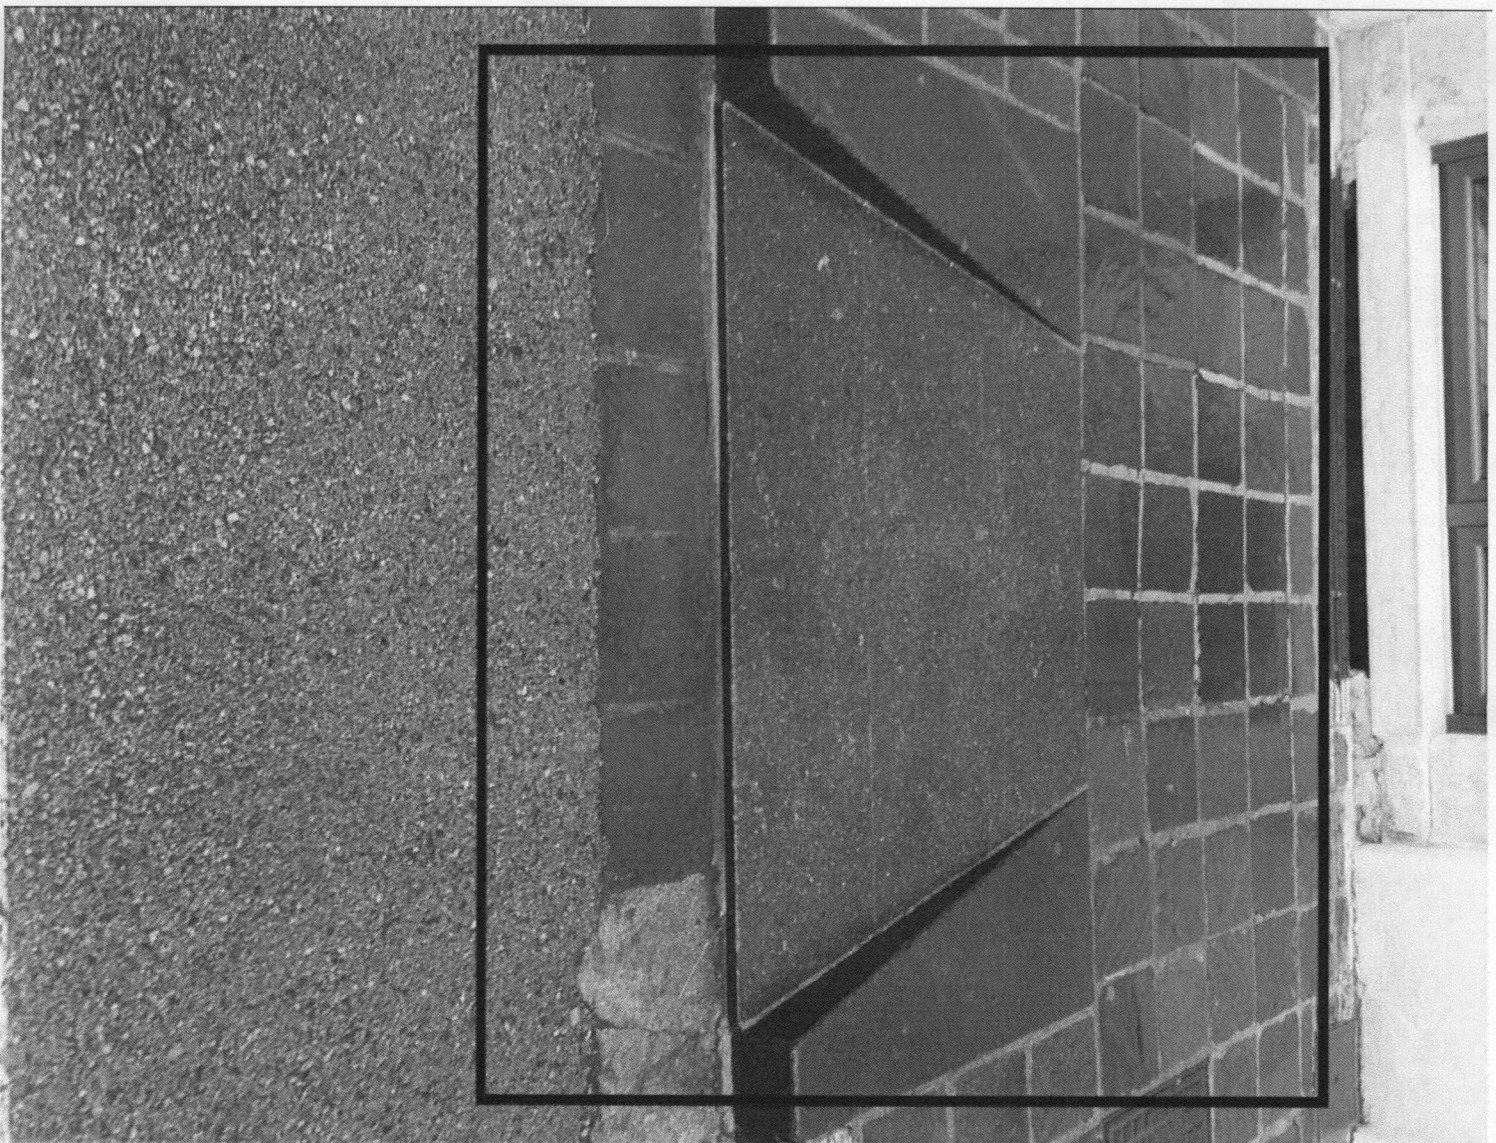
N° 1

UNO DEI POCCHI RACCORDI CHE RISPETTANO
LA PENDENZA VOLUTA DALLA NORMATIVA.
SE NON FOSSE PER L'ASFALTO CHE CREA UNO
SCALINO NEL SCENDERE DAL DISLIVELLO E LA
CANALETTA CHE E' INCLINATA VERSO L'INIZIO
DELLA PENDENZA.

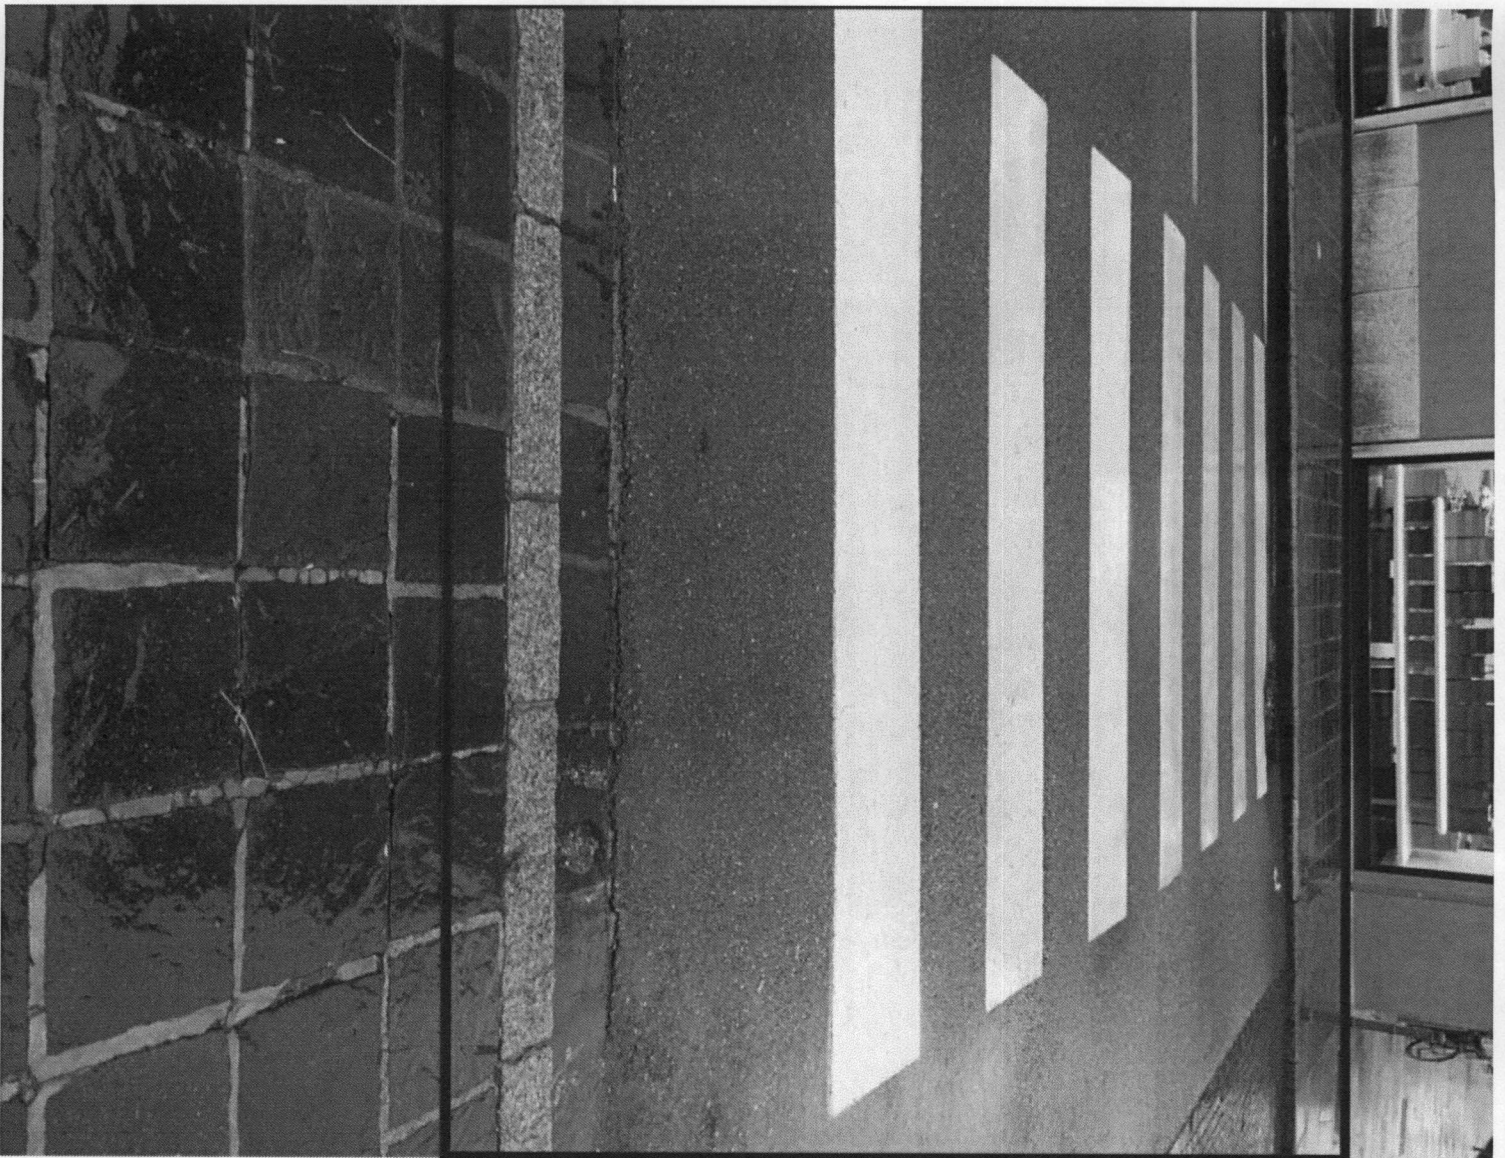
N° 2

ATTRAVERSAMENTO PEDONALE VERSO
VETRINE FEDRIZZI SENZA ALCUN INVITO
FRA CARREGGIATA E MARCIAPIEDE

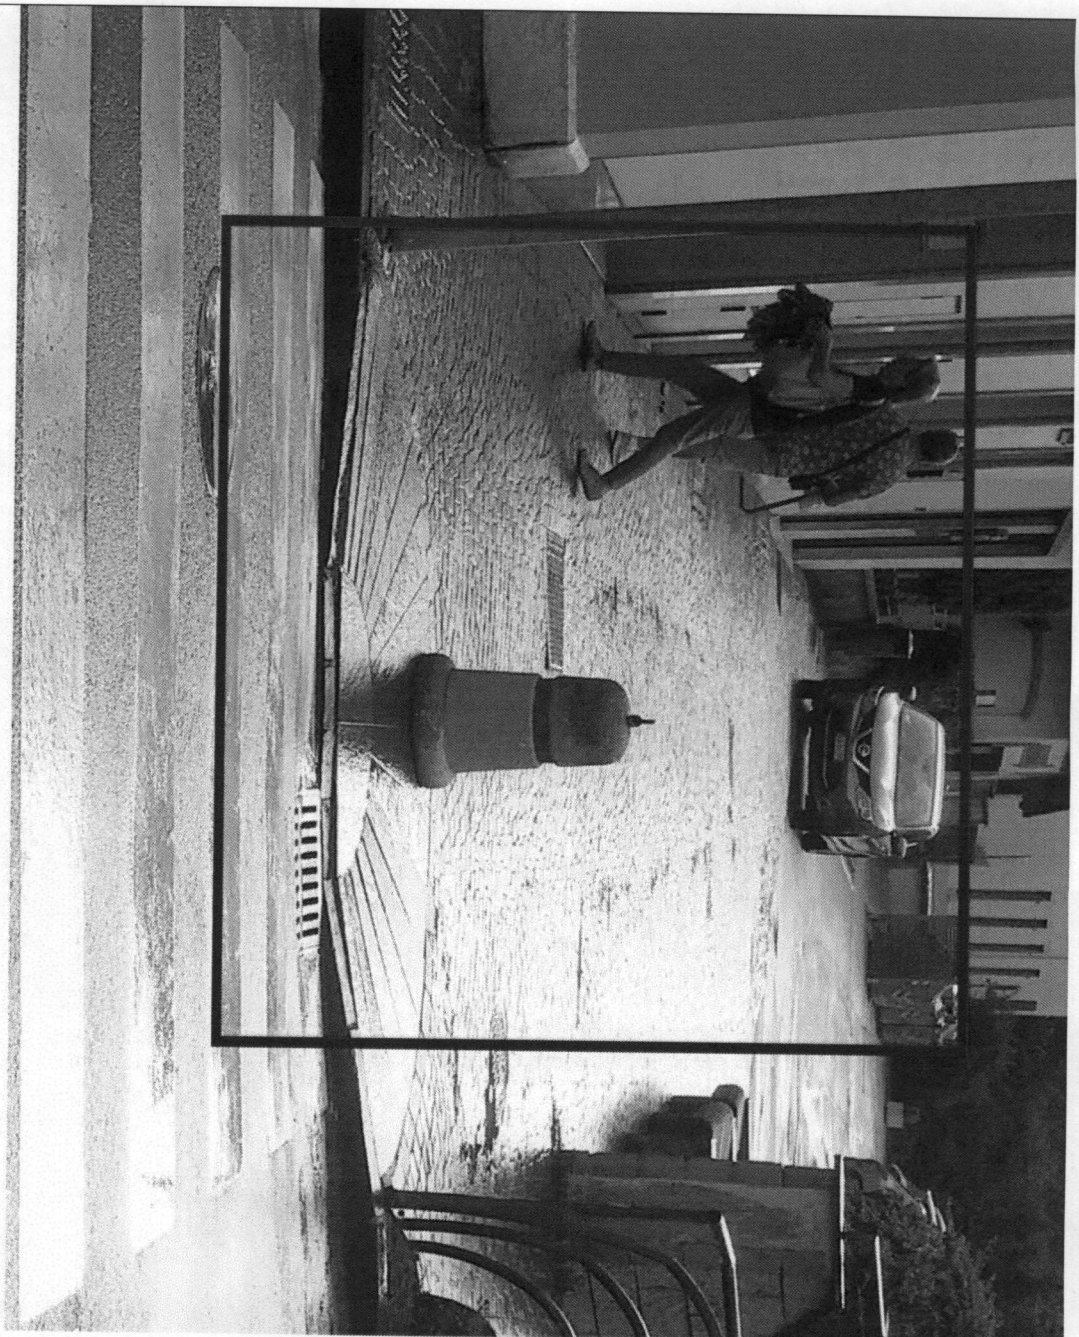
N° 3

- PENDENZA INFERIORE AL 15 % COME DA
NORMATIVA MA CON 2 OSTACOLI:
- IL BIRILLO CENTRALE CHE OCCUPA
LO SPAZIO DI MANOVRA PER CHI USA
LA CARROZZELLA
- LA BOTOLA CHE CREA UN PERCORSO
INSTABILE PRIMA DELLA SALITA

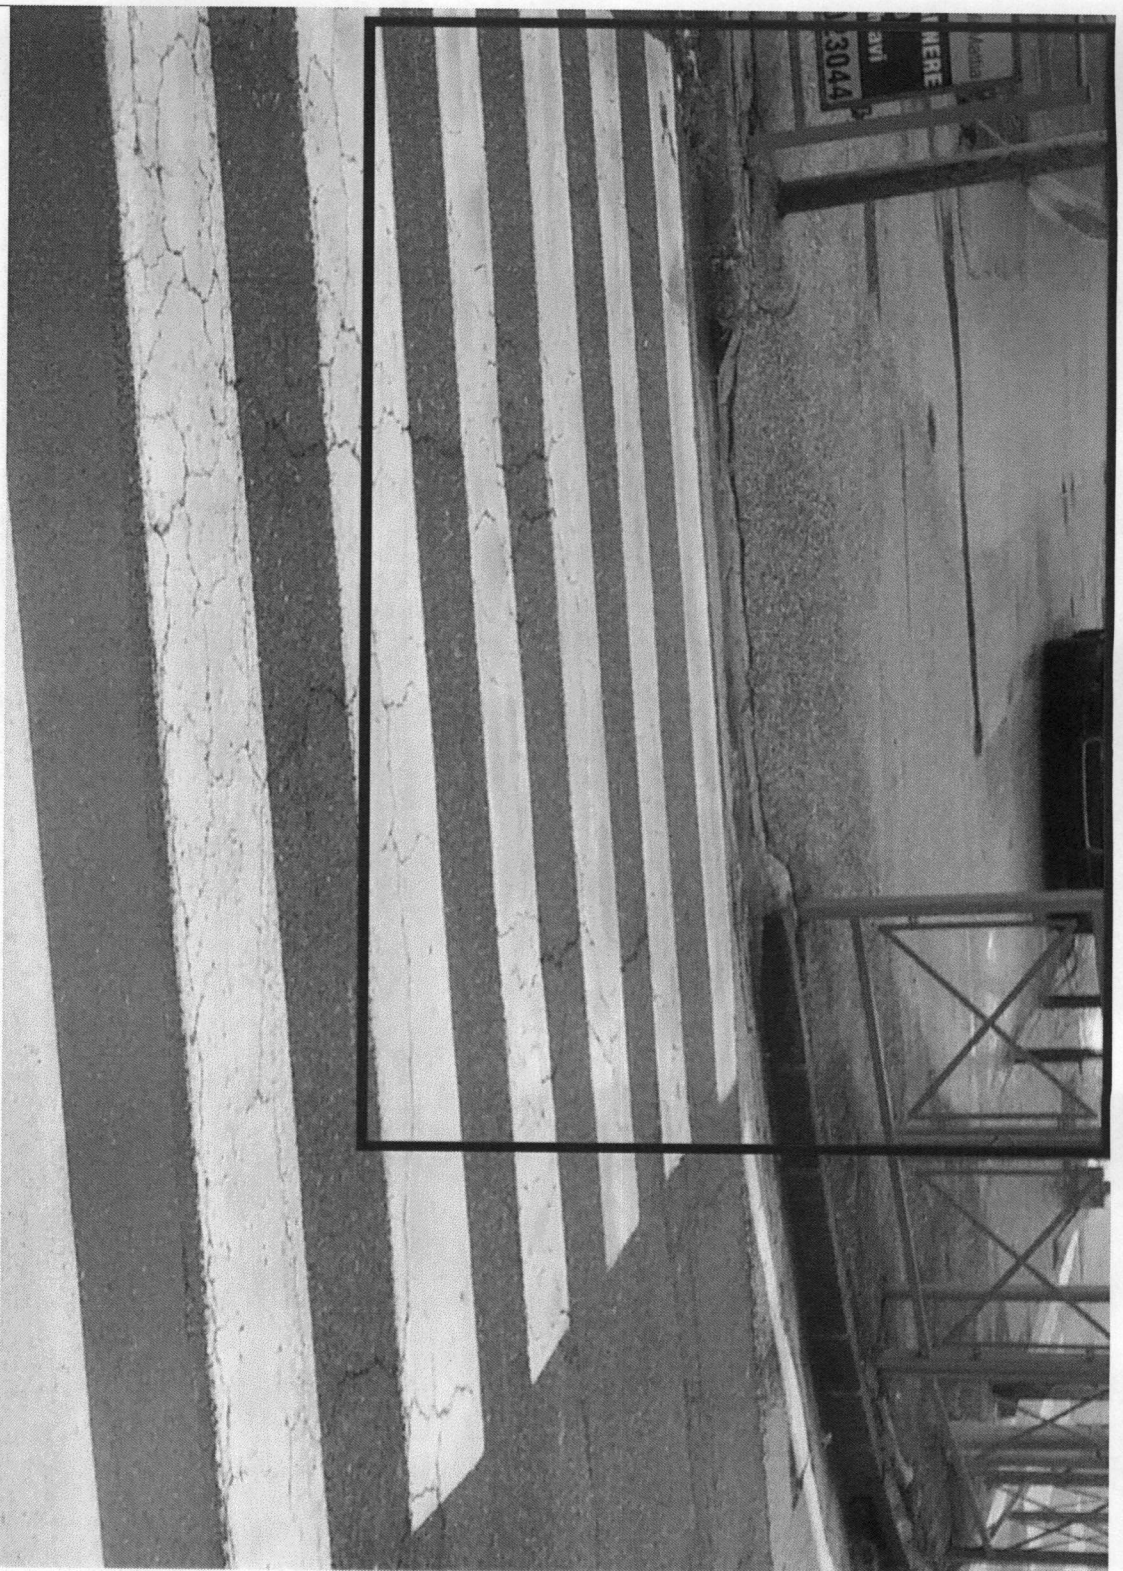
N° 4

PENDENZA SUPERIORE AL 15 %
CON STRISCE PEDONALI
TROPPO VICINE ALL'INCROCIO
E IL PASSAGGIO NON E' LARGO
COME LE STRISCE

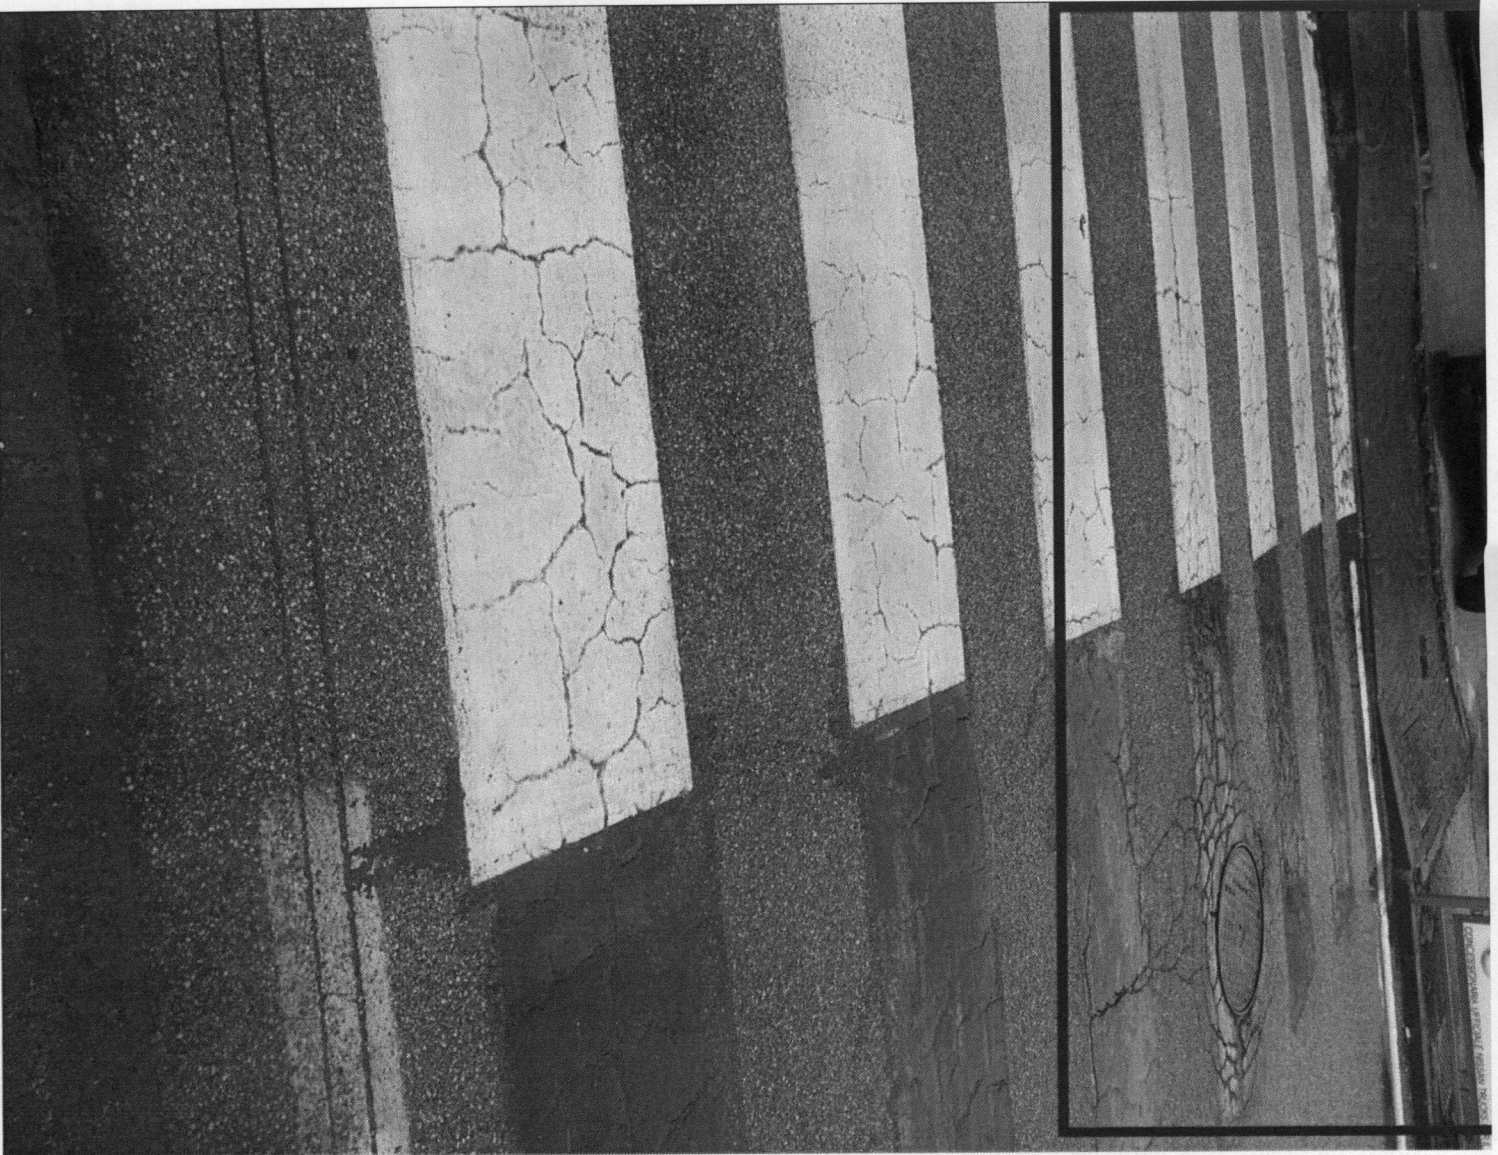
N° 5

LE STRISCE PEDONALI NON SONO IN LINEA CON
L'EFFETTIVO PASSAGGIO SUL MARCIAPIEDE
DOVUTO AL BEN FATTO SPOSTAMENTO DELLE
STRISCIE ALLONTANANDOLE COSI'
DALL'INCROCIO

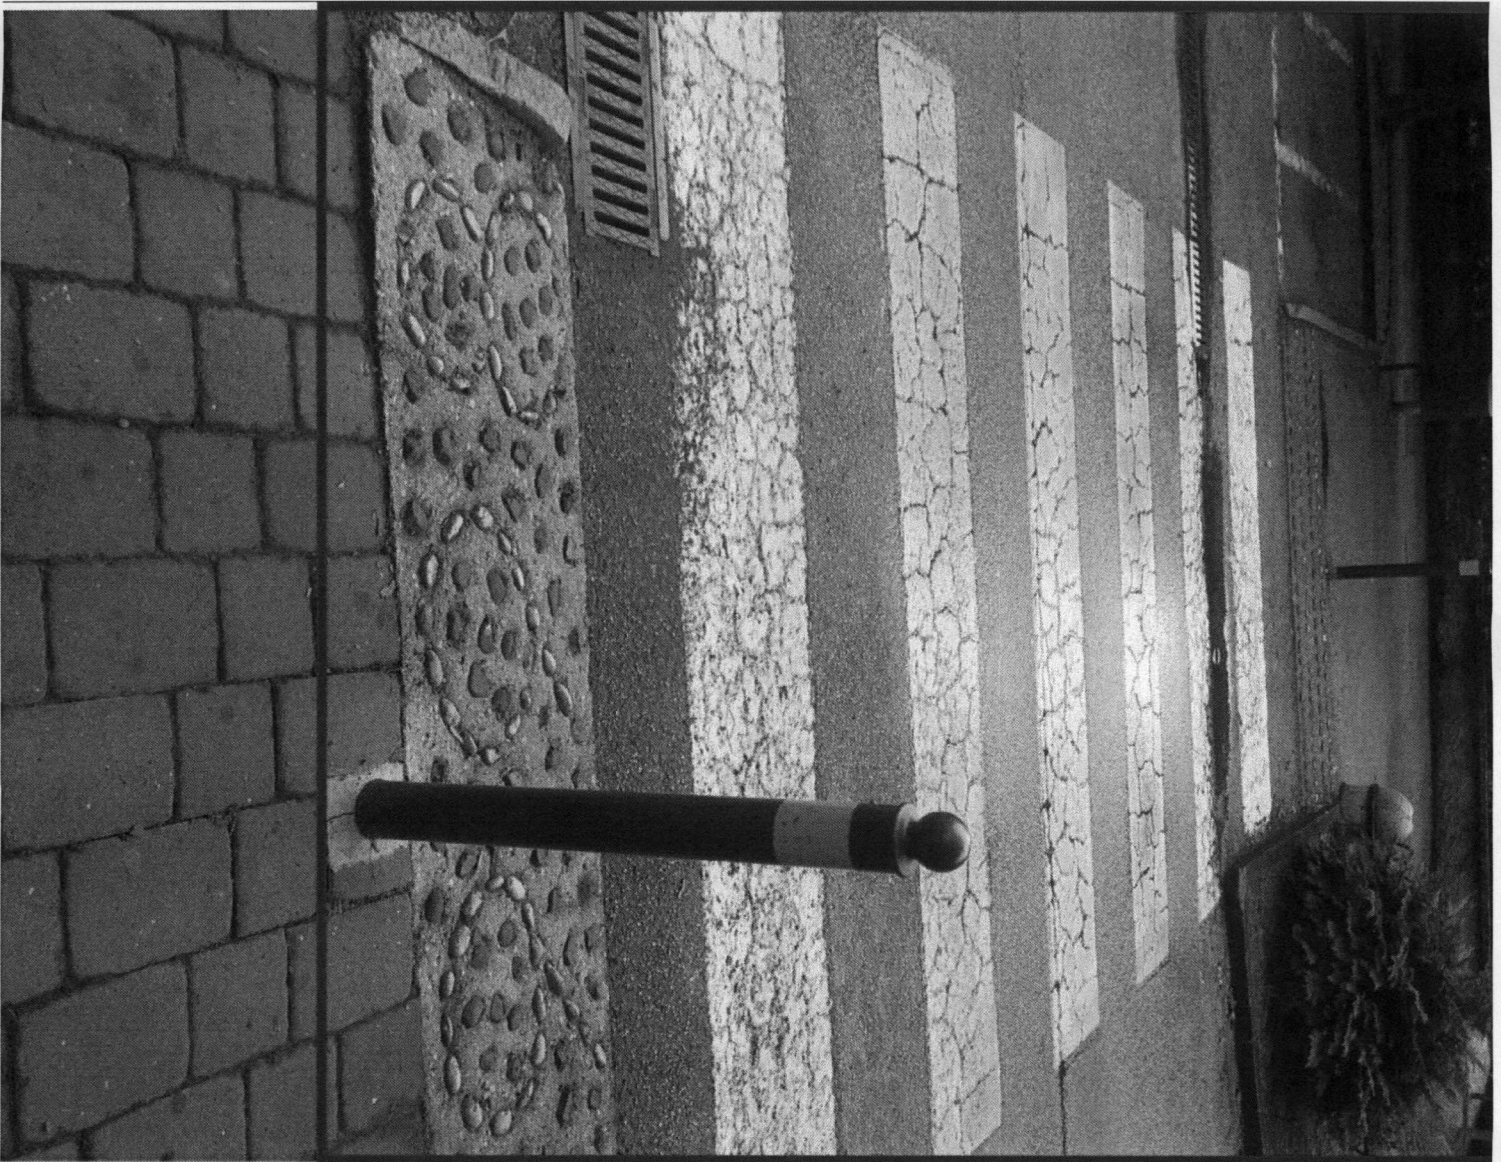
N° 6

I 2 PALI SONO DI IMPICCIO PER IL DISABILE CHE
SI MUOVE IN CARROZZELLA E IL PAVIMENTO
ANTISTANTE I PALI NON E' QUELLO PIU'
INDICATO

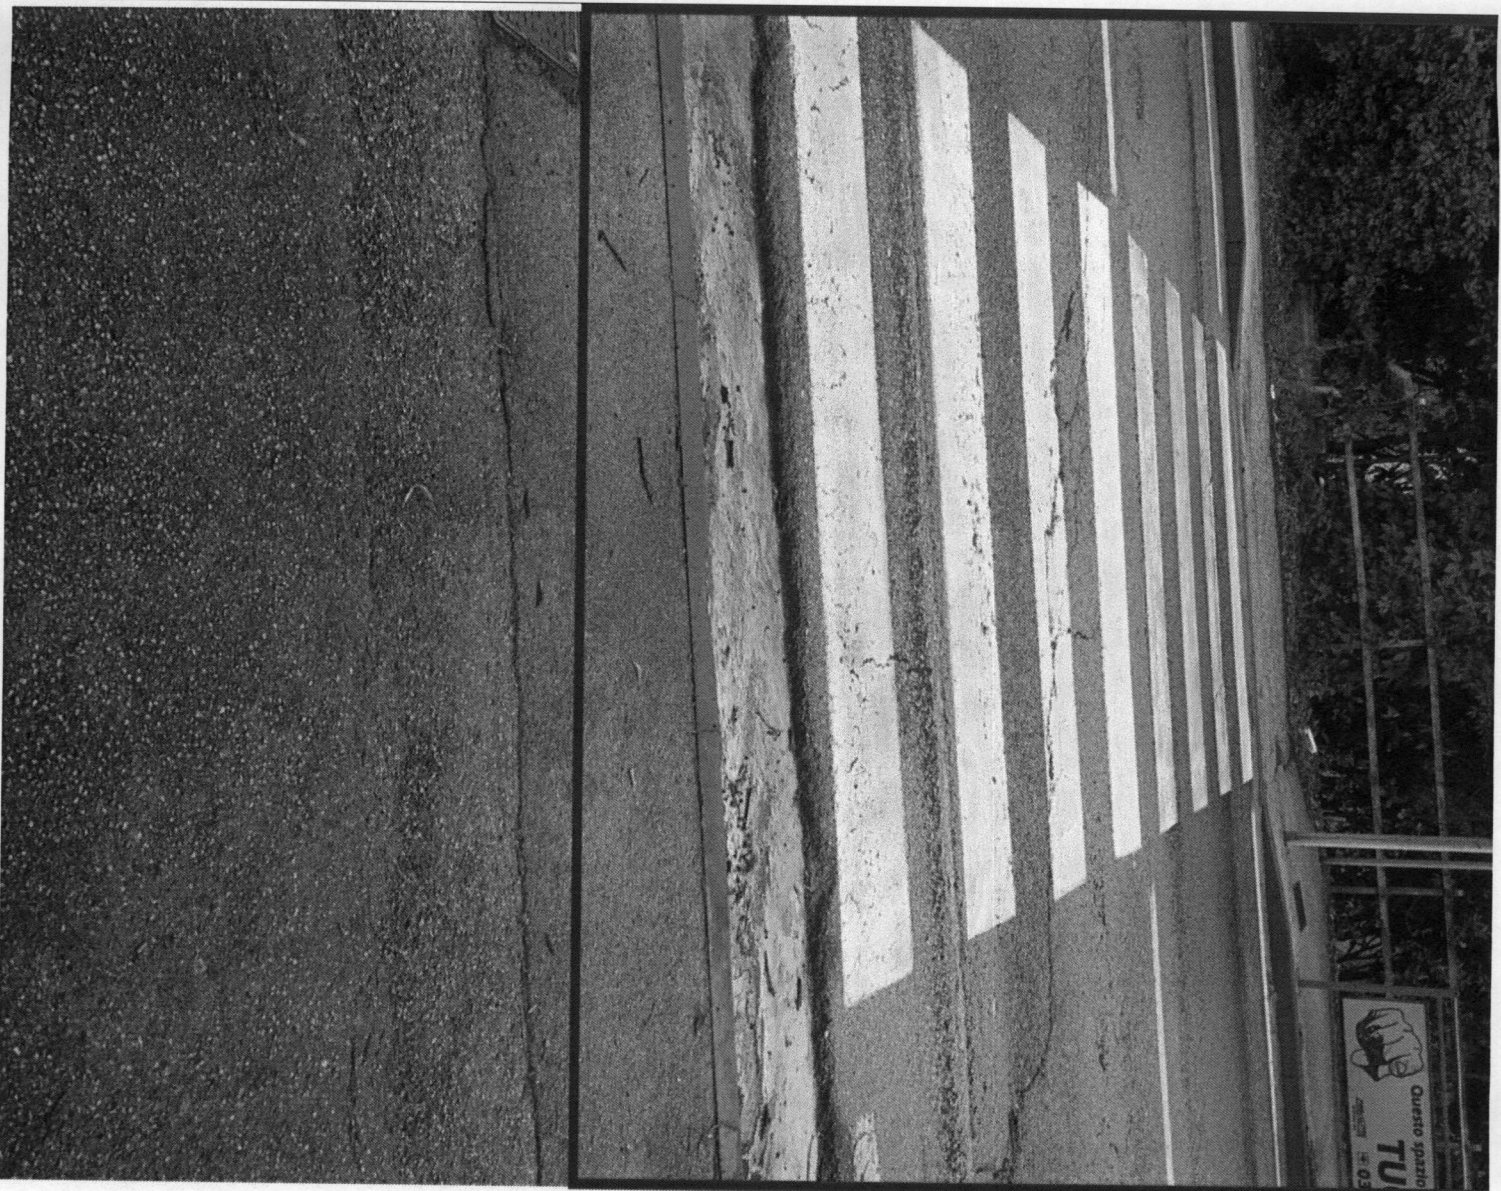
N° 7

ATTRAVERSAMENTO PEDONALE INCROCIO
AZIENDE AGRARIE, SI NOTA IMPERFEZIONI DI
RACCORDO TRA IL MANTO STRADALE DELLA
CARREGGIATA E IL MARCIAPIEDE E DALL'ALTRA
PARTE SAREBBE DA VERIFICARE LA POSIZIONE
DEL PALO DEL SEGNALE SE SIA IN POSIZIONE
CORRETTA

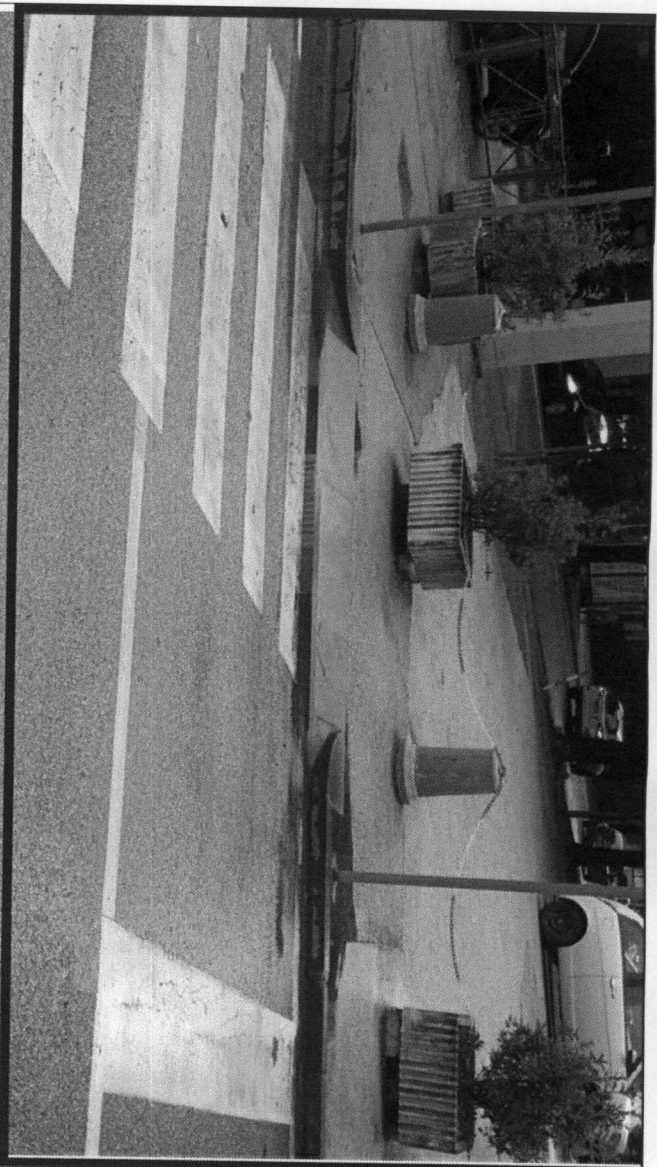
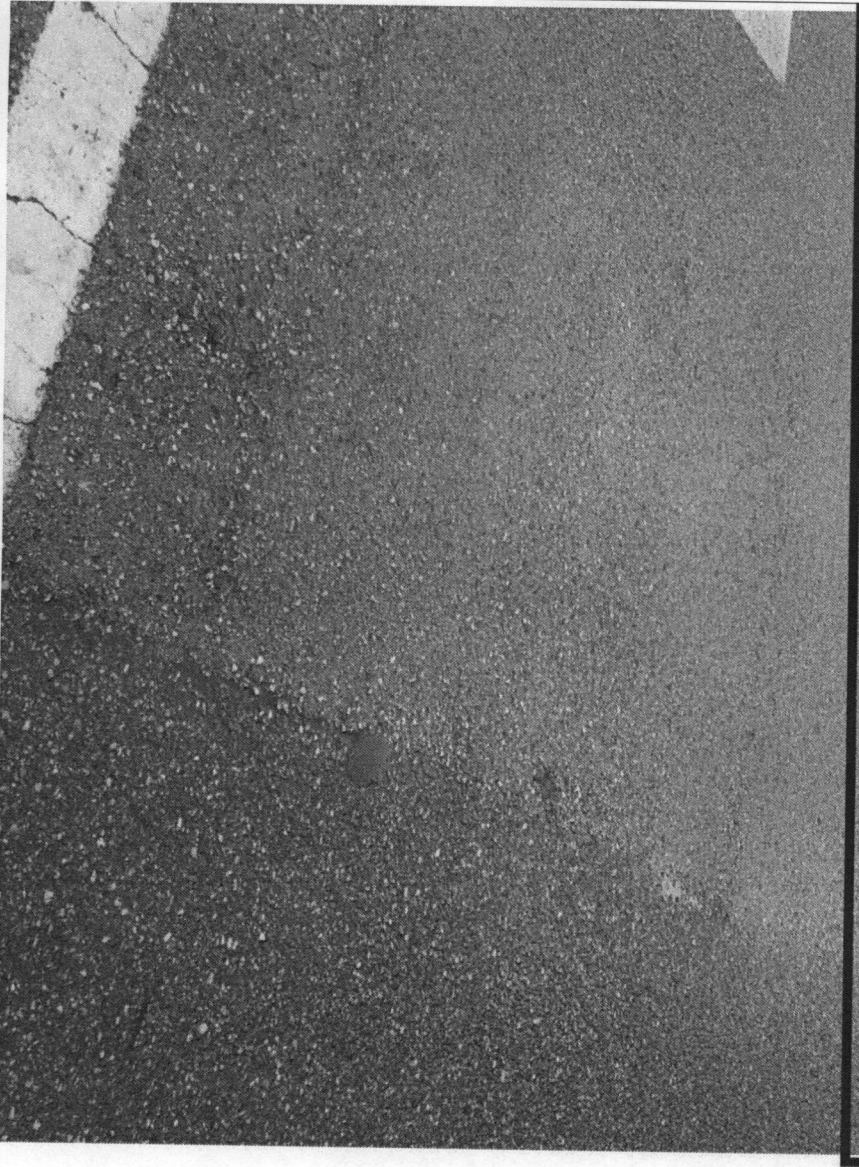
N° 8

ATTRAVERSAMENTO PEDONALE CON PENDENZA
SUPERIORE AL 15 % CON RISTAGNO D'ACQUA CHE
SI PROLUNGA ANCHE VERSO L'INCROCIO, CON
FIORIERE PRIVATE CHE OSTRUISCONO UNA
BUONA MANOVRA PER LE PERSONE IN
CARROZZELLA

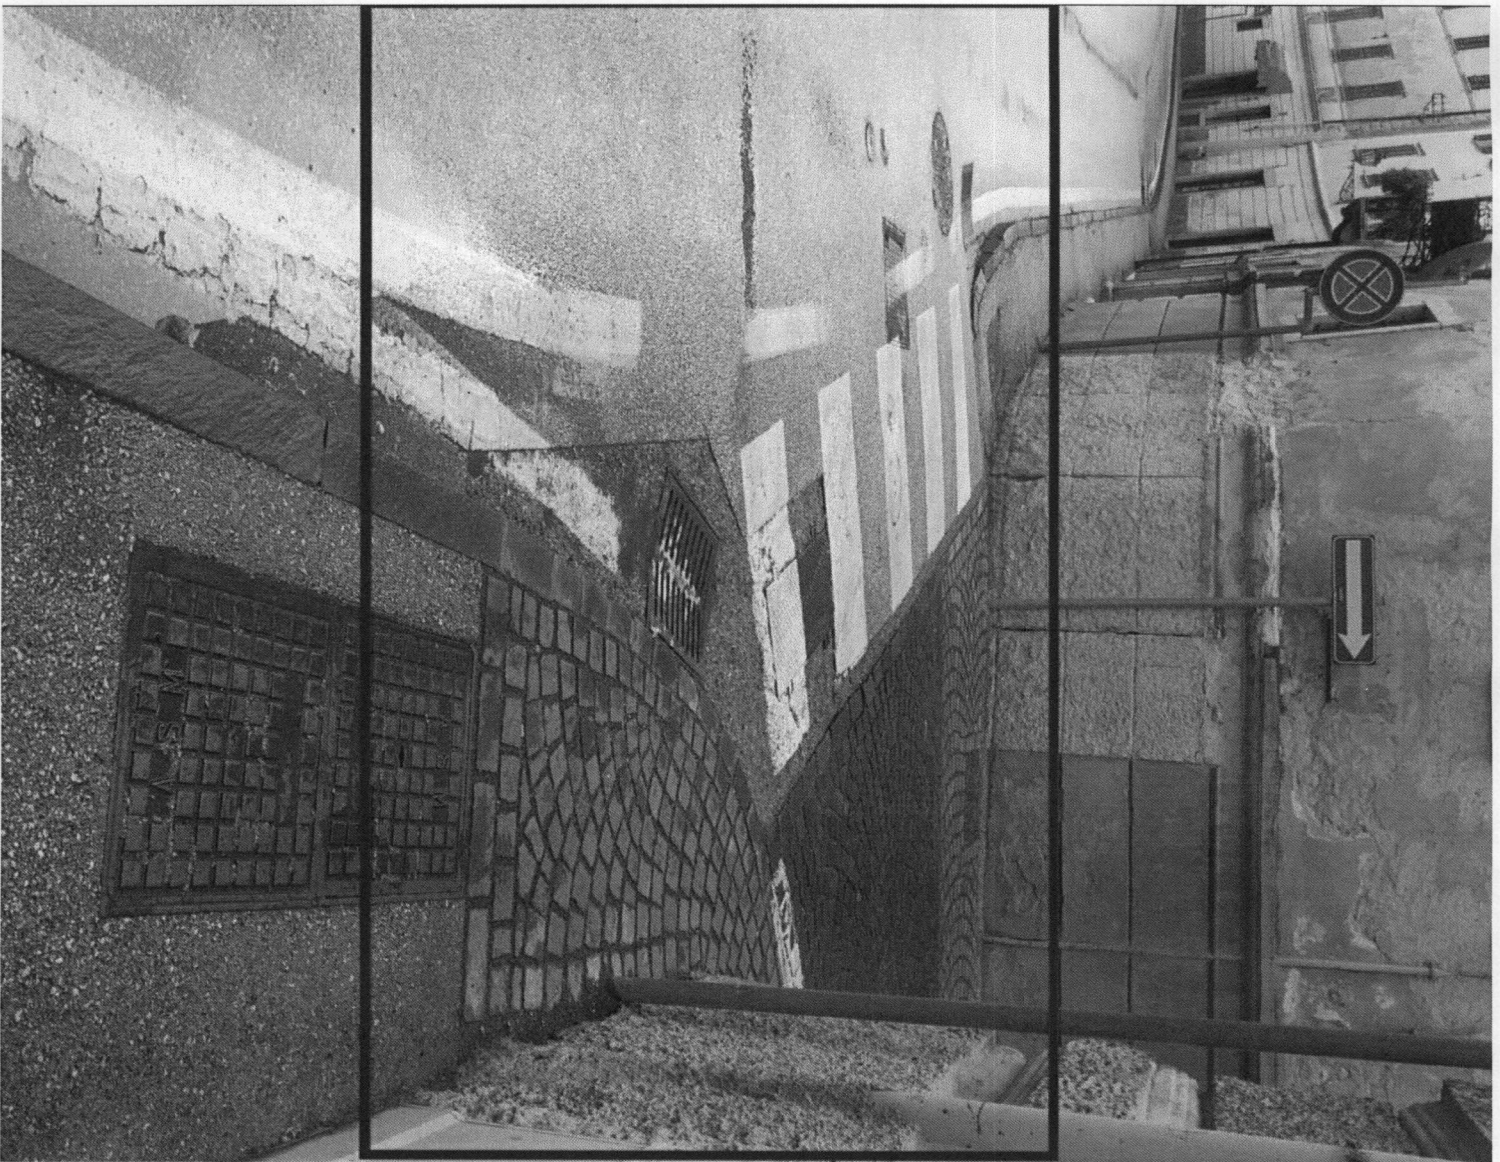
N° 9

SI NOTA LA BOTOLA IN MEZZO AL PASSAGGIO
PEDONALE E QUNDI CREA UN PERCORSO
INSTABILE PER LE PERSONE CHE FANNO USO DI
CARROZZELLA

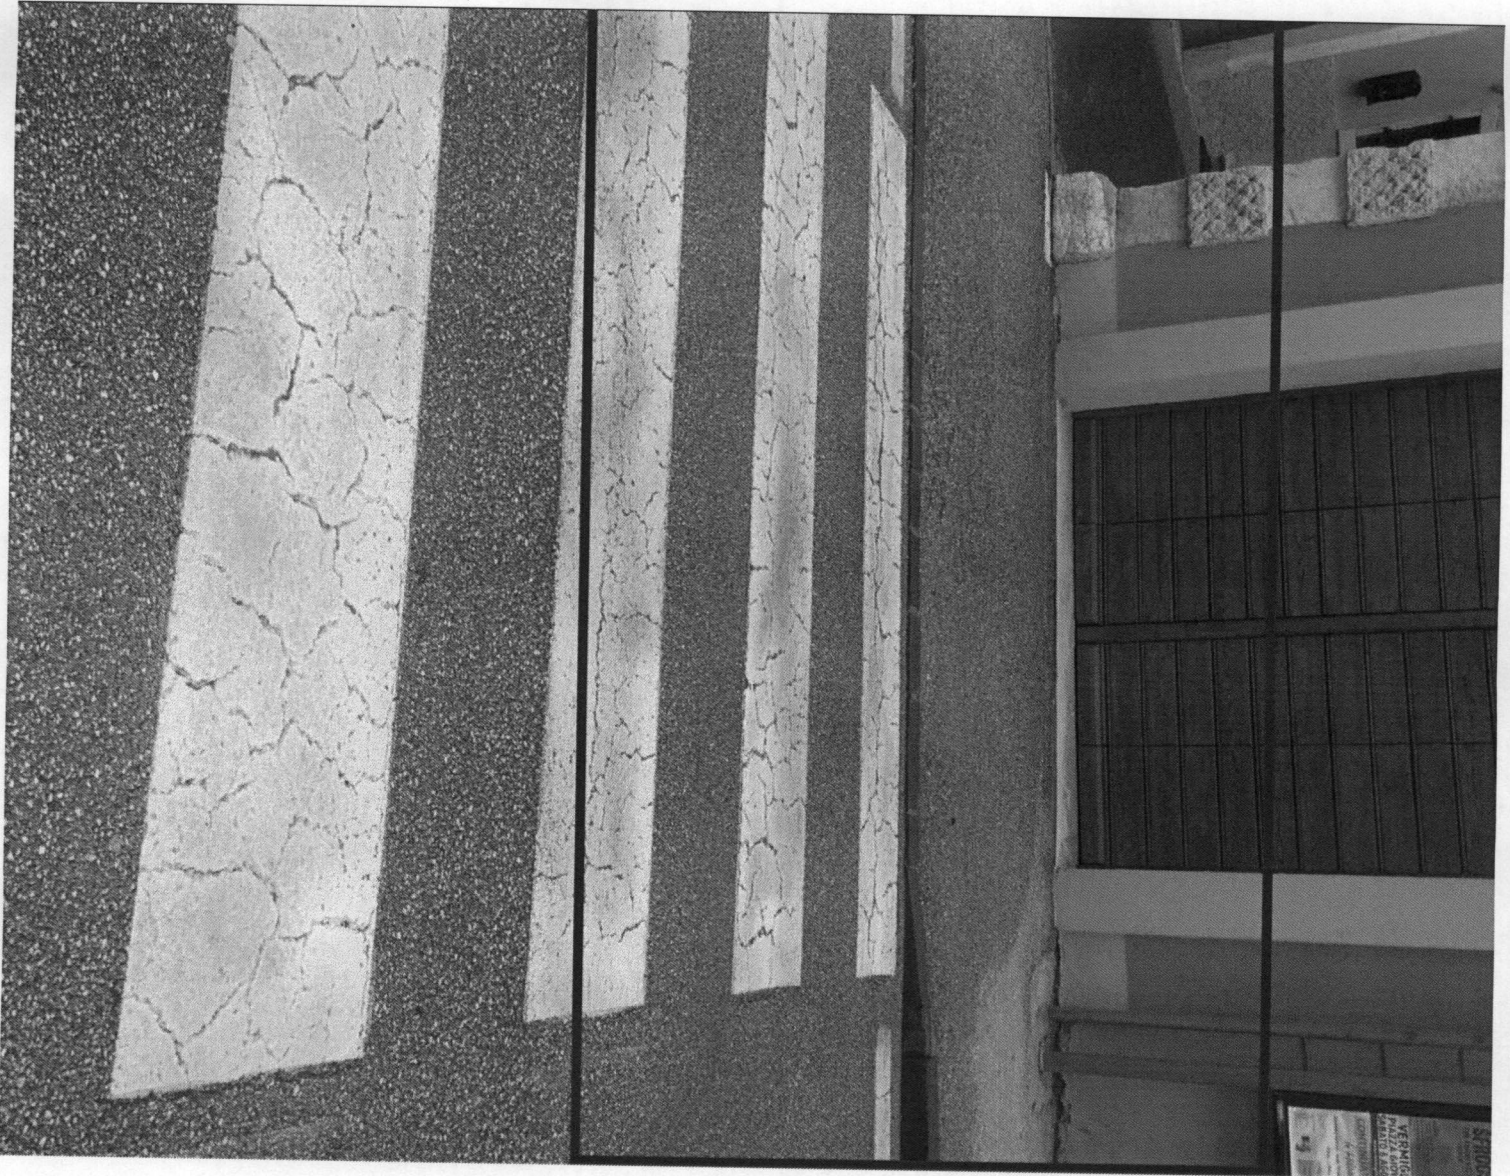
N° 10

LAPENDENZA IN SENSO LONGITUDINALE DEL
MARCIAPIEDE E' SUPERIORE ALL' 1 % AMMESSO E
QUINDI UN FORTE PERICOLO PER CHI CON LA
CARROZZELLA SALE SUL MARCIAPIEDE PER POI
STERZARE

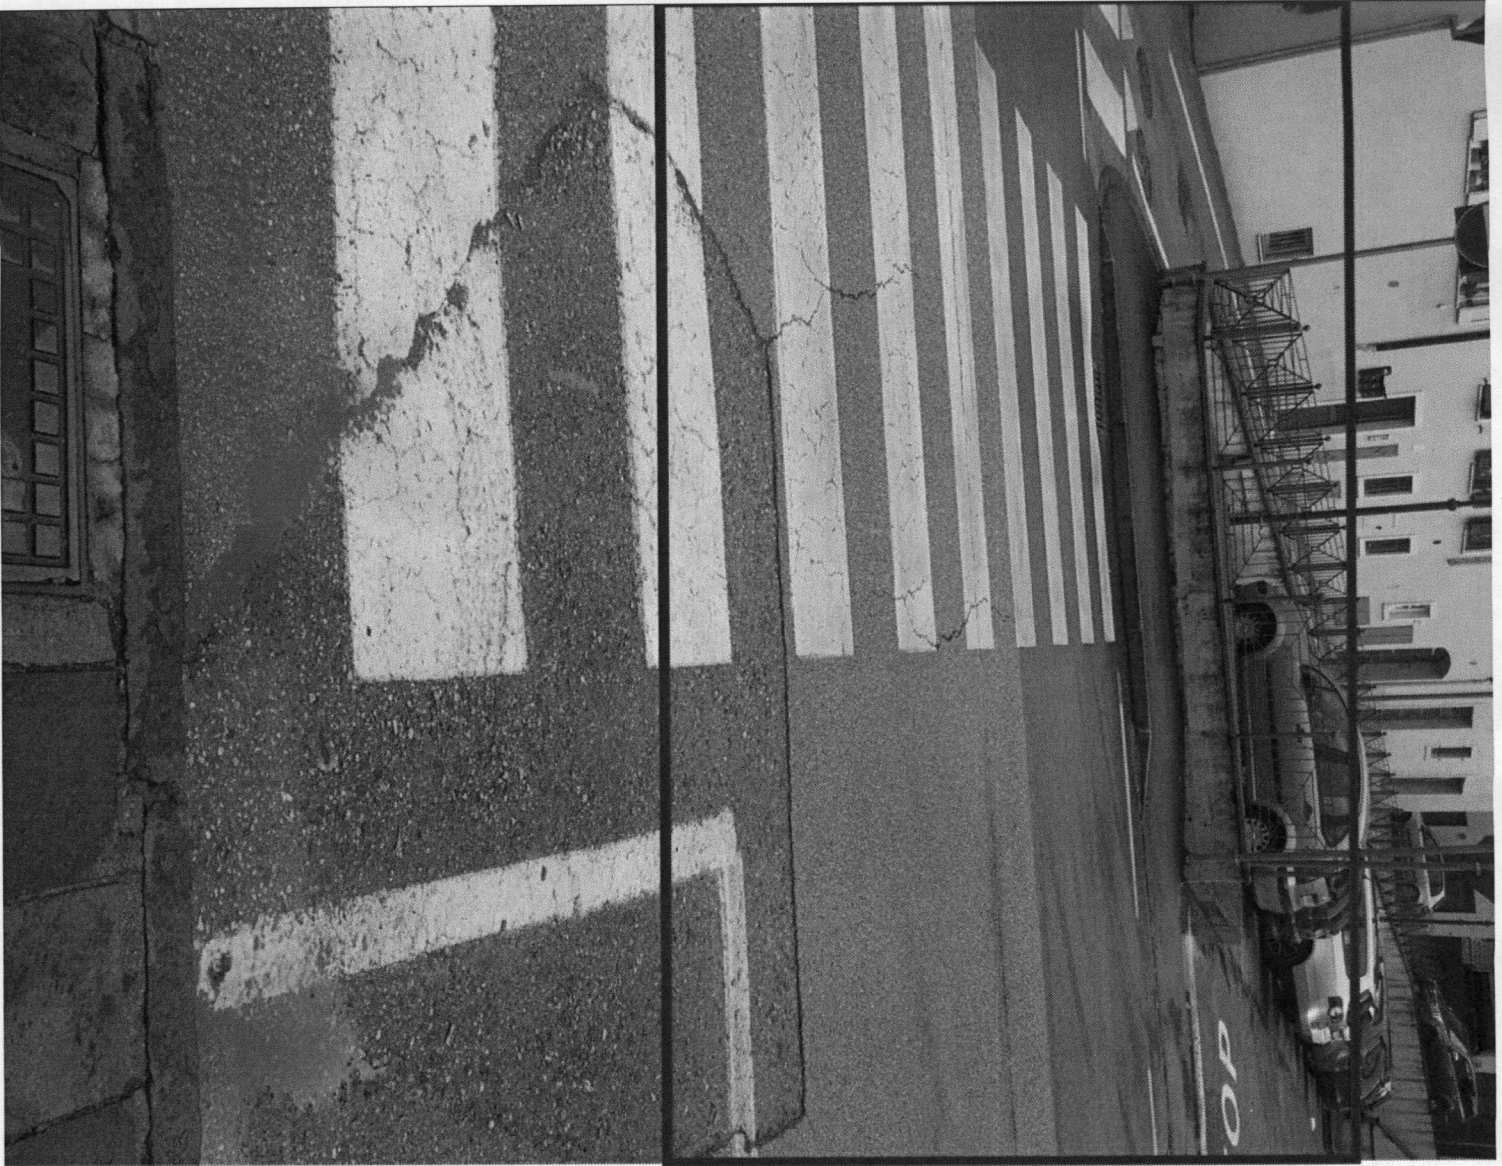
N° 11

INCROCIO BAR STELLA LE STRISCIE PEDONALI
SBATTONO CONTRO UNO SCALINO

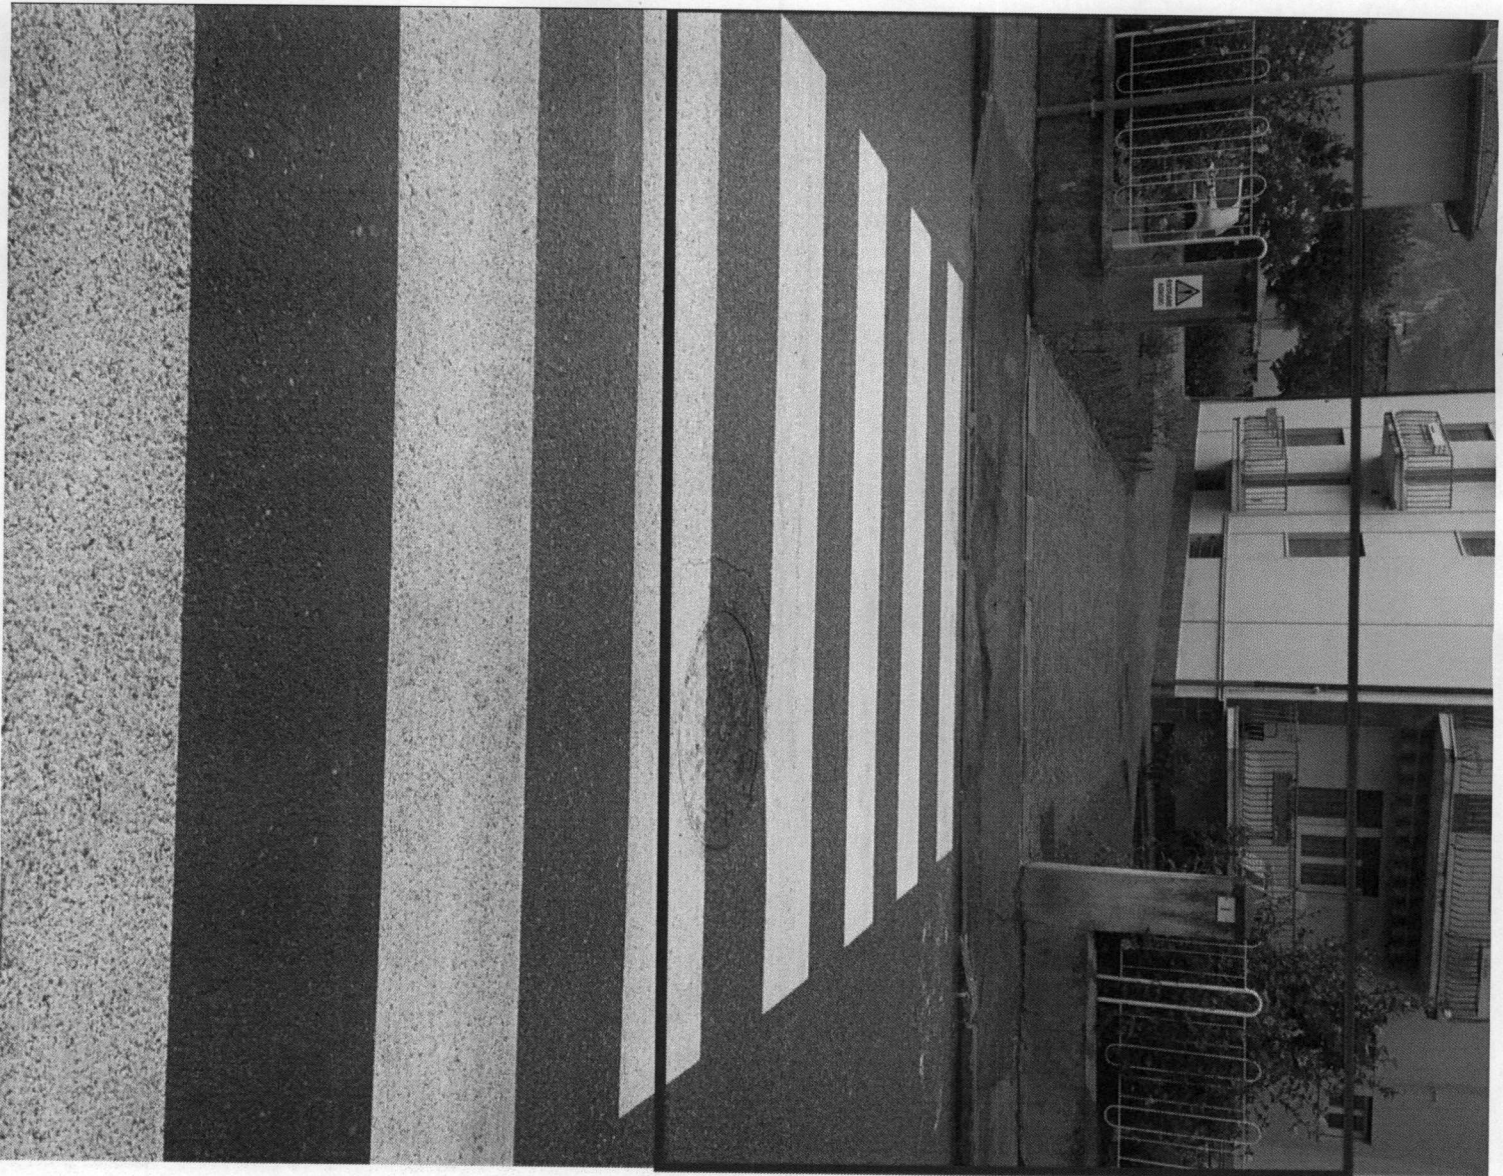
N° 12

NEI PRESSI DEL CINEMA DI FRONTE EX POMPE
FUNEBRI SI CHIARAMENTE UN DISSESTO
DELL'ASFALTO SUL MARCIAPIEDE E UN
RACCORDO FRA CARREGGIATA NON DEI
MIGLIORI

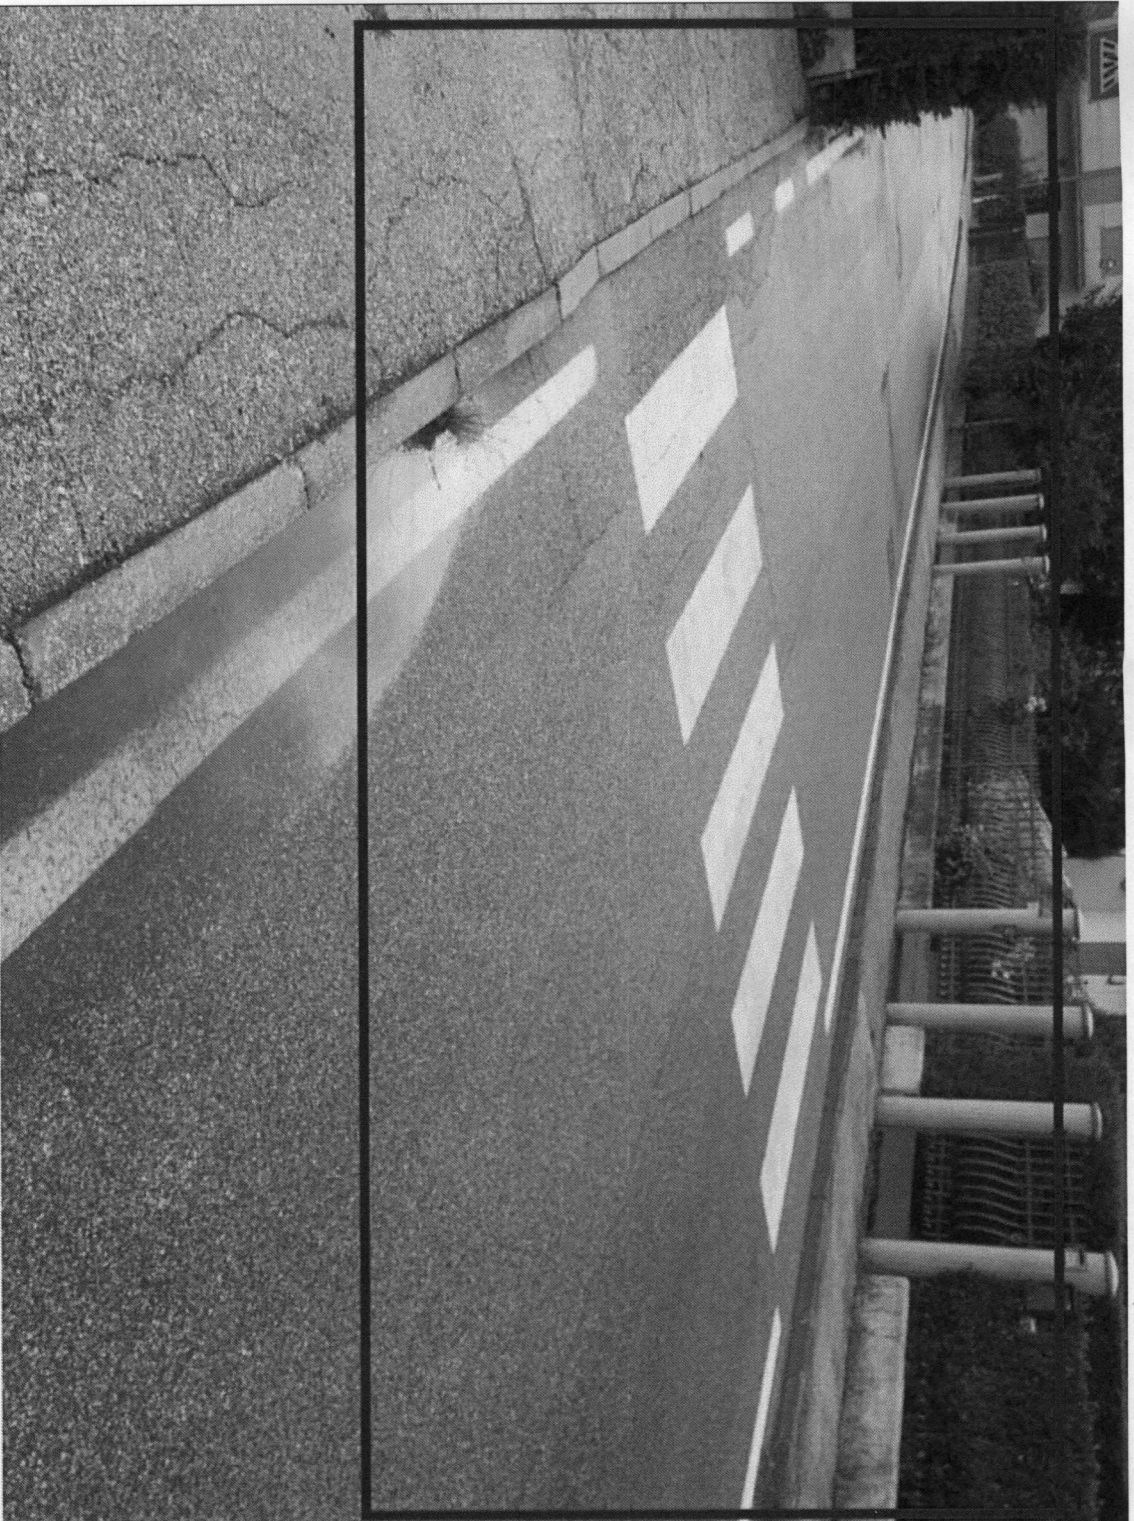
N° 13

FRONTE INGRESSO RICOVERO
DOVE C'E' UNA PROBABILITA'
MAGGIORE CHE ESCANO PER-
SONE IN CARROZZINA, ANCHE
QUALE STRISCE SBATTONO
CONTRO UNO SCALINO
