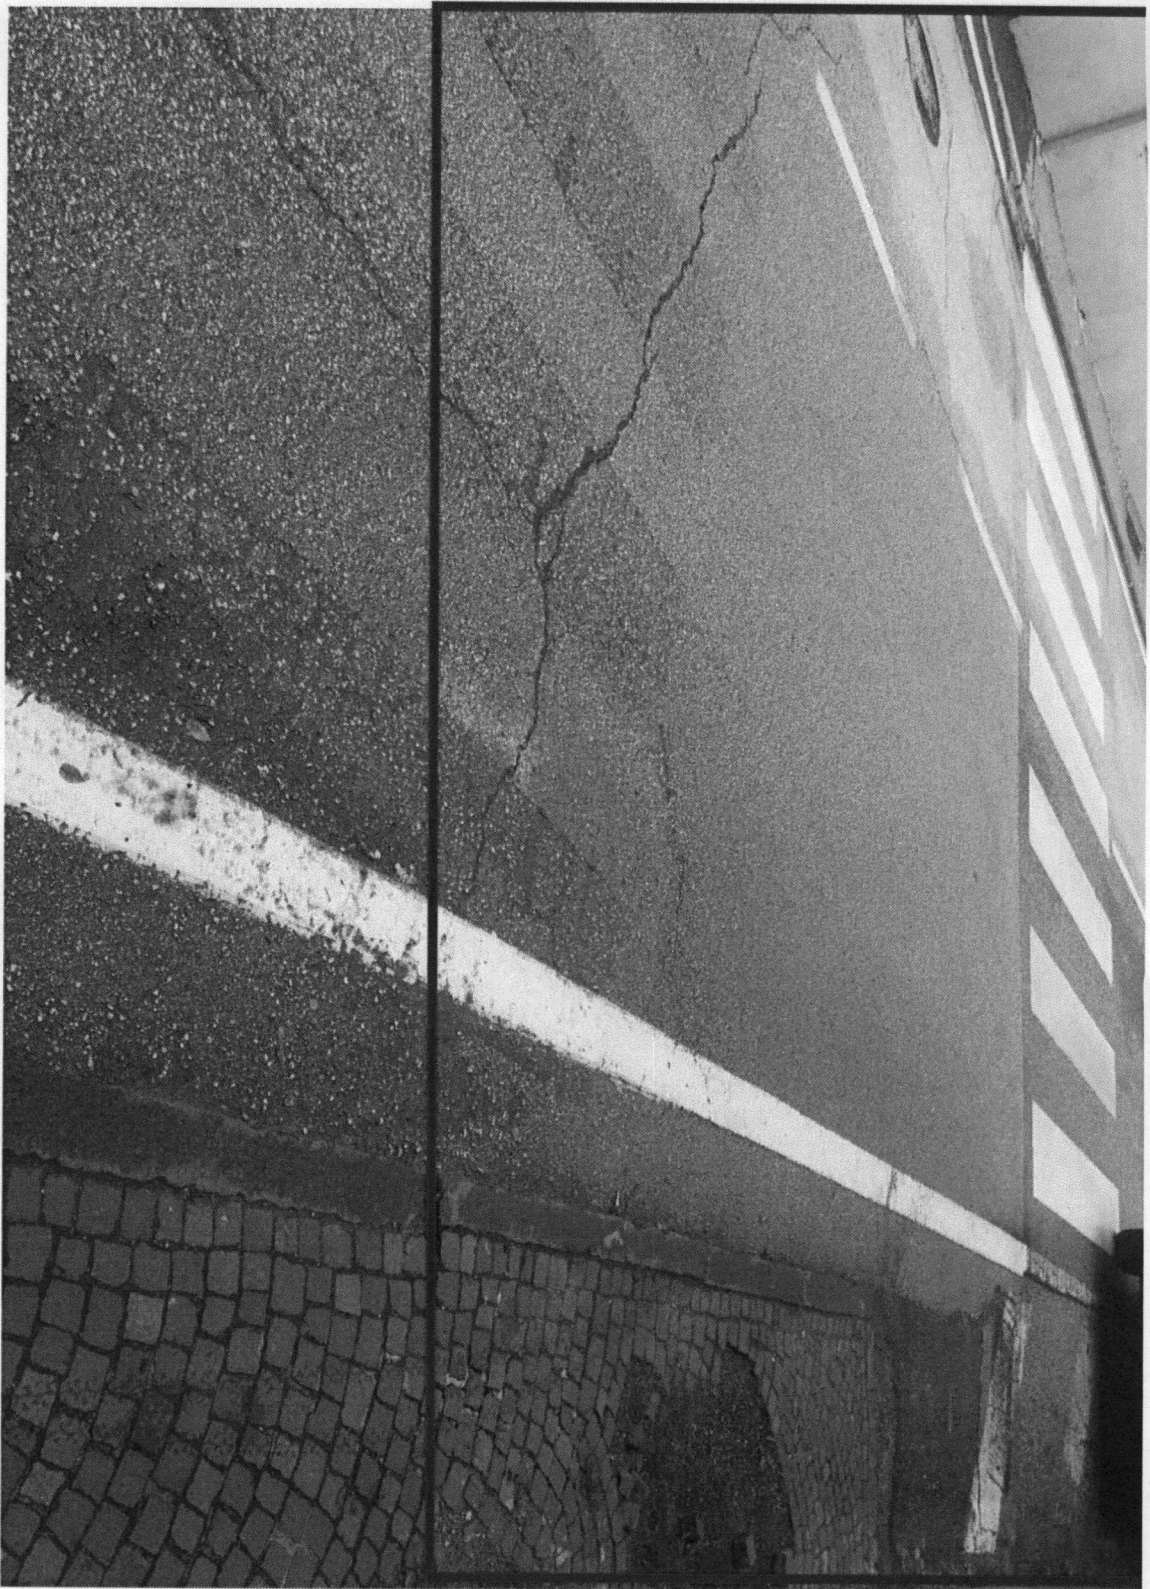
N° 14

PASSAGGIO FRA AZIENDE
AGRARIE E PIZZERIA
DUOMO, A SX IL MARCIA-
PIEDE E' EVIDENTEMENTE
STRETTO, SOTTO MISURA
PER LA CIRCOLAZIONE IN
CARROZZELLA E A DX
TROPPO SCONNESSO

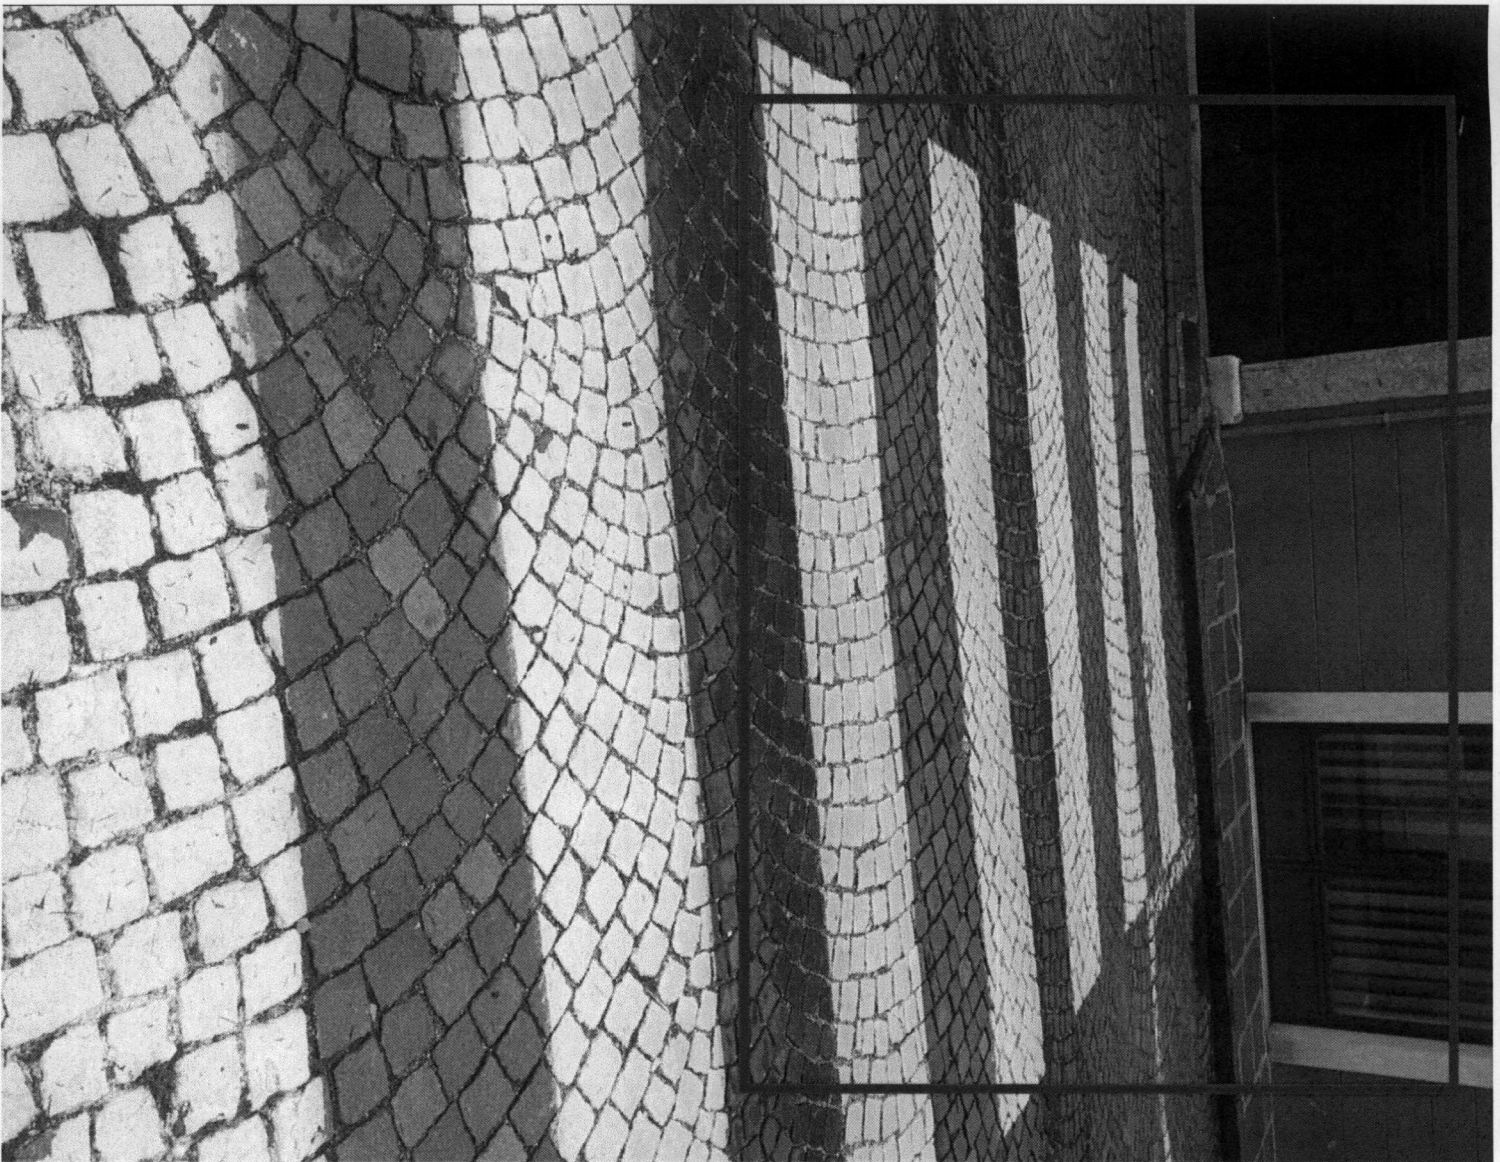
N° 15

FIANCO RISTORANTE ROMA, IL PASSAGGIO
PEDONALE NON PERMETTE ALLE PERSONE IN
CARROZZELLA DI SALIRE AGEVOLMENTE SUL
MARCIAPIEDE

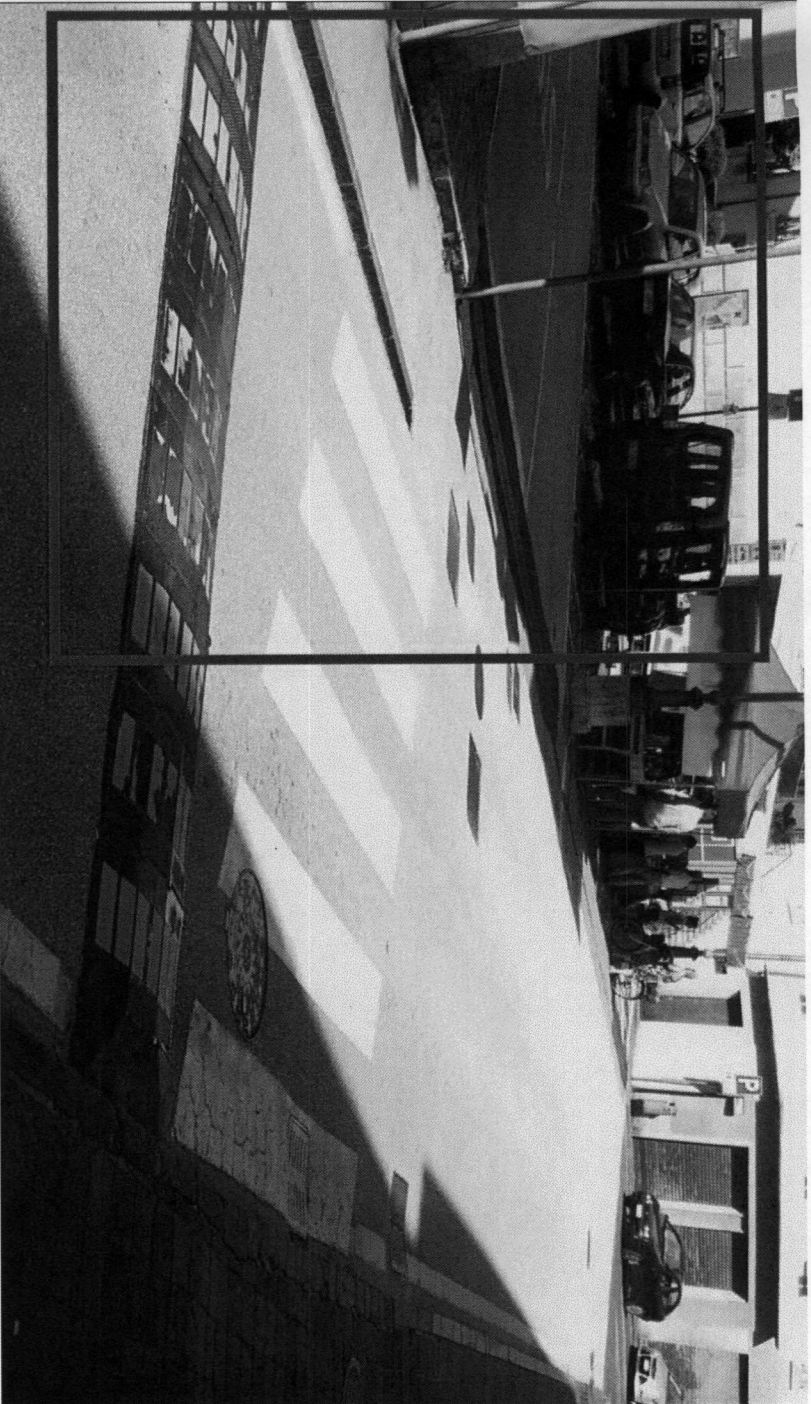
N° 16

PERCORRENDO IN CARROZZELLA LE
STRISCE VERSO SX E VOLENDO
ANDARE VERSO LA CANONICA SI
INCONTRANO BEN 2 OSTACOLI

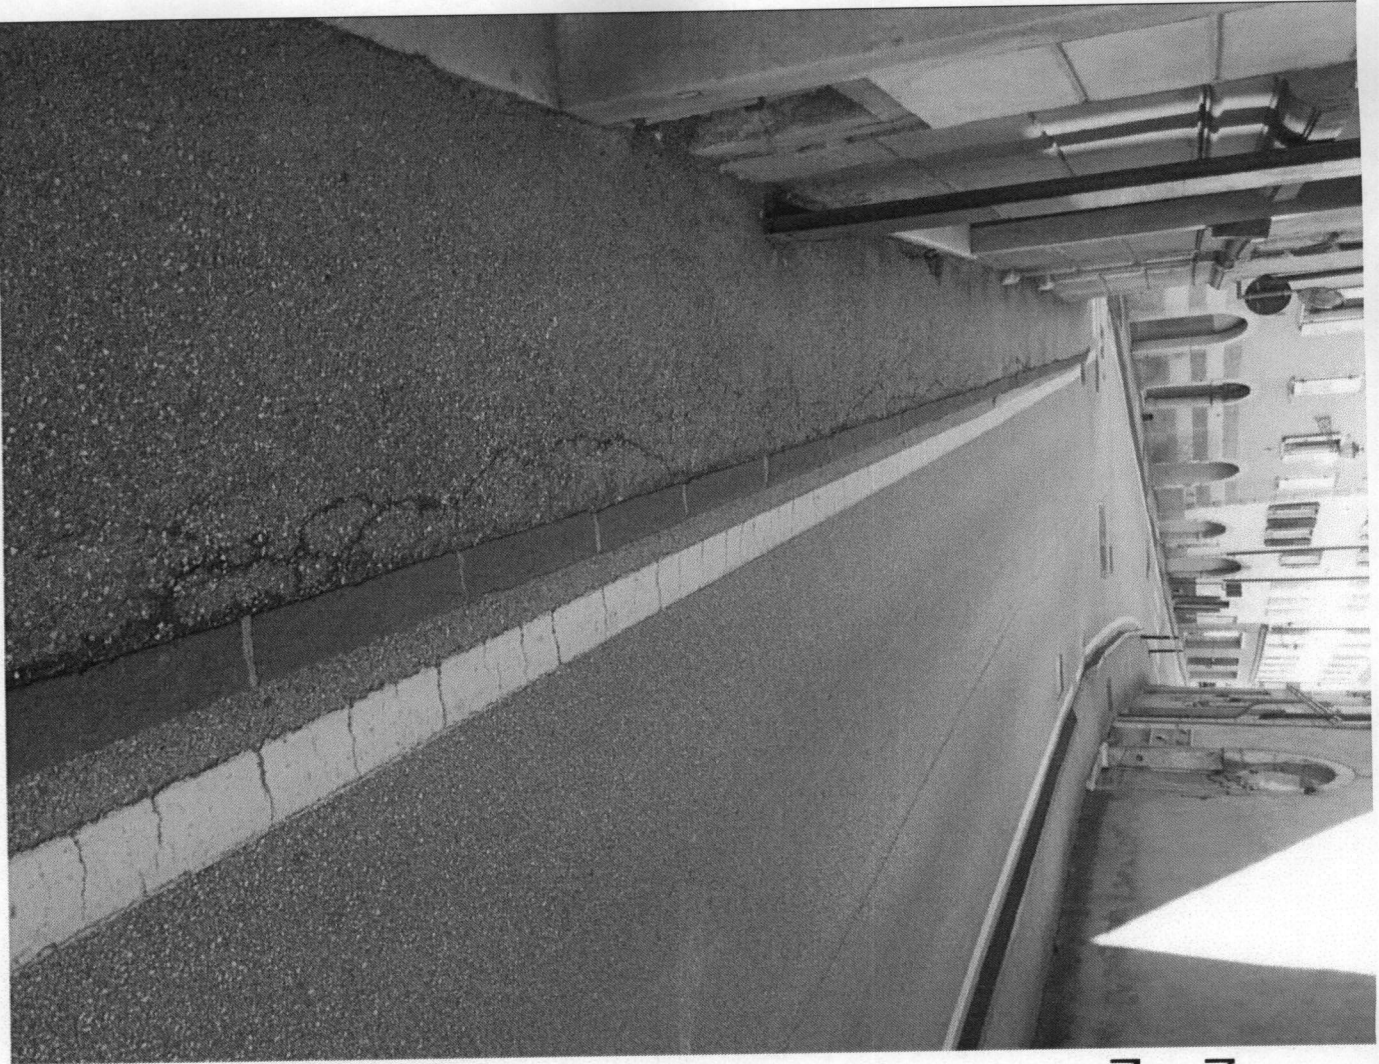
N° 17

MARCIAPIEDI TROPPO STRETTI

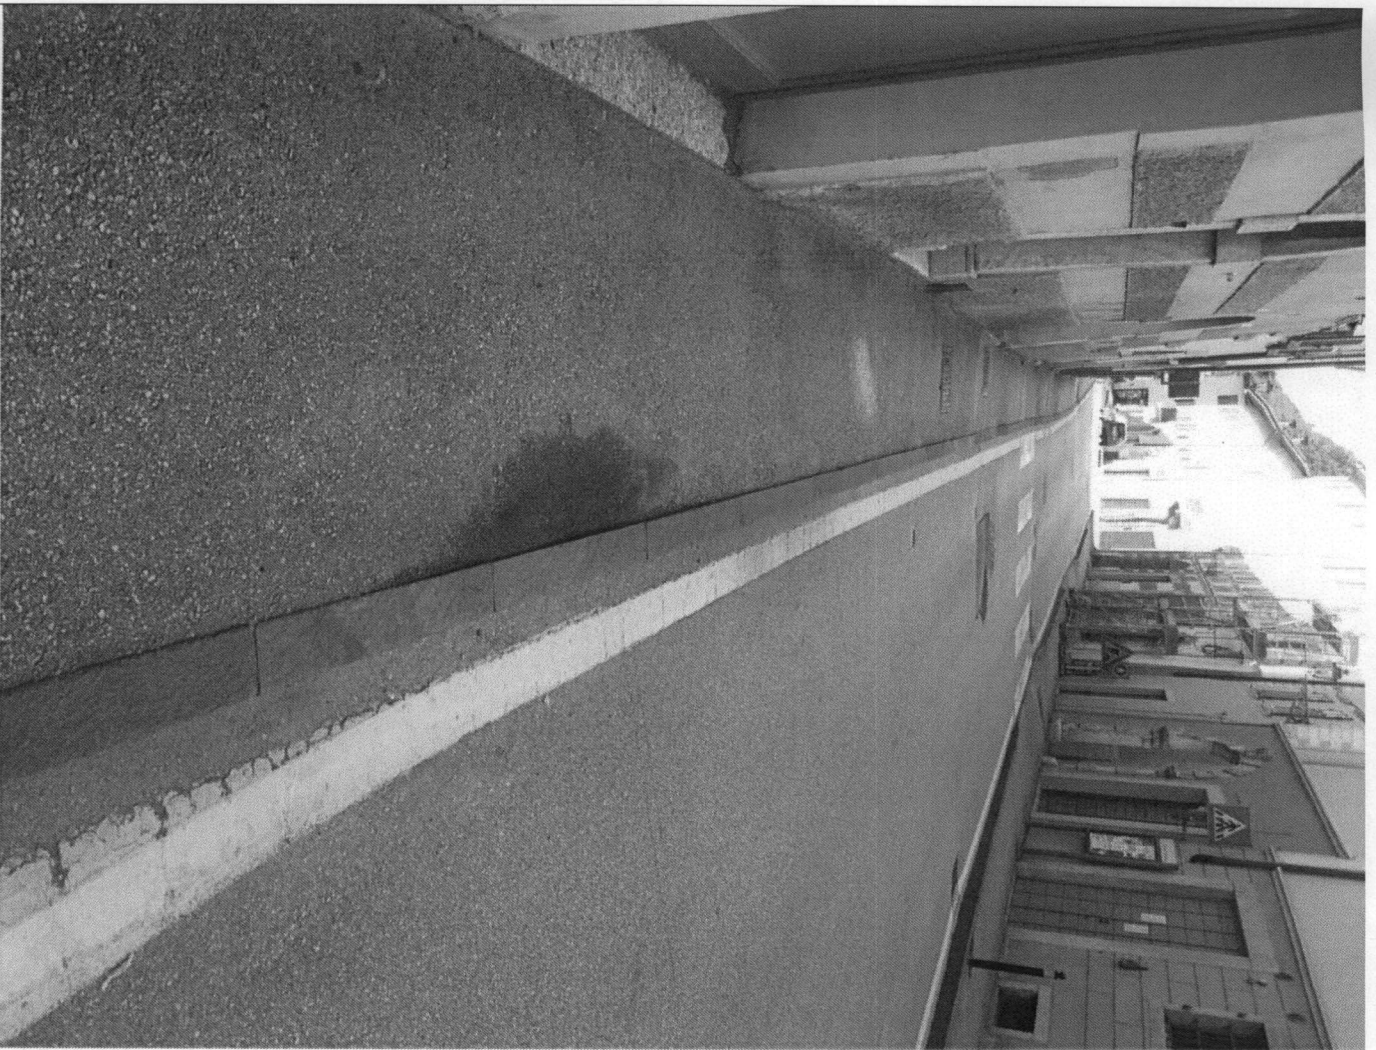
N° 18

MARCIAPIEDI TROPPO STRETTI E CON
PENDENZE TRASVERSALI NON A NORMA
