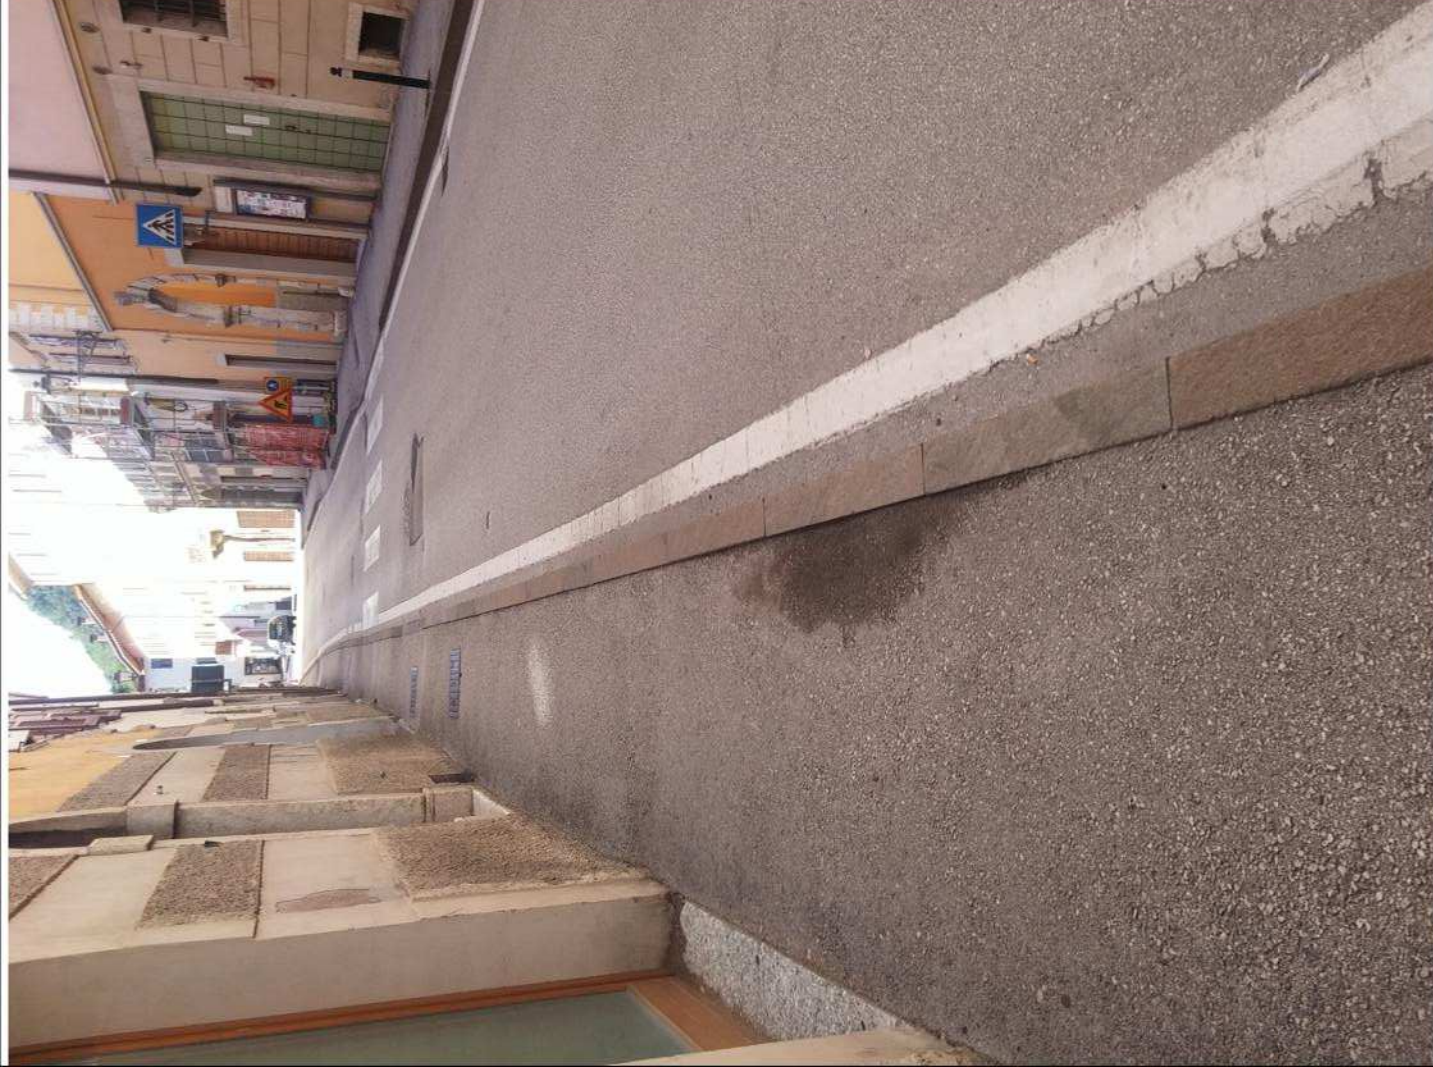
N° 18

MARCIAPIEDI TROPPO STRETTI E CON
PENDENZE TRASVERSALI NON A NORMA

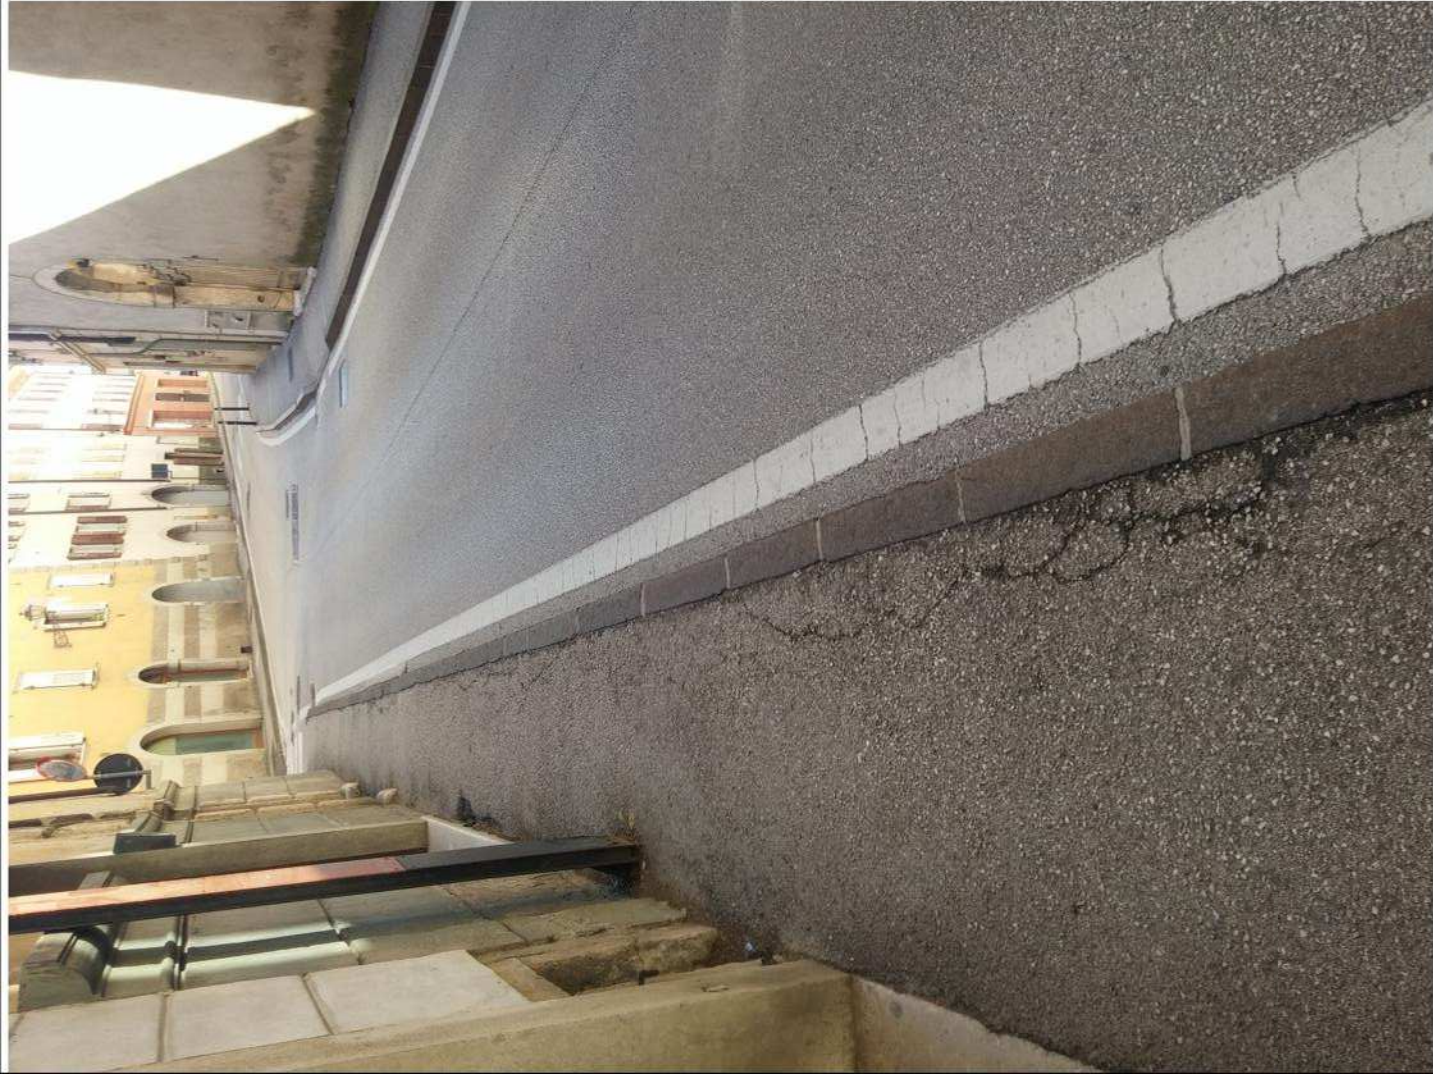
N° 17

MARCIAPIEDI TROPPO STRETTI

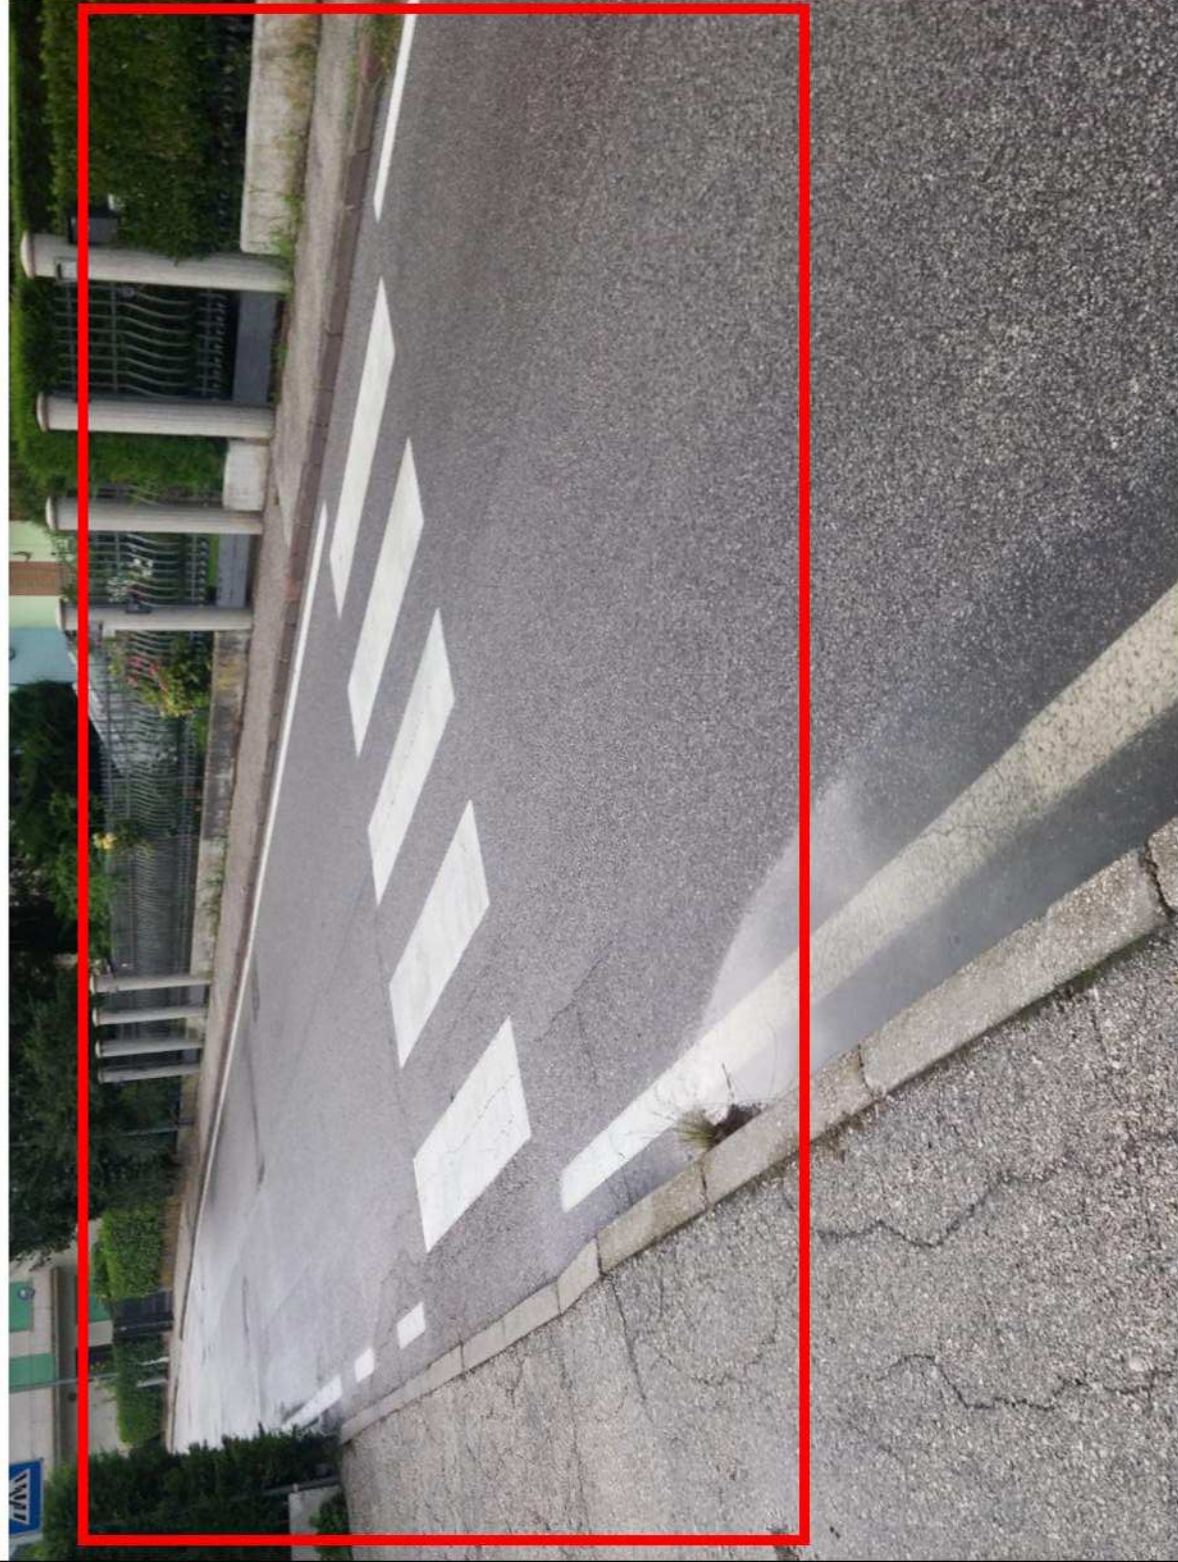
N° 13

FRONTE INGRESSO RICOVERO
DOVE C'E' UNA PROBABILITA'
MAGGIORE CHE ESCANO PER-
SONE IN CARROZZINA, ANCHE
QUA LE STRISCE SBATTONO
CONTRO UNO SCALINO

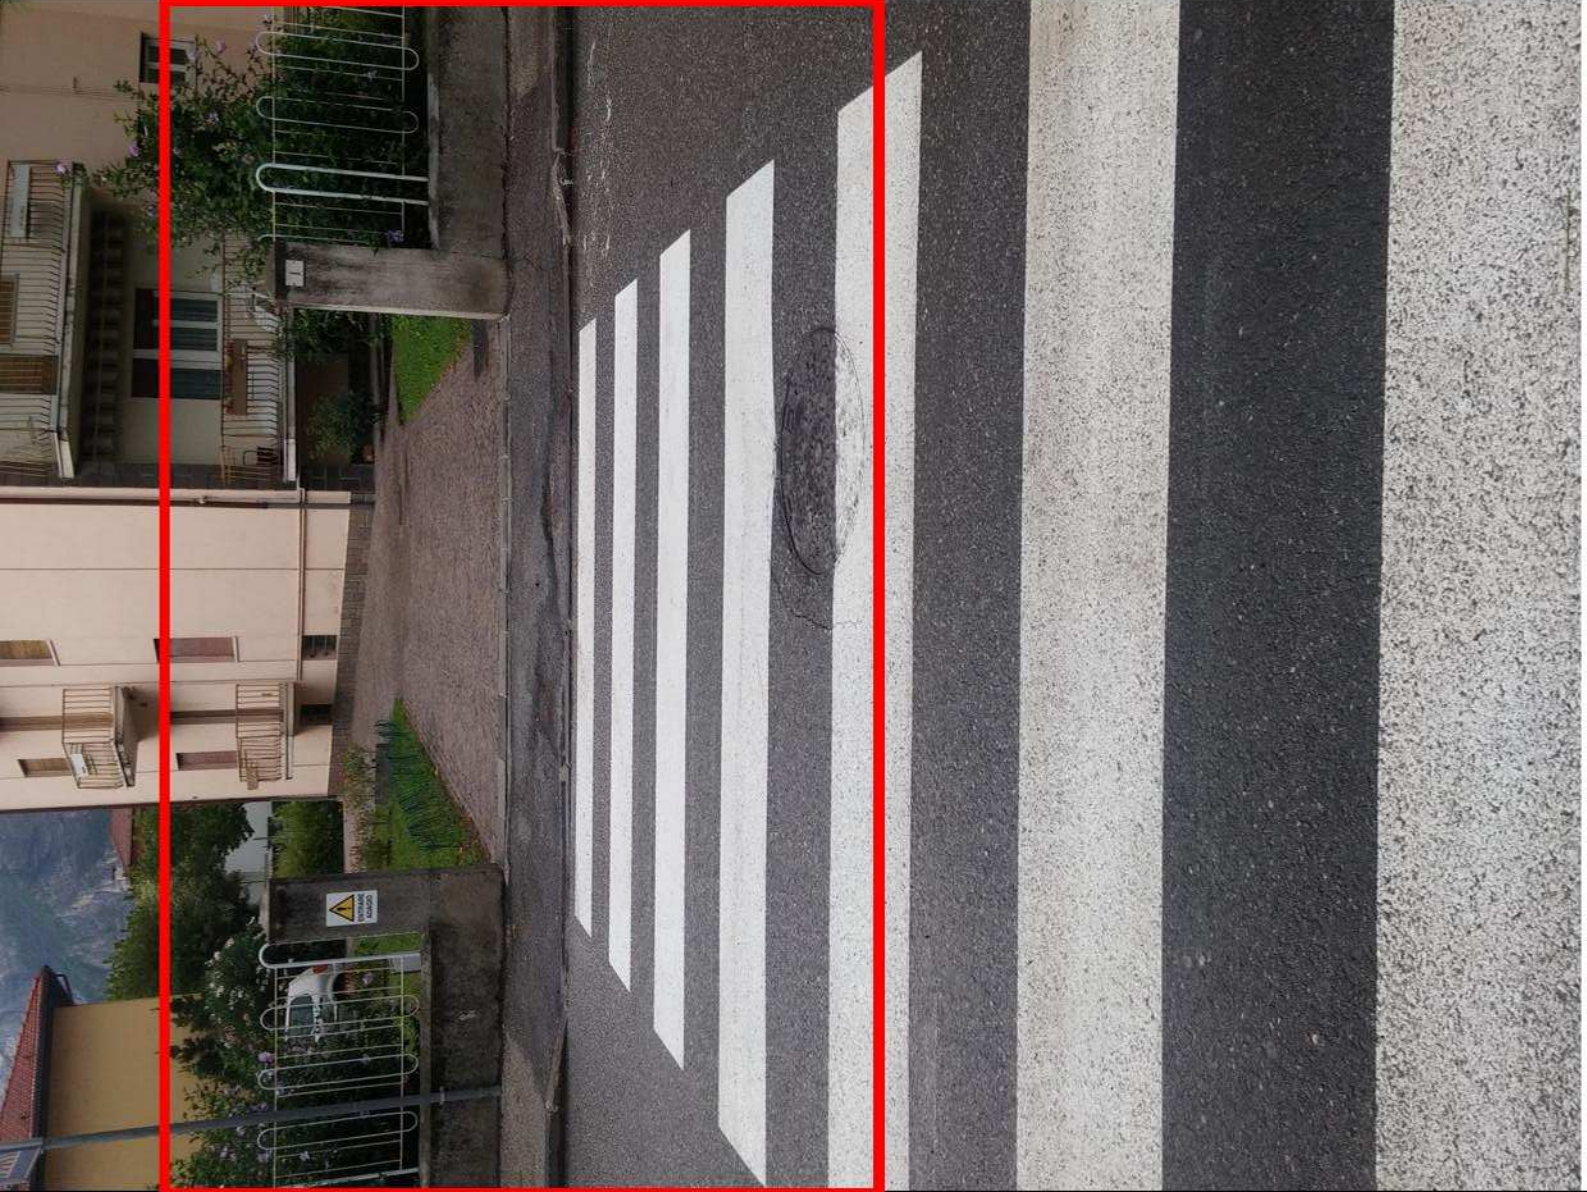
N° 12

NEI PRESSI DEL CINEMA DI FRONTE EX POMPE
FUNEBRI SI CHIARAMENTE UN DISSESTO
DELL'ASFALTO SUL MARCIAPIEDE E UN
RACCORDO FRA CARREGGIATA NON DEI
MIGLIORI

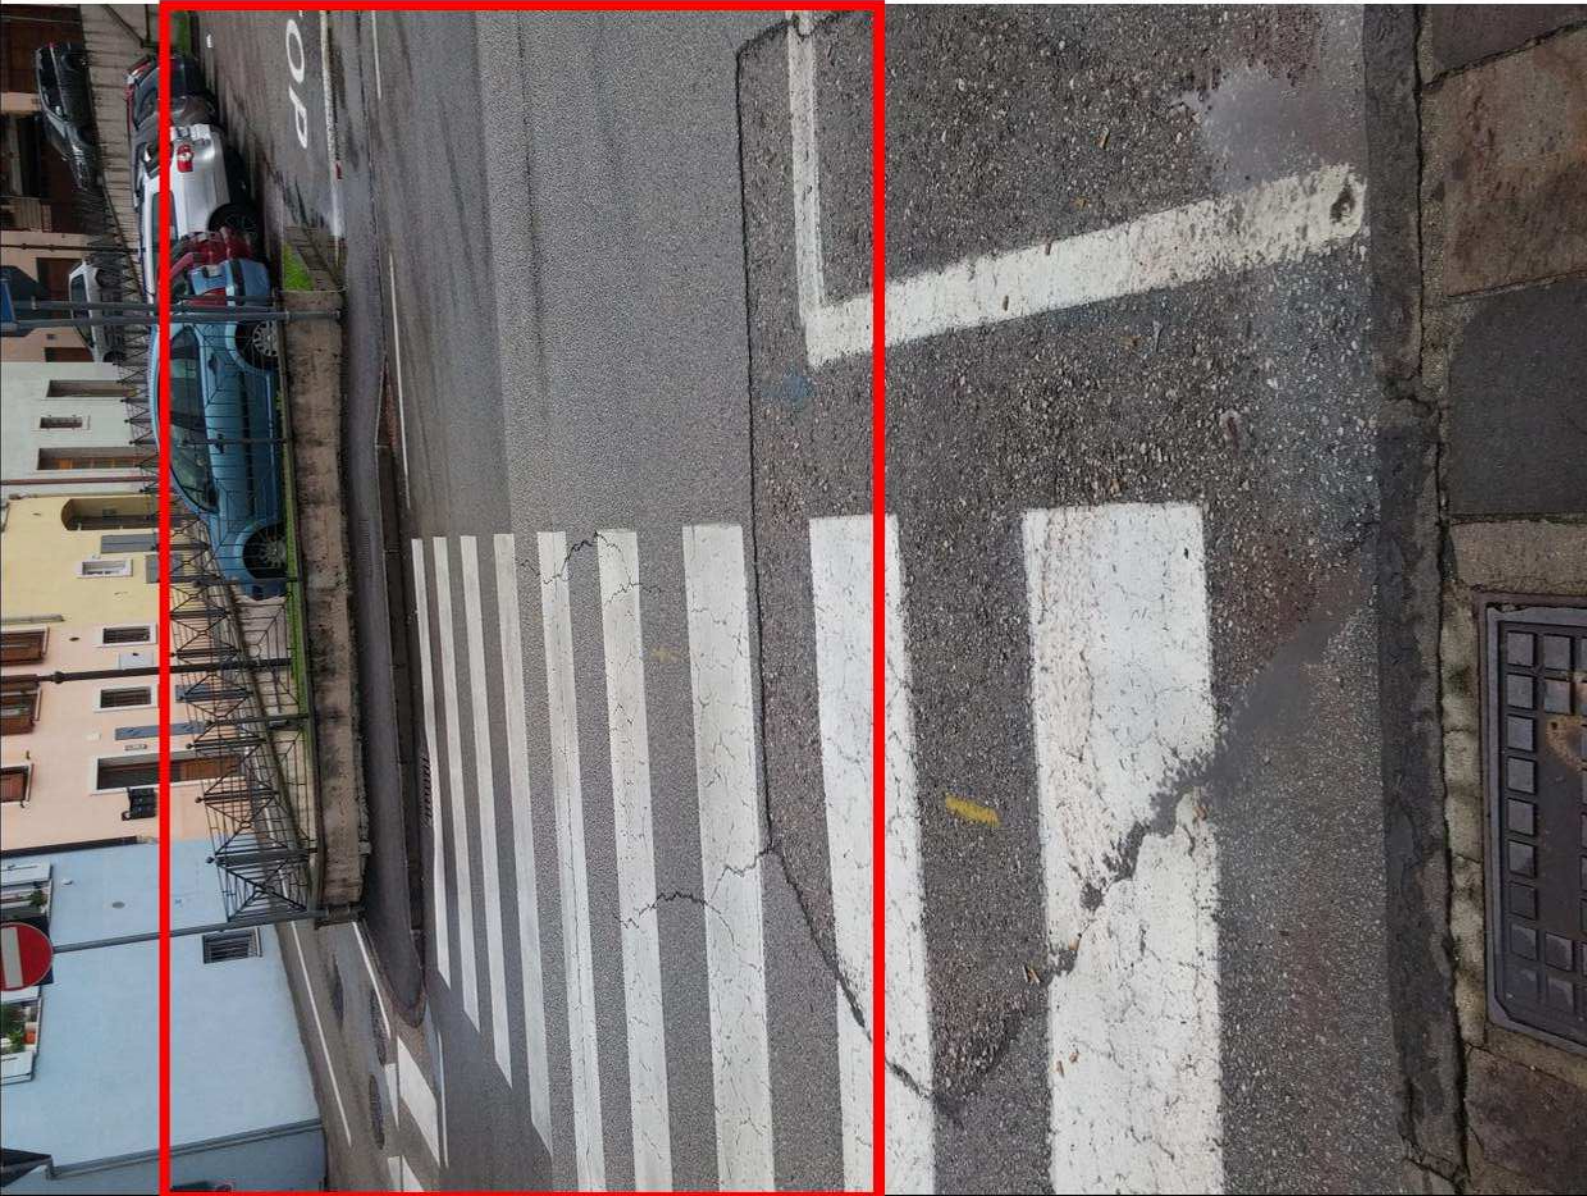
N° 11

INCROCIO BAR STELLA LE STRISCIE PEDONALI
SBATTONO CONTRO UNO SCALINO

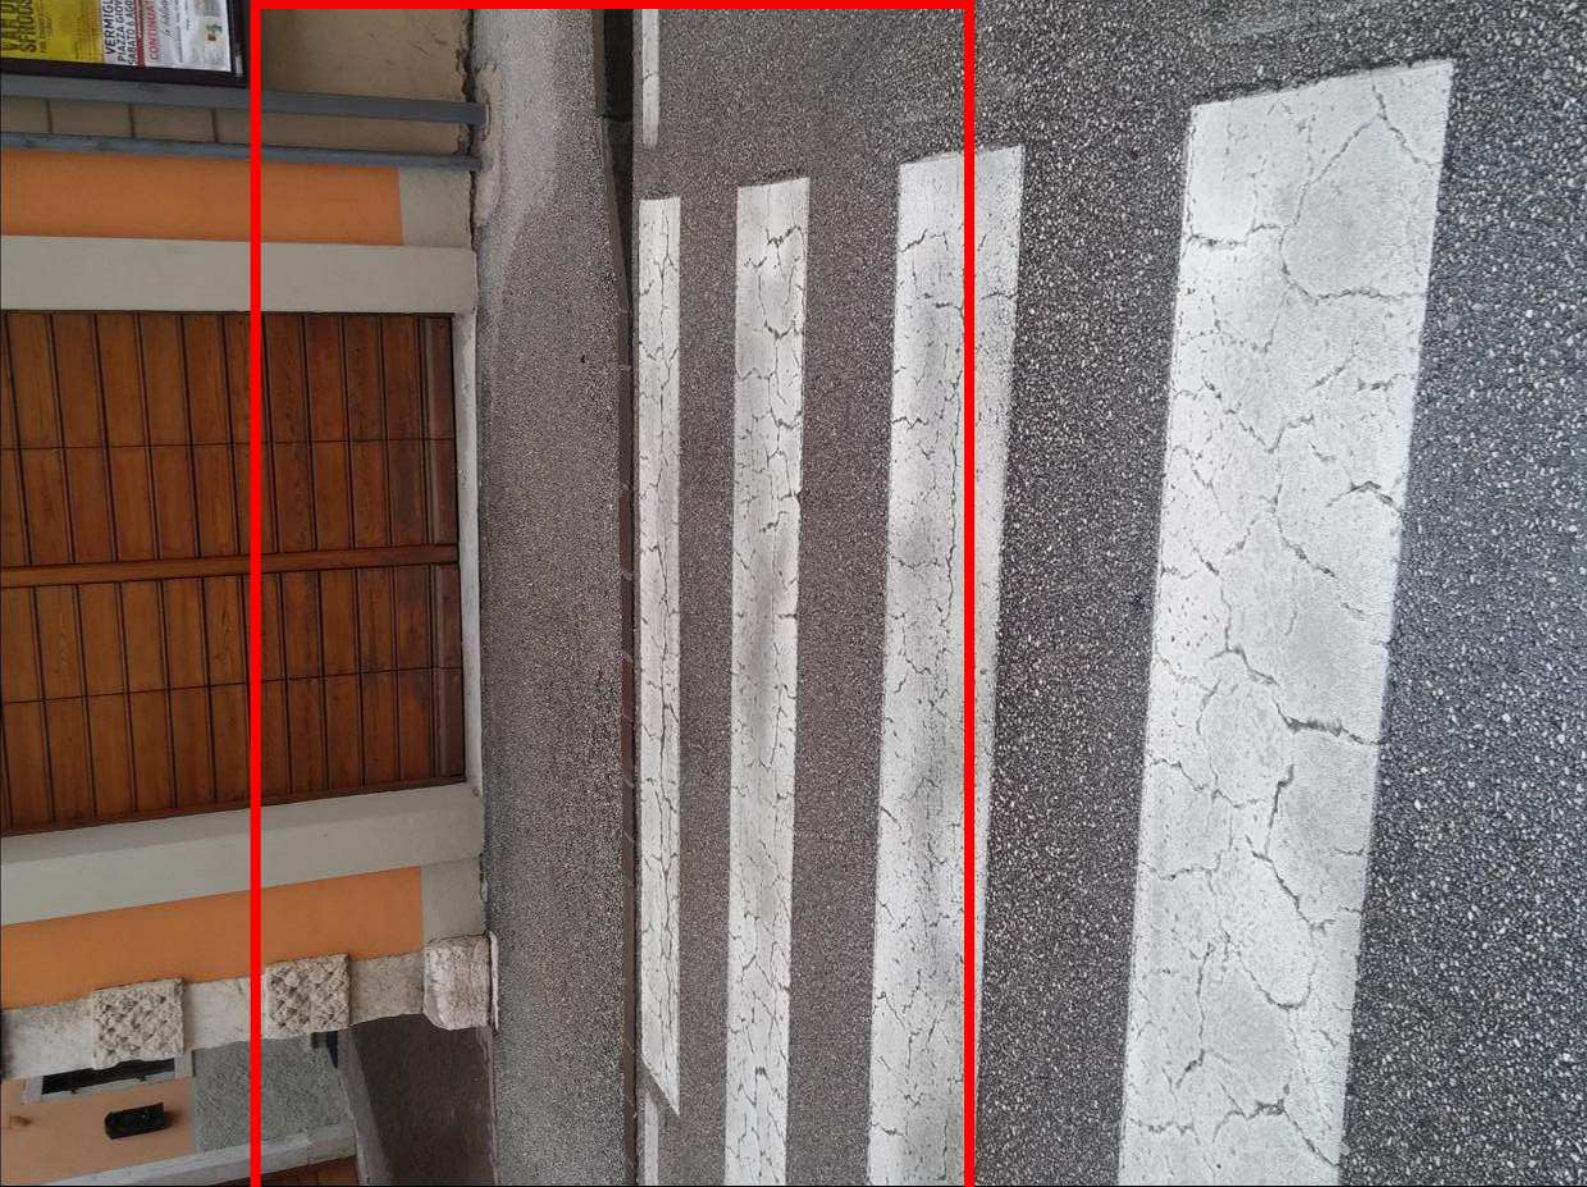
N° 10

LA PENDENZA IN SENSO LONGITUDINALE DEL MARCIAPIEDE E' SUPERIORE ALL' 1 % AMMESSO E QUINDI UN FORTE PERICOLO PER CHI CON LA CARROZZELLA SALE SUL MARCIAPIEDE PER POI STERZARE

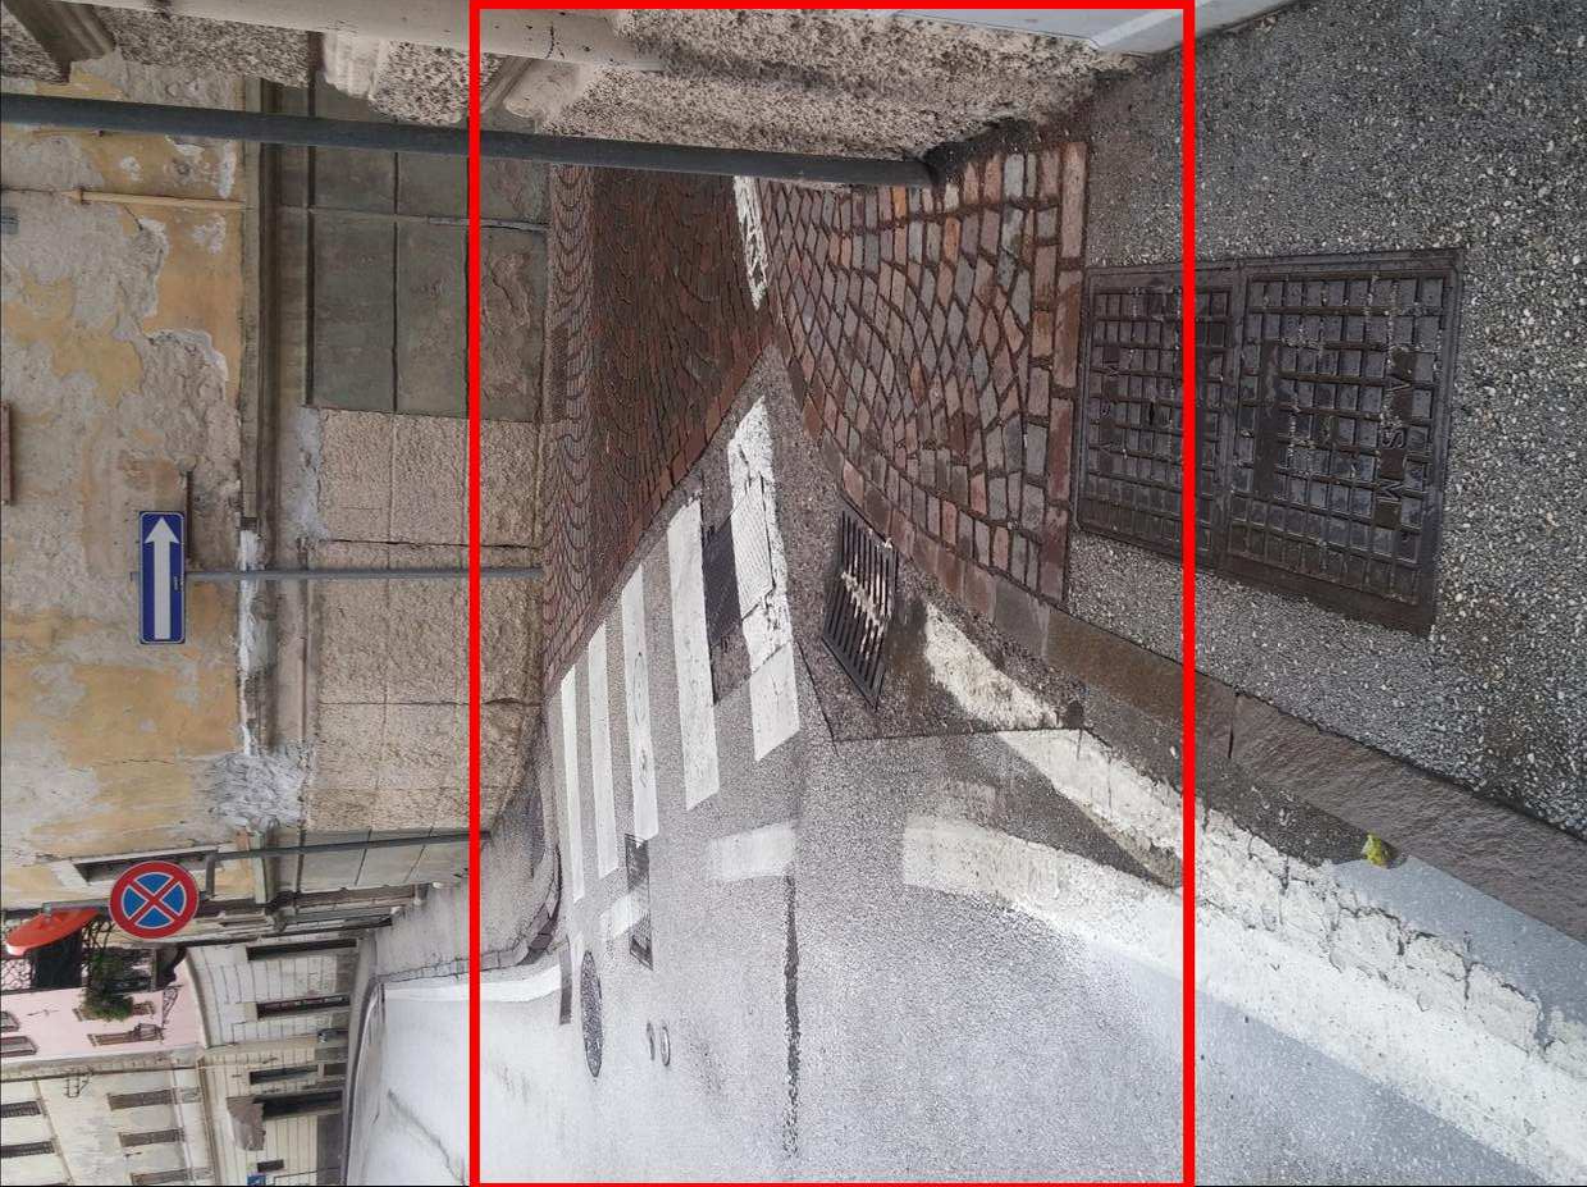
N° 9

SI NOTA LA BOTOLA IN MEZZO AL PASSAGGIO
PEDONALE E QUINDI CREA UN PERCORSO
INSTABILE PER LE PERSONE CHE FANNO USO DI
CARROZZELLA

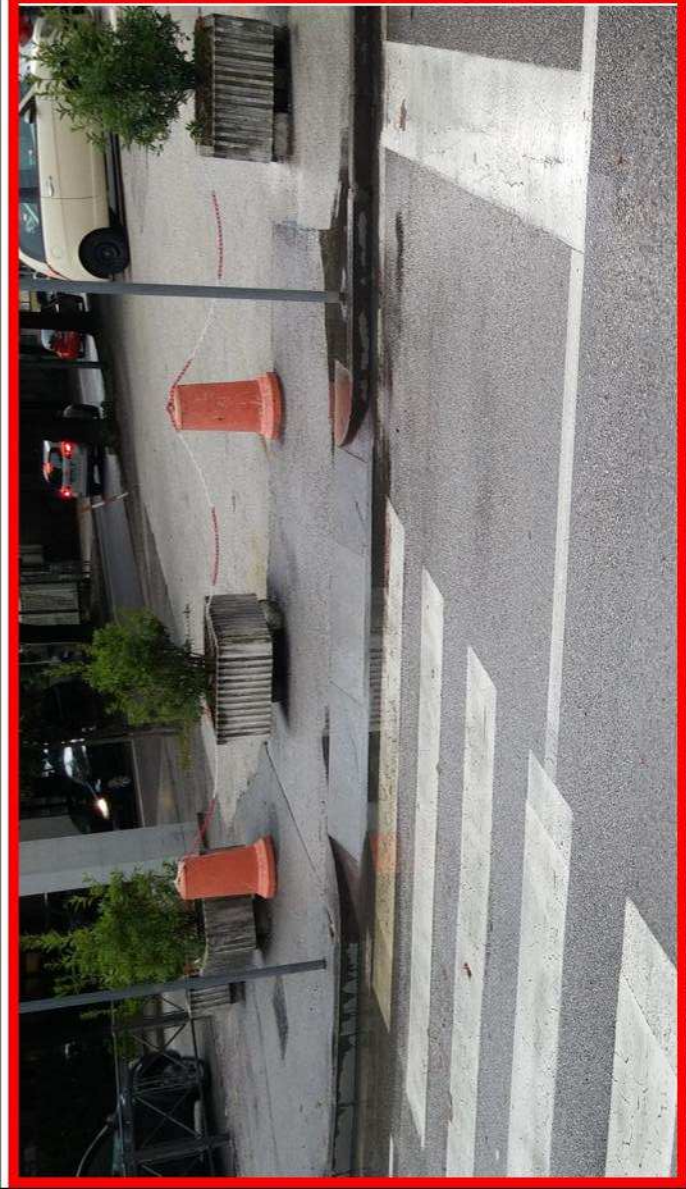
N° 8

ATTRAVERSAMENTO PEDONALE CON PENDENZA
SUPERIORE AL 15 % CON RISTAGNO D'ACQUA CHE
SI PROLUNGA ANCHE VERSO L'INCROCIO, CON
FIORIERE PRIVATE CHE OSTRUISCONO UNA
BUONA MANOVRA PER LE PERSONE IN
CARROZZELLA

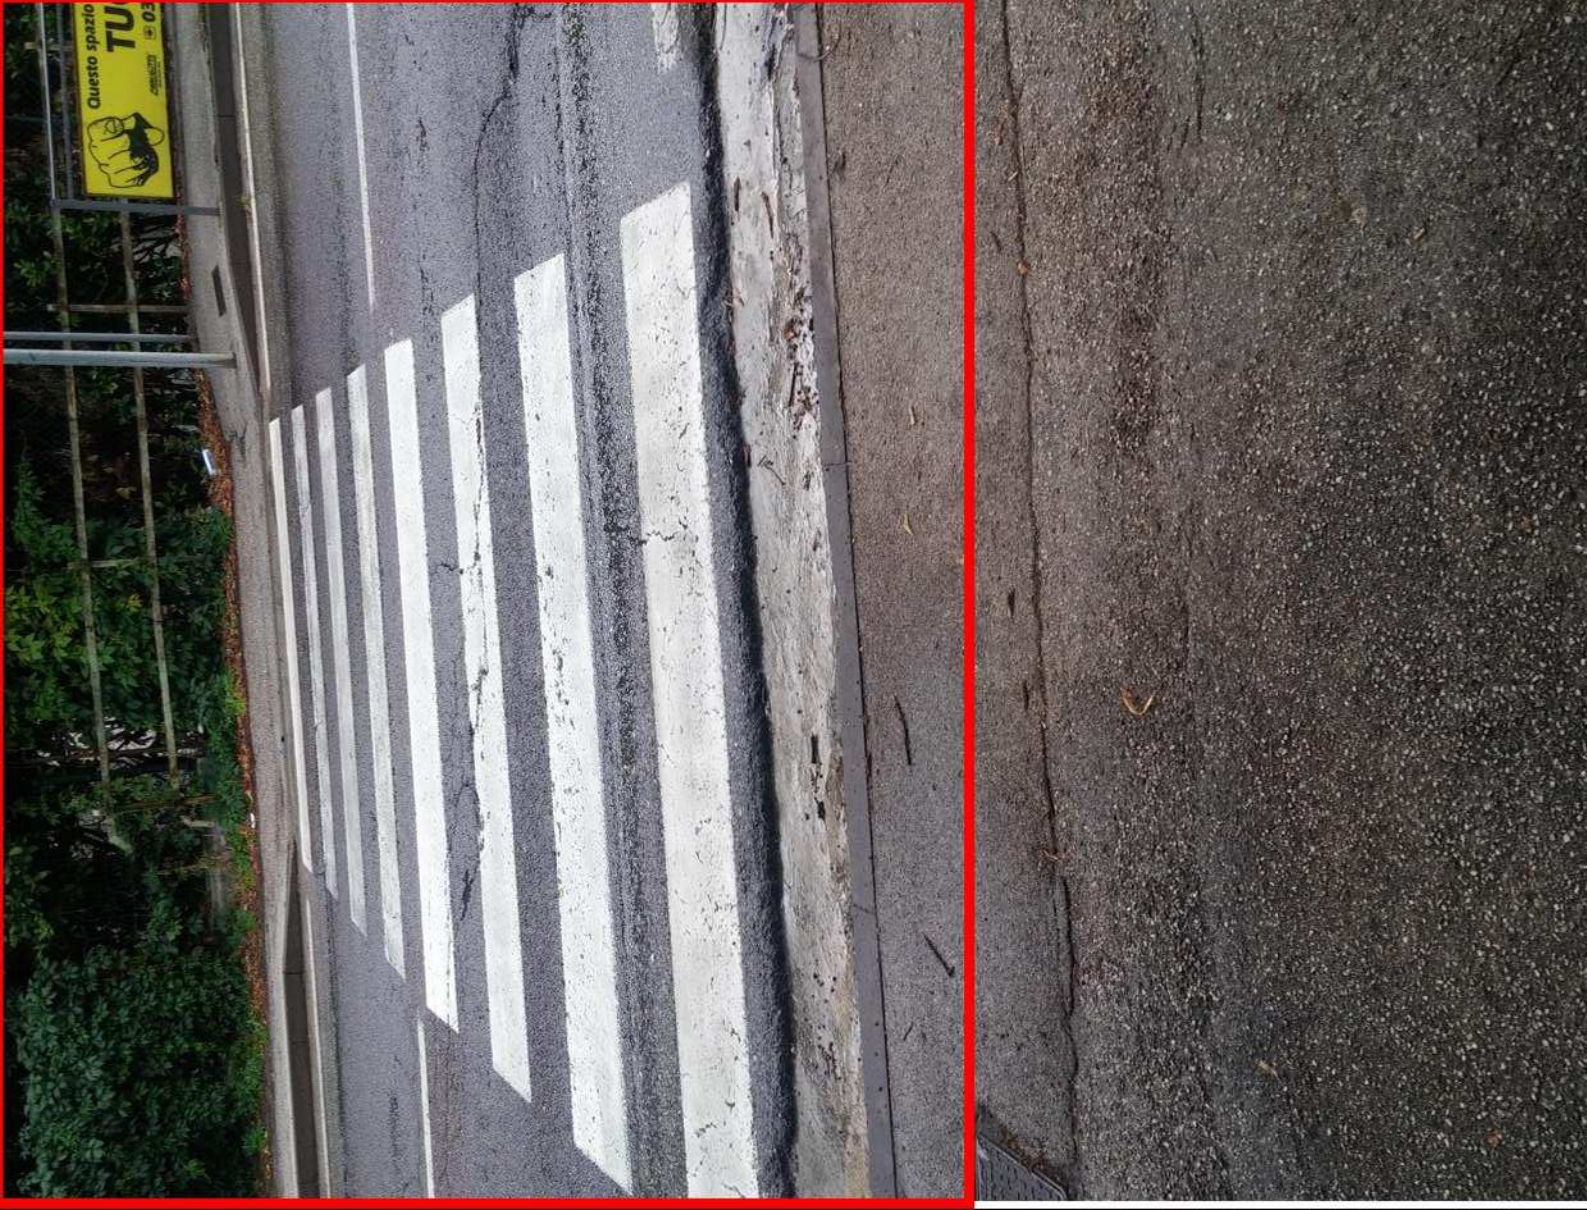
N° 7

ATTRAVERSAMENTO PEDONALE INCROCIO
AZIENDE AGRARIE, SI NOTA IMPERFEZIONI DI
RACCORDO TRA IL MANTO STRADALE DELLA
CARREGGIATA E IL MARCIAPIEDE E DALL'ALTRA
PARTE SAREBBE DA VERIFICARE LA POSIZIONE
DEL PALO DEL SEGNALE SE SIA IN POSIZIONE
CORRETTA

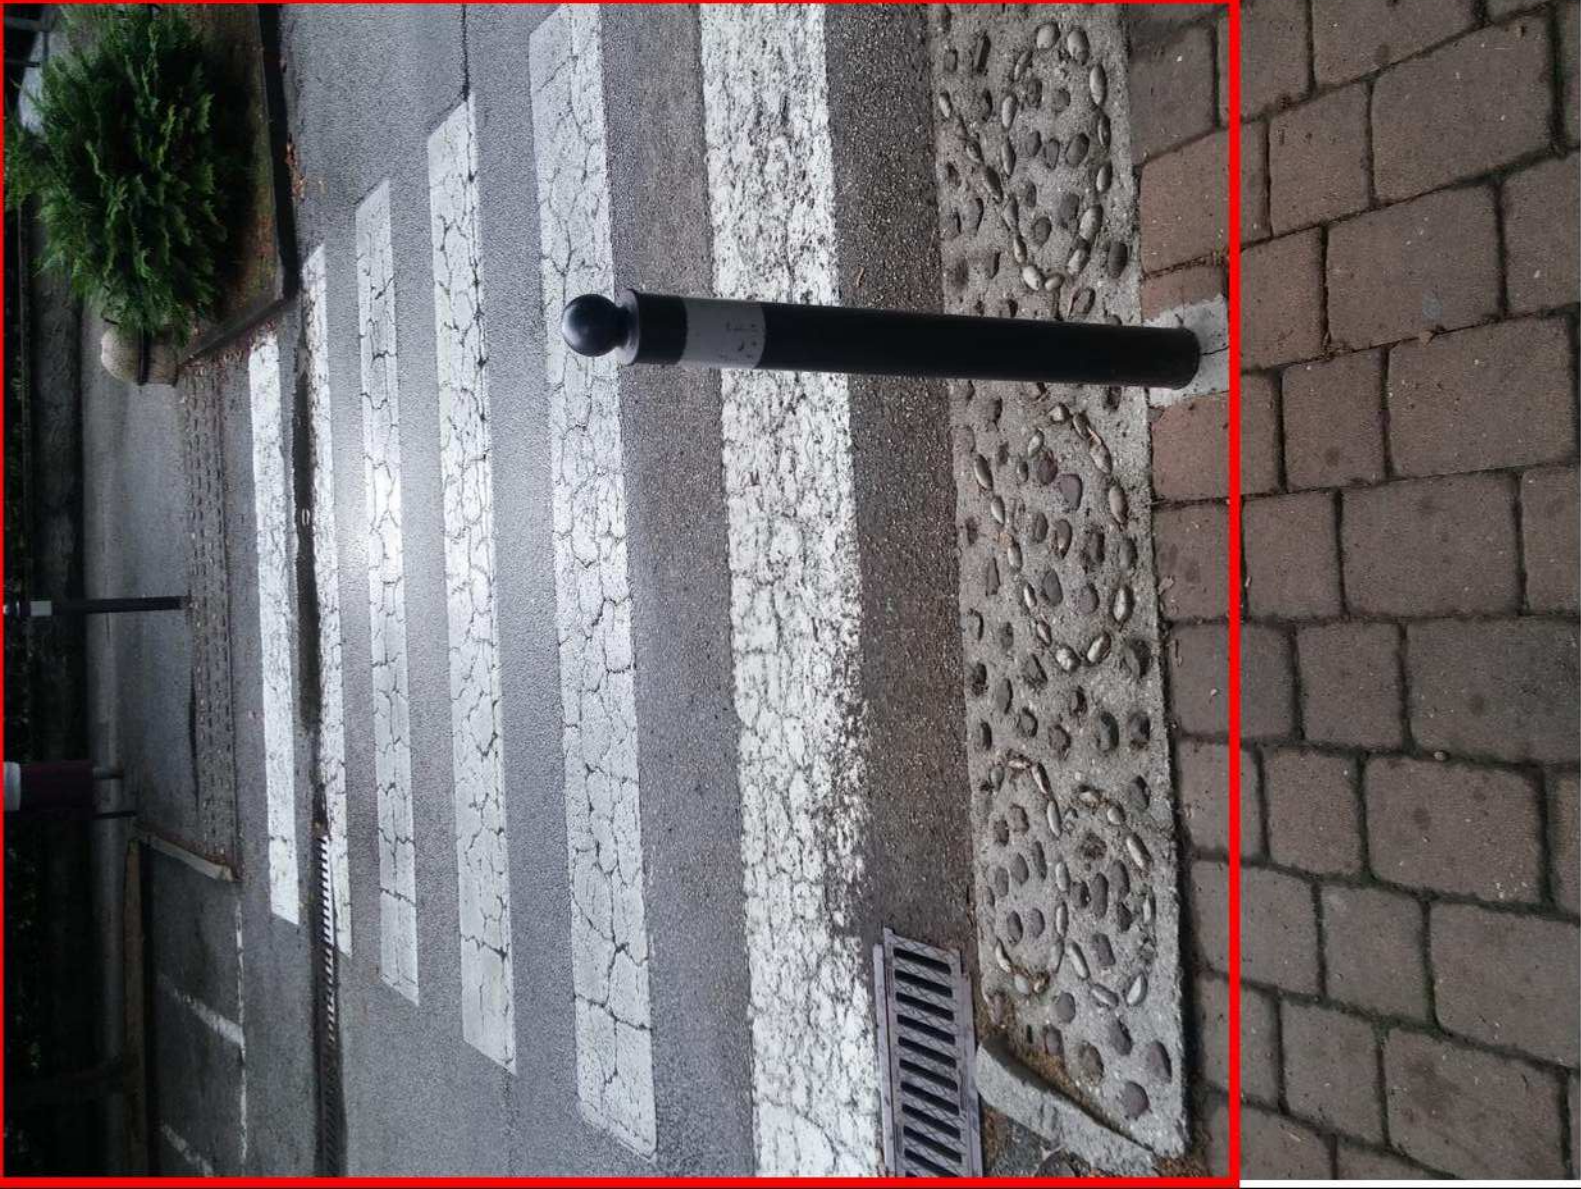
N° 6

I 2 PALI SONO DI IMPICCIO PER IL DISABILE CHE
SI MUOVE IN CARROZZELLA E IL PAVIMENTO
ANTISTANTE I PALI NON E' QUELLO PIU'
INDICATO

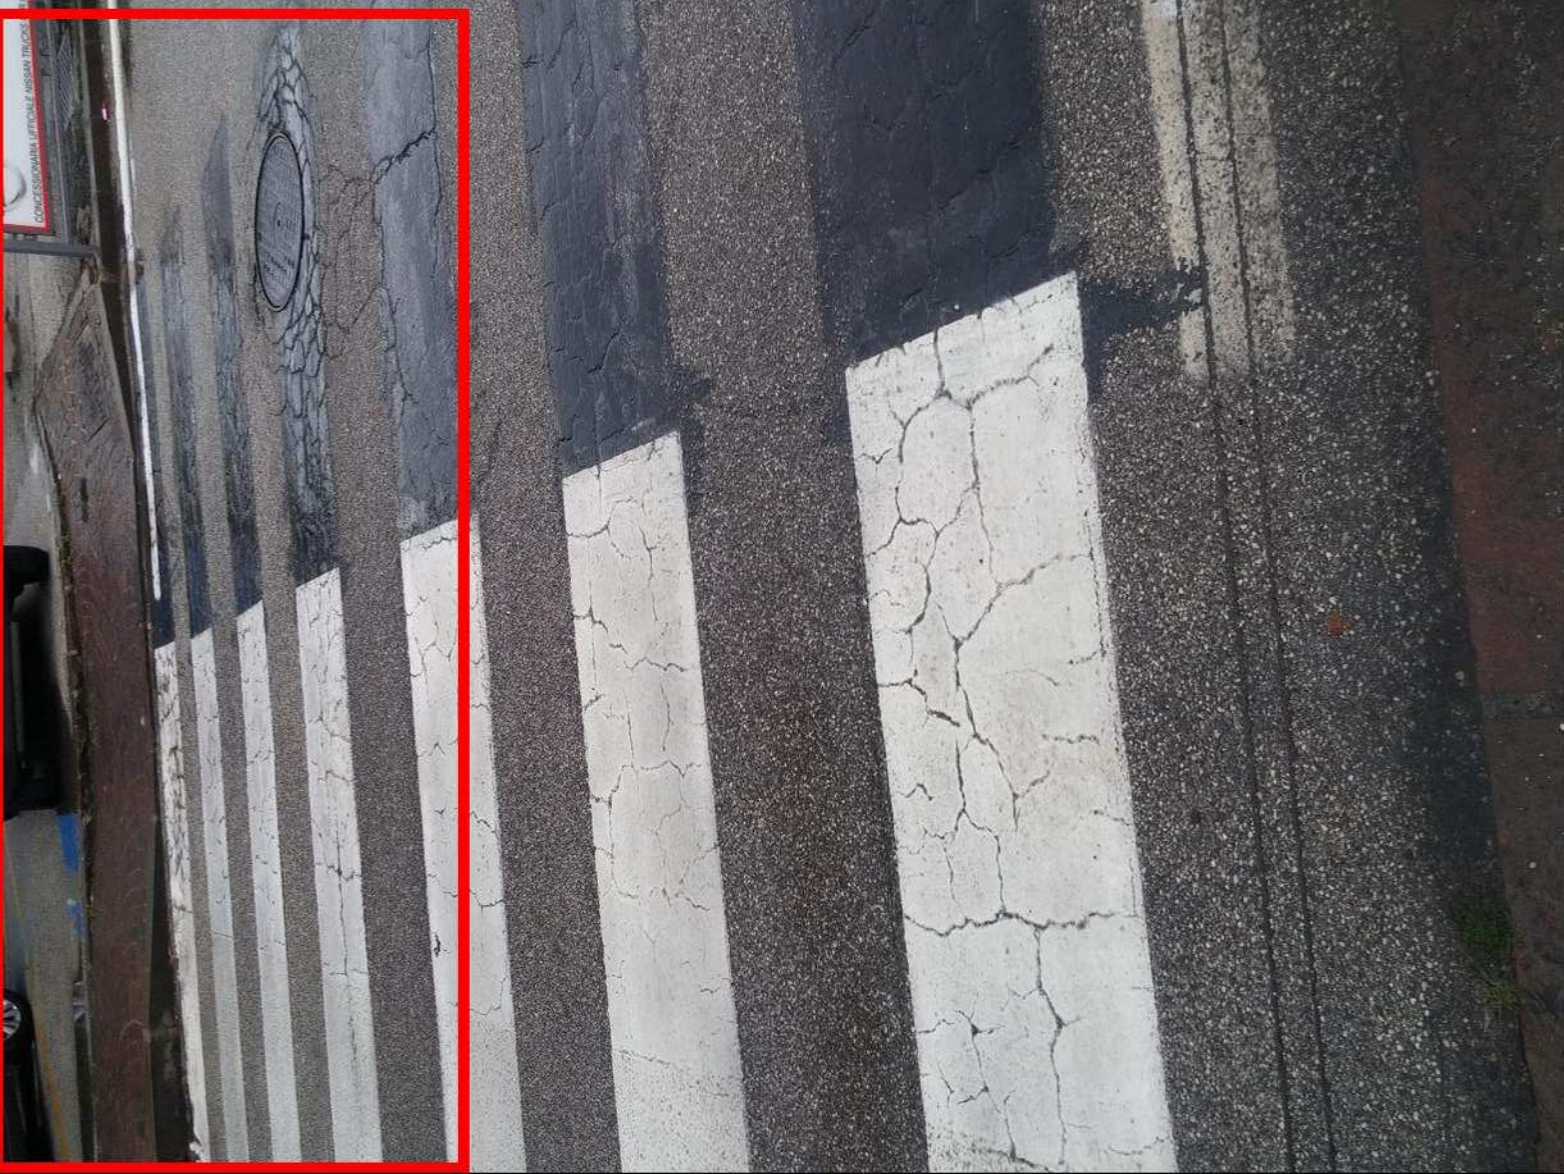
N° 5

LE STRISCE PEDONALI NON SONO IN LINEA CON
L'EFFETTIVO PASSAGGIO SUL MARCIAPIEDE
DOVUTO AL BEN FATTO SPOSTAMENTO DELLE
STRISCIE ALLONTANANDOLE COSI'
DALL'INCROCIO

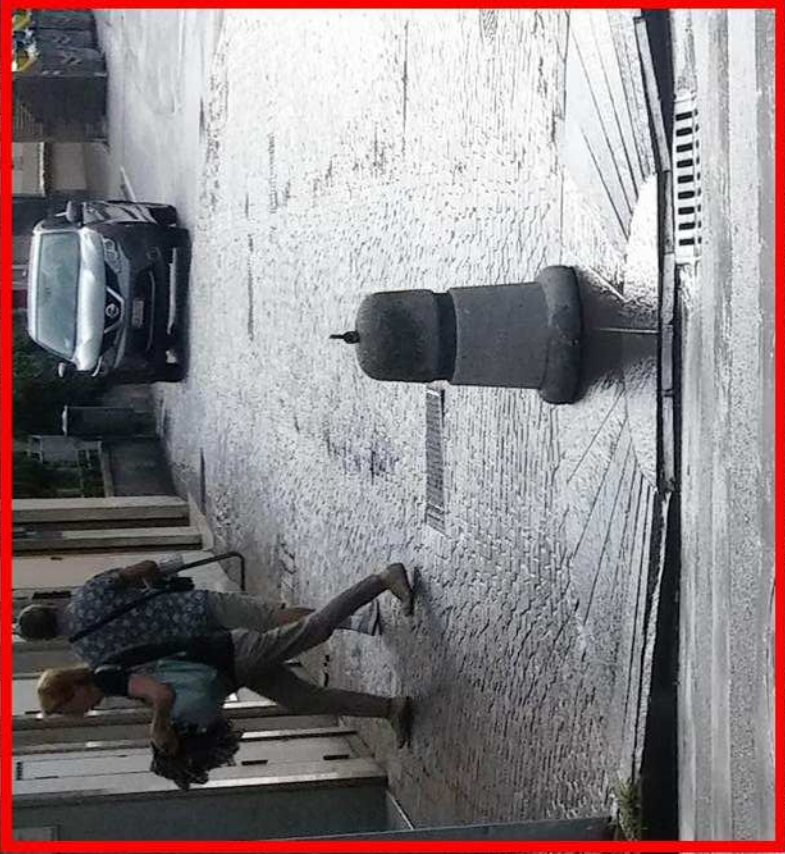
N° 3

PENDENZA INFERIORE AL 15 % COME DA
NORMATIVA MA CON 2 OSTACOLI:

- IL BIRILLO CENTRALE CHE OCCUPA
LO SPAZIO DI MANOVRA PER CHI USA
LA CARROZZELLA
- LA BOTOLA CHE CREA UN PERCORSO
INSTABILE PRIMA DELLA SALITA

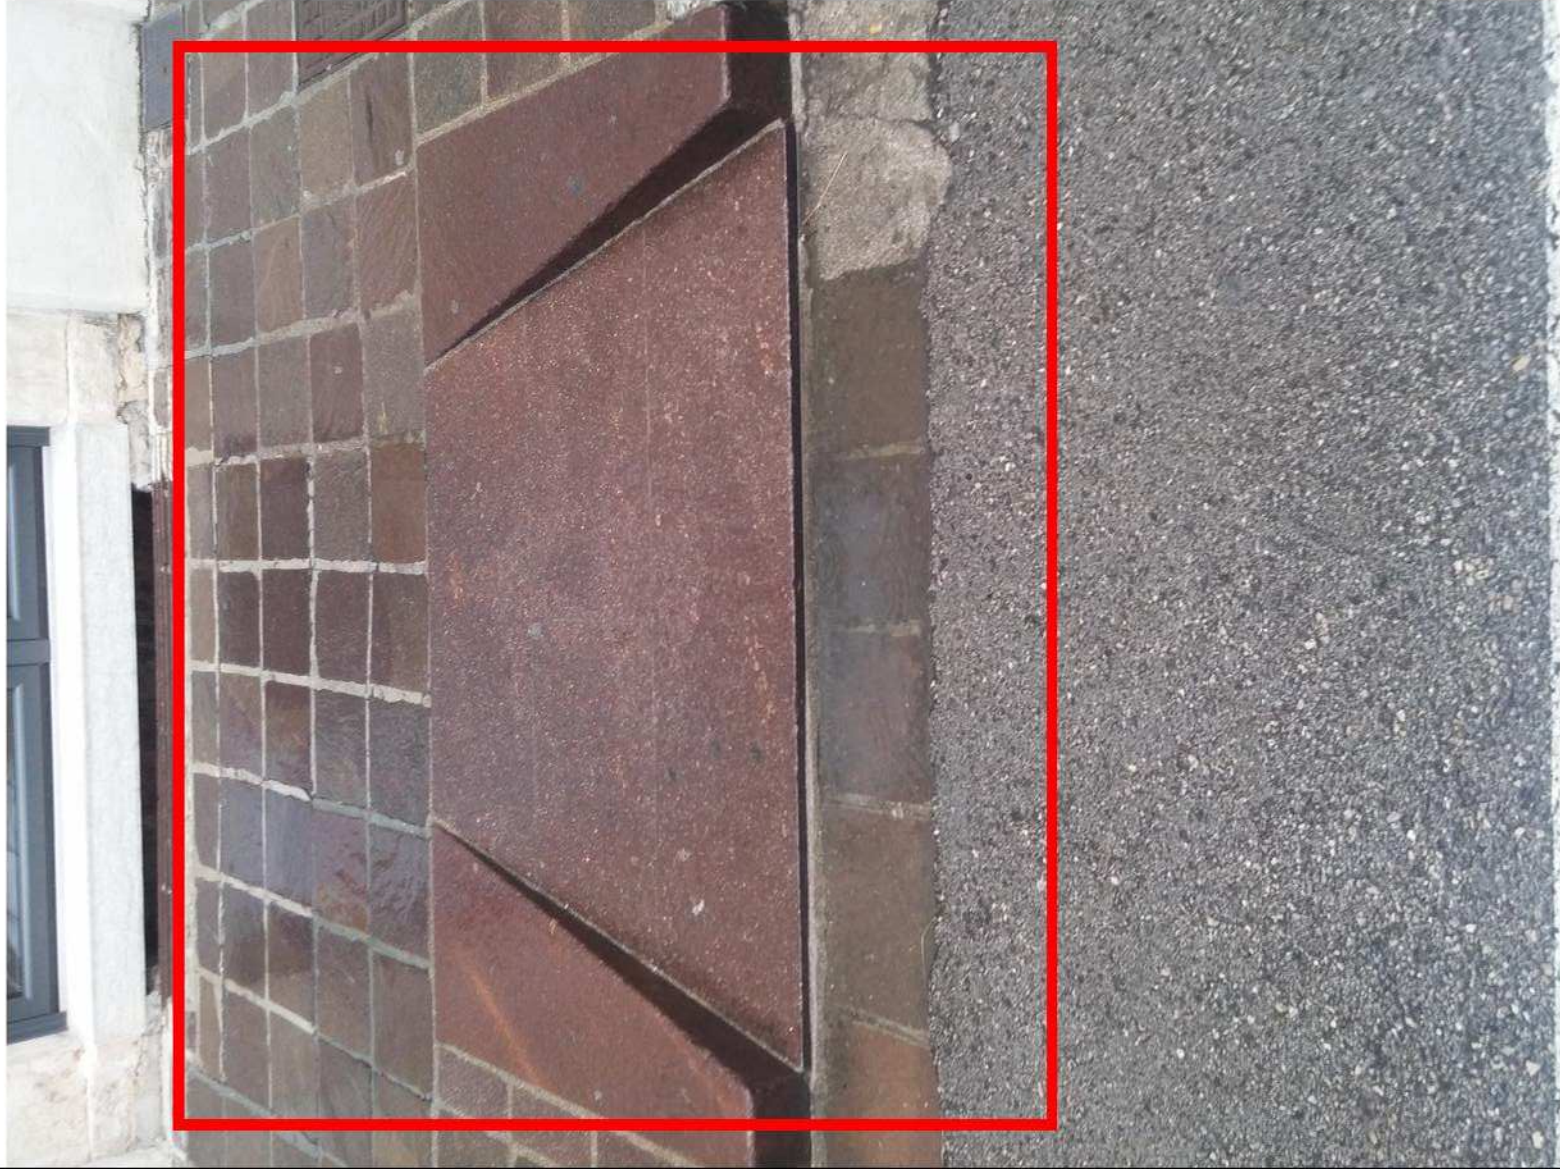
N° 1

UNO DEI POCCHI RACCORDI CHE RISPETTANO LA PENDENZA VOLUTA DALLA NORMATIVA. SE NON FOSSE PER L'ASFALTO CHE CREA UNO SCALINO NEL SCENDERE DAL DISLIVELLO E LA CANALETTA CHE E' INCLINATA VERSO L'INIZIO DELLA PENDENZA.
