COMUNE DI MEZZOLOMBARDO

PIANO REGOLATORE GENERALE

SCHEMA DI RILEVAZIONE INSEDIAMENTI STORICI

VARIANTE 2019 - STESURA CONCLUSIVA DOPO LA DEFINITIVA ADOZIONE

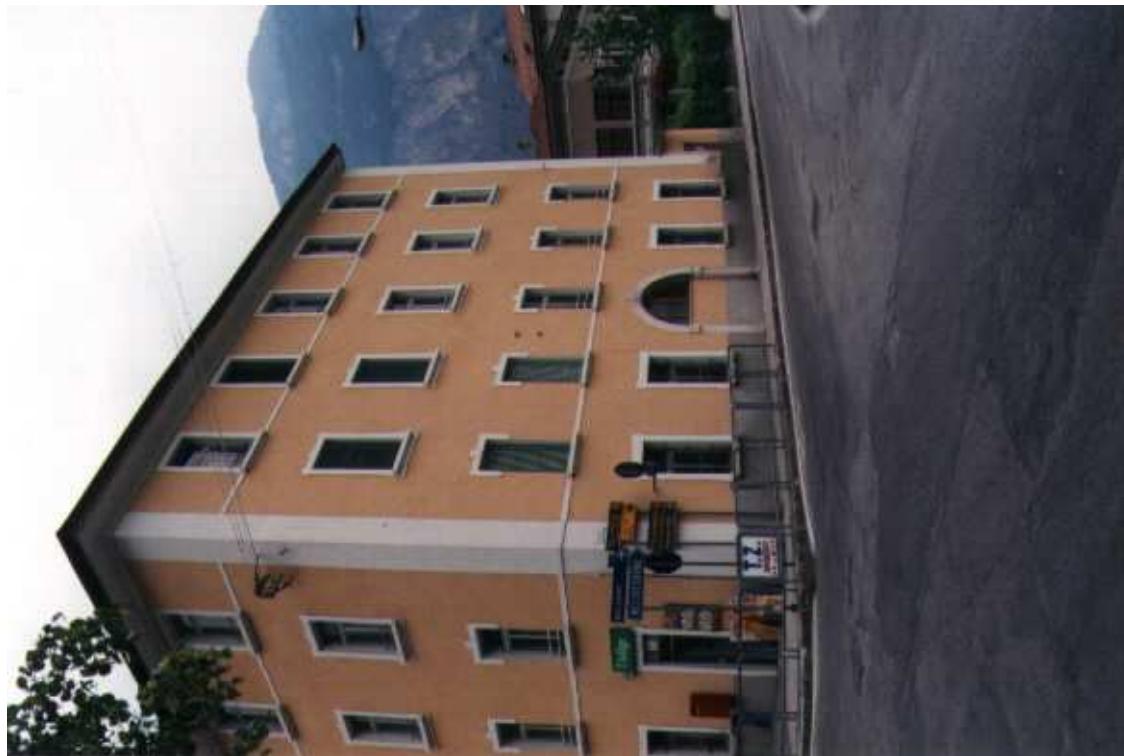
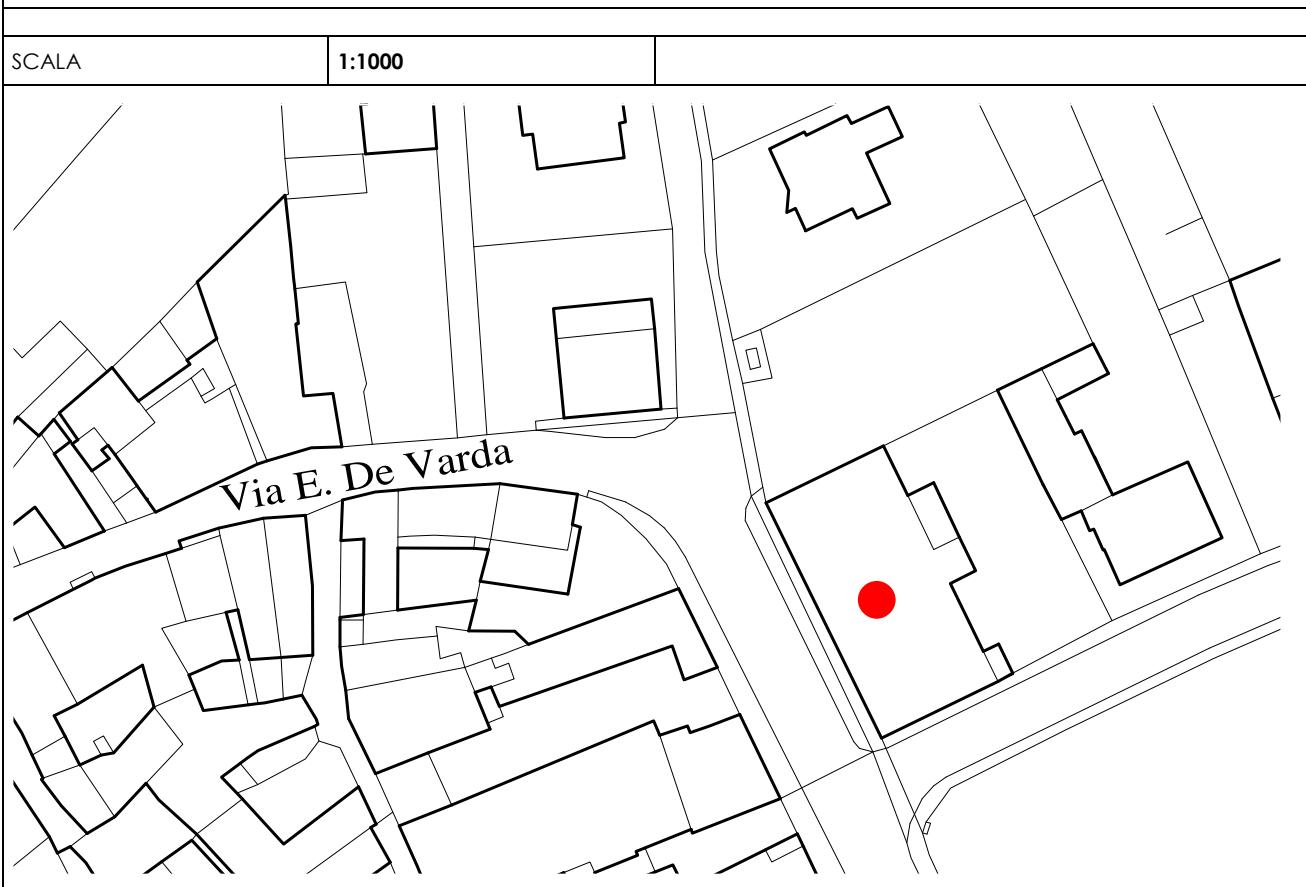
NUMERO	1101	FOGLIO DI MAPPA	
COMPRESORIO	C5	N° DI PARTICELLA EDILIZIA	506/1
COMUNE AMMINISTRATIVO	MEZZOLOMBARDO	DATA RILIEVO	AGOSTO 2008
COMUNE CATASTALE	MEZZOLOMBARDO	RILEVATORE	UFFICIO
INDIRIZZO/LOCALITA'	V. F. Filzi, 4

10	Note	Tipologia di edificio pubblico a pianta rettangolare senza motivi decorativi o architettonici di rilievo. Portone al piano terra a volta in pietra, architravi delle finestre in cemento decorato.		
	PROGETTO			
11	Categoria di intervento prevista	R3 – Ristrutturazione edilizia		
12	Vincoli particolari	tipo di vincolo	R1 - Restauro	
		oggetto di vincolo	Portale in pietra	
13	Categoria di intervento prevista per gli spazi di pertinenza	M1 - Manutenzione ordinaria

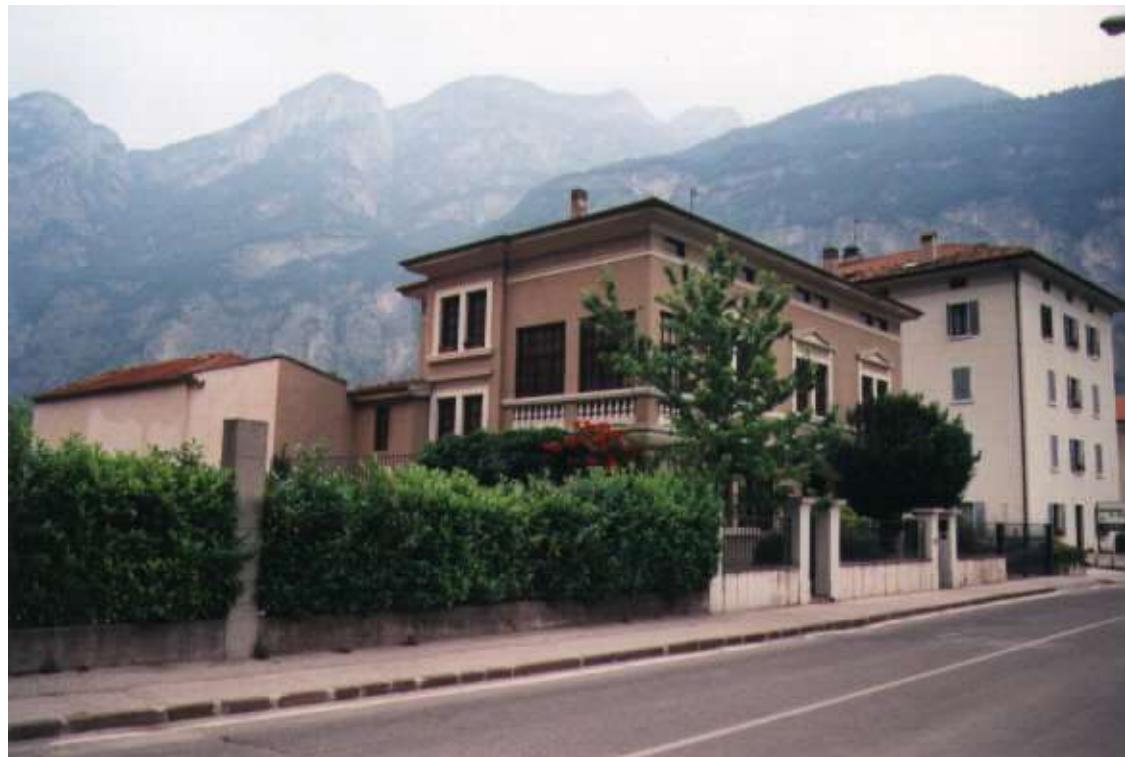
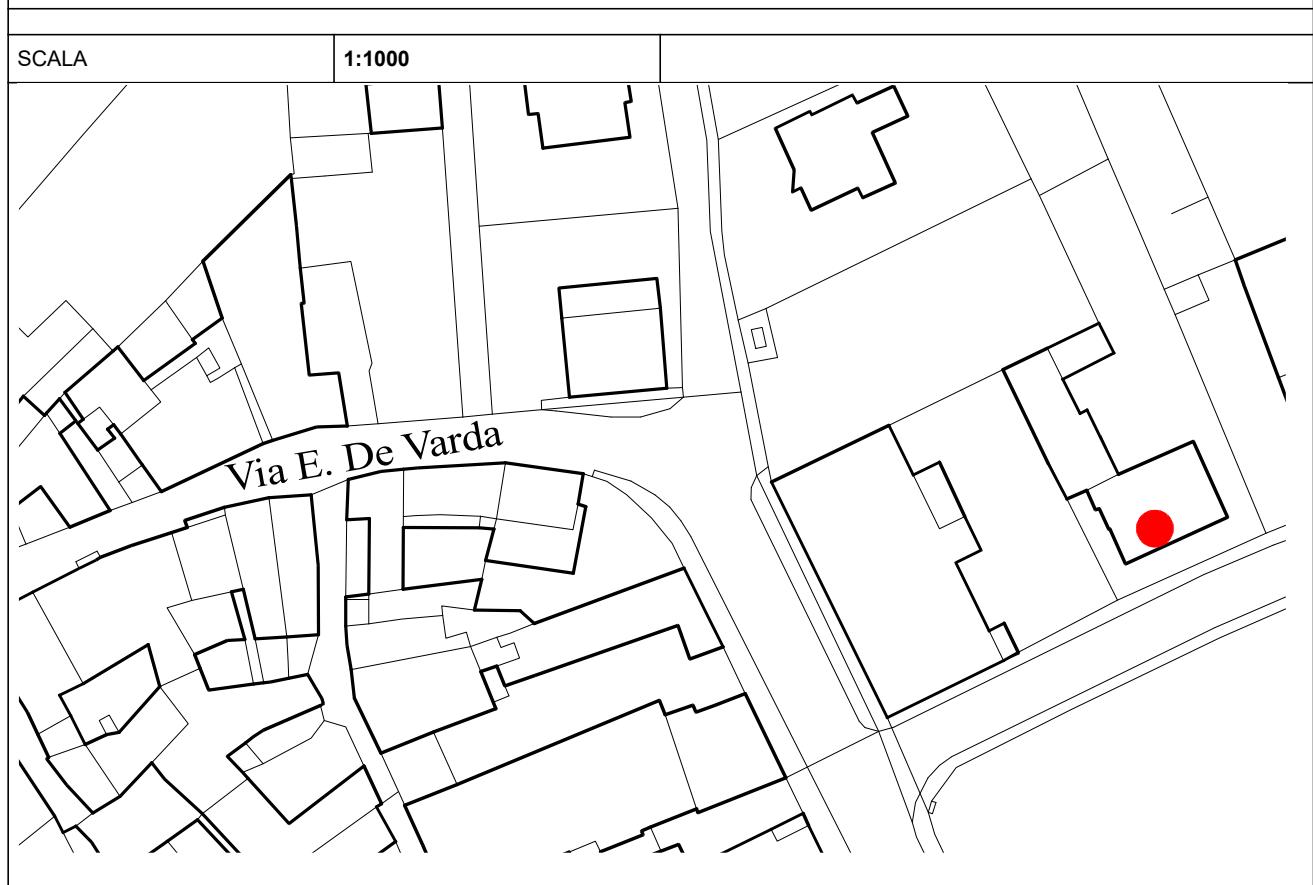
NUMERO	1102	FOGLIO DI MAPPA
COMPRENSORIO	C5	N° DI PARTICELLA EDILIZIA 633
COMUNE AMMINISTRATIVO	MEZZOLOMBARDO	DATA RILIEVO giugno 1996
COMUNE CATASTALE	MEZZOLOMBARDO	RILEVATORE M. TOMAZZONI
INDIRIZZO/LOCALITA'	V. Rotaliana, 3

1	Tipologia funzionale					
	edificio prevalentemente residenziale	A	baite	E		
	edificio produttivo	B	malghe	F		
	edificio speciale	C		G		
	stalle	D		H		
2	Epoca di costruzione		anteriore al 1860	8		
			tra il 1860 e il 1939	6		
			posteriore al 1939	4		
3	Tipologia architettonica storica		alta definizione	8		
			media definizione	6		
			bassa definizione	4		
			nessuna definizione	0		
4	Permanenza dei caratteri formali tradizionali		volumetrici originali	2		
			costruttivo	1		
			complementari	0		
			decorativi	2		
			TOTALE	18		
5	Degrado		nullo			
			medio			
			elevato			
6	Grado di utilizzo		utilizzato			
			sottoutilizzato			
			in stato di abbandono			
7	Spazi di pertinenza		alta qualità			
			media qualità			
			bassa qualità			
8	Vincoli legislativi					
9	Categoria di intervento prevista dal piano precedente		C.2 risanamento conservativo			
10	Note	Edificio a villa con elementi moderni-liberty. Finestre a bifora con specchiature sottostanti e frontoncino, marcapiani e finti mattoni al piano terra. Il terrazzo adiacente al corpo principale con balaustra in pilastrini in cemento.

PROGETTO					
11						
	Categoria di intervento prevista		R2 - Risanamento conservativo			
12						
	Vincoli particolari	tipo di vincolo	R1 - Restauro			
		oggetto di vincolo	Forature con frontoncino, balaustre del terrazzo			
13	Categoria di intervento prevista per gli spazi di pertinenza			M2 - Manutenzione straordinaria

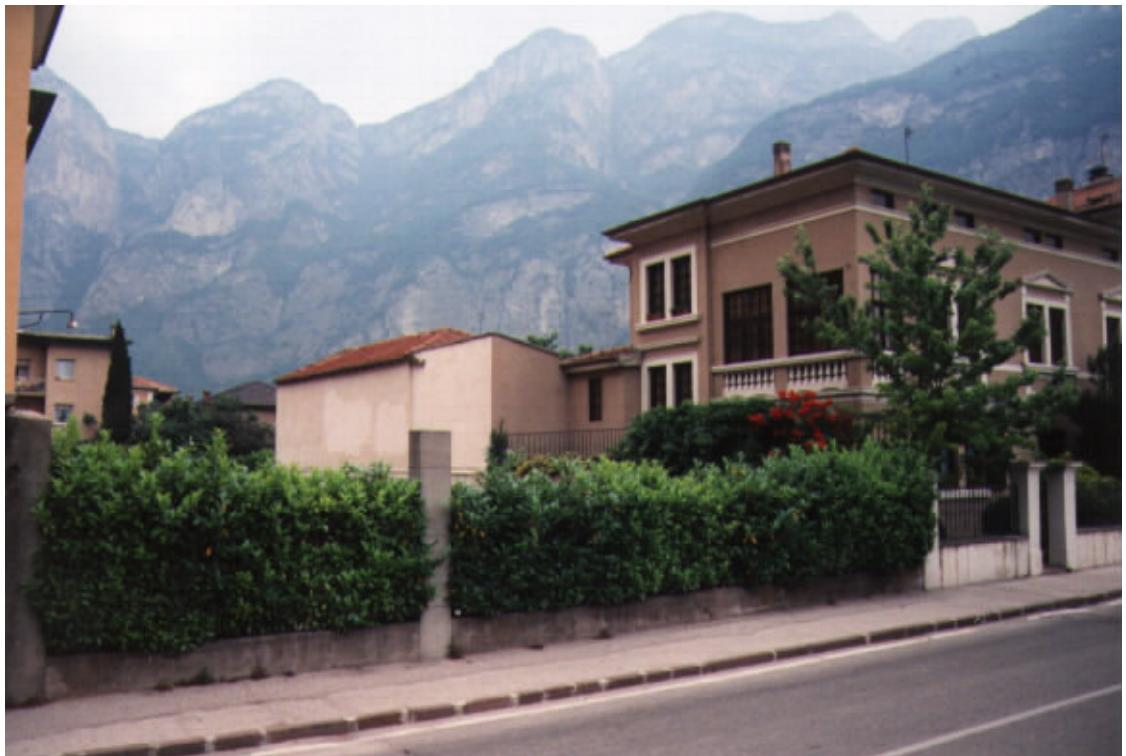
NUMERO	1103	FOGLIO DI MAPPA	
COMPRESORIO	C5	N° DI PARTICELLA EDILIZIA	633
COMUNE AMMINISTRATIVO	MEZZOLOMBARDO	DATA RILIEVO	giugno 1996
COMUNE CATASTALE	MEZZOLOMBARDO	RILEVATORE	M. TOMAZZONI
INDIRIZZO/LOCALITA'	V. Rotaliana, 3

1	Tipologia funzionale	edificio prevalentemente residenziale	A	baite	E
		edificio produttivo	B	malghe	F
		edificio speciale	C		G
		stalle	D		H
2	Epoca di costruzione			anteriore al 1860	8
				tra il 1860 e il 1939	6
				posteriore al 1939	4
3	Tipologia architettonica storica			alta definizione	8
				media definizione	6
				bassa definizione	4
				nessuna definizione	0
4	Permanenza dei caratteri formali tradizionali			volumetrici originali	2
				costruttivo	1
				complementari	0
				decorativi	0
TOTALE					4
5	Degrado			nullo	
				medio	
				elevato	
6	Grado di utilizzo			utilizzato	
				sottoutilizzato	
				in stato di abbandono	
7	Spazi di pertinenza			alta qualità	
				media qualità	
				bassa qualità	
8	Vincoli legislativi				
9	Categoria di intervento prevista dal piano precedente			R4 - Demolizione con ricostruzione	
10	Note	Volumi di superfetazione trasformati in abitazioni.			
	PROGETTO				
11	Categoria di intervento prevista			R3 - Ristrutturazione edilizia

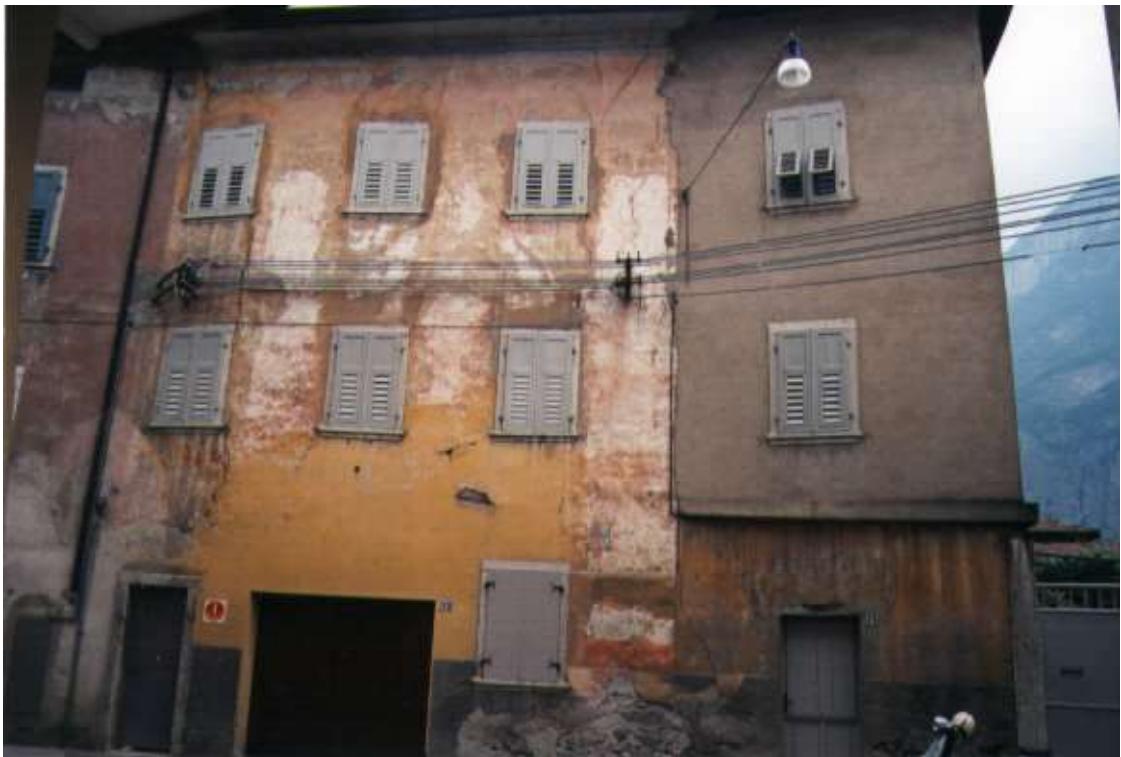
NUMERO	1104	FOGLIO DI MAPPA
COMPRENSORIO	C5	N° DI PARTICELLA EDILIZIA 461/2
COMUNE AMMINISTRATIVO	MEZZOLOMBARDO	DATA RILIEVO giugno 1996
COMUNE CATASTALE	MEZZOLOMBARDO	RILEVATORE M. TOMAZZONI
INDIRIZZO/LOCALITA'	V. E. De Varda, 73-75

1	Tipologia funzionale		
	edificio prevalentemente residenziale	A	baite
	edificio produttivo	B	malghe
	edificio speciale	C	
	stalle	D	
2	Epoca di costruzione		anteriore al 1860
			tra il 1860 e il 1939
			posteriore al 1939
3	Tipologia architettonica storica		alta definizione
			media definizione
			bassa definizione
			nessuna definizione
4	Permanenza dei caratteri formali tradizionali		volumetrici originali
			costruttivo
			complementari
			decorativi
	TOTALE		2 1 0 2 1 0 2 1 0 2 1 0
5	Degrado		nullo
			medio
			elevato
6	Grado di utilizzo		utilizzato
			sottoutilizzato
			in stato di abbandono
7	Spazi di pertinenza		alta qualità
			media qualità
			bassa qualità
8	Vincoli legislativi		
9	Categoria di intervento prevista dal piano precedente		C.2 risanamento conservativo
10	Note	Edificio con volume aggiunto, modifica dei caratteri complementari costruttivi.	
	PROGETTO		
11	Categoria di intervento prevista		R3 - Ristrutturazione edilizia

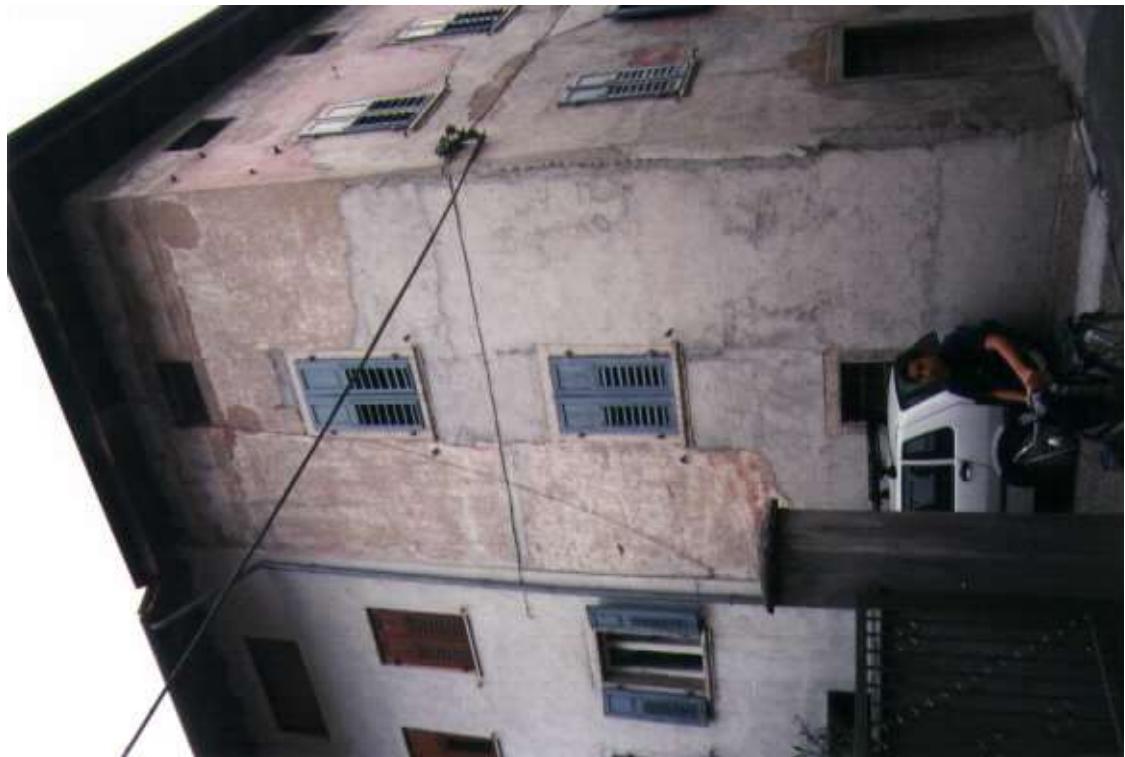
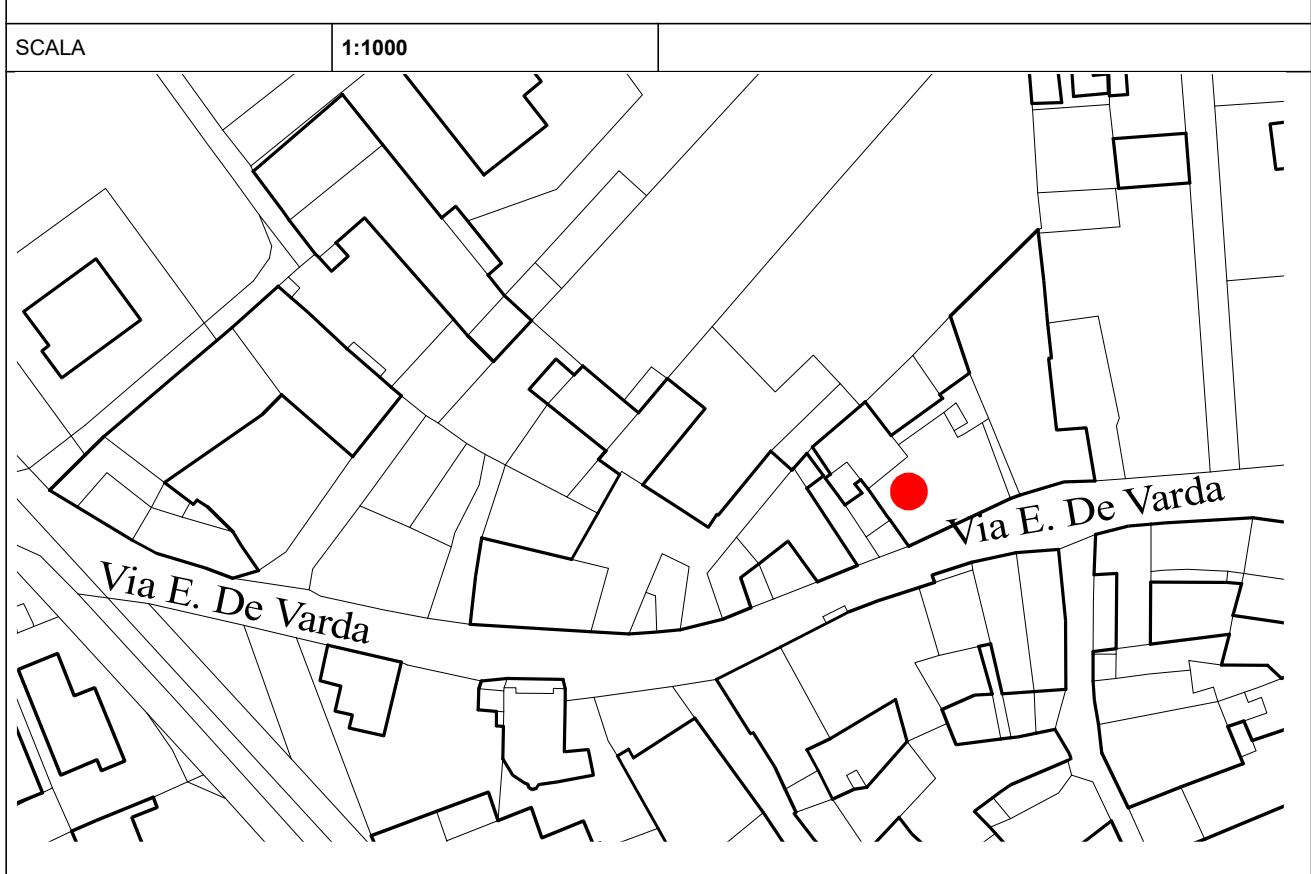
NUMERO	1105	FOGLIO DI MAPPA
COMPRENSORIO	C5	N° DI PARTICELLA EDILIZIA 461/1 - 460
COMUNE AMMINISTRATIVO	MEZZOLOMBARDO	DATA RILIEVO giugno 1996
COMUNE CATASTALE	MEZZOLOMBARDO	RILEVATORE M. TOMAZZONI
INDIRIZZO/LOCALITA'	V. E. De Varda, 71

1	Tipologia funzionale		
	edificio prevalentemente residenziale	A	baite
	edificio produttivo	B	malghe
	edificio speciale	C	
	stalle	D	
2	Epoca di costruzione		anteriore al 1860
			tra il 1860 e il 1939
			posteriore al 1939
3	Tipologia architettonica storica		alta definizione
			media definizione
			bassa definizione
			nessuna definizione
4	Permanenza dei caratteri formali tradizionali		volumetrici originali
			costruttivo
			complementari
			decorativi
	TOTALE		2 1 0 2 1 0 2 1 0 2 1 0 15
5	Degrado		nullo
			medio
			elevato
6	Grado di utilizzo		utilizzato
			sottoutilizzato
			in stato di abbandono
7	Spazi di pertinenza		alta qualità
			media qualità
			bassa qualità
8	Vincoli legislativi		
9	Categoria di intervento prevista dal piano precedente		C.2 risanamento conservativo
10	Note	La porzione sulla strada principale è senza elementi di rilievo all'infuori di una traccia di decorazione al livello del sottotetto. Il corpo posteriore mantiene alcuni balconi tipo essiccatore del sottotetto. Sul retro aggiunte successive di volumi hanno modificato la pianta.

PROGETTO		
11			R2 - Risanamento conservativo
			R3 - Ristrutturazione edilizia (volumi posteriori)
12	Vincoli particolari	tipo di vincolo	
		oggetto di vincolo	
13	Categoria di intervento prevista per gli spazi di pertinenza		M2 - Manutenzione straordinaria

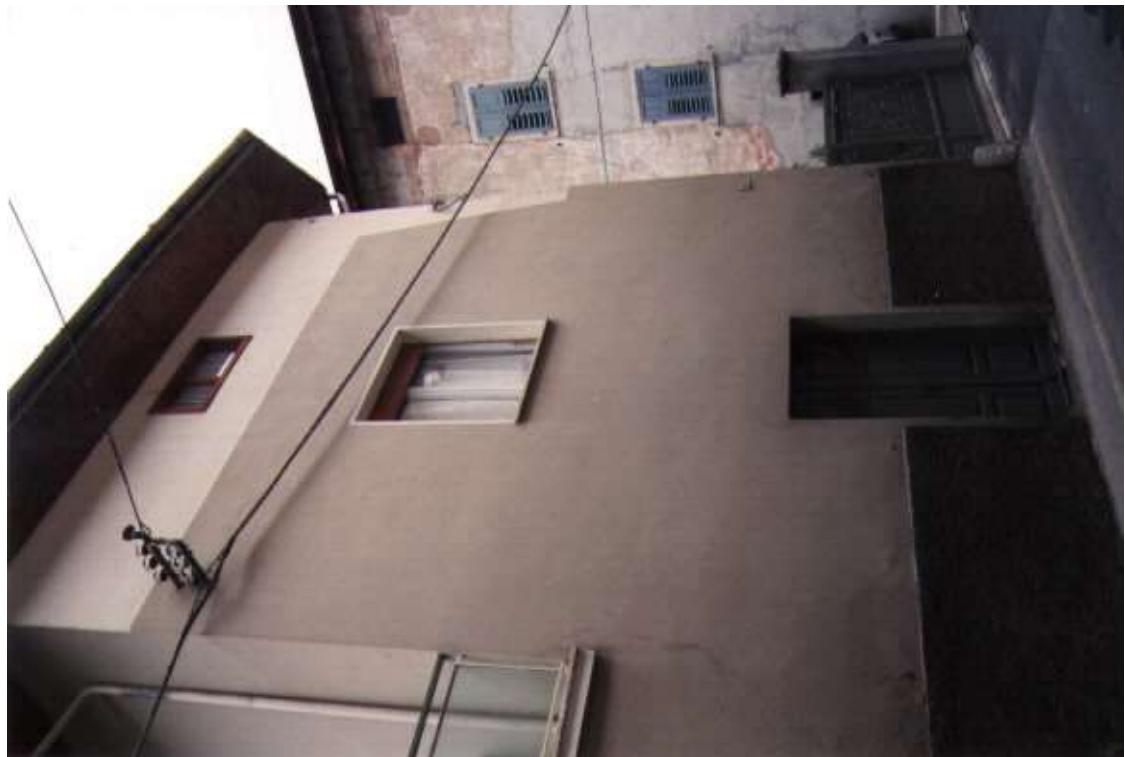
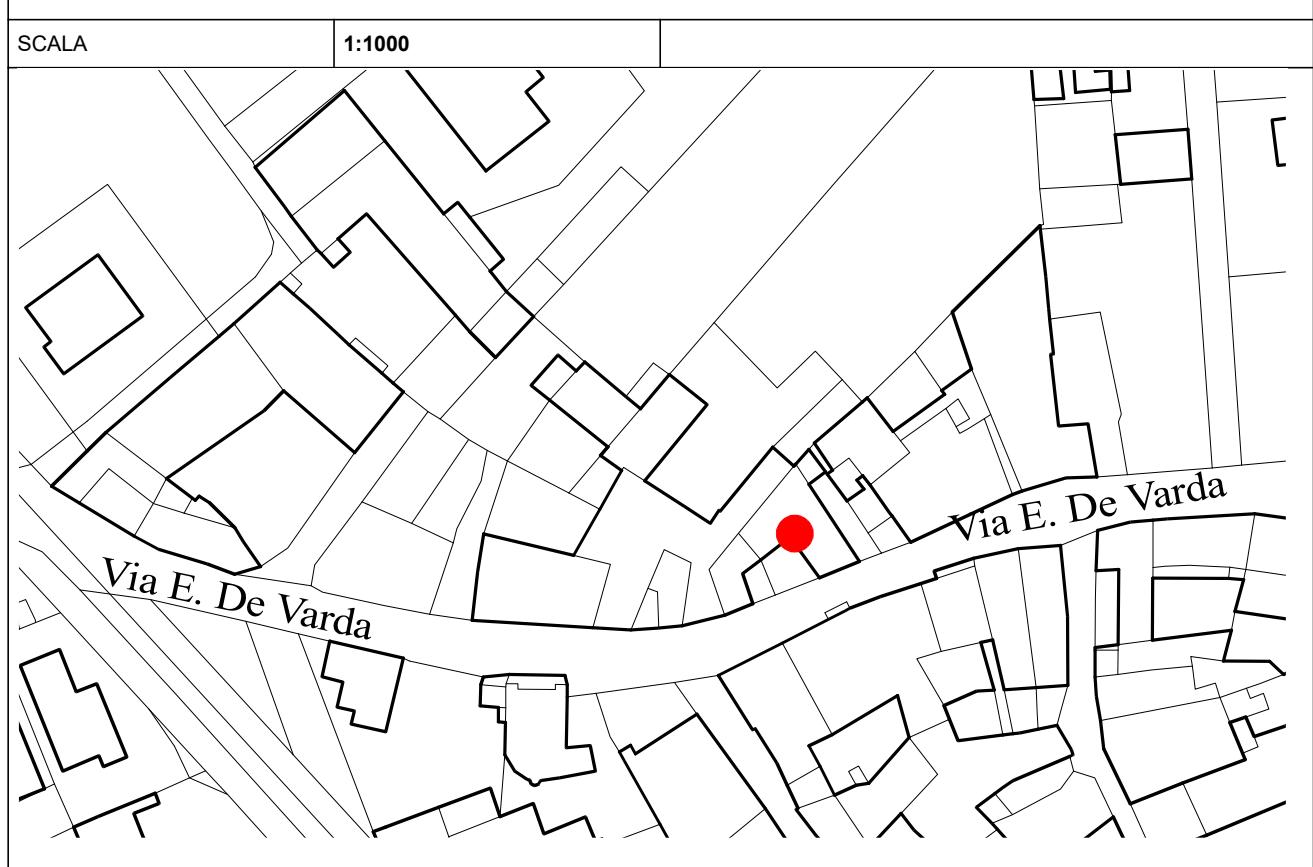
NUMERO	1106	FOGLIO DI MAPPA
COMPRENSORIO	C5	N° DI PARTICELLA EDILIZIA 459/1
COMUNE AMMINISTRATIVO	MEZZOLOMBARDO	DATA RILIEVO giugno 1996
COMUNE CATASTALE	MEZZOLOMBARDO	RILEVATORE M. TOMAZZONI
INDIRIZZO/LOCALITA'	V. E. De Varda, 67

1	Tipologia funzionale		
	edificio prevalentemente residenziale	A	baite
	edificio produttivo	B	malghe
	edificio speciale	C	
	stalle	D	
2	Epoca di costruzione		anteriore al 1860
			tra il 1860 e il 1939
			posteriore al 1939
3	Tipologia architettonica storica		alta definizione
			media definizione
			bassa definizione
			nessuna definizione
4	Permanenza dei caratteri formali tradizionali		volumetrici originali
			costruttivo
			complementari
			decorativi
	TOTALE		2 1 0 2 1 0 2 1 0 2 1 0
5	Degrado		nullo
			medio
			elevato
6	Grado di utilizzo		utilizzato
			sottoutilizzato
			in stato di abbandono
7	Spazi di pertinenza		alta qualità
			media qualità
			bassa qualità
8	Vincoli legislativi		
9	Categoria di intervento prevista dal piano precedente		D ristrutturazione edilizia
10	Note	Edificio ristrutturato con perdita degli elementi complementari e delle caratteristiche costruttive tradizionali.	
	PROGETTO		
11	Categoria di intervento prevista	R3 - Ristrutturazione edilizia

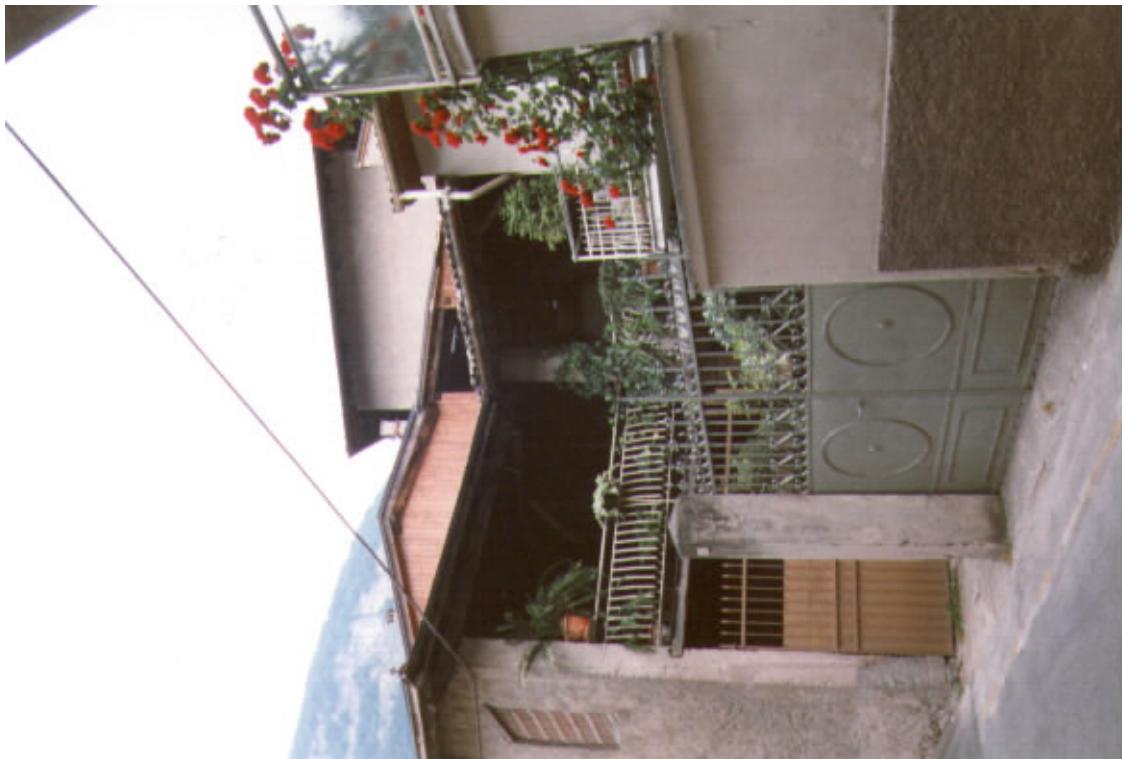
NUMERO	1107	FOGLIO DI MAPPA	
COMPRESORIO	C5	N° DI PARTICELLA EDILIZIA	459/3
COMUNE AMMINISTRATIVO	MEZZOLOMBARDO	DATA RILIEVO	giugno 1996
COMUNE CATASTALE	MEZZOLOMBARDO	RILEVATORE	M. TOMAZZONI
INDIRIZZO/LOCALITA'	V. E. De Varda, 65

1	Tipologia funzionale	edificio prevalentemente residenziale	A	baite	E
		edificio produttivo	B	malghe	F
		edificio speciale	C		G
		stalle	D		H
2	Epoca di costruzione	anteriore al 1860		8	
		tra il 1860 e il 1939		6	
		posteriore al 1939		4	
3	Tipologia architettonica storica	alta definizione		8	
		media definizione		6	
		bassa definizione		4	
		nessuna definizione		0	
4	Permanenza dei caratteri formali tradizionali	volumetrici originali	2	1	0
		costruttivo	2	1	0
		complementari	2	1	0
		decorativi	2	1	0
TOTALE			6		
5	Degrado	nullo			
		medio			
		elevato			
6	Grado di utilizzo	utilizzato			
		sottoutilizzato			
		in stato di abbandono			
7	Spazi di pertinenza	alta qualità			
		media qualità			
		bassa qualità			
8	Vincoli legislativi				
9	Categoria di intervento prevista dal piano precedente	R4 - Demolizione con ricostruzione			
10	Note	Granaio – fienile sul cortile			
	PROGETTO				
11	Categoria di intervento prevista	R3 – Ristrutturazione edilizia

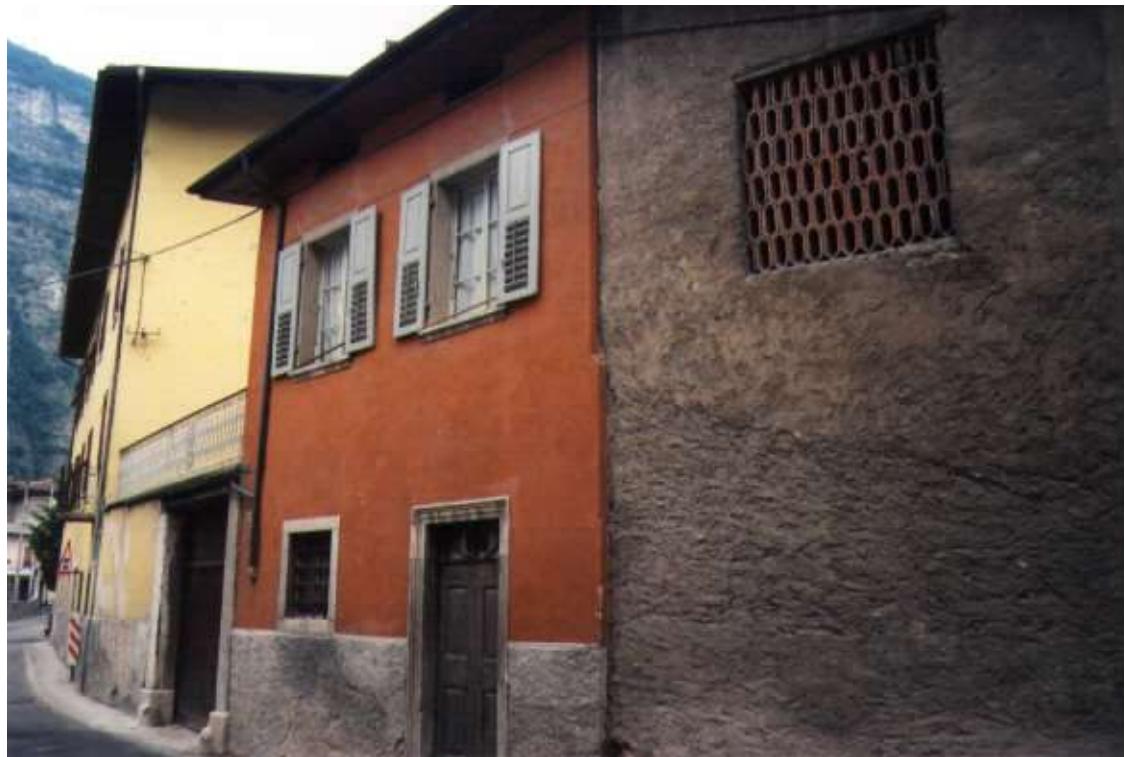
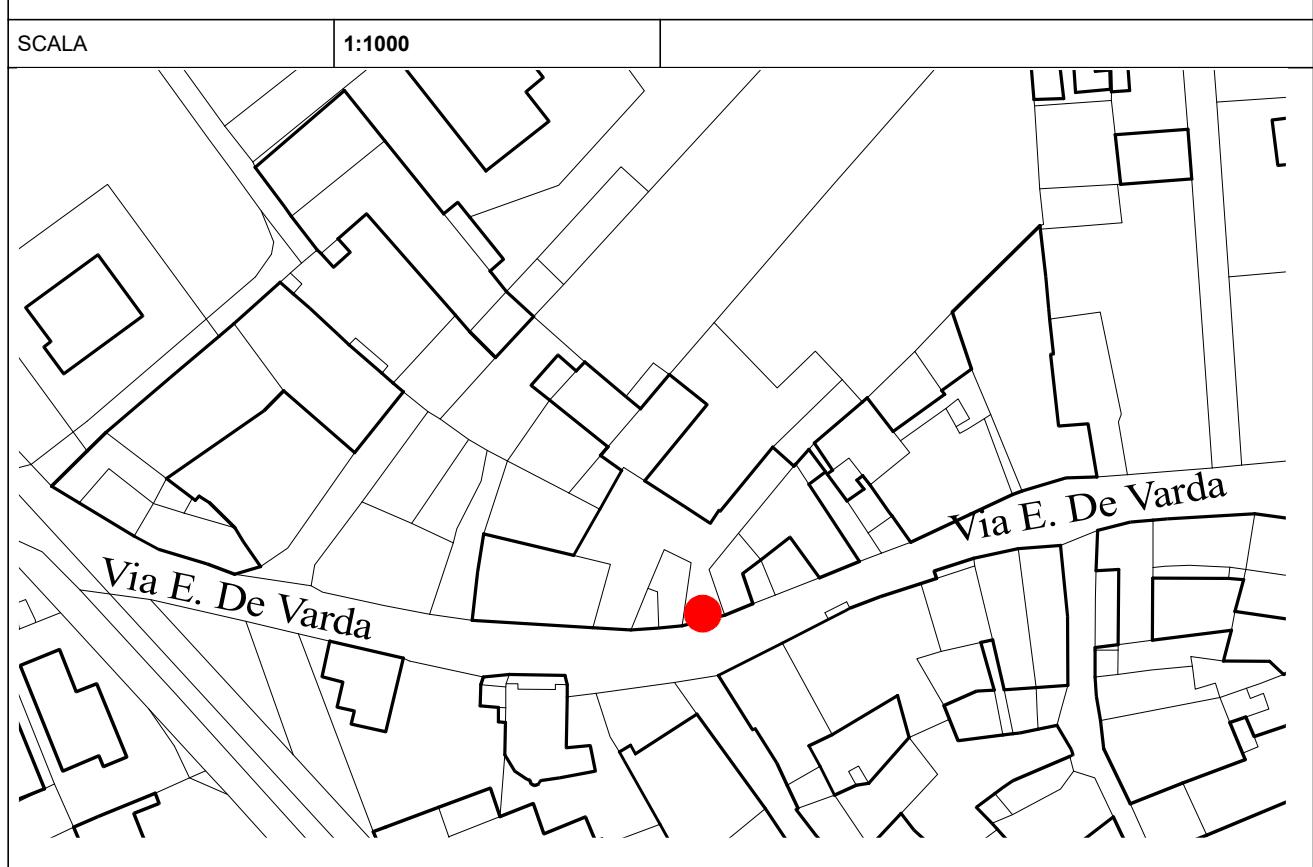
NUMERO	1108	FOGLIO DI MAPPA
COMPRENSORIO	C5	N° DI PARTICELLA EDILIZIA 457
COMUNE AMMINISTRATIVO	MEZZOLOMBARDO	DATA RILIEVO giugno 1996
COMUNE CATASTALE	MEZZOLOMBARDO	RILEVATORE M. TOMAZZONI
INDIRIZZO/LOCALITA'	V. E. De Varda, 57

1	Tipologia funzionale		
	edificio prevalentemente residenziale	A	baite
	edificio produttivo	B	malghe
	edificio speciale	C	
	stalle	D	
2	Epoca di costruzione		anteriore al 1860
			tra il 1860 e il 1939
			posteriore al 1939
3	Tipologia architettonica storica		alta definizione
			media definizione
			bassa definizione
			nessuna definizione
4	Permanenza dei caratteri formali tradizionali		volumetrici originali
			costruttivo
			complementari
			decorativi
	TOTALE		13
5	Degrado		nullo
			medio
			elevato
6	Grado di utilizzo		utilizzato
			sottoutilizzato
			in stato di abbandono
7	Spazi di pertinenza		alta qualità
			media qualità
			bassa qualità
8	Vincoli legislativi		
9	Categoria di intervento prevista dal piano precedente		C.1 restauro – C.2 risanamento conservativo
10	Note	Edificio tipo a schiera, con volumi aggiunti sul retro.	
	PROGETTO		
11			
	Categoria di intervento prevista		R3 - Ristrutturazione edilizia
12

Vincoli particolari		tipo di vincolo
		oggetto di vincolo	R2 - Risanamento conservativo
			Porzione sulla via E. de Varda
13			
	Categoria di intervento prevista per gli spazi di pertinenza		M1 - Manutenzione ordinaria

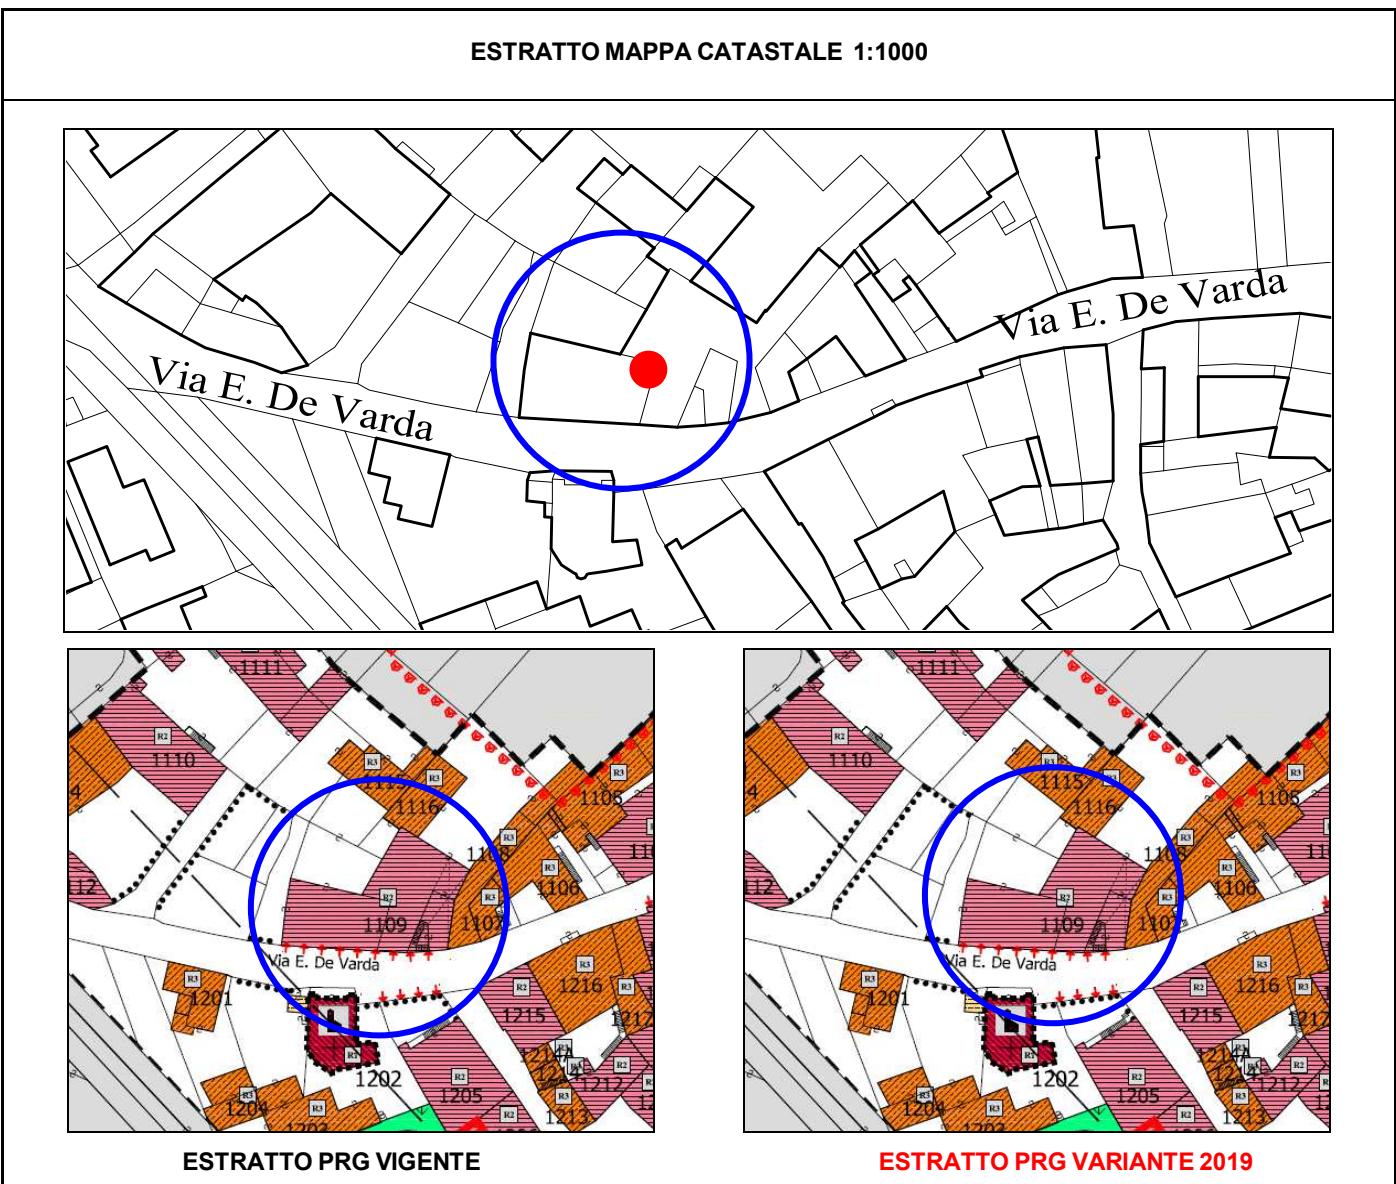
SCHEDA RELATIVA ALL'EDIFICIO O MANUFATTO CONTRASSEGNA DAL N.	1109	NUMERO DI SCHEDA
COMUNE CATASTALE	MEZZOLOMBARDO	
N. DI PARTICELLA EDIFICIALE	456/1 - 457	
RILIEVO ORIGINARIO:	1996	RILEVATORE: M. Tomazzoni
RICOGNIZIONE E AGGIORNAMENTO:	2020	RILEVATORE:

1	Tipologia funzionale	edificio prevalentemente residenziale	A	malghe	F
		edificio produttivo	B	magazzino	G
		edificio speciale	C	manufatto accessorio	H
		stalle	D	altro	I
		baite	E	non rilevabile	L
2	Epoca di costruzione			anteriore al 1860	8
				tra il 1860 e il 1939	6
				posteriore al 1939	4
3	Tipologia architettonica storica			alta definizione	8
				media definizione	6
				bassa definizione	4
				nessuna definizione	0
4	Permanenza dei caratteri formali tradizionali			volumetrici originali	2
				costruttivo	2
				complementari	2
				decorativi	1
					TOTALE
					17
5	Degrado			nullo	
				medio	X
				elevato	
6	Grado di utilizzo			utilizzato	X
				sottoutilizzato	
				in stato di abbandono	
7	Spazi di pertinenza			alta qualità	
				media qualità	
				bassa qualità	X
8	Vincoli legislativi				
9	Categoria intervento prevista dal piano precedente:			C2 - Risanamento conservativo	
10	Note	Portoncino con pietre decorate e cornici delle finestre in pietra.

16	In occasione della Variante 2019 viene prodotta una documentazione fotografica aggiornata dell'unità edilizia 1109 (pp.ed. 456/1 + 457). Ai fini del conseguimento di una migliore qualità abitativa, si prevede la realizzazione di un balcone sul fronte ovest al piano secondo, in allineamento con quello già esistente al primo piano, delle stesse dimensioni e della medesima tipologia e materiali.
----	---

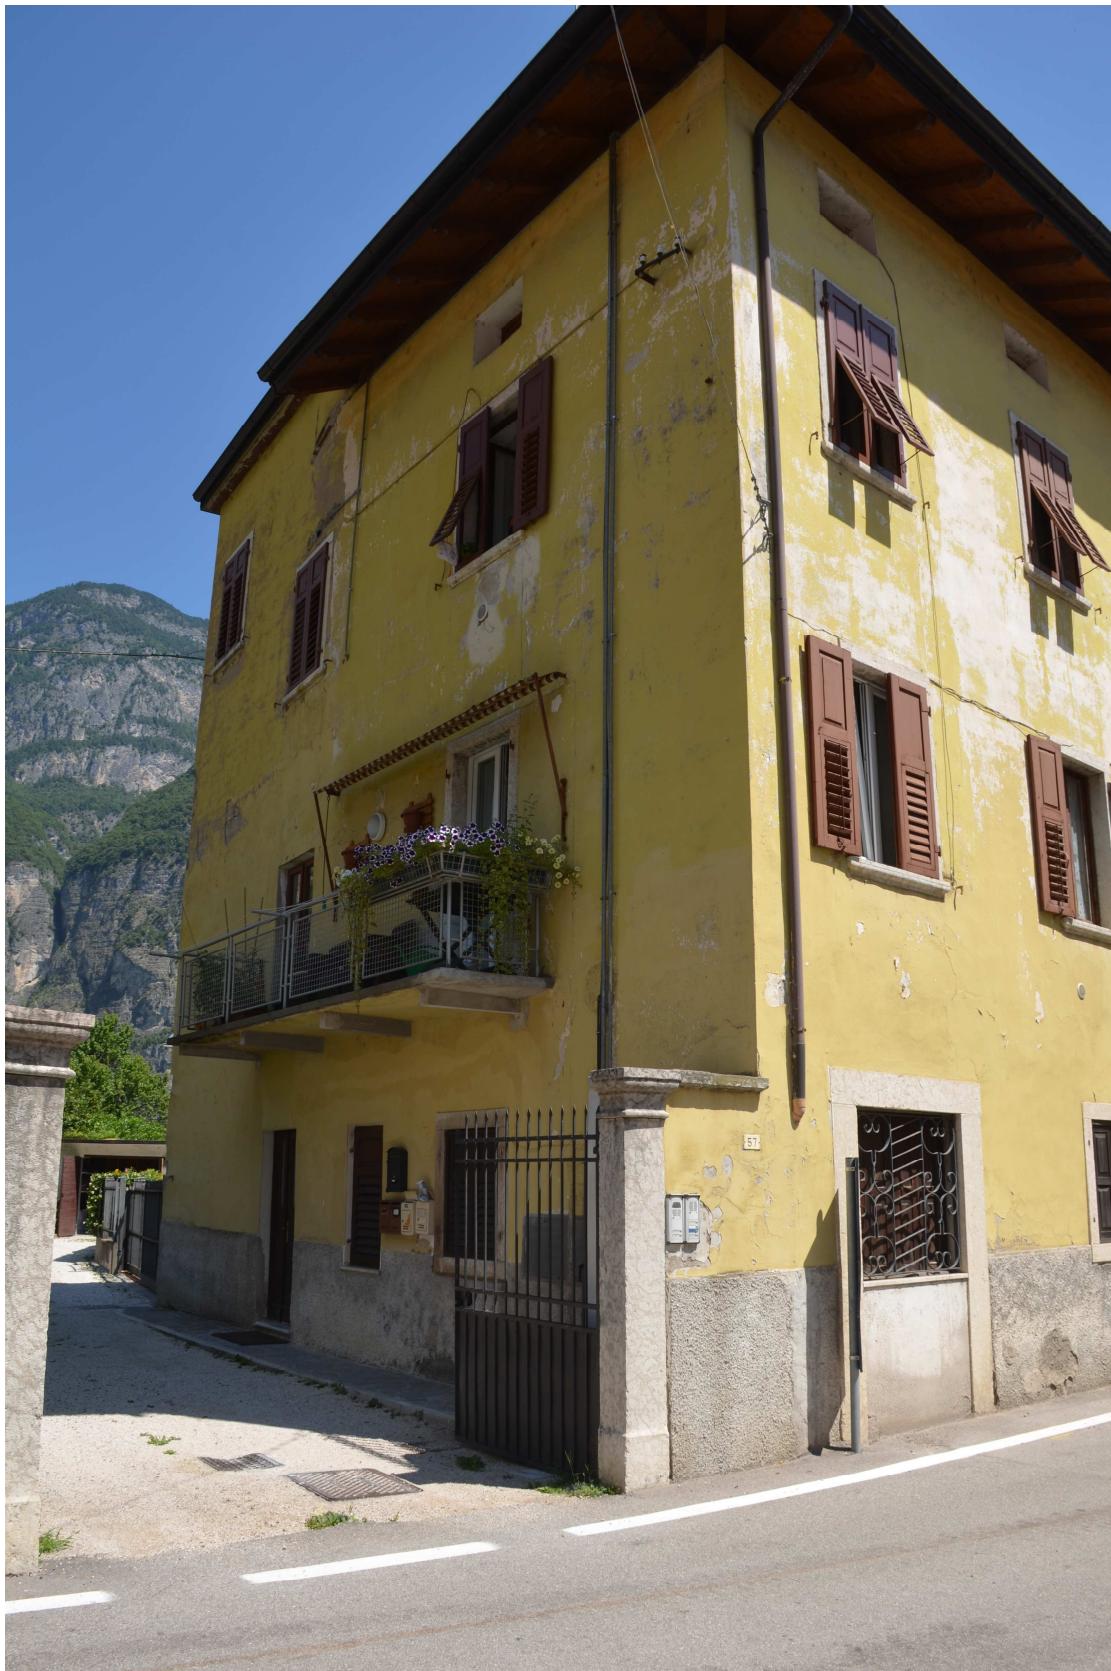
SCORCIO OVEST - BALCONE ESISTENTE AL PRIMO PIANO

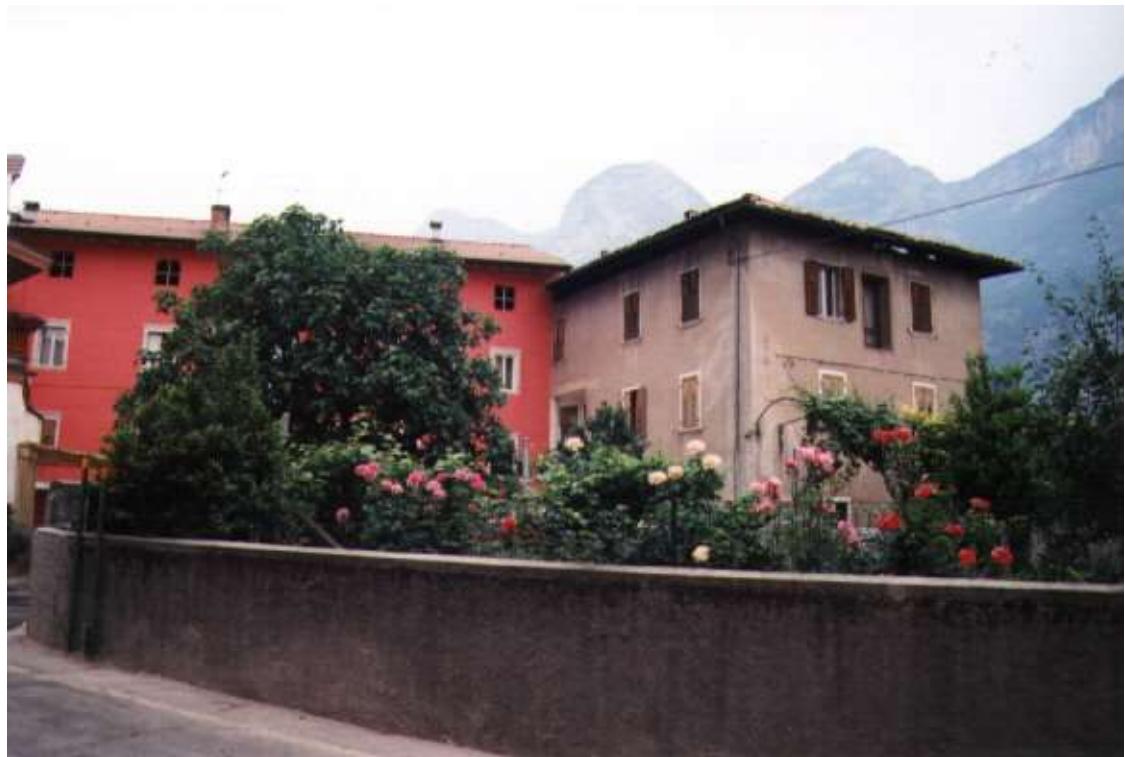
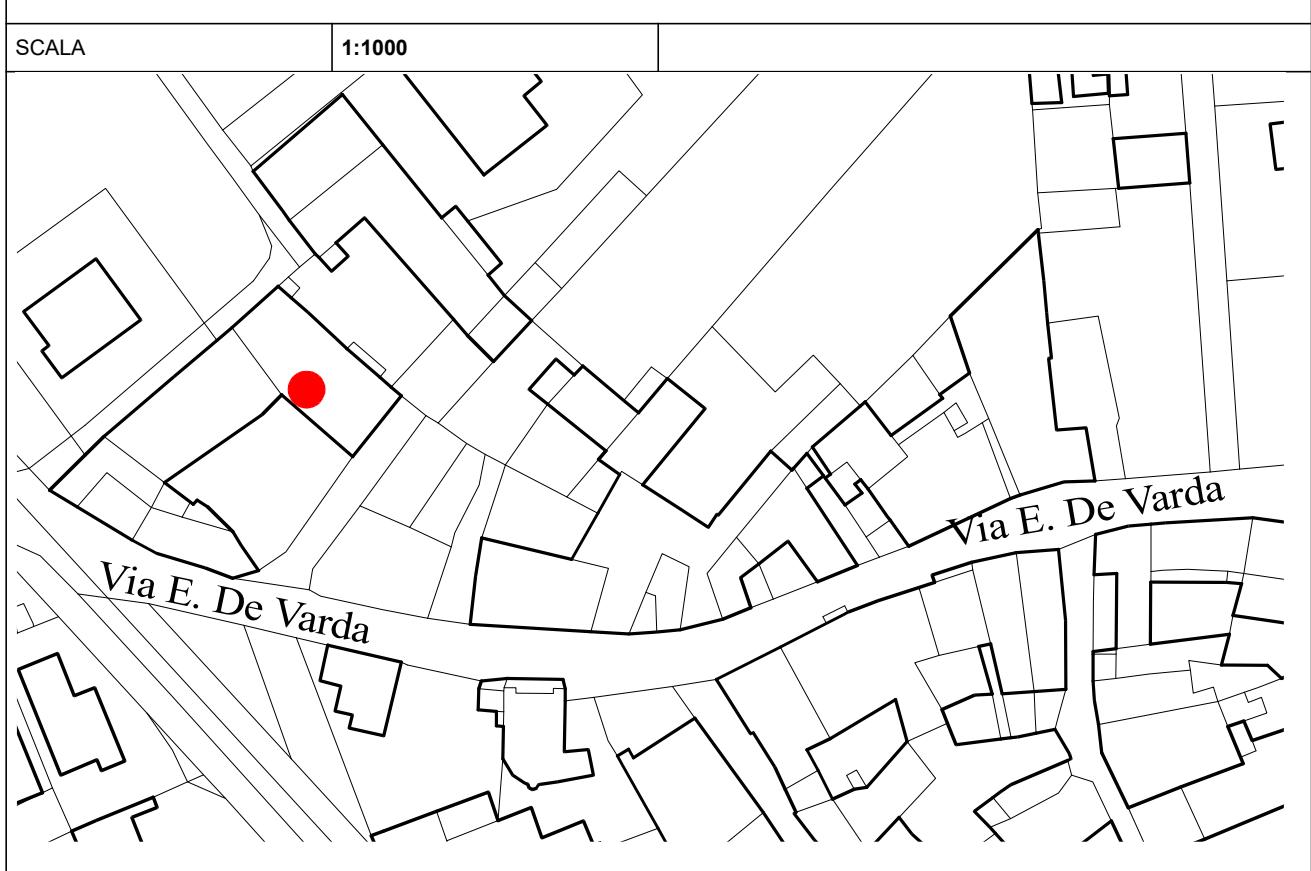
NUMERO	1110	FOGLIO DI MAPPA
COMPRENSORIO	C5	N° DI PARTICELLA EDILIZIA 455/2
COMUNE AMMINISTRATIVO	MEZZOLOMBARDO	DATA RILIEVO giugno 1996
COMUNE CATASTALE	MEZZOLOMBARDO	RILEVATORE M. TOMAZZONI
INDIRIZZO/LOCALITA'	V. E. De Varda, 55

1	Tipologia funzionale		
	edificio prevalentemente residenziale	A	baite
	edificio produttivo	B	malghe
	edificio speciale	C	
	stalle	D	
2	Epoca di costruzione		anteriore al 1860
			tra il 1860 e il 1939
			posteriore al 1939
3	Tipologia architettonica storica		alta definizione
			media definizione
			bassa definizione
			nessuna definizione
4	Permanenza dei caratteri formali tradizionali		volumetrici originali
			costruttivo
			complementari
			decorativi
	TOTALE		18
5	Degrado		nullo
			medio
			elevato
6	Grado di utilizzo		utilizzato
			sottoutilizzato
			in stato di abbandono
7	Spazi di pertinenza		alta qualità
			media qualità
			bassa qualità
8	Vincoli legislativi		
9	Categoria di intervento prevista dal piano precedente		C.2 risanamento conservativo
10	Note		
	PROGETTO		
11			
	Categoria di intervento prevista		R2 - Risanamento conservativo
12			
	Vincoli particolari		tipo di vincolo
			oggetto di vincolo
13			
	Categoria di intervento prevista per gli spazi di pertinenza		M2 - Manutenzione straordinaria
