COMUNE DI MEZZOLOMBARDO

PIANO REGOLATORE GENERALE

SCHEMA DI RILEVAZIONE INSEDIAMENTI STORICI

VARIANTE 2019 - STESURA CONCLUSIVA DOPO LA DEFINITIVA ADOZIONE

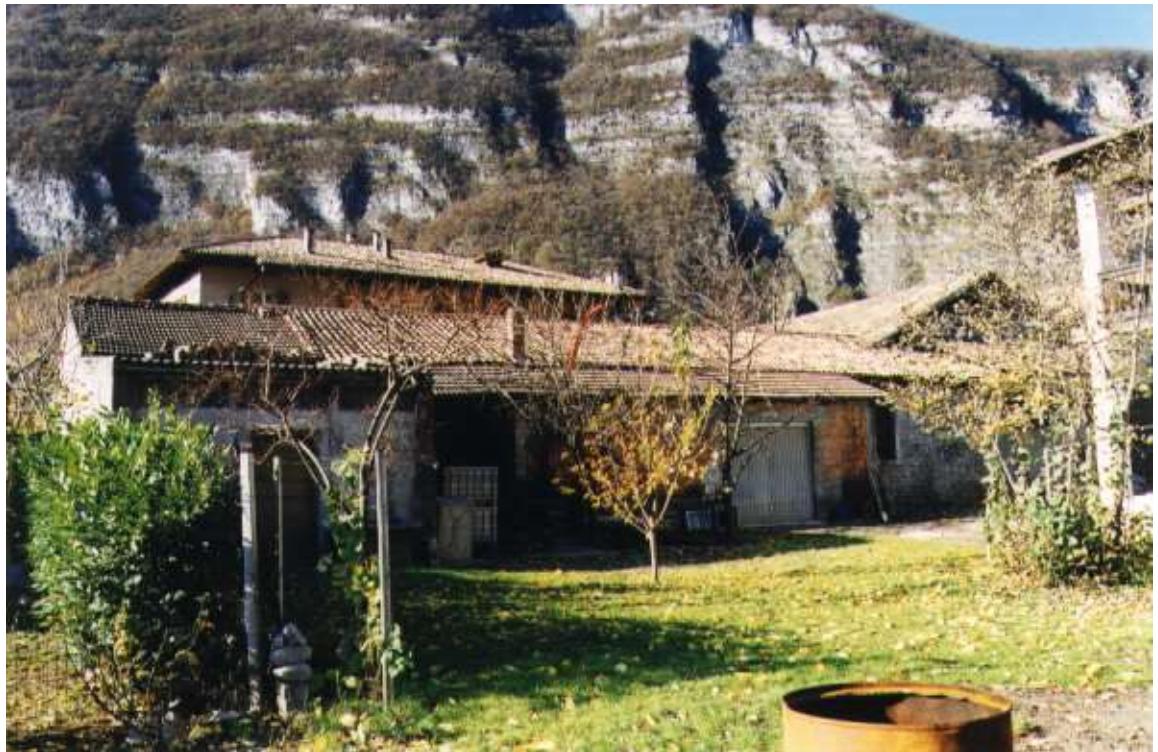
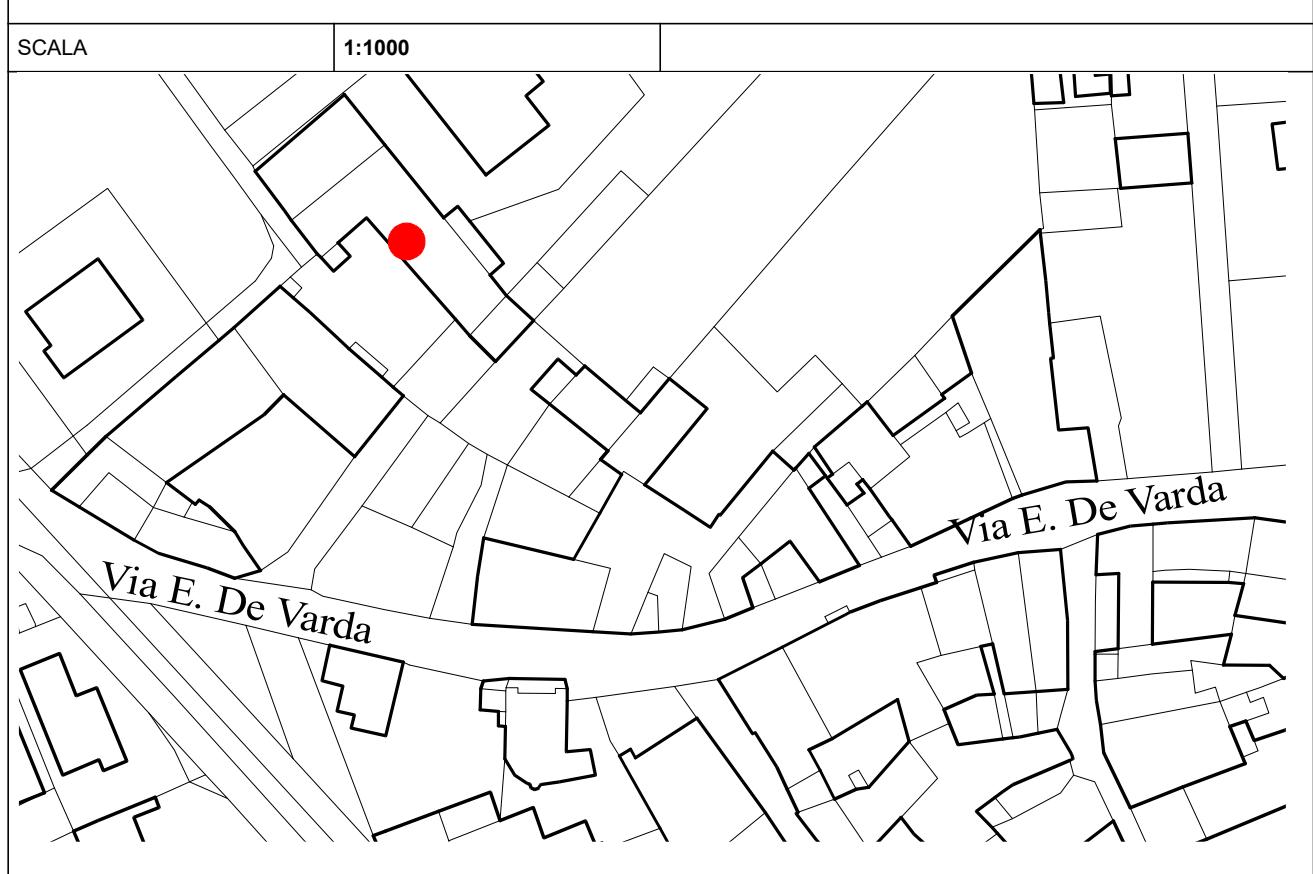
NUMERO	1111	FOGLIO DI MAPPA
COMPRENSORIO	C5	N° DI PARTICELLA EDILIZIA 518/1
COMUNE AMMINISTRATIVO	MEZZOLOMBARDO	DATA RILIEVO giugno 1996
COMUNE CATASTALE	MEZZOLOMBARDO	RILEVATORE M. TOMAZZONI
INDIRIZZO/LOCALITA'	V. E. De Varda, 55a

1	Tipologia funzionale		
	edificio prevalentemente residenziale	A	baite
	edificio produttivo	B	malghe
	edificio speciale	C	
	stalle	D	
2	Epoca di costruzione		anteriore al 1860
			tra il 1860 e il 1939
			posteriore al 1939
3	Tipologia architettonica storica		alta definizione
			media definizione
			bassa definizione
			nessuna definizione
4	Permanenza dei caratteri formali tradizionali		volumetrici originali
			costruttivo
			complementari
			decorativi
	TOTALE		15
5	Degrado		nullo
			medio
			elevato
6	Grado di utilizzo		utilizzato
			sottoutilizzato
			in stato di abbandono
7	Spazi di pertinenza		alta qualità
			media qualità
			bassa qualità
8	Vincoli legislativi		
9	Categoria di intervento prevista dal piano precedente		C.2 risanamento conservativo – D ristrutturazione edilizia
10	Note	Fienile in pietra con volumi aggiunti.	
	PROGETTO		
11			
	Categoria di intervento prevista		R2 - Risanamento conservativo
12			
	Vincoli particolari		tipo di vincolo

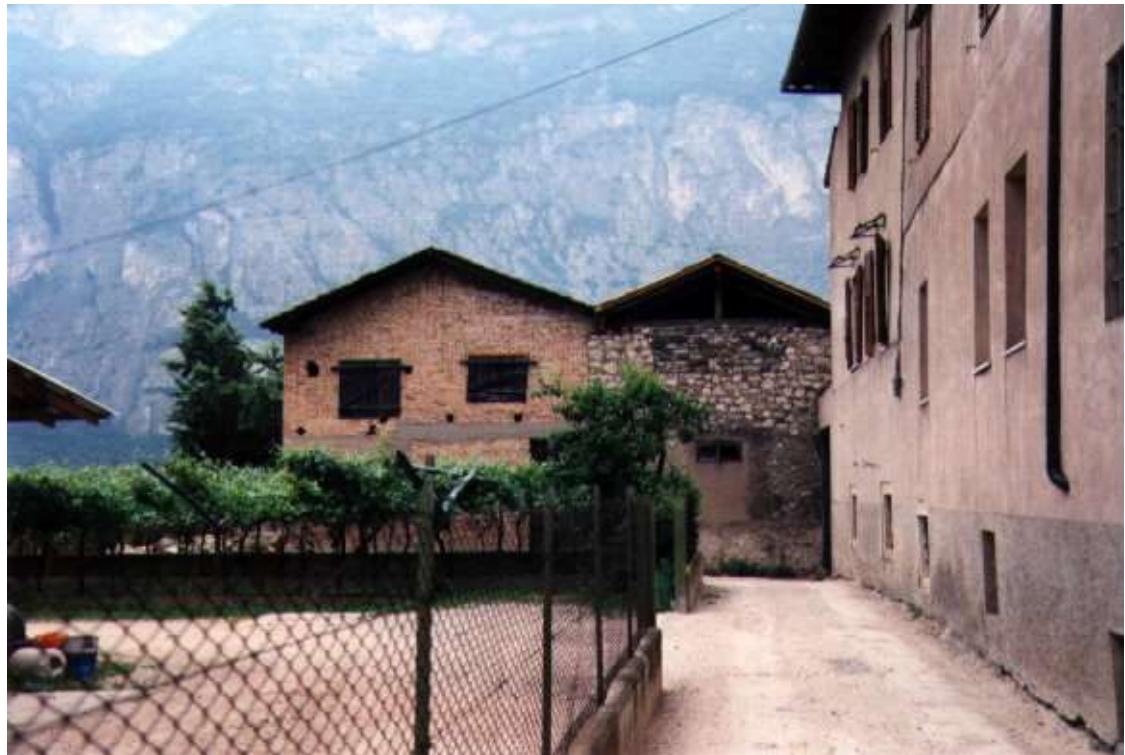
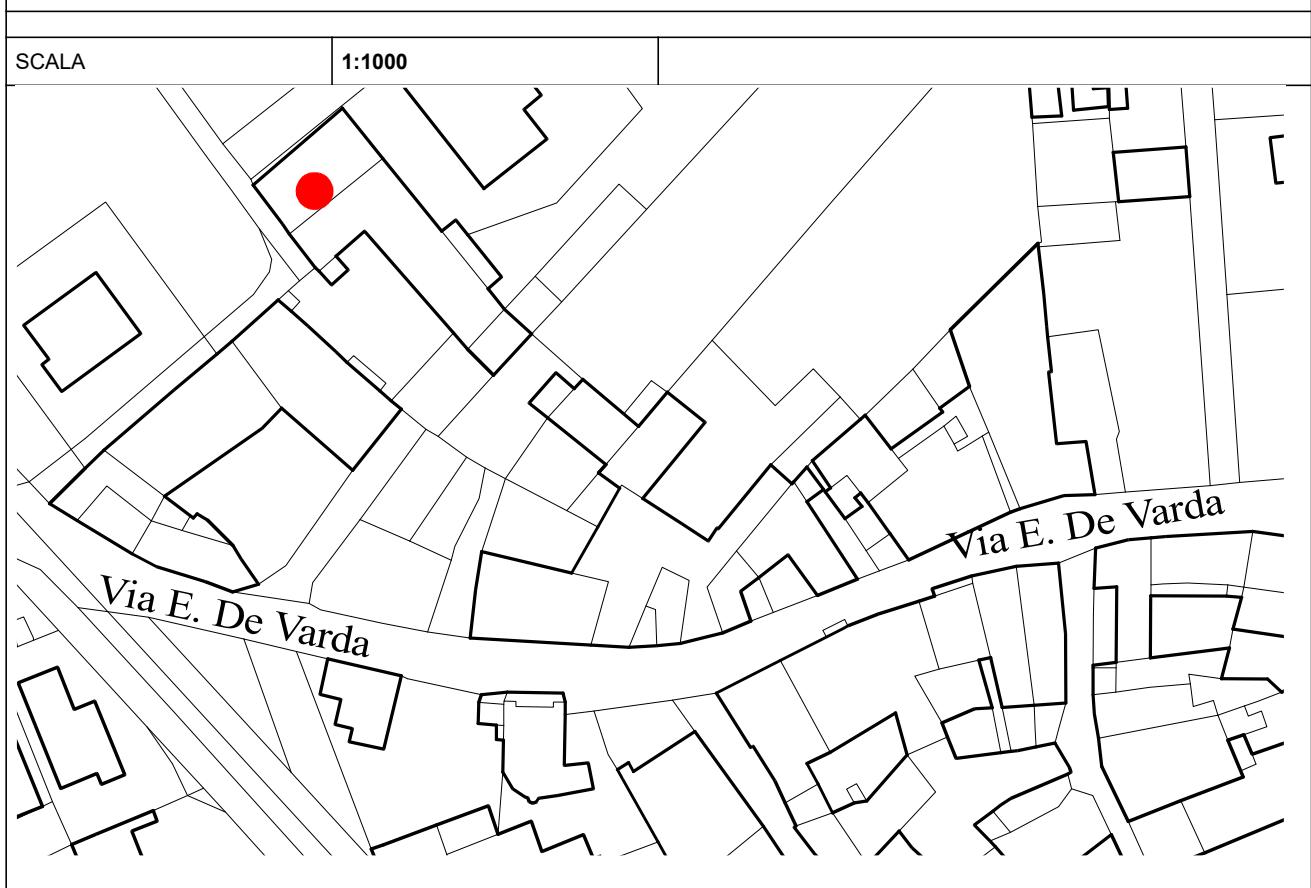
NUMERO	1111 A	FOGLIO DI MAPPA
COMPRENSORIO	C5	N° DI PARTICELLA EDILIZIA 714
COMUNE AMMINISTRATIVO	MEZZOLOMBARDO	DATA RILIEVO giugno 1996
COMUNE CATASTALE	MEZZOLOMBARDO	RILEVATORE M. TOMAZZONI
INDIRIZZO/LOCALITA'	V. E. De Varda, 55a

1	Tipologia funzionale					
	edificio prevalentemente residenziale	A	baite	E		
	edificio produttivo	B	malghe	F		
	edificio speciale	C		G		
	stalle	D		H		
2	Epoca di costruzione		anteriore al 1860	8		
			tra il 1860 e il 1939	6		
			posteriore al 1939	4		
3	Tipologia architettonica storica		alta definizione	8		
			media definizione	6		
			bassa definizione	4		
			nessuna definizione	0		
4	Permanenza dei caratteri formali tradizionali		volumetrici originali	2		
			costruttivo	1		
			complementari	0		
			decorativi	2		
			TOTALE	11		
5	Degrado		nullo			
			medio			
			elevato			
6	Grado di utilizzo		utilizzato			
			sottoutilizzato			
			in stato di abbandono			
7	Spazi di pertinenza		alta qualità			
			media qualità			
			bassa qualità			
8	Vincoli legislativi					
9	Categoria di intervento prevista dal piano precedente		D ristrutturazione edilizia			
10	Note	Fienile o magazzino in mattoni.				
	PROGETTO					
11						
	Categoria di intervento prevista		R3 - Ristrutturazione edilizia

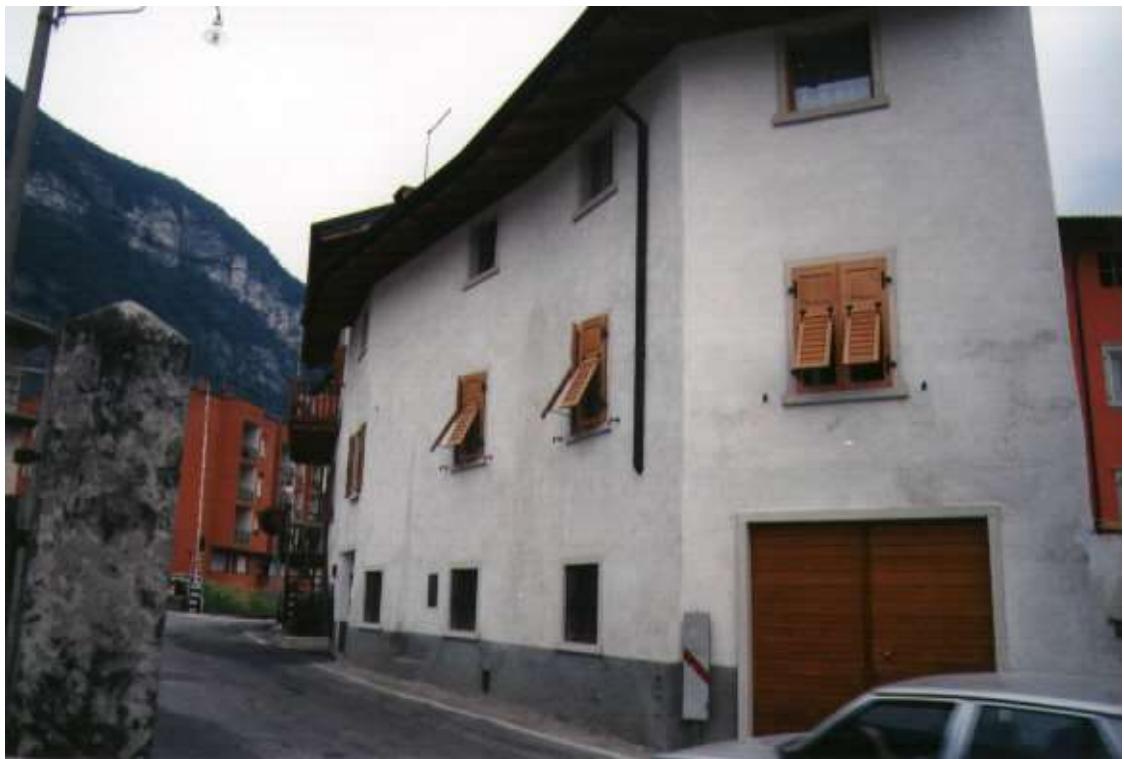
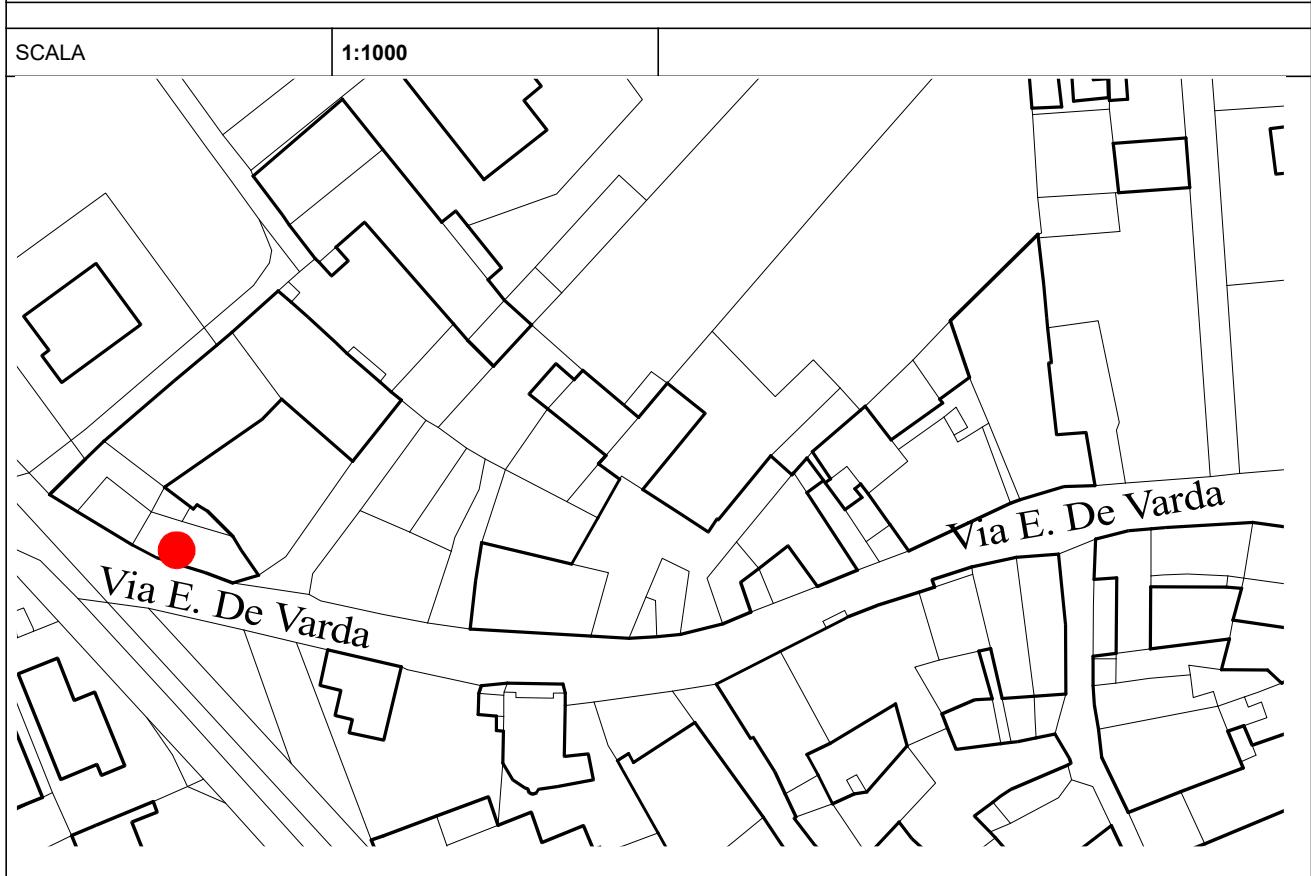
NUMERO	1112	FOGLIO DI MAPPA
COMPRENSORIO	C5	N° DI PARTICELLA EDILIZIA 453
COMUNE AMMINISTRATIVO	MEZZOLOMBARDO	DATA RILIEVO giugno 1996
COMUNE CATASTALE	MEZZOLOMBARDO	RILEVATORE M. TOMAZZONI
INDIRIZZO/LOCALITA'	V. E. De Varda, 53

1	Tipologia funzionale		
	edificio prevalentemente residenziale	A	baite
	edificio produttivo	B	malghe
	edificio speciale	C	
	stalle	D	
2	Epoca di costruzione		anteriore al 1860
			tra il 1860 e il 1939
			posteriore al 1939
3	Tipologia architettonica storica		alta definizione
			media definizione
			bassa definizione
			nessuna definizione
4	Permanenza dei caratteri formali tradizionali		volumetrici originali
			costruttivo
			complementari
			decorativi
	TOTALE		2 1 0 2 1 0 2 1 0 2 1 0
5	Degrado		nullo
			medio
			elevato
6	Grado di utilizzo		utilizzato
			sottoutilizzato
			in stato di abbandono
7	Spazi di pertinenza		alta qualità
			media qualità
			bassa qualità
8	Vincoli legislativi		
9	Categoria di intervento prevista dal piano precedente		C.2 risanamento conservativo
10	Note	Il fronte Nord-Est sulla corte interna presenta segni di una ristrutturazione in discordanza formale con l'edificio originario.	
	PROGETTO

11			R2 - Risanamento conservativo
			R3 – Ristrutturazione edilizia – Fronte Nord-Est sulla corte interna
12	Vincoli particolari	tipo di vincolo	
		oggetto di vincolo	
13	Categoria di intervento prevista per gli spazi di pertinenza		M1 - Manutenzione ordinaria

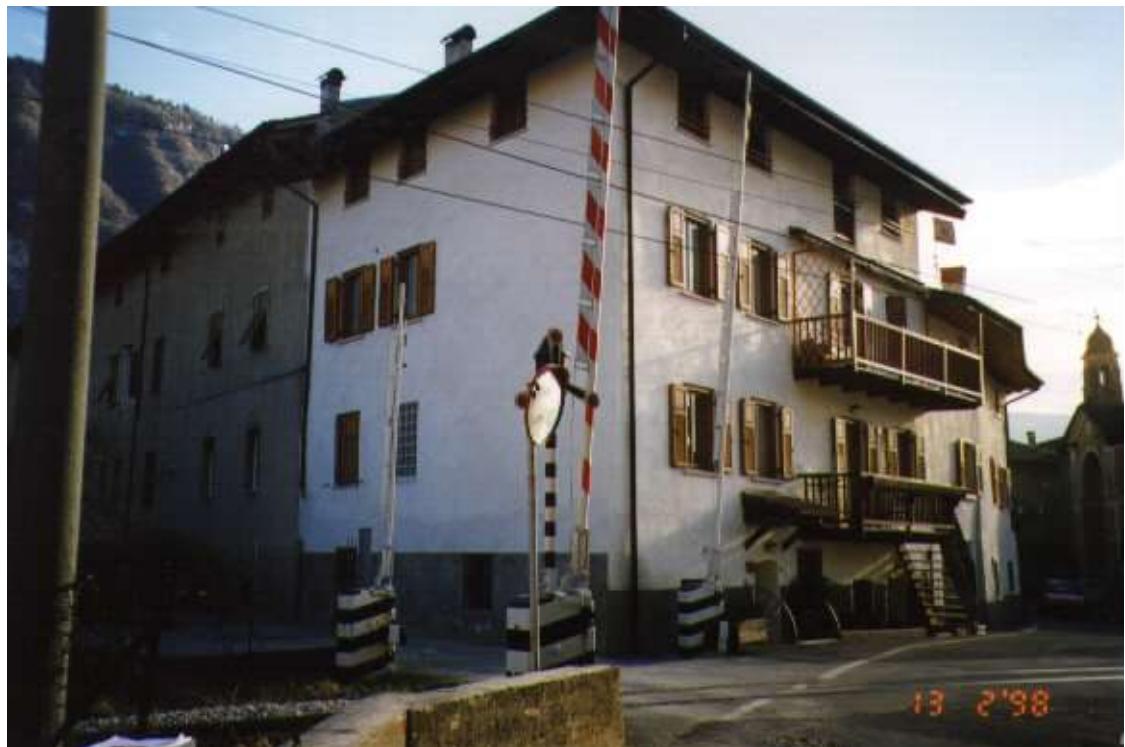
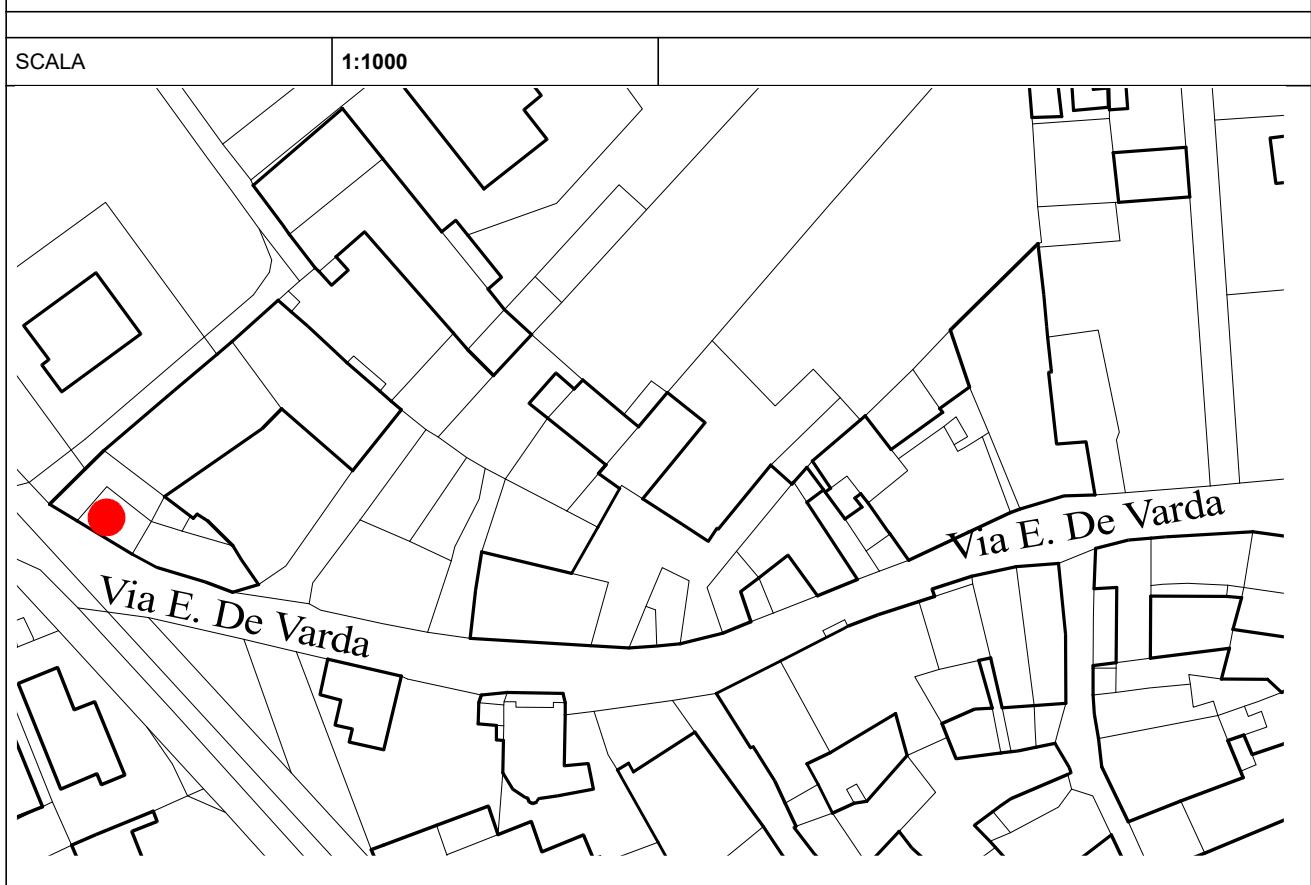
NUMERO	1113	FOGLIO DI MAPPA
COMPRENSORIO	C5	N° DI PARTICELLA EDILIZIA 454-452
COMUNE AMMINISTRATIVO	MEZZOLOMBARDO	DATA RILIEVO giugno 1996
COMUNE CATASTALE	MEZZOLOMBARDO	RILEVATORE M. TOMAZZONI
INDIRIZZO/LOCALITA'	V. E. De Varda, 47-49

1	Tipologia funzionale		
	edificio prevalentemente residenziale	A	baite
	edificio produttivo	B	malghe
	edificio speciale	C	
	stalle	D	
2	Epoca di costruzione		anteriore al 1860
			tra il 1860 e il 1939
			posteriore al 1939
3	Tipologia architettonica storica		alta definizione
			media definizione
			bassa definizione
			nessuna definizione
4	Permanenza dei caratteri formali tradizionali		volumetrici originali
			costruttivo
			complementari
			decorativi
	TOTALE		2 1 0 2 1 0 2 1 0 2 1 0 18
5	Degrado		nullo
			medio
			elevato
6	Grado di utilizzo		utilizzato
			sottoutilizzato
			in stato di abbandono
7	Spazi di pertinenza		alta qualità
			media qualità
			bassa qualità
8	Vincoli legislativi		
9	Categoria di intervento prevista dal piano precedente		C.2 risanamento conservativo
10	Note	L'edificio nel cortile interno conserva distribuzione verticale esterna, con materiale ora incongruo, e le aperture del sottotetto del granaio.

PROGETTO		
11	Categoria di intervento prevista		R2 - Risanamento conservativo
12	Vincoli particolari	tipo di vincolo	
		oggetto di vincolo	
13	Categoria di intervento prevista per gli spazi di pertinenza		M2 - Manutenzione straordinaria

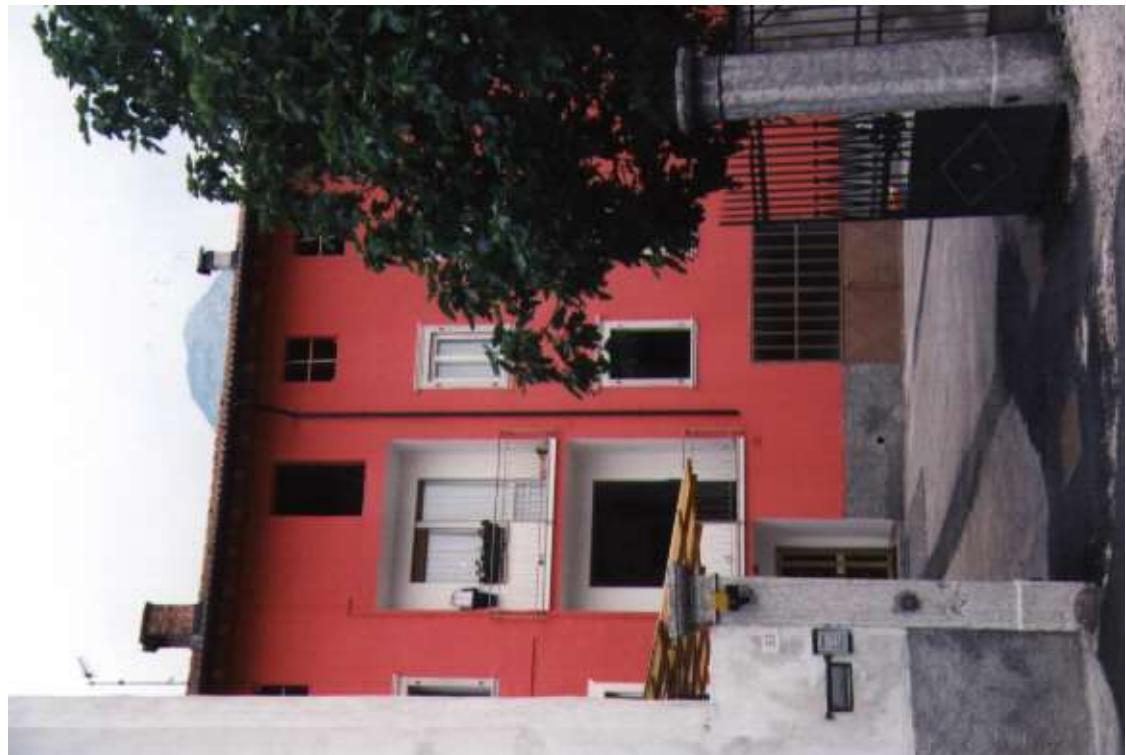
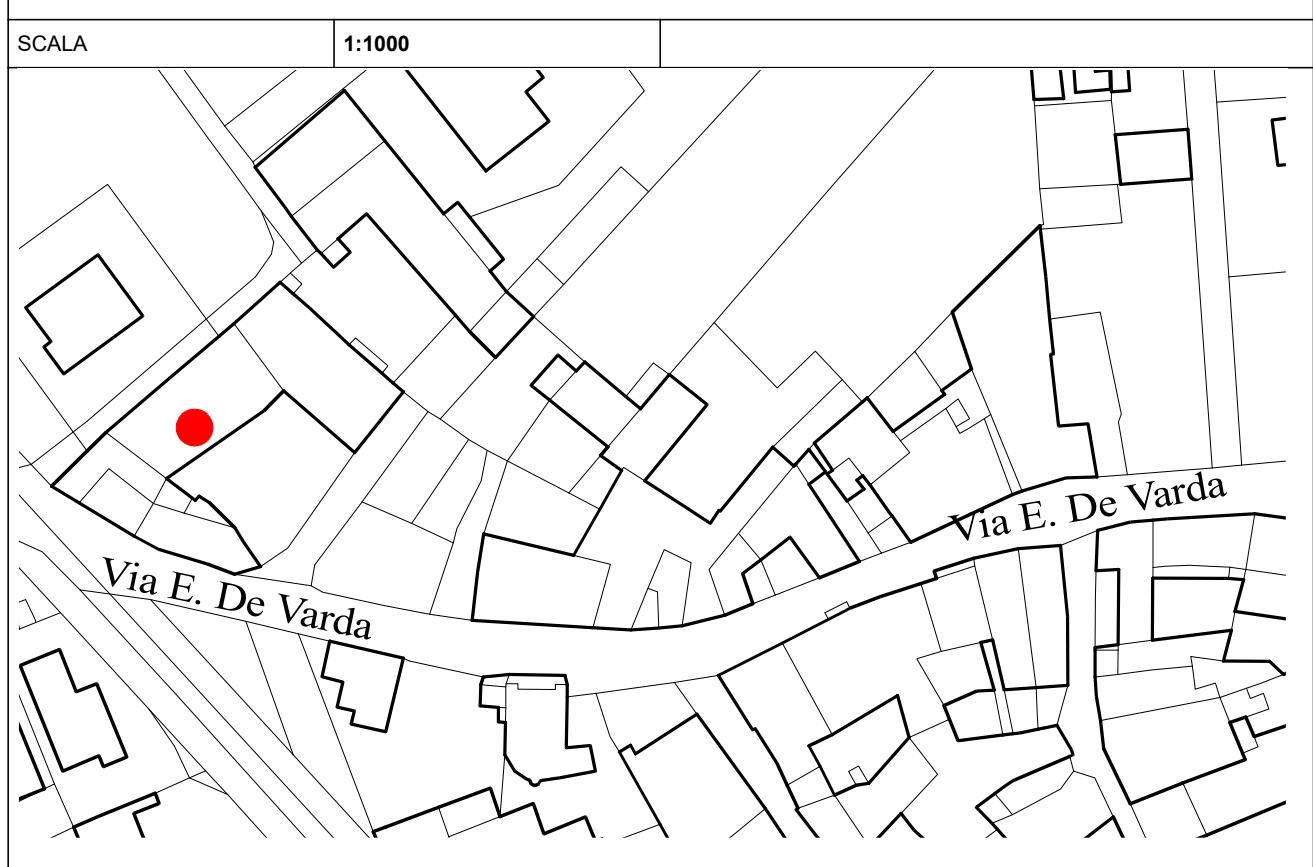
NUMERO	1114	FOGLIO DI MAPPA
COMPRENSORIO	C5	N° DI PARTICELLA EDILIZIA 455/1
COMUNE AMMINISTRATIVO	MEZZOLOMBARDO	DATA RILIEVO giugno 1996
COMUNE CATASTALE	MEZZOLOMBARDO	RILEVATORE M. TOMAZZONI
INDIRIZZO/LOCALITA'	V. E. De Varda, 53

1	Tipologia funzionale		
	edificio prevalentemente residenziale	A	baite
	edificio produttivo	B	malghe
	edificio speciale	C	
	stalle	D	
2	Epoca di costruzione		anteriore al 1860
			tra il 1860 e il 1939
			posteriore al 1939
3	Tipologia architettonica storica		alta definizione
			media definizione
			bassa definizione
			nessuna definizione
4	Permanenza dei caratteri formali tradizionali		volumetrici originali
			costruttivo
			complementari
			decorativi
	TOTALE		13
5	Degrado		nullo
			medio
			elevato
6	Grado di utilizzo		utilizzato
			sottoutilizzato
			in stato di abbandono
7	Spazi di pertinenza		alta qualità
			media qualità
			bassa qualità
8	Vincoli legislativi		
9	Categoria di intervento prevista dal piano precedente		C.2 risanamento conservativo
10	Note	Edificio ristrutturato con aggiunta di elementi incongrui.	
	PROGETTO		
11			
	Categoria di intervento prevista		R3 - Ristrutturazione edilizia
12			
	Vincoli particolari		tipo di vincolo

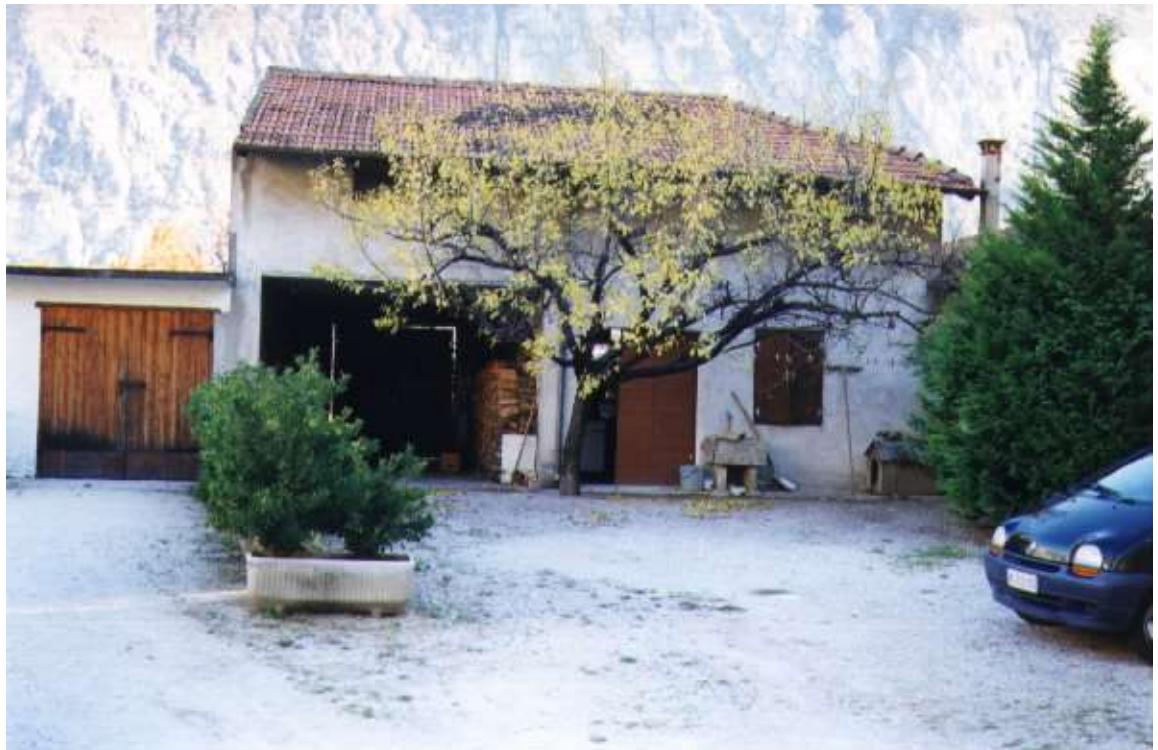
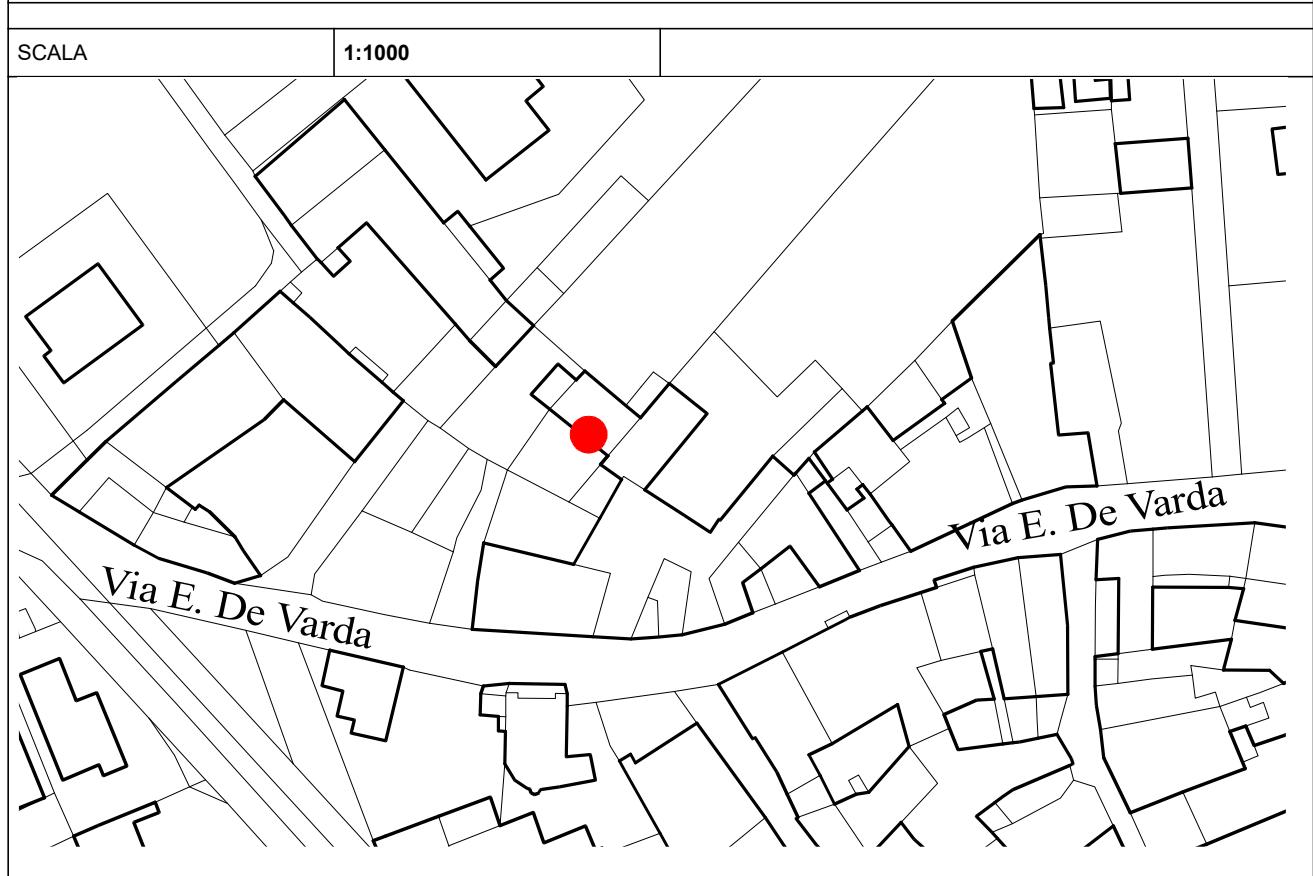
NUMERO	1115	FOGLIO DI MAPPA
COMPRENSORIO	C5	N° DI PARTICELLA EDILIZIA 782
COMUNE AMMINISTRATIVO	MEZZOLOMBARDO	DATA RILIEVO giugno 1996
COMUNE CATASTALE	MEZZOLOMBARDO	RILEVATORE M. TOMAZZONI
INDIRIZZO/LOCALITA'	V. E. De Varda, 57

1	Tipologia funzionale		
	edificio prevalentemente residenziale	A	baite
	edificio produttivo	B	malghe
	edificio speciale	C	garage, legnaia
	stalle	D	
2	Epoca di costruzione		anteriore al 1860
			tra il 1860 e il 1939
			posteriore al 1939
3	Tipologia architettonica storica		alta definizione
			media definizione
			bassa definizione
			nessuna definizione
4	Permanenza dei caratteri formali tradizionali		volumetrici originali
			costruttivo
			complementari
			decorativi
	TOTALE		6
5	Degrado		nullo
			medio
			elevato
6	Grado di utilizzo		utilizzato
			sottoutilizzato
			in stato di abbandono
7	Spazi di pertinenza		alta qualità
			media qualità
			bassa qualità
8	Vincoli legislativi		
9	Categoria di intervento prevista dal piano precedente		D ristrutturazione edilizia
10	Note		
	PROGETTO		
11			
	Categoria di intervento prevista		R3 - Ristrutturazione edilizia
12			
	Vincoli particolari		tipo di vincolo
			oggetto di vincolo

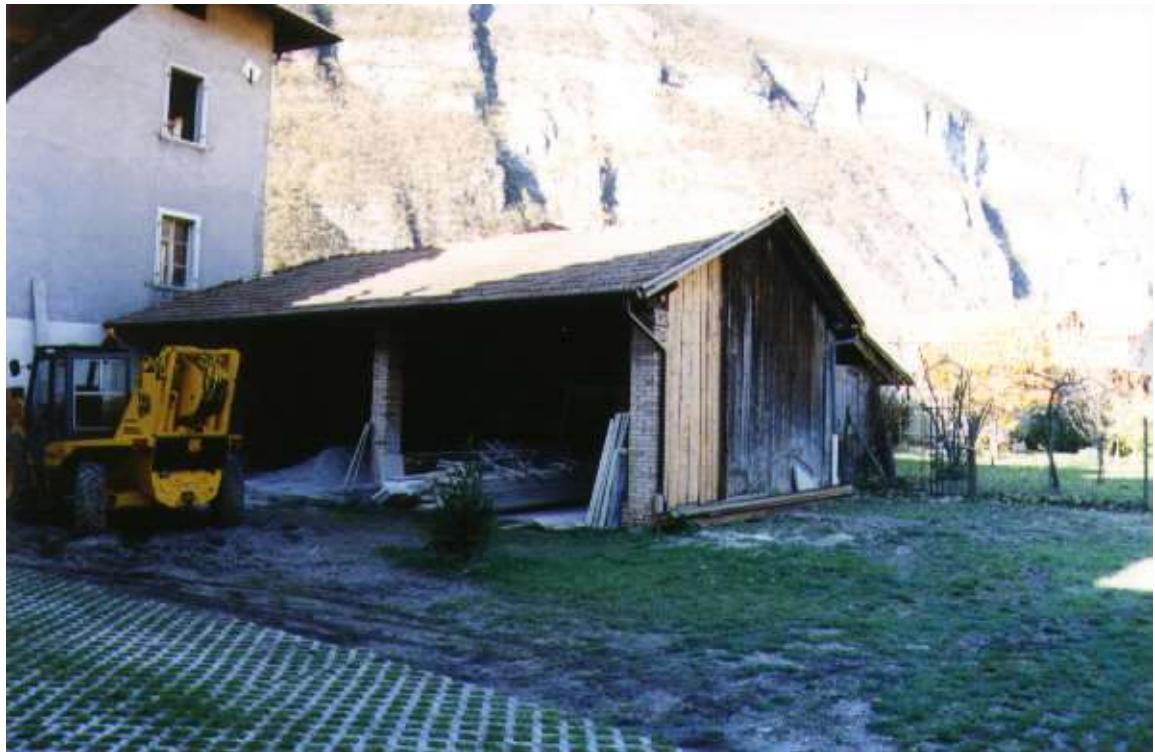
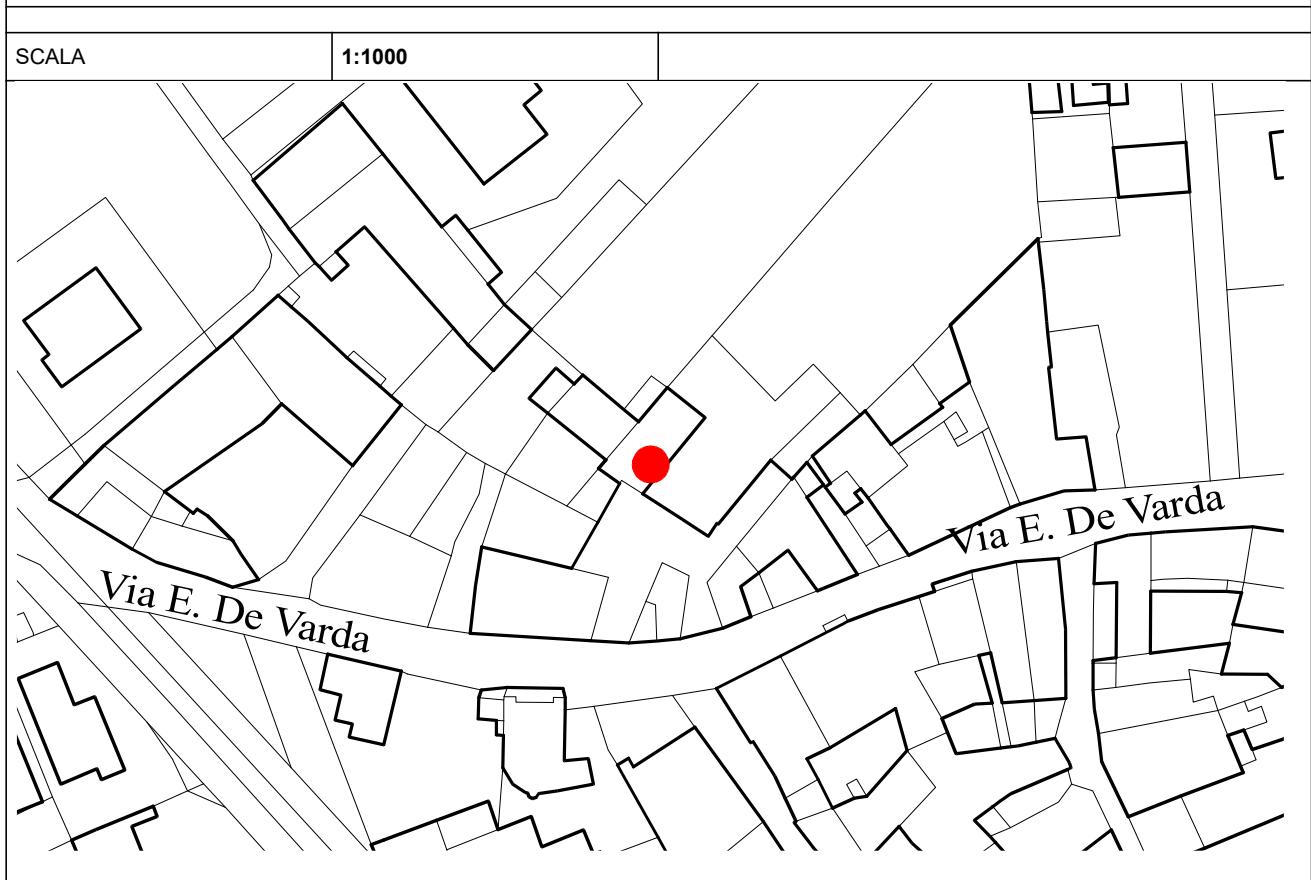
NUMERO	1116	FOGLIO DI MAPPA
COMPRENSORIO	C5	N° DI PARTICELLA EDILIZIA 457
COMUNE AMMINISTRATIVO	MEZZOLOMBARDO	DATA RILIEVO giugno 1996
COMUNE CATASTALE	MEZZOLOMBARDO	RILEVATORE M. TOMAZZONI
INDIRIZZO/LOCALITA'	V. E. De Varda, 61

1	Tipologia funzionale		
	edificio prevalentemente residenziale	A	baite
	edificio produttivo	B	malghe
	edificio speciale	C	garage, leganìa
	stalle	D	
2	Epoca di costruzione		8
			6
			4
3	Tipologia architettonica storica		8
			6
			4
			0
4	Permanenza dei caratteri formali tradizionali		2 1 0
			2 1 0
			2 1 0
		TOTALE	2 1 0
5	Degrado		
	nullo		
	medio		
	elevato		
6	Grado di utilizzo		
	utilizzato		
	sottoutilizzato		
	in stato di abbandono		
7	Spazi di pertinenza		
	alta qualità		
	media qualità		
	bassa qualità		
8	Vincoli legislativi		
9	Categoria di intervento prevista dal piano precedente		C.2 risanamento conservativo
10	Note	Fienile.	
	PROGETTO		
11	Categoria di intervento prevista		R3 - Ristrutturazione edilizia
12	Vincoli particolari		
	tipo di vincolo		
	oggetto di vincolo		
13	Categoria di intervento prevista per gli spazi di pertinenza		M2 - Manutenzione straordinaria
