SCHEDA

NUMERO	901	FOGLIO DI MAPPA
COMPRENSORIO	C5	N° DI PARTICELLA EDILIZIA 427
COMUNE AMMINISTRATIVO	MEZZOLOMBARDO	DATA RILIEVO giugno 1996
COMUNE CATASTALE	MEZZOLOMBARDO	RILEVATORE M. TOMAZZONI
INDIRIZZO/LOCALITA'	V. Garibaldi

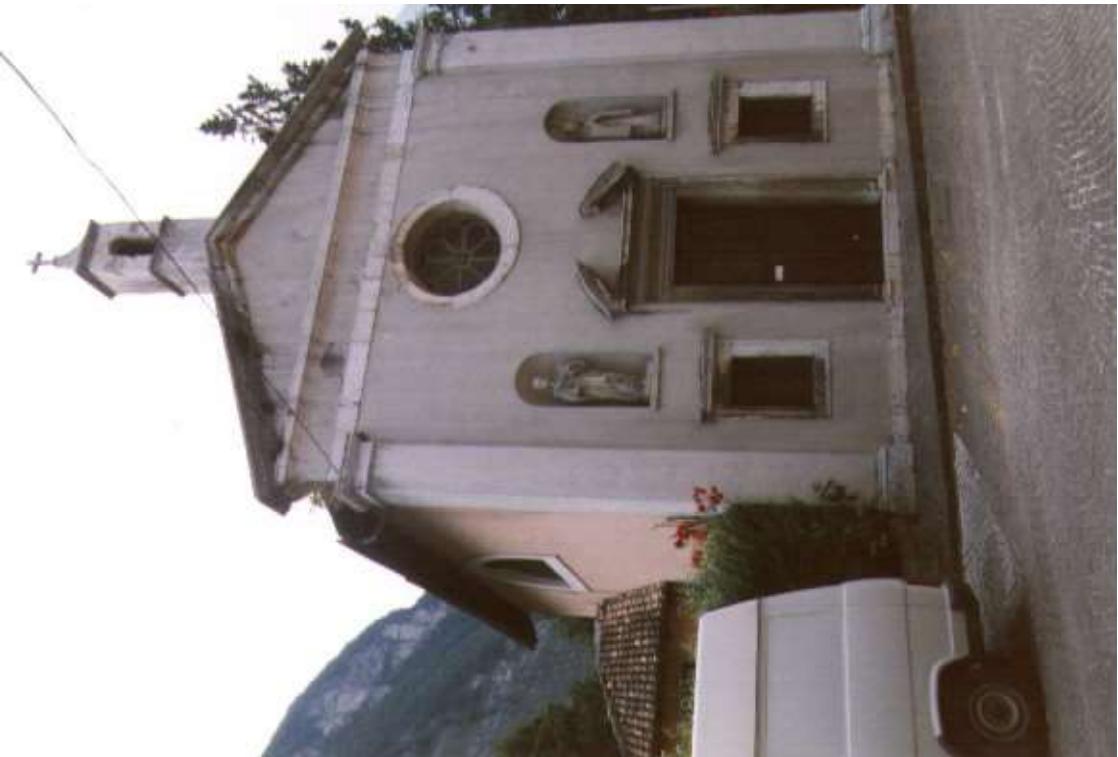
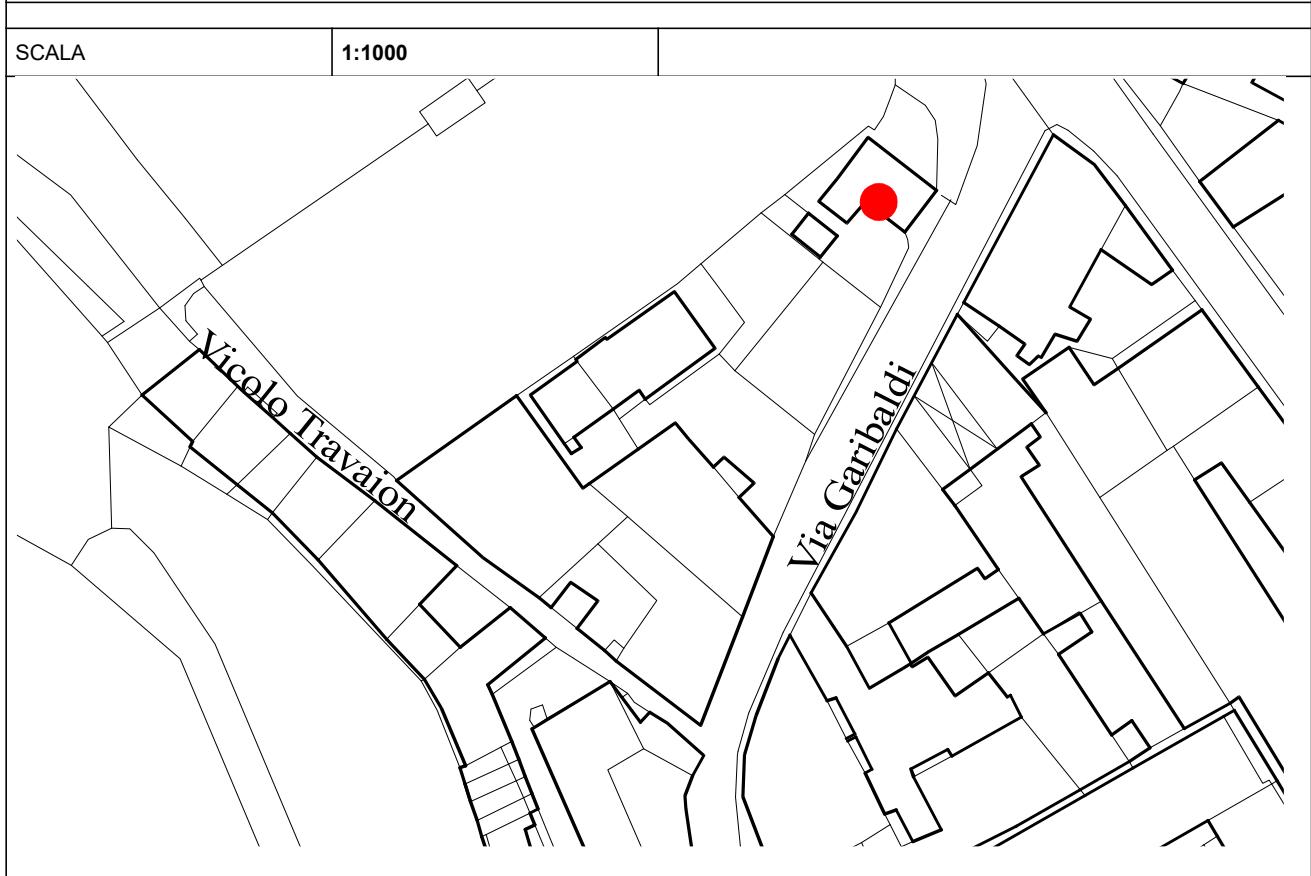
1	Tipologia funzionale		
	edificio prevalentemente residenziale	A	baite
	edificio produttivo	B	malghe
	edificio speciale	C	
	stalle	D	
2	Epoca di costruzione		8
	anteriore al 1860		6
	tra il 1860 e il 1939		4
3	Tipologia architettonica storica		8
	alta definizione		6
	media definizione		4
	bassa definizione		0
4	Permanenza dei caratteri formali tradizionali		0
	volumetrici originali		2
	costruttivo		1
	complementari		0
5	Degrado		0
	decorativi		2
	nullo		1
	medio		0
6	Grado di utilizzo		0
	elevato		0
	utilizzato		0
	sottoutilizzato		0
7	Spazi di pertinenza		0
	in stato di abbandono		0
	alta qualità		0
	media qualità		0
8	Vincoli legislativi		0
	Immobile sottoposto a vincolo in base alla L. n° 1089 del 1.6.1939.		0
			0
			0
9	Categoria di intervento prevista dal piano precedente		0
	C.1 restauro		0
			0
			0
10	Note		0
			0
			0
			0
11	PROGETTO		
	Categoria di intervento prevista		R1 - Restauro
12			
	Vincoli particolari		
	tipo di vincolo

oggetto di vincolo		
13			
	Categoria di intervento prevista per gli spazi di pertinenza		M2 - Manutenzione straordinaria

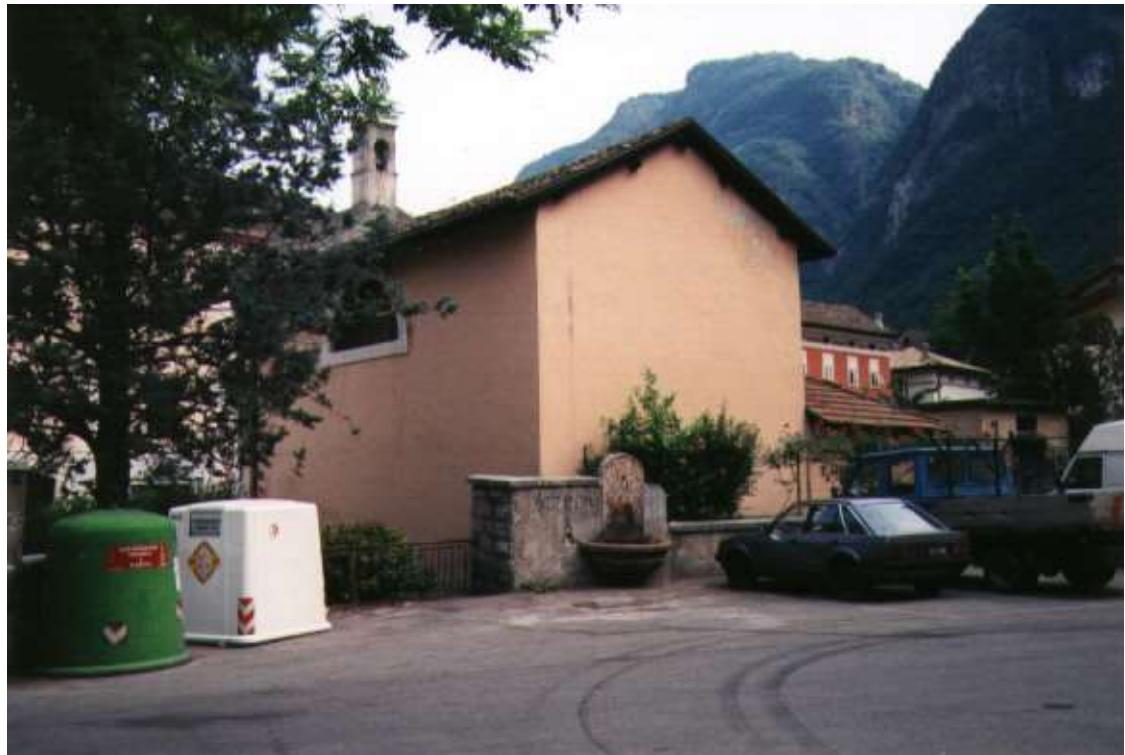
ALLEGATO SCHEDA

NUMERO	901	FOGLIO DI MAPPA
COMPRENSORIO	C5	N° DI PARTICELLA EDILIZIA 427
COMUNE AMMINISTRATIVO	MEZZOLOMBARDO	DATA RILIEVO giugno 1996
COMUNE CATASTALE	MEZZOLOMBARDO	RILEVATORE M. TOMAZZONI
INDIRIZZO/LOCALITA'	V. Garibaldi

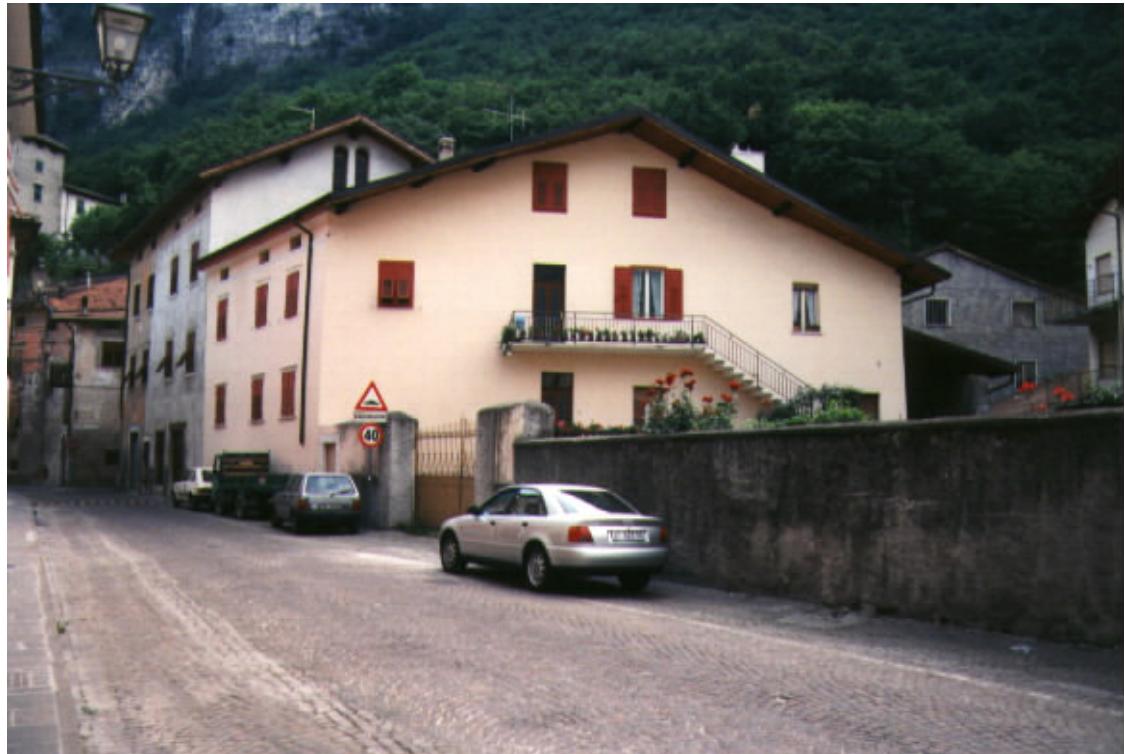
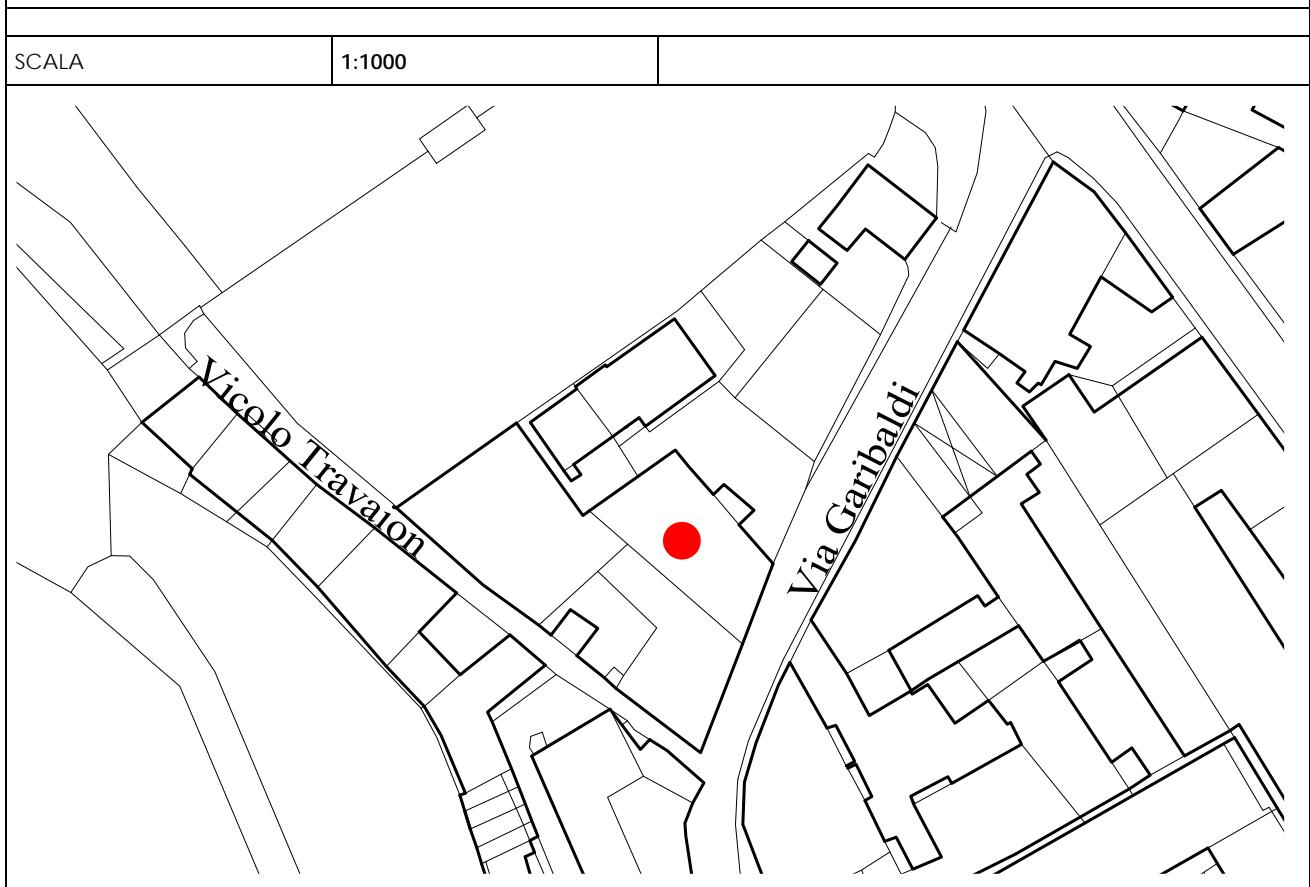
NUMERO	902	FOGLIO DI MAPPA	
COMPRESORIO	C5	N° DI PARTICELLA EDILIZIA	423/1
COMUNE AMMINISTRATIVO	MEZZOLOMBARDO	DATA RILIEVO	giugno 1996
COMUNE CATASTALE	MEZZOLOMBARDO	RILEVATORE	M. TOMAZZONI
INDIRIZZO/LOCALITA'	V. Garibaldi

1	Tipologia funzionale	edificio prevalentemente residenziale edificio produttivo edificio speciale stalle	A B C D	baite malghe	E F G H
2	Epoca di costruzione			anteriore al 1860 tra il 1860 e il 1939 posteriore al 1939	8 6 4
3	Tipologia architettonica storica			alta definizione media definizione bassa definizione nessuna definizione	8 6 4 0
4	Permanenza dei caratteri formali tradizionali			volumetrici originali costruttivo complementari decorativi	2 1 0 2 1 0 2 1 0 2 1 0
				TOTALE	13
5	Degrado			nullo medio elevato	
6	Grado di utilizzo			utilizzato sottoutilizzato in stato di abbandono	
7	Spazi di pertinenza			alta qualità media qualità bassa qualità	
8	Vincoli legislativi				
9	Categoria di intervento prevista dal piano precedente			C.1 restauro	
10	Note	Edificio tipologicamente poco definito, con perdita di caratteri costruttivi e tipologici in seguito a ristrutturazione.			
	PROGETTO				
11	Categoria di intervento prevista	R3 - Ristrutturazione edilizia

12	Vincoli particolari	tipo di vincolo	Non è ammessa la sopraelevazione di cui all'art. 105 della L.P. 4 agosto 2015, n.15.		
13	oggetto di vincolo	M2 - Manutenzione straordinaria

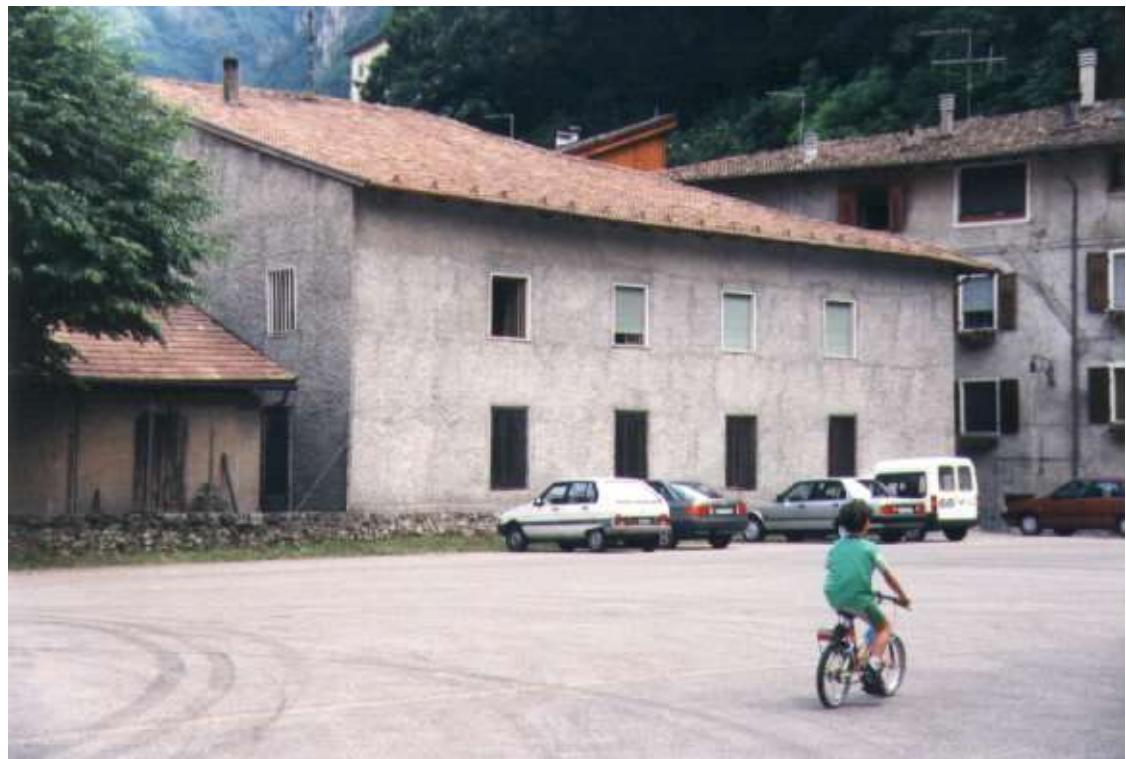
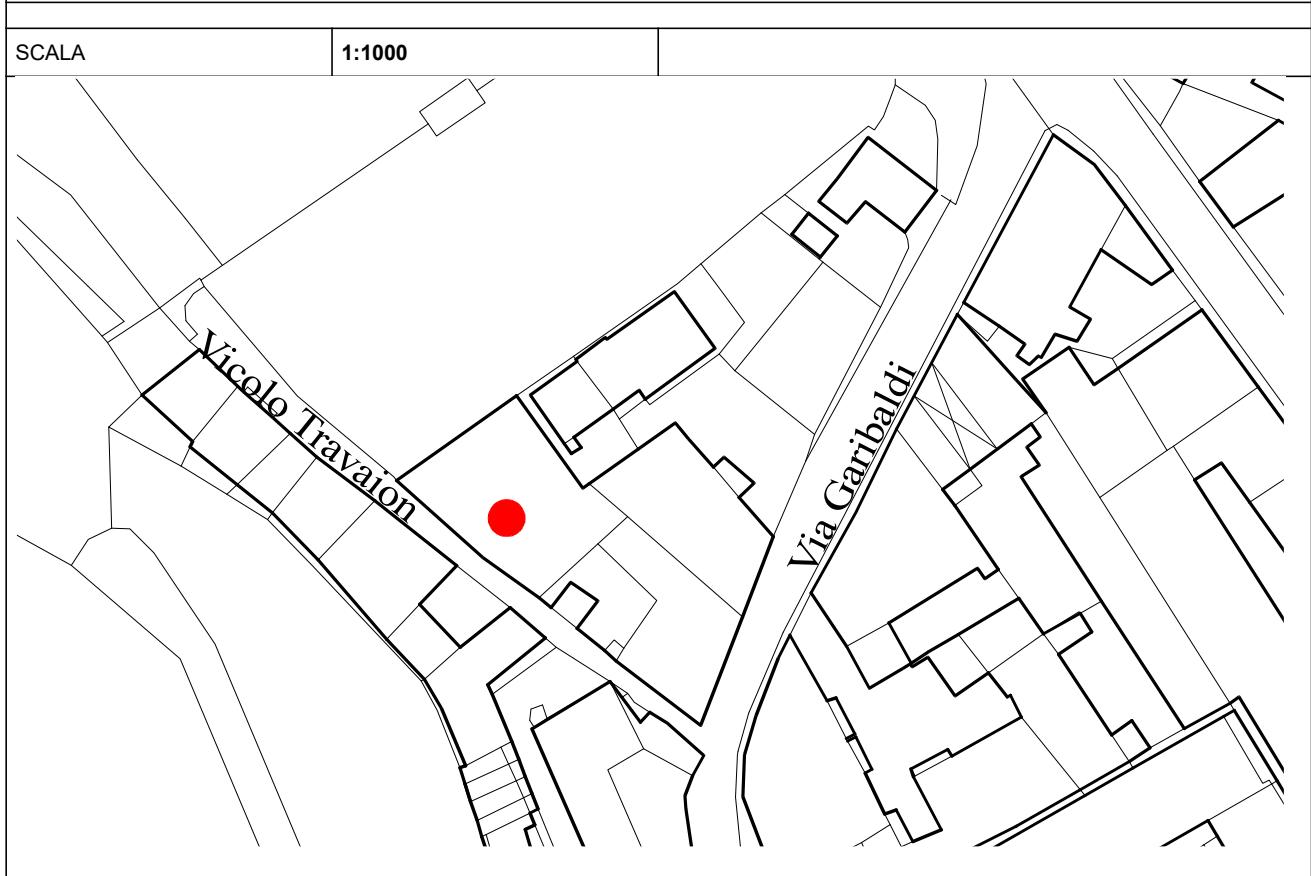
NUMERO	903	FOGLIO DI MAPPA
COMPRENSORIO	C5	N° DI PARTICELLA EDILIZIA 422/2
COMUNE AMMINISTRATIVO	MEZZOLOMBARDO	DATA RILIEVO giugno 1996
COMUNE CATASTALE	MEZZOLOMBARDO	RILEVATORE M. TOMAZZONI
INDIRIZZO/LOCALITA'	Vic. Travaion

1	Tipologia funzionale		
	edificio prevalentemente residenziale	A	baite
	edificio produttivo	B	malghe
	edificio speciale	C	
	stalle	D	
2	Epoca di costruzione		anteriore al 1860
			tra il 1860 e il 1939
			posteriore al 1939
3	Tipologia architettonica storica		alta definizione
			media definizione
			bassa definizione
			nessuna definizione
4	Permanenza dei caratteri formali tradizionali		volumetrici originali
			costruttivo
			complementari
			decorativi
	TOTALE		2 1 0
			2 1 0
			2 1 0
			2 1 0
	TOTALE		11
5	Degrado		nullo
			medio
			elevato
6	Grado di utilizzo		utilizzato
			sottoutilizzato
			in stato di abbandono
7	Spazi di pertinenza		alta qualità
			media qualità
			bassa qualità
8	Vincoli legislativi		
9	Categoria di intervento prevista dal piano precedente		C.2 risanamento conservativo
10	Note	Edificio tipo magazzino ristrutturato e riadattato.	
	PROGETTO		
11	Categoria di intervento prevista		R3 - Ristrutturazione edilizia

12	Vincoli particolari	tipo di vincolo	
		oggetto di vincolo	
13	Categoria di intervento prevista per gli spazi di pertinenza		M2 - Manutenzione straordinaria

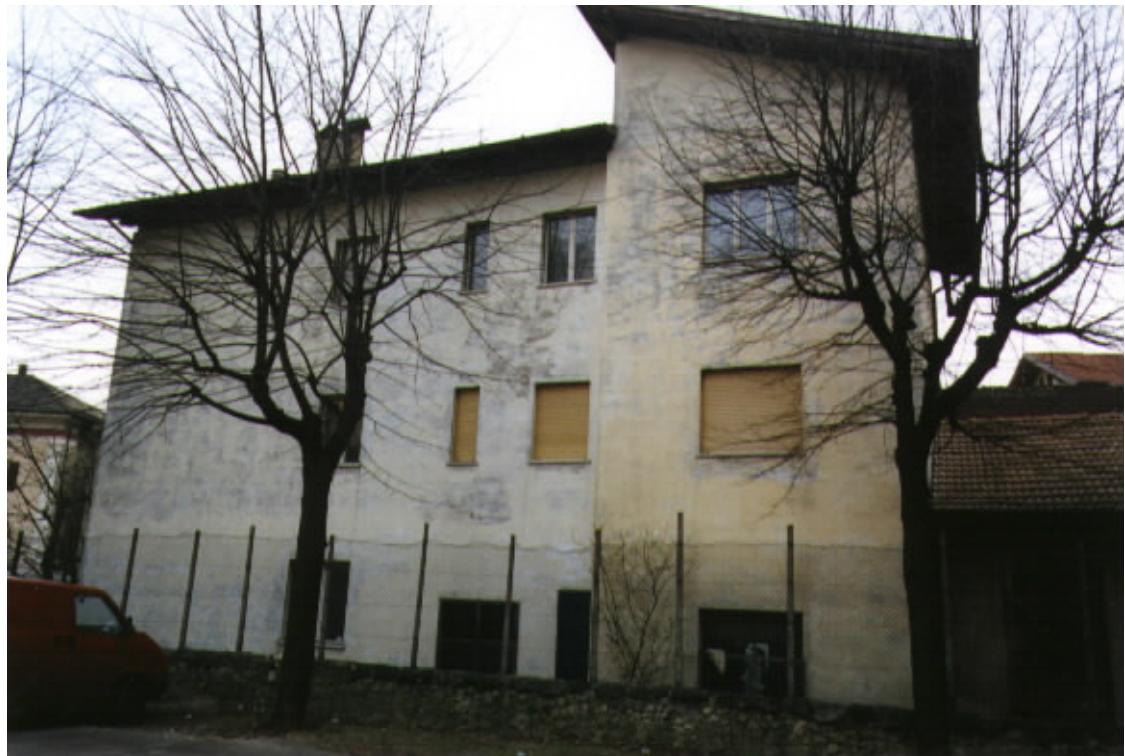
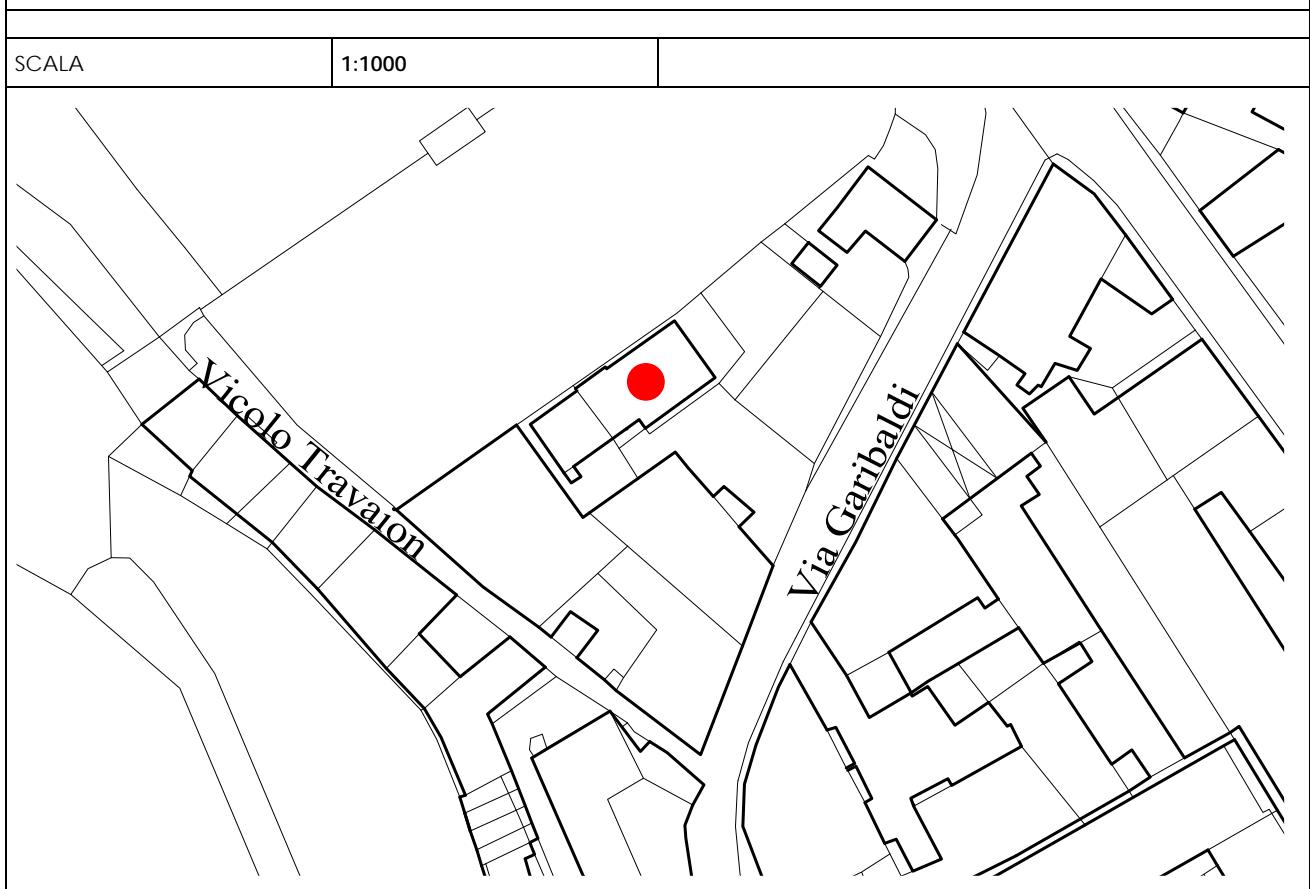
NUMERO	904	FOGLIO DI MAPPA	
COMPRESORIO	C5	N° DI PARTICELLA EDILIZIA	423/2
COMUNE AMMINISTRATIVO	MEZZOLOMBARDO	DATA RILIEVO	giugno 1996
COMUNE CATASTALE	MEZZOLOMBARDO	RILEVATORE	M. TOMAZZONI
INDIRIZZO/LOCALITA'	V. Garibaldi

1	Tipologia funzionale			
	edificio prevalentemente residenziale	A	baite	E
	edificio produttivo	B	malghe	F
	edificio speciale	C	fienile - garage	G
	stalle	D		H
2	Epoca di costruzione		anteriore al 1860	8
			tra il 1860 e il 1939	6
			posteriore al 1939	4
3	Tipologia architettonica storica		alta definizione	8
			media definizione	6
			bassa definizione	4
			nessuna definizione	0
4	Permanenza dei caratteri formali tradizionali		volumetrici originali	2 1 0
			costruttivo	2 1 0
			complementari	2 1 0
			decorativi	2 1 0
	TOTALE			5
5	Degrado		nullo	
			medio	
			elevato	
6	Grado di utilizzo		utilizzato	
			sottoutilizzato	
			in stato di abbandono	
7	Spazi di pertinenza		alta qualità	
			media qualità	
			bassa qualità	
8	Vincoli legislativi			
9	Categoria di intervento prevista dal piano precedente			
10	Note			
	PROGETTO			
11	Categoria di intervento prevista		R3 Ristrutturazione edilizia	
12	Vincoli particolari	tipo di vincolo

oggetto di vincolo		
13	Categoria di intervento prevista per gli spazi di pertinenza			M2 - Manutenzione straordinaria

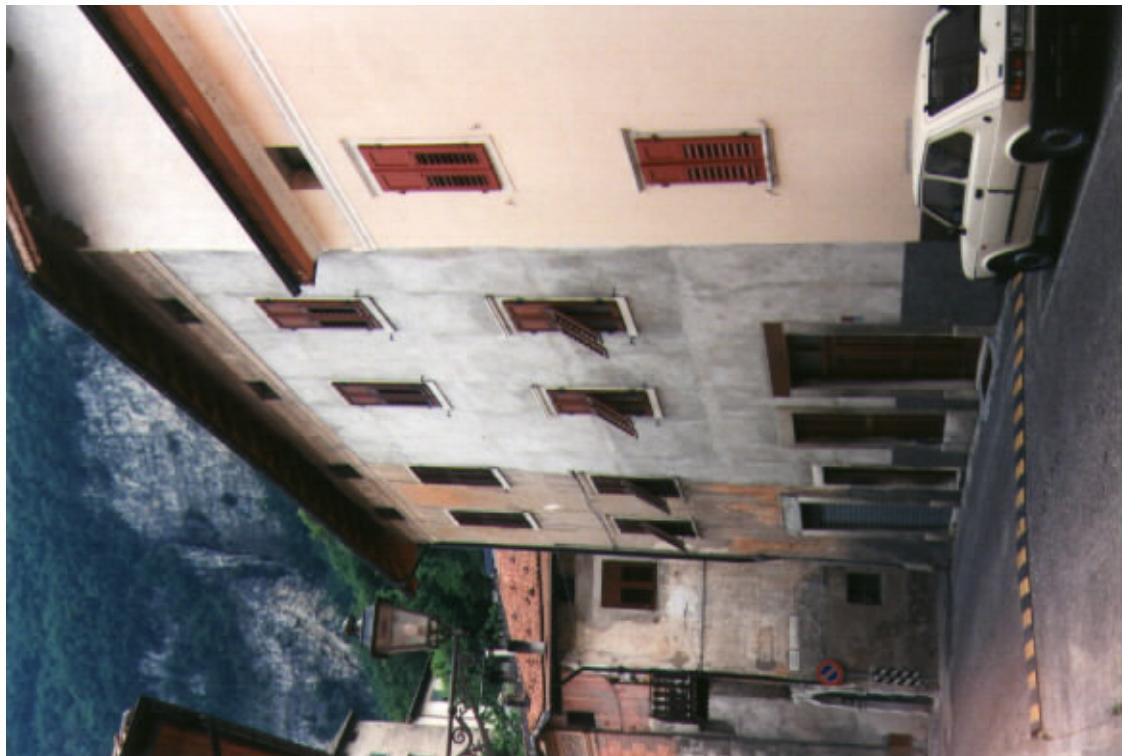
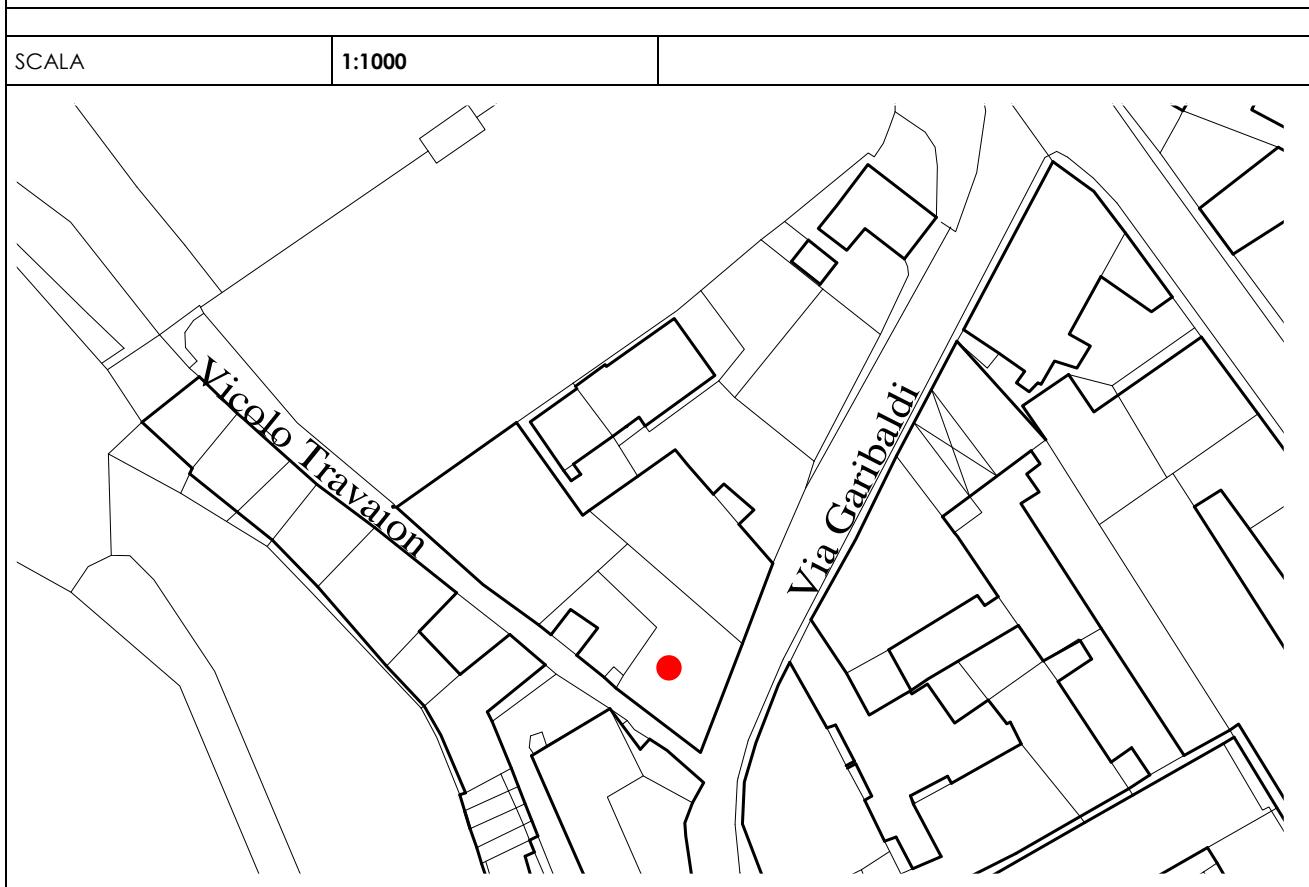
NUMERO	905	FOGLIO DI MAPPA	
COMPRESORIO	C5	N° DI PARTICELLA EDILIZIA	422/1
COMUNE AMMINISTRATIVO	MEZZOLOMBARDO	DATA RILIEVO	giugno 1996
COMUNE CATASTALE	MEZZOLOMBARDO	RILEVATORE	M. TOMAZZONI
INDIRIZZO/LOCALITA'	V. Garibaldi

1	Tipologia funzionale			
	edificio prevalentemente residenziale	A	baite	E
	edificio produttivo	B	malghe	F
	edificio speciale	C	cabina elettrica	G
	stalle	D		H
2	Epoca di costruzione		anteriore al 1860	8
			tra il 1860 e il 1939	6
			posteriore al 1939	4
3	Tipologia architettonica storica		alta definizione	8
			media definizione	6
			bassa definizione	4
			nessuna definizione	0
4	Permanenza dei caratteri formali tradizionali		volumetrici originali	2
			costruttivo	1
			complementari	0
			decorativi	2
TOTALE				17
5	Degrado		nullo	
			medio	
			elevato	
6	Grado di utilizzo		utilizzato	
			sottoutilizzato	
			in stato di abbandono	
7	Spazi di pertinenza		alta qualità	
			media qualità	
			bassa qualità	
8	Vincoli legislativi			
9	Categoria di intervento prevista dal piano precedente		C.2 risanamento conservativo	
10	Note		Edificio parzialmente risanato. Cornici dei fori in pietra, sottotetto marcato con una decorazione. Un manufatto incongruo chiude la corte sul lato vicolo Travion.

PROGETTO			
11	Categoria di intervento prevista		R2 - Risanamento conservativo	
			R5 – Demolizione manufatto nella corte	
12	Vincoli particolari	tipo di vincolo	Non è ammessa la sopraelevazione di cui all'art. 105 della L.P. 4 agosto 2015, n.15.	
		oggetto di vincolo		
13	Categoria di intervento prevista per gli spazi di pertinenza		M1 - Manutenzione ordinaria

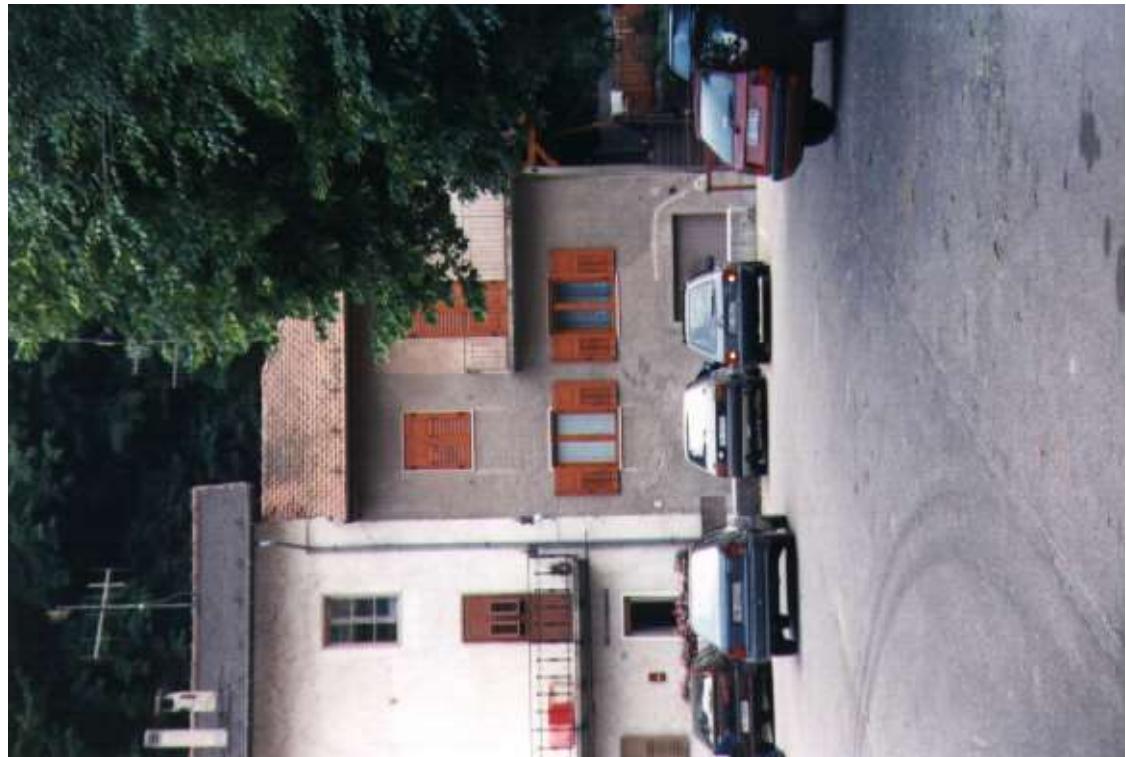
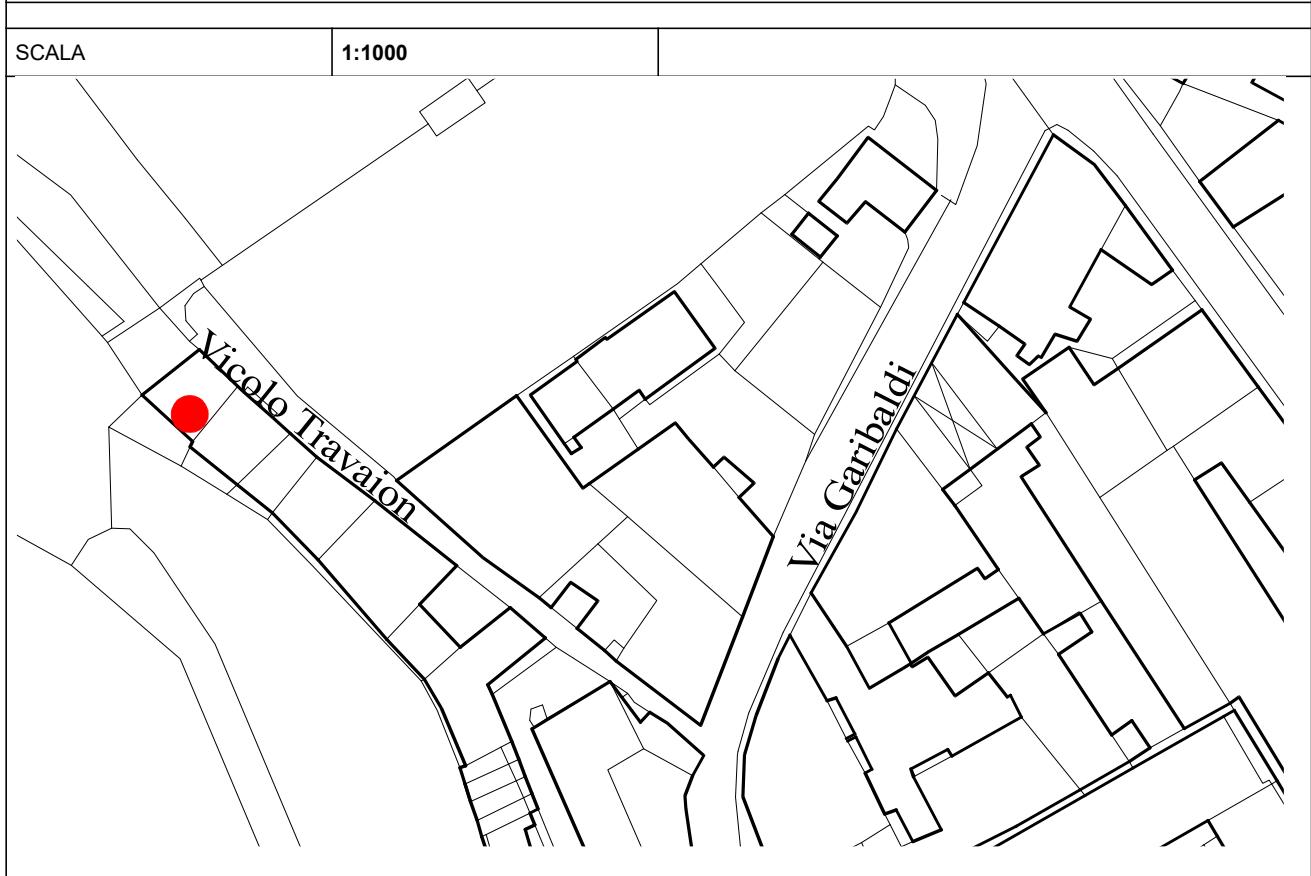
NUMERO	906	FOGLIO DI MAPPA
COMPRENSORIO	C5	N° DI PARTICELLA EDILIZIA 420
COMUNE AMMINISTRATIVO	MEZZOLOMBARDO	DATA RILIEVO giugno 1996
COMUNE CATASTALE	MEZZOLOMBARDO	RILEVATORE M. TOMAZZONI
INDIRIZZO/LOCALITA'	Vic. Travaion

1	Tipologia funzionale					
	edificio prevalentemente residenziale	A	baite	E		
	edificio produttivo	B	malghe	F		
	edificio speciale	C		G		
	stalle	D		H		
2	Epoca di costruzione		anteriore al 1860	8		
			tra il 1860 e il 1939	6		
			posteriore al 1939	4		
3	Tipologia architettonica storica		alta definizione	8		
			media definizione	6		
			bassa definizione	4		
			nessuna definizione	0		
4	Permanenza dei caratteri formali tradizionali		volumetrici originali	2		
			costruttivo	1		
			complementari	0		
			decorativi	2		
	TOTALE			12		
5	Degrado		nullo			
			medio			
			elevato			
6	Grado di utilizzo		utilizzato			
			sottoutilizzato			
			in stato di abbandono			
7	Spazi di pertinenza		alta qualità			
			media qualità			
			bassa qualità			
8	Vincoli legislativi					
9	Categoria di intervento prevista dal piano precedente		D ristrutturazione edilizia			
10	Note					
	PROGETTO					
11						
	Categoria di intervento prevista		R3 - Ristrutturazione edilizia

12						
	Vincoli particolari		tipo di vincolo			
			oggetto di vincolo			
13						
	Categoria di intervento prevista per gli spazi di pertinenza		M2 - Manutenzione straordinaria

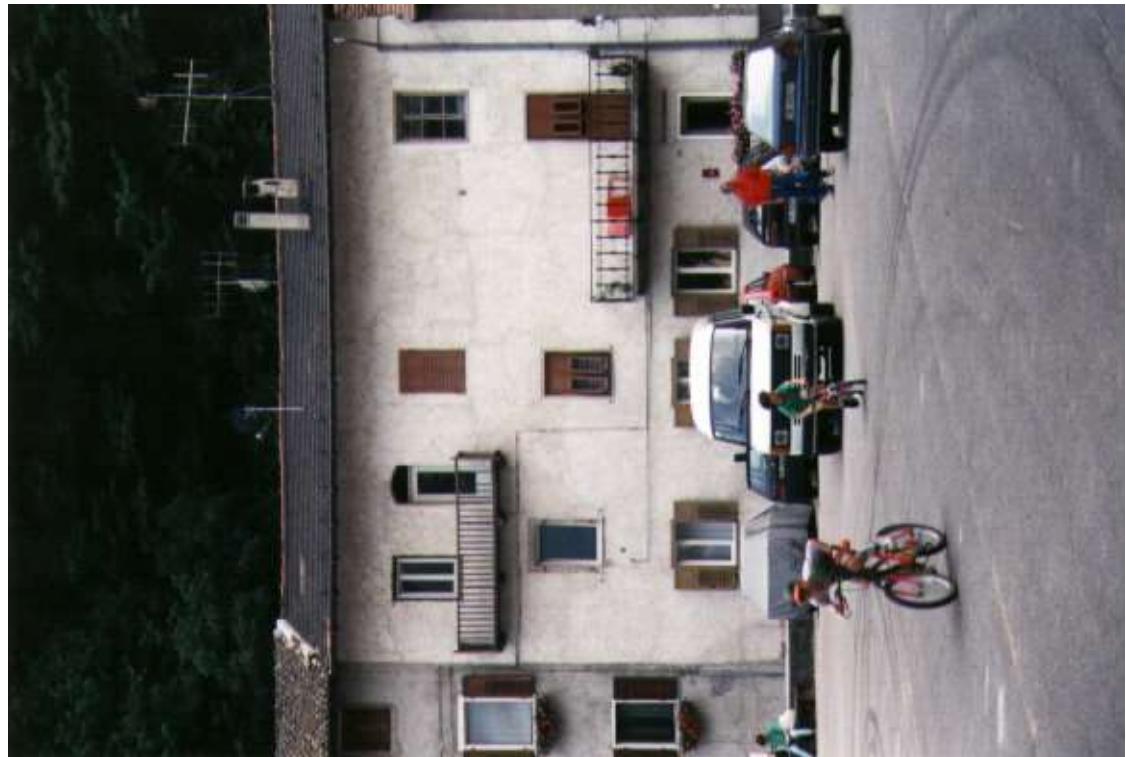
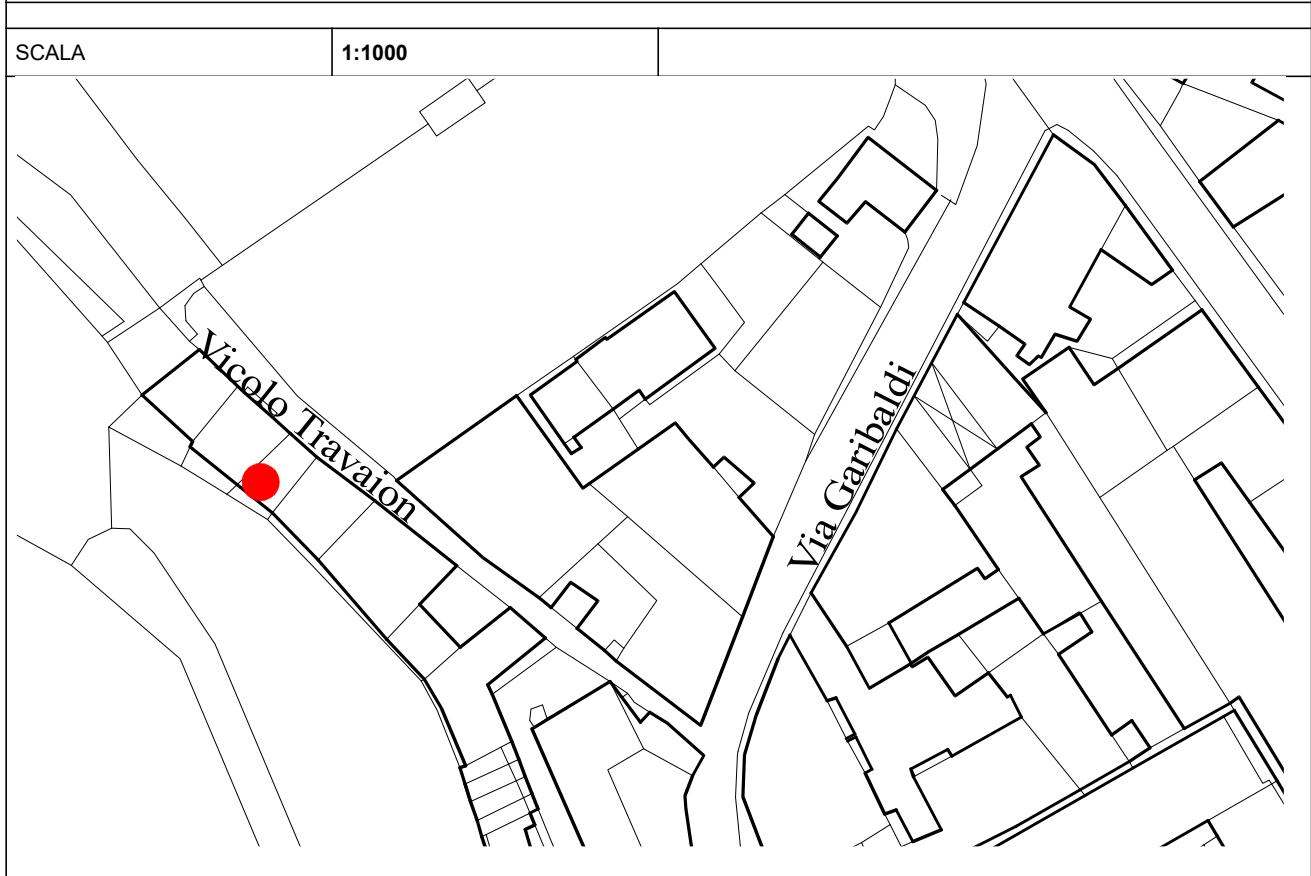
NUMERO	907	FOGLIO DI MAPPA
COMPRENSORIO	C5	N° DI PARTICELLA EDILIZIA 419/2 - 419/1
COMUNE AMMINISTRATIVO	MEZZOLOMBARDO	DATA RILIEVO giugno 1996
COMUNE CATASTALE	MEZZOLOMBARDO	RILEVATORE M. TOMAZZONI
INDIRIZZO/LOCALITA'	Vic. Travaion

1	Tipologia funzionale		
	edificio prevalentemente residenziale	A	baite
	edificio produttivo	B	malghe
	edificio speciale	C	
	stalle	D	
2	Epoca di costruzione		anteriore al 1860
			tra il 1860 e il 1939
			posteriore al 1939
3	Tipologia architettonica storica		alta definizione
			media definizione
			bassa definizione
			nessuna definizione
4	Permanenza dei caratteri formali tradizionali		volumetrici originali
			costruttivo
			complementari
			decorativi
	TOTALE		13
5	Degrado		nullo
			medio
			elevato
6	Grado di utilizzo		utilizzato
			sottoutilizzato
			in stato di abbandono
7	Spazi di pertinenza		alta qualità
			media qualità
			bassa qualità
8	Vincoli legislativi		
9	Categoria di intervento prevista dal piano precedente		C.2 risanamento conservativo – D ristrutturazione edilizia
10	Note	Parte dei fori rifatti, balconi in materiale incongruo.	
	PROGETTO		
11			
	Categoria di intervento prevista		R3 - Ristrutturazione edilizia

12			
	Vincoli particolari	tipo di vincolo	
		oggetto di vincolo	
13	Categoria di intervento prevista per gli spazi di pertinenza		M2 - Manutenzione straordinaria

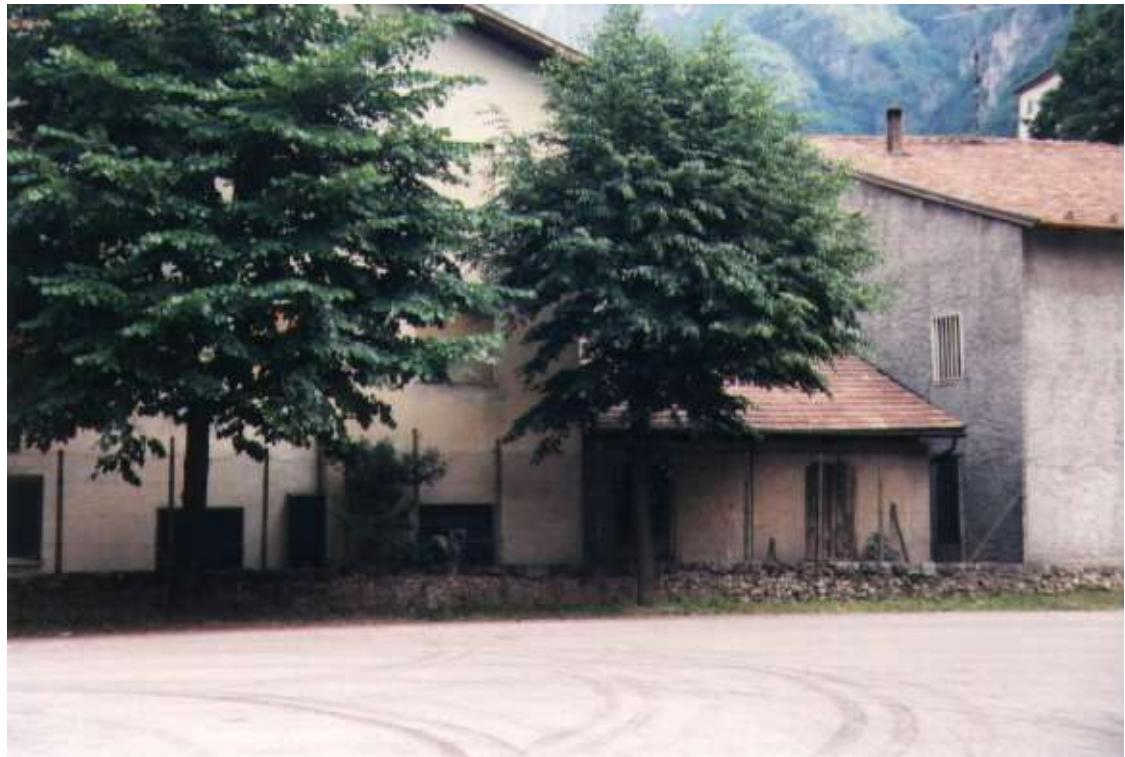
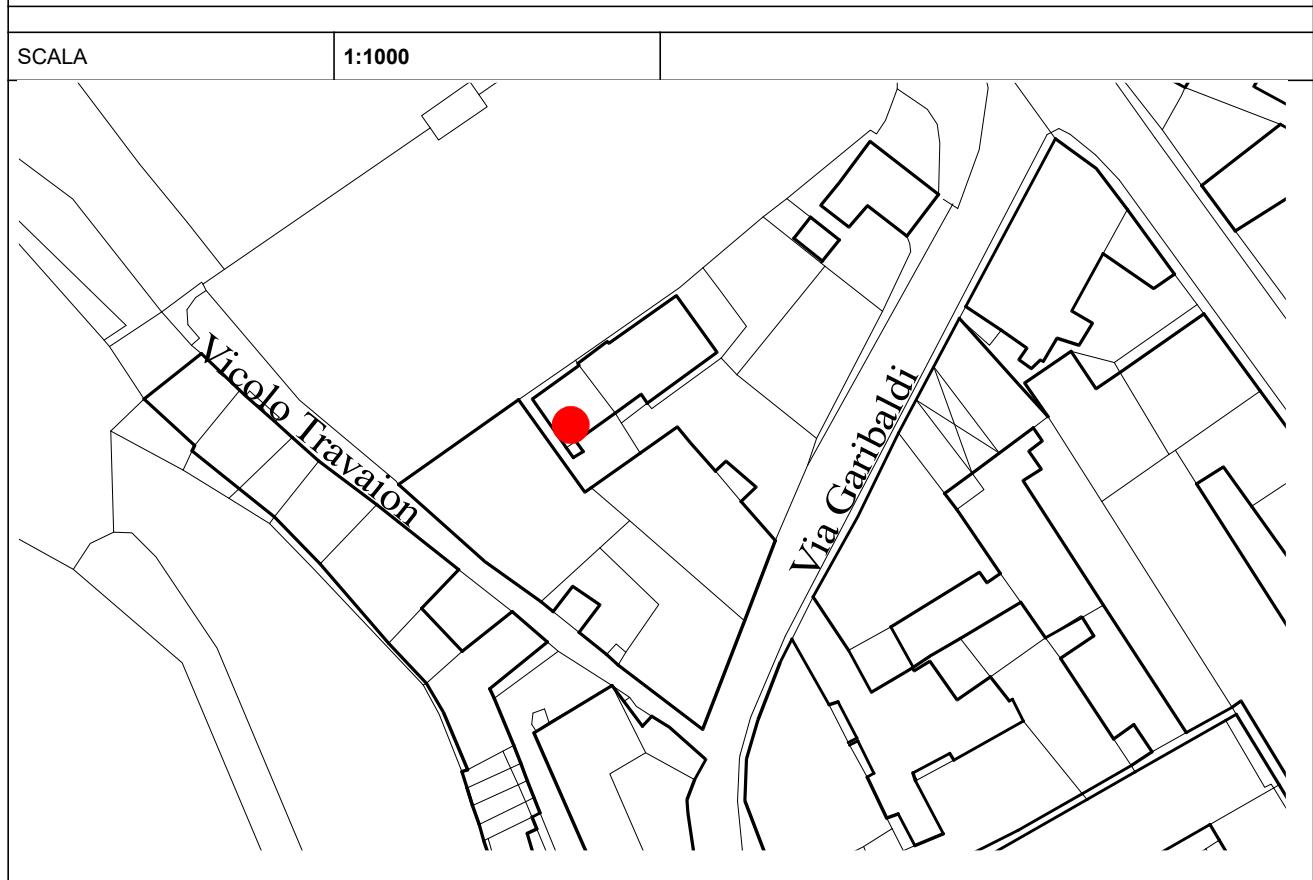
NUMERO	908	FOGLIO DI MAPPA
COMPRENSORIO	C5	N° DI PARTICELLA EDILIZIA 423/3
COMUNE AMMINISTRATIVO	MEZZOLOMBARDO	DATA RILIEVO giugno 1996
COMUNE CATASTALE	MEZZOLOMBARDO	RILEVATORE M. TOMAZZONI
INDIRIZZO/LOCALITA'	V. Garibaldi

1	Tipologia funzionale					
	edificio prevalentemente residenziale	A	baite	E		
	edificio produttivo	B	malghe	F		
	edificio speciale	C	magazzino	G		
	stalle	D		H		
2	Epoca di costruzione		anteriore al 1860	8		
			tra il 1860 e il 1939	6		
			posteriore al 1939	4		
3	Tipologia architettonica storica		alta definizione	8		
			media definizione	6		
			bassa definizione	4		
			nessuna definizione	0		
4	Permanenza dei caratteri formali tradizionali		volumetrici originali	2		
			costruttivo	1		
			complementari	0		
			decorativi	2		
	TOTALE			10		
5	Degrado		nullo			
			medio			
			elevato			
6	Grado di utilizzo		utilizzato			
			sottoutilizzato			
			in stato di abbandono			
7	Spazi di pertinenza		alta qualità			
			media qualità			
			bassa qualità			
8	Vincoli legislativi					
9	Categoria di intervento prevista dal piano precedente		D ristrutturazione edilizia			
10	Note	Fienile o magazzino riadattato.				
	PROGETTO					
11

Categoria di intervento prevista		R3 - Ristrutturazione edilizia			
12						
	Vincoli particolari	tipo di vincolo				
		oggetto di vincolo				
13	Categoria di intervento prevista per gli spazi di pertinenza		M2 - Manutenzione straordinaria

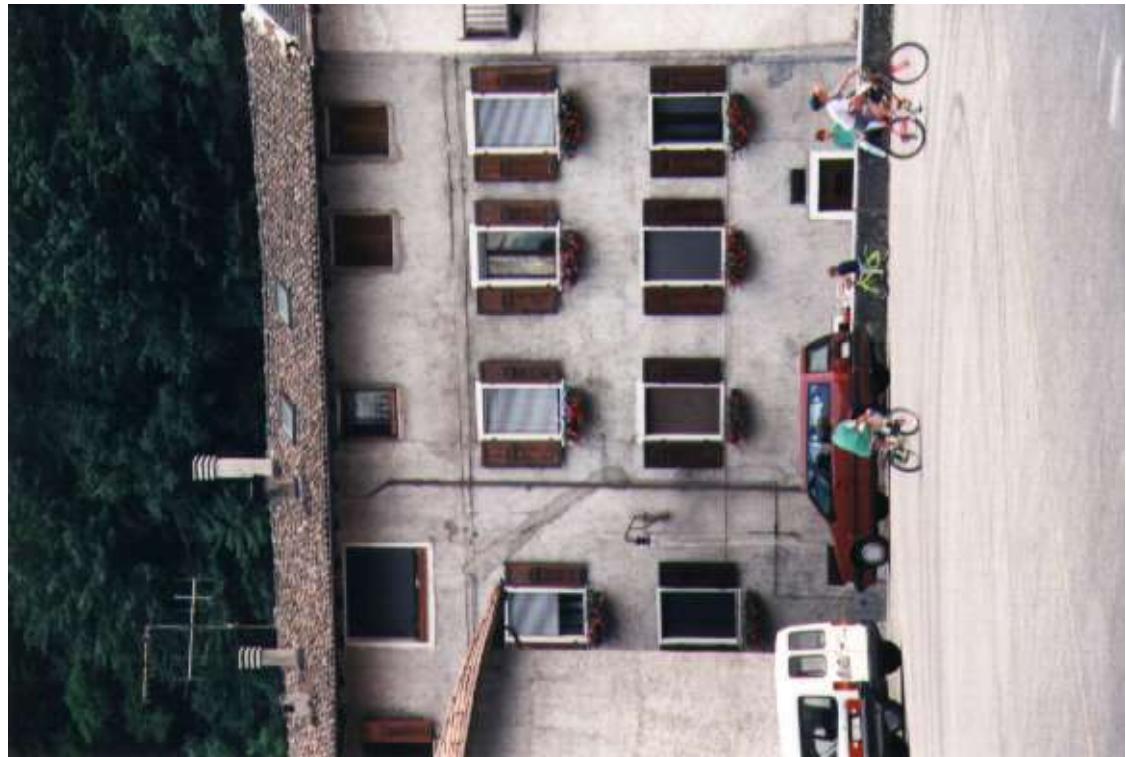
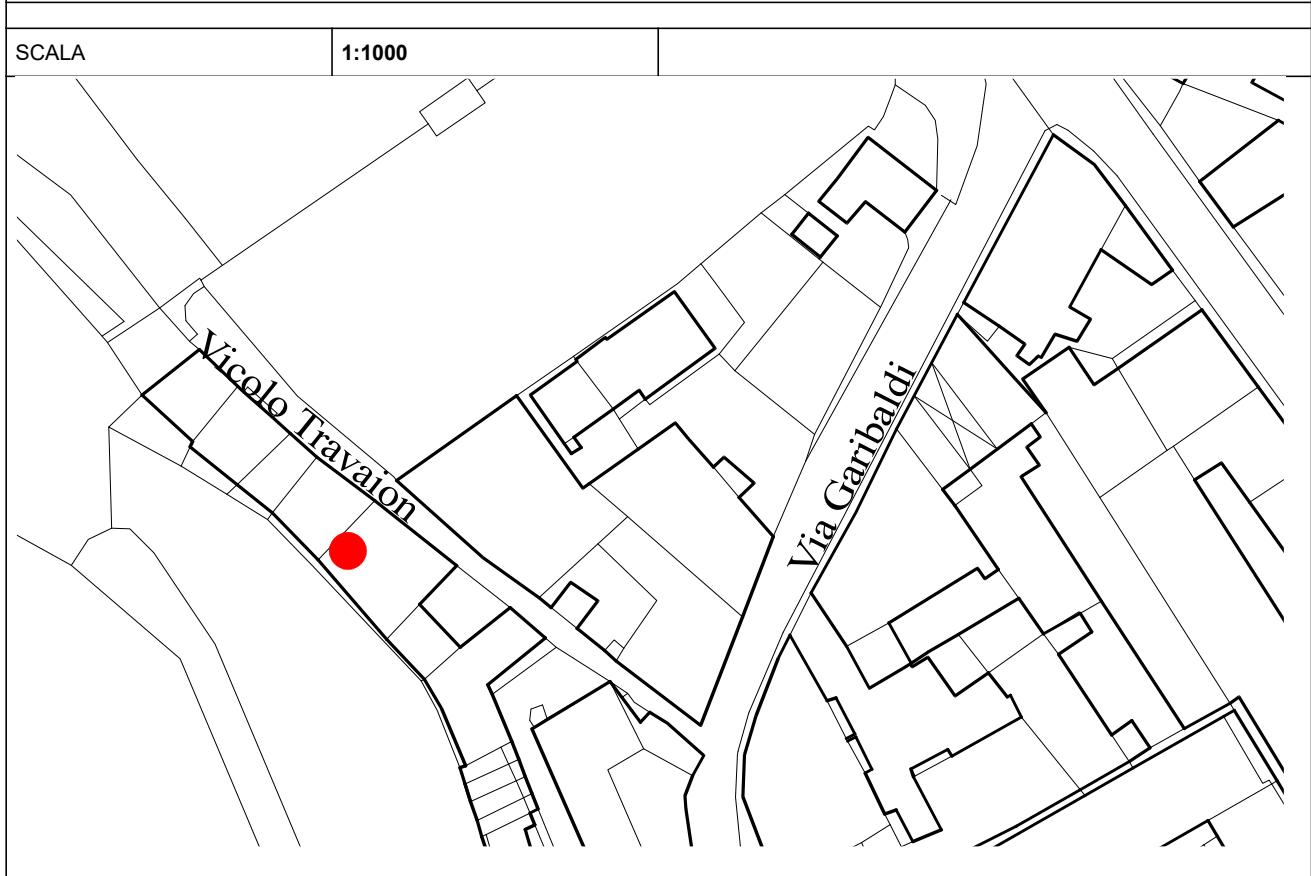
NUMERO	909	FOGLIO DI MAPPA
COMPRENSORIO	C5	N° DI PARTICELLA EDILIZIA 417
COMUNE AMMINISTRATIVO	MEZZOLOMBARDO	DATA RILIEVO giugno 1996
COMUNE CATASTALE	MEZZOLOMBARDO	RILEVATORE M. TOMAZZONI
INDIRIZZO/LOCALITA'	Vic. Travaion

1	Tipologia funzionale					
	edificio prevalentemente residenziale	A	baite	E		
	edificio produttivo	B	malghe	F		
	edificio speciale	C		G		
	stalle	D		H		
2	Epoca di costruzione		anteriore al 1860	8		
			tra il 1860 e il 1939	6		
			posteriore al 1939	4		
3	Tipologia architettonica storica		alta definizione	8		
			media definizione	6		
			bassa definizione	4		
			nessuna definizione	0		
4	Permanenza dei caratteri formali tradizionali		volumetrici originali	2		
			costruttivo	1		
			complementari	0		
			decorativi	2		
	TOTALE			13		
5	Degrado		nullo			
			medio			
			elevato			
6	Grado di utilizzo		utilizzato			
			sottoutilizzato			
			in stato di abbandono			
7	Spazi di pertinenza		alta qualità			
			media qualità			
			bassa qualità			
8	Vincoli legislativi					
9	Categoria di intervento prevista dal piano precedente		C.1 restauro			
10	Note	Edificio ristrutturato con rifacimento delle forature, tamponamenti del sottotetto, perdita dei caratteri costruttivi tradizionali.

PROGETTO					
11						
	Categoria di intervento prevista		R3 - Ristrutturazione edilizia			
12						
	Vincoli particolari	tipo di vincolo				
		oggetto di vincolo				
13						
	Categoria di intervento prevista per gli spazi di pertinenza			M2 - Manutenzione straordinaria
