SCHEDA

NUMERO	901	FOGLIO DI MAPPA
COMPRENSORIO	C5	N° DI PARTICELLA EDILIZIA 427
COMUNE AMMINISTRATIVO	MEZZOLOMBARDO	DATA RILIEVO giugno 1996
COMUNE CATASTALE	MEZZOLOMBARDO	RILEVATORE M. TOMAZZONI
INDIRIZZO/LOCALITA'	V. Garibaldi

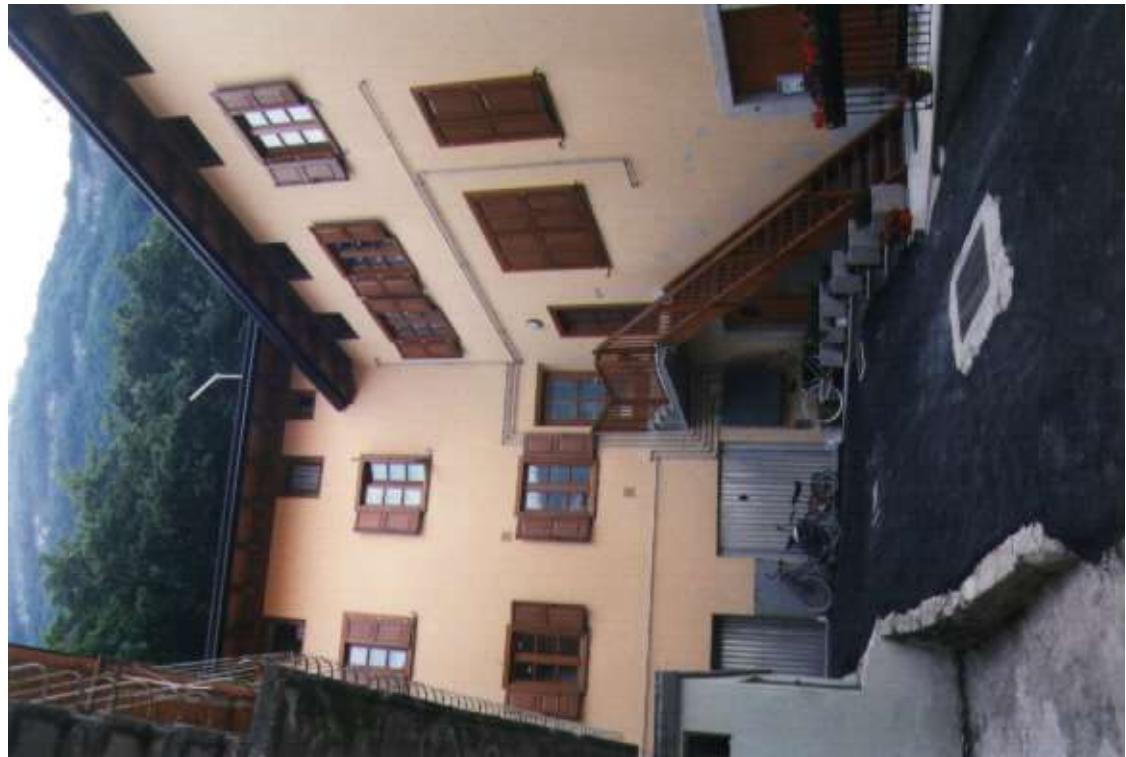
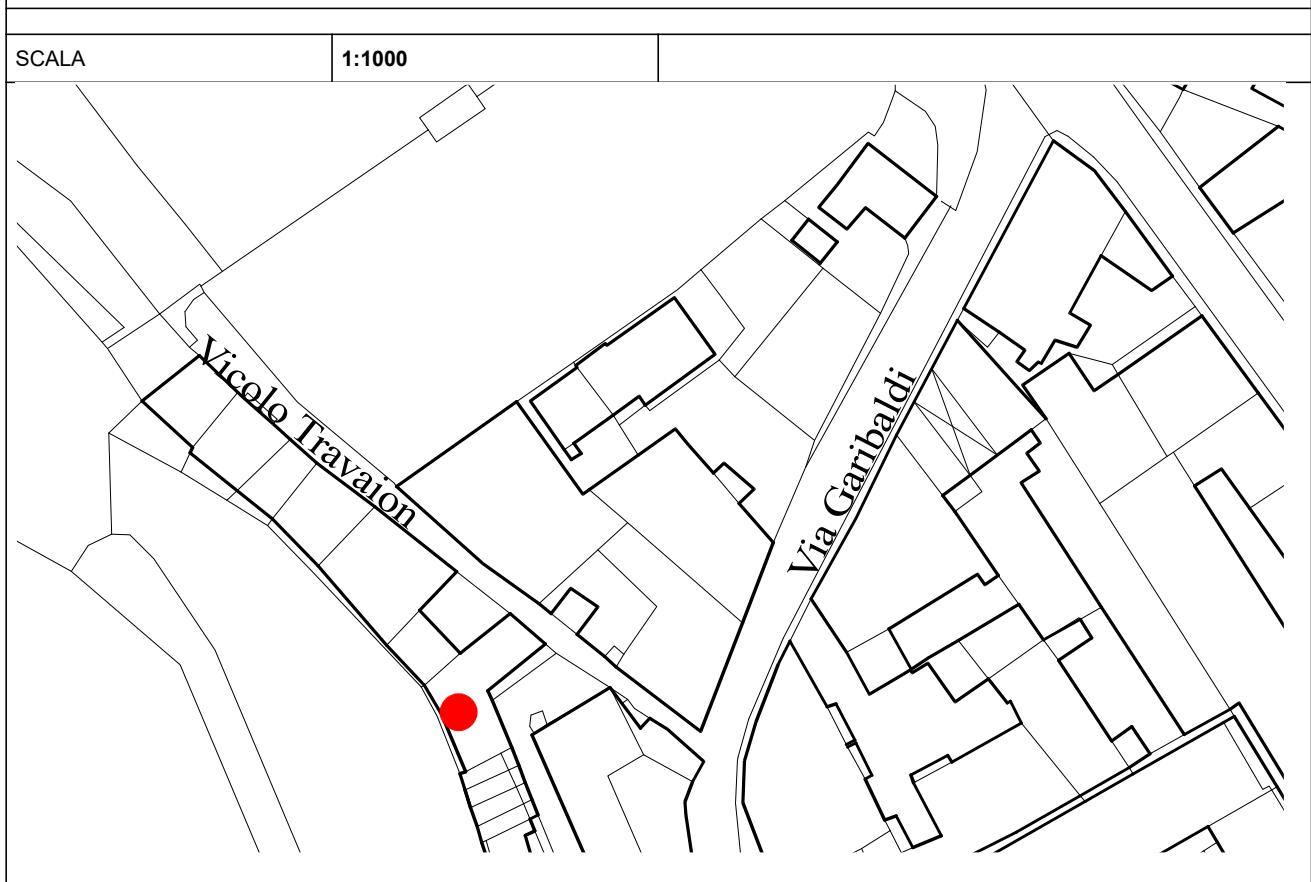
NUMERO	910	FOGLIO DI MAPPA
COMPRENSORIO	C5	N° DI PARTICELLA EDILIZIA 416/2
COMUNE AMMINISTRATIVO	MEZZOLOMBARDO	DATA RILIEVO giugno 1996
COMUNE CATASTALE	MEZZOLOMBARDO	RILEVATORE M. TOMAZZONI
INDIRIZZO/LOCALITA'	Vic. Travaion

1	Tipologia funzionale		
	edificio prevalentemente residenziale	A	baite
	edificio produttivo	B	malghe
	edificio speciale	C	
	stalle	D	
2	Epoca di costruzione		anteriore al 1860
			tra il 1860 e il 1939
			posteriore al 1939
3	Tipologia architettonica storica		alta definizione
			media definizione
			bassa definizione
			nessuna definizione
4	Permanenza dei caratteri formali tradizionali		volumetrici originali
			costruttivo
			complementari
			decorativi
	TOTALE		12
5	Degrado		nullo
			medio
			elevato
6	Grado di utilizzo		utilizzato
			sottoutilizzato
			in stato di abbandono
7	Spazi di pertinenza		alta qualità
			media qualità
			bassa qualità
8	Vincoli legislativi		
9	Categoria di intervento prevista dal piano precedente		C.2 risanamento conservativo
10	Note	Caratteri costruttivi e complementari non tradizionali.	
	PROGETTO		
11			
	Categoria di intervento prevista		R3 - Ristrutturazione edilizia
12			
	Vincoli particolari	tipo di vincolo

oggetto di vincolo	
13	Categoria di intervento prevista per gli spazi di pertinenza		M2 - Manutenzione straordinaria

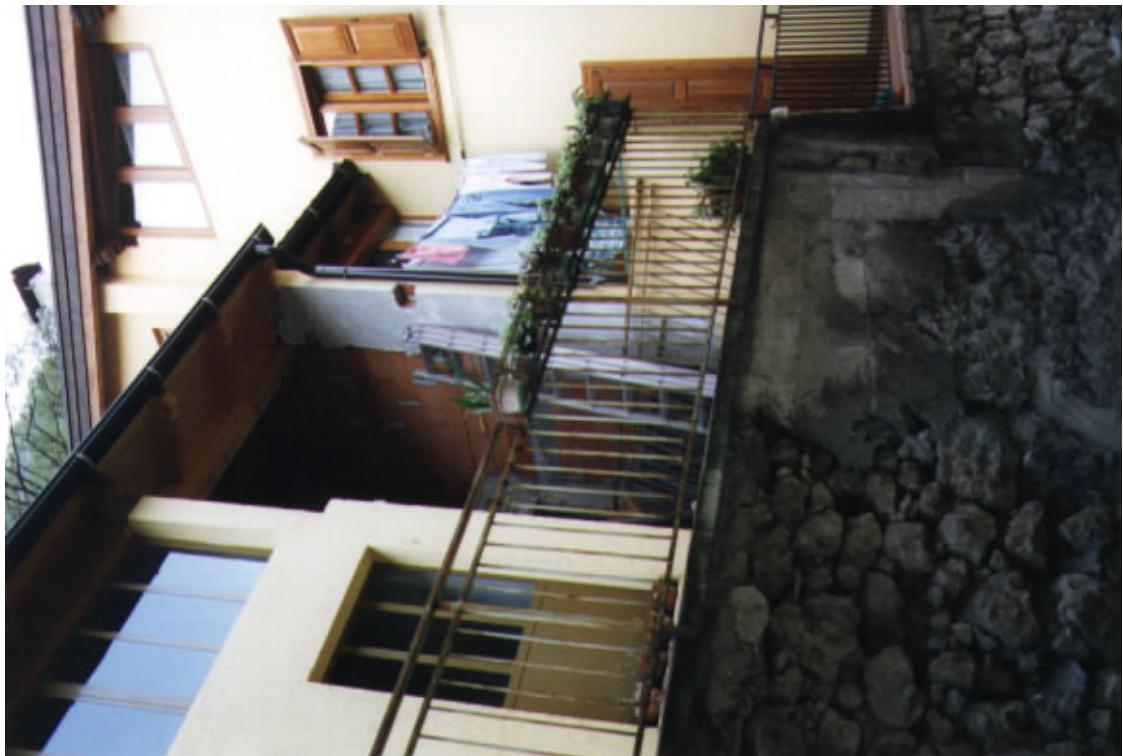
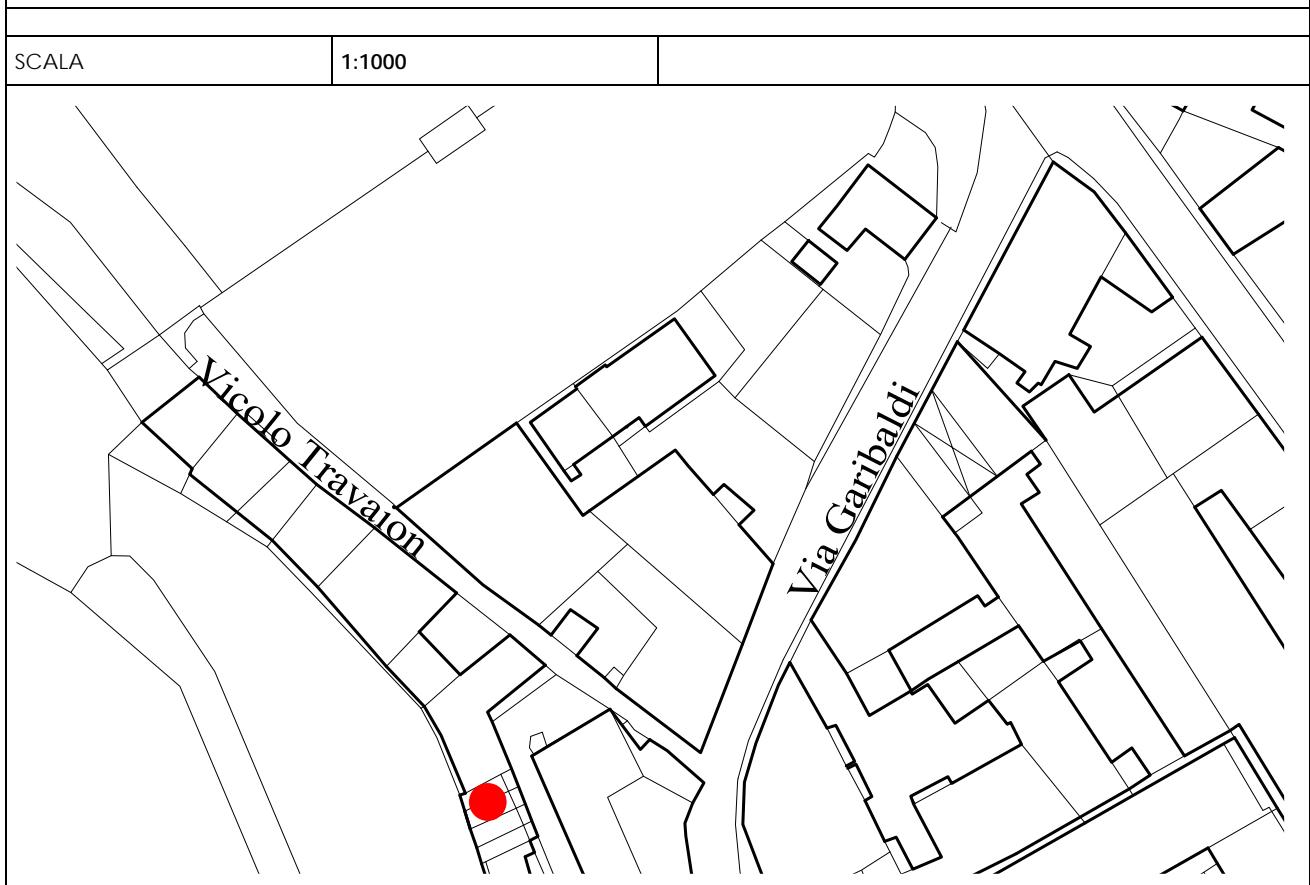
NUMERO	911	FOGLIO DI MAPPA	
COMPRESORIO	C5	N° DI PARTICELLA EDILIZIA	606
COMUNE AMMINISTRATIVO	MEZZOLOMBARDO	DATA RILIEVO	giugno 1996
COMUNE CATASTALE	MEZZOLOMBARDO	RILEVATORE	M. TOMAZZONI
INDIRIZZO/LOCALITA'	Vic. Travaion

1	Tipologia funzionale			
	edificio prevalentemente residenziale	A	baite	E
	edificio produttivo	B	malghe	F
	edificio speciale	C		G
	stalle	D		H
2	Epoca di costruzione			
			anteriore al 1860	8
			tra il 1860 e il 1939	6
			posteriore al 1939	4
3	Tipologia architettonica storica			
			alta definizione	8
			media definizione	6
			bassa definizione	4
			nessuna definizione	0
4	Permanenza dei caratteri formali tradizionali			
			volumetrici originali	2
			costruttivo	1
			complementari	0
			decorativi	2
				1
				0
			TOTALE	4
5	Degrado			
			nullo	
			medio	
			elevato	
6	Grado di utilizzo			
			utilizzato	
			sottoutilizzato	
			in stato di abbandono	
7	Spazi di pertinenza			
			alta qualità	
			media qualità	
			bassa qualità	
8	Vincoli legislativi			
9	Categoria di intervento prevista dal piano precedente	R4 - Demolizione con ricostruzione		
10	Note	Volume di completamento riutilizzato per abitazione.		
	PROGETTO			
11	Categoria di intervento prevista	R3 Ristrutturazione edilizia

12	Vincoli particolari	tipo di vincolo		
		oggetto di vincolo		
13	Categoria di intervento prevista per gli spazi di pertinenza	M2 - Manutenzione straordinaria

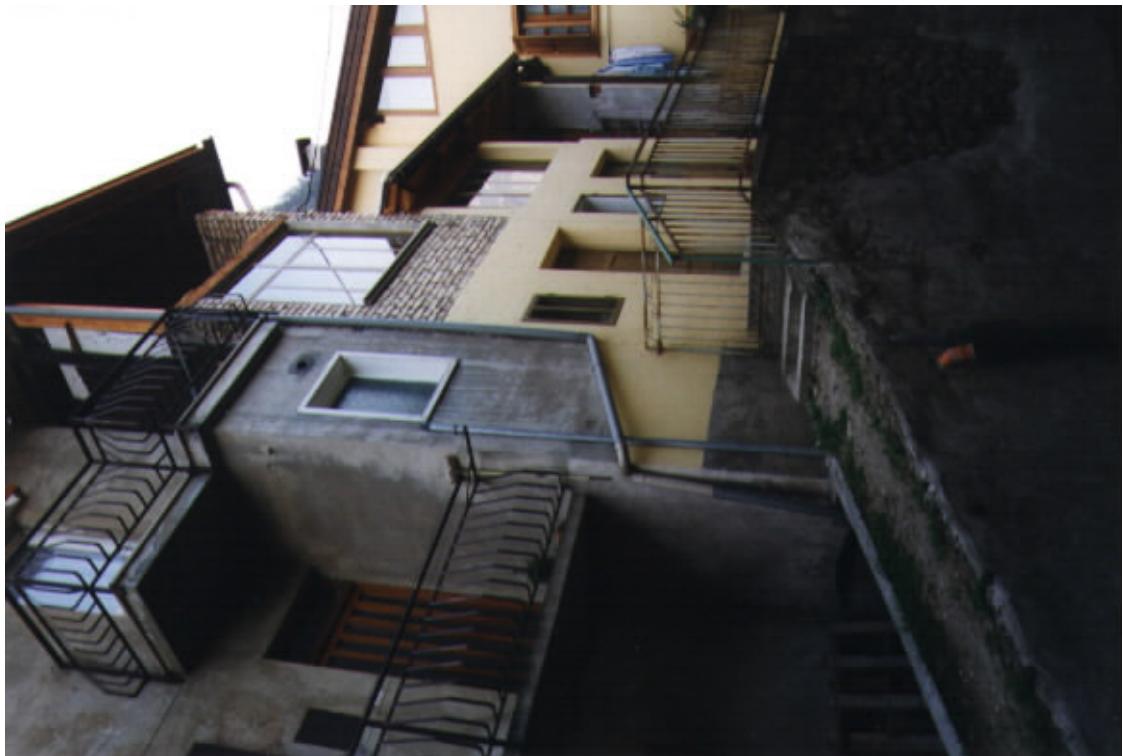
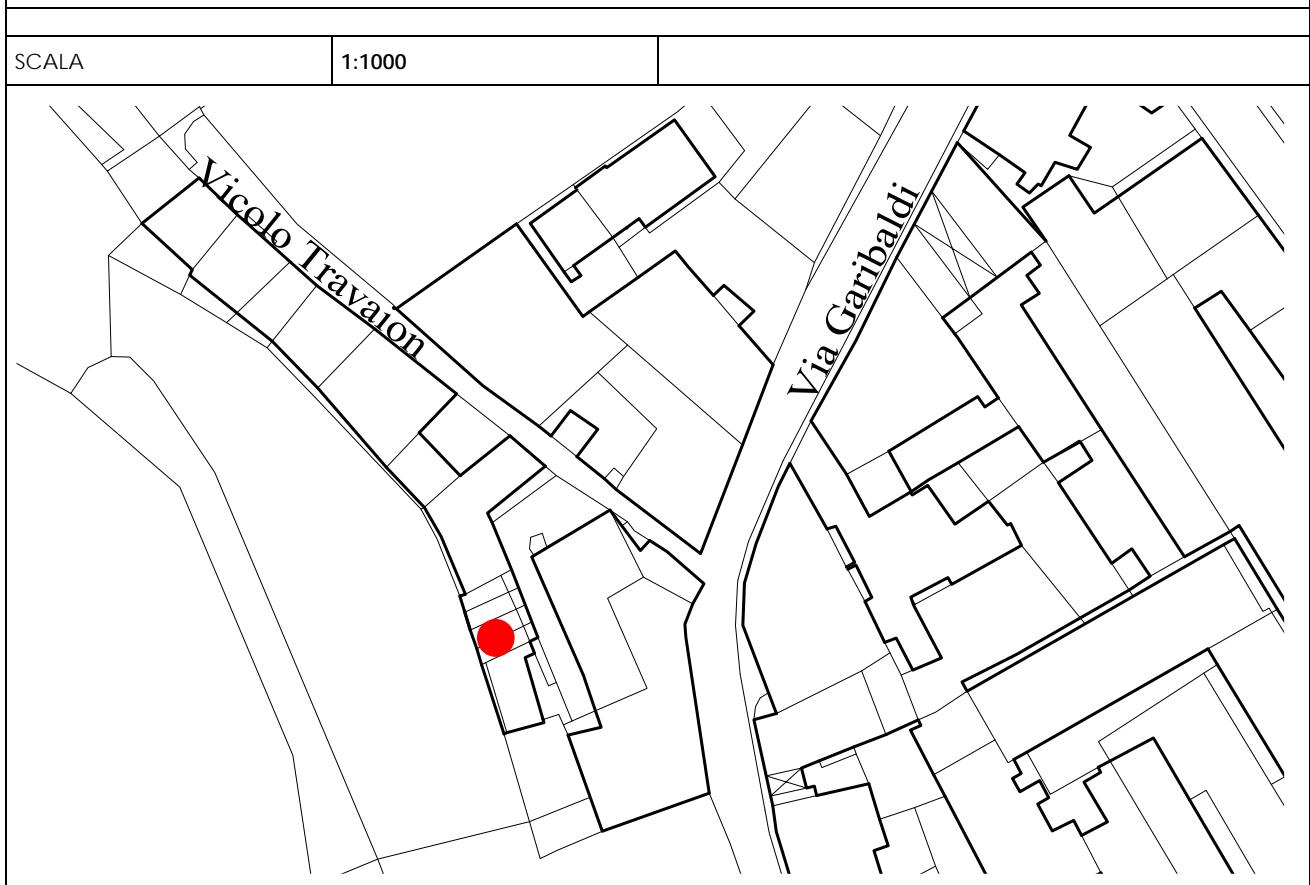
NUMERO	912	FOGLIO DI MAPPA	
COMPRESORIO	C5	N° DI PARTICELLA EDILIZIA	604 - 605/1 - 605/2
COMUNE AMMINISTRATIVO	MEZZOLOMBARDO	DATA RILIEVO	giugno 1996
COMUNE CATASTALE	MEZZOLOMBARDO	RILEVATORE	M. TOMAZZONI
INDIRIZZO/LOCALITA'	Vic. Travaion

1	Tipologia funzionale	edificio prevalentemente residenziale edificio produttivo edificio speciale stalle	A B C D	baite malghe	E F G H
2	Epoca di costruzione			anteriore al 1860 tra il 1860 e il 1939 posteriore al 1939	8 6 4
3	Tipologia architettonica storica			alta definizione media definizione bassa definizione nessuna definizione	8 6 4 0
4	Permanenza dei caratteri formali tradizionali			volumetrici originali costruttivo complementari decorativi	2 1 0 2 1 0 2 1 0 2 1 0
				TOTALE	4
5	Degrado			nullo medio elevato	
6	Grado di utilizzo			utilizzato sottoutilizzato in stato di abbandono	
7	Spazi di pertinenza			alta qualità media qualità bassa qualità	
8	Vincoli legislativi				
9	Categoria di intervento prevista dal piano precedente			R4 - Demolizione con ricostruzione	
10	Note			Volume di completamento ristrutturato ed utilizzato ad abitazione.	
	PROGETTO				
11	Categoria di intervento prevista			R3 Ristrutturazione edilizia

12	Vincoli particolari	tipo di vincolo			
		oggetto di vincolo			
13	Categoria di intervento prevista per gli spazi di pertinenza			M2 - Manutenzione straordinaria

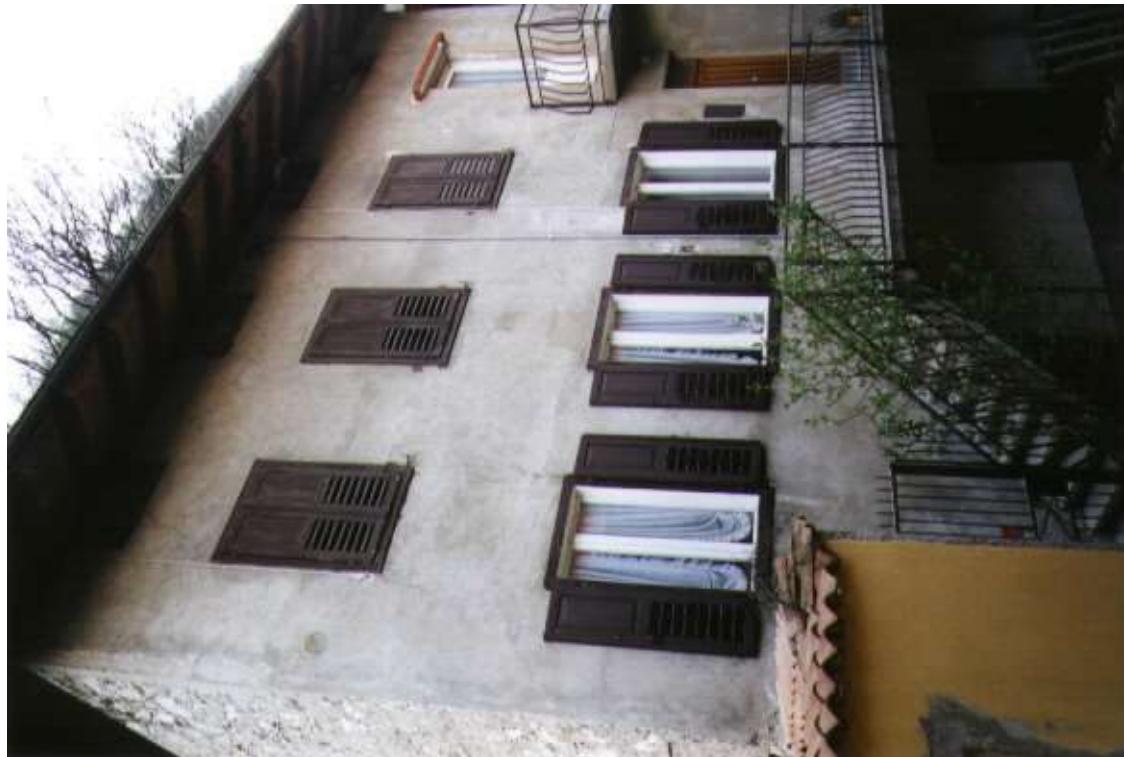
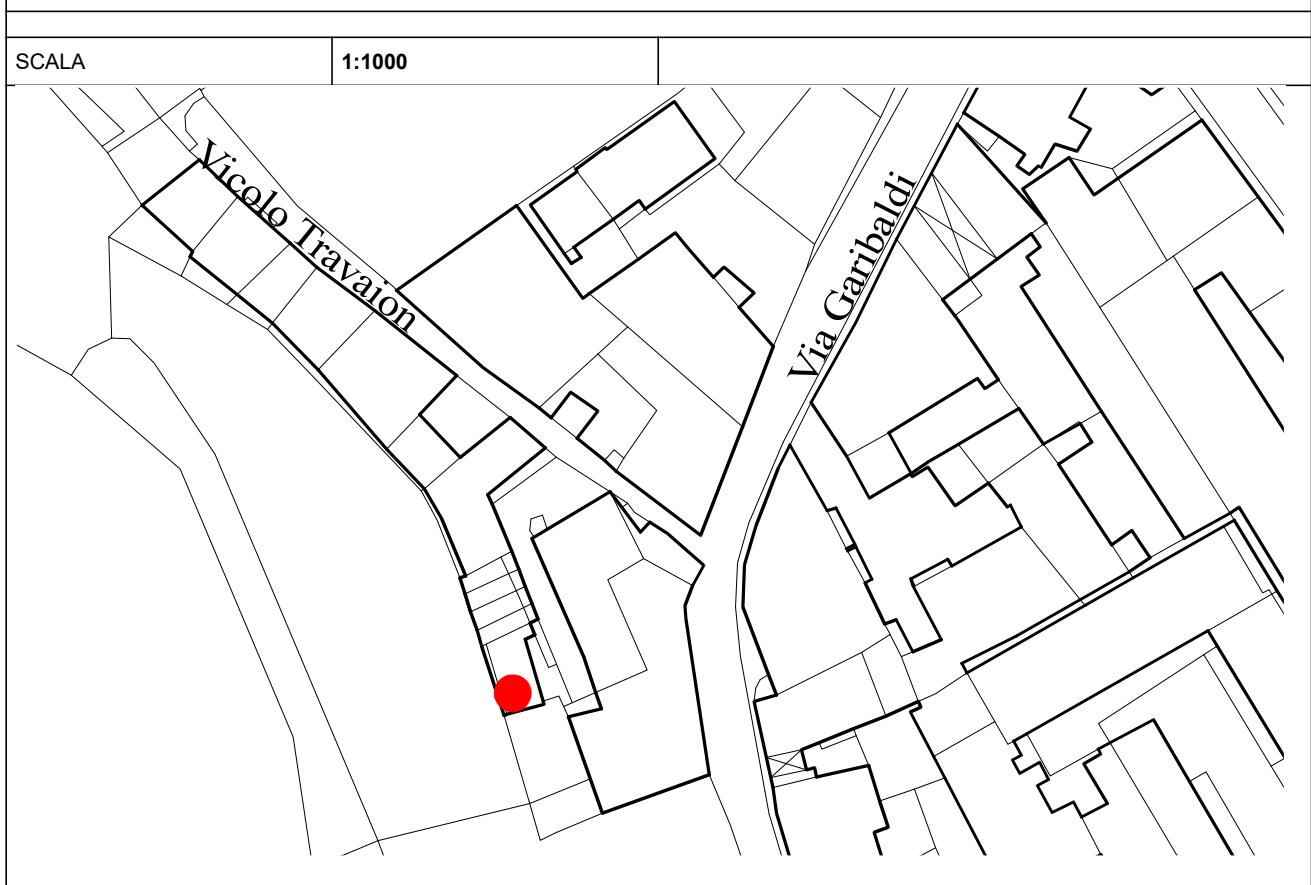
NUMERO	913	FOGLIO DI MAPPA
COMPRENSORIO	C5	N° DI PARTICELLA EDILIZIA 603
COMUNE AMMINISTRATIVO	MEZZOLOMBARDO	DATA RILIEVO giugno 1996
COMUNE CATASTALE	MEZZOLOMBARDO	RILEVATORE M. TOMAZZONI
INDIRIZZO/LOCALITA'	Vic. Travaion

1	Tipologia funzionale					
	edificio prevalentemente residenziale	A	baite	E		
	edificio produttivo	B	malghe	F		
	edificio speciale	C		G		
	stalle	D		H		
2	Epoca di costruzione		anteriore al 1860	8		
			tra il 1860 e il 1939	6		
			posteriore al 1939	4		
3	Tipologia architettonica storica		alta definizione	8		
			media definizione	6		
			bassa definizione	4		
			nessuna definizione	0		
4	Permanenza dei caratteri formali tradizionali		volumetrici originali	2		
			costruttivo	1		
			complementari	0		
			decorativi	2		
	TOTALE			15		
5	Degrado		nullo			
			medio			
			elevato			
6	Grado di utilizzo		utilizzato			
			sottoutilizzato			
			in stato di abbandono			
7	Spazi di pertinenza		alta qualità			
			media qualità			
			bassa qualità			
8	Vincoli legislativi					
9	Categoria di intervento prevista dal piano precedente		C.2 risanamento conservativo			
10	Note	Parzialmente perduti i caratteri tipologici costruttivi. Permanenza della distribuzione verticale tradizionale, con materiali non congrui, visibili soprattutto sulle facciate posteriori.

PROGETTO					
11	Categoria di intervento prevista		R2 - Risanamento conservativo			
12	Vincoli particolari	tipo di vincolo				
		oggetto di vincolo				
13	Categoria di intervento prevista per gli spazi di pertinenza			M2 - Manutenzione straordinaria

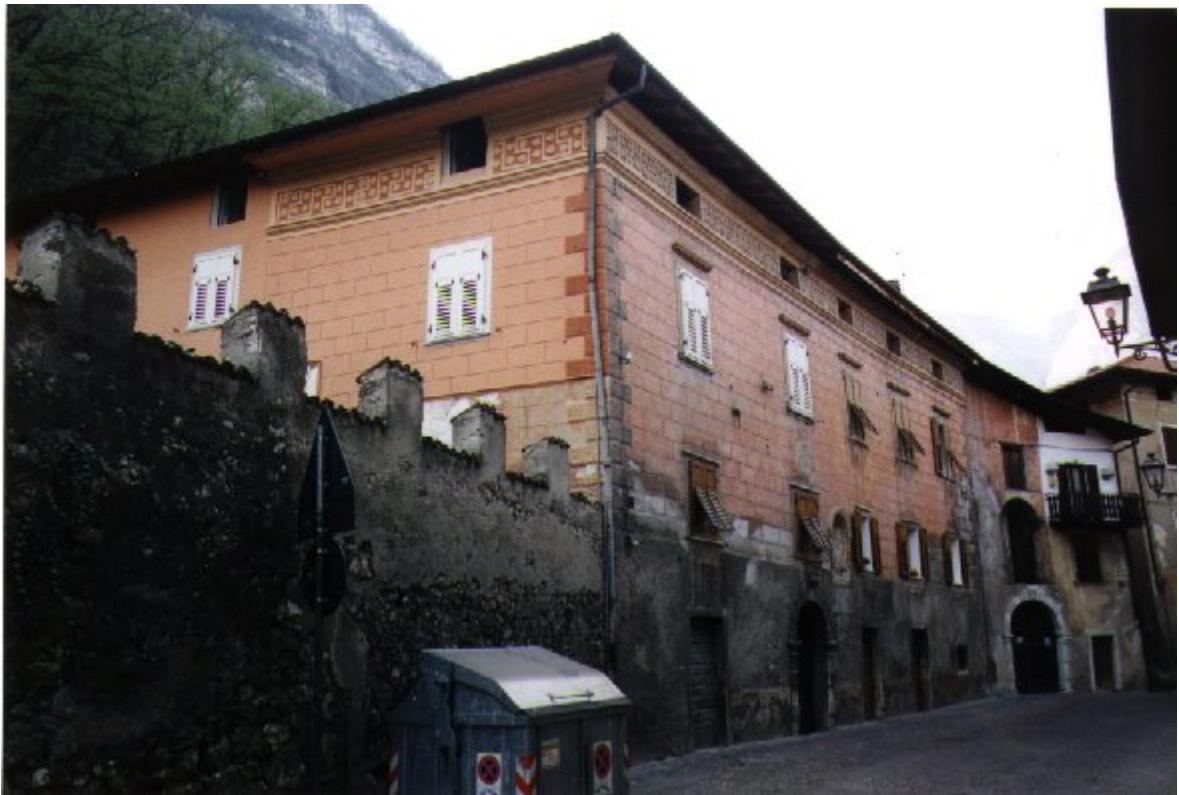
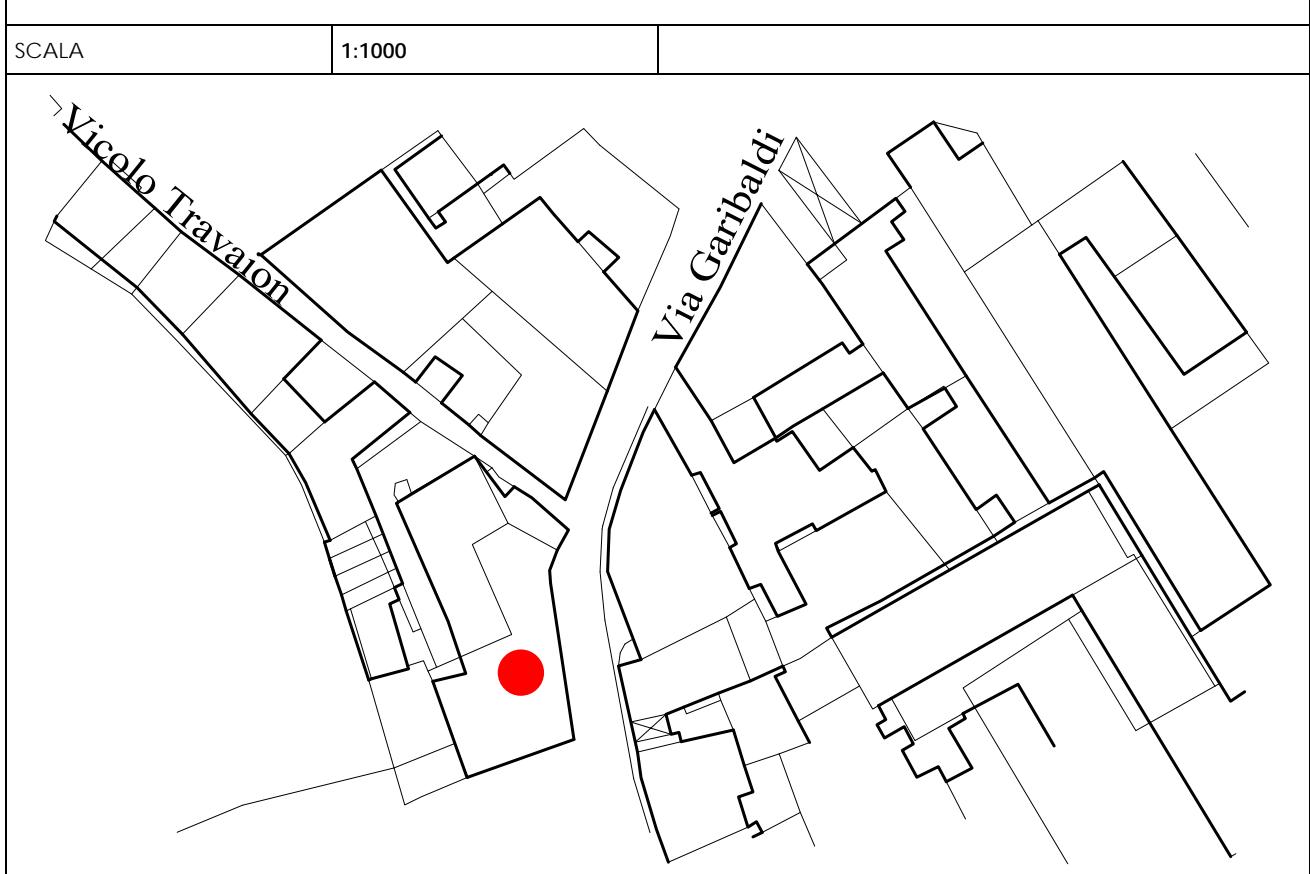
NUMERO	914	FOGLIO DI MAPPA	
COMPRESORIO	C5	N° DI PARTICELLA EDILIZIA	411
COMUNE AMMINISTRATIVO	MEZZOLOMBARDO	DATA RILIEVO	giugno 1996
COMUNE CATASTALE	MEZZOLOMBARDO	RILEVATORE	M. TOMAZZONI
INDIRIZZO/LOCALITA'	V. Garibaldi

1	Tipologia funzionale						
		edificio prevalentemente residenziale	A	baite	E		
		edificio produttivo	B	malghe	F		
		edificio speciale	C		G		
		stalle	D		H		
2	Epoca di costruzione			anteriore al 1860	8		
				tra il 1860 e il 1939	6		
				posteriore al 1939	4		
3	Tipologia architettonica storica			alta definizione	8		
				media definizione	6		
				bassa definizione	4		
				nessuna definizione	0		
4	Permanenza dei caratteri formali tradizionali			volumetrici originali	2 1 0		
				costruttivo	2 1 0		
				complementari	2 1 0		
				decorativi	2 1 0		
		TOTALE		22			
5	Degrado			nullo			
				medio			
				elevato			
6	Grado di utilizzo			utilizzato			
				sottoutilizzato			
				in stato di abbandono			
7	Spazi di pertinenza			alta qualità			
				media qualità			
				bassa qualità			
8	Vincoli legislativi						
9	Categoria di intervento prevista dal piano precedente	C.1 restauro					
10	Note						
		<p>La parte prospiciente la strada si presenta con alcuni motivi decorativi. Mattoni disegnati, agli angoli finto bugnato, il sottotetto con una fascia a decorazioni regolari. Il portone principale a volta in pietra decorata. Al primo livello un'edicola con immagine sacra (in degrado). La porzione di edificio posta a nord del complesso non presenta episodi oggetto di vincoli particolari, tranne la facciata ad est su via Garibaldi, per la quale viene prescritto vincolo specifico.</p>

PROGETTO							
11	Categoria di intervento prevista:	R1 – Restauro		Aperture in falda ammesse:			
		R3 – Ristrutturazione edilizia: porzione di edificio posta nella parte nord		abbaini: max. n. 3 – largh. max. lorda m 2.00 finestre: max. n. 3 – largh. max. lorda m 0.90			
12	Vincoli particolari:						
	tipo di vincolo	Non è ammessa la sopraelevazione di cui all'art. 105 della L.P. 4 agosto 2015, n.15 per la porzione di edificio soggetta a ristrutturazione edilizia					
	oggetto di vincolo	- Facciata ad est su via Garibaldi, della porzione nord dell'edificio					
13	Categoria di intervento prevista per gli spazi di pertinenza:	M2 – Manutenzione straordinaria

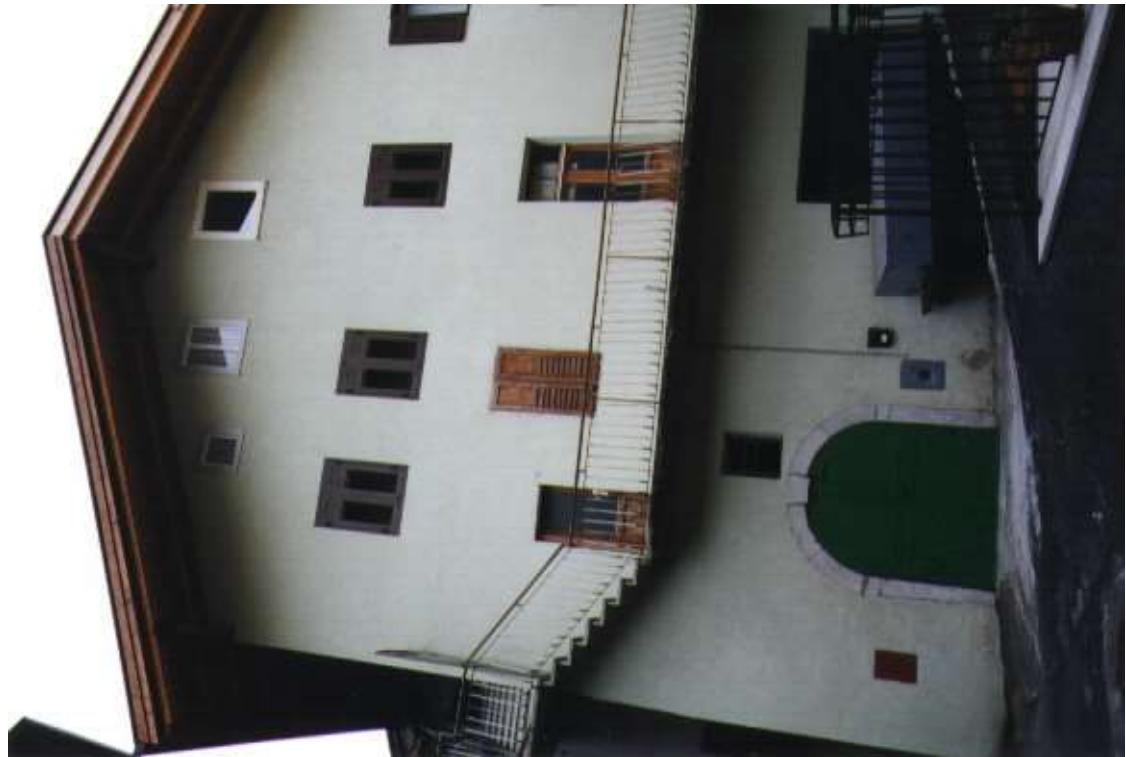
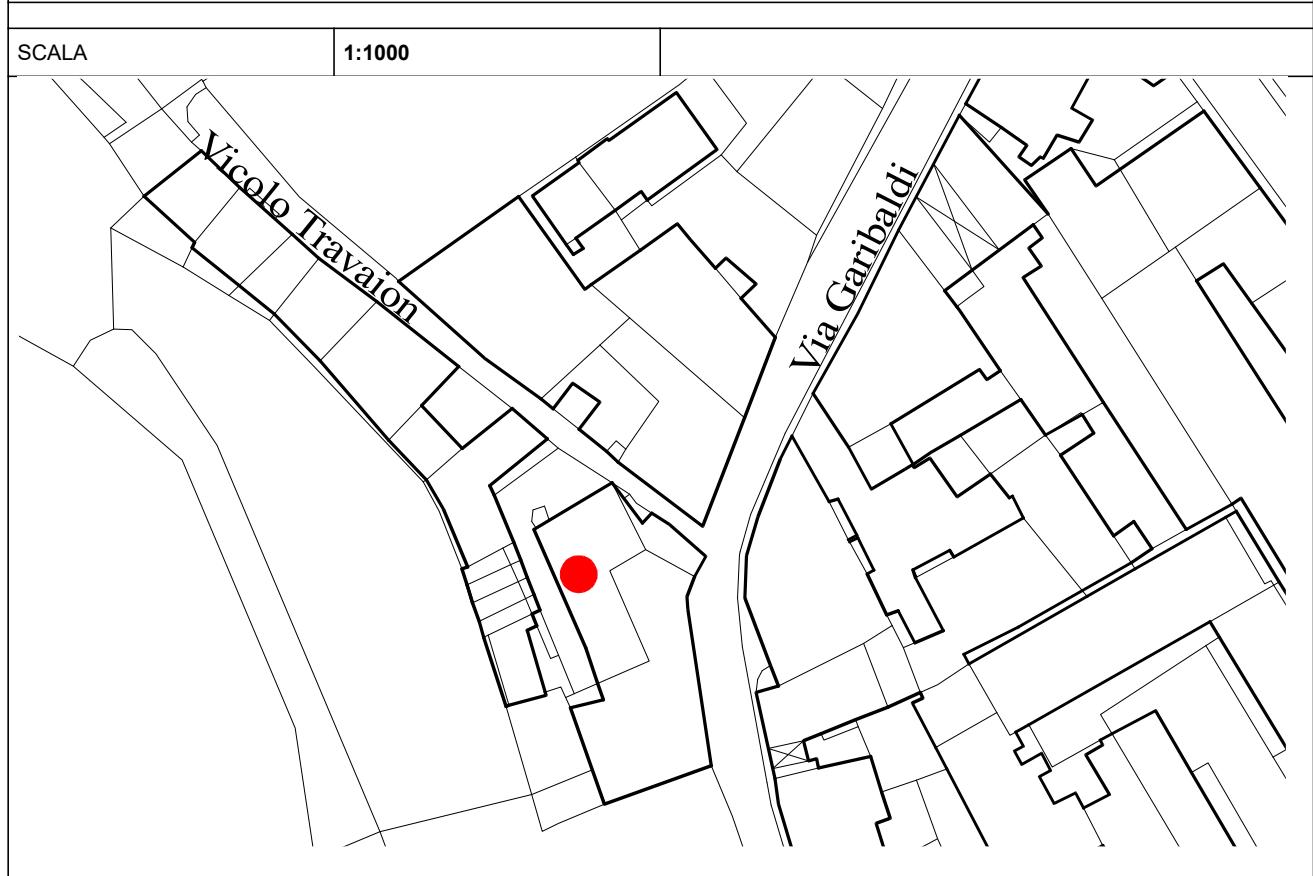
NUMERO	915	FOGLIO DI MAPPA
COMPRENSORIO	C5	N° DI PARTICELLA EDILIZIA 413
COMUNE AMMINISTRATIVO	MEZZOLOMBARDO	DATA RILIEVO giugno 1996
COMUNE CATASTALE	MEZZOLOMBARDO	RILEVATORE M. TOMAZZONI
INDIRIZZO/LOCALITA'	Vic. Travaion

1	Tipologia funzionale		
	edificio prevalentemente residenziale	A	baite
	edificio produttivo	B	malghe
	edificio speciale	C	
	stalle	D	
2	Epoca di costruzione		anteriore al 1860
			tra il 1860 e il 1939
			posteriore al 1939
3	Tipologia architettonica storica		alta definizione
			media definizione
			bassa definizione
			nessuna definizione
4	Permanenza dei caratteri formali tradizionali		volumetrici originali
			costruttivo
			complementari
			decorativi
	TOTALE		2 1 0
5	Degrado		2 1 0
			2 1 0
			2 1 0
6	Grado di utilizzo		2 1 0
			2 1 0
			2 1 0
7	Spazi di pertinenza		alta qualità
			media qualità
			bassa qualità
8	Vincoli legislativi		
9	Categoria di intervento prevista dal piano precedente		C.2 risanamento conservativo
10	Note	Elemento significativo: portone a volta in pietra.	
	PROGETTO		
11			
	Categoria di intervento prevista		R3 - Ristrutturazione edilizia
12			
	Vincoli particolari	tipo di vincolo	R1 - Restauro

oggetto di vincolo	Portale in pietra
13			
	Categoria di intervento prevista per gli spazi di pertinenza		M1 - Manutenzione ordinaria

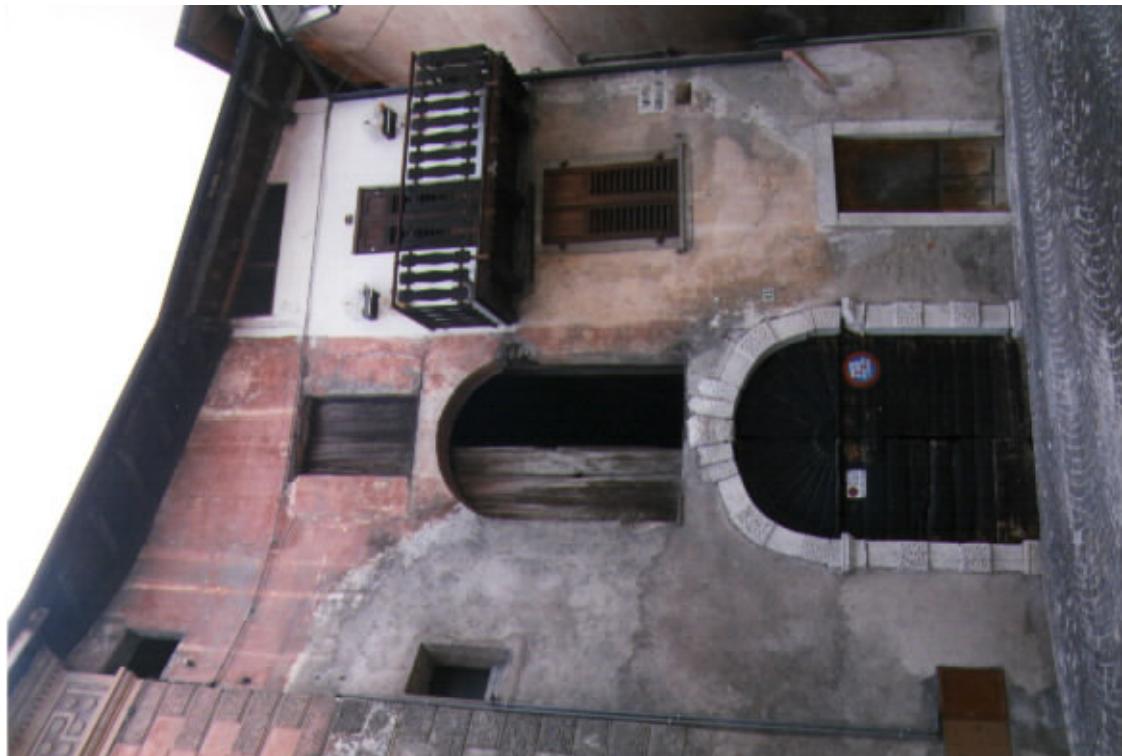
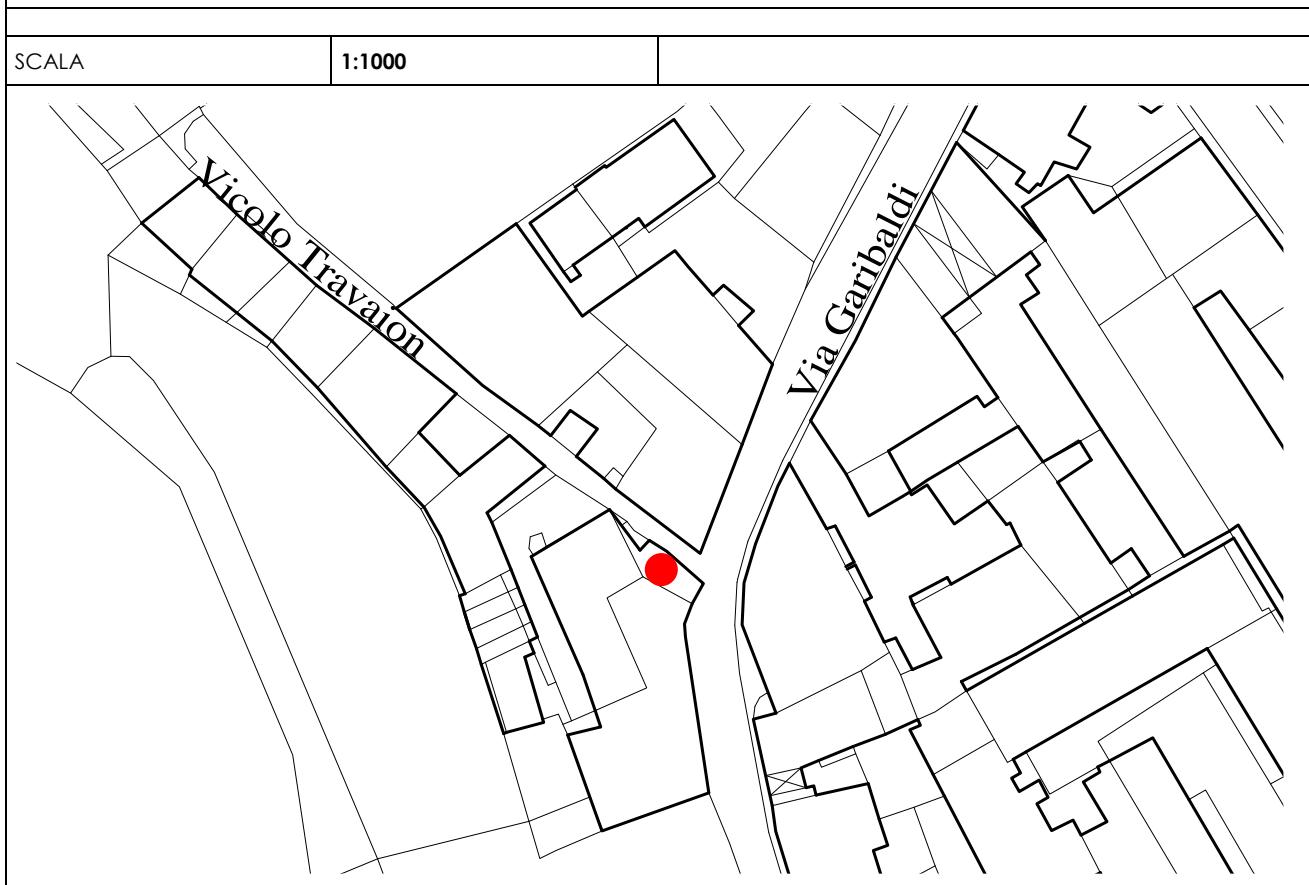
NUMERO	916	FOGLIO DI MAPPA	
COMPRESORIO	C5	N° DI PARTICELLA EDILIZIA	414
COMUNE AMMINISTRATIVO	MEZZOLOMBARDO	DATA RILIEVO	giugno 1996
COMUNE CATASTALE	MEZZOLOMBARDO	RILEVATORE	M. TOMAZZONI
INDIRIZZO/LOCALITA'	V. Garibaldi, 45

1	Tipologia funzionale					
	edificio prevalentemente residenziale	A	baite	E		
	edificio produttivo	B	malghe	F		
	edificio speciale	C		G		
	stalle	D		H		
2	Epoca di costruzione		anteriore al 1860	8		
			tra il 1860 e il 1939	6		
			posteriore al 1939	4		
3	Tipologia architettonica storica		alta definizione	8		
			media definizione	6		
			bassa definizione	4		
			nessuna definizione	0		
4	Permanenza dei caratteri formali tradizionali		volumetrici originali	2 1 0		
			costruttivo	2 1 0		
			complementari	2 1 0		
			decorativi	2 1 0		
	TOTALE			20		
5	Degrado		nullo	<input type="checkbox"/>		
			medio	<input type="checkbox"/>		
			elevato	<input type="checkbox"/>		
6	Grado di utilizzo		utilizzato	<input type="checkbox"/>		
			sottoutilizzato	<input type="checkbox"/>		
			in stato di abbandono	<input type="checkbox"/>		
7	Spazi di pertinenza		alta qualità	<input type="checkbox"/>		
			media qualità	<input type="checkbox"/>

bassa qualità	<input type="checkbox"/>		
8	Vincoli legislativi					
9	Categoria di intervento prevista dal piano precedente		C.2 risanamento conservativo			
10	Note	L'edificio composto di due porzioni, è molto particolare. Posto in curva, sopra un ampio portone a volta in pietra decorata, si trova un'apertura a volta per caricare il granaio è tutt'ora in uso.				
	PROGETTO					
11	Categoria di intervento prevista		R2 - Risanamento conservativo			
12	Vincoli particolari	tipo di vincolo	R1 – Restauro.			
		oggetto di vincolo	Portale in pietra			
		tipo di vincolo	Non è ammessa la sopraelevazione di cui all'art. 105 della L.P. 4 agosto 2015, n.15.			
13	Categoria di intervento prevista per gli spazi di pertinenza		M1 - Manutenzione ordinaria

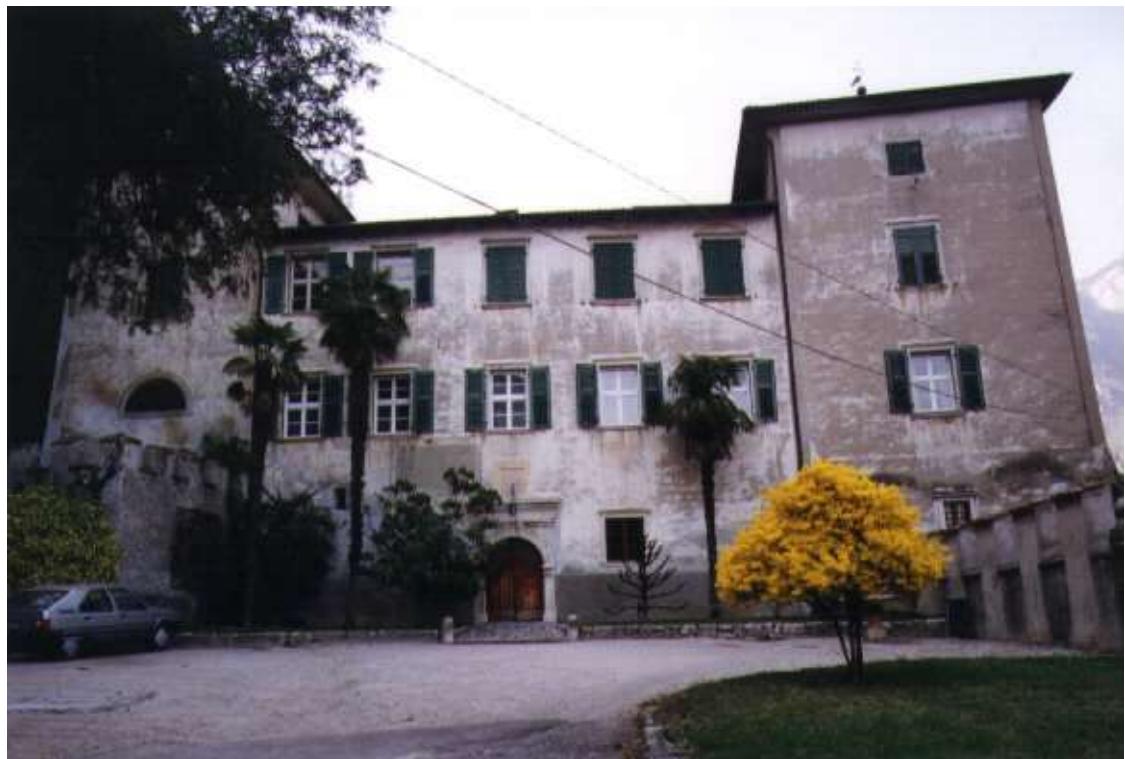
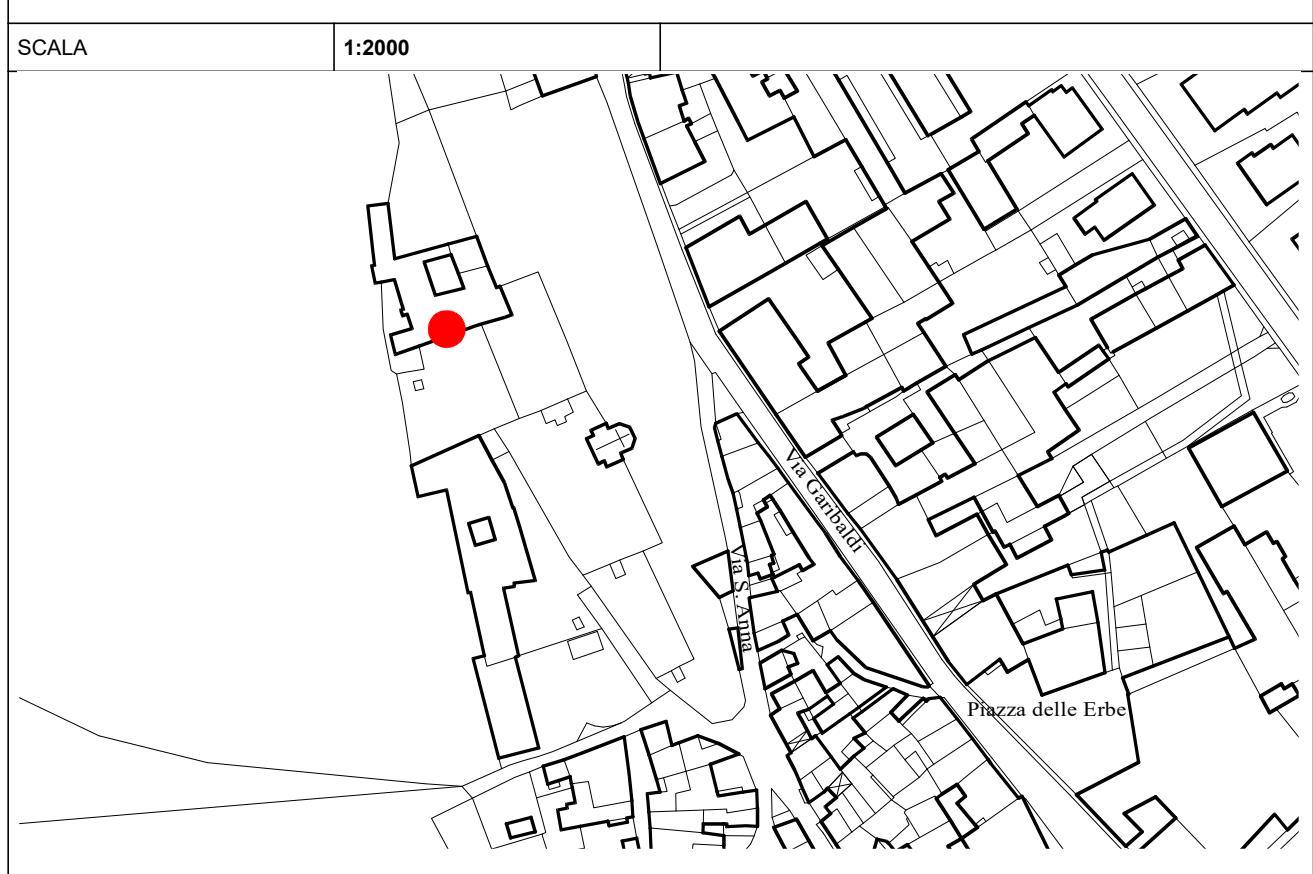
NUMERO	917	FOGLIO DI MAPPA
COMPRENSORIO	C5	N° DI PARTICELLA EDILIZIA 1/1 – 1/2
COMUNE AMMINISTRATIVO	MEZZOLOMBARDO	DATA RILIEVO giugno 1996
COMUNE CATASTALE	MEZZOLOMBARDO	RILEVATORE M. TOMAZZONI
INDIRIZZO/LOCALITA'	V. R. De Scari, 66-67

1	Tipologia funzionale			
	edificio prevalentemente residenziale	A	baite	E
	edificio produttivo	B	malghe	F
	edificio speciale	C		G
	stalle	D		H
2	Epoca di costruzione		anteriore al 1860	8
			tra il 1860 e il 1939	6
			posteriore al 1939	4
3	Tipologia architettonica storica		alta definizione	8
			media definizione	6
			bassa definizione	4
			nessuna definizione	0
4	Permanenza dei caratteri formali tradizionali		volumetrici originali	2
			costruttivo	1
			complementari	0
			decorativi	2
			TOTALE	24
5	Degrado		nullo	
			medio	
			elevato	
6	Grado di utilizzo		utilizzato	
			sottoutilizzato	
			in stato di abbandono	
7	Spazi di pertinenza		alta qualità	
			media qualità	
			bassa qualità	
8	Vincoli legislativi Edificio vincolato ai sensi del D.L. 29/10/99 n. 490.			
9	Categoria di intervento prevista dal piano precedente		C.1 restauro	
10	Note	Gli elementi decorativi si estendono oltre che all'edificio, alla cinta muraria, alle scale poste nel giardino, e ad alcune fontanelle.

PROGETTO				
11	Categoria di intervento prevista:	R1 - Restauro	Aperture in falda ammesse: abbaini: nessuno finestre : nessuna	
12	Vincoli particolari:			
	tipo di vincolo	-		
	oggetto di vincolo	-		
13	Categoria di intervento prevista per gli spazi di pertinenza:	R1 - Restauro	Note

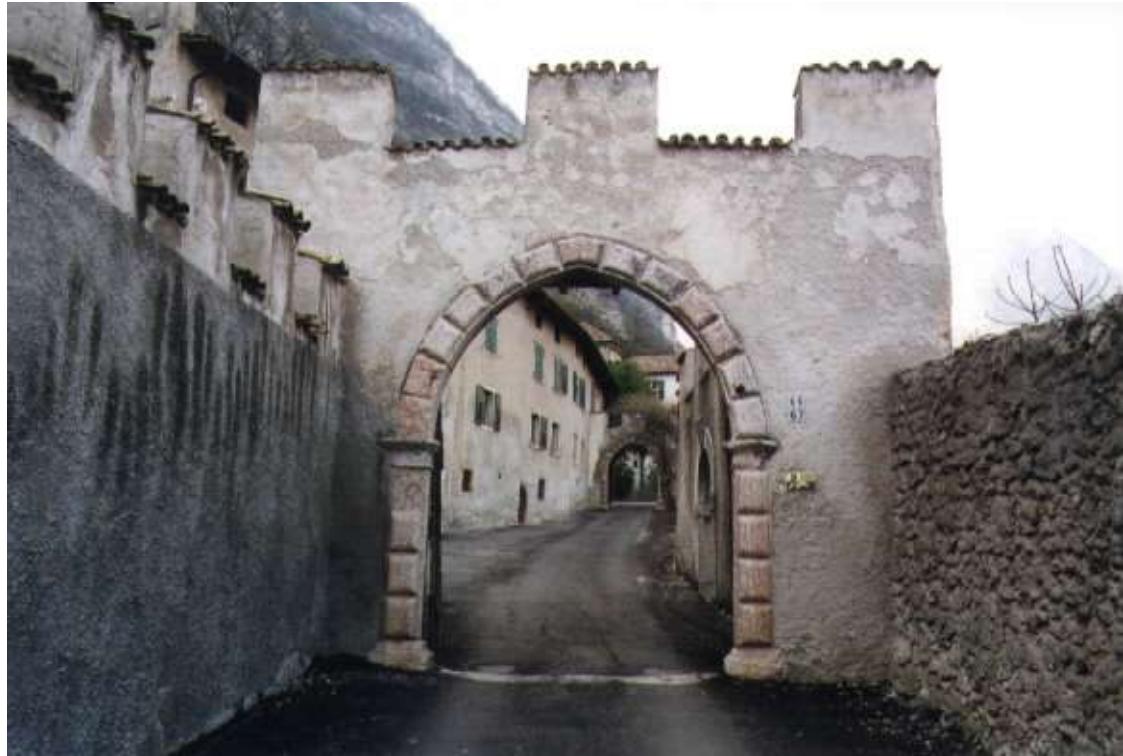
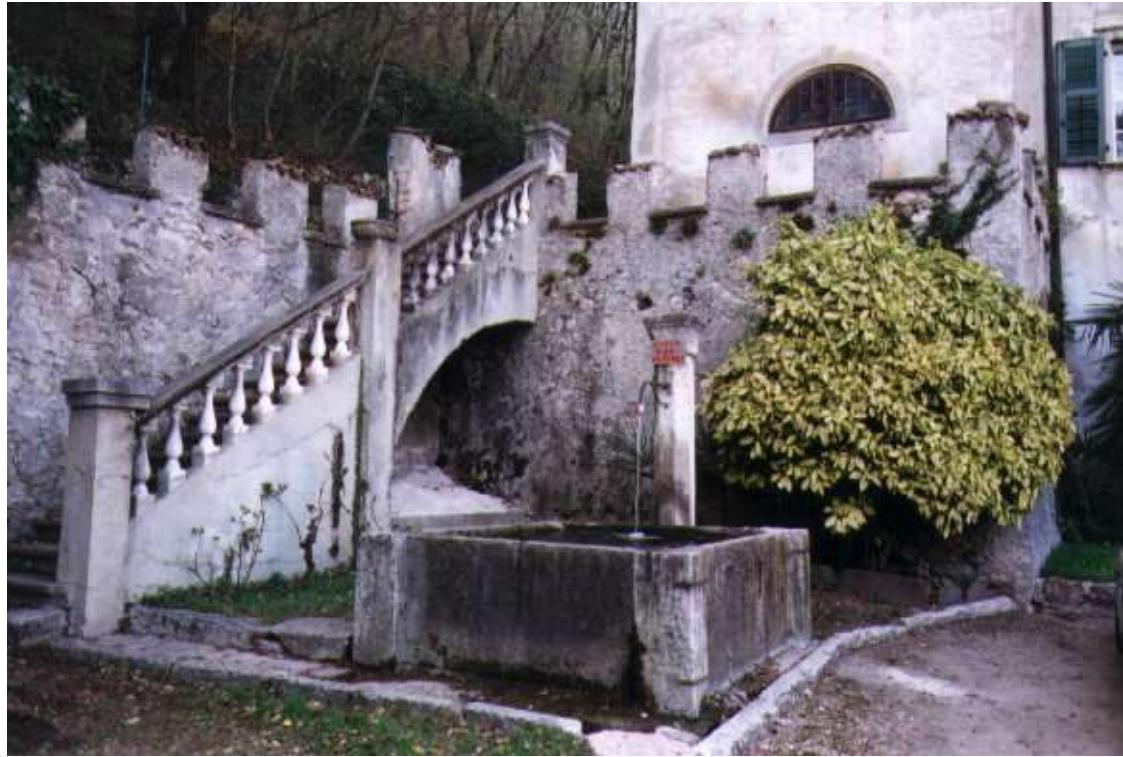
ALLEGATO SCHEDA

NUMERO	917	FOGLIO DI MAPPA
COMPRENSORIO	C5	N° DI PARTICELLA EDILIZIA 1/1 – 1/2
COMUNE AMMINISTRATIVO	MEZZOLOMBARDO	DATA RILIEVO Giugno 1996
COMUNE CATASTALE	MEZZOLOMBARDO	RILEVATORE M. TOMAZZONI
INDIRIZZO/LOCALITA'	V. R. De Scari, 66-67
