SCHEDA

NUMERO	901	FOGLIO DI MAPPA
COMPRENSORIO	C5	N° DI PARTICELLA EDILIZIA 427
COMUNE AMMINISTRATIVO	MEZZOLOMBARDO	DATA RILIEVO giugno 1996
COMUNE CATASTALE	MEZZOLOMBARDO	RILEVATORE M. TOMAZZONI
INDIRIZZO/LOCALITA'	V. Garibaldi

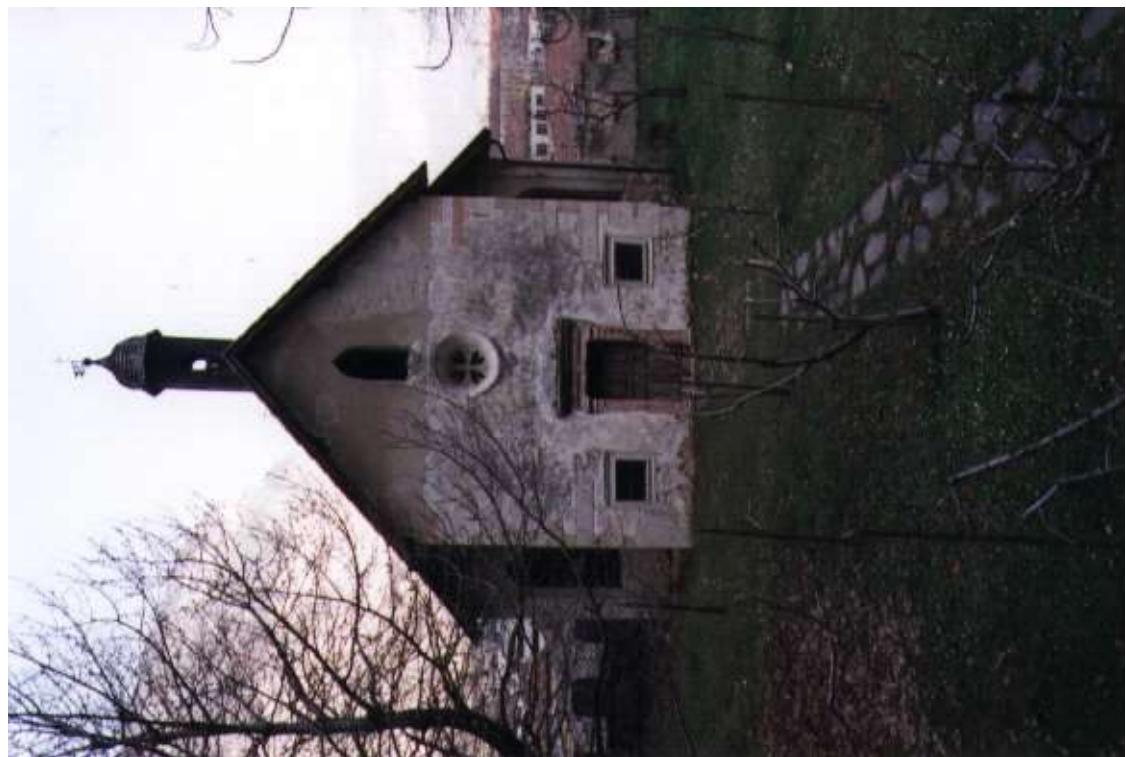
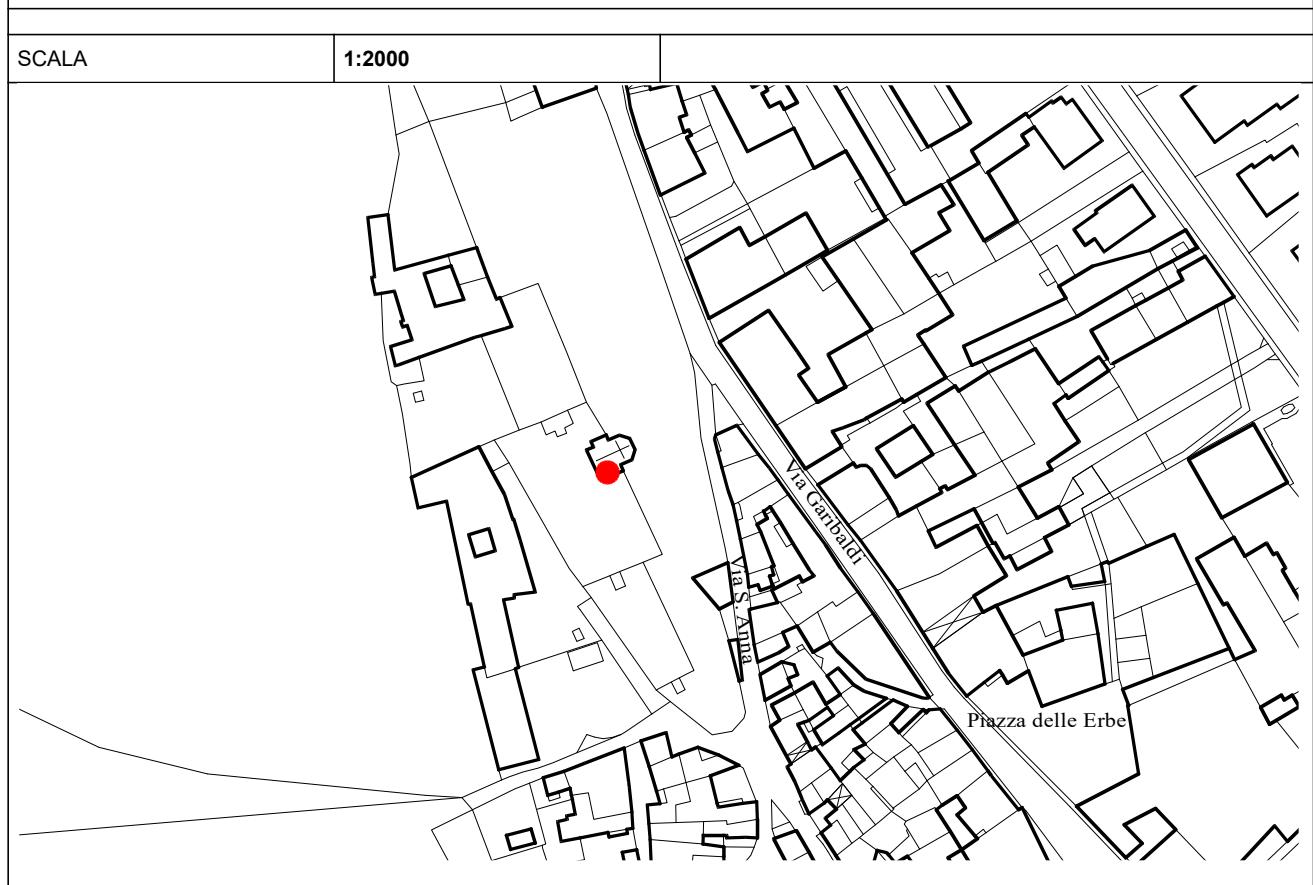
NUMERO	918	FOGLIO DI MAPPA
COMPRENSORIO	C5	N° DI PARTICELLA EDILIZIA 3
COMUNE AMMINISTRATIVO	MEZZOLOMBARDO	DATA RILIEVO giugno 1996
COMUNE CATASTALE	MEZZOLOMBARDO	RILEVATORE M. TOMAZZONI
INDIRIZZO/LOCALITA'	Chiesetta di S. Apollonia V. R. De Scari, 66-67

1	Tipologia funzionale		
	edificio prevalentemente residenziale	A	baite
	edificio produttivo	B	malghe
	edificio speciale	C	
	stalle	D	
2	Epoca di costruzione		anteriore al 1860
			tra il 1860 e il 1939
			posteriore al 1939
3	Tipologia architettonica storica		alta definizione
			media definizione
			bassa definizione
			nessuna definizione
4	Permanenza dei caratteri formali tradizionali		volumetrici originali
			costruttivo
			complementari
			decorativi
	TOTALE		24
5	Degrado		nullo
			medio
			elevato
6	Grado di utilizzo		utilizzato
			sottoutilizzato
			in stato di abbandono
7	Spazi di pertinenza		alta qualità
			media qualità
			bassa qualità
8	Vincoli legislativi Immobile sottoposto a vincolo in base alla L. n° 1089 del 1.6.1939.		
9	Categoria di intervento prevista dal piano precedente		C.1 restauro
10	Note	l'immobile è la cappella del castello, ed è posta nel giardino dello stesso..	
	PROGETTO		
11			
	Categoria di intervento prevista		R1 - Restauro

12			
	Vincoli particolari	tipo di vincolo	
		oggetto di vincolo	
13	Categoria di intervento prevista per gli spazi di pertinenza		R1 - Restauro

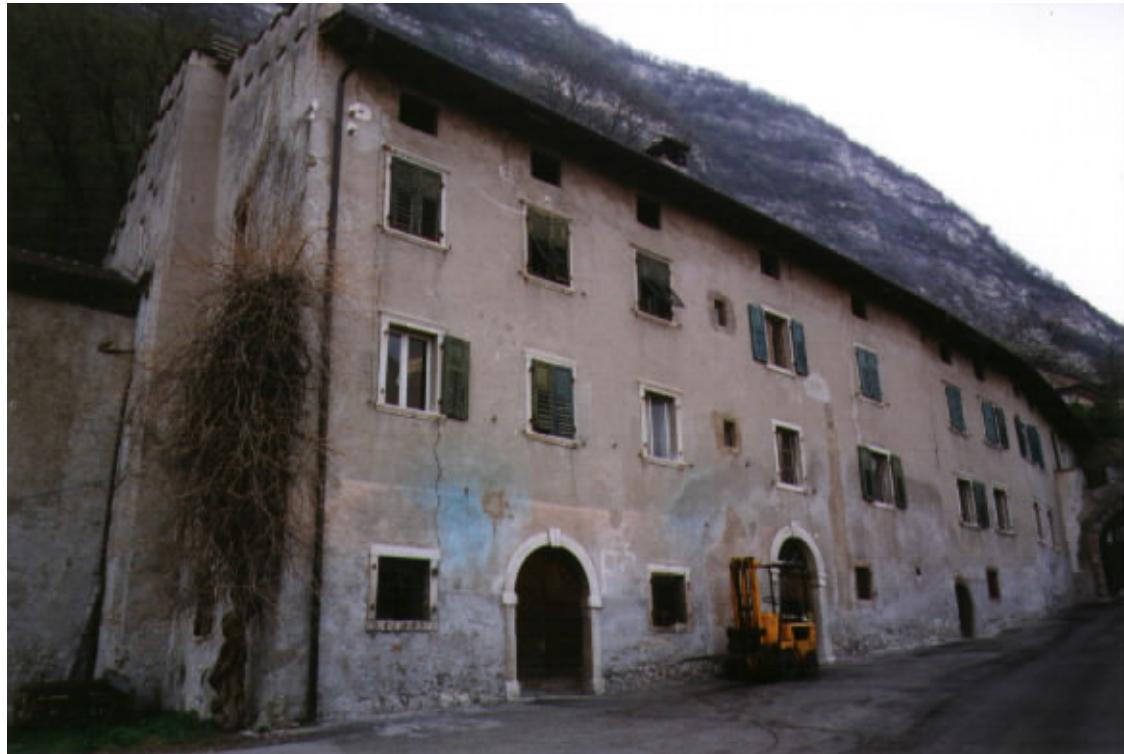
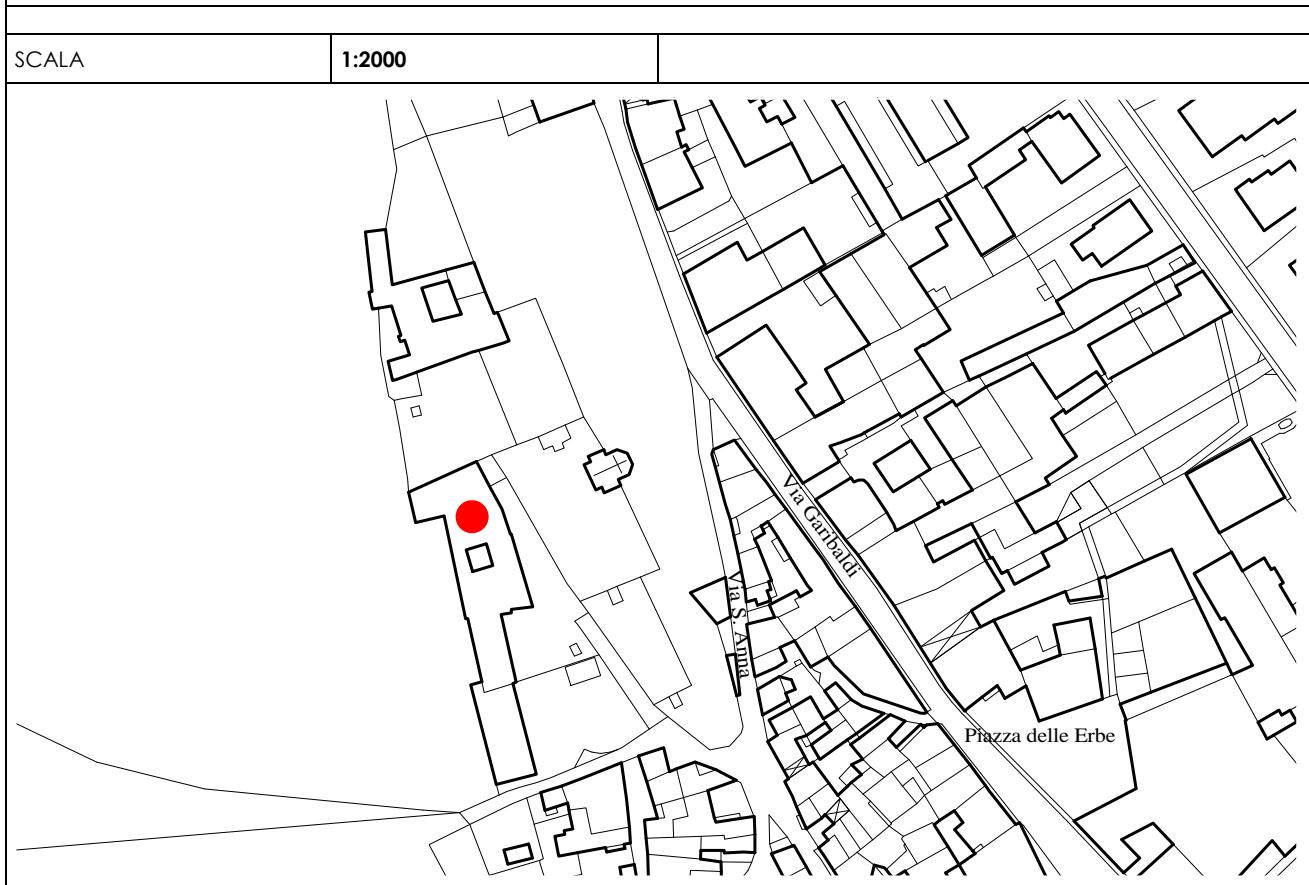
NUMERO	919	FOGLIO DI MAPPA	
COMPRESORIO	C5	N° DI PARTICELLA EDILIZIA	2/1
COMUNE AMMINISTRATIVO	MEZZOLOMBARDO	DATA RILIEVO	giugno 1996
COMUNE CATASTALE	MEZZOLOMBARDO	RILEVATORE	M. TOMAZZONI
INDIRIZZO/LOCALITA'	V. R. De Scari, 66-67

1	Tipologia funzionale		
	edificio prevalentemente residenziale	A	baite
	edificio produttivo	B	malghe
	edificio speciale	C	
	stalle	D	
2	Epoca di costruzione		
			anteriore al 1860
			tra il 1860 e il 1939
			posteriore al 1939
3	Tipologia architettonica storica		
			alta definizione
			media definizione
			bassa definizione
			nessuna definizione
4	Permanenza dei caratteri formali tradizionali		
			volumetrici originali
			costruttivo
			complementari
			decorativi
	TOTALE		
	20		
5	Degrado		
			nullo
			medio
			elevato
6	Grado di utilizzo		
			utilizzato
			sottoutilizzato
			in stato di abbandono
7	Spazi di pertinenza		
			alta qualità
			media qualità
			bassa qualità
8	Vincoli legislativi		
9	Categoria di intervento prevista dal piano precedente		
	C.1 restauro		
10	Note L'edificio è compreso nella cinta del castello e conteneva probabilmente scuderie e locali "di servizio". E' privo di decorazioni significative, ma interessante nel suo insieme.

PROGETTO		
11	Categoria di intervento prevista		R2 - Risanamento conservativo
12	Vincoli particolari	tipo di vincolo	R1 – Restauro.
		oggetto di vincolo	Portali in pietra, cornici delle finestre
		tipo di vincolo	Non è ammessa la sopraelevazione di cui all'art. 105 della L.P. 4 agosto 2015, n.15.
13	Categoria di intervento prevista per gli spazi di pertinenza		R1 - Restauro

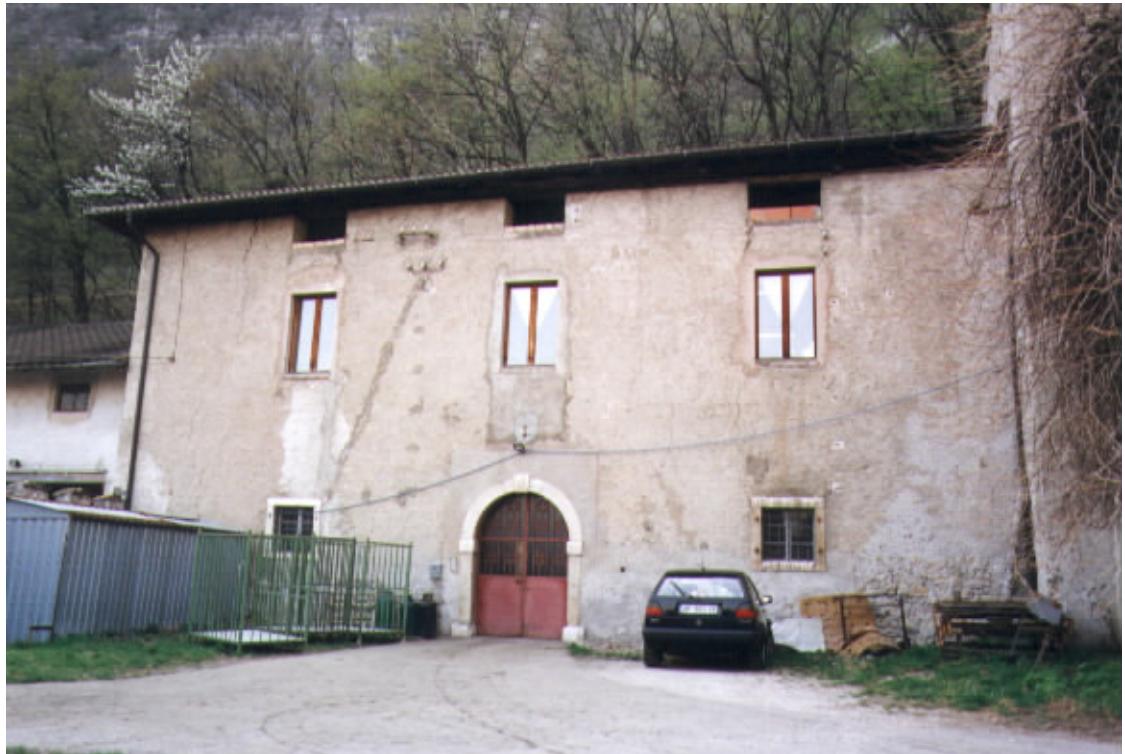
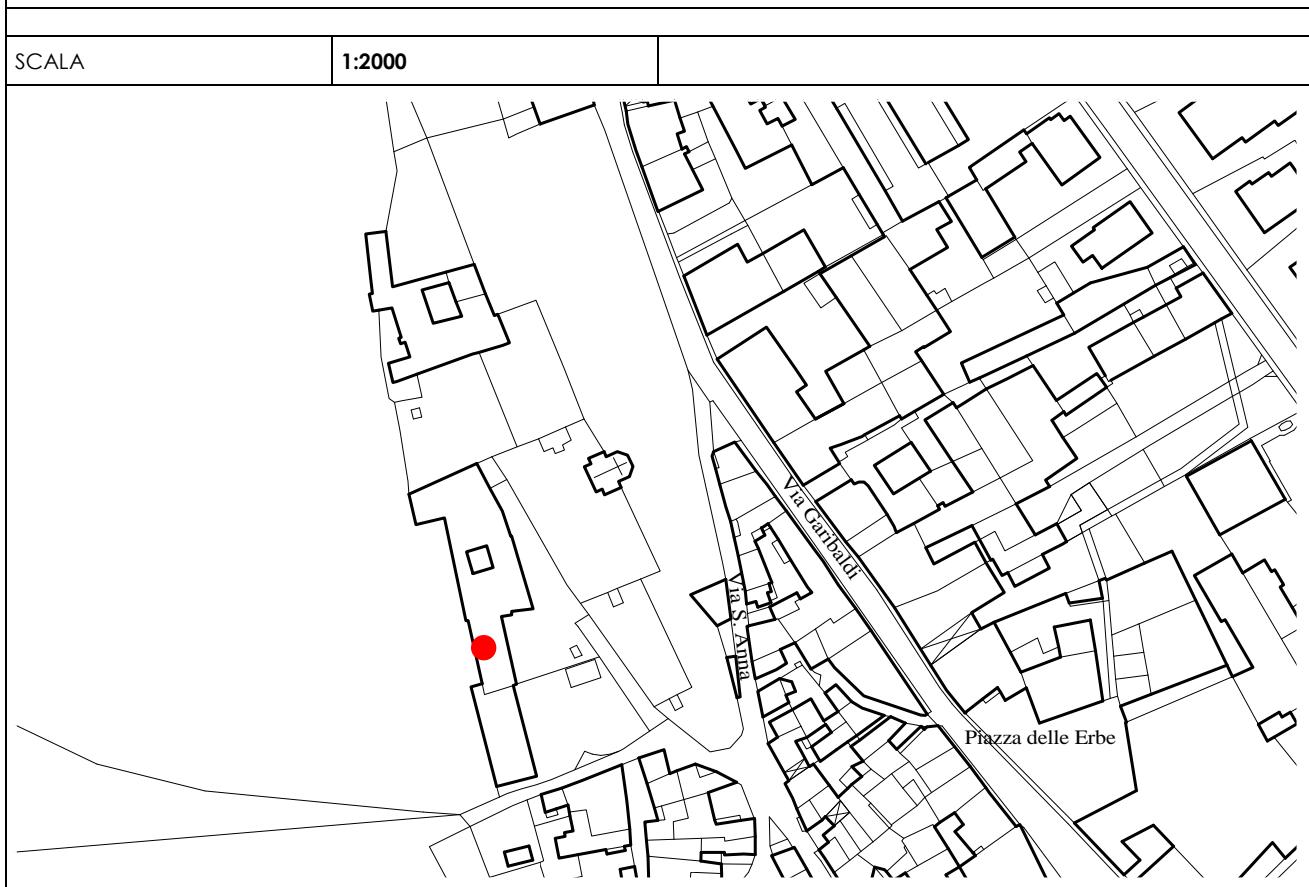
NUMERO	919 A	FOGLIO DI MAPPA	
COMPRESORIO	C5	N° DI PARTICELLA EDILIZIA	2/1
COMUNE AMMINISTRATIVO	MEZZOLOMBARDO	DATA RILIEVO	giugno 1996
COMUNE CATASTALE	MEZZOLOMBARDO	RILEVATORE	M. TOMAZZONI
INDIRIZZO/LOCALITA'	V. R. De Scari, 66-67

1	Tipologia funzionale			
	edificio prevalentemente residenziale	A	baite	E
	edificio produttivo	B	malghe	F
	edificio speciale	C		G
	stalle	D		H
2	Epoca di costruzione		anteriore al 1860	8
			tra il 1860 e il 1939	6
			posteriore al 1939	4
3	Tipologia architettonica storica		alta definizione	8
			media definizione	6
			bassa definizione	4
			nessuna definizione	0
4	Permanenza dei caratteri formali tradizionali		volumetrici originali	2 1 0
			costruttivo	2 1 0
			complementari	2 1 0
			decorativi	2 1 0
	TOTALE			20
5	Degrado		nullo	
			medio	
			elevato	
6	Grado di utilizzo		utilizzato	
			sottoutilizzato	
			in stato di abbandono	
7	Spazi di pertinenza		alta qualità	
			media qualità	
			bassa qualità	
8	Vincoli legislativi			
9	Categoria di intervento prevista dal piano precedente		C.1 restauro	
10	Note L'edificio, entro la cinta del castello, è probabilmente una aggiunta al corpo di fabbrica delle scuderie, come magazzino.

PROGETTO			
11	Categoria di intervento prevista		R2 - Risanamento conservativo	
12	Vincoli particolari	tipo di vincolo	Non è ammessa la sopraelevazione di cui all'art. 105 della L.P. 4 agosto 2015, n.15.	
		oggetto di vincolo		
13	Categoria di intervento prevista per gli spazi di pertinenza		M2 - Manutenzione straordinaria

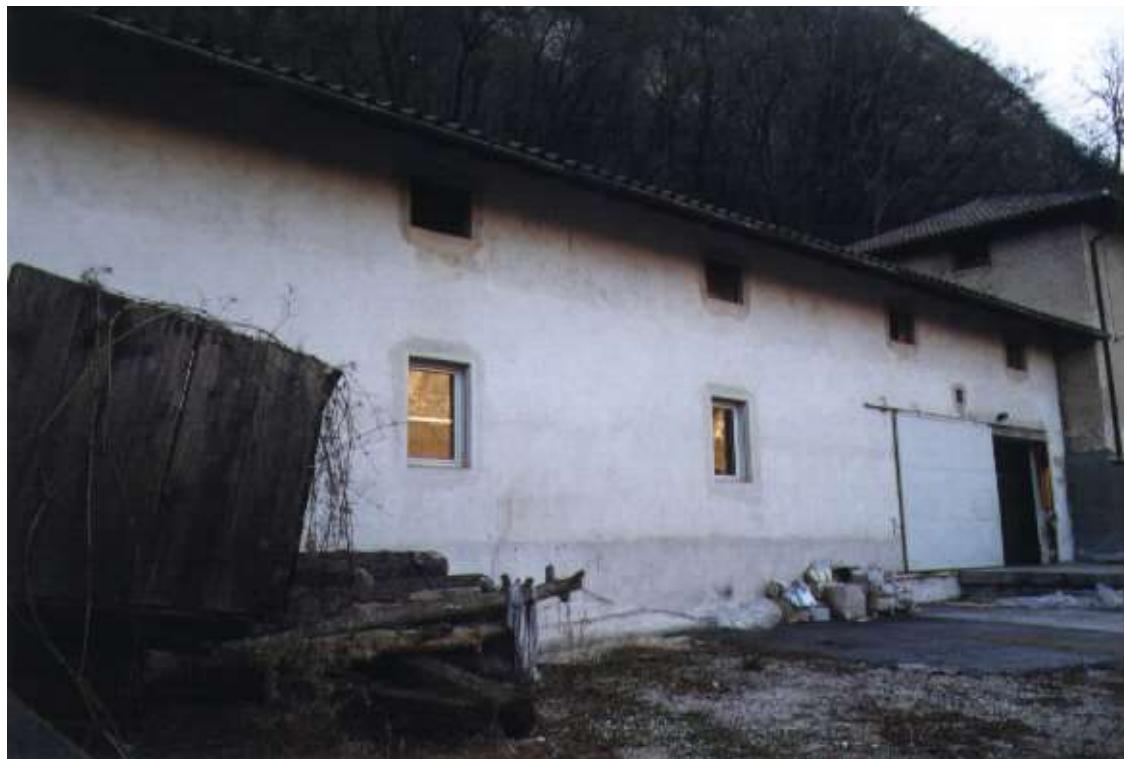
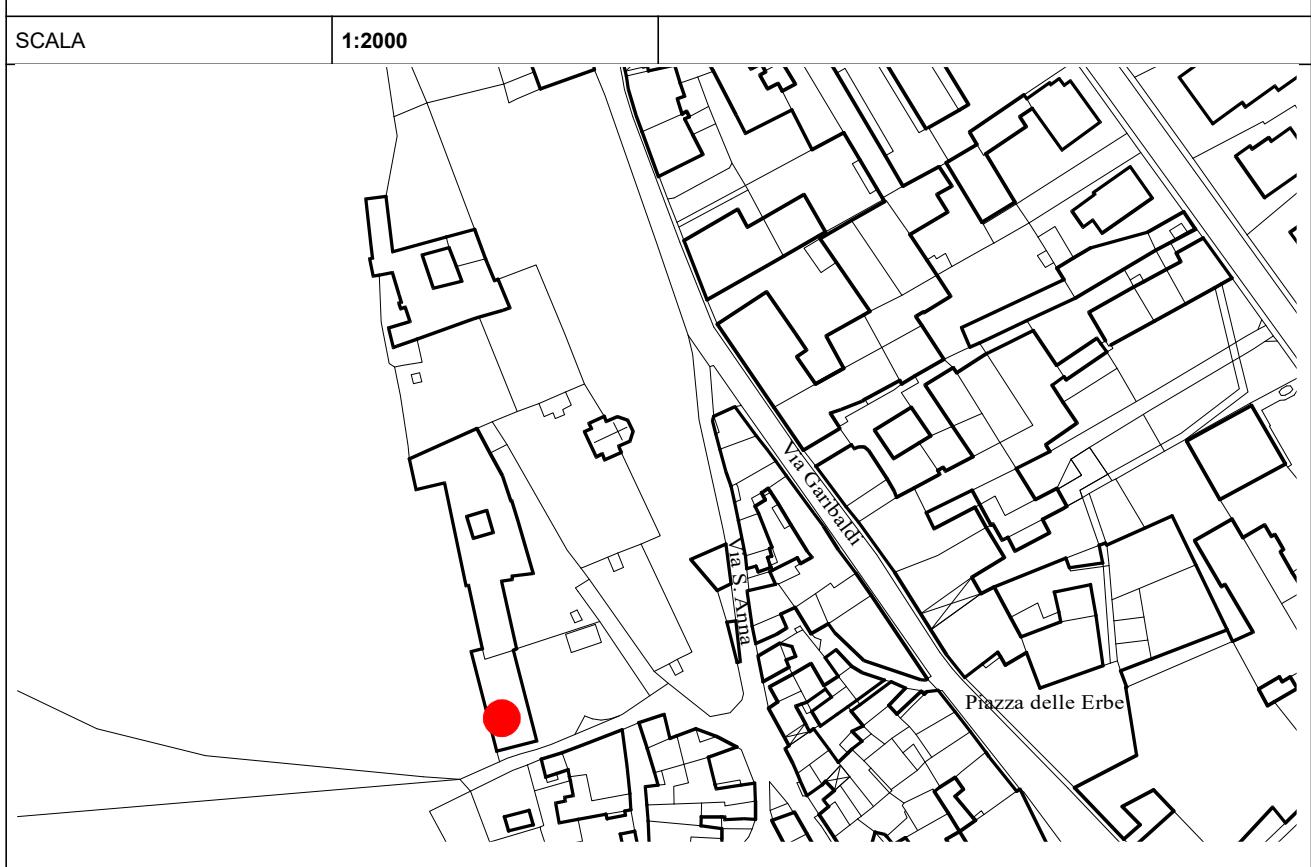
NUMERO	920	FOGLIO DI MAPPA
COMPRENSORIO	C5	N° DI PARTICELLA EDILIZIA 1044
COMUNE AMMINISTRATIVO	MEZZOLOMBARDO	DATA RILIEVO giugno 1996
COMUNE CATASTALE	MEZZOLOMBARDO	RILEVATORE M. TOMAZZONI
INDIRIZZO/LOCALITA'	V. R. De Scari, 66-67

1	Tipologia funzionale					
	edificio prevalentemente residenziale	A	baite	E		
	edificio produttivo	B	malghe	F		
	edificio speciale	C		G		
	stalle	D		H		
2	Epoca di costruzione		anteriore al 1860	8		
			tra il 1860 e il 1939	6		
			posteriore al 1939	4		
3	Tipologia architettonica storica		alta definizione	8		
			media definizione	6		
			bassa definizione	4		
			nessuna definizione	0		
4	Permanenza dei caratteri formali tradizionali		volumetrici originali	2		
			costruttivo	1		
			complementari	0		
			decorativi	2		
	TOTALE			10		
5	Degrado		nullo			
			medio			
			elevato			
6	Grado di utilizzo		utilizzato			
			sottoutilizzato			
			in stato di abbandono			
7	Spazi di pertinenza		alta qualità			
			media qualità			
			bassa qualità			
8	Vincoli legislativi					
9	Categoria di intervento prevista dal piano precedente		D ristrutturazione edilizia			
10	Note					
	PROGETTO					
11						
	Categoria di intervento prevista		R3 - Ristrutturazione edilizia

12						
	Vincoli particolari	tipo di vincolo				
		oggetto di vincolo				
13						
	Categoria di intervento prevista per gli spazi di pertinenza		M2 - Manutenzione straordinaria

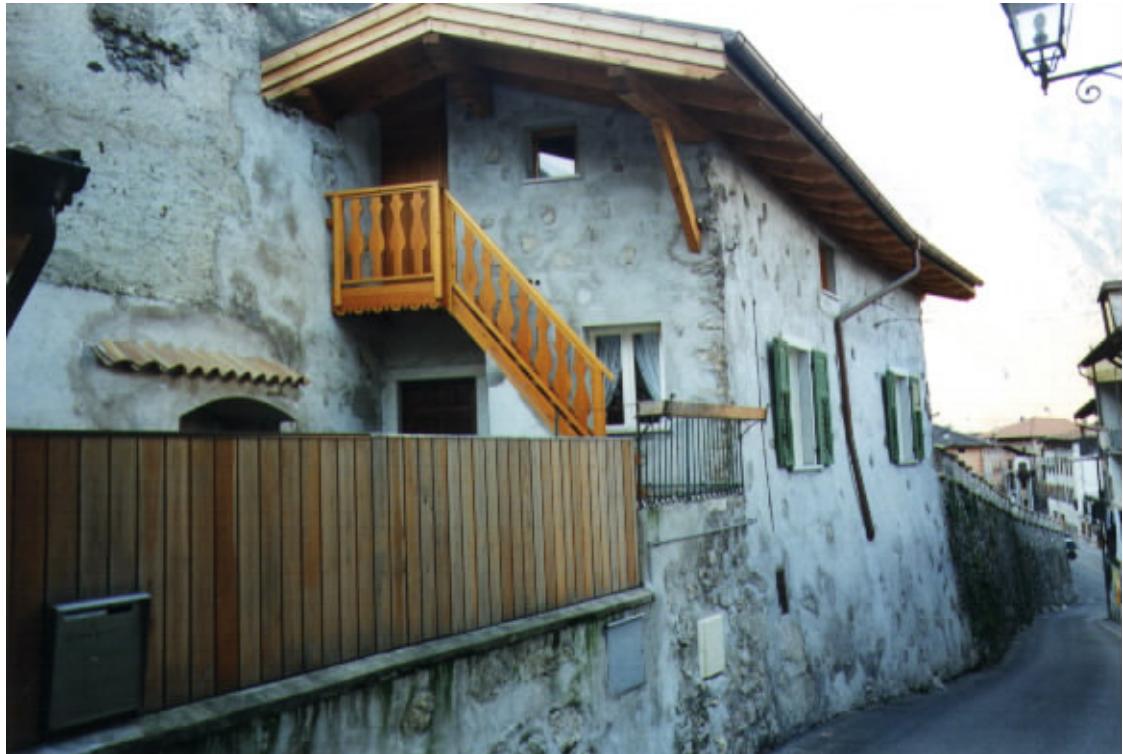
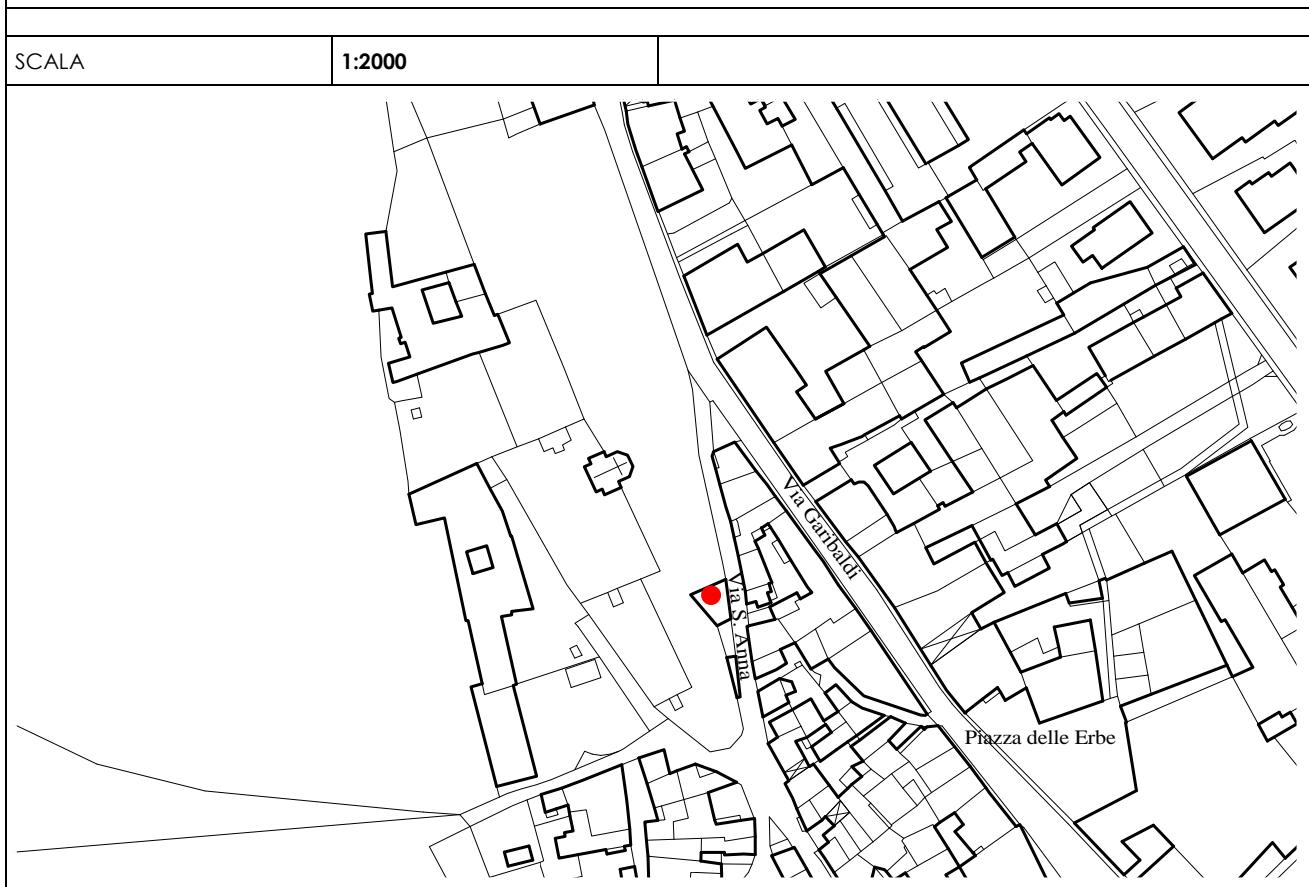
NUMERO	921	FOGLIO DI MAPPA
COMPRESORIO	C5	N° DI PARTICELLA EDILIZIA 395
COMUNE AMMINISTRATIVO	MEZZOLOMBARDO	DATA RILIEVO giugno 1996
COMUNE CATASTALE	MEZZOLOMBARDO	RILEVATORE M. TOMAZZONI
INDIRIZZO/LOCALITA'	V. S. Anna

1	Tipologia funzionale			
	edificio prevalentemente residenziale	A	baite	E
	edificio produttivo	B	malghe	F
	edificio speciale	C		G
	stalle	D		H
2	Epoca di costruzione		anteriore al 1860	8
			tra il 1860 e il 1939	6
			posteriore al 1939	4
3	Tipologia architettonica storica		alta definizione	8
			media definizione	6
			bassa definizione	4
			nessuna definizione	0
4	Permanenza dei caratteri formali tradizionali		volumetrici originali	2 1 0
			costruttivo	2 1 0
			complementari	2 1 0
			decorativi	2 1 0
	TOTALE			16
5	Degrado		nullo	<input checked="" type="checkbox"/>
			medio	<input type="checkbox"/>
			elevato	<input type="checkbox"/>
6	Grado di utilizzo		utilizzato	<input checked="" type="checkbox"/>
			sottoutilizzato	<input type="checkbox"/>
			in stato di abbandono	<input type="checkbox"/>
7	Spazi di pertinenza		alta qualità	<input type="checkbox"/>
			media qualità	<input type="checkbox"/>
			bassa qualità	<input checked="" type="checkbox"/>

8	Vincoli legislativi			
9	Categoria di intervento prevista dal piano precedente		C.1 restauro	
10	Note	Edificio addossato alla cinta del castello. E' stato risanato con la aggiunta di tettoie per garage e palizzate incongrue.		
	PROGETTO			
11	Categoria di intervento prevista		R2 - Risanamento conservativo	
12	Vincoli particolari	tipo di vincolo	Non è ammessa la sopraelevazione di cui all'art. 105 della L.P. 4 agosto 2015, n.15.	
		oggetto di vincolo		
13	Categoria di intervento prevista per gli spazi di pertinenza		M1 - Manutenzione ordinaria
