PIANO REGOLATORE GENERALE

SCHEDA DI RILEVAZIONE INSEDIAMENTI STORICI

VARIANTE 2019 - DEFINITIVA ADOZIONE

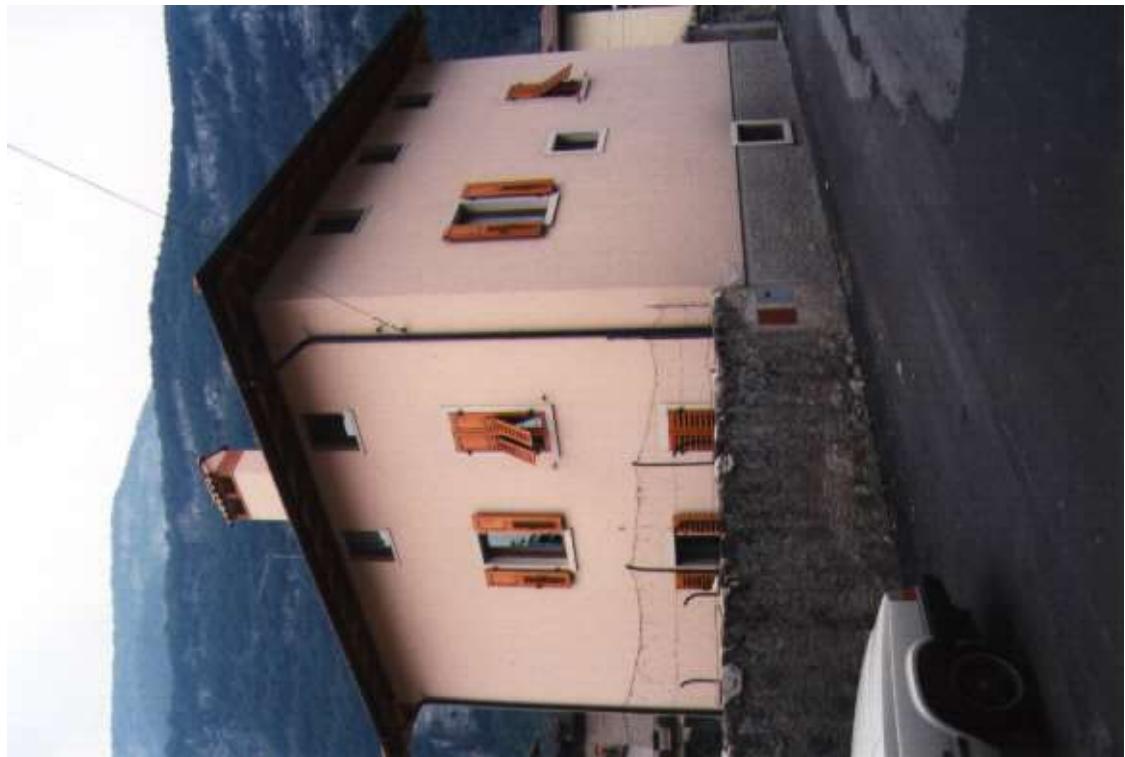
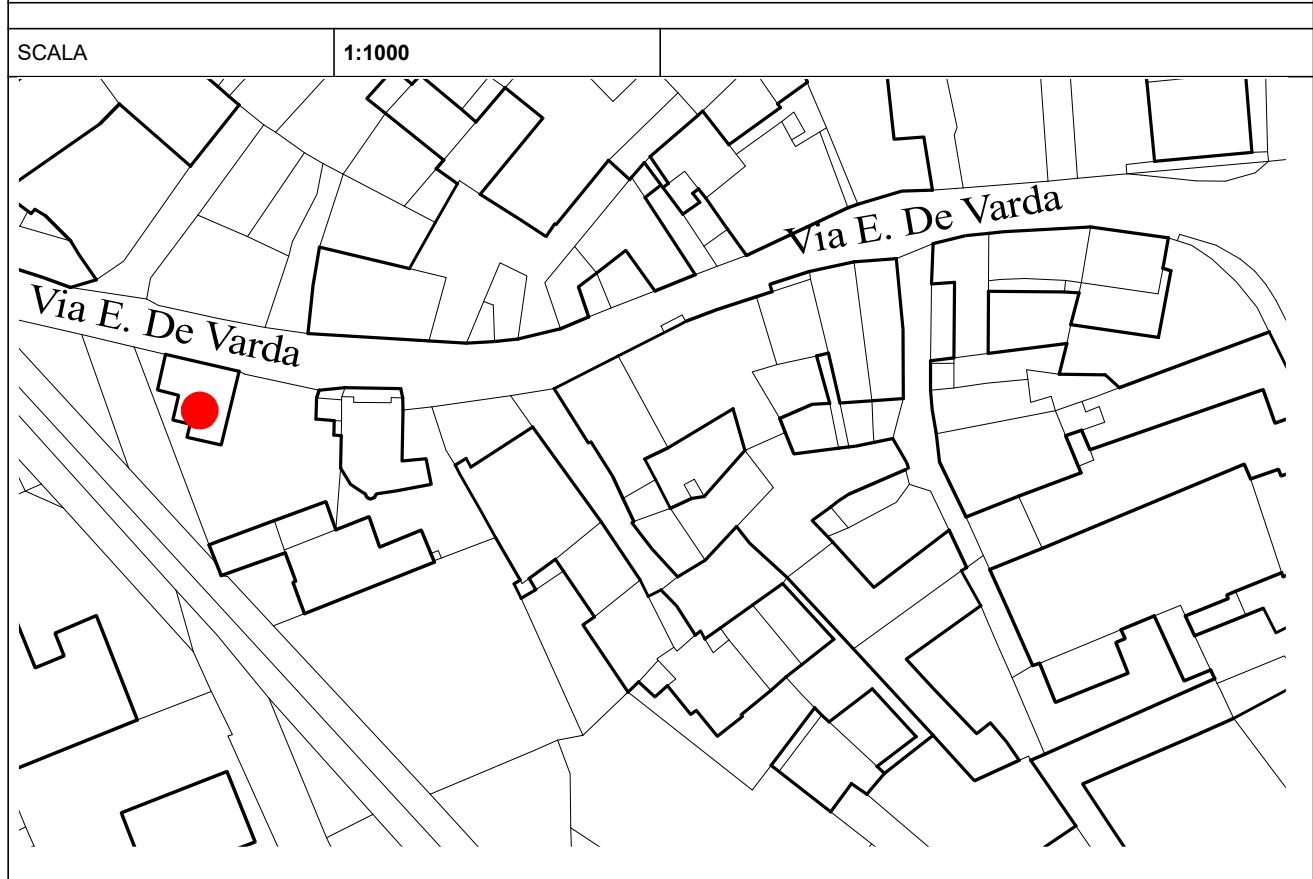
NUMERO	1201	FOGLIO DI MAPPA
COMPRENSORIO	C5	N° DI PARTICELLA EDILIZIA 698
COMUNE AMMINISTRATIVO	MEZZOLOMBARDO	DATA RILIEVO giugno 1996
COMUNE CATASTALE	MEZZOLOMBARDO	RILEVATORE M. TOMAZZONI
INDIRIZZO/LOCALITA'	V. E. De Varda, 26

1	Tipologia funzionale					
	edificio prevalentemente residenziale	A	baite	E		
	edificio produttivo	B	malghe	F		
	edificio speciale	C		G		
	stalle	D		H		
2	Epoca di costruzione		anteriore al 1860	8		
			tra il 1860 e il 1939	6		
			posteriore al 1939	4		
3	Tipologia architettonica storica		alta definizione	8		
			media definizione	6		
			bassa definizione	4		
			nessuna definizione	0		
4	Permanenza dei caratteri formali tradizionali		volumetrici originali	2		
			costruttivo	1		
			complementari	0		
			decorativi	2		
			TOTALE	13		
5	Degrado		nullo			
			medio			
			elevato			
6	Grado di utilizzo		utilizzato			
			sottoutilizzato			
			in stato di abbandono			
7	Spazi di pertinenza		alta qualità			
			media qualità			
			bassa qualità			
8	Vincoli legislativi					
9	Categoria di intervento prevista dal piano precedente		D ristrutturazione edilizia			
10	Note	Recentemente ristrutturato con aggiunta di un corpo sul retro. Permangono pochi elementi storici.

PROGETTO					
11						
	Categoria di intervento prevista		R3 - Ristrutturazione edilizia			
12						
	Vincoli particolari	tipo di vincolo				
		oggetto di vincolo				
13						
	Categoria di intervento prevista per gli spazi di pertinenza			M2 - Manutenzione straordinaria

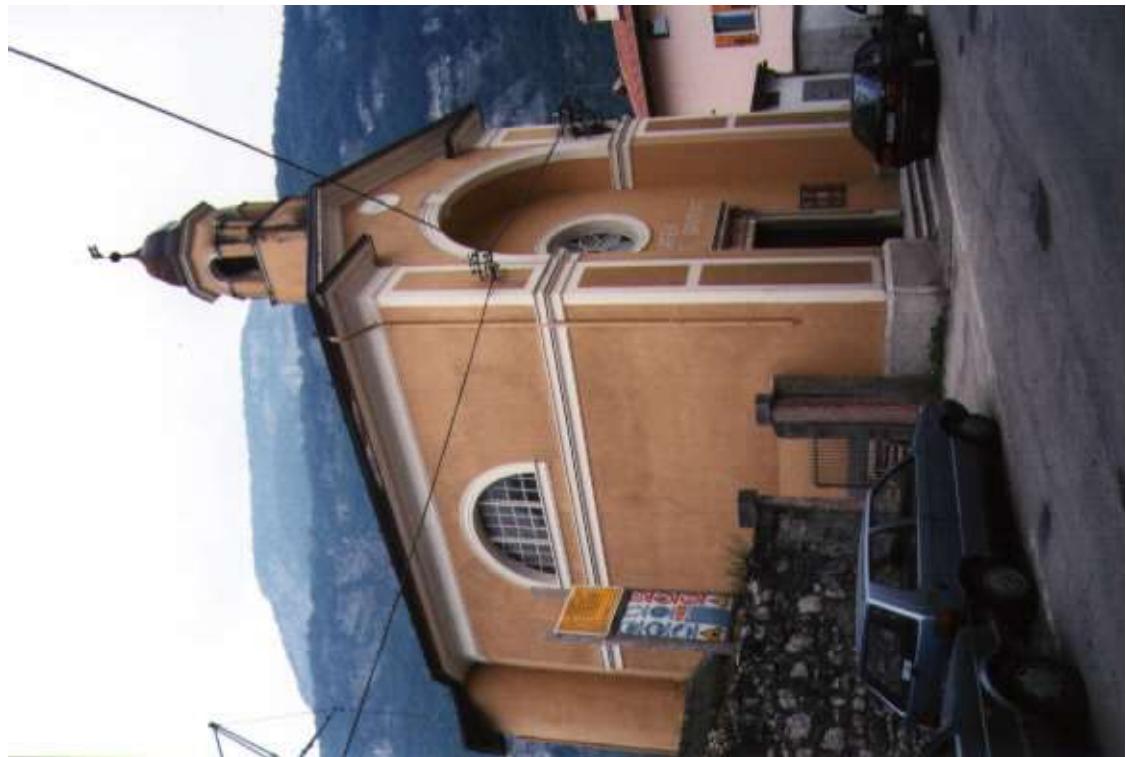
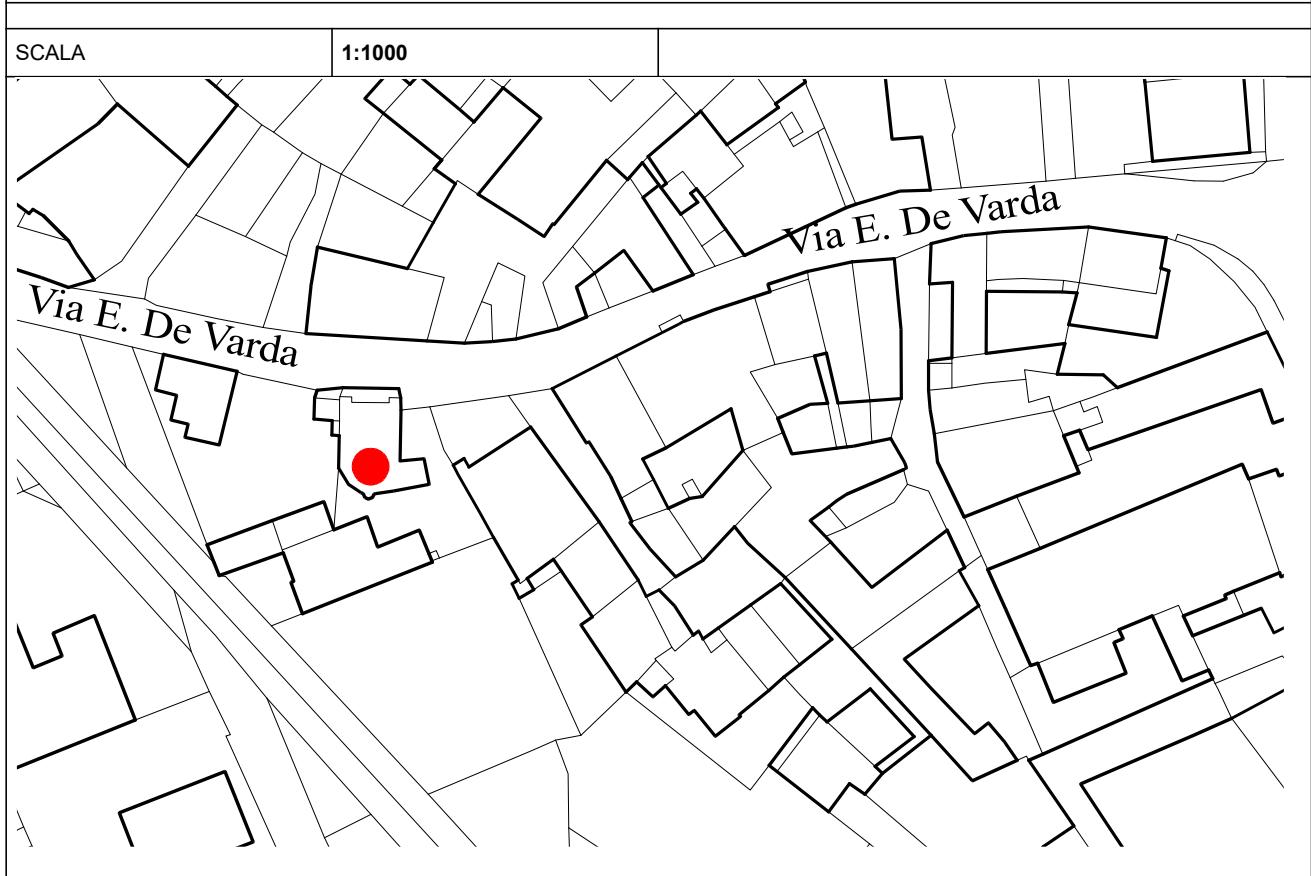
NUMERO	1202	FOGLIO DI MAPPA
COMPRENSORIO	C5	N° DI PARTICELLA EDILIZIA 517
COMUNE AMMINISTRATIVO	MEZZOLOMBARDO	DATA RILIEVO giugno 1996
COMUNE CATASTALE	MEZZOLOMBARDO	RILEVATORE M. TOMAZZONI
INDIRIZZO/LOCALITA'	V. E. De Varda

1	Tipologia funzionale		
	edificio prevalentemente residenziale	A	baite
	edificio produttivo	B	malghe
	edificio speciale	C	
	stalle	D	
2	Epoca di costruzione		anteriore al 1860
			tra il 1860 e il 1939
			posteriore al 1939
3	Tipologia architettonica storica		alta definizione
			media definizione
			bassa definizione
			nessuna definizione
4	Permanenza dei caratteri formali tradizionali		volumetrici originali
			costruttivo
			complementari
			decorativi
	TOTALE		21
5	Degrado		nullo
			medio
			elevato
6	Grado di utilizzo		utilizzato
			sottoutilizzato
			in stato di abbandono
7	Spazi di pertinenza		alta qualità
			media qualità
			bassa qualità
8	Vincoli legislativi		
9	Categoria di intervento prevista dal piano precedente		C.1 restauro
10	Note	E' stato recentemente reintonacato. Ha mantenuto inalterati i caratteri tipologici principali che lo collocano fra gli edifici di ispirazione neoclassica con forti influenze autoctone.

PROGETTO		
11	Categoria di intervento prevista	R1 - Restauro	
12	Vincoli particolari	tipo di vincolo	
		oggetto di vincolo	
13	Categoria di intervento prevista per gli spazi di pertinenza		M1 - Manutenzione ordinaria

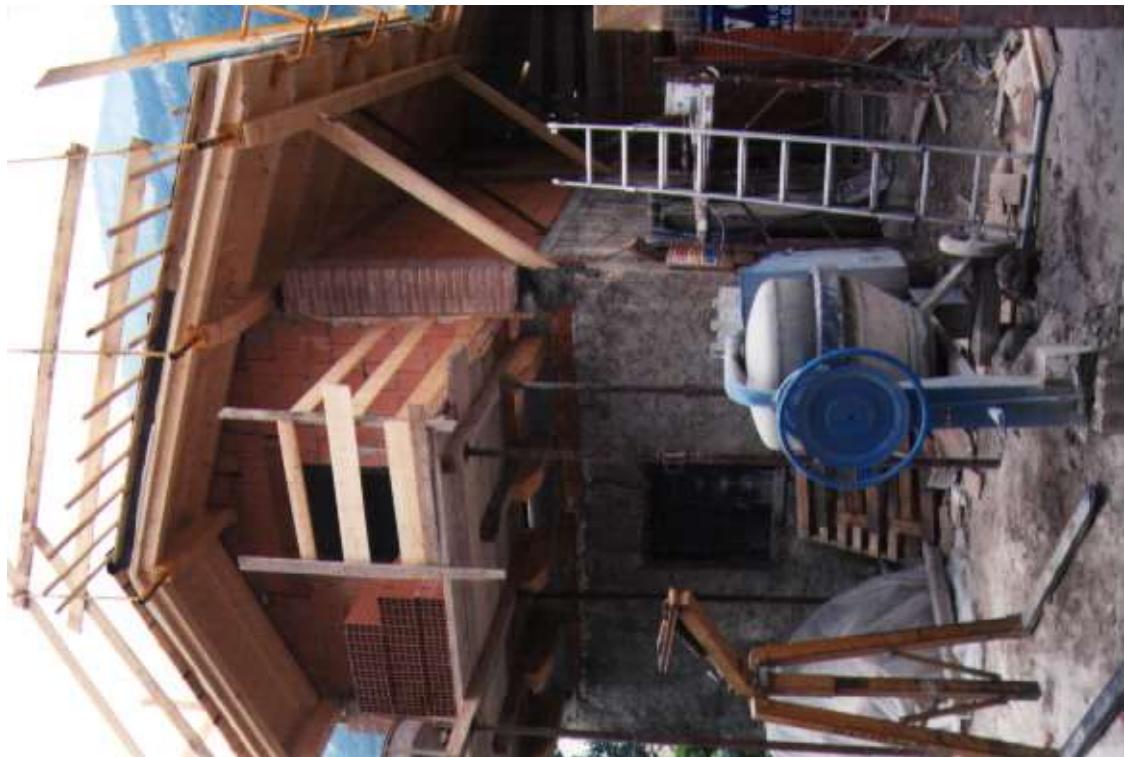
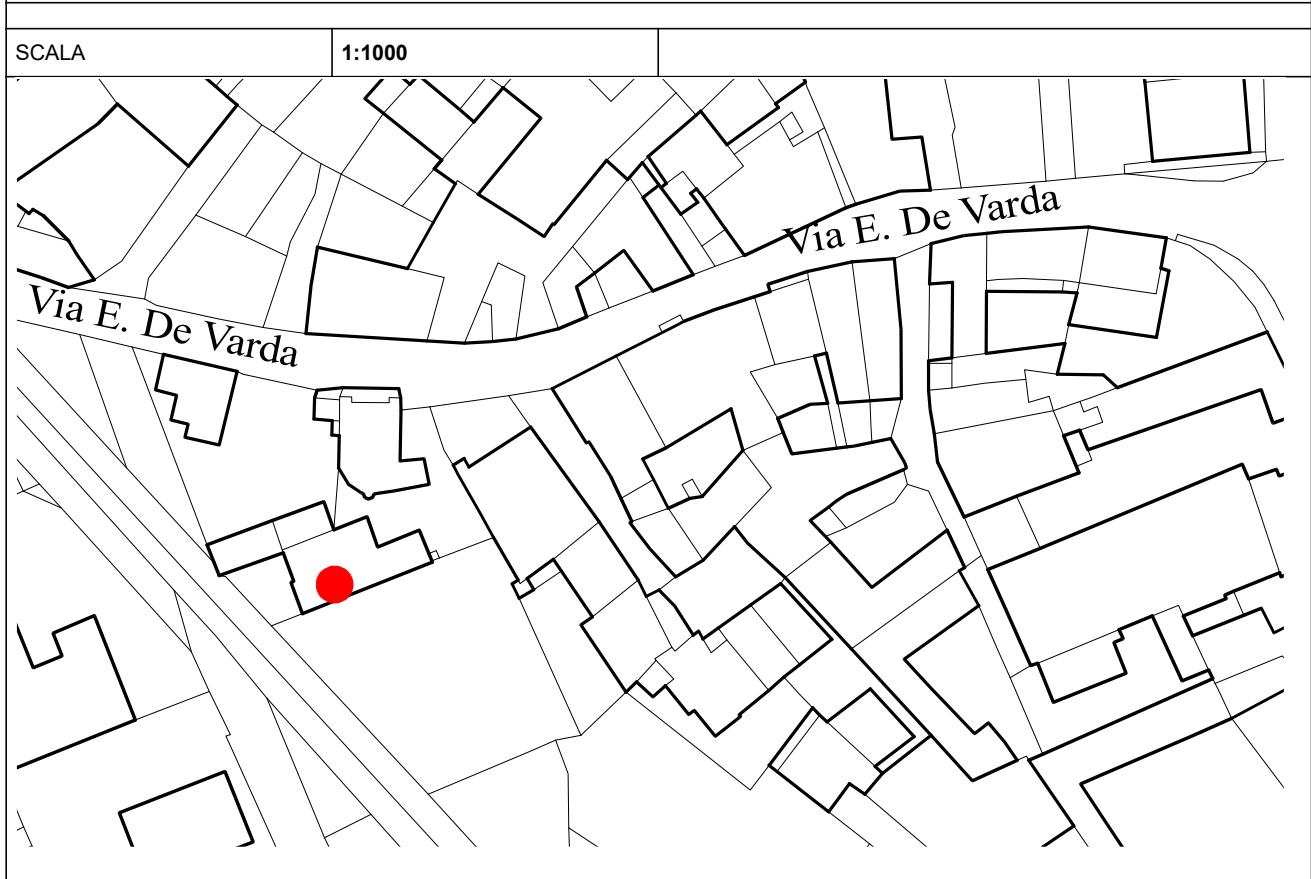
NUMERO	1203	FOGLIO DI MAPPA
COMPRENSORIO	C5	N° DI PARTICELLA EDILIZIA 693
COMUNE AMMINISTRATIVO	MEZZOLOMBARDO	DATA RILIEVO giugno 1996
COMUNE CATASTALE	MEZZOLOMBARDO	RILEVATORE M. TOMAZZONI
INDIRIZZO/LOCALITA'	V. E. De Varda

1	Tipologia funzionale		
	edificio prevalentemente residenziale	A	baite
	edificio produttivo	B	malghe
	edificio speciale	C	
	stalle	D	
2	Epoca di costruzione		8
			6
			4
3	Tipologia architettonica storica		8
			6
			4
			0
4	Permanenza dei caratteri formali tradizionali		2 1 0
			2 1 0
			2 1 0
		TOTALE	2 1 0
5	Degrado		
		nullo	
		medio	
		elevato	
6	Grado di utilizzo		
		utilizzato	
		sottoutilizzato	
		in stato di abbandono	
7	Spazi di pertinenza		
		alta qualità	
		media qualità	
		bassa qualità	
8	Vincoli legislativi		
9	Categoria di intervento prevista dal piano precedente		C.2 risanamento conservativo
10	Note	Edificio in corso di rifacimento, con sopraelevazione ed aggiunte.	
	PROGETTO		
11			
	Categoria di intervento prevista		R3 - Ristrutturazione edilizia
12			
	Vincoli particolari	tipo di vincolo	
		oggetto di vincolo	
13	Categoria di intervento prevista per gli spazi di pertinenza		M2 - Manutenzione straordinaria

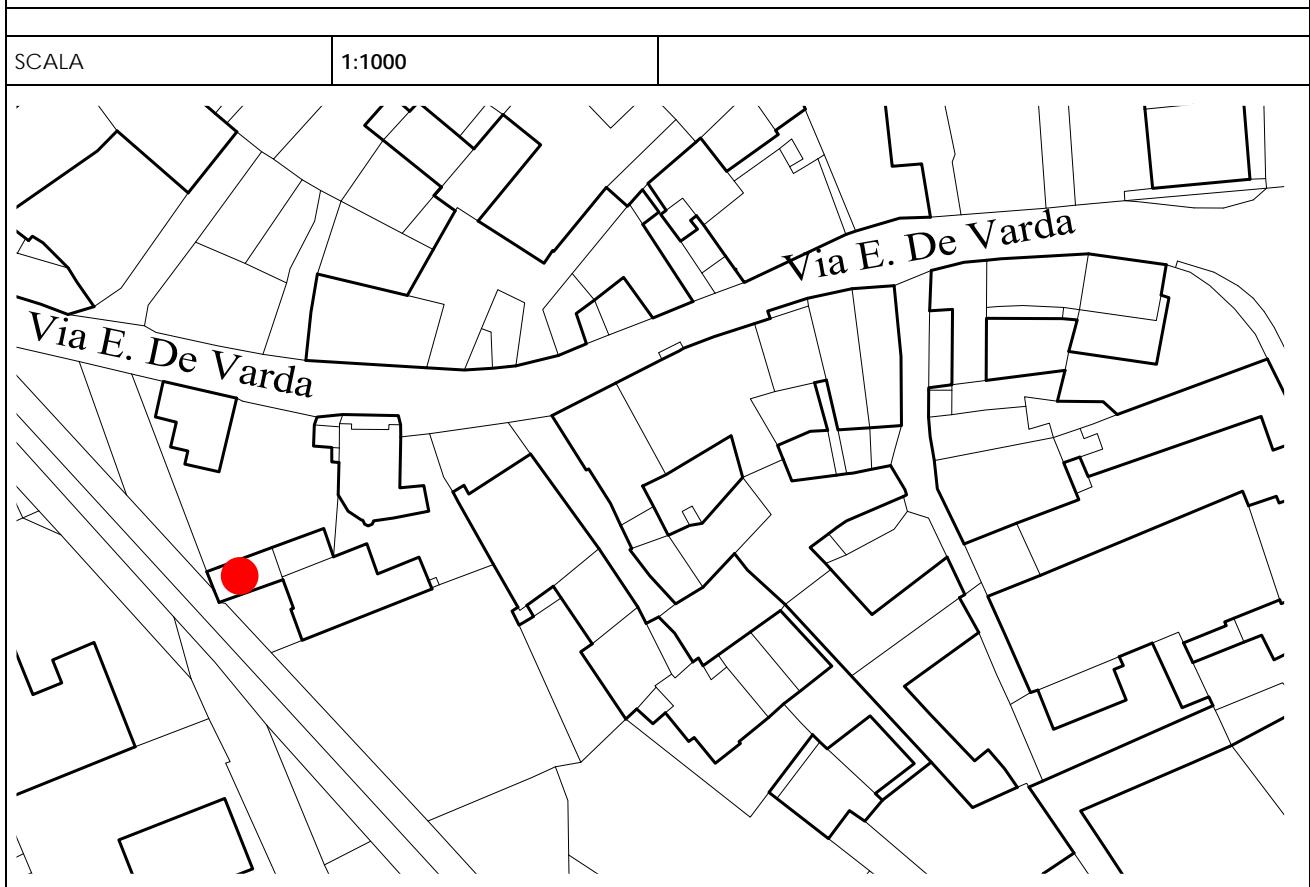
NUMERO	1204	FOGLIO DI MAPPA	
COMPRESORIO	C5	N° DI PARTICELLA EDILIZIA	699
COMUNE AMMINISTRATIVO	MEZZOLOMBARDO	DATA RILIEVO	giugno 1996
COMUNE CATASTALE	MEZZOLOMBARDO	RILEVATORE	M. TOMAZZONI
INDIRIZZO/LOCALITA'	V. E. De Varda

1	Tipologia funzionale	edificio prevalentemente residenziale	<input type="checkbox"/> A <input type="checkbox"/> B <input type="checkbox"/> C <input type="checkbox"/> D	baite	<input type="checkbox"/> E <input type="checkbox"/> F <input type="checkbox"/> G <input type="checkbox"/> H
		edificio produttivo		malghe	
		edificio speciale			
		stalle			
2	Epoca di costruzione	anteriore al 1860		8	<input type="checkbox"/> 8 <input type="checkbox"/> 6 <input type="checkbox"/> 4
		tra il 1860 e il 1939			
		posteriore al 1939			
3	Tipologia architettonica storica	alta definizione		8	<input type="checkbox"/> 8 <input type="checkbox"/> 6 <input type="checkbox"/> 4 <input type="checkbox"/> 0
		media definizione			
		bassa definizione			
		nessuna definizione			
4	Permanenza dei caratteri formali tradizionali	volumetrici originali		2	<input type="checkbox"/> 2 <input type="checkbox"/> 1 <input type="checkbox"/> 0 <input type="checkbox"/> 2 <input type="checkbox"/> 1 <input type="checkbox"/> 0 <input type="checkbox"/> 2 <input type="checkbox"/> 1 <input type="checkbox"/> 0

costruttivo			
		complementari			
		decorativi			
		TOTALE		4	
5	Degrado	nullo			<input type="checkbox"/> <input type="checkbox"/> <input type="checkbox"/>
		medio			
		elevato			
6	Grado di utilizzo	utilizzato			<input type="checkbox"/> <input type="checkbox"/> <input type="checkbox"/>
		sottoutilizzato			
		in stato di abbandono			
7	Spazi di pertinenza	alta qualità			<input type="checkbox"/> <input type="checkbox"/> <input type="checkbox"/>
		media qualità			
		bassa qualità			
8	Vincoli legislativi				
9	Categoria di intervento prevista dal piano precedente	R4 - Demolizione con ricostruzione			
10	Note	Edificio interamente ricostruito.			
	PROGETTO				
11	Categoria di intervento prevista	R3 - Ristrutturazione edilizia			
12	Vincoli particolari	tipo di vincolo			
		oggetto di vincolo			
13	Categoria di intervento prevista per gli spazi di pertinenza	M2 - Manutenzione straordinaria

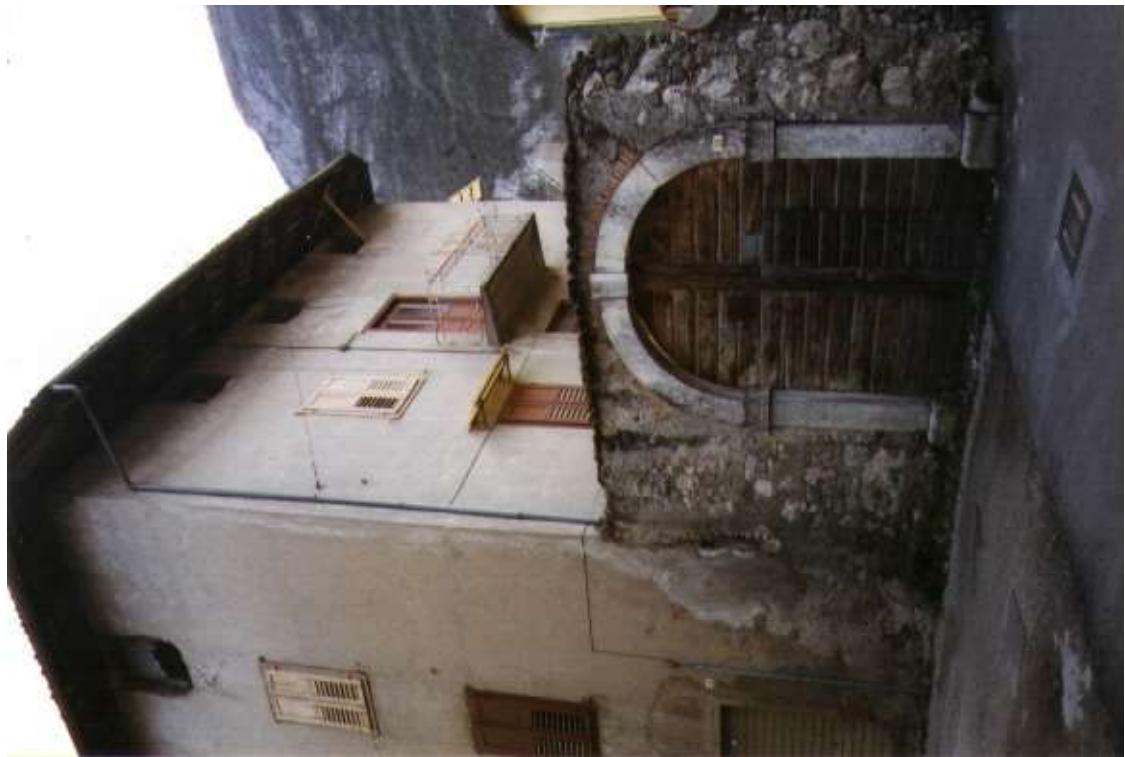
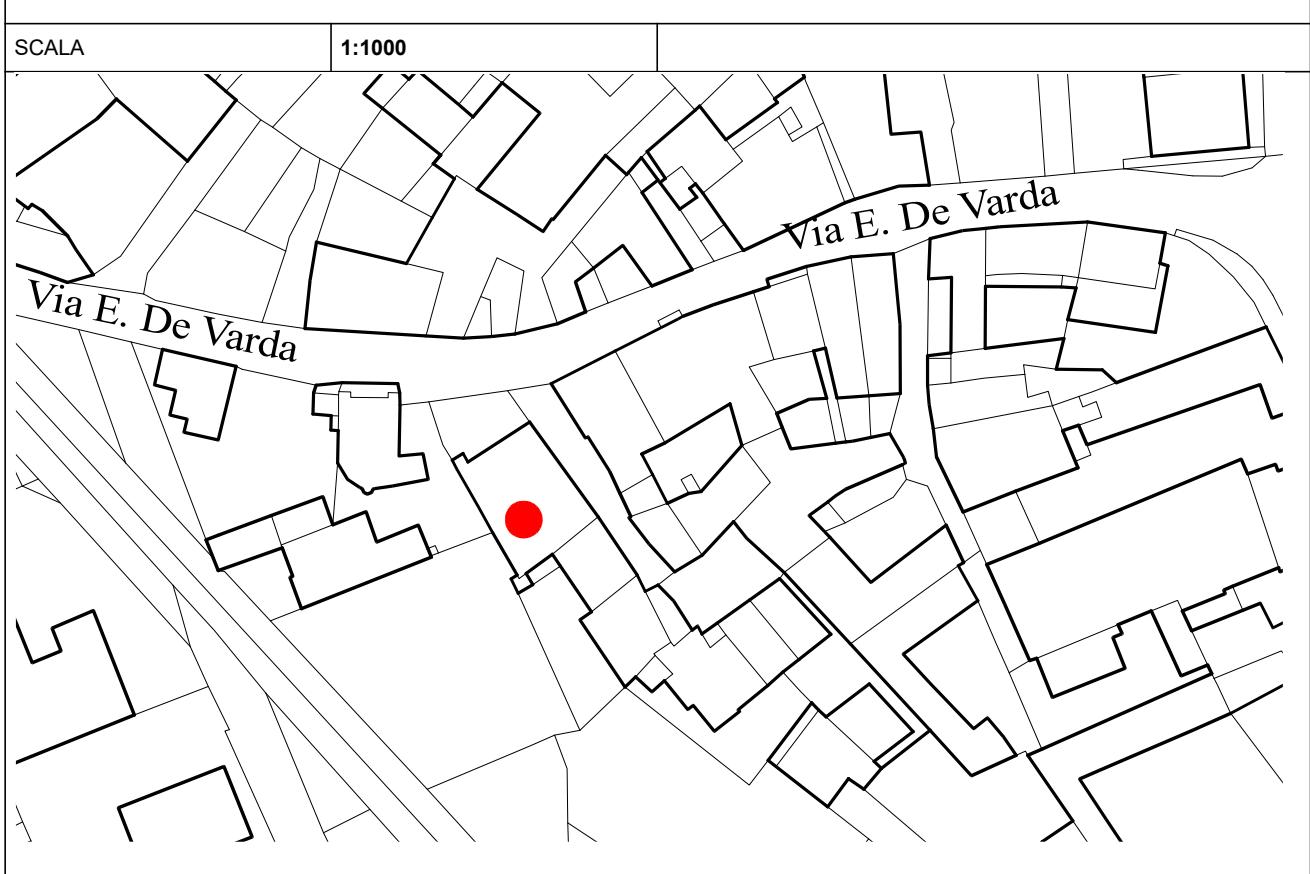
NUMERO	1205	FOGLIO DI MAPPA
COMPRENSORIO	C5	N° DI PARTICELLA EDILIZIA 519
COMUNE AMMINISTRATIVO	MEZZOLOMBARDO	DATA RILIEVO giugno 1996
COMUNE CATASTALE	MEZZOLOMBARDO	RILEVATORE M. TOMAZZONI
INDIRIZZO/LOCALITA'	V. E. De Varda, 28a-30a

1	Tipologia funzionale		
	edificio prevalentemente residenziale	A	baite
	edificio produttivo	B	malghe
	edificio speciale	C	
	stalle	D	
2	Epoca di costruzione		8
			6
			4
3	Tipologia architettonica storica		8
			6
			4
			0
4	Permanenza dei caratteri formali tradizionali		2 1 0
			2 1 0
			2 1 0
			2 1 0
TOTALE			18
5	Degrado		
		nullo	
		medio	
		elevato	
6	Grado di utilizzo		
		utilizzato	
		sottoutilizzato	
		in stato di abbandono	
7	Spazi di pertinenza		
		alta qualità	
		media qualità	
		bassa qualità	
8	Vincoli legislativi		
9	Categoria di intervento prevista dal piano precedente		C.2 risanamento conservativo
10	Note	L'edificio è rimasto integro nella volumetria. Di rilievo è il passaggio al piano terra che riprende una caratteristica tipica della zona di Mezzolombardo. Appaiono incongrui gli elementi aggiunti quali i balconi con parapetto in ferro o tettoie.	
	PROGETTO		
11			
	Categoria di intervento prevista		R2 - Risanamento conservativo

12			
	Vincoli particolari	tipo di vincolo	R1 - Restauro
		oggetto di vincolo	Portale in pietra sul giardino
13			
	Categoria di intervento prevista per gli spazi di pertinenza		M2 - Manutenzione straordinaria

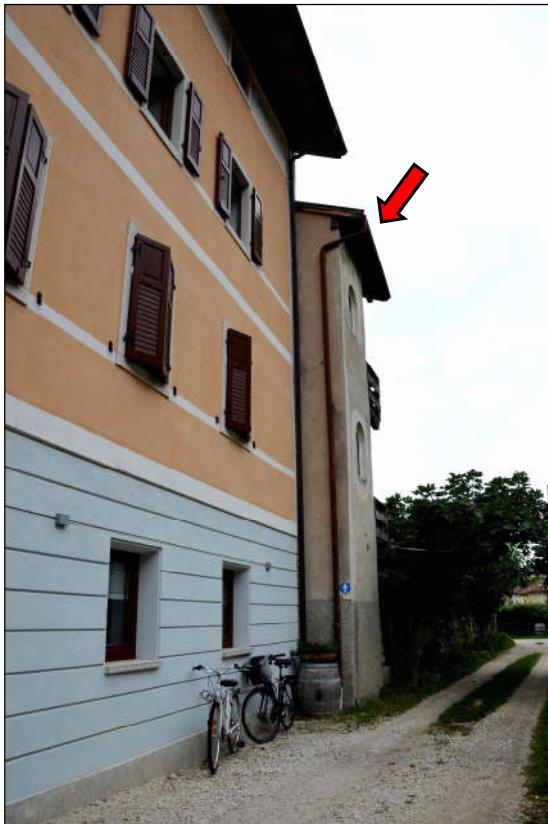
16	In occasione della Variante 2019 viene apportata una rettifica nella configurazione mappale dell'u.e.1026, ricomprensivo nella p.ed. 520/2 anche la porzione (angolo sud-est) della adiacente u.e. 1205 (p.ed. 519), ad essa erroneamente attribuita dal PRG vigente. E' confermata la categoria di intervento del Risanamento conservativo con possibilità di sopraelevazione ai fini del recupero abitativo del sottotetto come previsto dall'art.50 comma 2 delle NTA.
17	SI SEGNALA CHE L'UNITA' EDILIZIA 1206 RICADE IN ZONA DI PROTEZIONE DEL POZZO 478 "SCUOLE ELEMENTARI" COSÌ COME RILEVATO DALLA CARTA DELLE RISORSE IDRICHE DEL PUP. SI RICHIAMANO PERTANTO LE PRESCRIZIONI E LE LIMITAZIONI INDICATE NELLE SPECIFICHE NORME DI RIFERIMENTO.

ANGOLO SUD EST APPARTENENTE ALLA U.E. 1206

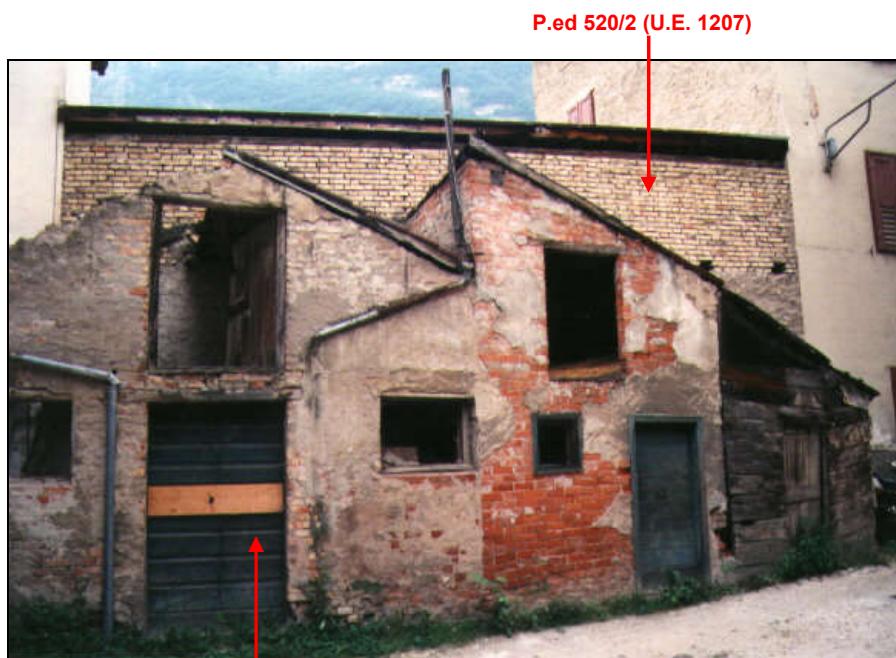
FRONTE NORD EST

oggetto di una ordinanza di messa in sicurezza con intervento di demolizione in deroga al PRG

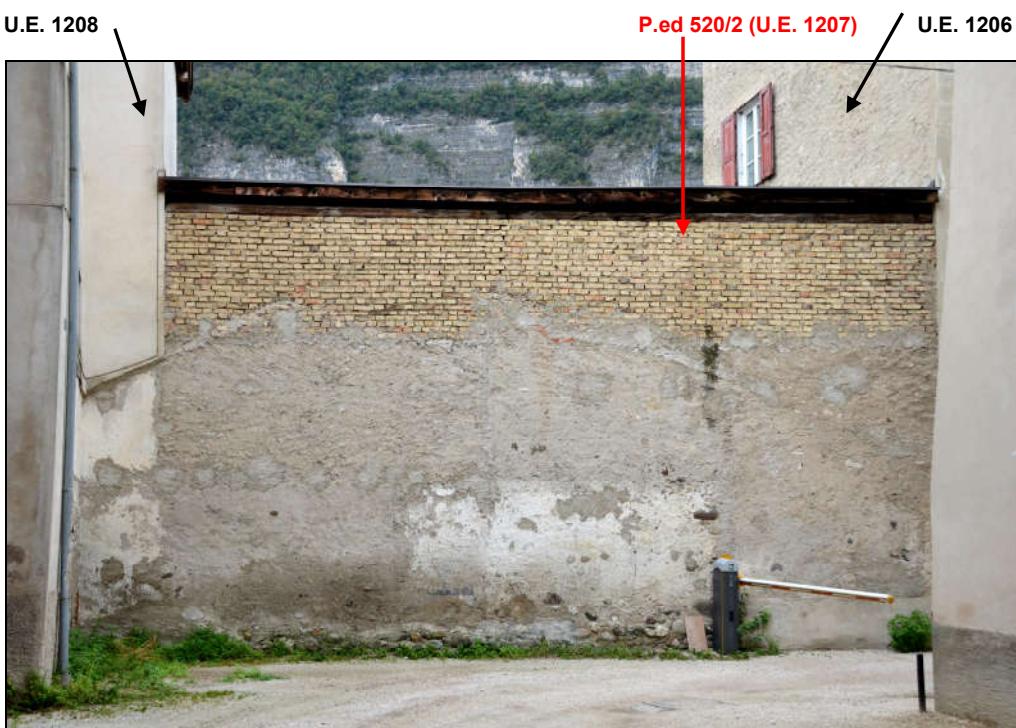
FRONTE NORD EST

16	In occasione della Variante 2019 viene prodotta una documentazione fotografica aggiornata della p.ed. 520/2 (anche alla luce dell'intervento di demolizione della retrostante u.e.1240 corrispondente alla p.ed. 475 originariamente posizionata in aderenza sul fronte nord est, muro in mattoni e malta) e viene eliminato il vincolo puntuale previsto al precedente quadro 12. che prevede il "Risanamento conservativo delle aperture dell'affaccio sulla corte", di fatto inesistenti.
----	--

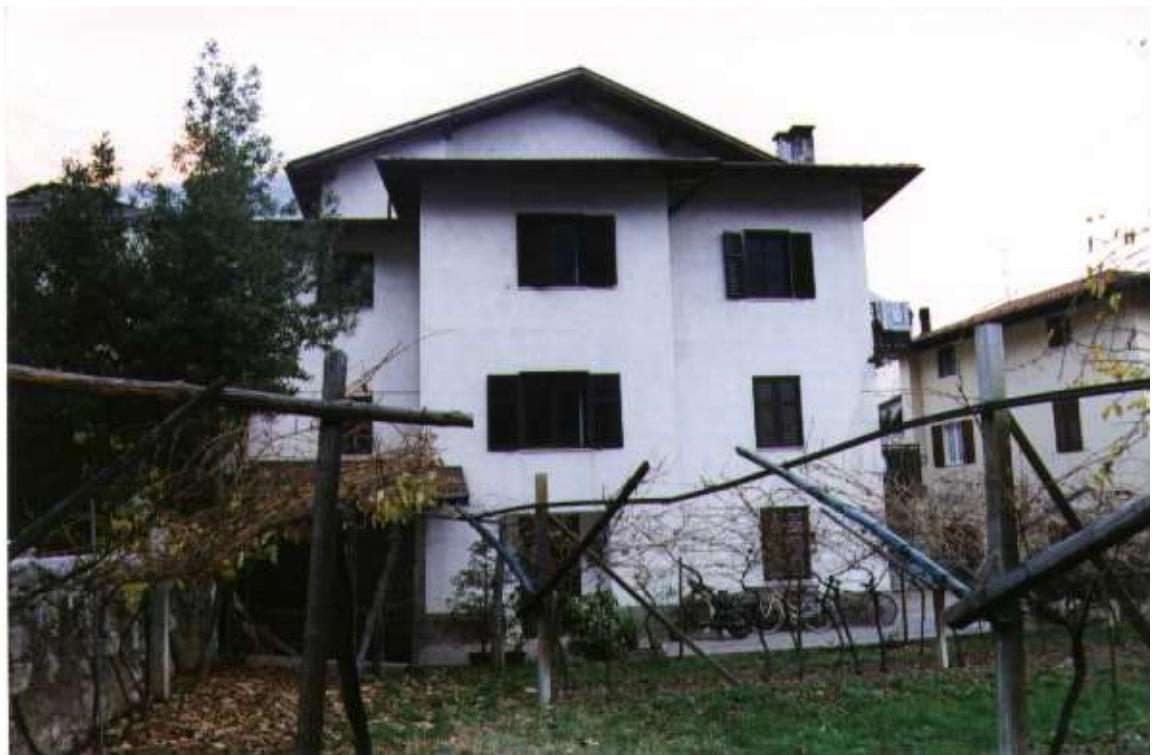
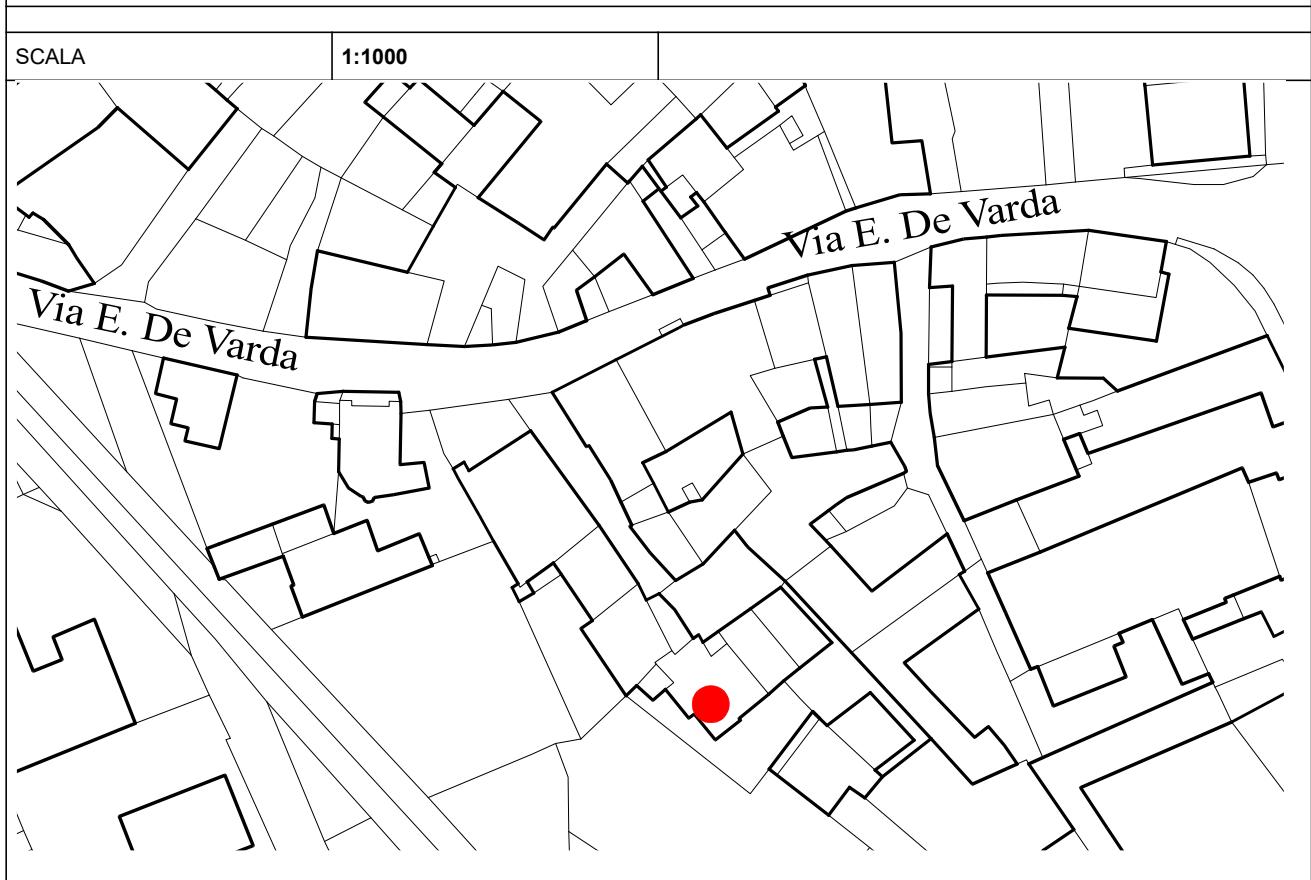
NUMERO	1208	FOGLIO DI MAPPA
COMPRENSORIO	C5	N° DI PARTICELLA EDILIZIA 476
COMUNE AMMINISTRATIVO	MEZZOLOMBARDO	DATA RILIEVO giugno 1996
COMUNE CATASTALE	MEZZOLOMBARDO	RILEVATORE M. TOMAZZONI
INDIRIZZO/LOCALITA'	V. E. De Varda, 32

1	Tipologia funzionale					
	edificio prevalentemente residenziale	A	baite	E		
	edificio produttivo	B	malghe	F		
	edificio speciale	C		G		
	stalle	D		H		
2	Epoca di costruzione		anteriore al 1860	8		
			tra il 1860 e il 1939	6		
			posteriore al 1939	4		
3	Tipologia architettonica storica		alta definizione	8		
			media definizione	6		
			bassa definizione	4		
			nessuna definizione	0		
4	Permanenza dei caratteri formali tradizionali		volumetrici originali	2		
			costruttivo	1		
			complementari	0		
			decorativi	2		
			TOTALE	14		
5	Degrado		nullo			
			medio			
			elevato			
6	Grado di utilizzo		utilizzato			
			sottoutilizzato			
			in stato di abbandono			
7	Spazi di pertinenza		alta qualità			
			media qualità			
			bassa qualità			
8	Vincoli legislativi					
9	Categoria di intervento prevista dal piano precedente		D ristrutturazione edilizia			
10	Note L'edificio ha avuto una parziale sopraelevazione e la sostituzione dei materiali degli elementi di distribuzione verticale. Tipo a schiera, fa parte di una corte chiusa, collegata all'esterno attraverso una serie di passaggi ai piani terra. Il fronte Sud e Ovest presentano segni di una ristrutturazione in discordanza formale con l'edificio originario.

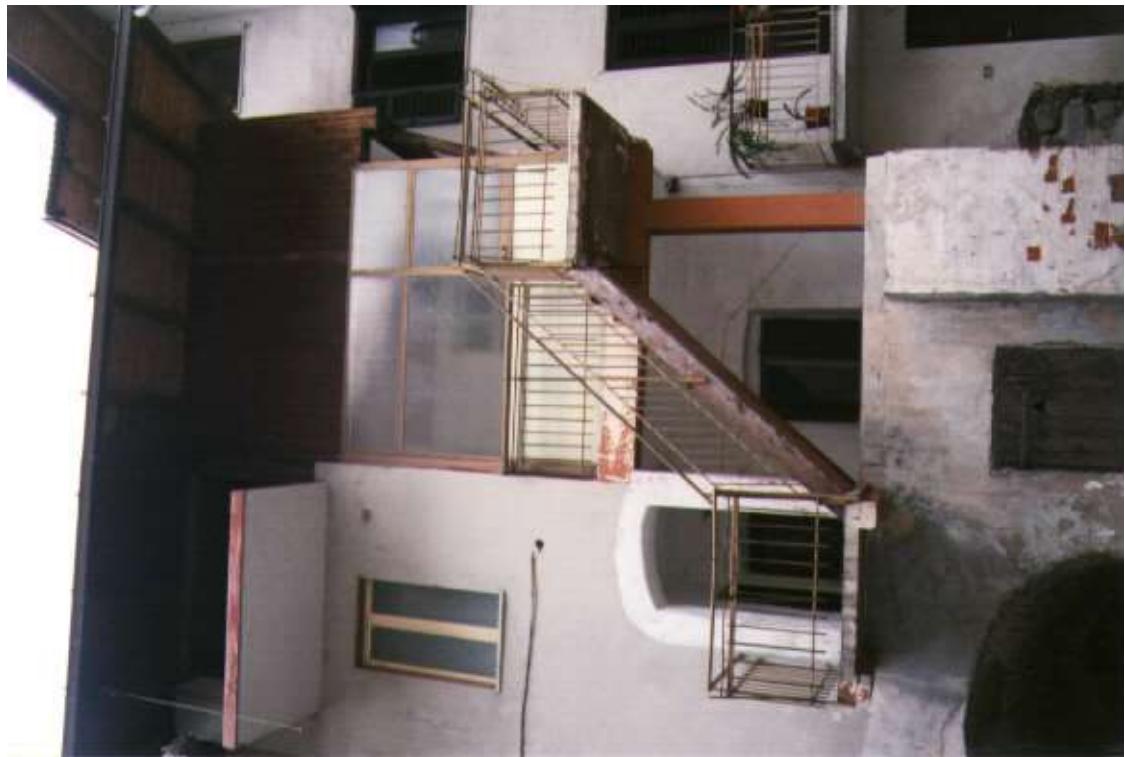
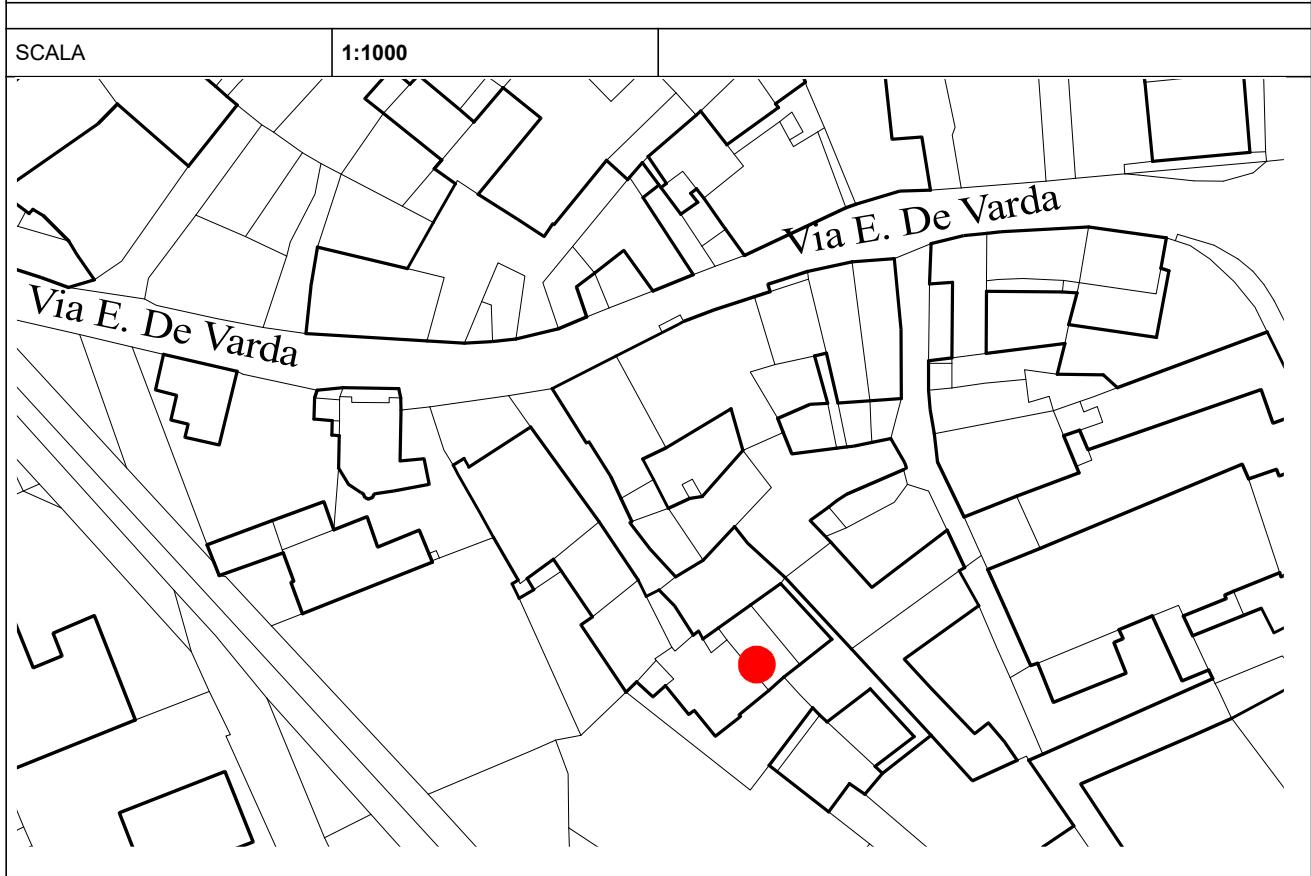
NUMERO	1209	FOGLIO DI MAPPA
COMPRENSORIO	C5	N° DI PARTICELLA EDILIZIA 477
COMUNE AMMINISTRATIVO	MEZZOLOMBARDO	DATA RILIEVO giugno 1996
COMUNE CATASTALE	MEZZOLOMBARDO	RILEVATORE M. TOMAZZONI
INDIRIZZO/LOCALITA'	V. E. De Varda, 32

1	Tipologia funzionale					
	edificio prevalentemente residenziale	A	baite	E		
	edificio produttivo	B	malghe	F		
	edificio speciale	C		G		
	stalle	D		H		
2	Epoca di costruzione		anteriore al 1860	8		
			tra il 1860 e il 1939	6		
			posteriore al 1939	4		
3	Tipologia architettonica storica		alta definizione	8		
			media definizione	6		
			bassa definizione	4		
			nessuna definizione	0		
4	Permanenza dei caratteri formali tradizionali		volumetrici originali	2		
			costruttivo	1		
			complementari	0		
			decorativi	2		
	TOTALE			17		
5	Degrado		nullo			
			medio			
			elevato			
6	Grado di utilizzo		utilizzato			
			sottoutilizzato			
			in stato di abbandono			
7	Spazi di pertinenza		alta qualità			
			media qualità			
			bassa qualità			
8	Vincoli legislativi					
9	Categoria di intervento prevista dal piano precedente		C.2 risanamento conservativo			
10	Note	Edificio tipo schiera con numerose superfetazioni incongrue in facciata.

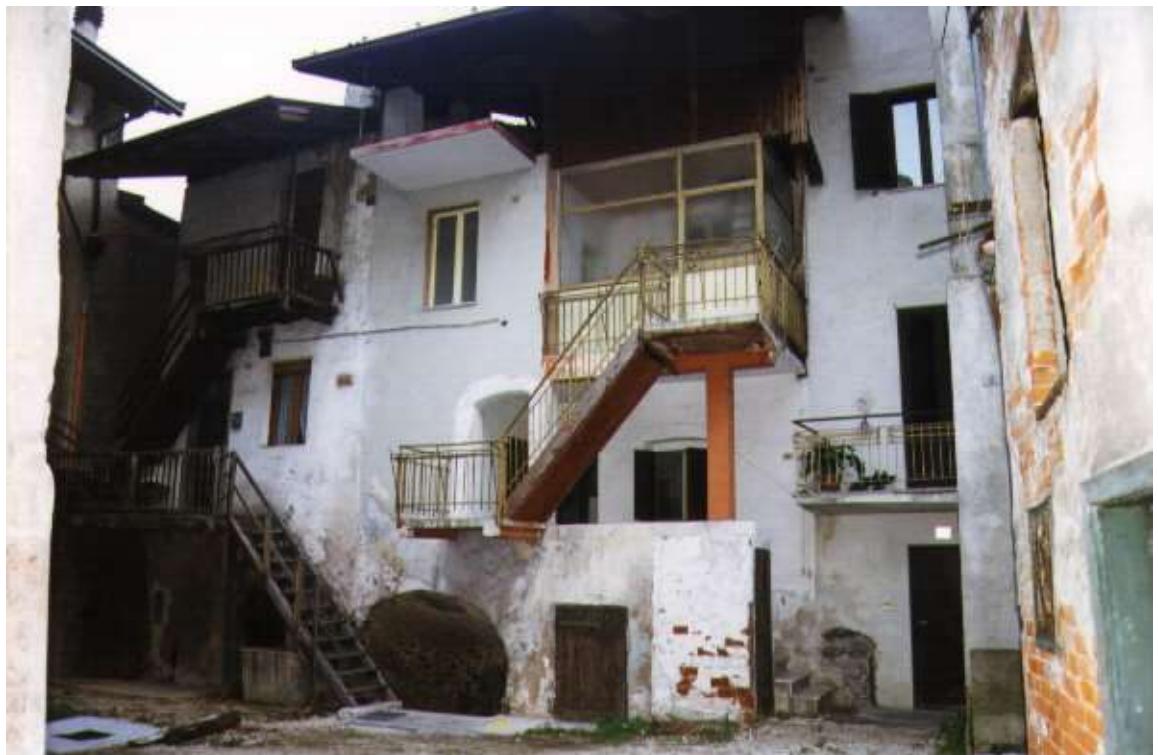
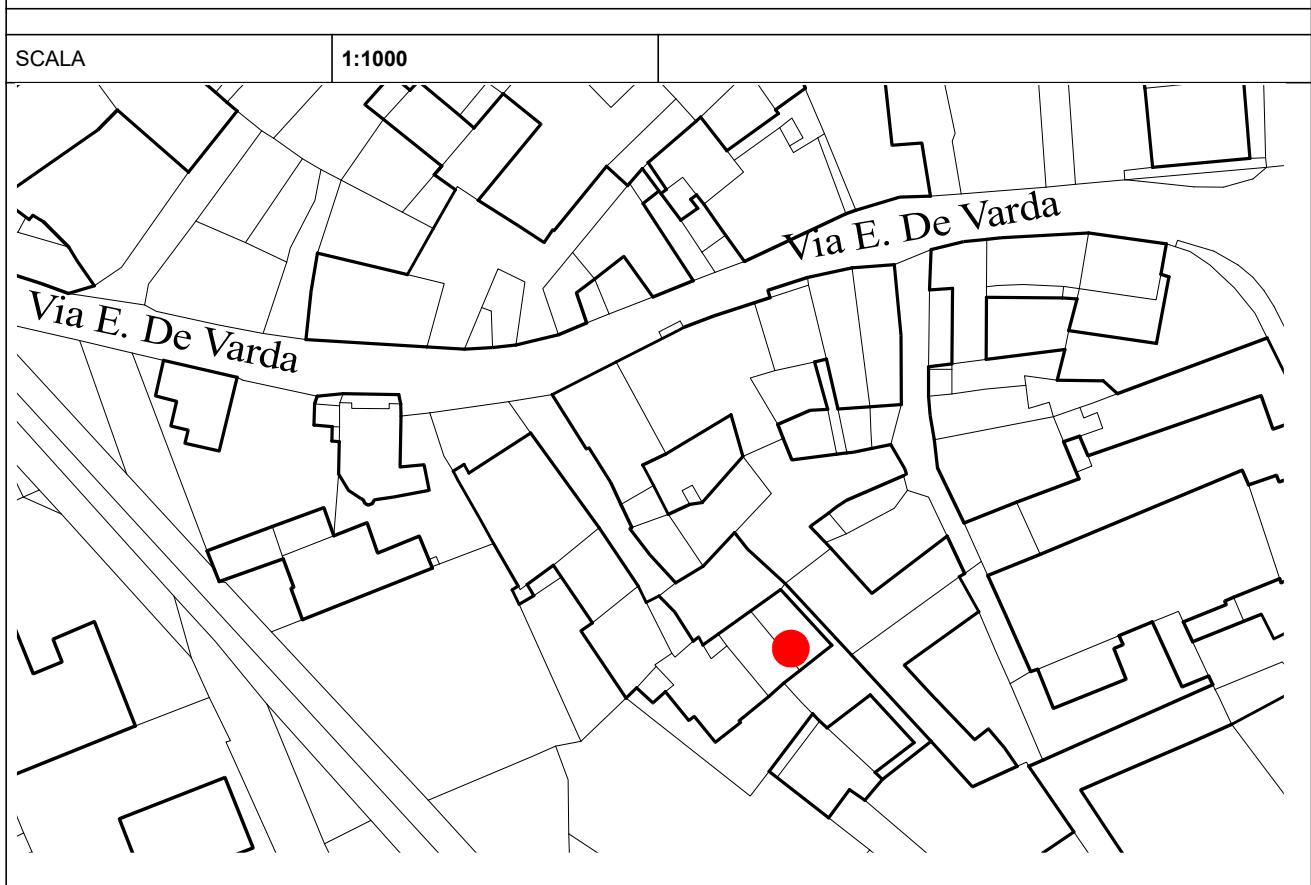
NUMERO	1210	FOGLIO DI MAPPA
COMPRENSORIO	C5	N° DI PARTICELLA EDILIZIA 478
COMUNE AMMINISTRATIVO	MEZZOLOMBARDO	DATA RILIEVO giugno 1996
COMUNE CATASTALE	MEZZOLOMBARDO	RILEVATORE M. TOMAZZONI
INDIRIZZO/LOCALITA'	V. E. De Varda, 36

1	Tipologia funzionale		
	edificio prevalentemente residenziale	A	baite
	edificio produttivo	B	malghe
	edificio speciale	C	
	stalle	D	
2	Epoca di costruzione		anteriore al 1860
			tra il 1860 e il 1939
			posteriore al 1939
3	Tipologia architettonica storica		alta definizione
			media definizione
			bassa definizione
			nessuna definizione
4	Permanenza dei caratteri formali tradizionali		volumetrici originali
			costruttivo
			complementari
			decorativi
	TOTALE		20
5	Degrado		nullo
			medio
			elevato
6	Grado di utilizzo		utilizzato
			sottoutilizzato
			in stato di abbandono
7	Spazi di pertinenza		alta qualità
			media qualità
			bassa qualità
8	Vincoli legislativi		
9	Categoria di intervento prevista dal piano precedente		C.2 risanamento conservativo
10	Note	Sono tutt'ora presenti le distribuzioni verticali originarie in legno, modificate solo parzialmente. Il lotto è la tipica schiera che insiste su di una corte chiusa.

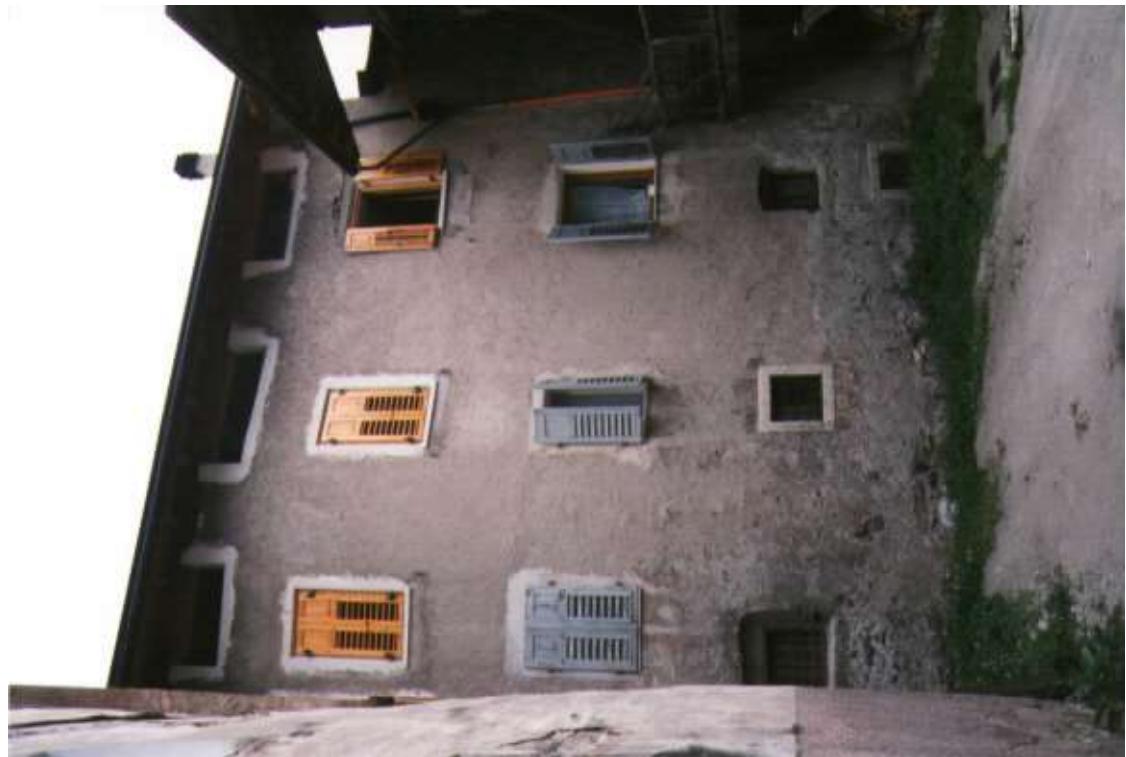
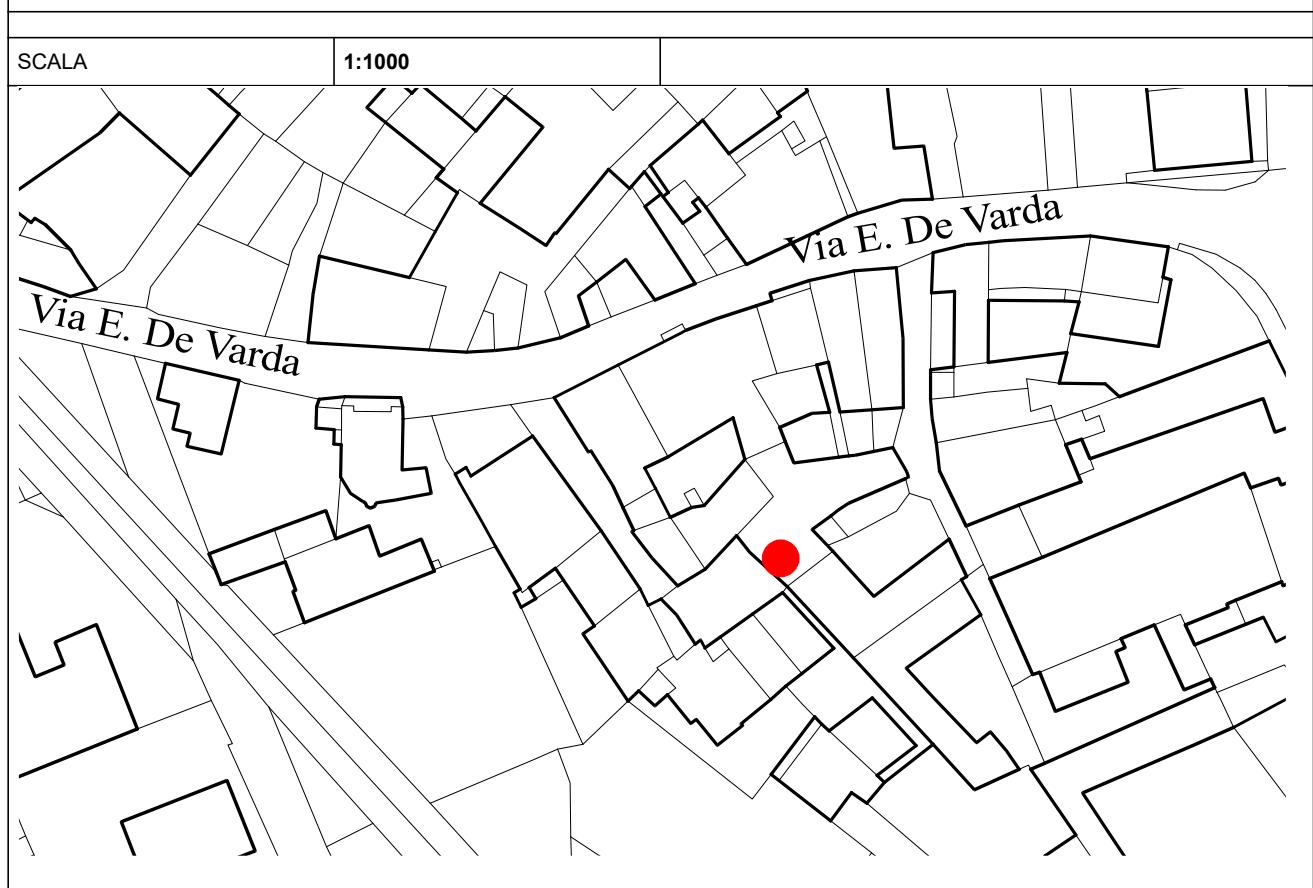
NUMERO	1211	FOGLIO DI MAPPA
COMPRENSORIO	C5	N° DI PARTICELLA EDILIZIA 479
COMUNE AMMINISTRATIVO	MEZZOLOMBARDO	DATA RILIEVO giugno 1996
COMUNE CATASTALE	MEZZOLOMBARDO	RILEVATORE M. TOMAZZONI
INDIRIZZO/LOCALITA'	V. E. De Varda

1	Tipologia funzionale					
	edificio prevalentemente residenziale	A	baite	E		
	edificio produttivo	B	malghe	F		
	edificio speciale	C		G		
	stalle	D		H		
2	Epoca di costruzione		anteriore al 1860	8		
			tra il 1860 e il 1939	6		
			posteriore al 1939	4		
3	Tipologia architettonica storica		alta definizione	8		
			media definizione	6		
			bassa definizione	4		
			nessuna definizione	0		
4	Permanenza dei caratteri formali tradizionali		volumetrici originali	2		
			costruttivo	1		
			complementari	0		
			decorativi	2		
			TOTALE	18		
5	Degrado		nullo			
			medio			
			elevato			
6	Grado di utilizzo		utilizzato			
			sottoutilizzato			
			in stato di abbandono			
7	Spazi di pertinenza		alta qualità			
			media qualità			
			bassa qualità			
8	Vincoli legislativi					
9	Categoria di intervento prevista dal piano precedente		C.2 risanamento conservativo			
10	Note	L'edificio chiude due corti, e necessita di uniformazione degli elementi complementari.
