PIANO REGOLATORE GENERALE

SCHEDA DI RILEVAZIONE INSEDIAMENTI STORICI

VARIANTE 2019 - DEFINITIVA ADOZIONE

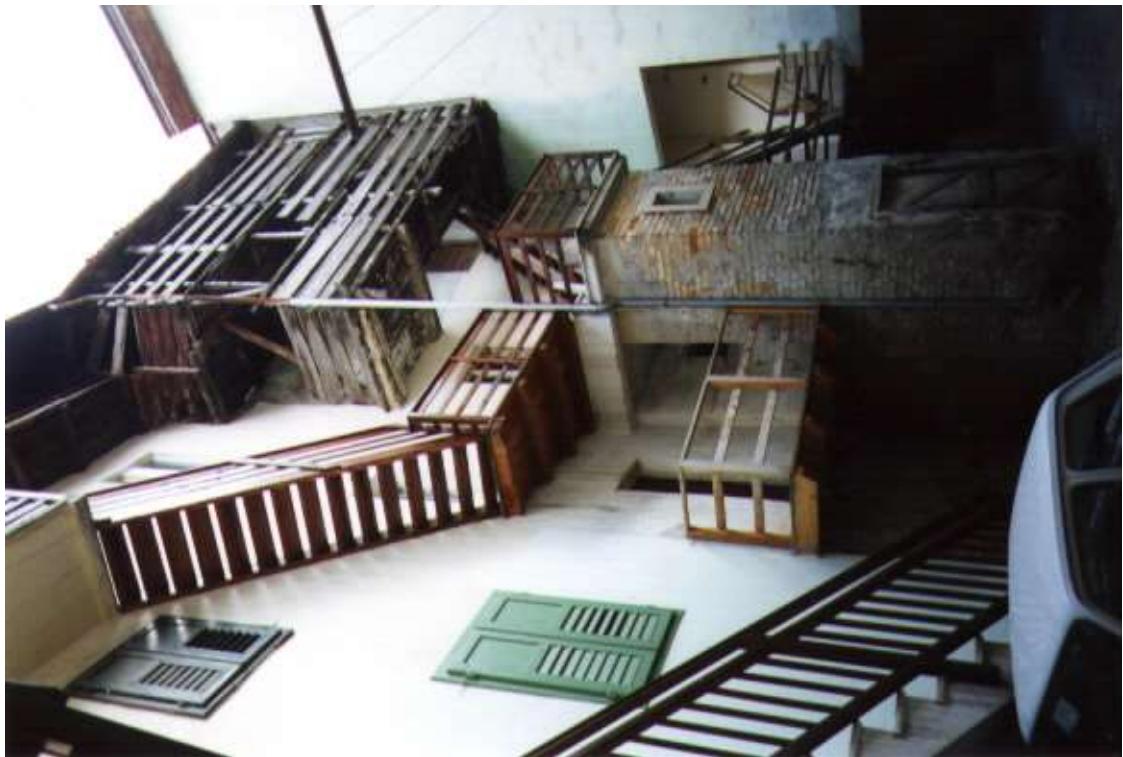
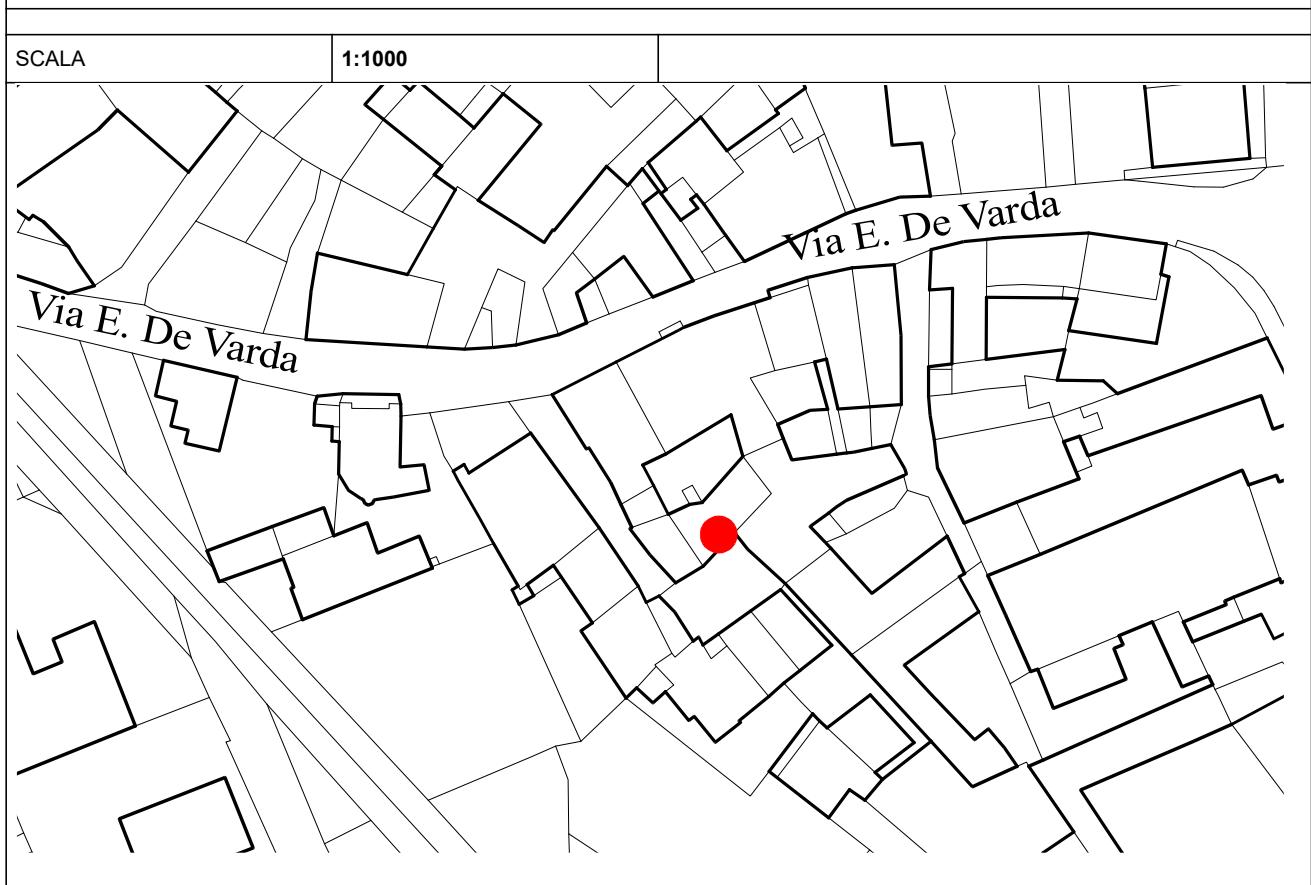
NUMERO	1212	FOGLIO DI MAPPA
COMPRENSORIO	C5	N° DI PARTICELLA EDILIZIA 472
COMUNE AMMINISTRATIVO	MEZZOLOMBARDO	DATA RILIEVO giugno 1996
COMUNE CATASTALE	MEZZOLOMBARDO	RILEVATORE M. TOMAZZONI
INDIRIZZO/LOCALITA'	V. E. De Varda

1	Tipologia funzionale		
	edificio prevalentemente residenziale	A	baite
	edificio produttivo	B	malghe
	edificio speciale	C	
	stalle	D	
2	Epoca di costruzione		anteriore al 1860
			tra il 1860 e il 1939
			posteriore al 1939
3	Tipologia architettonica storica		alta definizione
			media definizione
			bassa definizione
			nessuna definizione
4	Permanenza dei caratteri formali tradizionali		volumetrici originali
			costruttivo
			complementari
			decorativi
	TOTALE		2 1 0
			2 1 0
			2 1 0
			2 1 0
	TOTALE		19
5	Degrado		nullo
			medio
			elevato
6	Grado di utilizzo		utilizzato
			sottoutilizzato
			in stato di abbandono
7	Spazi di pertinenza		alta qualità
			media qualità
			bassa qualità
8	Vincoli legislativi		
9	Categoria di intervento prevista dal piano precedente		C.2 risanamento conservativo
10	Note	E' conservato l'apparato distributivo verticale esterno in legno che era utilizzato come essiccatoio. Tuttavia il degrado ed alcuni interventi di ristrutturazione hanno alterato l'equilibrio della facciata posteriore.

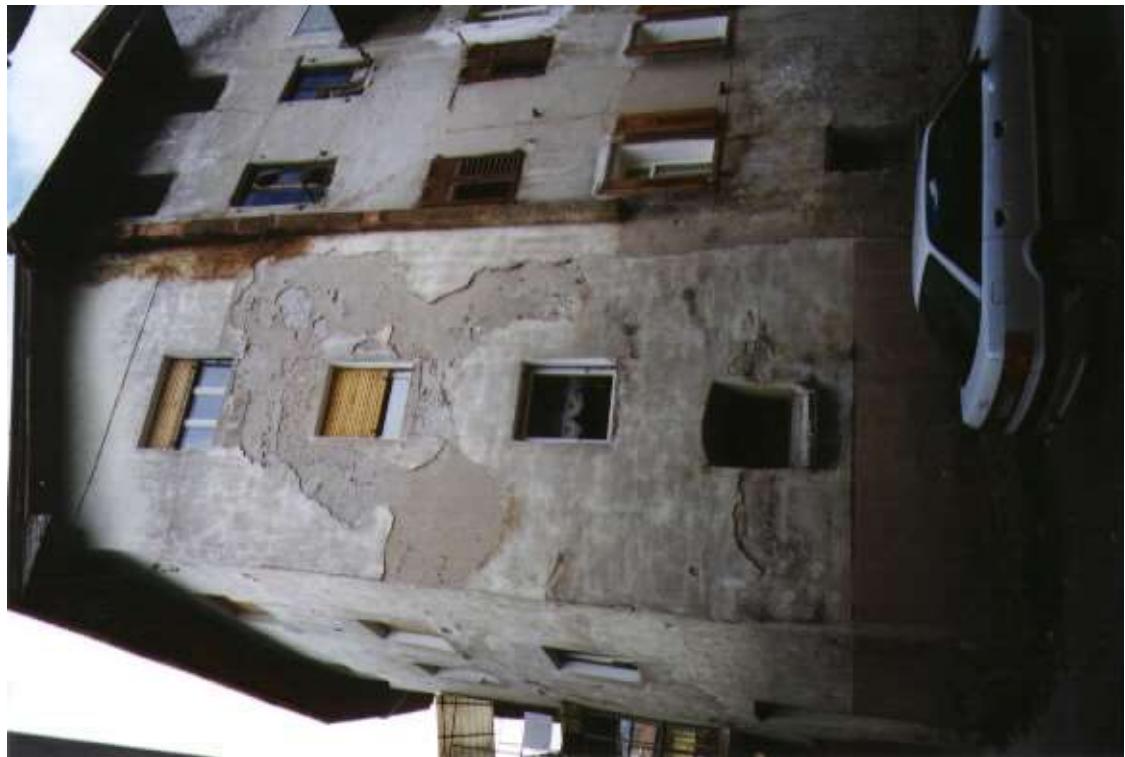
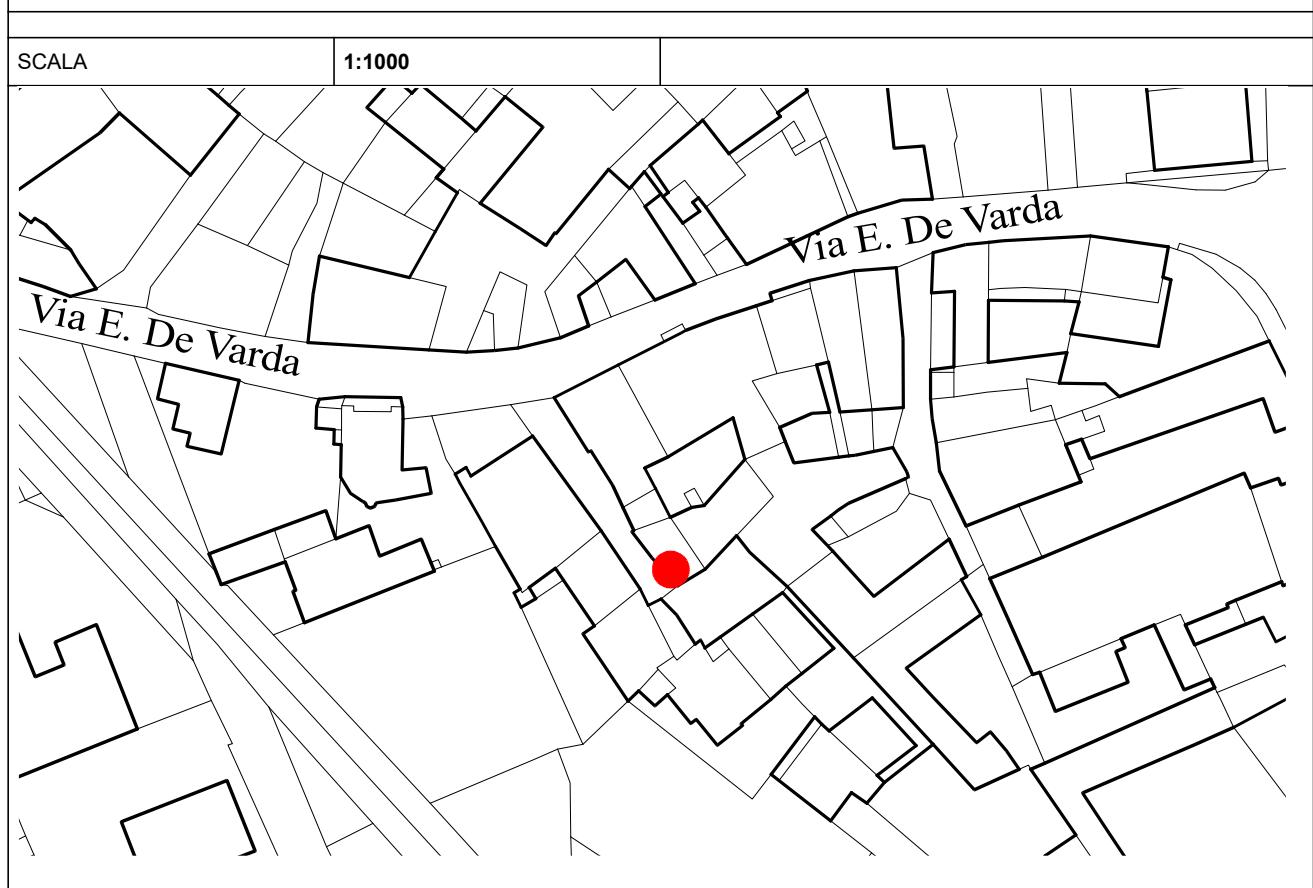
NUMERO	1213	FOGLIO DI MAPPA
COMPRENSORIO	C5	N° DI PARTICELLA EDILIZIA 474
COMUNE AMMINISTRATIVO	MEZZOLOMBARDO	DATA RILIEVO giugno 1996
COMUNE CATASTALE	MEZZOLOMBARDO	RILEVATORE M. TOMAZZONI
INDIRIZZO/LOCALITA'	V. E. De Varda, 38/1

1	Tipologia funzionale		
	edificio prevalentemente residenziale	A	baite
	edificio produttivo	B	malghe
	edificio speciale	C	
	stalle	D	
2	Epoca di costruzione		anteriore al 1860
			tra il 1860 e il 1939
			posteriore al 1939
3	Tipologia architettonica storica		alta definizione
			media definizione
			bassa definizione
			nessuna definizione
4	Permanenza dei caratteri formali tradizionali		volumetrici originali
			costruttivo
			complementari
			decorativi
	TOTALE		2 1 0
5	Degrado		2 1 0
			2 1 0
			2 1 0
6	Grado di utilizzo		utilizzato
			sottoutilizzato
			in stato di abbandono
7	Spazi di pertinenza		alta qualità
			media qualità
			bassa qualità
8	Vincoli legislativi		
9	Categoria di intervento prevista dal piano precedente		D ristrutturazione edilizia
10	Note	L'edificio ha subito una ristrutturazione che ha trasformato tutti i fori, e la pendenza del tetto, con perdita dei caratteri formali tradizionali.	
	PROGETTO

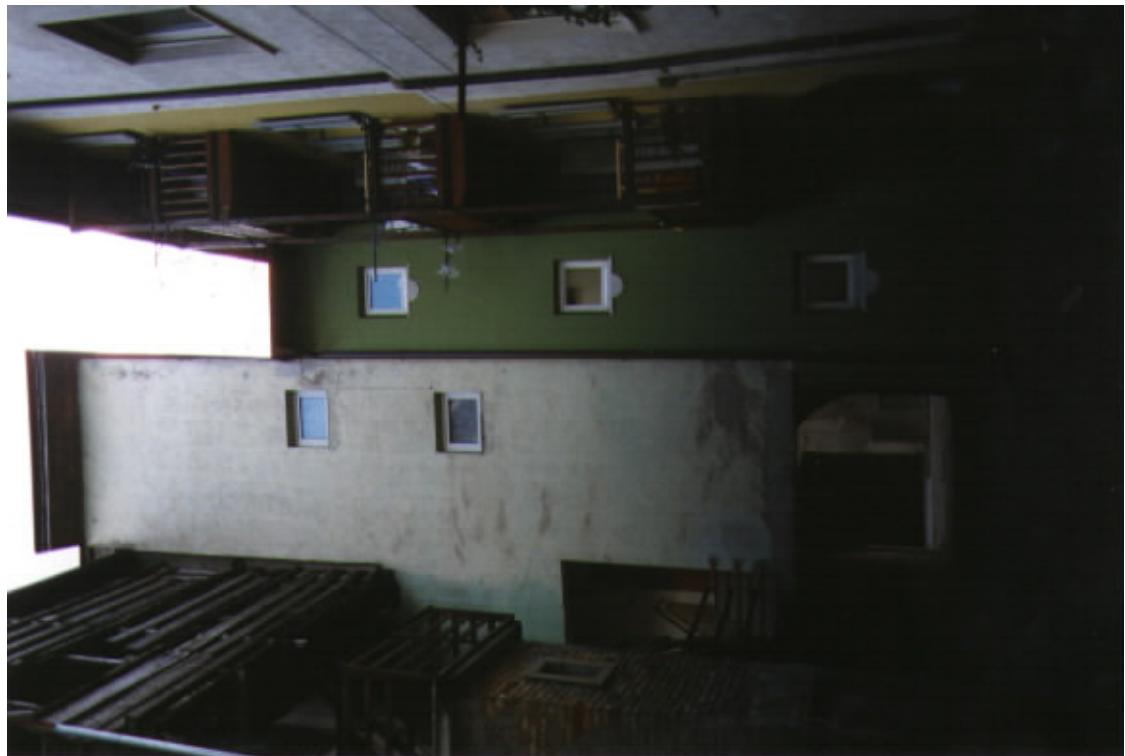
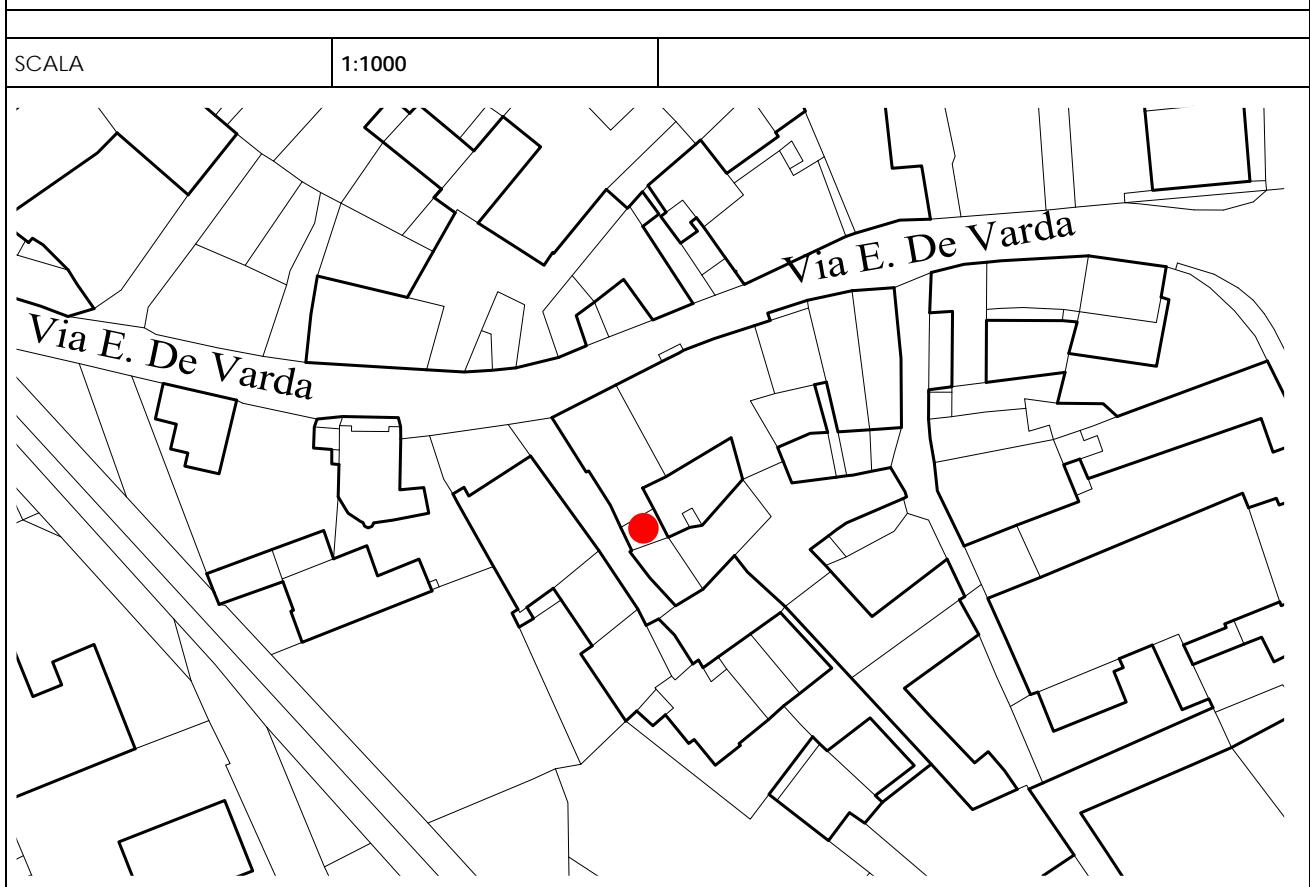
NUMERO	1214	FOGLIO DI MAPPA	
COMPRESORIO	C5	N° DI PARTICELLA EDILIZIA	468
COMUNE AMMINISTRATIVO	MEZZOLOMBARDO	DATA RILIEVO	giugno 1996
COMUNE CATASTALE	MEZZOLOMBARDO	RILEVATORE	M. TOMAZZONI
INDIRIZZO/LOCALITA'	V. E. De Varda, 40

1	Tipologia funzionale			
	edificio prevalentemente residenziale	A	baite	E
	edificio produttivo	B	malghe	F
	edificio speciale	C		G
	stalle	D		H
2	Epoca di costruzione			
			anteriore al 1860	8
			tra il 1860 e il 1939	6
			posteriore al 1939	4
3	Tipologia architettonica storica			
			alta definizione	8
			media definizione	6
			bassa definizione	4
			nessuna definizione	0
4	Permanenza dei caratteri formali tradizionali			
			volumetrici originali	2 1 0
			costruttivo	2 1 0
			complementari	2 1 0
			decorativi	2 1 0
			TOTALE	4
5	Degrado			
			nullo	
			medio	
			elevato	
6	Grado di utilizzo			
			utilizzato	
			sottoutilizzato	
			in stato di abbandono	
7	Spazi di pertinenza			
			alta qualità	
			media qualità	
			bassa qualità	
8	Vincoli legislativi			
9	Categoria di intervento prevista dal piano precedente	R4 - Demolizione con ricostruzione		
10	Note	Porzione di edificio a schiera assai ristretto, probabilmente ricavato dalla chiusura di un fronte. Nessun elemento tradizionale formale.

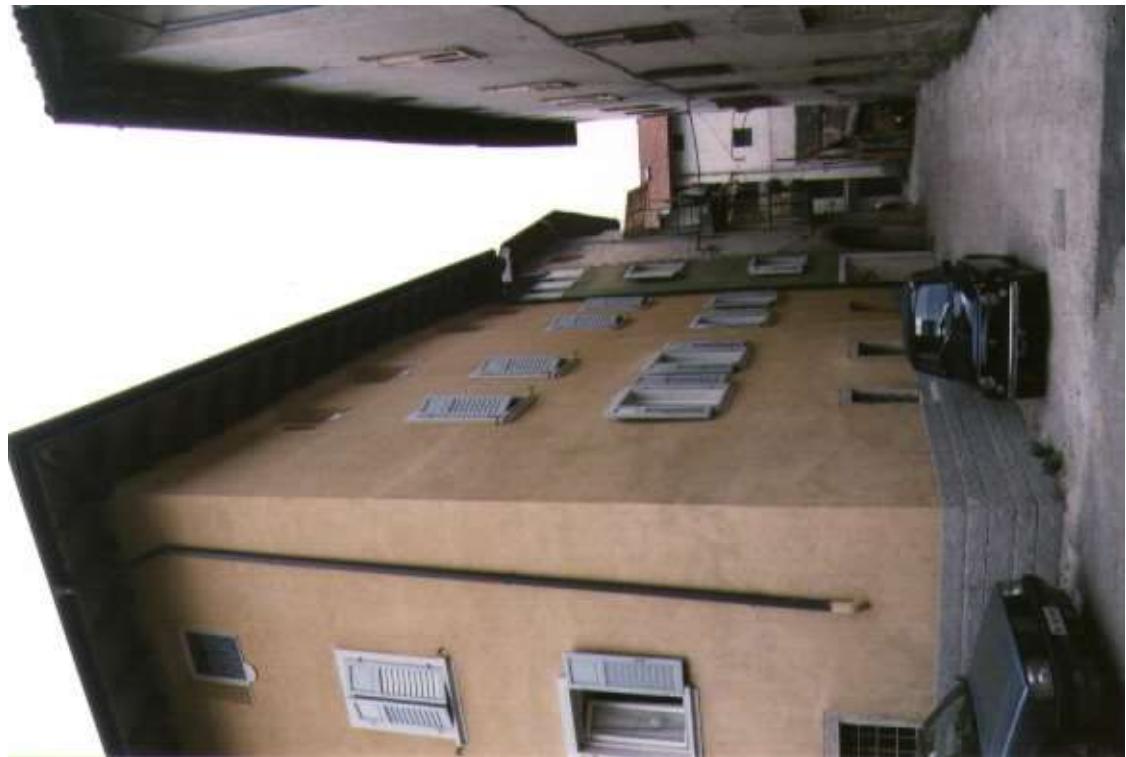
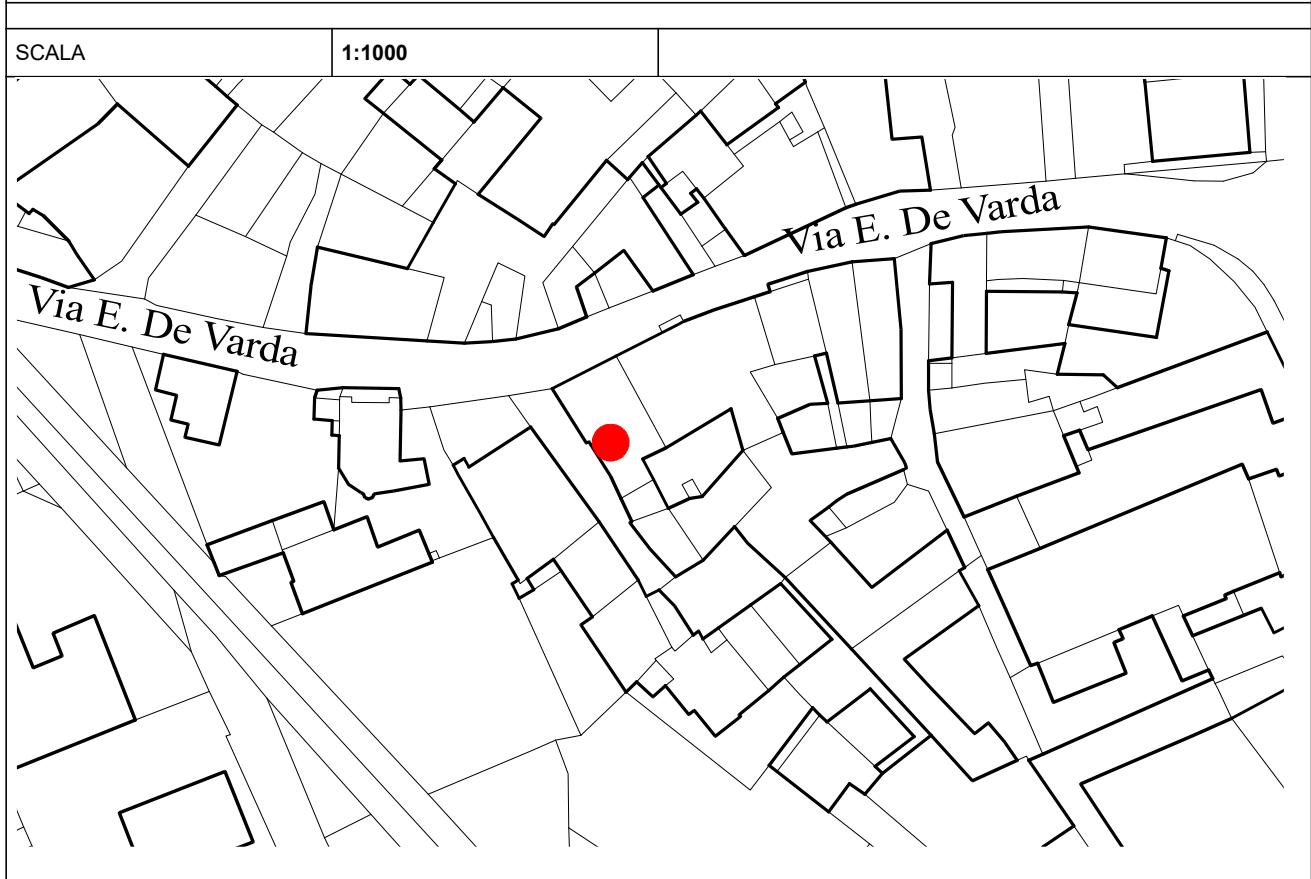
NUMERO	1215	FOGLIO DI MAPPA
COMPRENSORIO	C5	N° DI PARTICELLA EDILIZIA 468
COMUNE AMMINISTRATIVO	MEZZOLOMBARDO	DATA RILIEVO giugno 1996
COMUNE CATASTALE	MEZZOLOMBARDO	RILEVATORE M. TOMAZZONI
INDIRIZZO/LOCALITA'	V. E. De Varda, 42

1	Tipologia funzionale					
	edificio prevalentemente residenziale	A	baite	E		
	edificio produttivo	B	malghe	F		
	edificio speciale	C		G		
	stalle	D		H		
2	Epoca di costruzione		anteriore al 1860	8		
			tra il 1860 e il 1939	6		
			posteriore al 1939	4		
3	Tipologia architettonica storica		alta definizione	8		
			media definizione	6		
			bassa definizione	4		
			nessuna definizione	0		
4	Permanenza dei caratteri formali tradizionali		volumetrici originali	2		
			costruttivo	1		
			complementari	0		
			decorativi	2		
	TOTALE			14		
5	Degrado		nullo			
			medio			
			elevato			
6	Grado di utilizzo		utilizzato			
			sottoutilizzato			
			in stato di abbandono			
7	Spazi di pertinenza		alta qualità			
			media qualità			
			bassa qualità			
8	Vincoli legislativi					
9	Categoria di intervento prevista dal piano precedente		C.2 risanamento conservativo			
10	Note	Edificio ristrutturato con aggiunta di elementi incongrui.

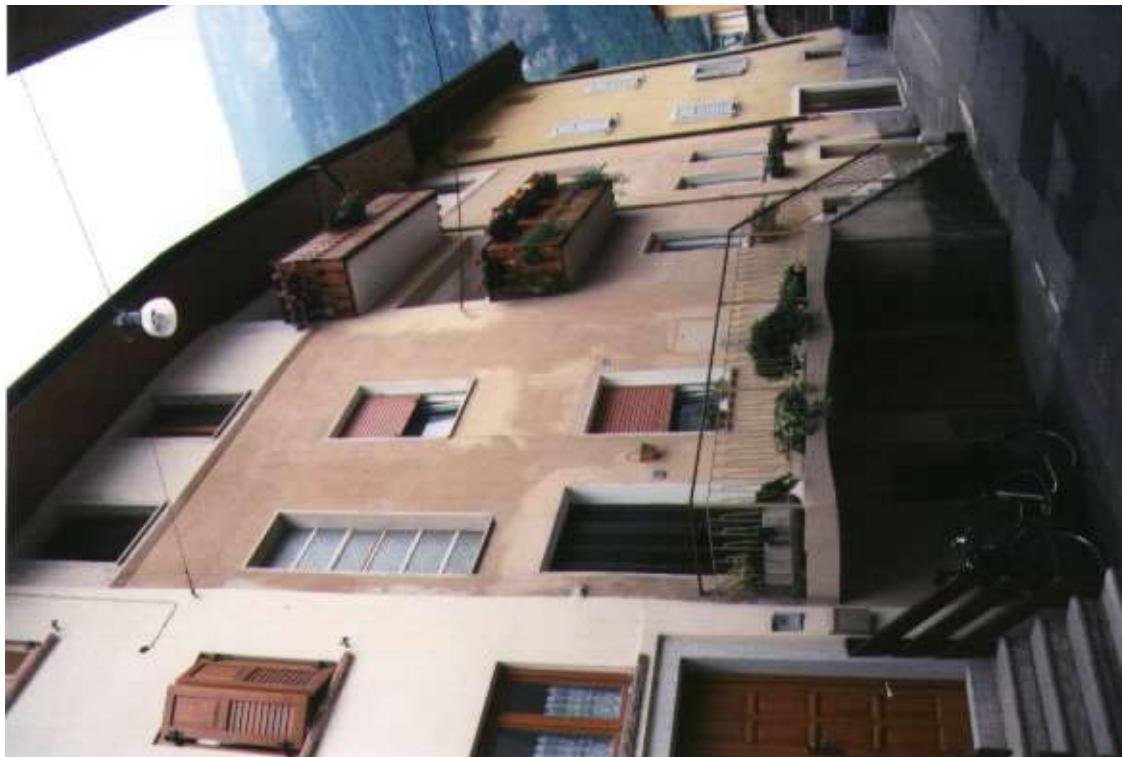
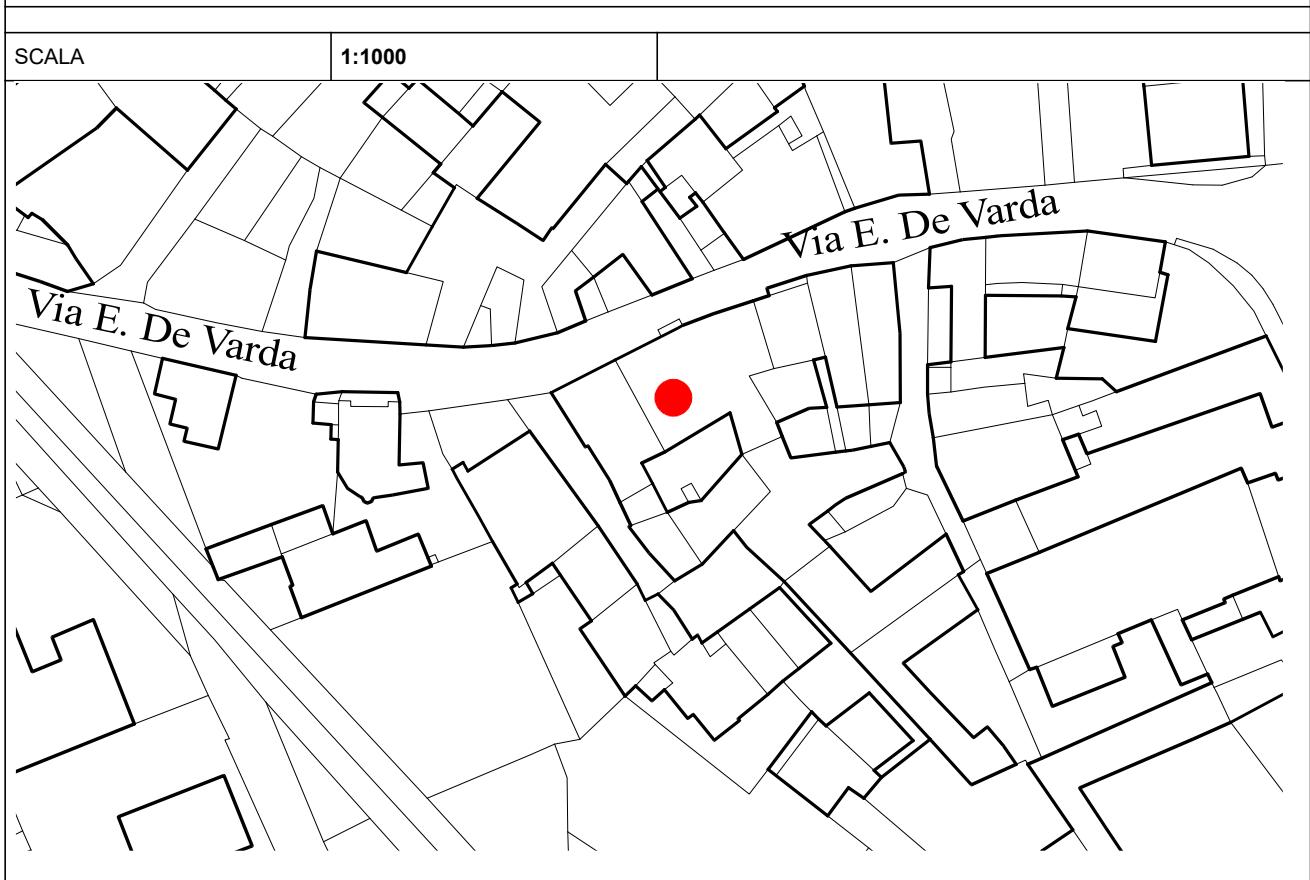
NUMERO	1216	FOGLIO DI MAPPA
COMPRENSORIO	C5	N° DI PARTICELLA EDILIZIA 465
COMUNE AMMINISTRATIVO	MEZZOLOMBARDO	DATA RILIEVO giugno 1996
COMUNE CATASTALE	MEZZOLOMBARDO	RILEVATORE M. TOMAZZONI
INDIRIZZO/LOCALITA'	V. E. De Varda, 44

1	Tipologia funzionale					
	edificio prevalentemente residenziale	A	baite	E		
	edificio produttivo	B	malghe	F		
	edificio speciale	C		G		
	stalle	D		H		
2	Epoca di costruzione		anteriore al 1860	8		
			tra il 1860 e il 1939	6		
			posteriore al 1939	4		
3	Tipologia architettonica storica		alta definizione	8		
			media definizione	6		
			bassa definizione	4		
			nessuna definizione	0		
4	Permanenza dei caratteri formali tradizionali		volumetrici originali	2		
			costruttivo	1		
			complementari	0		
			decorativi	2		
			TOTALE	12		
5	Degrado		nullo			
			medio			
			elevato			
6	Grado di utilizzo		utilizzato			
			sottoutilizzato			
			in stato di abbandono			
7	Spazi di pertinenza		alta qualità			
			media qualità			
			bassa qualità			
8	Vincoli legislativi					
9	Categoria di intervento prevista dal piano precedente		D ristrutturazione edilizia			
10	Note	Sono stati modificati tutti i caratteri tipologici della facciata e del sedime, con innalzamento di un piano.

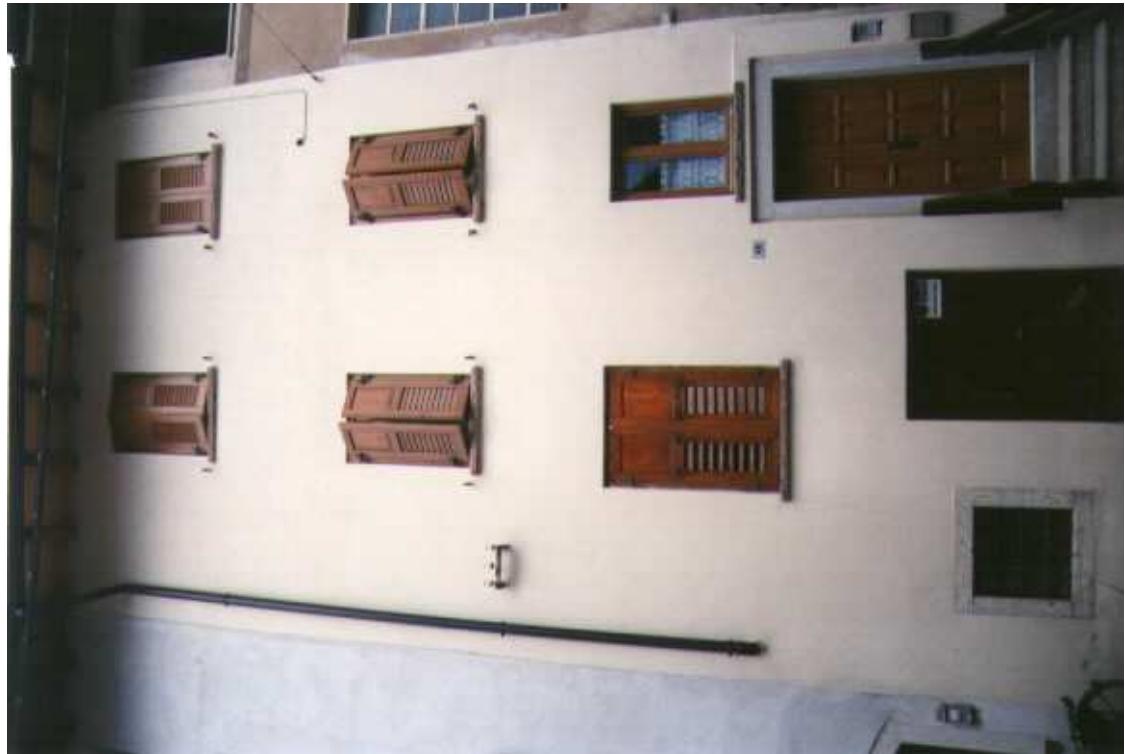
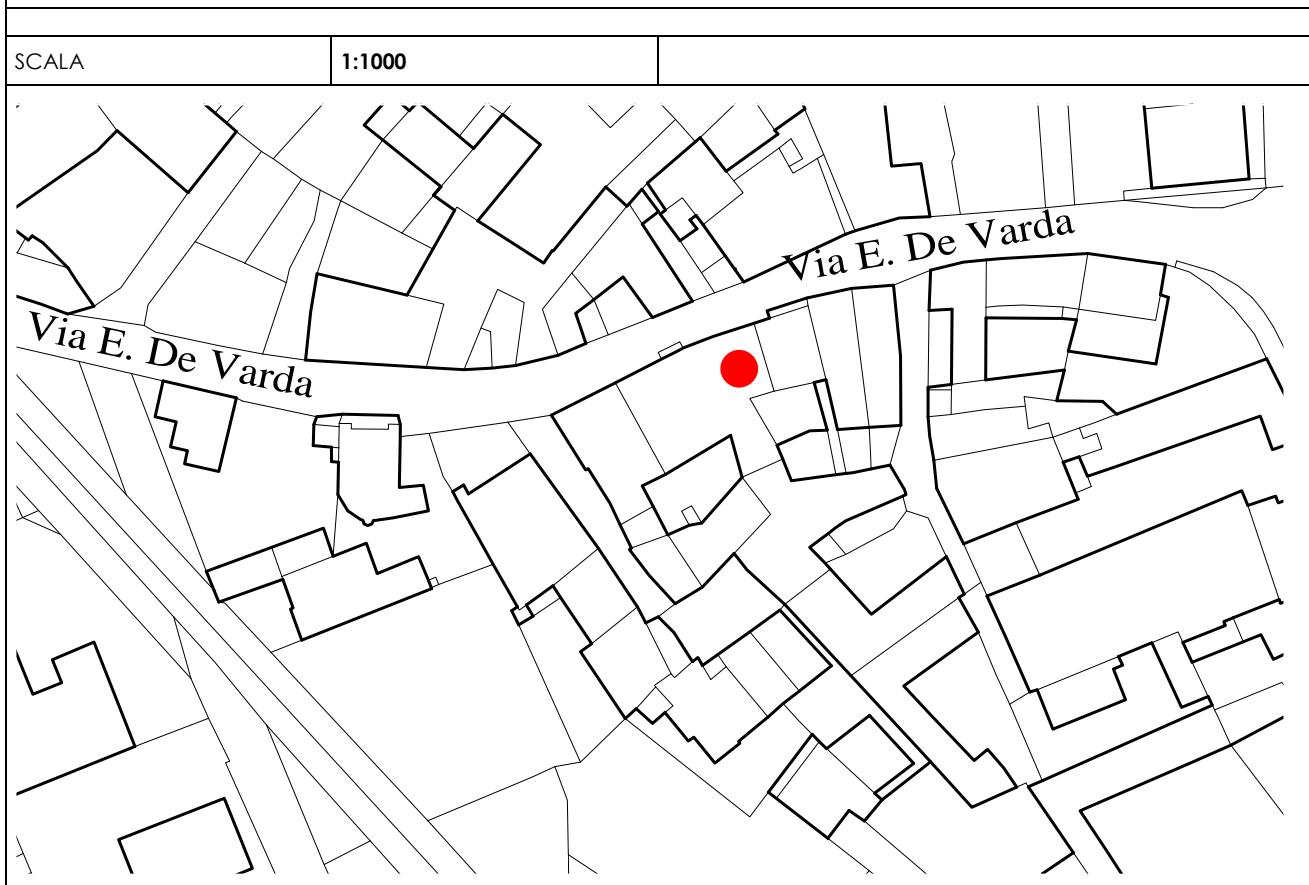
NUMERO	1217	FOGLIO DI MAPPA
COMPRESORIO	C5	N° DI PARTICELLA EDILIZIA 465
COMUNE AMMINISTRATIVO	MEZZOLOMBARDO	DATA RILIEVO giugno 1996
COMUNE CATASTALE	MEZZOLOMBARDO	RILEVATORE M. TOMAZZONI
INDIRIZZO/LOCALITA'	V. E. De Varda, 46

1	Tipologia funzionale					
	edificio prevalentemente residenziale	A	baite	E		
	edificio produttivo	B	malghe	F		
	edificio speciale	C		G		
	stalle	D		H		
2	Epoca di costruzione		anteriore al 1860	8		
			tra il 1860 e il 1939	6		
			posteriore al 1939	4		
3	Tipologia architettonica storica		alta definizione	8		
			media definizione	6		
			bassa definizione	4		
			nessuna definizione	0		
4	Permanenza dei caratteri formali tradizionali		volumetrici originali	2 1 0		
			costruttivo	2 1 0		
			complementari	2 1 0		
			decorativi	2 1 0		
	TOTALE			16		
5	Degrado		nullo	<input checked="" type="checkbox"/>		
			medio	<input type="checkbox"/>		
			elevato	<input type="checkbox"/>		
6	Grado di utilizzo		utilizzato	<input checked="" type="checkbox"/>		
			sottoutilizzato	<input type="checkbox"/>		
			in stato di abbandono	<input type="checkbox"/>		
7	Spazi di pertinenza		alta qualità	<input type="checkbox"/>		
			media qualità	<input type="checkbox"/>

bassa qualità	<input checked="" type="checkbox"/>		
8	Vincoli legislativi					
9	Categoria di intervento prevista dal piano precedente		R2 - Risanamento conservativo			
10	Note	Non è consentita la realizzazione di nuovi balconi sulla facciata.				
	PROGETTO					
11	Categoria di intervento prevista		R3 – Ristrutturazione edilizia			
12	Vincoli particolari	tipo di vincolo				
		oggetto di vincolo				
13	Categoria di intervento prevista per gli spazi di pertinenza		M1 - Manutenzione ordinaria

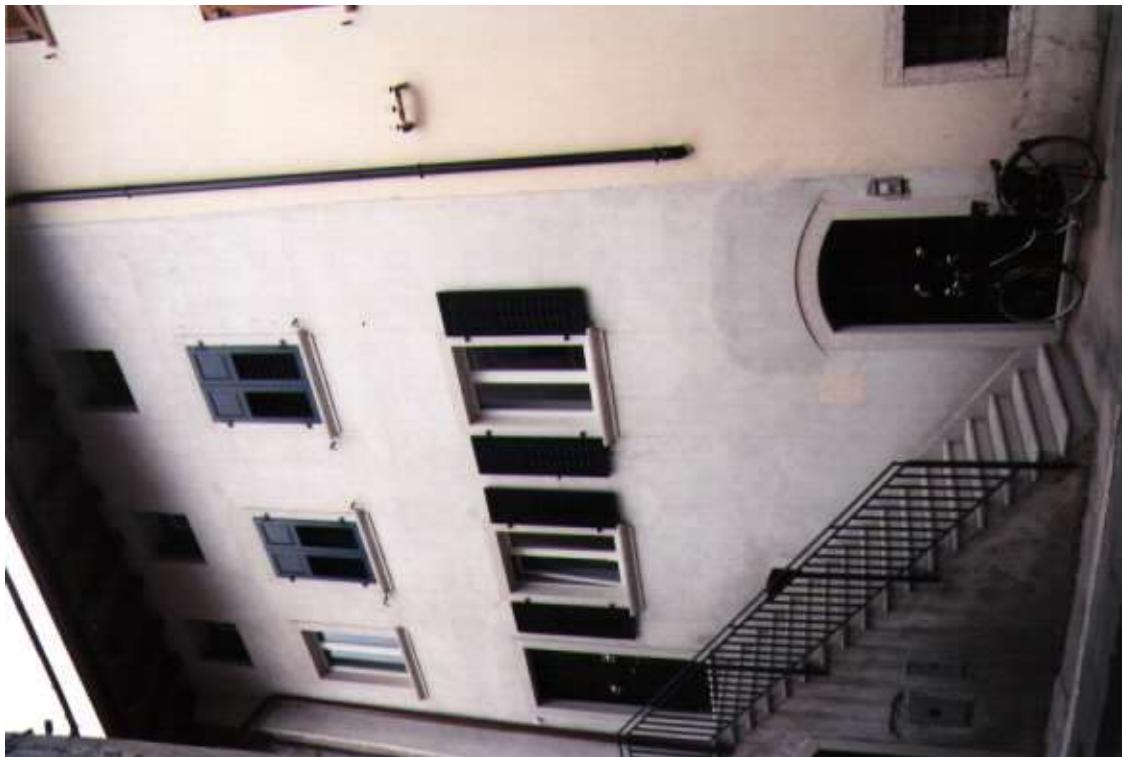
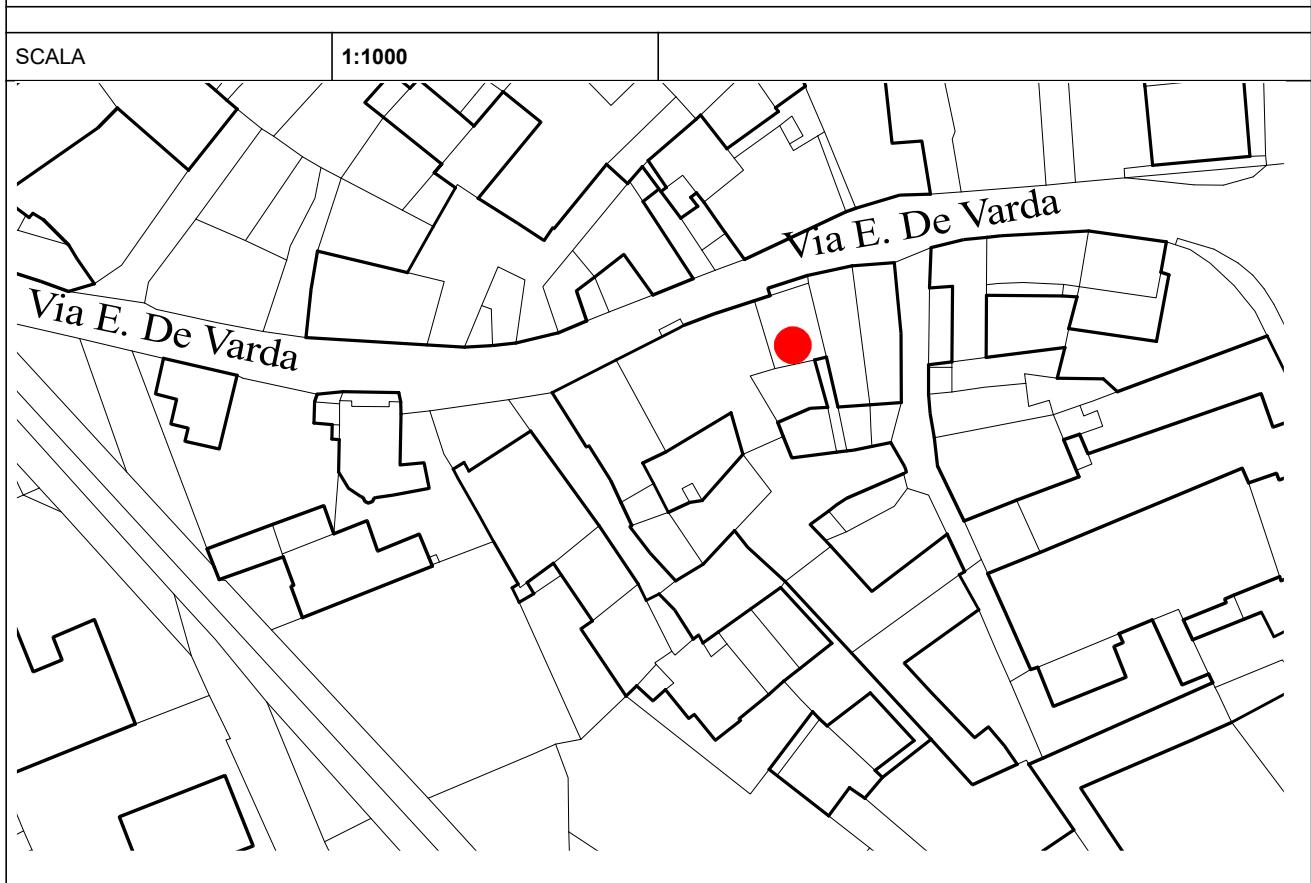
NUMERO	1218	FOGLIO DI MAPPA
COMPRENSORIO	C5	N° DI PARTICELLA EDILIZIA 464
COMUNE AMMINISTRATIVO	MEZZOLOMBARDO	DATA RILIEVO giugno 1996
COMUNE CATASTALE	MEZZOLOMBARDO	RILEVATORE M. TOMAZZONI
INDIRIZZO/LOCALITA'	V. E. De Varda

1	Tipologia funzionale					
	edificio prevalentemente residenziale	A	baite	E		
	edificio produttivo	B	malghe	F		
	edificio speciale	C		G		
	stalle	D		H		
2	Epoca di costruzione		anteriore al 1860	8		
			tra il 1860 e il 1939	6		
			posteriore al 1939	4		
3	Tipologia architettonica storica		alta definizione	8		
			media definizione	6		
			bassa definizione	4		
			nessuna definizione	0		
4	Permanenza dei caratteri formali tradizionali		volumetrici originali	2		
			costruttivo	1		
			complementari	0		
			decorativi	2		
	TOTALE			17		
5	Degrado		nullo			
			medio			
			elevato			
6	Grado di utilizzo		utilizzato			
			sottoutilizzato			
			in stato di abbandono			
7	Spazi di pertinenza		alta qualità			
			media qualità			
			bassa qualità			
8	Vincoli legislativi					
9	Categoria di intervento prevista dal piano precedente		C.2 risanamento conservativo			
10	Note	Tipico edificio in linea con ingresso al piano rialzato. Recentemente risanato in modo congruo.

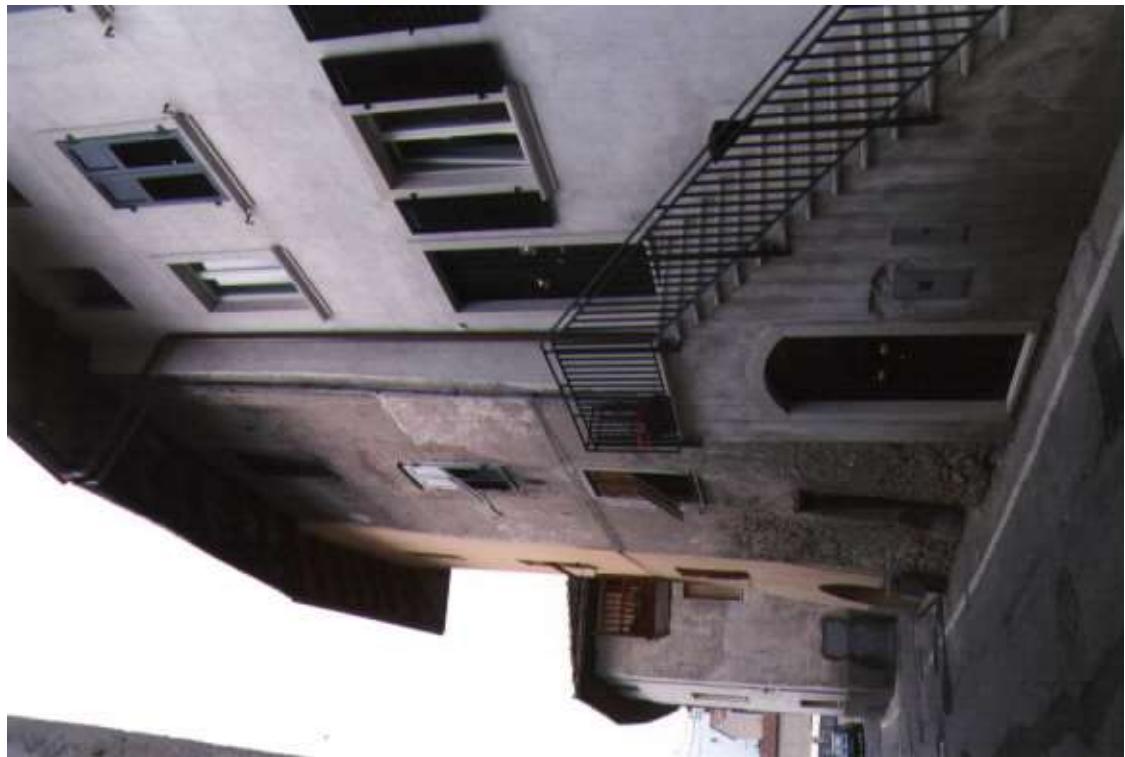
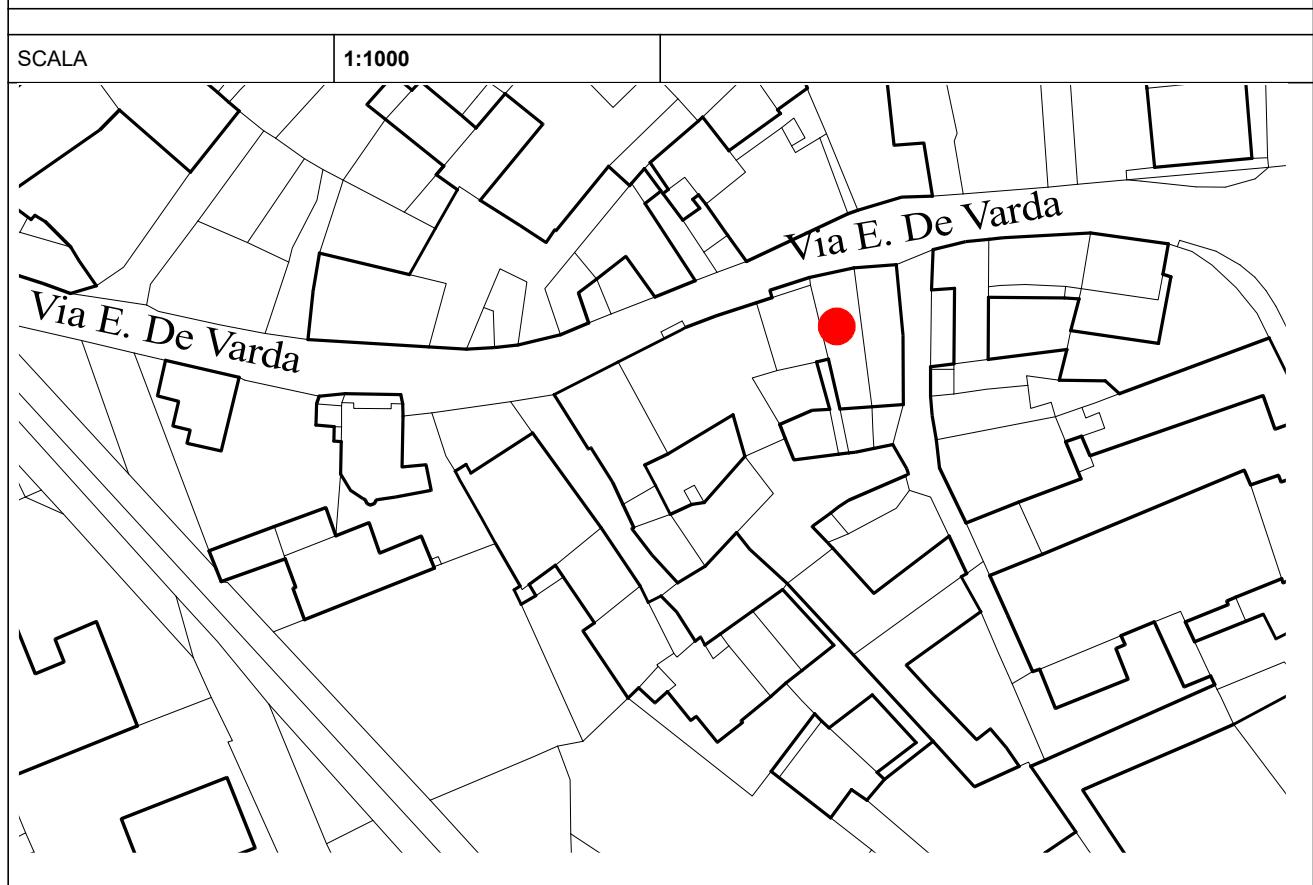
NUMERO	1219	FOGLIO DI MAPPA
COMPRENSORIO	C5	N° DI PARTICELLA EDILIZIA 463
COMUNE AMMINISTRATIVO	MEZZOLOMBARDO	DATA RILIEVO giugno 1996
COMUNE CATASTALE	MEZZOLOMBARDO	RILEVATORE M. TOMAZZONI
INDIRIZZO/LOCALITA'	V. E. De Varda

1	Tipologia funzionale					
	edificio prevalentemente residenziale	A	baite	E		
	edificio produttivo	B	malghe	F		
	edificio speciale	C		G		
	stalle	D		H		
2	Epoca di costruzione		anteriore al 1860	8		
			tra il 1860 e il 1939	6		
			posteriore al 1939	4		
3	Tipologia architettonica storica		alta definizione	8		
			media definizione	6		
			bassa definizione	4		
			nessuna definizione	0		
4	Permanenza dei caratteri formali tradizionali		volumetrici originali	2		
			costruttivo	1		
			complementari	0		
			decorativi	2		
	TOTALE			20		
5	Degrado		nullo			
			medio			
			elevato			
6	Grado di utilizzo		utilizzato			
			sottoutilizzato			
			in stato di abbandono			
7	Spazi di pertinenza		alta qualità			
			media qualità			
			bassa qualità			
8	Vincoli legislativi					
9	Categoria di intervento prevista dal piano precedente		C.2 risanamento conservativo			
10	Note	Edificio in linea facente parte di fatto dell'unità edilizia adiacente ma separato dalle proprietà e dagli interventi di risanamento.

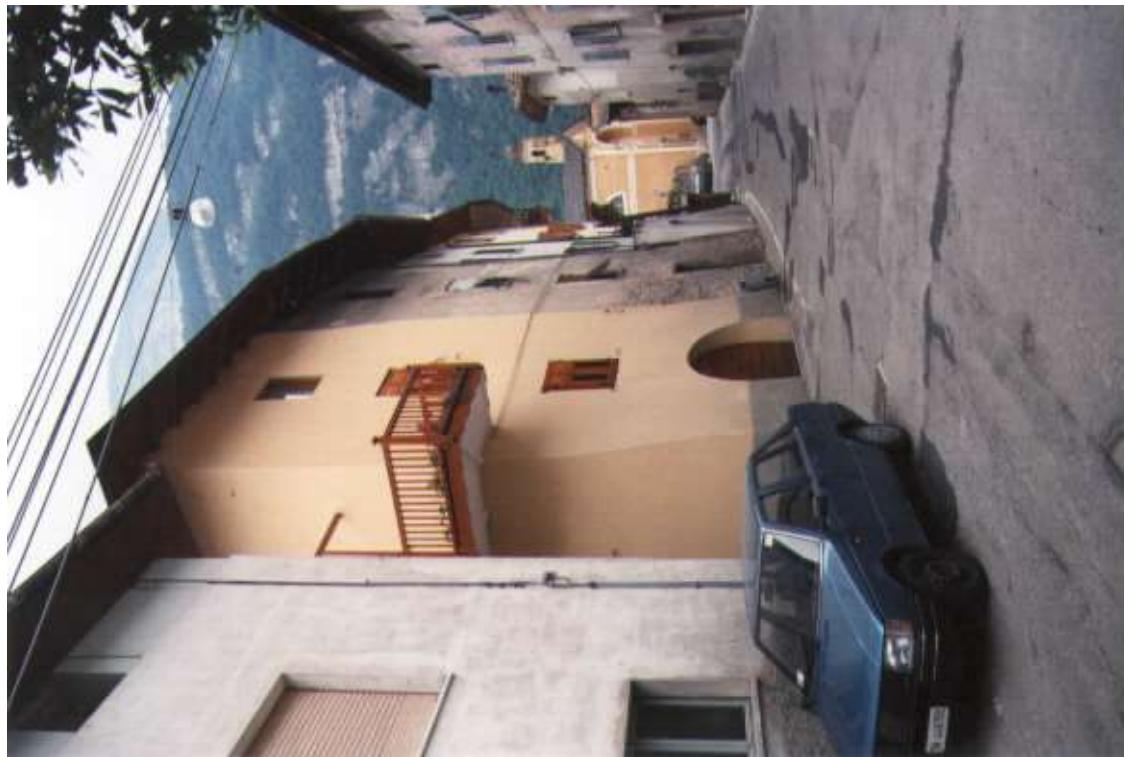
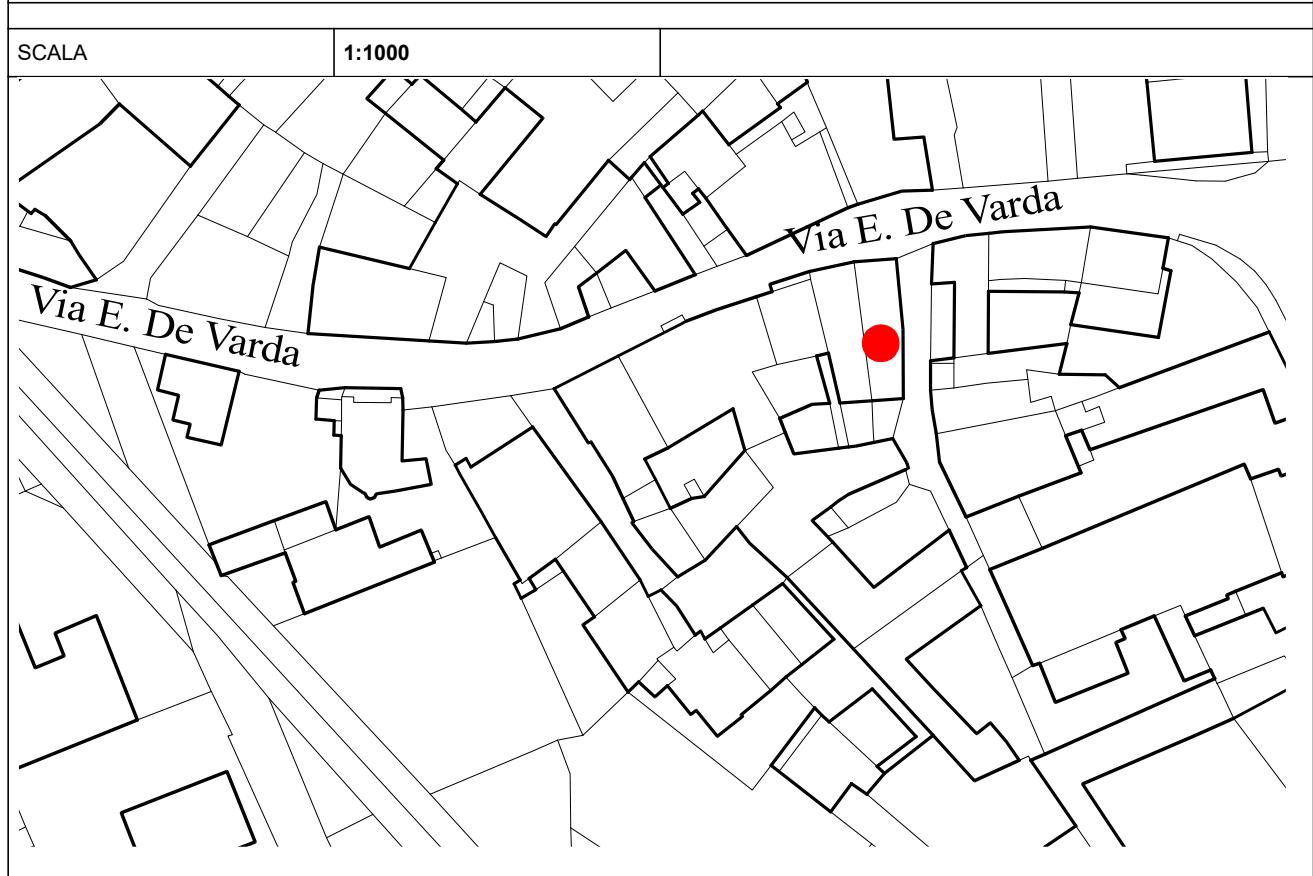
NUMERO	1220	FOGLIO DI MAPPA
COMPRENSORIO	C5	N° DI PARTICELLA EDILIZIA 462
COMUNE AMMINISTRATIVO	MEZZOLOMBARDO	DATA RILIEVO giugno 1996
COMUNE CATASTALE	MEZZOLOMBARDO	RILEVATORE M. TOMAZZONI
INDIRIZZO/LOCALITA'	V. E. De Varda

1	Tipologia funzionale					
	edificio prevalentemente residenziale	A	baite	E		
	edificio produttivo	B	malghe	F		
	edificio speciale	C		G		
	stalle	D		H		
2	Epoca di costruzione		anteriore al 1860	8		
			tra il 1860 e il 1939	6		
			posteriore al 1939	4		
3	Tipologia architettonica storica		alta definizione	8		
			media definizione	6		
			bassa definizione	4		
			nessuna definizione	0		
4	Permanenza dei caratteri formali tradizionali		volumetrici originali	2		
			costruttivo	1		
			complementari	0		
			decorativi	2		
	TOTALE			16		
5	Degrado		nullo			
			medio			
			elevato			
6	Grado di utilizzo		utilizzato			
			sottoutilizzato			
			in stato di abbandono			
7	Spazi di pertinenza		alta qualità			
			media qualità			
			bassa qualità			
8	Vincoli legislativi					
9	Categoria di intervento prevista dal piano precedente		C.2 risanamento conservativo			
10	Note	L'edificio ad angolo conserva la sua caratterizzazione tipologica volumetrica, con la sola eccezione dell'aggiunta di un balcone incongruo al primo livello.

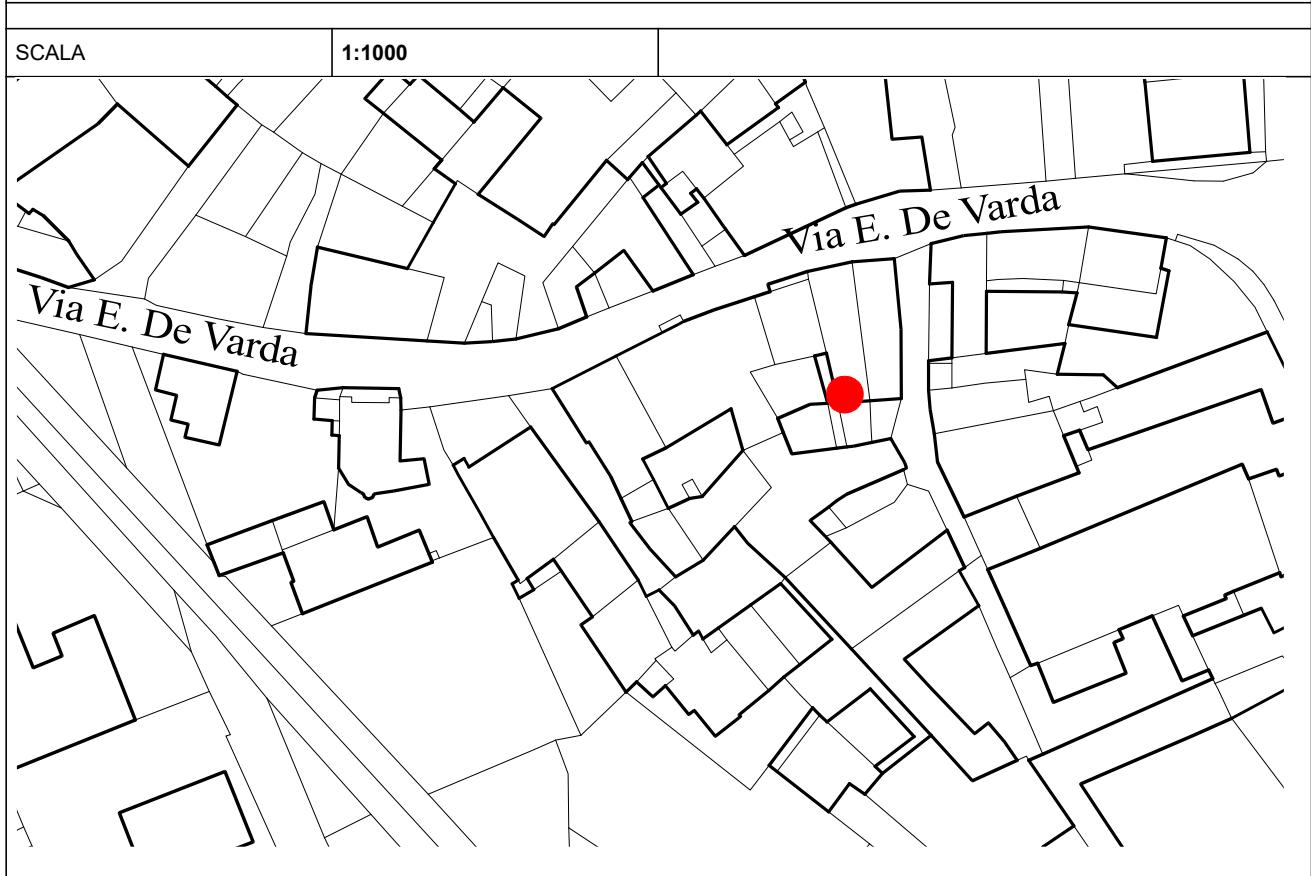
NUMERO	1221	FOGLIO DI MAPPA
COMPRENSORIO	C5	N° DI PARTICELLA EDILIZIA 463
COMUNE AMMINISTRATIVO	MEZZOLOMBARDO	DATA RILIEVO giugno 1996
COMUNE CATASTALE	MEZZOLOMBARDO	RILEVATORE M. TOMAZZONI
INDIRIZZO/LOCALITA'	V. E. De Varda, 52

1	Tipologia funzionale					
	edificio prevalentemente residenziale	A	baite	E		
	edificio produttivo	B	malghe	F		
	edificio speciale	C		G		
	stalle	D		H		
2	Epoca di costruzione		anteriore al 1860	8		
			tra il 1860 e il 1939	6		
			posteriore al 1939	4		
3	Tipologia architettonica storica		alta definizione	8		
			media definizione	6		
			bassa definizione	4		
			nessuna definizione	0		
4	Permanenza dei caratteri formali tradizionali		volumetrici originali	2		
			costruttivo	1		
			complementari	0		
			decorativi	2		
	TOTALE			15		
5	Degrado		nullo			
			medio			
			elevato			
6	Grado di utilizzo		utilizzato			
			sottoutilizzato			
			in stato di abbandono			
7	Spazi di pertinenza		alta qualità			
			media qualità			
			bassa qualità			
8	Vincoli legislativi					
9	Categoria di intervento prevista dal piano precedente		C.2 risanamento conservativo			
10	Note	Il terzo livello ed il sottotetto sono aperti secondo la tradizionale tipologia del fienile.
