PIANO REGOLATORE GENERALE

SCHEDA DI RILEVAZIONE INSEDIAMENTI STORICI

VARIANTE 2019 - DEFINITIVA ADOZIONE

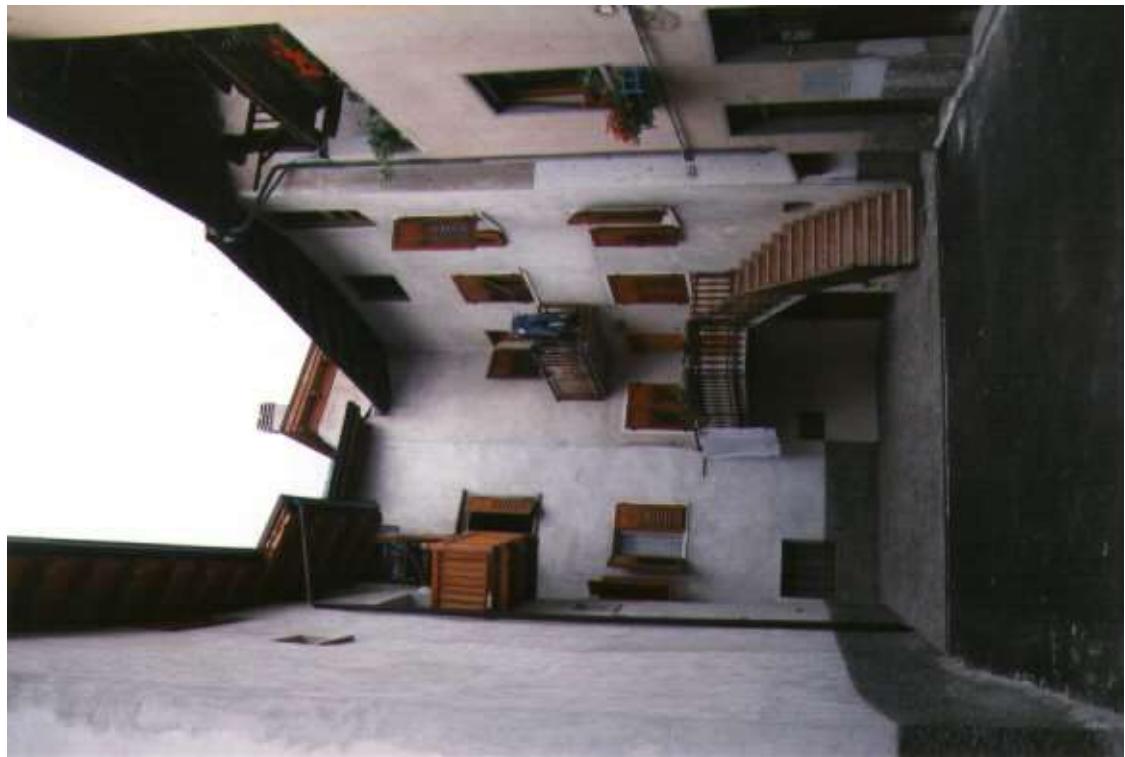
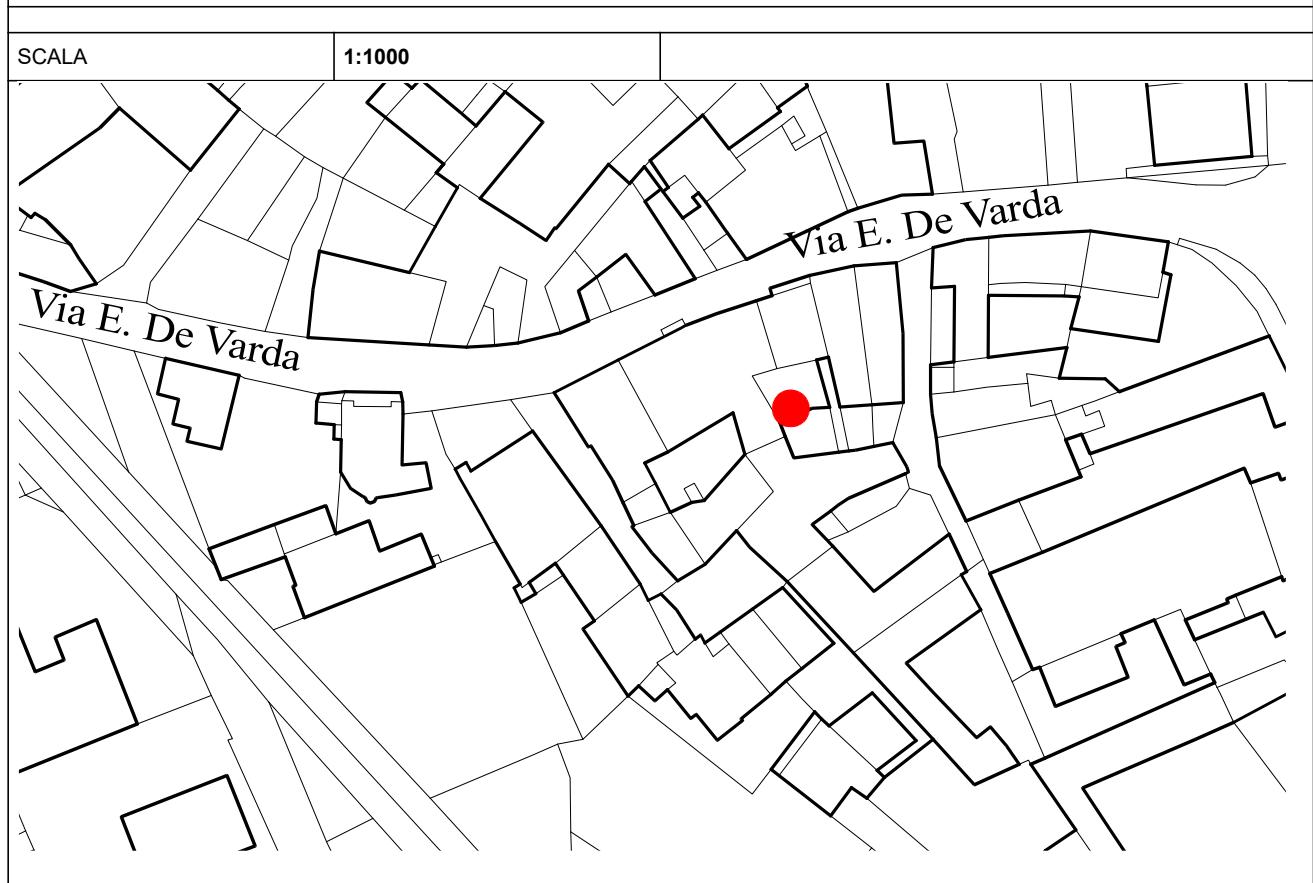
NUMERO	1222	FOGLIO DI MAPPA
COMPRENSORIO	C5	N° DI PARTICELLA EDILIZIA 480
COMUNE AMMINISTRATIVO	MEZZOLOMBARDO	DATA RILIEVO giugno 1996
COMUNE CATASTALE	MEZZOLOMBARDO	RILEVATORE M. TOMAZZONI
INDIRIZZO/LOCALITA'	V. E. De Varda, 54

1	Tipologia funzionale		
	edificio prevalentemente residenziale	A	baite
	edificio produttivo	B	malghe
	edificio speciale	C	
	stalle	D	
2	Epoca di costruzione		8
			6
			4
3	Tipologia architettonica storica		8
			6
			4
			0
4	Permanenza dei caratteri formali tradizionali		2 1 0
			2 1 0
			2 1 0
			2 1 0
	TOTALE		16
5	Degrado		
		nullo	
		medio	
		elevato	
6	Grado di utilizzo		
		utilizzato	
		sottoutilizzato	
		in stato di abbandono	
7	Spazi di pertinenza		
		alta qualità	
		media qualità	
		bassa qualità	
8	Vincoli legislativi		
9	Categoria di intervento prevista dal piano precedente		C.2 risanamento conservativo
10	Edificio risanato senza emergenze formali rilevate. Il fronte Sud sulla corte interna presenta segni di una ristrutturazione in discordanza formale con l'edificio originario.		
	PROGETTO		
11			
	Categoria di intervento prevista		R2 - Risanamento conservativo
12			
	R3 – Ristrutturazione edilizia – Fronte Sud sulla corte interna.

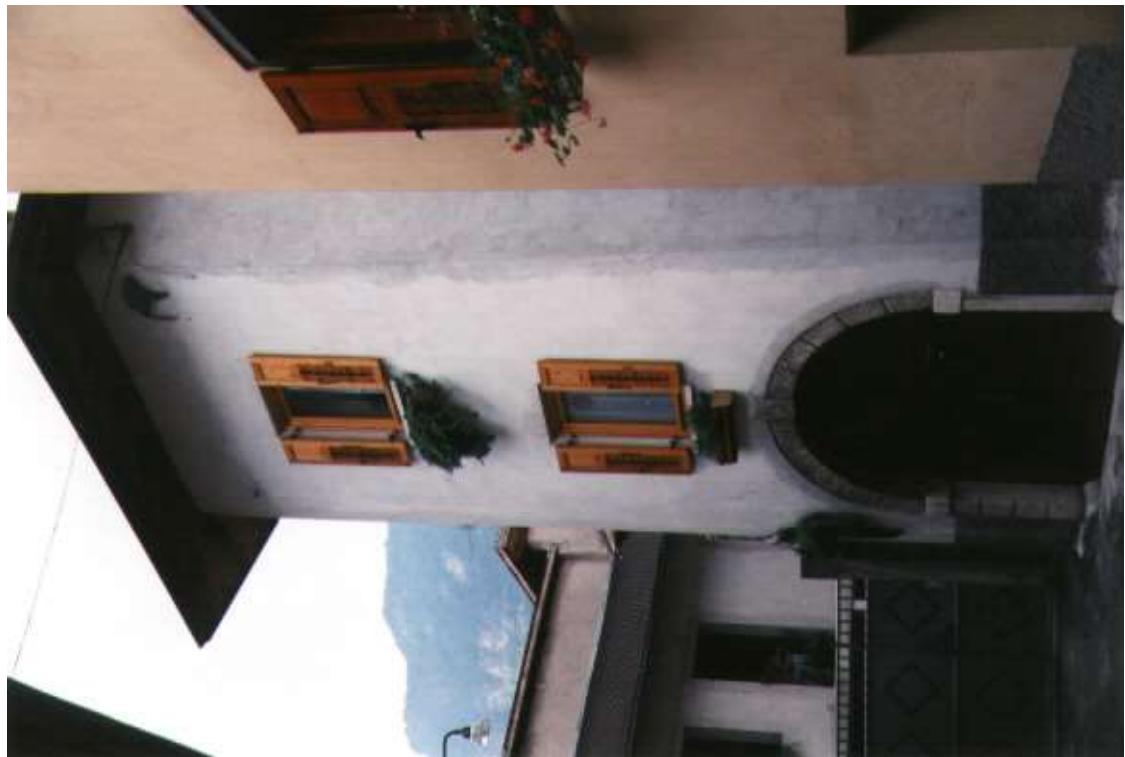
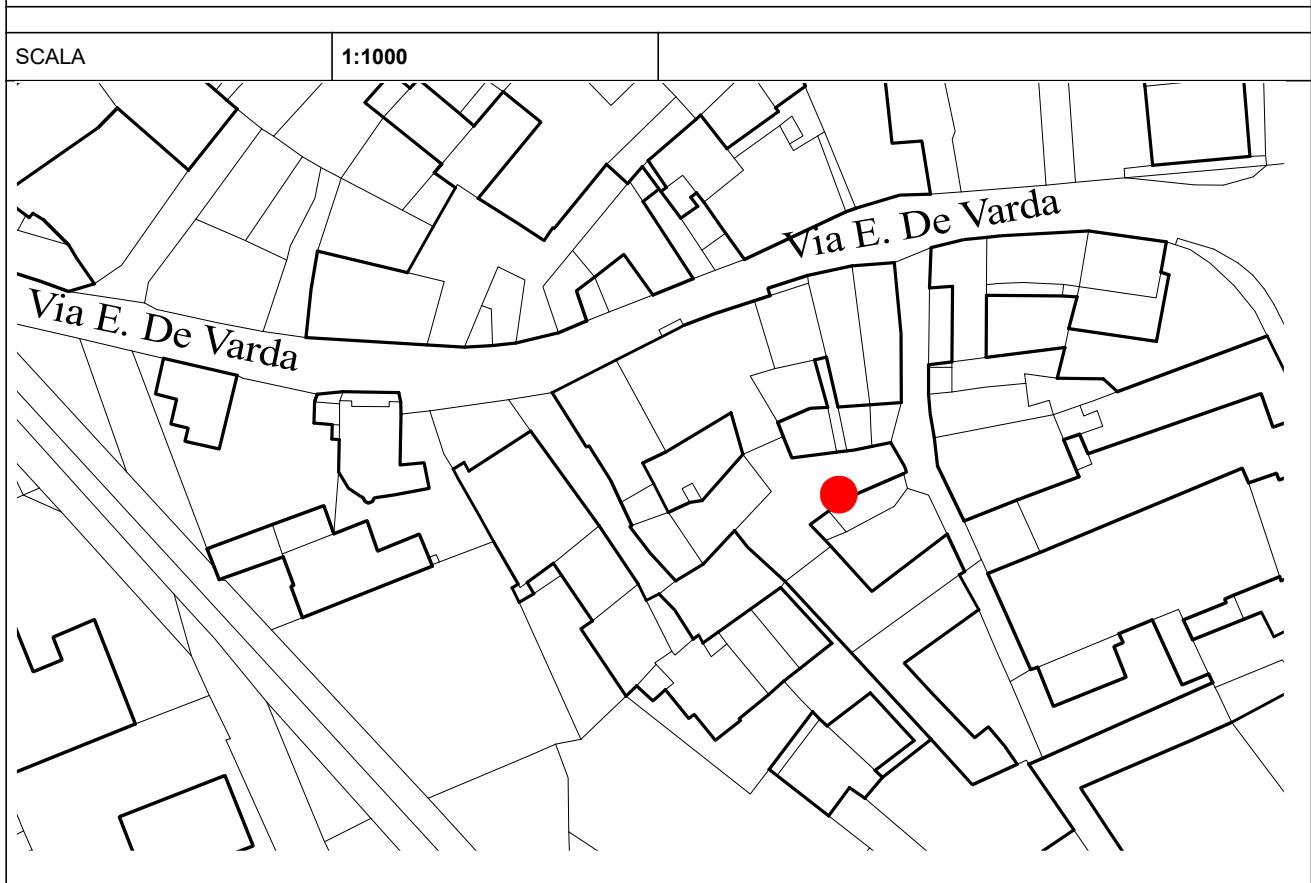
NUMERO	1223	FOGLIO DI MAPPA
COMPRENSORIO	C5	N° DI PARTICELLA EDILIZIA 479
COMUNE AMMINISTRATIVO	MEZZOLOMBARDO	DATA RILIEVO giugno 1996
COMUNE CATASTALE	MEZZOLOMBARDO	RILEVATORE M. TOMAZZONI
INDIRIZZO/LOCALITA'	V. E. De Varda, 56

1	Tipologia funzionale					
	edificio prevalentemente residenziale	A	baite	E		
	edificio produttivo	B	malghe	F		
	edificio speciale	C		G		
	stalle	D		H		
2	Epoca di costruzione		anteriore al 1860	8		
			tra il 1860 e il 1939	6		
			posteriore al 1939	4		
3	Tipologia architettonica storica		alta definizione	8		
			media definizione	6		
			bassa definizione	4		
			nessuna definizione	0		
4	Permanenza dei caratteri formali tradizionali		volumetrici originali	2		
			costruttivo	1		
			complementari	0		
			decorativi	2		
	TOTALE			18		
5	Degrado		nullo			
			medio			
			elevato			
6	Grado di utilizzo		utilizzato			
			sottoutilizzato			
			in stato di abbandono			
7	Spazi di pertinenza		alta qualità			
			media qualità			
			bassa qualità			
8	Vincoli legislativi					
9	Categoria di intervento prevista dal piano precedente		C.2 risanamento conservativo			
10	Note	Edificio risanato, con rifacimento degli elementi tradizionali in forme non congrue..

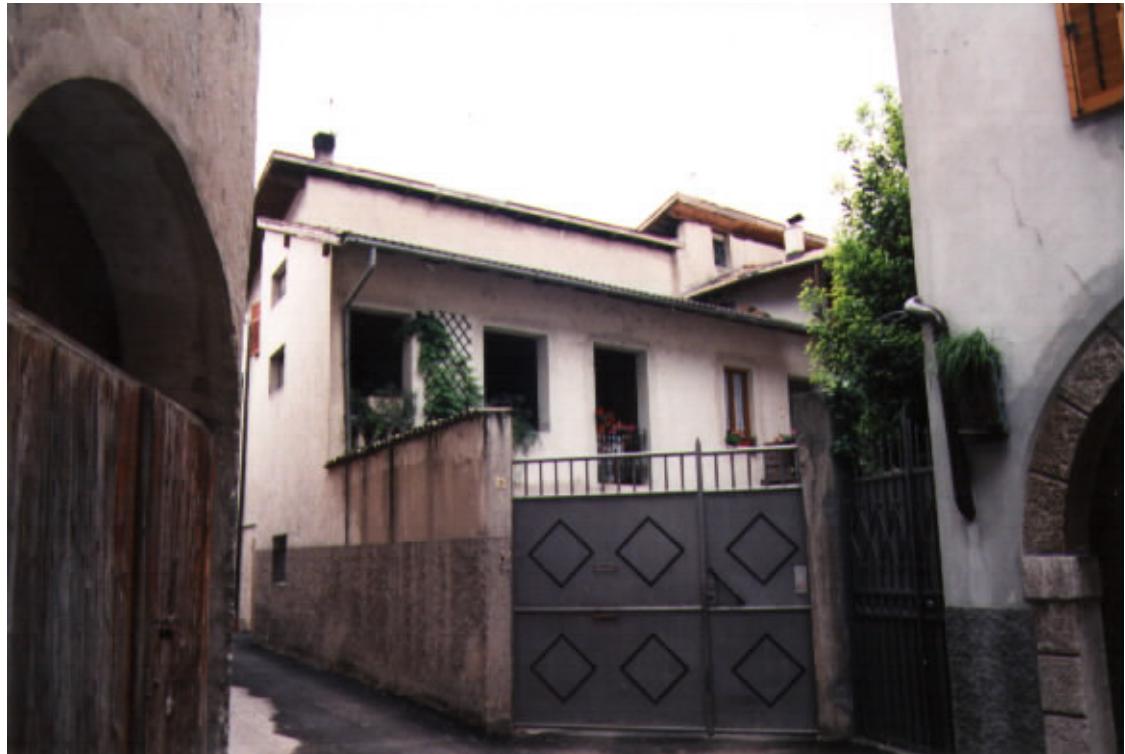
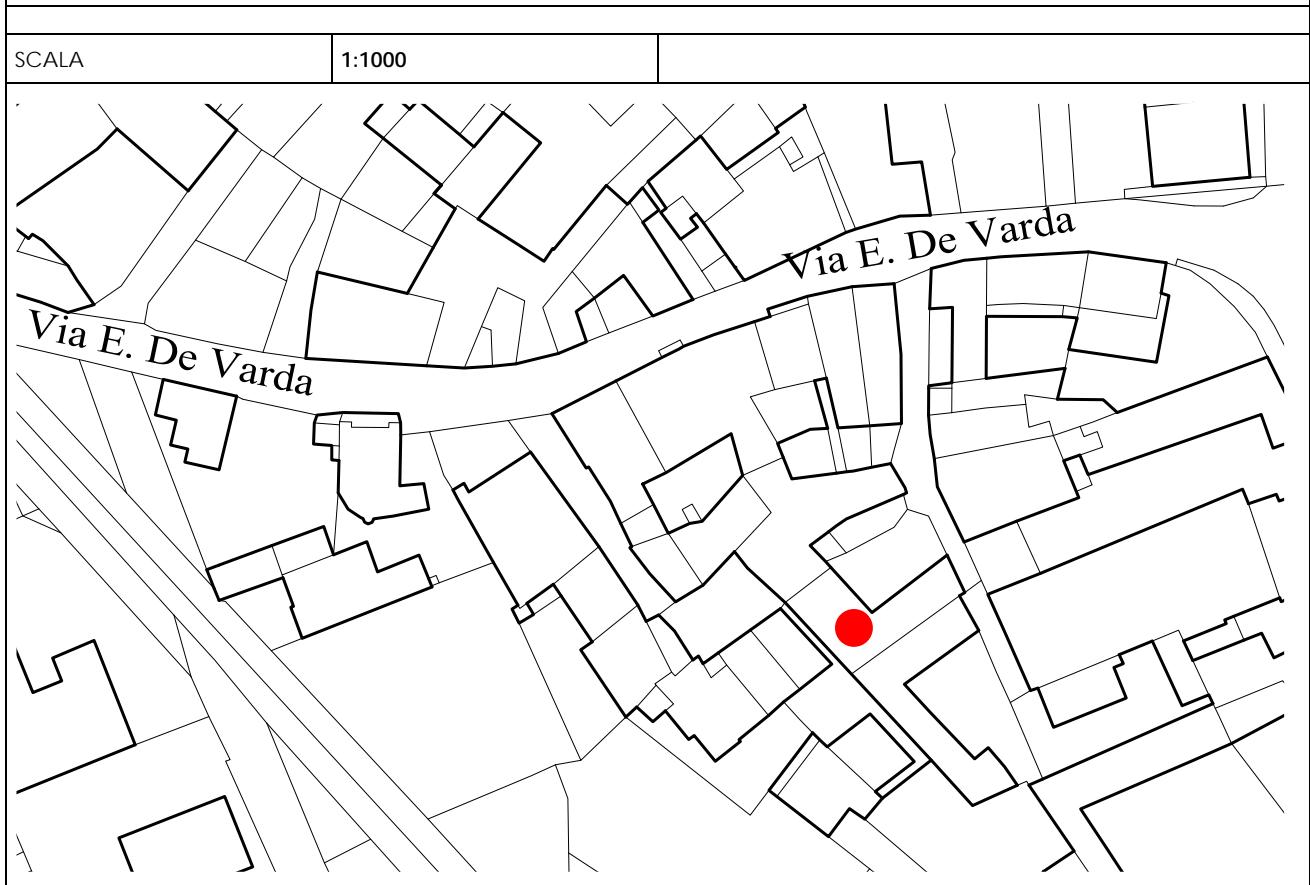
NUMERO	1224	FOGLIO DI MAPPA	
COMPRESORIO	C5	N° DI PARTICELLA EDILIZIA	482
COMUNE AMMINISTRATIVO	MEZZOLOMBARDO	DATA RILIEVO	giugno 1996
COMUNE CATASTALE	MEZZOLOMBARDO	RILEVATORE	M. TOMAZZONI
INDIRIZZO/LOCALITA'	V. E. De Varda, 58

1	Tipologia funzionale					
	edificio prevalentemente residenziale	A	baite	E		
	edificio produttivo	B	malghe	F		
	edificio speciale	C		G		
	stalle	D		H		
2	Epoca di costruzione		anteriore al 1860	8		
			tra il 1860 e il 1939	6		
			posteriore al 1939	4		
3	Tipologia architettonica storica		alta definizione	8		
			media definizione	6		
			bassa definizione	4		
			nessuna definizione	0		
4	Permanenza dei caratteri formali tradizionali		volumetrici originali	2		
			costruttivo	1		
			complementari	0		
			decorativi	2		
	TOTALE			11		
5	Degrado		nullo			
			medio			
			elevato			
6	Grado di utilizzo		utilizzato			
			sottoutilizzato			
			in stato di abbandono			
7	Spazi di pertinenza		alta qualità			
			media qualità			
			bassa qualità			
8	Vincoli legislativi					
9	Categoria di intervento prevista dal piano precedente		C.2 risanamento conservativo – D ristrutturazione edilizia R4 - Demolizione con ricostruzione			
10	Note	Edificio facente parte di una corte, con molte modificazioni alle aperture e probabili rettificazioni alla facciata ed il tetto. La terrazza-tettoia che funge anche da collegamento verticale dei piani abitativi è stata ricostruita negli anni '80 con tecniche e materiali impropri.

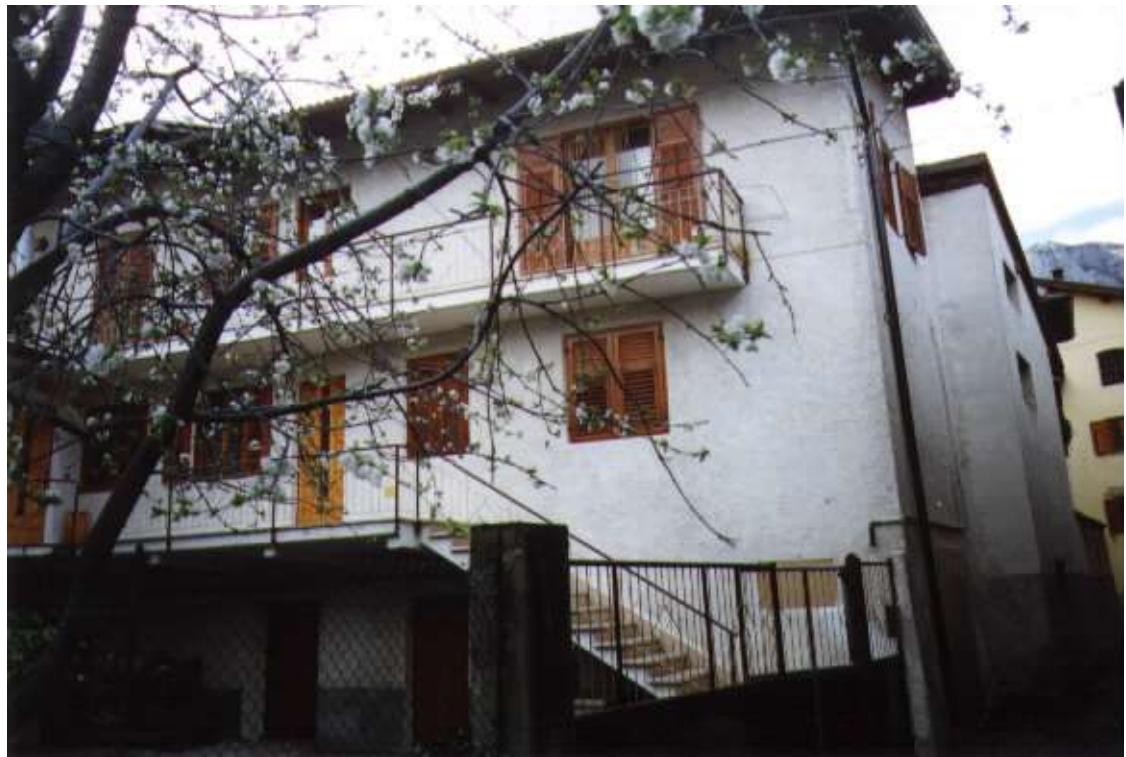
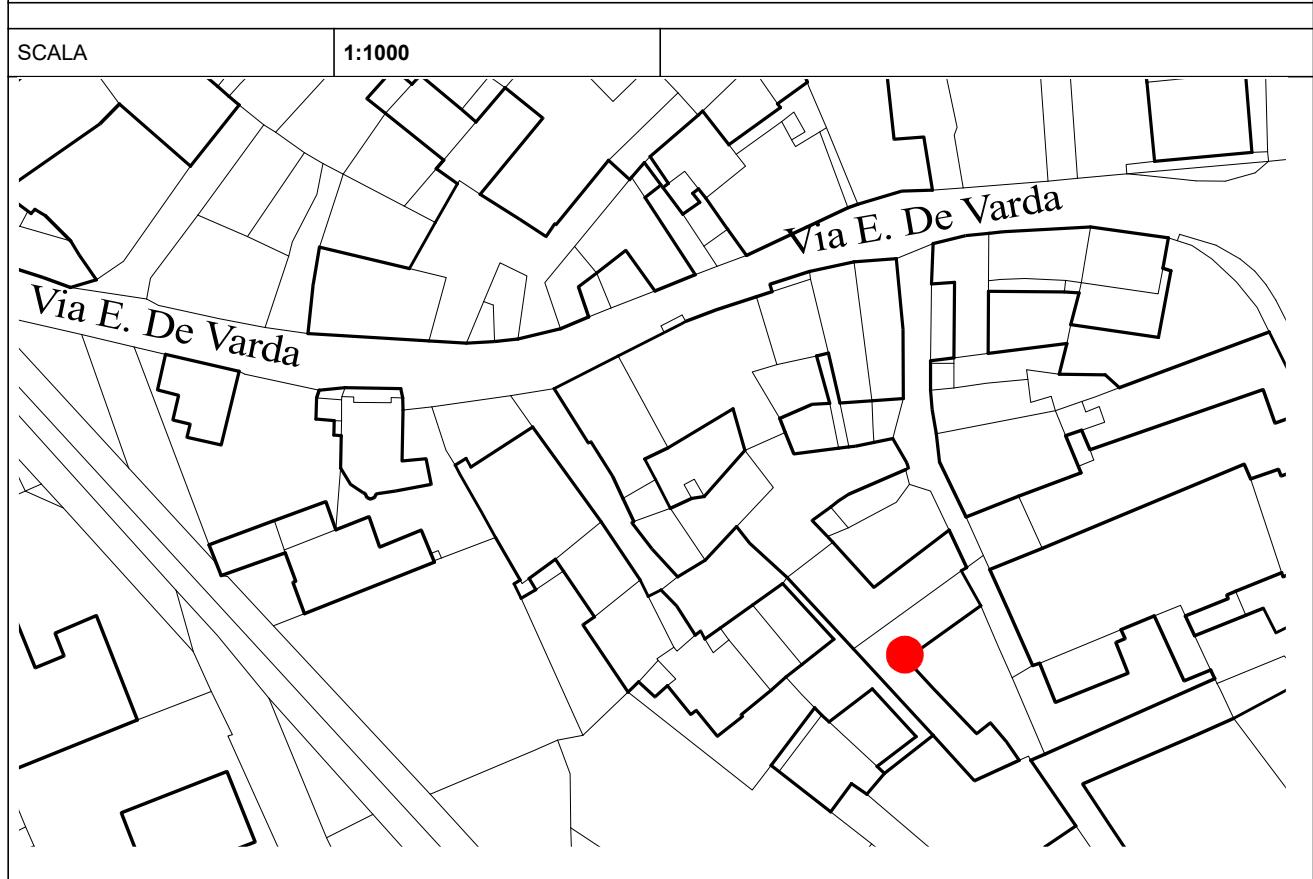
NUMERO	1225	FOGLIO DI MAPPA
COMPRENSORIO	C5	N° DI PARTICELLA EDILIZIA 483
COMUNE AMMINISTRATIVO	MEZZOLOMBARDO	DATA RILIEVO giugno 1996
COMUNE CATASTALE	MEZZOLOMBARDO	RILEVATORE M. TOMAZZONI
INDIRIZZO/LOCALITA'	V. De Varda, 60

1	Tipologia funzionale					
	edificio prevalentemente residenziale	A	baite	E		
	edificio produttivo	B	malghe	F		
	edificio speciale	C		G		
	stalle	D		H		
2	Epoca di costruzione		anteriore al 1860	8		
			tra il 1860 e il 1939	6		
			posteriore al 1939	4		
3	Tipologia architettonica storica		alta definizione	8		
			media definizione	6		
			bassa definizione	4		
			nessuna definizione	0		
4	Permanenza dei caratteri formali tradizionali		volumetrici originali	2		
			costruttivo	1		
			complementari	0		
			decorativi	2		
	TOTALE			13		
5	Degrado		nullo			
			medio			
			elevato			
6	Grado di utilizzo		utilizzato			
			sottoutilizzato			
			in stato di abbandono			
7	Spazi di pertinenza		alta qualità			
			media qualità			
			bassa qualità			
8	Vincoli legislativi					
9	Categoria di intervento prevista dal piano precedente		D ristrutturazione edilizia			
10	Note	Edificio ristrutturato con elementi incongrui.				
	PROGETTO

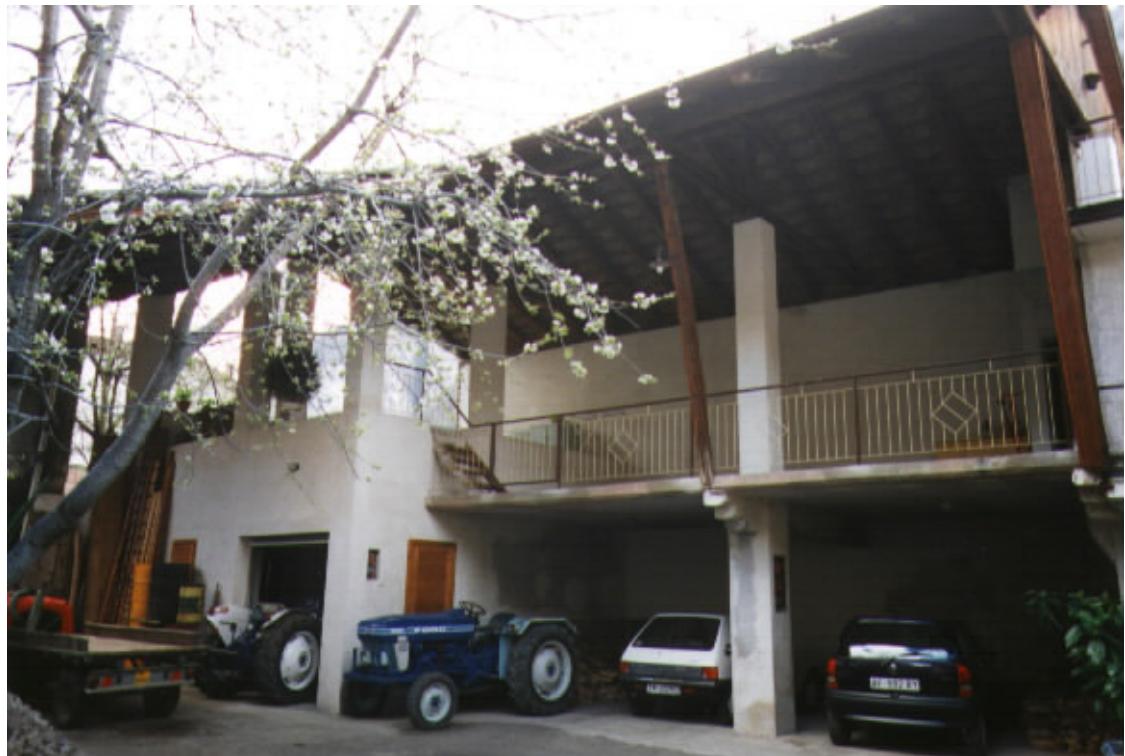
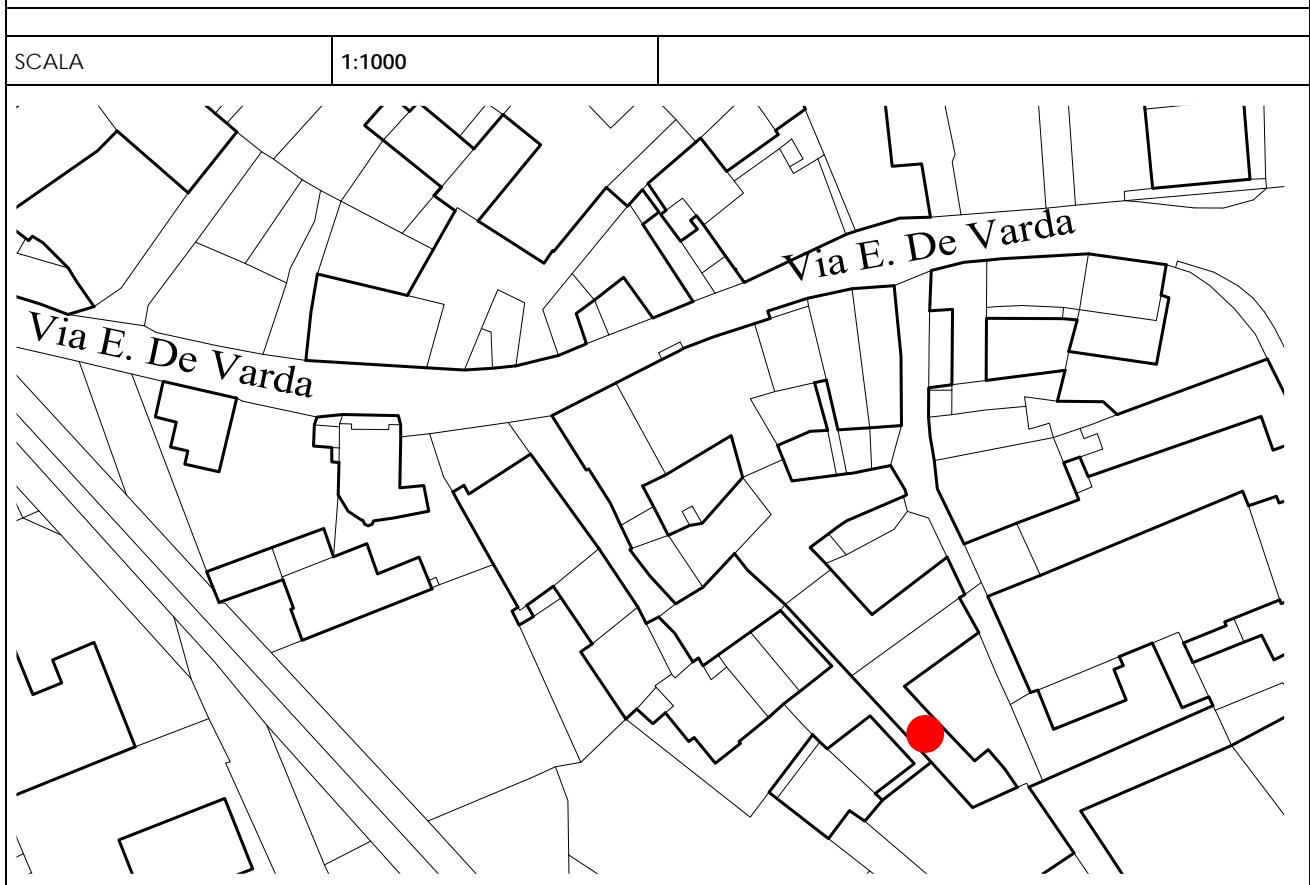
NUMERO	1226	FOGLIO DI MAPPA	
COMPRESORIO	C5	N° DI PARTICELLA EDILIZIA	483
COMUNE AMMINISTRATIVO	MEZZOLOMBARDO	DATA RILIEVO	giugno 1996
COMUNE CATASTALE	MEZZOLOMBARDO	RILEVATORE	M. TOMAZZONI
INDIRIZZO/LOCALITA'	V. E. De Varda, 60

1	Tipologia funzionale edificio prevalentemente residenziale edificio produttivo edificio speciale stalle	A B C D	baite malghe	E F G H
2	Epoca di costruzione		anteriore al 1860 tra il 1860 e il 1939 posteriore al 1939	8 6 4
3	Tipologia architettonica storica		alta definizione media definizione bassa definizione nessuna definizione	8 6 4 0
4	Permanenza dei caratteri formali tradizionali		volumetrici originali costruttivo complementari decorativi	2 1 0 2 1 0 2 1 0 2 1 0
			TOTALE	4
5	Degrado		nullo medio elevato	
6	Grado di utilizzo		utilizzato sottoutilizzato in stato di abbandono	
7	Spazi di pertinenza		alta qualità media qualità bassa qualità	
8	Vincoli legislativi			
9	Categoria di intervento prevista dal piano precedente		C.2 risanamento conservativo – R4 - Demolizione con ricostruzione	
10	Note	Magazzino e tettoia annessi alla corte.		
	PROGETTO			
11	Categoria di intervento prevista	R3 – Ristrutturazione edilizia

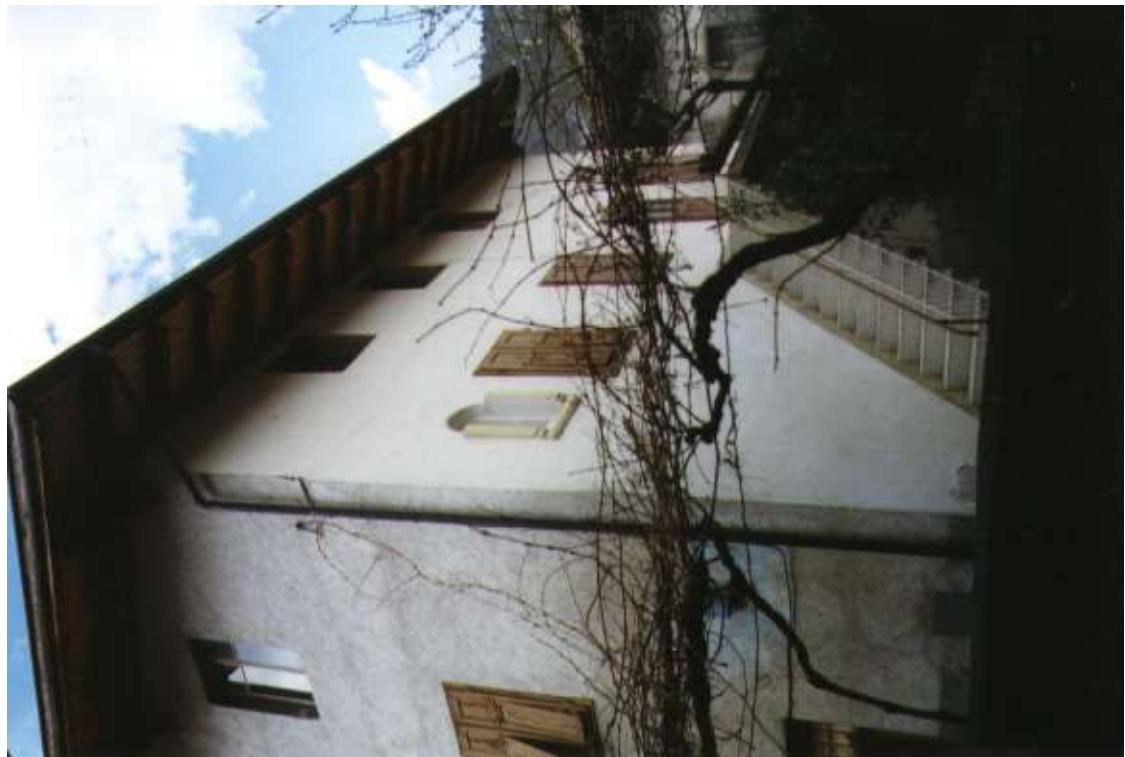
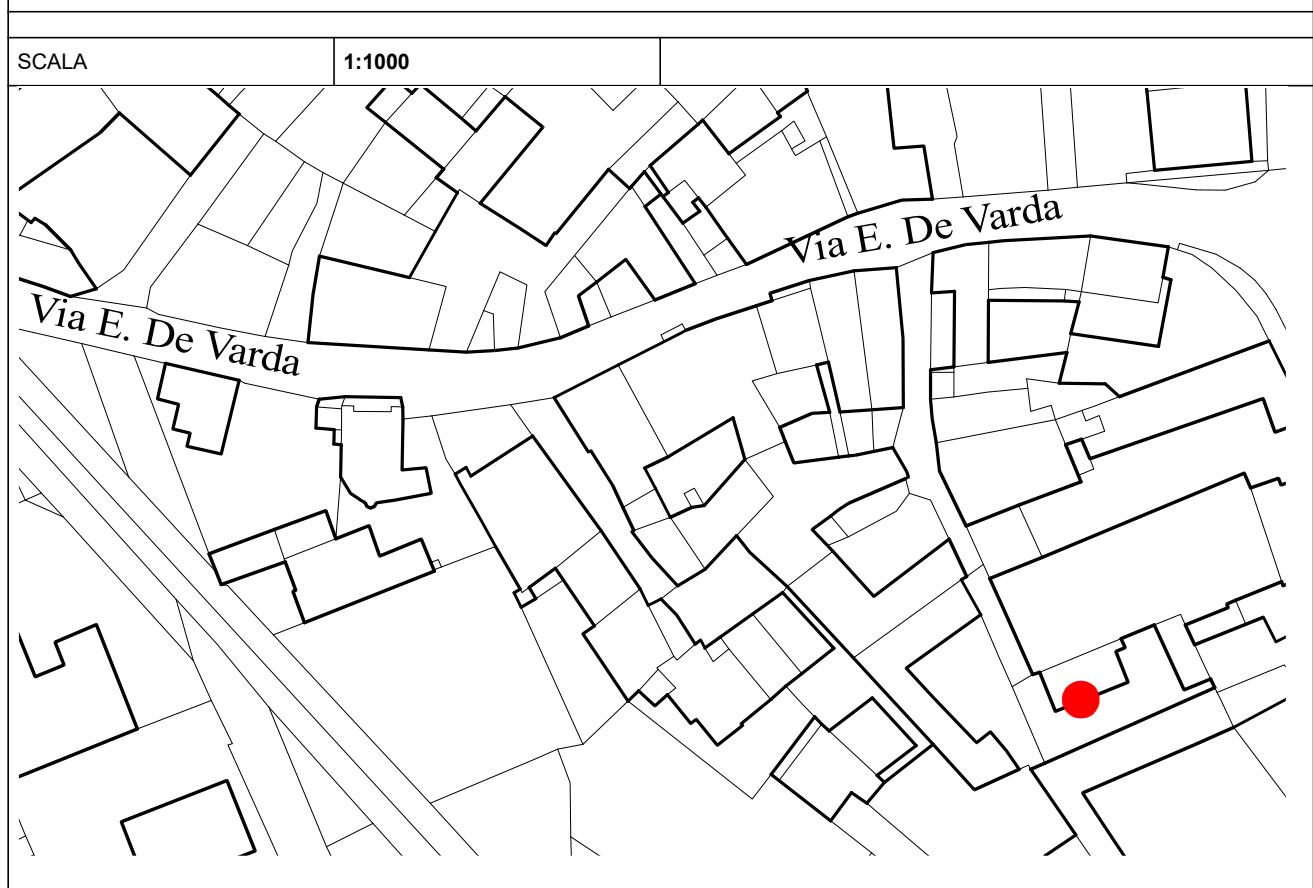
NUMERO	1227	FOGLIO DI MAPPA
COMPRENSORIO	C5	N° DI PARTICELLA EDILIZIA 562
COMUNE AMMINISTRATIVO	MEZZOLOMBARDO	DATA RILIEVO giugno 1996
COMUNE CATASTALE	MEZZOLOMBARDO	RILEVATORE M. TOMAZZONI
INDIRIZZO/LOCALITA'	V. E. De Varda

1	Tipologia funzionale					
	edificio prevalentemente residenziale	A	baite	E		
	edificio produttivo	B	malghe	F		
	edificio speciale	C		G		
	stalle	D		H		
2	Epoca di costruzione		anteriore al 1860	8		
			tra il 1860 e il 1939	6		
			posteriore al 1939	4		
3	Tipologia architettonica storica		alta definizione	8		
			media definizione	6		
			bassa definizione	4		
			nessuna definizione	0		
4	Permanenza dei caratteri formali tradizionali		volumetrici originali	2		
			costruttivo	1		
			complementari	0		
			decorativi	2		
	TOTALE			17		
5	Degrado		nullo			
			medio			
			elevato			
6	Grado di utilizzo		utilizzato			
			sottoutilizzato			
			in stato di abbandono			
7	Spazi di pertinenza		alta qualità			
			media qualità			
			bassa qualità			
8	Vincoli legislativi					
9	Categoria di intervento prevista dal piano precedente		D ristrutturazione edilizia			
10	Note					
	PROGETTO					
11						
	Categoria di intervento prevista		R2 - Risanamento conservativo

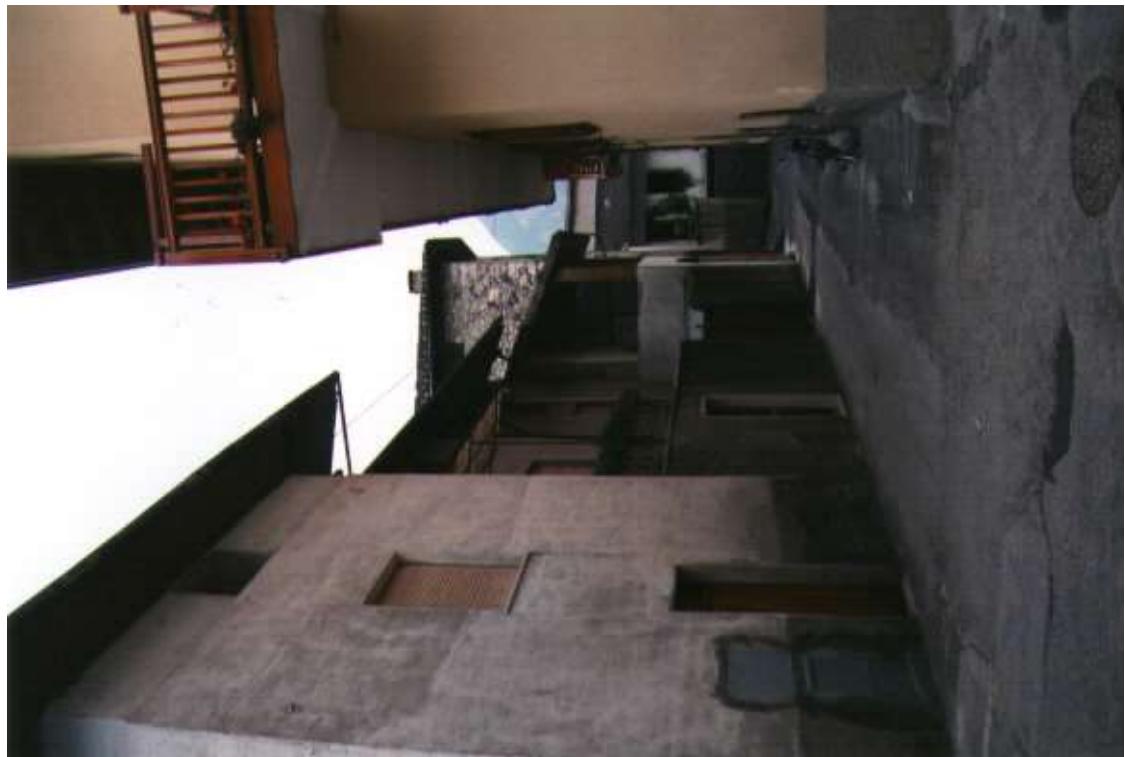
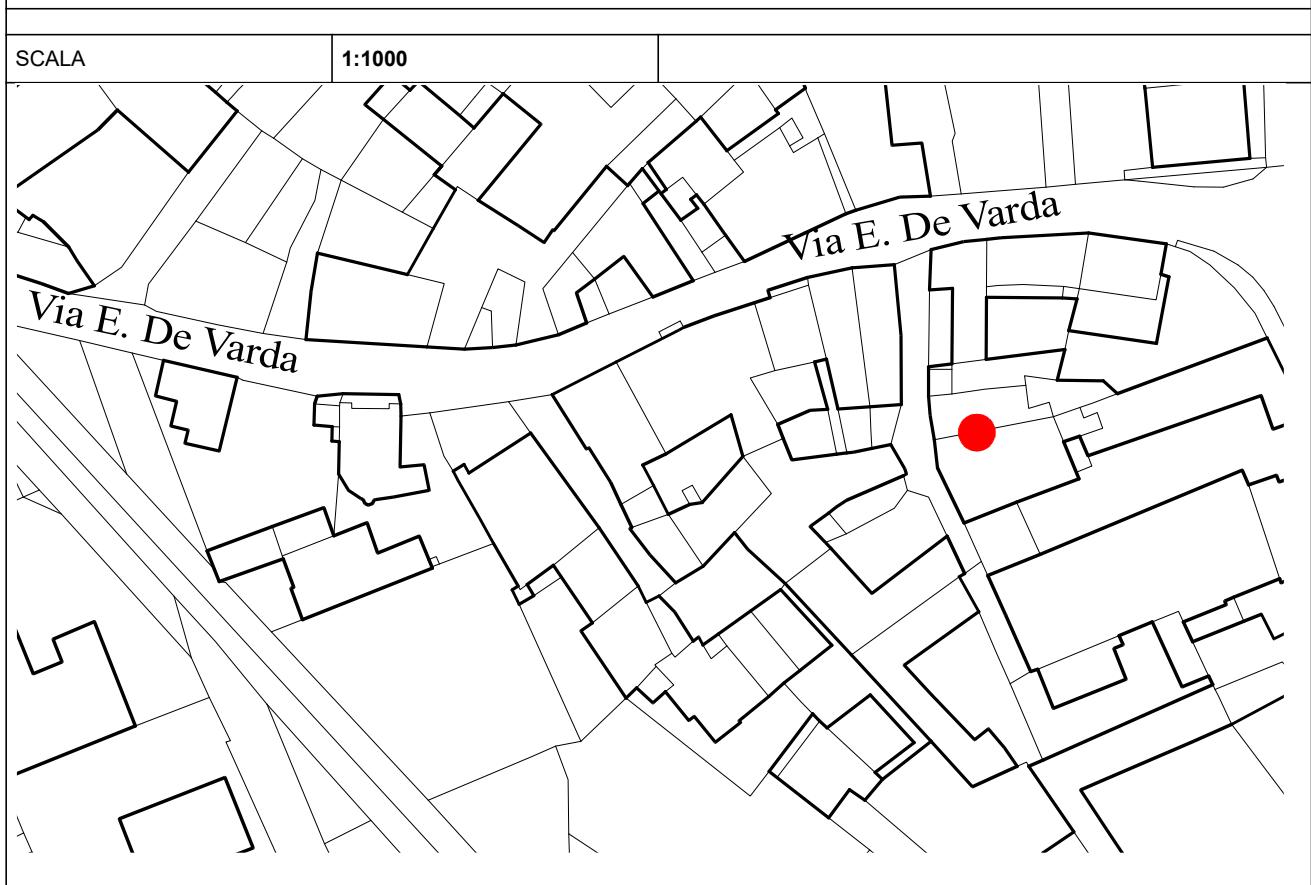
NUMERO	1229	FOGLIO DI MAPPA
COMPRENSORIO	C5	N° DI PARTICELLA EDILIZIA 488
COMUNE AMMINISTRATIVO	MEZZOLOMBARDO	DATA RILIEVO giugno 1996
COMUNE CATASTALE	MEZZOLOMBARDO	RILEVATORE M. TOMAZZONI
INDIRIZZO/LOCALITA'	V. E. De Varda, 64

1	Tipologia funzionale		
	edificio prevalentemente residenziale	A	baite
	edificio produttivo	B	malghe
	edificio speciale	C	
	stalle	D	
2	Epoca di costruzione		anteriore al 1860
			tra il 1860 e il 1939
			posteriore al 1939
3	Tipologia architettonica storica		alta definizione
			media definizione
			bassa definizione
			nessuna definizione
4	Permanenza dei caratteri formali tradizionali		volumetrici originali
			costruttivo
			complementari
			decorativi
	TOTALE		16
5	Degrado		nullo
			medio
			elevato
6	Grado di utilizzo		utilizzato
			sottoutilizzato
			in stato di abbandono
7	Spazi di pertinenza		alta qualità
			media qualità
			bassa qualità
8	Vincoli legislativi		
9	Categoria di intervento prevista dal piano precedente		C.2 risanamento conservativo – F sostituzione edilizia
10	Note		
	PROGETTO		
11			
	Categoria di intervento prevista		R2 - Risanamento conservativo
12			
	Vincoli particolari	tipo di vincolo	
		oggetto di vincolo

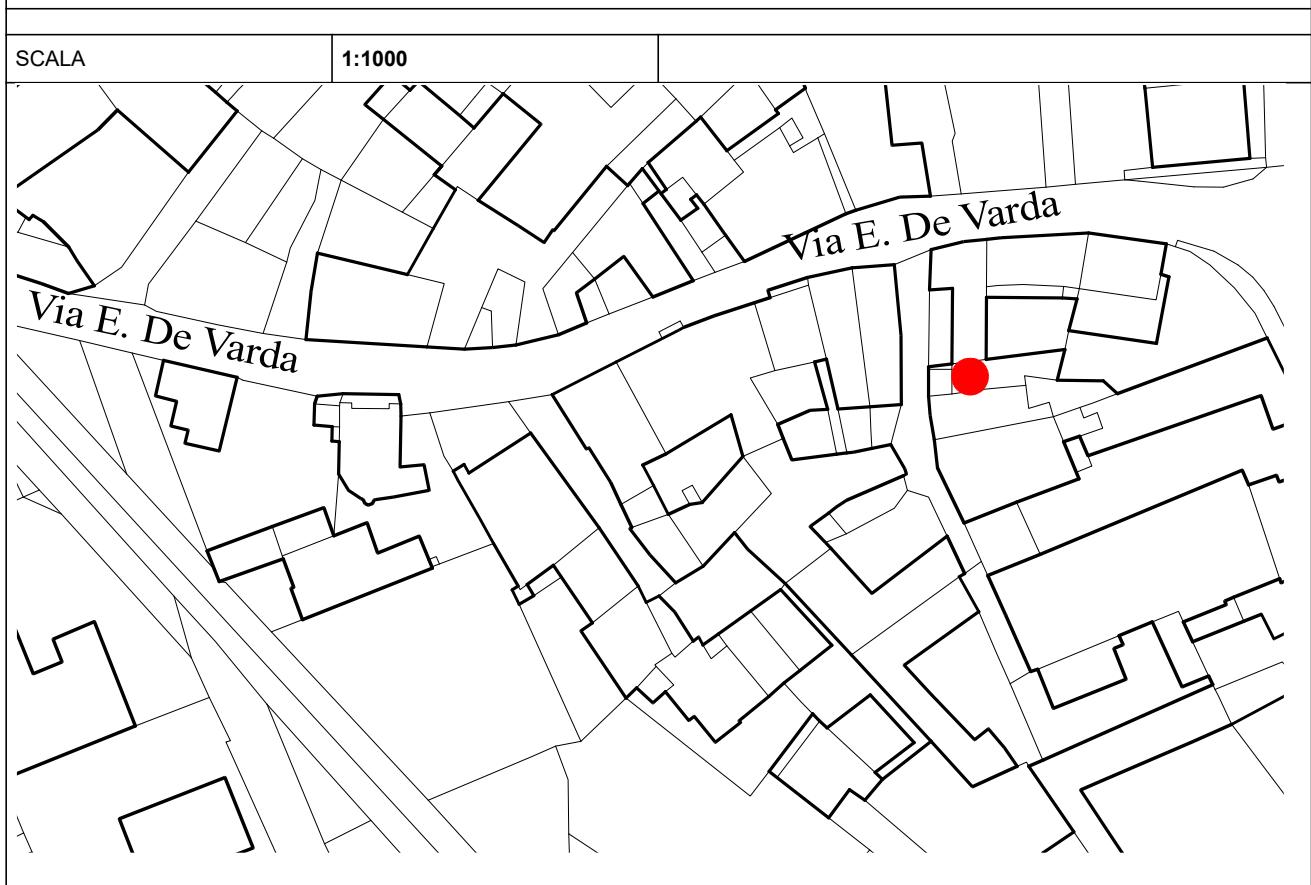
NUMERO	1230	FOGLIO DI MAPPA
COMPRENSORIO	C5	N° DI PARTICELLA EDILIZIA 489/1
COMUNE AMMINISTRATIVO	MEZZOLOMBARDO	DATA RILIEVO giugno 1996
COMUNE CATASTALE	MEZZOLOMBARDO	RILEVATORE M. TOMAZZONI
INDIRIZZO/LOCALITA'	V. E. De Varda

1	Tipologia funzionale					
	edificio prevalentemente residenziale	A	baite	E		
	edificio produttivo	B	malghe	F		
	edificio speciale	C		G		
	stalle	D		H		
2	Epoca di costruzione		anteriore al 1860	8		
			tra il 1860 e il 1939	6		
			posteriore al 1939	4		
3	Tipologia architettonica storica		alta definizione	8		
			media definizione	6		
			bassa definizione	4		
			nessuna definizione	0		
4	Permanenza dei caratteri formali tradizionali		volumetrici originali	2		
			costruttivo	1		
			complementari	0		
			decorativi	2		
	TOTALE			4		
5	Degrado		nullo			
			medio			
			elevato			
6	Grado di utilizzo		utilizzato			
			sottoutilizzato			
			in stato di abbandono			
7	Spazi di pertinenza		alta qualità			
			media qualità			
			bassa qualità			
8	Vincoli legislativi					
9	Categoria di intervento prevista dal piano precedente		D ristrutturazione edilizia			
10	Note	Magazzino				
	PROGETTO					
11						
	Categoria di intervento prevista		R3 - Ristrutturazione edilizia

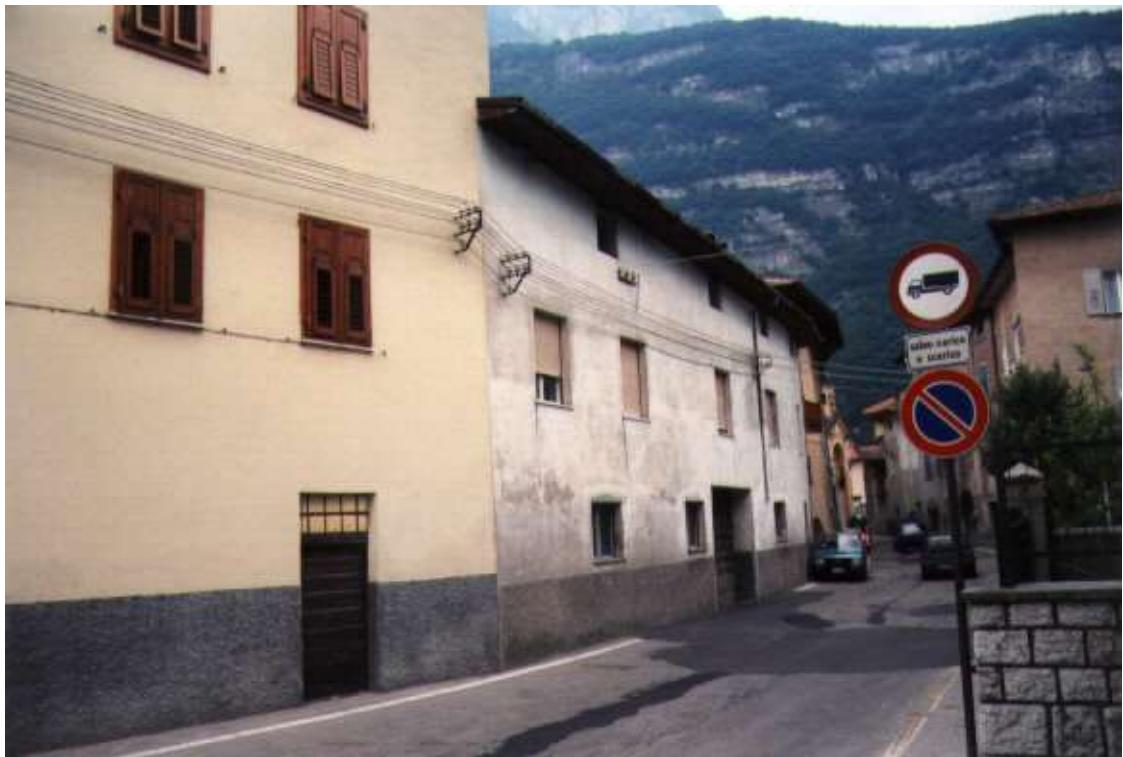
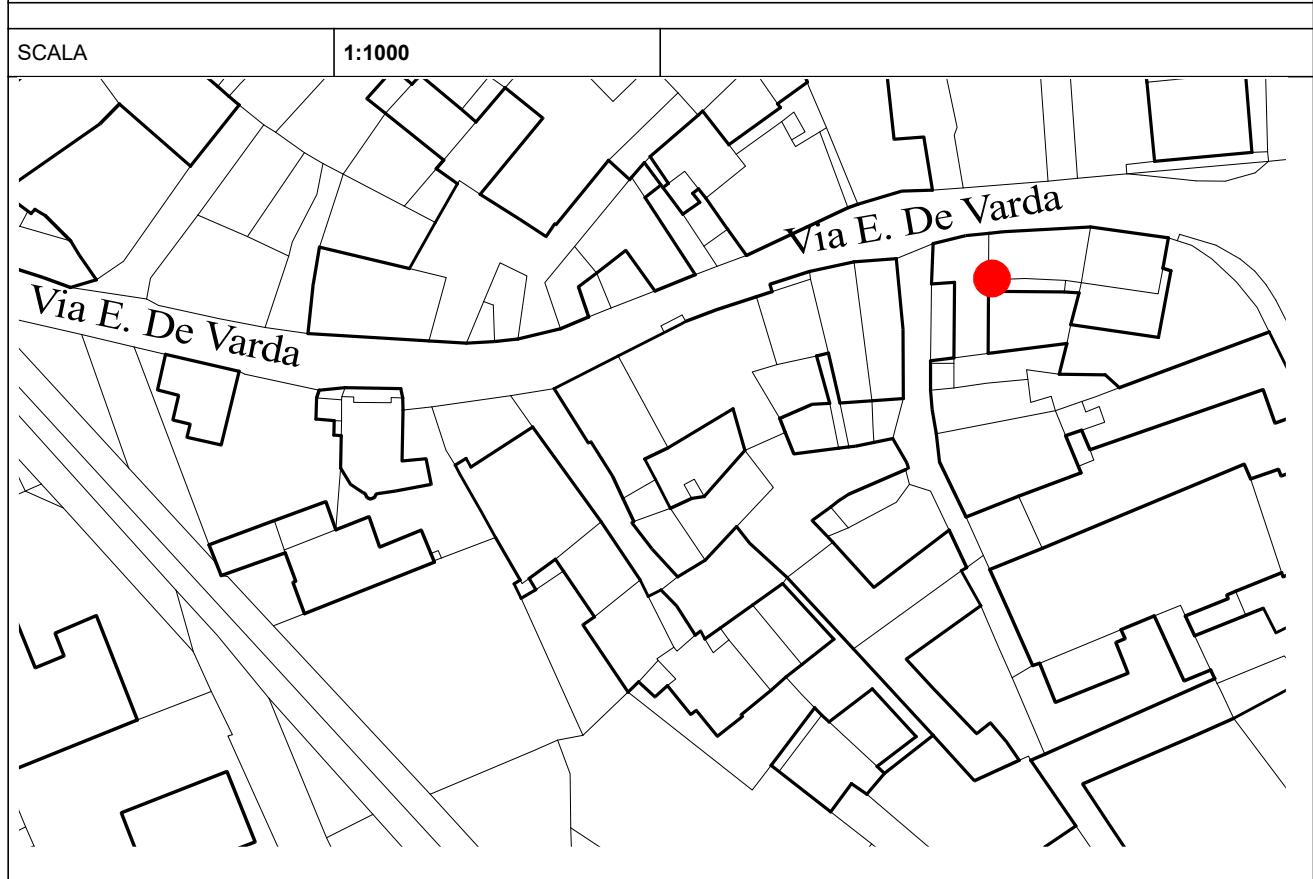
NUMERO	1231	FOGLIO DI MAPPA
COMPRENSORIO	C5	N° DI PARTICELLA EDILIZIA 489/1 – 489/2
COMUNE AMMINISTRATIVO	MEZZOLOMBARDO	DATA RILIEVO giugno 1996
COMUNE CATASTALE	MEZZOLOMBARDO	RILEVATORE M. TOMAZZONI
INDIRIZZO/LOCALITA'	V. E. De Varda, 66

1	Tipologia funzionale		
	edificio prevalentemente residenziale	A	baite
	edificio produttivo	B	malghe
	edificio speciale	C	
	stalle	D	
2	Epoca di costruzione		8
			6
			4
3	Tipologia architettonica storica		8
			6
			4
			0
4	Permanenza dei caratteri formali tradizionali		2 1 0
			2 1 0
			2 1 0
			2 1 0
TOTALE			11
5	Degrado		
		nullo	
		medio	
		elevato	
6	Grado di utilizzo		
		utilizzato	
		sottoutilizzato	
		in stato di abbandono	
7	Spazi di pertinenza		
		alta qualità	
		media qualità	
		bassa qualità	
8	Vincoli legislativi		
9	Categoria di intervento prevista dal piano precedente		D ristrutturazione edilizia
10	Note	Volume senza definizione tipologica riconoscibile.	
	PROGETTO		
11			
	Categoria di intervento prevista		R3 - Ristrutturazione edilizia
12			
	Vincoli particolari	tipo di vincolo	
		oggetto di vincolo	
13	Categoria di intervento prevista per gli spazi di pertinenza		M1 - Manutenzione ordinaria

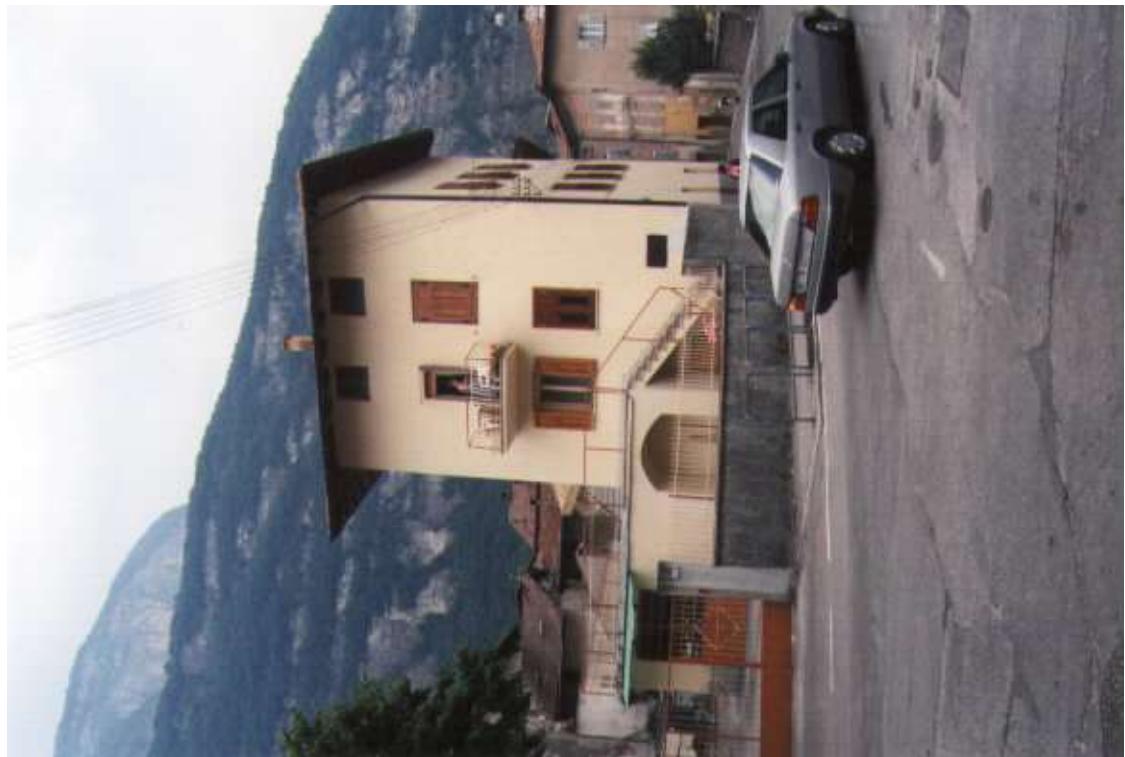
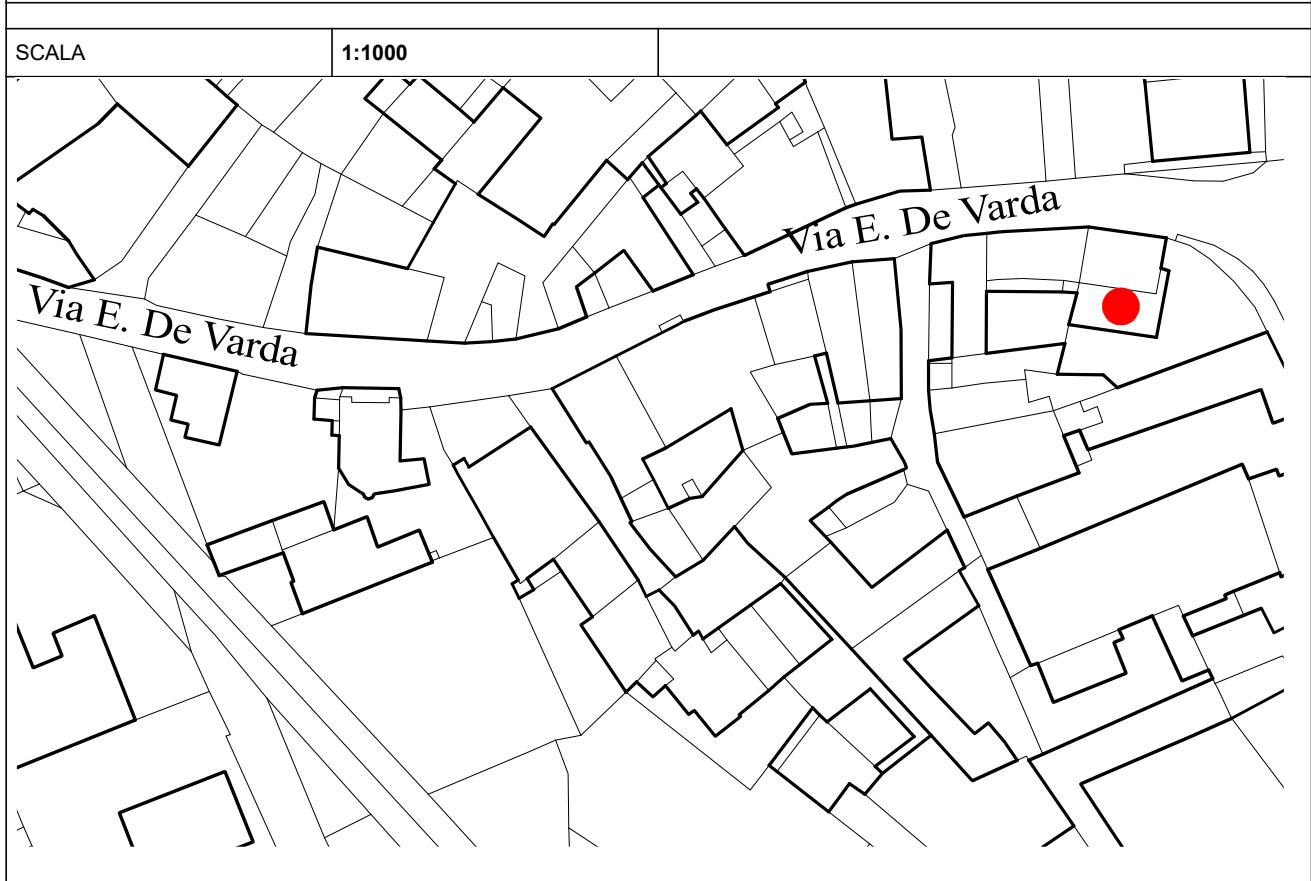
NUMERO	1232	FOGLIO DI MAPPA
COMPRENSORIO	C5	N° DI PARTICELLA EDILIZIA 490
COMUNE AMMINISTRATIVO	MEZZOLOMBARDO	DATA RILIEVO giugno 1996
COMUNE CATASTALE	MEZZOLOMBARDO	RILEVATORE M. TOMAZZONI
INDIRIZZO/LOCALITA'	V. E. De Varda, 68

1	Tipologia funzionale		
	edificio prevalentemente residenziale	A	baite
	edificio produttivo	B	malghe
	edificio speciale	C	
	stalle	D	
2	Epoca di costruzione		anteriore al 1860
			tra il 1860 e il 1939
			posteriore al 1939
3	Tipologia architettonica storica		alta definizione
			media definizione
			bassa definizione
			nessuna definizione
4	Permanenza dei caratteri formali tradizionali		volumetrici originali
			costruttivo
			complementari
			decorativi
	TOTALE		16
5	Degrado		nullo
			medio
			elevato
6	Grado di utilizzo		utilizzato
			sottoutilizzato
			in stato di abbandono
7	Spazi di pertinenza		alta qualità
			media qualità
			bassa qualità
8	Vincoli legislativi		
9	Categoria di intervento prevista dal piano precedente		D ristrutturazione edilizia
10	Note	Edificio ristrutturato con parziale alterazione di volumi e parziali aggiunte di elementi incongrui, in particolare un terrazzo sul retro.	
	PROGETTO		
11			R2 - Risanamento conservativo

R3 - Ristrutturazione edilizia (terrazza sul retro)
12	Vincoli particolari	tipo di vincolo	
		oggetto di vincolo	
13	Categoria di intervento prevista per gli spazi di pertinenza		M2 - Manutenzione straordinaria
