PIANO REGOLATORE GENERALE

SCHEDA DI RILEVAZIONE INSEDIAMENTI STORICI

VARIANTE 2019 - DEFINITIVA ADOZIONE

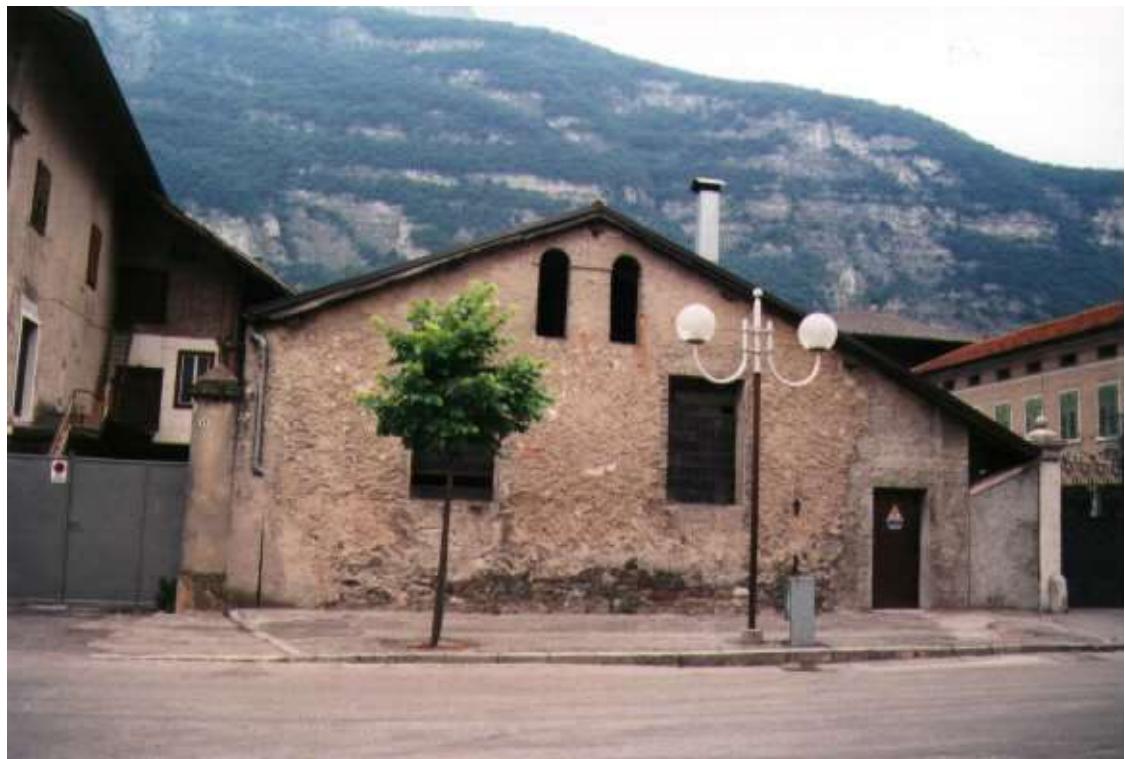
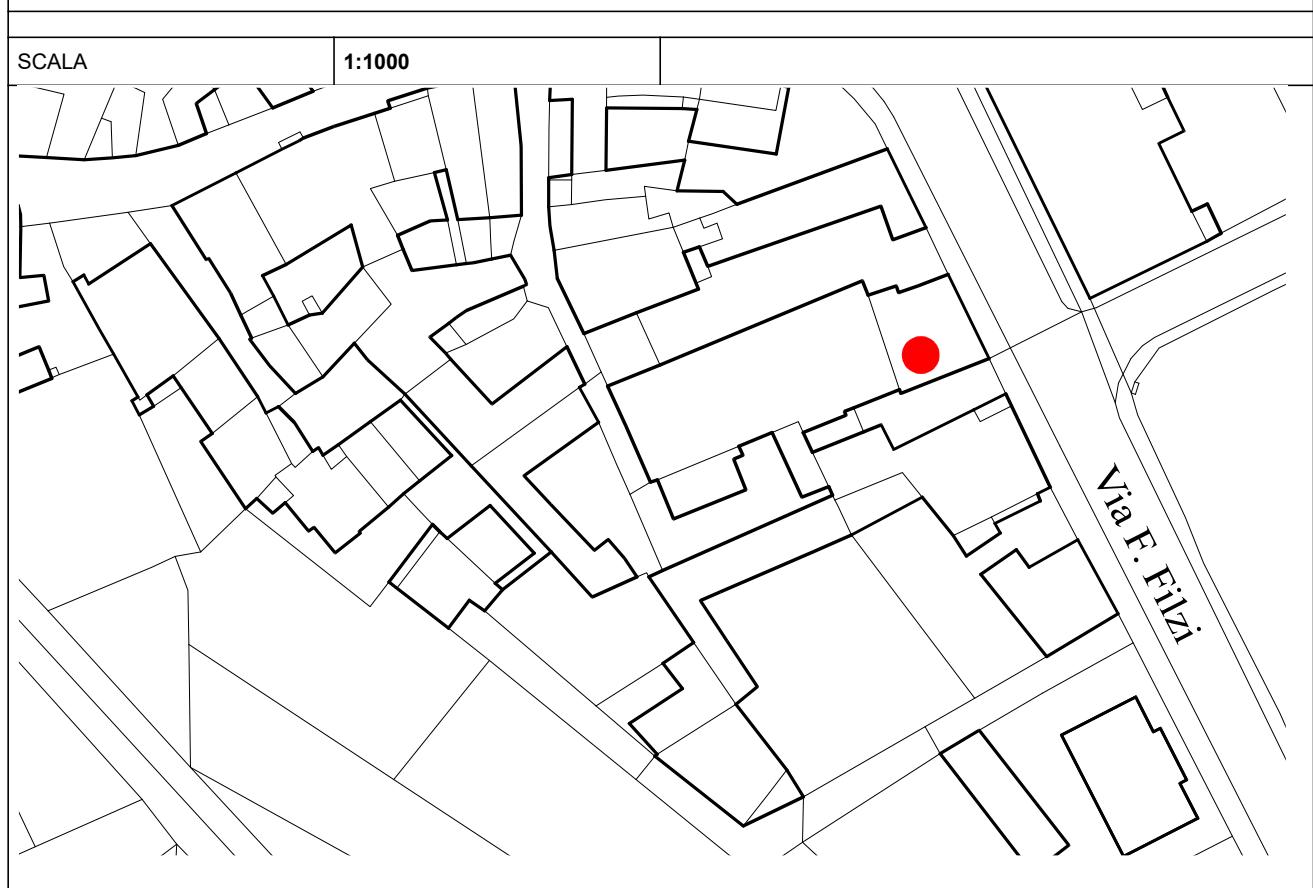
scheda n.1234D

1	Tipologia funzionale		
	edificio prevalentemente residenziale	A	baite
	edificio produttivo	B	malghe
	edificio speciale	C	
	stalle	D	
2	Epoca di costruzione		8
			6
			4
3	Tipologia architettonica storica		8
			6
			4
			0
4	Permanenza dei caratteri formali tradizionali		2 1 0
			2 1 0
			2 1 0
			2 1 0
TOTALE			15
5	Degrado		
		nullo	
		medio	
		elevato	
6	Grado di utilizzo		
		utilizzato	
		sottoutilizzato	
		in stato di abbandono	
7	Spazi di pertinenza		
		alta qualità	
		media qualità	
		bassa qualità	
8	Vincoli legislativi		
9	Categoria di intervento prevista dal piano precedente		C.2 risanamento conservativo
10	Note	Nato come edificio produttivo, conserva i caratteri originali anche se la simmetria compositiva è venuta meno in seguito ad aggiunte volumetriche.	
	PROGETTO		
11	Categoria di intervento prevista		R2 - Risanamento conservativo
12	Vincoli particolari	tipo di vincolo	
		oggetto di vincolo	
13	Categoria di intervento prevista per gli spazi di pertinenza		M1 - Manutenzione ordinaria

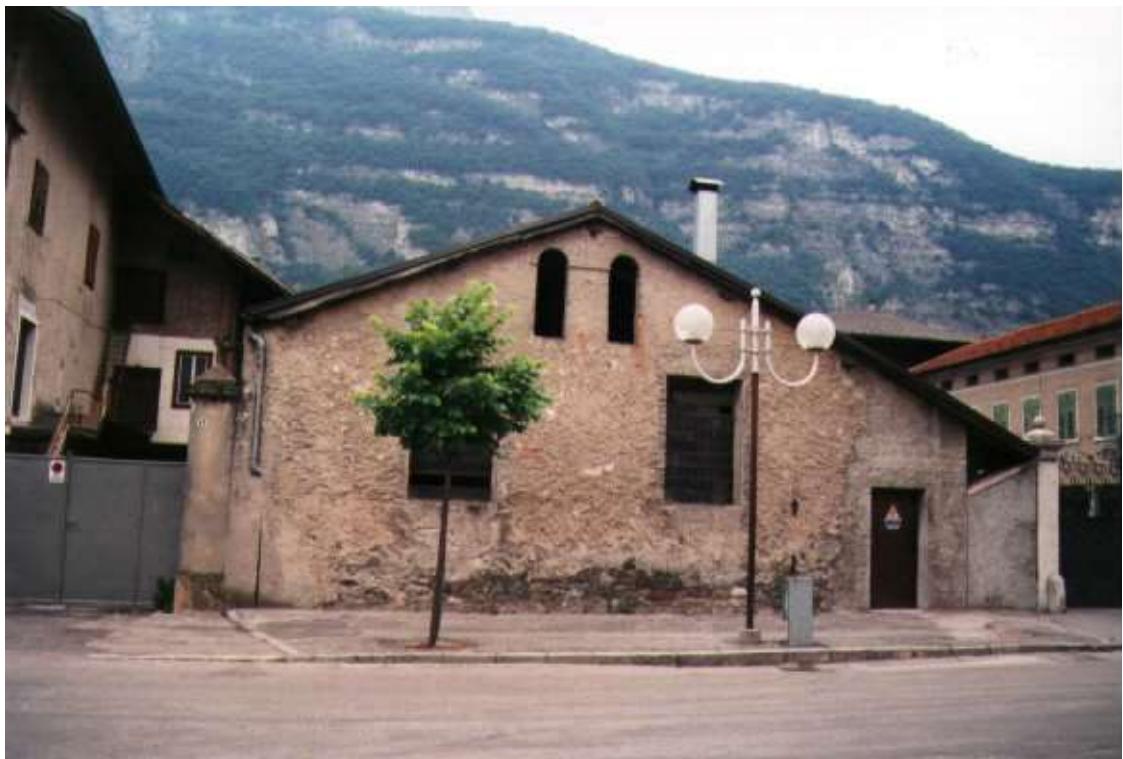
scheda n.1234D

1	Tipologia funzionale					
	edificio prevalentemente residenziale	A	baite	E		
	edificio produttivo	B	malghe	F		
	edificio speciale	C		G		
	stalle	D		H		
2	Epoca di costruzione		anteriore al 1860	8		
			tra il 1860 e il 1939	6		
			posteriore al 1939	4		
3	Tipologia architettonica storica		alta definizione	8		
			media definizione	6		
			bassa definizione	4		
			nessuna definizione	0		
4	Permanenza dei caratteri formali tradizionali		volumetrici originali	2		
			costruttivo	1		
			complementari	0		
			decorativi	2		
			TOTALE	15		
5	Degrado		nullo			
			medio			
			elevato			
6	Grado di utilizzo		utilizzato			
			sottoutilizzato			
			in stato di abbandono			
7	Spazi di pertinenza		alta qualità			
			media qualità			
			bassa qualità			
8	Vincoli legislativi					
9	Categoria di intervento prevista dal piano precedente		C.2 risanamento conservativo			
10	Note	Nato come edificio produttivo, conserva i caratteri originali anche se la simmetria compositiva è venuta meno in seguito ad aggiunte volumetriche.

PROGETTO					
11						
	Categoria di intervento prevista		R2 - Risanamento conservativo			
12						
	Vincoli particolari	tipo di vincolo				
		oggetto di vincolo				
13						
	Categoria di intervento prevista per gli spazi di pertinenza			M1 - Manutenzione ordinaria

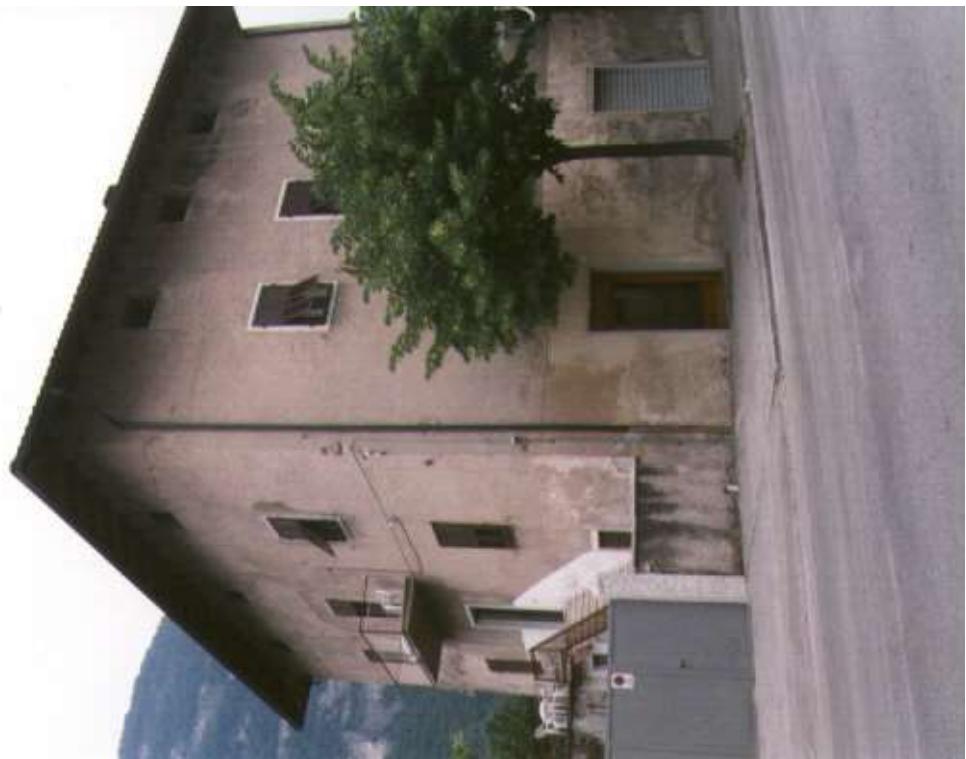
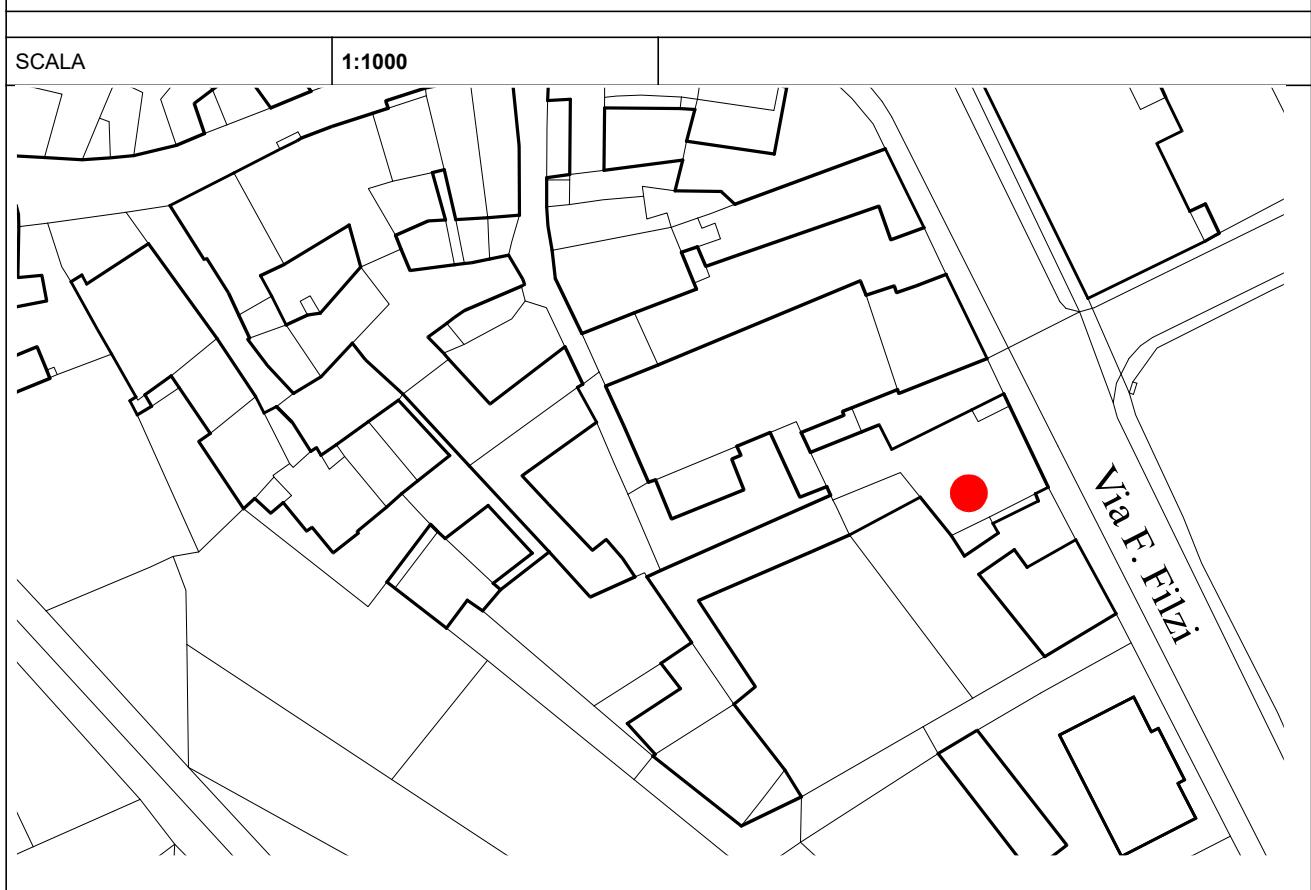
scheda n.1235A

1	Tipologia funzionale					
	edificio prevalentemente residenziale	A	baite	E		
	edificio produttivo	B	malghe	F		
	edificio speciale	C		G		
	stalle	D		H		
2	Epoca di costruzione		anteriore al 1860	8		
			tra il 1860 e il 1939	6		
			posteriore al 1939	4		
3	Tipologia architettonica storica		alta definizione	8		
			media definizione	6		
			bassa definizione	4		
			nessuna definizione	0		
4	Permanenza dei caratteri formali tradizionali		volumetrici originali	2		
			costruttivo	1		
			complementari	0		
			decorativi	2		
	TOTALE			17		
5	Degrado		nullo			
			medio			
			elevato			
6	Grado di utilizzo		utilizzato			
			sottoutilizzato			
			in stato di abbandono			
7	Spazi di pertinenza		alta qualità			
			media qualità			
			bassa qualità			
8	Vincoli legislativi					
9	Categoria di intervento prevista dal piano precedente		C.2 risanamento conservativo			
10	Note					
	PROGETTO					
11						
	Categoria di intervento prevista		R2 - Risanamento conservativo

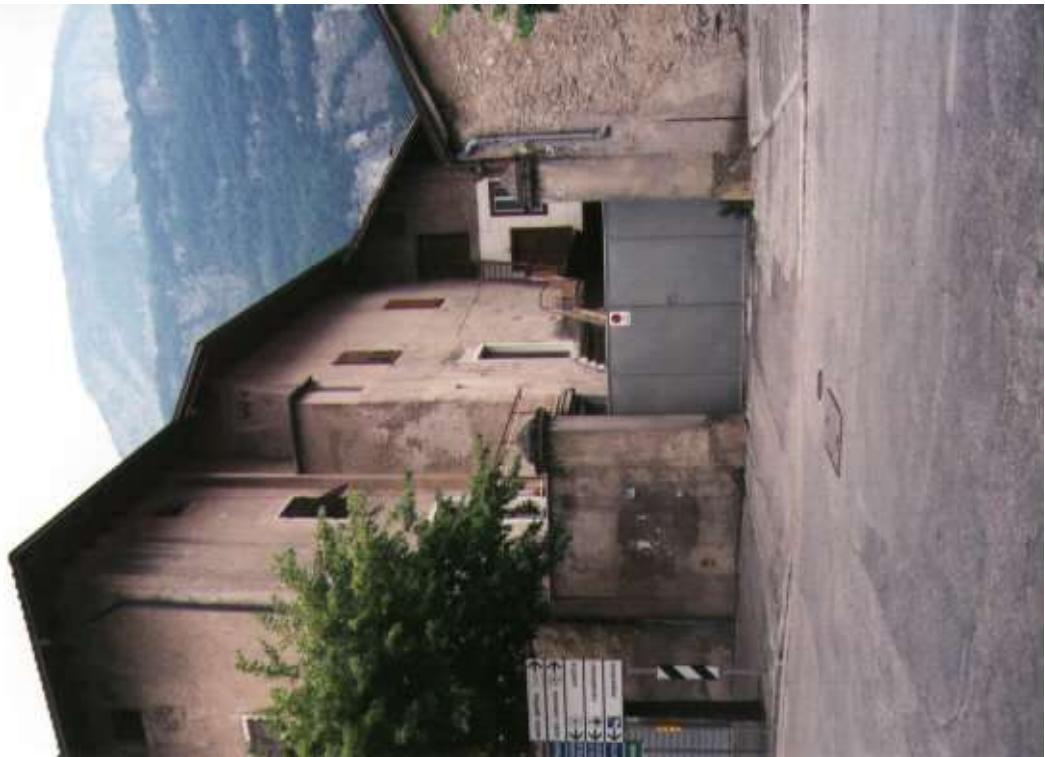
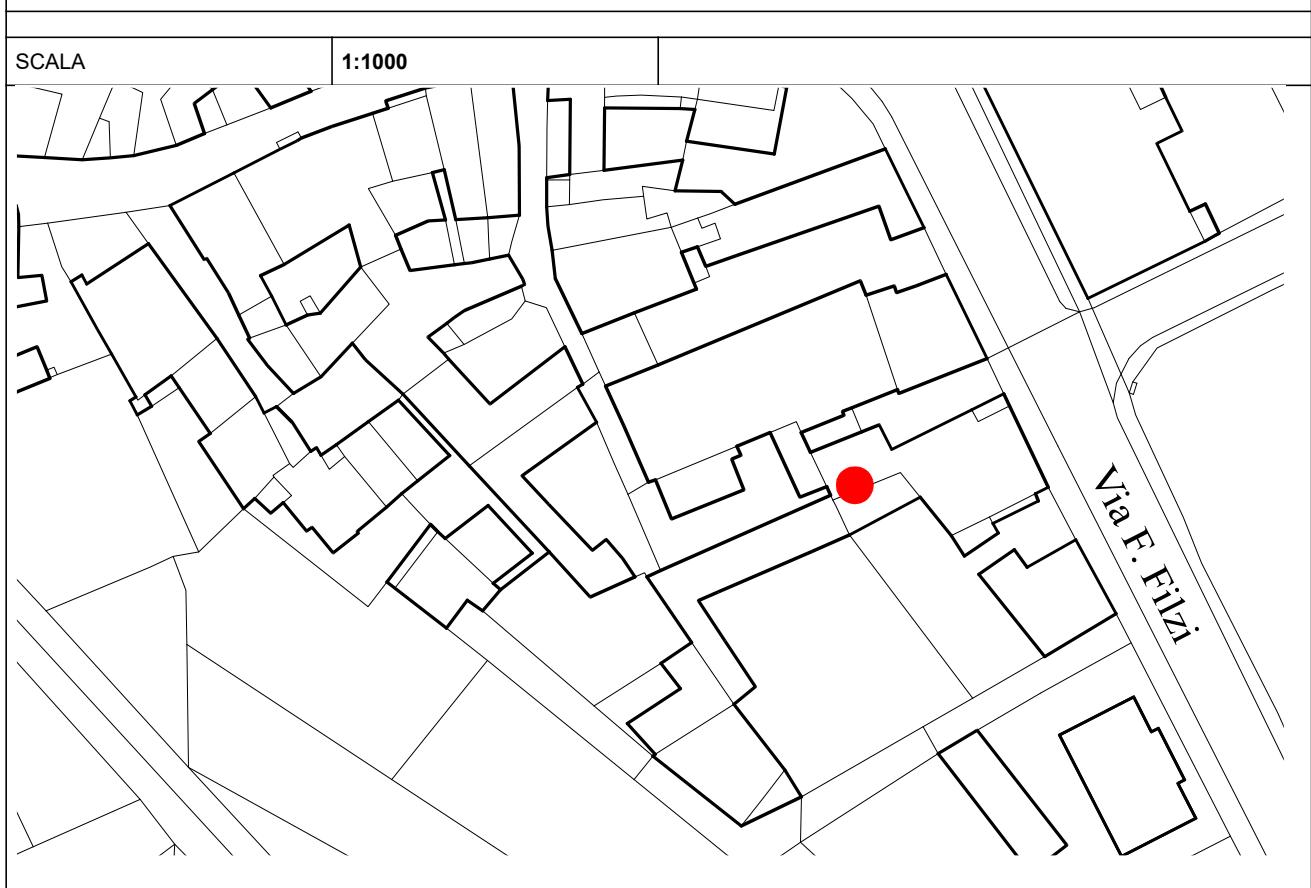
scheda n. 1235B

1	Tipologia funzionale edificio prevalentemente residenziale edificio produttivo edificio speciale stalle	A B C D	baite malghe	E F G H
2	Epoca di costruzione		anteriore al 1860 tra il 1860 e il 1939 posteriore al 1939	8 6 4
3	Tipologia architettonica storica		alta definizione media definizione bassa definizione nessuna definizione	8 6 4 0
4	Permanenza dei caratteri formali tradizionali		volumetrici originali costruttivo complementari decorativi	2 1 0 2 1 0 2 1 0 2 1 0
			TOTALE	9
5	Degradò		nullo medio elevato

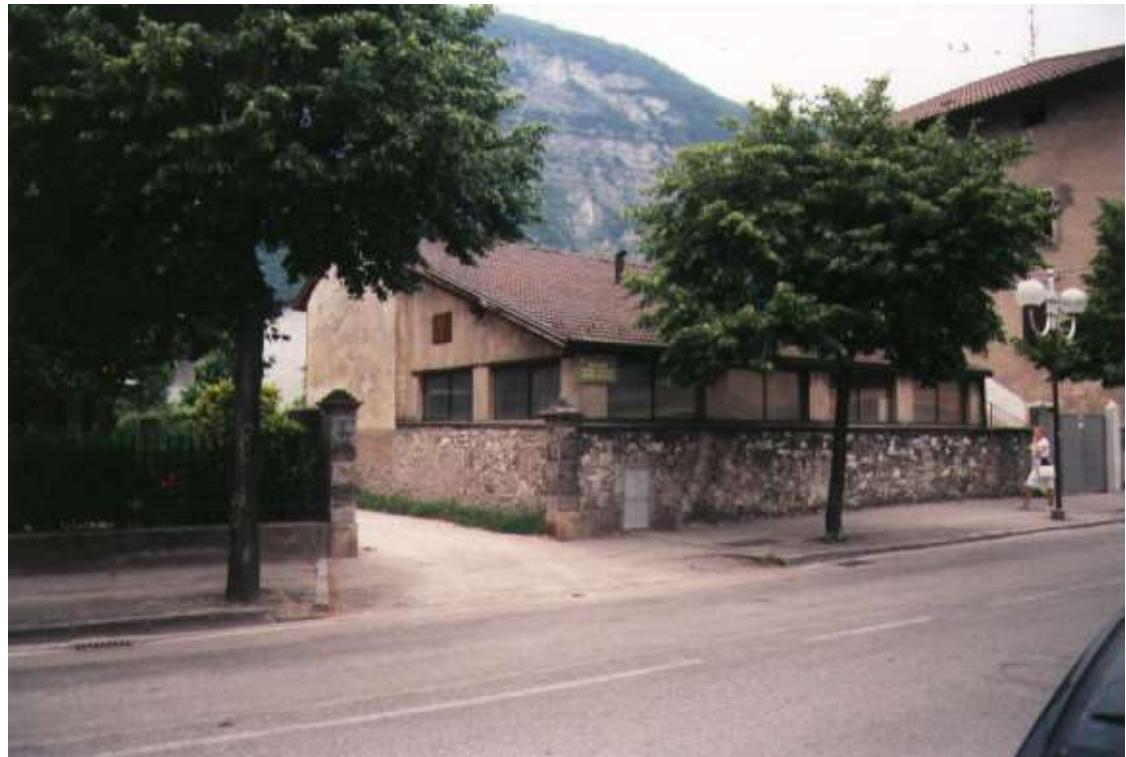
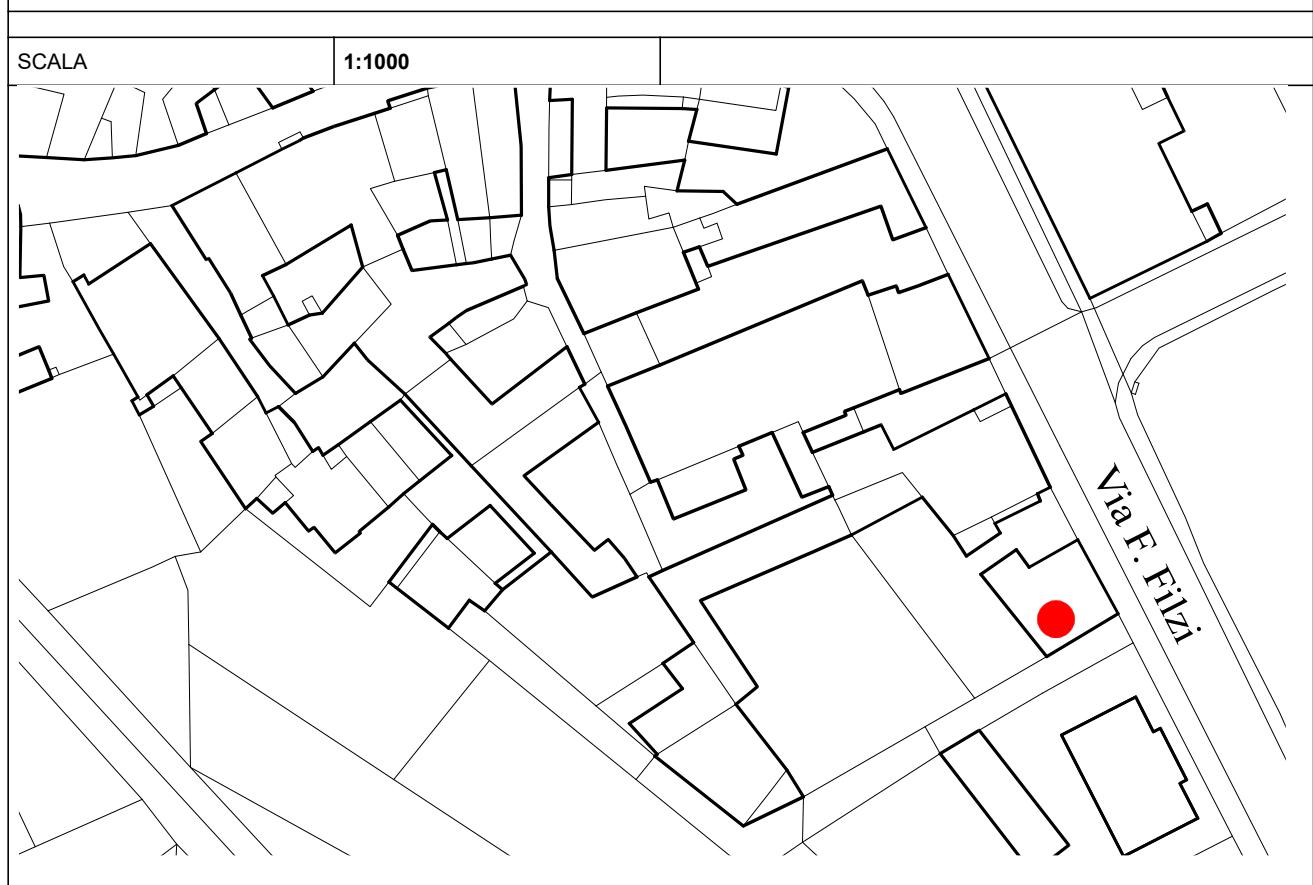
scheda n. 1236

1	Tipologia funzionale					
	edificio prevalentemente residenziale	A	baite	E		
	edificio produttivo	B	malghe	F		
	edificio speciale	C		G		
	stalle	D		H		
2	Epoca di costruzione		anteriore al 1860	8		
			tra il 1860 e il 1939	6		
			posteriore al 1939	4		
3	Tipologia architettonica storica		alta definizione	8		
			media definizione	6		
			bassa definizione	4		
			nessuna definizione	0		
4	Permanenza dei caratteri formali tradizionali		volumetrici originali	2		
			costruttivo	1		
			complementari	0		
			decorativi	2		
	TOTALE			7		
5	Degrado		nullo			
			medio			
			elevato			
6	Grado di utilizzo		utilizzato			
			sottoutilizzato			
			in stato di abbandono			
7	Spazi di pertinenza		alta qualità			
			media qualità			
			bassa qualità			
8	Vincoli legislativi					
9	Categoria di intervento prevista dal piano precedente		C.2 risanamento conservativo – D ristrutturazione edilizia			
10	Note	Magazzino.				
	PROGETTO					
11

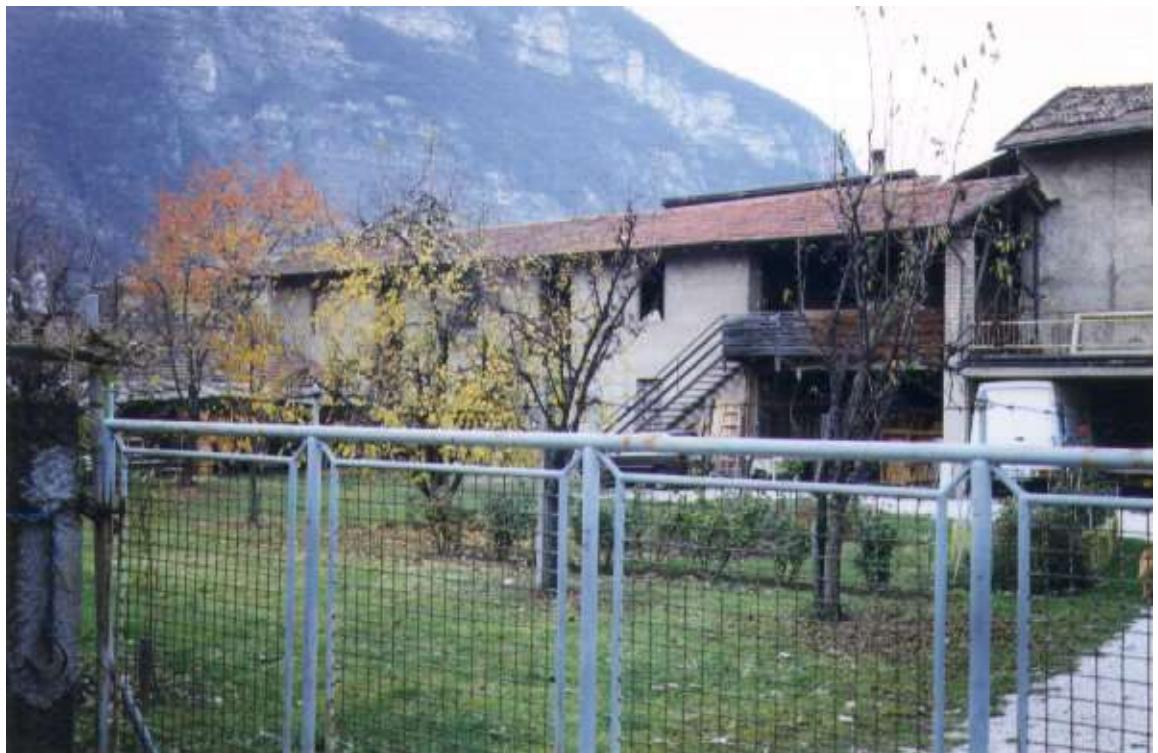
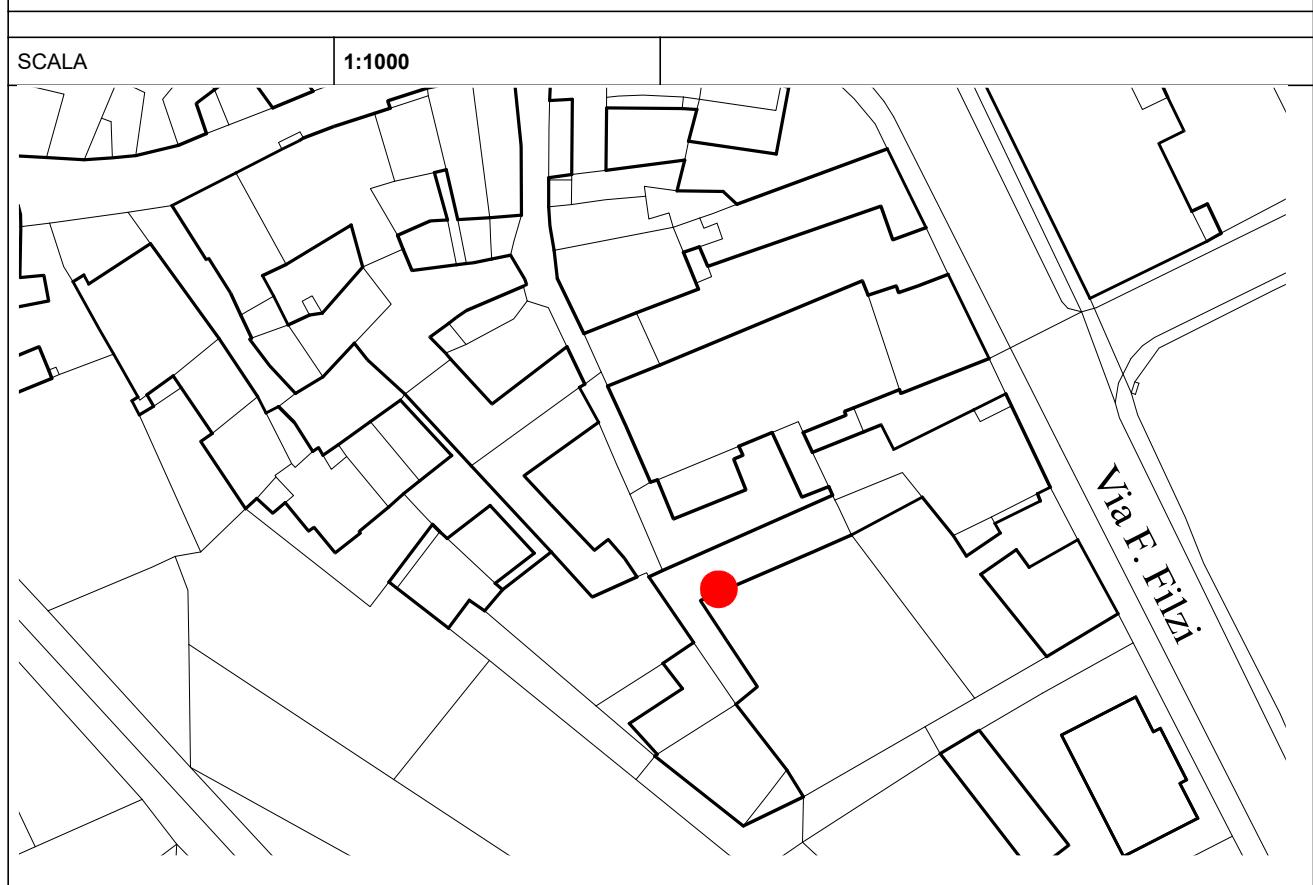
scheda n. 1237

1	Tipologia funzionale					
	edificio prevalentemente residenziale	A	baite	E		
	edificio produttivo	B	malghe	F		
	edificio speciale	C		G		
	stalle	D		H		
2	Epoca di costruzione		anteriore al 1860	8		
			tra il 1860 e il 1939	6		
			posteriore al 1939	4		
3	Tipologia architettonica storica		alta definizione	8		
			media definizione	6		
			bassa definizione	4		
			nessuna definizione	0		
4	Permanenza dei caratteri formali tradizionali		volumetrici originali	2		
			costruttivo	1		
			complementari	0		
			decorativi	2		
	TOTALE			8		
5	Degrado		nullo			
			medio			
			elevato			
6	Grado di utilizzo		utilizzato			
			sottoutilizzato			
			in stato di abbandono			
7	Spazi di pertinenza		alta qualità			
			media qualità			
			bassa qualità			
8	Vincoli legislativi					
9	Categoria di intervento prevista dal piano precedente		C.2 risanamento conservativo			
10	Note	Tettoia composta di vari volumi per lo più aperti.				
	PROGETTO

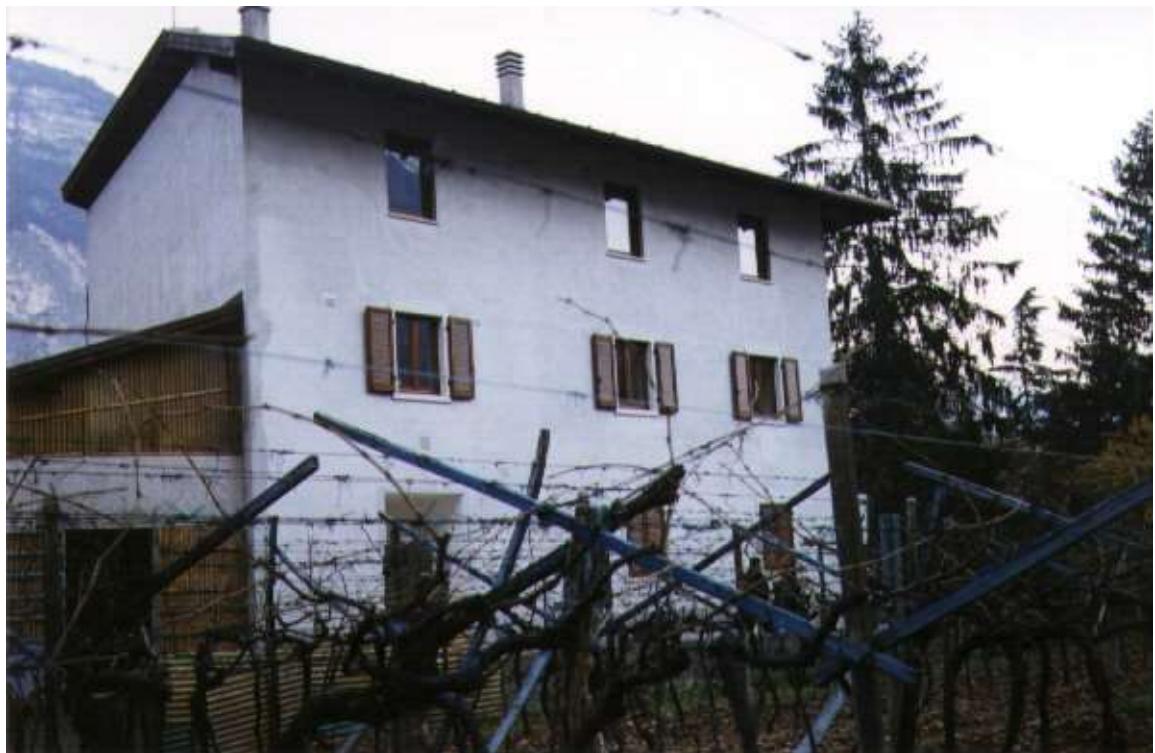
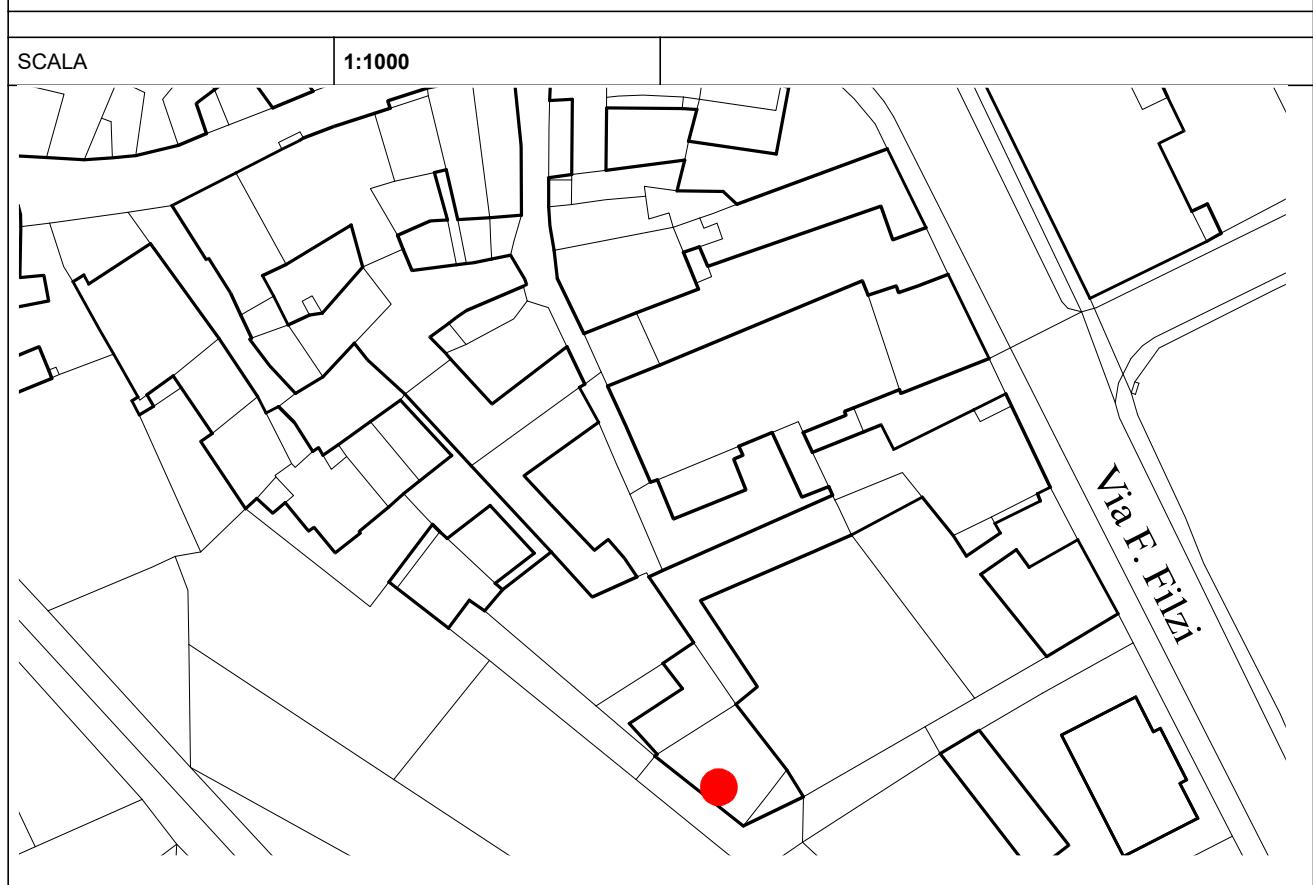
scheda n.1238A

1	Tipologia funzionale					
	edificio prevalentemente residenziale	A	baite	E		
	edificio produttivo	B	malghe	F		
	edificio speciale	C		G		
	stalle	D		H		
2	Epoca di costruzione		anteriore al 1860	8		
			tra il 1860 e il 1939	6		
			posteriore al 1939	4		
3	Tipologia architettonica storica		alta definizione	8		
			media definizione	6		
			bassa definizione	4		
			nessuna definizione	0		
4	Permanenza dei caratteri formali tradizionali		volumetrici originali	2		
			costruttivo	1		
			complementari	0		
			decorativi	2		
			TOTALE	13		
5	Degrado		nullo			
			medio			
			elevato			
6	Grado di utilizzo		utilizzato			
			sottoutilizzato			
			in stato di abbandono			
7	Spazi di pertinenza		alta qualità			
			media qualità			
			bassa qualità			
8	Vincoli legislativi					
9	Categoria di intervento prevista dal piano precedente		D ristrutturazione edilizia			
10	Note					
	PROGETTO					
11						
	Categoria di intervento prevista		R3 - Ristrutturazione edilizia

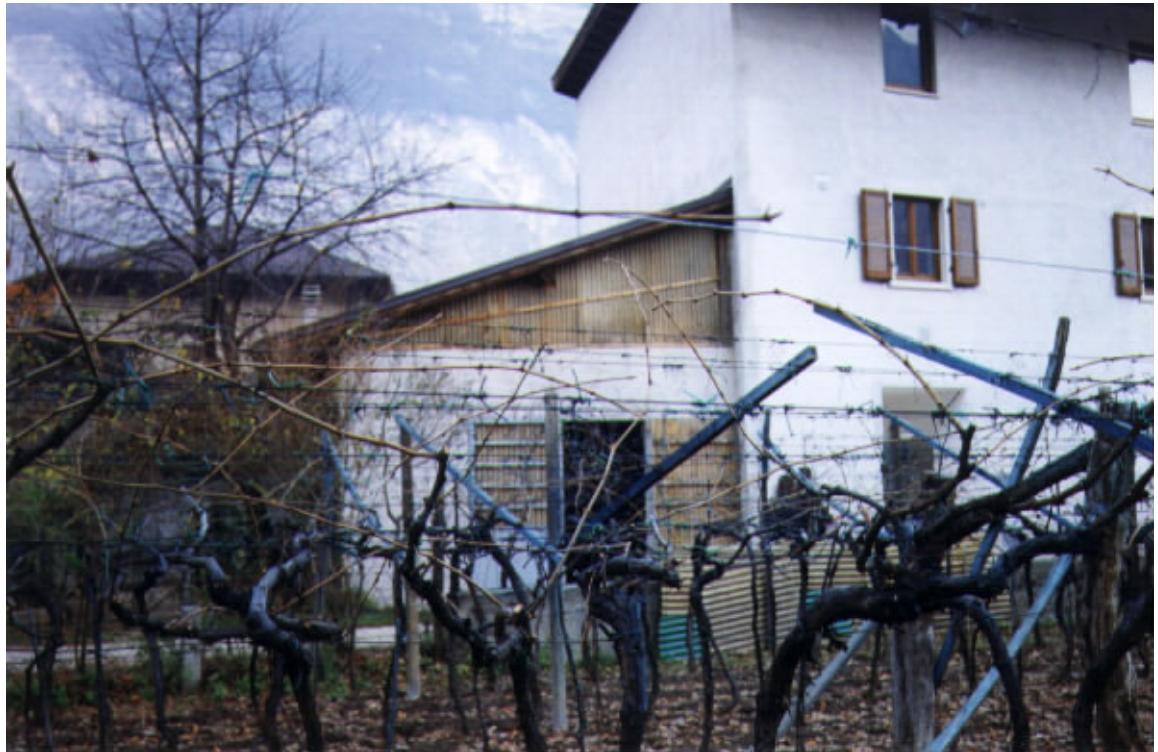
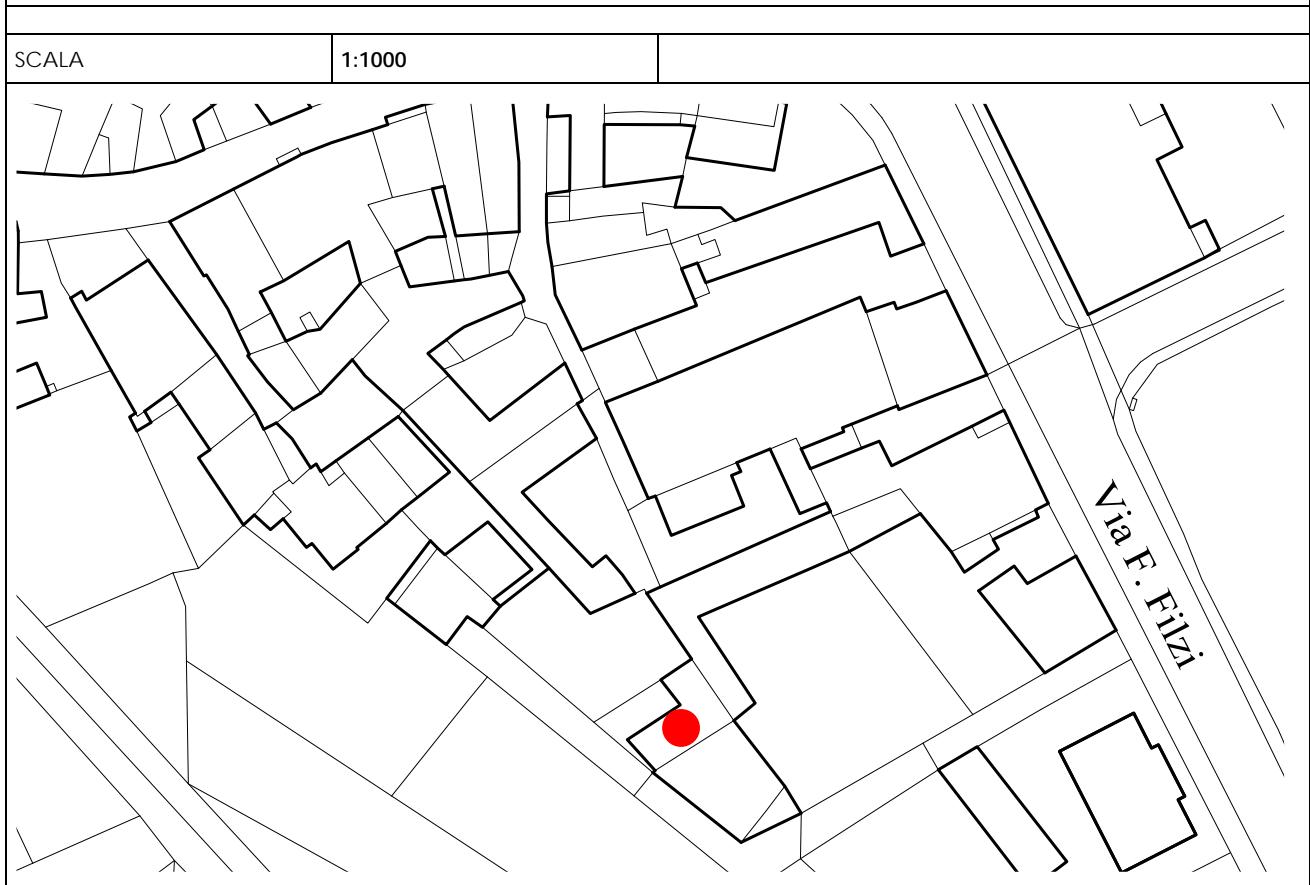
NUMERO	1238B	FOGLIO DI MAPPA	
COMPRESORIO	C5	N° DI PARTICELLA EDILIZIA	1303
COMUNE AMMINISTRATIVO	MEZZOLOMBARDO	DATA RILIEVO	giugno 1996
COMUNE CATASTALE	MEZZOLOMBARDO	RILEVATORE	M. TOMAZZONI
INDIRIZZO/LOCALITA'	V. F. Filzi

1	Tipologia funzionale	edificio prevalentemente residenziale edificio produttivo edificio speciale stalle	A	baite malghe	E F G H
			B		
			C		
			D		
2	Epoca di costruzione			anteriore al 1860	8
				tra il 1860 e il 1939	6
				posteriore al 1939	4
3	Tipologia architettonica storica			alta definizione	8
				media definizione	6
				bassa definizione	4
				nessuna definizione	0
4	Permanenza dei caratteri formali tradizionali			volumetrici originali	2
				costruttivo	1
				complementari	0
				decorativi	2
				TOTALE	5
5	Degrado			nullo	
				medio	
				elevato	
6	Grado di utilizzo			utilizzato	
				sottoutilizzato	
				in stato di abbandono	
7	Spazi di pertinenza			alta qualità	
				media qualità	
				bassa qualità	
8	Vincoli legislativi				
9	Categoria di intervento prevista dal piano precedente			R4 - Demolizione con ricostruzione	
10	Note	Superfetazione.			
	PROGETTO				
11	Categoria di intervento prevista			R3 - Ristrutturazione edilizia

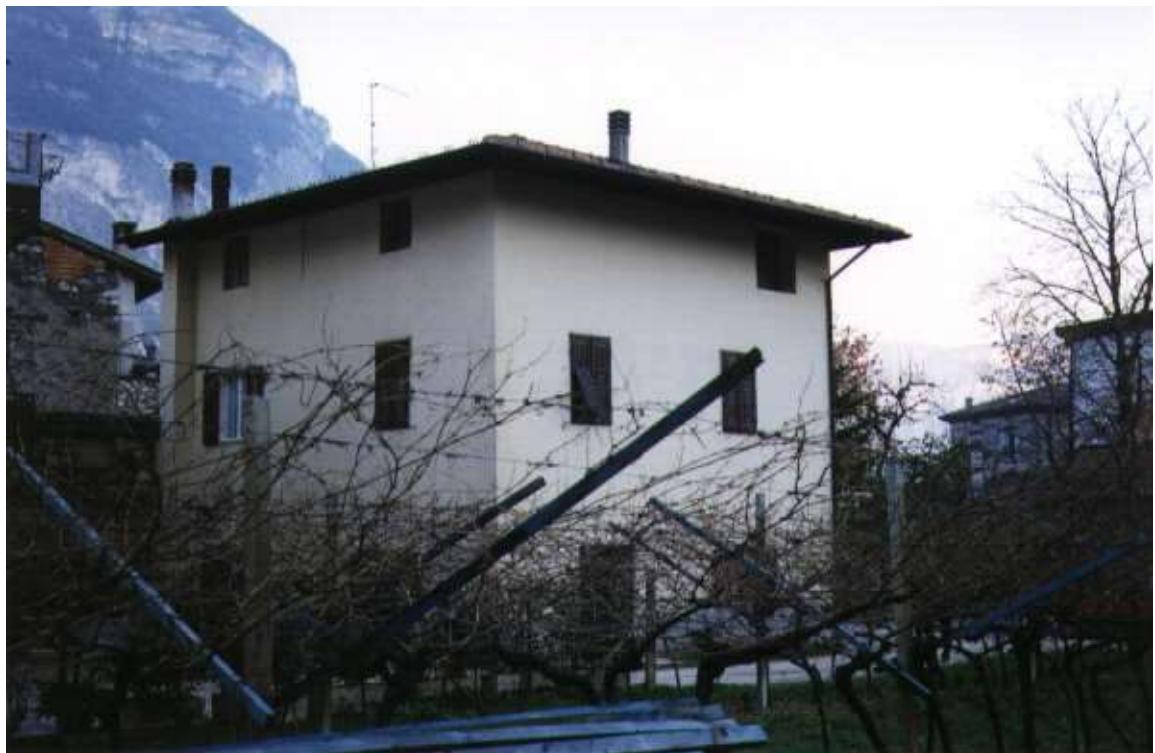
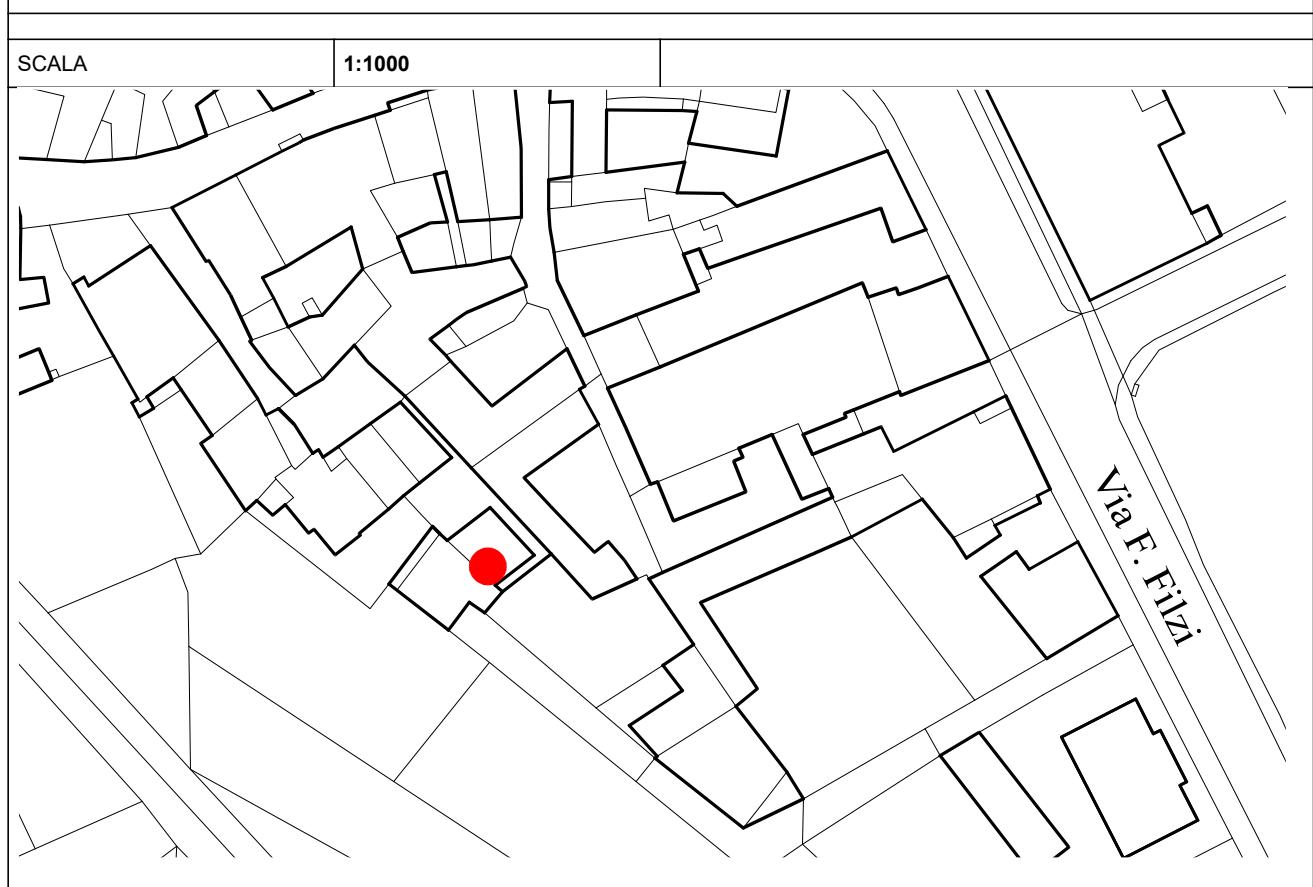
scheda n. 1239

1	Tipologia funzionale					
	edificio prevalentemente residenziale	A	baite	E		
	edificio produttivo	B	malghe	F		
	edificio speciale	C		G		
	stalle	D		H		
2	Epoca di costruzione		anteriore al 1860	8		
			tra il 1860 e il 1939	6		
			posteriore al 1939	4		
3	Tipologia architettonica storica		alta definizione	8		
			media definizione	6		
			bassa definizione	4		
			nessuna definizione	0		
4	Permanenza dei caratteri formali tradizionali		volumetrici originali	2		
			costruttivo	1		
			complementari	0		
			decorativi	2		
	TOTALE			11		
5	Degrado		nullo			
			medio			
			elevato			
6	Grado di utilizzo		utilizzato			
			sottoutilizzato			
			in stato di abbandono			
7	Spazi di pertinenza		alta qualità			
			media qualità			
			bassa qualità			
8	Vincoli legislativi					
9	Categoria di intervento prevista dal piano precedente		C.2 risanamento conservativo – D ristrutturazione edilizia			
10	Note	Edificio ristrutturato con integrazione di corpi di superfetazioni.

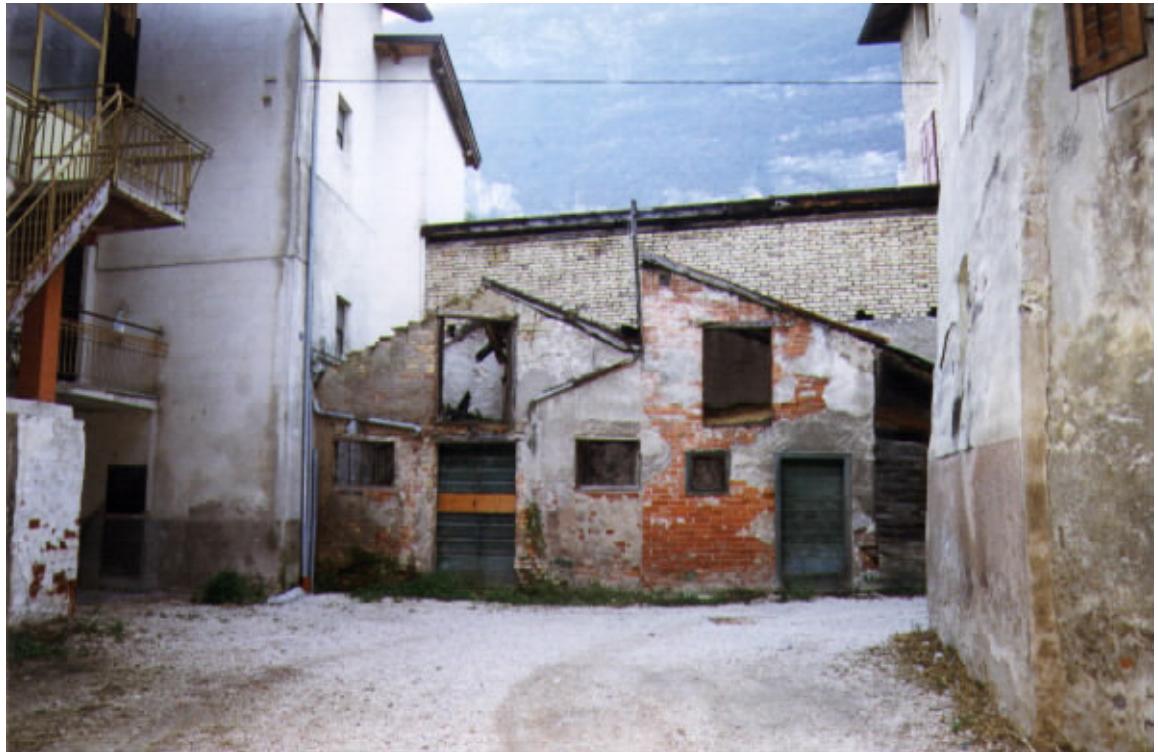
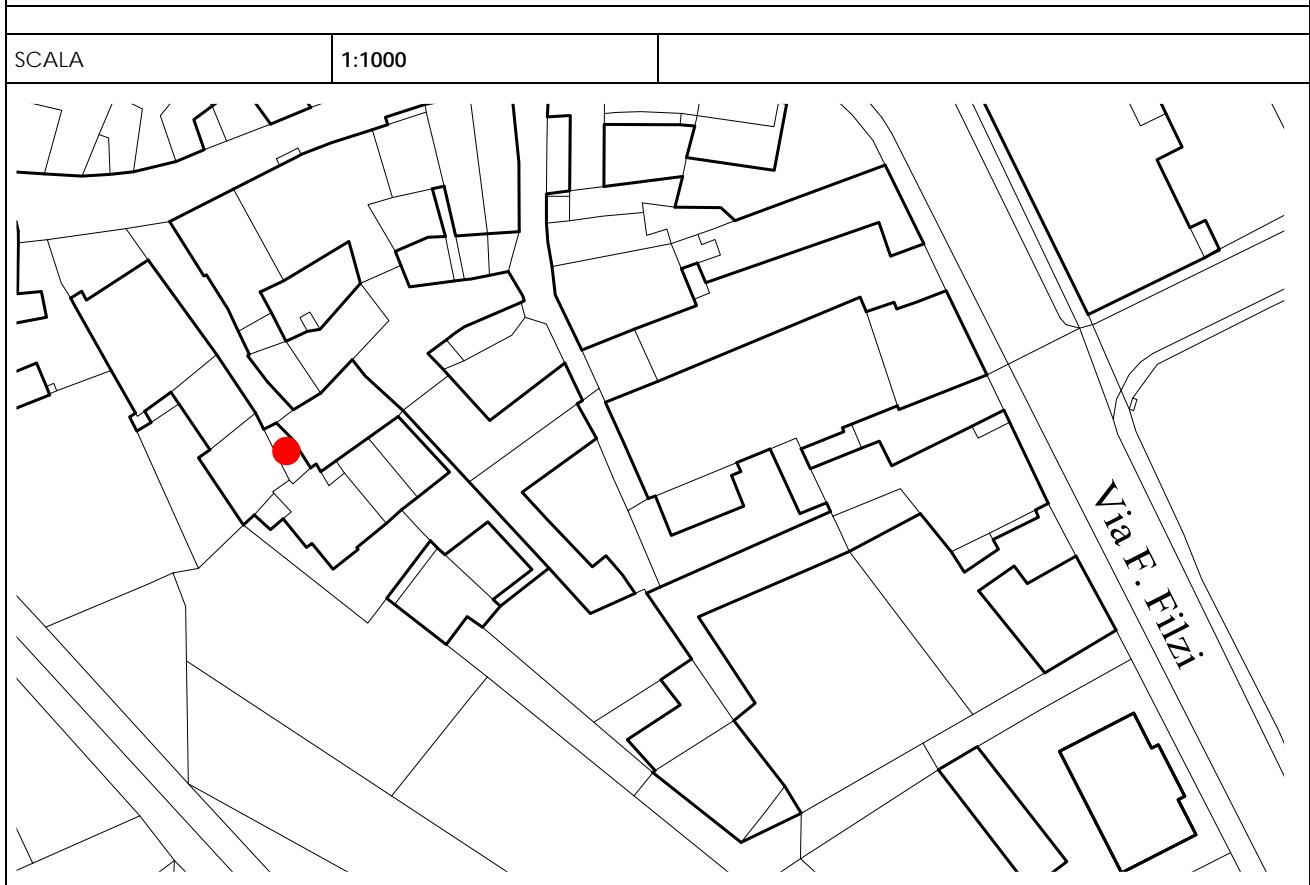
NUMERO	1240	FOGLIO DI MAPPA	
COMPRESORIO	C5	N° DI PARTICELLA EDILIZIA	476
COMUNE AMMINISTRATIVO	MEZZOLOMBARDO	DATA RILIEVO	giugno 1996
COMUNE CATASTALE	MEZZOLOMBARDO	RILEVATORE	M. TOMAZZONI
INDIRIZZO/LOCALITA'	V. Fabio Filzi, 11A

1	Tipologia funzionale	edificio prevalentemente residenziale	<input type="checkbox"/> A <input type="checkbox"/> B <input type="checkbox"/> C <input type="checkbox"/> D	baite	<input type="checkbox"/> E <input type="checkbox"/> F <input type="checkbox"/> G <input type="checkbox"/> H	
		edificio produttivo		malghe		
		edificio speciale				
		stalle				
2	Epoca di costruzione	anteriore al 1860		8		
		tra il 1860 e il 1939		6		
		posteriore al 1939		4		
3	Tipologia architettonica storica	alta definizione		8		
		media definizione		6		
		bassa definizione		4		
		nessuna definizione		0		
4	Permanenza dei caratteri formali tradizionali	volumetrici originali		2	1	0
		costruttivo		2	1	0
		complementari		2	1	0
		decorativi		2	1	0
		TOTALE				8
5	Degrado	nullo				
		medio				
		elevato				
6	Grado di utilizzo	utilizzato				
		sottoutilizzato				
		in stato di abbandono				
7	Spazi di pertinenza	alta qualità				
		media qualità
