SCHEDA

NUMERO	1001	FOGLIO DI MAPPA
COMPRENSORIO	C5	N° DI PARTICELLA EDILIZIA 431/2
COMUNE AMMINISTRATIVO	MEZZOLOMBARDO	DATA RILIEVO giugno 1996
COMUNE CATASTALE	MEZZOLOMBARDO	RILEVATORE M. TOMAZZONI
INDIRIZZO/LOCALITA'	V. Cavalleggeri, 41

ANALISI

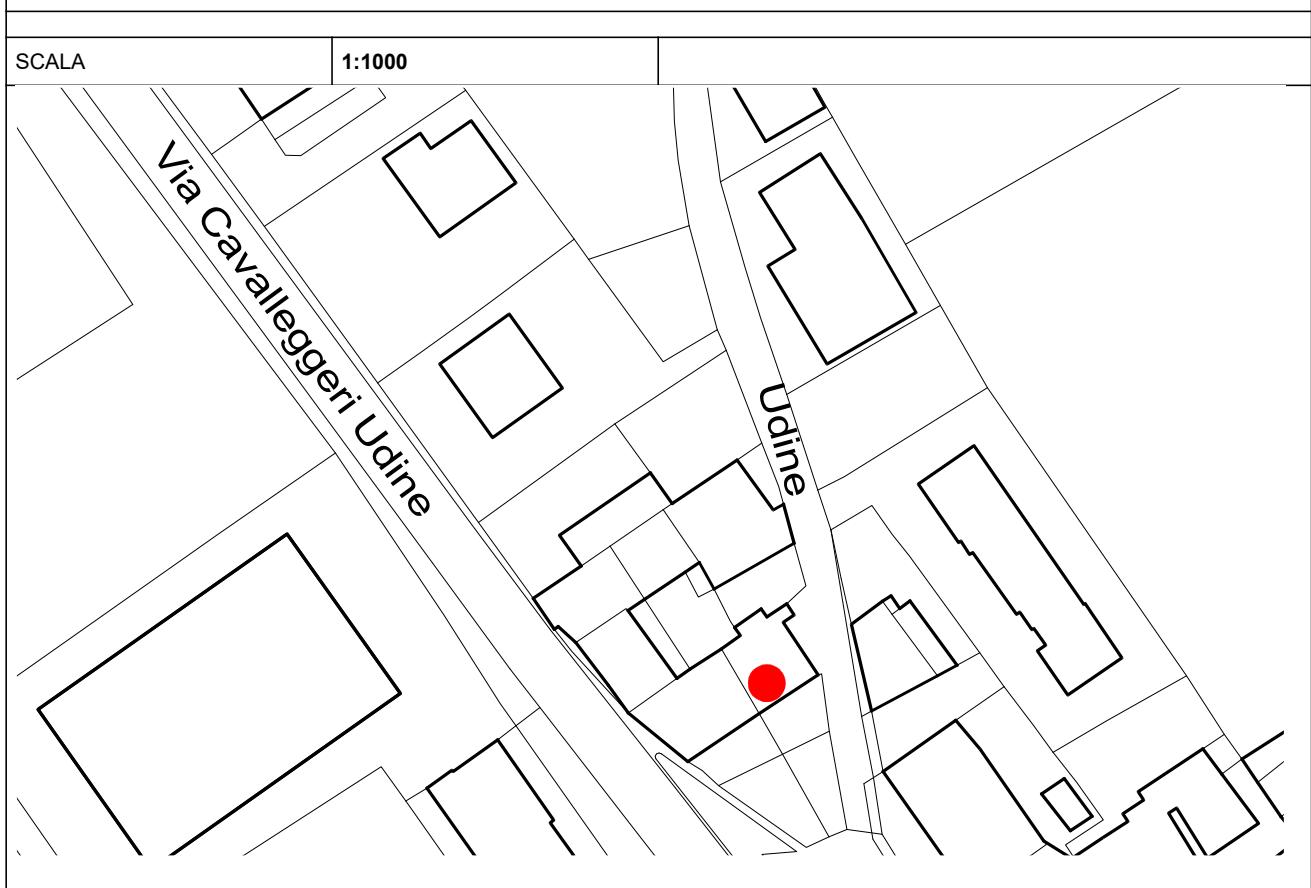
1	Tipologia funzionale		
	edificio prevalentemente residenziale	A	baite
	edificio produttivo	B	malghe
	edificio speciale	C	
	stalle	D	
2	Epoca di costruzione		anteriore al 1860
			tra il 1860 e il 1939
			posteriore al 1939
3	Tipologia architettonica storica		alta definizione
			media definizione
			bassa definizione
			nessuna definizione
4	Permanenza dei caratteri formali tradizionali		volumetrici originali
			costruttivo
			complementari
			decorativi
	TOTALE		18
5	Degrado		nullo
			medio
			elevato
6	Grado di utilizzo		utilizzato
			sottoutilizzato
			in stato di abbandono
7	Spazi di pertinenza		alta qualità
			media qualità
			bassa qualità
8	Vincoli legislativi		
9	Categoria di intervento prevista dal piano precedente		C.2 risanamento conservativo
10	Note	Il fronte Nord sulla corte interna presenta segni di una ristrutturazione in discordanza formale con l'edificio originario.	
	PROGETTO		
11			R2 - Risanamento conservativo

R3 – Ristrutturazione edilizia – Fronte Nord sulla corte interna
12	Vincoli particolari	tipo di vincolo	
		oggetto di vincolo	
13	Categoria di intervento prevista per gli spazi di pertinenza		M2 - Manutenzione straordinaria

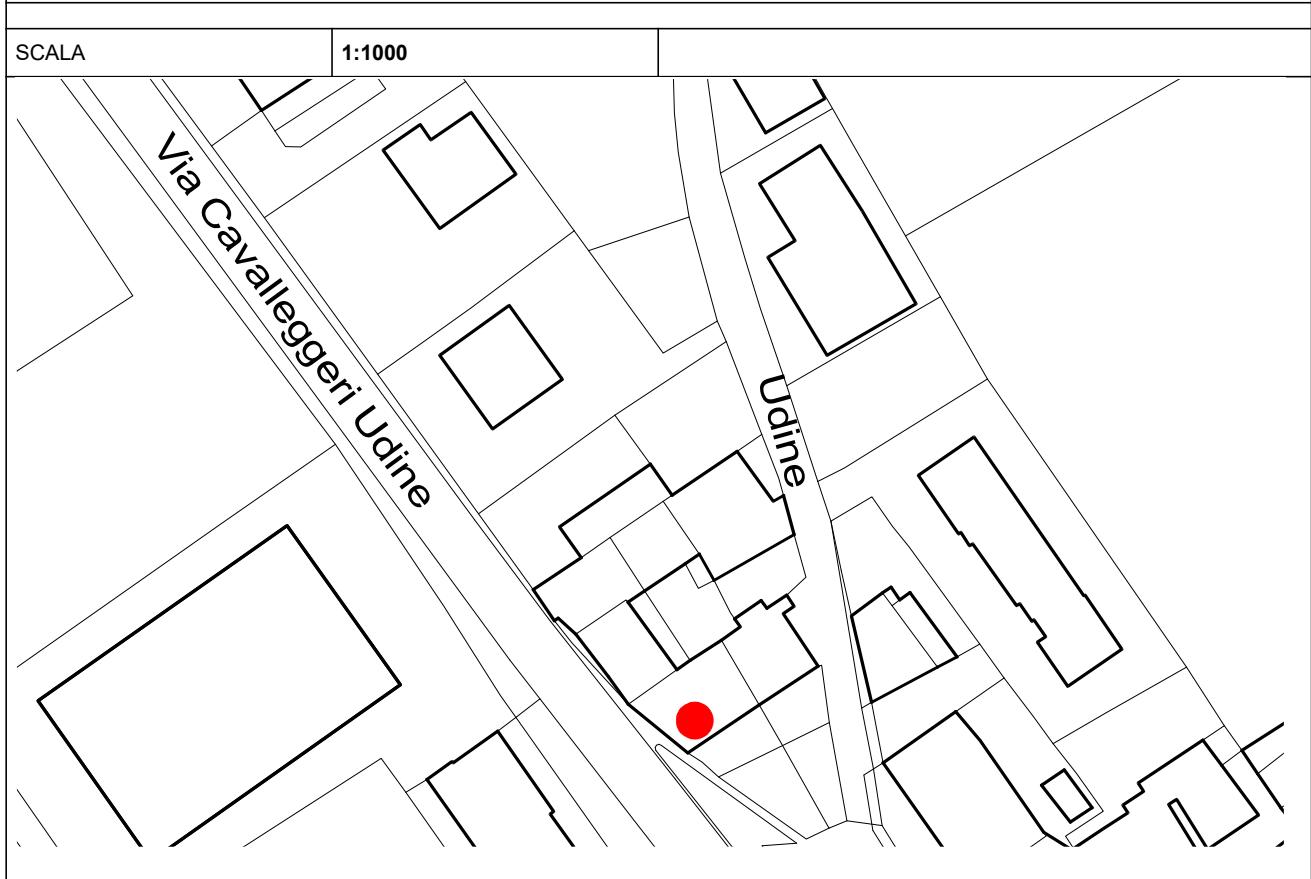
NUMERO	1002	FOGLIO DI MAPPA
COMPRENSORIO	C5	N° DI PARTICELLA EDILIZIA 431/1
COMUNE AMMINISTRATIVO	MEZZOLOMBARDO	DATA RILIEVO giugno 1996
COMUNE CATASTALE	MEZZOLOMBARDO	RILEVATORE M. TOMAZZONI
INDIRIZZO/LOCALITA'	V. Cavalleggeri, 43

1	Tipologia funzionale edificio prevalentemente residenziale edificio produttivo edificio speciale stalle	A B C D	baite malghe	E F G H
2	Epoca di costruzione		anteriore al 1860 tra il 1860 e il 1939 posteriore al 1939	8 6 4
3	Tipologia architettonica storica		alta definizione media definizione bassa definizione nessuna definizione	8 6 4 0
4	Permanenza dei caratteri formali tradizionali		volumetrici originali costruttivo complementari decorativi	2 1 0 2 1 0 2 1 0 2 1 0
			TOTALE	11
5	Degrado		nullo medio elevato	
6	Grado di utilizzo		utilizzato sottoutilizzato in stato di abbandono	
7	Spazi di pertinenza		alta qualità media qualità bassa qualità	
8	Vincoli legislativi			
9	Categoria di intervento prevista dal piano precedente		D ristrutturazione edilizia	
10	Note		Edificio ristrutturato con perdita dei caratteri costruttivi e complementari tradizionali.	
	PROGETTO			
11	Categoria di intervento prevista		R3 - Ristrutturazione edilizia

12	Vincoli particolari	tipo di vincolo		
		oggetto di vincolo		
13	Categoria di intervento prevista per gli spazi di pertinenza		M2 - Manutenzione straordinaria

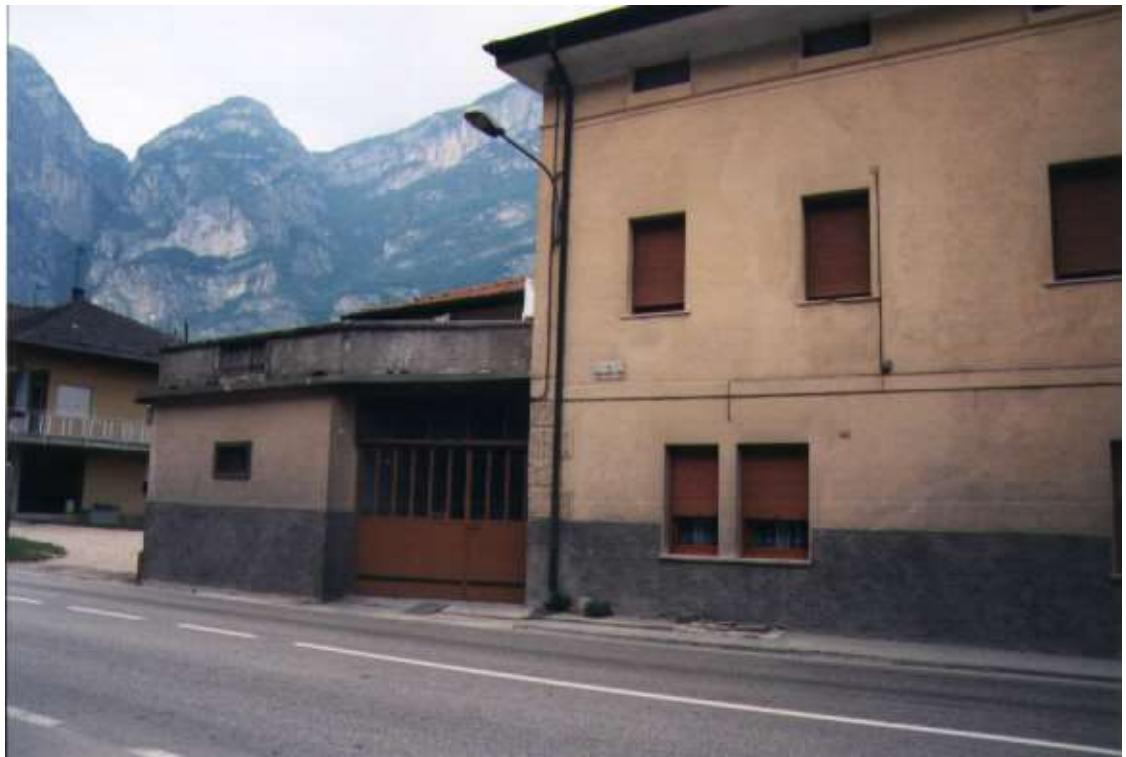
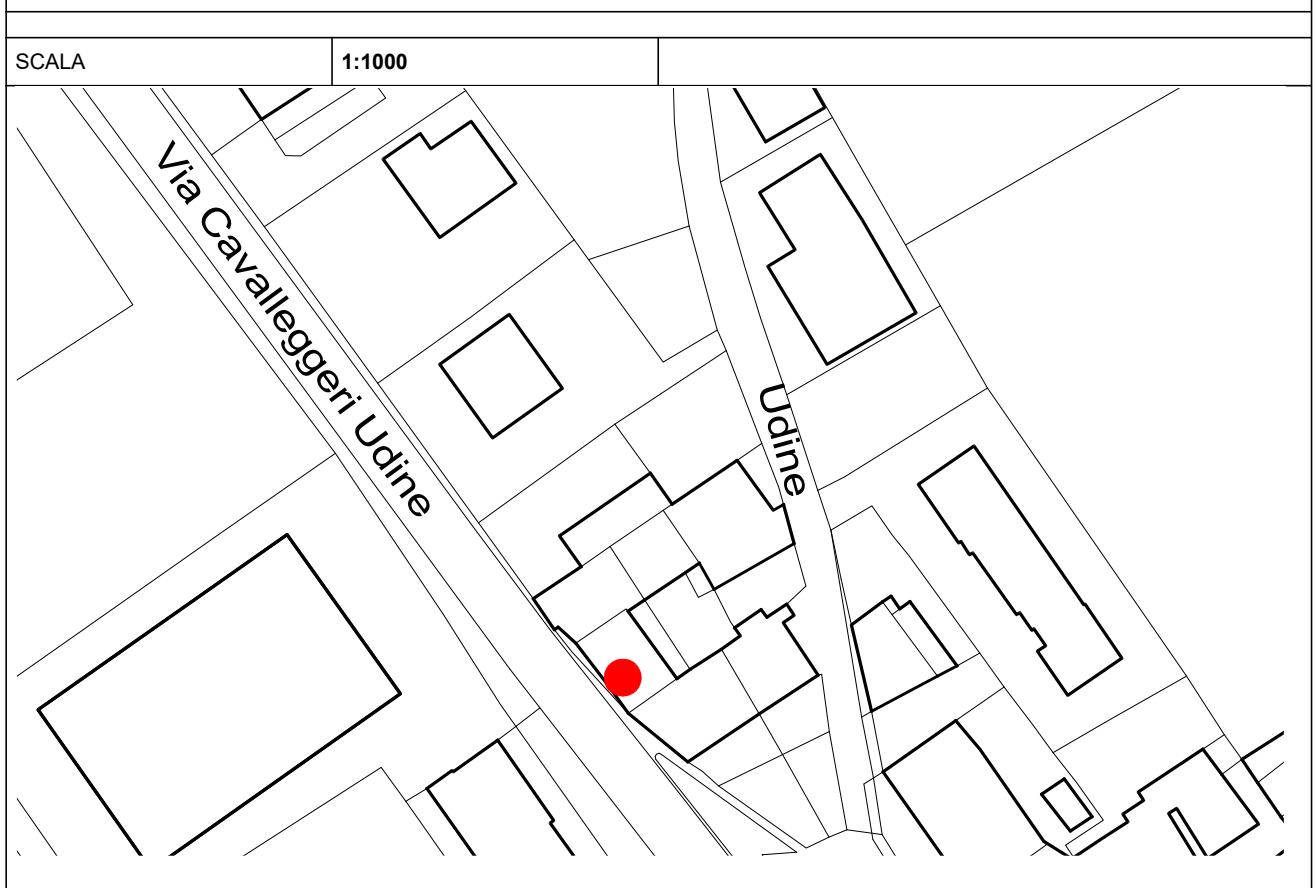
NUMERO	1003	FOGLIO DI MAPPA
COMPRENSORIO	C5	N° DI PARTICELLA EDILIZIA 431/3
COMUNE AMMINISTRATIVO	MEZZOLOMBARDO	DATA RILIEVO giugno 1996
COMUNE CATASTALE	MEZZOLOMBARDO	RILEVATORE M. TOMAZZONI
INDIRIZZO/LOCALITA'	V. Cavalleggeri

1	Tipologia funzionale edificio prevalentemente residenziale edificio produttivo edificio speciale stalle	A B C D	baite malghe	E F G H
2	Epoca di costruzione		anteriore al 1860 tra il 1860 e il 1939 posteriore al 1939	8 6 4
3	Tipologia architettonica storica		alta definizione media definizione bassa definizione nessuna definizione	8 6 4 0
4	Permanenza dei caratteri formali tradizionali		volumetrici originali costruttivo complementari decorativi	2 1 0 2 1 0 2 1 0 2 1 0
			TOTALE	11
5	Degrado		nullo medio elevato	
6	Grado di utilizzo		utilizzato sottoutilizzato in stato di abbandono	
7	Spazi di pertinenza		alta qualità media qualità bassa qualità	
8	Vincoli legislativi			
9	Categoria di intervento prevista dal piano precedente		D ristrutturazione edilizia	
10	Note		Edificio ristrutturato con perdita dei caratteri complementari e costruttivi tradizionali.	
	PROGETTO			
11	Categoria di intervento prevista		R3 - Ristrutturazione edilizia

12	Vincoli particolari	tipo di vincolo		
		oggetto di vincolo		
13	Categoria di intervento prevista per gli spazi di pertinenza		M2 - Manutenzione straordinaria

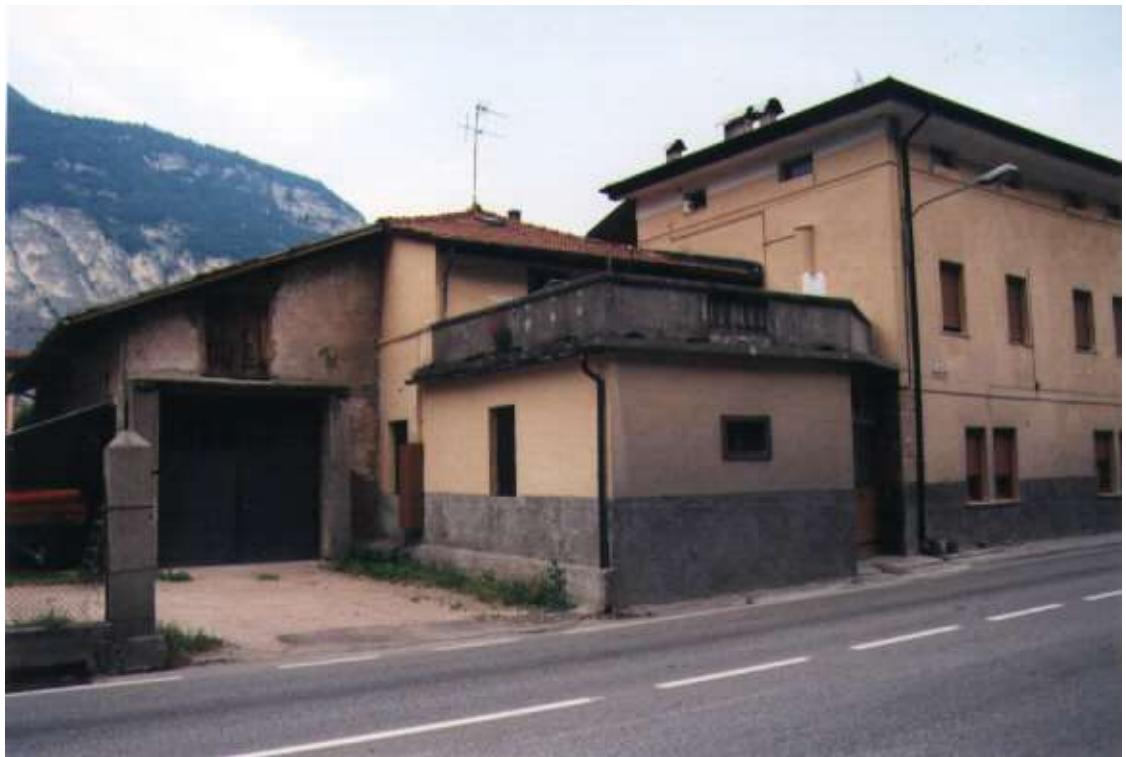
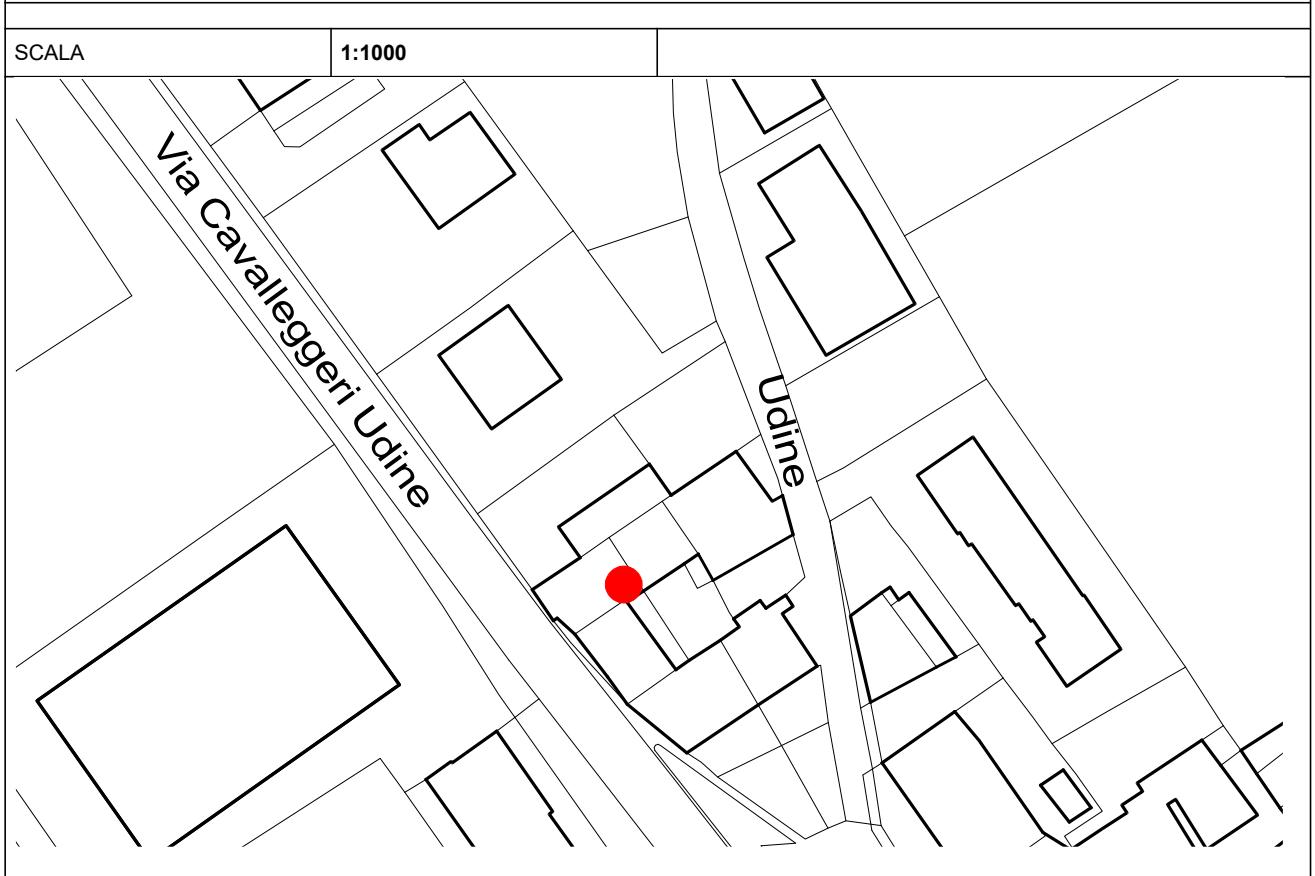
NUMERO	1004	FOGLIO DI MAPPA
COMPRENSORIO	C5	N° DI PARTICELLA EDILIZIA 431/3
COMUNE AMMINISTRATIVO	MEZZOLOMBARDO	DATA RILIEVO giugno 1996
COMUNE CATASTALE	MEZZOLOMBARDO	RILEVATORE M. TOMAZZONI
INDIRIZZO/LOCALITA'	V. Cavalleggeri, 51

1	Tipologia funzionale		
	edificio prevalentemente residenziale	A	baite
	edificio produttivo	B	malghe
	edificio speciale	C	
	stalle	D	
2	Epoca di costruzione		anteriore al 1860
			tra il 1860 e il 1939
			posteriore al 1939
3	Tipologia architettonica storica		alta definizione
			media definizione
			bassa definizione
			nessuna definizione
4	Permanenza dei caratteri formali tradizionali		volumetrici originali
			costruttivo
			complementari
			decorativi
	TOTALE		2 1 0 2 1 0 2 1 0 2 1 0
5	Degrado		nullo
			medio
			elevato
6	Grado di utilizzo		utilizzato
			sottoutilizzato
			in stato di abbandono
7	Spazi di pertinenza		alta qualità
			media qualità
			bassa qualità
8	Vincoli legislativi		
9	Categoria di intervento prevista dal piano precedente		D ristrutturazione edilizia
10	Note		
	PROGETTO		
11			
	Categoria di intervento prevista		R3 - Ristrutturazione edilizia
12			
	Vincoli particolari		tipo di vincolo
			oggetto di vincolo

13			
	Categoria di intervento prevista per gli spazi di pertinenza		M2 - Manutenzione straordinaria

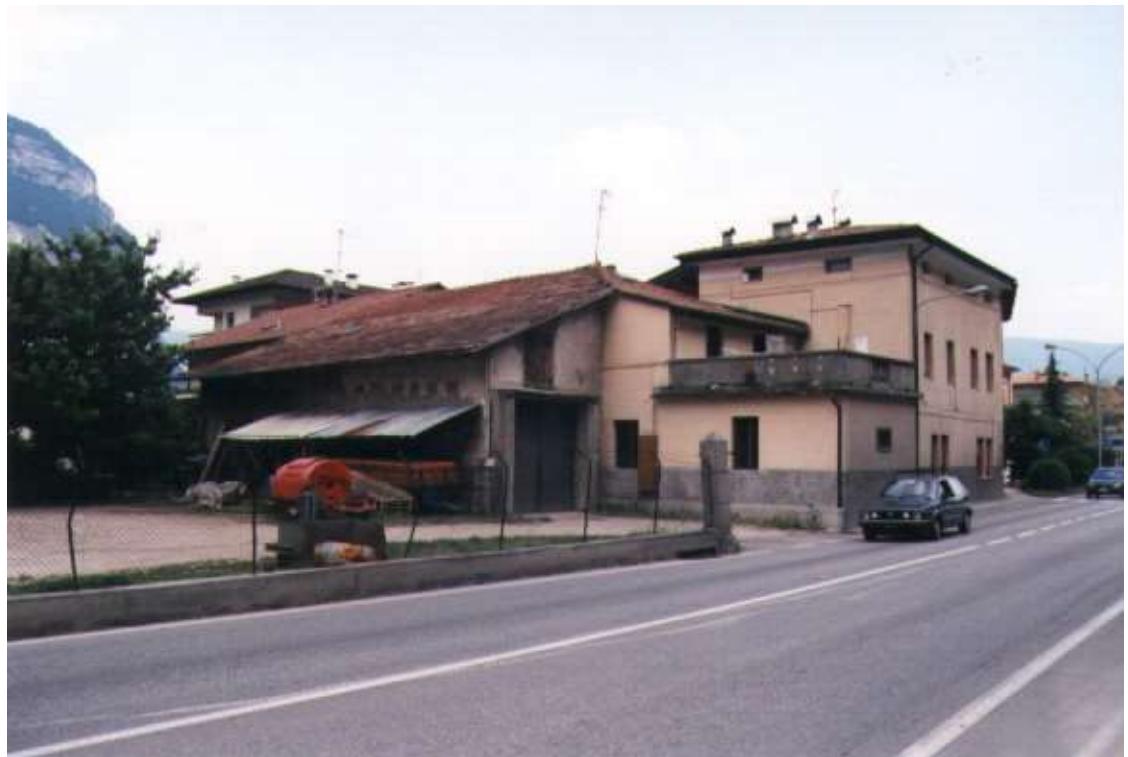
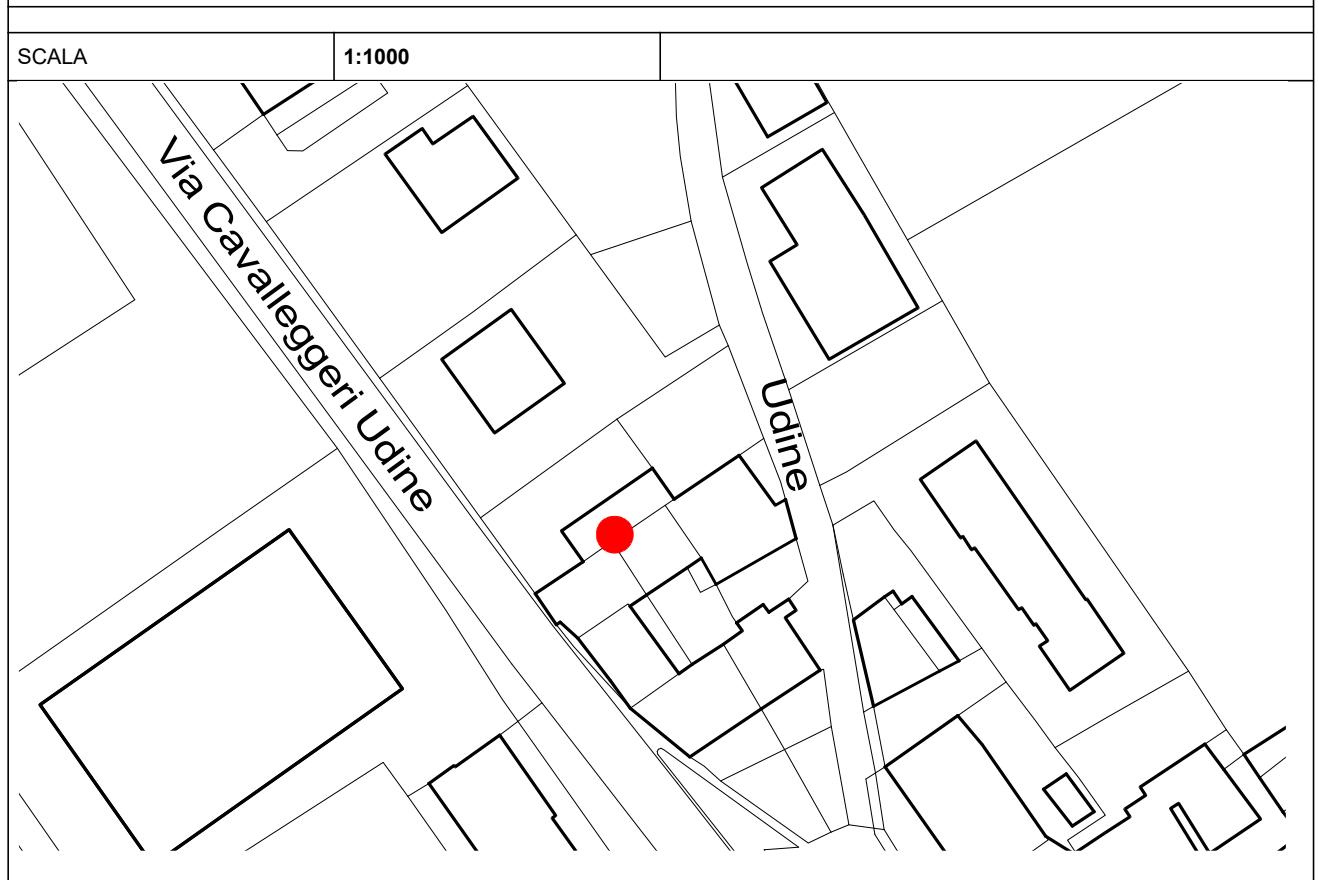
NUMERO	1005	FOGLIO DI MAPPA
COMPRENSORIO	C5	N° DI PARTICELLA EDILIZIA 431/3
COMUNE AMMINISTRATIVO	MEZZOLOMBARDO	DATA RILIEVO giugno 1996
COMUNE CATASTALE	MEZZOLOMBARDO	RILEVATORE M. TOMAZZONI
INDIRIZZO/LOCALITA'	V. Cavalleggeri, 41

1	Tipologia funzionale		
	edificio prevalentemente residenziale	A	baite
	edificio produttivo	B	malghe
	edificio speciale	C	
	stalle	D	
2	Epoca di costruzione		anteriore al 1860
			tra il 1860 e il 1939
			posteriore al 1939
3	Tipologia architettonica storica		alta definizione
			media definizione
			bassa definizione
			nessuna definizione
4	Permanenza dei caratteri formali tradizionali		volumetrici originali
			costruttivo
			complementari
			decorativi
	TOTALE		12
5	Degrado		nullo
			medio
			elevato
6	Grado di utilizzo		utilizzato
			sottoutilizzato
			in stato di abbandono
7	Spazi di pertinenza		alta qualità
			media qualità
			bassa qualità
8	Vincoli legislativi		
9	Categoria di intervento prevista dal piano precedente		D ristrutturazione edilizia
10	Note	Edificio a magazzino, con varie superfetazioni successive.	
	PROGETTO		
11			
	Categoria di intervento prevista		R3 - Ristrutturazione edilizia
12			
	Vincoli particolari	tipo di vincolo

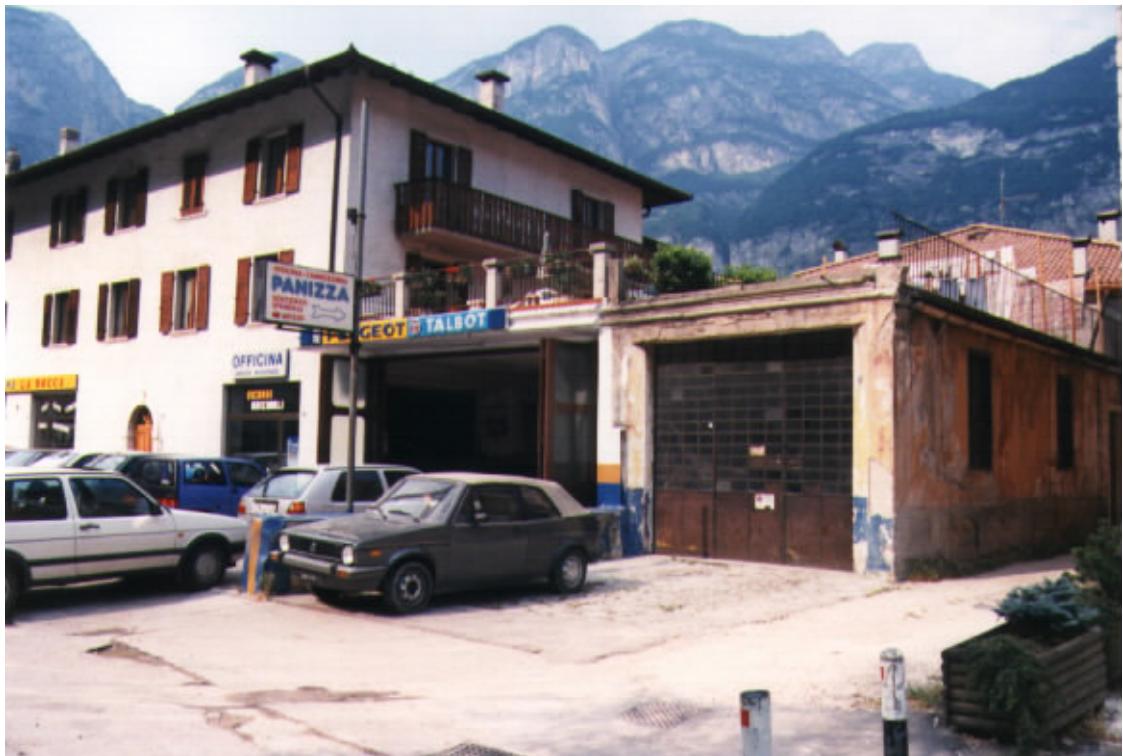
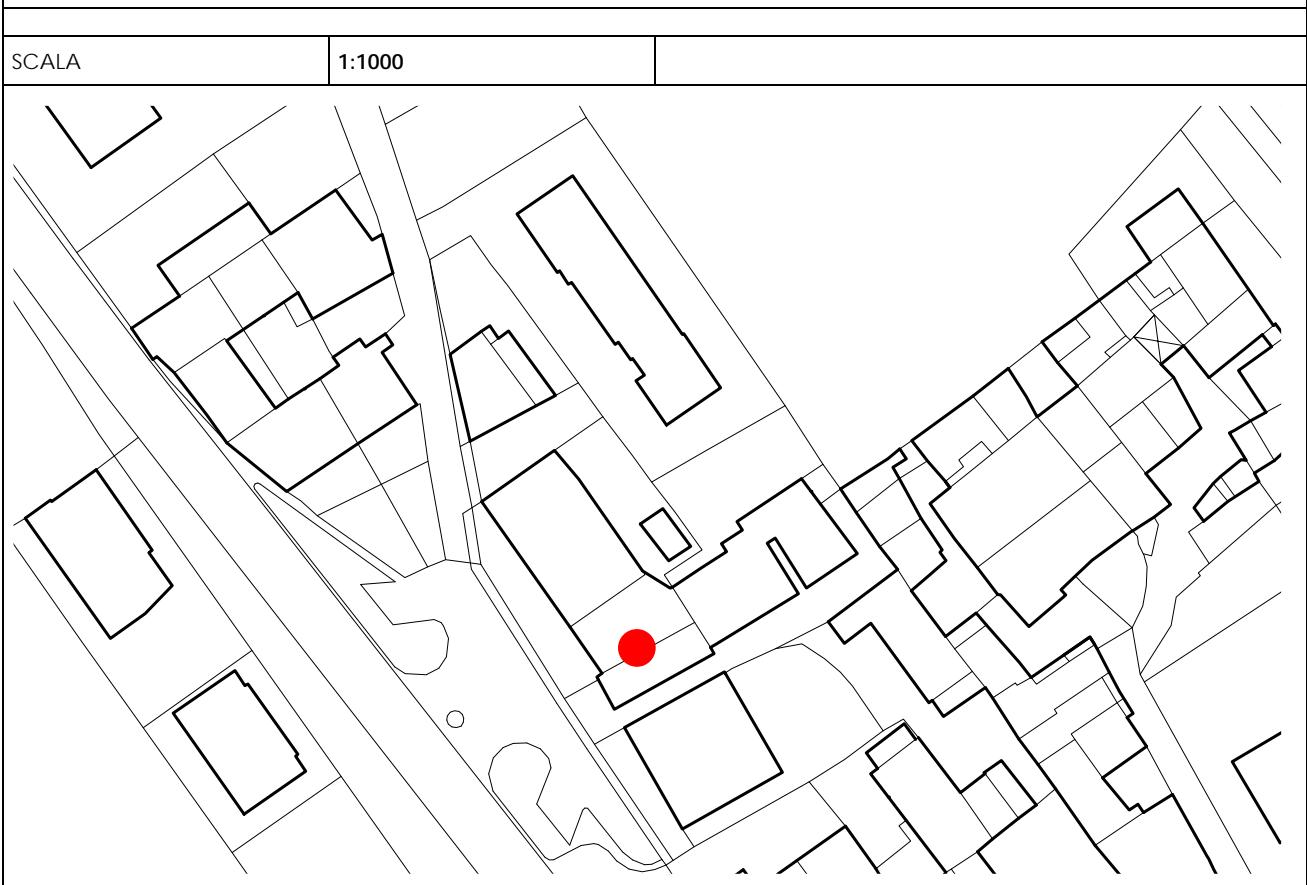
NUMERO	1006	FOGLIO DI MAPPA	
COMPRESORIO	C5	N° DI PARTICELLA EDILIZIA	432/2
COMUNE AMMINISTRATIVO	MEZZOLOMBARDO	DATA RILIEVO	giugno 1996
COMUNE CATASTALE	MEZZOLOMBARDO	RILEVATORE	M. TOMAZZONI
INDIRIZZO/LOCALITA'	V. Cavalleggeri, 27-29

1	Tipologia funzionale					
	edificio prevalentemente residenziale	A	baite	E		
	edificio produttivo	B	malghe	F		
	edificio speciale	C		G		
	stalle	D		H		
2	Epoca di costruzione		anteriore al 1860	8		
			tra il 1860 e il 1939	6		
			posteriore al 1939	4		
3	Tipologia architettonica storica		alta definizione	8		
			media definizione	6		
			bassa definizione	4		
			nessuna definizione	0		
4	Permanenza dei caratteri formali tradizionali		volumetrici originali	2		
			costruttivo	1		
			complementari	0		
			decorativi	2		
	TOTALE			4		
5	Degrado		nullo			
			medio			
			elevato			
6	Grado di utilizzo		utilizzato			
			sottoutilizzato			
			in stato di abbandono			
7	Spazi di pertinenza		alta qualità			
			media qualità			
			bassa qualità			
8	Vincoli legislativi					
9	Categoria di intervento prevista dal piano precedente		R4 Demolizione con ricostruzione			
10	Note	Corpo di fabbrica composto da due garages accostati.

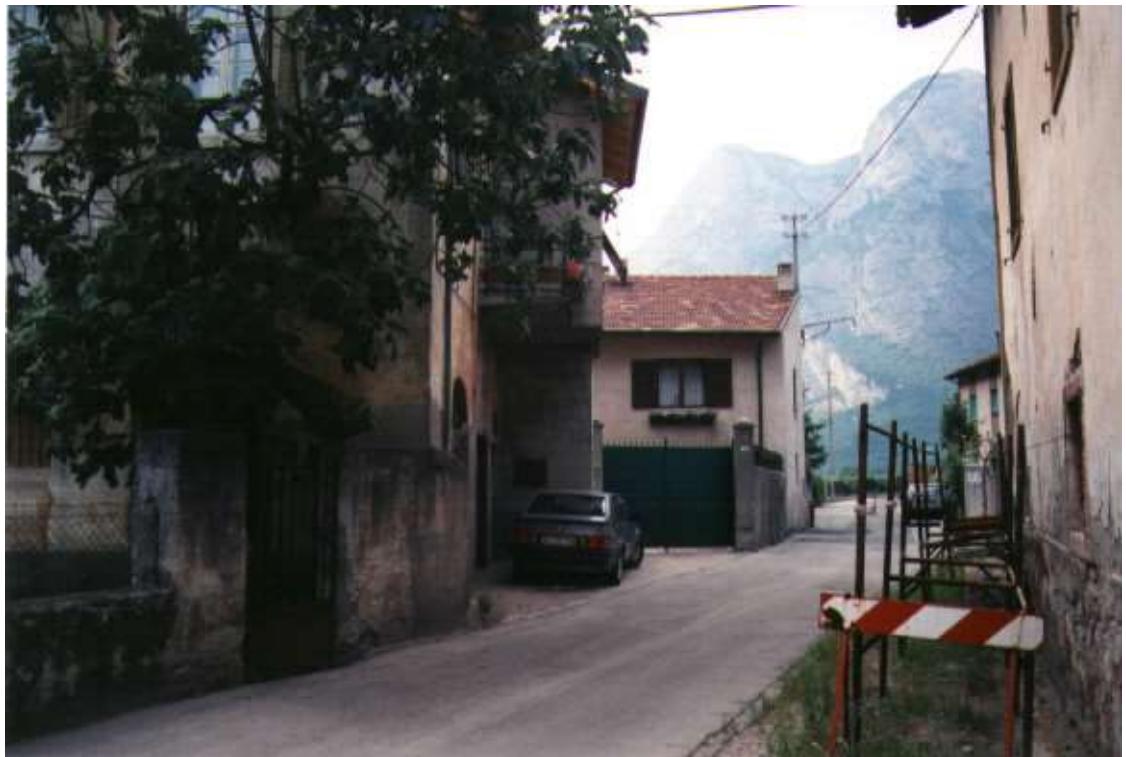
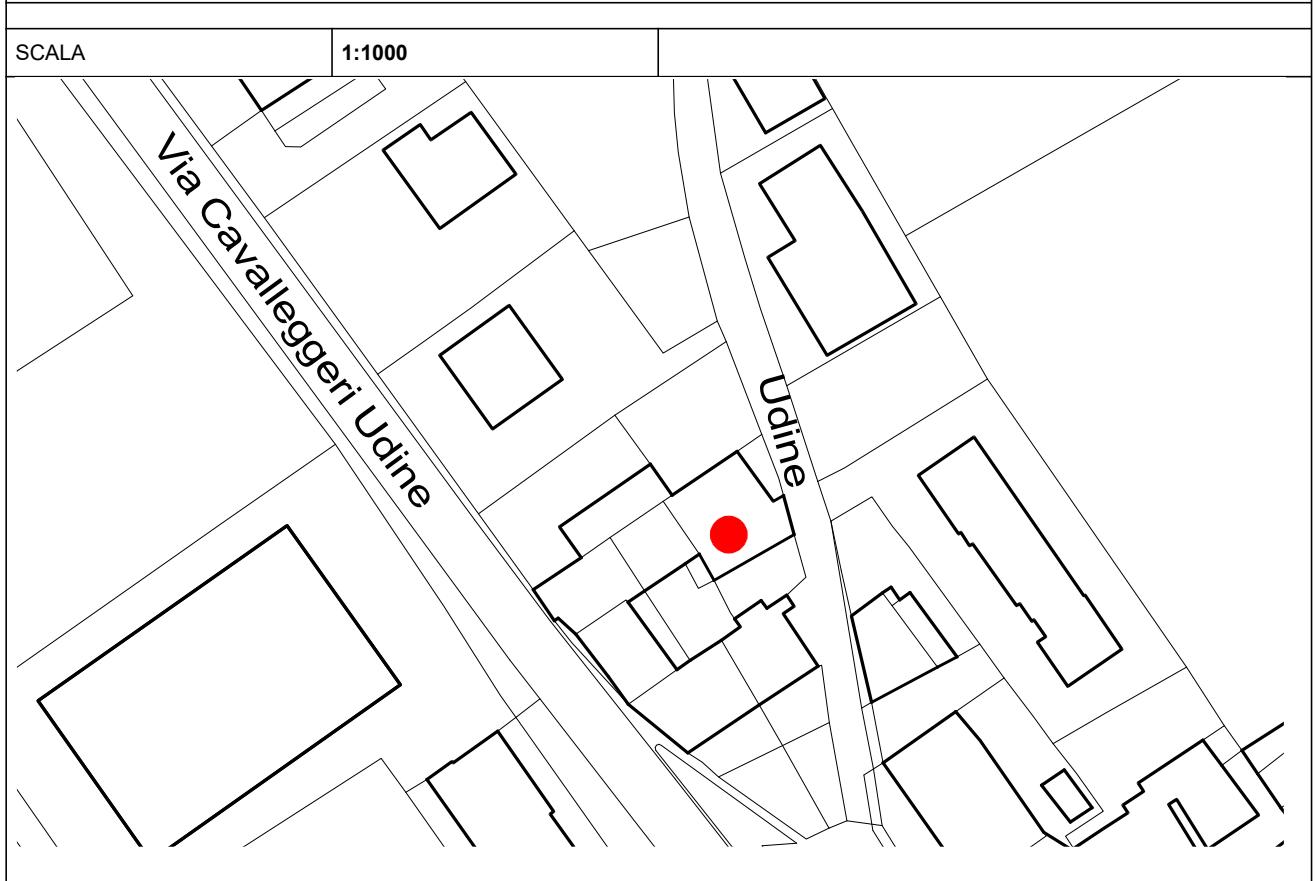
NUMERO	1007	FOGLIO DI MAPPA
COMPRENSORIO	C5	N° DI PARTICELLA EDILIZIA 431/4
COMUNE AMMINISTRATIVO	MEZZOLOMBARDO	DATA RILIEVO giugno 1996
COMUNE CATASTALE	MEZZOLOMBARDO	RILEVATORE M. TOMAZZONI
INDIRIZZO/LOCALITA'	V. Cavalleggeri, 41 A

1	Tipologia funzionale		
	edificio prevalentemente residenziale	A	baite
	edificio produttivo	B	malghe
	edificio speciale	C	
	stalle	D	
2	Epoca di costruzione		anteriore al 1860
			tra il 1860 e il 1939
			posteriore al 1939
3	Tipologia architettonica storica		alta definizione
			media definizione
			bassa definizione
			nessuna definizione
4	Permanenza dei caratteri formali tradizionali		volumetrici originali
			costruttivo
			complementari
			decorativi
	TOTALE		13
5	Degrado		nullo
			medio
			elevato
6	Grado di utilizzo		utilizzato
			sottoutilizzato
			in stato di abbandono
7	Spazi di pertinenza		alta qualità
			media qualità
			bassa qualità
8	Vincoli legislativi		
9	Categoria di intervento prevista dal piano precedente		D ristrutturazione edilizia
10	Note		
	PROGETTO		
11			
	Categoria di intervento prevista		R3 - Ristrutturazione edilizia
12			
	Vincoli particolari		tipo di vincolo
			oggetto di vincolo
13			
	Categoria di intervento prevista per gli spazi di pertinenza		M2 - Manutenzione straordinaria

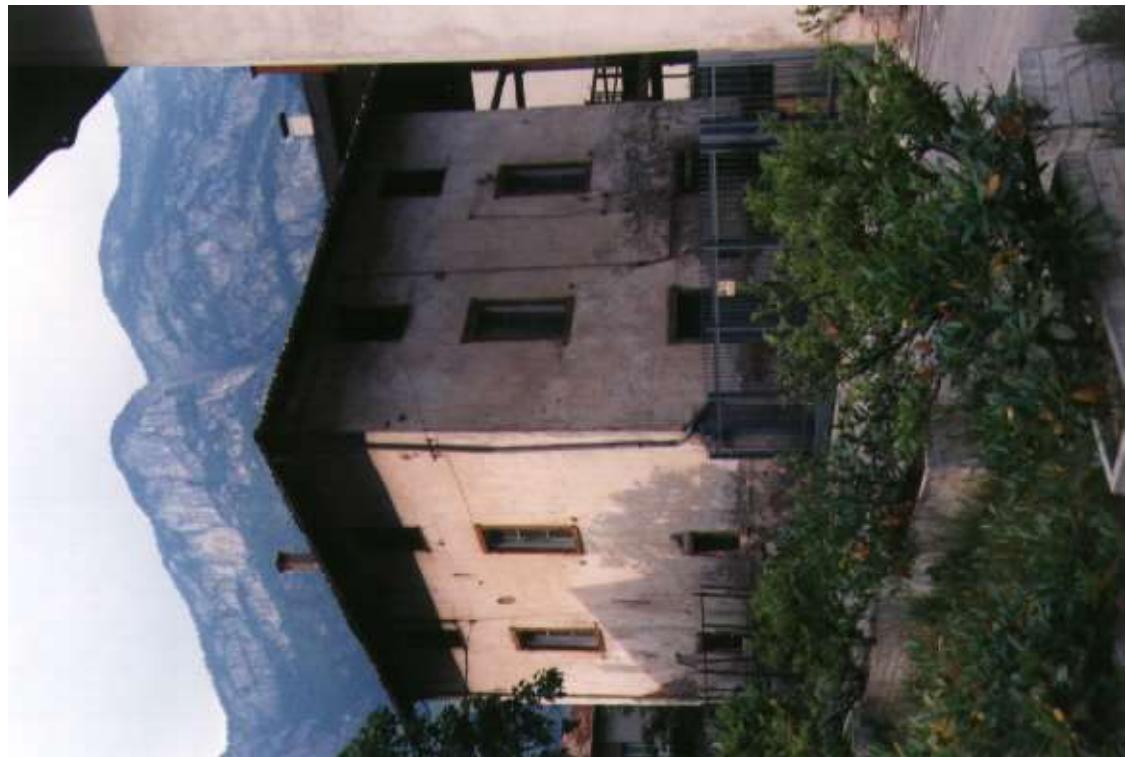
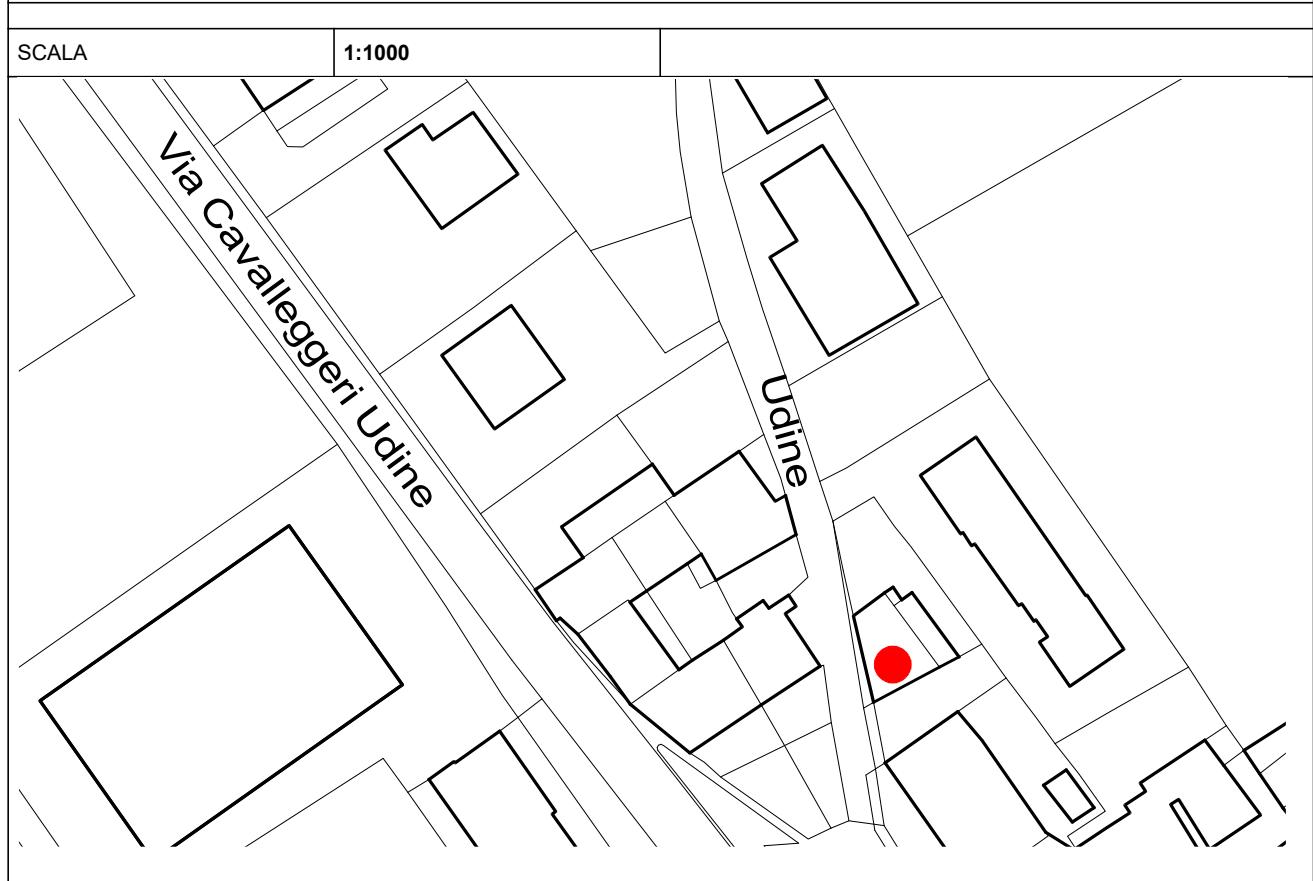
NUMERO	1008	FOGLIO DI MAPPA
COMPRENSORIO	C5	N° DI PARTICELLA EDILIZIA 432/1
COMUNE AMMINISTRATIVO	MEZZOLOMBARDO	DATA RILIEVO giugno 1996
COMUNE CATASTALE	MEZZOLOMBARDO	RILEVATORE M. TOMAZZONI
INDIRIZZO/LOCALITA'	V. Cavalleggeri, 39

1	Tipologia funzionale		
	edificio prevalentemente residenziale	A	baite
	edificio produttivo	B	malghe
	edificio speciale	C	
	stalle	D	
2	Epoca di costruzione		anteriore al 1860
			tra il 1860 e il 1939
			posteriore al 1939
3	Tipologia architettonica storica		alta definizione
			media definizione
			bassa definizione
			nessuna definizione
4	Permanenza dei caratteri formali tradizionali		volumetrici originali
			costruttivo
			complementari
			decorativi
	TOTALE		15
5	Degrado		nullo
			medio
			elevato
6	Grado di utilizzo		utilizzato
			sottoutilizzato
			in stato di abbandono
7	Spazi di pertinenza		alta qualità
			media qualità
			bassa qualità
8	Vincoli legislativi		
9	Categoria di intervento prevista dal piano precedente		C.2 risanamento conservativo
10	Note		
	PROGETTO		
11			
	Categoria di intervento prevista		R2 - Risanamento conservativo
12			
	Vincoli particolari		tipo di vincolo
			oggetto di vincolo
13			
	Categoria di intervento prevista per gli spazi di pertinenza		M2 - Manutenzione straordinaria

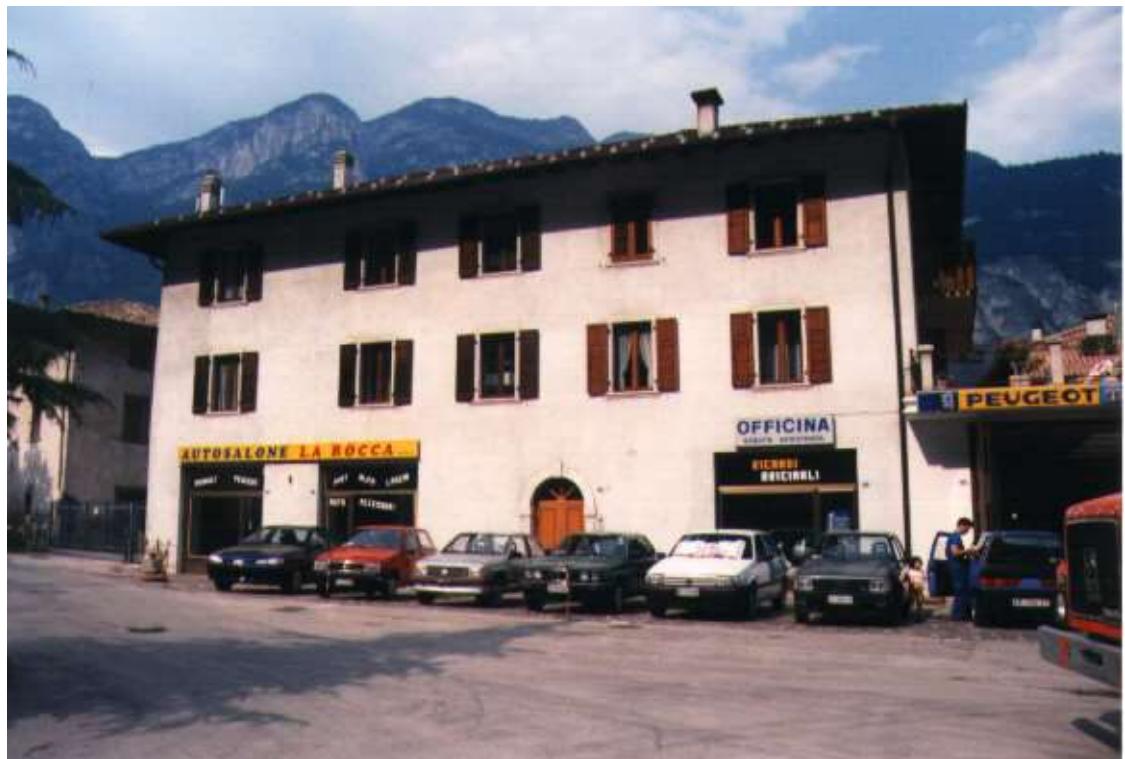
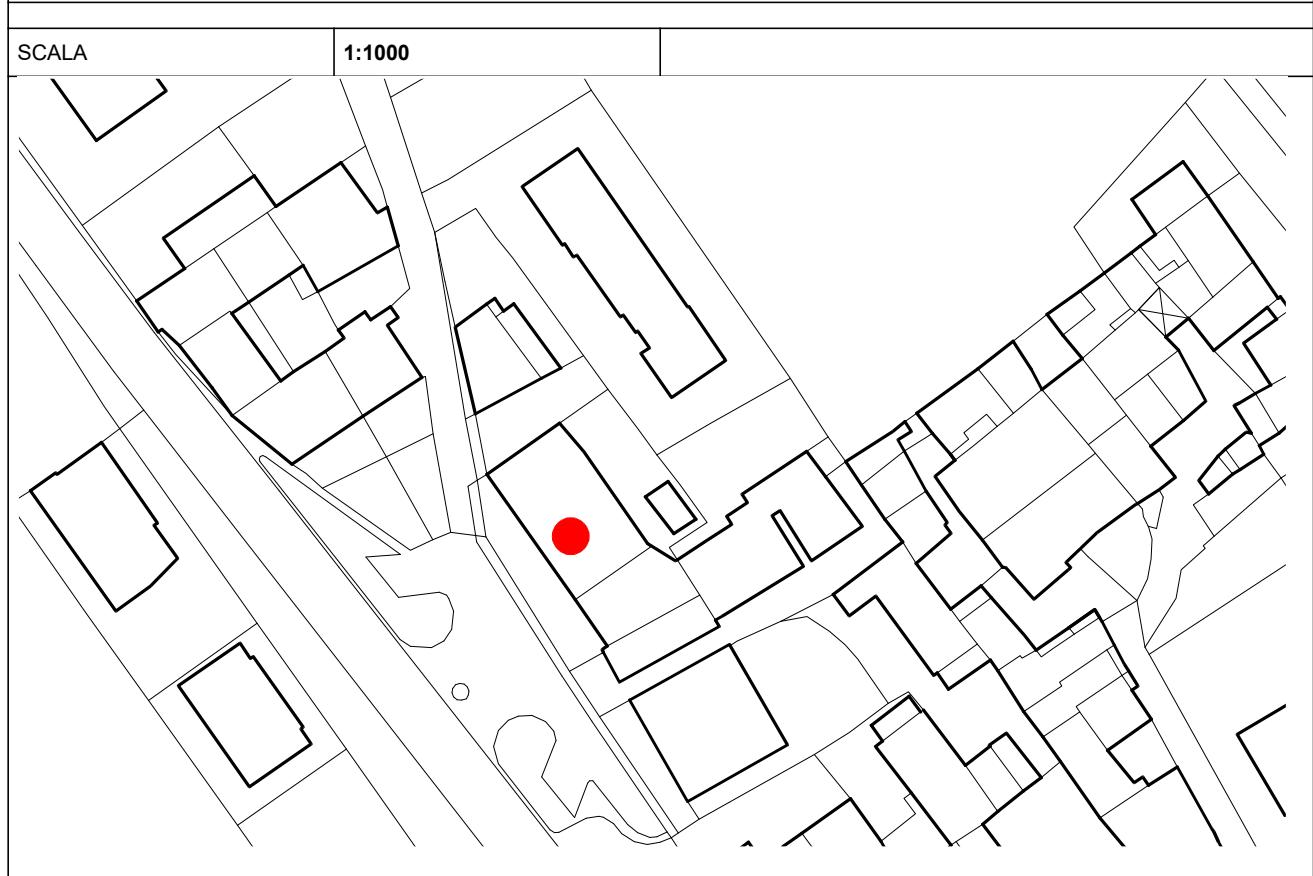
NUMERO	1009	FOGLIO DI MAPPA
COMPRENSORIO	C5	N° DI PARTICELLA EDILIZIA 432/2
COMUNE AMMINISTRATIVO	MEZZOLOMBARDO	DATA RILIEVO giugno 1996
COMUNE CATASTALE	MEZZOLOMBARDO	RILEVATORE M. TOMAZZONI
INDIRIZZO/LOCALITA'	V. Cavalleggeri, 31-37

1	Tipologia funzionale		
	edificio prevalentemente residenziale	A	baite
	edificio produttivo	B	malghe
	edificio speciale	C	
	stalle	D	
2	Epoca di costruzione		anteriore al 1860
			tra il 1860 e il 1939
			posteriore al 1939
3	Tipologia architettonica storica		alta definizione
			media definizione
			bassa definizione
			nessuna definizione
4	Permanenza dei caratteri formali tradizionali		volumetrici originali
			costruttivo
			complementari
			decorativi
	TOTALE		2 1 0 2 1 0 2 1 0 2 1 0 14
5	Degrado		nullo
			medio
			elevato
6	Grado di utilizzo		utilizzato
			sottoutilizzato
			in stato di abbandono
7	Spazi di pertinenza		alta qualità
			media qualità
			bassa qualità
8	Vincoli legislativi		
9	Categoria di intervento prevista dal piano precedente		C.2 risanamento conservativo
10	Note	Della tipologia tradizionale rimane il portone a volta in pietra e la volumetria. Le forature al piano terra sono stravolte. Il fronte Est sulla corte interna presenta segni di una pesante ristrutturazione in discordanza formale e distributiva con l'edificio originario.

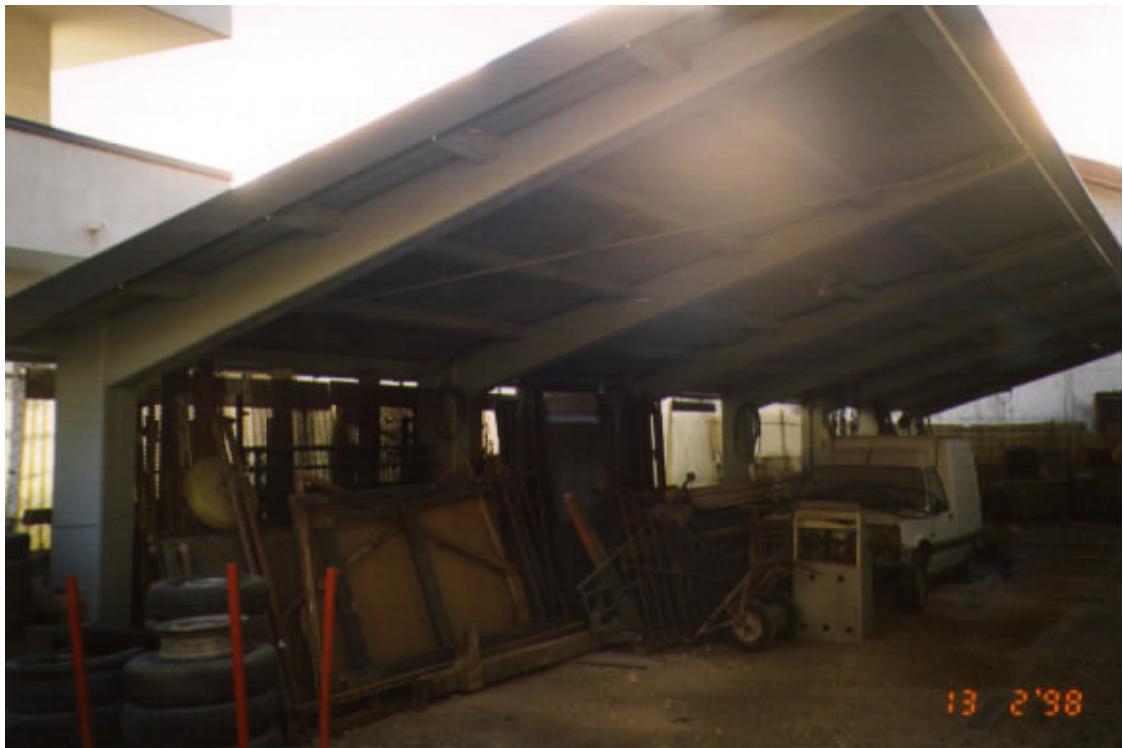
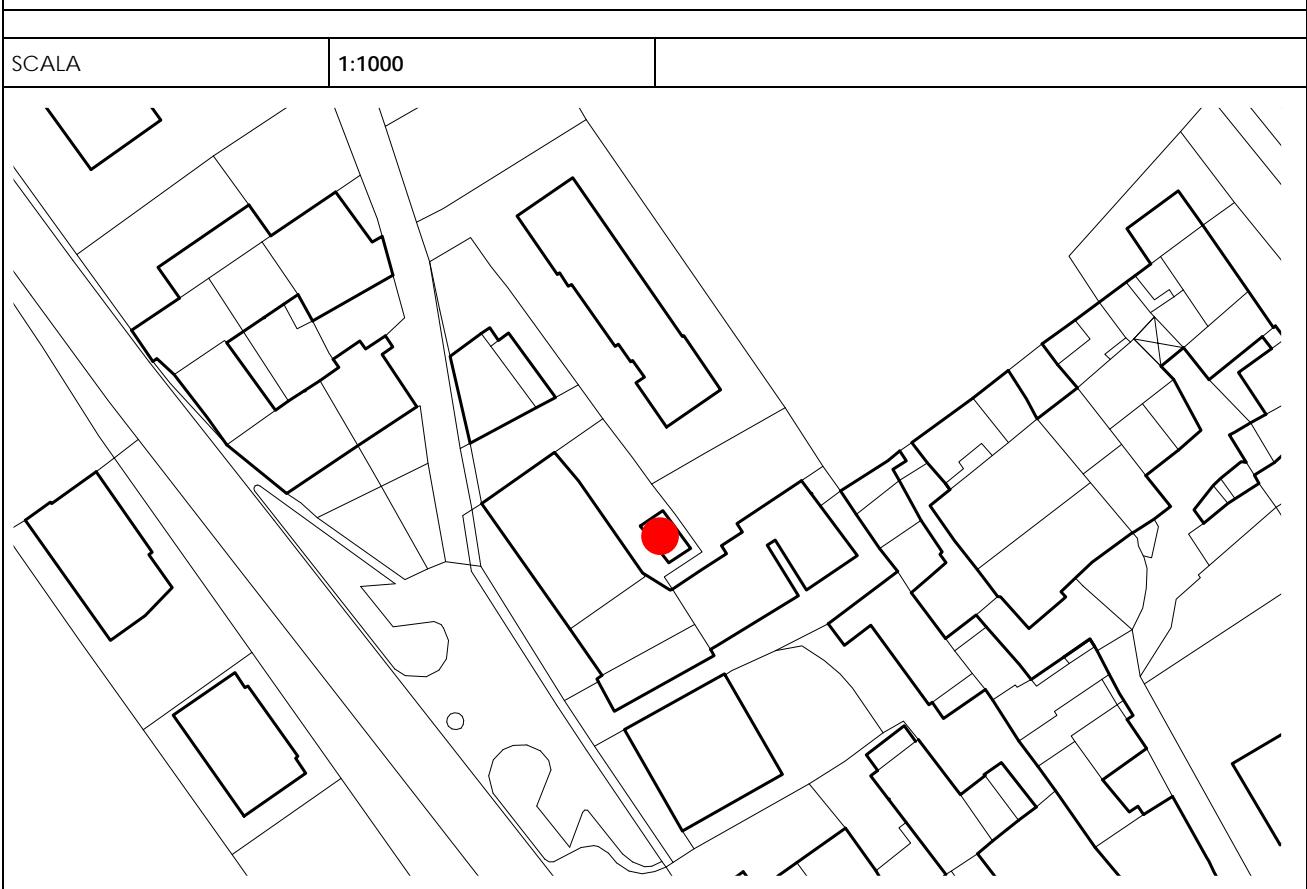
NUMERO	1009 A	FOGLIO DI MAPPA	
COMPRESORIO	C5	N° DI PARTICELLA EDILIZIA	432/2
COMUNE AMMINISTRATIVO	MEZZOLOMBARDO	DATA RILIEVO	giugno 1996
COMUNE CATASTALE	MEZZOLOMBARDO	RILEVATORE	M. TOMAZZONI
INDIRIZZO/LOCALITA'	V. Cavalleggeri, 31-37

1	Tipologia funzionale	edificio prevalentemente residenziale	A	baite	E
		edificio produttivo	B	malghe	F
		edificio speciale	C	garage	G
		stalle	D		H
2	Epoca di costruzione			anteriore al 1860	8
				tra il 1860 e il 1939	6
				posteriore al 1939	4
3	Tipologia architettonica storica			alta definizione	8
				media definizione	6
				bassa definizione	4
				nessuna definizione	0
4	Permanenza dei caratteri formali tradizionali			volumetrici originali	2
				costruttivo	1
				complementari	0
				decorativi	0
TOTALE					4
5	Degrado			nullo	
				medio	
				elevato	
6	Grado di utilizzo			utilizzato	
				sottoutilizzato	
				in stato di abbandono	
7	Spazi di pertinenza			alta qualità	
				media qualità	
				bassa qualità	
8	Vincoli legislativi				
9	Categoria di intervento prevista dal piano precedente			R4 Demolizione con ricostruzione	
10	Note				
	PROGETTO				
11					
	Categoria di intervento prevista			R3 Ristrutturazione edilizia
