SCHEDA

NUMERO	1001	FOGLIO DI MAPPA
COMPRENSORIO	C5	N° DI PARTICELLA EDILIZIA 431/2
COMUNE AMMINISTRATIVO	MEZZOLOMBARDO	DATA RILIEVO giugno 1996
COMUNE CATASTALE	MEZZOLOMBARDO	RILEVATORE M. TOMAZZONI
INDIRIZZO/LOCALITA'	V. Cavalleggeri, 41

ANALISI

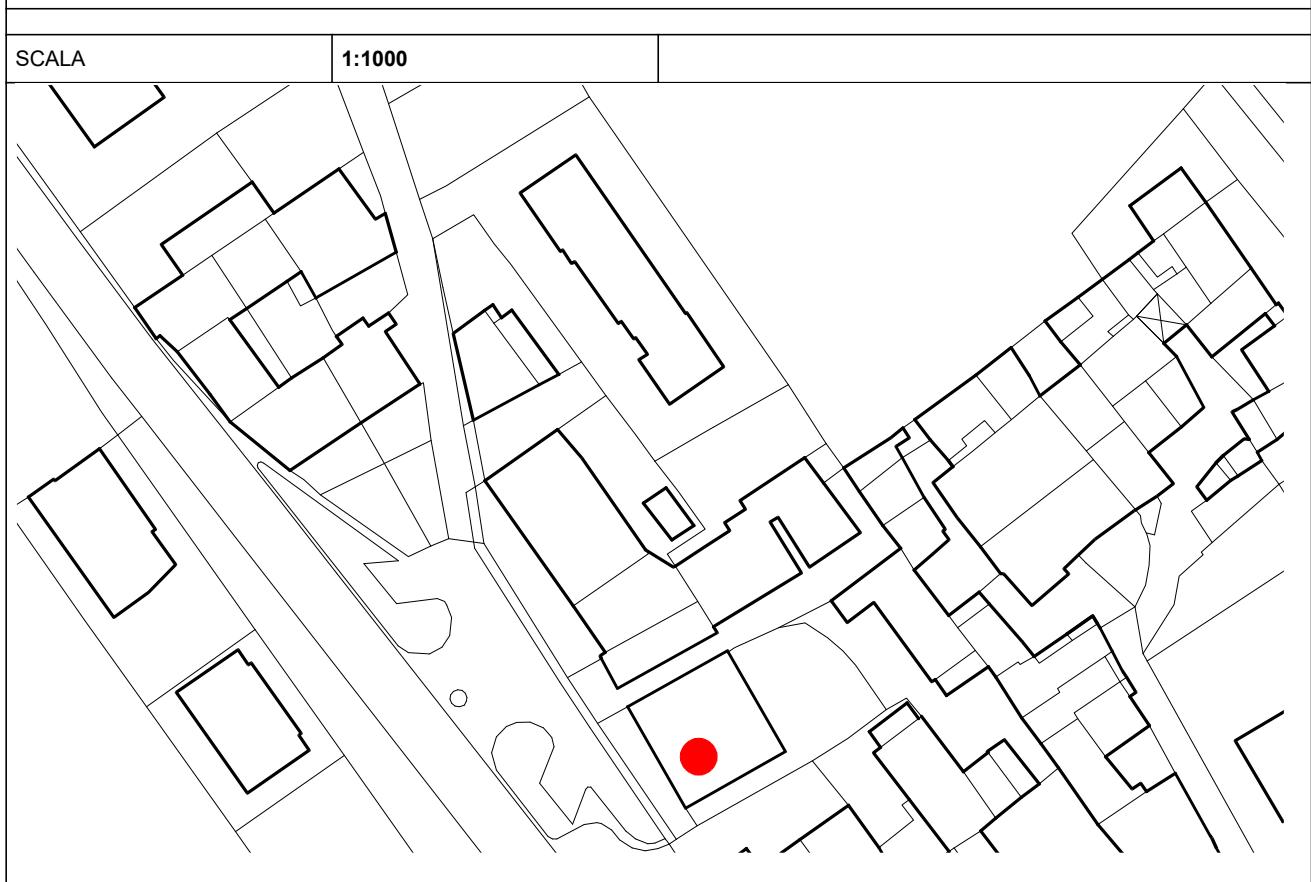
NUMERO	1010	FOGLIO DI MAPPA
COMPRENSORIO	C5	N° DI PARTICELLA EDILIZIA 531/1
COMUNE AMMINISTRATIVO	MEZZOLOMBARDO	DATA RILIEVO giugno 1996
COMUNE CATASTALE	MEZZOLOMBARDO	RILEVATORE M. TOMAZZONI
INDIRIZZO/LOCALITA'	V. Cavalleggeri, 17-21

1	Tipologia funzionale					
	edificio prevalentemente residenziale	A	baite	E		
	edificio produttivo	B	malghe	F		
	edificio speciale	C		G		
	stalle	D		H		
2	Epoca di costruzione		anteriore al 1860	8		
			tra il 1860 e il 1939	6		
			posteriore al 1939	4		
3	Tipologia architettonica storica		alta definizione	8		
			media definizione	6		
			bassa definizione	4		
			nessuna definizione	0		
4	Permanenza dei caratteri formali tradizionali		volumetrici originali	2 1 0		
			costruttivo	2 1 0		
			complementari	2 1 0		
			decorativi	2 1 0		
		TOTALE		18		
5	Degrado		nullo			
			medio			
			elevato			
6	Grado di utilizzo		utilizzato			
			sottoutilizzato			
			in stato di abbandono			
7	Spazi di pertinenza		alta qualità			
			media qualità			
			bassa qualità			
8	Vincoli legislativi					
9	Categoria di intervento prevista dal piano precedente		C.2 risanamento conservativo			
10	Note	Tipo a palazzotto con facciata simmetrica con angoli a bugnato e fori decorati.

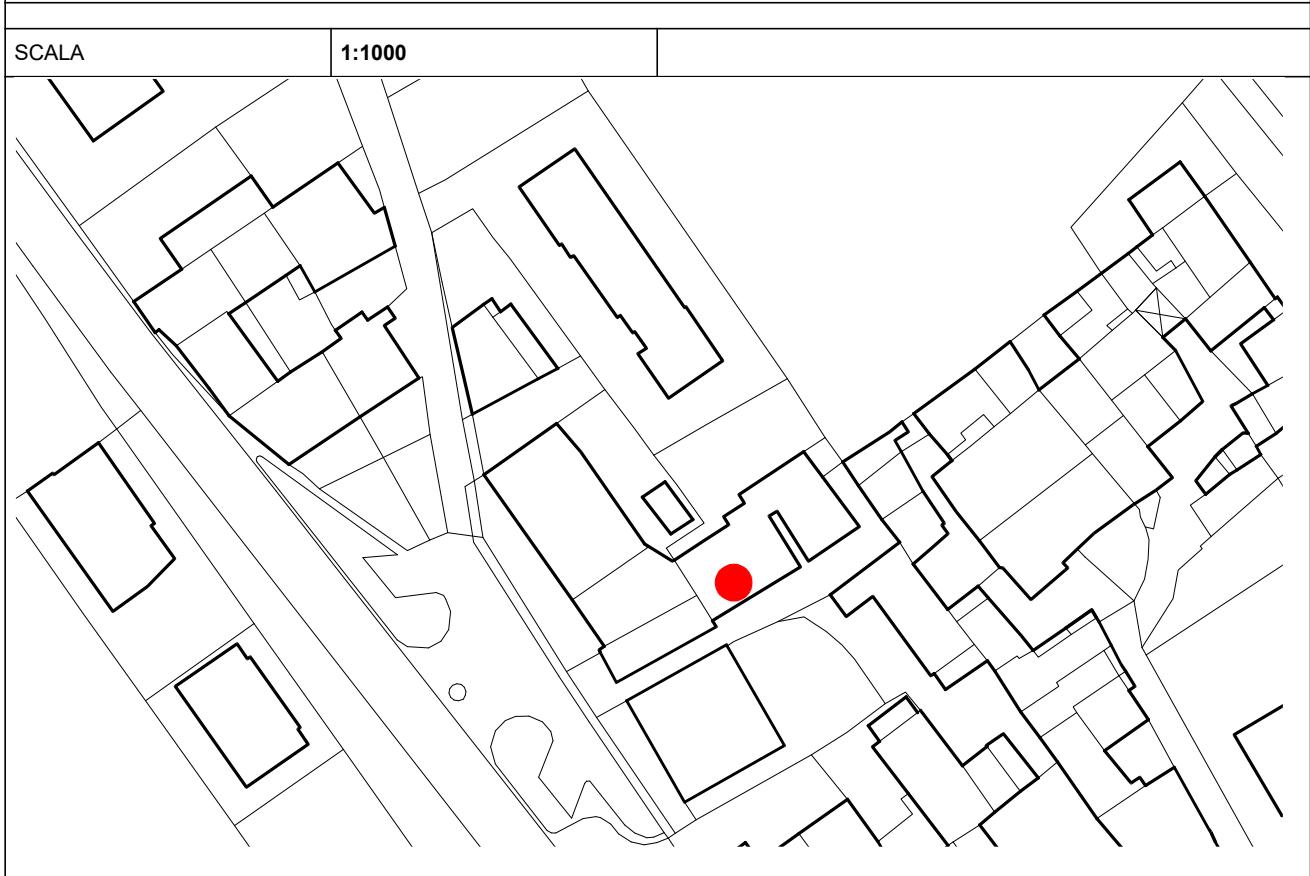
NUMERO	1011	FOGLIO DI MAPPA
COMPRENSORIO	C5	N° DI PARTICELLA EDILIZIA 531/3
COMUNE AMMINISTRATIVO	MEZZOLOMBARDO	DATA RILIEVO giugno 1996
COMUNE CATASTALE	MEZZOLOMBARDO	RILEVATORE M. TOMAZZONI
INDIRIZZO/LOCALITA'	V. Cavalleggeri, 25

1	Tipologia funzionale		
	edificio prevalentemente residenziale	A	baite
	edificio produttivo	B	malghe
	edificio speciale	C	
	stalle	D	
2	Epoca di costruzione		anteriore al 1860
			tra il 1860 e il 1939
			posteriore al 1939
3	Tipologia architettonica storica		alta definizione
			media definizione
			bassa definizione
			nessuna definizione
4	Permanenza dei caratteri formali tradizionali		volumetrici originali
			costruttivo
			complementari
			decorativi
	TOTALE		2 1 0 2 1 0 2 1 0 2 1 0
5	Degrado		nullo
			medio
			elevato
6	Grado di utilizzo		utilizzato
			sottoutilizzato
			in stato di abbandono
7	Spazi di pertinenza		alta qualità
			media qualità
			bassa qualità
8	Vincoli legislativi		
9	Categoria di intervento prevista dal piano precedente		D ristrutturazione edilizia
10	Note		
	PROGETTO		
11			
	Categoria di intervento prevista		R3 - Ristrutturazione edilizia
12			
	Vincoli particolari		tipo di vincolo
			oggetto di vincolo

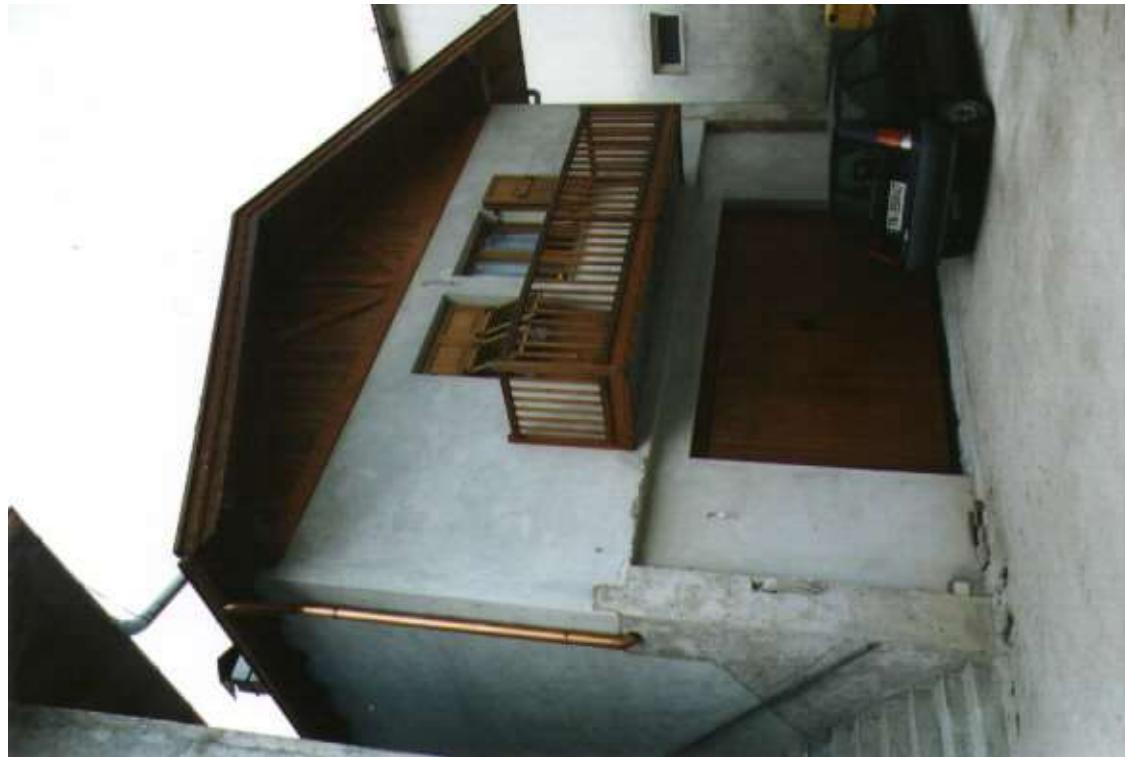
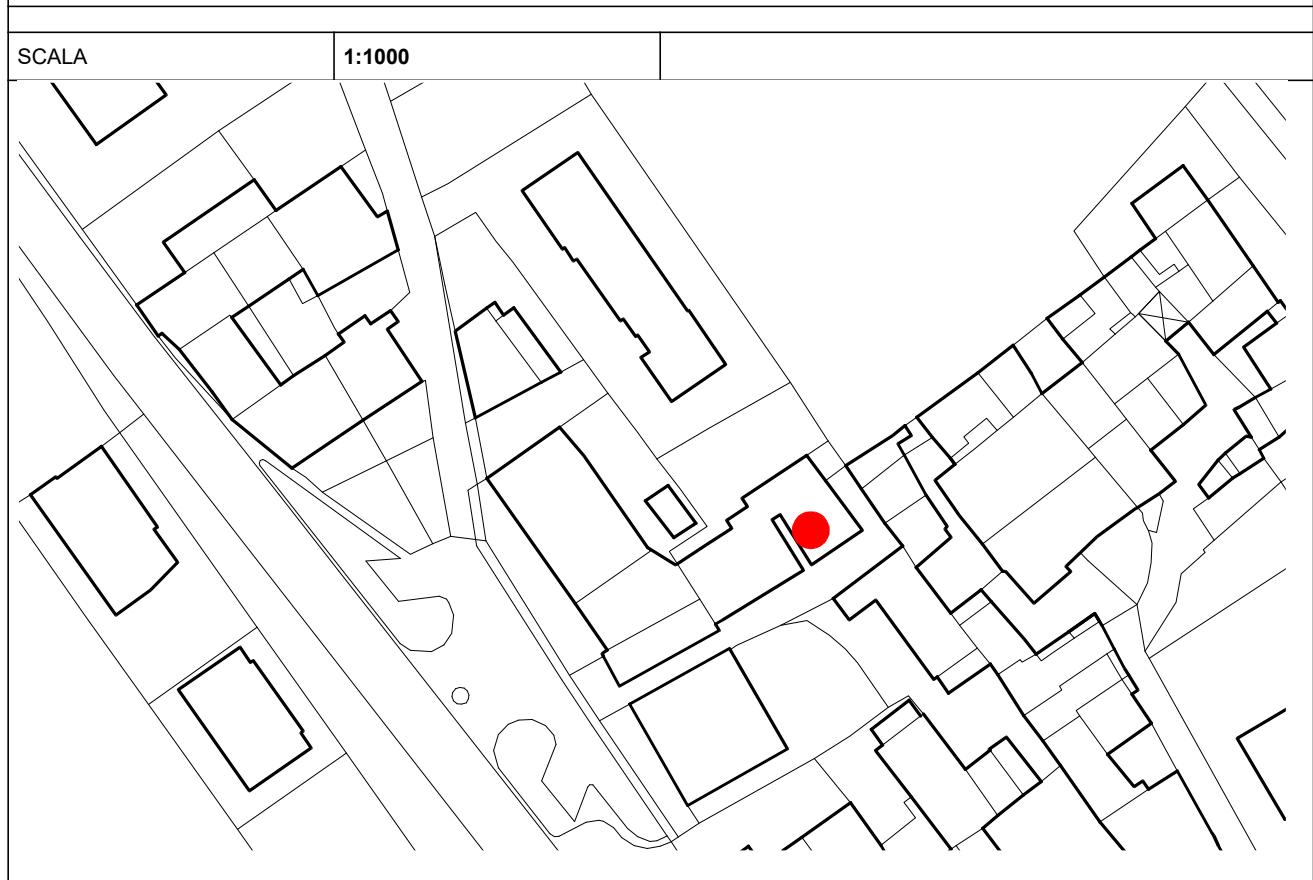
NUMERO	1011 A	FOGLIO DI MAPPA
COMPRENSORIO	C5	N° DI PARTICELLA EDILIZIA 531/3
COMUNE AMMINISTRATIVO	MEZZOLOMBARDO	DATA RILIEVO giugno 1996
COMUNE CATASTALE	MEZZOLOMBARDO	RILEVATORE M. TOMAZZONI
INDIRIZZO/LOCALITA'	V. Cavalleggeri

1	Tipologia funzionale		
	edificio prevalentemente residenziale	A	baite
	edificio produttivo	B	malghe
	edificio speciale	C	
	stalle	D	
2	Epoca di costruzione		anteriore al 1860
			tra il 1860 e il 1939
			posteriore al 1939
3	Tipologia architettonica storica		alta definizione
			media definizione
			bassa definizione
			nessuna definizione
4	Permanenza dei caratteri formali tradizionali		volumetrici originali
			costruttivo
			complementari
			decorativi
	TOTALE		2 1 0 2 1 0 2 1 0 2 1 0
5	Degrado		nullo
			medio
			elevato
6	Grado di utilizzo		utilizzato
			sottoutilizzato
			in stato di abbandono
7	Spazi di pertinenza		alta qualità
			media qualità
			bassa qualità
8	Vincoli legislativi		
9	Categoria di intervento prevista dal piano precedente		C.2 risanamento conservativo
10	Note		
	PROGETTO		
11			
	Categoria di intervento prevista		R3 - Ristrutturazione edilizia
12			
	Vincoli particolari		tipo di vincolo
			oggetto di vincolo

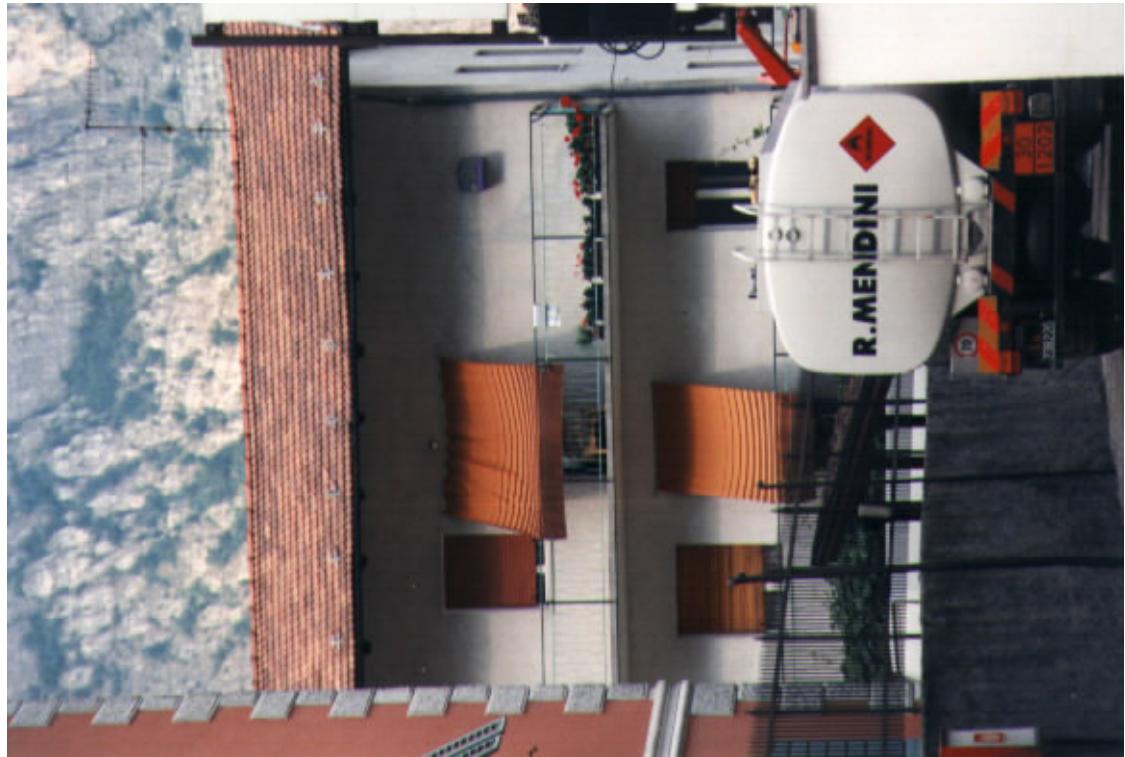
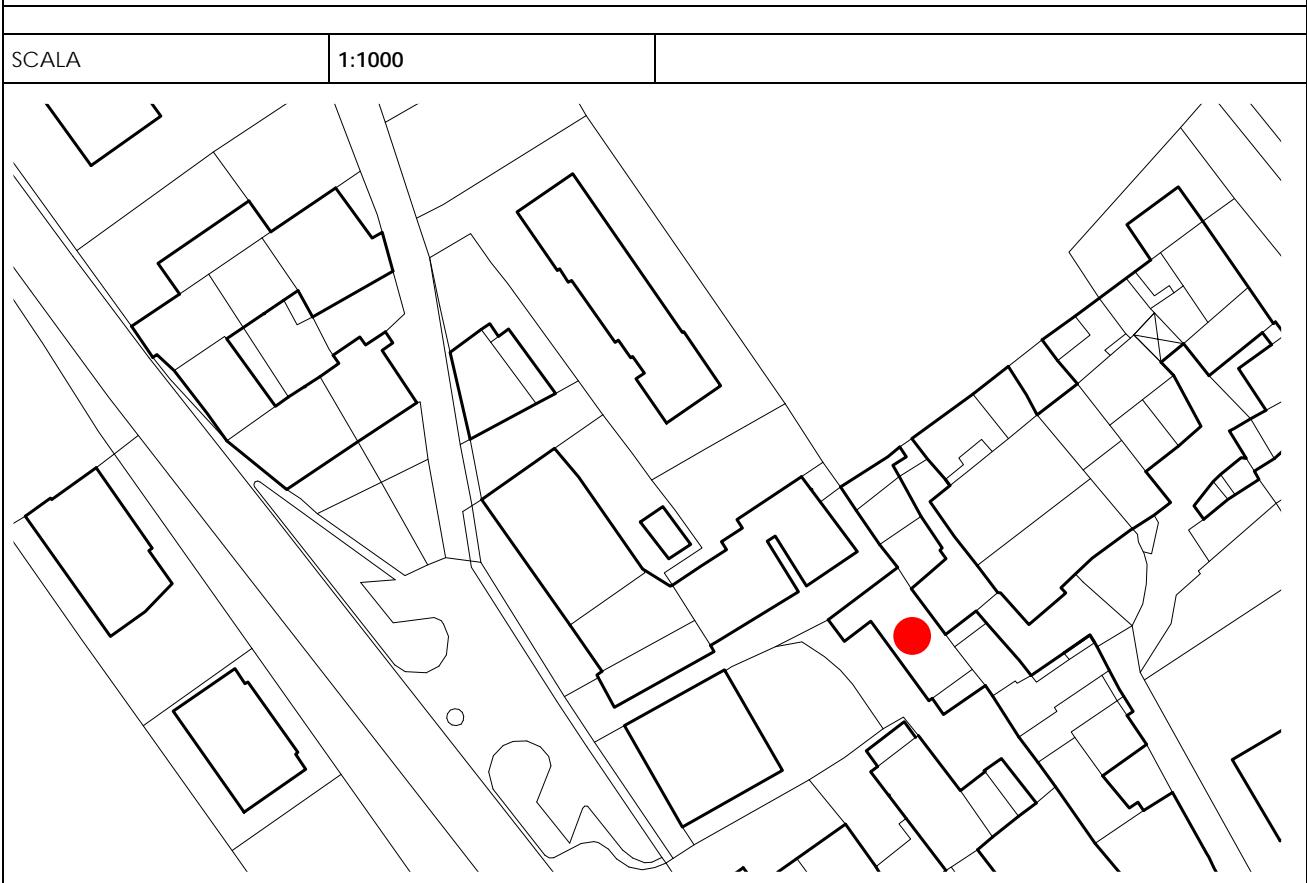
NUMERO	1012	FOGLIO DI MAPPA	
COMPRESORIO	C5	N° DI PARTICELLA EDILIZIA	531/2
COMUNE AMMINISTRATIVO	MEZZOLOMBARDO	DATA RILIEVO	giugno 1996
COMUNE CATASTALE	MEZZOLOMBARDO	RILEVATORE	M. TOMAZZONI
INDIRIZZO/LOCALITA'	V. Cavalleggeri, 23

1	Tipologia funzionale	edificio prevalentemente residenziale	A	baite	E
		edificio produttivo	B	malghe	F
		edificio speciale	C		G
		stalle	D		H
2	Epoca di costruzione			anteriore al 1860	8
				tra il 1860 e il 1939	6
				posteriore al 1939	4
3	Tipologia architettonica storica			alta definizione	8
				media definizione	6
				bassa definizione	4
				nessuna definizione	0
4	Permanenza dei caratteri formali tradizionali			volumetrici originali	2
				costruttivo	1
				complementari	0
				decorativi	0
TOTALE					4
5	Degrado			nullo	
				medio	
				elevato	
6	Grado di utilizzo			utilizzato	
				sottoutilizzato	
				in stato di abbandono	
7	Spazi di pertinenza			alta qualità	
				media qualità	
				bassa qualità	
8	Vincoli legislativi				
9	Categoria di intervento prevista dal piano precedente			R4 Demolizione con ricostruzione	
10	Note				
	PROGETTO				
11	Categoria di intervento prevista			R3 Ristrutturazione edilizia	
12	Vincoli particolari	tipo di vincolo

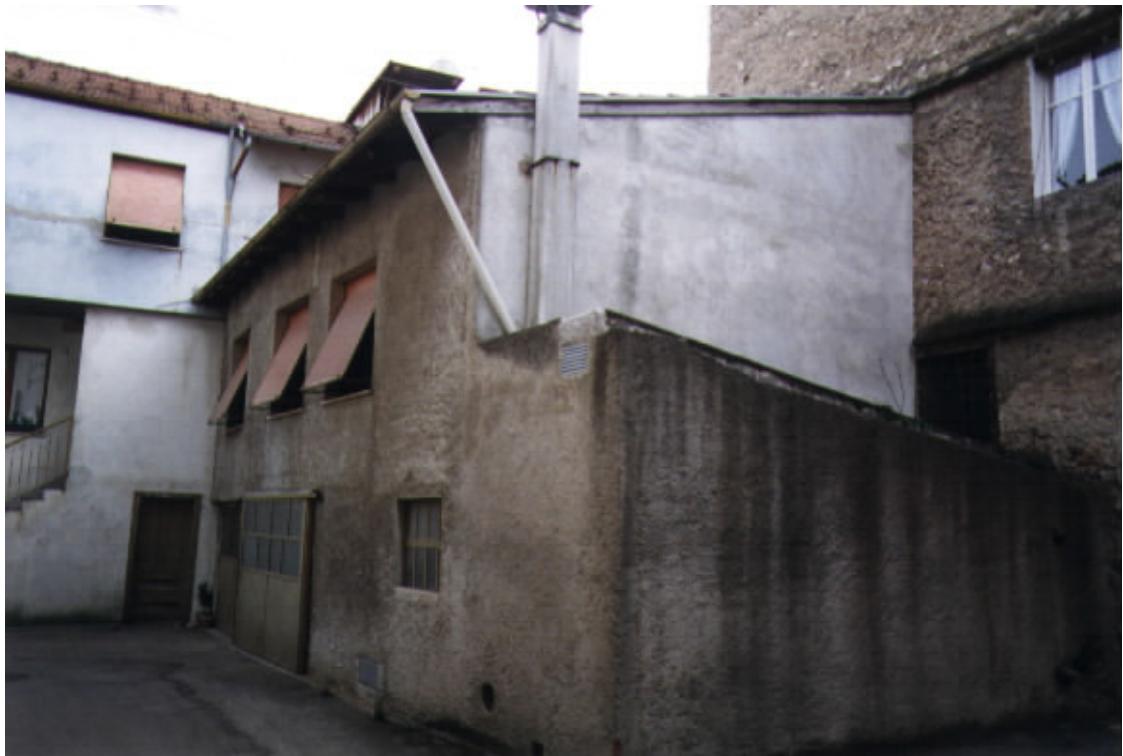
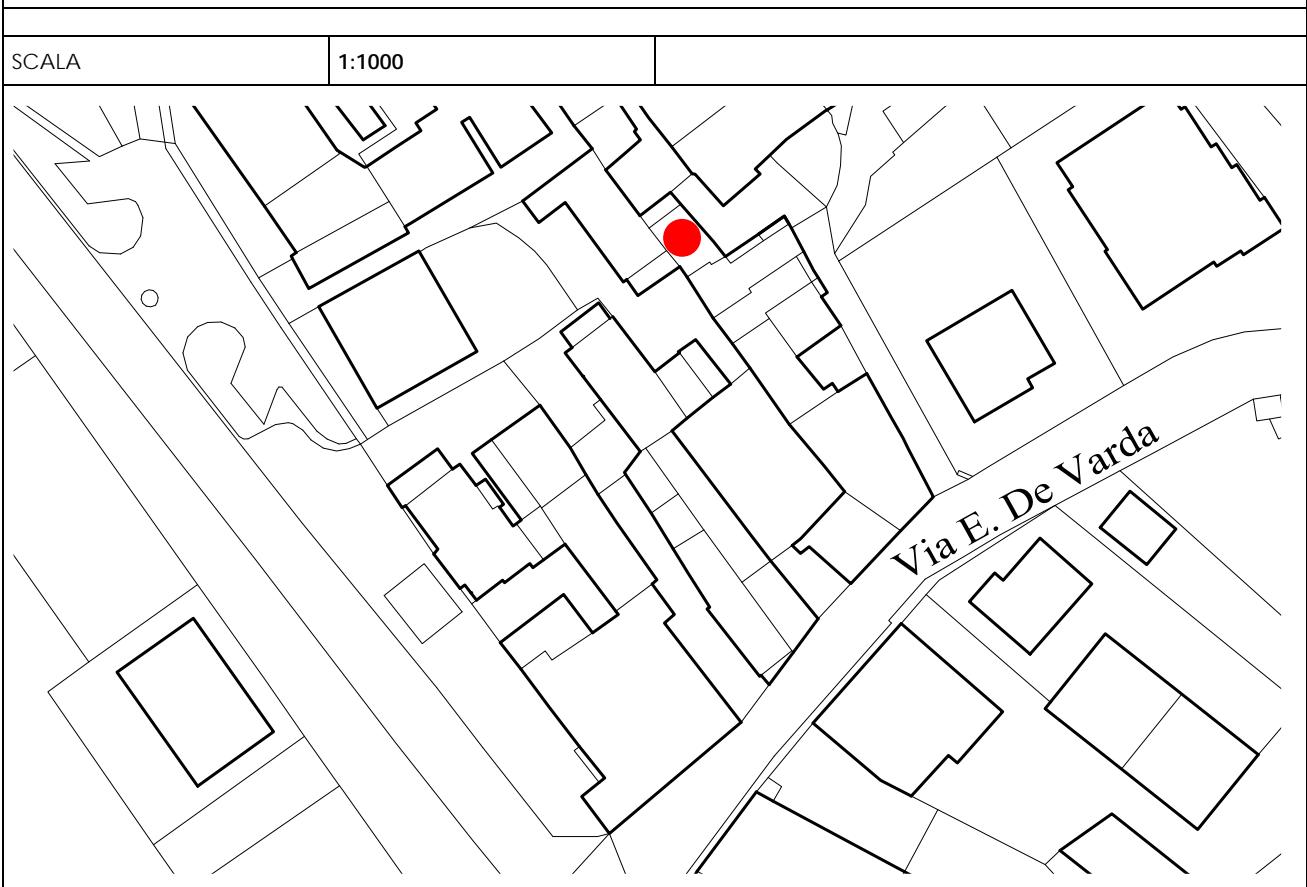
NUMERO	1013	FOGLIO DI MAPPA	
COMPRENSORIO	C5	N° DI PARTICELLA EDILIZIA	437/6
COMUNE AMMINISTRATIVO	MEZZOLOMBARDO	DATA RILIEVO	giugno 1996
COMUNE CATASTALE	MEZZOLOMBARDO	RILEVATORE	M. TOMAZZONI
INDIRIZZO/LOCALITA'	V. Cavalleggeri, 16

1	Tipologia funzionale	edificio prevalentemente residenziale	A	baite	E
		edificio produttivo	B	malghe	F
		edificio speciale	C		G
		stalle	D		H
2	Epoca di costruzione			anteriore al 1860	8
				tra il 1860 e il 1939	6
				posteriore al 1939	4
3	Tipologia architettonica storica			alta definizione	8
				media definizione	6
				bassa definizione	4
				nessuna definizione	0
4	Permanenza dei caratteri formali tradizionali			volumetrici originali	2
				costruttivo	1
				complementari	0
				decorativi	0
TOTALE					4
5	Degrado			nullo	
				medio	
				elevato	
6	Grado di utilizzo			utilizzato	
				sottoutilizzato	
				in stato di abbandono	
7	Spazi di pertinenza			alta qualità	
				media qualità	
				bassa qualità	
8	Vincoli legislativi				
9	Categoria di intervento prevista dal piano precedente			R4 Demolizione con ricostruzione	
10	Note				
	PROGETTO				
11	Categoria di intervento prevista			R3 Ristrutturazione edilizia	
12	Vincoli particolari	tipo di vincolo

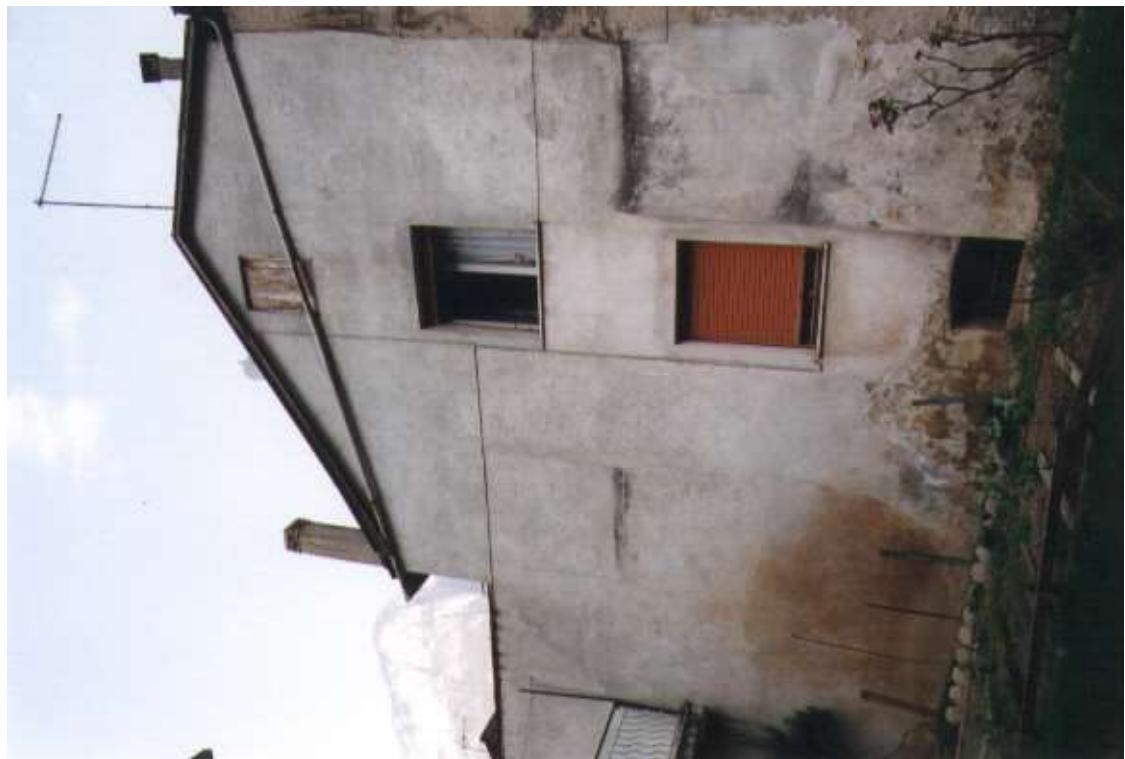
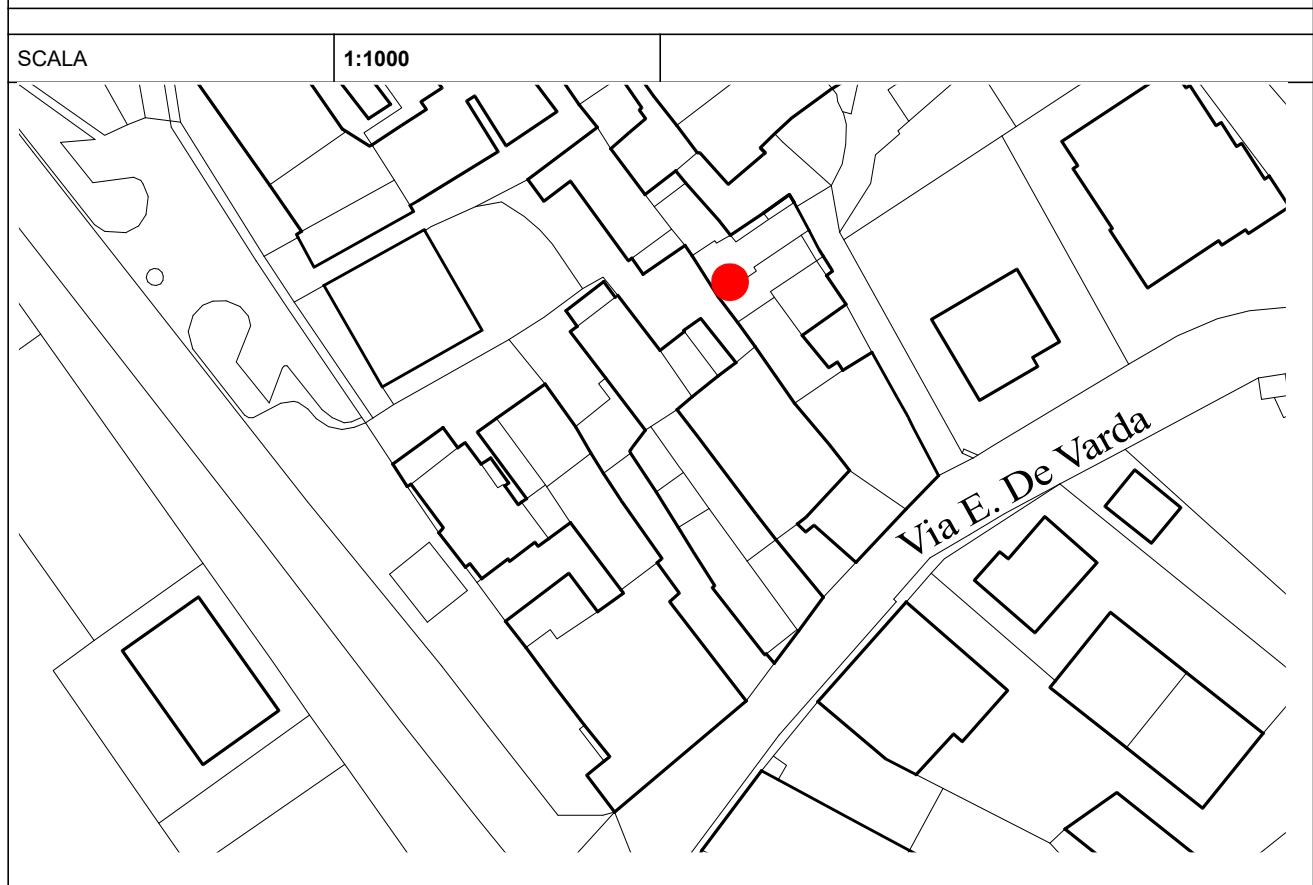
NUMERO	1013 A	FOGLIO DI MAPPA
COMPRENSORIO	C5	N° DI PARTICELLA EDILIZIA 438/1
COMUNE AMMINISTRATIVO	MEZZOLOMBARDO	DATA RILIEVO giugno 1996
COMUNE CATASTALE	MEZZOLOMBARDO	RILEVATORE M. TOMAZZONI
INDIRIZZO/LOCALITA'	V. Cavalleggeri

1	Tipologia funzionale					
	edificio prevalentemente residenziale	A	baite	E		
	edificio produttivo	B	malghe	F		
	edificio speciale	C		G		
	stalle	D		H		
2	Epoca di costruzione		anteriore al 1860	8		
			tra il 1860 e il 1939	6		
			posteriore al 1939	4		
3	Tipologia architettonica storica		alta definizione	8		
			media definizione	6		
			bassa definizione	4		
			nessuna definizione	0		
4	Permanenza dei caratteri formali tradizionali		volumetrici originali	2		
			costruttivo	1		
			complementari	0		
			decorativi	2		
			TOTALE	10		
5	Degrado		nullo			
			medio			
			elevato			
6	Grado di utilizzo		utilizzato			
			sottoutilizzato			
			in stato di abbandono			
7	Spazi di pertinenza		alta qualità			
			media qualità			
			bassa qualità			
8	Vincoli legislativi					
9	Categoria di intervento prevista dal piano precedente		D ristrutturazione edilizia			
10	Note	Edificio ristrutturato con perdita dei caratteri formali tradizionali.

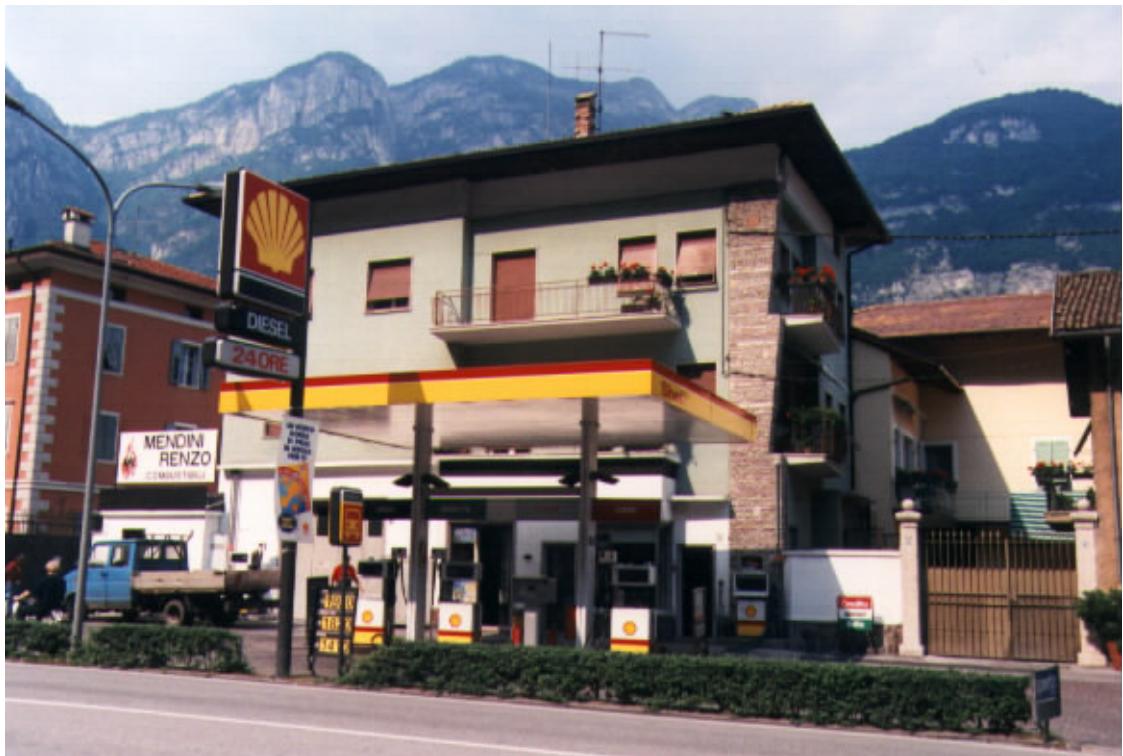
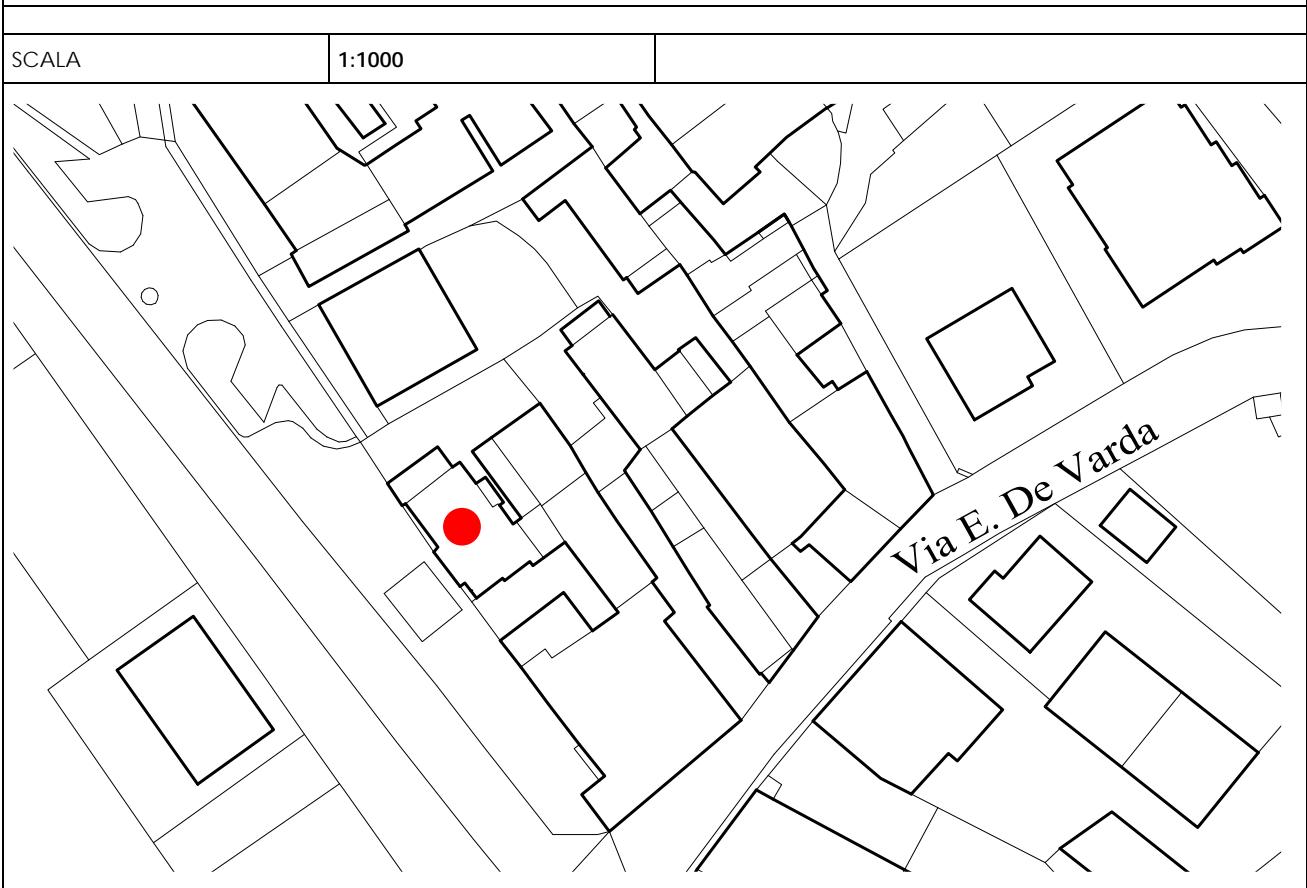
NUMERO	1015	FOGLIO DI MAPPA	
COMPRESORIO	C5	N° DI PARTICELLA EDILIZIA	430/2
COMUNE AMMINISTRATIVO	MEZZOLOMBARDO	DATA RILIEVO	giugno 1996
COMUNE CATASTALE	MEZZOLOMBARDO	RILEVATORE	M. TOMAZZONI
INDIRIZZO/LOCALITA'	V. Cavalleggeri, 11-15

1	Tipologia funzionale				
		edificio prevalentemente residenziale	A	baite	E
		edificio produttivo	B	malghe	F
		edificio speciale	C		G
		stalle	D		H
2	Epoca di costruzione			anteriore al 1860	8
				tra il 1860 e il 1939	6
				posteriore al 1939	4
3	Tipologia architettonica storica			alta definizione	8
				media definizione	6
				bassa definizione	4
				nessuna definizione	0
4	Permanenza dei caratteri formali tradizionali			volumetrici originali	2
				costruttivo	1
				complementari	0
				decorativi	2
				TOTALE	4
5	Degrado			nullo	1
				medio	0
				elevato	0
6	Grado di utilizzo			utilizzato	1
				sottoutilizzato	0
				in stato di abbandono	0
7	Spazi di pertinenza			alta qualità	1
				media qualità	0
				bassa qualità	0
8	Vincoli legislativi				
9	Categoria di intervento prevista dal piano precedente	R4 Demolizione con ricostruzione			
10	Note				
	PROGETTO				
11					
	Categoria di intervento prevista	R3 Ristrutturazione edilizia

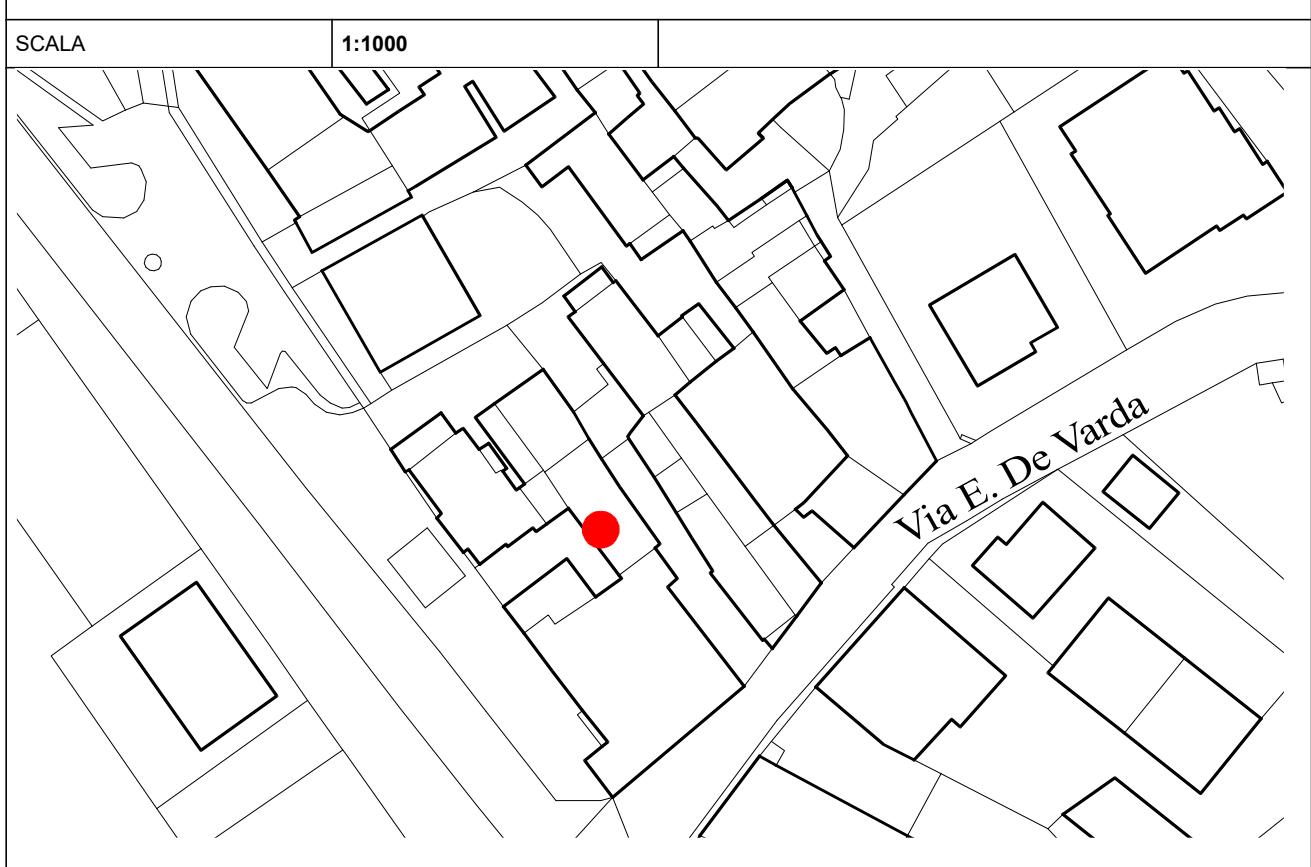
NUMERO	1017	FOGLIO DI MAPPA
COMPRENSORIO	C5	N° DI PARTICELLA EDILIZIA 430/1
COMUNE AMMINISTRATIVO	MEZZOLOMBARDO	DATA RILIEVO giugno 1996
COMUNE CATASTALE	MEZZOLOMBARDO	RILEVATORE M. TOMAZZONI
INDIRIZZO/LOCALITA'	V. Cavalleggeri, 11

1	Tipologia funzionale		
	edificio prevalentemente residenziale	A	baite
	edificio produttivo	B	malghe
	edificio speciale	C	
	stalle	D	
2	Epoca di costruzione		anteriore al 1860
			tra il 1860 e il 1939
			posteriore al 1939
3	Tipologia architettonica storica		alta definizione
			media definizione
			bassa definizione
			nessuna definizione
4	Permanenza dei caratteri formali tradizionali		volumetrici originali
			costruttivo
			complementari
			decorativi
	TOTALE		2 1 0 2 1 0 2 1 0 2 1 0
5	Degrado		nullo
			medio
			elevato
6	Grado di utilizzo		utilizzato
			sottoutilizzato
			in stato di abbandono
7	Spazi di pertinenza		alta qualità
			media qualità
			bassa qualità
8	Vincoli legislativi		
9	Categoria di intervento prevista dal piano precedente		D ristrutturazione edilizia
10	Note		
	PROGETTO		
11			
	Categoria di intervento prevista		R3 - Ristrutturazione edilizia
12			
	Vincoli particolari		tipo di vincolo
			oggetto di vincolo

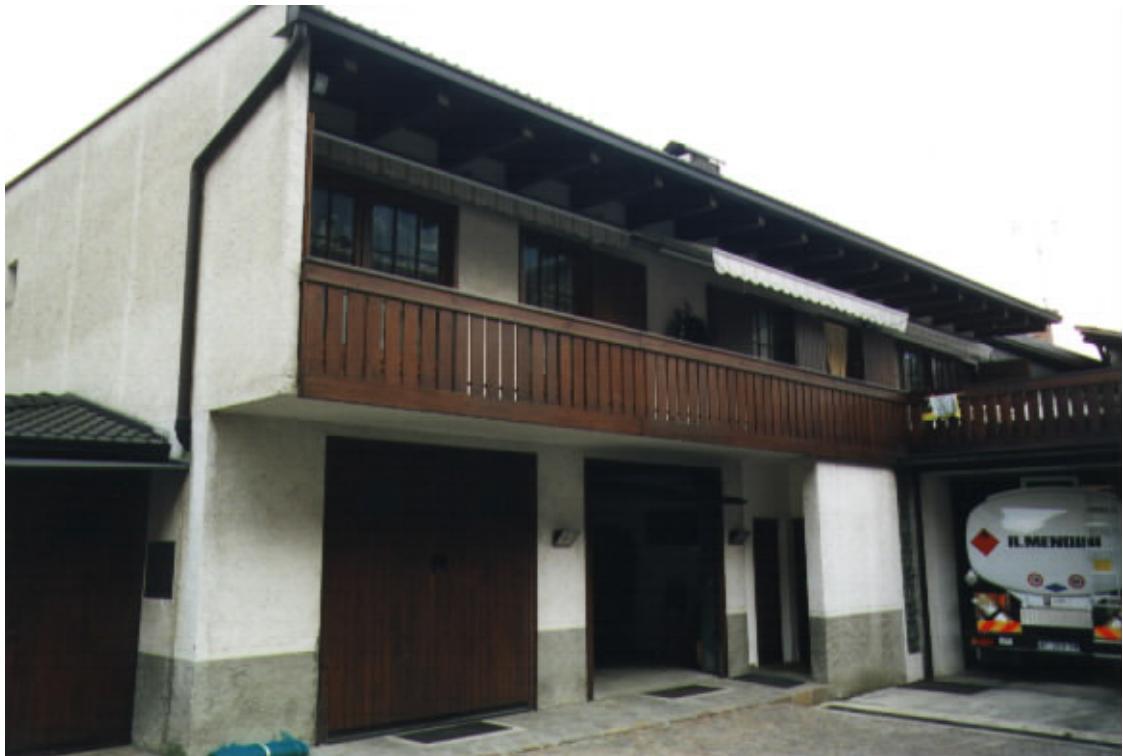
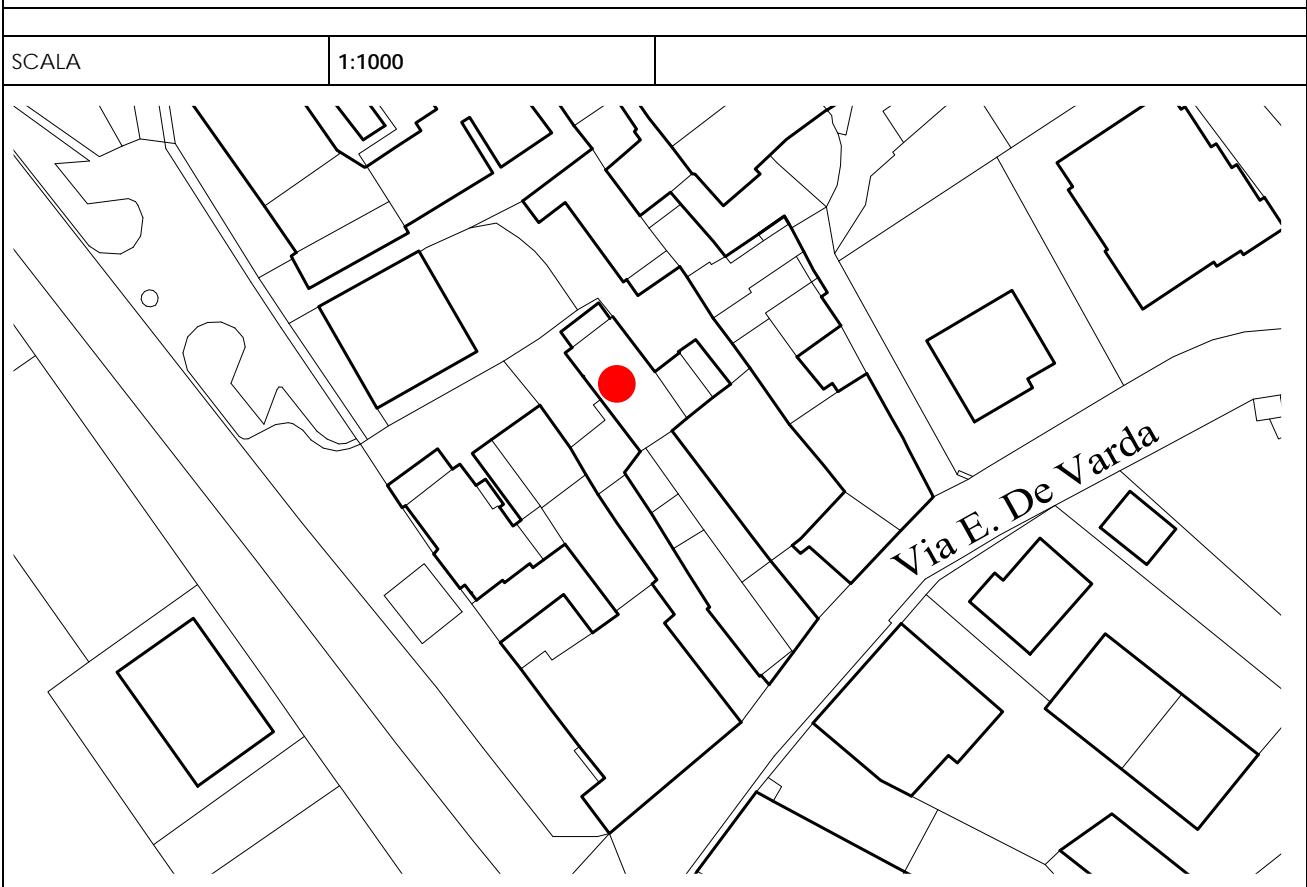
NUMERO	1018	FOGLIO DI MAPPA	
COMPRESORIO	C5	N° DI PARTICELLA EDILIZIA	621
COMUNE AMMINISTRATIVO	MEZZOLOMBARDO	DATA RILIEVO	giugno 1996
COMUNE CATASTALE	MEZZOLOMBARDO	RILEVATORE	M. TOMAZZONI
INDIRIZZO/LOCALITA'	V. Cavalleggeri

1	Tipologia funzionale	edificio prevalentemente residenziale	A	baite	E
		edificio produttivo	B	malghe	F
		edificio speciale	C		G
		stalle	D		H
2	Epoca di costruzione			anteriore al 1860	8
				tra il 1860 e il 1939	6
				posteriore al 1939	4
3	Tipologia architettonica storica			alta definizione	8
				media definizione	6
				bassa definizione	4
				nessuna definizione	0
4	Permanenza dei caratteri formali tradizionali			volumetrici originali	2
				costruttivo	1
				complementari	0
				decorativi	0
TOTALE					4
5	Degrado			nullo	
				medio	
				elevato	
6	Grado di utilizzo			utilizzato	
				sottoutilizzato	
				in stato di abbandono	
7	Spazi di pertinenza			alta qualità	
				media qualità	
				bassa qualità	
8	Vincoli legislativi				
9	Categoria di intervento prevista dal piano precedente			R4 Demolizione con ricostruzione	
10	Note				
	PROGETTO				
11	Categoria di intervento prevista			R3 Ristrutturazione edilizia	
12	Vincoli particolari	tipo di vincolo

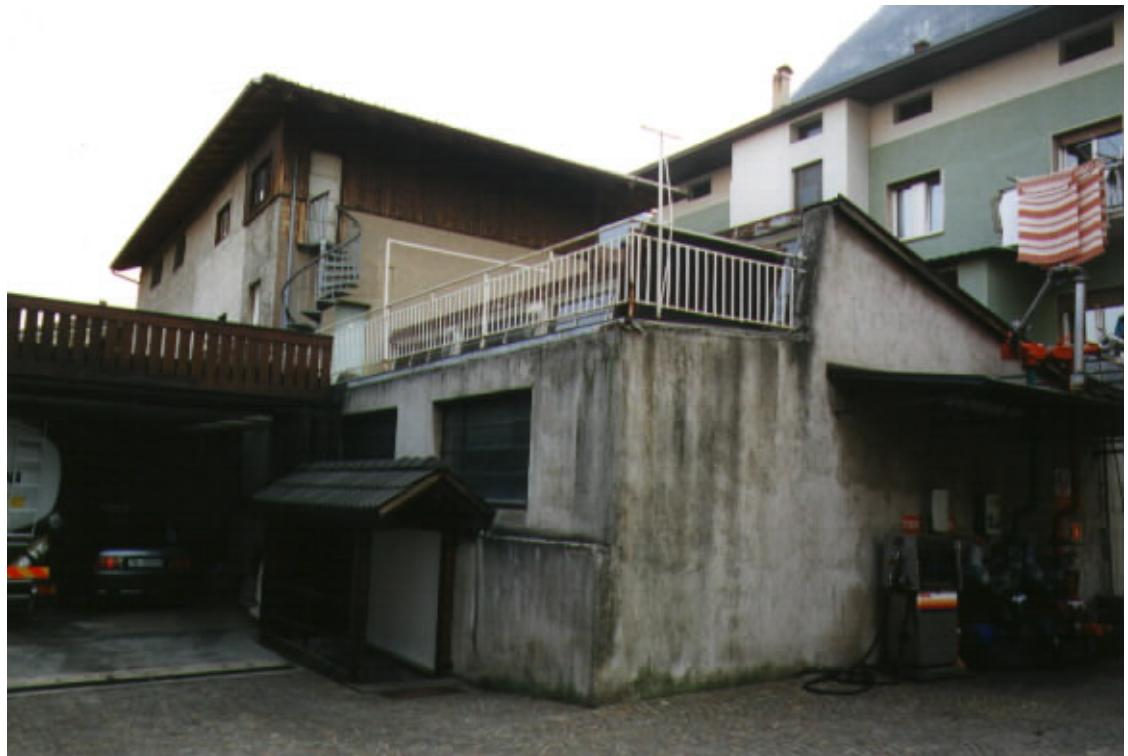
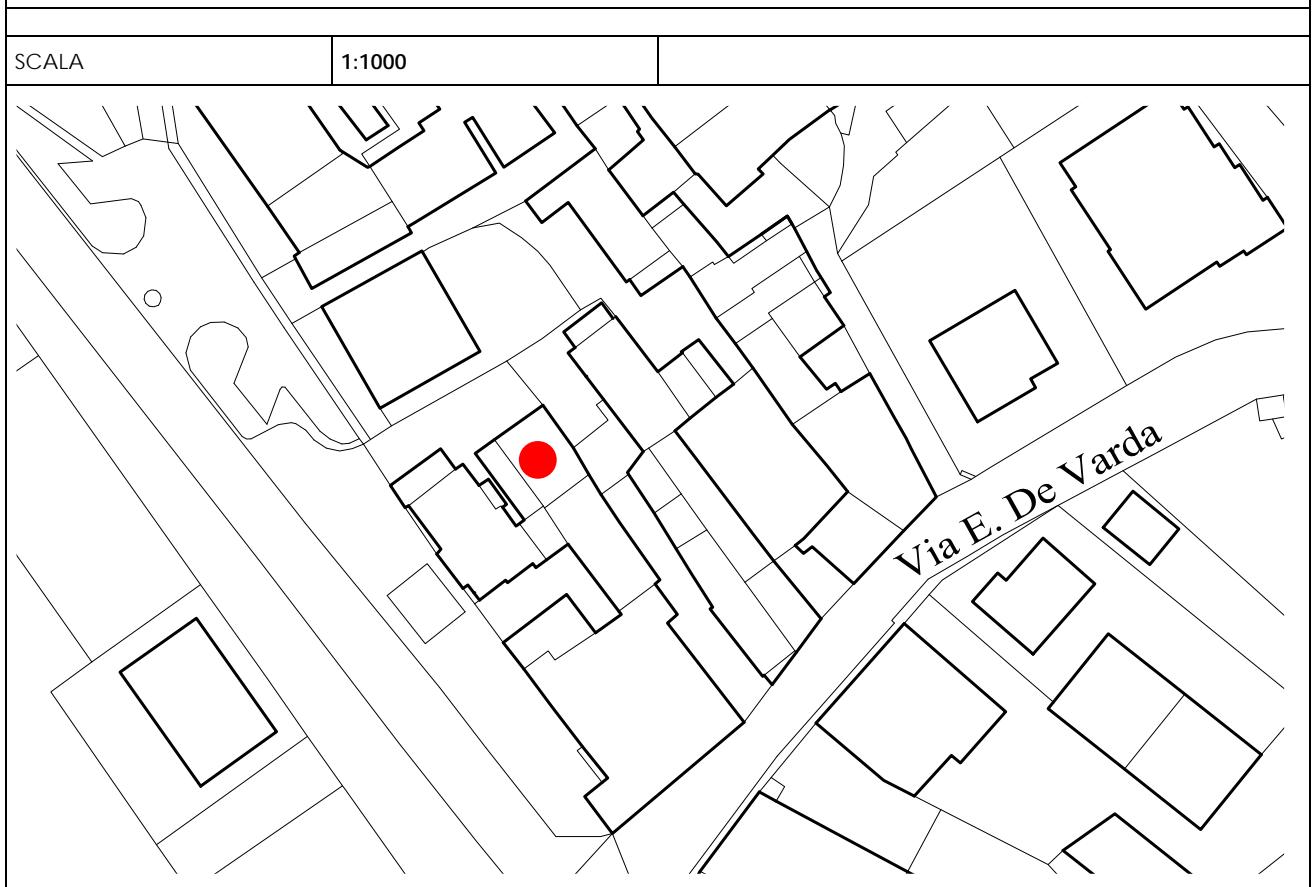
NUMERO	1019	FOGLIO DI MAPPA	
COMPRENSORIO	C5	N° DI PARTICELLA EDILIZIA	1182
COMUNE AMMINISTRATIVO	MEZZOLOMBARDO	DATA RILIEVO	giugno 1996
COMUNE CATASTALE	MEZZOLOMBARDO	RILEVATORE	M. TOMAZZONI
INDIRIZZO/LOCALITA'	V. Cavalleggeri

1	Tipologia funzionale	edificio prevalentemente residenziale	A	baite	E
		edificio produttivo	B	malghe	F
		edificio speciale	C		G
		stalle	D		H
2	Epoca di costruzione			anteriore al 1860	8
				tra il 1860 e il 1939	6
				posteriore al 1939	4
3	Tipologia architettonica storica			alta definizione	8
				media definizione	6
				bassa definizione	4
				nessuna definizione	0
4	Permanenza dei caratteri formali tradizionali			volumetrici originali	2
				costruttivo	1
				complementari	0
				decorativi	0
TOTALE					4
5	Degrado			nullo	
				medio	
				elevato	
6	Grado di utilizzo			utilizzato	
				sottoutilizzato	
				in stato di abbandono	
7	Spazi di pertinenza			alta qualità	
				media qualità	
				bassa qualità	
8	Vincoli legislativi				
9	Categoria di intervento prevista dal piano precedente			R4 Demolizione con ricostruzione	
10	Note				
	PROGETTO				
11					
	Categoria di intervento prevista			R3 Ristrutturazione edilizia

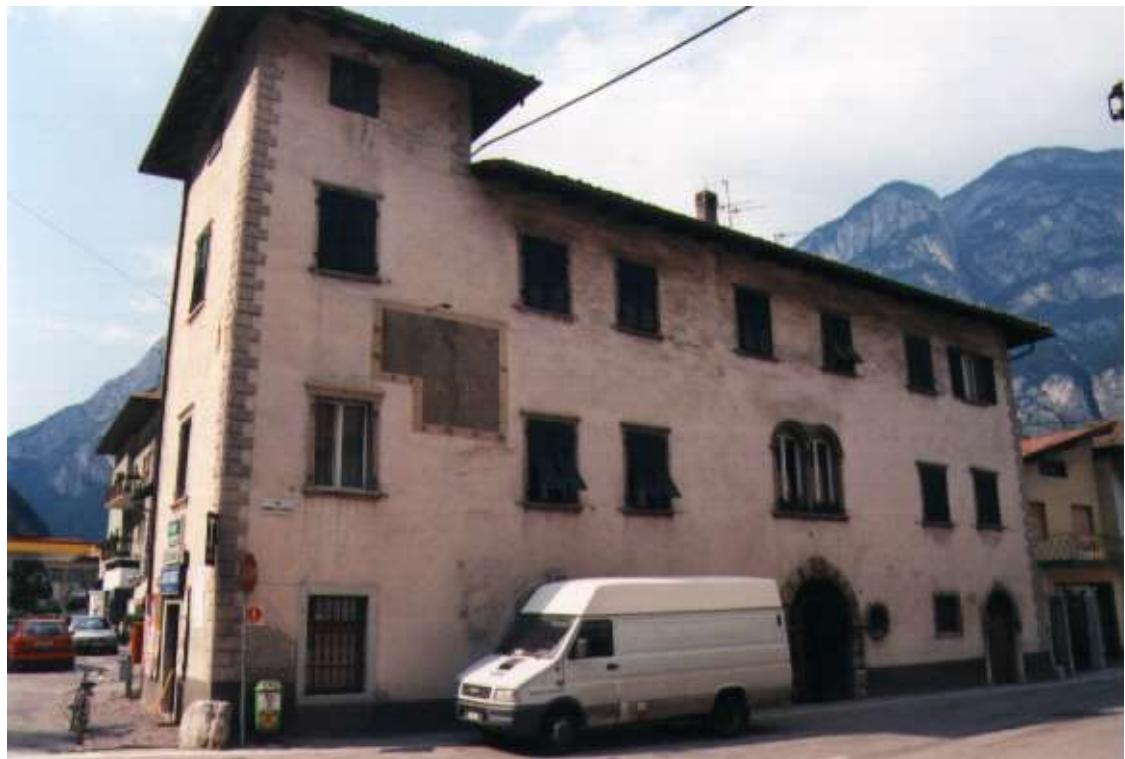
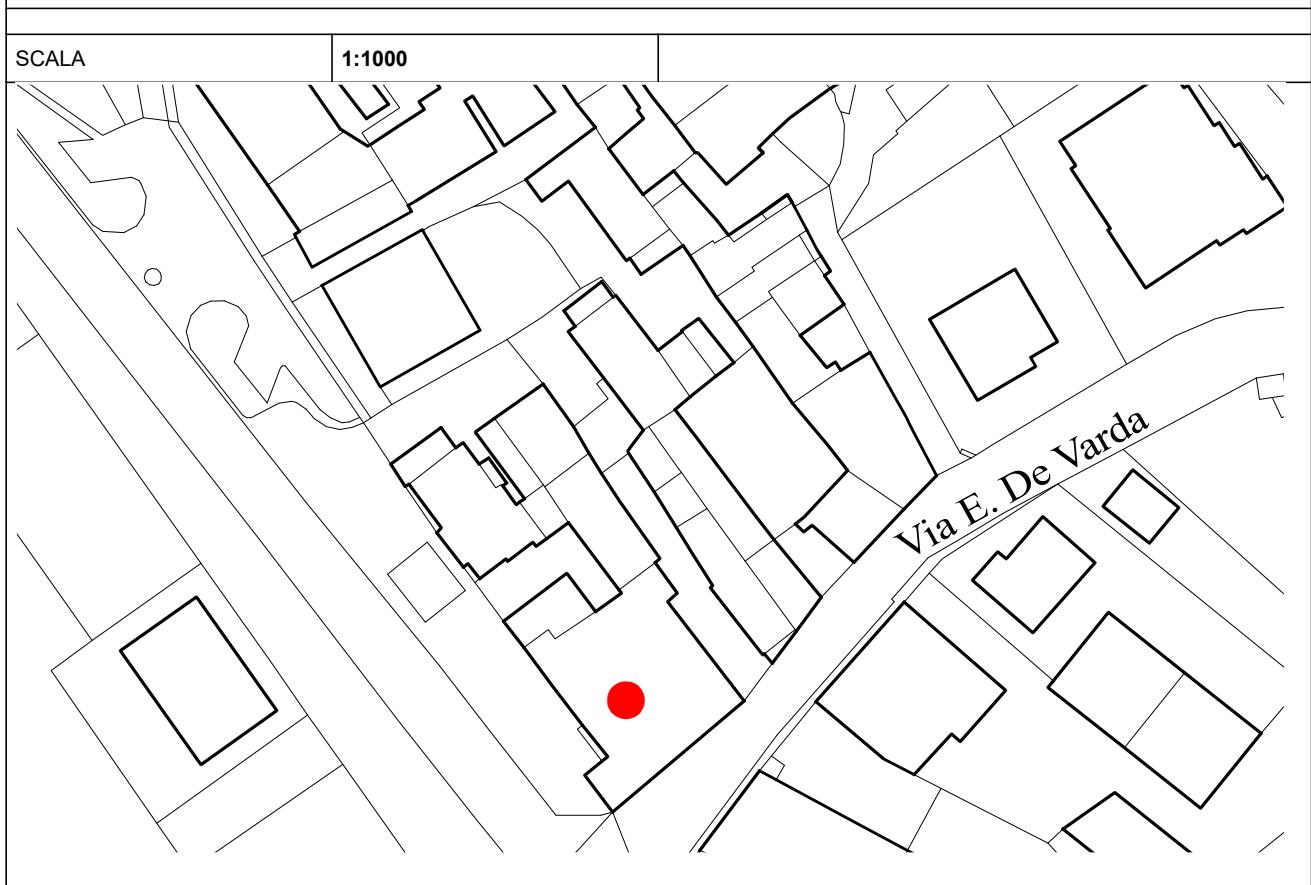
NUMERO	1020	FOGLIO DI MAPPA
COMPRENSORIO	C5	N° DI PARTICELLA EDILIZIA 428
COMUNE AMMINISTRATIVO	MEZZOLOMBARDO	DATA RILIEVO giugno 1996
COMUNE CATASTALE	MEZZOLOMBARDO	RILEVATORE M. TOMAZZONI
INDIRIZZO/LOCALITA'	V. E. De Varda, 1-5

1	Tipologia funzionale edificio prevalentemente residenziale edificio produttivo edificio speciale stalle	A B C D	baite malghe ed. residenziale, prod. e commerciale	E F G H
2	Epoca di costruzione		anteriore al 1860 tra il 1860 e il 1939 posteriore al 1939	8 6 4
3	Tipologia architettonica storica		alta definizione media definizione bassa definizione nessuna definizione	8 6 4 0
4	Permanenza dei caratteri formali tradizionali		volumetrici originali costruttivo complementari decorativi	2 1 0 2 1 0 2 1 0 2 1 0
			TOTALE	20
5	Degrado		nullo medio elevato
