SCHEDA

NUMERO	1001	FOGLIO DI MAPPA
COMPRENSORIO	C5	N° DI PARTICELLA EDILIZIA 431/2
COMUNE AMMINISTRATIVO	MEZZOLOMBARDO	DATA RILIEVO giugno 1996
COMUNE CATASTALE	MEZZOLOMBARDO	RILEVATORE M. TOMAZZONI
INDIRIZZO/LOCALITA'	V. Cavalleggeri, 41

ANALISI

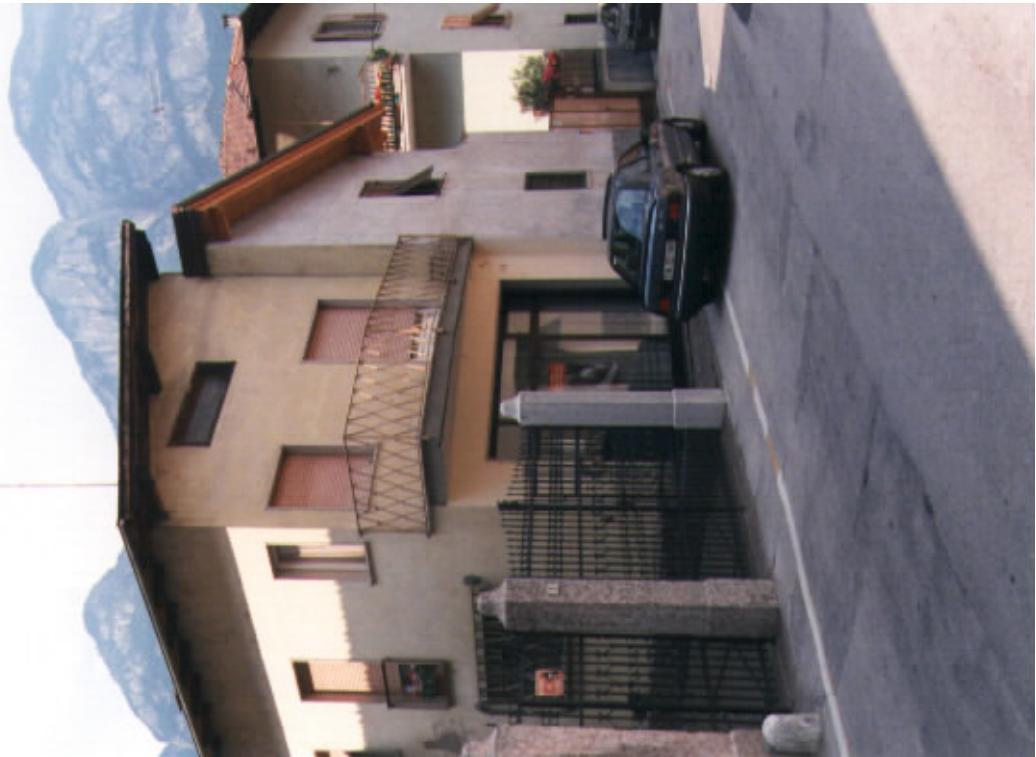
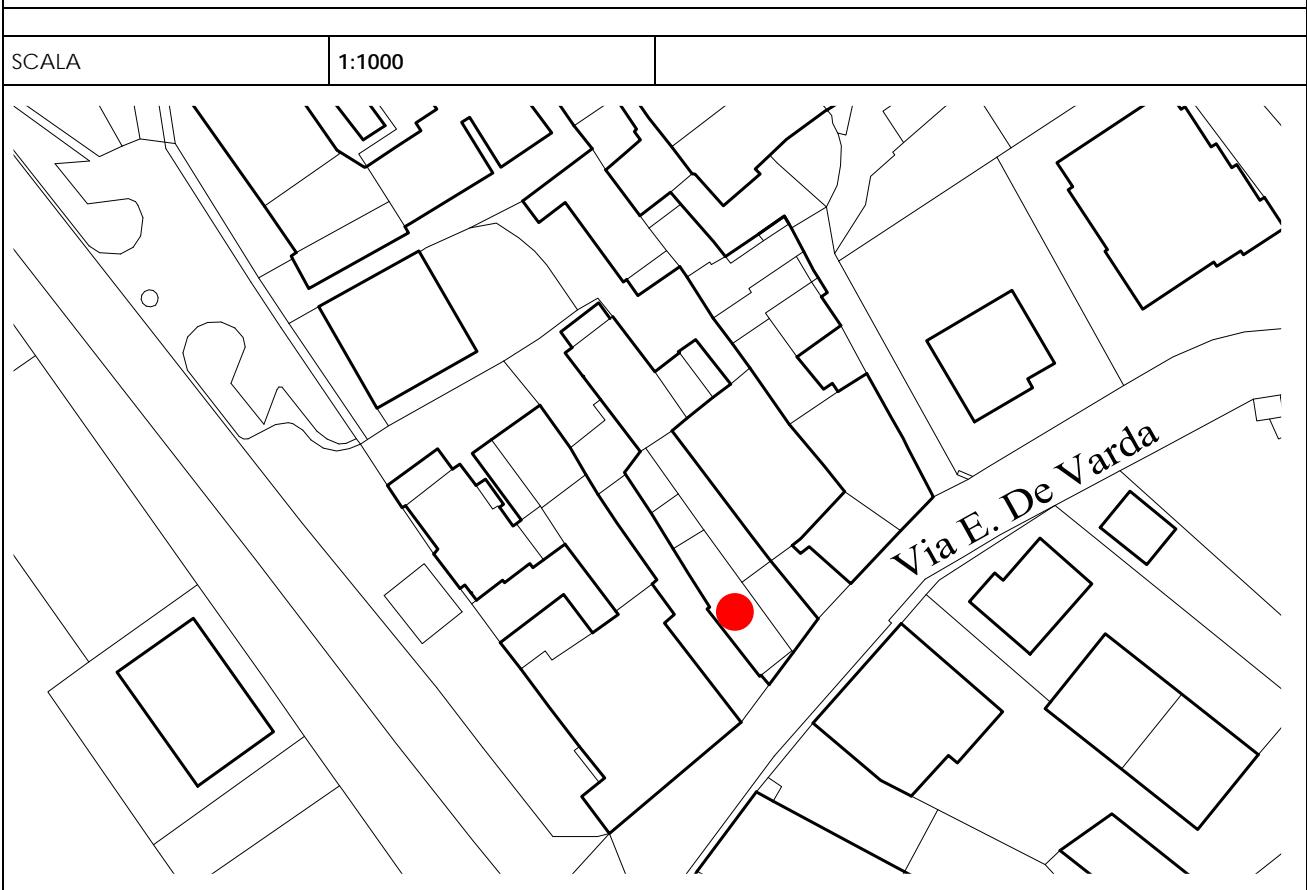
NUMERO	1021	FOGLIO DI MAPPA	
COMPRESORIO	C5	N° DI PARTICELLA EDILIZIA	429/3
COMUNE AMMINISTRATIVO	MEZZOLOMBARDO	DATA RILIEVO	giugno 1996
COMUNE CATASTALE	MEZZOLOMBARDO	RILEVATORE	M. TOMAZZONI
INDIRIZZO/LOCALITA'	V. E. De Varda, 5

1	Tipologia funzionale	edificio prevalentemente residenziale edificio produttivo edificio speciale stalle	A	baite malghe	E
			B		F
			C		G
			D		H
2	Epoca di costruzione			anteriore al 1860	8
				tra il 1860 e il 1939	6
				posteriore al 1939	4
3	Tipologia architettonica storica			alta definizione	8
				media definizione	6
				bassa definizione	4
				nessuna definizione	0
4	Permanenza dei caratteri formali tradizionali			volumetrici originali	2
				costruttivo	1
				complementari	0
				decorativi	2
				TOTALE	5
5	Degrado			nullo	1
				medio	1
				elevato	1
6	Grado di utilizzo			utilizzato	1
				sottoutilizzato	1
				in stato di abbandono	1
7	Spazi di pertinenza			alta qualità	1
				media qualità	1
				bassa qualità	1
8	Vincoli legislativi				
9	Categoria di intervento prevista dal piano precedente			R4 Demolizione con ricostruzione	
10	Note				
	PROGETTO				
11	Categoria di intervento prevista			R3 Ristrutturazione edilizia

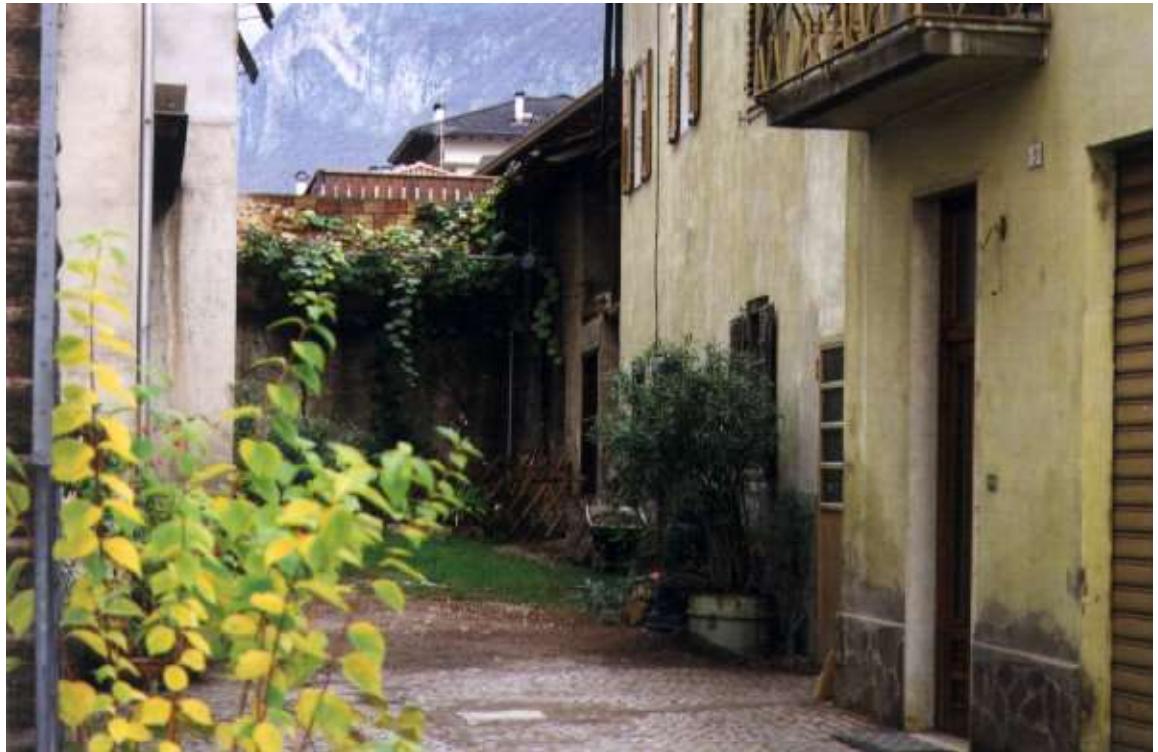
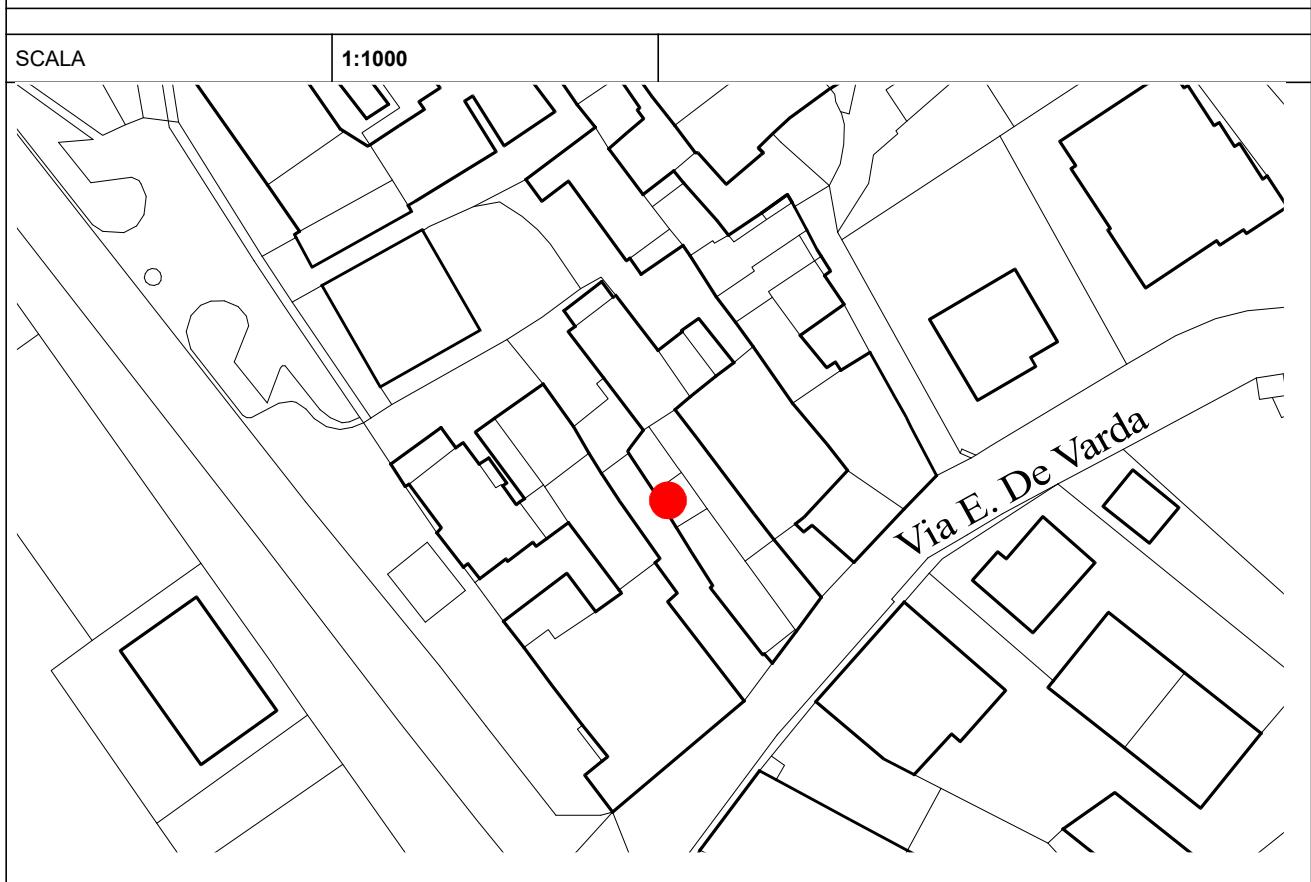
NUMERO	1021A	FOGLIO DI MAPPA
COMPRENSORIO	C5	N° DI PARTICELLA EDILIZIA 429/4
COMUNE AMMINISTRATIVO	MEZZOLOMBARDO	DATA RILIEVO giugno 1996
COMUNE CATASTALE	MEZZOLOMBARDO	RILEVATORE M. TOMAZZONI
INDIRIZZO/LOCALITA'	V. E. De Varda

1	Tipologia funzionale		
	edificio prevalentemente residenziale	A	baite
	edificio produttivo	B	malghe
	edificio speciale	C	
	stalle	D	
2	Epoca di costruzione		anteriore al 1860
			tra il 1860 e il 1939
			posteriore al 1939
3	Tipologia architettonica storica		alta definizione
			media definizione
			bassa definizione
			nessuna definizione
4	Permanenza dei caratteri formali tradizionali		volumetrici originali
			costruttivo
			complementari
			decorativi
	TOTALE		2 1 0 2 1 0 2 1 0 2 1 0
5	Degrado		nullo
			medio
			elevato
6	Grado di utilizzo		utilizzato
			sottoutilizzato
			in stato di abbandono
7	Spazi di pertinenza		alta qualità
			media qualità
			bassa qualità
8	Vincoli legislativi		
9	Categoria di intervento prevista dal piano precedente		D ristrutturazione edilizia
10	Note	Edificio parte abitazione , parte fienile (primo piano)	
	PROGETTO		
11	Categoria di intervento prevista		R3 - Ristrutturazione edilizia
12	Vincoli particolari	tipo di vincolo

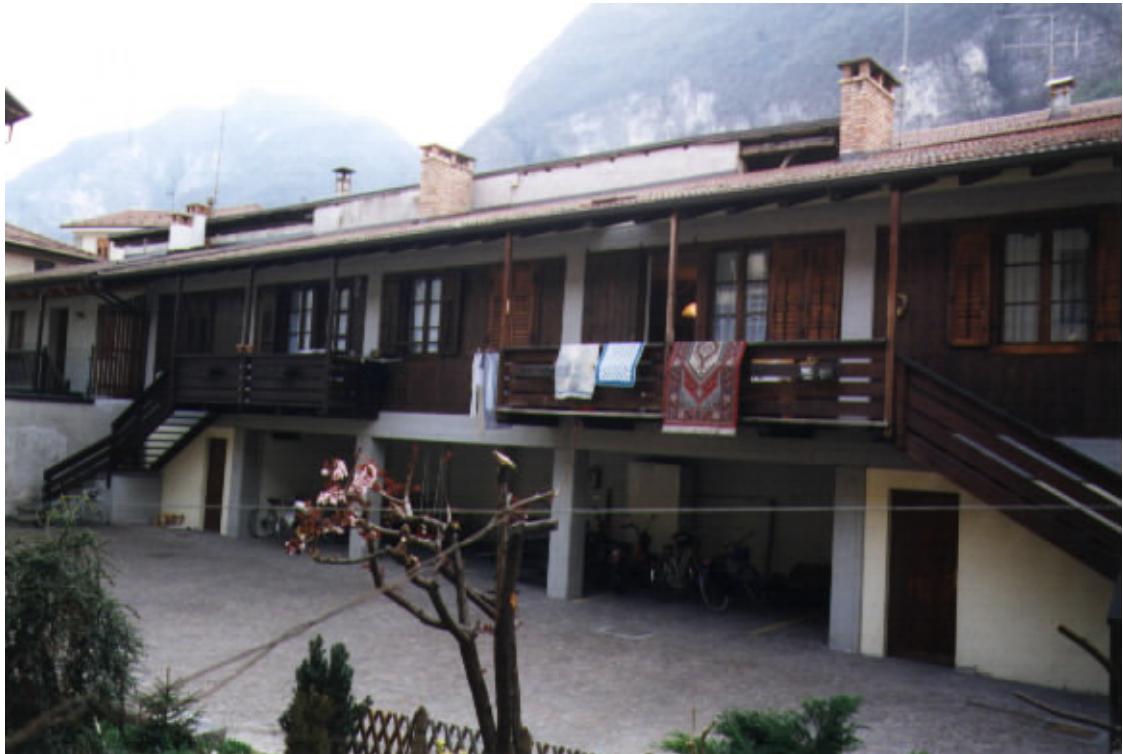
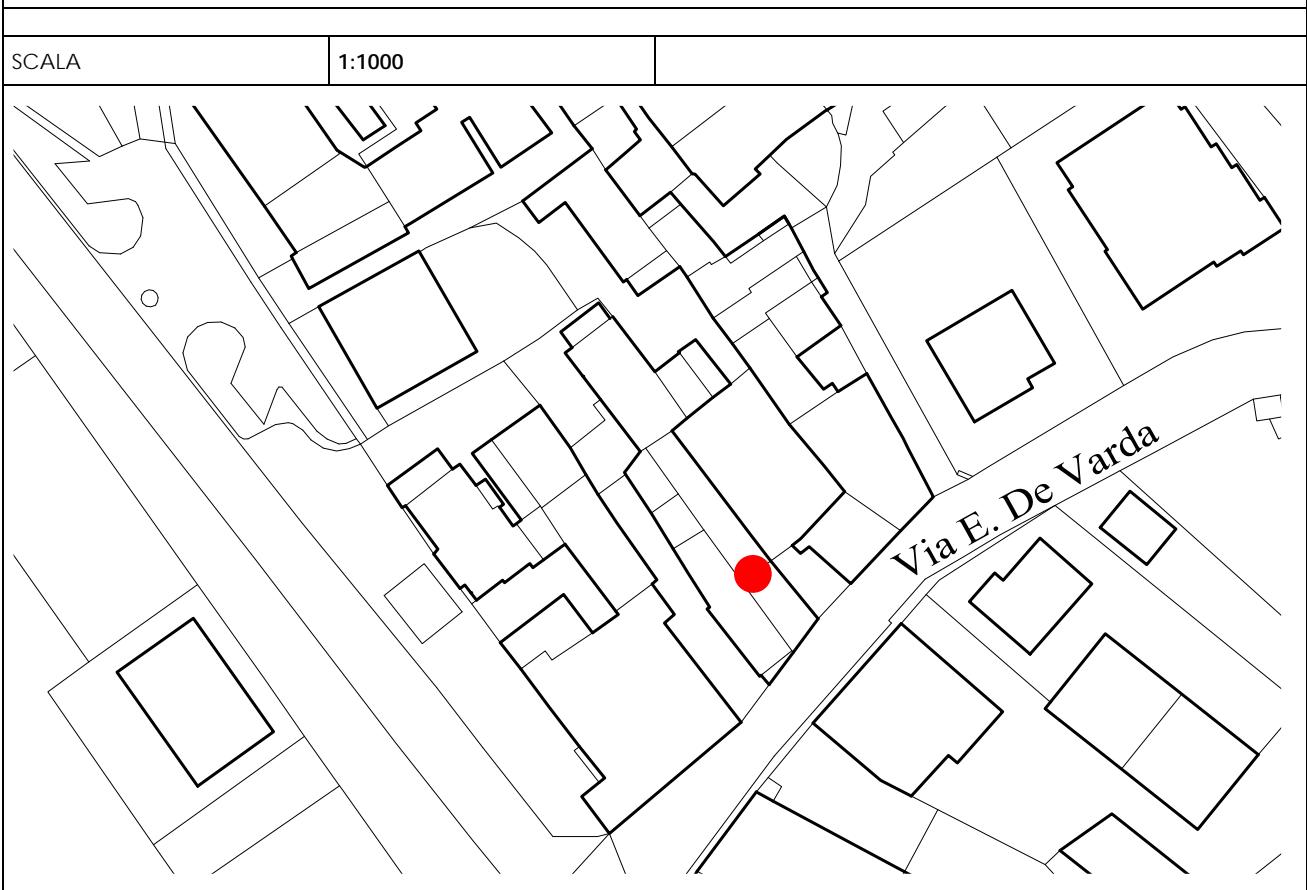
NUMERO	1022	FOGLIO DI MAPPA	
COMPRESORIO	C5	N° DI PARTICELLA EDILIZIA	429/2
COMUNE AMMINISTRATIVO	MEZZOLOMBARDO	DATA RILIEVO	giugno 1996
COMUNE CATASTALE	MEZZOLOMBARDO	RILEVATORE	M. TOMAZZONI
INDIRIZZO/LOCALITA'	V. E. De Varda, 7

1	Tipologia funzionale	edificio prevalentemente residenziale	A	baite	E
		edificio produttivo	B	malghe	F
		edificio speciale	C		G
		stalle	D		H
2	Epoca di costruzione			anteriore al 1860	8
				tra il 1860 e il 1939	6
				posteriore al 1939	4
3	Tipologia architettonica storica			alta definizione	8
				media definizione	6
				bassa definizione	4
				nessuna definizione	0
4	Permanenza dei caratteri formali tradizionali			volumetrici originali	2
				costruttivo	1
				complementari	0
				decorativi	0
TOTALE					4
5	Degrado			nullo	
				medio	
				elevato	
6	Grado di utilizzo			utilizzato	
				sottoutilizzato	
				in stato di abbandono	
7	Spazi di pertinenza			alta qualità	
				media qualità	
				bassa qualità	
8	Vincoli legislativi				
9	Categoria di intervento prevista dal piano precedente			R4 Demolizione con ricostruzione	
10	Note				
	PROGETTO				
11	Categoria di intervento prevista			R3 Ristrutturazione edilizia	
12	Vincoli particolari	tipo di vincolo

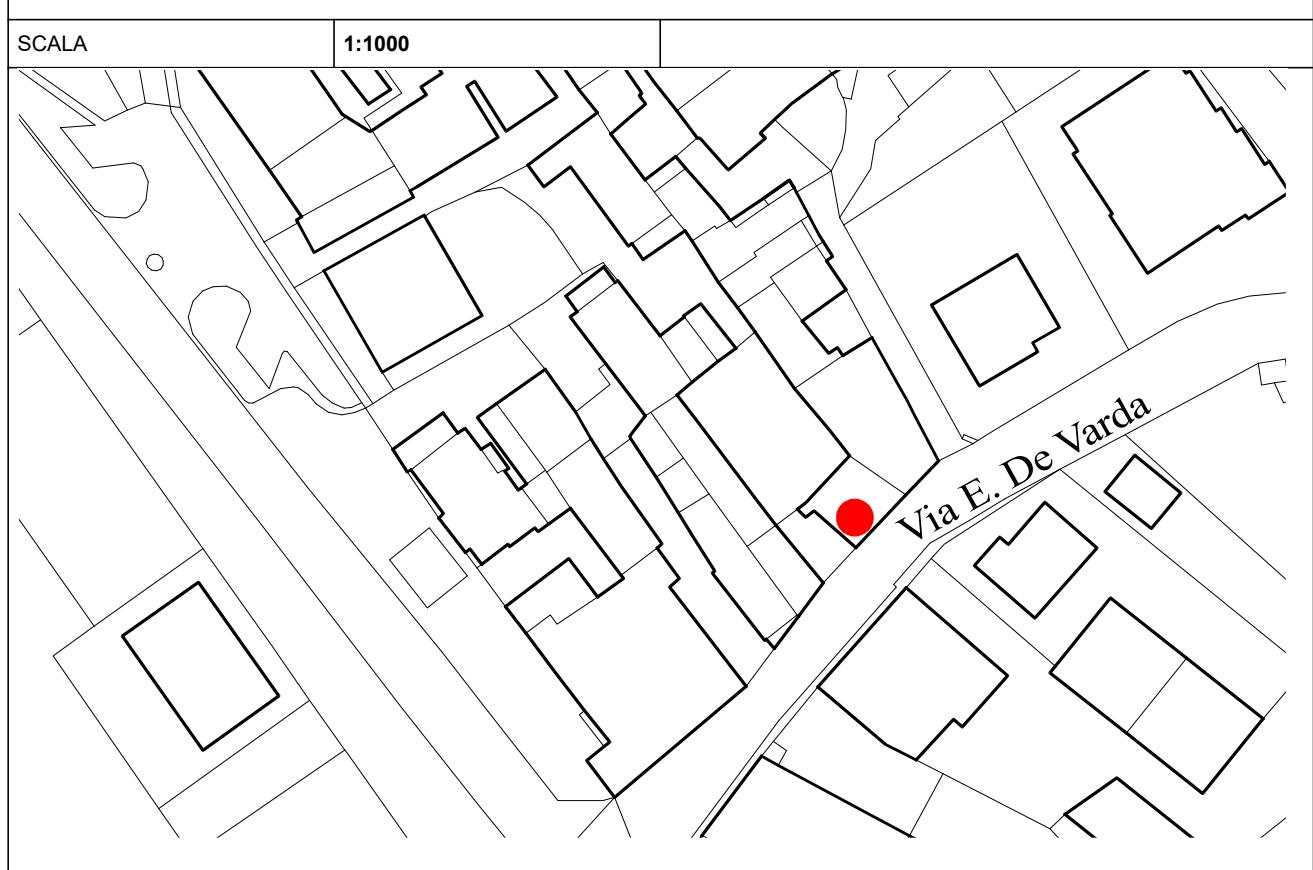
NUMERO	1023	FOGLIO DI MAPPA
COMPRENSORIO	C5	N° DI PARTICELLA EDILIZIA 429/2
COMUNE AMMINISTRATIVO	MEZZOLOMBARDO	DATA RILIEVO giugno 1996
COMUNE CATASTALE	MEZZOLOMBARDO	RILEVATORE M. TOMAZZONI
INDIRIZZO/LOCALITA'	V. E. De Varda, 7

1	Tipologia funzionale		
	edificio prevalentemente residenziale	A	baite
	edificio produttivo	B	malghe
	edificio speciale	C	
	stalle	D	
2	Epoca di costruzione		anteriore al 1860
			tra il 1860 e il 1939
			posteriore al 1939
3	Tipologia architettonica storica		alta definizione
			media definizione
			bassa definizione
			nessuna definizione
4	Permanenza dei caratteri formali tradizionali		volumetrici originali
			costruttivo
			complementari
			decorativi
	TOTALE		2 1 0 2 1 0 2 1 0 2 1 0
5	Degrado		nullo
			medio
			elevato
6	Grado di utilizzo		utilizzato
			sottoutilizzato
			in stato di abbandono
7	Spazi di pertinenza		alta qualità
			media qualità
			bassa qualità
8	Vincoli legislativi		
9	Categoria di intervento prevista dal piano precedente		C.2 risanamento conservativo
10	Note	Edificio ristrutturato con perdita dei caratteri formali tradizionali.	
	PROGETTO		
11	Categoria di intervento prevista		R3 - Ristrutturazione edilizia

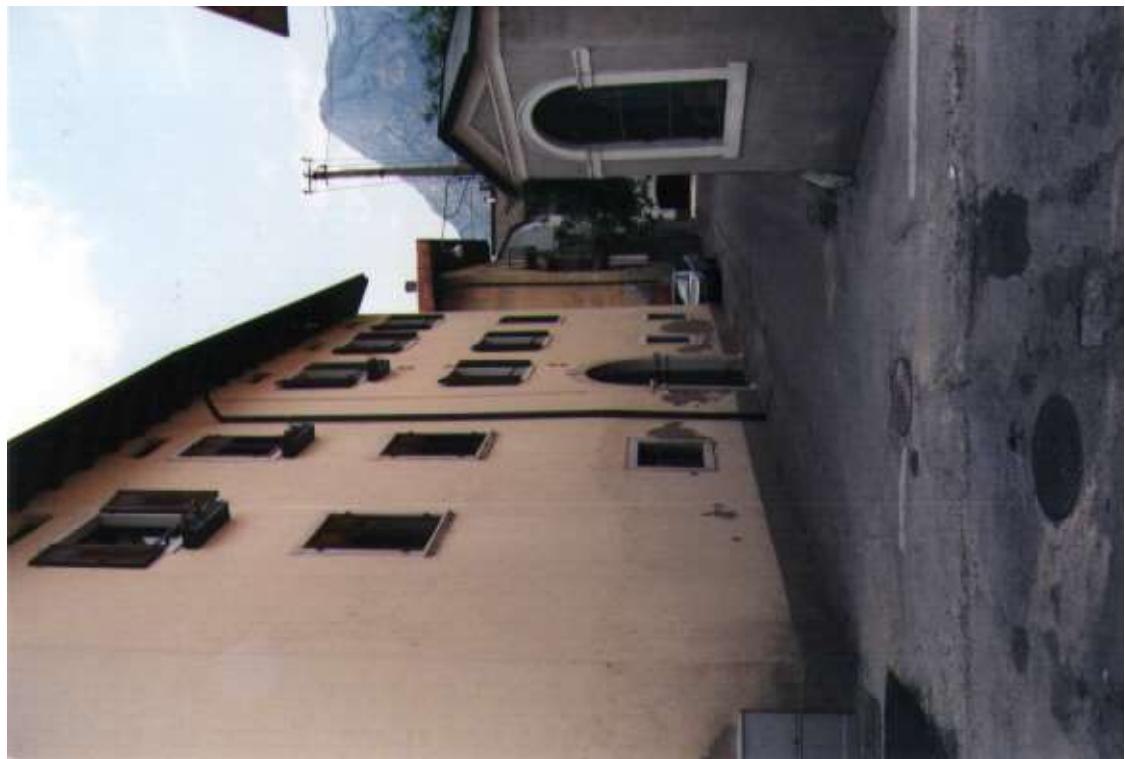
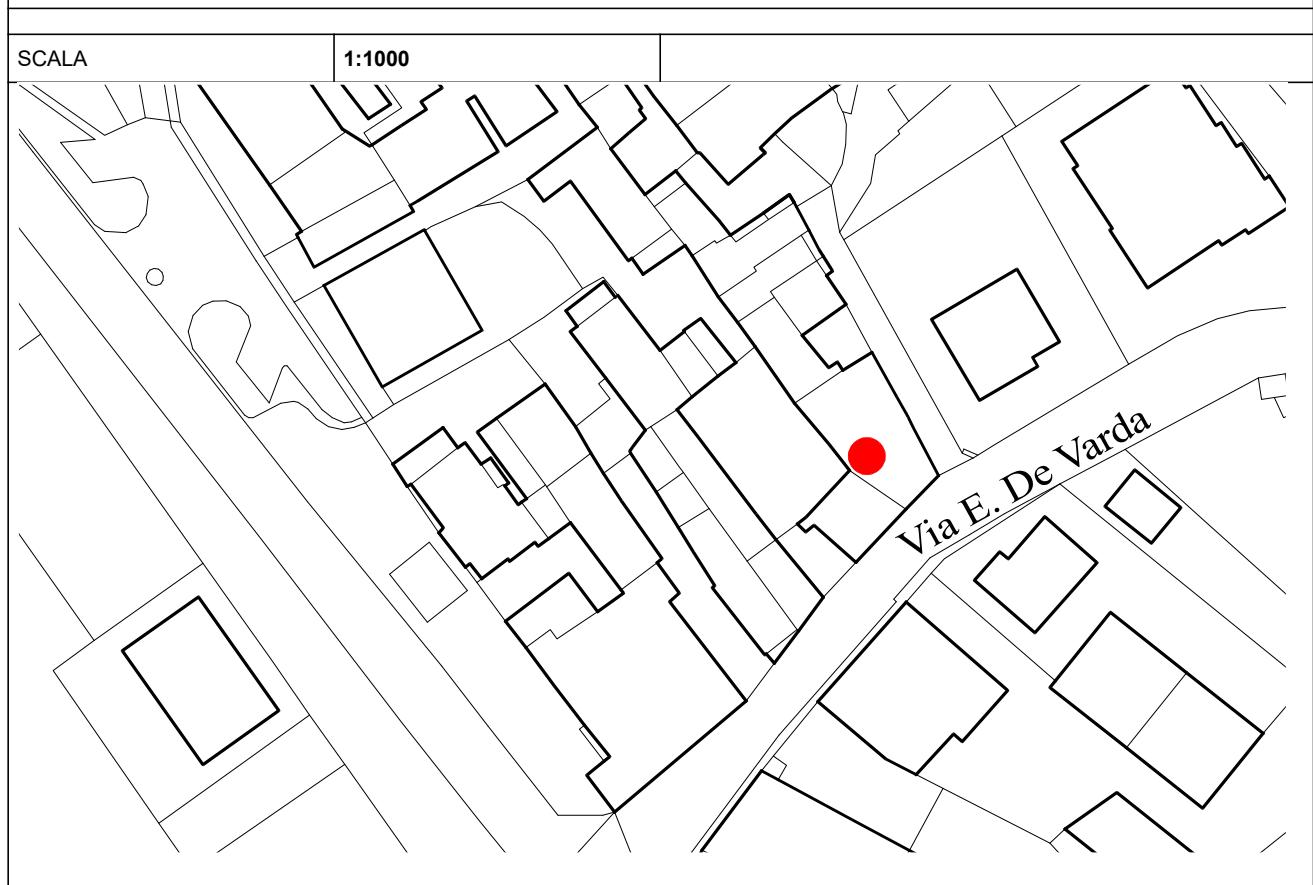
NUMERO	1023 A	FOGLIO DI MAPPA
COMPRENSORIO	C5	N° DI PARTICELLA EDILIZIA 441
COMUNE AMMINISTRATIVO	MEZZOLOMBARDO	DATA RILIEVO giugno 1996
COMUNE CATASTALE	MEZZOLOMBARDO	RILEVATORE M. TOMAZZONI
INDIRIZZO/LOCALITA'	V. E. De Varda, 13

1	Tipologia funzionale		
	edificio prevalentemente residenziale	A	baite
	edificio produttivo	B	malghe
	edificio speciale	C	
	stalle	D	
2	Epoca di costruzione		anteriore al 1860
			tra il 1860 e il 1939
			posteriore al 1939
3	Tipologia architettonica storica		alta definizione
			media definizione
			bassa definizione
			nessuna definizione
4	Permanenza dei caratteri formali tradizionali		volumetrici originali
			costruttivo
			complementari
			decorativi
	TOTALE		2 1 0 2 1 0 2 1 0 2 1 0
5	Degrado		nullo
			medio
			elevato
6	Grado di utilizzo		utilizzato
			sottoutilizzato
			in stato di abbandono
7	Spazi di pertinenza		alta qualità
			media qualità
			bassa qualità
8	Vincoli legislativi		
9	Categoria di intervento prevista dal piano precedente		C.2 risanamento conservativo
10	Note		
	PROGETTO		
11			
	Categoria di intervento prevista		R2 - Risanamento conservativo
12			
	Vincoli particolari		tipo di vincolo
			R1 - Restauro

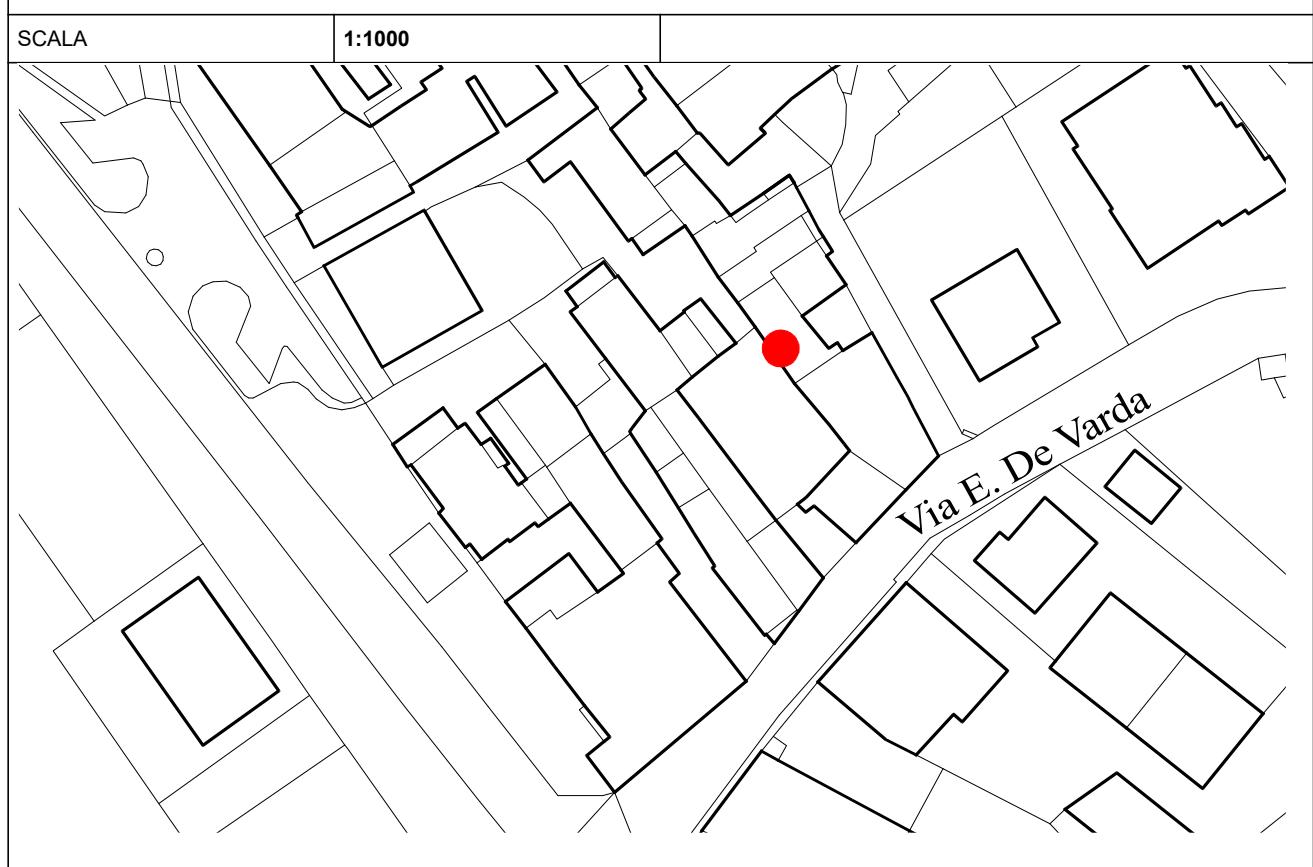
NUMERO	1024	FOGLIO DI MAPPA
COMPRENSORIO	C5	N° DI PARTICELLA EDILIZIA 440/2
COMUNE AMMINISTRATIVO	MEZZOLOMBARDO	DATA RILIEVO giugno 1996
COMUNE CATASTALE	MEZZOLOMBARDO	RILEVATORE M. TOMAZZONI
INDIRIZZO/LOCALITA'	V. E. De Varda, 15

1	Tipologia funzionale		
	edificio prevalentemente residenziale	A	baite
	edificio produttivo	B	malghe
	edificio speciale	C	
	stalle	D	
2	Epoca di costruzione		anteriore al 1860
			tra il 1860 e il 1939
			posteriore al 1939
3	Tipologia architettonica storica		alta definizione
			media definizione
			bassa definizione
			nessuna definizione
4	Permanenza dei caratteri formali tradizionali		volumetrici originali
			costruttivo
			complementari
			decorativi
	TOTALE		16
5	Degrado		nullo
			medio
			elevato
6	Grado di utilizzo		utilizzato
			sottoutilizzato
			in stato di abbandono
7	Spazi di pertinenza		alta qualità
			media qualità
			bassa qualità
8	Vincoli legislativi		
9	Categoria di intervento prevista dal piano precedente		C.2 risanamento conservativo
10	Note	La distribuzione verticale esterna permane secondo tipologia tradizionale alterata da corrimano incongrui.	
	PROGETTO		
11			
	Categoria di intervento prevista		R2 - Risanamento conservativo

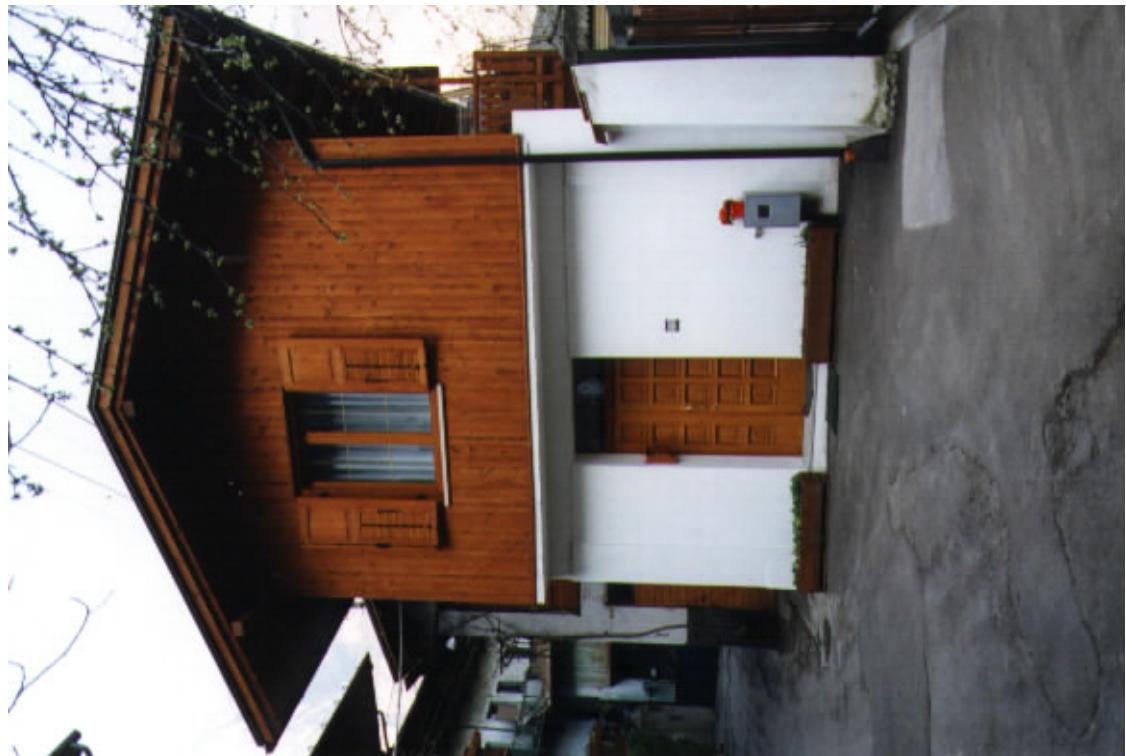
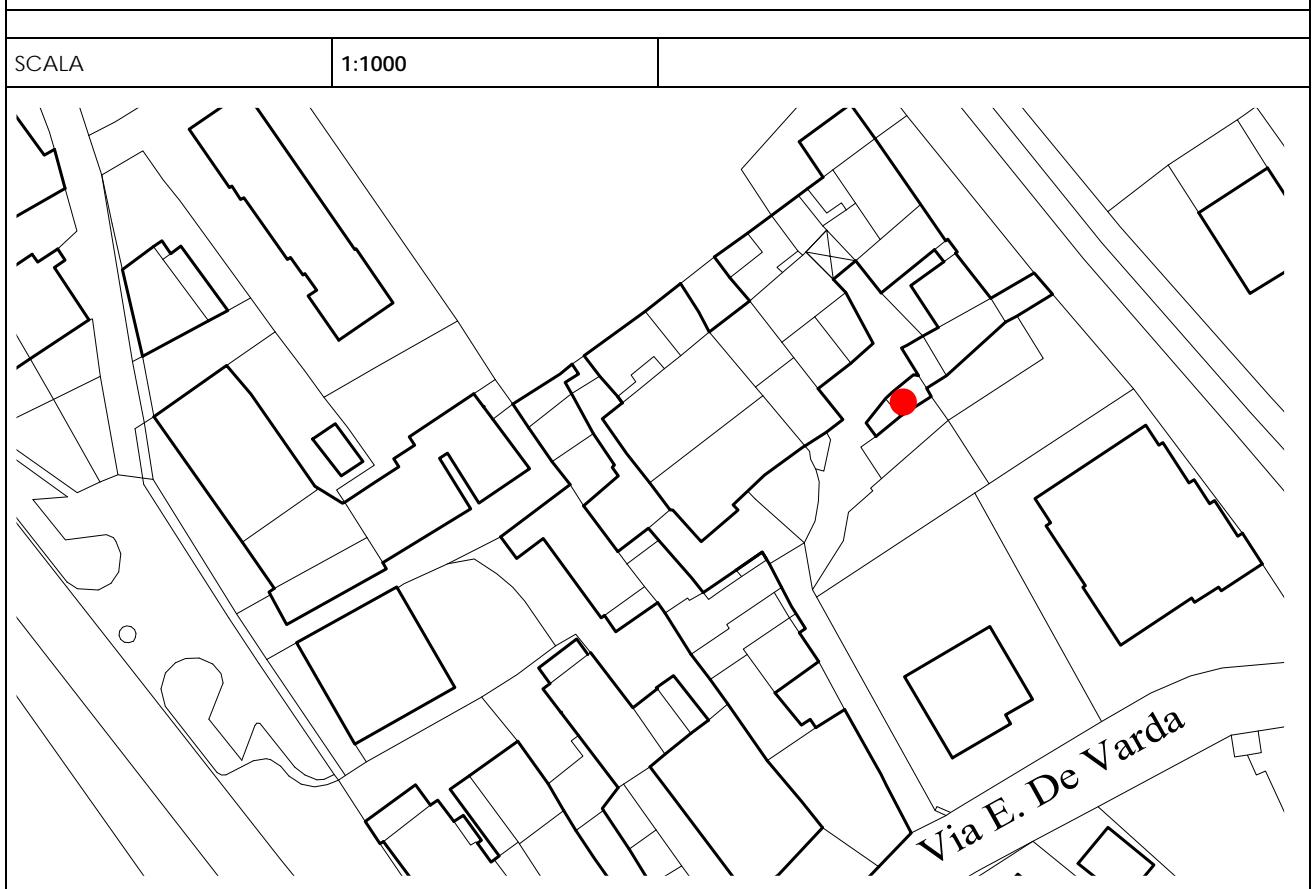
NUMERO	1025	FOGLIO DI MAPPA	
COMPRESORIO	C5	N° DI PARTICELLA EDILIZIA	442/2-442/3-442/4-607
COMUNE AMMINISTRATIVO	MEZZOLOMBARDO	DATA RILIEVO	giugno 1996
COMUNE CATASTALE	MEZZOLOMBARDO	RILEVATORE	M. TOMAZZONI
INDIRIZZO/LOCALITA'	V. E. De Varda, 41

1	Tipologia funzionale	edificio prevalentemente residenziale edificio produttivo edificio speciale stalle	A	baite malghe	E
			B		F
			C		G
			D		H
2	Epoca di costruzione			anteriore al 1860	8
				tra il 1860 e il 1939	6
				posteriore al 1939	4
3	Tipologia architettonica storica			alta definizione	8
				media definizione	6
				bassa definizione	4
				nessuna definizione	0
4	Permanenza dei caratteri formali tradizionali			volumetrici originali	2
				costruttivo	1
				complementari	0
				decorativi	2
				TOTALE	4
5	Degrado			nullo	1
				medio	1
				elevato	1
6	Grado di utilizzo			utilizzato	1
				sottoutilizzato	1
				in stato di abbandono	1
7	Spazi di pertinenza			alta qualità	1
				media qualità	1
				bassa qualità	1
8	Vincoli legislativi				
9	Categoria di intervento prevista dal piano precedente			R4 - Demolizione con ricostruzione	
10	Note				
	PROGETTO				
11	Categoria di intervento prevista			R3 Ristrutturazione edilizia

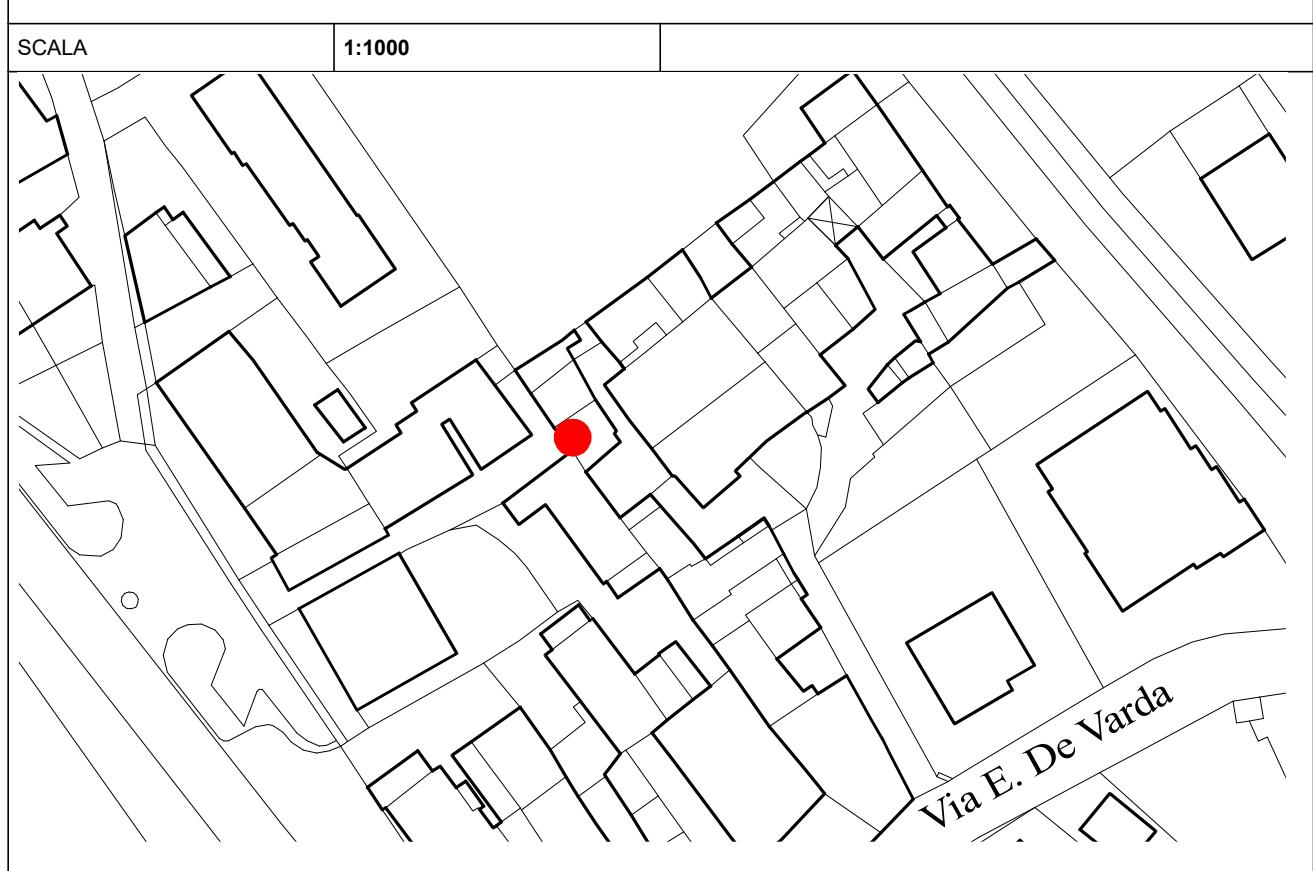
NUMERO	1026	FOGLIO DI MAPPA
COMPRENSORIO	C5	N° DI PARTICELLA EDILIZIA 434-435-436
COMUNE AMMINISTRATIVO	MEZZOLOMBARDO	DATA RILIEVO giugno 1996
COMUNE CATASTALE	MEZZOLOMBARDO	RILEVATORE M. TOMAZZONI
INDIRIZZO/LOCALITA'	V. E. De Varda, 21

1	Tipologia funzionale		
	edificio prevalentemente residenziale	A	baite
	edificio produttivo	B	malghe
	edificio speciale	C	
	stalle	D	
2	Epoca di costruzione		anteriore al 1860
			tra il 1860 e il 1939
			posteriore al 1939
3	Tipologia architettonica storica		alta definizione
			media definizione
			bassa definizione
			nessuna definizione
4	Permanenza dei caratteri formali tradizionali		volumetrici originali
			costruttivo
			complementari
			decorativi
	TOTALE		2 1 0 2 1 0 2 1 0 2 1 0
5	Degrado		nullo
			medio
			elevato
6	Grado di utilizzo		utilizzato
			sottoutilizzato
			in stato di abbandono
7	Spazi di pertinenza		alta qualità
			media qualità
			bassa qualità
8	Vincoli legislativi		
9	Categoria di intervento prevista dal piano precedente		C.2 risanamento conservativo – D ristrutturazione edilizia
10	Note	Edificio alterato volumetricamente e con perdita dei caratteri costruttivi e complementari tradizionali.	
	PROGETTO

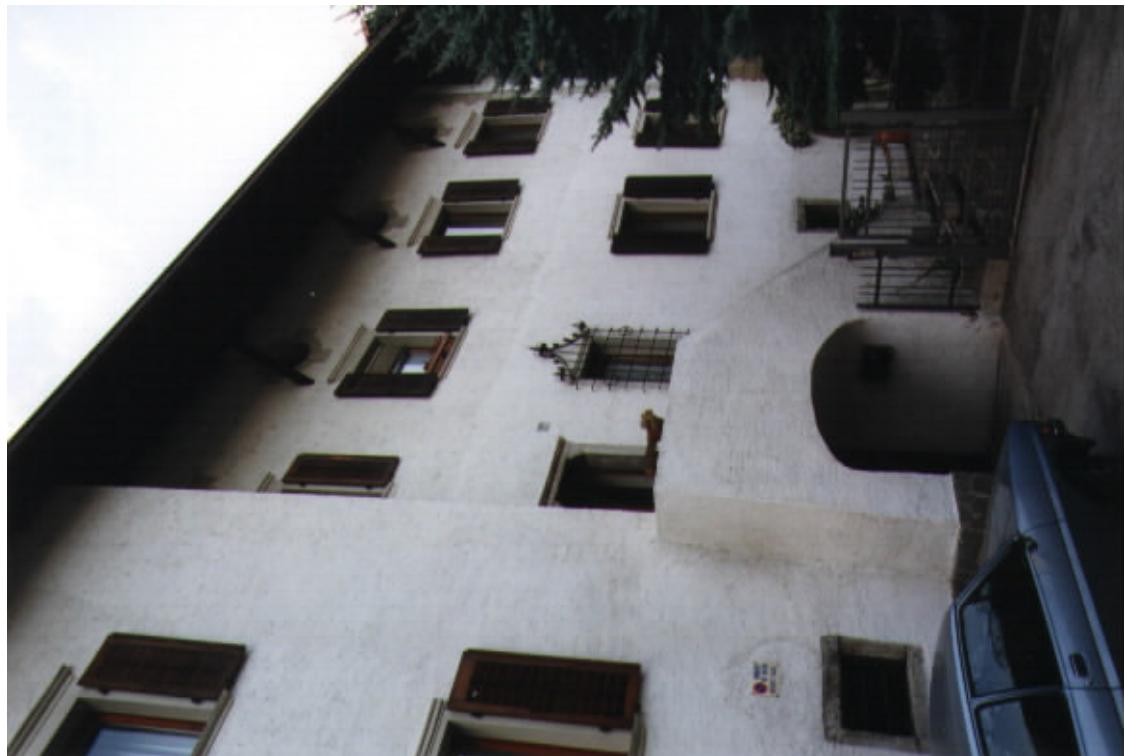
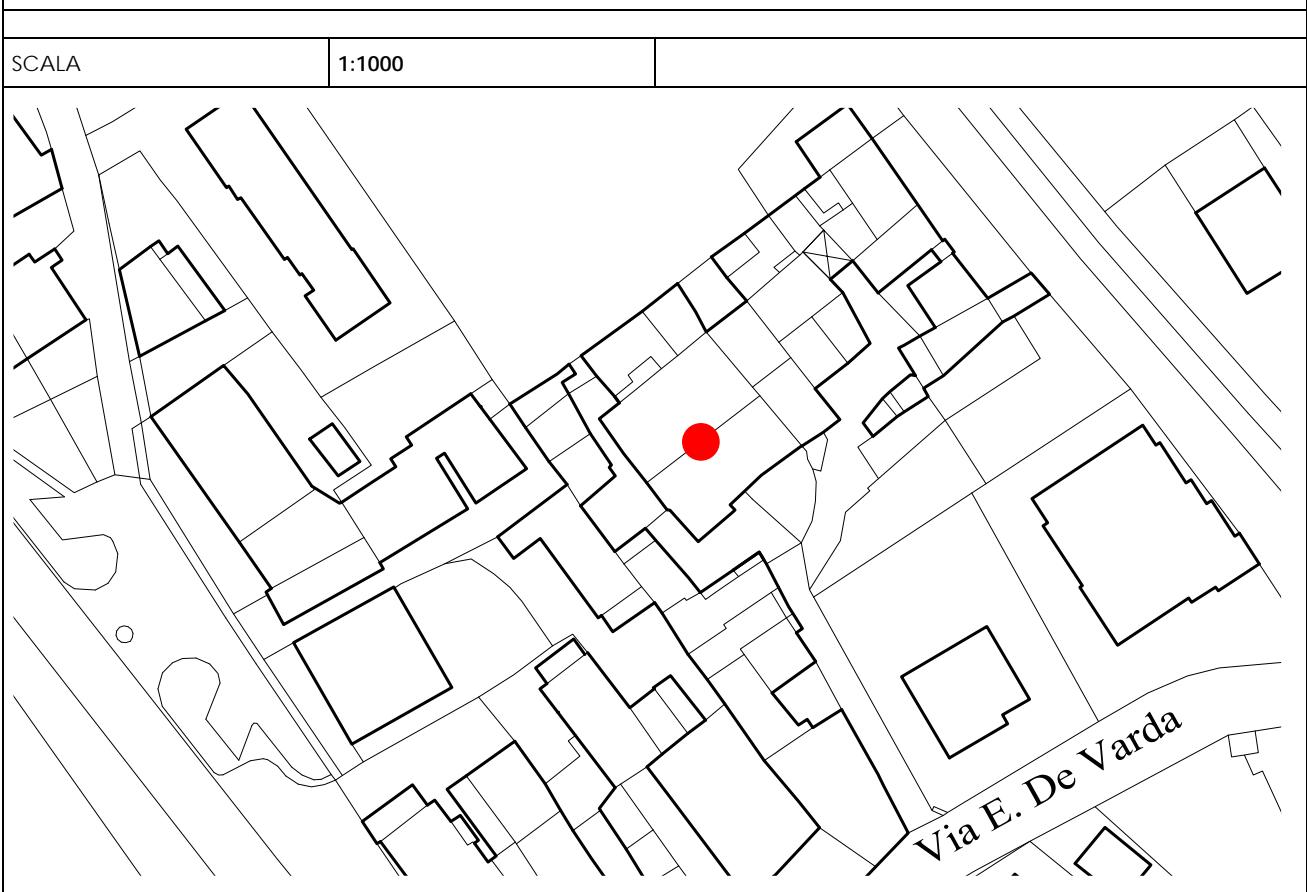
NUMERO	1027	FOGLIO DI MAPPA	
COMPRESORIO	C5	N° DI PARTICELLA EDILIZIA	437/1-437/4
COMUNE AMMINISTRATIVO	MEZZOLOMBARDO	DATA RILIEVO	giugno 1996
COMUNE CATASTALE	MEZZOLOMBARDO	RILEVATORE	M. TOMAZZONI
INDIRIZZO/LOCALITA'	V. E. De Varda, 25-27

1	Tipologia funzionale					
	edificio prevalentemente residenziale	A	baite	E		
	edificio produttivo	B	malghe	F		
	edificio speciale	C		G		
	stalle	D		H		
2	Epoca di costruzione		anteriore al 1860	8		
			tra il 1860 e il 1939	6		
			posteriore al 1939	4		
3	Tipologia architettonica storica		alta definizione	8		
			media definizione	6		
			bassa definizione	4		
			nessuna definizione	0		
4	Permanenza dei caratteri formali tradizionali		volumetrici originali	2 1 0		
			costruttivo	2 1 0		
			complementari	2 1 0		
			decorativi	2 1 0		
	TOTALE			19		
5	Degrado		nullo	<input type="checkbox"/>		
			medio	<input type="checkbox"/>		
			elevato	<input type="checkbox"/>		
6	Grado di utilizzo		utilizzato	<input type="checkbox"/>		
			sottoutilizzato	<input type="checkbox"/>		
			in stato di abbandono	<input type="checkbox"/>		
7	Spazi di pertinenza		alta qualità	<input type="checkbox"/>		
			media qualità	<input type="checkbox"/>

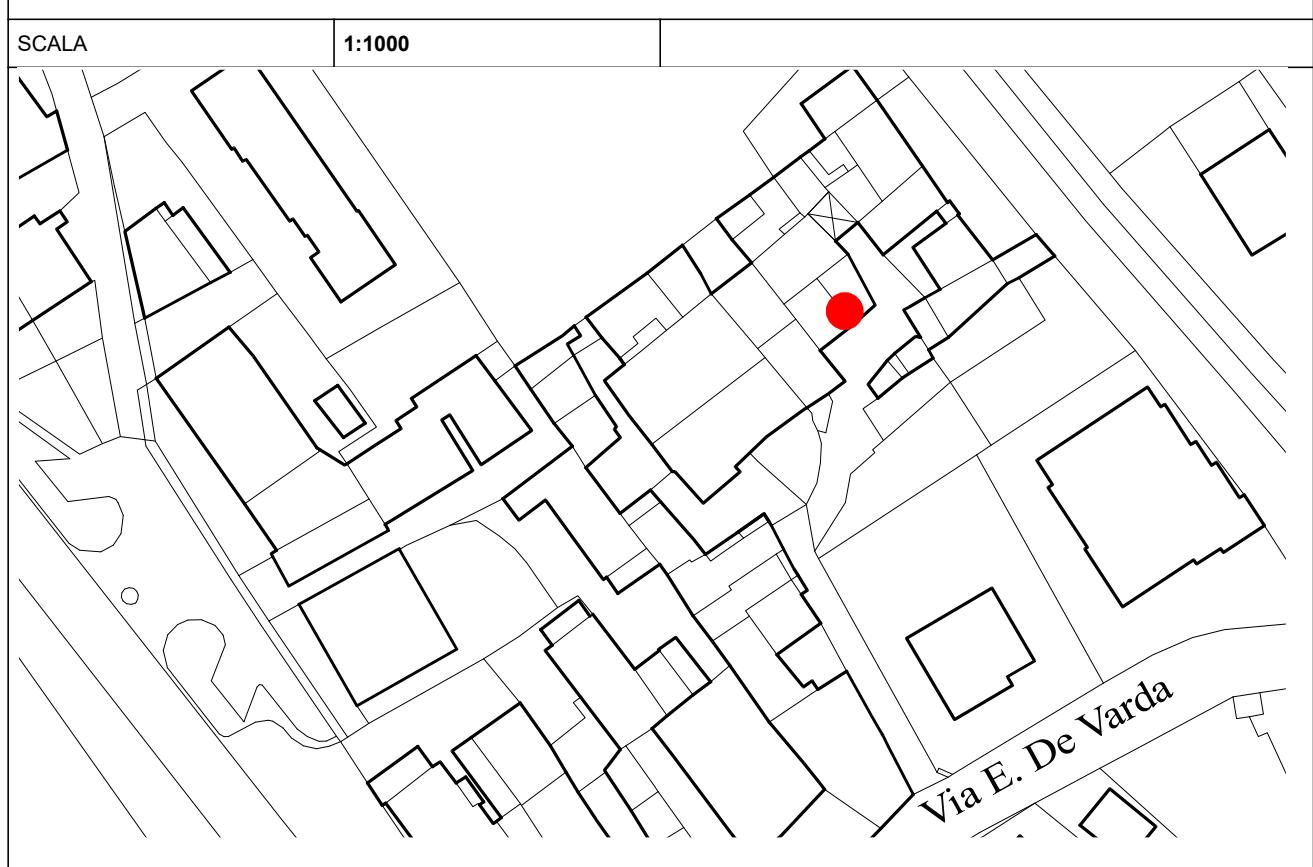
NUMERO	1030 A	FOGLIO DI MAPPA
COMPRENSORIO	C5	N° DI PARTICELLA EDILIZIA 445
COMUNE AMMINISTRATIVO	MEZZOLOMBARDO	DATA RILIEVO giugno 1996
COMUNE CATASTALE	MEZZOLOMBARDO	RILEVATORE M. TOMAZZONI
INDIRIZZO/LOCALITA'	V. E. De Varda, 33

1	Tipologia funzionale		
	edificio prevalentemente residenziale	A	baite
	edificio produttivo	B	malghe
	edificio speciale	C	
	stalle	D	
2	Epoca di costruzione		anteriore al 1860
			tra il 1860 e il 1939
			posteriore al 1939
3	Tipologia architettonica storica		alta definizione
			media definizione
			bassa definizione
			nessuna definizione
4	Permanenza dei caratteri formali tradizionali		volumetrici originali
			costruttivo
			complementari
			decorativi
	TOTALE		2 1 0 2 1 0 2 1 0 2 1 0
5	Degrado		nullo
			medio
			elevato
6	Grado di utilizzo		utilizzato
			sottoutilizzato
			in stato di abbandono
7	Spazi di pertinenza		alta qualità
			media qualità
			bassa qualità
8	Vincoli legislativi		
9	Categoria di intervento prevista dal piano precedente		C.2 risanamento conservativo
10	Note	Edificio riservato, di media definizione architettonica tipologica.	
	PROGETTO		
11	Categoria di intervento prevista		R3 - Ristrutturazione edilizia

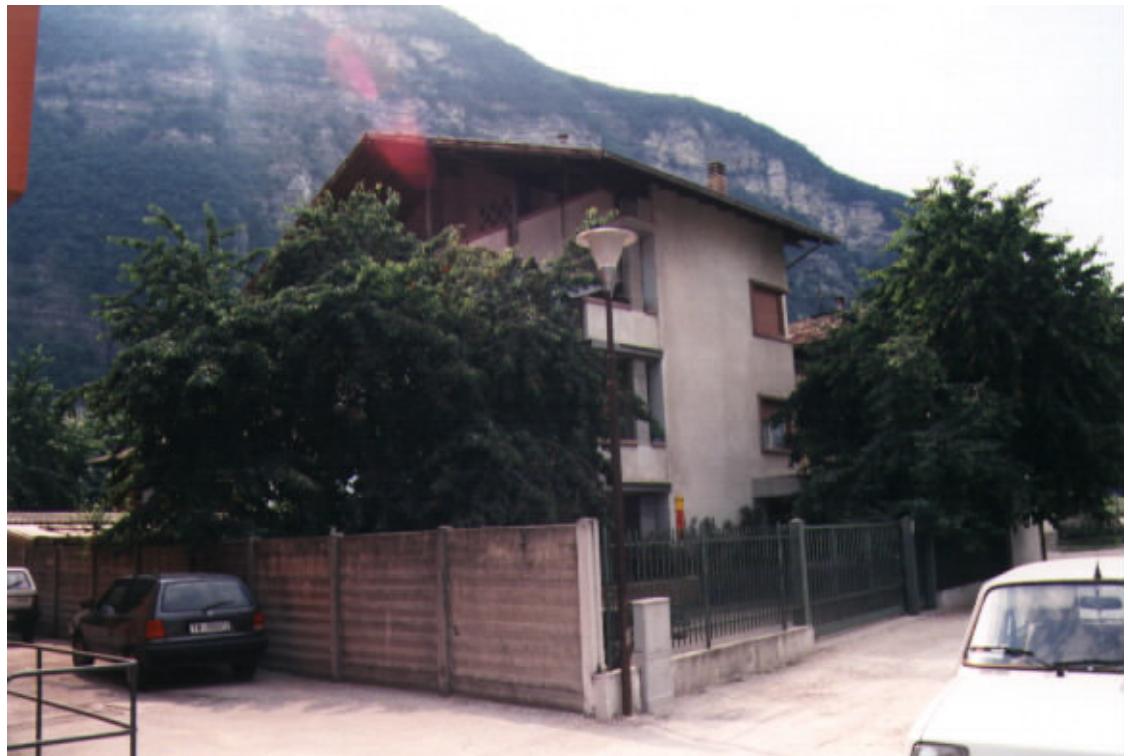
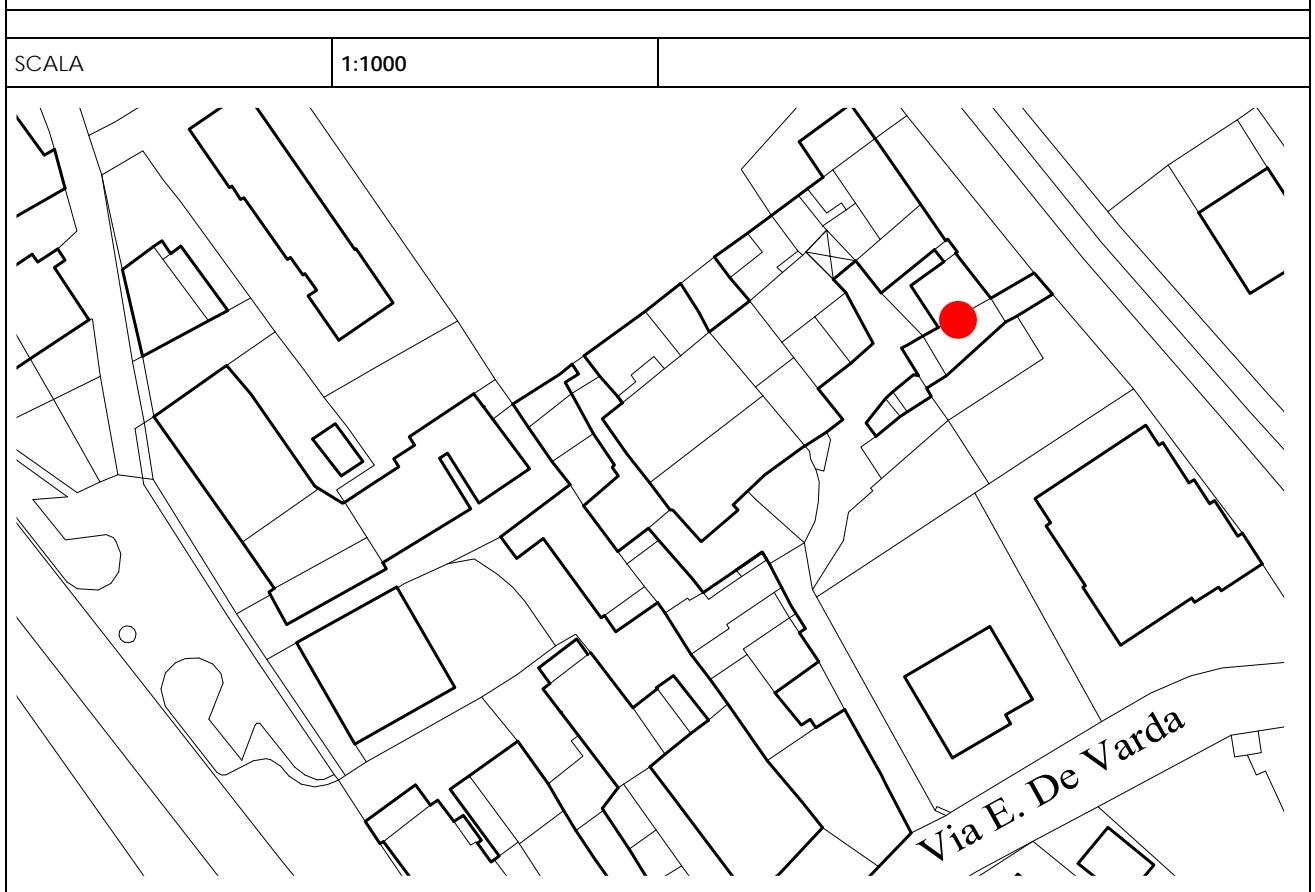
NUMERO	1031	FOGLIO DI MAPPA	
COMPRENSORIO	C5	N° DI PARTICELLA EDILIZIA	451
COMUNE AMMINISTRATIVO	MEZZOLOMBARDO	DATA RILIEVO	giugno 1996
COMUNE CATASTALE	MEZZOLOMBARDO	RILEVATORE	M. TOMAZZONI
INDIRIZZO/LOCALITA'	V. E. De Varda, 45

1	Tipologia funzionale	edificio prevalentemente residenziale	A	baite	E
		edificio produttivo	B	malghe	F
		edificio speciale	C		G
		stalle	D		H
2	Epoca di costruzione			anteriore al 1860	8
				tra il 1860 e il 1939	6
				posteriore al 1939	4
3	Tipologia architettonica storica			alta definizione	8
				media definizione	6
				bassa definizione	4
				nessuna definizione	0
4	Permanenza dei caratteri formali tradizionali			volumetrici originali	2
				costruttivo	1
				complementari	0
				decorativi	0
TOTALE					4
5	Degrado			nullo	
				medio	
				elevato	
6	Grado di utilizzo			utilizzato	
				sottoutilizzato	
				in stato di abbandono	
7	Spazi di pertinenza			alta qualità	
				media qualità	
				bassa qualità	
8	Vincoli legislativi				
9	Categoria di intervento prevista dal piano precedente			R4 - Demolizione con ricostruzione	
10	Note				
	PROGETTO				
11	Categoria di intervento prevista			R3 Ristrutturazione edilizia	
12	Vincoli particolari	tipo di vincolo
