SCHEDA

NUMERO	1001	FOGLIO DI MAPPA
COMPRENSORIO	C5	N° DI PARTICELLA EDILIZIA 431/2
COMUNE AMMINISTRATIVO	MEZZOLOMBARDO	DATA RILIEVO giugno 1996
COMUNE CATASTALE	MEZZOLOMBARDO	RILEVATORE M. TOMAZZONI
INDIRIZZO/LOCALITA'	V. Cavalleggeri, 41

ANALISI

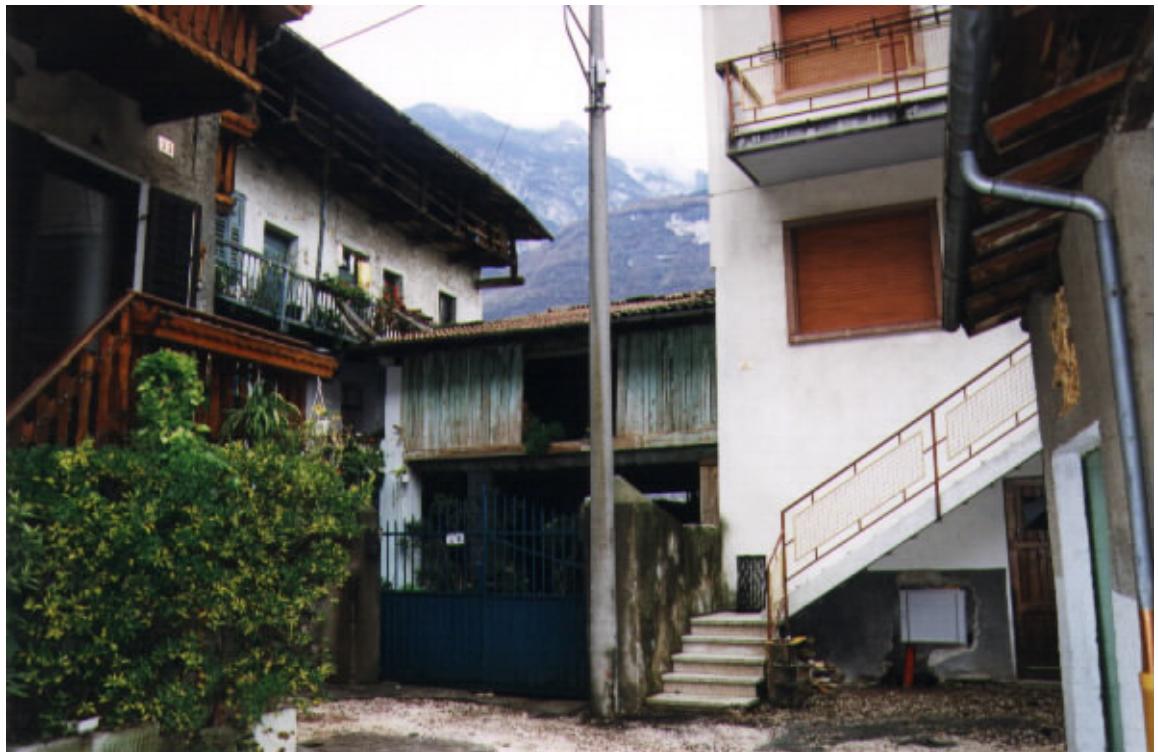
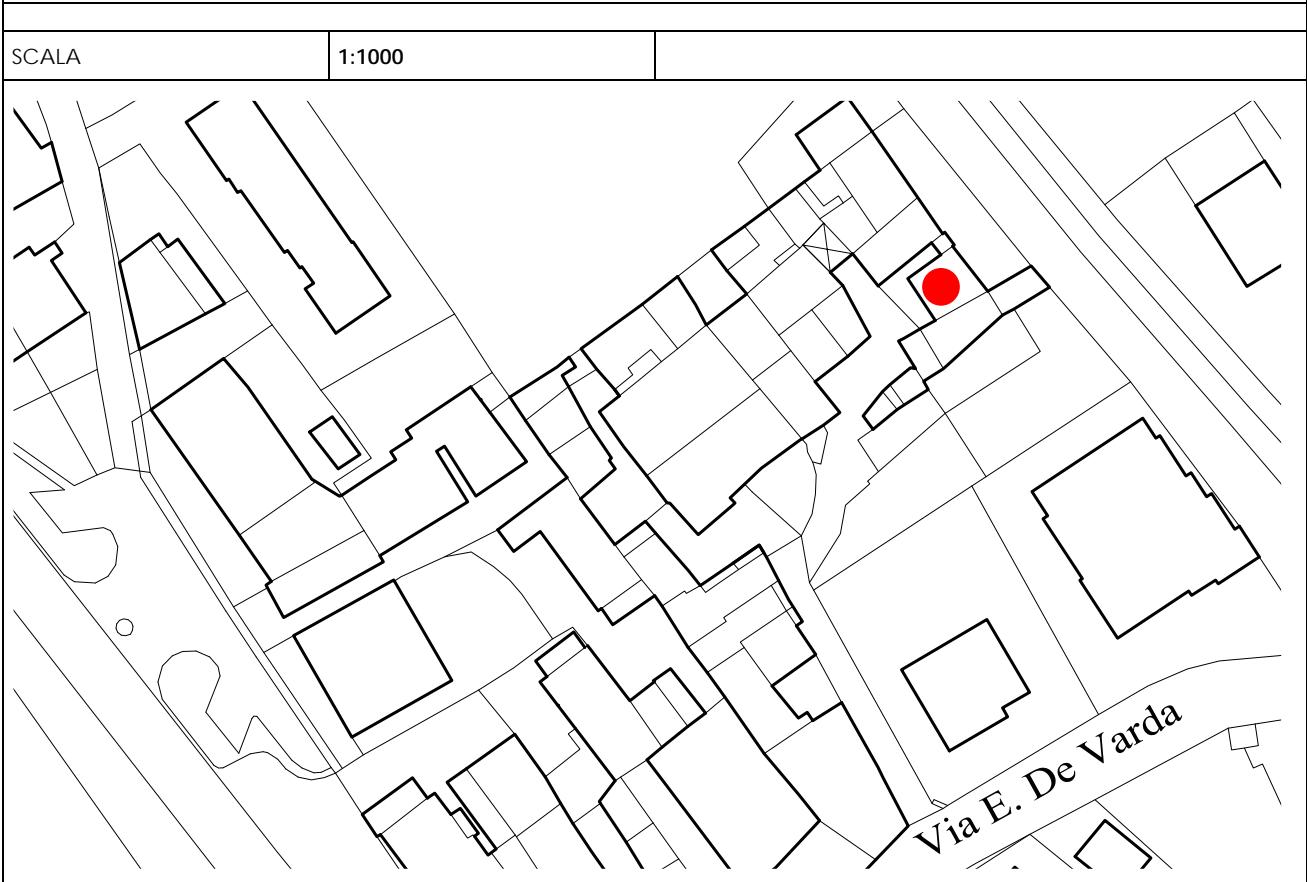
NUMERO	1032	FOGLIO DI MAPPA	
COMPRESORIO	C5	N° DI PARTICELLA EDILIZIA	450
COMUNE AMMINISTRATIVO	MEZZOLOMBARDO	DATA RILIEVO	giugno 1996
COMUNE CATASTALE	MEZZOLOMBARDO	RILEVATORE	M. TOMAZZONI
INDIRIZZO/LOCALITA'	V. E. De Varda

1	Tipologia funzionale edificio prevalentemente residenziale edificio produttivo edificio speciale stalle	A B C D	baite malghe	E F G H
2	Epoca di costruzione		anteriore al 1860 tra il 1860 e il 1939 posteriore al 1939	8 6 4
3	Tipologia architettonica storica		alta definizione media definizione bassa definizione nessuna definizione	8 6 4 0
4	Permanenza dei caratteri formali tradizionali		volumetrici originali costruttivo complementari decorativi	2 1 0 2 1 0 2 1 0 2 1 0
			TOTALE	6
5	Degrado		nullo medio elevato	
6	Grado di utilizzo		utilizzato sottoutilizzato in stato di abbandono	
7	Spazi di pertinenza		alta qualità media qualità bassa qualità	
8	Vincoli legislativi			
9	Categoria di intervento prevista dal piano precedente	R4 - Demolizione con ricostruzione		
10	Note	Magazzino fatiscente nato su sedime originale, ma con volumi e materiali non conformi.		
	PROGETTO			
11	Categoria di intervento prevista	R3 Ristrutturazione edilizia

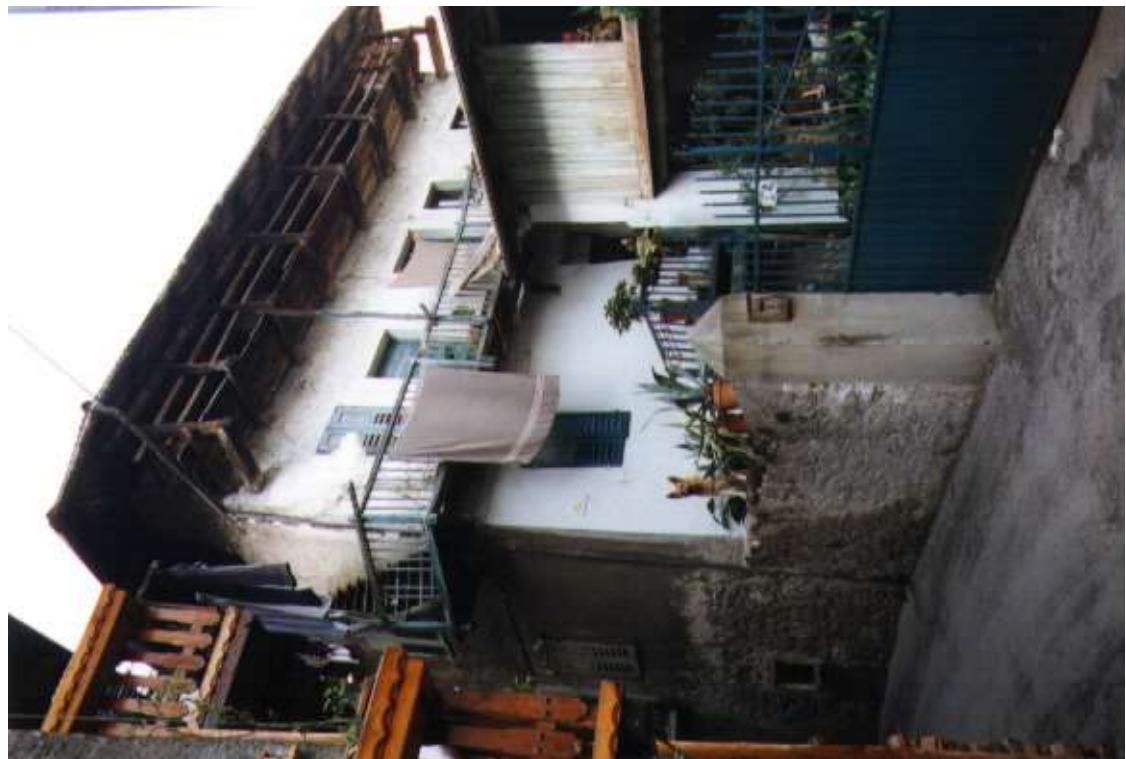
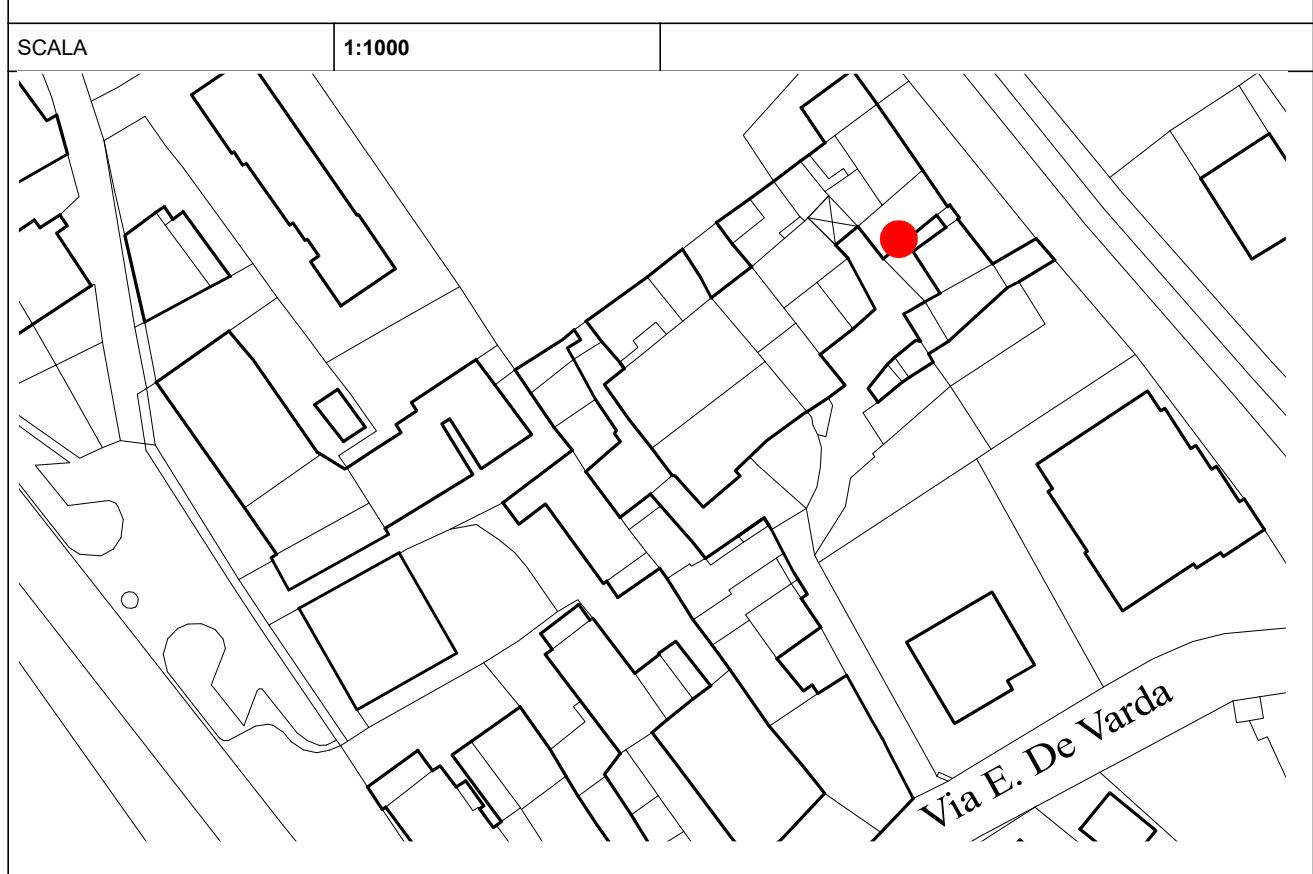
NUMERO	1032 A	FOGLIO DI MAPPA
COMPRENSORIO	C5	N° DI PARTICELLA EDILIZIA 450
COMUNE AMMINISTRATIVO	MEZZOLOMBARDO	DATA RILIEVO giugno 1996
COMUNE CATASTALE	MEZZOLOMBARDO	RILEVATORE M. TOMAZZONI
INDIRIZZO/LOCALITA'	V. E. De Varda, 43

1	Tipologia funzionale					
	edificio prevalentemente residenziale	A	baite	E		
	edificio produttivo	B	malghe	F		
	edificio speciale	C		G		
	stalle	D		H		
2	Epoca di costruzione		anteriore al 1860	8		
			tra il 1860 e il 1939	6		
			posteriore al 1939	4		
3	Tipologia architettonica storica		alta definizione	8		
			media definizione	6		
			bassa definizione	4		
			nessuna definizione	0		
4	Permanenza dei caratteri formali tradizionali		volumetrici originali	2		
			costruttivo	1		
			complementari	0		
			decorativi	2		
			TOTALE	19		
5	Degrado		nullo			
			medio			
			elevato			
6	Grado di utilizzo		utilizzato			
			sottoutilizzato			
			in stato di abbandono			
7	Spazi di pertinenza		alta qualità			
			media qualità			
			bassa qualità			
8	Vincoli legislativi					
9	Categoria di intervento prevista dal piano precedente		C.2 risanamento conservativo			
10	Note	Edificio fatiscente. Il sottotetto conserva le forme della tipologia architettonica del granaio-fienile aperto con balconi in legno per l'essicatura.
