## PIANO REGOLATORE GENERALE

## SCHEMA DI RILEVAZIONE INSEDIAMENTI STORICI

VARIANTE 2019 - STESURA CONCLUSIVA DOPO LA DEFINITIVA ADOZIONE

SCHEDA RELATIVA ALL'EDIFICIO O MANUFATTO CONTRASSEGNATO DAL N.	1305
COMUNE CATASTALE	MEZZOLOMBARDO
N. DI PARTICELLA EDIFICIALE	552

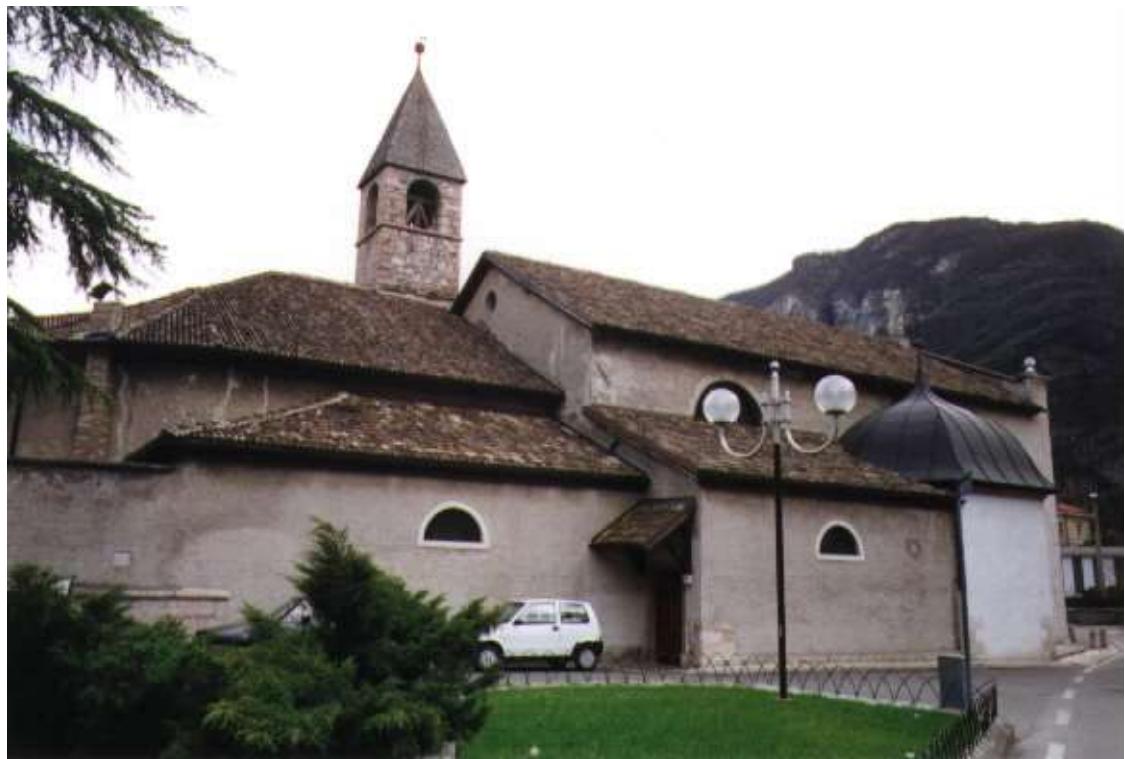
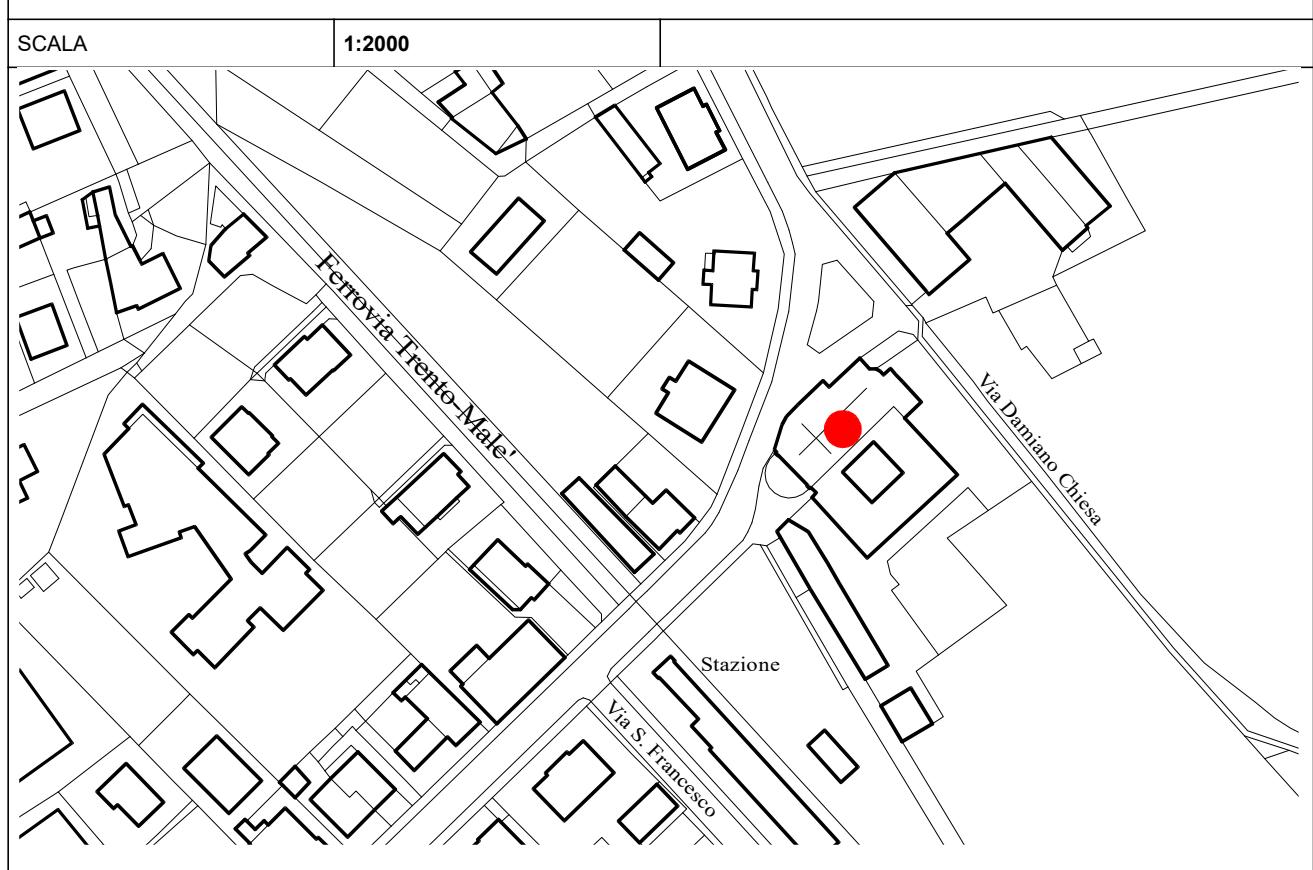
NUMERO	1301	FOGLIO DI MAPPA
COMPRENSORIO	C5	N° DI PARTICELLA EDILIZIA 338
COMUNE AMMINISTRATIVO	MEZZOLOMBARDO	DATA RILIEVO giugno 1996
COMUNE CATASTALE	MEZZOLOMBARDO	RILEVATORE M. TOMAZZONI
INDIRIZZO/LOCALITA'	Corso del Popolo

10	<b>Note</b>	La chiesa col convento adiacente costituisce un insieme di rilevante interesse storico-architettonico.				
	<b>PROGETTO</b>					
11						
	<b>Categoria di intervento prevista</b>		R1 - Restauro			
12						
	<b>Vincoli particolari</b>		tipo di vincolo			
			oggetto di vincolo			
13						
	<b>Categoria di intervento prevista per gli spazi di pertinenza</b>			M2 - Manutenzione straordinaria

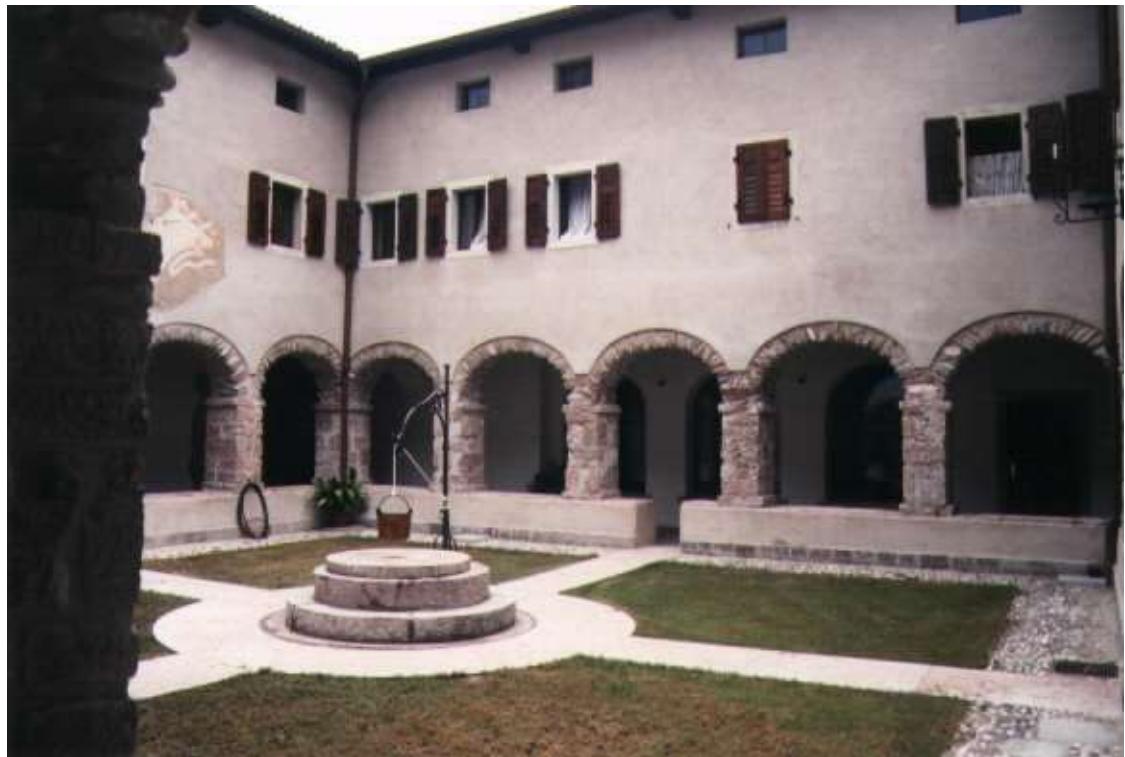
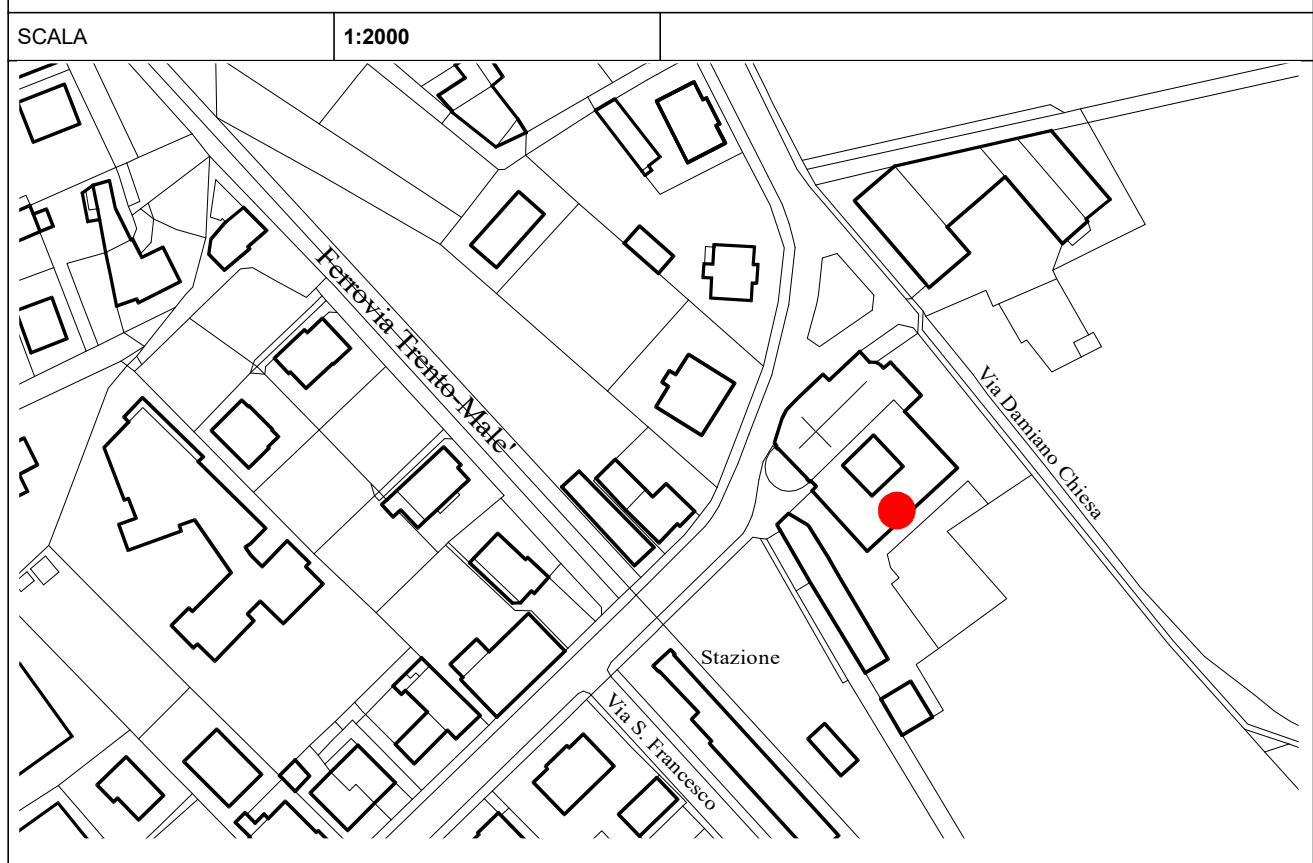
NUMERO	1302	FOGLIO DI MAPPA
COMPRENSORIO	C5	N° DI PARTICELLA EDILIZIA 337
COMUNE AMMINISTRATIVO	MEZZOLOMBARDO	DATA RILIEVO giugno 1996
COMUNE CATASTALE	MEZZOLOMBARDO	RILEVATORE M. TOMAZZONI
INDIRIZZO/LOCALITA'	Corso del Popolo, 43

10	<b>Note</b>	Convento annesso alla chiesa. Di particolare interesse il chiostro nella sua omogeneità tipo rustico locale.				
	<b>PROGETTO</b>					
11						
	<b>Categoria di intervento prevista</b>		R1 - Restauro			
12						
	<b>Vincoli particolari</b>		tipo di vincolo			
			oggetto di vincolo			
13						
	<b>Categoria di intervento prevista per gli spazi di pertinenza</b>		R1 - Restauro

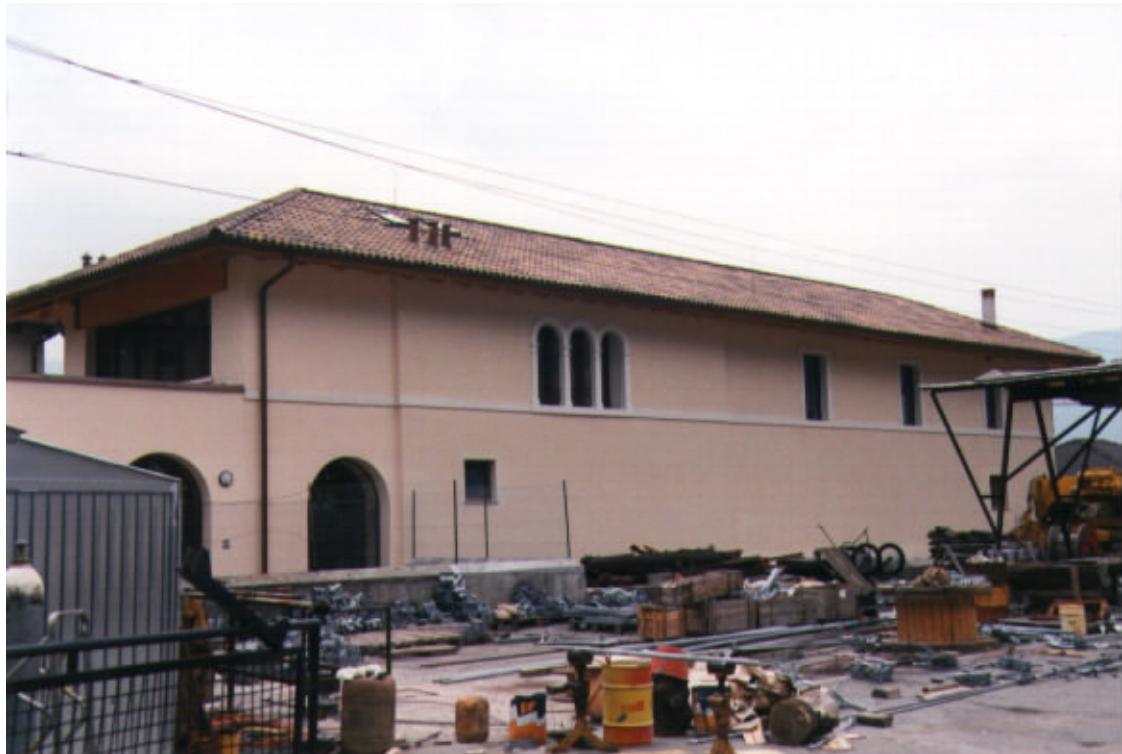
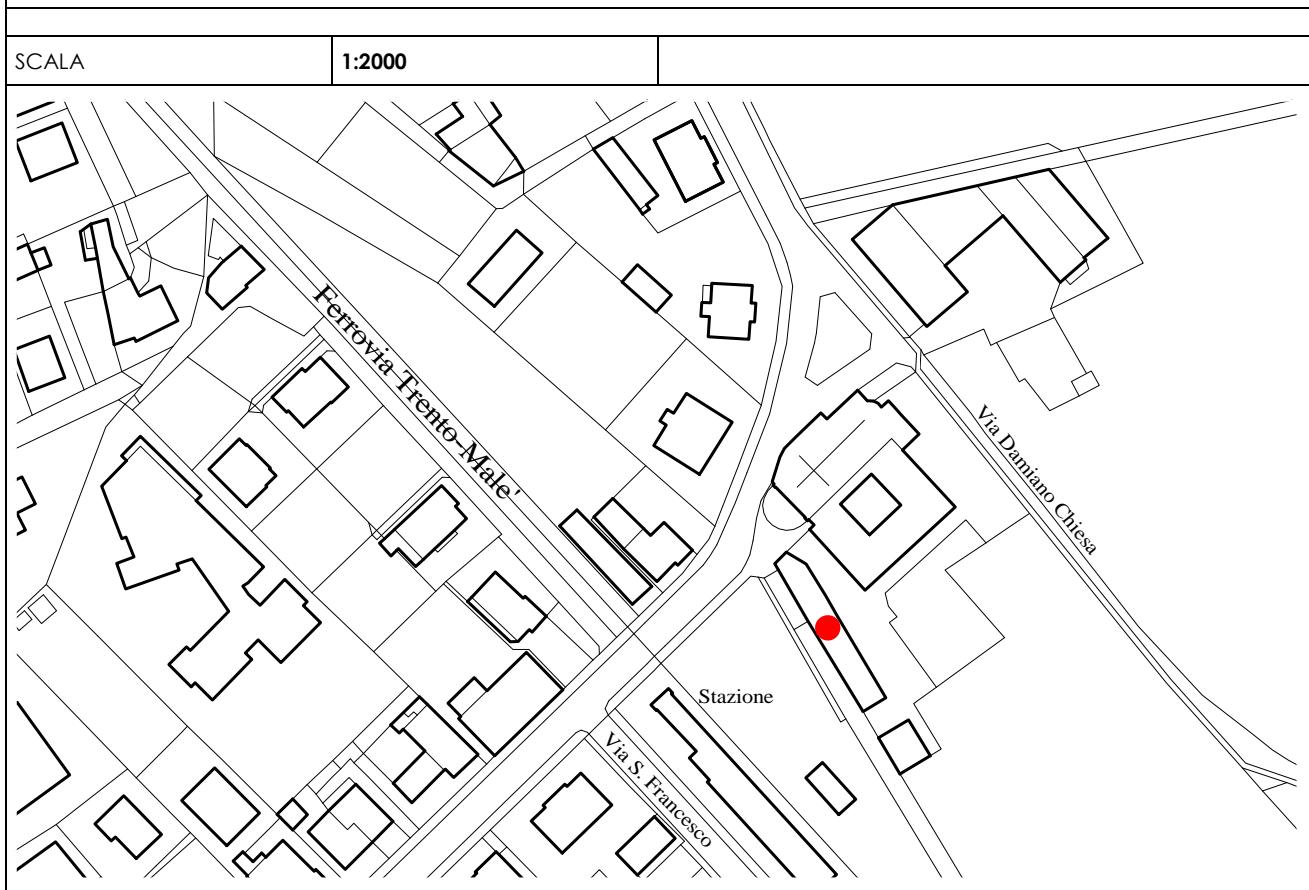
NUMERO	<b>1303</b>	FOGLIO DI MAPPA	
COMPRESORIO	<b>C5</b>	N° DI PARTICELLA EDILIZIA	<b>227/12</b>
COMUNE AMMINISTRATIVO	<b>MEZZOLOMBARDO</b>	DATA RILIEVO	<b>giugno 1996</b>
COMUNE CATASTALE	<b>MEZZOLOMBARDO</b>	RILEVATORE	<b>M. TOMAZZONI</b>
INDIRIZZO/LOCALITA'	<b>CORSO DEL POPOLO</b>

bassa qualità	<input checked="" type="checkbox"/>
8	<b>Vincoli legislativi</b>			
9	<b>Categoria di intervento prevista dal piano precedente</b>		C.1 restauro	
10	<b>Note</b> L'edificio oggi utilizzato a magazzino, apparteneva al complesso della chiesa-convento. Conserva elementi di interesse quali le arcate al piano terra o una trifora verso la stazione.			
	<b>PROGETTO</b>			
11	<b>Categoria di intervento prevista</b>		R2 - Risanamento conservativo	
12	<b>Vincoli particolari</b>	tipo di vincolo	Non è ammessa la sopraelevazione di cui all'art. 105 della L.P. 4 agosto 2015, n.15.	
		oggetto di vincolo		
13	<b>Categoria di intervento prevista per gli spazi di pertinenza</b>		M2 - Manutenzione straordinaria

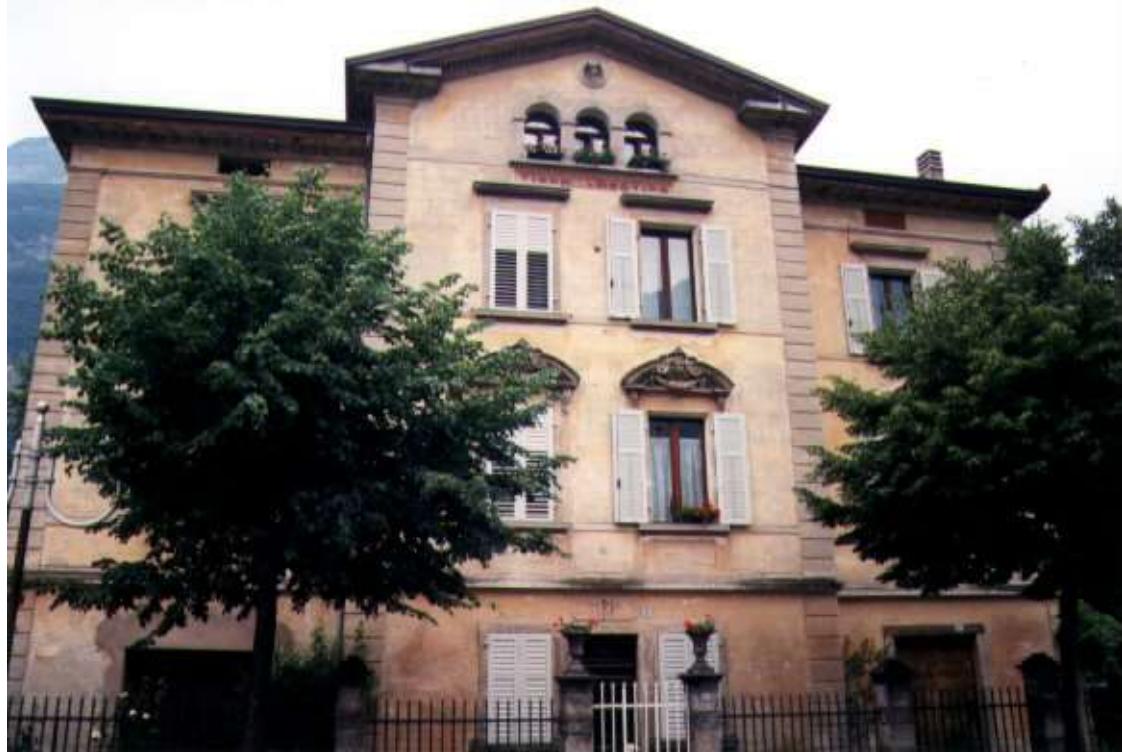
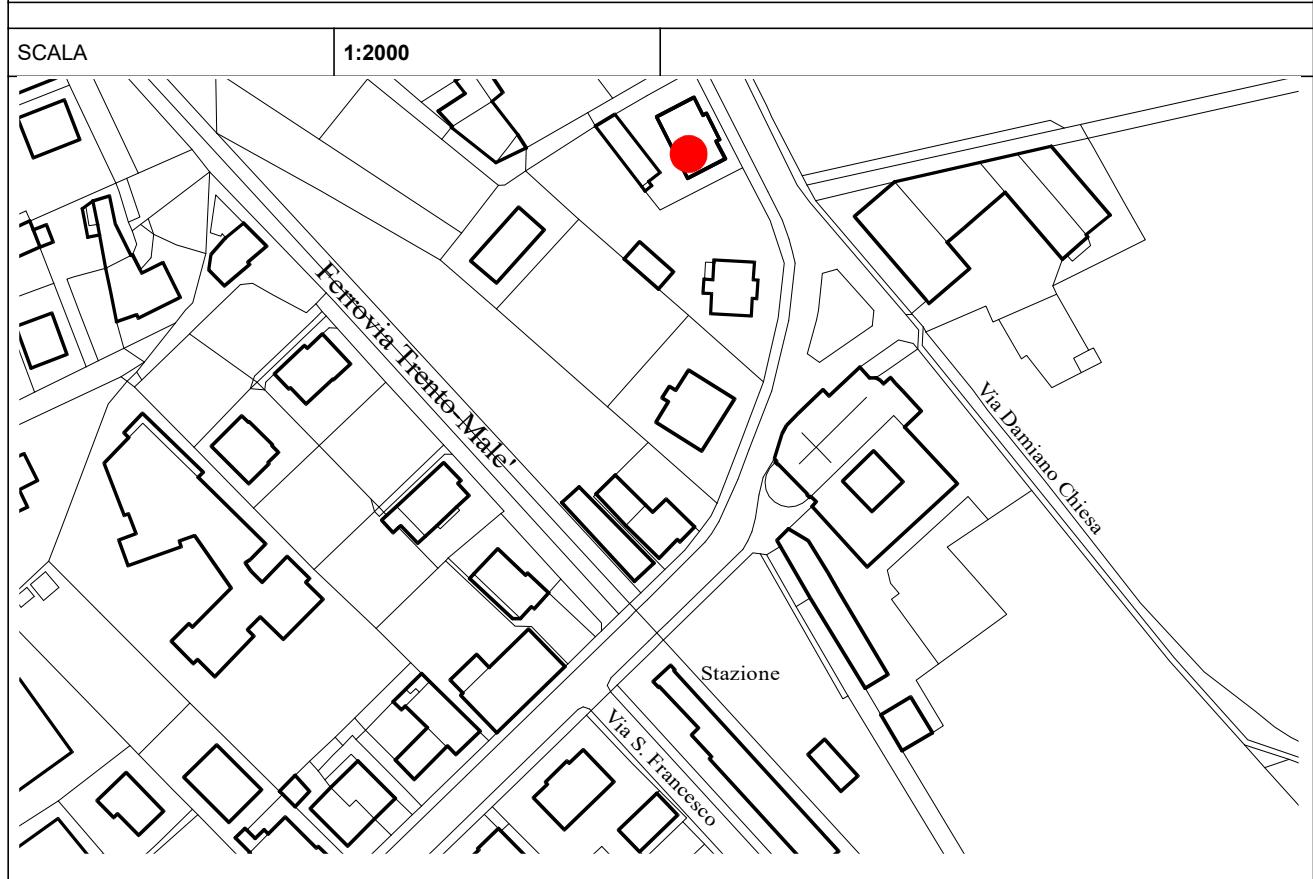
NUMERO	1304	FOGLIO DI MAPPA
COMPRENSORIO	C5	N° DI PARTICELLA EDILIZIA 552
COMUNE AMMINISTRATIVO	MEZZOLOMBARDO	DATA RILIEVO giugno 1996
COMUNE CATASTALE	MEZZOLOMBARDO	RILEVATORE M. TOMAZZONI
INDIRIZZO/LOCALITA'	V. F. Filzi 1,3,5,7

1	<b>Tipologia funzionale</b>		
	edificio prevalentemente residenziale	A	baite
	edificio produttivo	B	malghe
	edificio speciale	C	
	stalle	D	
2	<b>Epoca di costruzione</b>		8 6 4
	anteriore al 1860		
	tra il 1860 e il 1939		
	posteriore al 1939		
3	<b>Tipologia architettonica storica</b>		8 6 4 0
	alta definizione		
	media definizione		
	bassa definizione		
	nessuna definizione		
4	<b>Permanenza dei caratteri formali tradizionali</b>		2 1 0 2 1 0 2 1 0 2 1 0
	volumetrici originali		
	costruttivo		
	complementari		
	decorativi		
		<b>TOTALE</b>	<b>21</b>
5	<b>Degrado</b>		
	nullo		
	medio		
	elevato		
6	<b>Grado di utilizzo</b>		
	utilizzato		
	sottoutilizzato		
	in stato di abbandono		
7	<b>Spazi di pertinenza</b>		
	alta qualità		
	media qualità		
	bassa qualità		
8	<b>Vincoli legislativi</b>		
9	<b>Categoria di intervento prevista dal piano precedente</b>		C.1 restauro
10	<b>Note</b>	Villino "liberty" edificato a cavallo del '900 sul viale di collegamento tra la stazione ed il centro. Facciata tripartita con decorazioni ai fori. Di interesse anche la cinta del giardino.

<b>PROGETTO</b>		
11	<b>Categoria di intervento prevista:</b>	R1 - Restauro	<b>Aperture in falda ammesse:</b>  abbaini: max. n.3 – largh. max. lorda m 2.00 – su falda interna max. n.2 – largh. max. lorda m 2.00 – su falda esterna finestre : nessuna
12	<b>Vincoli particolari:</b>		
	tipo di vincolo	-	
	oggetto di vincolo	-	
13	<b>Categoria di intervento prevista per gli spazi di pertinenza:</b>	R1 - Restauro	<b>Note</b>

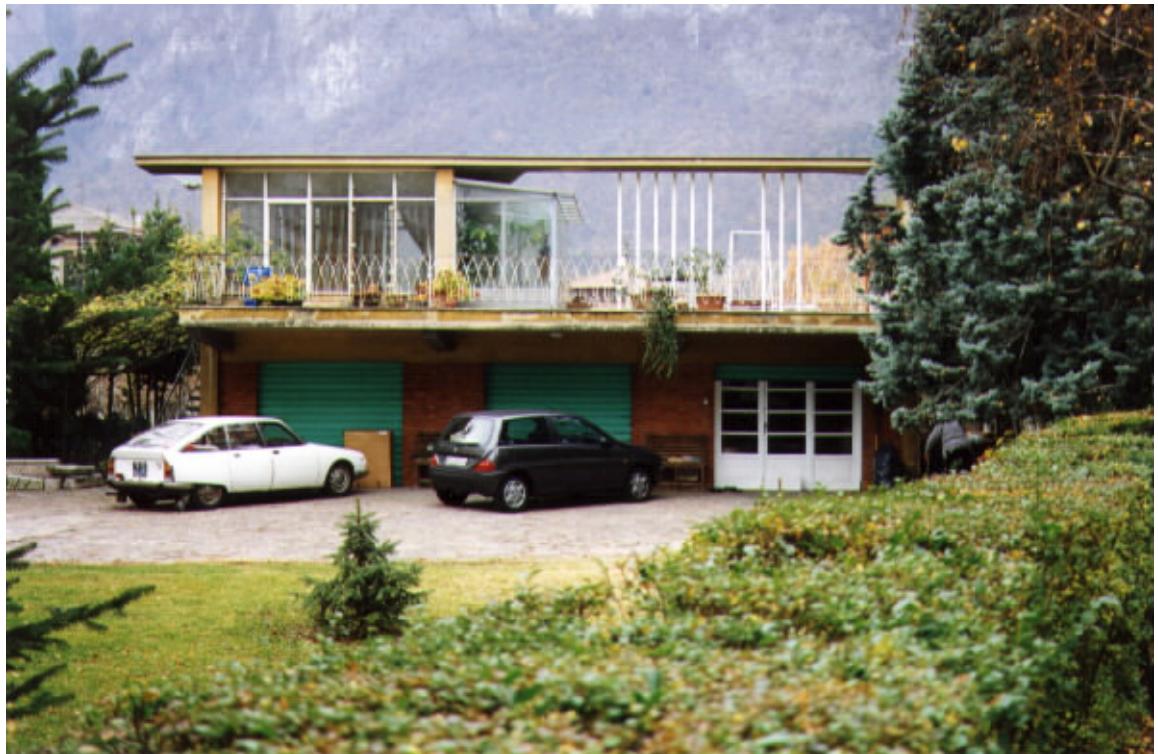
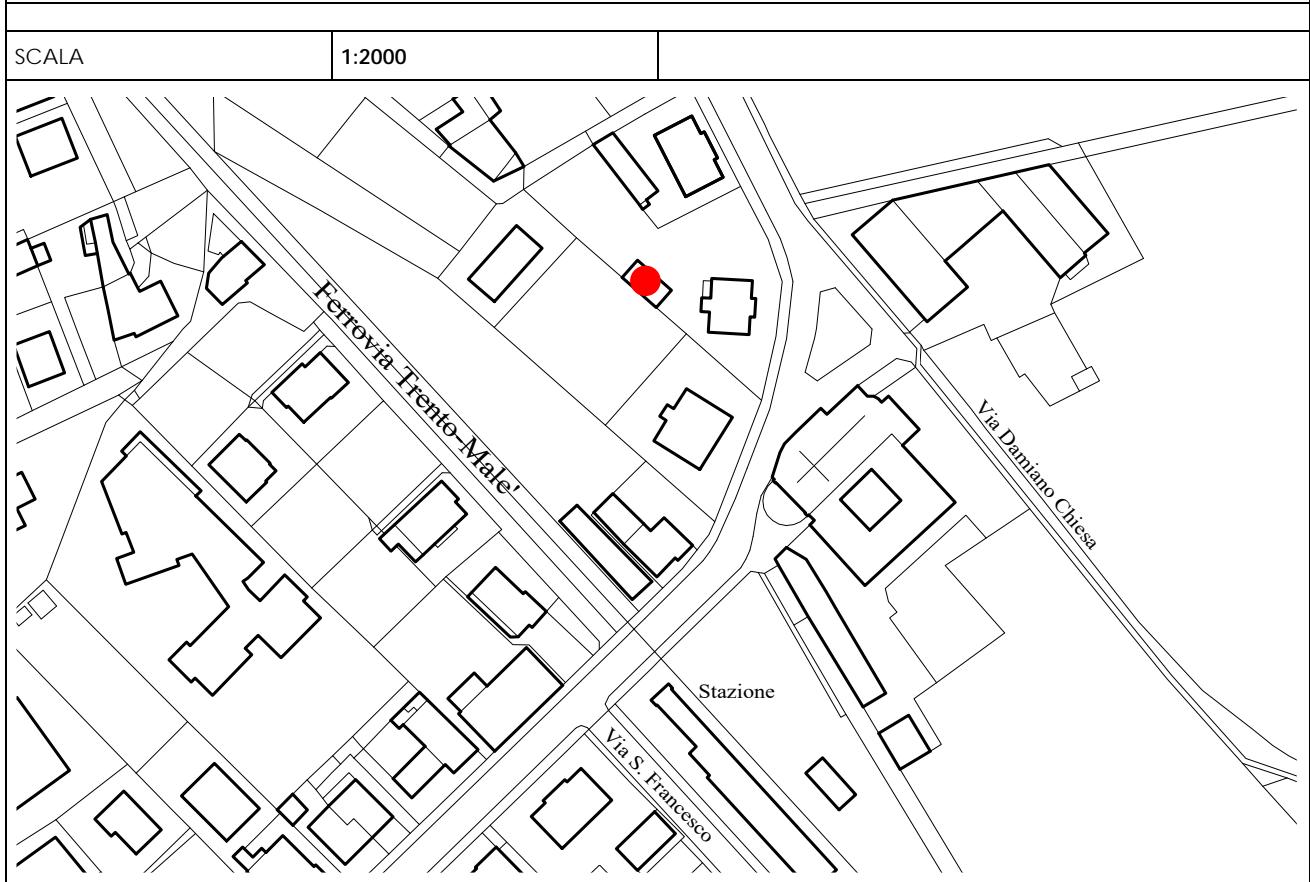
NUMERO	1306	FOGLIO DI MAPPA	
COMPRESORIO	C5	N° DI PARTICELLA EDILIZIA	547
COMUNE AMMINISTRATIVO	MEZZOLOMBARDO	DATA RILIEVO	giugno 1996
COMUNE CATASTALE	MEZZOLOMBARDO	RILEVATORE	M. TOMAZZONI
INDIRIZZO/LOCALITA'	V. F. Filzi

1	Tipologia funzionale					
	edificio prevalentemente residenziale	A	baite	E		
	edificio produttivo	B	malghe	F		
	edificio speciale	C		G		
	stalle	D		H		
2	Epoca di costruzione		anteriore al 1860	8		
			tra il 1860 e il 1939	6		
			posteriore al 1939	4		
3	Tipologia architettonica storica		alta definizione	8		
			media definizione	6		
			bassa definizione	4		
			nessuna definizione	0		
4	Permanenza dei caratteri formali tradizionali		volumetrici originali	2		
			costruttivo	1		
			complementari	0		
			decorativi	2		
	TOTALE			4		
5	Degrado		nullo			
			medio			
			elevato			
6	Grado di utilizzo		utilizzato			
			sottoutilizzato			
			in stato di abbandono			
7	Spazi di pertinenza		alta qualità			
			media qualità			
			bassa qualità			
8	Vincoli legislativi					
9	Categoria di intervento prevista dal piano precedente		R4 - Demolizione con ricostruzione			
10	Note	Manufatto di recente costruzione, con materiali eterogenei. Richiede una ridefinizione completa.

PROGETTO					
11	Categoria di intervento prevista		R3 – Ristrutturazione edilizia			
12	Vincoli particolari	tipo di vincolo				
		oggetto di vincolo				
13	Categoria di intervento prevista per gli spazi di pertinenza		M2 - Manutenzione straordinaria

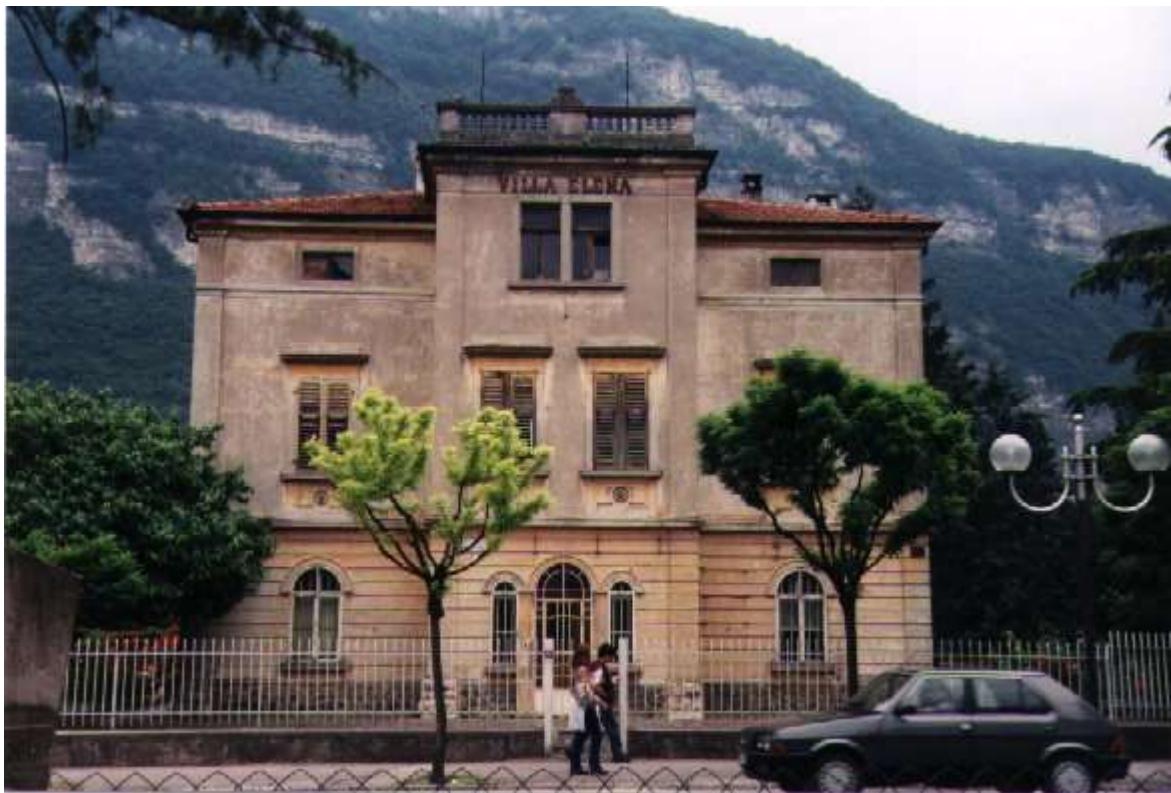
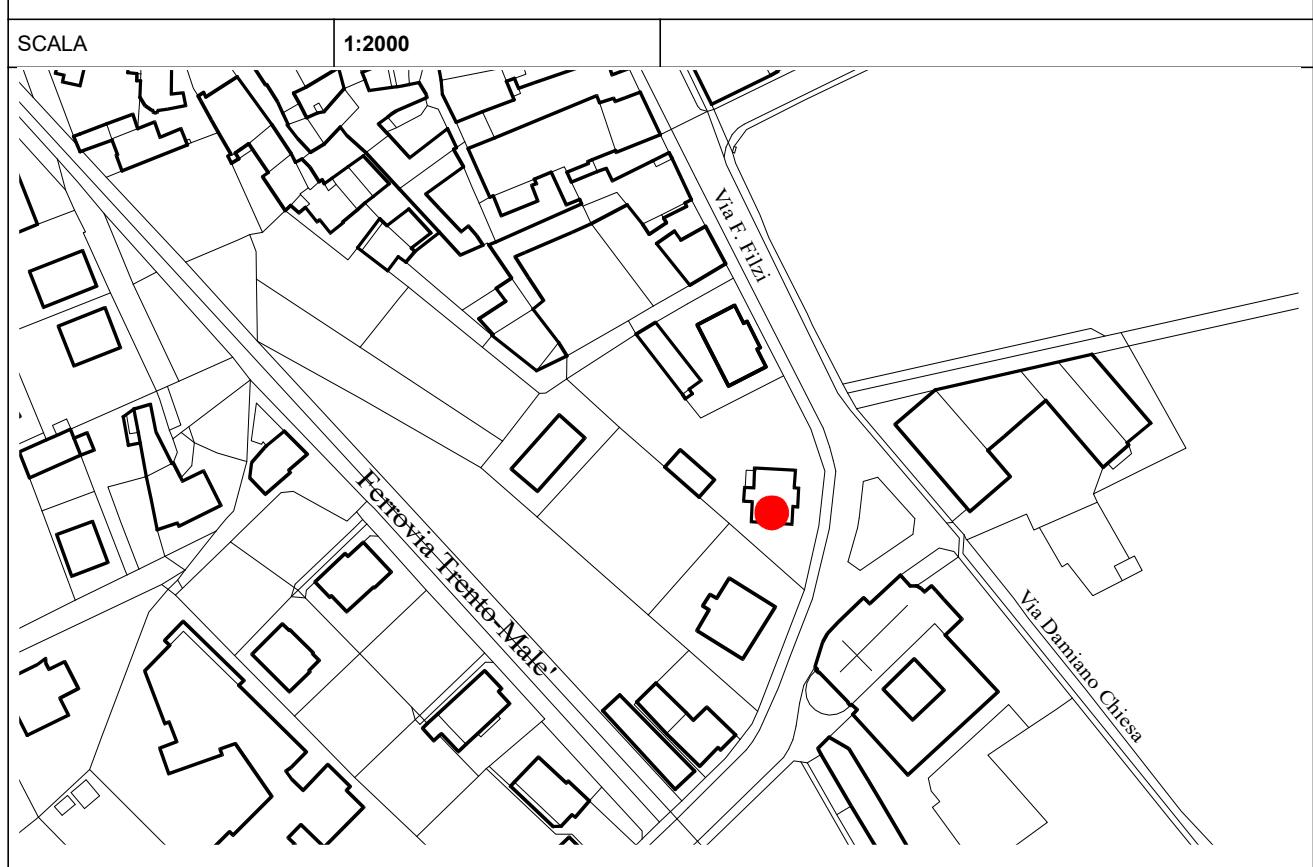
NUMERO	1307	FOGLIO DI MAPPA
COMPRENSORIO	C5	N° DI PARTICELLA EDILIZIA 547
COMUNE AMMINISTRATIVO	MEZZOLOMBARDO	DATA RILIEVO giugno 1996
COMUNE CATASTALE	MEZZOLOMBARDO	RILEVATORE M. TOMAZZONI
INDIRIZZO/LOCALITA'	V. Fabio Filzi, 1

1	<b>Tipologia funzionale</b>					
	edificio prevalentemente residenziale	A	baite	E		
	edificio produttivo	B	malghe	F		
	edificio speciale	C		G		
	stalle	D		H		
2	<b>Epoca di costruzione</b>		anteriore al 1860	8		
			tra il 1860 e il 1939	6		
			posteriore al 1939	4		
3	<b>Tipologia architettonica storica</b>		alta definizione	8		
			media definizione	6		
			bassa definizione	4		
			nessuna definizione	0		
4	<b>Permanenza dei caratteri formali tradizionali</b>		volumetrici originali	2		
			costruttivo	1		
			complementari	0		
			decorativi	2		
	<b>TOTALE</b>			21		
5	<b>Degrado</b>		nullo			
			medio			
			elevato			
6	<b>Grado di utilizzo</b>		utilizzato			
			sottoutilizzato			
			in stato di abbandono			
7	<b>Spazi di pertinenza</b>		alta qualità			
			media qualità			
			bassa qualità			
8	<b>Vincoli legislativi</b>					
9	<b>Categoria di intervento prevista dal piano precedente</b>		C.1 restauro			
10	<b>Note</b>	Villino "liberty" edificato a cavallo del '900 sul viale di collegamento tra la stazione ed il centro. Composto da una facciata tripartita, con marcapiani ed intonaco a bugnato regolare al piano terra. Deve il suo effetto scenografico al balcone posto sul tetto, con balaustra in pilastrini di cemento.

<b>PROGETTO</b>					
11	<b>Categoria di intervento prevista:</b>	R1 - Restauro	<b>Aperture in falda ammesse:</b>  abbaini: max. n. 2 – largh. max. lorda m 2.50 – su falda corte finestre : max. n. 2 – largh. max. lorda m 0.90 – su falda interna max. n. 2 – largh. max. lorda m 0.90 – su falda esterna			
12	<b>Vincoli particolari:</b>					
	tipo di vincolo	-				
	oggetto di vincolo	-				
13	<b>Categoria di intervento prevista per gli spazi di pertinenza:</b>	R1 - Restauro	<b>Note</b>

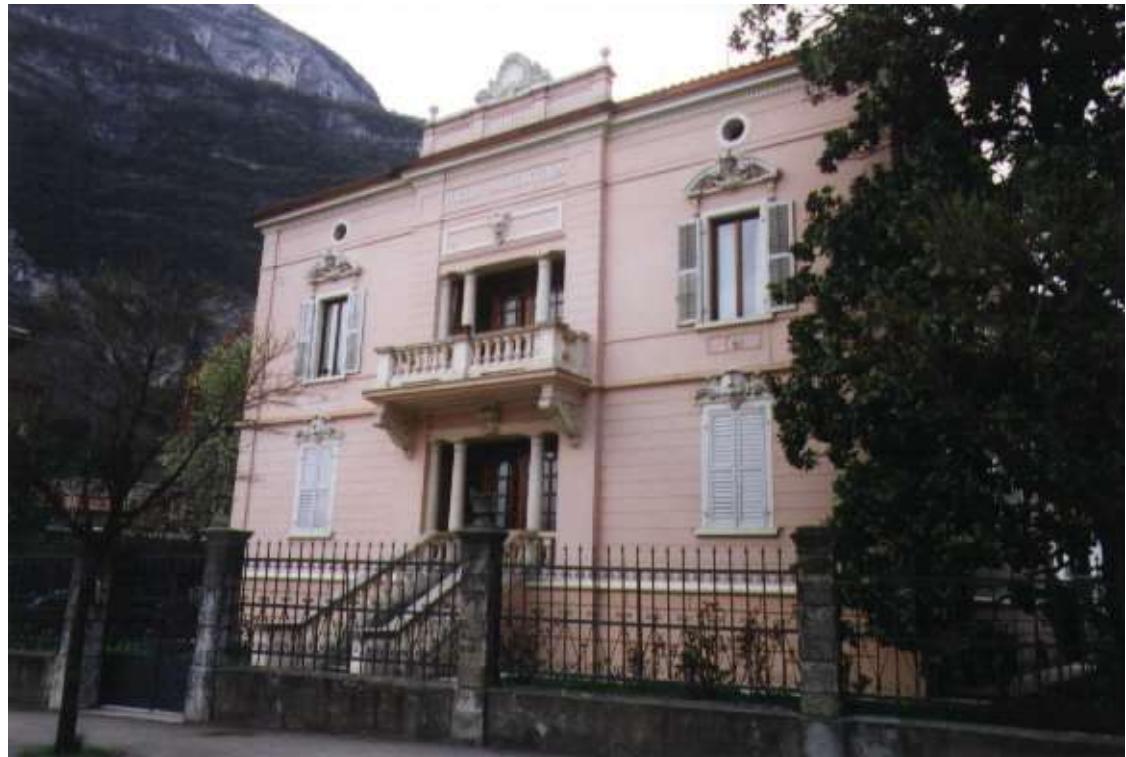
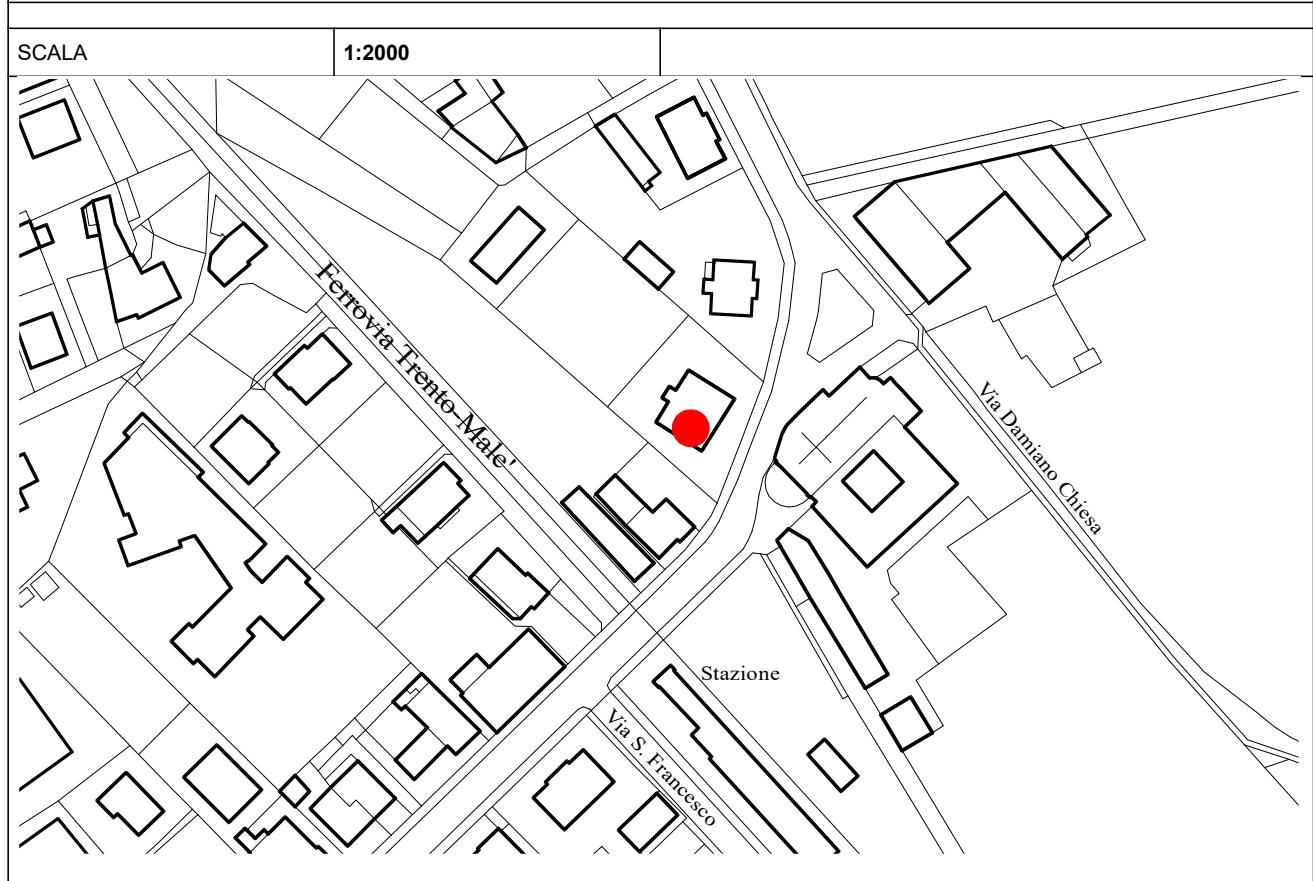
NUMERO	1308	FOGLIO DI MAPPA
COMPRENSORIO	C5	N° DI PARTICELLA EDILIZIA 546
COMUNE AMMINISTRATIVO	MEZZOLOMBARDO	DATA RILIEVO giugno 1996
COMUNE CATASTALE	MEZZOLOMBARDO	RILEVATORE M. TOMAZZONI
INDIRIZZO/LOCALITA'	Corso del Popolo, 54B

10	<b>Note</b>	Villino "liberty" edificato a cavallo del '900 sul viale di collegamento tra la stazione ed il centro. Facciata tripartita con balcone e scala di accesso in pietra e parapetti con pilastri in pietra. Vari elementi decorativi lavorati raffiguranti foglie o maschere.				
	<b>PROGETTO</b>					
11	<b>Categoria di intervento prevista:</b>	R1 - Restauro	<b>Aperture in falda ammesse:</b>  <b>abbaini:</b> nessuno <b>finestre :</b> max. n. 2 – largh. max. lorda m 0.90 – per ogni falda			
12	<b>Vincoli particolari:</b>					
	tipo di vincolo	-				
	oggetto di vincolo	-				
13	<b>Categoria di intervento prevista per gli spazi di pertinenza:</b>	R1 - Restauro	<b>Note</b>

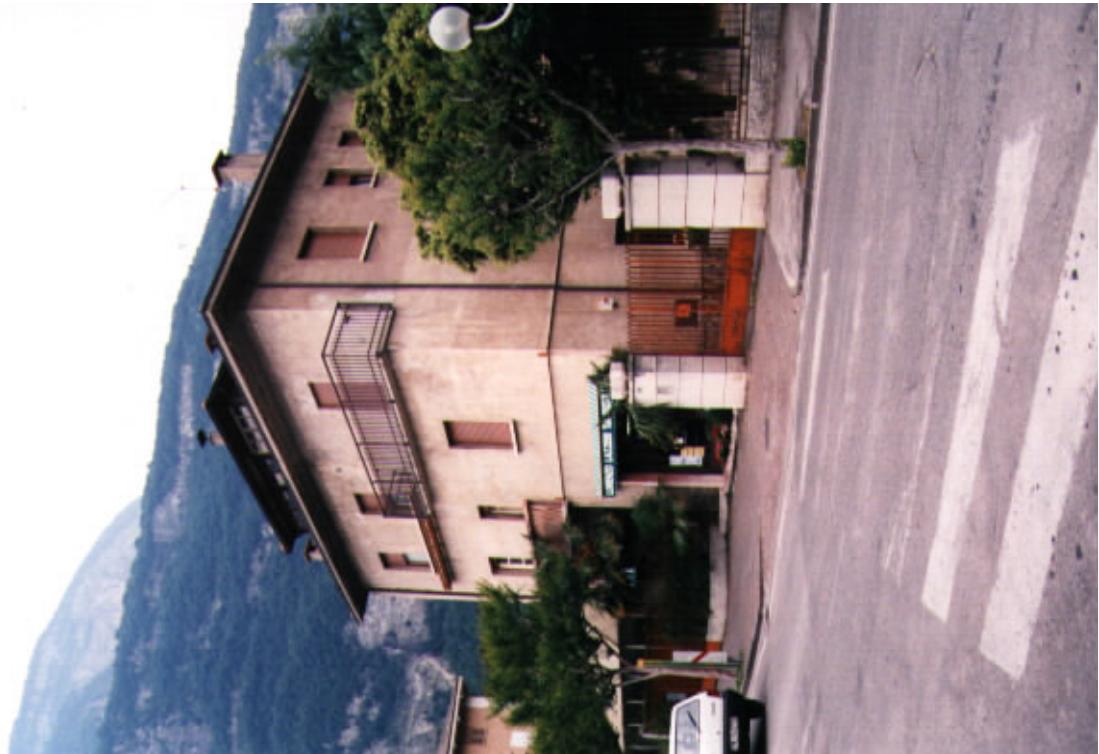
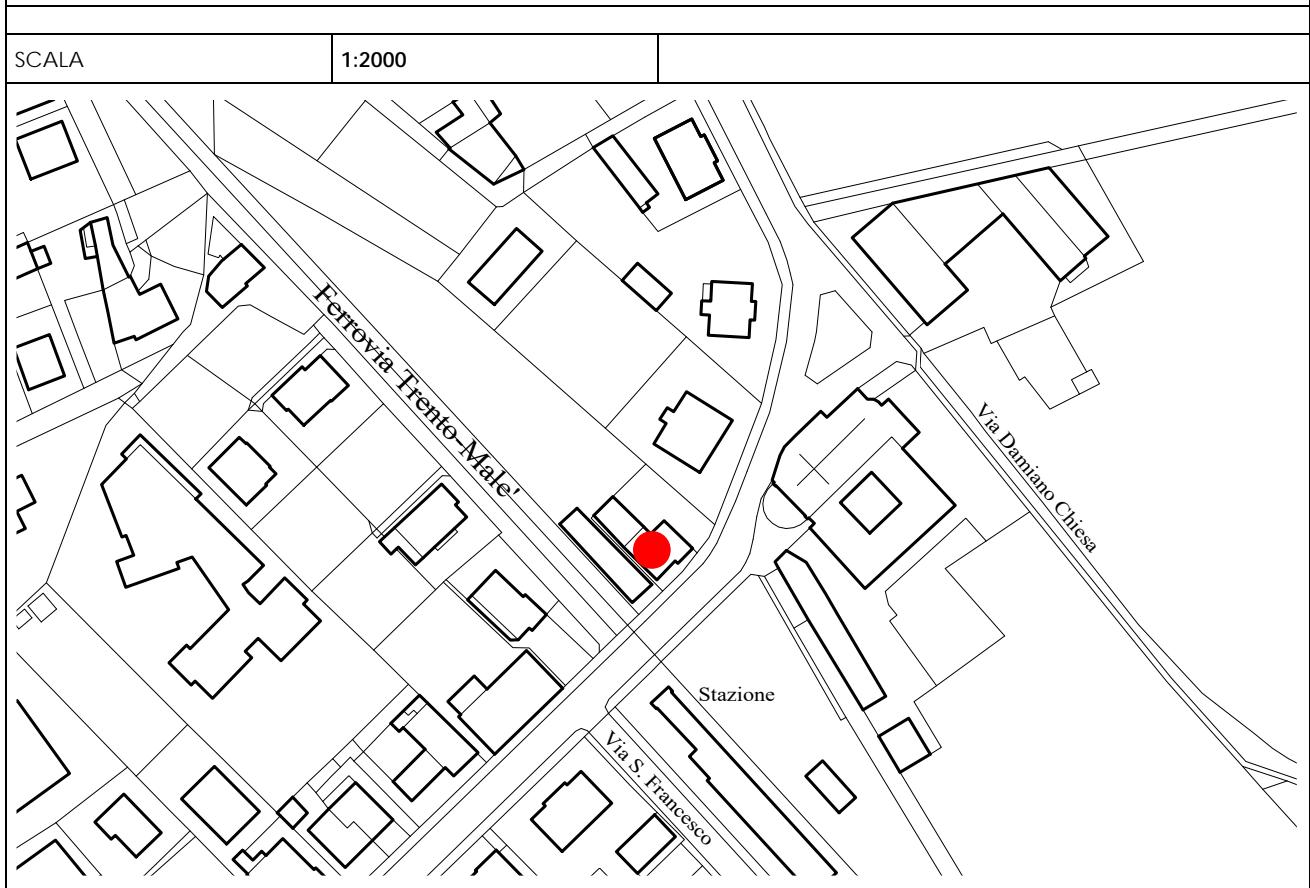
NUMERO	1309	FOGLIO DI MAPPA	
COMPRESORIO	C5	N° DI PARTICELLA EDILIZIA	723/1
COMUNE AMMINISTRATIVO	MEZZOLOMBARDO	DATA RILIEVO	giugno 1996
COMUNE CATASTALE	MEZZOLOMBARDO	RILEVATORE	M. TOMAZZONI
INDIRIZZO/LOCALITA'	Corso del Popolo, 54A

1	Tipologia funzionale	edificio prevalentemente residenziale	<b>A</b> <b>B</b> <b>C</b> <b>D</b>	baite	<b>E</b> <b>F</b> <b>G</b> <b>H</b>		
		edificio produttivo		malghe			
		edificio speciale					
		stalle					
2	Epoca di costruzione				<b>8</b> <b>6</b> <b>4</b>		
3	Tipologia architettonica storica				<b>8</b> <b>6</b> <b>4</b> <b>0</b>		
4	Permanenza dei caratteri formali tradizionali				<b>2 1 0</b> <b>2 1 0</b> <b>2 1 0</b> <b>2 1 0</b>		
TOTALE				4			
5	Degrado				<b>1</b> <b>1</b> <b>1</b>		
6	Grado di utilizzo				<b>1</b> <b>1</b> <b>1</b>		
7	Spazi di pertinenza				<b>1</b> <b>1</b> <b>1</b>		
8	Vincoli legislativi						
9	Categoria di intervento prevista dal piano precedente	R4 - Demolizione con ricostruzione					
10	Note	Edificio moderno con adiacente una serra con destinazione artigianale.					
	<b>PROGETTO</b>						
11							
	Categoria di intervento prevista		R3 - Ristrutturazione edilizia

12	Vincoli particolari	tipo di vincolo	R5 - Demolizione				
		oggetto di vincolo	Serra adiacente all'edificio.				
13	Categoria di intervento prevista per gli spazi di pertinenza			M2 - Manutenzione straordinaria

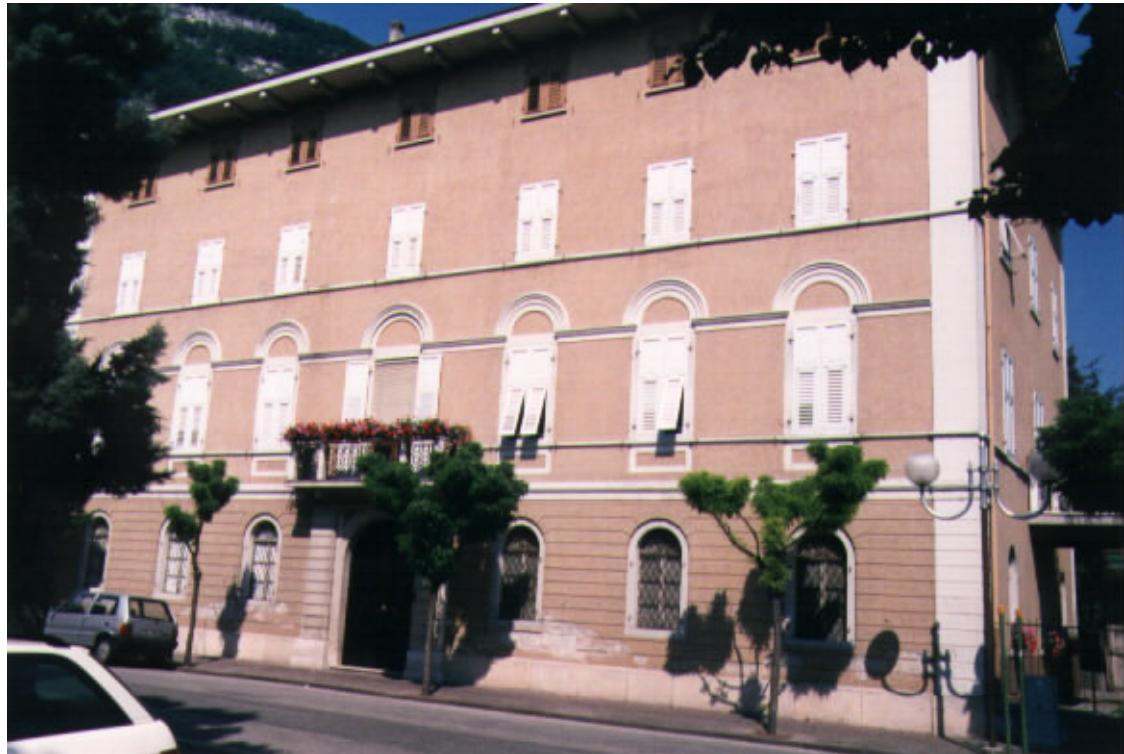
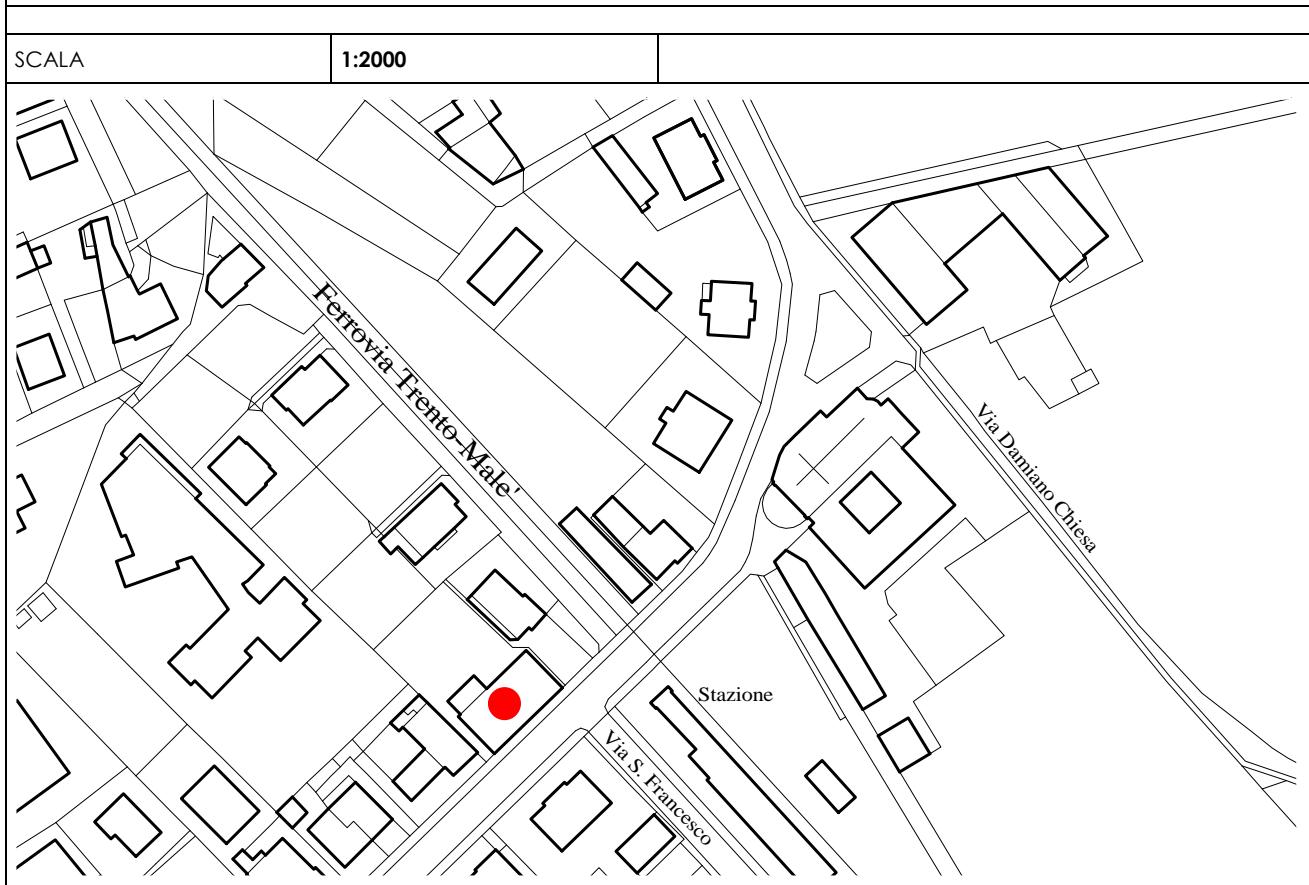
NUMERO	1311	FOGLIO DI MAPPA	
COMPRESORIO	C5	N° DI PARTICELLA EDILIZIA	339/1
COMUNE AMMINISTRATIVO	MEZZOLOMBARDO	DATA RILIEVO	giugno 1996
COMUNE CATASTALE	MEZZOLOMBARDO	RILEVATORE	M. TOMAZZONI
INDIRIZZO/LOCALITA'	Corso del Popolo, 42

bassa qualità	<input type="checkbox"/>
8	<b>Vincoli legislativi</b>			
9	<b>Categoria di intervento prevista dal piano precedente</b>		C.1 restauro	
10	<b>Note</b>	Immobile tipo palazzetto, con paraste angolari segnate, marcapiani, balcone in pietra e ferro battuto ecc.		
	<b>PROGETTO</b>			
11	<b>Categoria di intervento prevista</b>		R2 - Risanamento conservativo	
12	<b>Vincoli particolari</b>	tipo di vincolo	R1 – Restauro.	
		oggetto di vincolo	Primi due livelli della facciata sul Corso del Popolo e balconi laterali	
		tipo di vincolo	Non è ammessa la sopraelevazione di cui all'art. 105 della L.P. 4 agosto 2015, n.15.	
13	<b>Categoria di intervento prevista per gli spazi di pertinenza</b>			R1 - Restauro
