## PIANO REGOLATORE GENERALE

## SCHEMA DI RILEVAZIONE INSEDIAMENTI STORICI

VARIANTE 2019 - STESURA CONCLUSIVA DOPO LA DEFINITIVA ADOZIONE

SCHEDA RELATIVA ALL'EDIFICIO O MANUFATTO CONTRASSEGNATO DAL N.	1305
COMUNE CATASTALE	MEZZOLOMBARDO
N. DI PARTICELLA EDIFICIALE	552

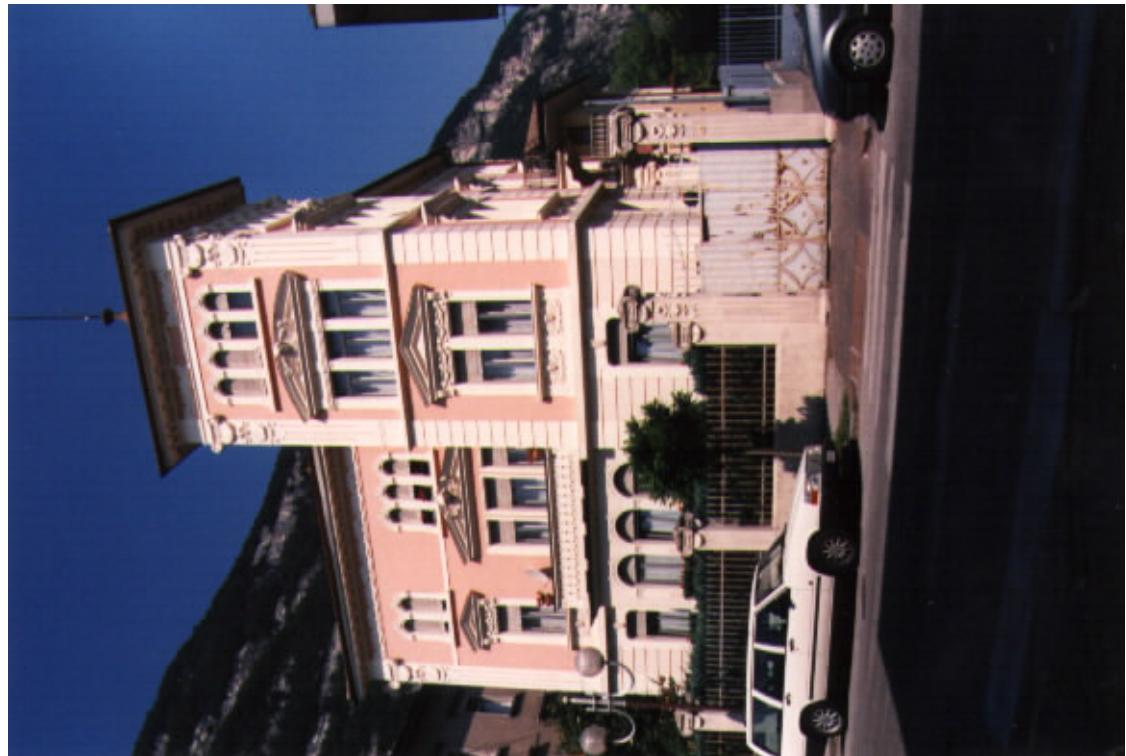
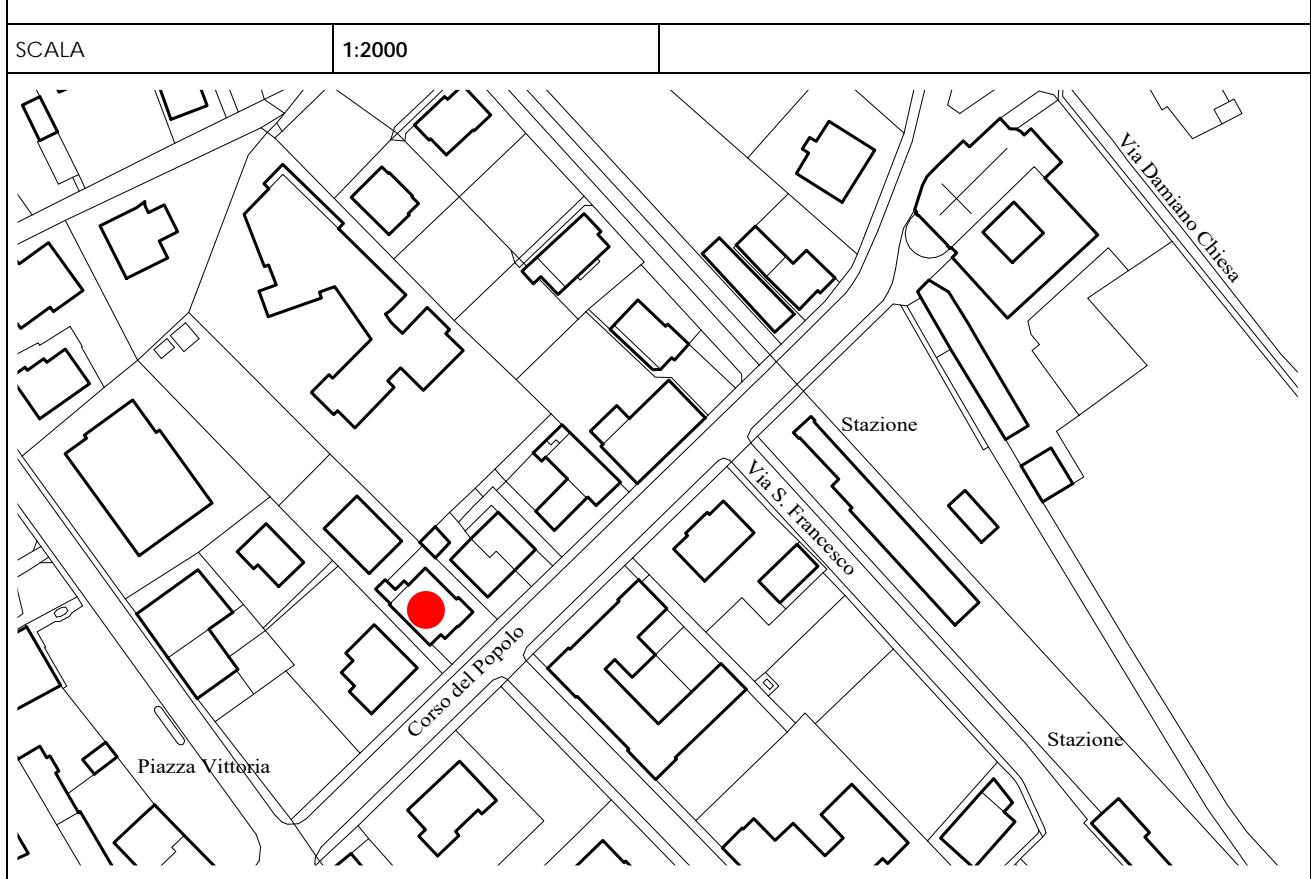
NUMERO	1314	FOGLIO DI MAPPA
COMPRESORIO	C5	N° DI PARTICELLA EDILIZIA 632/1
COMUNE AMMINISTRATIVO	MEZZOLOMBARDO	DATA RILIEVO giugno 1996
COMUNE CATASTALE	MEZZOLOMBARDO	RILEVATORE M. TOMAZZONI
INDIRIZZO/LOCALITA'	Corso del Popolo, 26

1	Tipologia funzionale edificio prevalentemente residenziale edificio produttivo edificio speciale stalle	A B C D	baite malghe	E F G H
2	Epoca di costruzione		anteriore al 1860 tra il 1860 e il 1939 posteriore al 1939	8 6 4
3	Tipologia architettonica storica		alta definizione media definizione bassa definizione nessuna definizione	8 6 4 0
4	Permanenza dei caratteri formali tradizionali		volumetrici originali costruttivo complementari decorativi	2 1 0 2 1 0 2 1 0 2 1 0
			TOTALE	21
5	Degrado		nullo medio elevato	
6	Grado di utilizzo		utilizzato sottoutilizzato in stato di abbandono	
7	Spazi di pertinenza		alta qualità media qualità bassa qualità	
8	Vincoli legislativi			
9	Categoria di intervento prevista dal piano precedente		C.1 restauro	
10	Note	Villino "liberty" edificato a cavallo del '900 sul viale di collegamento tra la stazione ed il centro storico. Pianta quadrata con una torretta affiancata, aperture a bifora e trifora con decorazioni tipo neoclassico. Molti capitelli, specchiature con motivi floreali, timpani ecc.

PROGETTO			
11	Categoria di intervento prevista:	R1 - Restauro	Aperture in falda ammesse:  <b>abbaini:</b> nessuno <b>finestre:</b> in asse con aperture di facciata – largh. max. lorda m 0.90 –	
12	Vincoli particolari:  tipo di vincolo oggetto di vincolo	- -		
13	Categoria di intervento prevista per gli spazi di pertinenza:	R1 - Restauro	Note

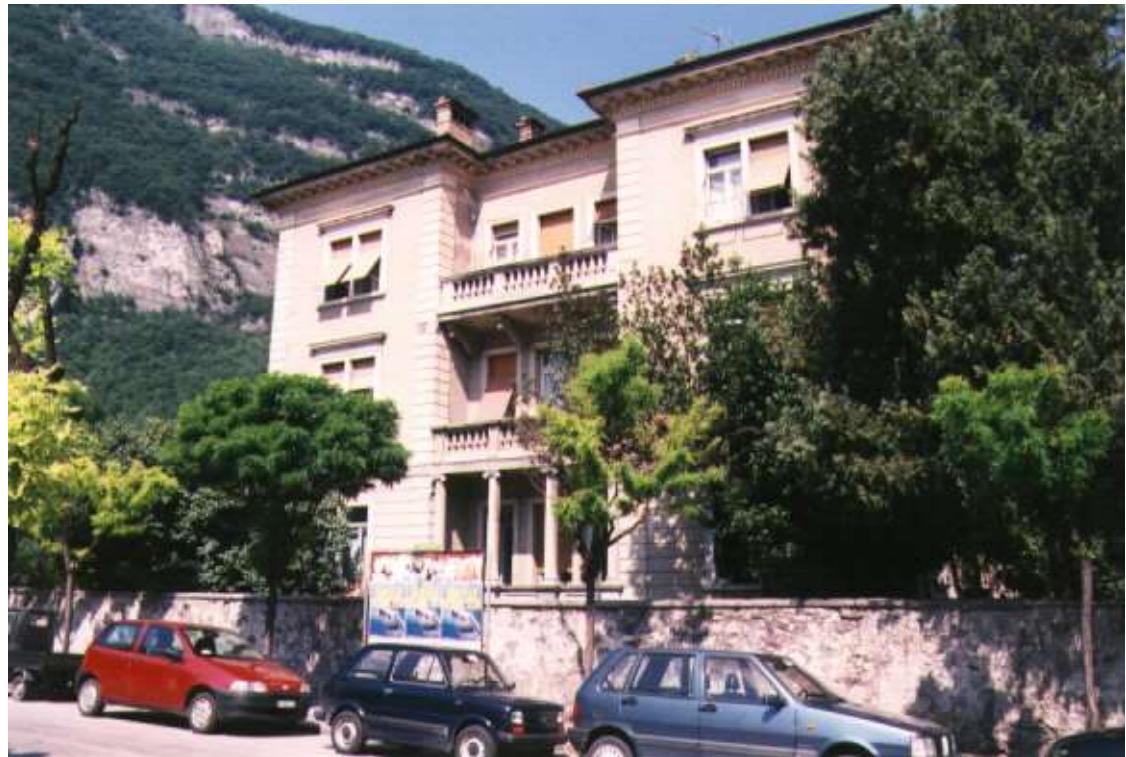
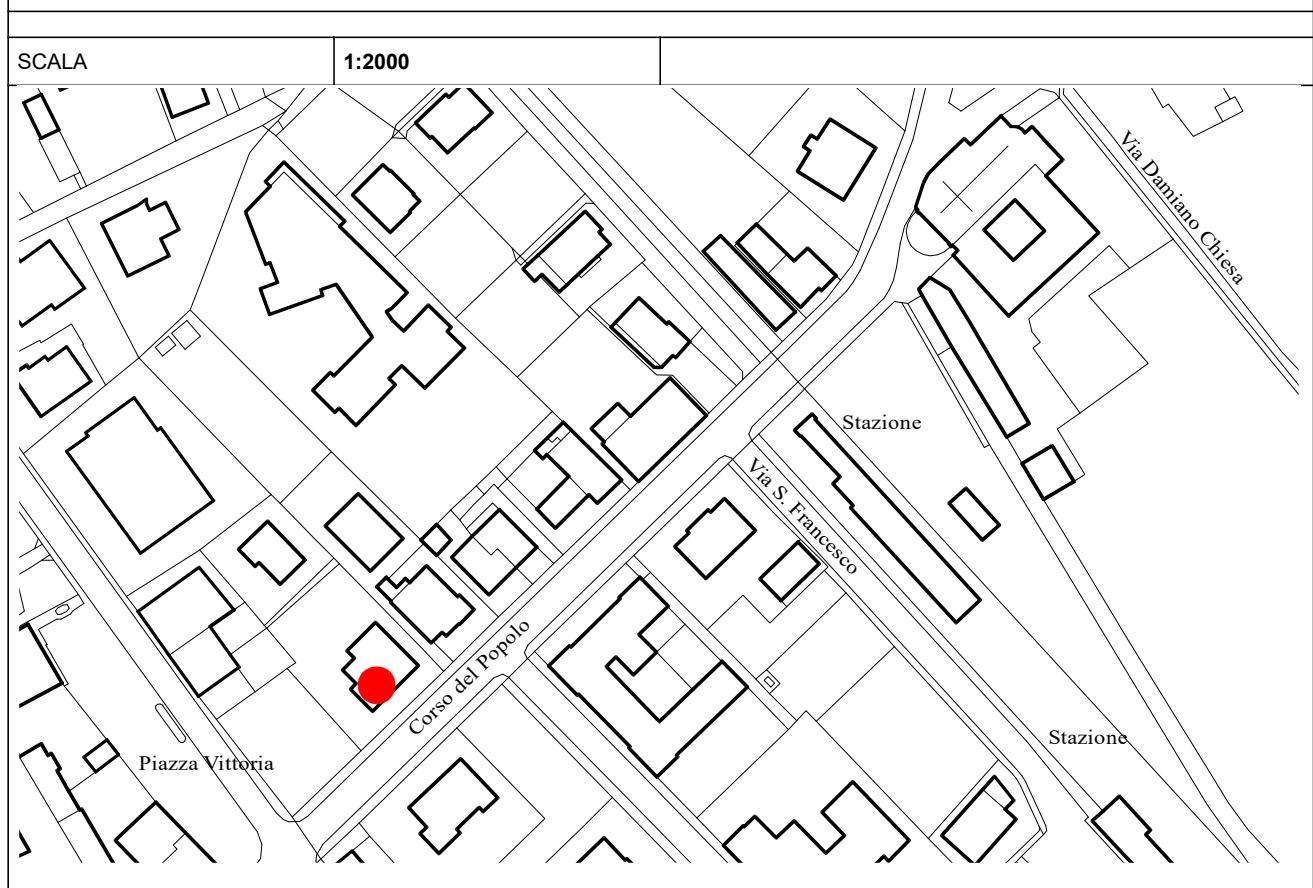
NUMERO	1316	FOGLIO DI MAPPA
COMPRENSORIO	C5	N° DI PARTICELLA EDILIZIA 631
COMUNE AMMINISTRATIVO	MEZZOLOMBARDO	DATA RILIEVO giugno 1996
COMUNE CATASTALE	MEZZOLOMBARDO	RILEVATORE M. TOMAZZONI
INDIRIZZO/LOCALITA'	Corso del Popolo, 24

9	<b>Categoria di intervento prevista dal piano precedente</b>			C.1 restauro					
10	<b>Note</b> Villino "liberty" edificato a cavallo del '900 sul viale di collegamento tra la stazione ed il centro storico. Facciata tripartita ricca di motivi decorativi, con balconi e loggiato con colonne in pietra. Decorazioni a pittura nel sottogronda								
	<b>PROGETTO</b>								
11	<b>Categoria di intervento prevista:</b>	R1 - Restauro	<b>Aperture in falda ammesse:</b> <b>abbaini:</b> nessuno <b>finestre</b> : in asse con aperture di facciata – largh. max. lorda m 0.90 –						
12	<b>Vincoli particolari:</b>								
	tipo di vincolo	-							
	oggetto di vincolo	-							
13	<b>Categoria di intervento prevista per gli spazi di pertinenza:</b>	R1 - Restauro	<b>Note</b>

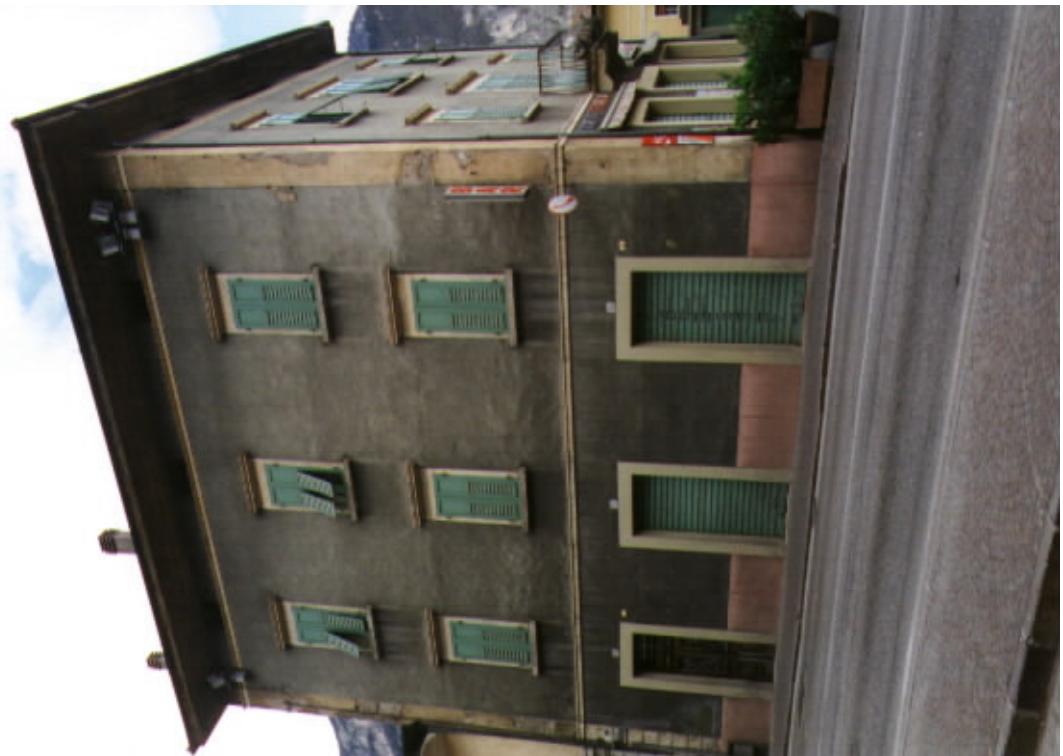
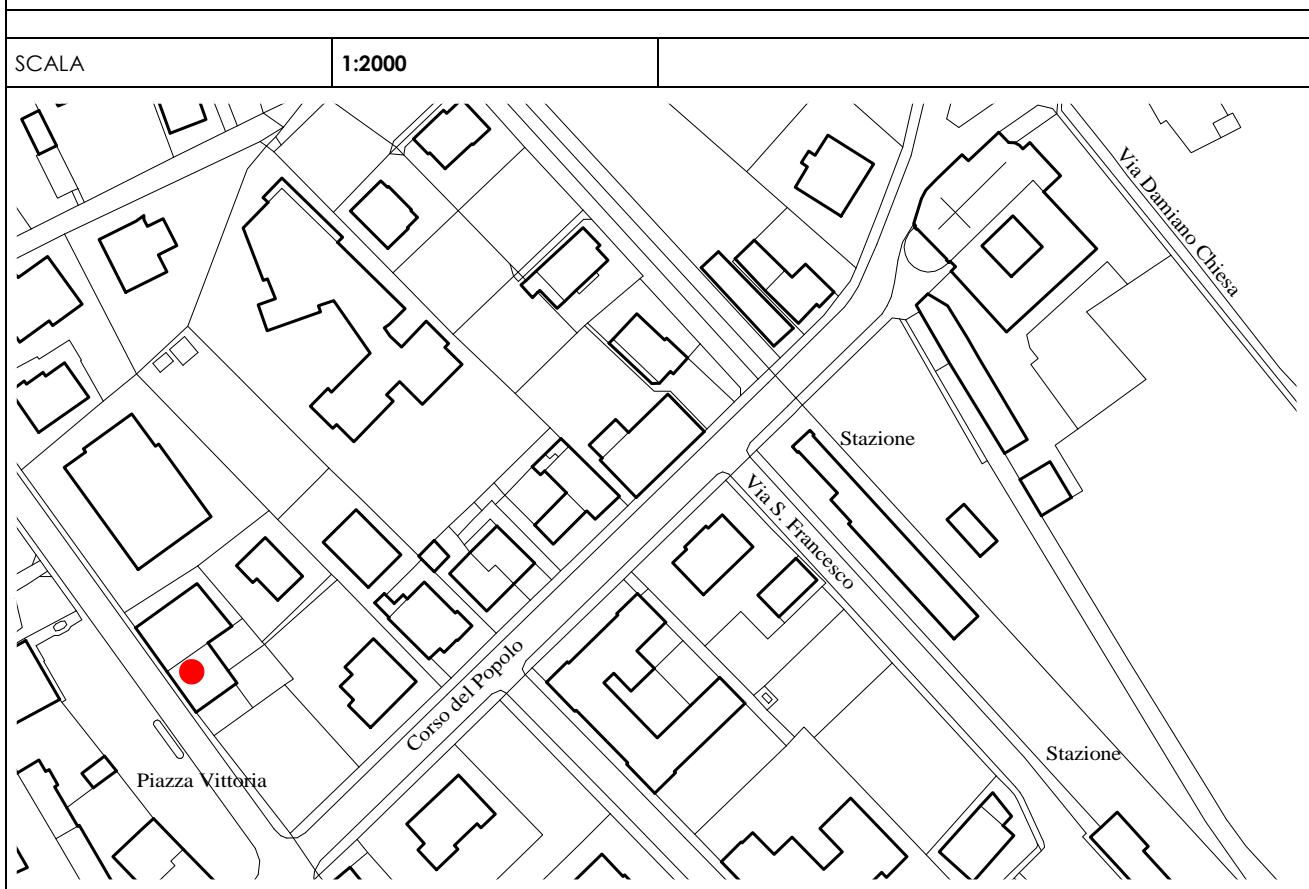
NUMERO	1317	FOGLIO DI MAPPA	
COMPRESORIO	C5	N° DI PARTICELLA EDILIZIA	654
COMUNE AMMINISTRATIVO	MEZZOLOMBARDO	DATA RILIEVO	giugno 1996
COMUNE CATASTALE	MEZZOLOMBARDO	RILEVATORE	M. TOMAZZONI
INDIRIZZO/LOCALITA'	P.zza della Vittoria, 7

10	<b>Note</b>	Edificio a pianta quadrata simmetrico con paraste agli angoli evidenziate, marcapiano al primo livello e nel sottotetto. Balcone in pietra con mensole decorate e parapetto in ferro battuto.				
	<b>PROGETTO</b>					
11	<b>Categoria di intervento prevista</b>		R2 - Risanamento conservativo			
12	<b>Vincoli particolari</b>	tipo di vincolo	Non è ammessa la sopraelevazione di cui all'art. 105 della L.P. 4 agosto 2015, n.15.			
		oggetto di vincolo				
13	<b>Categoria di intervento prevista per gli spazi di pertinenza</b>		M1 - Manutenzione ordinaria

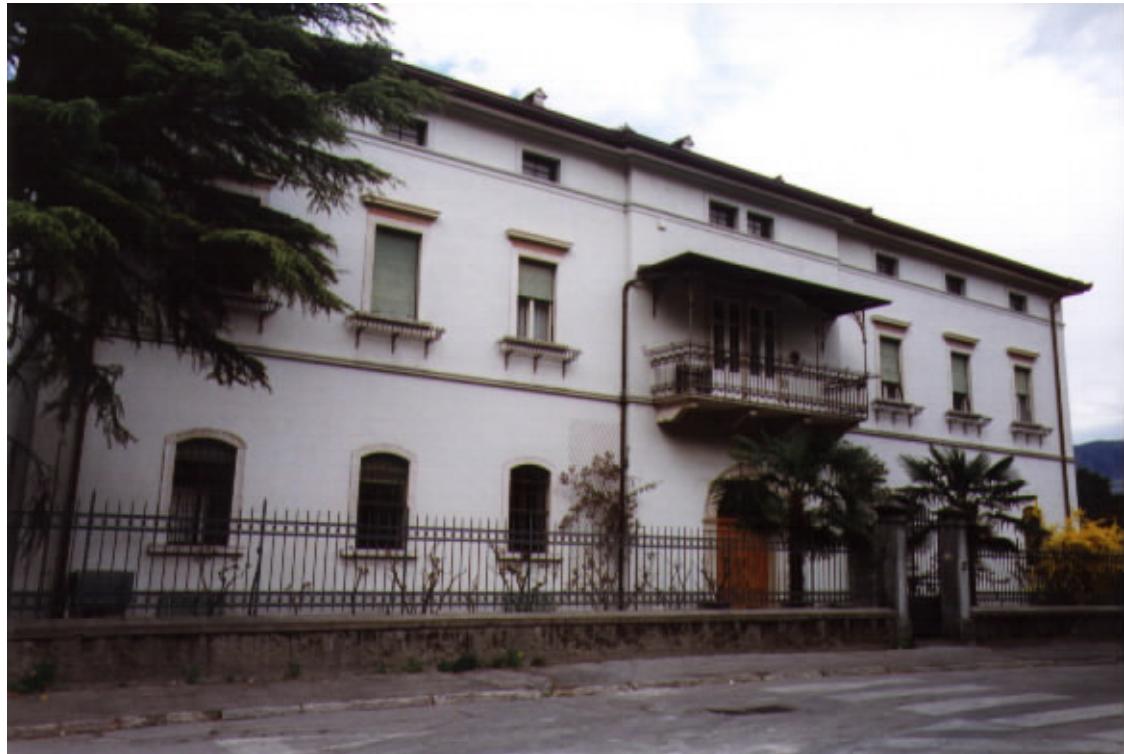
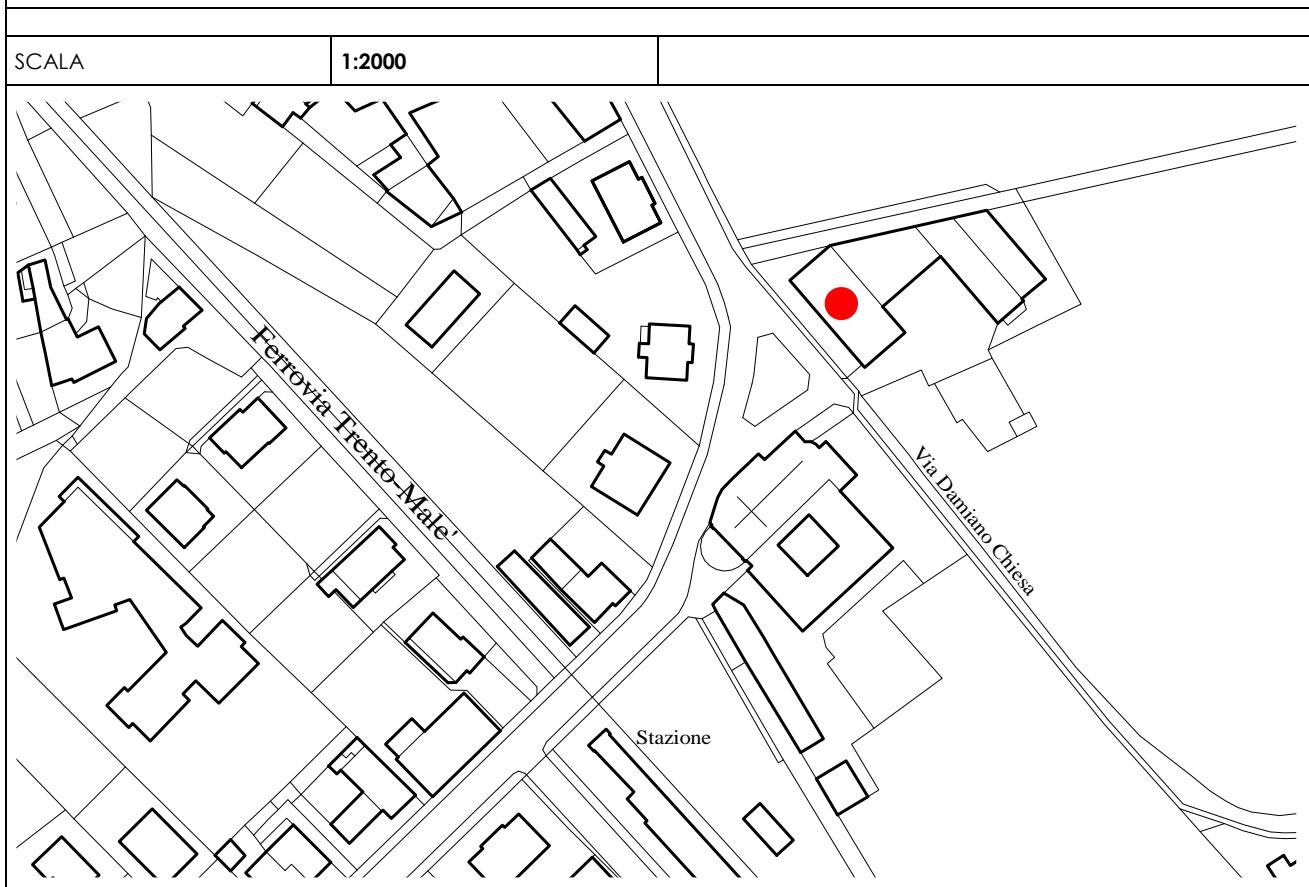
NUMERO	1320	FOGLIO DI MAPPA
COMPRESORIO	C5	N° DI PARTICELLA EDILIZIA 573/1
COMUNE AMMINISTRATIVO	MEZZOLOMBARDO	DATA RILIEVO giugno 1996
COMUNE CATASTALE	MEZZOLOMBARDO	RILEVATORE M. TOMAZZONI
INDIRIZZO/LOCALITA'	V. Damiano Chiesa, 1

bassa qualità	<input type="checkbox"/>
8	<b>Vincoli legislativi</b>			
9	<b>Categoria di intervento prevista dal piano precedente</b>		C.1 restauro	
10	<b>Note</b>	Villa di campagna, con annessi stalle e magazzini. Facciata simmetrica con portone a volta in pietra con chiave decorata, balcone soprastante in pietra e ferro battuto. Aggiunte superfetazioni sul retro.		
	<b>PROGETTO</b>			
11	<b>Categoria di intervento prevista</b>		R2 - Risanamento conservativo	
			R5 – Demolizione – tettoia addossata	
12	<b>Vincoli particolari</b>	tipo di vincolo	R1 – Restauro.	
		oggetto di vincolo	Elementi decorativi di facciata: portale sormontato dal balcone	
			in pietra e ferro battuto	
		tipo di vincolo	Non è ammessa la sopraelevazione di cui all'art. 105 della L.P. 4 agosto 2015, n.15.	
13	<b>Categoria di intervento prevista per gli spazi di pertinenza</b>		M2 - Manutenzione straordinaria

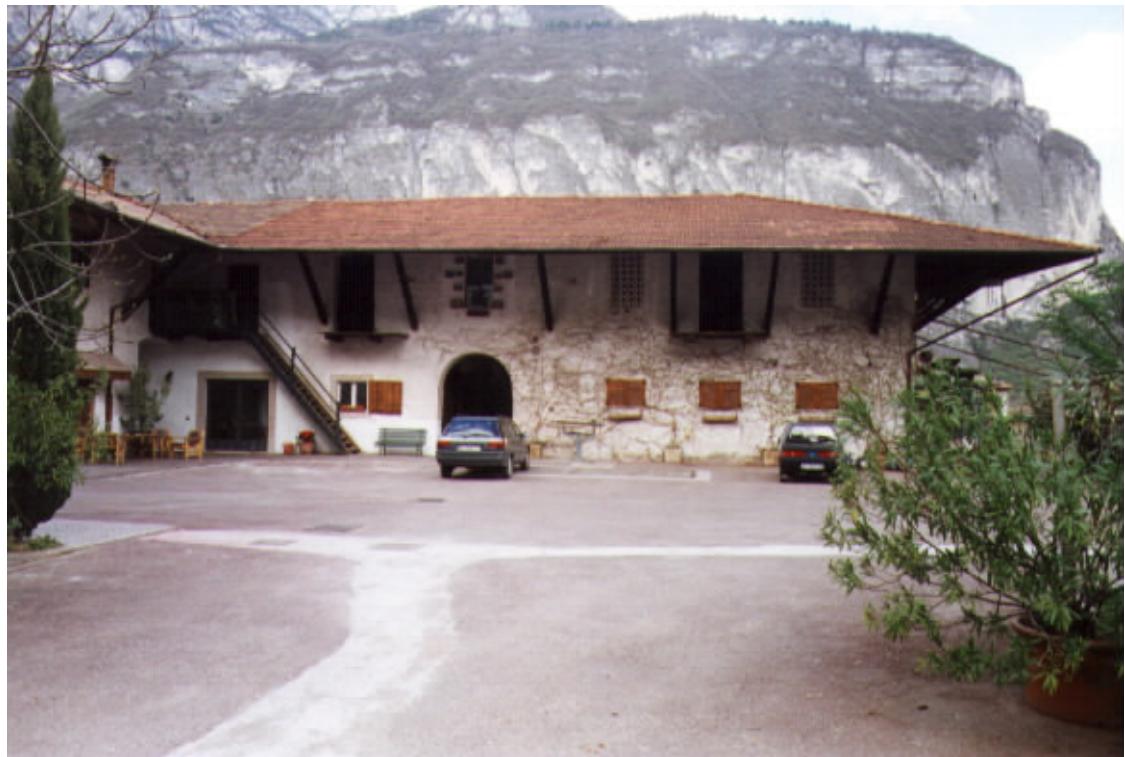
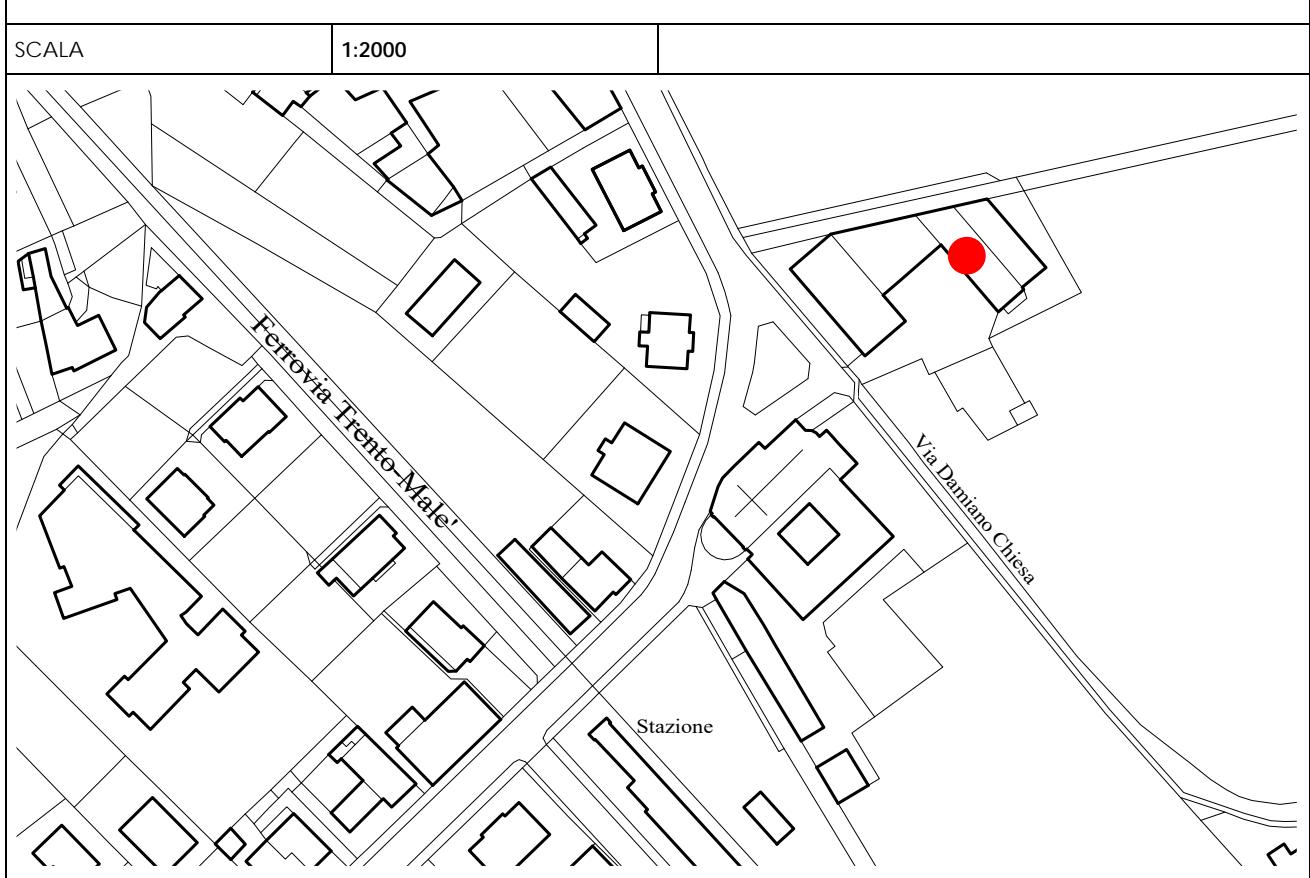
NUMERO	1321	FOGLIO DI MAPPA
COMPRENSORIO	C5	N° DI PARTICELLA EDILIZIA 573/2
COMUNE AMMINISTRATIVO	MEZZOLOMBARDO	DATA RILIEVO giugno 1996
COMUNE CATASTALE	MEZZOLOMBARDO	RILEVATORE M. TOMAZZONI
INDIRIZZO/LOCALITA'	V. Damiano Chiesa, 1

bassa qualità	<input type="checkbox"/>		
8	Vincoli legislativi					
9	Categoria di intervento prevista dal piano precedente		C.1 restauro			
10	Note	Stalla e fienile con ampie aperture al primo livello e tetto ad ampie falde. L'immobile ha le caratteristiche del fienile padano, tipo che si ritrova saltuariamente nella valle dell'Adige.				
	PROGETTO					
11	Categoria di intervento prevista		R2 - Risanamento conservativo			
12	Vincoli particolari	tipo di vincolo				
		oggetto di vincolo				
13	Categoria di intervento prevista per gli spazi di pertinenza			R1 - Restauro
