COMUNE DI MEZZOLOMBARDO

PIANO REGOLATORE GENERALE

SCHEMA DI RILEVAZIONE INSEDIAMENTI STORICI

VARIANTE NON SOSTANZIALE 2023 - ADOZIONE DEFINITIVA APRILE 2024

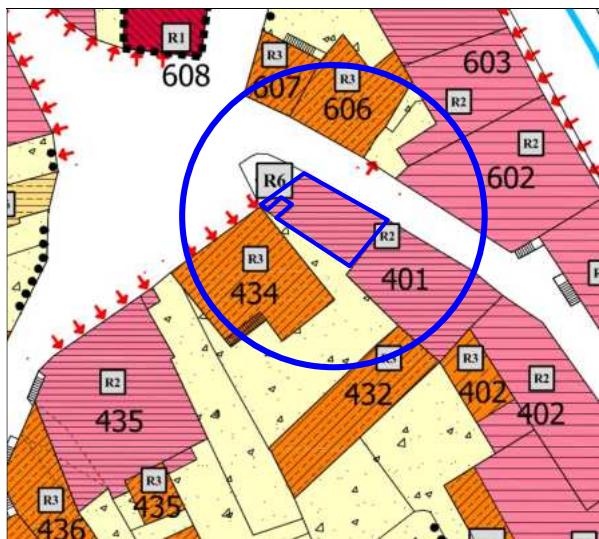
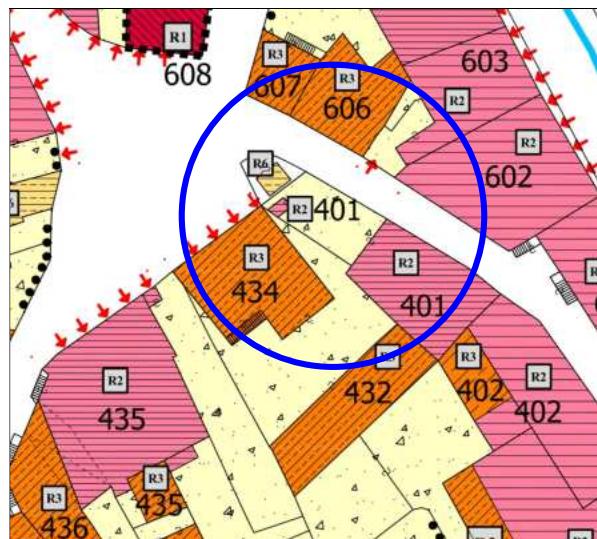
ESTRATTO PRG VIGENTE CON ERRORE

16	La scheda 401 è aggiornata con l'estratto della cartografia del centro storico nelle due versioni: PRG vigente con errore materiale (cortile rappresentato come edificio) e PRG variante non sostanziale 2023 (cortile correttamente rappresentato come area pertinenziale).
----	--

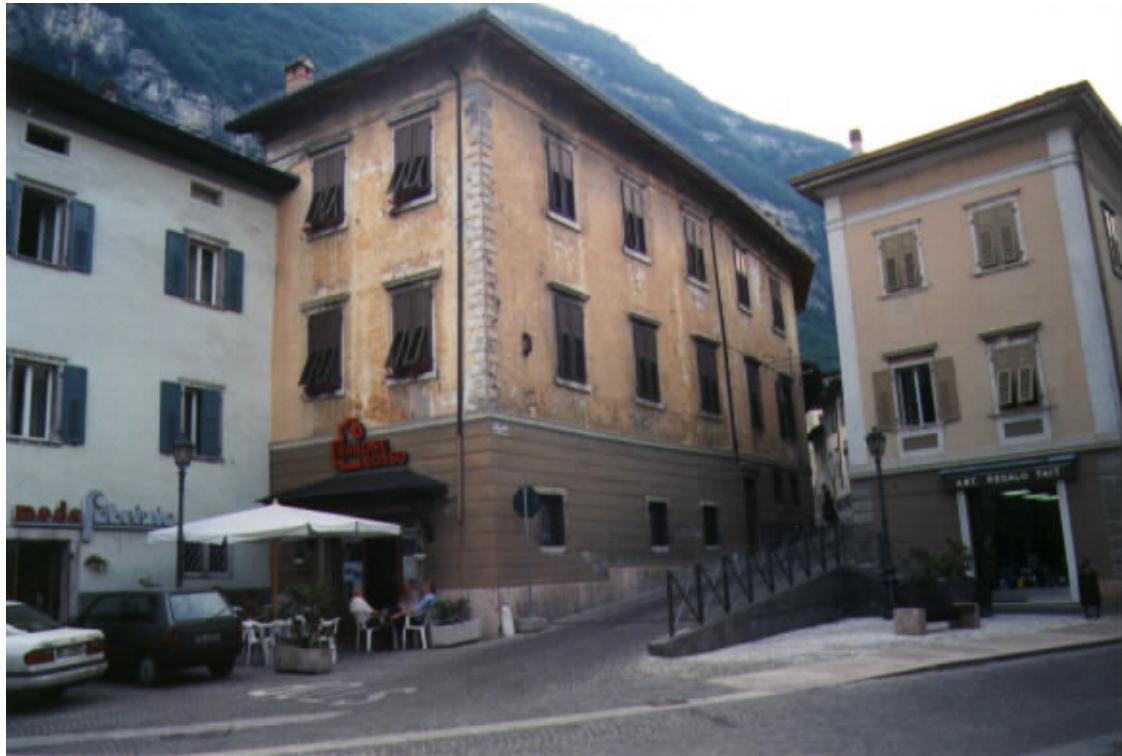
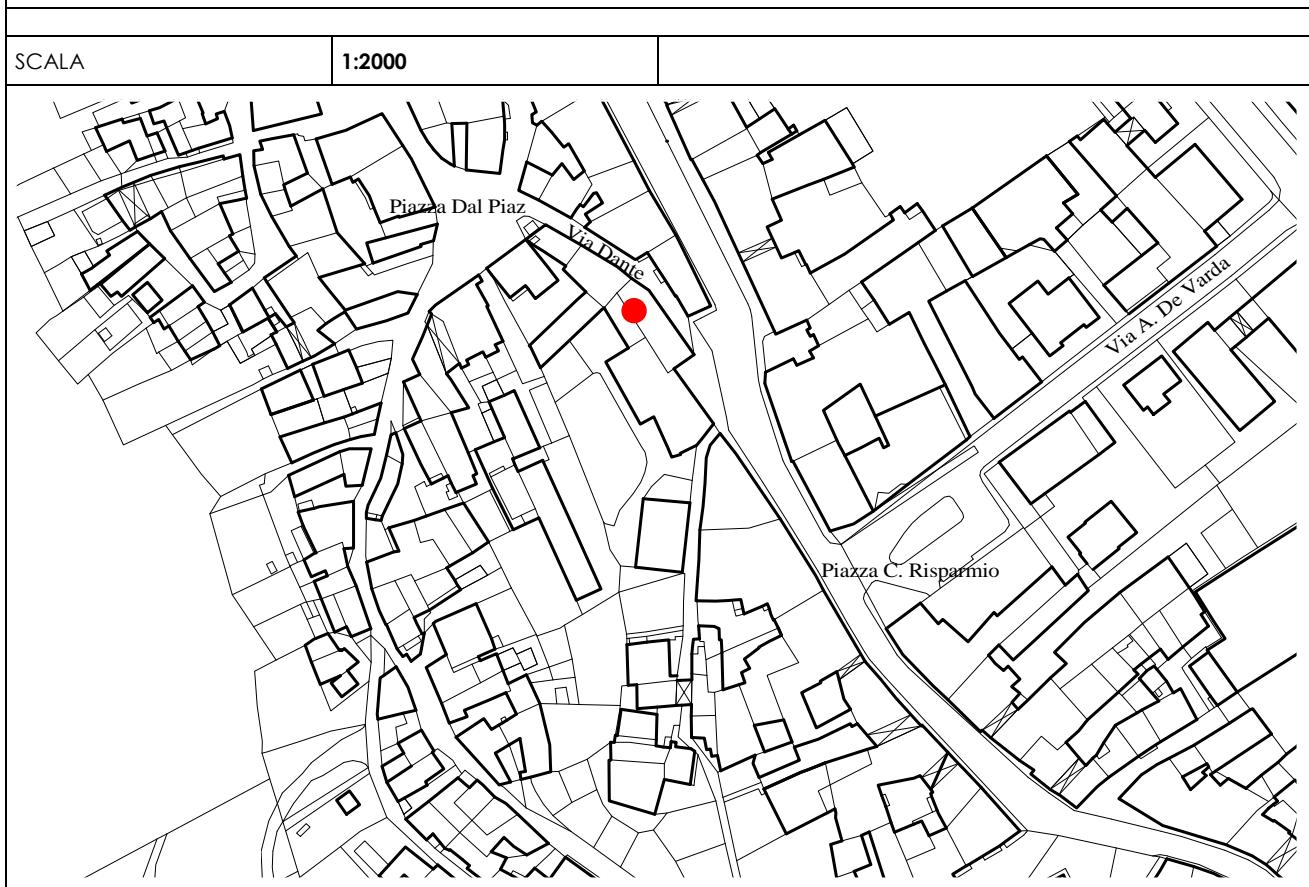
NUMERO	402	FOGLIO DI MAPPA
COMPRESORIO	C5	N° DI PARTICELLA EDILIZIA 324
COMUNE AMMINISTRATIVO	MEZZOLOMBARDO	DATA RILIEVO giugno 1996
COMUNE CATASTALE	MEZZOLOMBARDO	RILEVATORE M. TOMAZZONI
INDIRIZZO/LOCALITA'	V. Dante Alighieri, 1

1	Tipologia funzionale					
	edificio prevalentemente residenziale	A	baite	E		
	edificio produttivo	B	malghe	F		
	edificio speciale	C		G		
	stalle	D		H		
2	Epoca di costruzione		anteriore al 1860	8		
			tra il 1860 e il 1939	6		
			posteriore al 1939	4		
3	Tipologia architettonica storica		alta definizione	8		
			media definizione	6		
			bassa definizione	4		
			nessuna definizione	0		
4	Permanenza dei caratteri formali tradizionali		volumetrici originali	2 1 0		
			costruttivo	2 1 0		
			complementari	2 1 0		
			decorativi	2 1 0		
	TOTALE			19		
5	Degrado		nullo			
			medio			
			elevato			
6	Grado di utilizzo		utilizzato			
			sottoutilizzato			
			in stato di abbandono			
7	Spazi di pertinenza		alta qualità			
			media qualità			
			bassa qualità			
8	Vincoli legislativi					
9	Categoria di intervento prevista dal piano precedente		C.2 risanamento conservativo			
10	Note	Edificio senza particolari emergenze, con cornici sui fori e angoli segnati da rilievi in cemento.

PROGETTO					
11	Categoria di intervento prevista		R2 – Risanamento conservativo			
12	Vincoli particolari	tipo di vincolo	Non è ammessa la sopraelevazione di cui all'art. 105 della L.P. 4 agosto 2015, n.15.			
		oggetto di vincolo				
13	Categoria di intervento prevista per gli spazi di pertinenza		M1 – Manutenzione ordinaria

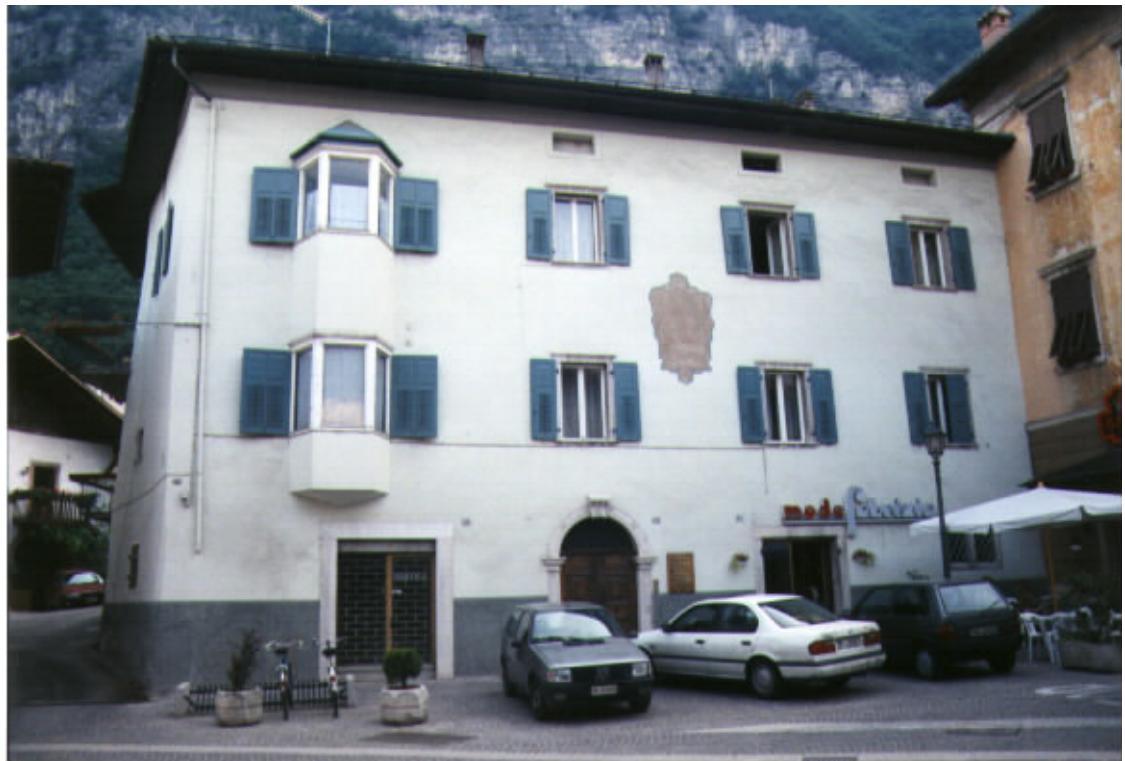
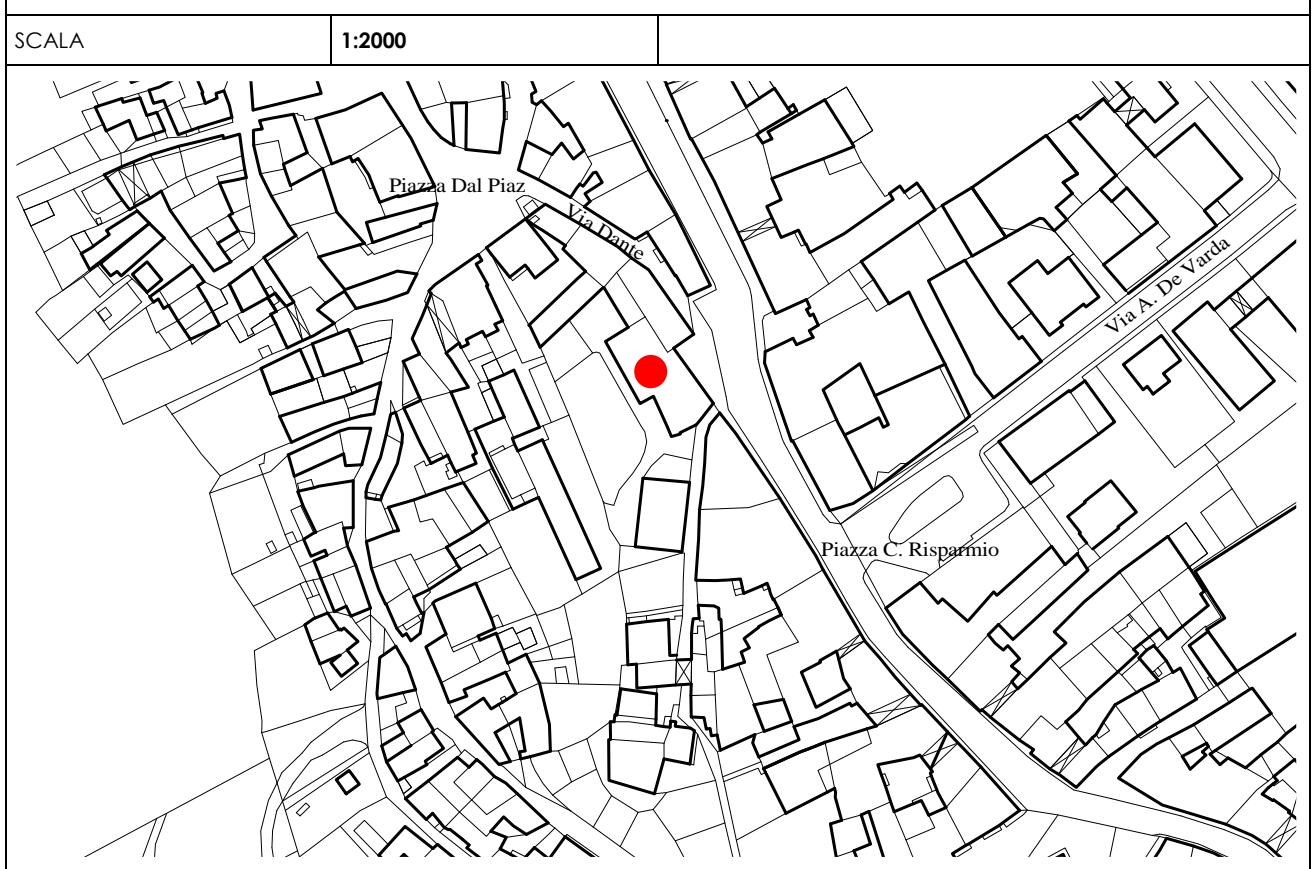
NUMERO	403	FOGLIO DI MAPPA	
COMPRESORIO	C5	N° DI PARTICELLA EDILIZIA	322/1
COMUNE AMMINISTRATIVO	MEZZOLOMBARDO	DATA RILIEVO	giugno 1996
COMUNE CATASTALE	MEZZOLOMBARDO	RILEVATORE	M. TOMAZZONI
INDIRIZZO/LOCALITA'	V. Pozzo, 2 e V. Mazzini, 31÷35

1	Tipologia funzionale edificio prevalentemente residenziale edificio produttivo edificio speciale stalle	A B C D	baite malghe	E F G H
2	Epoca di costruzione		anteriore al 1860 tra il 1860 e il 1939 posteriore al 1939	8 6 4
3	Tipologia architettonica storica		alta definizione media definizione bassa definizione nessuna definizione	8 6 4 0
4	Permanenza dei caratteri formali tradizionali		volumetrici originali costruttivo complementari decorativi	2 1 0 2 1 0 2 1 0 2 1 0
			TOTALE	20
5	Degrado		nullo medio elevato	<input checked="" type="checkbox"/> <input type="checkbox"/> <input type="checkbox"/>
6	Grado di utilizzo		utilizzato sottoutilizzato in stato di abbandono	<input checked="" type="checkbox"/> <input type="checkbox"/> <input type="checkbox"/>
7	Spazi di pertinenza		alta qualità media qualità bassa qualità	<input type="checkbox"/> <input type="checkbox"/> <input checked="" type="checkbox"/>

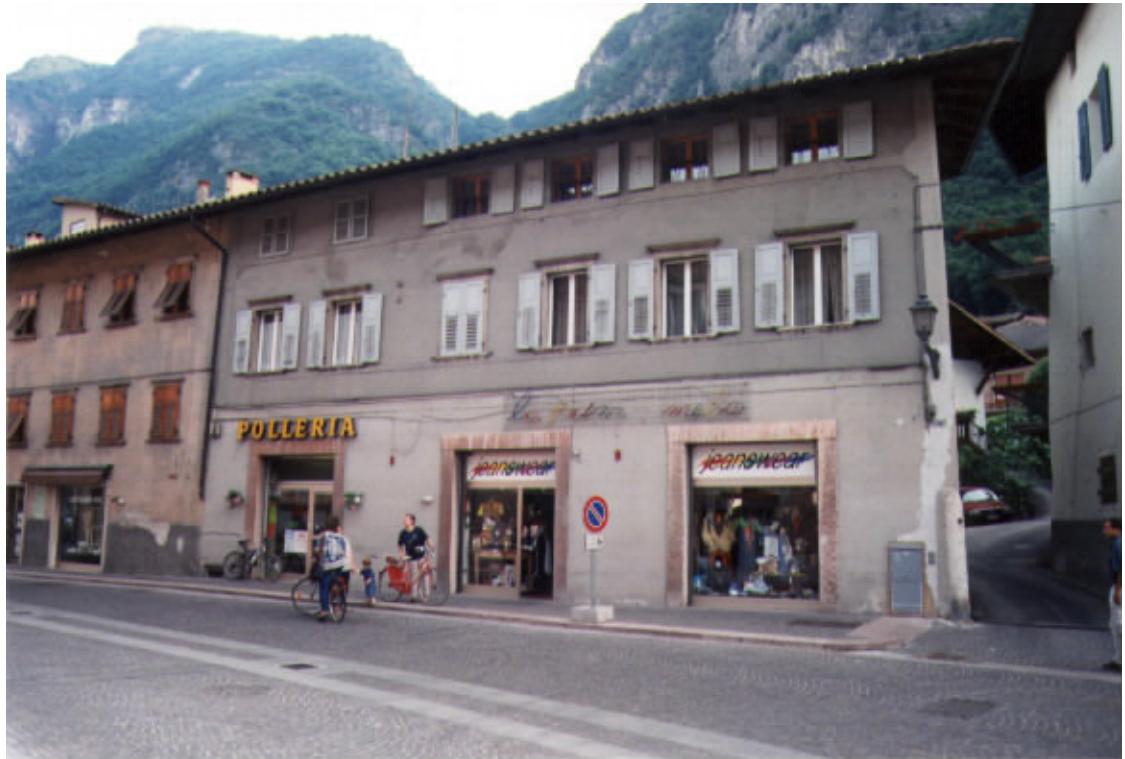
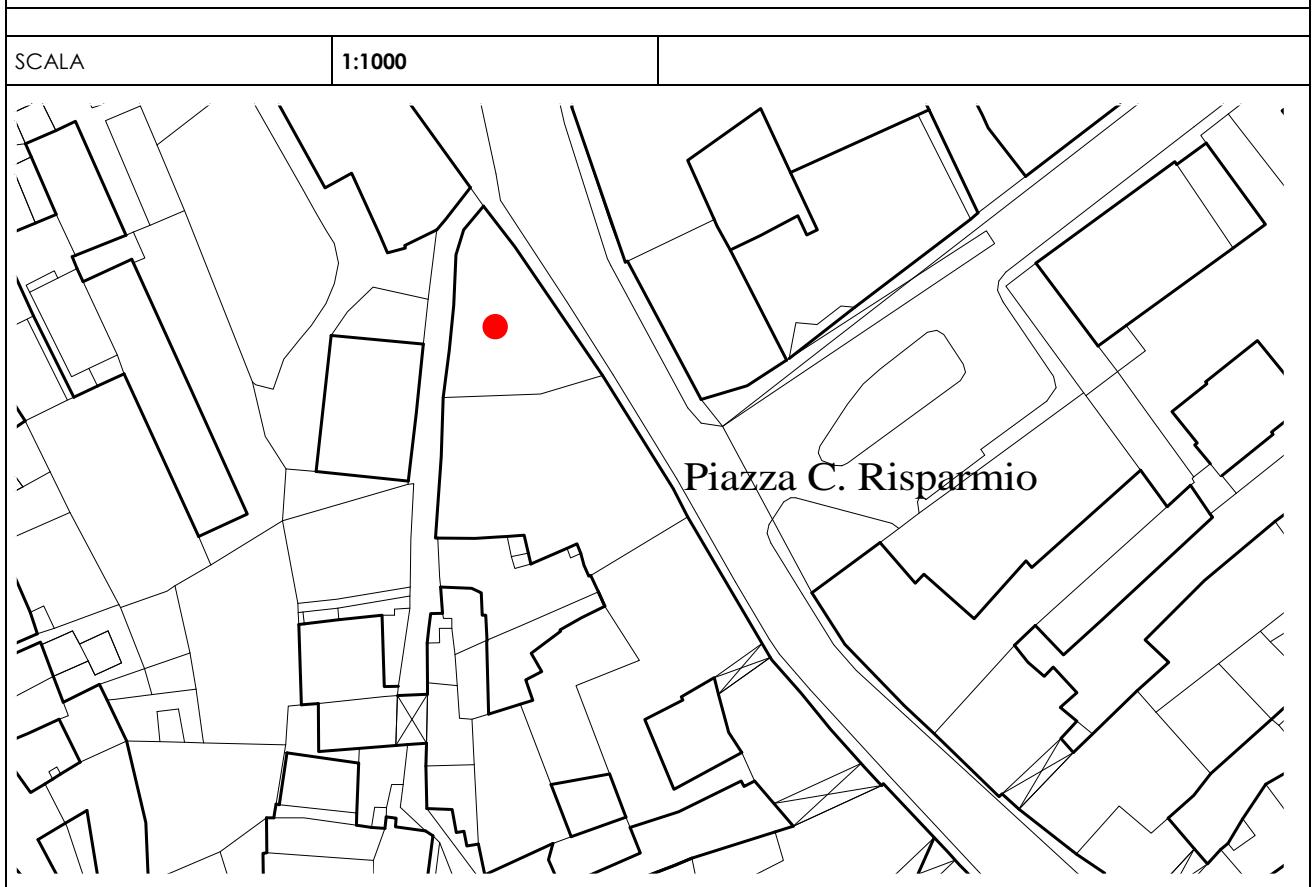
NUMERO	404	FOGLIO DI MAPPA
COMPRESORIO	C5	N° DI PARTICELLA EDILIZIA 303
COMUNE AMMINISTRATIVO	MEZZOLOMBARDO	DATA RILIEVO giugno 1996
COMUNE CATASTALE	MEZZOLOMBARDO	RILEVATORE M. TOMAZZONI
INDIRIZZO/LOCALITA'	V. Mazzini

1	Tipologia funzionale					
	edificio prevalentemente residenziale	A	baite	E		
	edificio produttivo	B	malghe	F		
	edificio speciale	C		G		
	stalle	D		H		
2	Epoca di costruzione		anteriore al 1860	8		
			tra il 1860 e il 1939	6		
			posteriore al 1939	4		
3	Tipologia architettonica storica		alta definizione	8		
			media definizione	6		
			bassa definizione	4		
			nessuna definizione	0		
4	Permanenza dei caratteri formali tradizionali		volumetrici originali	2 1 0		
			costruttivo	2 1 0		
			complementari	2 1 0		
			decorativi	2 1 0		
	TOTALE			16		
5	Degrado		nullo			
			medio			
			elevato			
6	Grado di utilizzo		utilizzato			
			sottoutilizzato			
			in stato di abbandono			
7	Spazi di pertinenza		alta qualità			
			media qualità			
			bassa qualità			
8	Vincoli legislativi					
9	Categoria di intervento prevista dal piano precedente		C.2 risanamento conservativo			
10	Note	Edificio a pianta rettangolare con ampie forature al piano terreno adibite a negozi. La lunghezza lo rende leggermente sproporzionato, ma probabilmente è il risultato dell'unione di due particelle edilizie. Le forature ai piani superiori sono incorniciate con pietra.

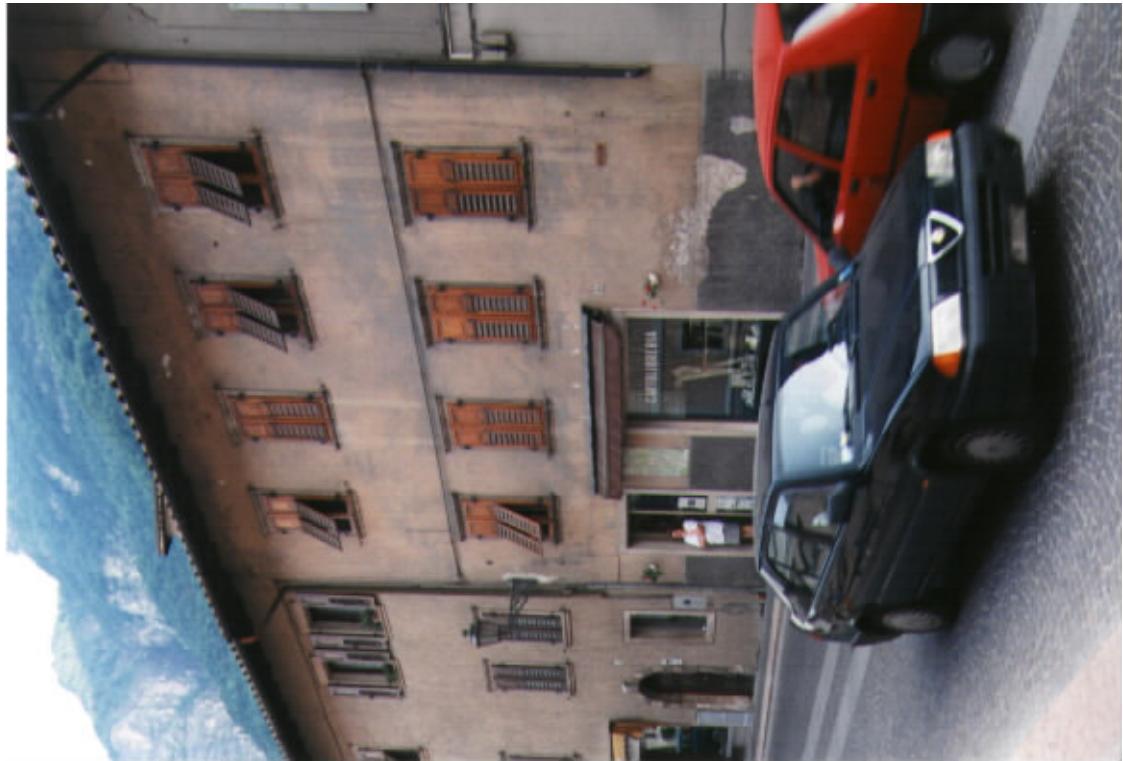
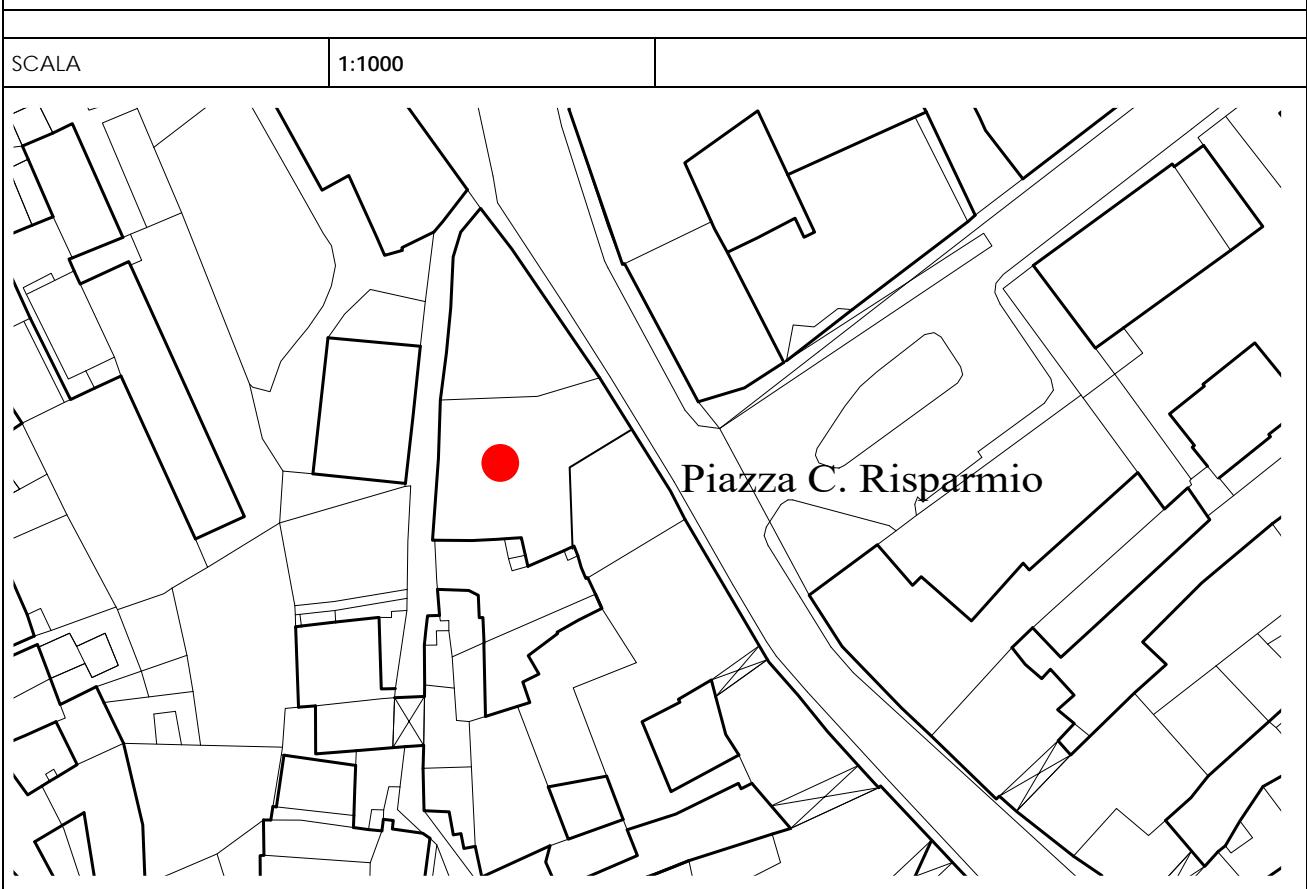
NUMERO	405	FOGLIO DI MAPPA	
COMPRESORIO	C5	N° DI PARTICELLA EDILIZIA	304
COMUNE AMMINISTRATIVO	MEZZOLOMBARDO	DATA RILIEVO	AGOSTO 2008
COMUNE CATASTALE	MEZZOLOMBARDO	RILEVATORE	UFFICIO
INDIRIZZO/LOCALITA'	V. Mazzini, 41÷43

1	Tipologia funzionale			
	edificio prevalentemente residenziale	A	baite	E
	edificio produttivo	B	malghe	F
	edificio speciale	C		G
	stalle	D		H
2	Epoca di costruzione		anteriore al 1860	8
			tra il 1860 e il 1939	6
			posteriore al 1939	4
3	Tipologia architettonica storica		alta definizione	8
			media definizione	6
			bassa definizione	4
			nessuna definizione	0
4	Permanenza dei caratteri formali tradizionali		volumetrici originali	2 1 0
			costruttivo	2 1 0
			complementari	2 1 0
			decorativi	2 1 0
	TOTALE			17
5	Degrado		nullo	
			medio	
			elevato	
6	Grado di utilizzo		utilizzato	
			sottoutilizzato	
			in stato di abbandono	
7	Spazi di pertinenza		alta qualità	
			media qualità	
			bassa qualità	
8	Vincoli legislativi			
9	Categoria di intervento prevista dal piano precedente C.2 risanamento conservativo			
10	Note	Sulla facciata Est il foro per la vetrina al centro della facciata, e la porta posta a fianco, sono elementi incongrui che squilibrano l'insieme. Il fronte Ovest sul vicolo interno presentano segni di una ristrutturazione in discordanza formale con l'edificio originario. Le cornici alle finestre sono in pietra.

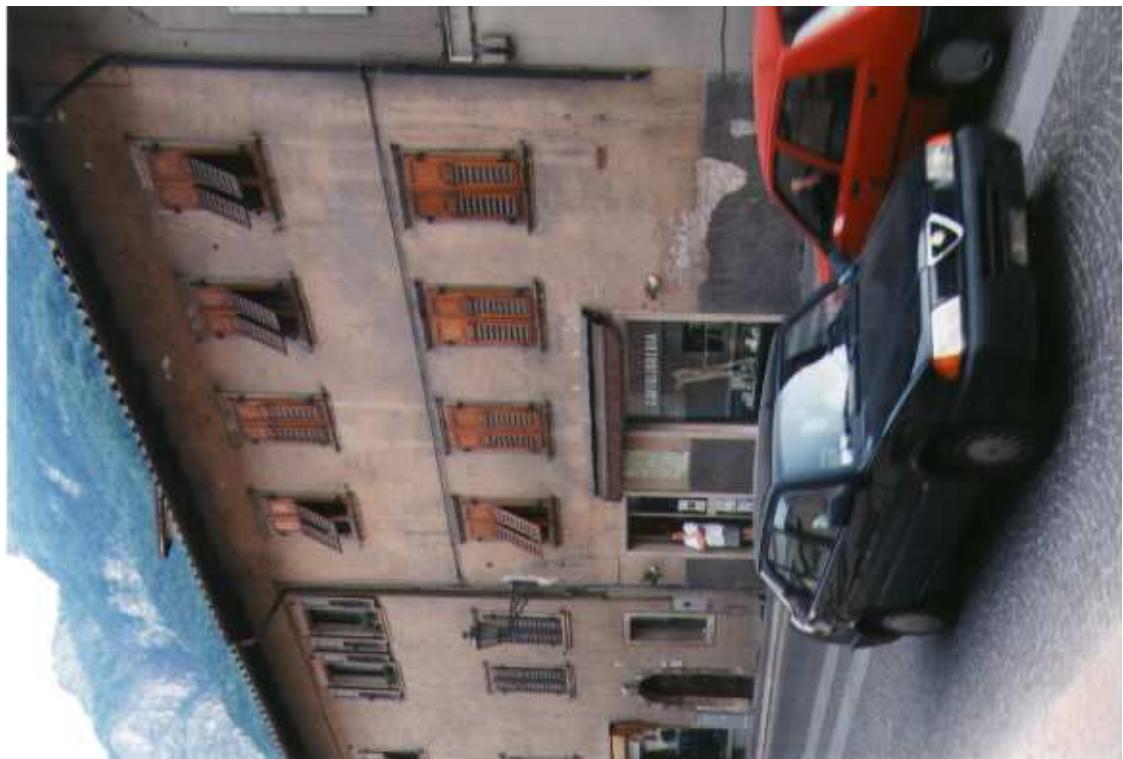
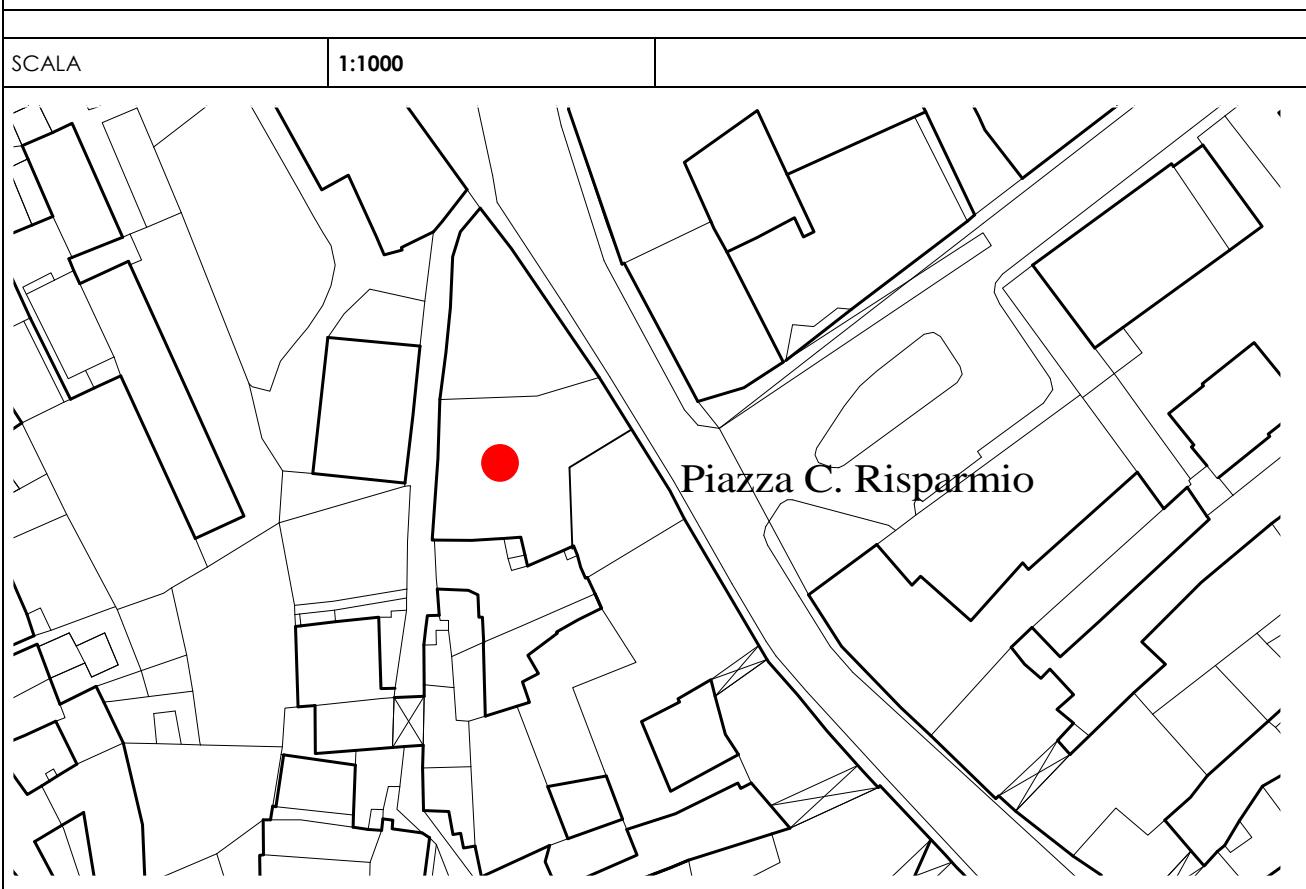
NUMERO	405	FOGLIO DI MAPPA
COMPRESORIO	C5	N° DI PARTICELLA EDILIZIA 304
COMUNE AMMINISTRATIVO	MEZZOLOMBARDO	DATA RILIEVO AGOSTO 2008
COMUNE CATASTALE	MEZZOLOMBARDO	RILEVATORE UFFICIO
INDIRIZZO/LOCALITA'	V. Mazzini, 41÷43

1	Tipologia funzionale			
	edificio prevalentemente residenziale	A	baite	E
	edificio produttivo	B	malghe	F
	edificio speciale	C		G
	stalle	D		H
2	Epoca di costruzione		anteriore al 1860	8
			tra il 1860 e il 1939	6
			posteriore al 1939	4
3	Tipologia architettonica storica		alta definizione	8
			media definizione	6
			bassa definizione	4
			nessuna definizione	0
4	Permanenza dei caratteri formali tradizionali		volumetrici originali	2 1 0
			costruttivo	2 1 0
			complementari	2 1 0
			decorativi	2 1 0
	TOTALE			17
5	Degrado		nullo	
			medio	
			elevato	
6	Grado di utilizzo		utilizzato	
			sottoutilizzato	
			in stato di abbandono	
7	Spazi di pertinenza		alta qualità	
			media qualità	
			bassa qualità	
8	Vincoli legislativi			
9	Categoria di intervento prevista dal piano precedente C.2 risanamento conservativo			
10	Note	Sulla facciata Est il foro per la vetrina al centro della facciata, e la porta posta a fianco, sono elementi incongrui che squilibrano l'insieme. Il fronte Ovest sul vicolo interno presentano segni di una ristrutturazione in discordanza formale con l'edificio originario. Le cornici alle finestre sono in pietra.

PROGETTO			
11	Categoria di intervento prevista		R2 – Risanamento conservativo	
			R3 – Ristrutturazione edilizia – Fronte Ovest e fronte Sud	
12	Vincoli particolari	tipo di vincolo		
		oggetto di vincolo		
13	Categoria di intervento prevista per gli spazi di pertinenza			M1 – Manutenzione ordinaria

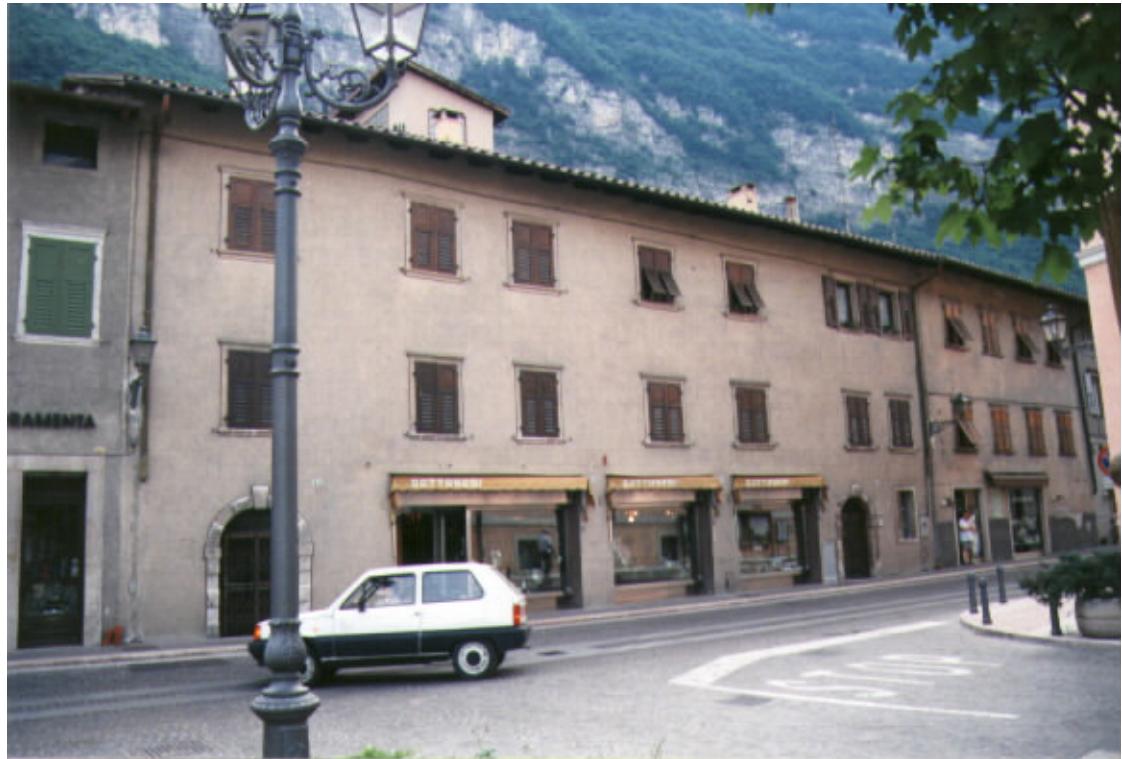
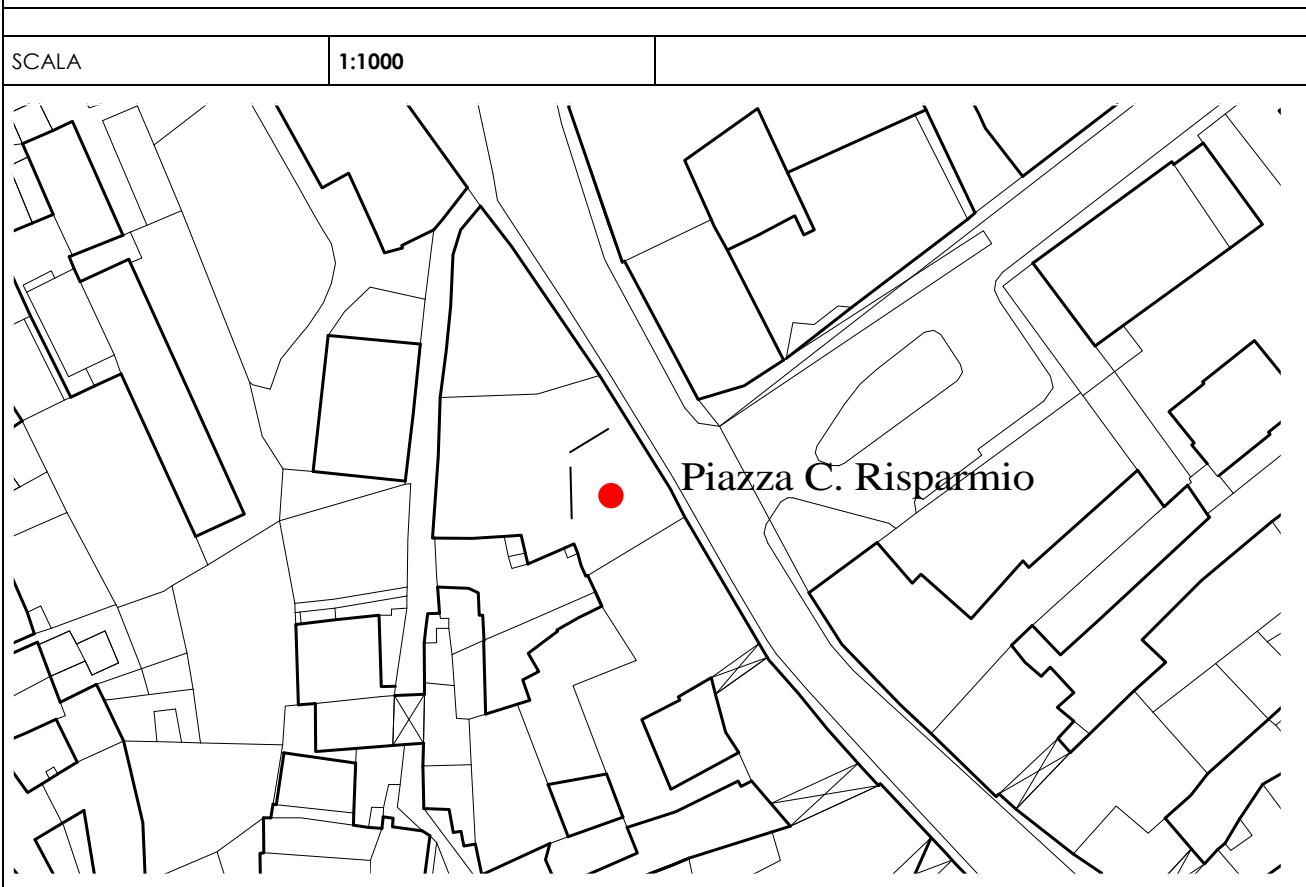
NUMERO	406	FOGLIO DI MAPPA
COMPRESORIO	C5	N° DI PARTICELLA EDILIZIA 304
COMUNE AMMINISTRATIVO	MEZZOLOMBARDO	DATA RILIEVO giugno 1996
COMUNE CATASTALE	MEZZOLOMBARDO	RILEVATORE M. TOMAZZONI
INDIRIZZO/LOCALITA'	V. Mazzini, 45-51

1	Tipologia funzionale					
	edificio prevalentemente residenziale	A	baite	E		
	edificio produttivo	B	malghe	F		
	edificio speciale	C		G		
	stalle	D		H		
2	Epoca di costruzione		anteriore al 1860	8		
			tra il 1860 e il 1939	6		
			posteriore al 1939	4		
3	Tipologia architettonica storica		alta definizione	8		
			media definizione	6		
			bassa definizione	4		
			nessuna definizione	0		
4	Permanenza dei caratteri formali tradizionali		volumetrici originali	2 1 0		
			costruttivo	2 1 0		
			complementari	2 1 0		
			decorativi	2 1 0		
	TOTALE			17		
5	Degrado		nullo			
			medio			
			elevato			
6	Grado di utilizzo		utilizzato			
			sottoutilizzato			
			in stato di abbandono			
7	Spazi di pertinenza		alta qualità			
			media qualità			
			bassa qualità			
8	Vincoli legislativi					
9	Categoria di intervento prevista dal piano precedente		C.2 risanamento conservativo			
10	Note	I due portoni d'ingresso ad arco posti alle estremità dell'edificio e le cornici alle finestre sono in pietra. Al piano terra tre ampie vetrine per negozi al posto delle finestre.

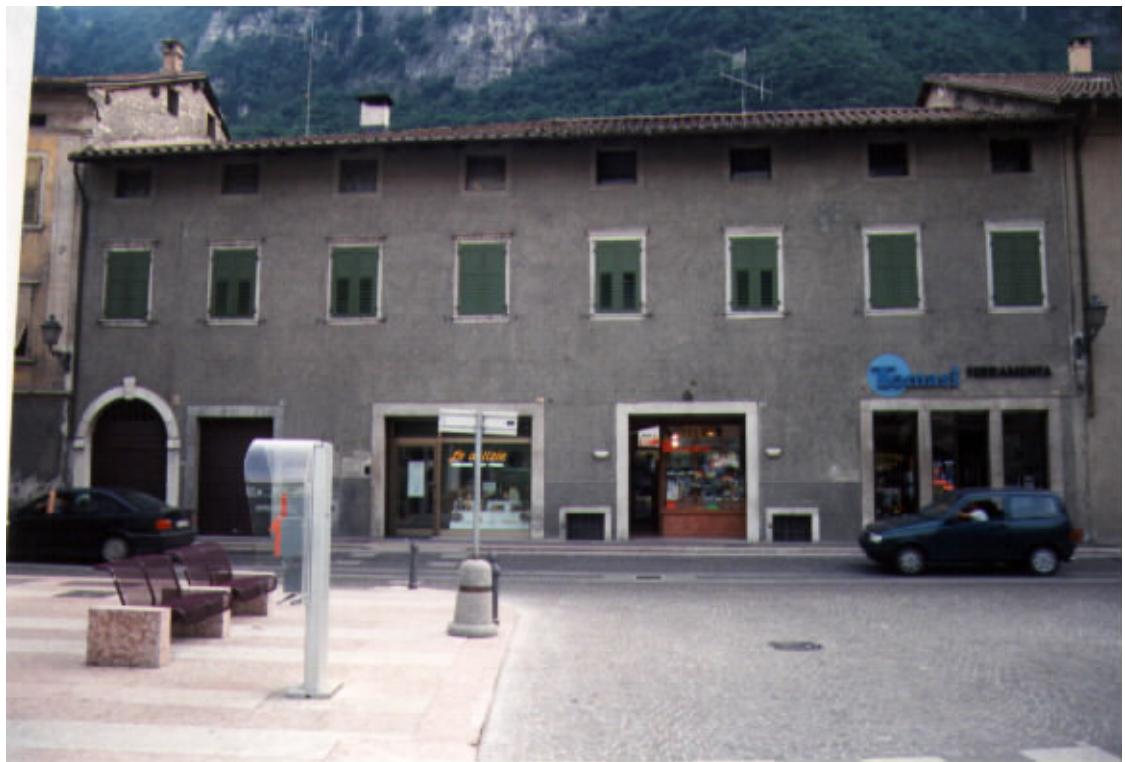
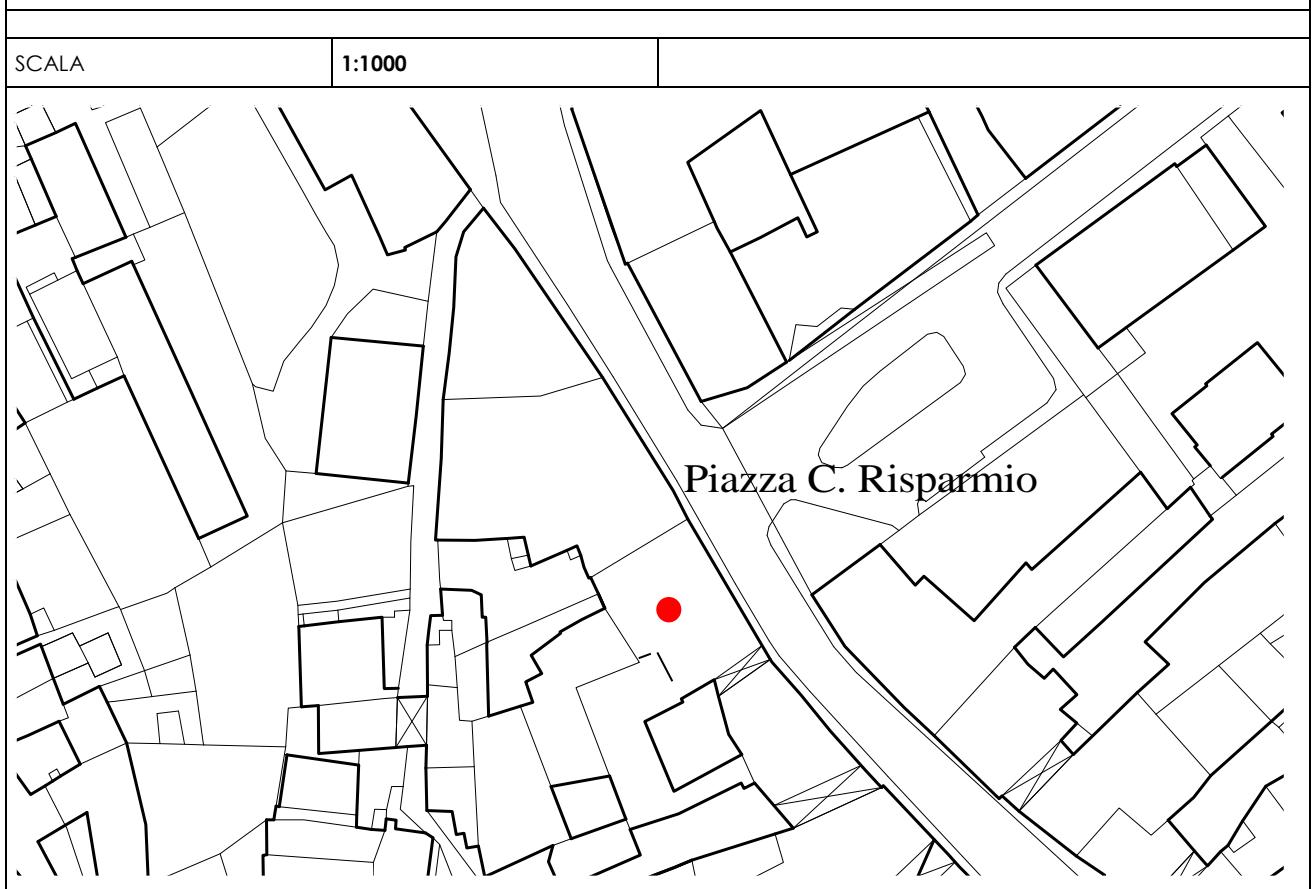
NUMERO	407	FOGLIO DI MAPPA
COMPRESORIO	C5	N° DI PARTICELLA EDILIZIA 306/1
COMUNE AMMINISTRATIVO	MEZZOLOMBARDO	DATA RILIEVO giugno 1996
COMUNE CATASTALE	MEZZOLOMBARDO	RILEVATORE M. TOMAZZONI
INDIRIZZO/LOCALITA'	V. Mazzini, 53-63

1	Tipologia funzionale			
	edificio prevalentemente residenziale	A	baite	E
	edificio produttivo	B	malghe	F
	edificio speciale	C		G
	stalle	D		H
2	Epoca di costruzione		anteriore al 1860 tra il 1860 e il 1939 posteriore al 1939	8 6 4
3	Tipologia architettonica storica		alta definizione media definizione bassa definizione nessuna definizione	8 6 4 0
4	Permanenza dei caratteri formali tradizionali		volumetrici originali costruttivo complementari decorativi	2 1 0 2 1 0 2 1 0 2 1 0
			TOTALE	16
5	Degrado		nullo medio elevato	□ □ □
6	Grado di utilizzo		utilizzato sottoutilizzato in stato di abbandono	□ □ □
7	Spazi di pertinenza		alta qualità media qualità bassa qualità	□ □ □
8	Vincoli legislativi			
9	Categoria di intervento prevista dal piano precedente	C.2 risanamento conservativo		
10	Note	Edificio ad un piano e mezzo leggermente squilibrato. Il portone d'ingresso ad arco e le cornici alle finestre sono in pietra. Le vetrine al piano terra sono di dimensioni disparate.

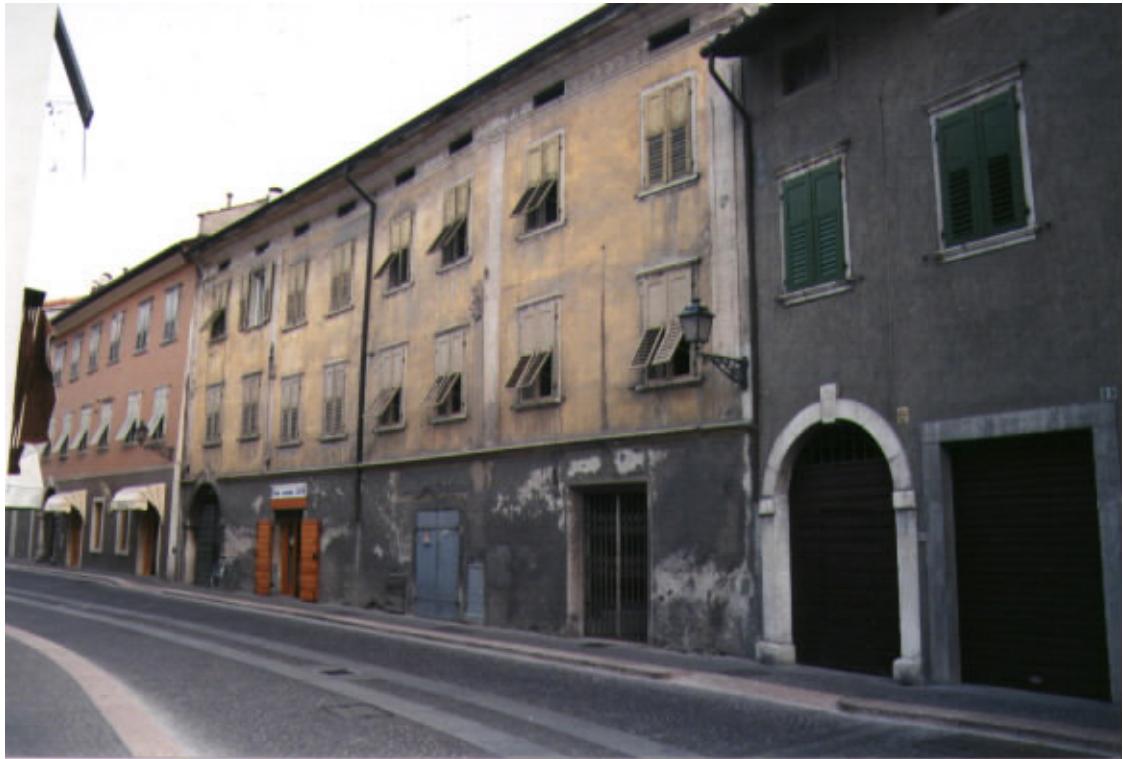
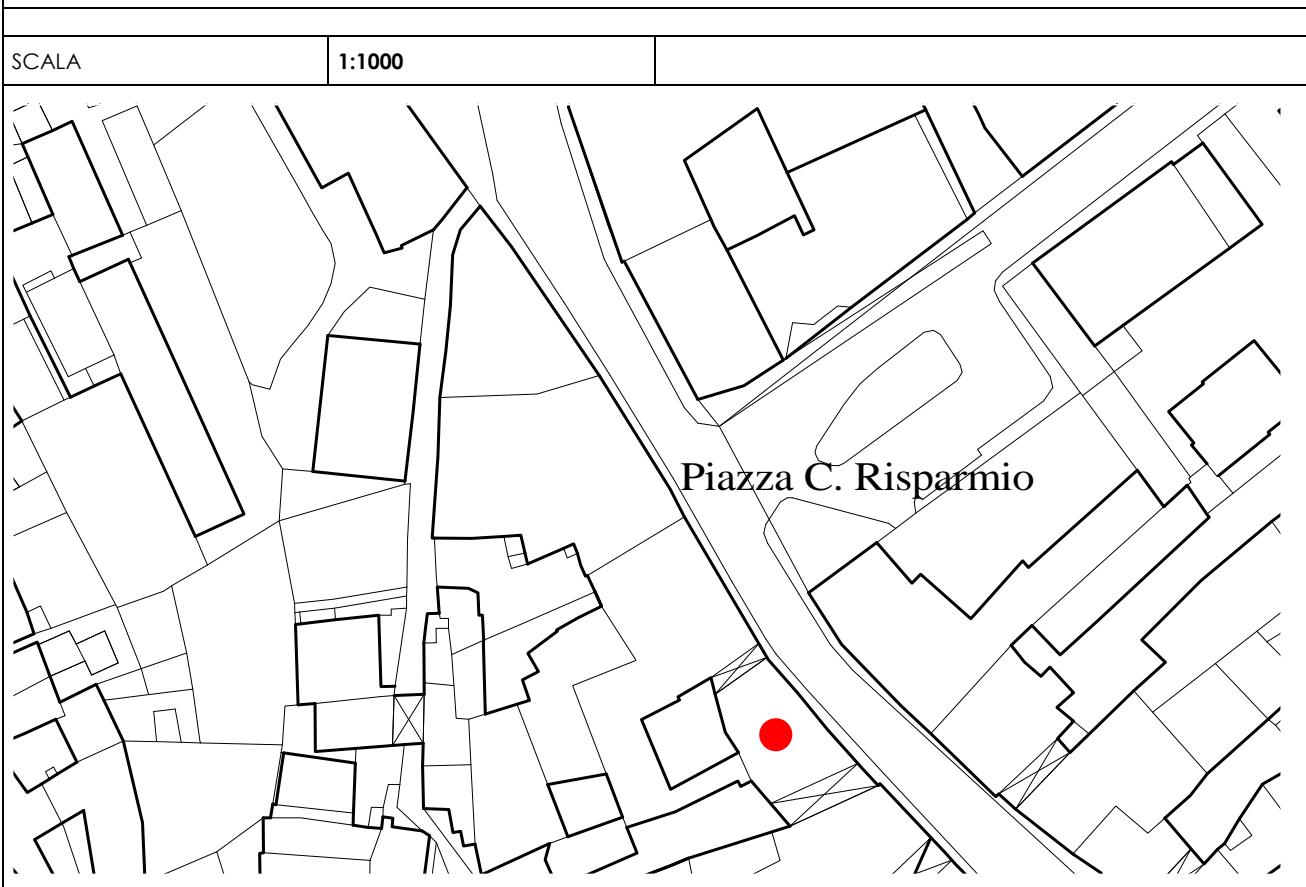
NUMERO	408	FOGLIO DI MAPPA
COMPRESORIO	C5	N° DI PARTICELLA EDILIZIA 307/2
COMUNE AMMINISTRATIVO	MEZZOLOMBARDO	DATA RILIEVO giugno 1996
COMUNE CATASTALE	MEZZOLOMBARDO	RILEVATORE M. TOMAZZONI
INDIRIZZO/LOCALITA'	V. Mazzini 65÷73

1	Tipologia funzionale			
	edificio prevalentemente residenziale	A	baite	E
	edificio produttivo	B	malghe	F
	edificio speciale	C		G
	stalle	D		H
2	Epoca di costruzione		anteriore al 1860	8
			tra il 1860 e il 1939	6
			posteriore al 1939	4
3	Tipologia architettonica storica		alta definizione	8
			media definizione	6
			bassa definizione	4
			nessuna definizione	0
4	Permanenza dei caratteri formali tradizionali		volumetrici originali	2 1 0
			costruttivo	2 1 0
			complementari	2 1 0
			decorativi	2 1 0
	TOTALE			20
5	Degrado		nullo	
			medio	
			elevato	
6	Grado di utilizzo		utilizzato	
			sottoutilizzato	
			in stato di abbandono	
7	Spazi di pertinenza		alta qualità	
			media qualità	
			bassa qualità	
8	Vincoli legislativi			
9	Categoria di intervento prevista dal piano precedente C.2 risanamento conservativo			
10	Note	Il portone d'ingresso ad arco e le cornici alle finestre sono in pietra. Due paraste tripartiscono la facciata. Le lesene agli angoli ed il marcapiano del sottotetto incorniciano gradevolmente la facciata. Il fronte Ovest sulla corte interna (lato Sud) presenta segni di una ristrutturazione in discordanza formale con l'edificio originario.

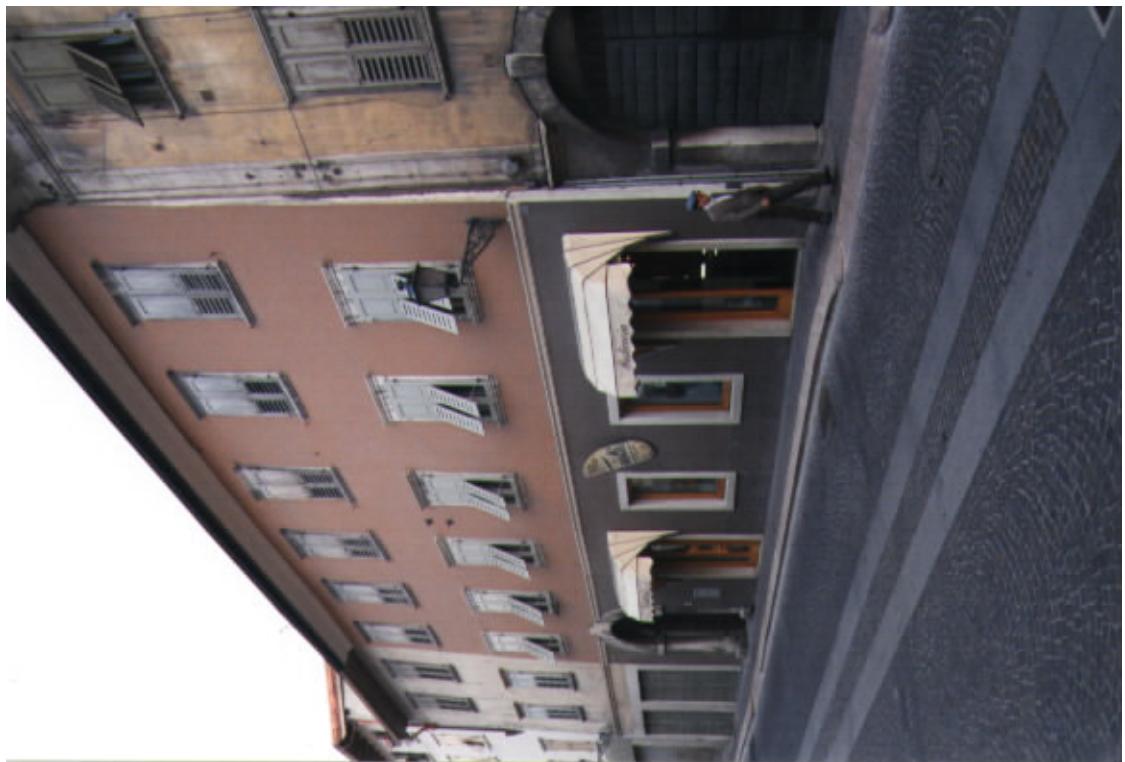
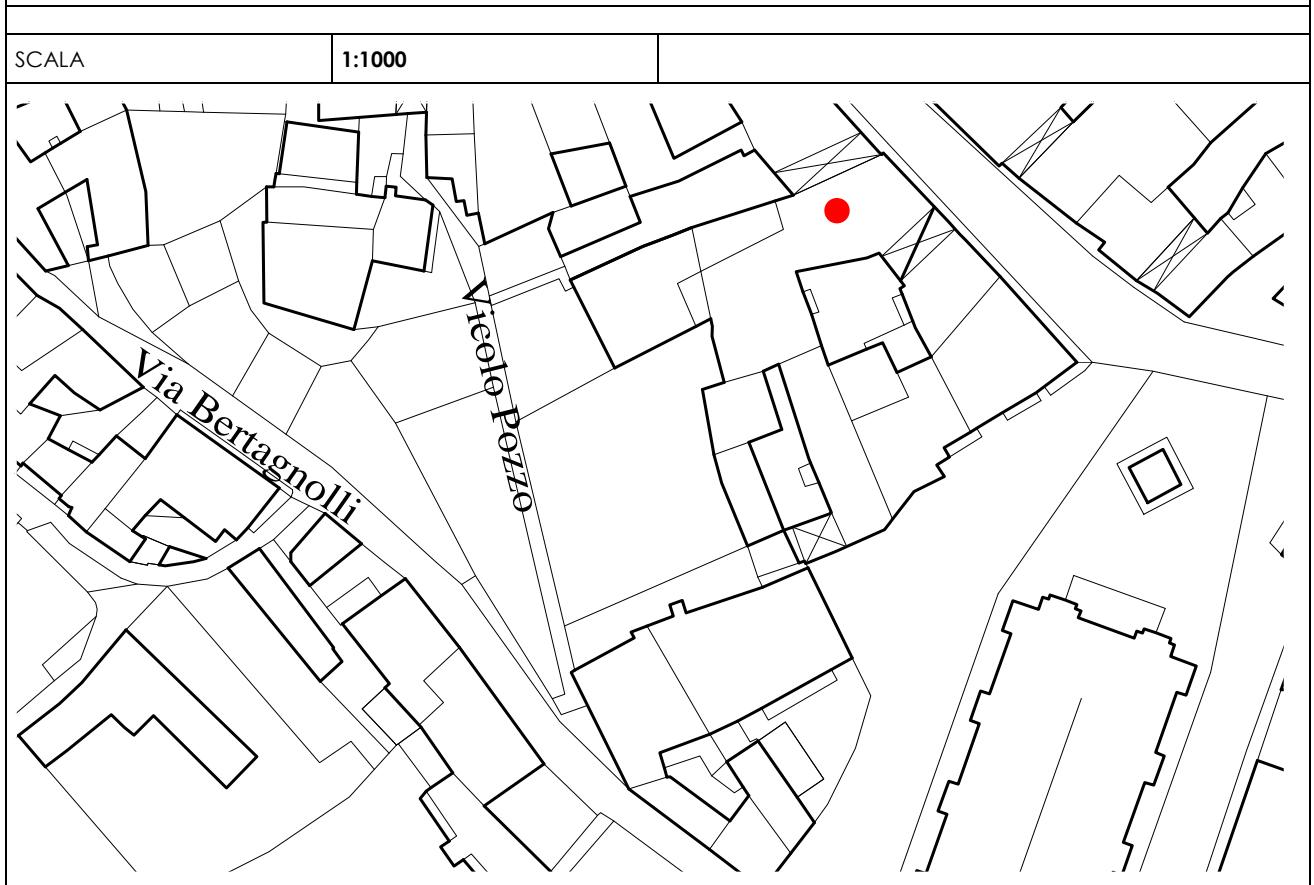
NUMERO	409	FOGLIO DI MAPPA	
COMPRESORIO	C5	N° DI PARTICELLA EDILIZIA	309
COMUNE AMMINISTRATIVO	MEZZOLOMBARDO	DATA RILIEVO	giugno 1996
COMUNE CATASTALE	MEZZOLOMBARDO	RILEVATORE	M. TOMAZZONI
INDIRIZZO/LOCALITA'	V. Mazzini 75÷85

1	Tipologia funzionale			
	edificio prevalentemente residenziale	A	baite	E
	edificio produttivo	B	malghe	F
	edificio speciale	C		G
	stalle	D		H
2	Epoca di costruzione		anteriore al 1860 tra il 1860 e il 1939 posteriore al 1939	8 6 4
3	Tipologia architettonica storica		alta definizione media definizione bassa definizione nessuna definizione	8 6 4 0
4	Permanenza dei caratteri formali tradizionali		volumetrici originali costruttivo complementari decorativi	2 1 0 2 1 0 2 1 0 2 1 0
			TOTALE	17
5	Degrado		nullo medio elevato	■ ■ ■
6	Grado di utilizzo		utilizzato sottoutilizzato in stato di abbandono	■ ■ ■
7	Spazi di pertinenza		alta qualità media qualità bassa qualità	■ ■ ■
8	Vincoli legislativi			
9	Categoria di intervento prevista dal piano precedente		C.2 risanamento conservativo	
10	Note	Edificio ristrutturato per due terzi, con rifacimento dell'intonaco. Il portone d'ingresso ad arco e le cornici alle finestre sono in pietra. Al piano terra ampie aperture per uso commerciale. Il fronte Sud ed Ovest sulla corte interna presenta segni di una ristrutturazione in discordanza formale con l'edificio originario.

PROGETTO			
11	Categoria di intervento prevista	R2 – Risanamento conservativo R3 – Ristrutturazione edilizia – Fronte Sud ed Ovest sulla corte interna		
12	Vincoli particolari	tipo di vincolo	Non è ammessa la sopraelevazione di cui all'art. 105 della L.P. 4 agosto 2015, n.15.	
		oggetto di vincolo		
13	Categoria di intervento prevista per gli spazi di pertinenza	M1 – Manutenzione ordinaria
