COMUNE DI MEZZOLOMBARDO

PIANO REGOLATORE GENERALE

SCHEMA DI RILEVAZIONE INSEDIAMENTI STORICI

VARIANTE NON SOSTANZIALE 2023 - ADOZIONE DEFINITIVA APRILE 2024

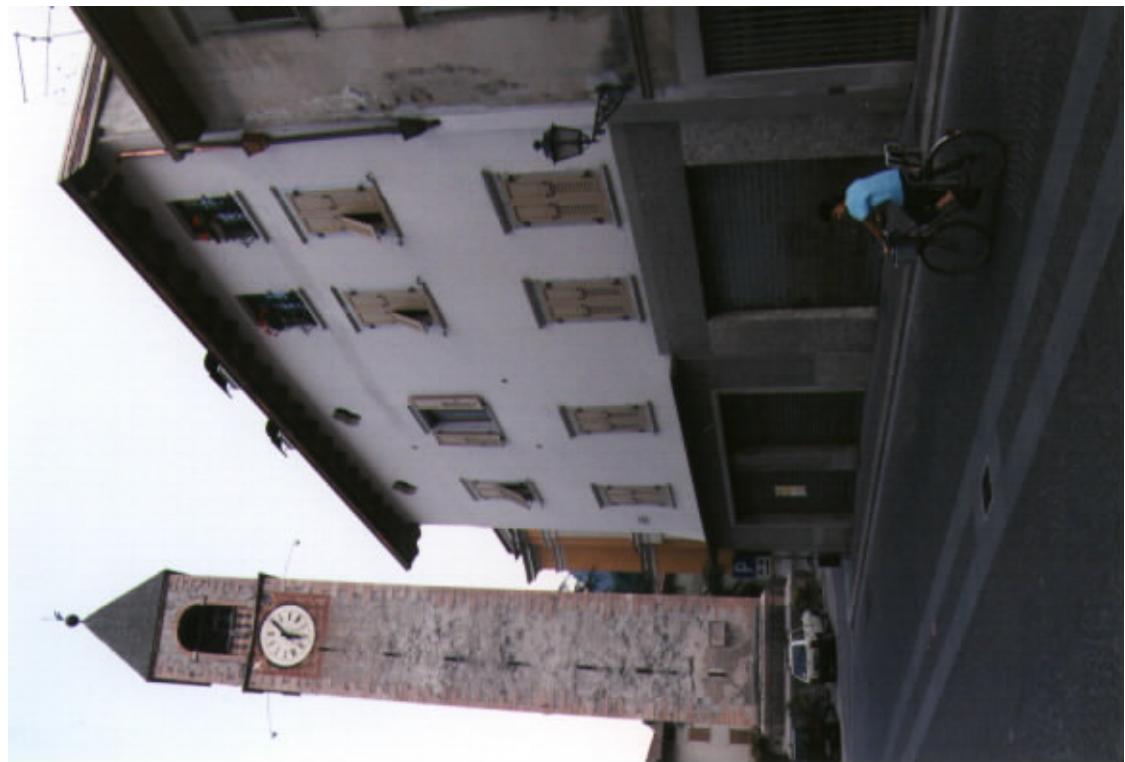
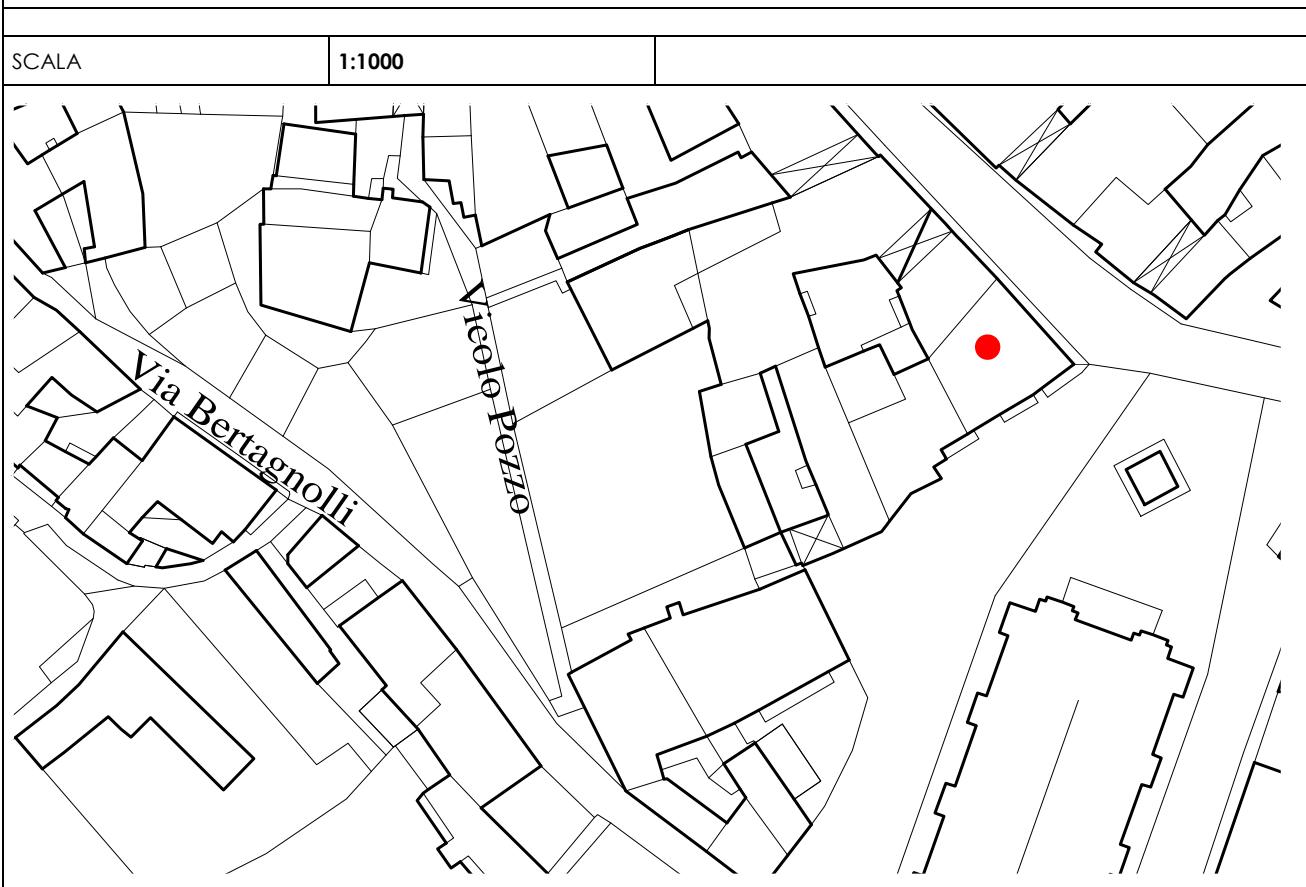
NUMERO	410	FOGLIO DI MAPPA
COMPRESORIO	C5	N° DI PARTICELLA EDILIZIA 310
COMUNE AMMINISTRATIVO	MEZZOLOMBARDO	DATA RILIEVO giugno 1996
COMUNE CATASTALE	MEZZOLOMBARDO	RILEVATORE M. TOMAZZONI
INDIRIZZO/LOCALITA'	V. Mazzini 87÷91

1	Tipologia funzionale					
	edificio prevalentemente residenziale	A	baite	E		
	edificio produttivo	B	malghe	F		
	edificio speciale	C		G		
	stalle	D		H		
2	Epoca di costruzione		anteriore al 1860	8		
			tra il 1860 e il 1939	6		
			posteriore al 1939	4		
3	Tipologia architettonica storica		alta definizione	8		
			media definizione	6		
			bassa definizione	4		
			nessuna definizione	0		
4	Permanenza dei caratteri formali tradizionali		volumetrici originali	2 1 0		
			costruttivo	2 1 0		
			complementari	2 1 0		
			decorativi	2 1 0		
	TOTALE			16		
5	Degrado		nullo	<input checked="" type="checkbox"/>		
			medio	<input type="checkbox"/>		
			elevato	<input type="checkbox"/>		
6	Grado di utilizzo		utilizzato	<input checked="" type="checkbox"/>		
			sottoutilizzato	<input type="checkbox"/>		
			in stato di abbandono	<input type="checkbox"/>		
7	Spazi di pertinenza		alta qualità	<input type="checkbox"/>		
			media qualità	<input type="checkbox"/>

bassa qualità	<input checked="" type="checkbox"/>		
8	Vincoli legislativi					
9	Categoria di intervento prevista dal piano precedente		C.2 risanamento conservativo			
10	Note	La zoccolatura del piano terra è completamente rifatta e incongrua. Le cornici alle finestre sono in pietra. L'ultimo livello conserva alcune aperture a quadrifoglio.				
	PROGETTO					
11	Categoria di intervento prevista		R2 –Risanamento conservativo			
12	Vincoli particolari	tipo di vincolo	Non è ammessa la sopraelevazione di cui all'art. 105 della L.P. 4 agosto 2015, n.15.			
		oggetto di vincolo				
13	Categoria di intervento prevista per gli spazi di pertinenza		M1 – Manutenzione ordinaria

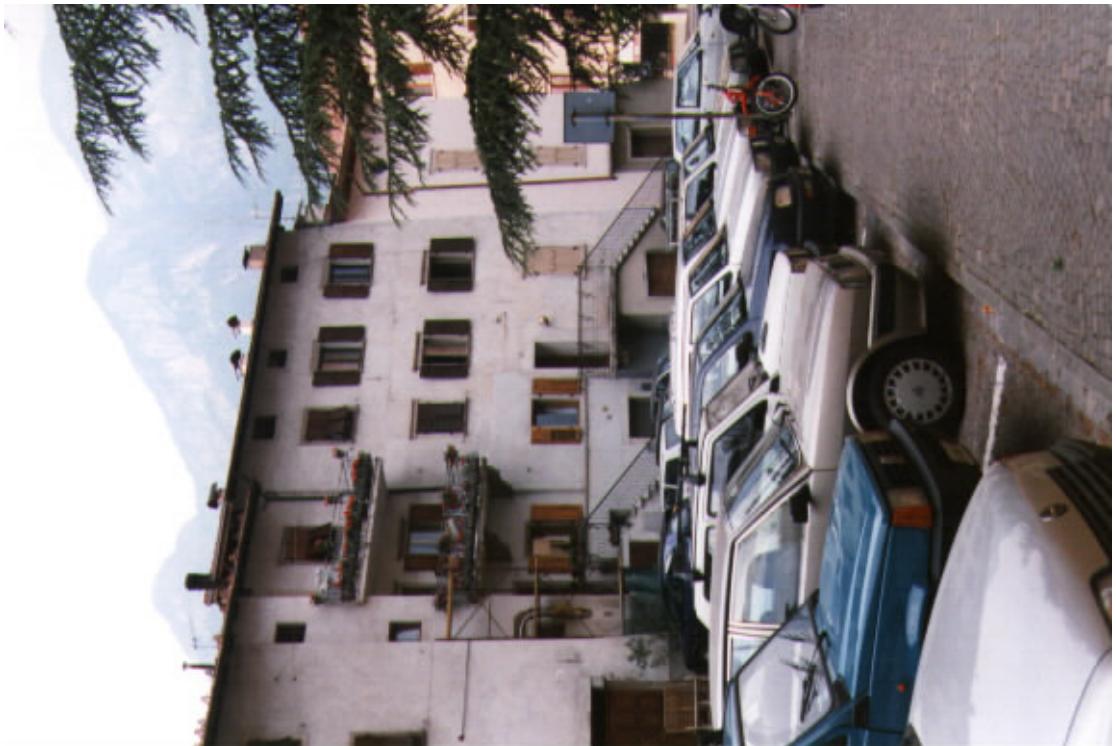
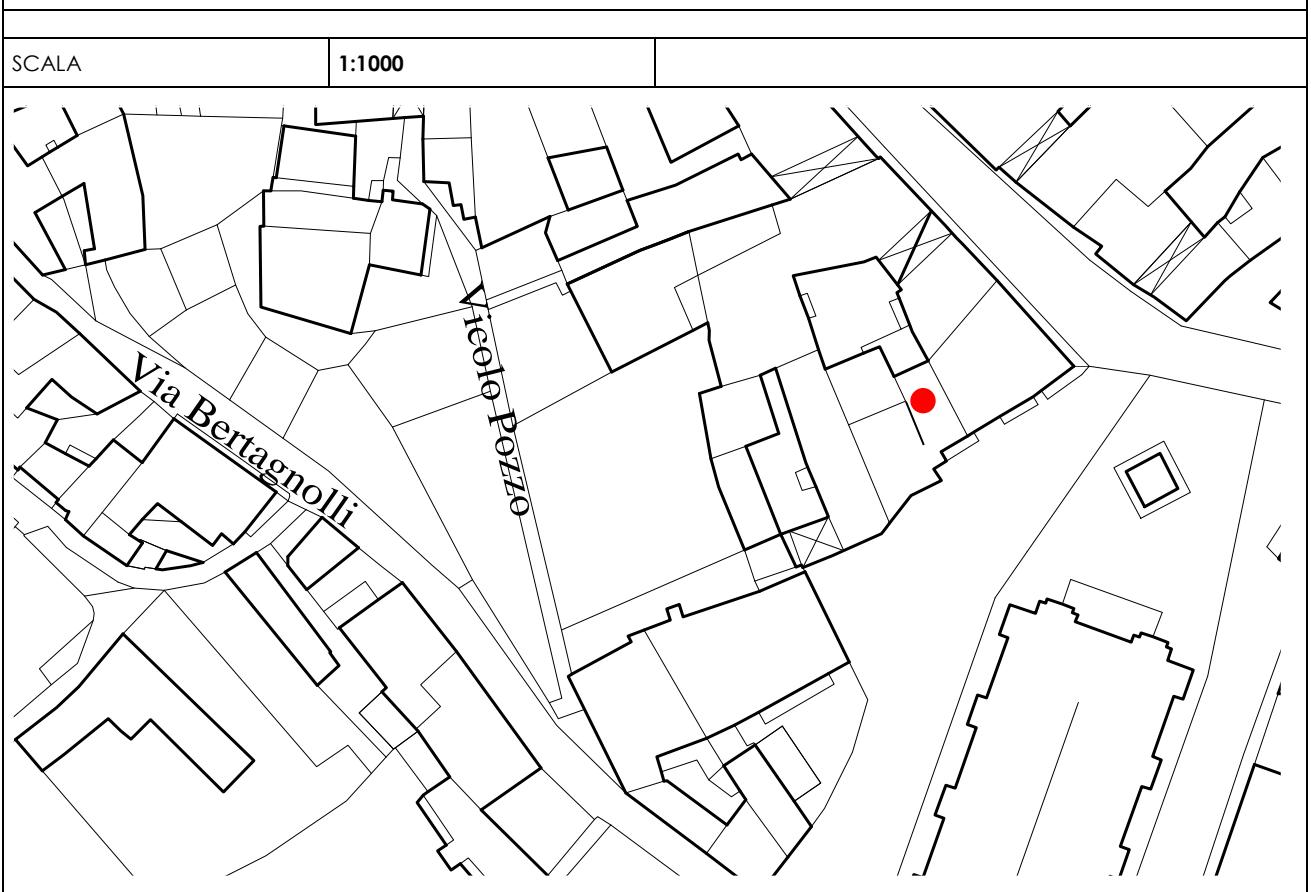
NUMERO	411	FOGLIO DI MAPPA	
COMPRESORIO	C5	N° DI PARTICELLA EDILIZIA	311
COMUNE AMMINISTRATIVO	MEZZOLOMBARDO	DATA RILIEVO	giugno 1996
COMUNE CATASTALE	MEZZOLOMBARDO	RILEVATORE	M. TOMAZZONI
INDIRIZZO/LOCALITA'	P.zza S. Giovanni, 26

1	Tipologia funzionale			
	edificio prevalentemente residenziale	A	baite	E
	edificio produttivo	B	malghe	F
	edificio speciale	C		G
	stalle	D		H
2	Epoca di costruzione		anteriore al 1860 tra il 1860 e il 1939 posteriore al 1939	8 6 4
3	Tipologia architettonica storica		alta definizione media definizione bassa definizione nessuna definizione	8 6 4 0
4	Permanenza dei caratteri formali tradizionali		volumetrici originali costruttivo complementari decorativi	2 1 0 2 1 0 2 1 0 2 1 0
			TOTALE	17
5	Degrado		nullo medio elevato	
6	Grado di utilizzo		utilizzato sottoutilizzato in stato di abbandono	
7	Spazi di pertinenza		alta qualità media qualità bassa qualità	
8	Vincoli legislativi			
9	Categoria di intervento prevista dal piano precedente		C.2 risanamento conservativo	
10	Note	L'aggiunta dei balconi in cemento con ringhiere in ferro appare incongrua. Volumi aggiunti sul retro (corte interna) nonchè il fronte presenta segni di una ristrutturazione in discordanza formale con l'edificio originario.

PROGETTO			
11	Categoria di intervento prevista	R2 – Risanamento conservativo		
		R3 – Ristrutturazione edilizia – Fronte sul retro e il volume aggiunto sulla corte interna.		
12	Vincoli particolari	tipo di vincolo	Non è ammessa la sopraelevazione di cui all'art. 105 della L.P. 4 agosto 2015, n.15.	
		oggetto di vincolo		
13	Categoria di intervento prevista per gli spazi di pertinenza	M1 – Manutenzione ordinaria

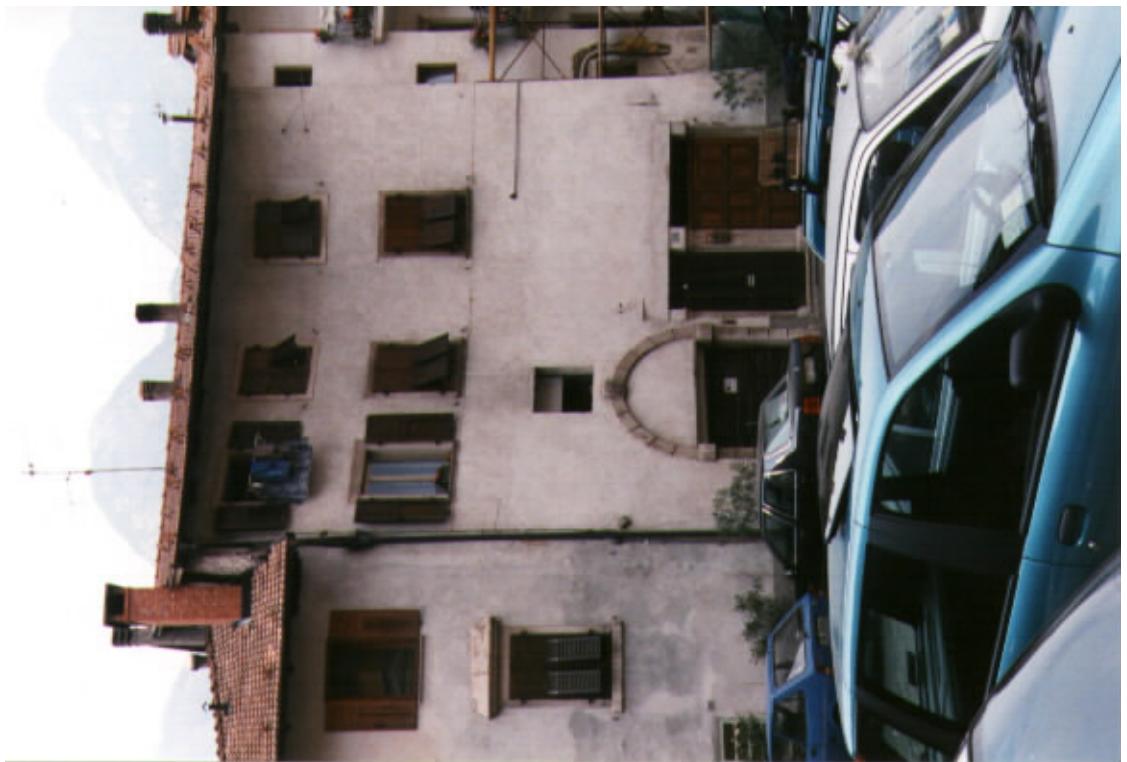
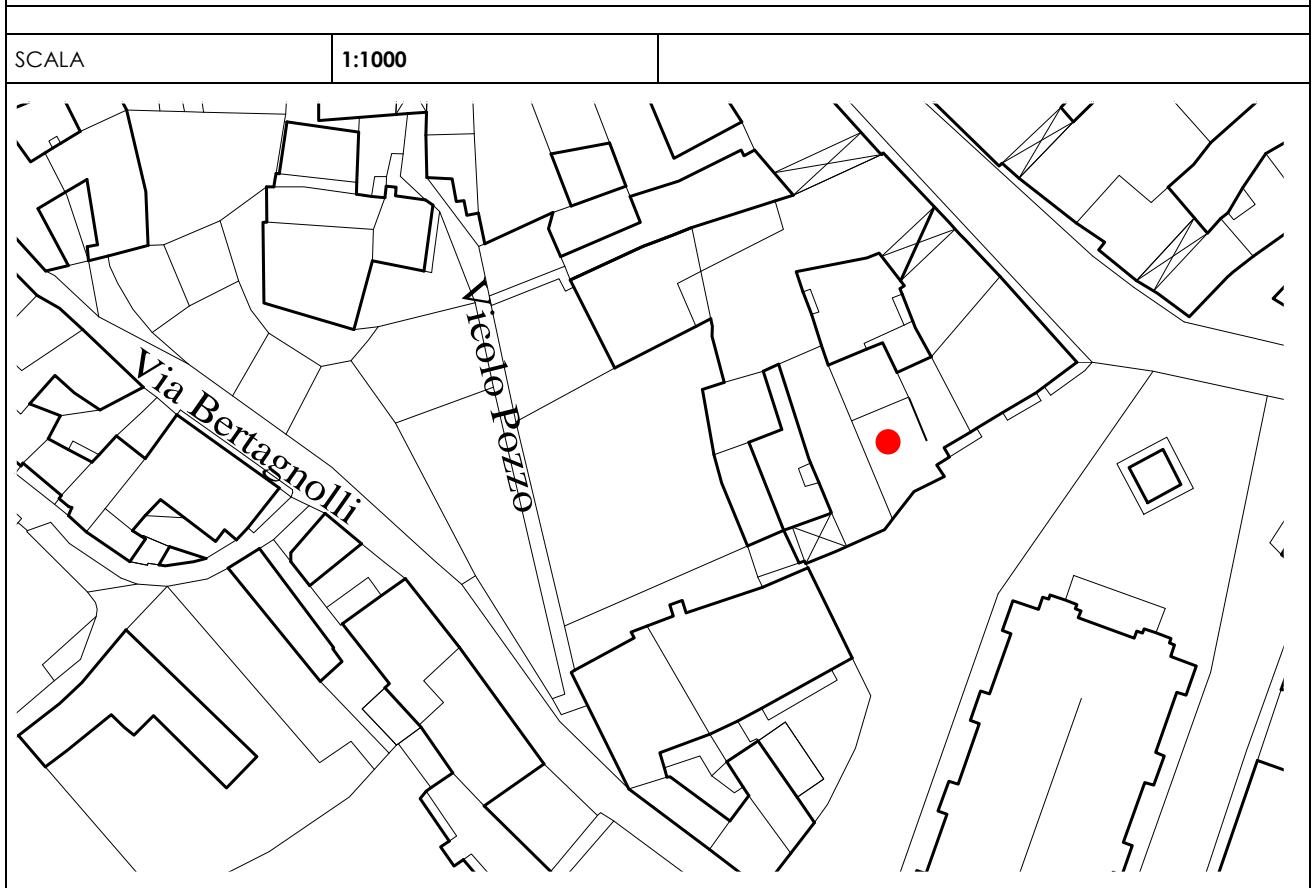
NUMERO	412	FOGLIO DI MAPPA
COMPRESORIO	C5	N° DI PARTICELLA EDILIZIA 311
COMUNE AMMINISTRATIVO	MEZZOLOMBARDO	DATA RILIEVO giugno 1996
COMUNE CATASTALE	MEZZOLOMBARDO	RILEVATORE M. TOMAZZONI
INDIRIZZO/LOCALITA'	P.zza S. Giovanni 23÷25

1	Tipologia funzionale			
	edificio prevalentemente residenziale	A	baite	E
	edificio produttivo	B	malghe	F
	edificio speciale	C		G
	stalle	D		H
2	Epoca di costruzione		anteriore al 1860 tra il 1860 e il 1939 posteriore al 1939	8 6 4
3	Tipologia architettonica storica		alta definizione media definizione bassa definizione nessuna definizione	8 6 4 0
4	Permanenza dei caratteri formali tradizionali		volumetrici originali costruttivo complementari decorativi	2 1 0 2 1 0 2 1 0 2 1 0
			TOTALE	17
5	Degrado		nullo medio elevato	
6	Grado di utilizzo		utilizzato sottoutilizzato in stato di abbandono	
7	Spazi di pertinenza		alta qualità media qualità bassa qualità	
8	Vincoli legislativi			
9	Categoria di intervento prevista dal piano precedente	C.2 risanamento conservativo		
10	Note	L'edificio ha probabilmente subito una variazione della pendenza del tetto. Conserva il portone d'ingresso ad arco (parzialmente tamponato) e le cornici alle finestre in pietra. Volumi aggiunti sul retro (corte interna) nonché il fronte presenta segni di una ristrutturazione in discordanza formale con l'edificio originario.

PROGETTO			
11	Categoria di intervento prevista	R2 – Risanamento conservativo		
		R3 – Ristrutturazione edilizia – Fronte sul retro e il volume aggiunto sulla corte interna		
12	Vincoli particolari	tipo di vincolo	Non è ammessa la sopraelevazione di cui all'art. 105 della L.P. 4 agosto 2015, n.15.	
		oggetto di vincolo		
13	Categoria di intervento prevista per gli spazi di pertinenza	M1 – Manutenzione ordinaria

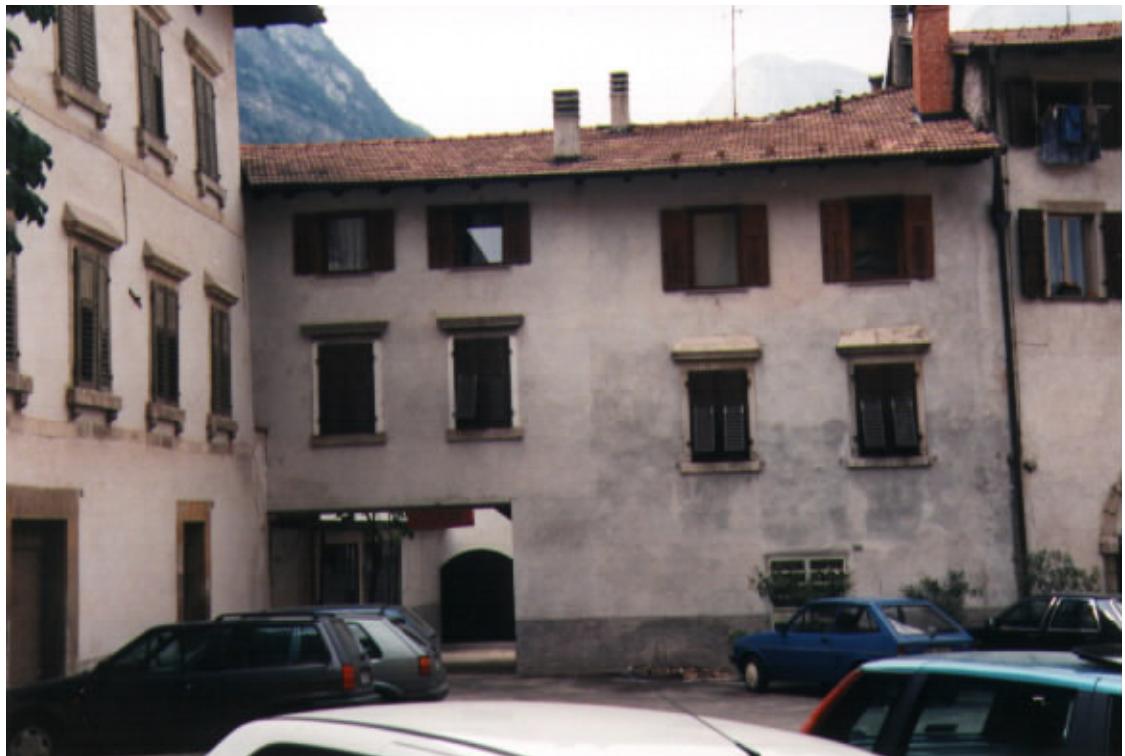
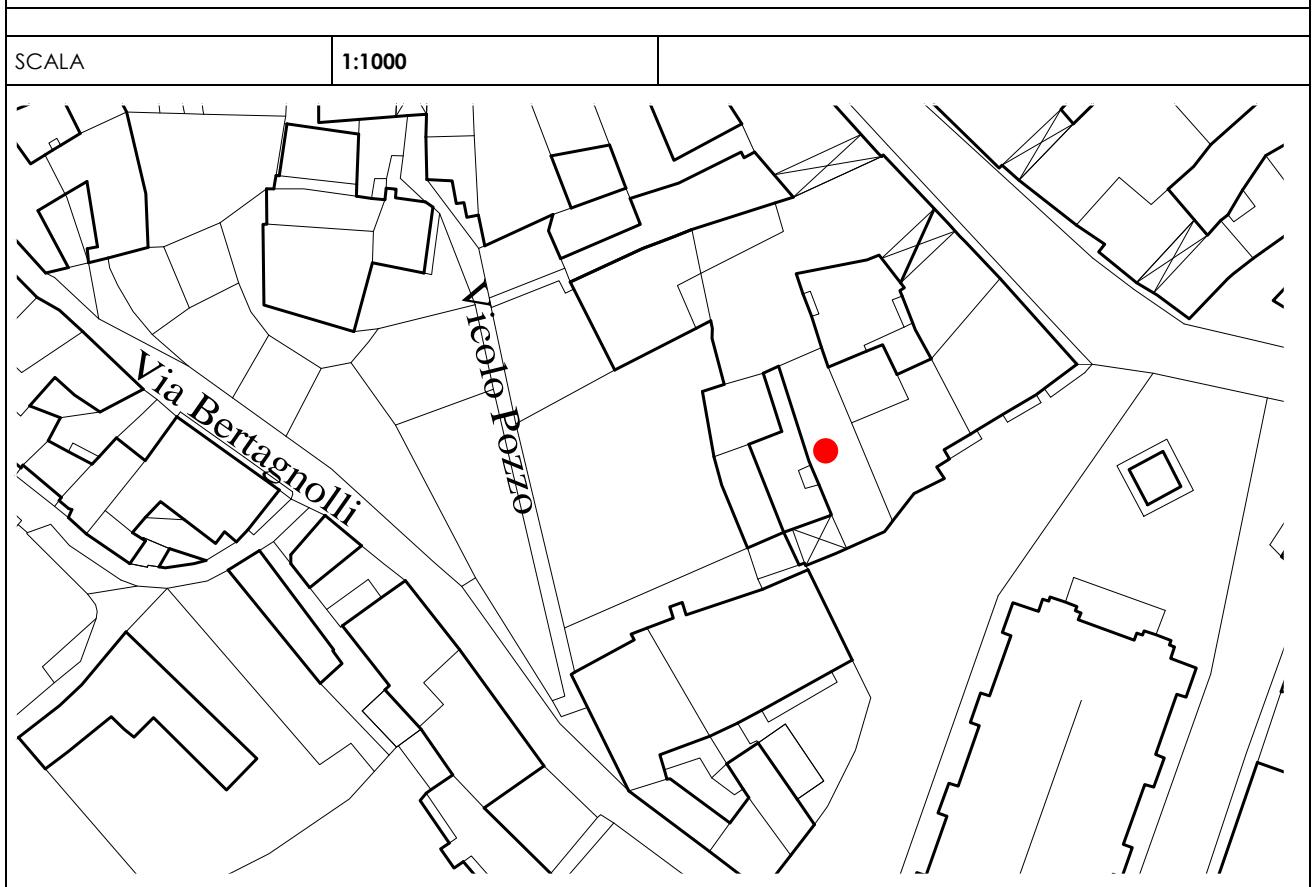
NUMERO	413	FOGLIO DI MAPPA	
COMPRESORIO	C5	N° DI PARTICELLA EDILIZIA	313
COMUNE AMMINISTRATIVO	MEZZOLOMBARDO	DATA RILIEVO	giugno 1996
COMUNE CATASTALE	MEZZOLOMBARDO	RILEVATORE	M. TOMAZZONI
INDIRIZZO/LOCALITA'	P.zza S. Giovanni, 21-22

1	Tipologia funzionale			
	edificio prevalentemente residenziale	A	baite	E
	edificio produttivo	B	malghe	F
	edificio speciale	C		G
	stalle	D		H
2	Epoca di costruzione			
			anteriore al 1860	8
			tra il 1860 e il 1939	6
			posteriore al 1939	4
3	Tipologia architettonica storica			
			alta definizione	8
			media definizione	6
			bassa definizione	4
			nessuna definizione	0
4	Permanenza dei caratteri formali tradizionali			
			volumetrici originali	2 1 0
			costruttivo	2 1 0
			complementari	2 1 0
			decorativi	2 1 0
			TOTALE	17
5	Degrado			
			nullo	
			medio	
			elevato	
6	Grado di utilizzo			
			utilizzato	
			sottoutilizzato	
			in stato di abbandono	
7	Spazi di pertinenza			
			alta qualità	
			media qualità	
			bassa qualità	
8	Vincoli legislativi			
9	Categoria di intervento prevista dal piano precedente	C.2 risanamento conservativo		
10	Note	Il caratteristico passaggio al piano terra per accedere alla corte interna è rifatto e risulta incongruo.

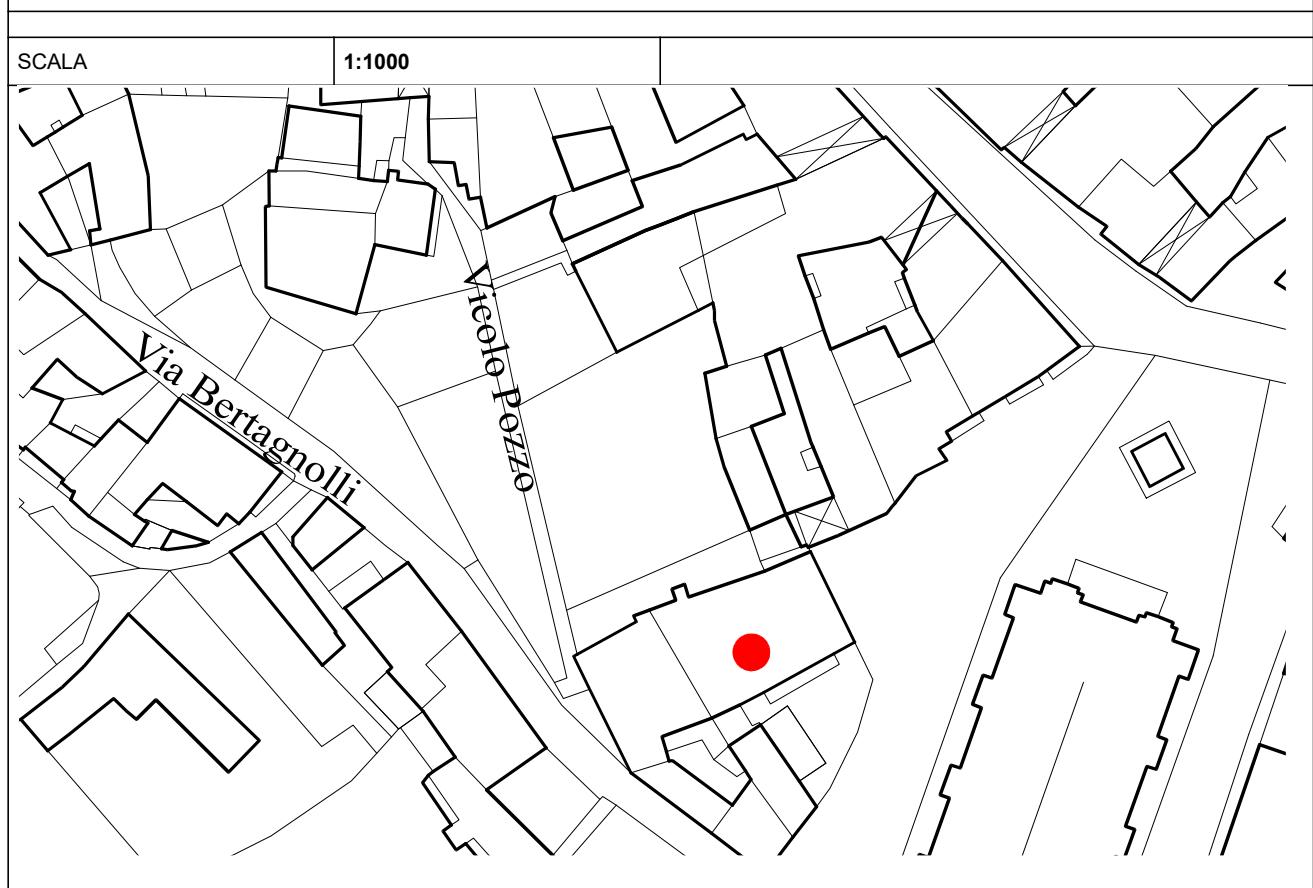
scheda n. 414

1	Tipologia funzionale			
	edificio prevalentemente residenziale	A	baite	E
	edificio produttivo	B	malghe	F
	edificio speciale	C		G
	stalle	D		H
2	Epoca di costruzione		anteriore al 1860	8
			tra il 1860 e il 1939	6
			posteriore al 1939	4
3	Tipologia architettonica storica		alta definizione	8
			media definizione	6
			bassa definizione	4
			nessuna definizione	0
4	Permanenza dei caratteri formali tradizionali		volumetrici originali	2
			costruttivo	1
			complementari	0
			decorativi	2
			TOTALE	21
5	Degrado		nullo	
			medio	
			elevato	
6	Grado di utilizzo		utilizzato	
			sottoutilizzato	
			in stato di abbandono	
7	Spazi di pertinenza		alta qualità	
			media qualità	
			bassa qualità	
8	Vincoli legislativi Edificio vincolato ai sensi del D.L. 29/10/99 n. 490.			
9	Categoria di intervento prevista dal piano precedente		C.1 restauro	
10	Note	Edificio a pianta quadrata segnato dai marcapiani. Il portoni d'ingresso e le cornici alle finestre sono in pietra, all'ultimo livello le aperture sono ovali. E' di notevole interesse l'accesso al giardino adiacente, con pilastri in pietra sormontati da sfere.

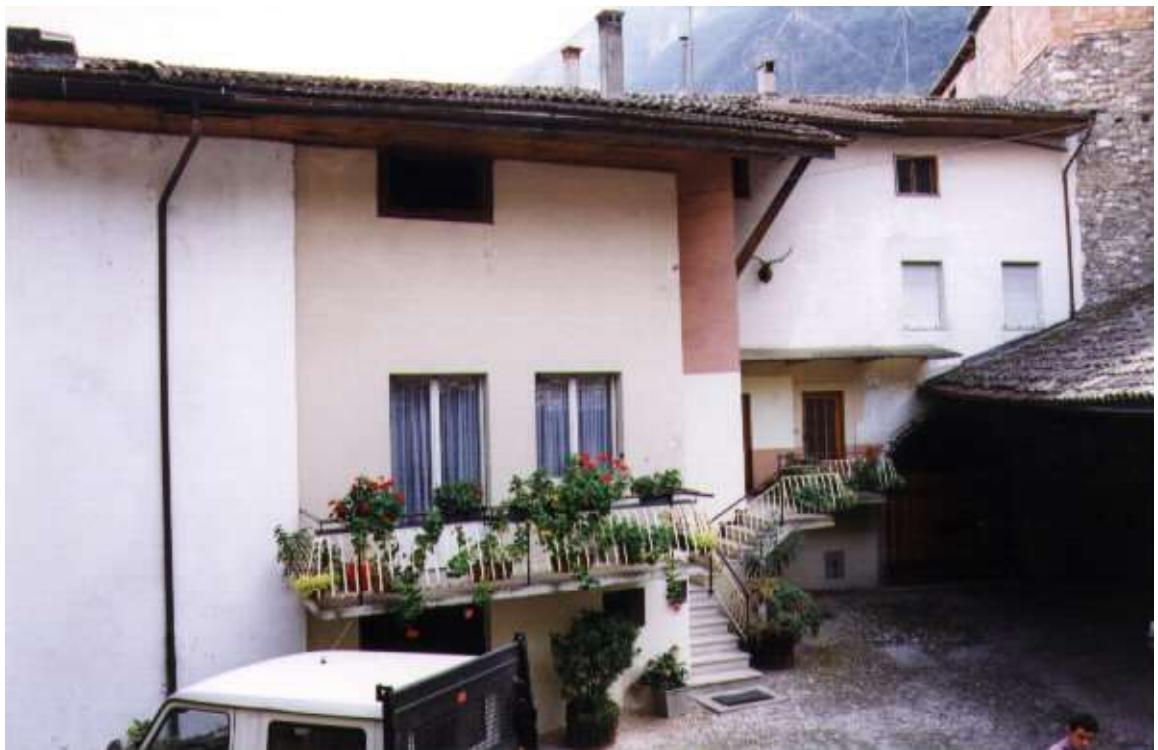
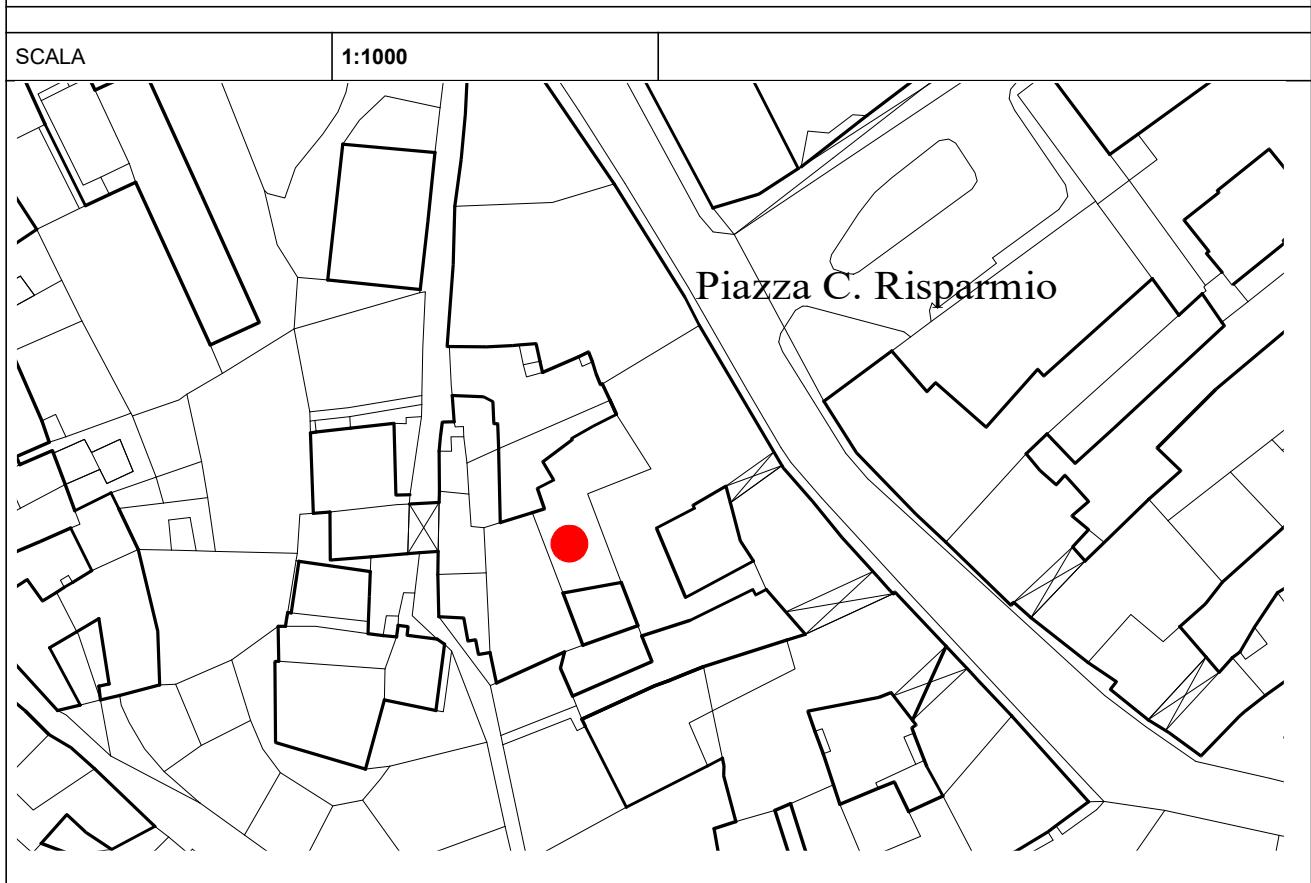
scheda n. 423B

1	Tipologia funzionale		
	edificio prevalentemente residenziale	A	baite
	edificio produttivo	B	malghe
	edificio speciale	C	
	stalle	D	
2	Epoca di costruzione		anteriore al 1860
			tra il 1860 e il 1939
			posteriore al 1939
3	Tipologia architettonica storica		alta definizione
			media definizione
			bassa definizione
			nessuna definizione
4	Permanenza dei caratteri formali tradizionali		volumetrici originali
			costruttivo
			complementari
			decorativi
	TOTALE		2 1 0 2 1 0 2 1 0 2 1 0
5	Degrado		nullo
			medio
			elevato
6	Grado di utilizzo		utilizzato
			sottoutilizzato
			in stato di abbandono
7	Spazi di pertinenza		alta qualità
			media qualità
			bassa qualità
8	Vincoli legislativi		
9	Categoria di intervento prevista dal piano precedente		D ristrutturazione edilizia
10	Note		
	PROGETTO		
11			
	Categoria di intervento prevista		R3 – Ristrutturazione edilizia
12			
	Vincoli particolari		tipo di vincolo
			oggetto di vincolo

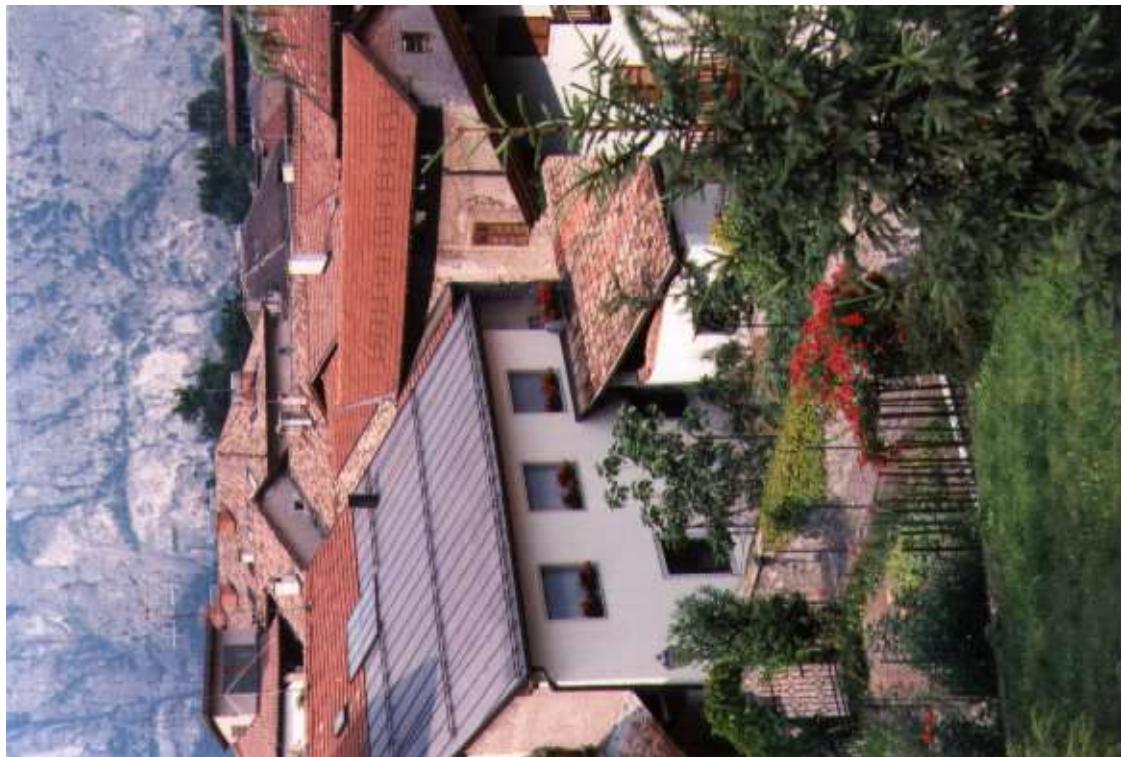
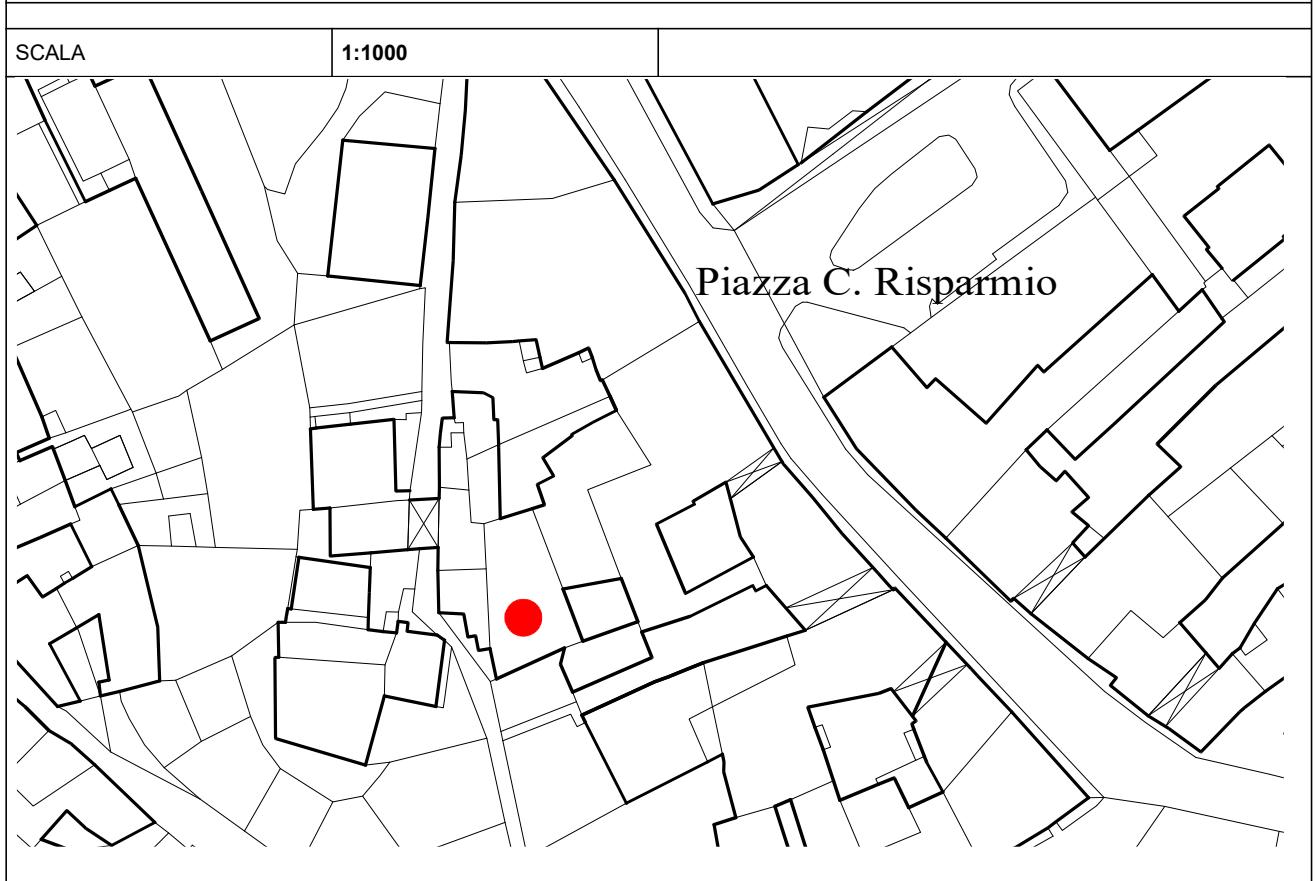
scheda n. 424

1	Tipologia funzionale		
	edificio prevalentemente residenziale	A	baite
	edificio produttivo	B	malghe
	edificio speciale	C	
	stalle	D	
2	Epoca di costruzione		anteriore al 1860
			tra il 1860 e il 1939
			posteriore al 1939
3	Tipologia architettonica storica		alta definizione
			media definizione
			bassa definizione
			nessuna definizione
4	Permanenza dei caratteri formali tradizionali		volumetrici originali
			costruttivo
			complementari
			decorativi
	TOTALE		2 1 0 2 1 0 2 1 0 2 1 0
5	Degrado		nullo
			medio
			elevato
6	Grado di utilizzo		utilizzato
			sottoutilizzato
			in stato di abbandono
7	Spazi di pertinenza		alta qualità
			media qualità
			bassa qualità
8	Vincoli legislativi		
9	Categoria di intervento prevista dal piano precedente		D ristrutturazione edilizia
10	Note	E' presente sul fronte ovest della piccola corte interna una tettoia con copertura in legno, delimitata su tre lati dai muri perimetrali di altri fabbricati prospicienti la corte stessa.

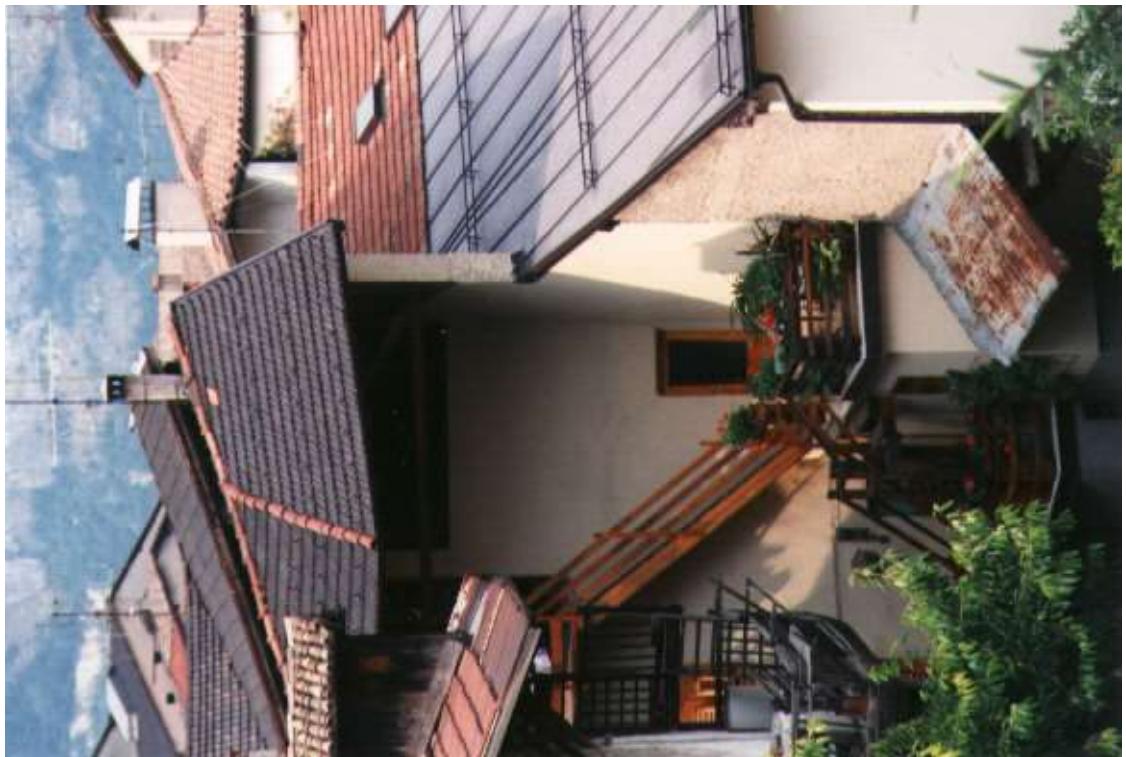
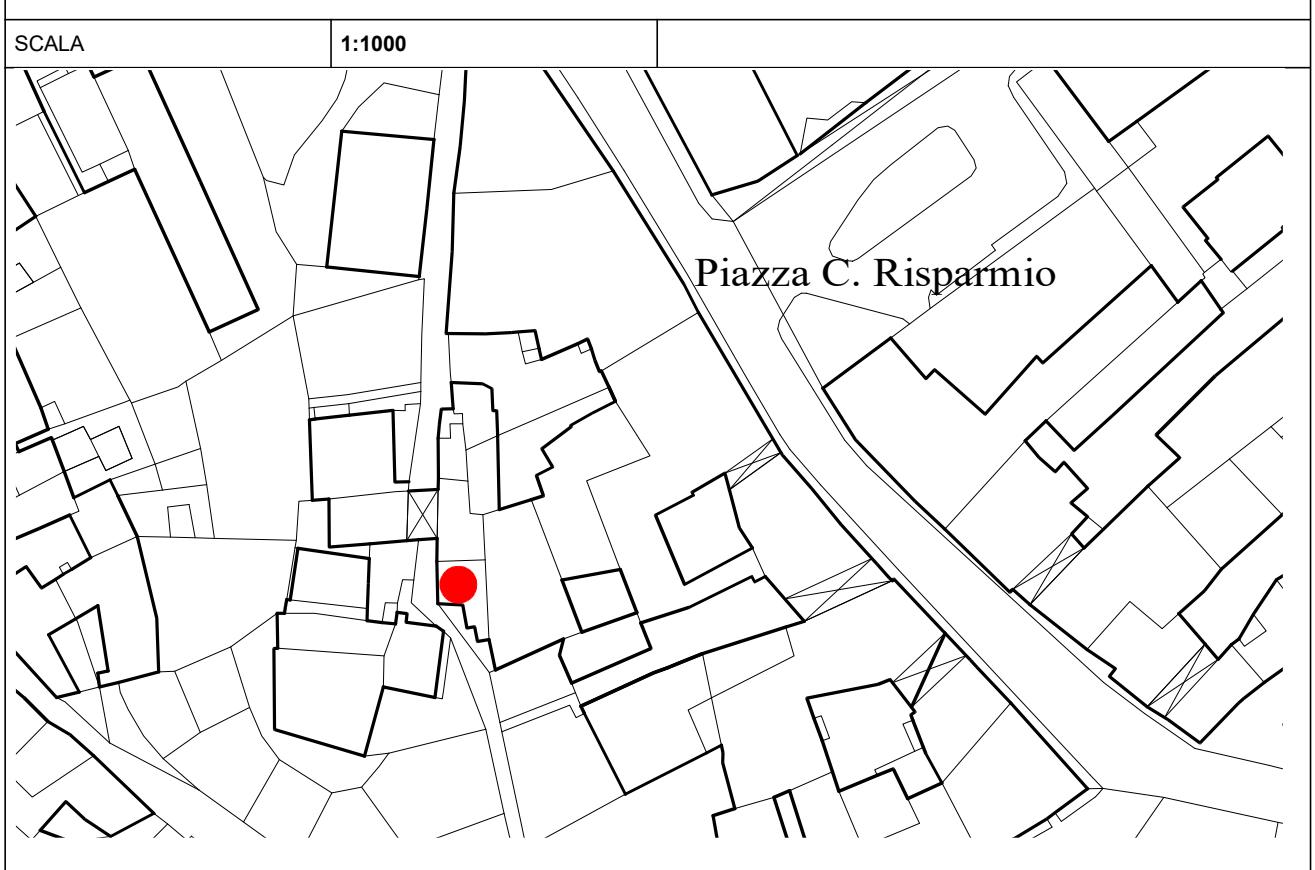
scheda n. 424A

1	Tipologia funzionale		
	edificio prevalentemente residenziale	A	baite
	edificio produttivo	B	malghe
	edificio speciale	C	
	stalle	D	
2	Epoca di costruzione		anteriore al 1860
			tra il 1860 e il 1939
			posteriore al 1939
3	Tipologia architettonica storica		alta definizione
			media definizione
			bassa definizione
			nessuna definizione
4	Permanenza dei caratteri formali tradizionali		volumetrici originali
			costruttivo
			complementari
			decorativi
	TOTALE		2 1 0 2 1 0 2 1 0 2 1 0
5	Degrado		nullo
			medio
			elevato
6	Grado di utilizzo		utilizzato
			sottoutilizzato
			in stato di abbandono
7	Spazi di pertinenza		alta qualità
			media qualità
			bassa qualità
8	Vincoli legislativi		
9	Categoria di intervento prevista dal piano precedente		C.2 risanamento conservativo – D ristrutturazione edilizia
10	Note		
	PROGETTO		
11			
	Categoria di intervento prevista		R3 – Ristrutturazione edilizia
12			
	Vincoli particolari		tipo di vincolo

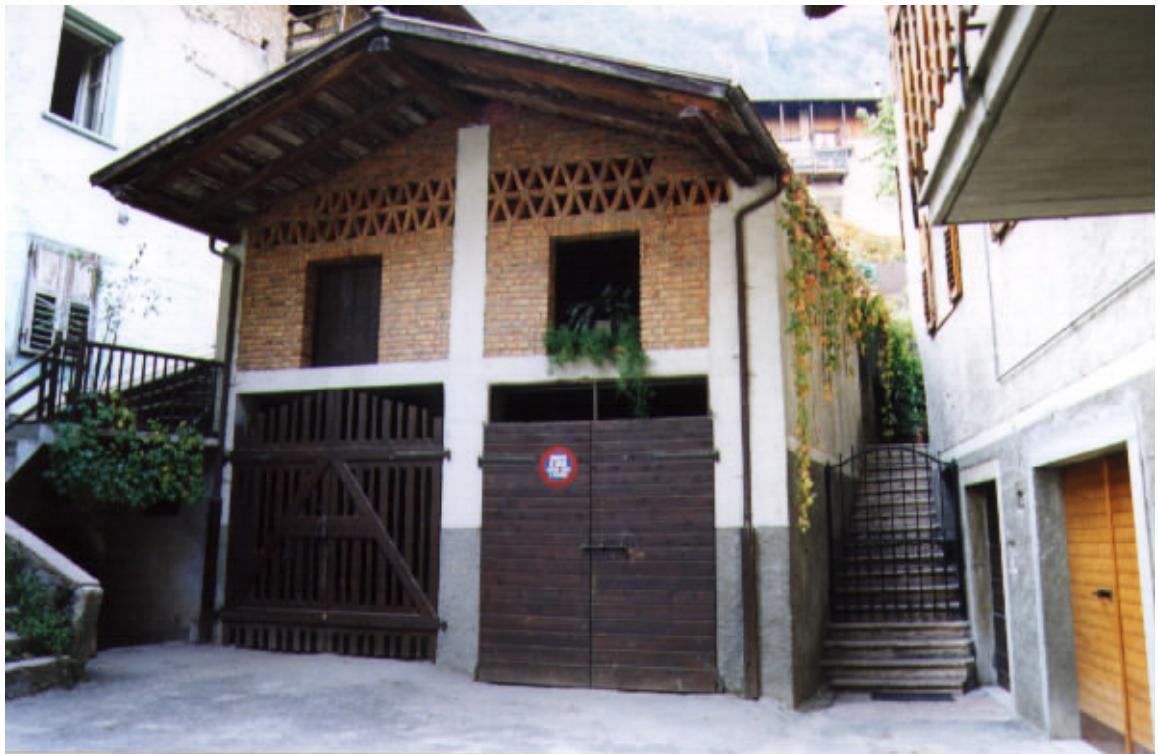
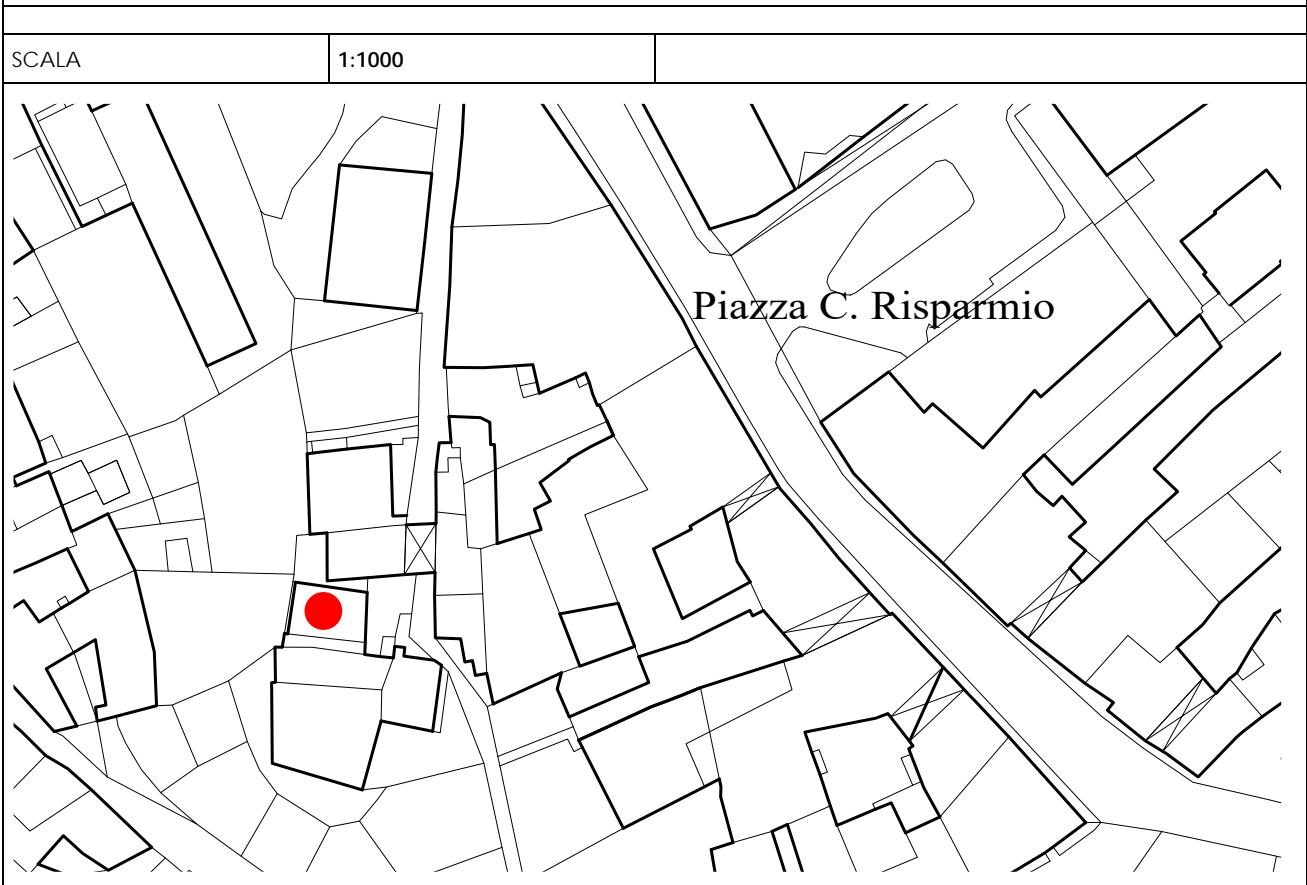
NUMERO	425	FOGLIO DI MAPPA	
COMPRESORIO	C5	N° DI PARTICELLA EDILIZIA	315/2
COMUNE AMMINISTRATIVO	MEZZOLOMBARDO	DATA RILIEVO	giugno 1996
COMUNE CATASTALE	MEZZOLOMBARDO	RILEVATORE	M. TOMAZZONI
INDIRIZZO/LOCALITA'	Vic. Pozzo, 13

1	Tipologia funzionale					
	edificio prevalentemente residenziale	A	baite	E		
	edificio produttivo	B	malghe	F		
	edificio speciale	C	garage	G		
	stalle	D		H		
2	Epoca di costruzione		anteriore al 1860	8		
			tra il 1860 e il 1939	6		
			posteriore al 1939	4		
3	Tipologia architettonica storica		alta definizione	8		
			media definizione	6		
			bassa definizione	4		
			nessuna definizione	0		
4	Permanenza dei caratteri formali tradizionali		volumetrici originali	2		
			costruttivo	1		
			complementari	0		
			decorativi	2		
	TOTALE			4		
5	Degrado		nullo			
			medio			
			elevato			
6	Grado di utilizzo		utilizzato			
			sottoutilizzato			
			in stato di abbandono			
7	Spazi di pertinenza		alta qualità			
			media qualità			
			bassa qualità			
8	Vincoli legislativi					
9	Categoria di intervento prevista dal piano precedente		R4 – Demolizione con ricostruzione			
10	Note					
	PROGETTO					
11						
	Categoria di intervento prevista		R3 – Ristrutturazione edilizia

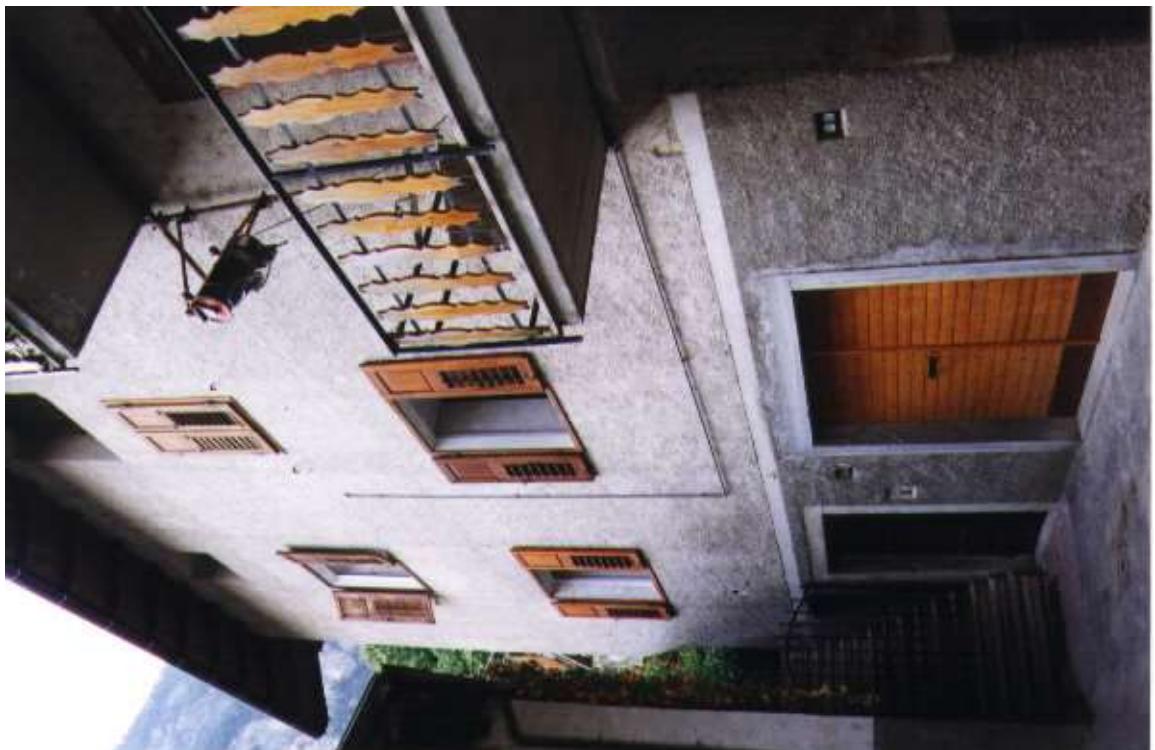
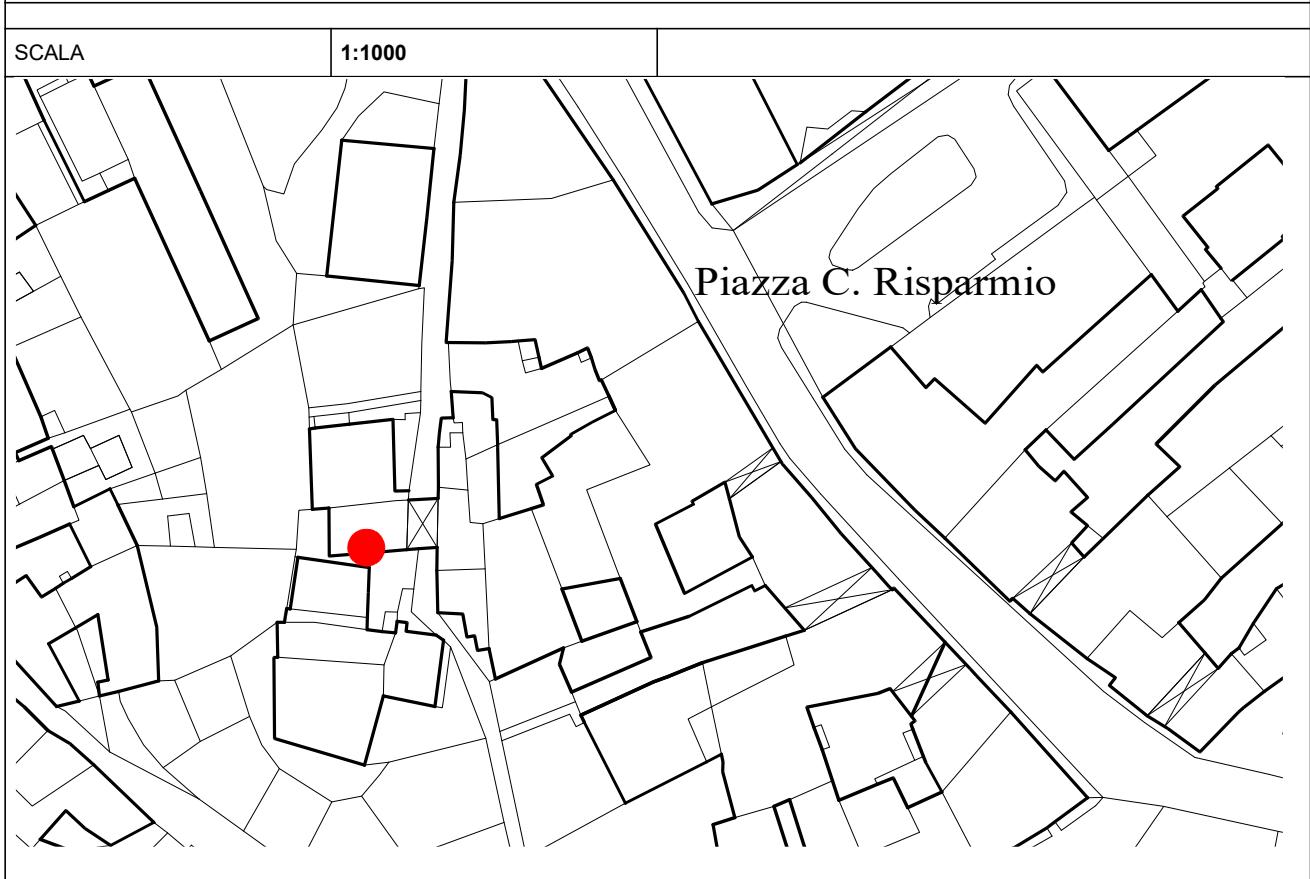
scheda n. 426

1	Tipologia funzionale		
	edificio prevalentemente residenziale	A	baite
	edificio produttivo	B	malghe
	edificio speciale	C	
	stalle	D	
2	Epoca di costruzione		anteriore al 1860
			tra il 1860 e il 1939
			posteriore al 1939
3	Tipologia architettonica storica		alta definizione
			media definizione
			bassa definizione
			nessuna definizione
4	Permanenza dei caratteri formali tradizionali		volumetrici originali
			costruttivo
			complementari
			decorativi
	TOTALE		2 1 0 2 1 0 2 1 0 2 1 0
5	Degrado		nullo
			medio
			elevato
6	Grado di utilizzo		utilizzato
			sottoutilizzato
			in stato di abbandono
7	Spazi di pertinenza		alta qualità
			media qualità
			bassa qualità
8	Vincoli legislativi		
9	Categoria di intervento prevista dal piano precedente		D ristrutturazione edilizia
10	Note		
	PROGETTO		
11			
	Categoria di intervento prevista		R3 – Ristrutturazione edilizia
12			
	Vincoli particolari		tipo di vincolo
			oggetto di vincolo
