COMUNE DI MEZZOLOMBARDO

PIANO REGOLATORE GENERALE

SCHEMA DI RILEVAZIONE INSEDIAMENTI STORICI

VARIANTE NON SOSTANZIALE 2023 - ADOZIONE DEFINITIVA APRILE 2024

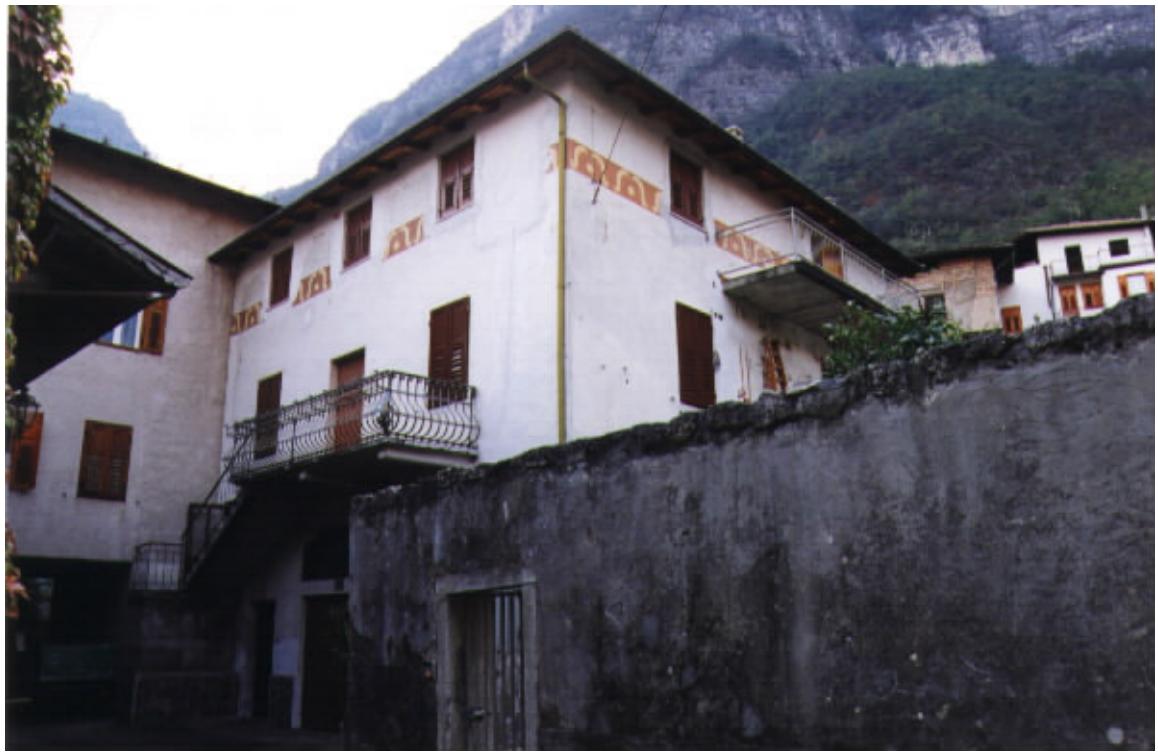
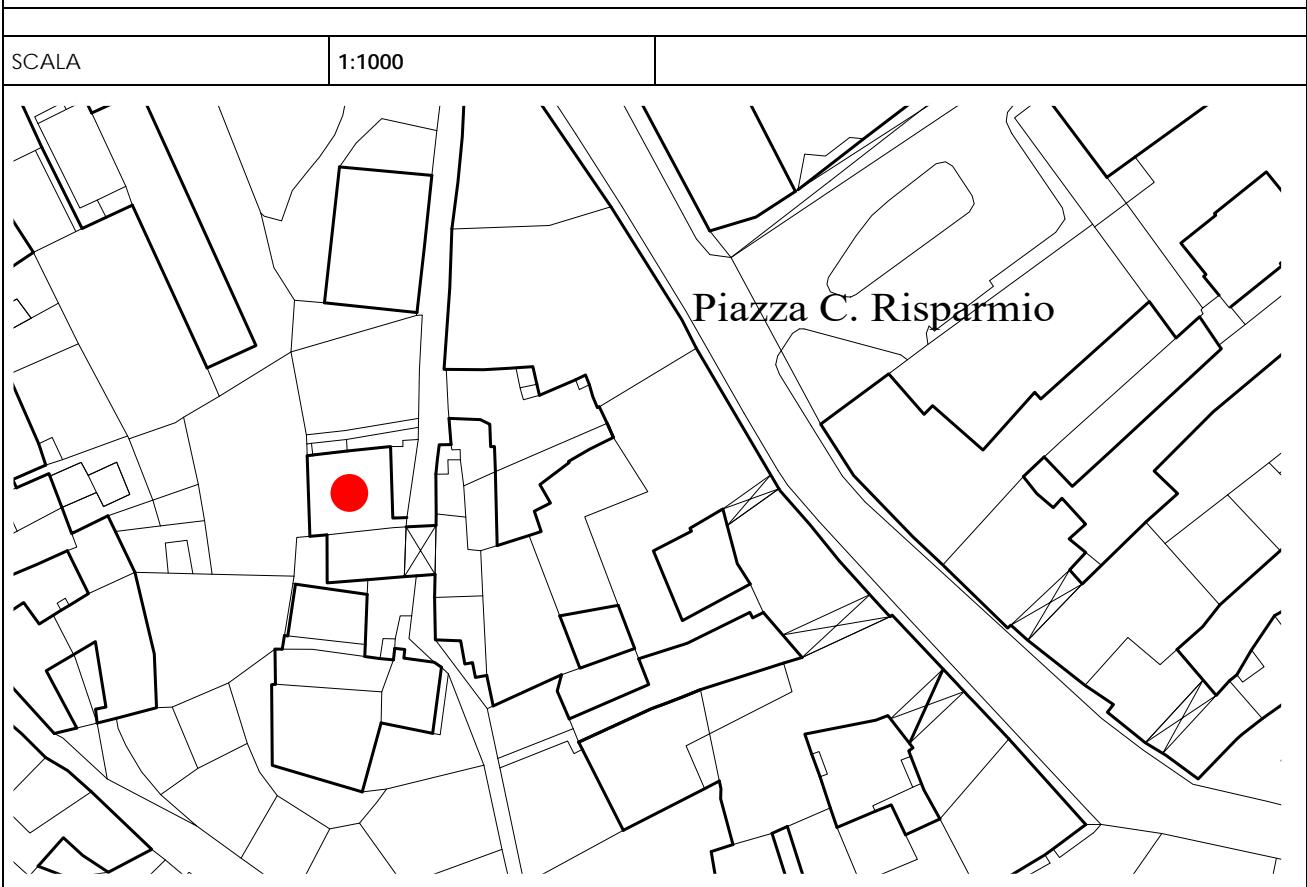
NUMERO	427	FOGLIO DI MAPPA	
COMPRESORIO	C5	N° DI PARTICELLA EDILIZIA	567
COMUNE AMMINISTRATIVO	MEZZOLOMBARDO	DATA RILIEVO	giugno 1996
COMUNE CATASTALE	MEZZOLOMBARDO	RILEVATORE	M. TOMAZZONI
INDIRIZZO/LOCALITA'	Vic. Pozzo, 10

1	Tipologia funzionale	edificio prevalentemente residenziale	A	baite	E
		edificio produttivo	B	malghe	F
		edificio speciale	C		G
		stalle	D		H
2	Epoca di costruzione	anteriore al 1860		8	
		tra il 1860 e il 1939		6	
		posteriore al 1939		4	
3	Tipologia architettonica storica	alta definizione		8	
		media definizione		6	
		bassa definizione		4	
		nessuna definizione		0	
4	Permanenza dei caratteri formali tradizionali	volumetrici originali	2	1	0
		costruttivo	2	1	0
		complementari	2	1	0
		decorativi	2	1	0
TOTALE			4		
5	Degrado	nullo			
		medio			
		elevato			
6	Grado di utilizzo	utilizzato			
		sottoutilizzato			
		in stato di abbandono			
7	Spazi di pertinenza	alta qualità			
		media qualità			
		bassa qualità			
8	Vincoli legislativi				
9	Categoria di intervento prevista dal piano precedente	R4 – Demolizione con ricostruzione			
10	Note				
	PROGETTO				
11					
	Categoria di intervento prevista	R3 – Ristrutturazione edilizia

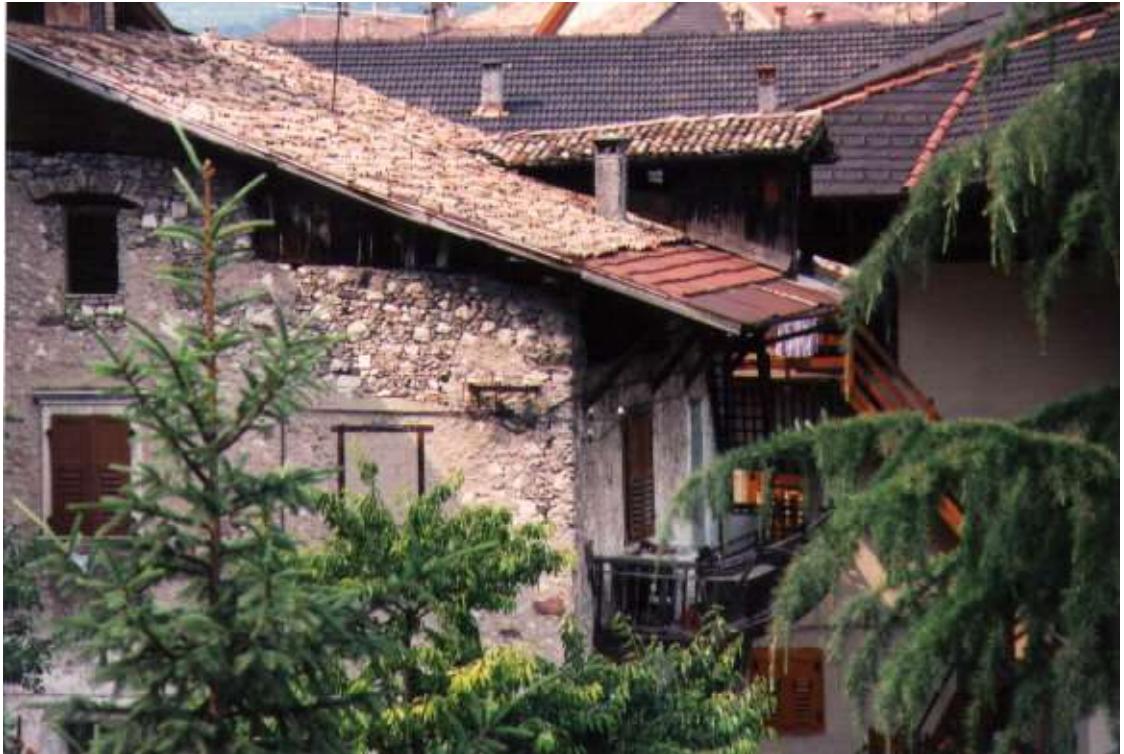
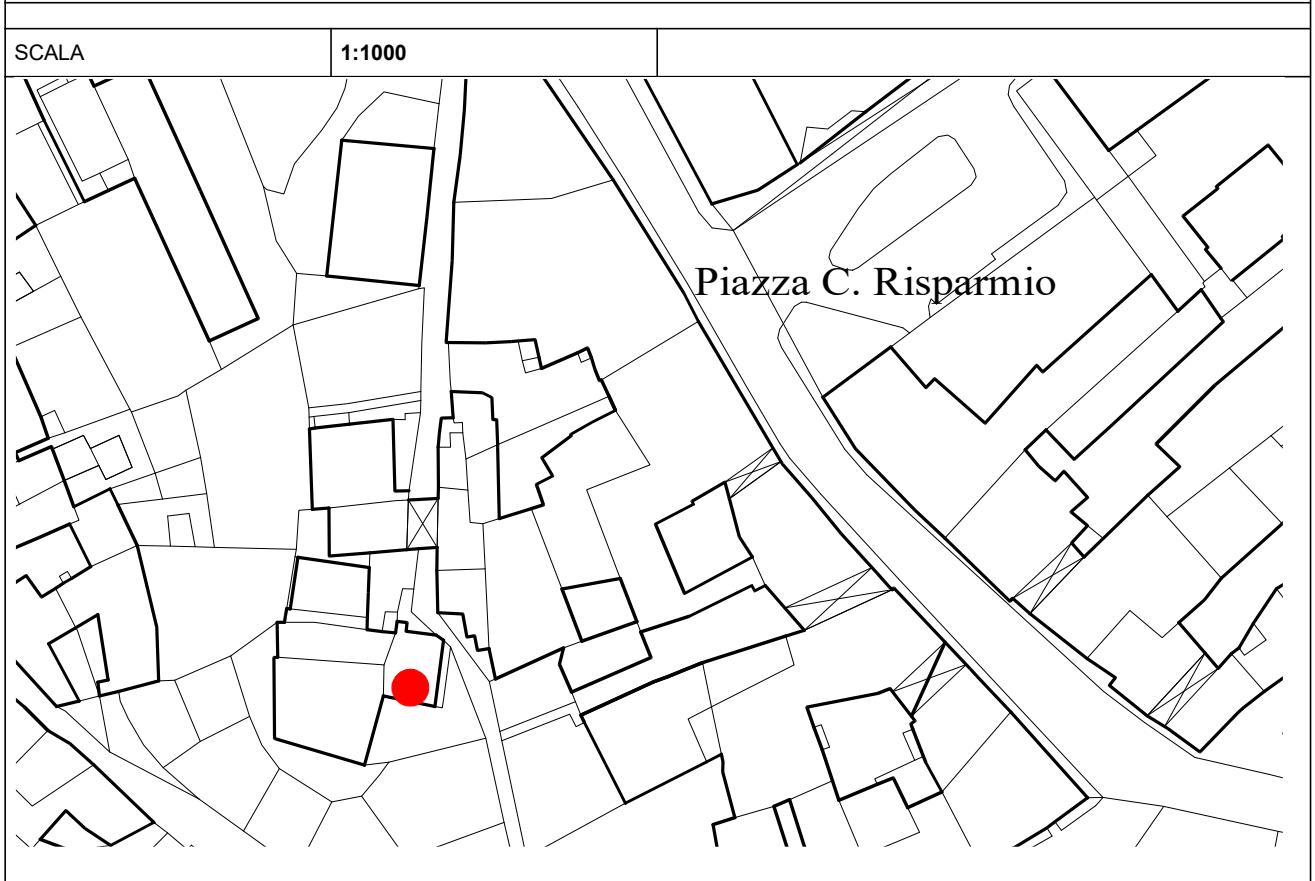
scheda n. 428

1	Tipologia funzionale		
	edificio prevalentemente residenziale	A	baite
	edificio produttivo	B	malghe
	edificio speciale	C	
	stalle	D	
2	Epoca di costruzione		anteriore al 1860
			tra il 1860 e il 1939
			posteriore al 1939
3	Tipologia architettonica storica		alta definizione
			media definizione
			bassa definizione
			nessuna definizione
4	Permanenza dei caratteri formali tradizionali		volumetrici originali
			costruttivo
			complementari
			decorativi
	TOTALE		2 1 0 2 1 0 2 1 0 2 1 0
5	Degrado		nullo
			medio
			elevato
6	Grado di utilizzo		utilizzato
			sottoutilizzato
			in stato di abbandono
7	Spazi di pertinenza		alta qualità
			media qualità
			bassa qualità
8	Vincoli legislativi		
9	Categoria di intervento prevista dal piano precedente		C.2 risanamento conservativo
10	Note	Edificio da risanare composto di elementi disparati. E' di interesse in particolare la strutturazione del livello sottotetto.	
	PROGETTO

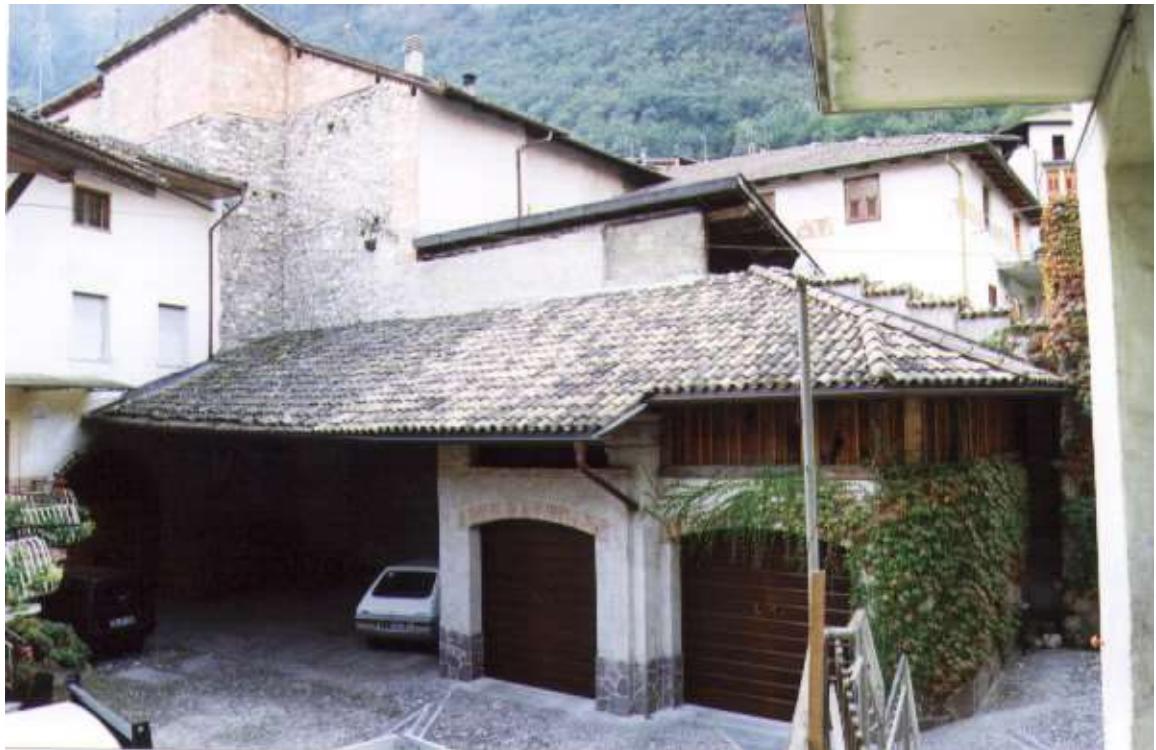
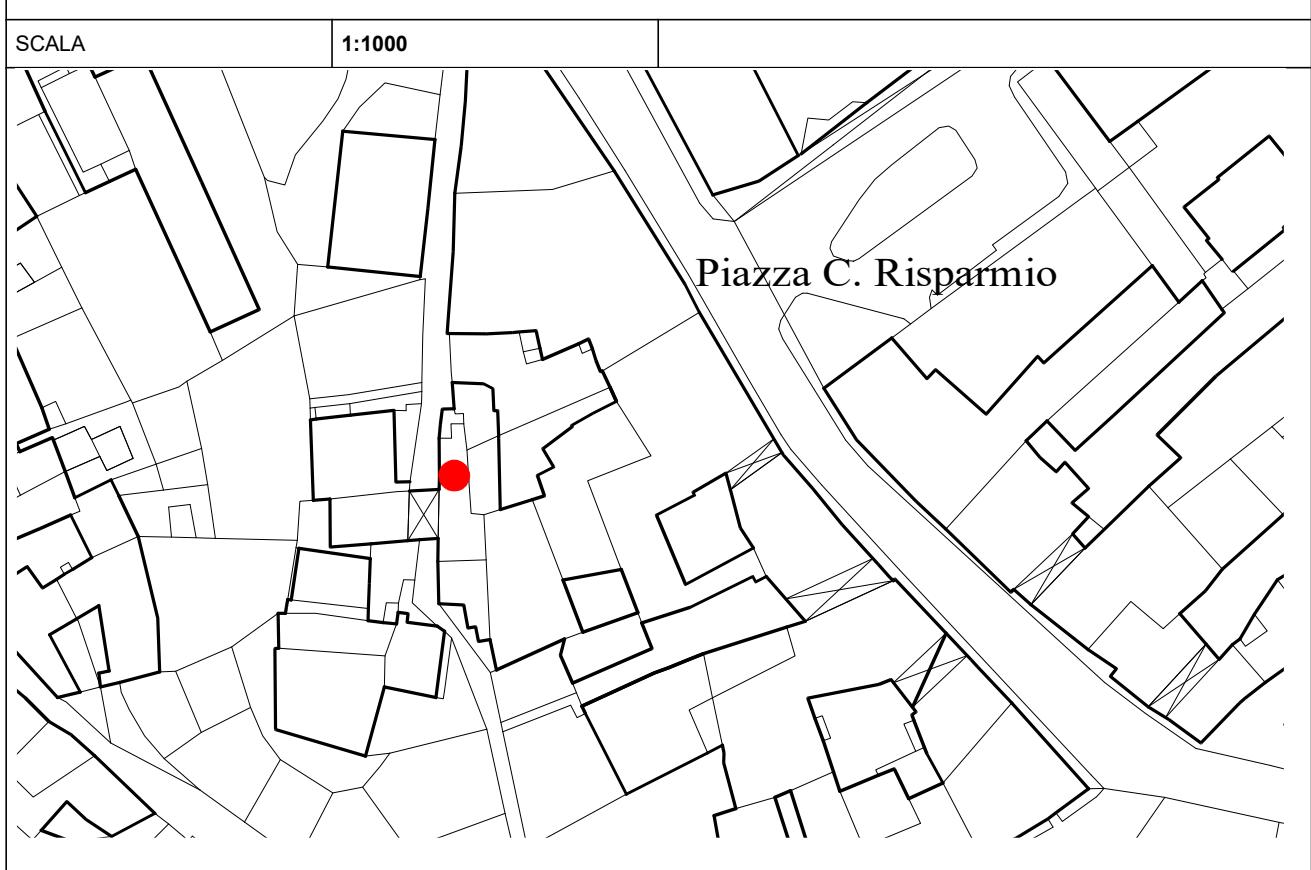
scheda n. 429

1	Tipologia funzionale		
	edificio prevalentemente residenziale	A	baite
	edificio produttivo	B	malghe
	edificio speciale	C	deposito
	stalle	D	
2	Epoca di costruzione		anteriore al 1860
			tra il 1860 e il 1939
			posteriore al 1939
3	Tipologia architettonica storica		alta definizione
			media definizione
			bassa definizione
			nessuna definizione
4	Permanenza dei caratteri formali tradizionali		volumetrici originali
			costruttivo
			complementari
			decorativi
	TOTALE		2 1 0
5	Degrado		nullo
			medio
			elevato
6	Grado di utilizzo		utilizzato
			sottoutilizzato
			in stato di abbandono
7	Spazi di pertinenza		alta qualità
			media qualità
			bassa qualità
8	Vincoli legislativi		
9	Categoria di intervento prevista dal piano precedente		D ristrutturazione edilizia
10	Note		
	PROGETTO		
11			
	Categoria di intervento prevista		R3 – Ristrutturazione edilizia
12			
	Vincoli particolari		tipo di vincolo
			oggetto di vincolo
13

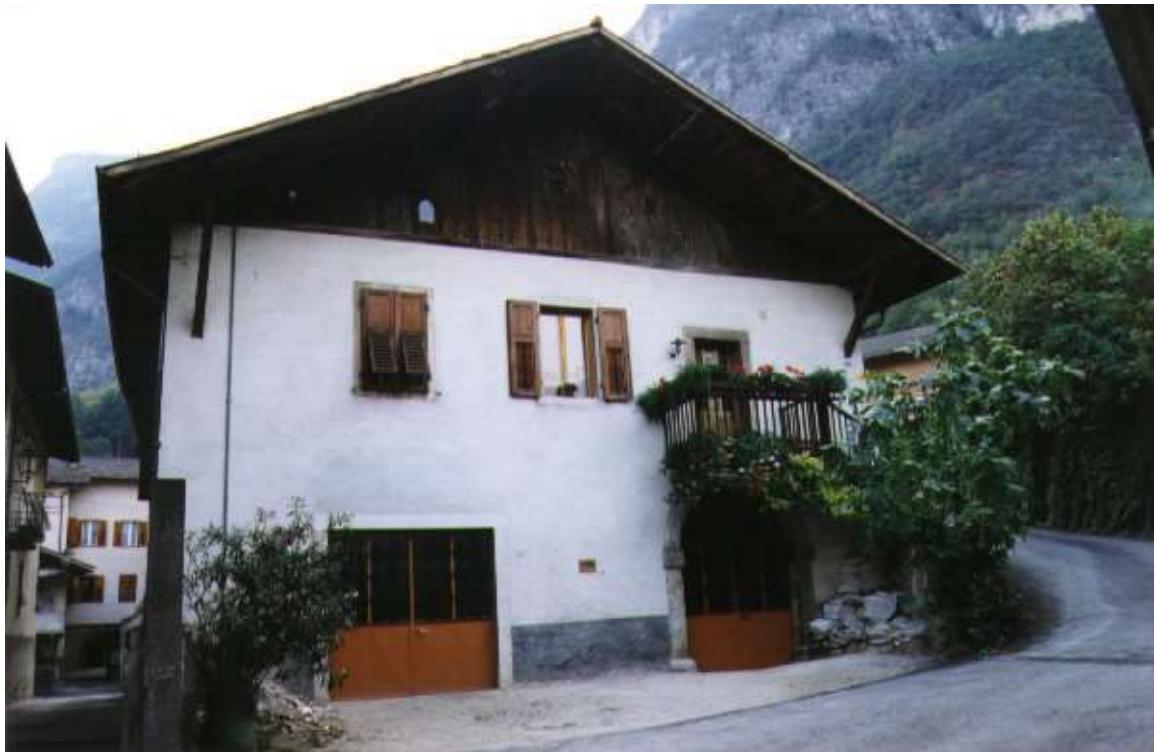
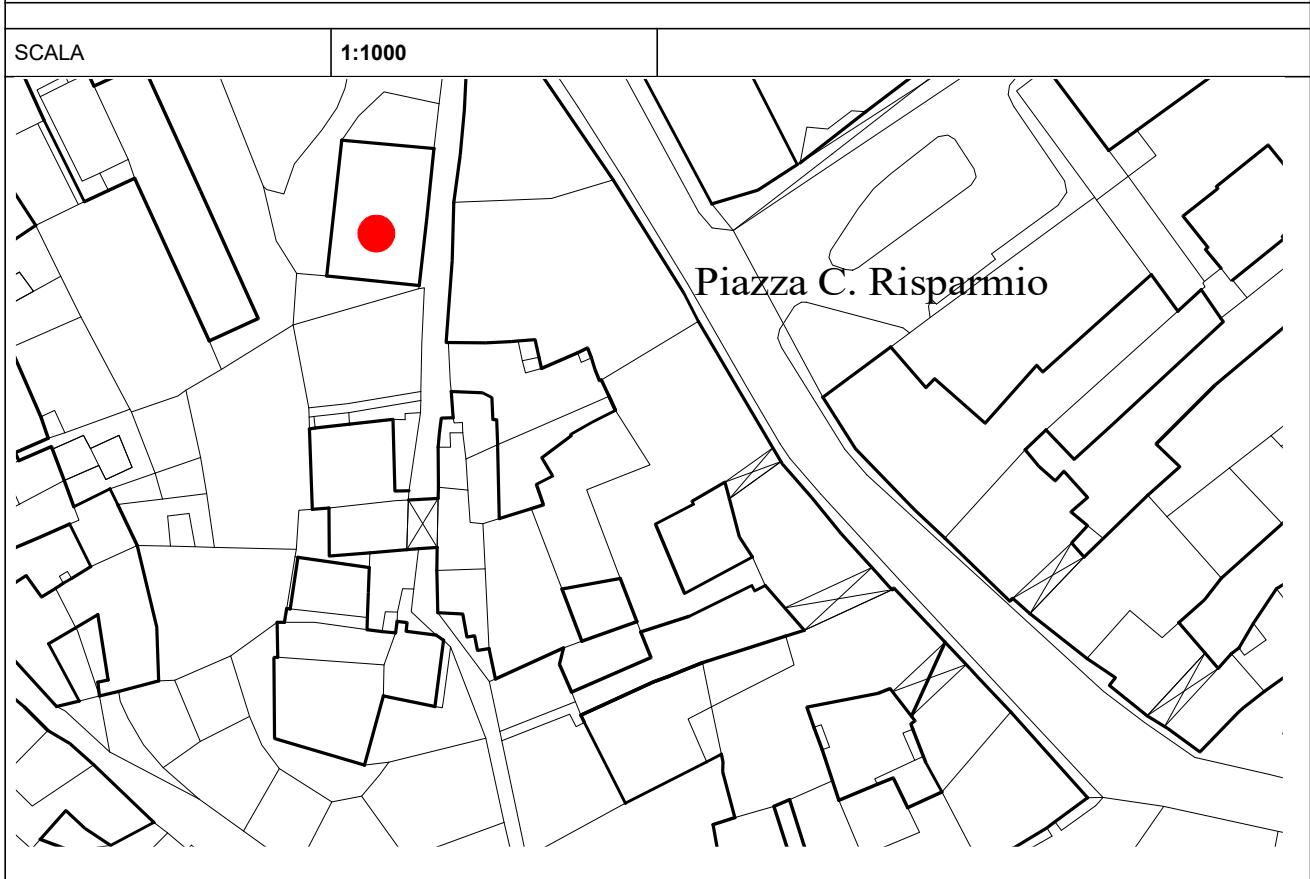
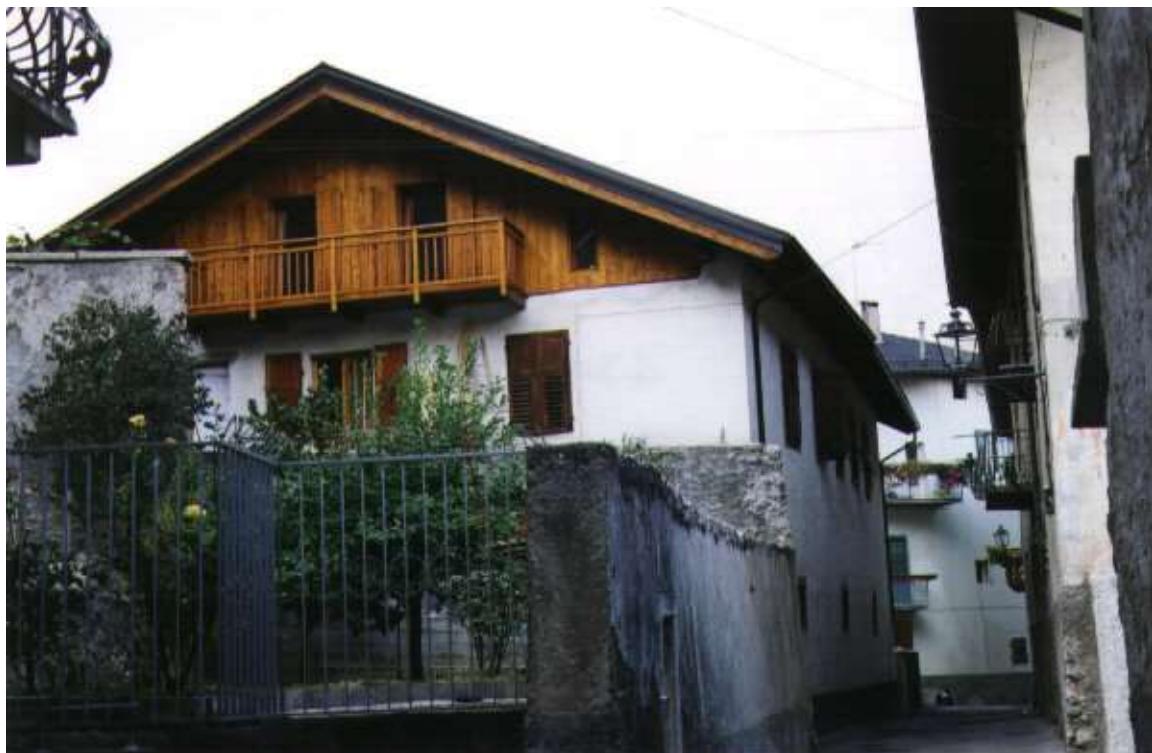
scheda n. 430

1	Tipologia funzionale		
	edificio prevalentemente residenziale	A	baite
	edificio produttivo	B	malghe
	edificio speciale	C	
	stalle	D	
2	Epoca di costruzione		anteriore al 1860
			tra il 1860 e il 1939
			posteriore al 1939
3	Tipologia architettonica storica		alta definizione
			media definizione
			bassa definizione
			nessuna definizione
4	Permanenza dei caratteri formali tradizionali		volumetrici originali
			costruttivo
			complementari
			decorativi
	TOTALE		16
5	Degrado		nullo
			medio
			elevato
6	Grado di utilizzo		utilizzato
			sottoutilizzato
			in stato di abbandono
7	Spazi di pertinenza		alta qualità
			media qualità
			bassa qualità
8	Vincoli legislativi		
9	Categoria di intervento prevista dal piano precedente		C.2 risanamento conservativo
10	Note		
	PROGETTO		
11			
	Categoria di intervento prevista		R2 – Risanamento conservativo
12			
	Vincoli particolari		tipo di vincolo
			oggetto di vincolo
13			
	Categoria di intervento prevista per gli spazi di pertinenza		R1 - Restauro

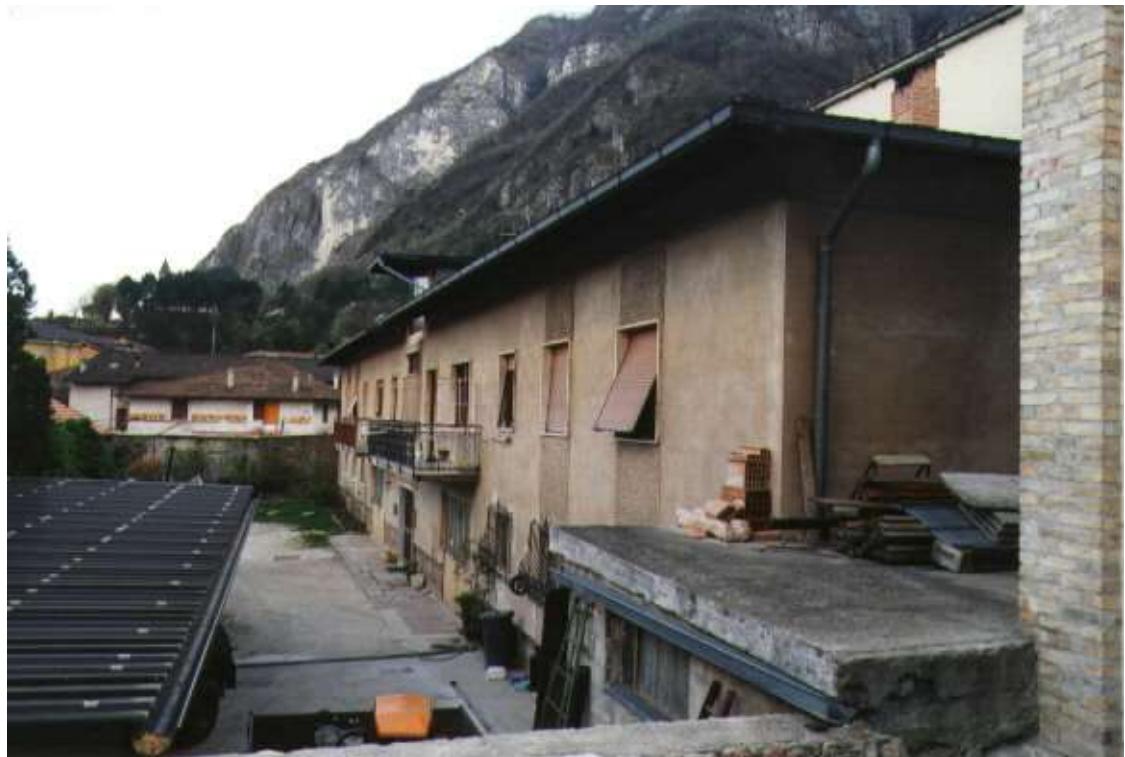
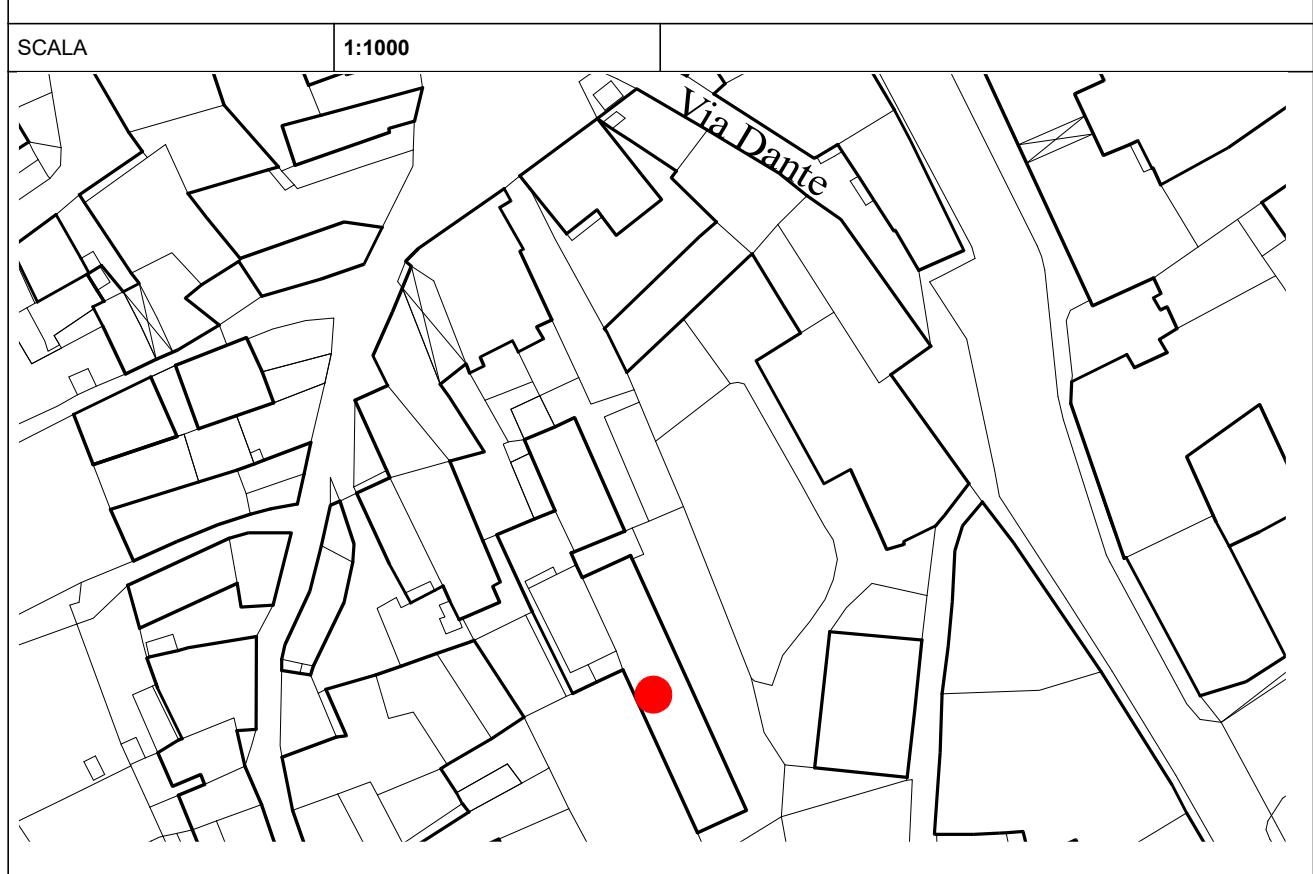
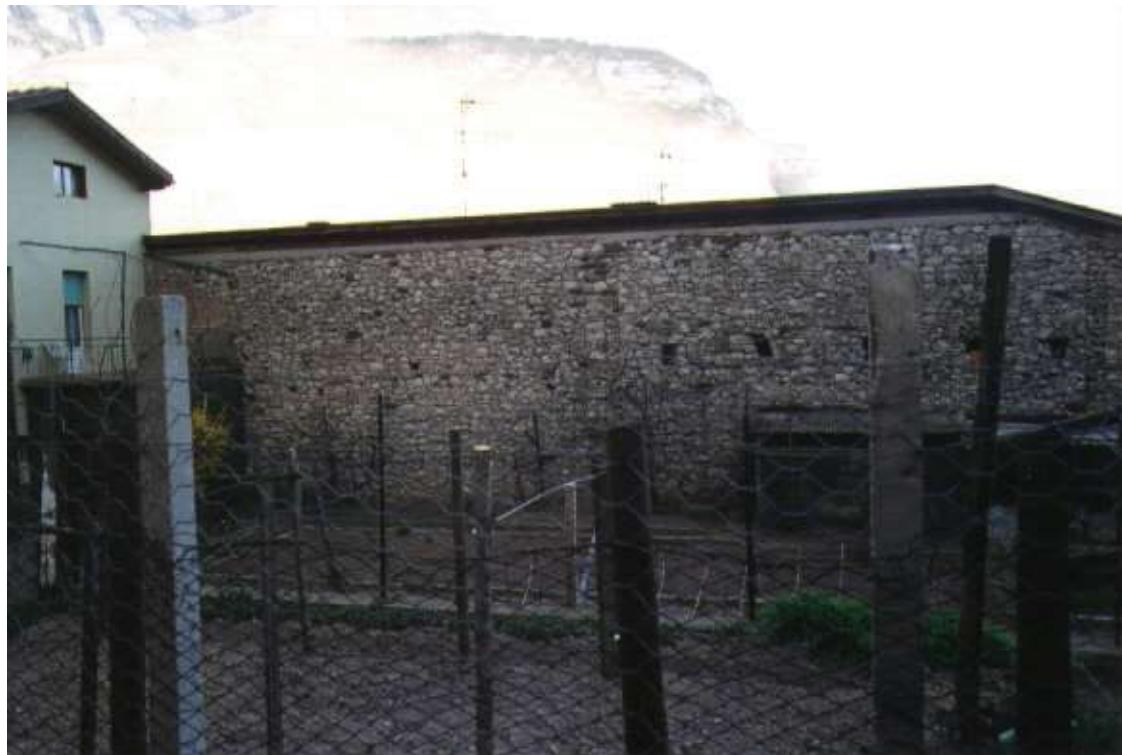
scheda n. 431

1	Tipologia funzionale		
	edificio prevalentemente residenziale	A	baite
	edificio produttivo	B	malghe
	edificio speciale	C	
	stalle	D	
2	Epoca di costruzione		anteriore al 1860
			tra il 1860 e il 1939
			posteriore al 1939
3	Tipologia architettonica storica		alta definizione
			media definizione
			bassa definizione
			nessuna definizione
4	Permanenza dei caratteri formali tradizionali		volumetrici originali
			costruttivo
			complementari
			decorativi
	TOTALE		2 1 0 2 1 0 2 1 0 2 1 0
5	Degrado		nullo
			medio
			elevato
6	Grado di utilizzo		utilizzato
			sottoutilizzato
			in stato di abbandono
7	Spazi di pertinenza		alta qualità
			media qualità
			bassa qualità
8	Vincoli legislativi		
9	Categoria di intervento prevista dal piano precedente		F sostituzione edilizia
10	Note	Edificio interamente ristrutturato con perdita delle caratteristiche di interesse storico-architettoniche. Rimane il retro con pietra a vista su cui è addossato.

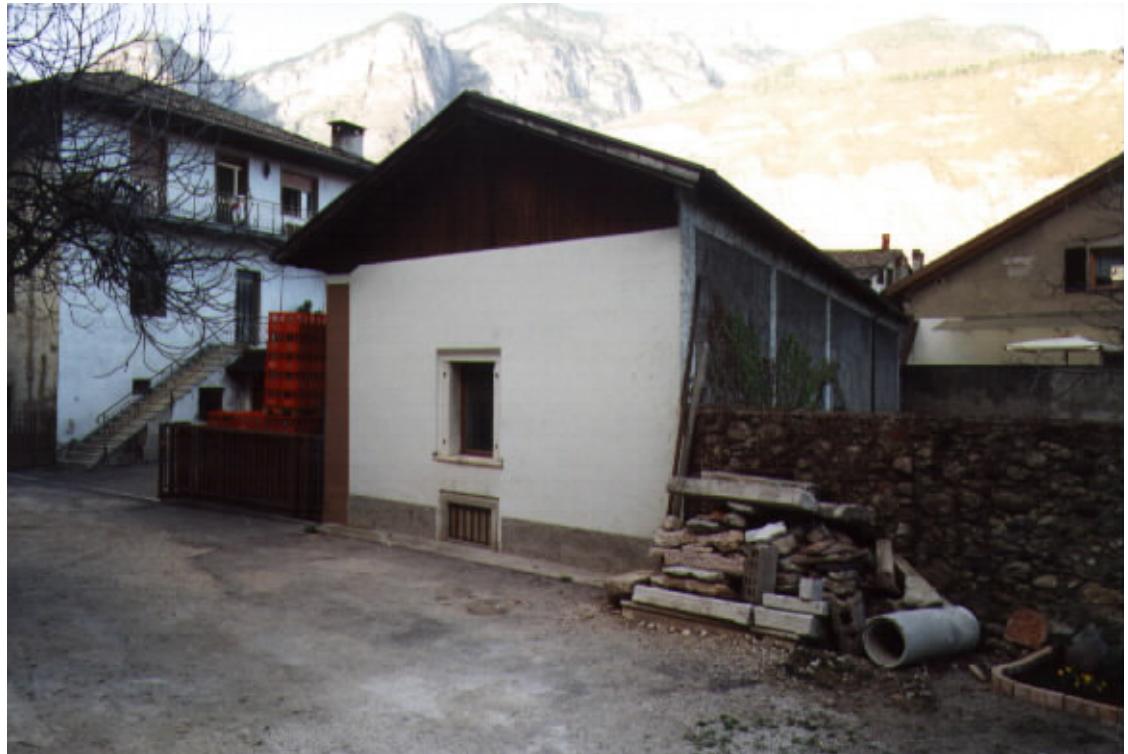
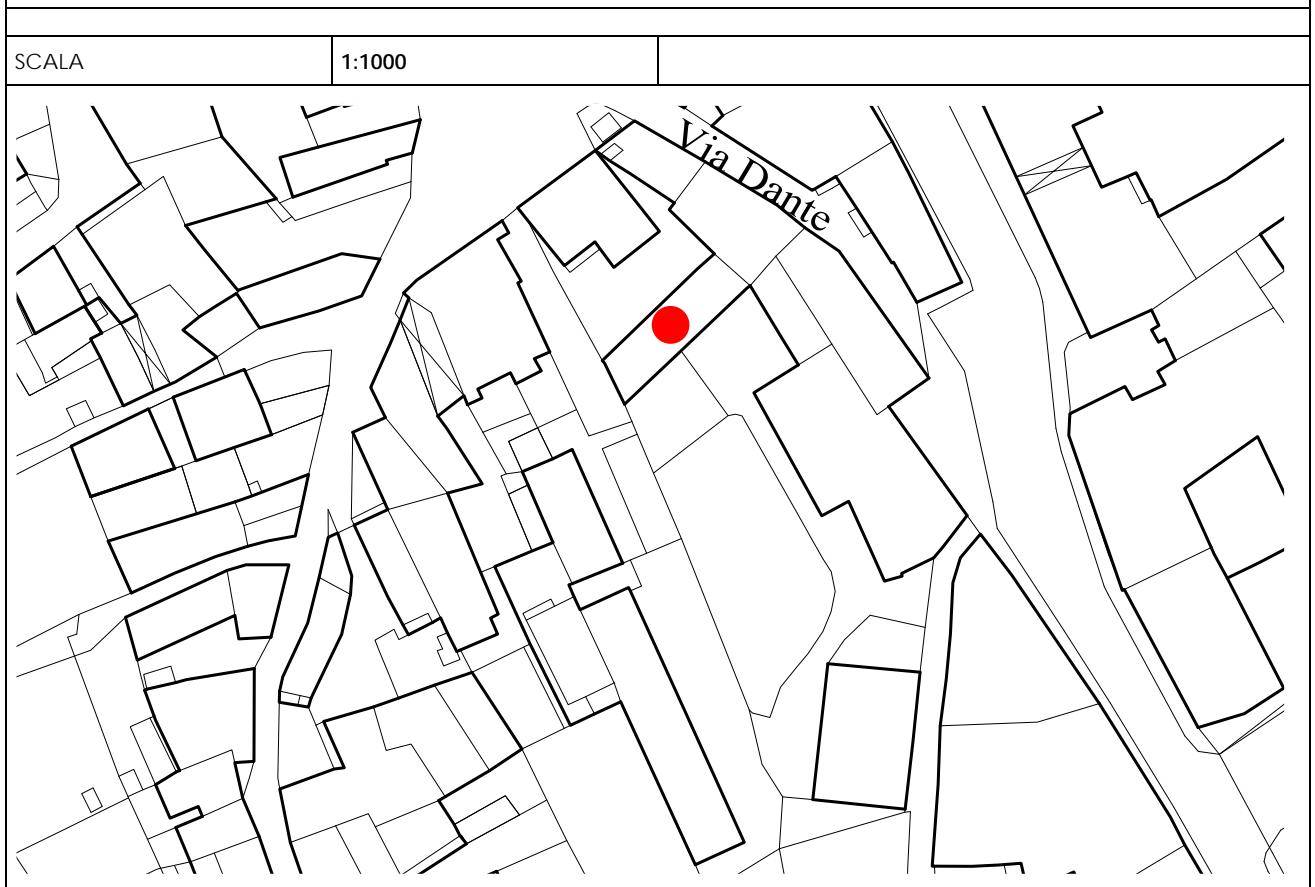
scheda n. 432

1	Tipologia funzionale					
	edificio prevalentemente residenziale	A	baite	E		
	edificio produttivo	B	malghe	F		
	edificio speciale	C	deposito	G		
	stalle	D		H		
2	Epoca di costruzione		anteriore al 1860	8		
			tra il 1860 e il 1939	6		
			posteriore al 1939	4		
3	Tipologia architettonica storica		alta definizione	8		
			media definizione	6		
			bassa definizione	4		
			nessuna definizione	0		
4	Permanenza dei caratteri formali tradizionali		volumetrici originali	2 1 0		
			costruttivo	2 1 0		
			complementari	2 1 0		
			decorativi	2 1 0		
	TOTALE			8		
5	Degrado		nullo			
			medio			
			elevato			
6	Grado di utilizzo		utilizzato			
			sottoutilizzato			
			in stato di abbandono			
7	Spazi di pertinenza		alta qualità			
			media qualità			
			bassa qualità			
8	Vincoli legislativi					
9	Categoria di intervento prevista dal piano precedente		R4 – Demolizione con ricostruzione			
10	Note					
	PROGETTO					
11						
	Categoria di intervento prevista		R3 – Ristrutturazione edilizia

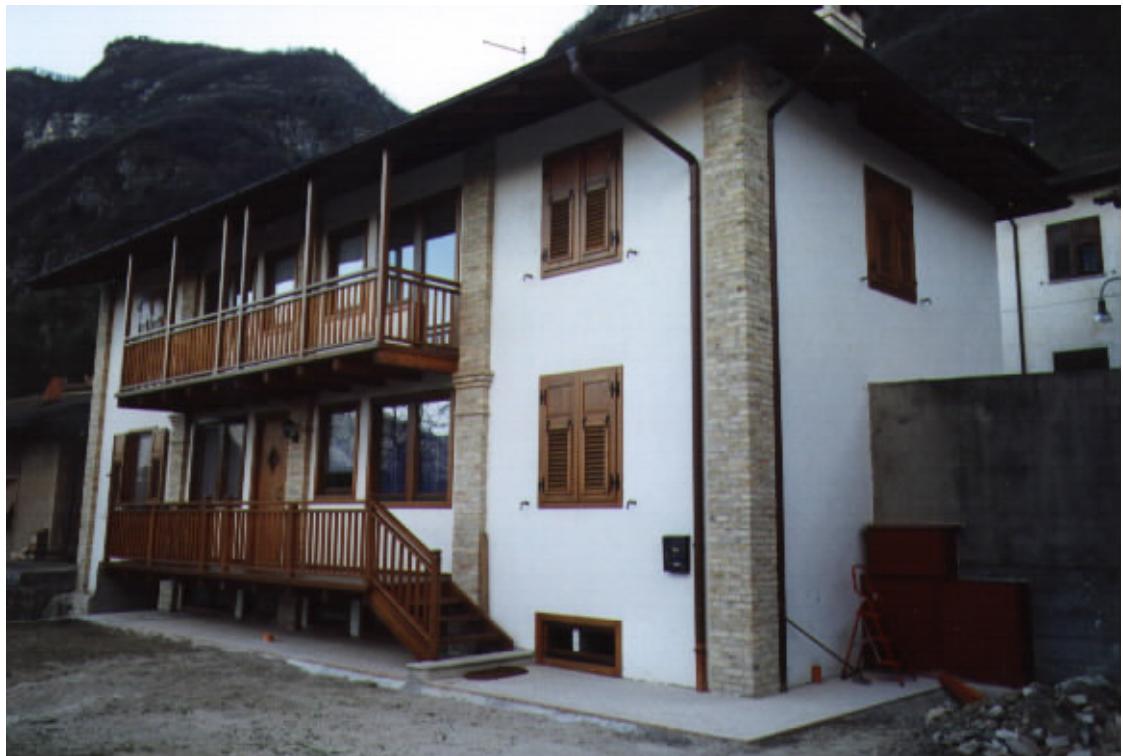
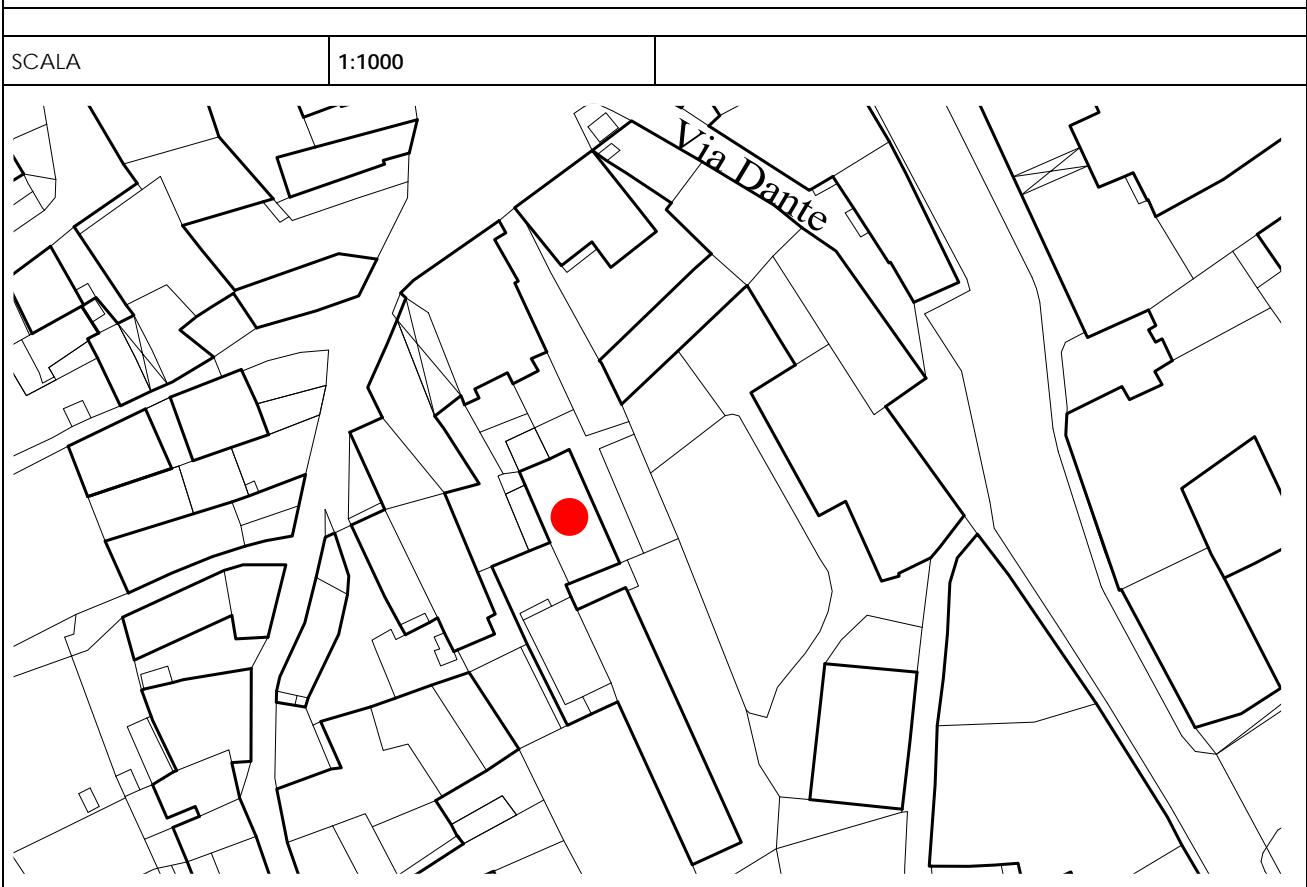
NUMERO	433	FOGLIO DI MAPPA	
COMPRESORIO	C5	N° DI PARTICELLA EDILIZIA	73/4
COMUNE AMMINISTRATIVO	MEZZOLOMBARDO	DATA RILIEVO	giugno 1996
COMUNE CATASTALE	MEZZOLOMBARDO	RILEVATORE	M. TOMAZZONI
INDIRIZZO/LOCALITA'	P.zza L. Dal Piaz

1	Tipologia funzionale	edificio prevalentemente residenziale	A	baite	E
		edificio produttivo	B	malghe	F
		edificio speciale	C		G
		stalle	D		H
2	Epoca di costruzione			anteriore al 1860	8
				tra il 1860 e il 1939	6
				posteriore al 1939	4
3	Tipologia architettonica storica			alta definizione	8
				media definizione	6
				bassa definizione	4
				nessuna definizione	0
4	Permanenza dei caratteri formali tradizionali			volumetrici originali	2
				costruttivo	1
				complementari	0
				decorativi	0
TOTALE					4
5	Degrado			nullo	
				medio	
				elevato	
6	Grado di utilizzo			utilizzato	
				sottoutilizzato	
				in stato di abbandono	
7	Spazi di pertinenza			alta qualità	
				media qualità	
				bassa qualità	
8	Vincoli legislativi				
9	Categoria di intervento prevista dal piano precedente			R4 – Demolizione con ricostruzione	
10	Note				
	PROGETTO				
11					
	Categoria di intervento prevista			R3 – Ristrutturazione edilizia

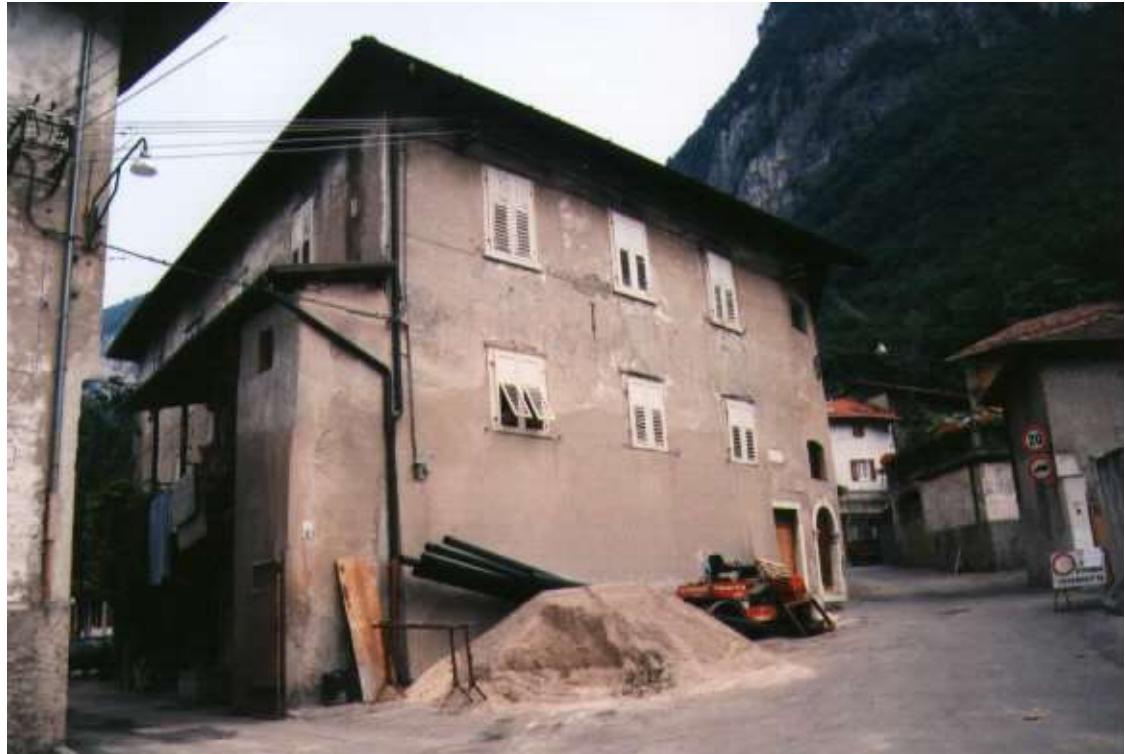
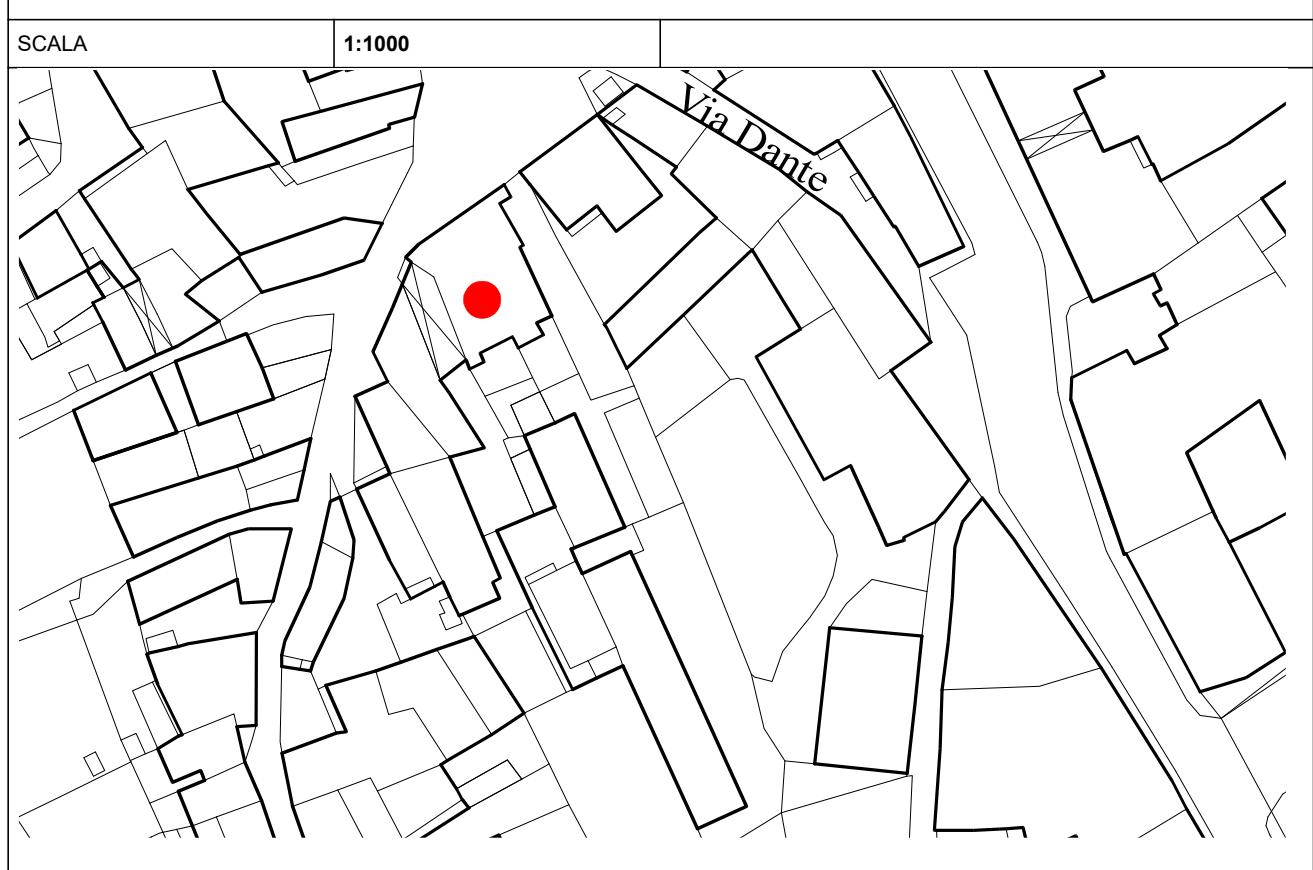
scheda n. 435

1	Tipologia funzionale		
	edificio prevalentemente residenziale	A	baite
	edificio produttivo	B	malghe
	edificio speciale	C	
	stalle	D	
2	Epoca di costruzione		anteriore al 1860
			tra il 1860 e il 1939
			posteriore al 1939
3	Tipologia architettonica storica		alta definizione
			media definizione
			bassa definizione
			nessuna definizione
4	Permanenza dei caratteri formali tradizionali		volumetrici originali
			costruttivo
			complementari
			decorativi
	TOTALE		2 1 0 2 1 0 2 1 0 2 1 0
5	Degrado		nullo
			medio
			elevato
6	Grado di utilizzo		utilizzato
			sottoutilizzato
			in stato di abbandono
7	Spazi di pertinenza		alta qualità
			media qualità
			bassa qualità
8	Vincoli legislativi		
9	Categoria di intervento prevista dal piano precedente		C.2 risanamento conservativo
10	Note	Senza particolari emergenze, conserva volume e portale in pietra al piano terra.	
	PROGETTO		
11	Categoria di intervento prevista		R2 – Risanamento conservativo
