COMUNE DI MEZZOLOMBARDO

PIANO REGOLATORE GENERALE

SCHEMA DI RILEVAZIONE INSEDIAMENTI STORICI

VARIANTE NON SOSTANZIALE 2023 - ADOZIONE DEFINITIVA APRILE 2024

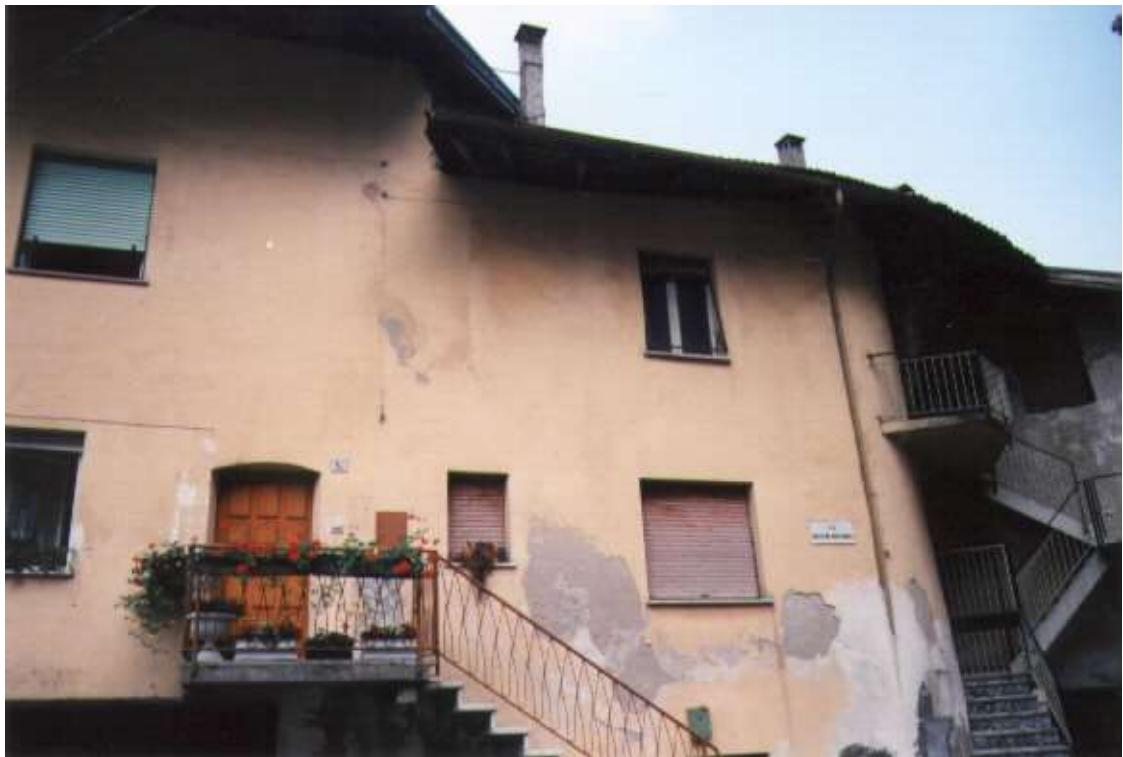
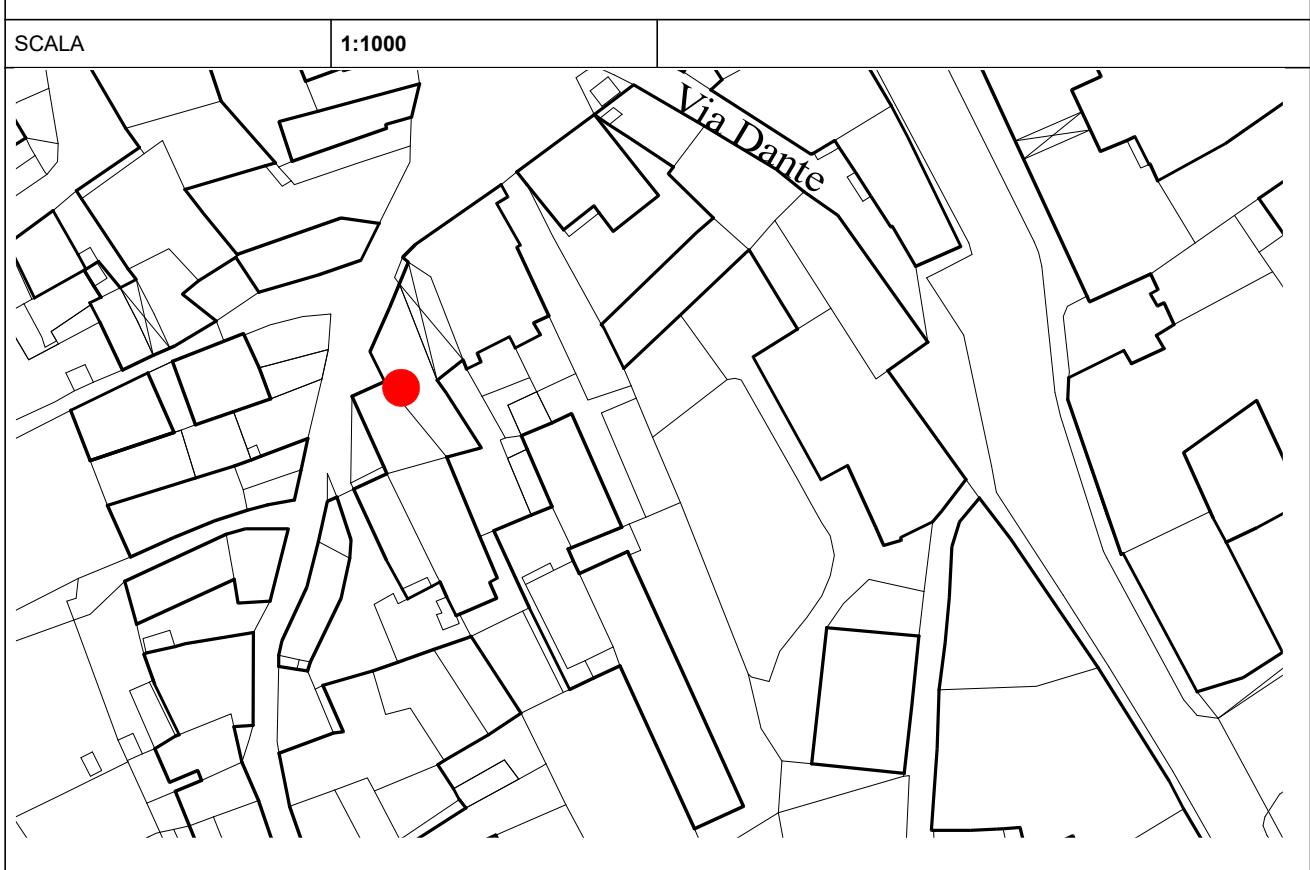
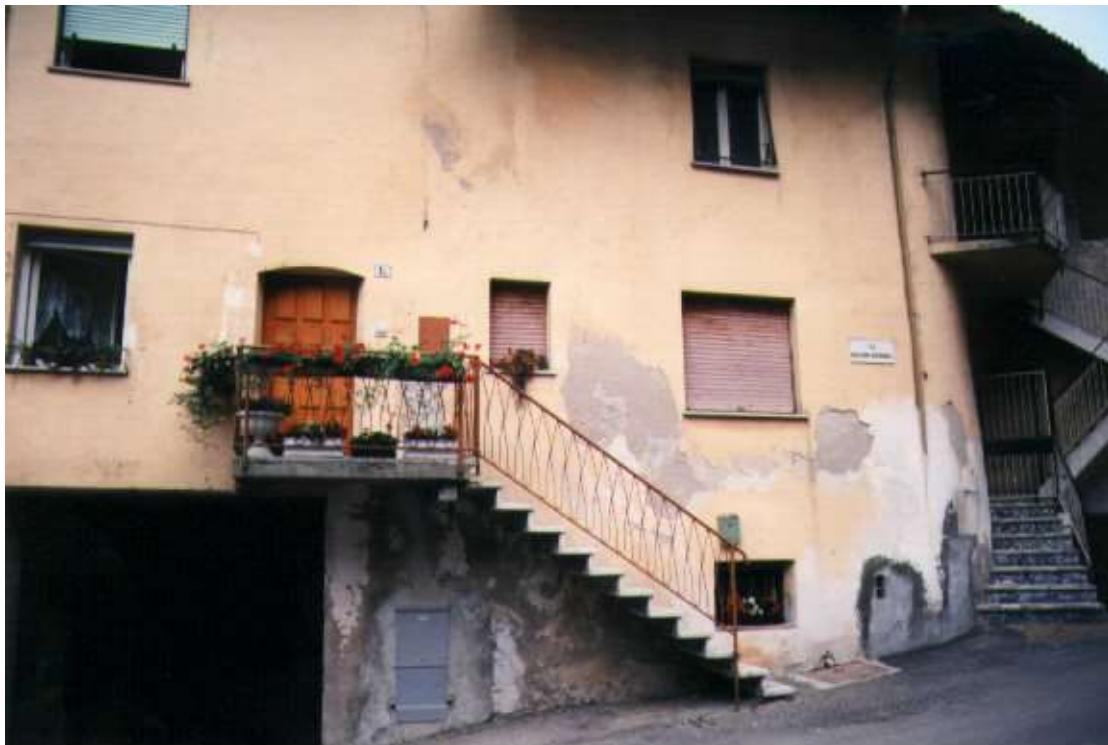
scheda n. 436

1	Tipologia funzionale		
	edificio prevalentemente residenziale	A	baite
	edificio produttivo	B	malghe
	edificio speciale	C	
	stalle	D	
2	Epoca di costruzione		anteriore al 1860
			tra il 1860 e il 1939
			posteriore al 1939
3	Tipologia architettonica storica		alta definizione
			media definizione
			bassa definizione
			nessuna definizione
4	Permanenza dei caratteri formali tradizionali		volumetrici originali
			costruttivo
			complementari
			decorativi
	TOTALE		2 1 0 2 1 0 2 1 0 2 1 0
5	Degrado		nullo
			medio
			elevato
6	Grado di utilizzo		utilizzato
			sottoutilizzato
			in stato di abbandono
7	Spazi di pertinenza		alta qualità
			media qualità
			bassa qualità
8	Vincoli legislativi		
9	Categoria di intervento prevista dal piano precedente		D ristrutturazione edilizia
10	Note	Ristrutturato con modificazione delle aperture e delle finestre.	
	PROGETTO		
11			
	Categoria di intervento prevista		R3 – Ristrutturazione edilizia

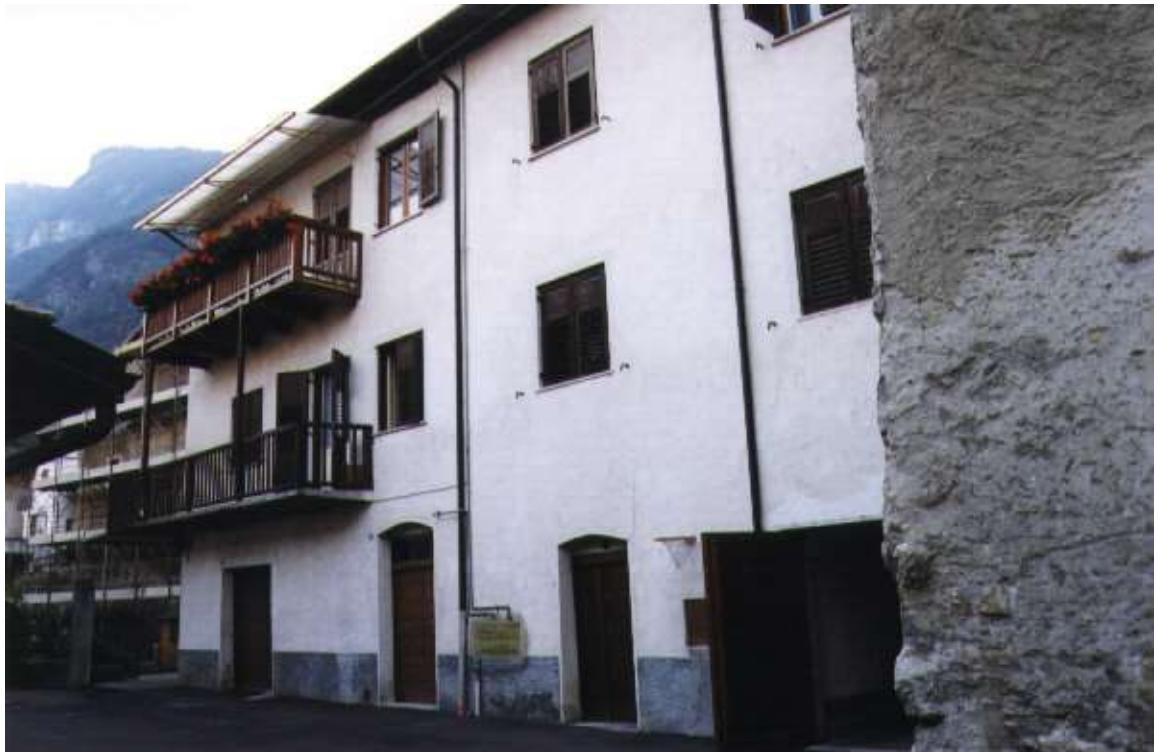
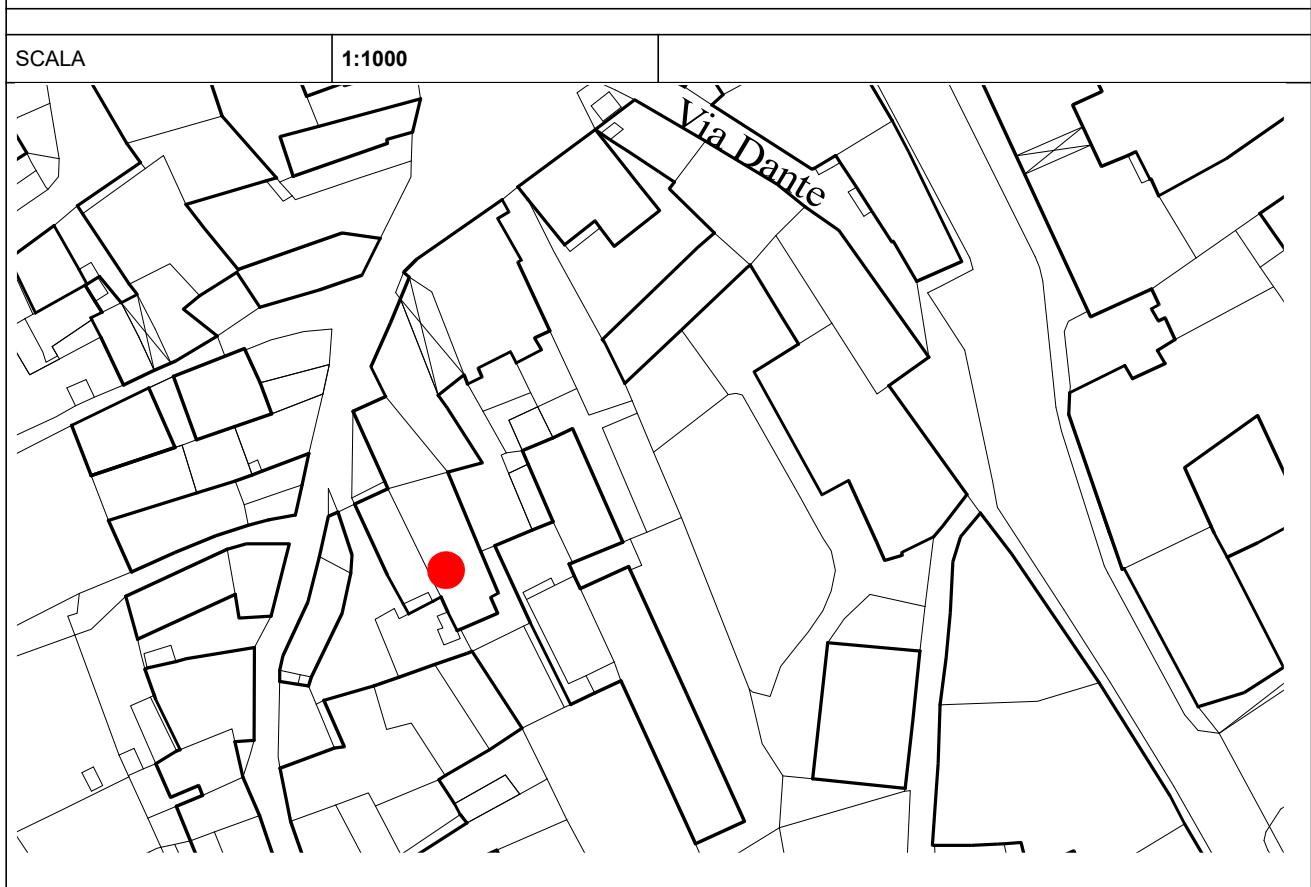
scheda n. 437

1	Tipologia funzionale		
	edificio prevalentemente residenziale	A	baite
	edificio produttivo	B	malghe
	edificio speciale	C	
	stalle	D	
2	Epoca di costruzione		anteriore al 1860
			tra il 1860 e il 1939
			posteriore al 1939
3	Tipologia architettonica storica		alta definizione
			media definizione
			bassa definizione
			nessuna definizione
4	Permanenza dei caratteri formali tradizionali		volumetrici originali
			costruttivo
			complementari
			decorativi
	TOTALE		2 1 0 2 1 0 2 1 0 2 1 0
5	Degrado		nullo
			medio
			elevato
6	Grado di utilizzo		utilizzato
			sottoutilizzato
			in stato di abbandono
7	Spazi di pertinenza		alta qualità
			media qualità
			bassa qualità
8	Vincoli legislativi		
9	Categoria di intervento prevista dal piano precedente		D ristrutturazione edilizia
10	Note		
	PROGETTO		
11			
	Categoria di intervento prevista		R3 – Ristrutturazione edilizia
12			
	Vincoli particolari		tipo di vincolo
			oggetto di vincolo

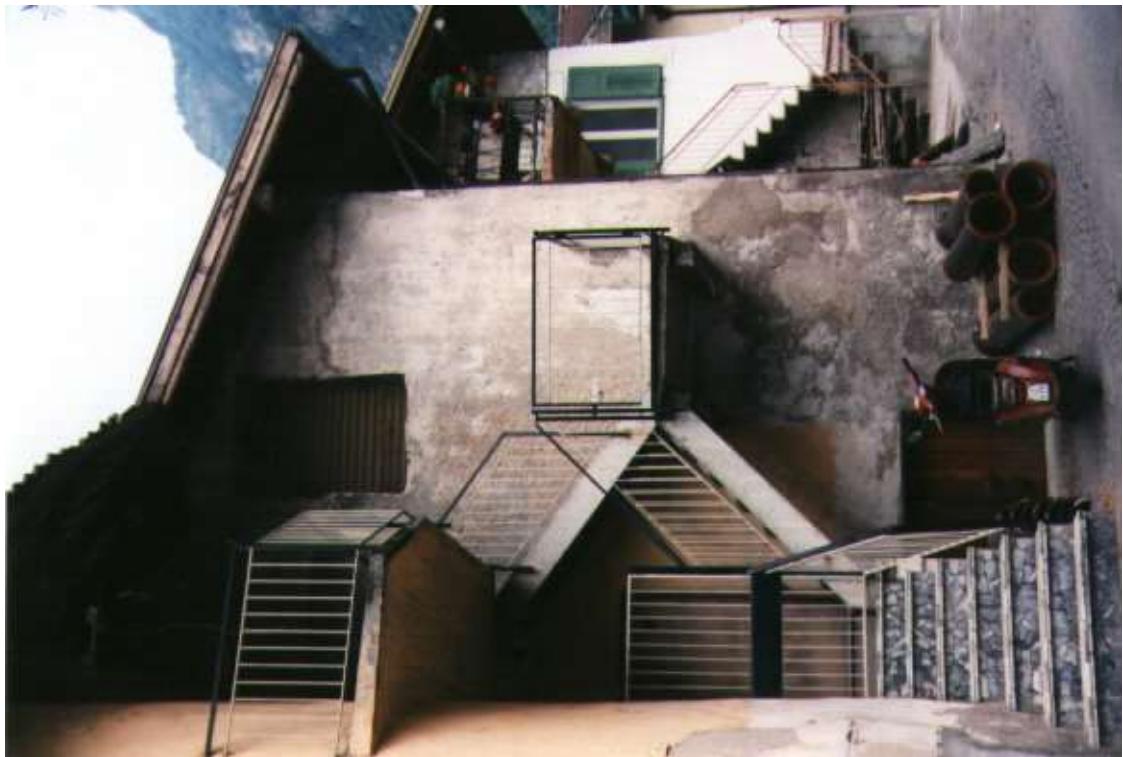
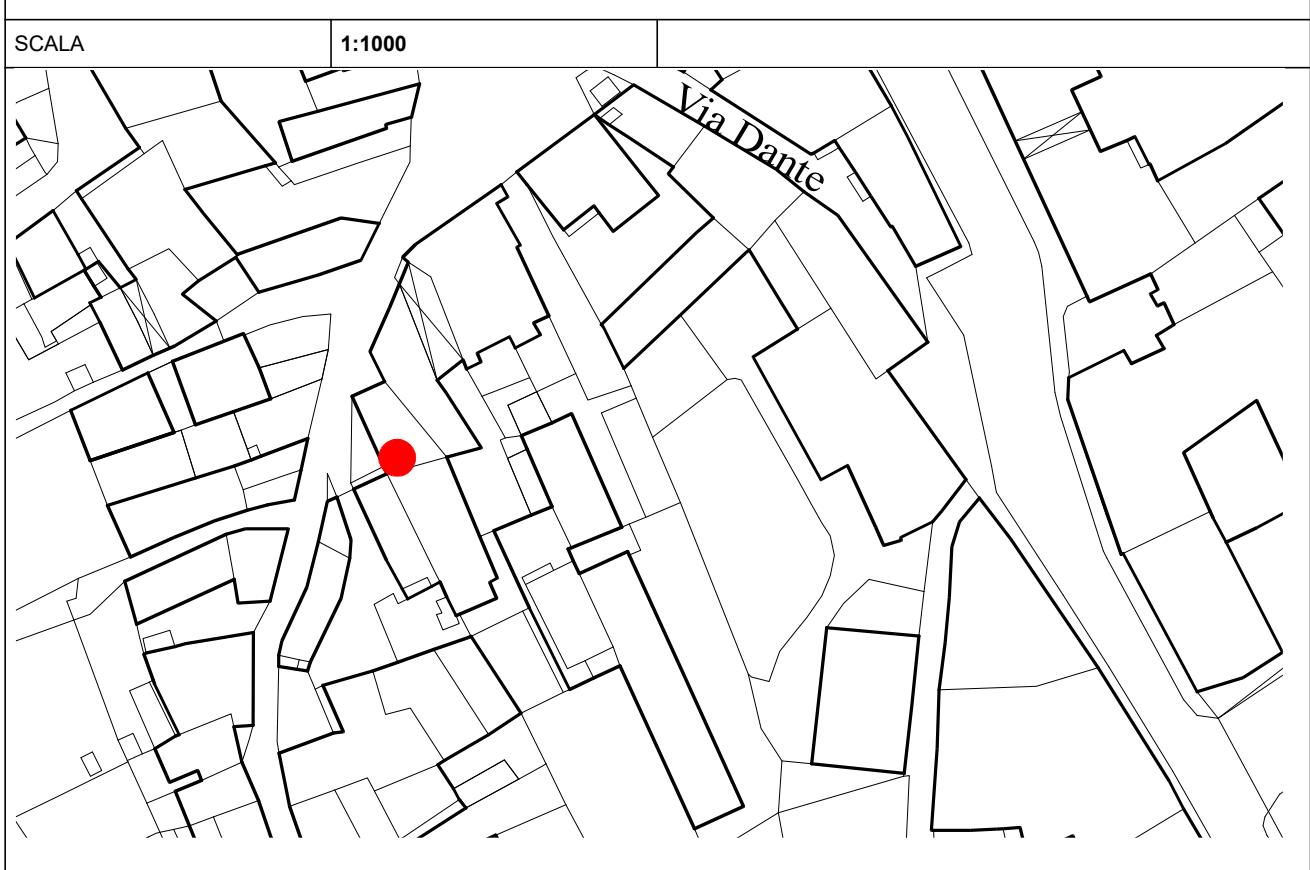
scheda n. 437A

1	Tipologia funzionale		
	edificio prevalentemente residenziale	A	baite
	edificio produttivo	B	malghe
	edificio speciale	C	
	stalle	D	
2	Epoca di costruzione		anteriore al 1860
			tra il 1860 e il 1939
			posteriore al 1939
3	Tipologia architettonica storica		alta definizione
			media definizione
			bassa definizione
			nessuna definizione
4	Permanenza dei caratteri formali tradizionali		volumetrici originali
			costruttivo
			complementari
			decorativi
	TOTALE		2 1 0 2 1 0 2 1 0 2 1 0
5	Degrado		nullo
			medio
			elevato
6	Grado di utilizzo		utilizzato
			sottoutilizzato
			in stato di abbandono
7	Spazi di pertinenza		alta qualità
			media qualità
			bassa qualità
8	Vincoli legislativi		
9	Categoria di intervento prevista dal piano precedente		D ristrutturazione edilizia
10	Note	L'edificio è compreso in una schiera irregolare nella quale sono stati effettuati interventi occasionali di ristrutturazione con aggiunte o rifacimenti non sempre congrui.

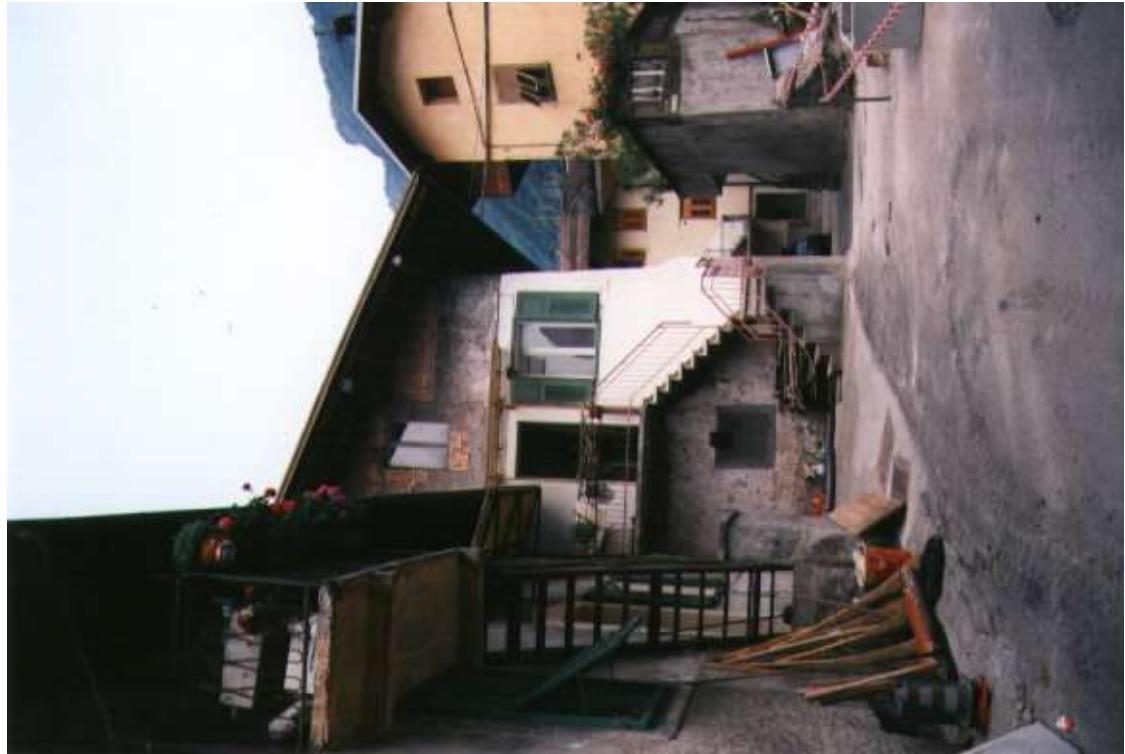
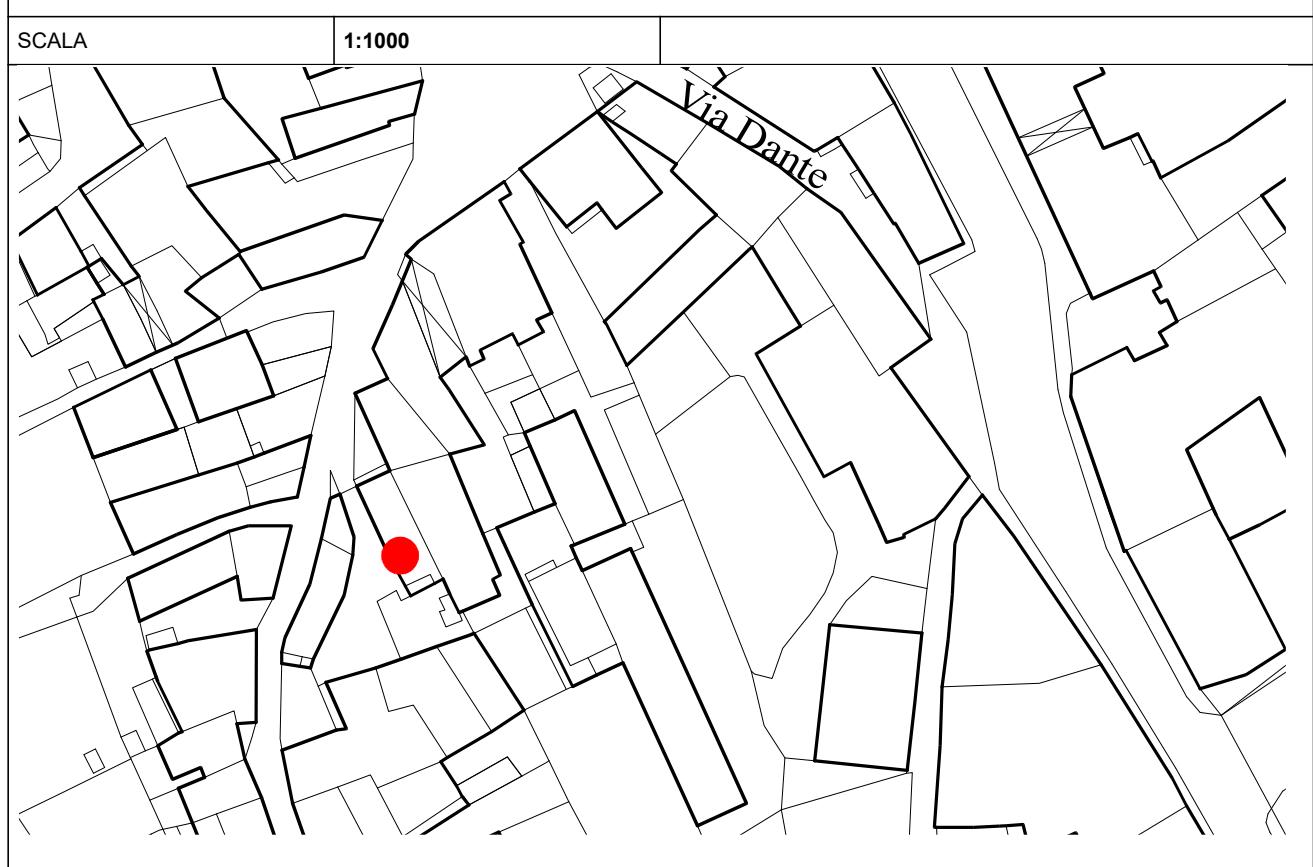
scheda n. 438

1	Tipologia funzionale		
	edificio prevalentemente residenziale	A	baite
	edificio produttivo	B	malghe
	edificio speciale	C	
	stalle	D	
2	Epoca di costruzione		anteriore al 1860
			tra il 1860 e il 1939
			posteriore al 1939
3	Tipologia architettonica storica		alta definizione
			media definizione
			bassa definizione
			nessuna definizione
4	Permanenza dei caratteri formali tradizionali		volumetrici originali
			costruttivo
			complementari
			decorativi
	TOTALE		2 1 0 2 1 0 2 1 0 2 1 0
5	Degrado		nullo
			medio
			elevato
6	Grado di utilizzo		utilizzato
			sottoutilizzato
			in stato di abbandono
7	Spazi di pertinenza		alta qualità
			media qualità
			bassa qualità
8	Vincoli legislativi		
9	Categoria di intervento prevista dal piano precedente		D ristrutturazione edilizia
10	Note	L'edificio è compreso in una schiera irregolare nella quale sono stati effettuati interventi occasionali di ristrutturazione con aggiunte o rifacimenti non sempre congrui.

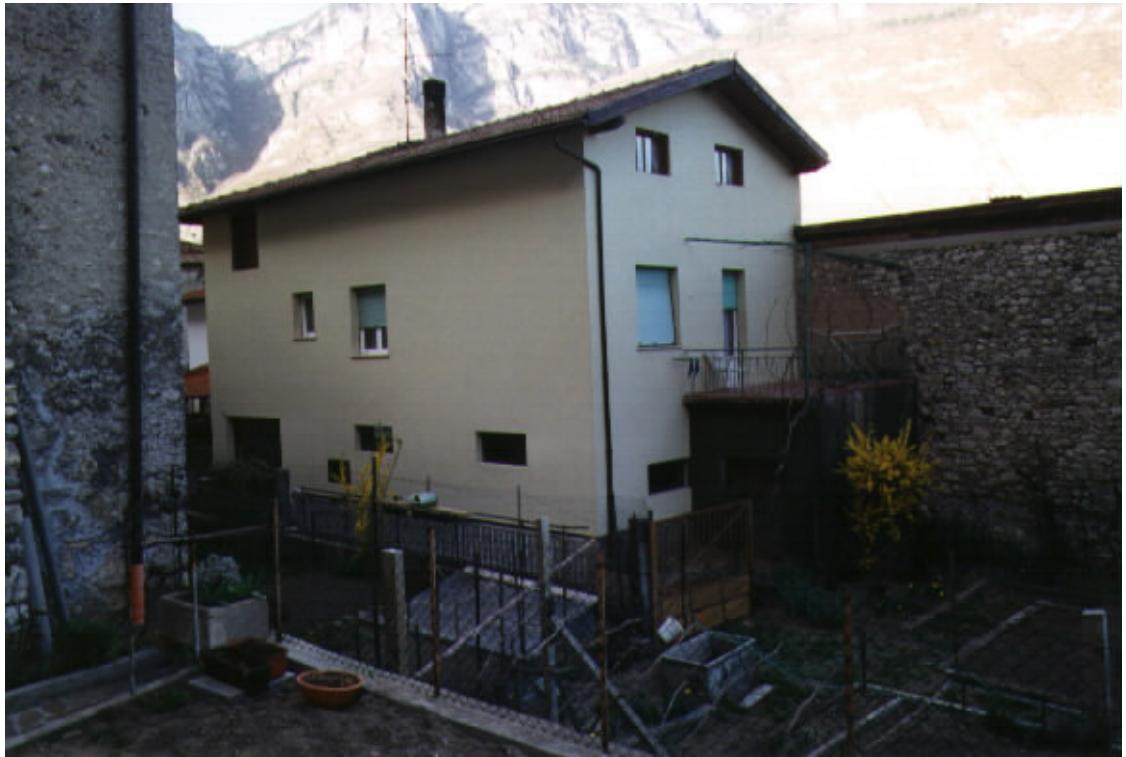
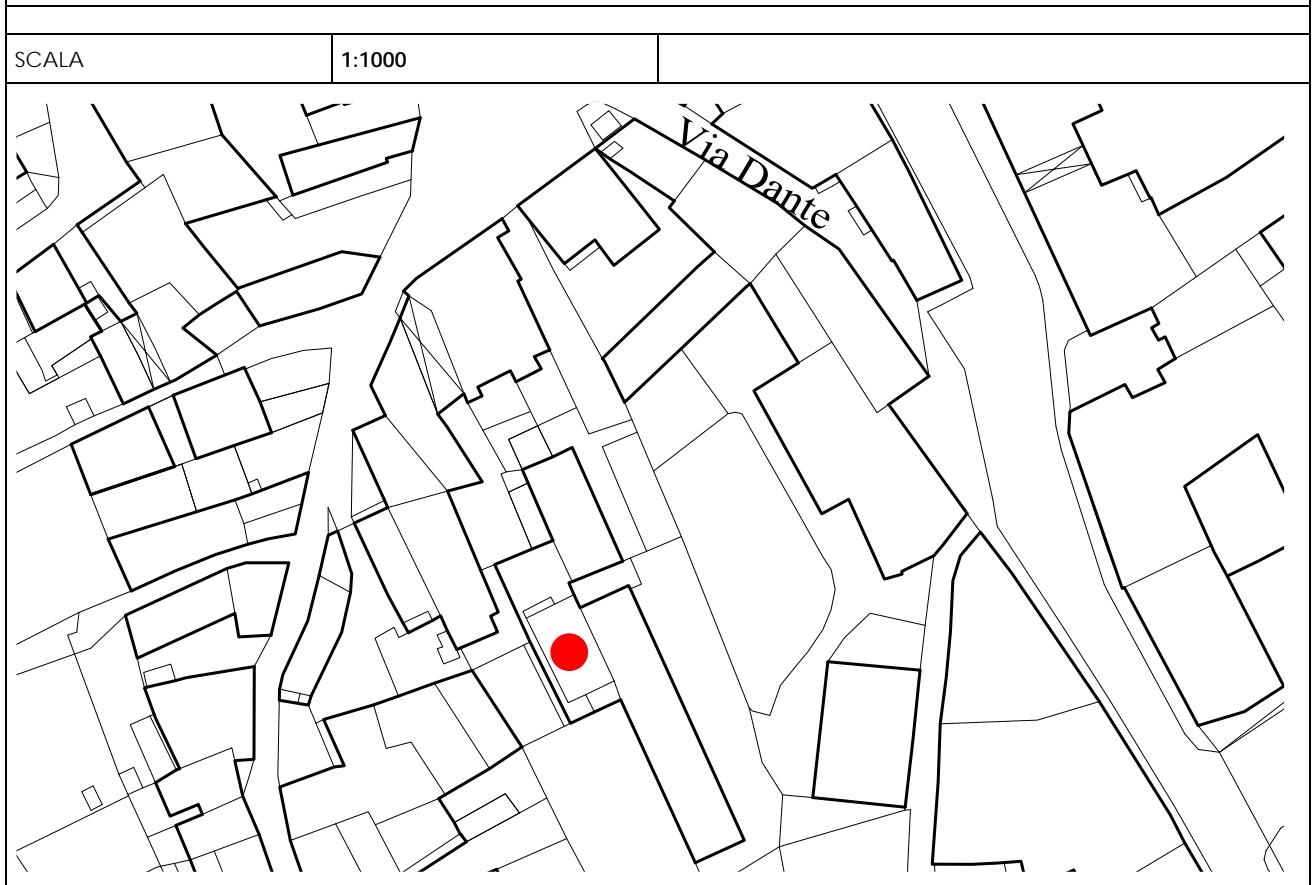
NUMERO	439	FOGLIO DI MAPPA	
COMPRENSORIO	C5	N° DI PARTICELLA EDILIZIA	1106
COMUNE AMMINISTRATIVO	MEZZOLOMBARDO	DATA RILIEVO	giugno 1996
COMUNE CATASTALE	MEZZOLOMBARDO	RILEVATORE	M. TOMAZZONI
INDIRIZZO/LOCALITA'	P.zza L. Dal Piaz, 8

1	Tipologia funzionale	edificio prevalentemente residenziale edificio produttivo edificio speciale stalle	A	baite malghe	E
			B		F
			C		G
			D		H
2	Epoca di costruzione			anteriore al 1860	8
				tra il 1860 e il 1939	6
				posteriore al 1939	4
3	Tipologia architettonica storica			alta definizione	8
				media definizione	6
				bassa definizione	4
				nessuna definizione	0
4	Permanenza dei caratteri formali tradizionali			volumetrici originali	2
				costruttivo	1
				complementari	0
				decorativi	2
				TOTALE	4
5	Degrado			nullo	1
				medio	1
				elevato	1
6	Grado di utilizzo			utilizzato	1
				sottoutilizzato	1
				in stato di abbandono	1
7	Spazi di pertinenza			alta qualità	1
				media qualità	1
				bassa qualità	1
8	Vincoli legislativi				
9	Categoria di intervento prevista dal piano precedente			R4 – Demolizione con ricostruzione	
10	Note	Edificio nuovo privo di valenza storico-architettonica.			
	PROGETTO				
11	Categoria di intervento prevista			R3 – Ristrutturazione edilizia

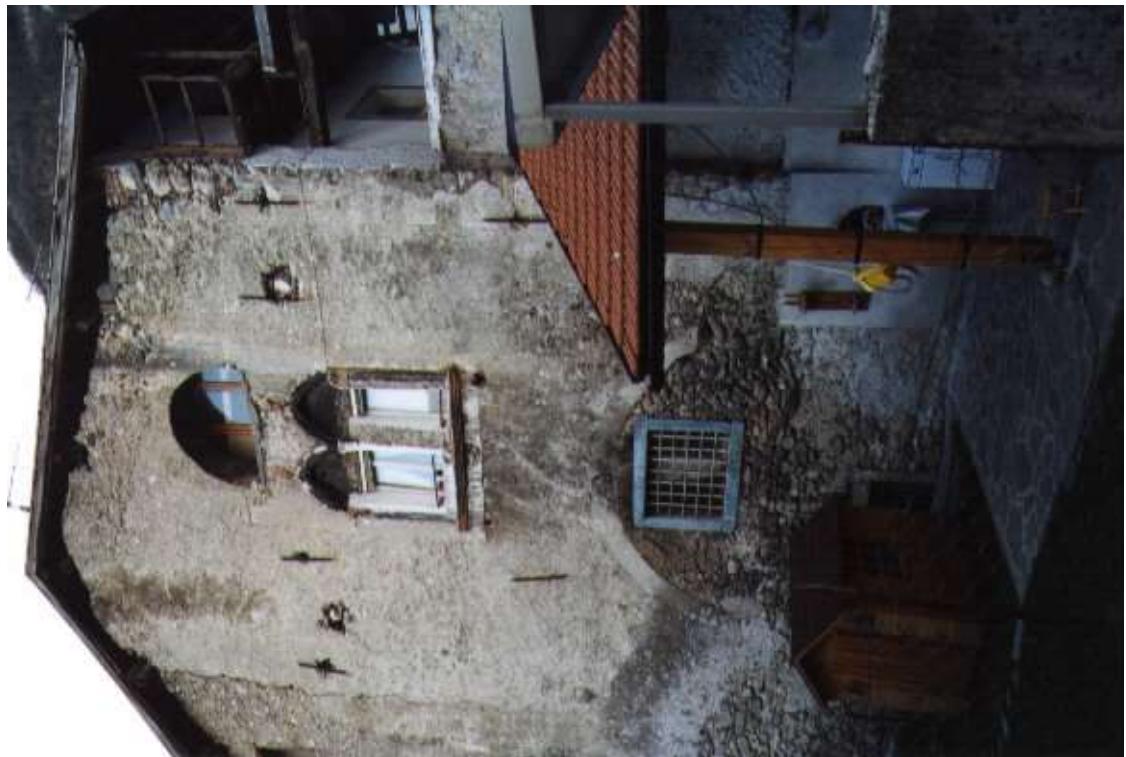
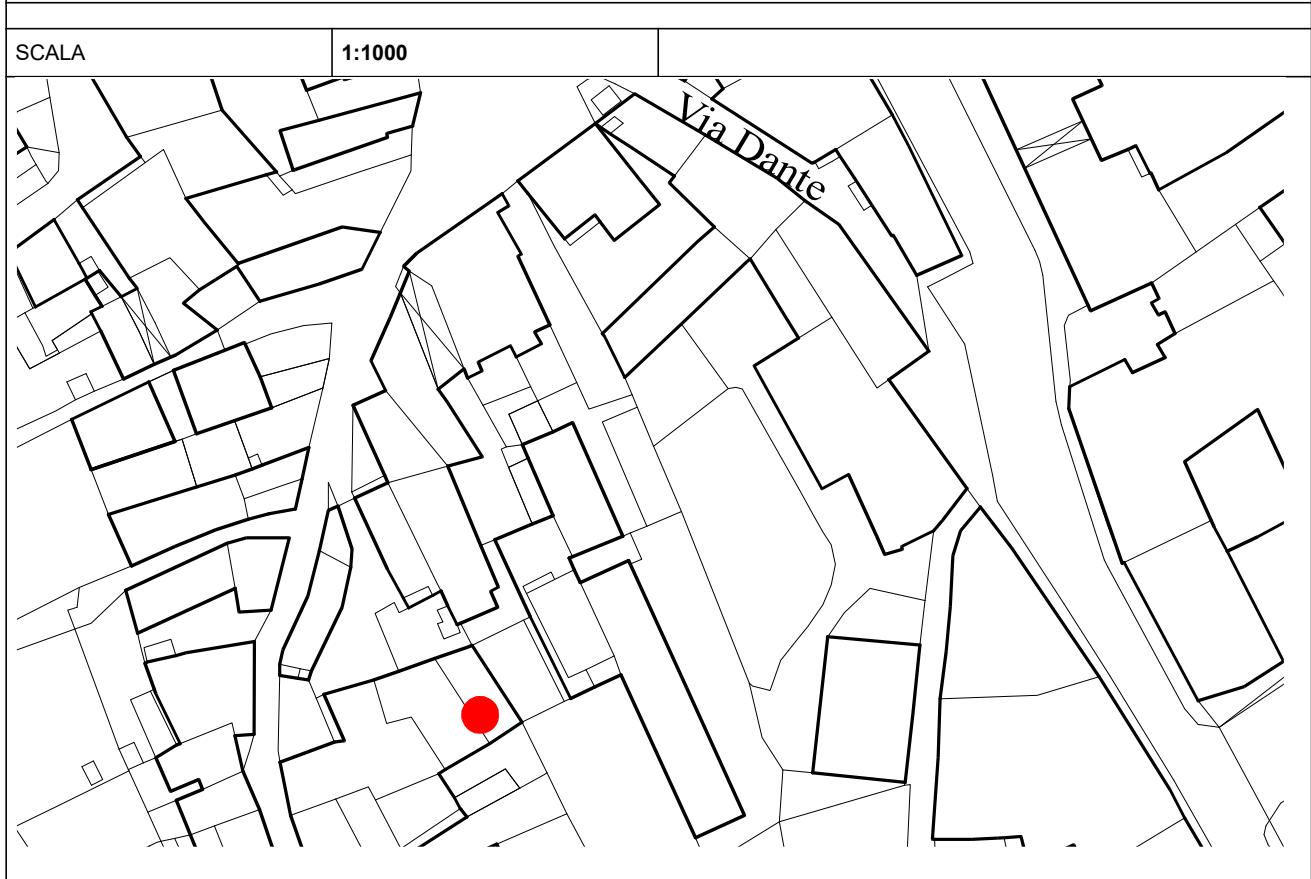
NUMERO	440	FOGLIO DI MAPPA
COMPRENSORIO	C5	N° DI PARTICELLA EDILIZIA 91
COMUNE AMMINISTRATIVO	MEZZOLOMBARDO	DATA RILIEVO giugno 1996
COMUNE CATASTALE	MEZZOLOMBARDO	RILEVATORE M. TOMAZZONI
INDIRIZZO/LOCALITA'	V. Bertagnolli, 7

1	Tipologia funzionale		
	edificio prevalentemente residenziale	A	baite
	edificio produttivo	B	malghe
	edificio speciale	C	
	stalle	D	
2	Epoca di costruzione		anteriore al 1860
			tra il 1860 e il 1939
			posteriore al 1939
3	Tipologia architettonica storica		alta definizione
			media definizione
			bassa definizione
			nessuna definizione
4	Permanenza dei caratteri formali tradizionali		volumetrici originali
			costruttivo
			complementari
			decorativi
	TOTALE		20
5	Degrado		nullo
			medio
			elevato
6	Grado di utilizzo		utilizzato
			sottoutilizzato
			in stato di abbandono
7	Spazi di pertinenza		alta qualità
			media qualità
			bassa qualità
8	Vincoli legislativi		
9	Categoria di intervento prevista dal piano precedente		C.2 risanamento conservativo
10	Note	L'edificio è chiuso all'interno di una corte. Conserva sulla facciata posteriore una bifora con colonnina e capitello. Sormontata da una mezzaluna. In basso un ampio portale a volta ora murato.

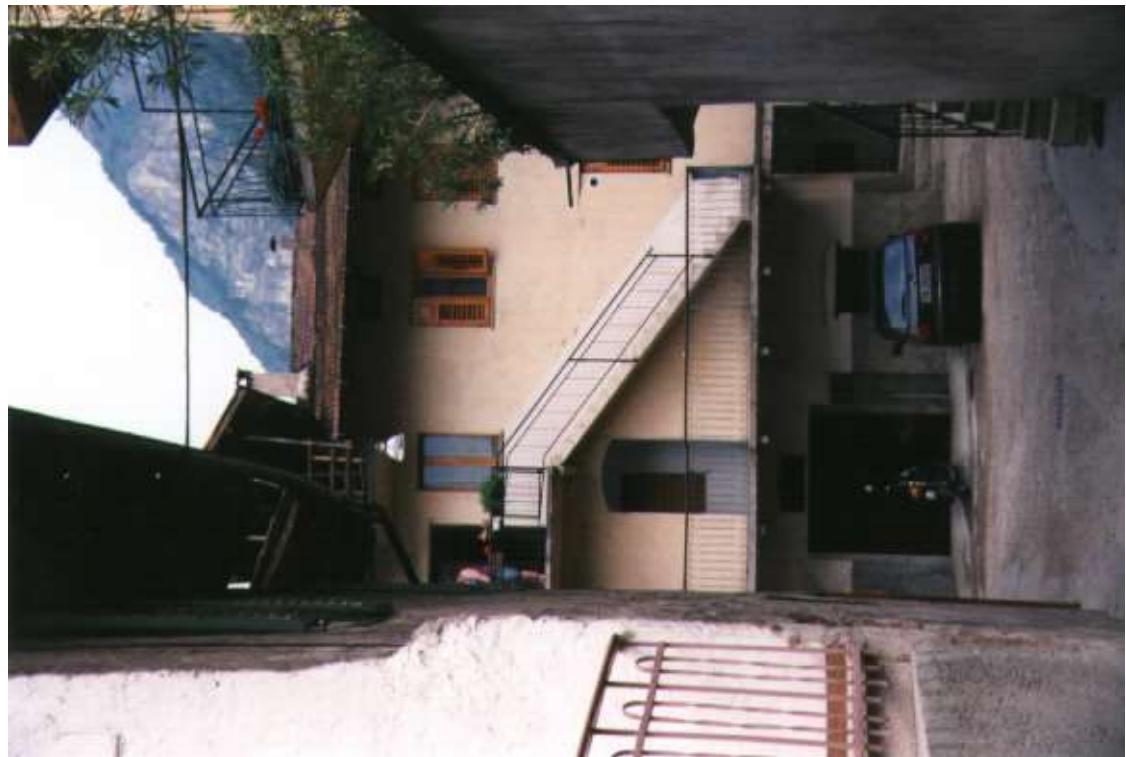
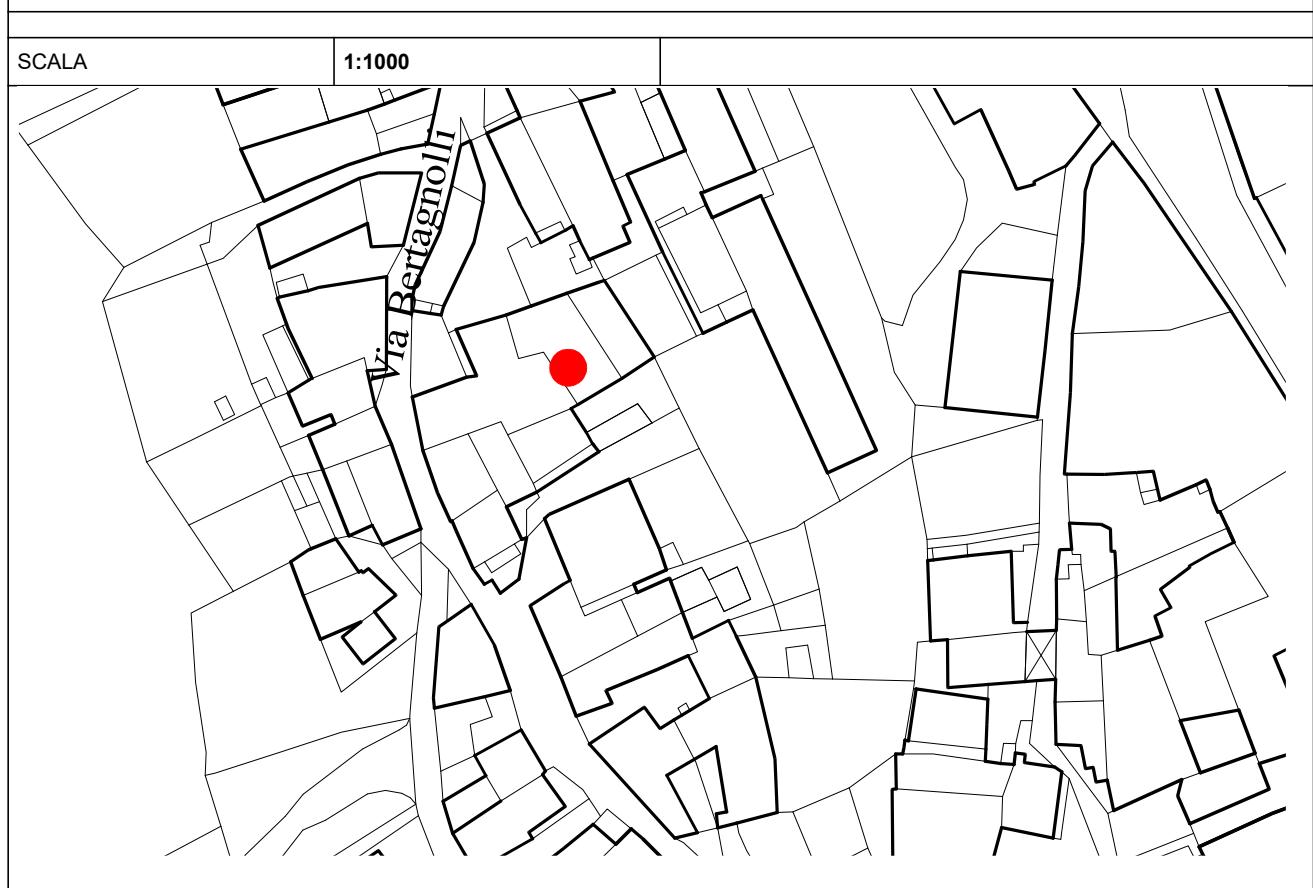
NUMERO	441	FOGLIO DI MAPPA
COMPRENSORIO	C5	N° DI PARTICELLA EDILIZIA 90
COMUNE AMMINISTRATIVO	MEZZOLOMBARDO	DATA RILIEVO giugno 1996
COMUNE CATASTALE	MEZZOLOMBARDO	RILEVATORE M. TOMAZZONI
INDIRIZZO/LOCALITA'	Via Bertagnolli, 9

1	Tipologia funzionale		
	edificio prevalentemente residenziale	A	baite
	edificio produttivo	B	malghe
	edificio speciale	C	
	stalle	D	
2	Epoca di costruzione		anteriore al 1860
			tra il 1860 e il 1939
			posteriore al 1939
3	Tipologia architettonica storica		alta definizione
			media definizione
			bassa definizione
			nessuna definizione
4	Permanenza dei caratteri formali tradizionali		volumetrici originali
			costruttivo
			complementari
			decorativi
	TOTALE		2 1 0 2 1 0 2 1 0 2 1 0
5	Degrado		nullo
			medio
			elevato
6	Grado di utilizzo		utilizzato
			sottoutilizzato
			in stato di abbandono
7	Spazi di pertinenza		alta qualità
			media qualità
			bassa qualità
8	Vincoli legislativi		
9	Categoria di intervento prevista dal piano precedente		D ristrutturazione edilizia
10	Note	Edificio ristrutturato con distribuzione verticalalae rifatta in ferro e cemento.	
	PROGETTO		
11			
	Categoria di intervento prevista		R3 – Ristrutturazione edilizia

12			
	Vincoli particolari	tipo di vincolo	
		oggetto di vincolo	
13	Categoria di intervento prevista per gli spazi di pertinenza		M2 – Manutenzione straordinaria

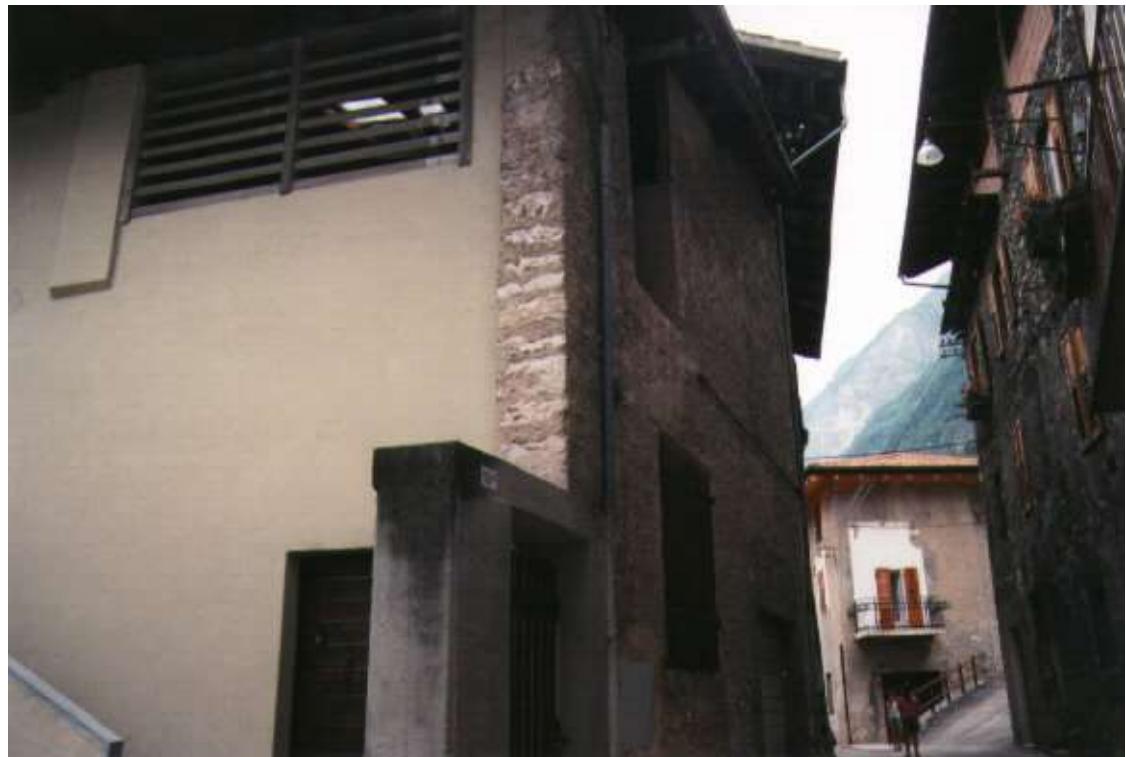
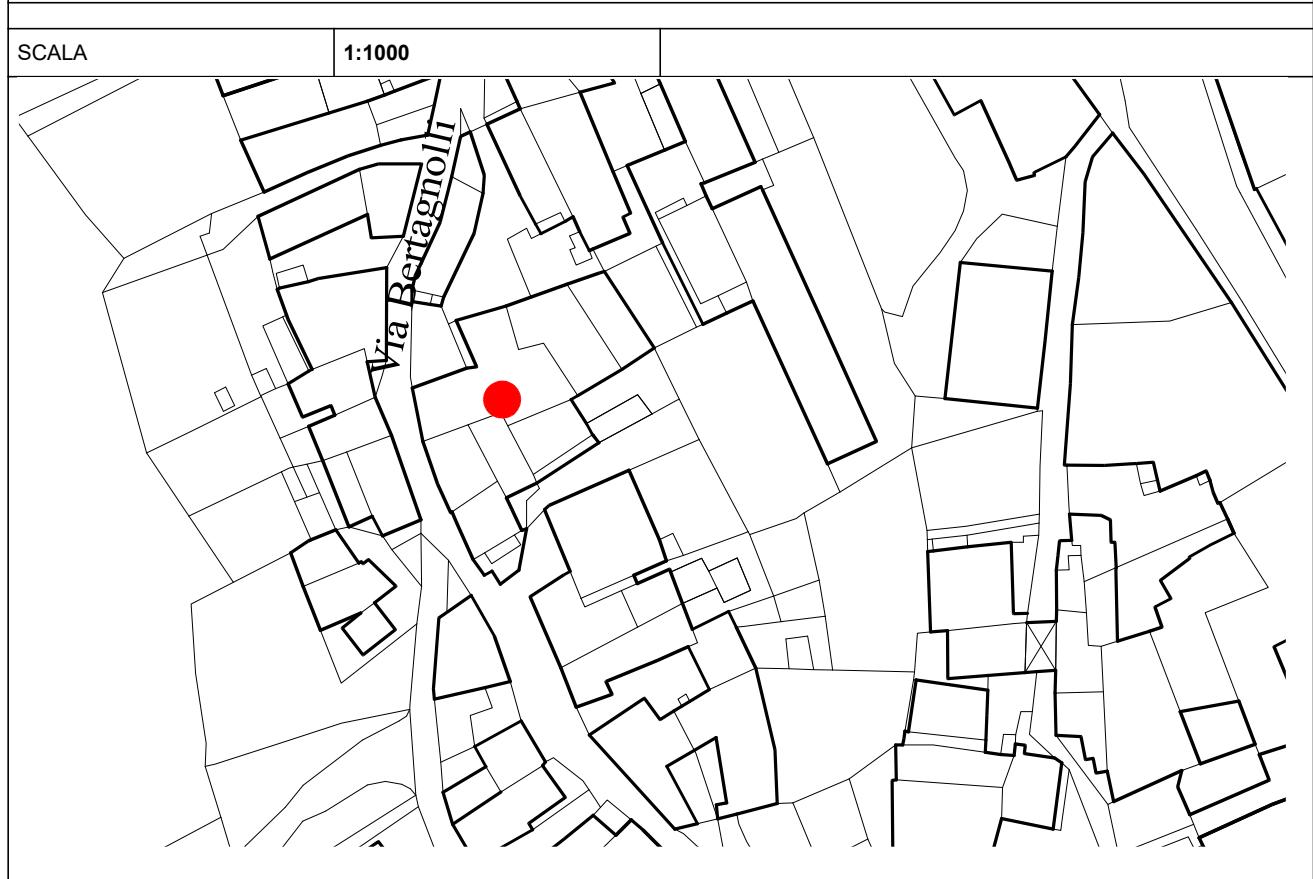
NUMERO	442	FOGLIO DI MAPPA
COMPRENSORIO	C5	N° DI PARTICELLA EDILIZIA 86
COMUNE AMMINISTRATIVO	MEZZOLOMBARDO	DATA RILIEVO giugno 1996
COMUNE CATASTALE	MEZZOLOMBARDO	RILEVATORE M. TOMAZZONI
INDIRIZZO/LOCALITA'	V. Bertagnolli, 11

1	Tipologia funzionale		
	edificio prevalentemente residenziale	A	baite
	edificio produttivo	B	malghe
	edificio speciale	C	
	stalle	D	
2	Epoca di costruzione		anteriore al 1860
			tra il 1860 e il 1939
			posteriore al 1939
3	Tipologia architettonica storica		alta definizione
			media definizione
			bassa definizione
			nessuna definizione
4	Permanenza dei caratteri formali tradizionali		volumetrici originali
			costruttivo
			complementari
			decorativi
	TOTALE		2 1 0 2 1 0 2 1 0 2 1 0
5	Degrado		nullo
			medio
			elevato
6	Grado di utilizzo		utilizzato
			sottoutilizzato
			in stato di abbandono
7	Spazi di pertinenza		alta qualità
			media qualità
			bassa qualità
8	Vincoli legislativi		
9	Categoria di intervento prevista dal piano precedente		D ristrutturazione edilizia
10	Note		
	PROGETTO		
11			
	Categoria di intervento prevista		R3 – Ristrutturazione edilizia
12			
	Vincoli particolari		tipo di vincolo
			oggetto di vincolo

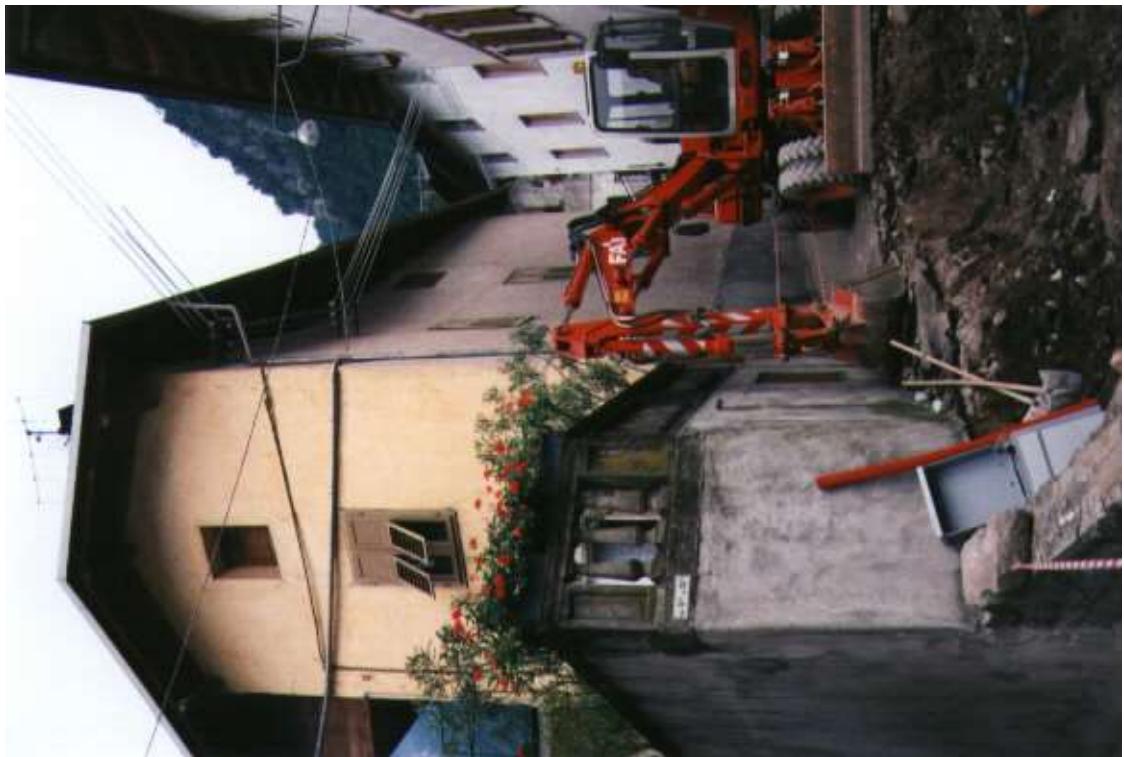
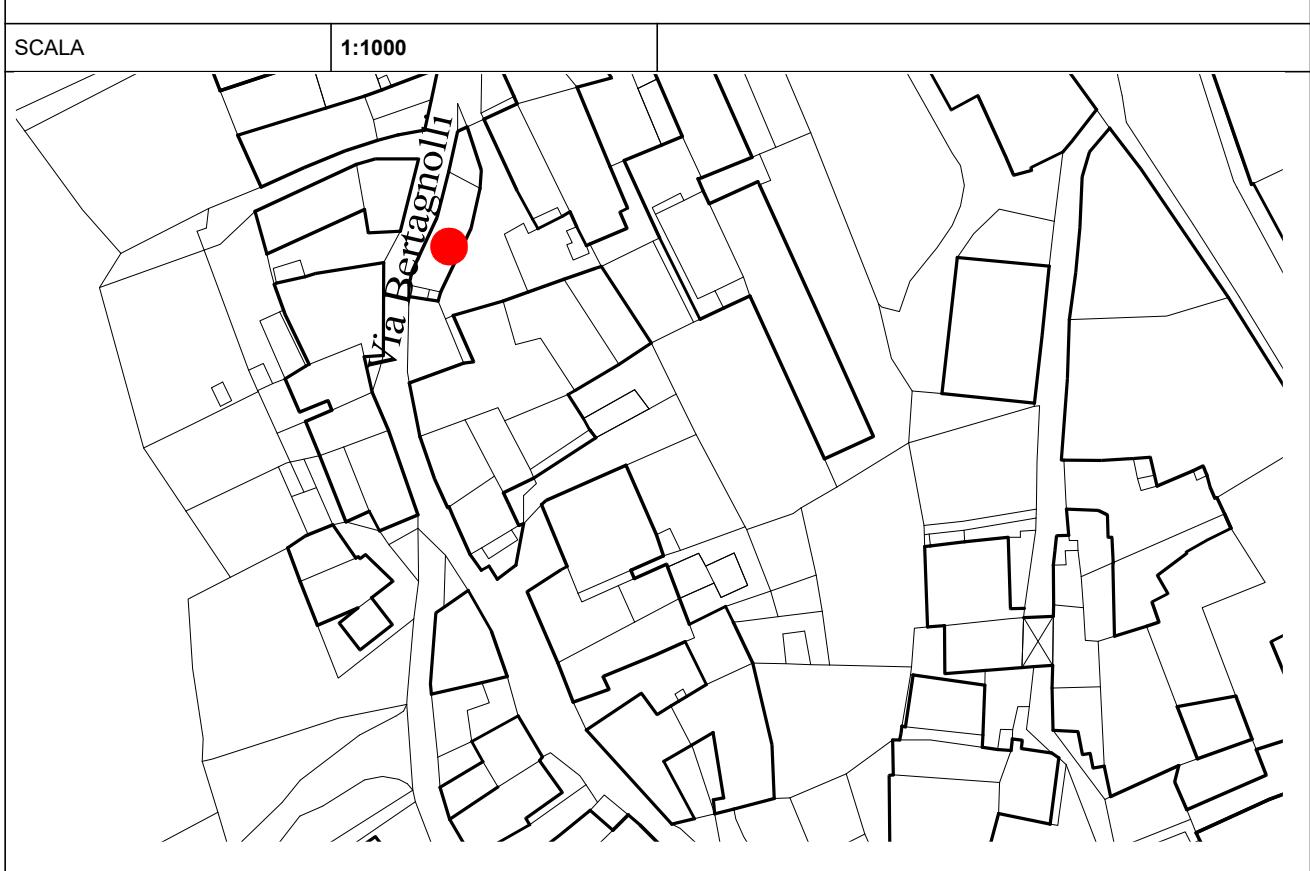
NUMERO	443	FOGLIO DI MAPPA
COMPRENSORIO	C5	N° DI PARTICELLA EDILIZIA 87
COMUNE AMMINISTRATIVO	MEZZOLOMBARDO	DATA RILIEVO giugno 1996
COMUNE CATASTALE	MEZZOLOMBARDO	RILEVATORE M. TOMAZZONI
INDIRIZZO/LOCALITA'	V. Bertagnoli

1	Tipologia funzionale		
	edificio prevalentemente residenziale	A	baite
	edificio produttivo	B	malghe
	edificio speciale	C	
	stalle	D	
2	Epoca di costruzione		anteriore al 1860
			tra il 1860 e il 1939
			posteriore al 1939
3	Tipologia architettonica storica		alta definizione
			media definizione
			bassa definizione
			nessuna definizione
4	Permanenza dei caratteri formali tradizionali		volumetrici originali
			costruttivo
			complementari
			decorativi
	TOTALE		2 1 0 2 1 0 2 1 0 2 1 0
5	Degrado		nullo
			medio
			elevato
6	Grado di utilizzo		utilizzato
			sottoutilizzato
			in stato di abbandono
7	Spazi di pertinenza		alta qualità
			media qualità
			bassa qualità
8	Vincoli legislativi		
9	Categoria di intervento prevista dal piano precedente		D ristrutturazione edilizia
10	Note	Edificio a pianta irregolare fra due strade, parzialmente ristrutturato, con terrazzo con balaustra in pilastrini di cemento	
	PROGETTO		
11	Categoria di intervento prevista		R3 – Ristrutturazione edilizia
