COMUNE DI MEZZOLOMBARDO

PIANO REGOLATORE GENERALE

SCHEMA DI RILEVAZIONE INSEDIAMENTI STORICI

VARIANTE NON SOSTANZIALE 2023 - ADOZIONE DEFINITIVA APRILE 2024

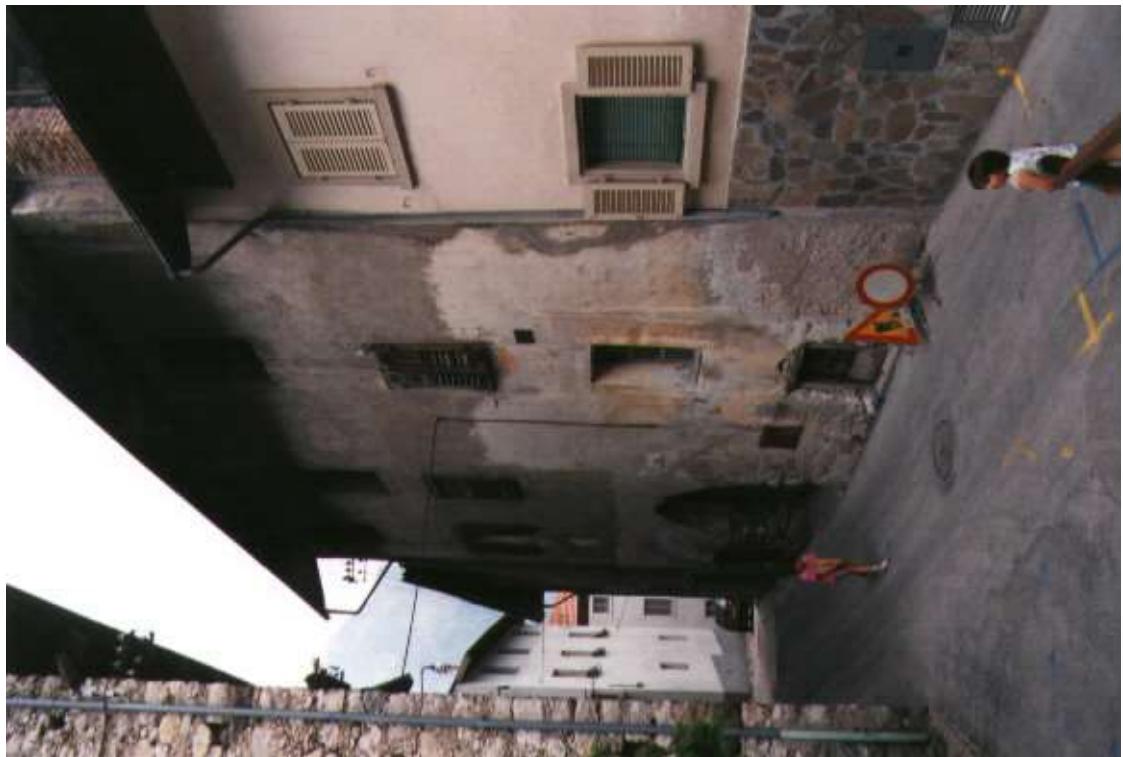
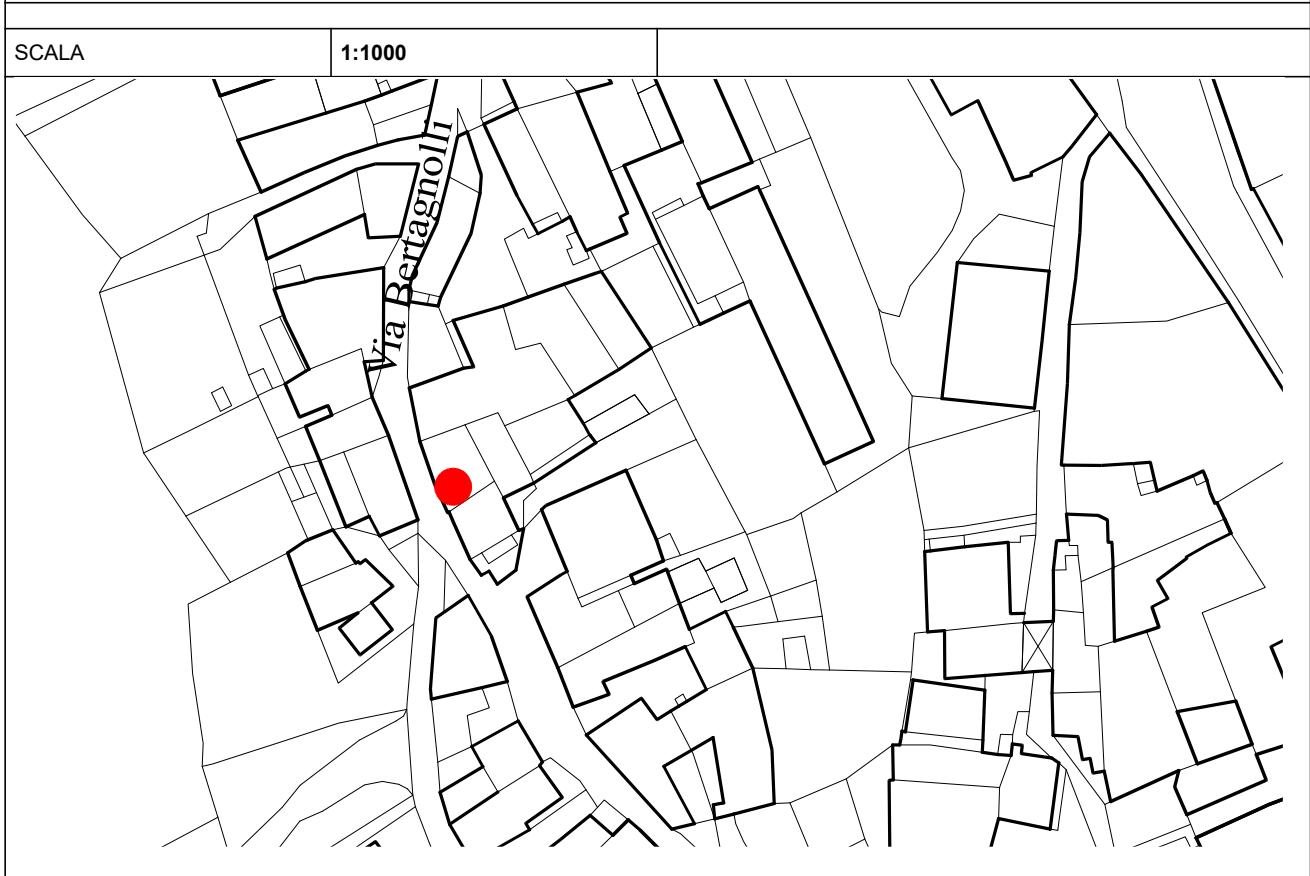
NUMERO	444	FOGLIO DI MAPPA
COMPRENSORIO	C5	N° DI PARTICELLA EDILIZIA 84
COMUNE AMMINISTRATIVO	MEZZOLOMBARDO	DATA RILIEVO giugno 1996
COMUNE CATASTALE	MEZZOLOMBARDO	RILEVATORE M. TOMAZZONI
INDIRIZZO/LOCALITA'	V. Bertagnolli, 15

1	Tipologia funzionale		
	edificio prevalentemente residenziale	A	baite
	edificio produttivo	B	malghe
	edificio speciale	C	
	stalle	D	
2	Epoca di costruzione		anteriore al 1860
			tra il 1860 e il 1939
			posteriore al 1939
3	Tipologia architettonica storica		alta definizione
			media definizione
			bassa definizione
			nessuna definizione
4	Permanenza dei caratteri formali tradizionali		volumetrici originali
			costruttivo
			complementari
			decorativi
	TOTALE		2 1 0 2 1 0 2 1 0 2 1 0
5	Degrado		nullo
			medio
			elevato
6	Grado di utilizzo		utilizzato
			sottoutilizzato
			in stato di abbandono
7	Spazi di pertinenza		alta qualità
			media qualità
			bassa qualità
8	Vincoli legislativi		
9	Categoria di intervento prevista dal piano precedente		C.2 risanamento conservativo
10	Note		
	PROGETTO		
11			
	Categoria di intervento prevista		R2 – Risanamento conservativo
12			
	Vincoli particolari		tipo di vincolo
			oggetto di vincolo

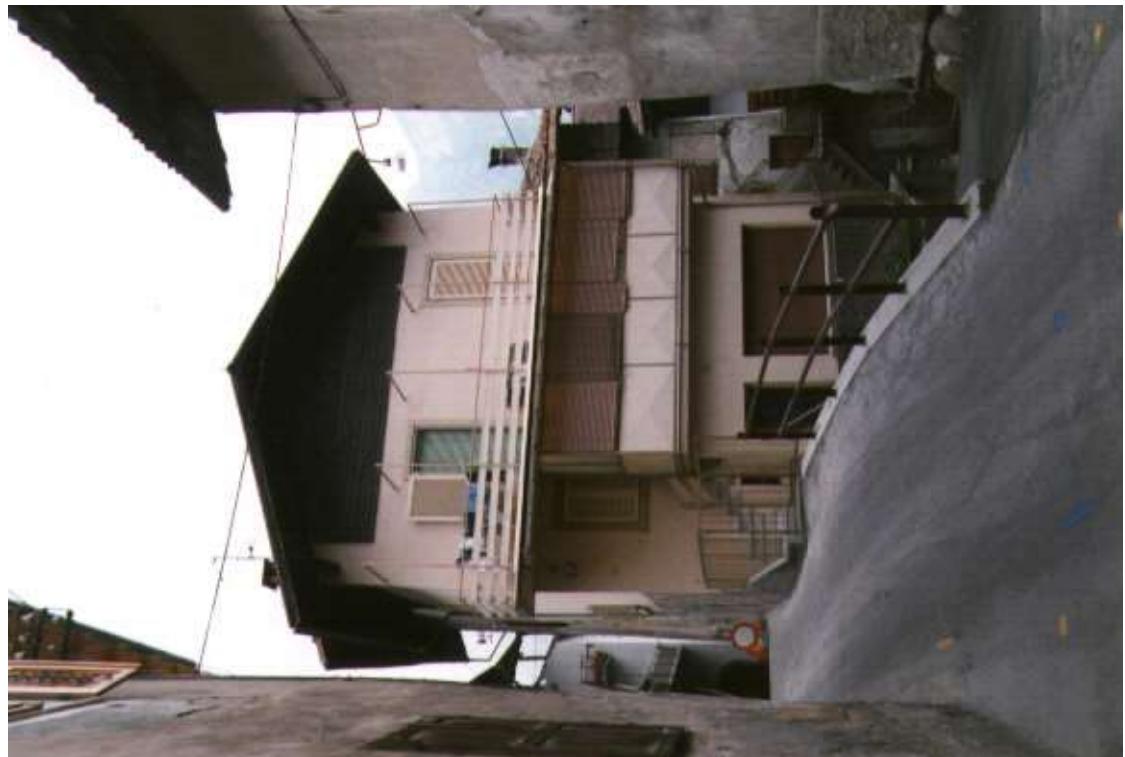
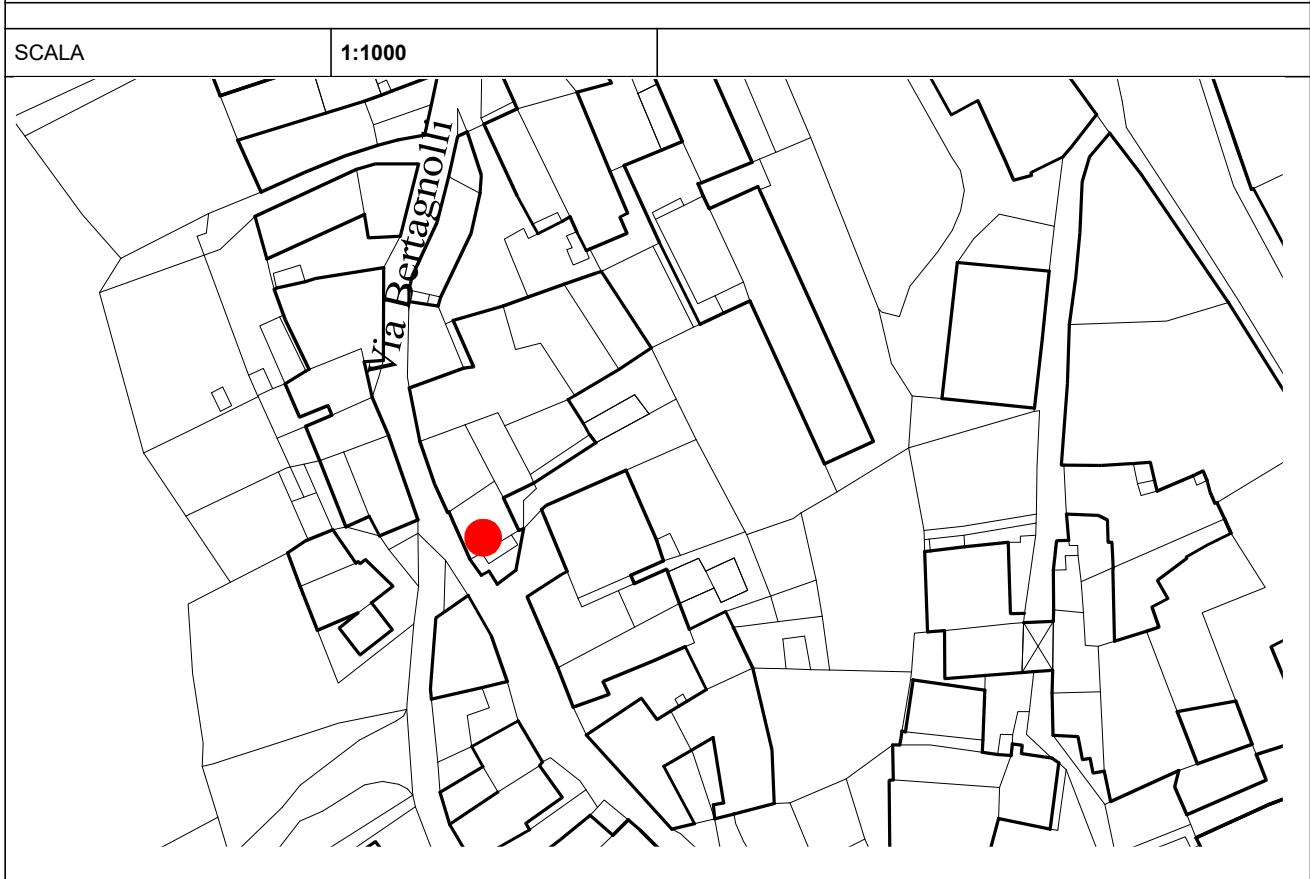
NUMERO	445	FOGLIO DI MAPPA
COMPRENSORIO	C5	N° DI PARTICELLA EDILIZIA 83
COMUNE AMMINISTRATIVO	MEZZOLOMBARDO	DATA RILIEVO giugno 1996
COMUNE CATASTALE	MEZZOLOMBARDO	RILEVATORE M. TOMAZZONI
INDIRIZZO/LOCALITA'	V. Bertagnolli, 17

1	Tipologia funzionale		
	edificio prevalentemente residenziale	A	baite
	edificio produttivo	B	malghe
	edificio speciale	C	
	stalle	D	
2	Epoca di costruzione		anteriore al 1860
			tra il 1860 e il 1939
			posteriore al 1939
3	Tipologia architettonica storica		alta definizione
			media definizione
			bassa definizione
			nessuna definizione
4	Permanenza dei caratteri formali tradizionali		volumetrici originali
			costruttivo
			complementari
			decorativi
	TOTALE		2 1 0 2 1 0 2 1 0 2 1 0
5	Degrado		nullo
			medio
			elevato
6	Grado di utilizzo		utilizzato
			sottoutilizzato
			in stato di abbandono
7	Spazi di pertinenza		alta qualità
			media qualità
			bassa qualità
8	Vincoli legislativi		
9	Categoria di intervento prevista dal piano precedente		D ristrutturazione edilizia
10	Note	Ristrutturato con rifacimento di infissi e balconi, ed aggiunta di superfetazioni.	
	PROGETTO		
11			
	Categoria di intervento prevista		R3 – Ristrutturazione edilizia

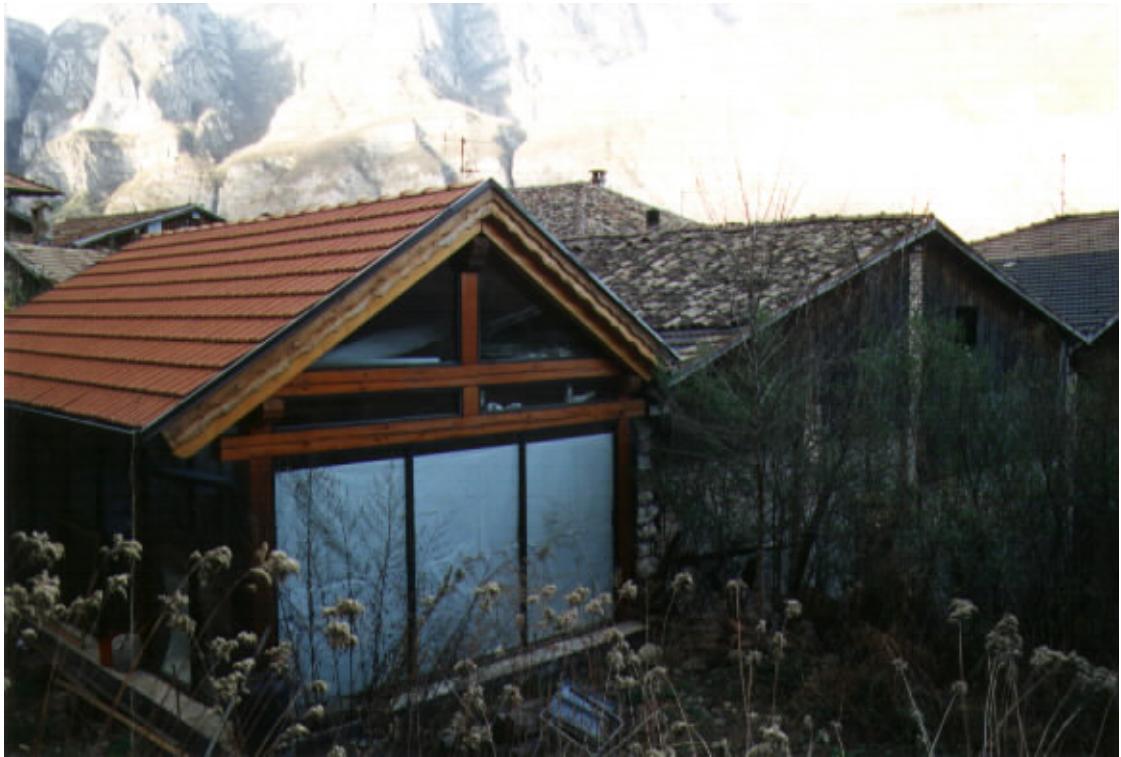
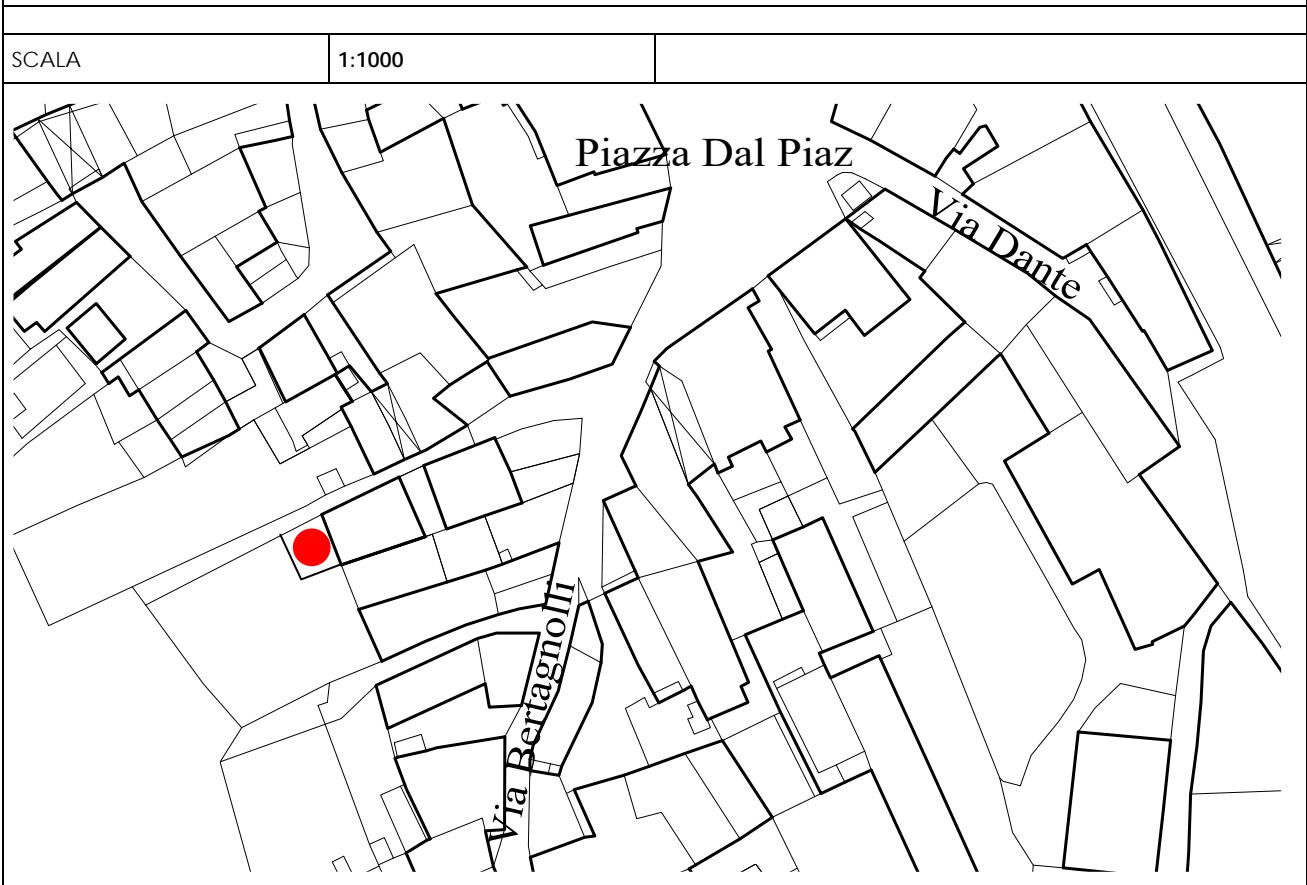
NUMERO	457	FOGLIO DI MAPPA	
COMPRESORIO	C5	N° DI PARTICELLA EDILIZIA	1169
COMUNE AMMINISTRATIVO	MEZZOLOMBARDO	DATA RILIEVO	giugno 1996
COMUNE CATASTALE	MEZZOLOMBARDO	RILEVATORE	M. TOMAZZONI
INDIRIZZO/LOCALITA'	V. Bertagnoli

1	Tipologia funzionale		
	edificio prevalentemente residenziale	A	baite
	edificio produttivo	B	malghe
	edificio speciale	C	fienile
	stalle	D	
2	Epoca di costruzione		anteriore al 1860
	tra il 1860 e il 1939		8
	posteriore al 1939		6
3	Tipologia architettonica storica		8
	alta definizione		6
	media definizione		4
	bassa definizione		0
4	Permanenza dei caratteri formali tradizionali		volumetrici originali
	costruttivo		2
	complementari		1
	decorativi		0
TOTALE			4
5	Degrado	nullo	
		medio	
		elevato	
6	Grado di utilizzo	utilizzato	
		sottoutilizzato	
		in stato di abbandono	
7	Spazi di pertinenza	alta qualità	
		media qualità	
		bassa qualità	
8	Vincoli legislativi		
9	Categoria di intervento prevista dal piano precedente	R4 – Demolizione con ricostruzione	
10	Note	Costruzione recente.	
	PROGETTO		
11	Categoria di intervento prevista	R3 – Ristrutturazione edilizia	
12	Vincoli particolari	tipo di vincolo	
		oggetto di vincolo

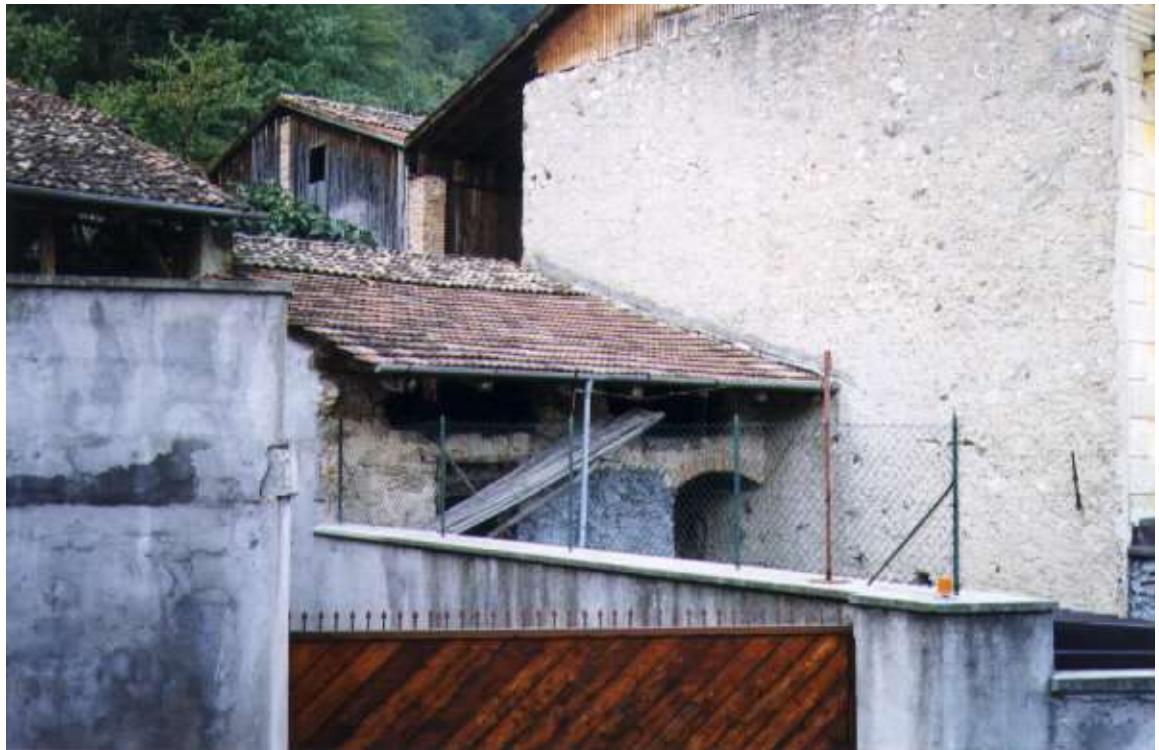
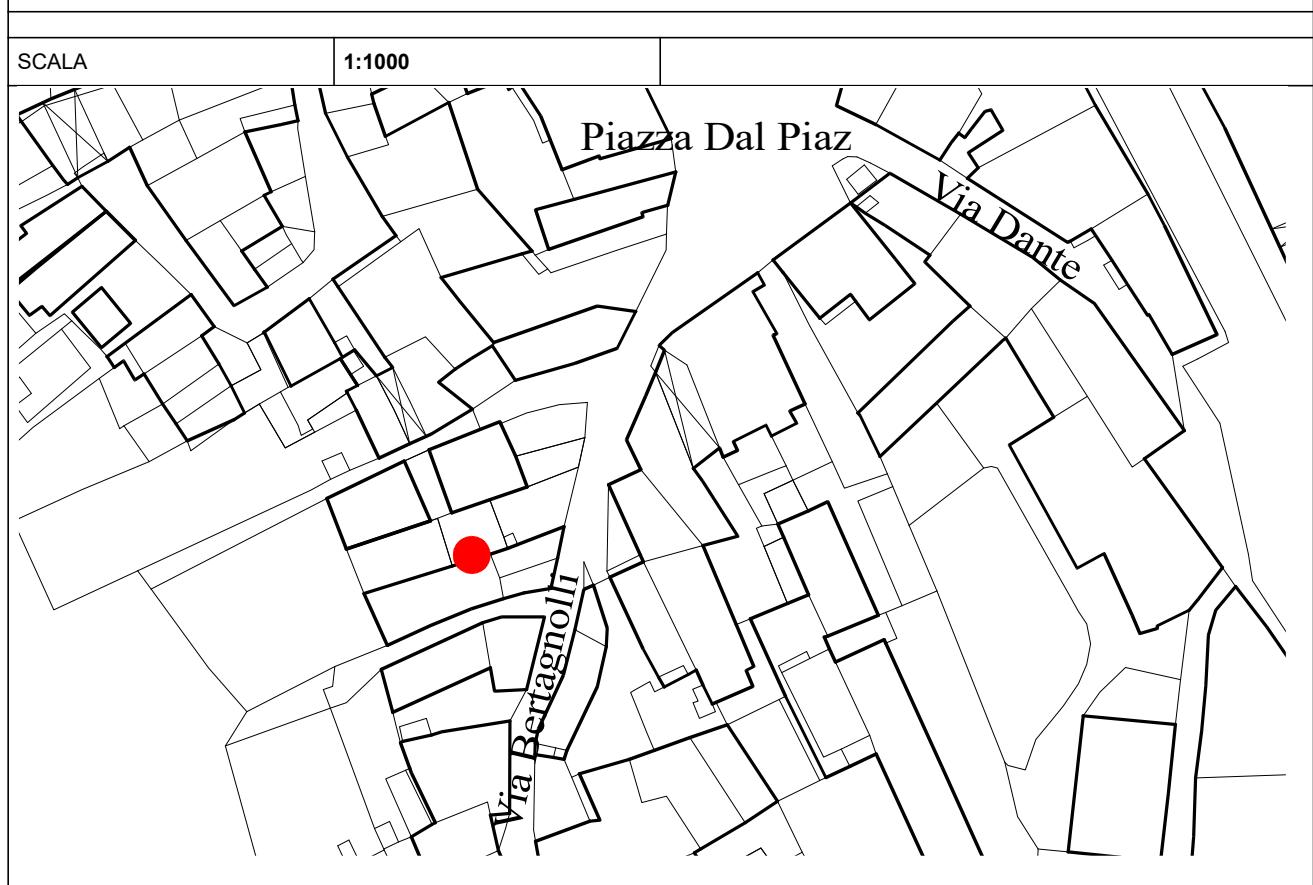
NUMERO	458	FOGLIO DI MAPPA
COMPRENSORIO	C5	N° DI PARTICELLA EDILIZIA 577
COMUNE AMMINISTRATIVO	MEZZOLOMBARDO	DATA RILIEVO giugno 1996
COMUNE CATASTALE	MEZZOLOMBARDO	RILEVATORE M. TOMAZZONI
INDIRIZZO/LOCALITA'	V. Bertagnoli

1	Tipologia funzionale		
	edificio prevalentemente residenziale	A	baite
	edificio produttivo	B	malghe
	edificio speciale	C	deposito, garage
	stalle	D	
2	Epoca di costruzione		anteriore al 1860
			tra il 1860 e il 1939
			posteriore al 1939
3	Tipologia architettonica storica		alta definizione
			media definizione
			bassa definizione
			nessuna definizione
4	Permanenza dei caratteri formali tradizionali		volumetrici originali
			costruttivo
			complementari
			decorativi
	TOTALE		2 1 0 2 1 0 2 1 0 2 1 0
5	Degrado		nullo
			medio
			elevato
6	Grado di utilizzo		utilizzato
			sottoutilizzato
			in stato di abbandono
7	Spazi di pertinenza		alta qualità
			media qualità
			bassa qualità
8	Vincoli legislativi		
9	Categoria di intervento prevista dal piano precedente		D ristrutturazione edilizia
10	Note	Magazzino in legno senza pregio particolare.	
	PROGETTO		
11	Categoria di intervento prevista	R3 – Ristrutturazione edilizia

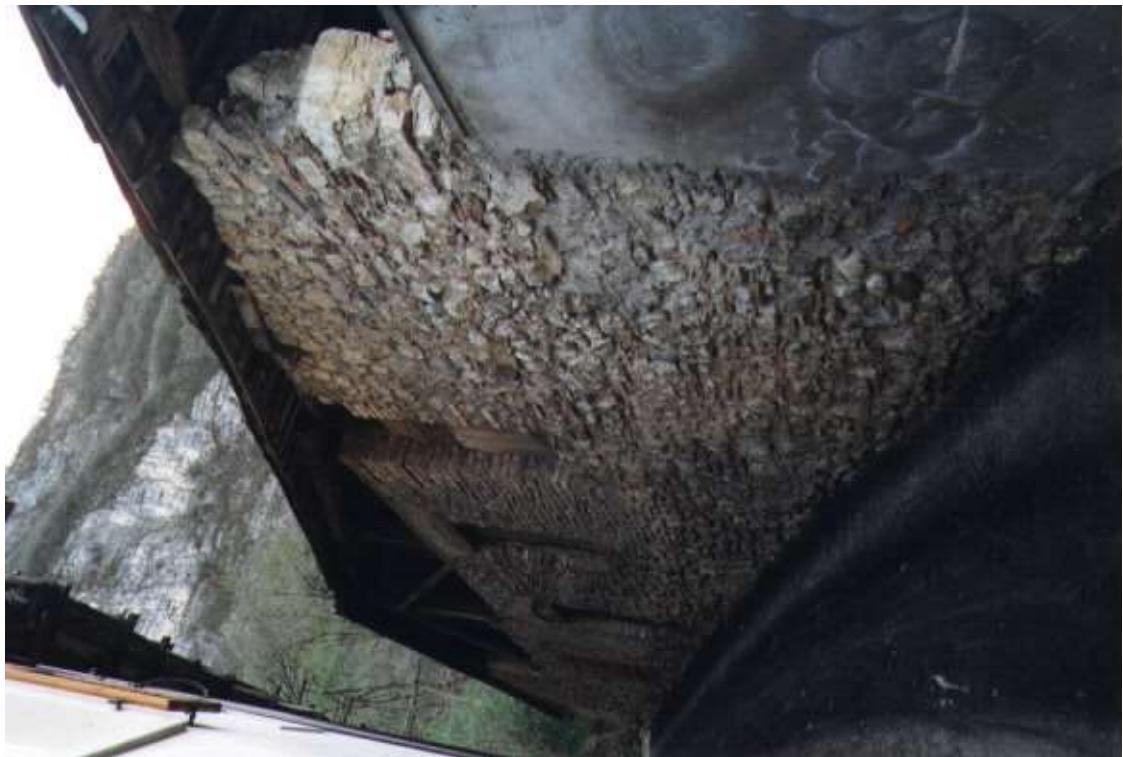
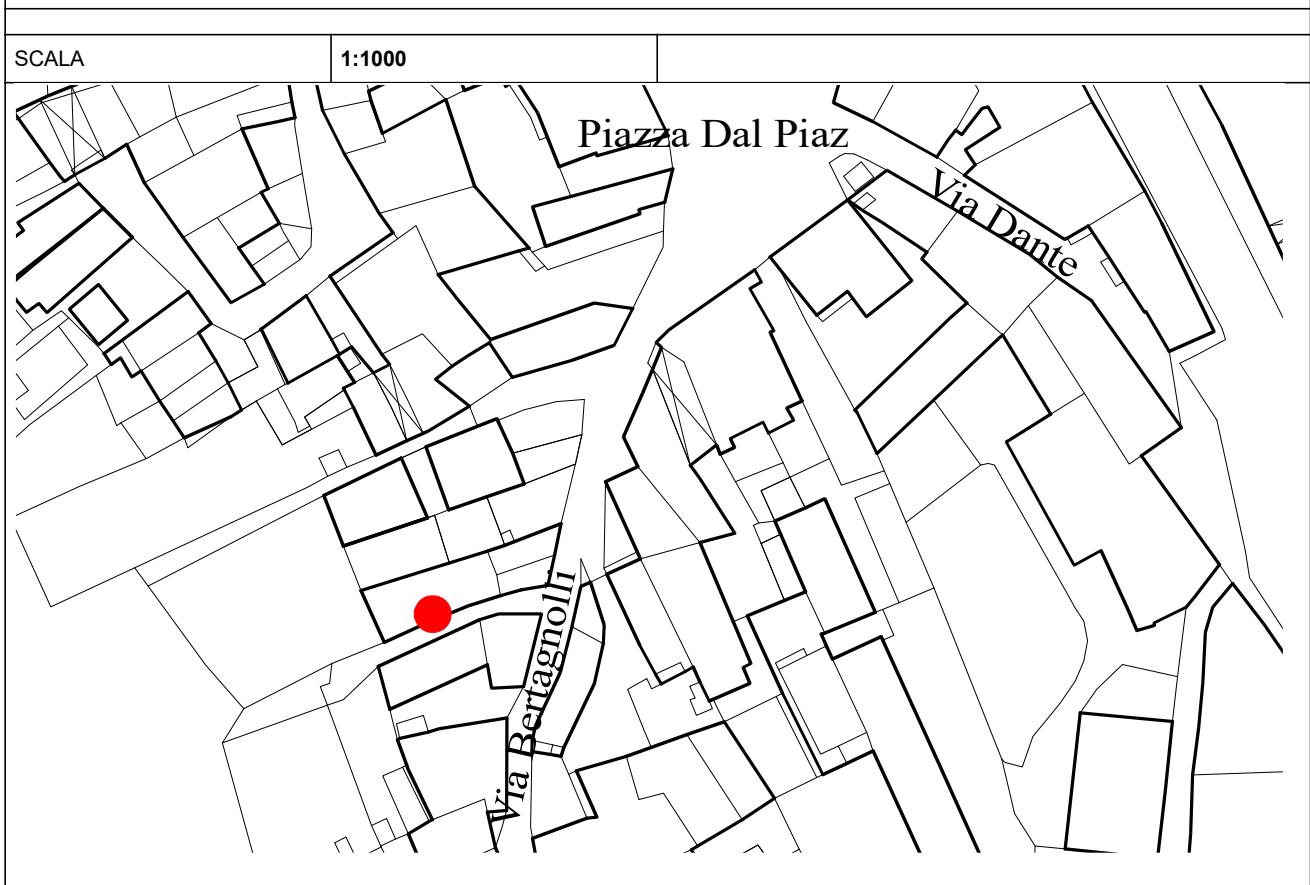
NUMERO	459	FOGLIO DI MAPPA
COMPRENSORIO	C5	N° DI PARTICELLA EDILIZIA 578
COMUNE AMMINISTRATIVO	MEZZOLOMBARDO	DATA RILIEVO giugno 1996
COMUNE CATASTALE	MEZZOLOMBARDO	RILEVATORE M. TOMAZZONI
INDIRIZZO/LOCALITA'	V. Bertagnoli

1	Tipologia funzionale		
	edificio prevalentemente residenziale	A	baite
	edificio produttivo	B	malghe
	edificio speciale	C	garage
	stalle	D	
2	Epoca di costruzione		anteriore al 1860
			tra il 1860 e il 1939
			posteriore al 1939
3	Tipologia architettonica storica		alta definizione
			media definizione
			bassa definizione
			nessuna definizione
4	Permanenza dei caratteri formali tradizionali		volumetrici originali
			costruttivo
			complementari
			decorativi
	TOTALE		20
5	Degrado		nullo
			medio
			elevato
6	Grado di utilizzo		utilizzato
			sottoutilizzato
			in stato di abbandono
7	Spazi di pertinenza		alta qualità
			media qualità
			bassa qualità
8	Vincoli legislativi		
9	Categoria di intervento prevista dal piano precedente		C.2 risanamento conservativo – D ristrutturazione edilizia
10	Note	Edificio tipo fienile e abitazione, con sottotetto aperto al colmo, muratura in pietra a vista, fori piccoli in basso.	
	PROGETTO
