COMUNE DI MEZZOLOMBARDO

PIANO REGOLATORE GENERALE

SCHEMA DI RILEVAZIONE INSEDIAMENTI STORICI

VARIANTE 2019 - DEFINITIVA ADOZIONE

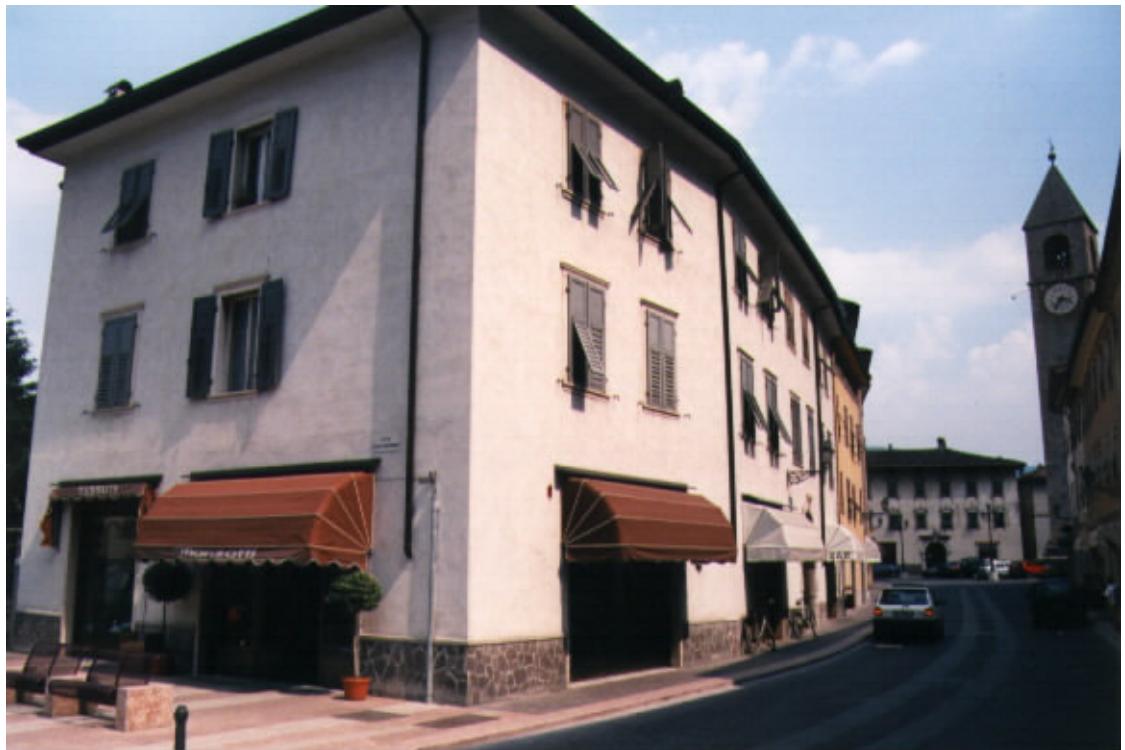
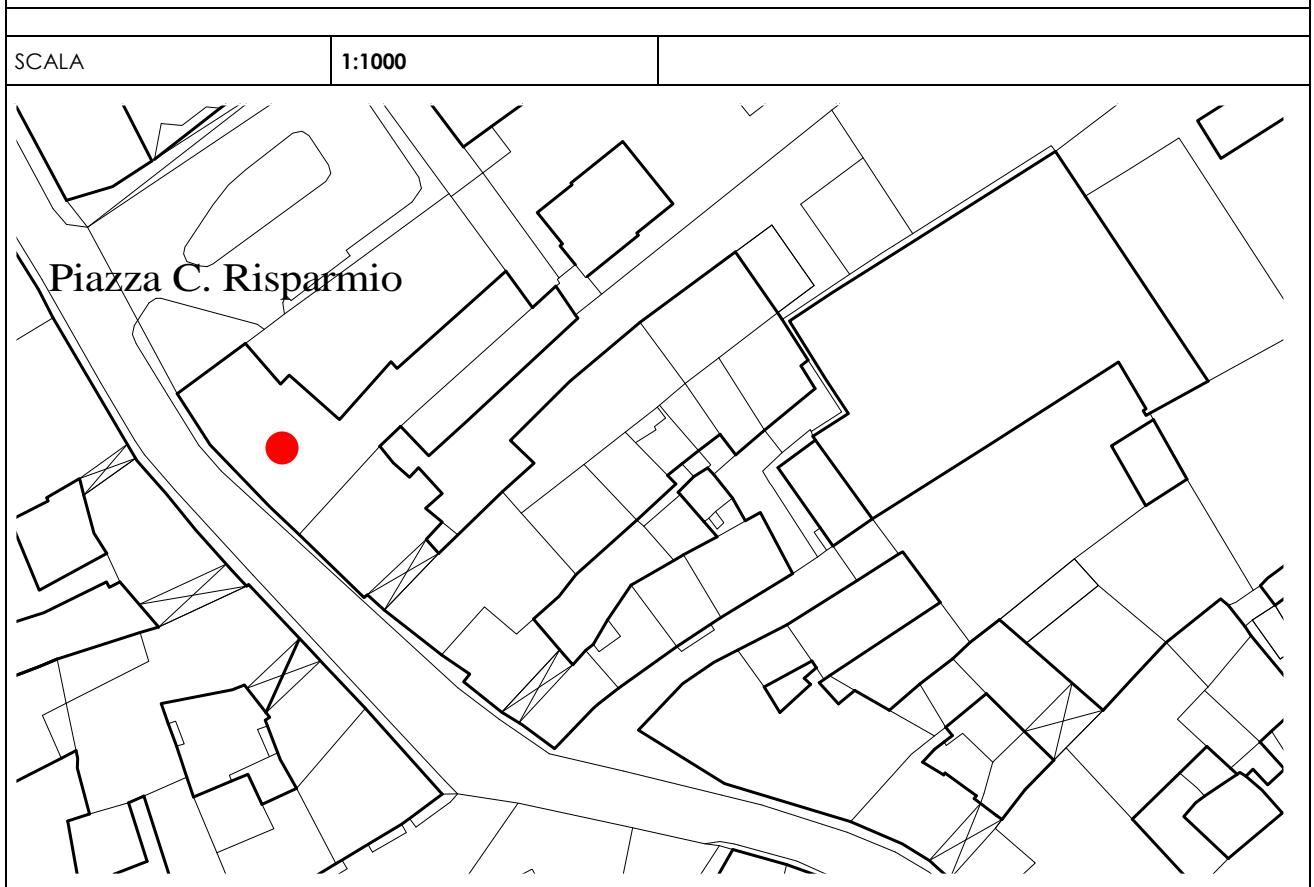
NUMERO	1701 A	FOGLIO DI MAPPA	
COMPRESORIO	C5	N° DI PARTICELLA EDILIZIA	298/2
COMUNE AMMINISTRATIVO	MEZZOLOMBARDO	DATA RILIEVO	giugno 1996
COMUNE CATASTALE	MEZZOLOMBARDO	RILEVATORE	M. TOMAZZONI
INDIRIZZO/LOCALITA'	P.zza Cassa di Risparmio, 4

8	Vincoli legislativi			
9	Categoria di intervento prevista dal piano precedente		C.2 risanamento conservativo	
10	Note	Edificio parzialmente trasformato. Al piano terreno le forature sono state modificate in funzione di negozi, ed è stata aggiunta una zoccolatura in porfido.		
	PROGETTO			
11	Categoria di intervento prevista	R2 - Risanamento conservativo		
12	Vincoli particolari	tipo di vincolo	R1 – Restauro. oggetto di vincolo	Portale in pietra su via Roma
		tipo di vincolo	Non è ammessa la sopraelevazione di cui all'art. 105 della L.P. 4 agosto 2015, n.15.	
13	Categoria di intervento prevista per gli spazi di pertinenza	M1 - Manutenzione ordinaria

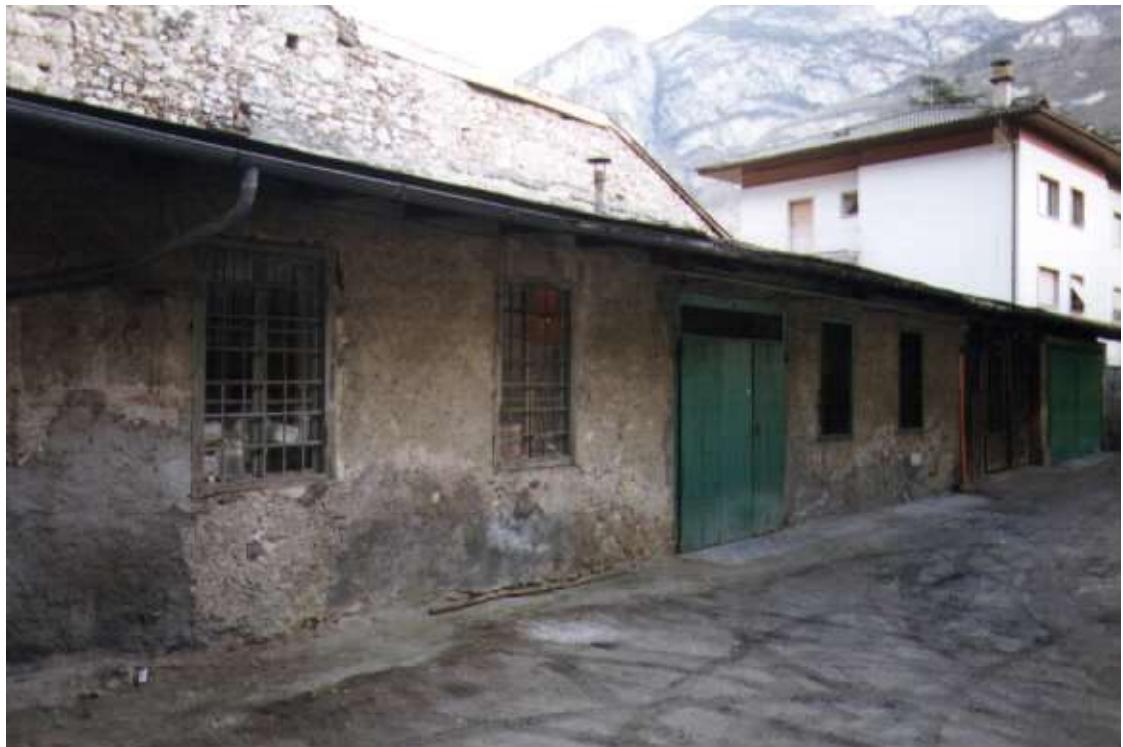
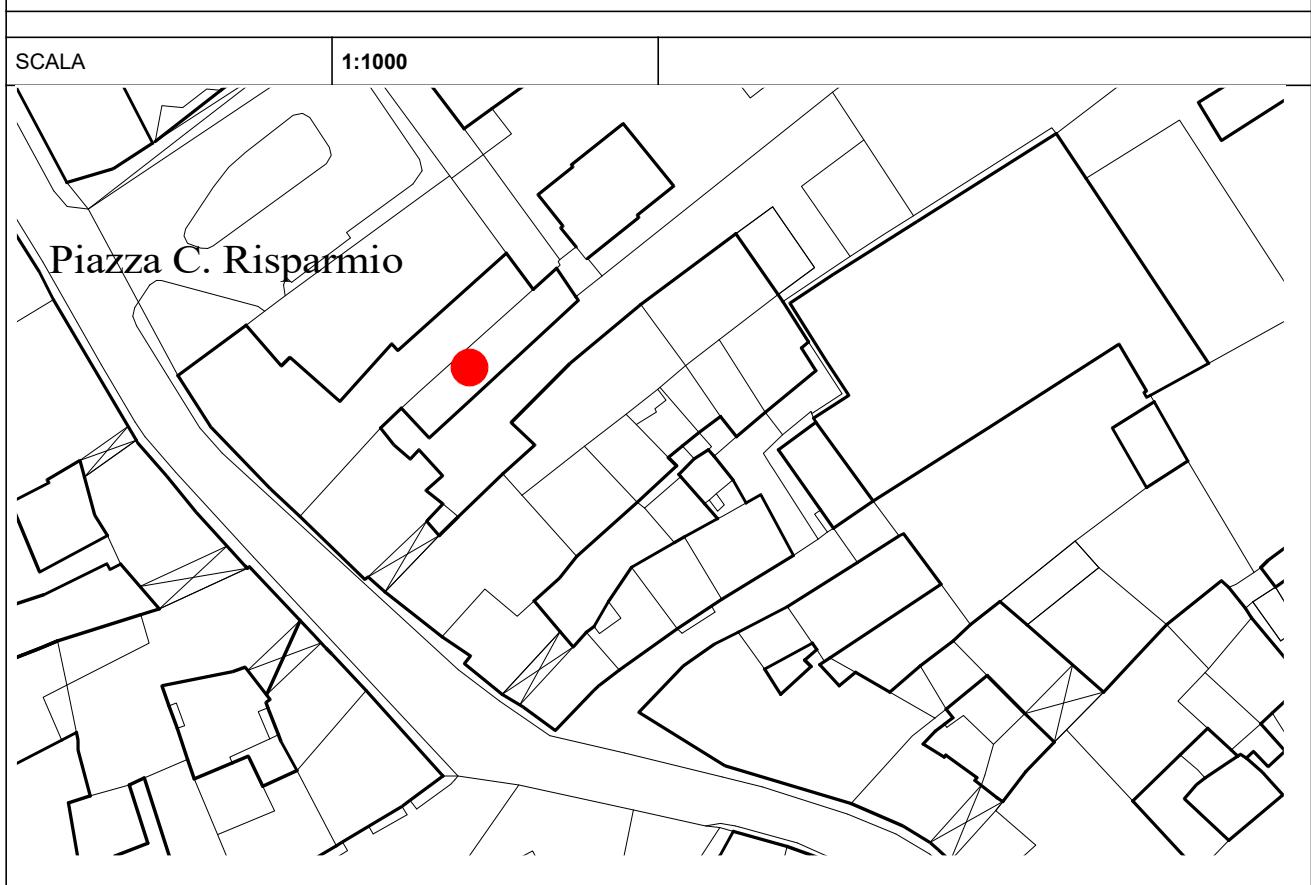
NUMERO	1701 B	FOGLIO DI MAPPA
COMPRENSORIO	C5	N° DI PARTICELLA EDILIZIA 298/2
COMUNE AMMINISTRATIVO	MEZZOLOMBARDO	DATA RILIEVO giugno 1996
COMUNE CATASTALE	MEZZOLOMBARDO	RILEVATORE M. TOMAZZONI
INDIRIZZO/LOCALITA'	P.zza Cassa di Risparmio

1	Tipologia funzionale		
	edificio prevalentemente residenziale	A	baite
	edificio produttivo	B	malghe
	edificio speciale	C	magazzino
	stalle	D	
2	Epoca di costruzione		anteriore al 1860
			tra il 1860 e il 1939
			posteriore al 1939
3	Tipologia architettonica storica		alta definizione
			media definizione
			bassa definizione
			nessuna definizione
4	Permanenza dei caratteri formali tradizionali		volumetrici originali
			costruttivo
			complementari
			decorativi
	TOTALE		2 1 0 2 1 0 2 1 0 2 1 0
5	Degrado		nullo
			medio
			elevato
6	Grado di utilizzo		utilizzato
			sottoutilizzato
			in stato di abbandono
7	Spazi di pertinenza		alta qualità
			media qualità
			bassa qualità
8	Vincoli legislativi		
9	Categoria di intervento prevista dal piano precedente		C.2 risanamento conservativo
10	Note	Magazzino composto di due volumi in aderenza in stato di fatiscenza composto di tre volumi separati, accostati in epoche successive.

PROGETTO		
11	Categoria di intervento prevista		R3 - Ristrutturazione edilizia
12	Vincoli particolari	tipo di vincolo	
		oggetto di vincolo	
13	Categoria di intervento prevista per gli spazi di pertinenza		M1 - Manutenzione ordinaria

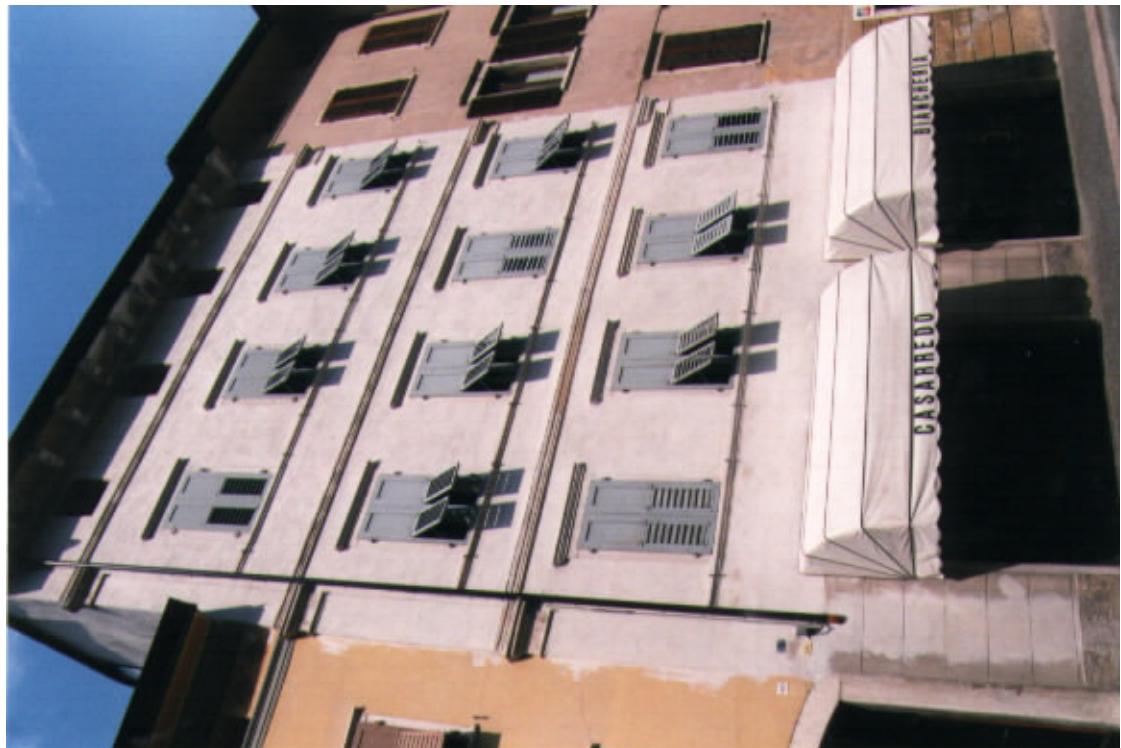
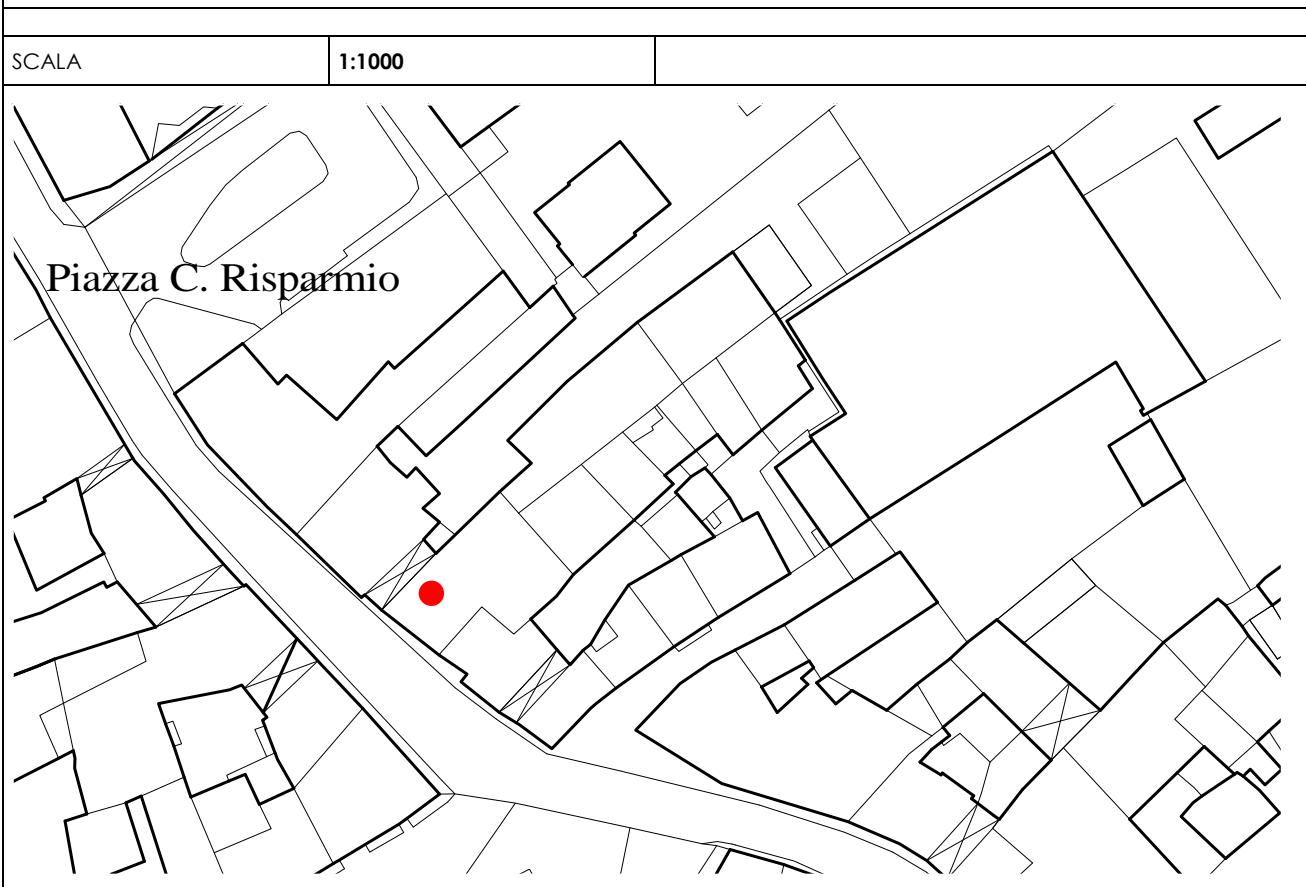
NUMERO	1703 A	FOGLIO DI MAPPA
COMPRESORIO	C5	N° DI PARTICELLA EDILIZIA 296
COMUNE AMMINISTRATIVO	MEZZOLOMBARDO	DATA RILIEVO giugno 1996
COMUNE CATASTALE	MEZZOLOMBARDO	RILEVATORE M. TOMAZZONI
INDIRIZZO/LOCALITA'	V. Mazzini, 42

bassa qualità	<input checked="" type="checkbox"/>		
8	Vincoli legislativi					
9	Categoria di intervento prevista dal piano precedente		C.2 risanamento conservativo			
10	Note	L'edificio è caratterizzato dalle paraste poste agli angoli e da marcapiani. Risulta tuttavia anomala l'altezza di 5 livelli fuori terra.				
	PROGETTO					
11	Categoria di intervento prevista		R2 - Risanamento conservativo			
12	Vincoli particolari	tipo di vincolo	Non è ammessa la sopraelevazione di cui all'art. 105 della L.P. 4 agosto 2015, n.15.			
		oggetto di vincolo				
13	Categoria di intervento prevista per gli spazi di pertinenza		M1 - Manutenzione ordinaria

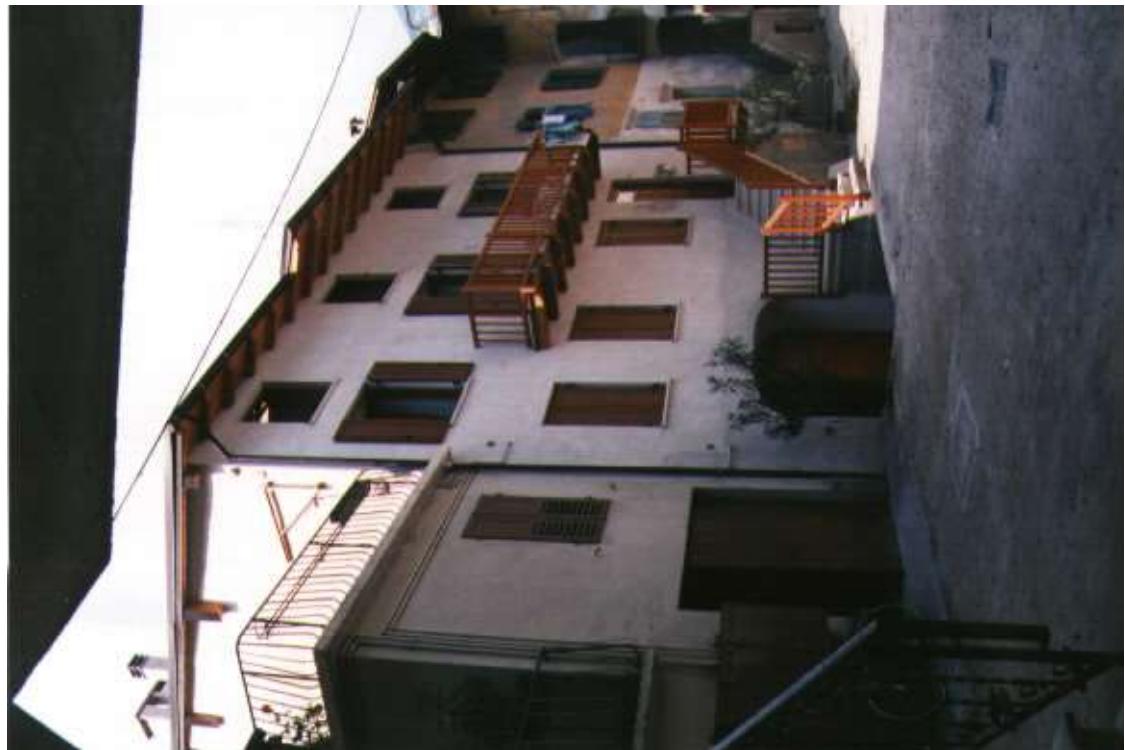
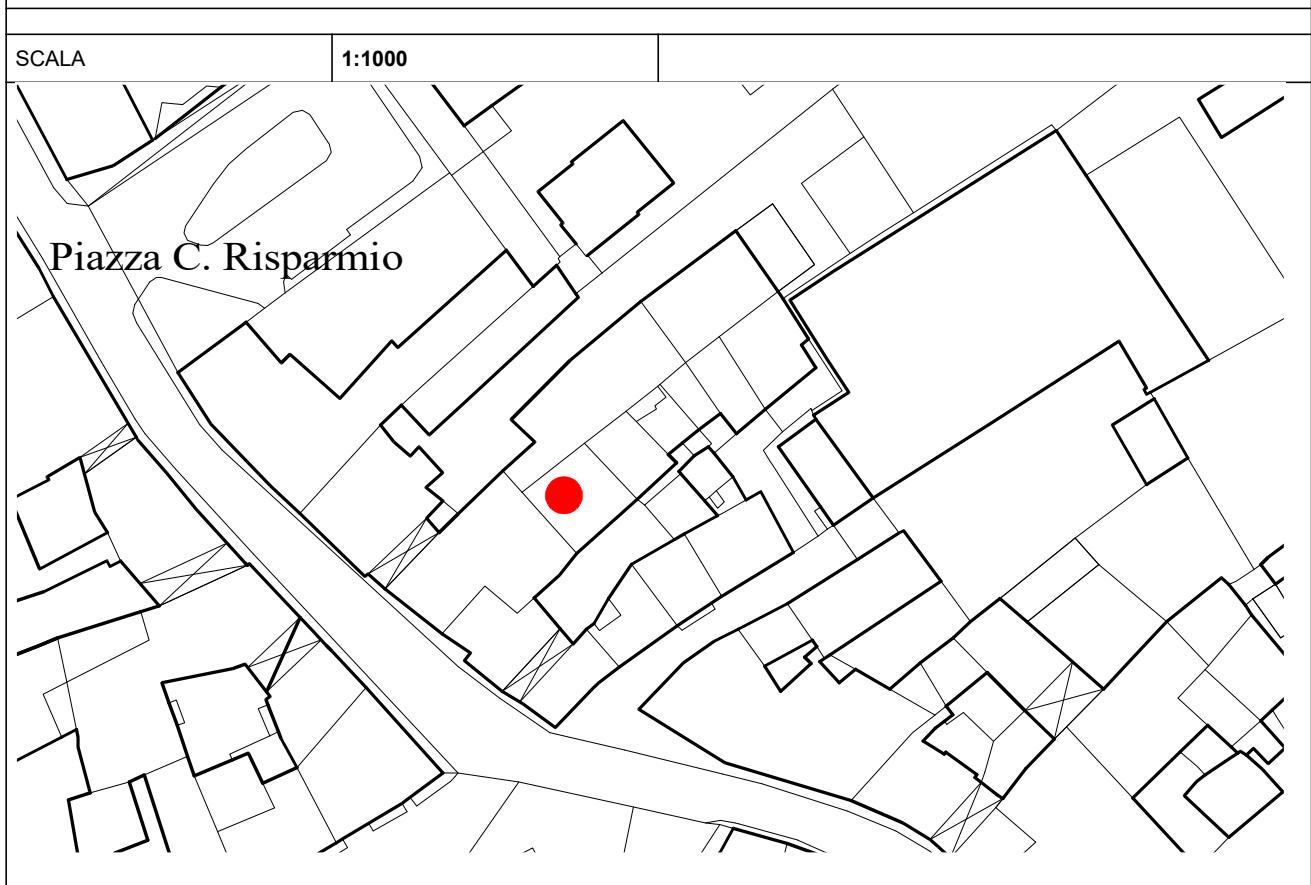
NUMERO	1703 B	FOGLIO DI MAPPA
COMPRENSORIO	C5	N° DI PARTICELLA EDILIZIA 295
COMUNE AMMINISTRATIVO	MEZZOLOMBARDO	DATA RILIEVO giugno 1996
COMUNE CATASTALE	MEZZOLOMBARDO	RILEVATORE M. TOMAZZONI
INDIRIZZO/LOCALITA'	V. Mazzini

1	Tipologia funzionale					
	edificio prevalentemente residenziale	A	baite	E		
	edificio produttivo	B	malghe	F		
	edificio speciale	C		G		
	stalle	D		H		
2	Epoca di costruzione		anteriore al 1860	8		
			tra il 1860 e il 1939	6		
			posteriore al 1939	4		
3	Tipologia architettonica storica		alta definizione	8		
			media definizione	6		
			bassa definizione	4		
			nessuna definizione	0		
4	Permanenza dei caratteri formali tradizionali		volumetrici originali	2 1 0		
			costruttivo	2 1 0		
			complementari	2 1 0		
			decorativi	2 1 0		
		TOTALE		18		
5	Degrado		nullo			
			medio			
			elevato			
6	Grado di utilizzo		utilizzato			
			sottoutilizzato			
			in stato di abbandono			
7	Spazi di pertinenza		alta qualità			
			media qualità			
			bassa qualità			
8	Vincoli legislativi					
9	Categoria di intervento prevista dal piano precedente		C.2 risanamento conservativo – F sostituzione edilizia			
10	Note	Edificio attualmente fatiscente ma con molti elementi tipici della tipologia della casa contadina trentina.

PROGETTO					
11						
	Categoria di intervento prevista		R2 - Risanamento conservativo			
12						
	Vincoli particolari		tipo di vincolo			
			oggetto di vincolo			
13	Categoria di intervento prevista per gli spazi di pertinenza			M2 - Manutenzione straordinaria

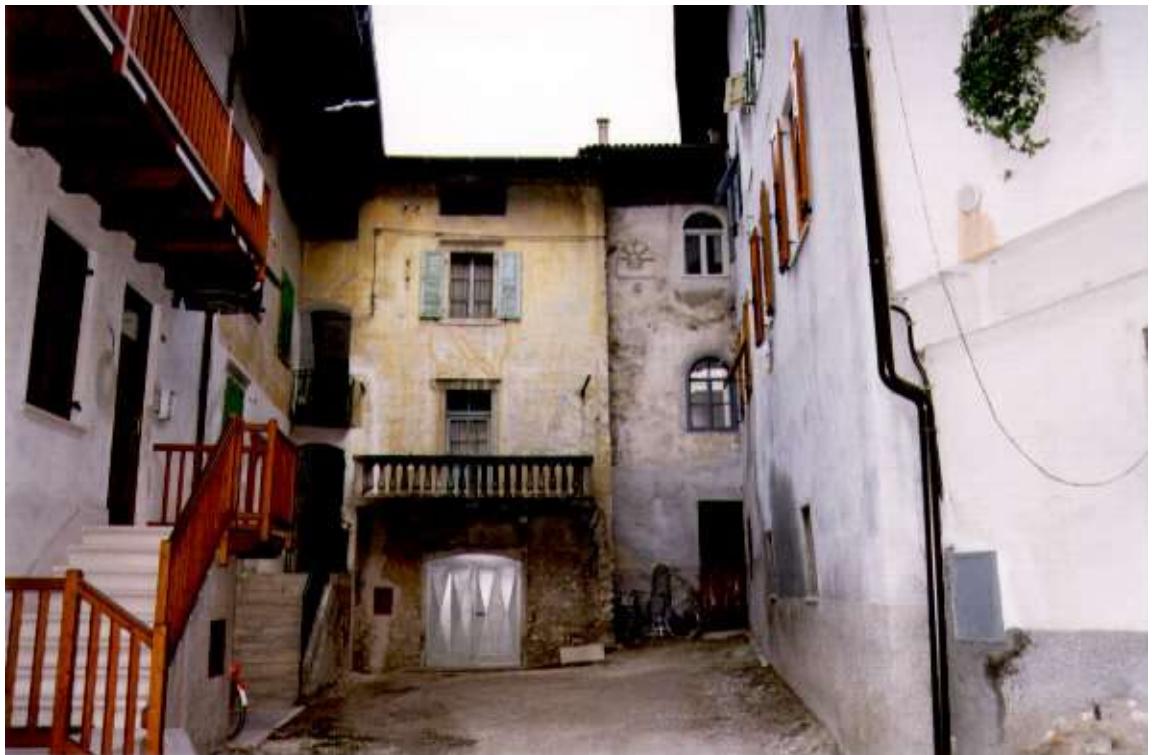
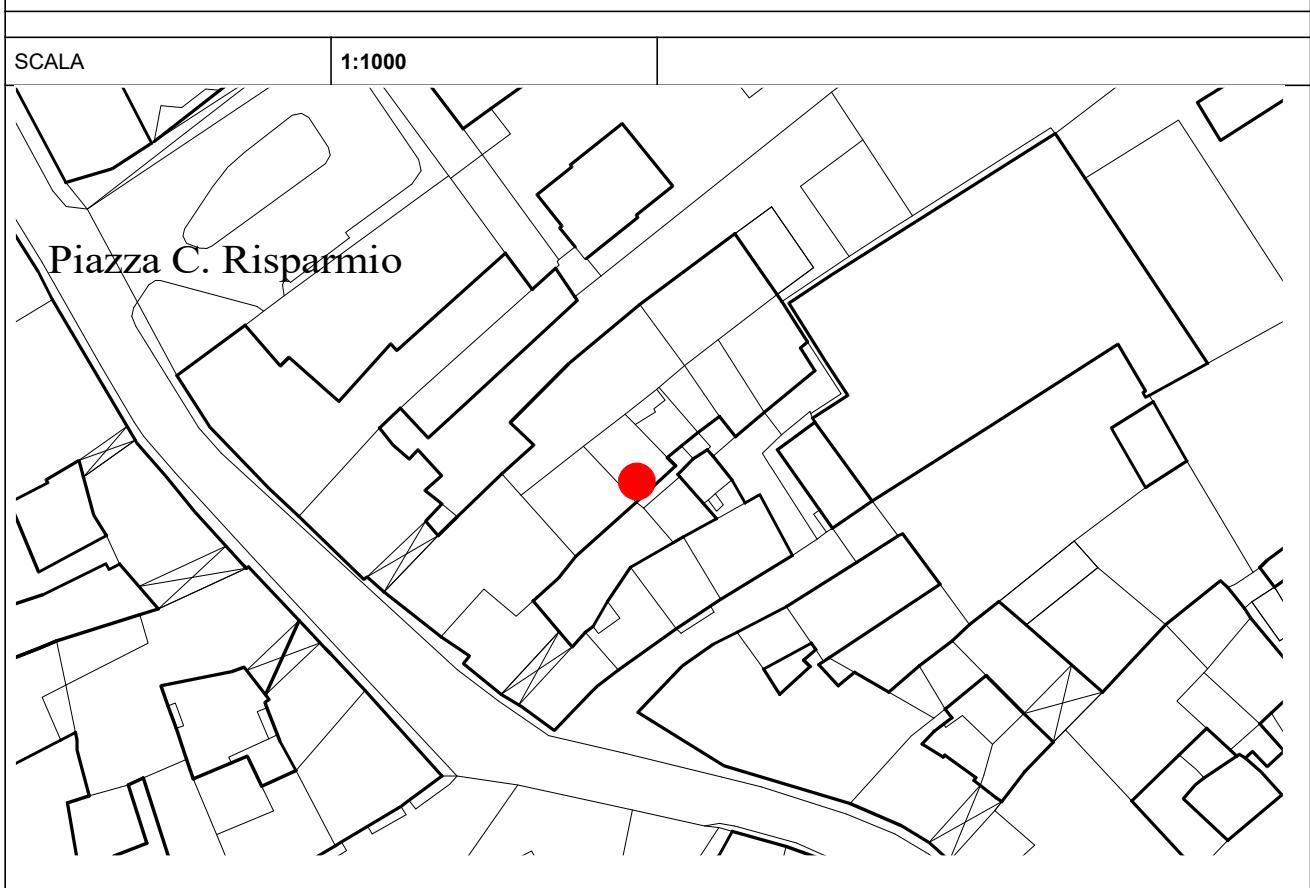
NUMERO	1703 C	FOGLIO DI MAPPA
COMPRENSORIO	C5	N° DI PARTICELLA EDILIZIA 294
COMUNE AMMINISTRATIVO	MEZZOLOMBARDO	DATA RILIEVO giugno 1996
COMUNE CATASTALE	MEZZOLOMBARDO	RILEVATORE M. TOMAZZONI
INDIRIZZO/LOCALITA'	V. Mazzini

1	Tipologia funzionale		
	edificio prevalentemente residenziale	A	baite
	edificio produttivo	B	malghe
	edificio speciale	C	
	stalle	D	
2	Epoca di costruzione		anteriore al 1860
			tra il 1860 e il 1939
			posteriore al 1939
3	Tipologia architettonica storica		alta definizione
			media definizione
			bassa definizione
			nessuna definizione
4	Permanenza dei caratteri formali tradizionali		volumetrici originali
			costruttivo
			complementari
			decorativi
	TOTALE		2 1 0 2 1 0 2 1 0 2 1 0
5	Degrado		nullo
			medio
			elevato
6	Grado di utilizzo		utilizzato
			sottoutilizzato
			in stato di abbandono
7	Spazi di pertinenza		alta qualità
			media qualità
			bassa qualità
8	Vincoli legislativi		
9	Categoria di intervento prevista dal piano precedente		C.2 risanamento conservativo
10	Note	Edificio attualmente fatiscente ma con molti elementi tipici della tipologia della casa contadina trentina. In adiacenza una facciata divide due corti interne. Alcuni volumi sono aggiunti sul retro.

PROGETTO		
11	Categoria di intervento prevista	R2 – Risanamento conservativo	
12	Vincoli particolari	tipo di vincolo	
		oggetto di vincolo	
13	Categoria di intervento prevista per gli spazi di pertinenza		M2 - Manutenzione straordinaria

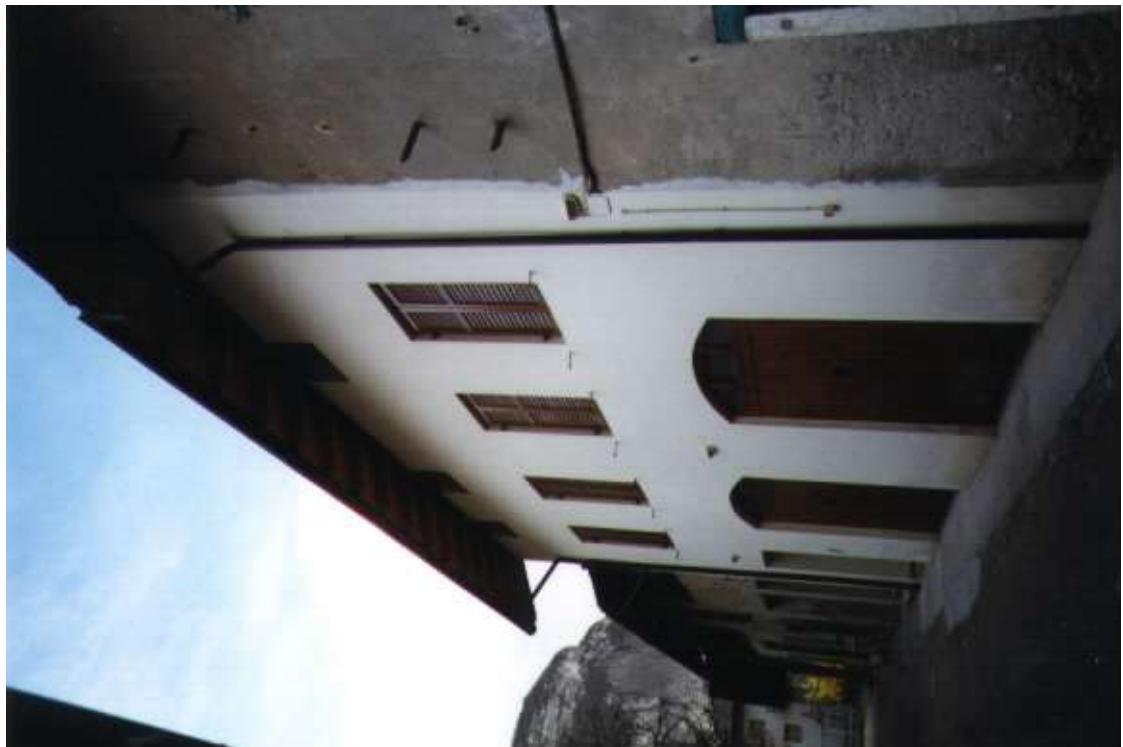
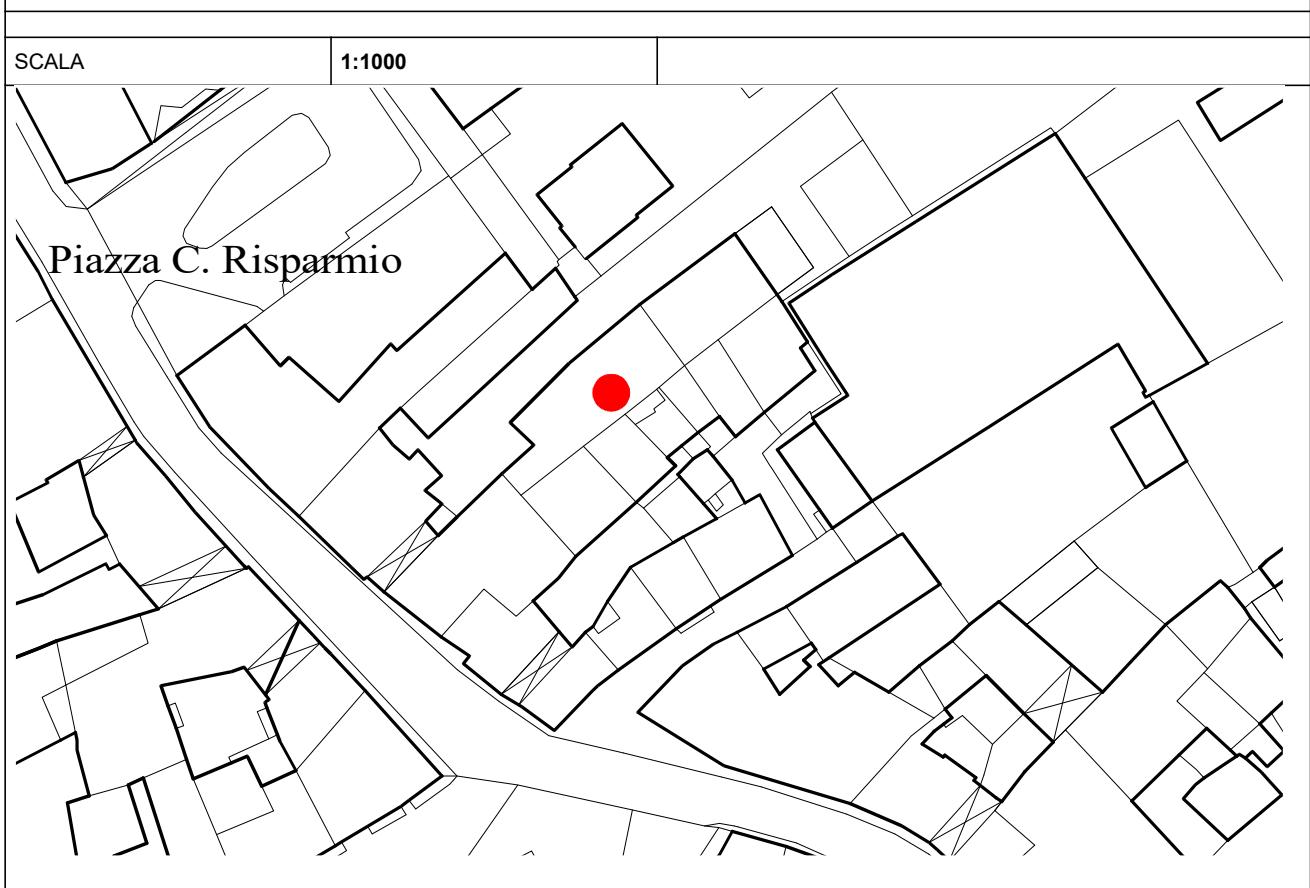
NUMERO	1704 A	FOGLIO DI MAPPA
COMPRENSORIO	C5	N° DI PARTICELLA EDILIZIA 297
COMUNE AMMINISTRATIVO	MEZZOLOMBARDO	DATA RILIEVO giugno 1996
COMUNE CATASTALE	MEZZOLOMBARDO	RILEVATORE M. TOMAZZONI
INDIRIZZO/LOCALITA'	V. Mazzini, 44

1	Tipologia funzionale					
	edificio prevalentemente residenziale	A	baite	E		
	edificio produttivo	B	malghe	F		
	edificio speciale	C		G		
	stalle	D		H		
2	Epoca di costruzione		anteriore al 1860	8		
	tra il 1860 e il 1939			6		
	posteriore al 1939			4		
3	Tipologia architettonica storica		alta definizione	8		
	media definizione			6		
	bassa definizione			4		
	nessuna definizione			0		
4	Permanenza dei caratteri formali tradizionali		volumetrici originali	2 1 0		
	costruttivo			2 1 0		
	complementari			2 1 0		
	decorativi			2 1 0		
TOTALE				17		
5	Degradò		nullo			
	medio					
	elevato					
6	Grado di utilizzo		utilizzato			
	sottoutilizzato					
	in stato di abbandono					
7	Spazi di pertinenza		alta qualità			
	media qualità					
	bassa qualità					
8	Vincoli legislativi					
9	Categoria di intervento prevista dal piano precedente		C.2 risanamento conservativo			
10	Note	L'edificio fa parte di una corte omogenea, ma se ne distingue per la ristrutturazione che ha leggermente alterato le forature del piano terra e per il colore incongruo. Una porzione non è risanata e conserva elementi formali tradizionali.

PROGETTO					
11	Categoria di intervento prevista		R2 - Risanamento conservativo			
12	Vincoli particolari					
	tipo di vincolo					
	oggetto di vincolo					
13	Categoria di intervento prevista per gli spazi di pertinenza			M2 - Manutenzione straordinaria

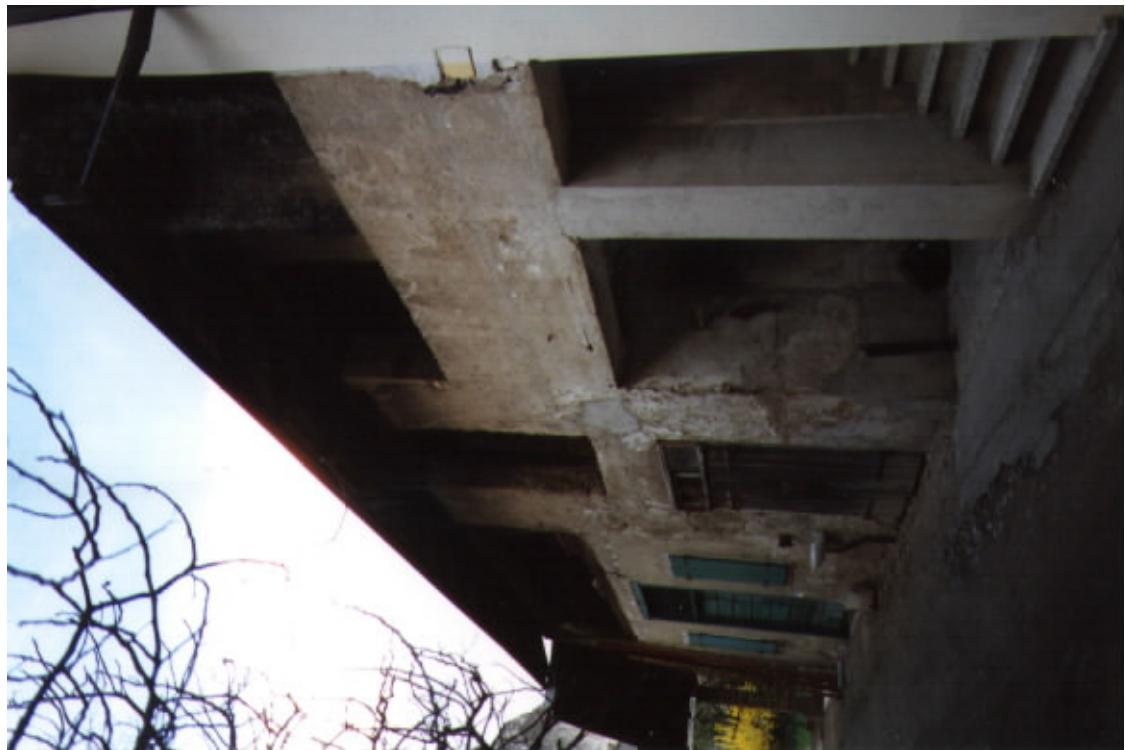
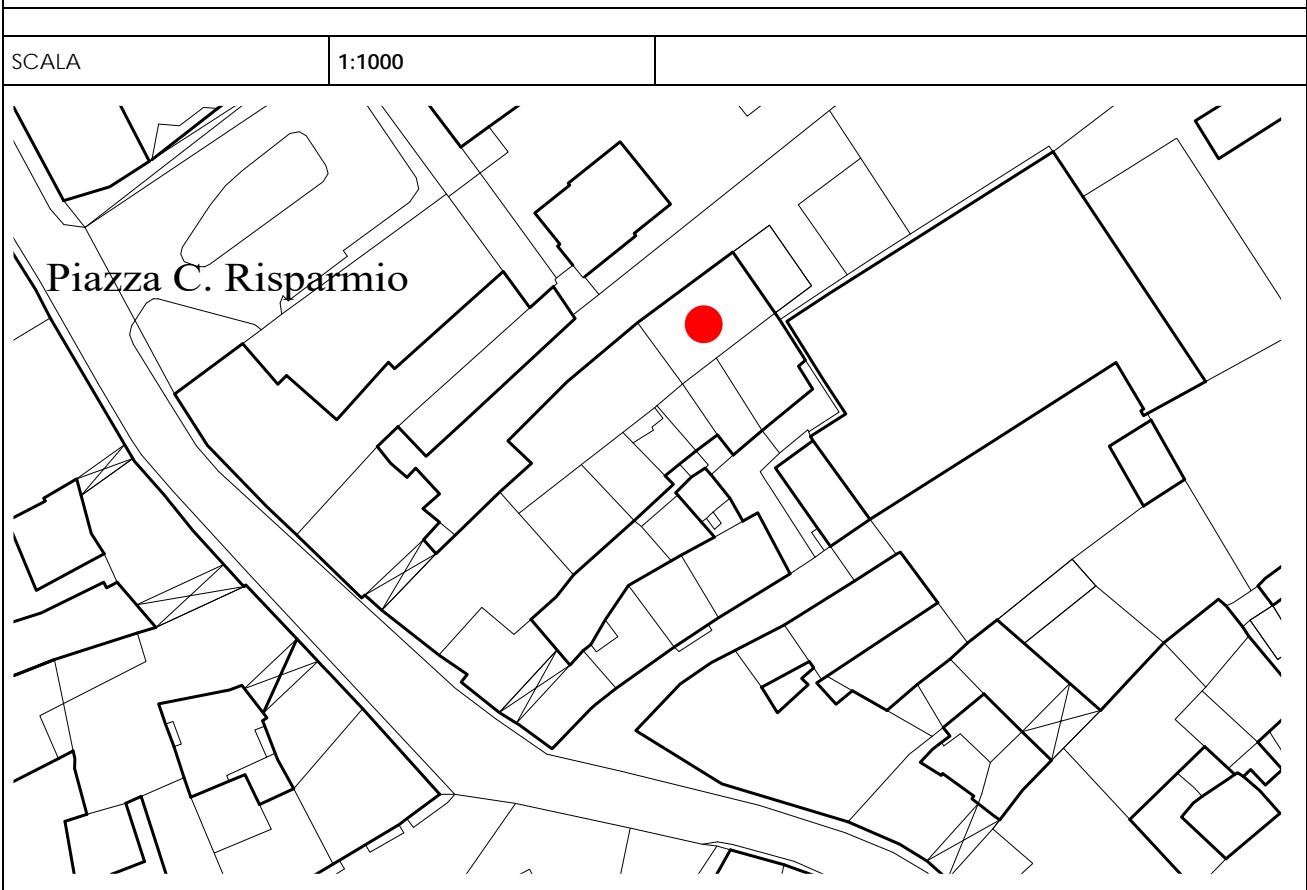
NUMERO	1704 B	FOGLIO DI MAPPA	
COMPRESORIO	C5	N° DI PARTICELLA EDILIZIA	297
COMUNE AMMINISTRATIVO	MEZZOLOMBARDO	DATA RILIEVO	giugno 1996
COMUNE CATASTALE	MEZZOLOMBARDO	RILEVATORE	M. TOMAZZONI
INDIRIZZO/LOCALITA'	V. Mazzini, 46

1	Tipologia funzionale	edificio prevalentemente residenziale	A	baite	E
		edificio produttivo	B	malghe	F
		edificio speciale	C		G
		stalle	D		H
2	Epoca di costruzione	anteriore al 1860		8	
		tra il 1860 e il 1939		6	
		posteriore al 1939		4	
3	Tipologia architettonica storica	alta definizione		8	
		media definizione		6	
		bassa definizione		4	
		nessuna definizione		0	
4	Permanenza dei caratteri formali tradizionali	volumetrici originali	2	1	0
		costruttivo	2	1	0
		complementari	2	1	0
		decorativi	2	1	0
TOTALE			13		
5	Degrado	nullo			
		medio			
		elevato			
6	Grado di utilizzo	utilizzato			
		sottoutilizzato			
		in stato di abbandono			
7	Spazi di pertinenza	alta qualità			
		media qualità			
		bassa qualità			
8	Vincoli legislativi				
9	Categoria di intervento prevista dal piano precedente	R3 - Ristrutturazione edilizia R4 - Demolizione con ricostruzione (tettoia)			
10	Note	La fabbrica è nata come stalla e fienile, attualmente magazzino con molti elementi strutturali in legno. Sul retro una superfetazione incongrua.

PROGETTO				
11	Categoria di intervento prevista	R3 - Ristrutturazione edilizia			
12	Vincoli particolari	tipo di vincolo			
		oggetto di vincolo			
13	Categoria di intervento prevista per gli spazi di pertinenza	M2 - Manutenzione straordinaria

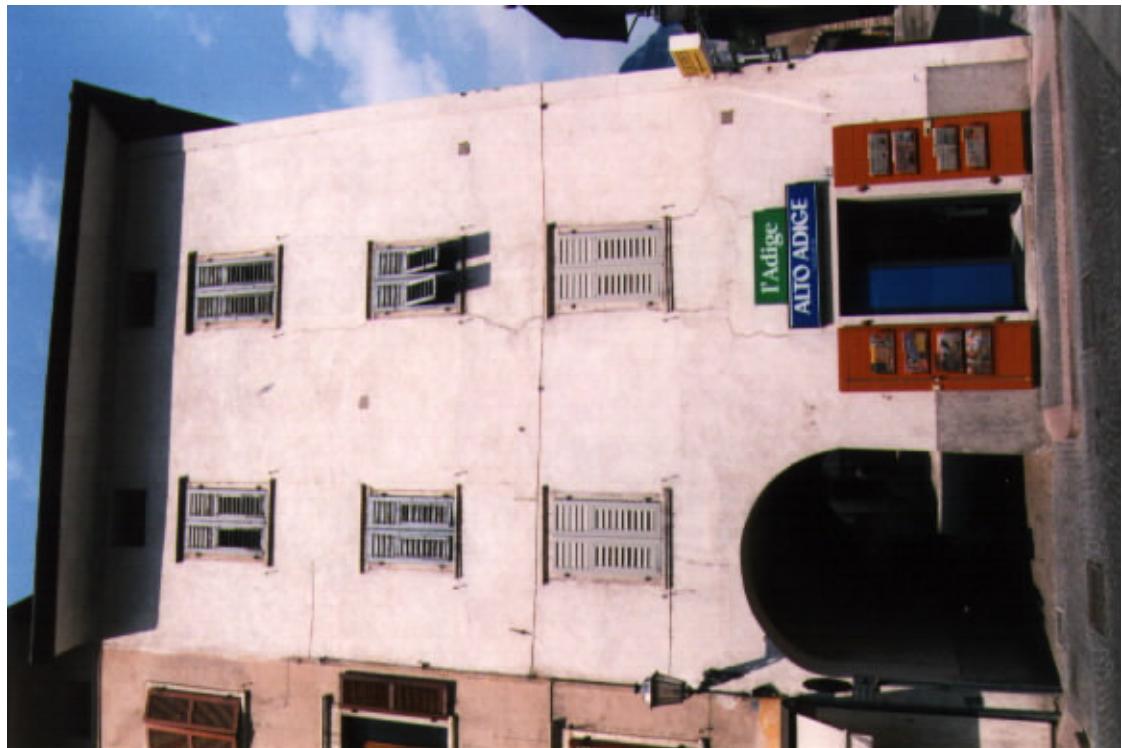
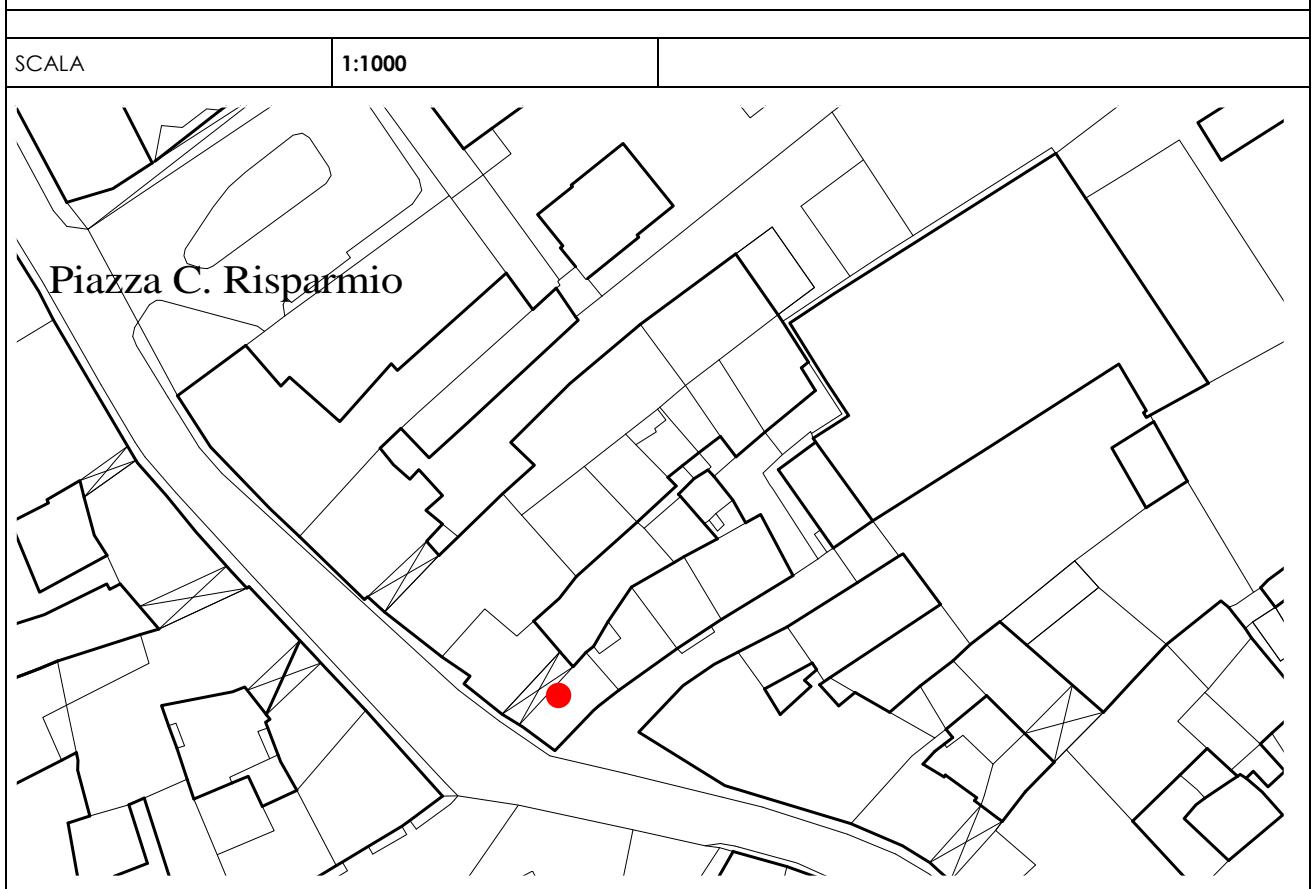
NUMERO	1706 A	FOGLIO DI MAPPA	
COMPRESORIO	C5	N° DI PARTICELLA EDILIZIA	291
COMUNE AMMINISTRATIVO	MEZZOLOMBARDO	DATA RILIEVO	giugno 1996
COMUNE CATASTALE	MEZZOLOMBARDO	RILEVATORE	M. TOMAZZONI
INDIRIZZO/LOCALITA'	V. Mazzini, 62

8	Vincoli legislativi			
9	Categoria di intervento prevista dal piano precedente		C.2 risanamento conservativo	
10	Note	Il piano terra è attraversato dal passaggio alla corte che fa parte della tipologia più interessante dell'abitato di Mezzolombardo.		
	PROGETTO			
11	Categoria di intervento prevista	R2 - Risanamento conservativo		
12	Vincoli particolari	tipo di vincolo	Non è ammessa la sopraelevazione di cui all'art. 105 della L.P. 4 agosto 2015, n.15.	
		oggetto di vincolo		
13	Categoria di intervento prevista per gli spazi di pertinenza	M1 - Manutenzione ordinaria

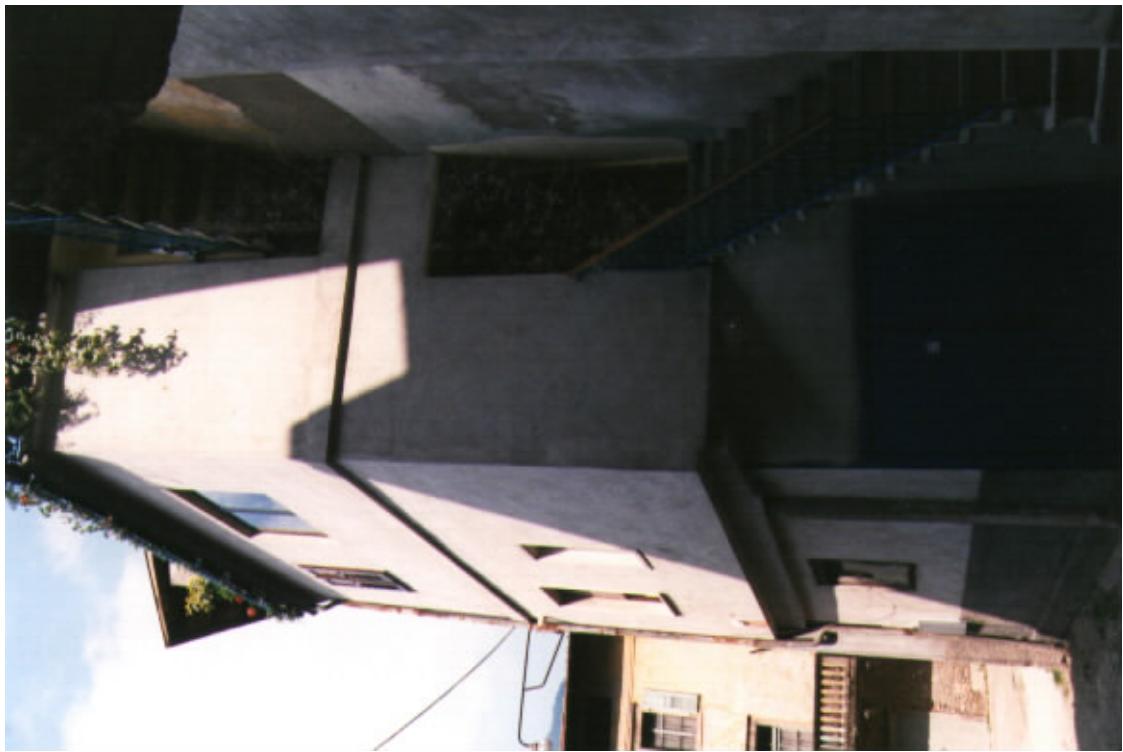
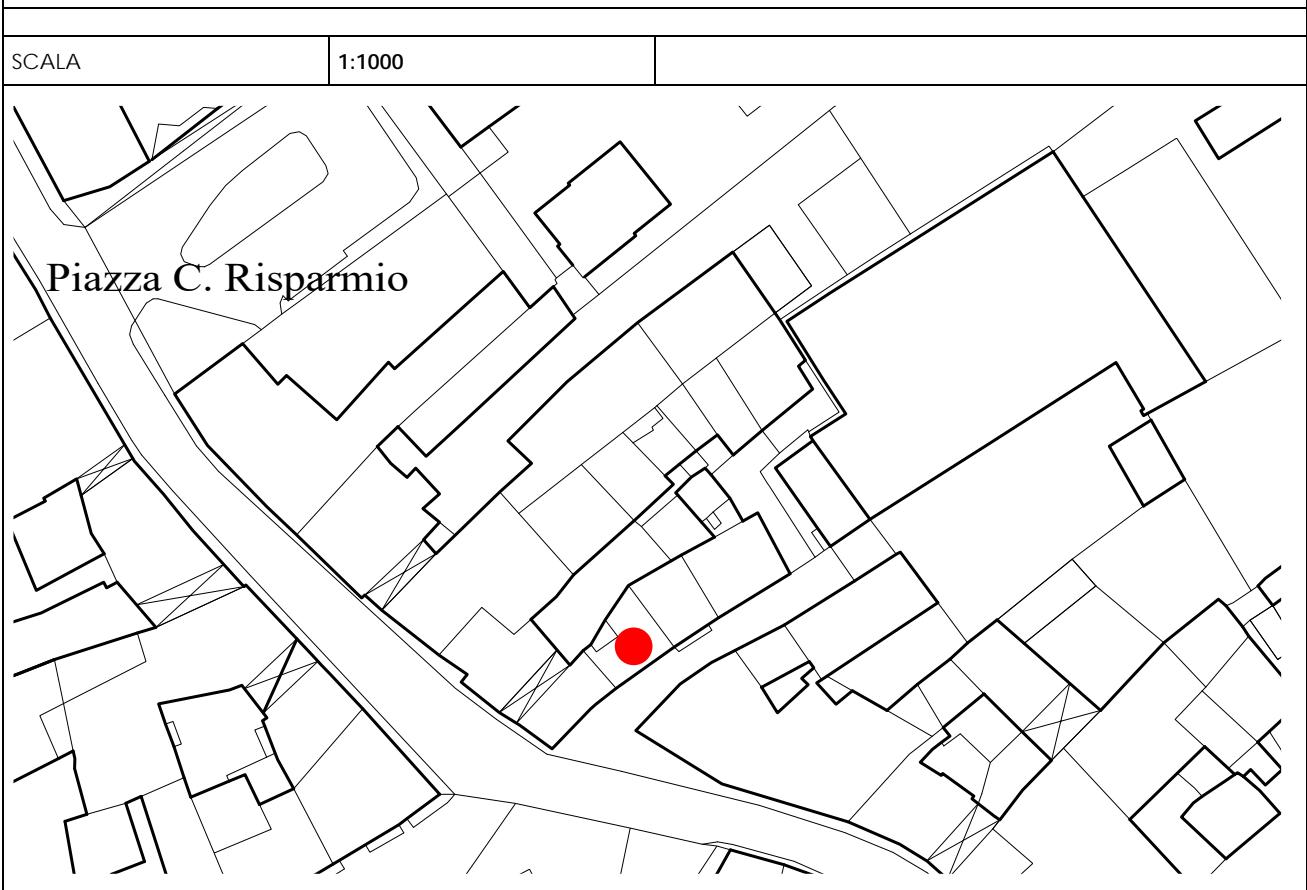
NUMERO	1706 B	FOGLIO DI MAPPA	
COMPRESORIO	C5	N° DI PARTICELLA EDILIZIA	290
COMUNE AMMINISTRATIVO	MEZZOLOMBARDO	DATA RILIEVO	giugno 1996
COMUNE CATASTALE	MEZZOLOMBARDO	RILEVATORE	M. TOMAZZONI
INDIRIZZO/LOCALITA'	V. Mazzini, 64

1	Tipologia funzionale	edificio prevalentemente residenziale	A	baite	E
		edificio produttivo	B	malghe	F
		edificio speciale	C		G
		stalle	D		H
2	Epoca di costruzione	anteriore al 1860		8	
		tra il 1860 e il 1939		6	
		posteriore al 1939		4	
3	Tipologia architettonica storica	alta definizione		8	
		media definizione		6	
		bassa definizione		4	
		nessuna definizione		0	
4	Permanenza dei caratteri formali tradizionali	volumetrici originali	2	1	0
		costruttivo	2	1	0
		complementari	2	1	0
		decorativi	2	1	0
TOTALE			13		
5	Degrado	nullo			
		medio			
		elevato			
6	Grado di utilizzo	utilizzato			
		sottoutilizzato			
		in stato di abbandono			
7	Spazi di pertinenza	alta qualità			
		media qualità			
		bassa qualità			
8	Vincoli legislativi				
9	Categoria di intervento prevista dal piano precedente	C.2 risanamento conservativo – F sostituzione edilizia			
10	Note	Edificio ristrutturato con modifica e perdita dei caratteri formali tradizionali.

PROGETTO				
11	Categoria di intervento prevista		R3 - Ristrutturazione edilizia		
12	Vincoli particolari	tipo di vincolo			
		oggetto di vincolo	Non è ammessa la sopraelevazione di cui all'art. 105 della L.P. 4 agosto 2015, n.15.		
13	Categoria di intervento prevista per gli spazi di pertinenza		M1 - Manutenzione ordinaria
