COMUNE DI MEZZOLOMBARDO

PIANO REGOLATORE GENERALE

SCHEMA DI RILEVAZIONE INSEDIAMENTI STORICI

VARIANTE 2019 - DEFINITIVA ADOZIONE

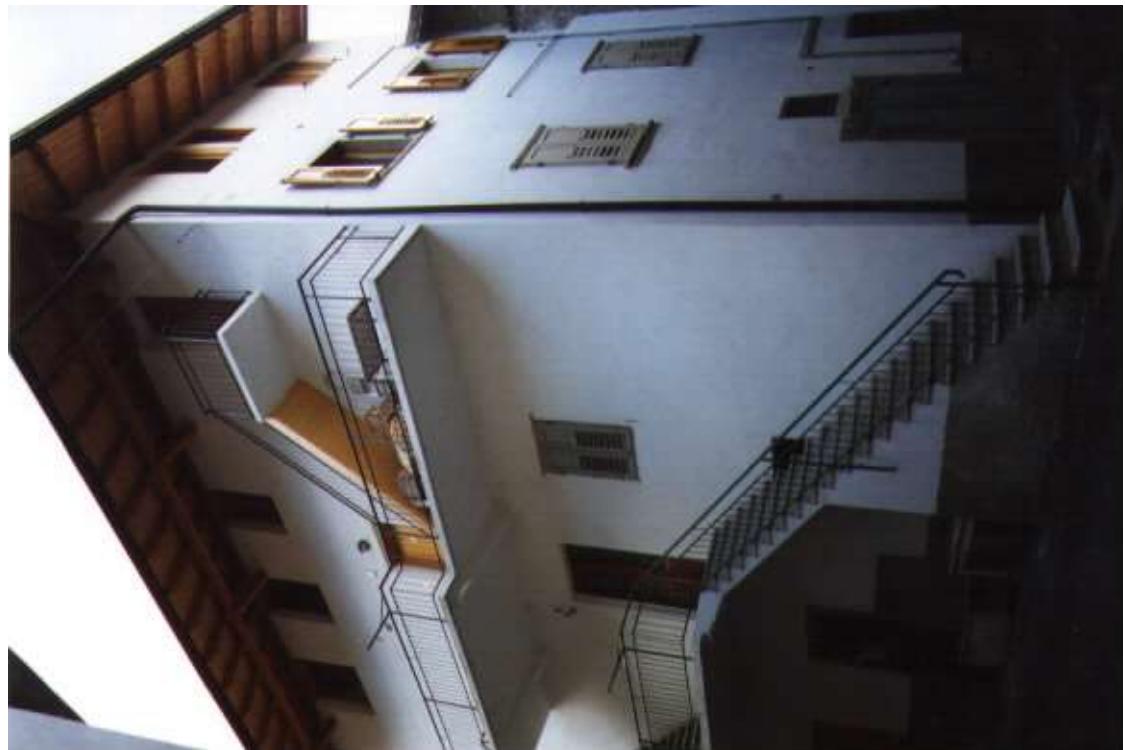
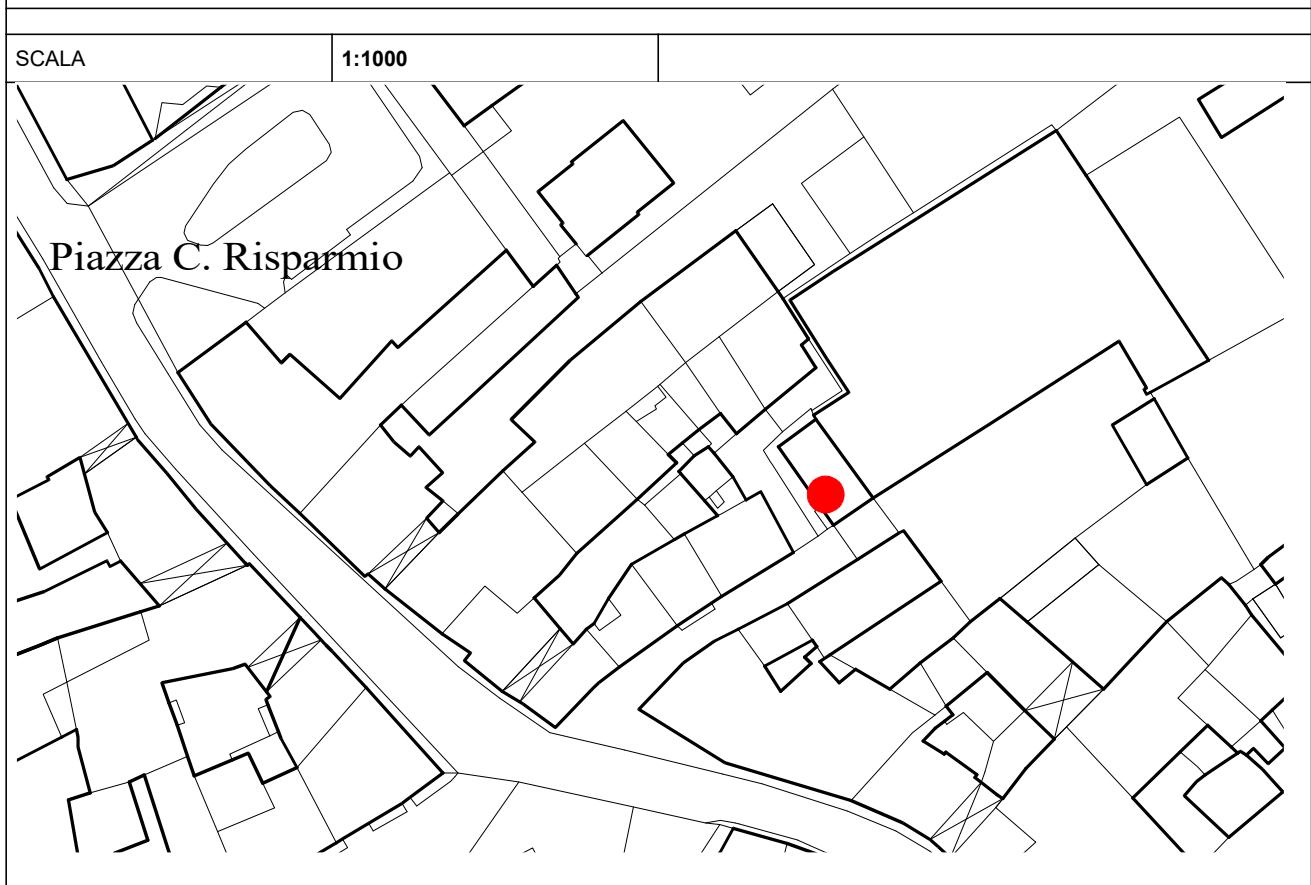
NUMERO	1708	FOGLIO DI MAPPA
COMPRENSORIO	C5	N° DI PARTICELLA EDILIZIA 287
COMUNE AMMINISTRATIVO	MEZZOLOMBARDO	DATA RILIEVO giugno 1996
COMUNE CATASTALE	MEZZOLOMBARDO	RILEVATORE M. TOMAZZONI
INDIRIZZO/LOCALITA'	P.zza S. Giovanni, 32

1	Tipologia funzionale		
	edificio prevalentemente residenziale	A	baite
	edificio produttivo	B	malghe
	edificio speciale	C	
	stalle	D	
2	Epoca di costruzione		anteriore al 1860
			tra il 1860 e il 1939
			posteriore al 1939
3	Tipologia architettonica storica		alta definizione
			media definizione
			bassa definizione
			nessuna definizione
4	Permanenza dei caratteri formali tradizionali		volumetrici originali
			costruttivo
			complementari
			decorativi
	TOTALE		2 1 0 2 1 0 2 1 0 2 1 0 13
5	Degrado		nullo
			medio
			elevato
6	Grado di utilizzo		utilizzato
			sottoutilizzato
			in stato di abbandono
7	Spazi di pertinenza		alta qualità
			media qualità
			bassa qualità
8	Vincoli legislativi		
9	Categoria di intervento prevista dal piano precedente		C.2 risanamento conservativo
10	Note	Interamente ristrutturato con alterazione del volume originario e con rifacimento in materiali incongrui dei collegamenti verticali.

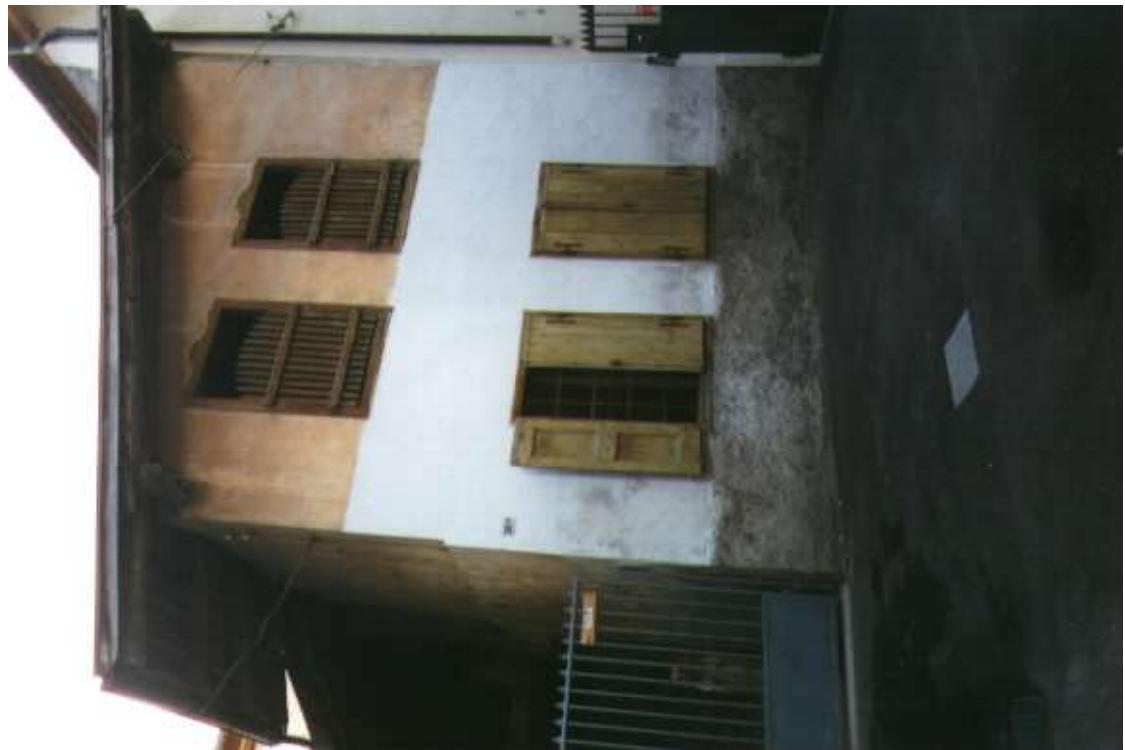
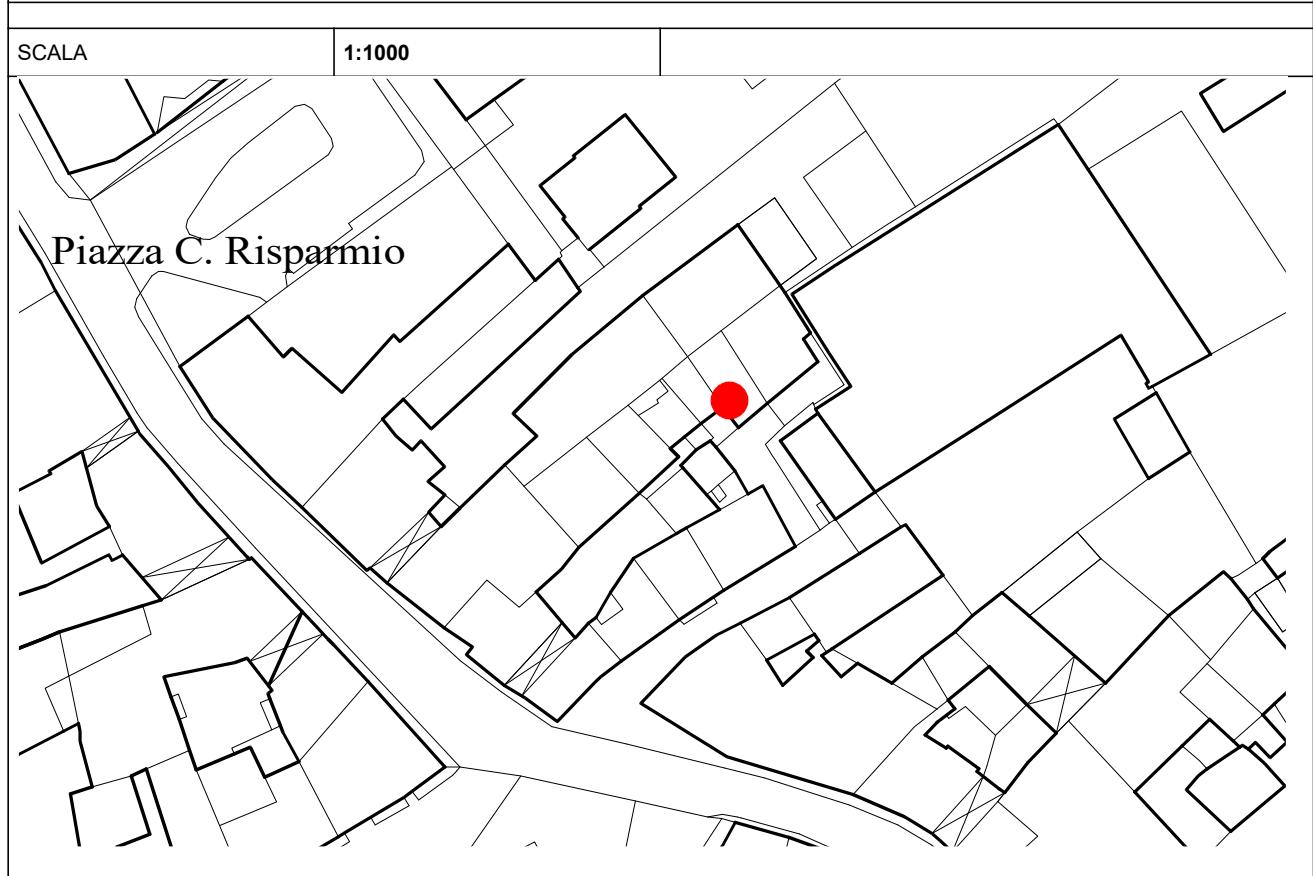
NUMERO	1709 A	FOGLIO DI MAPPA
COMPRENSORIO	C5	N° DI PARTICELLA EDILIZIA 665
COMUNE AMMINISTRATIVO	MEZZOLOMBARDO	DATA RILIEVO giugno 1996
COMUNE CATASTALE	MEZZOLOMBARDO	RILEVATORE M. TOMAZZONI
INDIRIZZO/LOCALITA'	V. Mazzini, 60

1	Tipologia funzionale		
	edificio prevalentemente residenziale	A	baite
	edificio produttivo	B	malghe
	edificio speciale	C	
	stalle	D	
2	Epoca di costruzione		anteriore al 1860
			tra il 1860 e il 1939
			posteriore al 1939
3	Tipologia architettonica storica		alta definizione
			media definizione
			bassa definizione
			nessuna definizione
4	Permanenza dei caratteri formali tradizionali		volumetrici originali
			costruttivo
			complementari
			decorativi
	TOTALE		2 1 0 2 1 0 2 1 0 2 1 0 12
5	Degrado		nullo
			medio
			elevato
6	Grado di utilizzo		utilizzato
			sottoutilizzato
			in stato di abbandono
7	Spazi di pertinenza		alta qualità
			media qualità
			bassa qualità
8	Vincoli legislativi		
9	Categoria di intervento prevista dal piano precedente		C.2 risanamento conservativo
10	Note	Manufatto sorto in fasi successive, con tettoia incongrua adossata.	
	PROGETTO		
11			R3 - Ristrutturazione edilizia
			R5 – Demolizione tettoia

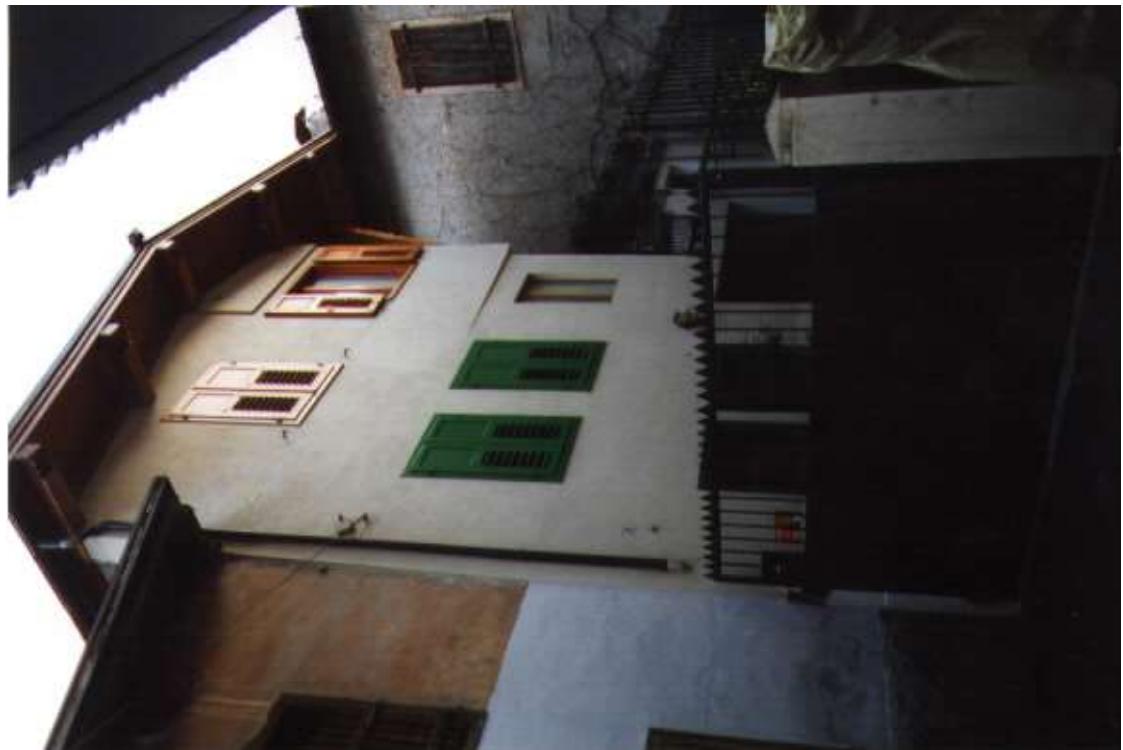
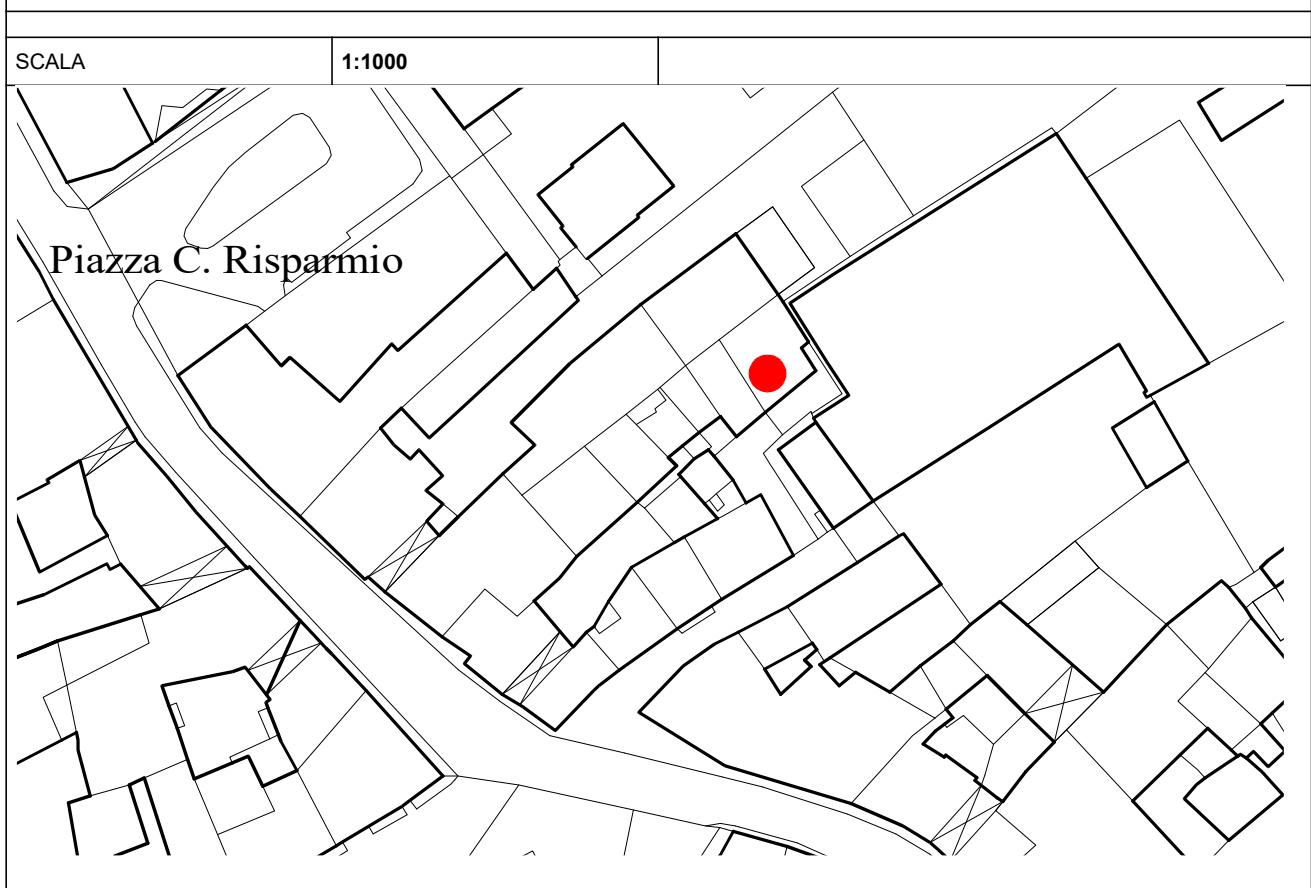
NUMERO	1709 B	FOGLIO DI MAPPA
COMPRENSORIO	C5	N° DI PARTICELLA EDILIZIA 692
COMUNE AMMINISTRATIVO	MEZZOLOMBARDO	DATA RILIEVO giugno 1996
COMUNE CATASTALE	MEZZOLOMBARDO	RILEVATORE M. TOMAZZONI
INDIRIZZO/LOCALITA'	V. Mazzini

1	Tipologia funzionale					
	edificio prevalentemente residenziale	A	baite	E		
	edificio produttivo	B	malghe	F		
	edificio speciale	C		G		
	stalle	D		H		
2	Epoca di costruzione		anteriore al 1860	8		
			tra il 1860 e il 1939	6		
			posteriore al 1939	4		
3	Tipologia architettonica storica		alta definizione	8		
			media definizione	6		
			bassa definizione	4		
			nessuna definizione	0		
4	Permanenza dei caratteri formali tradizionali		volumetrici originali	2		
			costruttivo	1		
			complementari	0		
			decorativi	2		
			TOTALE	12		
5	Degrado		nullo			
			medio			
			elevato			
6	Grado di utilizzo		utilizzato			
			sottoutilizzato			
			in stato di abbandono			
7	Spazi di pertinenza		alta qualità			
			media qualità			
			bassa qualità			
8	Vincoli legislativi					
9	Categoria di intervento prevista dal piano precedente		D ristrutturazione edilizia			
10	Note	Edificio ristrutturato con aggiunta di elementi incongrui.

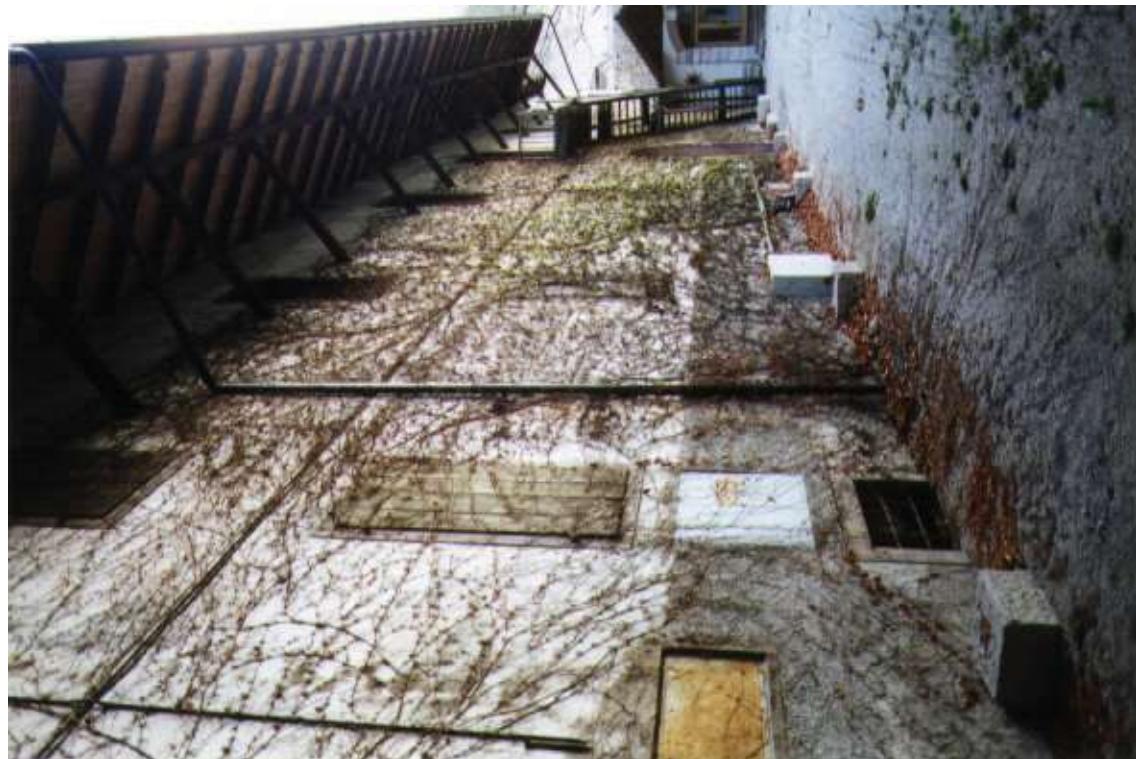
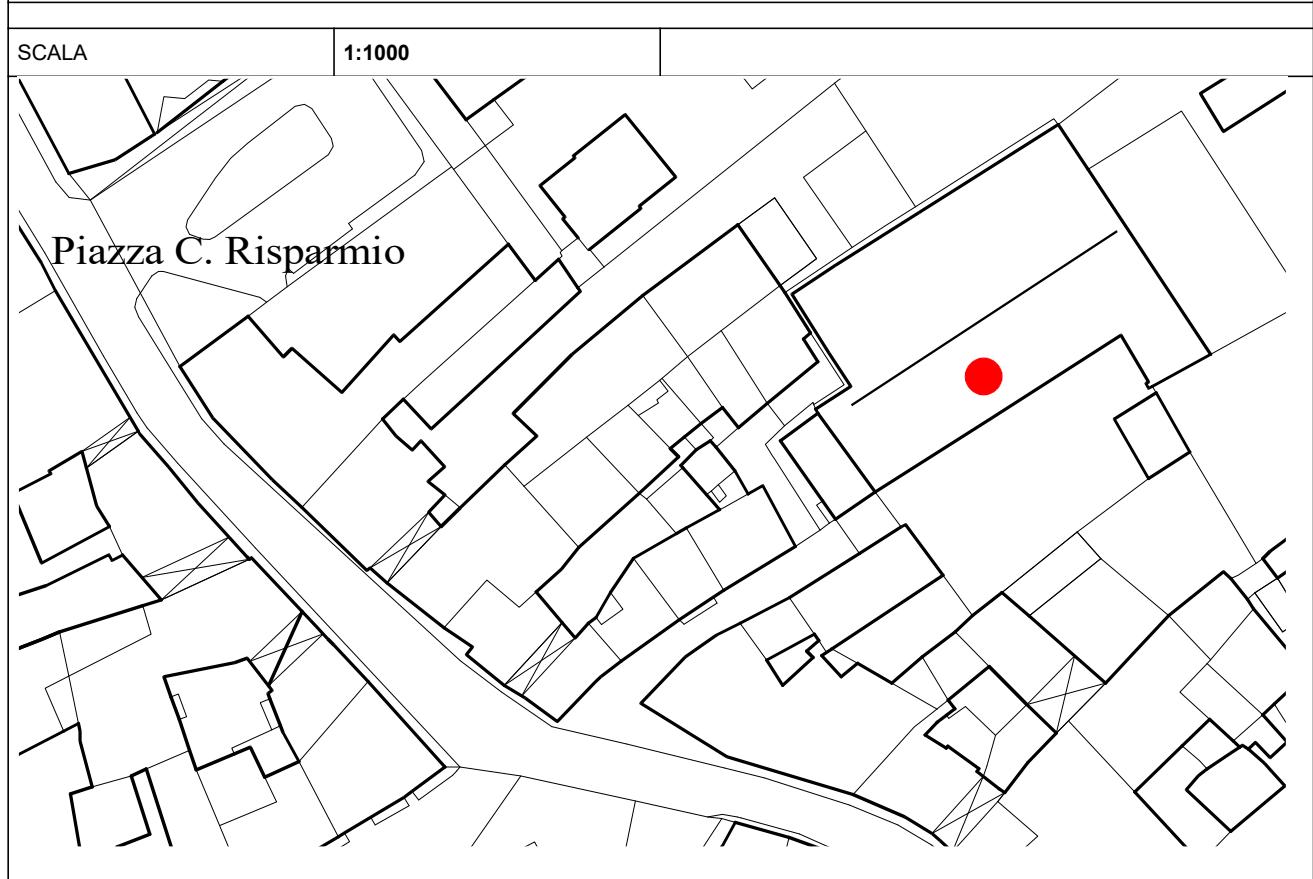
NUMERO	1710A	FOGLIO DI MAPPA
COMPRENSORIO	C5	N° DI PARTICELLA EDILIZIA 286/3
COMUNE AMMINISTRATIVO	MEZZOLOMBARDO	DATA RILIEVO giugno 1996
COMUNE CATASTALE	MEZZOLOMBARDO	RILEVATORE M. TOMAZZONI
INDIRIZZO/LOCALITA'	P.zza S. Giovanni, 32A

1	Tipologia funzionale			
	edificio prevalentemente residenziale	A	baite	E
	edificio produttivo	B	malghe	F
	edificio speciale	C		G
	stalle	D		H
2	Epoca di costruzione		anteriore al 1860 tra il 1860 e il 1939 posteriore al 1939	8 6 4
3	Tipologia architettonica storica		alta definizione media definizione bassa definizione nessuna definizione	8 6 4 0
4	Permanenza dei caratteri formali tradizionali	volumetrici originali costruttivo complementari decorativi	2 1 0 2 1 0 2 1 0 2 1 0	
		TOTALE		12
5	Degrado	nullo medio elevato		
6	Grado di utilizzo	utilizzato sottoutilizzato in stato di abbandono		
7	Spazi di pertinenza	alta qualità media qualità bassa qualità		
8	Vincoli legislativi			
9	Categoria di intervento prevista dal piano precedente	C.1 restauro		
10	Note	L'edificio ha subito nel corso della sua storia, una serie di ampliamenti e sopraelevazioni, mantenendo solo alcuni degli elementi tipologici coi quali è nato, quali la scala esterna in legno o le volte al piano terra. La grande dimensione ne fa un edificio fuori scala in rapporto al tessuto edilizio storico di Mezzolombardo.

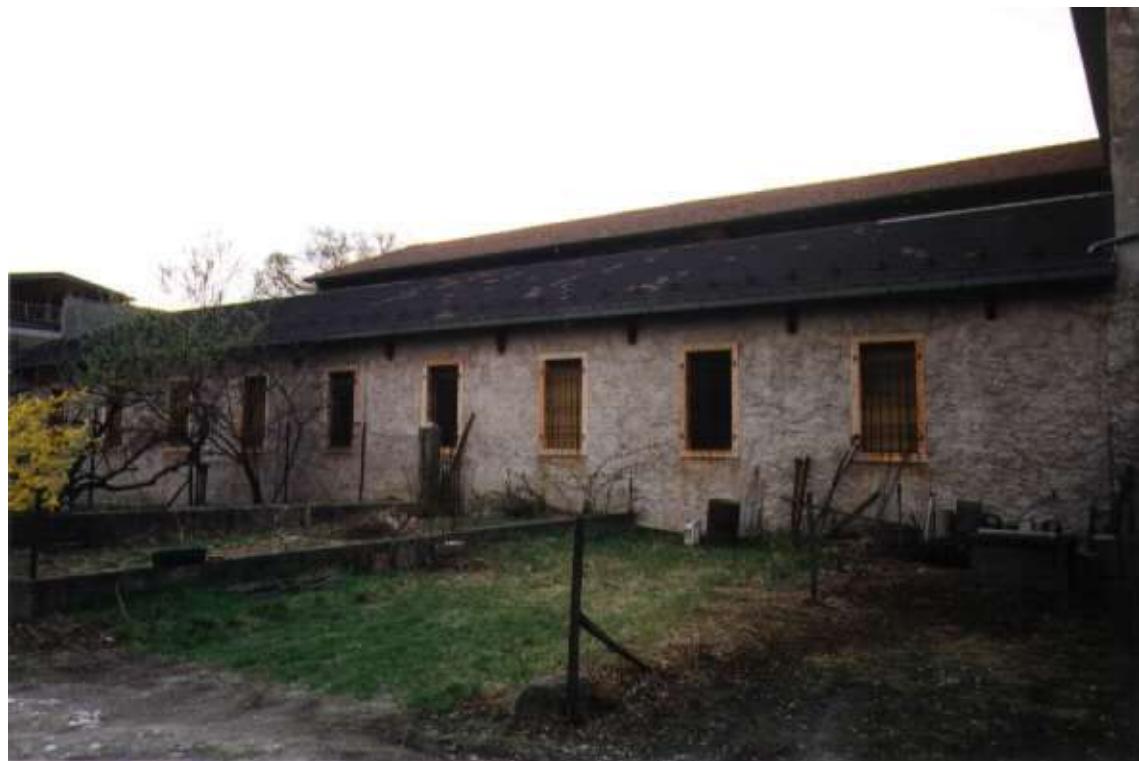
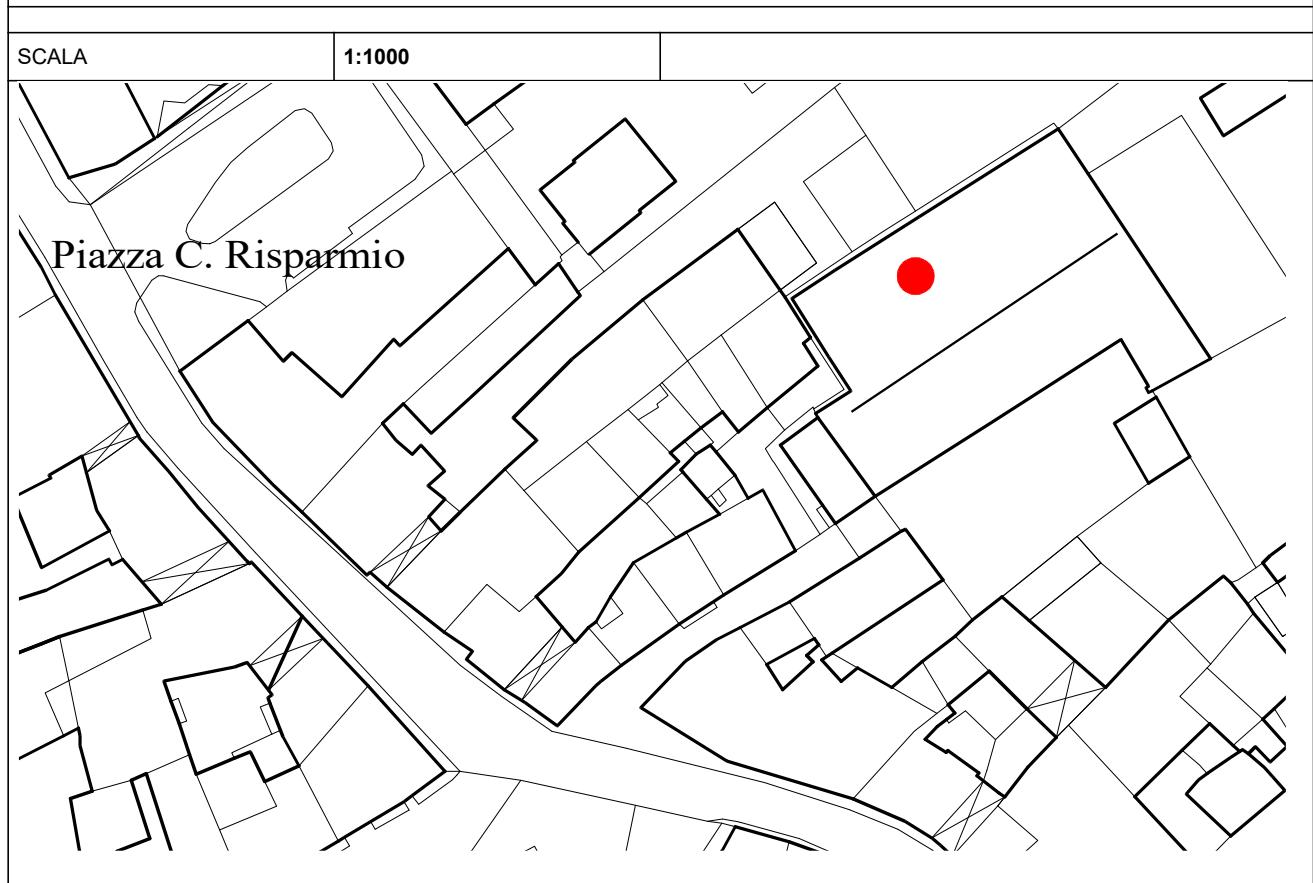
NUMERO	1710 B	FOGLIO DI MAPPA
COMPRENSORIO	C5	N° DI PARTICELLA EDILIZIA 286/3
COMUNE AMMINISTRATIVO	MEZZOLOMBARDO	DATA RILIEVO giugno 1996
COMUNE CATASTALE	MEZZOLOMBARDO	RILEVATORE M. TOMAZZONI
INDIRIZZO/LOCALITA'	P.zza S. Giovanni

1	Tipologia funzionale					
	edificio prevalentemente residenziale	A	baite	E		
	edificio produttivo	B	malghe	F		
	edificio speciale	C		G		
	stalle	D		H		
2	Epoca di costruzione		anteriore al 1860	8		
			tra il 1860 e il 1939	6		
			posteriore al 1939	4		
3	Tipologia architettonica storica		alta definizione	8		
			media definizione	6		
			bassa definizione	4		
			nessuna definizione	0		
4	Permanenza dei caratteri formali tradizionali		volumetrici originali	2 1 0		
			costruttivo	2 1 0		
			complementari	2 1 0		
			decorativi	2 1 0		
	TOTALE			12		
5	Degrado		nullo			
			medio			
			elevato			
6	Grado di utilizzo		utilizzato			
			sottoutilizzato			
			in stato di abbandono			
7	Spazi di pertinenza		alta qualità			
			media qualità			
			bassa qualità			
8	Vincoli legislativi					
9	Categoria di intervento prevista dal piano precedente		D ristrutturazione edilizia			
10	Note	Edificio tipo magazzino, senza particolari valenza architettonica salvo alcuni elementi puntuali quali le cornici delle finestre in pietra.

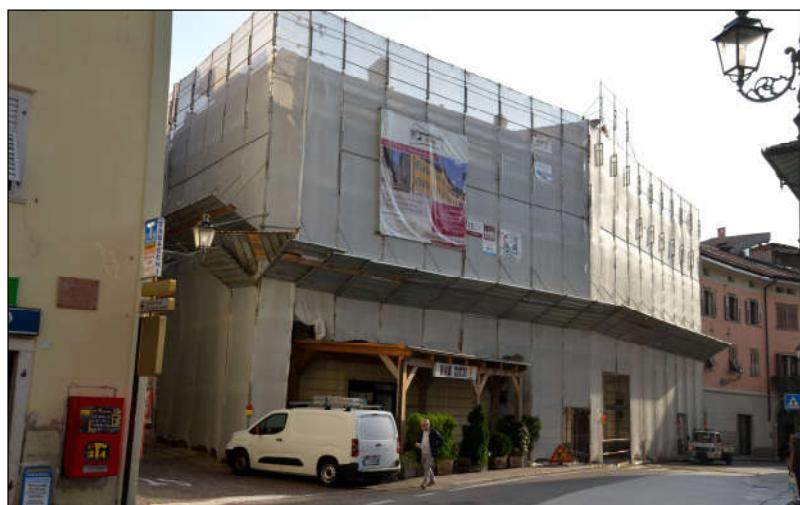
ABBAINO (GIA' REALIZZATO) A SERVIZIO DEGLI SPAZI ABITATIVI LOCALIZZATI AL SOTTOTETTO

PREVISIONE DI UN PICCOLO POGGIOLO-AFFACCIO CON RINGHIERINA

16	In considerazione della limitatissima luminosità della corte interna (fronte Est) che risulta completamente chiusa tra gli edifici esistenti, è ammessa la realizzazione di un piccolo poggiolo affaccio con ringhiera a filo facciata in corrispondenza dell'abbaino realizzato sul fronte Est al piano terzo (sottotetto), funzionale all'uso abitativo degli spazi recuperati. Ammessa altresì la trasformazione di una finestra in porta finestra per permettere l'accesso alla terrazza posta in corrispondenza del corpo basso collocato ad Est (come da schema grafico allegato), previo mantenimento degli attuali contorni in pietra.
17	SI SEGNALA CHE L'UNITA' EDILIZIA 1711A RICADE IN AREA A PENALITA' P2 DELLA CSP DISCIPLINATA DALL'ART.17 DELLE N.D.A. (ALLEGATO C ALLA DELIBERAZIONE n.1080 DD. 19 LUGLIO 2019).

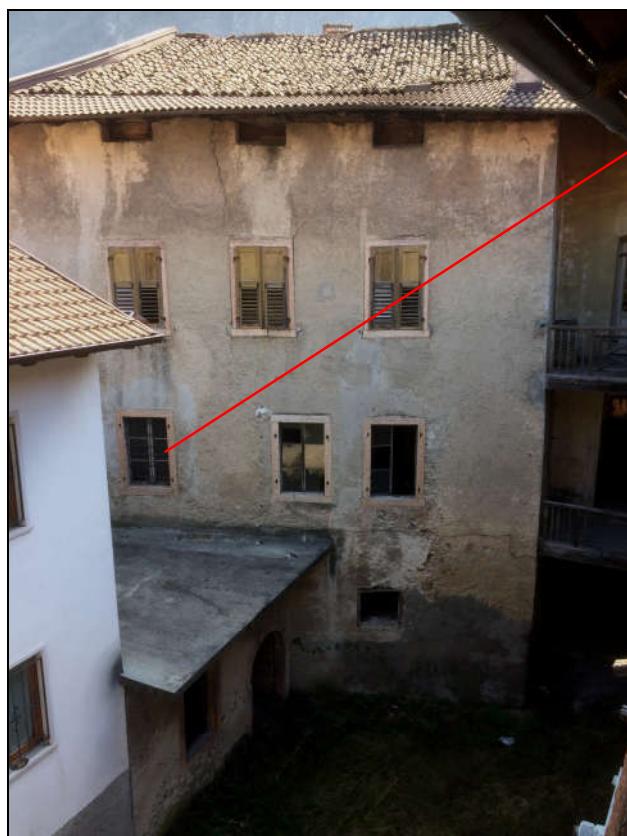
FRONTE EST INTERNO (ANTE INTERVENTO)

PREVISIONE PORTA FINESTRA IN CORRISPONDENZA DEL CORPO TERRAZZATO SITUATO AD EST PREVIO MANTENIMENTO DEI CONTORNI IN PIETRA

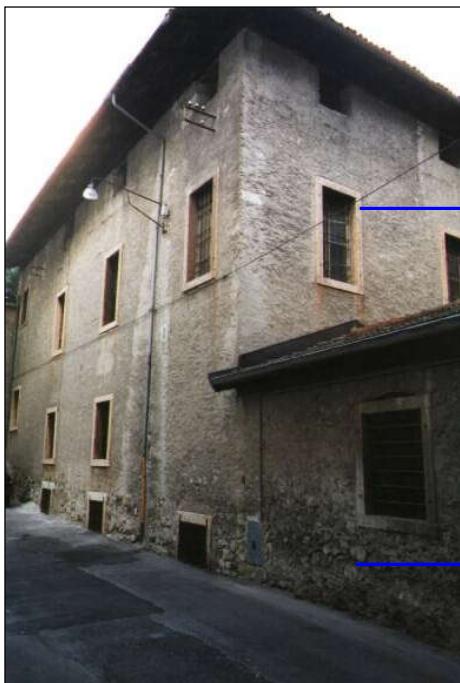
SCORCIO NORD OVEST

U.E. 1712 OGGETTO DI DEMOLIZIONE CON RICOSTRUZIONE

U.E. 1711 OGGETTO DI DEMOLIZIONE CON RICOSTRUZIONE

16	Preso atto dell'intervento di demolizione con ricostruzione concesso in deroga all'art. 50 delle NTA di PRG ed ai sensi dell'art.106 della L.P.15/2015 (Delibera Consiliare n. 33 dd. 08/10/2018), si propone la modifica della categoria di intervento da R2 Risanamento conservativo (PRG vigente) a R3 Ristrutturazione edilizia (Variante 2019), ferma restando l'osservanza delle specifiche prescrizioni rilasciate dalla Commissione per la pianificazione Territoriale e il Paesaggio della Comunità Rotaliana-Königsberg con Verbale di deliberazione n.115/2018 dd.04/10/2018.
17	SI SEGNALA CHE L'UNITÀ EDILIZIA 1712 RICADE IN AREA A PENALITA' P2 DELLA CSP DISCIPLINATA DALL'ART.17 DELLE N.D.A. (ALLEGATO C ALLA DELIBERAZIONE n.1080 DD. 19 LUGLIO 2019).

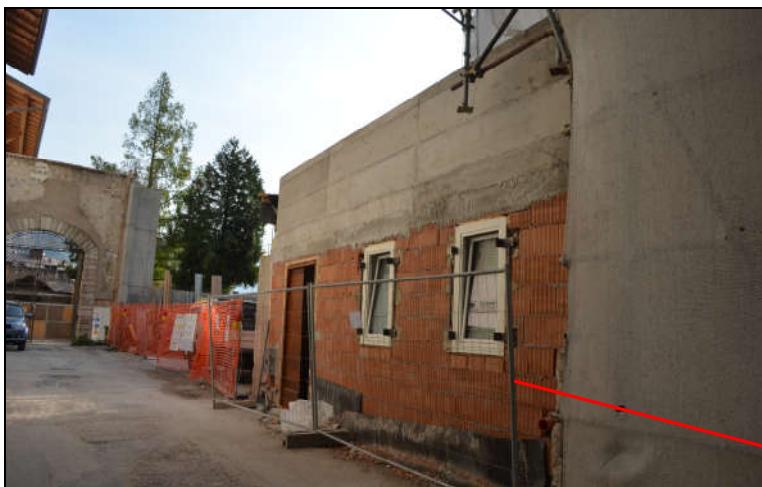
U.E. 1711 IN FASE DI RICOSTRUZIONE

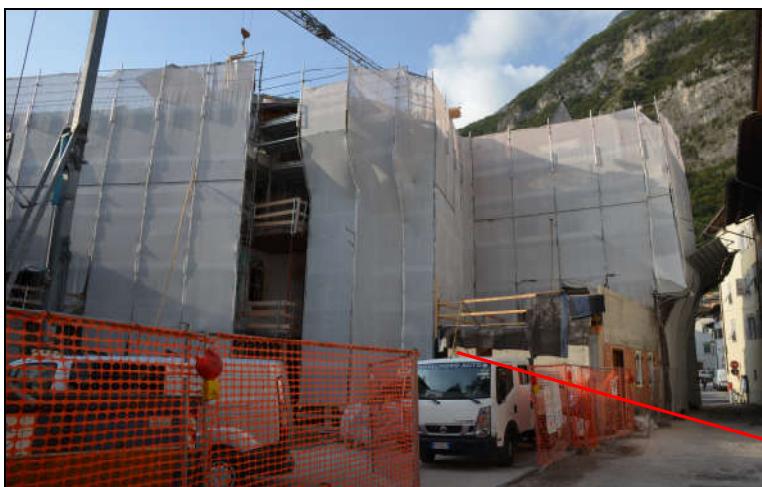
POSIZIONE U.E. 1712 ORA DEMOLITA

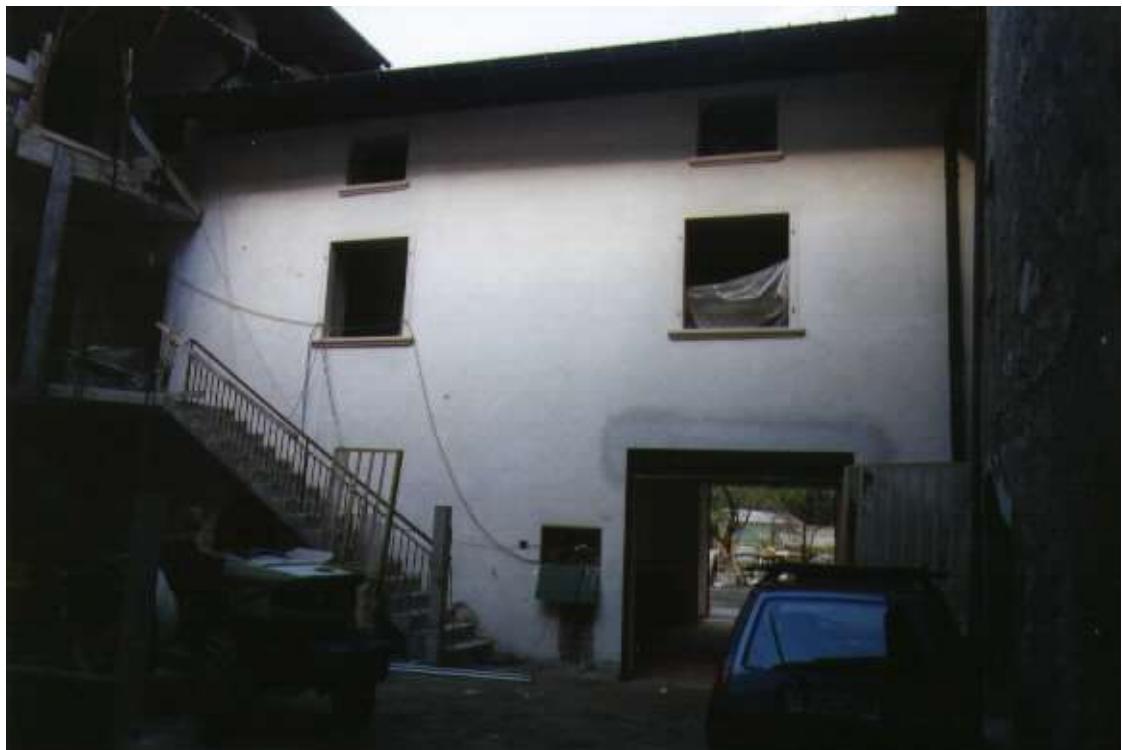
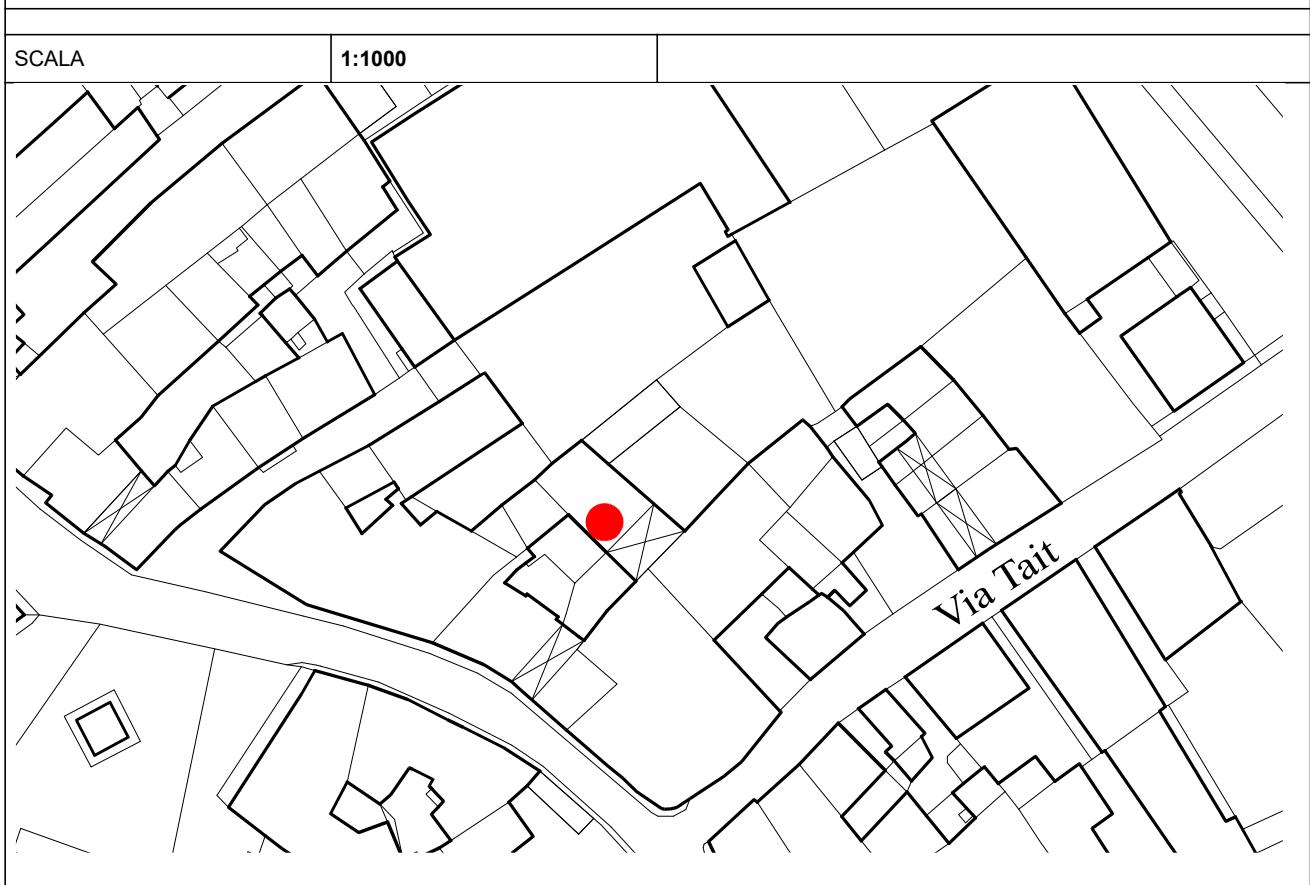
NUMERO	1714	FOGLIO DI MAPPA
COMPRENSORIO	C5	N° DI PARTICELLA EDILIZIA 285
COMUNE AMMINISTRATIVO	MEZZOLOMBARDO	DATA RILIEVO giugno 1996
COMUNE CATASTALE	MEZZOLOMBARDO	RILEVATORE M. TOMAZZONI
INDIRIZZO/LOCALITA'	V. Roma, 10

1	Tipologia funzionale		
	edificio prevalentemente residenziale	A	baite
	edificio produttivo	B	malghe
	edificio speciale	C	
	stalle	D	
2	Epoca di costruzione		anteriore al 1860
			tra il 1860 e il 1939
			posteriore al 1939
3	Tipologia architettonica storica		alta definizione
			media definizione
			bassa definizione
			nessuna definizione
4	Permanenza dei caratteri formali tradizionali		volumetrici originali
			costruttivo
			complementari
			decorativi
	TOTALE		2 1 0 2 1 0 2 1 0 2 1 0
5	Degrado		nullo
			medio
			elevato
6	Grado di utilizzo		utilizzato
			sottoutilizzato
			in stato di abbandono
7	Spazi di pertinenza		alta qualità
			media qualità
			bassa qualità
8	Vincoli legislativi		
9	Categoria di intervento prevista dal piano precedente		C.1 restauro – C.2 risanamento conservativo
10	Note	Interamente ristrutturato con perdita dei caratteri formali tradizionali.	
	PROGETTO		
11			
	Categoria di intervento prevista		R3 - Ristrutturazione edilizia

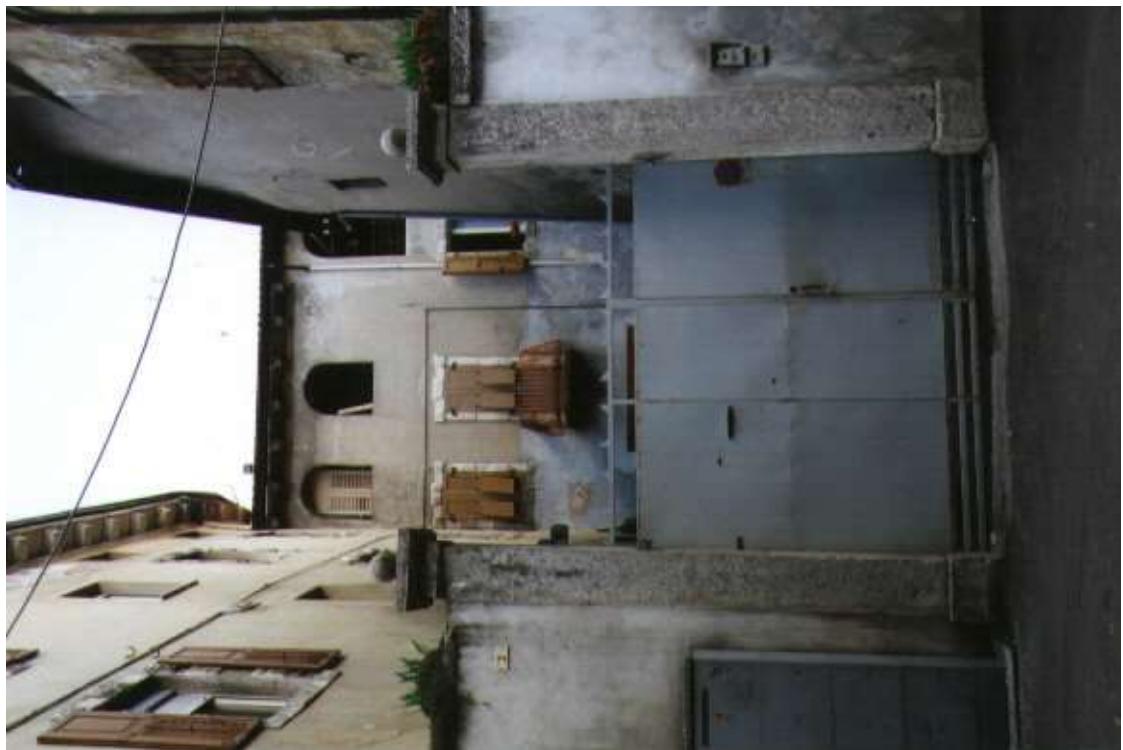
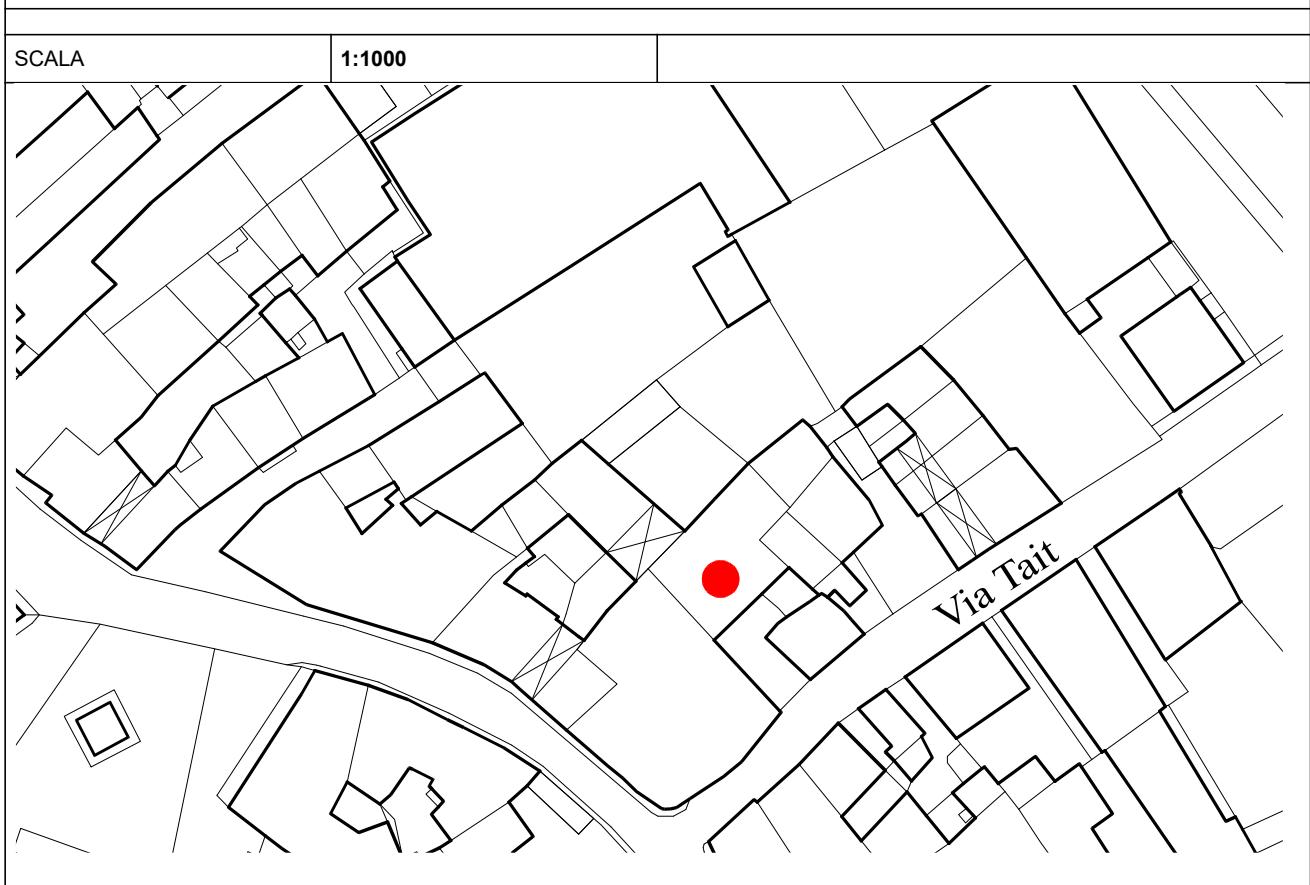
NUMERO	1715	FOGLIO DI MAPPA
COMPRENSORIO	C5	N° DI PARTICELLA EDILIZIA 269
COMUNE AMMINISTRATIVO	MEZZOLOMBARDO	DATA RILIEVO giugno 1996
COMUNE CATASTALE	MEZZOLOMBARDO	RILEVATORE M. TOMAZZONI
INDIRIZZO/LOCALITA'	V. Cesare Tait, 2

1	Tipologia funzionale		
	edificio prevalentemente residenziale	A	baite
	edificio produttivo	B	malghe
	edificio speciale	C	
	stalle	D	
2	Epoca di costruzione		anteriore al 1860
			tra il 1860 e il 1939
			posteriore al 1939
3	Tipologia architettonica storica		alta definizione
			media definizione
			bassa definizione
			nessuna definizione
4	Permanenza dei caratteri formali tradizionali		volumetrici originali
			costruttivo
			complementari
			decorativi
	TOTALE		13
5	Degrado		nullo
			medio
			elevato
6	Grado di utilizzo		utilizzato
			sottoutilizzato
			in stato di abbandono
7	Spazi di pertinenza		alta qualità
			media qualità
			bassa qualità
8	Vincoli legislativi		
9	Categoria di intervento prevista dal piano precedente		C.1 restauro
10	Note	Parzialmente ristrutturato, l'affaccio sulla corte e sull'accesso principale conserva elementi architettonici interessanti e riconducibili alla tipologia dell'abitato.	
	PROGETTO

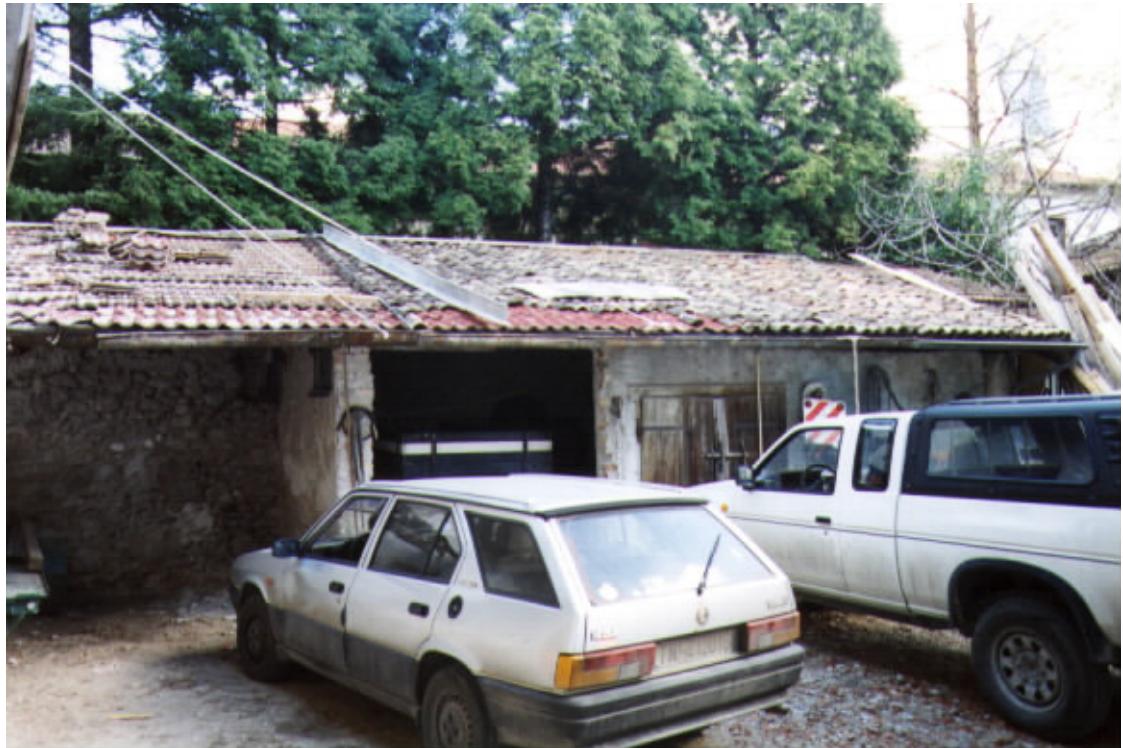
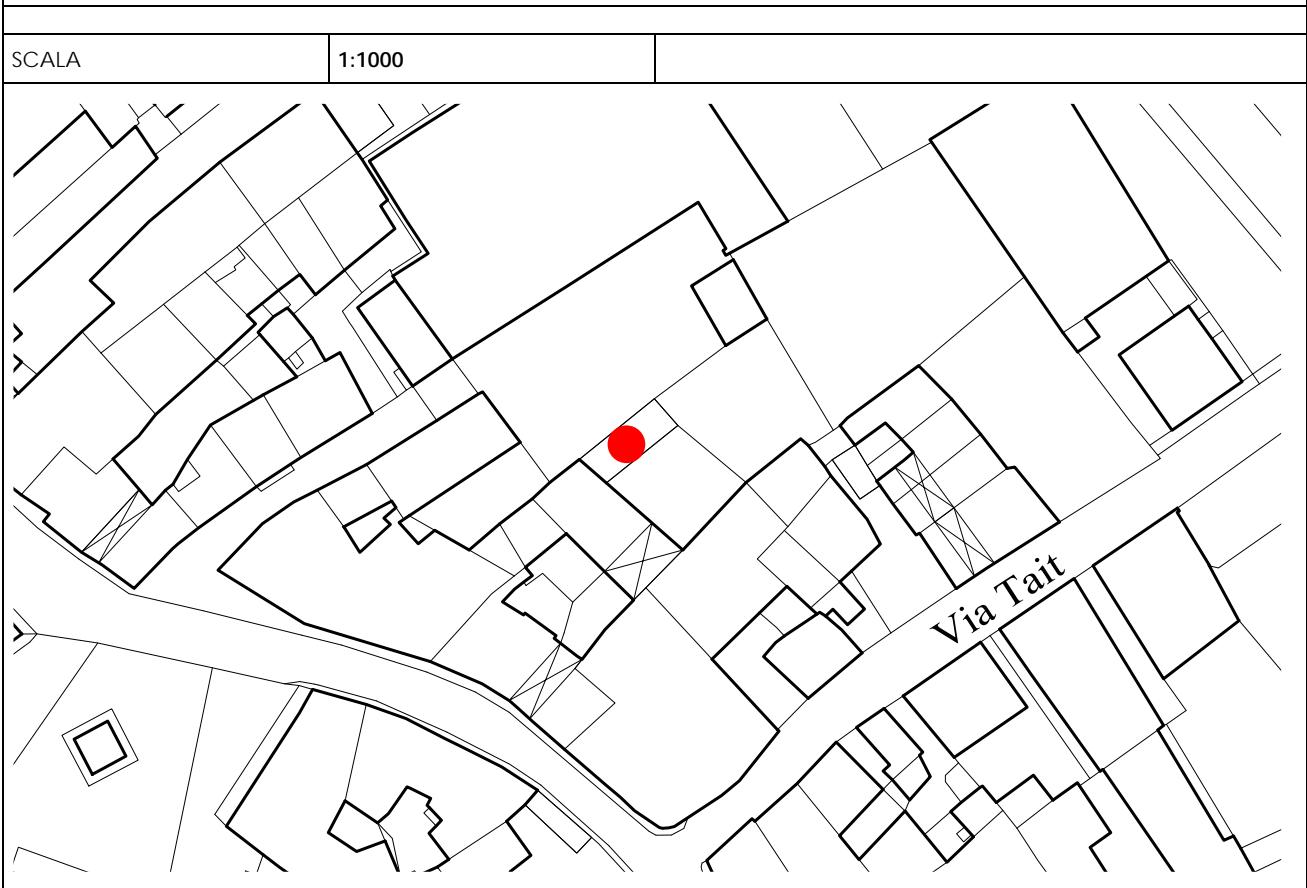
NUMERO	1716	FOGLIO DI MAPPA	
COMPRESORIO	C5	N° DI PARTICELLA EDILIZIA	285
COMUNE AMMINISTRATIVO	MEZZOLOMBARDO	DATA RILIEVO	giugno 1996
COMUNE CATASTALE	MEZZOLOMBARDO	RILEVATORE	M. TOMAZZONI
INDIRIZZO/LOCALITA'	V. Roma

1	Tipologia funzionale					
	edificio prevalentemente residenziale	A	baite	E		
	edificio produttivo	B	malghe	F		
	edificio speciale	C	garage	G		
	stalle	D		H		
2	Epoca di costruzione		anteriore al 1860	8		
	tra il 1860 e il 1939			6		
	posteriore al 1939			4		
3	Tipologia architettonica storica		alta definizione	8		
	media definizione			6		
	bassa definizione			4		
	nessuna definizione			0		
4	Permanenza dei caratteri formali tradizionali		volumetrici originali	2		
	costruttivo			1		
	complementari			0		
	decorativi			2		
	TOTALE			6		
5	Degrado		nullo			
	medio					
	elevato					
6	Grado di utilizzo		utilizzato			
	sottoutilizzato					
	in stato di abbandono					
7	Spazi di pertinenza		alta qualità			
	media qualità					
	bassa qualità					
8	Vincoli legislativi					
9	Categoria di intervento prevista dal piano precedente		R4 - Demolizione con ricostruzione			
10	Note	Magazzino e tettoia in stato fatiscente.				
	PROGETTO
