COMUNE DI MEZZOLOMBARDO

PIANO REGOLATORE GENERALE

SCHEMA DI RILEVAZIONE INSEDIAMENTI STORICI

VARIANTE 2019 - DEFINITIVA ADOZIONE

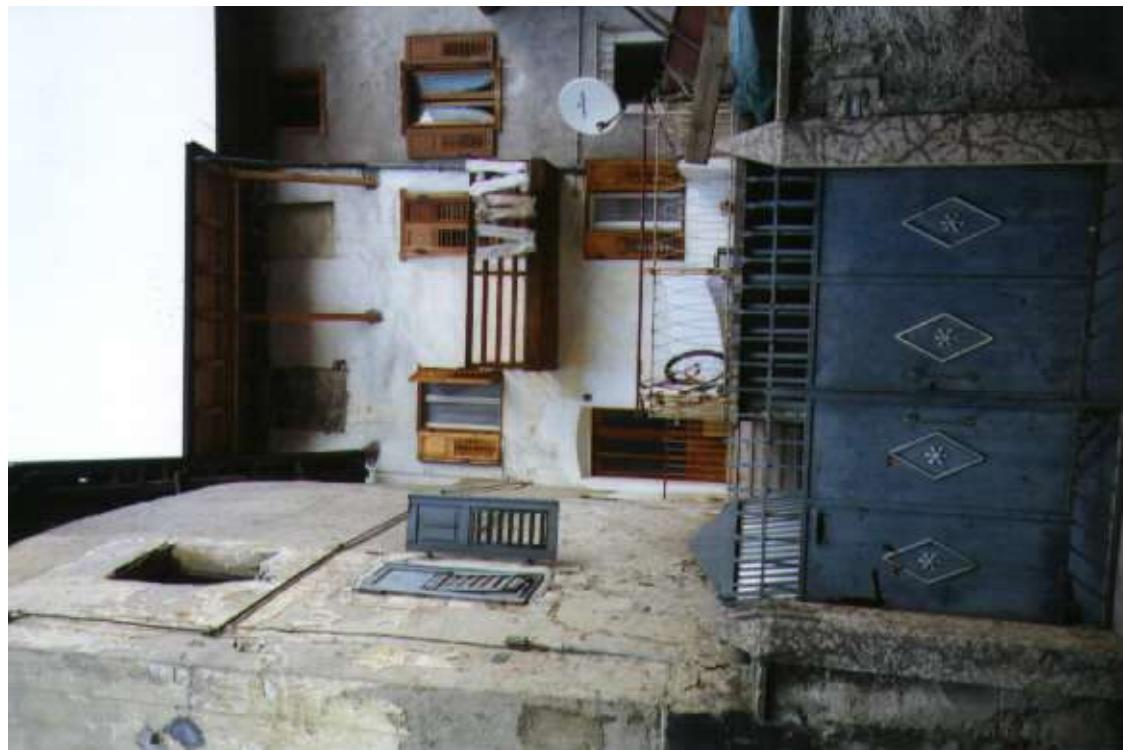
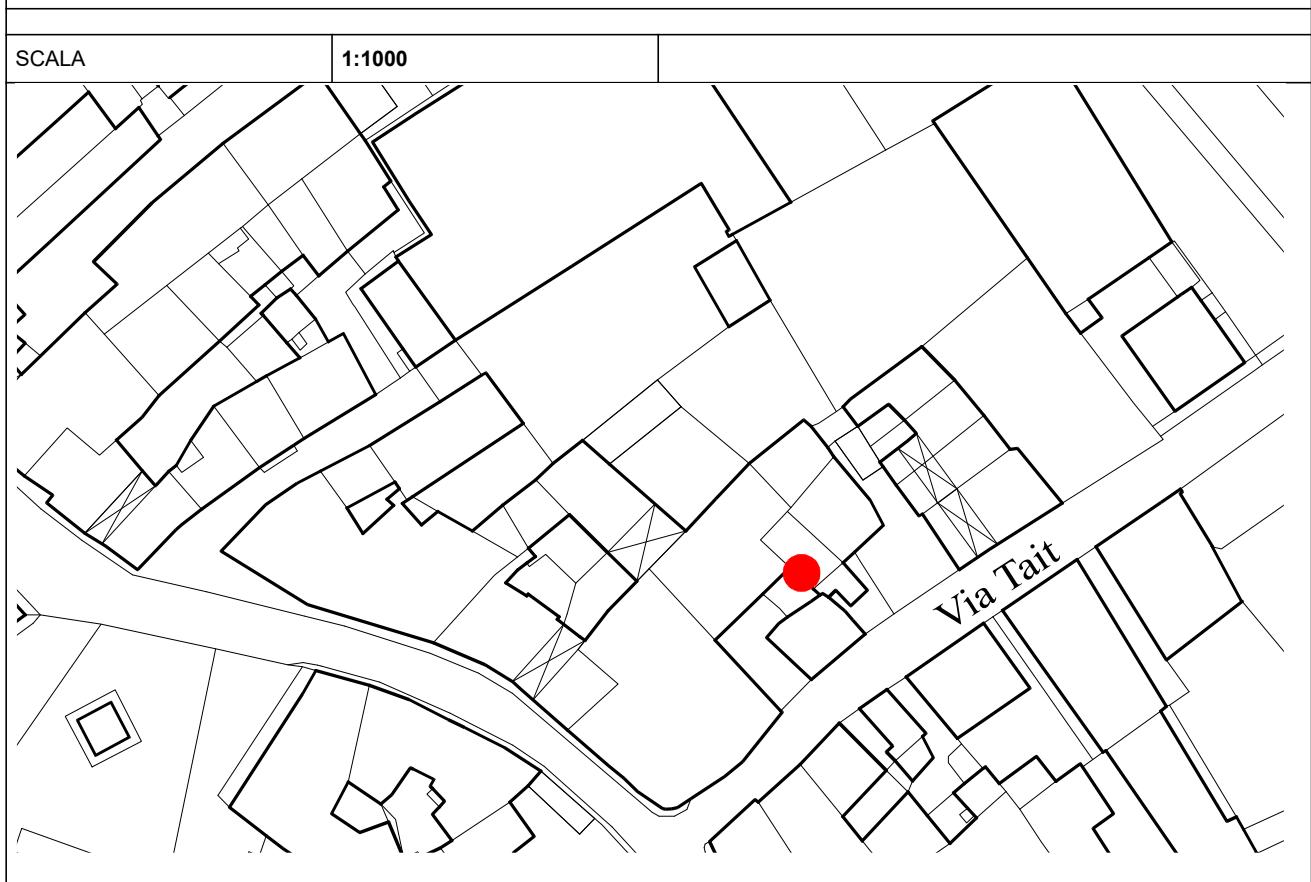
NUMERO	1719	FOGLIO DI MAPPA
COMPRENSORIO	C5	N° DI PARTICELLA EDILIZIA 271
COMUNE AMMINISTRATIVO	MEZZOLOMBARDO	DATA RILIEVO giugno 1996
COMUNE CATASTALE	MEZZOLOMBARDO	RILEVATORE M. TOMAZZONI
INDIRIZZO/LOCALITA'	V. C. Tait, 6

1	Tipologia funzionale		
	edificio prevalentemente residenziale	A	baite
	edificio produttivo	B	malghe
	edificio speciale	C	
	stalle	D	
2	Epoca di costruzione		anteriore al 1860
			tra il 1860 e il 1939
			posteriore al 1939
3	Tipologia architettonica storica		alta definizione
			media definizione
			bassa definizione
			nessuna definizione
4	Permanenza dei caratteri formali tradizionali		volumetrici originali
			costruttivo
			complementari
			decorativi
	TOTALE		13
5	Degrado		nullo
			medio
			elevato
6	Grado di utilizzo		utilizzato
			sottoutilizzato
			in stato di abbandono
7	Spazi di pertinenza		alta qualità
			media qualità
			bassa qualità
8	Vincoli legislativi		
9	Categoria di intervento prevista dal piano precedente		C.2 risanamento conservativo
10	Note	Edificio ristrutturato con aggiunte terrazze al primo e secondo piano.	
	PROGETTO		
11			
	Categoria di intervento prevista		R3 - Ristrutturazione edilizia
12

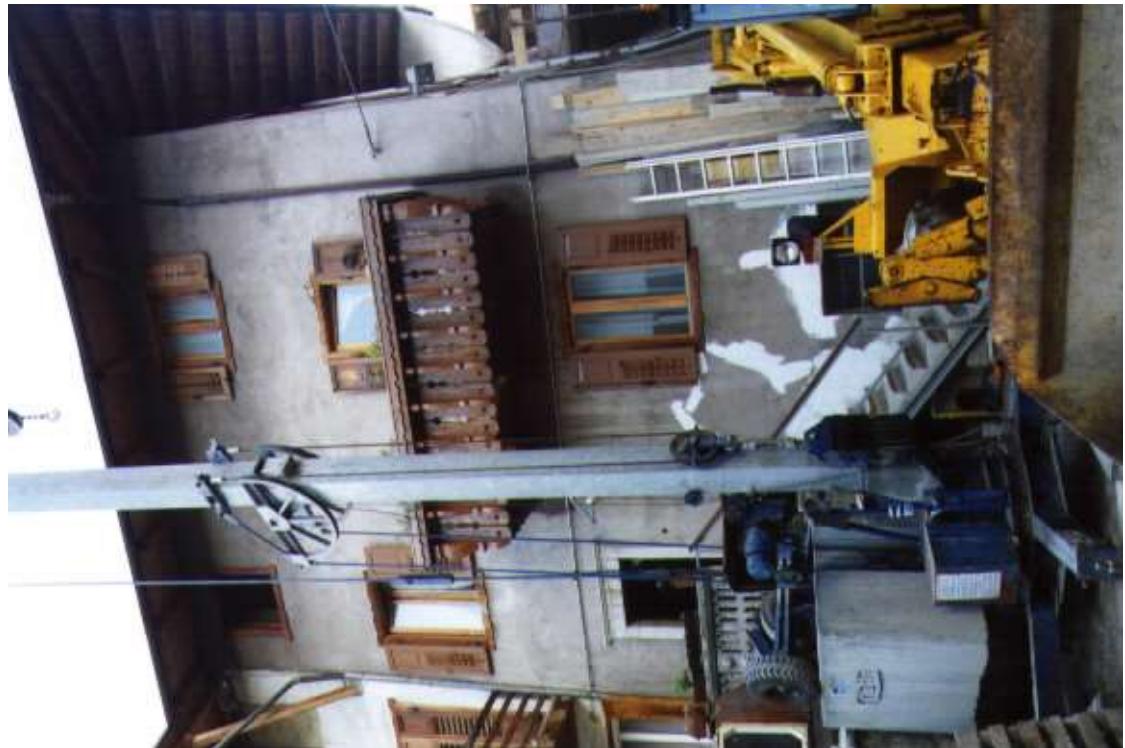
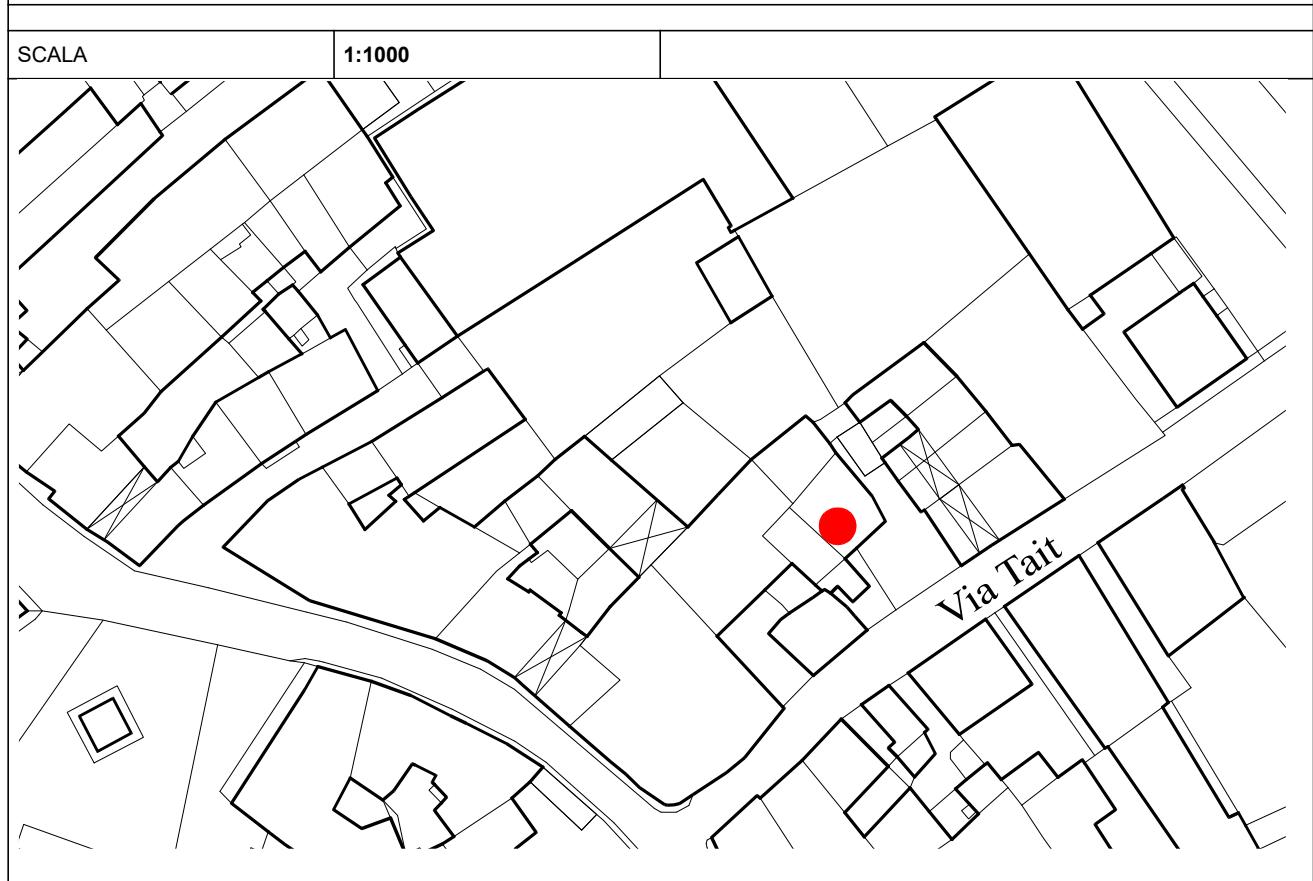
NUMERO	1720	FOGLIO DI MAPPA
COMPRENSORIO	C5	N° DI PARTICELLA EDILIZIA 272-284
COMUNE AMMINISTRATIVO	MEZZOLOMBARDO	DATA RILIEVO giugno 1996
COMUNE CATASTALE	MEZZOLOMBARDO	RILEVATORE M. TOMAZZONI
INDIRIZZO/LOCALITA'	V. C. Tait, 8

1	Tipologia funzionale		
	edificio prevalentemente residenziale	A	baite
	edificio produttivo	B	malghe
	edificio speciale	C	
	stalle	D	
2	Epoca di costruzione		anteriore al 1860
			tra il 1860 e il 1939
			posteriore al 1939
3	Tipologia architettonica storica		alta definizione
			media definizione
			bassa definizione
			nessuna definizione
4	Permanenza dei caratteri formali tradizionali		volumetrici originali
			costruttivo
			complementari
			decorativi
	TOTALE		2 1 0 2 1 0 2 1 0 2 1 0
5	Degrado		nullo
			medio
			elevato
6	Grado di utilizzo		utilizzato
			sottoutilizzato
			in stato di abbandono
7	Spazi di pertinenza		alta qualità
			media qualità
			bassa qualità
8	Vincoli legislativi		
9	Categoria di intervento prevista dal piano precedente		C.2 risanamento conservativo
10	Note	Ristrutturato. Le forature sono state rifatte con forme e materiali incongrui.	
	PROGETTO		
11			
	Categoria di intervento prevista		R3 - Ristrutturazione edilizia

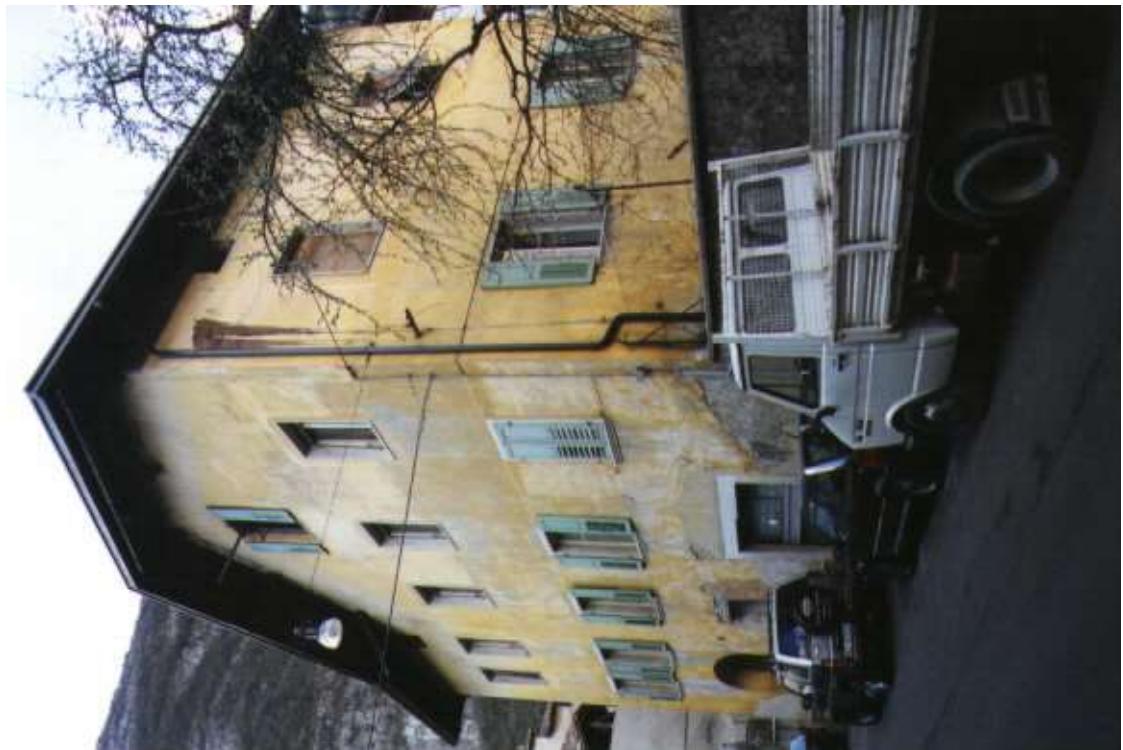
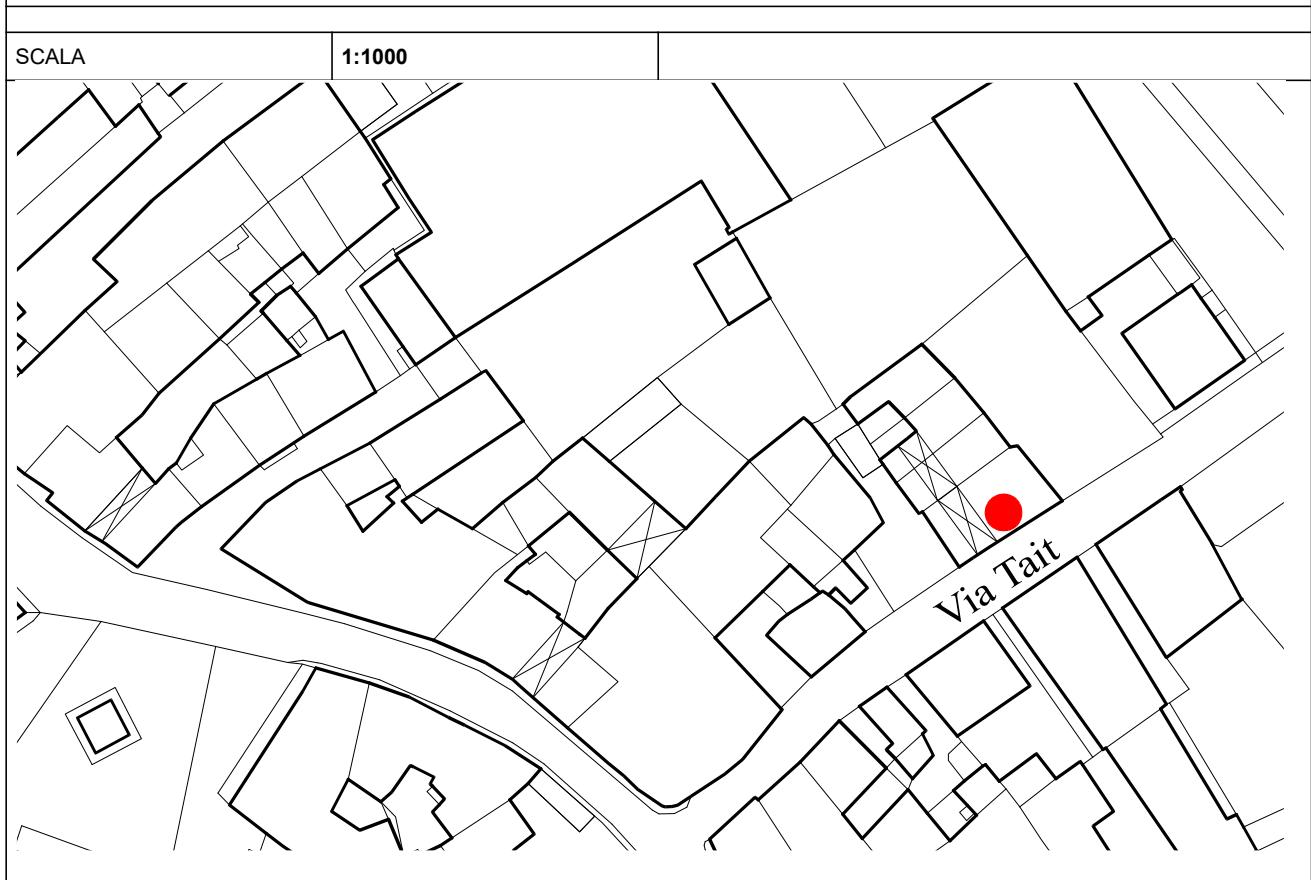
NUMERO	1721 A	FOGLIO DI MAPPA
COMPRENSORIO	C5	N° DI PARTICELLA EDILIZIA 273
COMUNE AMMINISTRATIVO	MEZZOLOMBARDO	DATA RILIEVO giugno 1996
COMUNE CATASTALE	MEZZOLOMBARDO	RILEVATORE M. TOMAZZONI
INDIRIZZO/LOCALITA'	V. C. Tait

1	Tipologia funzionale					
	edificio prevalentemente residenziale	A	baite	E		
	edificio produttivo	B	malghe	F		
	edificio speciale	C		G		
	stalle	D		H		
2	Epoca di costruzione		anteriore al 1860	8		
			tra il 1860 e il 1939	6		
			posteriore al 1939	4		
3	Tipologia architettonica storica		alta definizione	8		
			media definizione	6		
			bassa definizione	4		
			nessuna definizione	0		
4	Permanenza dei caratteri formali tradizionali		volumetrici originali	2		
			costruttivo	1		
			complementari	0		
			decorativi	2		
			TOTALE	13		
5	Degrado		nullo			
			medio			
			elevato			
6	Grado di utilizzo		utilizzato			
			sottoutilizzato			
			in stato di abbandono			
7	Spazi di pertinenza		alta qualità			
			media qualità			
			bassa qualità			
8	Vincoli legislativi					
9	Categoria di intervento prevista dal piano precedente		D ristrutturazione edilizia			
10	Note	Edificio con modifiche delle volumetrie e parte delle finestre.

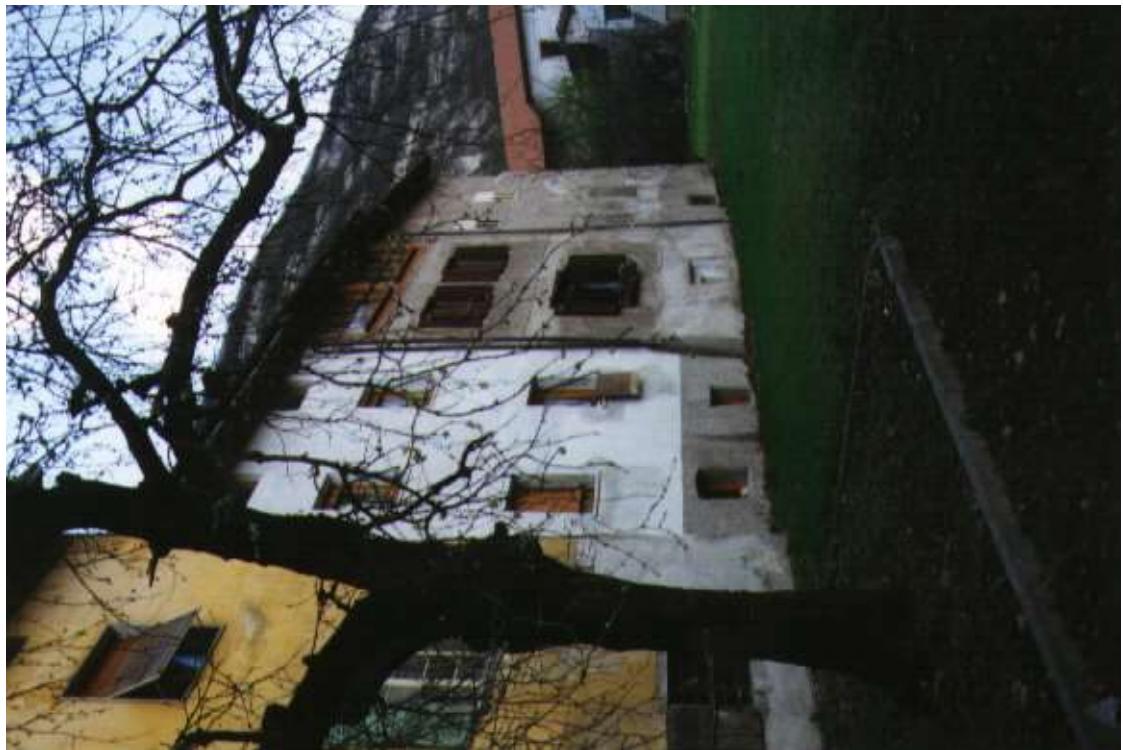
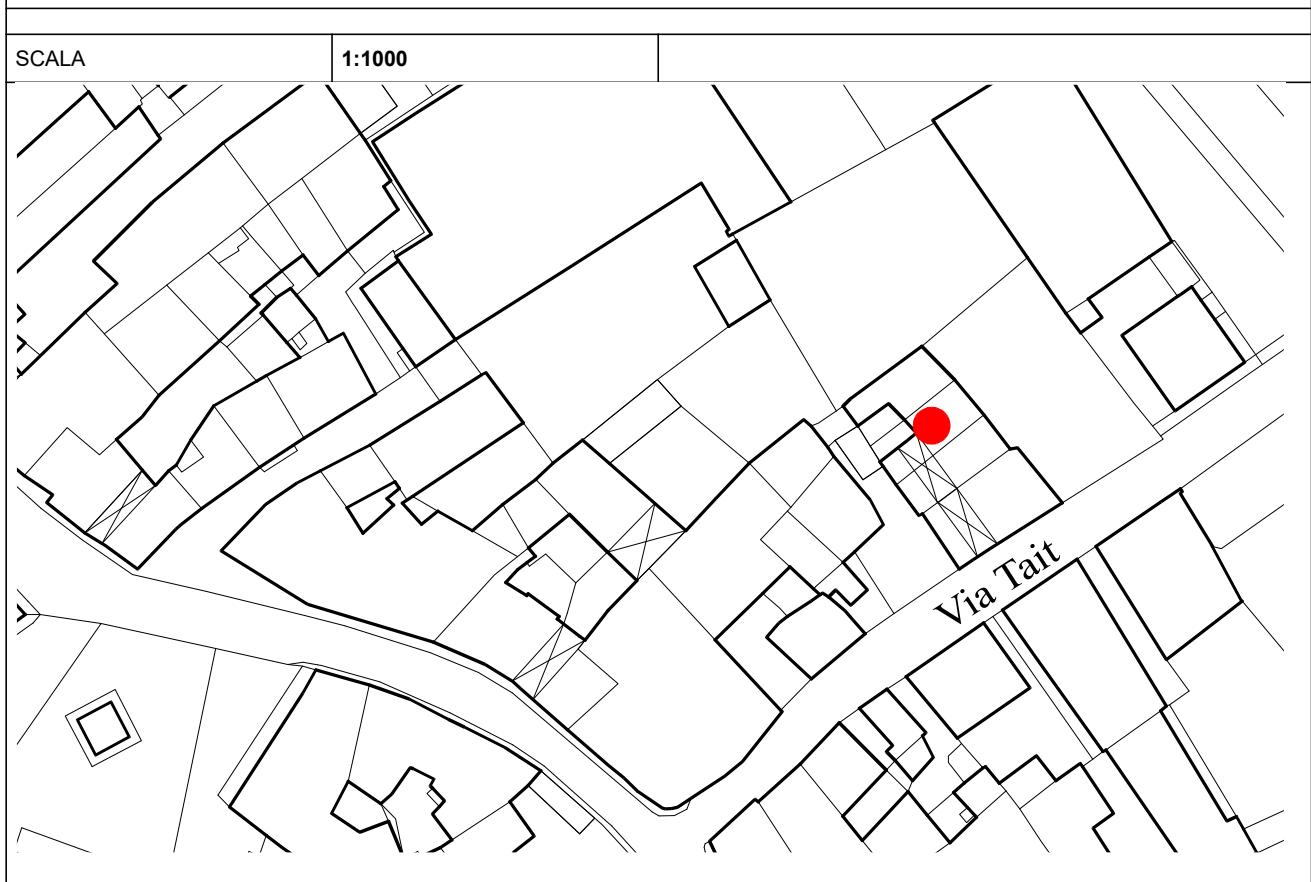
NUMERO	1721 C	FOGLIO DI MAPPA
COMPRENSORIO	C5	N° DI PARTICELLA EDILIZIA 280-281
COMUNE AMMINISTRATIVO	MEZZOLOMBARDO	DATA RILIEVO giugno 1996
COMUNE CATASTALE	MEZZOLOMBARDO	RILEVATORE M. TOMAZZONI
INDIRIZZO/LOCALITA'	V. C. Tait

1	Tipologia funzionale					
	edificio prevalentemente residenziale	A	baite	E		
	edificio produttivo	B	malghe	F		
	edificio speciale	C		G		
	stalle	D		H		
2	Epoca di costruzione		anteriore al 1860	8		
			tra il 1860 e il 1939	6		
			posteriore al 1939	4		
3	Tipologia architettonica storica		alta definizione	8		
			media definizione	6		
			bassa definizione	4		
			nessuna definizione	0		
4	Permanenza dei caratteri formali tradizionali		volumetrici originali	2		
			costruttivo	1		
			complementari	0		
			decorativi	2		
			TOTALE	14		
5	Degrado		nullo			
			medio			
			elevato			
6	Grado di utilizzo		utilizzato			
			sottoutilizzato			
			in stato di abbandono			
7	Spazi di pertinenza		alta qualità			
			media qualità			
			bassa qualità			
8	Vincoli legislativi					
9	Categoria di intervento prevista dal piano precedente		C.2 risanamento conservativo			
10	Note	Edificio con corte interna interclusa da volumi incongrui

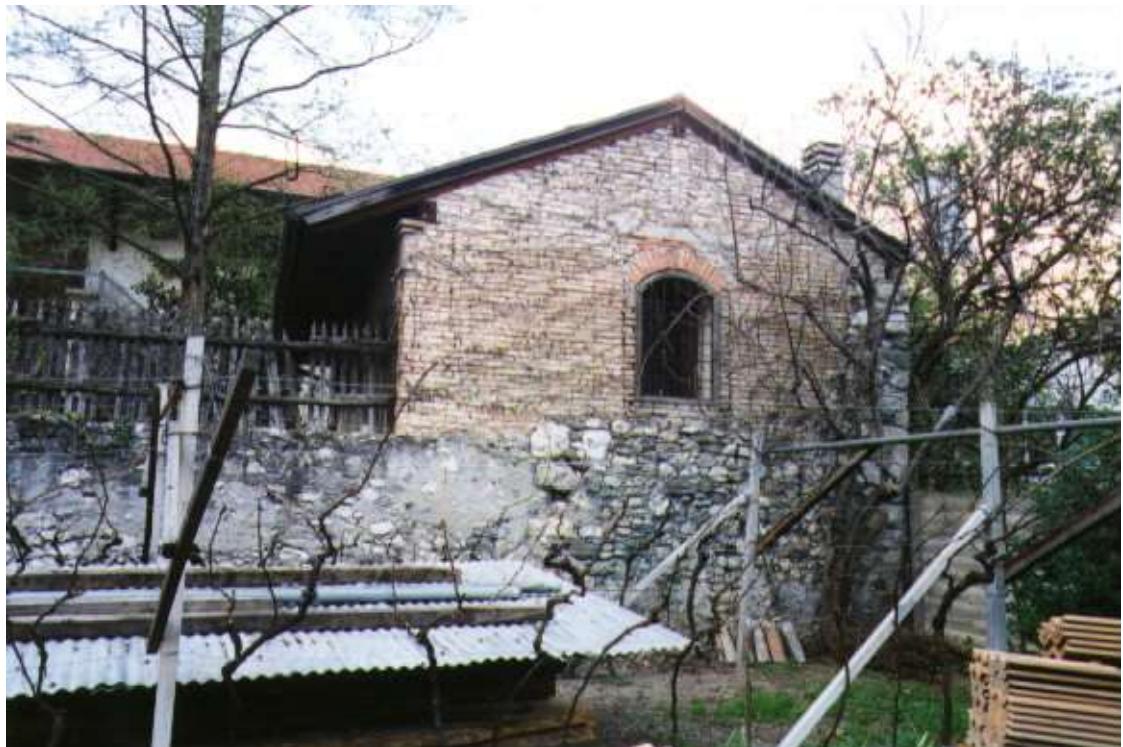
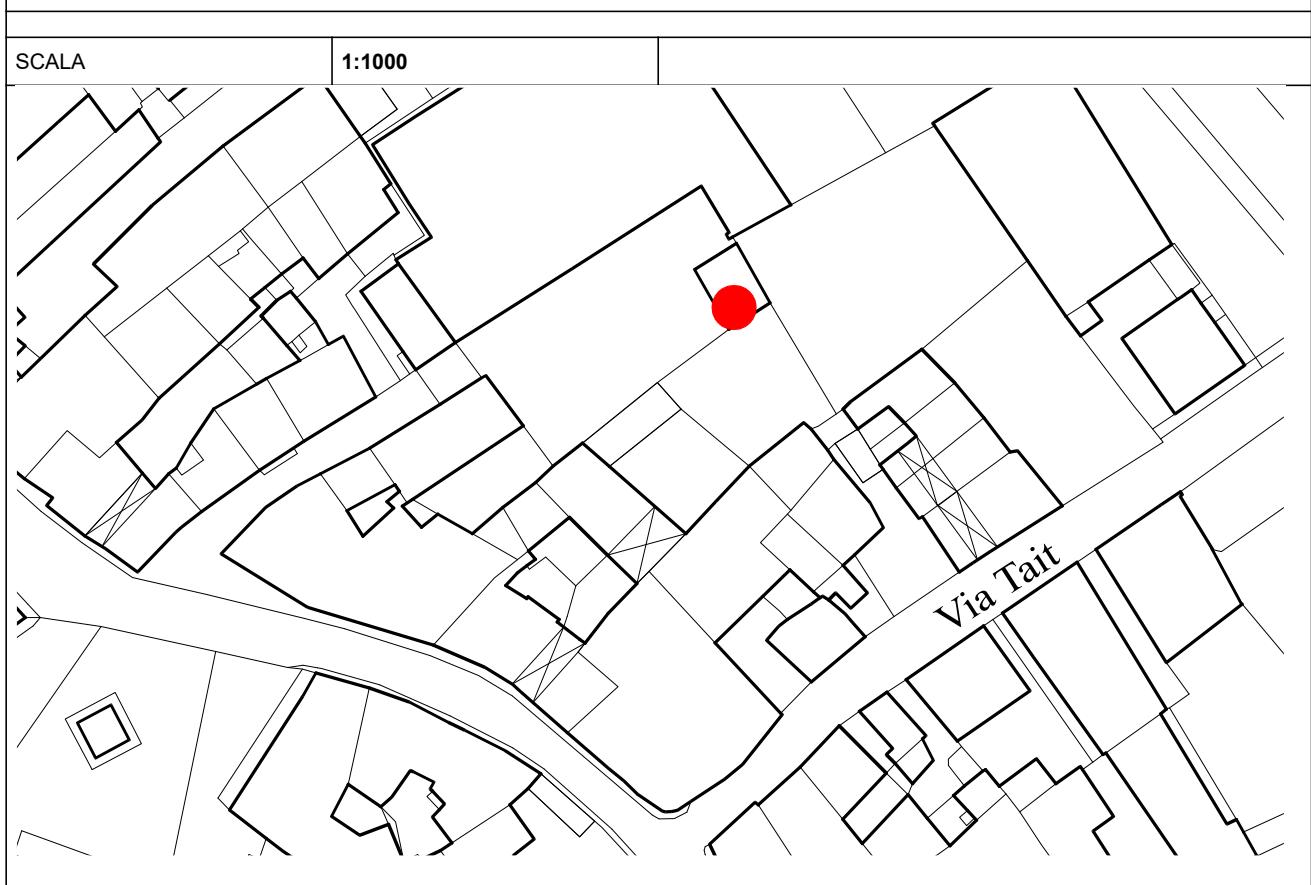
NUMERO	1722	FOGLIO DI MAPPA
COMPRENSORIO	C5	N° DI PARTICELLA EDILIZIA 286/3
COMUNE AMMINISTRATIVO	MEZZOLOMBARDO	DATA RILIEVO giugno 1996
COMUNE CATASTALE	MEZZOLOMBARDO	RILEVATORE M. TOMAZZONI
INDIRIZZO/LOCALITA'	P.zza S. Giovanni

1	Tipologia funzionale		
	edificio prevalentemente residenziale	A	baite
	edificio produttivo	B	malghe
	edificio speciale	C	fienile
	stalle	D	
2	Epoca di costruzione		anteriore al 1860
			tra il 1860 e il 1939
			posteriore al 1939
3	Tipologia architettonica storica		alta definizione
			media definizione
			bassa definizione
			nessuna definizione
4	Permanenza dei caratteri formali tradizionali		volumetrici originali
			costruttivo
			complementari
			decorativi
	TOTALE		2 1 0 2 1 0 2 1 0 2 1 0 12
5	Degrado		nullo
			medio
			elevato
6	Grado di utilizzo		utilizzato
			sottoutilizzato
			in stato di abbandono
7	Spazi di pertinenza		alta qualità
			media qualità
			bassa qualità
8	Vincoli legislativi		
9	Categoria di intervento prevista dal piano precedente		C.1 restauro
10	Note	Addossato ad un muro di cinta, è edificato parte in mattoni, parte in pietra. E' stato oggetto di un radicale intervento di ristrutturazione negli anni ottanta che ha prodotto l'attuale aspetto architettonico.
