SCHEMA

NUMERO	801	FOGLIO DI MAPPA
COMPRESORIO	C5	N° DI PARTICELLA EDILIZIA 351
COMUNE AMMINISTRATIVO	MEZZOLOMBARDO	DATA RILIEVO giugno 1996
COMUNE CATASTALE	MEZZOLOMBARDO	RILEVATORE M. TOMAZZONI
INDIRIZZO/LOCALITA'	Piazza delle Erbe, 2

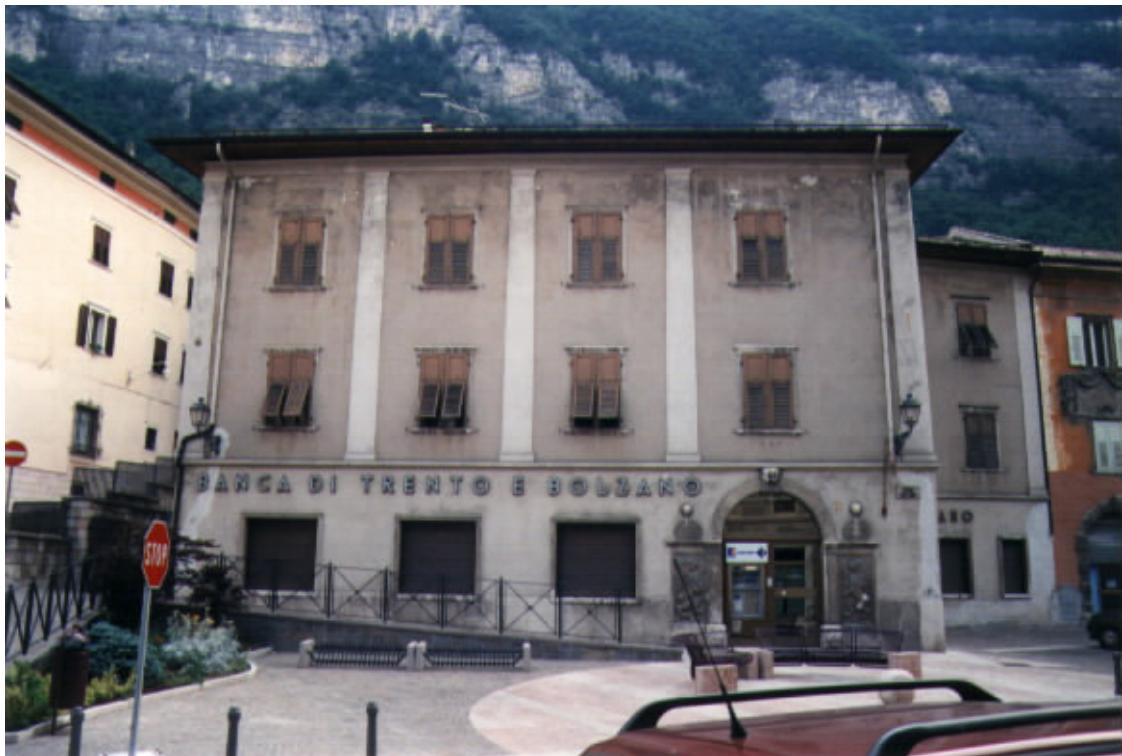
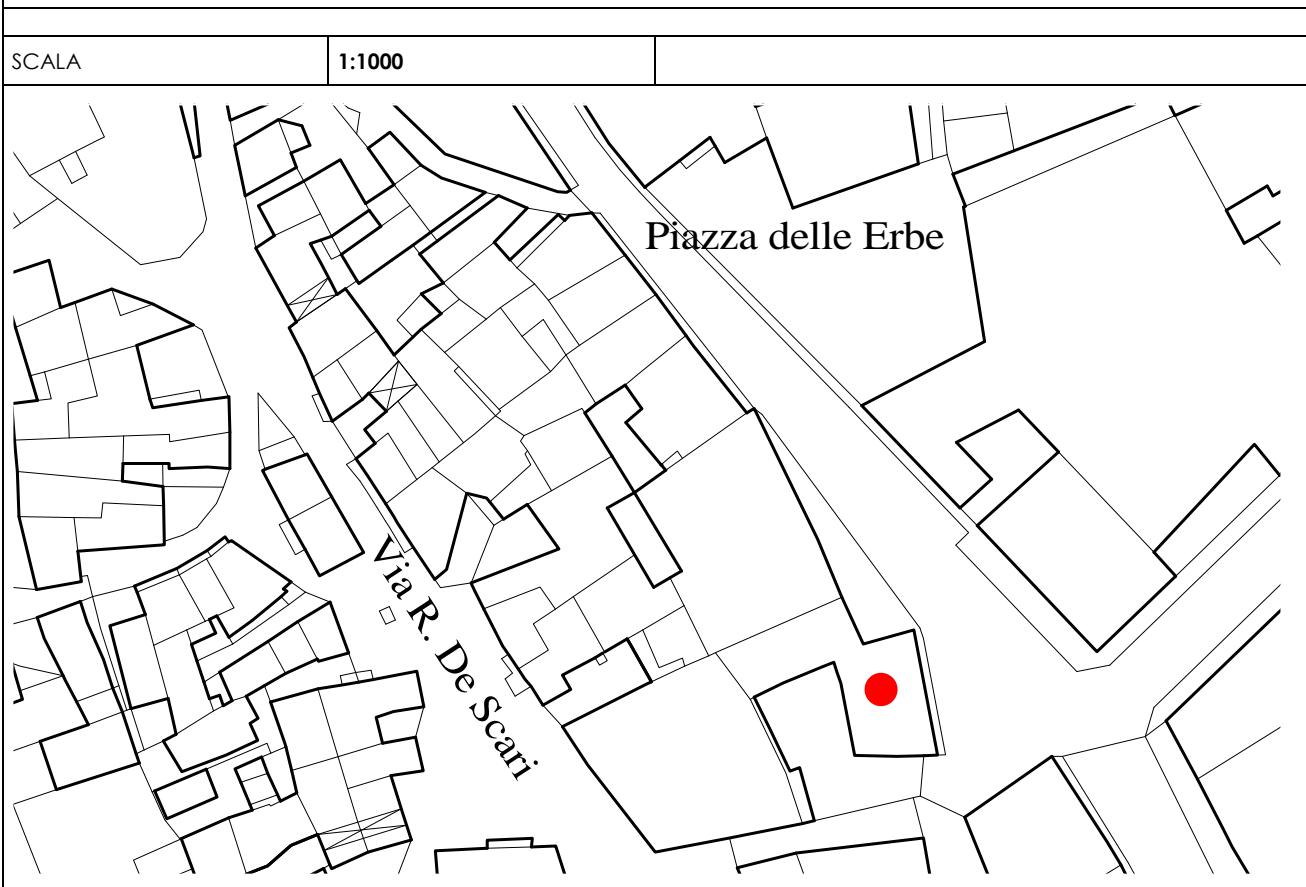
Tipologia funzionale		
1	edificio prevalentemente residenziale edificio produttivo edificio speciale - banca stalle	A B C D	baite malghe
			E F G H
2	Epoca di costruzione		anteriore al 1860 tra il 1860 e il 1939 posteriore al 1939
			8 6 4
3	Tipologia architettonica storica		alta definizione media definizione bassa definizione nessuna definizione
			8 6 4 0
4	Permanenza dei caratteri formali tradizionali		volumetrici originali costruttivo complementari decorativi
			2 1 0 2 1 0 2 1 0 2 1 0
		TOTALE	19
5	Degradò		nullo medio elevato
			████
6	Grado di utilizzo		utilizzato sottoutilizzato in stato di abbandono
			███
7	Spazi di pertinenza		alta qualità media qualità bassa qualità
			███
8	Vincoli legislativi		
9	Categoria di intervento prevista dal piano precedente		C.2 risanamento conservativo
10	Note	Facciata scandita da finte colonne lineari. Al piano terra hanno subito variazioni le finestre. Di rilievo il portone principale di accesso, in pietra con chiave decorata, ed ai lati due decorazioni in pietra con specchiatura contenente leoni rampanti sormontati da uno stemma.

PROGETTO		
11	Categoria di intervento prevista	R2 - Risanamento conservativo	
12	Vincoli particolari	tipo di vincolo	R1 – Restauro.
		oggetto di vincolo	Facciata principale con paraste e portale in pietra
		tipo di vincolo	Non è ammessa la sopraelevazione di cui all'art. 105 della L.P. 4 agosto 2015, n.15.
13	Categoria di intervento prevista per gli spazi di pertinenza	M2 - Manutenzione straordinaria

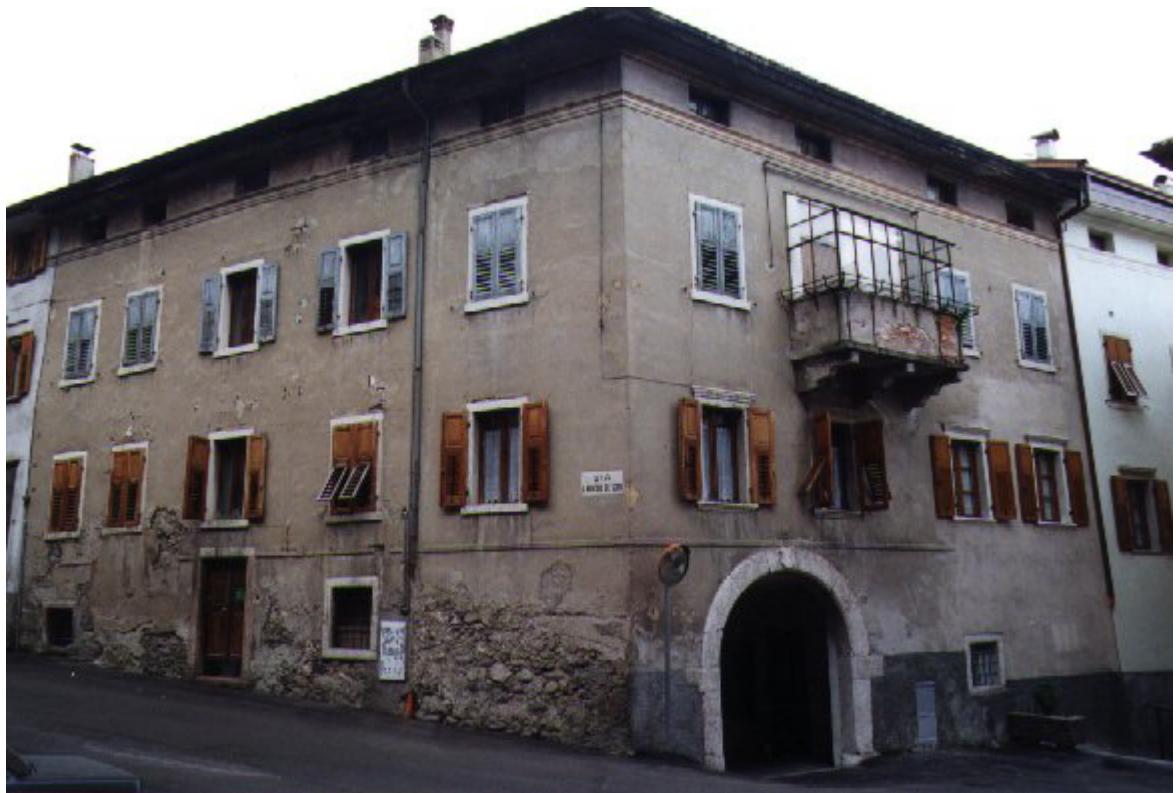
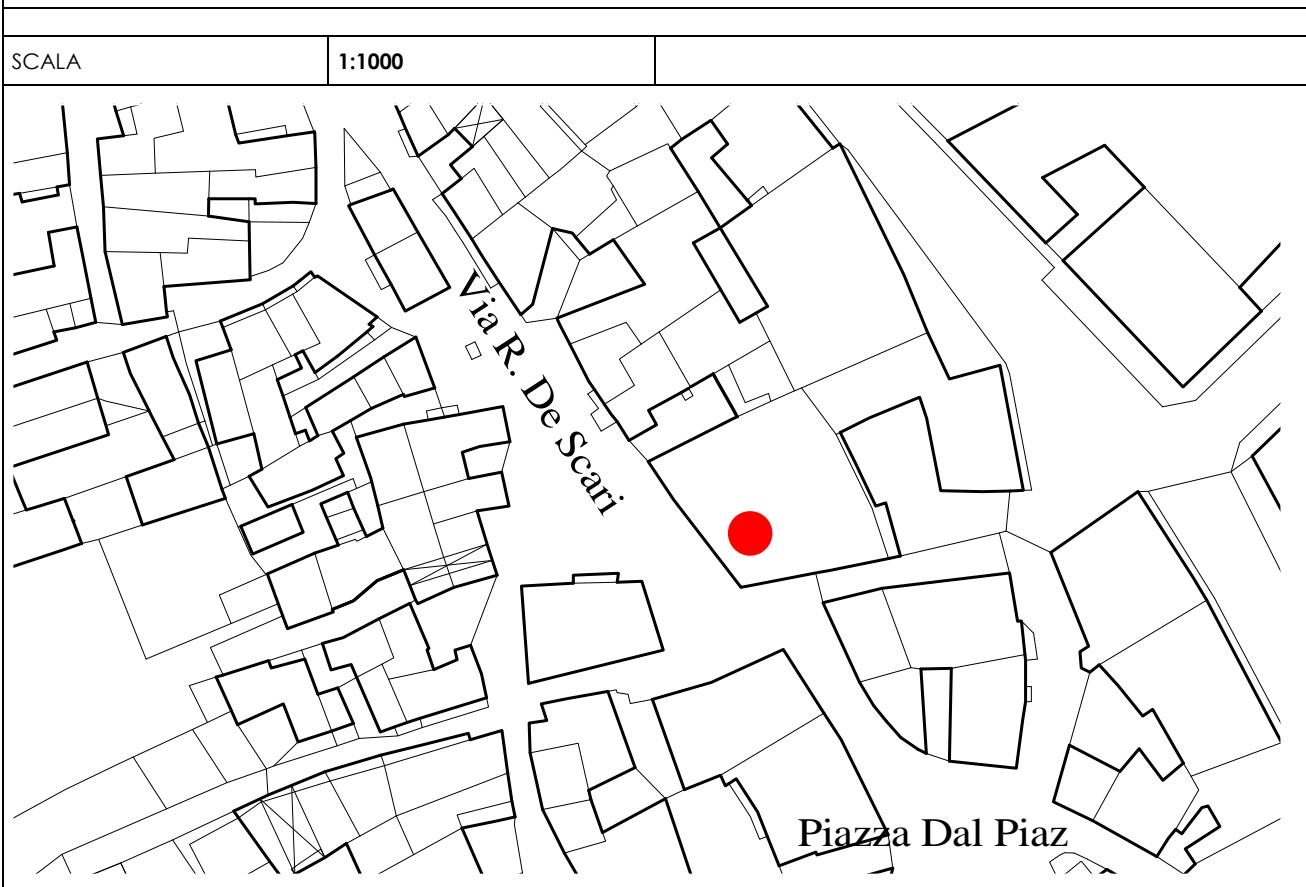
NUMERO	802	FOGLIO DI MAPPA	
COMPRESORIO	C5	N° DI PARTICELLA EDILIZIA	352
COMUNE AMMINISTRATIVO	MEZZOLOMBARDO	DATA RILIEVO	giugno 1996
COMUNE CATASTALE	MEZZOLOMBARDO	RILEVATORE	M. TOMAZZONI
INDIRIZZO/LOCALITA'	V. Romedio De Scari, 84-85

1	Tipologia funzionale edificio prevalentemente residenziale edificio produttivo edificio speciale stalle	A B C D	baite malghe	E F G H
2	Epoca di costruzione		anteriore al 1860 tra il 1860 e il 1939 posteriore al 1939	8 6 4
3	Tipologia architettonica storica		alta definizione media definizione bassa definizione nessuna definizione	8 6 4 0
4	Permanenza dei caratteri formali tradizionali		volumetrici originali costruttivo complementari decorativi	2 1 0 2 1 0 2 1 0 2 1 0
			TOTALE	19
5	Degrado		nullo medio elevato	
6	Grado di utilizzo		utilizzato sottoutilizzato in stato di abbandono	
7	Spazi di pertinenza		alta qualità media qualità bassa qualità	
8	Vincoli legislativi			
9	Categoria di intervento prevista dal piano precedente		risanamento	
10	Note	Edificio con corte interna, con accesso a volte a botte. Balcone incongruo		
	PROGETTO			
11	Categoria di intervento prevista	R2 - Risanamento conservativo

12	Vincoli particolari	tipo di vincolo	R1 – Restauro.	
		oggetto di vincolo	Portale in pietra, cornice del sottotetto	
		tipo di vincolo	Non è ammessa la sopraelevazione di cui all'art. 105 della L.P. 4 agosto 2015, n.15.	
13	Categoria di intervento prevista per gli spazi di pertinenza	M1 - Manutenzione ordinaria

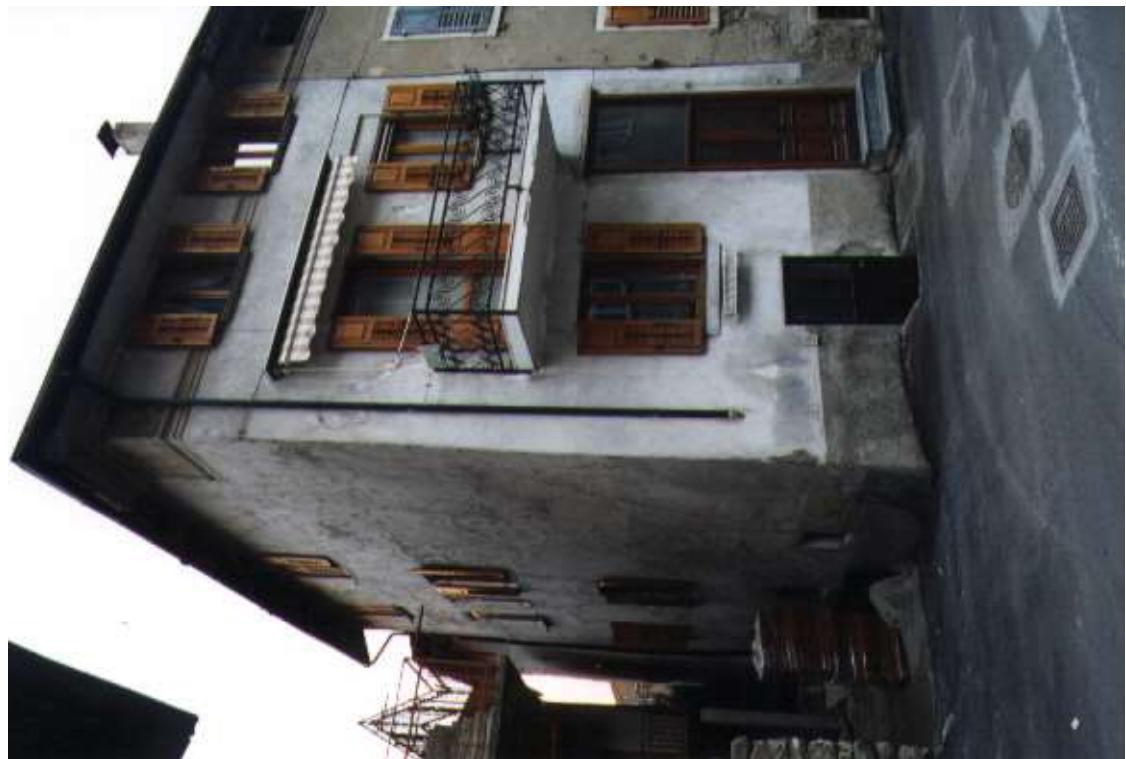
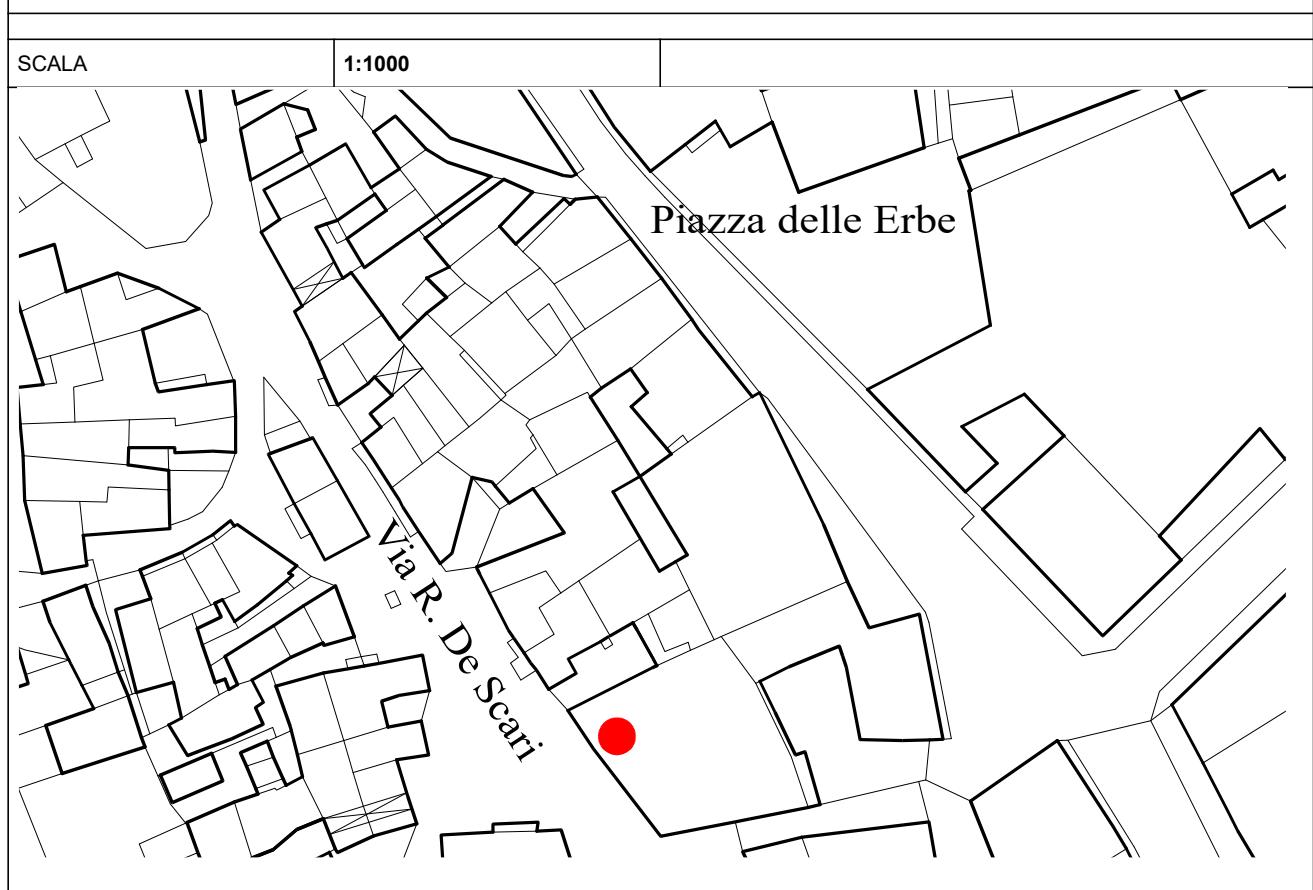
NUMERO	803	FOGLIO DI MAPPA
COMPRENSORIO	C5	N° DI PARTICELLA EDILIZIA 352
COMUNE AMMINISTRATIVO	MEZZOLOMBARDO	DATA RILIEVO giugno 1996
COMUNE CATASTALE	MEZZOLOMBARDO	RILEVATORE M. TOMAZZONI
INDIRIZZO/LOCALITA'	V. R. DE Scari, 83

1	Tipologia funzionale		
	edificio prevalentemente residenziale	A	baite
	edificio produttivo	B	malghe
	edificio speciale	C	
	stalle	D	
2	Epoca di costruzione		anteriore al 1860
			tra il 1860 e il 1939
			posteriore al 1939
3	Tipologia architettonica storica		alta definizione
			media definizione
			bassa definizione
			nessuna definizione
4	Permanenza dei caratteri formali tradizionali		volumetrici originali
			costruttivo
			complementari
			decorativi
	TOTALE		2 1 0 2 1 0 2 1 0 2 1 0
5	Degrado		nullo
			medio
			elevato
6	Grado di utilizzo		utilizzato
			sottoutilizzato
			in stato di abbandono
7	Spazi di pertinenza		alta qualità
			media qualità
			bassa qualità
8	Vincoli legislativi		
9	Categoria di intervento prevista dal piano precedente		C.2 risanamento conservativo
10	Note	Edificio ristrutturato, faceva parte di un'unica unità edilizia. Rimane segnato il sottotetto da una cornice passante. Caratteri costruttivi e complementari incongrui.

PROGETTO		
11	Categoria di intervento prevista		R3 - Ristrutturazione edilizia
12	Vincoli particolari	tipo di vincolo	
		oggetto di vincolo	
13	Categoria di intervento prevista per gli spazi di pertinenza		M1 - Manutenzione ordinaria

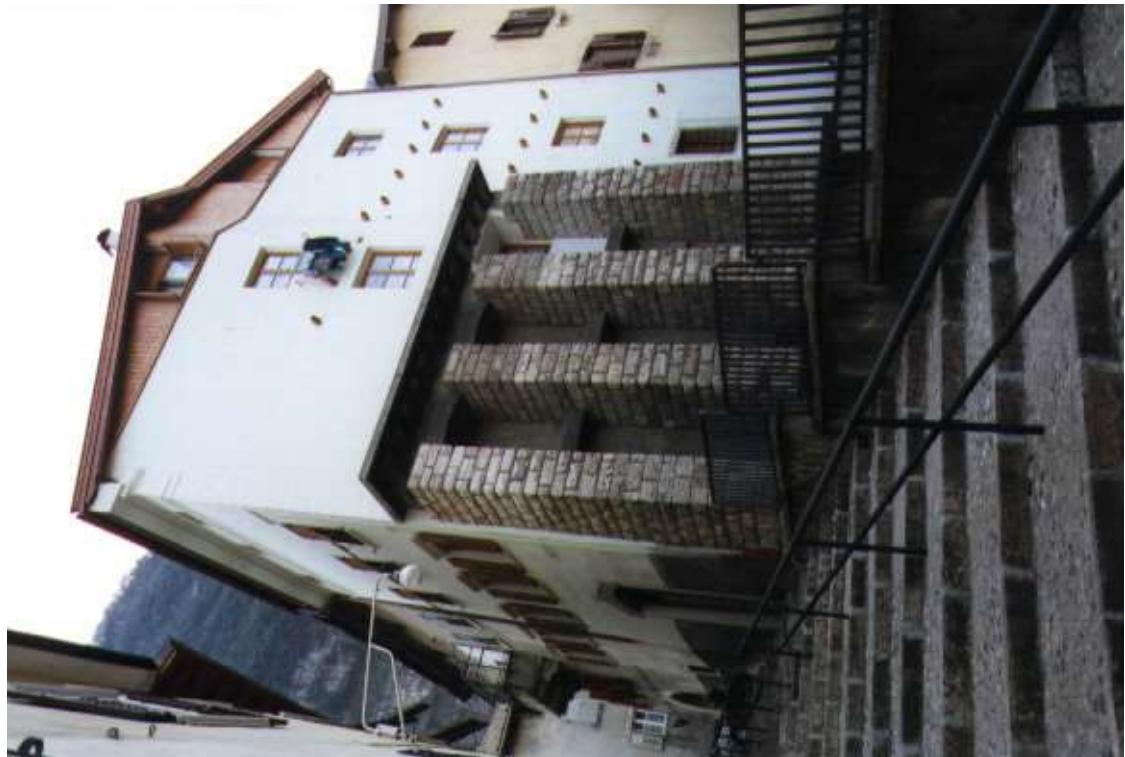
scheda n. 804

1	Tipologia funzionale		
	edificio prevalentemente residenziale	A	baite
	edificio produttivo	B	malghe
	edificio speciale	C	
	stalle	D	
2	Epoca di costruzione		anteriore al 1860
			tra il 1860 e il 1939
			posteriore al 1939
3	Tipologia architettonica storica		alta definizione
			media definizione
			bassa definizione
			nessuna definizione
4	Permanenza dei caratteri formali tradizionali		volumetrici originali
			costruttivo
			complementari
			decorativi
	TOTALE		13
5	Degrado		nullo
			medio
			elevato
6	Grado di utilizzo		utilizzato
			sottoutilizzato
			in stato di abbandono
7	Spazi di pertinenza		alta qualità
			media qualità
			bassa qualità
8	Vincoli legislativi		
9	Categoria di intervento prevista dal piano precedente		C.2 risanamento conservativo
10	Note	Edificio ristrutturato e modificato con tetto a due falde, aumento della volumetria e allineamento delle aperture.	
	PROGETTO		
11			
	Categoria di intervento prevista		R3 - Ristrutturazione edilizia

12			
	Vincoli particolari		tipo di vincolo
			R1 - Restauro
			oggetto di vincolo
			Portale in pietra
13			
	Categoria di intervento prevista per gli spazi di pertinenza		M1 - Manutenzione ordinaria

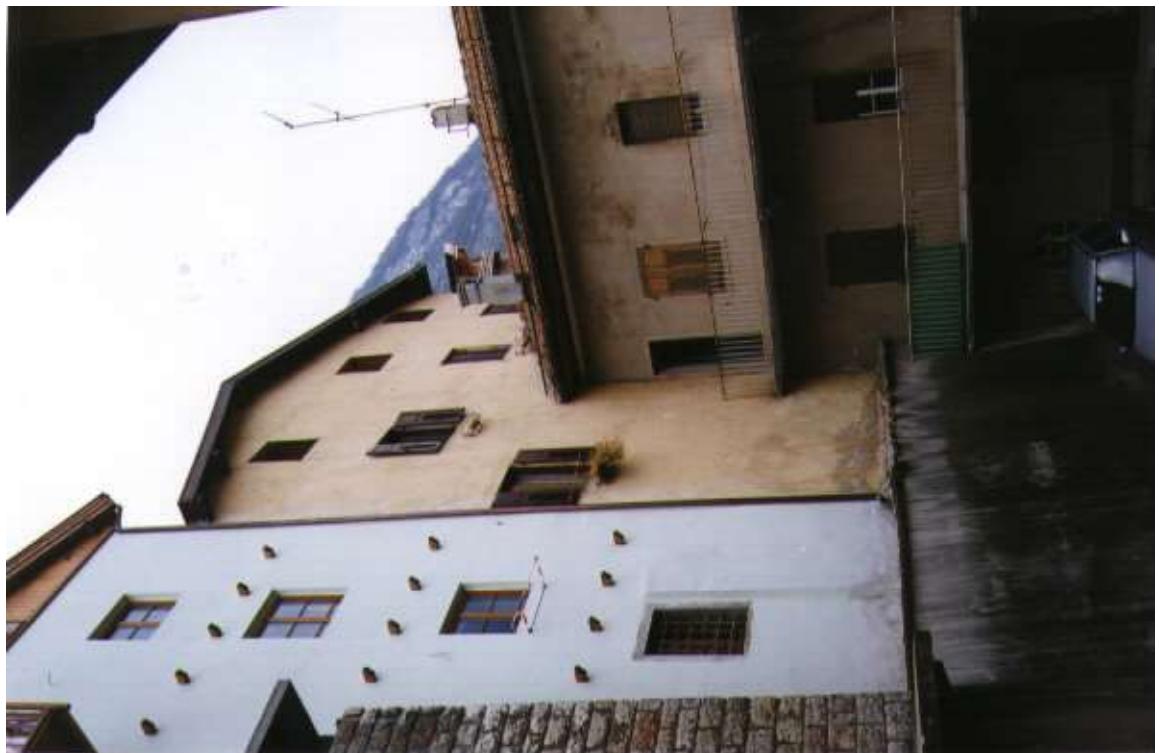
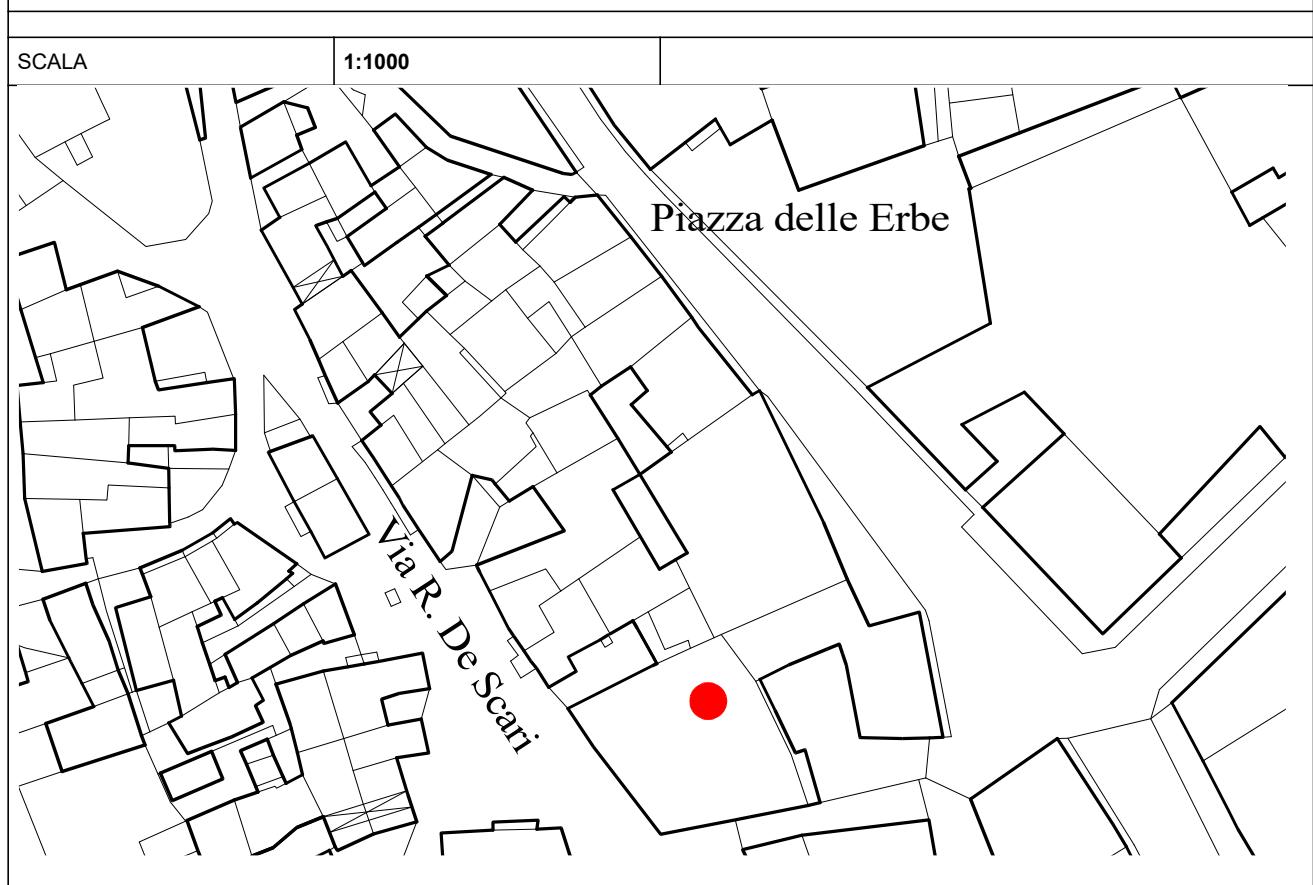
NUMERO	805	FOGLIO DI MAPPA
COMPRENSORIO	C5	N° DI PARTICELLA EDILIZIA 352
COMUNE AMMINISTRATIVO	MEZZOLOMBARDO	DATA RILIEVO giugno 1996
COMUNE CATASTALE	MEZZOLOMBARDO	RILEVATORE M. TOMAZZONI
INDIRIZZO/LOCALITA'	V. R. DE Scari

1	Tipologia funzionale		
	edificio prevalentemente residenziale	A	baite
	edificio produttivo	B	malghe
	edificio speciale	C	
	stalle	D	
2	Epoca di costruzione		anteriore al 1860
			tra il 1860 e il 1939
			posteriore al 1939
3	Tipologia architettonica storica		alta definizione
			media definizione
			bassa definizione
			nessuna definizione
4	Permanenza dei caratteri formali tradizionali		volumetrici originali
			costruttivo
			complementari
			decorativi
	TOTALE		2 1 0 2 1 0 2 1 0 2 1 0 15
5	Degrado		nullo
			medio
			elevato
6	Grado di utilizzo		utilizzato
			sottoutilizzato
			in stato di abbandono
7	Spazi di pertinenza		alta qualità
			media qualità
			bassa qualità
8	Vincoli legislativi		
9	Categoria di intervento prevista dal piano precedente		D ristrutturazione edilizia
10	Note	Edificio ristrutturato con tetto a due falde e volume modificato, entrambi incongrui.	
	PROGETTO		
11			
	Categoria di intervento prevista		R3 - Ristrutturazione edilizia

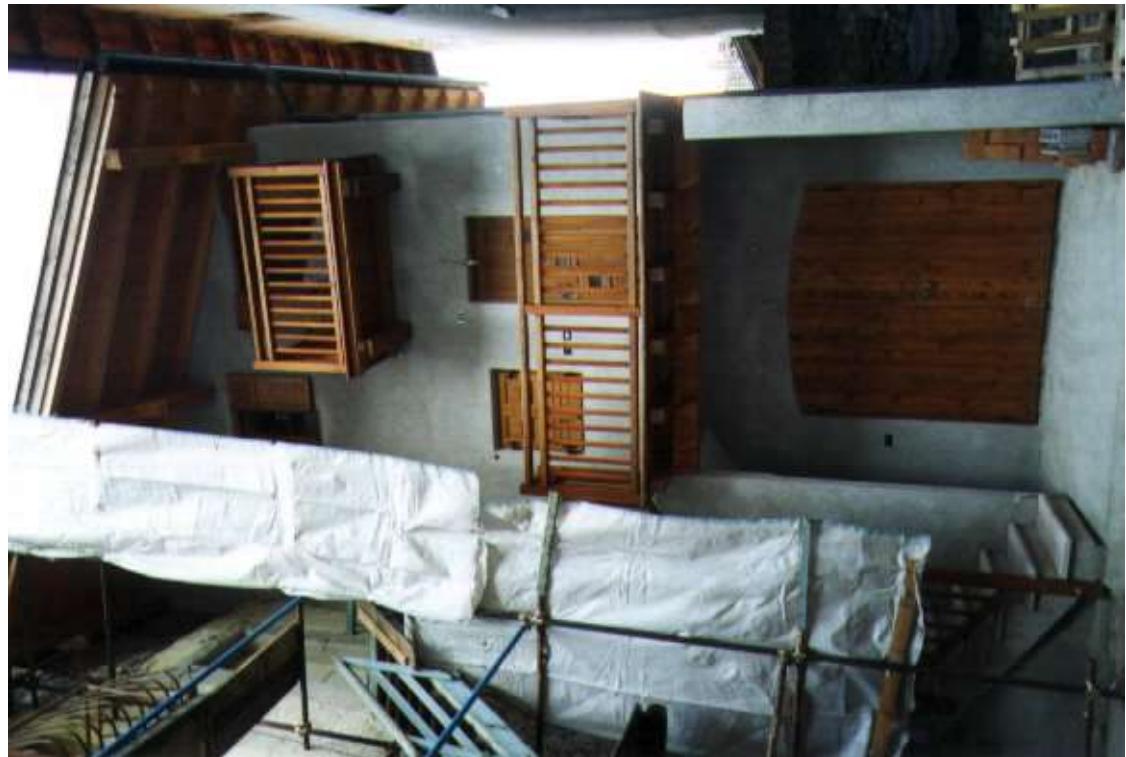
scheda n. 806

1	Tipologia funzionale		
	edificio prevalentemente residenziale	A	baite
	edificio produttivo	B	malghe
	edificio speciale	C	
	stalle	D	
2	Epoca di costruzione		anteriore al 1860
			tra il 1860 e il 1939
			posteriore al 1939
3	Tipologia architettonica storica		alta definizione
			media definizione
			bassa definizione
			nessuna definizione
4	Permanenza dei caratteri formali tradizionali		volumetrici originali
			costruttivo
			complementari
			decorativi
	TOTALE		2 1 0 2 1 0 2 1 0 2 1 0
5	Degrado		nullo
			medio
			elevato
6	Grado di utilizzo		utilizzato
			sottoutilizzato
			in stato di abbandono
7	Spazi di pertinenza		alta qualità
			media qualità
			bassa qualità
8	Vincoli legislativi		
9	Categoria di intervento prevista dal piano precedente		C.2 risanamento conservativo
10	Note		
	PROGETTO		
11			
	Categoria di intervento prevista		R2 - Risanamento conservativo
12			
	Vincoli particolari		tipo di vincolo
			oggetto di vincolo

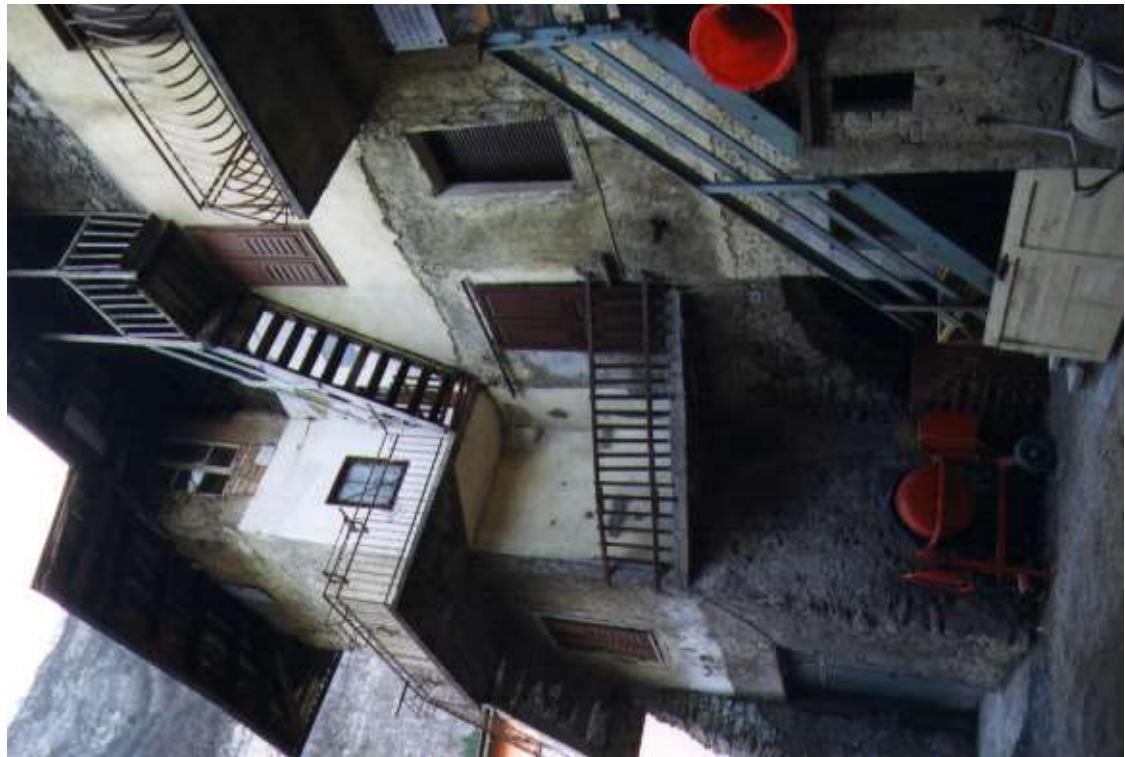
scheda n. 807

1	Tipologia funzionale		
	edificio prevalentemente residenziale	A	baite
	edificio produttivo	B	malghe
	edificio speciale	C	
	stalle	D	
2	Epoca di costruzione		anteriore al 1860
			tra il 1860 e il 1939
			posteriore al 1939
3	Tipologia architettonica storica		alta definizione
			media definizione
			bassa definizione
			nessuna definizione
4	Permanenza dei caratteri formali tradizionali		volumetrici originali
			costruttivo
			complementari
			decorativi
	TOTALE		20
5	Degrado		nullo
			medio
			elevato
6	Grado di utilizzo		utilizzato
			sottoutilizzato
			in stato di abbandono
7	Spazi di pertinenza		alta qualità
			media qualità
			bassa qualità
8	Vincoli legislativi		
9	Categoria di intervento prevista dal piano precedente		C.2 risanamento conservativo
10	Note	Accesso alla corte interna attraverso una volta a botte. Rimane il complicato sistema di distribuzione verticale esterno.	
	PROGETTO		
11			R2 - Risanamento conservativo

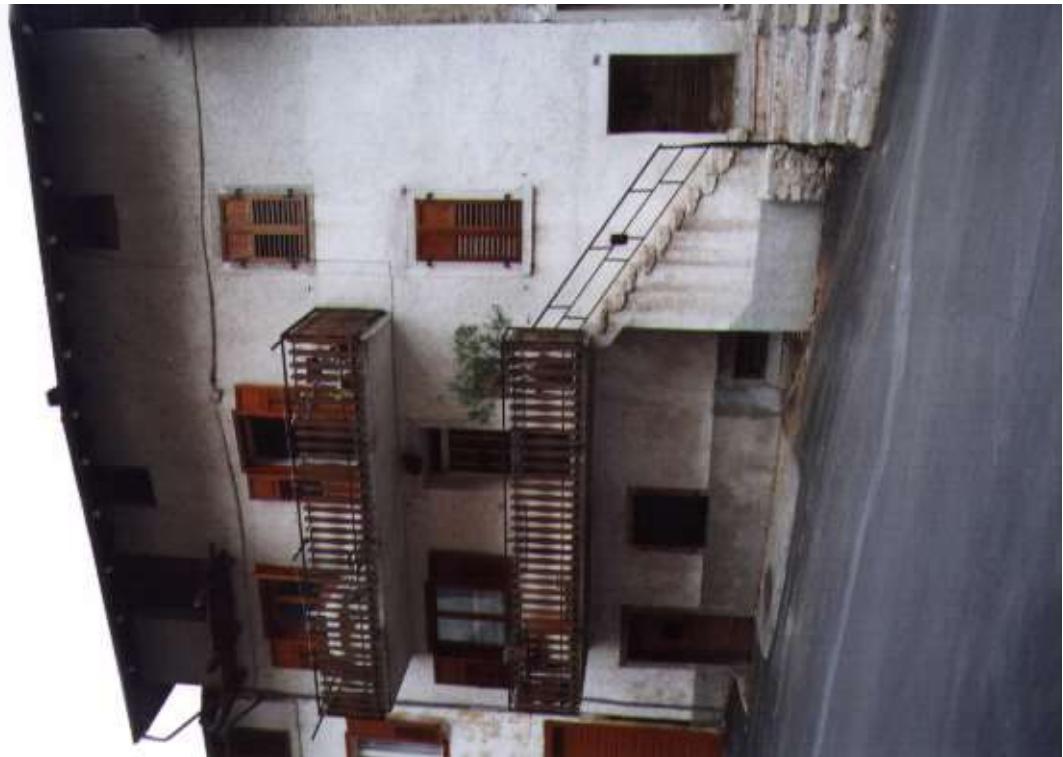
scheda n. 808

1	Tipologia funzionale					
	edificio prevalentemente residenziale	A	baite	E		
	edificio produttivo	B	malghe	F		
	edificio speciale	C		G		
	stalle	D		H		
2	Epoca di costruzione		anteriore al 1860	8		
			tra il 1860 e il 1939	6		
			posteriore al 1939	4		
3	Tipologia architettonica storica		alta definizione	8		
			media definizione	6		
			bassa definizione	4		
			nessuna definizione	0		
4	Permanenza dei caratteri formali tradizionali		volumetrici originali	2		
			costruttivo	1		
			complementari	0		
			decorativi	2		
			TOTALE	17		
5	Degrado		nullo			
			medio			
			elevato			
6	Grado di utilizzo		utilizzato			
			sottoutilizzato			
			in stato di abbandono			
7	Spazi di pertinenza		alta qualità			
			media qualità			
			bassa qualità			
8	Vincoli legislativi					
9	Categoria di intervento prevista dal piano precedente		D ristrutturazione edilizia			
10	Note					
	PROGETTO					
11						
	Categoria di intervento prevista		R2 - Risanamento conservativo

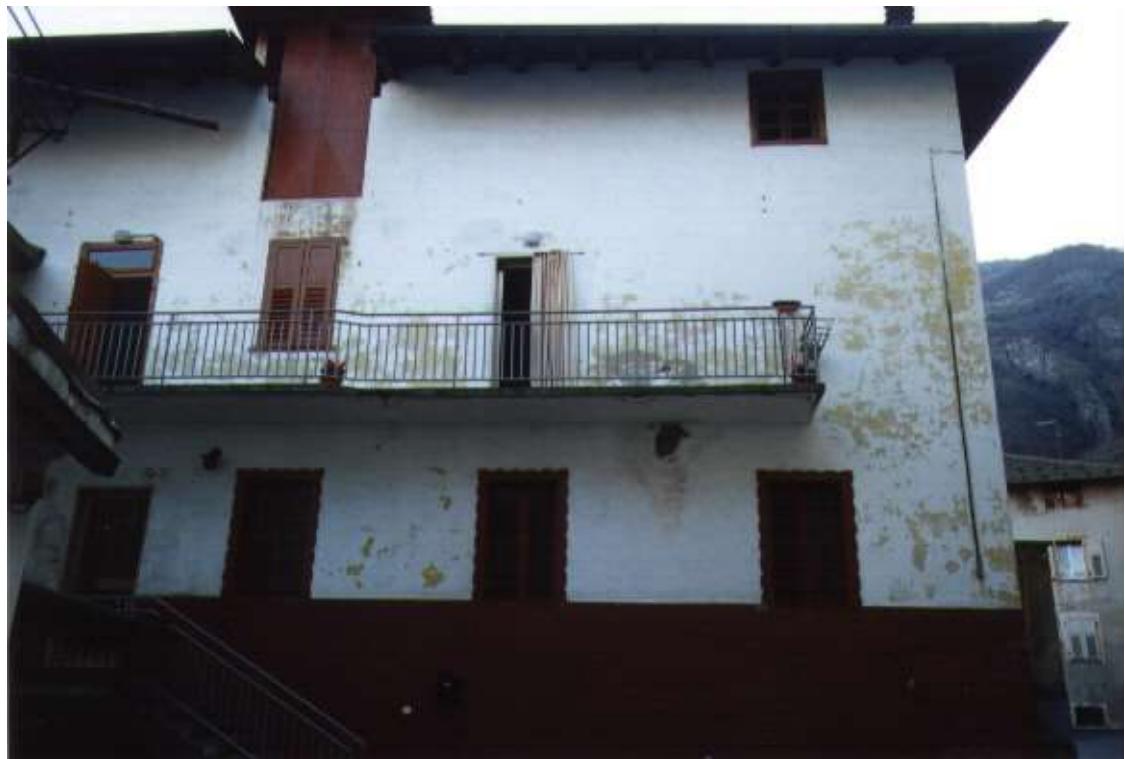
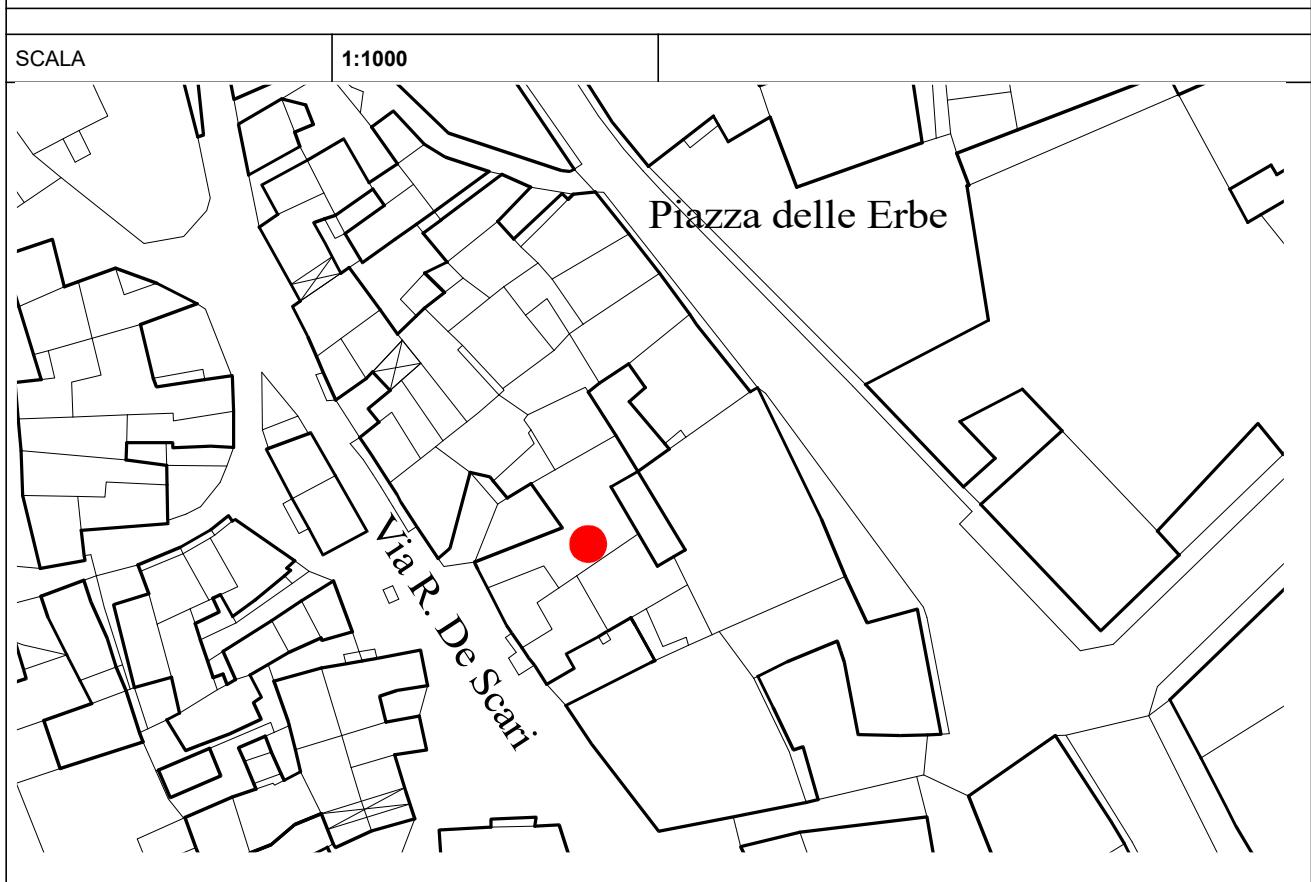
NUMERO	809	FOGLIO DI MAPPA
COMPRENSORIO	C5	N° DI PARTICELLA EDILIZIA 358
COMUNE AMMINISTRATIVO	MEZZOLOMBARDO	DATA RILIEVO giugno 1996
COMUNE CATASTALE	MEZZOLOMBARDO	RILEVATORE M. TOMAZZONI
INDIRIZZO/LOCALITA'	V. R. DE Scari, 76B

1	Tipologia funzionale		
	edificio prevalentemente residenziale	A	baite
	edificio produttivo	B	malghe
	edificio speciale	C	
	stalle	D	
2	Epoca di costruzione		anteriore al 1860
			tra il 1860 e il 1939
			posteriore al 1939
3	Tipologia architettonica storica		alta definizione
			media definizione
			bassa definizione
			nessuna definizione
4	Permanenza dei caratteri formali tradizionali		volumetrici originali
			costruttivo
			complementari
			decorativi
	TOTALE		2 1 0 2 1 0 2 1 0 2 1 0
5	Degrado		nullo
			medio
			elevato
6	Grado di utilizzo		utilizzato
			sottoutilizzato
			in stato di abbandono
7	Spazi di pertinenza		alta qualità
			media qualità
			bassa qualità
8	Vincoli legislativi		
9	Categoria di intervento prevista dal piano precedente		D ristrutturazione edilizia
10	Note		
	PROGETTO		
11			
	Categoria di intervento prevista		R3 - Ristrutturazione edilizia
12			
	Vincoli particolari		tipo di vincolo
			oggetto di vincolo

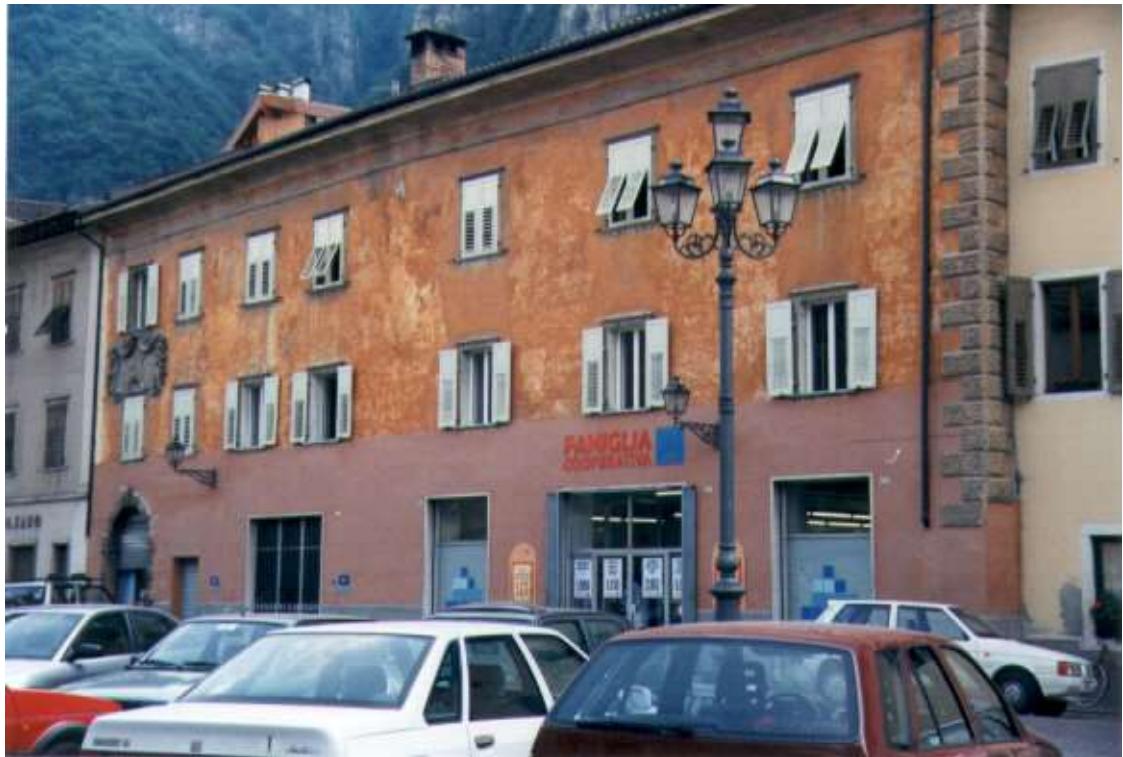
scheda n. 810

1	Tipologia funzionale edificio prevalentemente residenziale edificio produttivo edificio speciale stalle	A B C D	baite malghe	E F G H
2	Epoca di costruzione		anteriore al 1860 tra il 1860 e il 1939 posteriore al 1939	8 6 4
3	Tipologia architettonica storica		alta definizione media definizione bassa definizione nessuna definizione	8 6 4 0
4	Permanenza dei caratteri formali tradizionali		volumetrici originali costruttivo complementari decorativi	2 1 0 2 1 0 2 1 0 2 1 0
			TOTALE	20
5	Degrado		nullo medio elevato

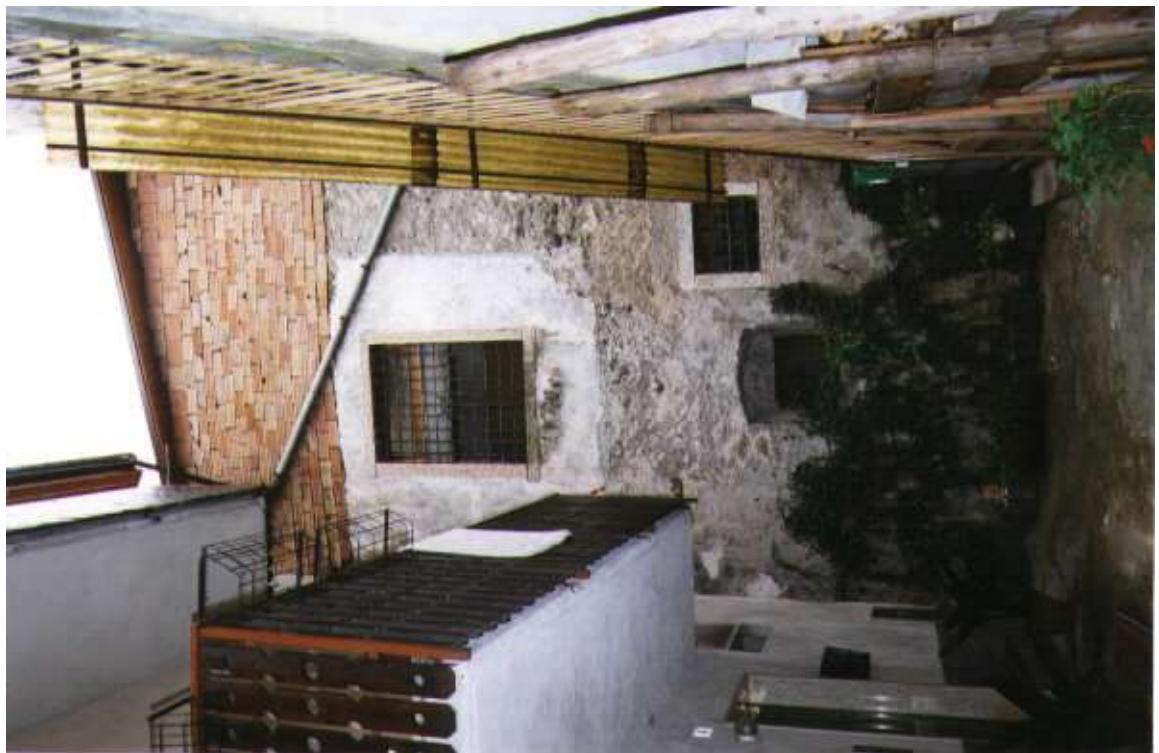
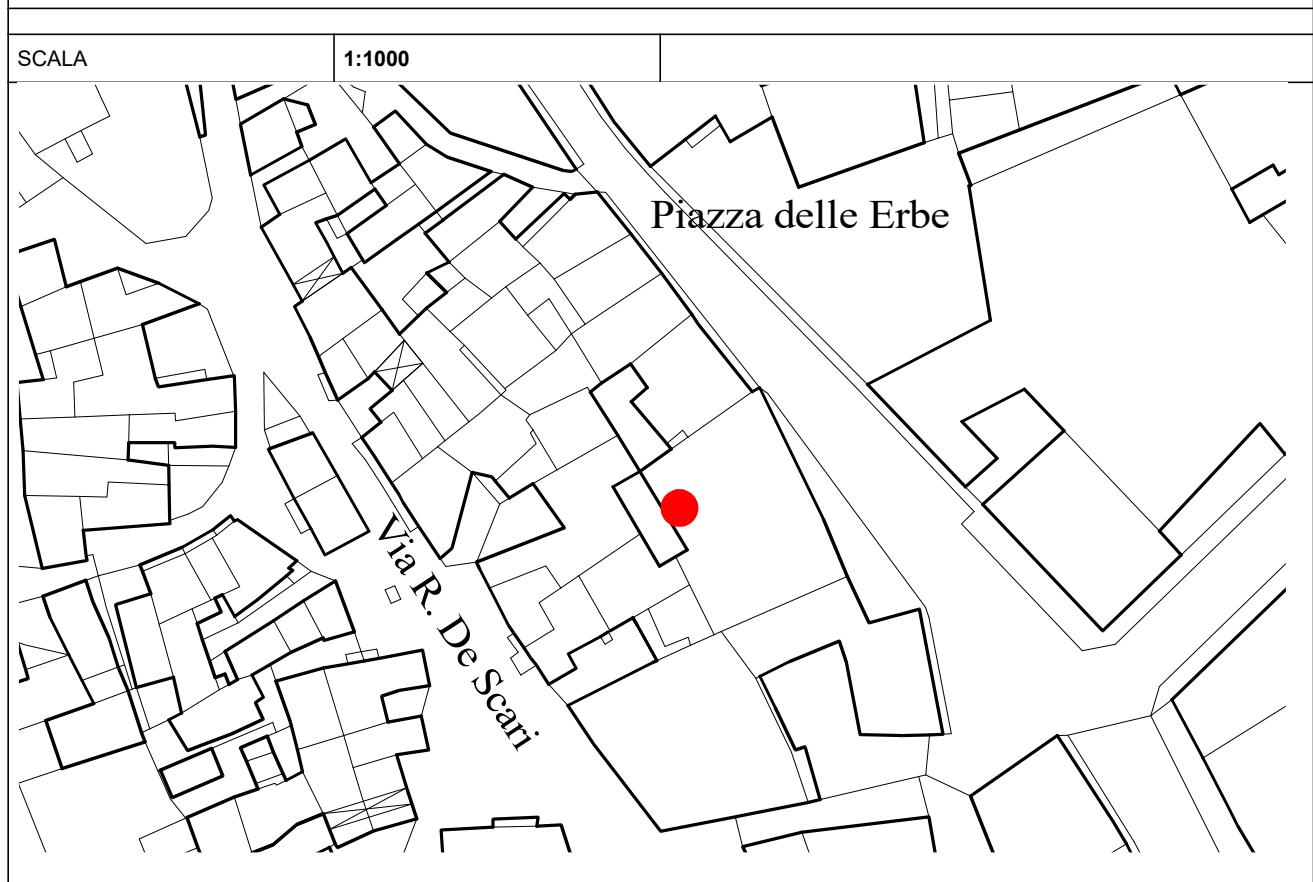
NUMERO	811	FOGLIO DI MAPPA
COMPRENSORIO	C5	N° DI PARTICELLA EDILIZIA 359
COMUNE AMMINISTRATIVO	MEZZOLOMBARDO	DATA RILIEVO giugno 1996
COMUNE CATASTALE	MEZZOLOMBARDO	RILEVATORE M. TOMAZZONI
INDIRIZZO/LOCALITA'	Piazza delle Erbe

1	Tipologia funzionale		
	edificio prevalentemente residenziale	A	baite
	edificio produttivo	B	malghe
	edificio speciale	C	
	stalle	D	
2	Epoca di costruzione		anteriore al 1860
			tra il 1860 e il 1939
			posteriore al 1939
3	Tipologia architettonica storica		alta definizione
			media definizione
			bassa definizione
			nessuna definizione
4	Permanenza dei caratteri formali tradizionali		volumetrici originali
			costruttivo
			complementari
			decorativi
	TOTALE		2 1 0 2 1 0 2 1 0 2 1 0
5	Degrado		nullo
			medio
			elevato
6	Grado di utilizzo		utilizzato
			sottoutilizzato
			in stato di abbandono
7	Spazi di pertinenza		alta qualità
			media qualità
			bassa qualità
8	Vincoli legislativi		
9	Categoria di intervento prevista dal piano precedente		D ristrutturazione edilizia
10	Note		
	PROGETTO		
11	Categoria di intervento prevista		
12	Vincoli particolari	tipo di vincolo	
		oggetto di vincolo	
13	Categoria di intervento prevista per gli spazi di pertinenza

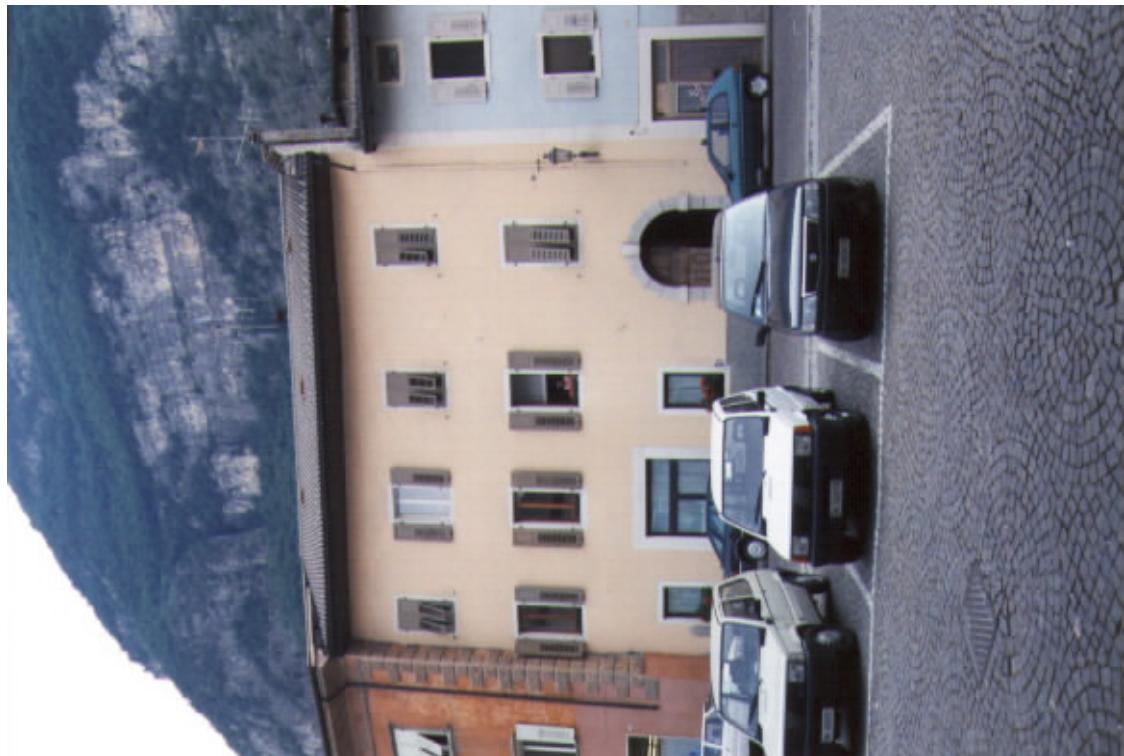
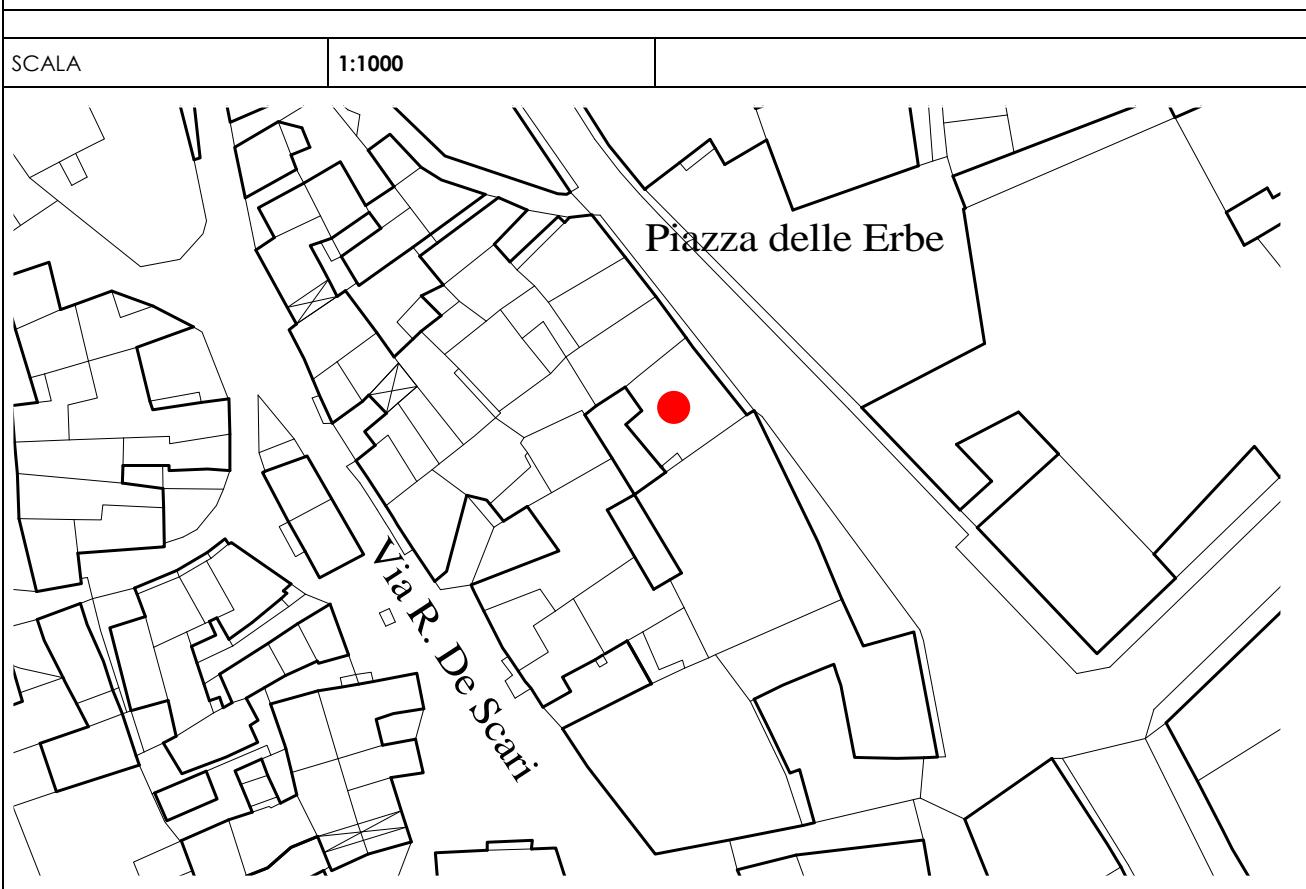
NUMERO	812	FOGLIO DI MAPPA	
COMPRESORIO	C5	N° DI PARTICELLA EDILIZIA	360/1
COMUNE AMMINISTRATIVO	MEZZOLOMBARDO	DATA RILIEVO	giugno 1996
COMUNE CATASTALE	MEZZOLOMBARDO	RILEVATORE	M. TOMAZZONI
INDIRIZZO/LOCALITA'	Piazza delle Erbe

1	Tipologia funzionale edificio prevalentemente residenziale edificio produttivo edificio speciale stalle	A B C D	baite malghe	E F G H
2	Epoca di costruzione		anteriore al 1860 tra il 1860 e il 1939 posteriore al 1939	8 6 4
3	Tipologia architettonica storica		alta definizione media definizione bassa definizione nessuna definizione	8 6 4 0
4	Permanenza dei caratteri formali tradizionali		volumetrici originali costruttivo complementari decorativi	2 1 0 2 1 0 2 1 0 2 1 0
			TOTALE	20
5	Degrado		nullo medio elevato	<input checked="" type="checkbox"/> <input type="checkbox"/> <input type="checkbox"/>
6	Grado di utilizzo		utilizzato sottoutilizzato in stato di abbandono	<input checked="" type="checkbox"/> <input type="checkbox"/> <input type="checkbox"/>
7	Spazi di pertinenza		alta qualità media qualità bassa qualità	<input type="checkbox"/> <input checked="" type="checkbox"/> <input type="checkbox"/>
