SCHEMA

NUMERO	801	FOGLIO DI MAPPA
COMPRESORIO	C5	N° DI PARTICELLA EDILIZIA 351
COMUNE AMMINISTRATIVO	MEZZOLOMBARDO	DATA RILIEVO giugno 1996
COMUNE CATASTALE	MEZZOLOMBARDO	RILEVATORE M. TOMAZZONI
INDIRIZZO/LOCALITA'	Piazza delle Erbe, 2

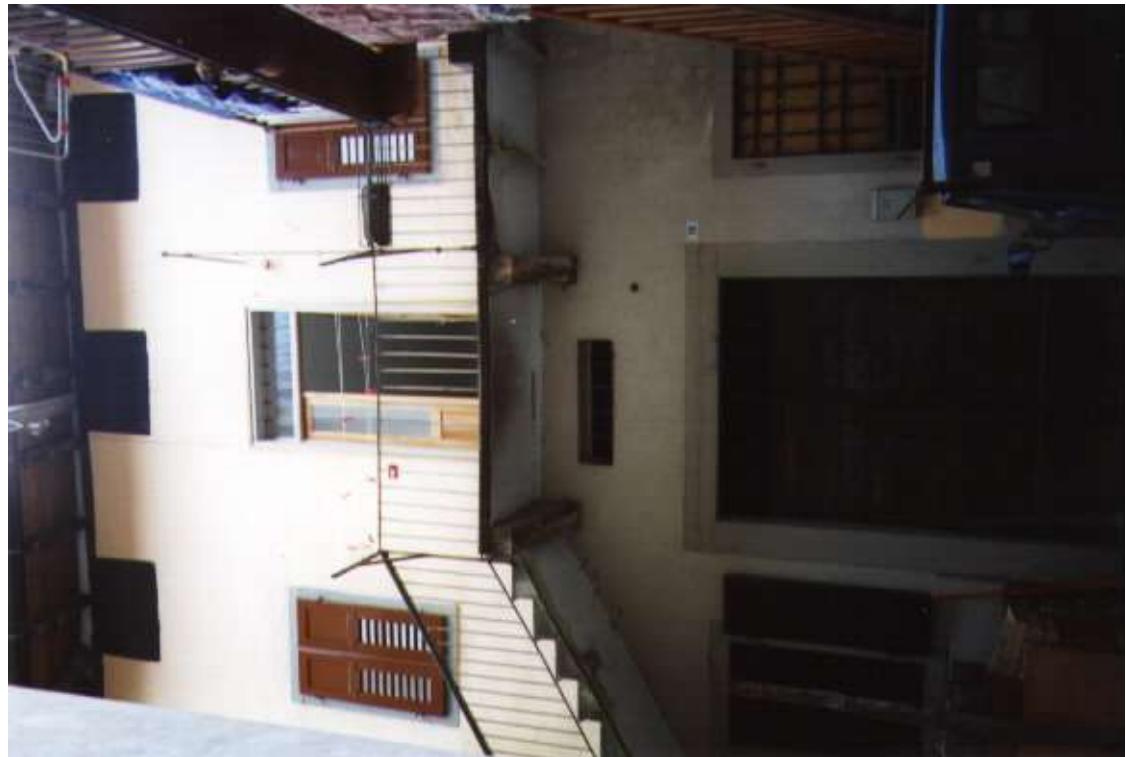
scheda n. 813

1	Tipologia funzionale		
	edificio prevalentemente residenziale	A	baite
	edificio produttivo	B	malghe
	edificio speciale	C	
	stalle	D	
2	Epoca di costruzione		anteriore al 1860
			tra il 1860 e il 1939
			posteriore al 1939
3	Tipologia architettonica storica		alta definizione
			media definizione
			bassa definizione
			nessuna definizione
4	Permanenza dei caratteri formali tradizionali		volumetrici originali
			costruttivo
			complementari
			decorativi
	TOTALE		2 1 0 2 1 0 2 1 0 2 1 0
5	Degrado		nullo
			medio
			elevato
6	Grado di utilizzo		utilizzato
			sottoutilizzato
			in stato di abbandono
7	Spazi di pertinenza		alta qualità
			media qualità
			bassa qualità
8	Vincoli legislativi		
9	Categoria di intervento prevista dal piano precedente		D ristrutturazione edilizia
10	Note	Perdita dei caratteri complementari con della tipologia	
	PROGETTO		
11			
	Categoria di intervento prevista		R2 - Risanamento conservativo
12

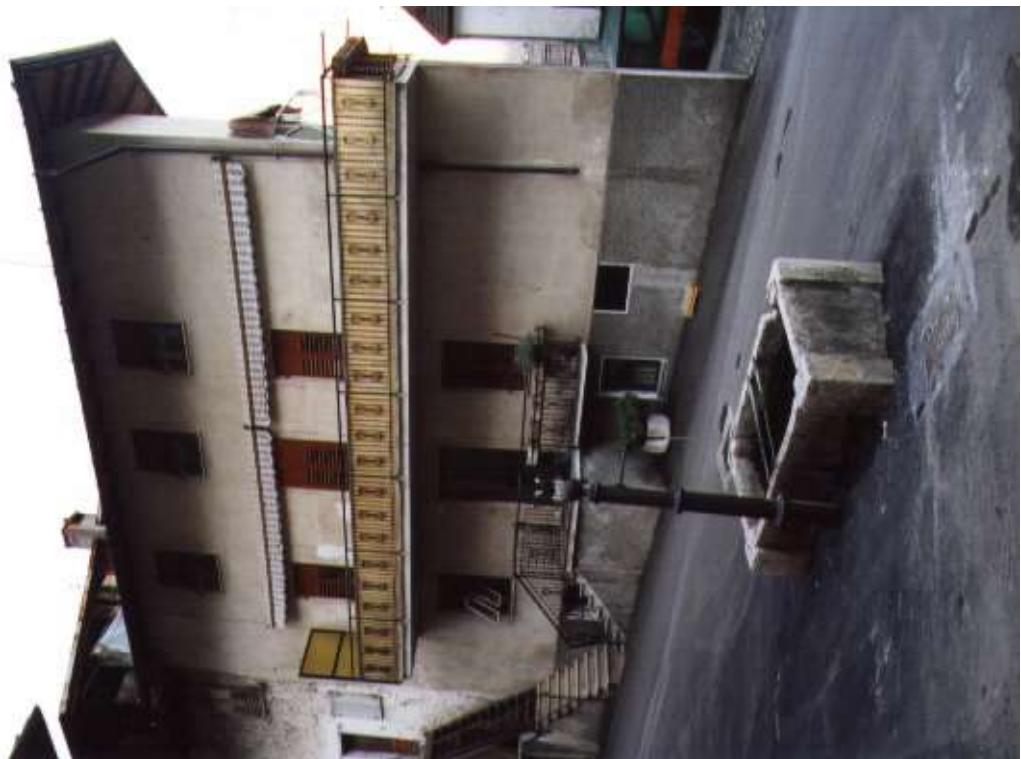
scheda n. 814

1	Tipologia funzionale		
	edificio prevalentemente residenziale	A	baite
	edificio produttivo	B	malghe
	edificio speciale	C	
	stalle	D	
2	Epoca di costruzione		anteriore al 1860
			tra il 1860 e il 1939
			posteriore al 1939
3	Tipologia architettonica storica		alta definizione
			media definizione
			bassa definizione
			nessuna definizione
4	Permanenza dei caratteri formali tradizionali		volumetrici originali
			costruttivo
			complementari
			decorativi
	TOTALE		2 1 0 2 1 0 2 1 0 2 1 0 13
5	Degrado		nullo
			medio
			elevato
6	Grado di utilizzo		utilizzato
			sottoutilizzato
			in stato di abbandono
7	Spazi di pertinenza		alta qualità
			media qualità
			bassa qualità
8	Vincoli legislativi		
9	Categoria di intervento prevista dal piano precedente		D ristrutturazione edilizia
10	Note	Incongruo il materiale con cui sono rifatti i parapetti dei balconi. Risulta non conforme anche il tetto.	
	PROGETTO		
11			
	Categoria di intervento prevista		R3 - Ristrutturazione edilizia

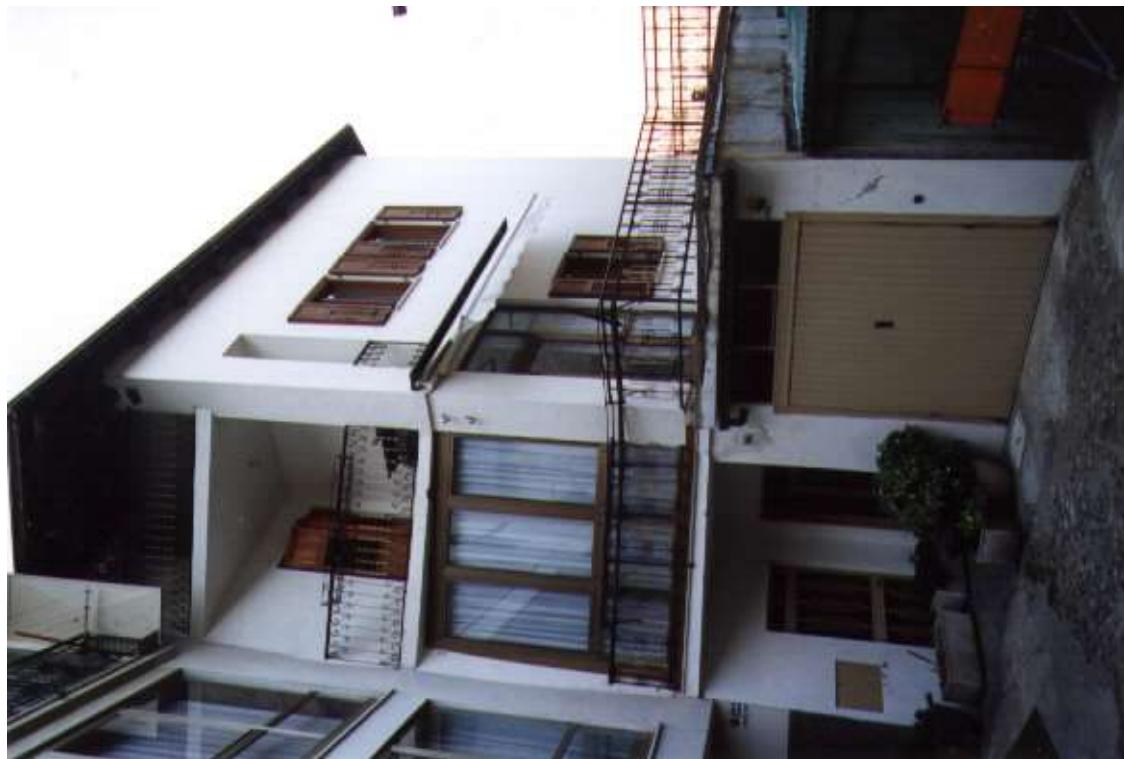
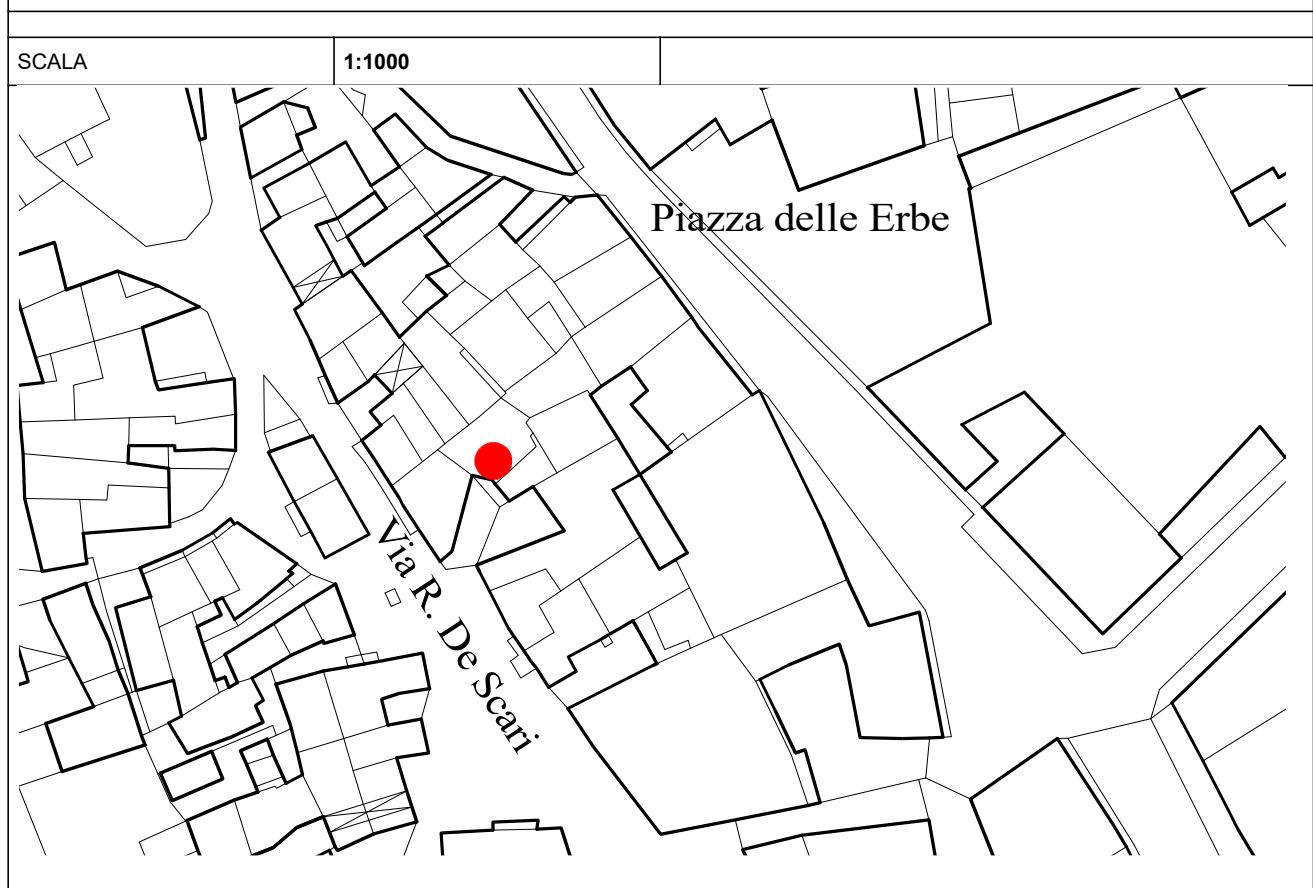
NUMERO	815	FOGLIO DI MAPPA
COMPRENSORIO	C5	N° DI PARTICELLA EDILIZIA 363
COMUNE AMMINISTRATIVO	MEZZOLOMBARDO	DATA RILIEVO giugno 1996
COMUNE CATASTALE	MEZZOLOMBARDO	RILEVATORE M. TOMAZZONI
INDIRIZZO/LOCALITA'	V. R. DE Scari, 76 A

1	Tipologia funzionale		
	edificio prevalentemente residenziale	A	baite
	edificio produttivo	B	malghe
	edificio speciale	C	
	stalle	D	
2	Epoca di costruzione		anteriore al 1860
			tra il 1860 e il 1939
			posteriore al 1939
3	Tipologia architettonica storica		alta definizione
			media definizione
			bassa definizione
			nessuna definizione
4	Permanenza dei caratteri formali tradizionali		volumetrici originali
			costruttivo
			complementari
			decorativi
	TOTALE		2 1 0 2 1 0 2 1 0 2 1 0 10
5	Degrado		nullo
			medio
			elevato
6	Grado di utilizzo		utilizzato
			sottoutilizzato
			in stato di abbandono
7	Spazi di pertinenza		alta qualità
			media qualità
			bassa qualità
8	Vincoli legislativi		
9	Categoria di intervento prevista dal piano precedente		D ristrutturazione edilizia
10	Note	Edificio su sedime originale, frutto di aggiunte volumetriche successive.	
	PROGETTO		
11			
	Categoria di intervento prevista		R3 - Ristrutturazione edilizia

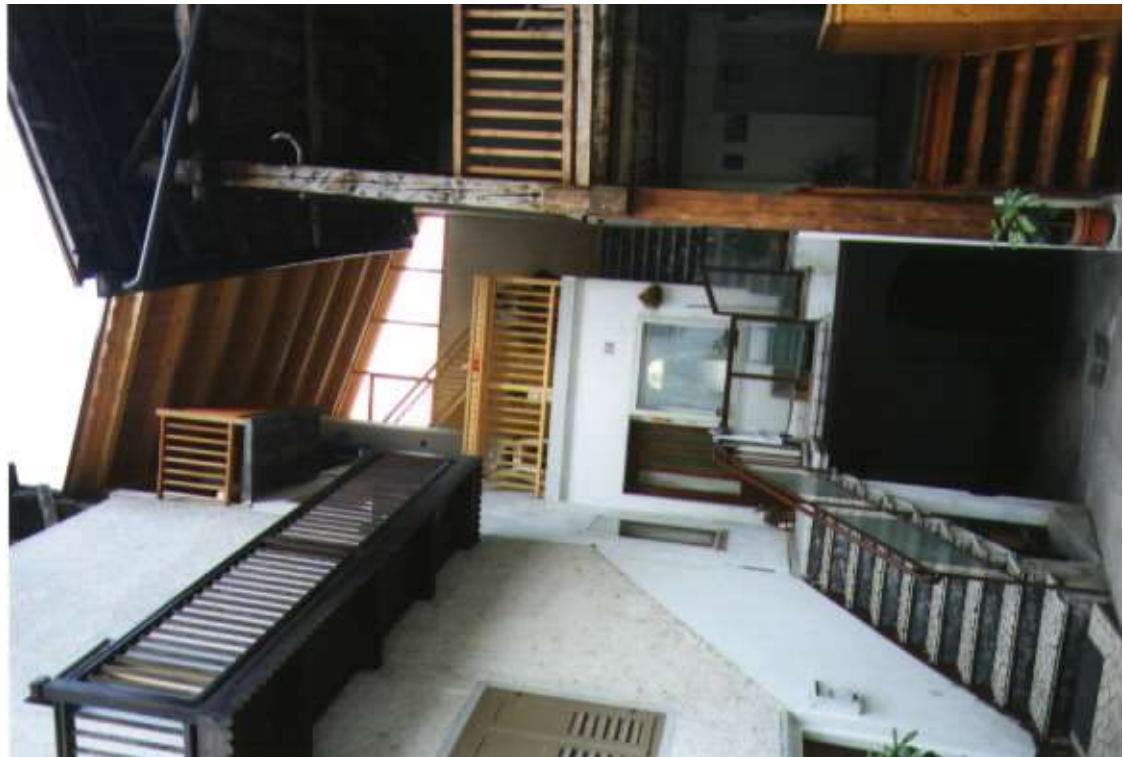
scheda n. 816

1	Tipologia funzionale		
	edificio prevalentemente residenziale	A	baite
	edificio produttivo	B	malghe
	edificio speciale	C	
	stalle	D	
2	Epoca di costruzione		anteriore al 1860
			tra il 1860 e il 1939
			posteriore al 1939
3	Tipologia architettonica storica		alta definizione
			media definizione
			bassa definizione
			nessuna definizione
4	Permanenza dei caratteri formali tradizionali		volumetrici originali
			costruttivo
			complementari
			decorativi
	TOTALE		2 1 0 2 1 0 2 1 0 2 1 0 12
5	Degrado		nullo
			medio
			elevato
6	Grado di utilizzo		utilizzato
			sottoutilizzato
			in stato di abbandono
7	Spazi di pertinenza		alta qualità
			media qualità
			bassa qualità
8	Vincoli legislativi		
9	Categoria di intervento prevista dal piano precedente		D ristrutturazione edilizia
10	Note	Il sedime originario dell'edificio era probabilmente un magazzino, cui in fasi successive sono stati aggiunti volumi incongrui.	
	PROGETTO

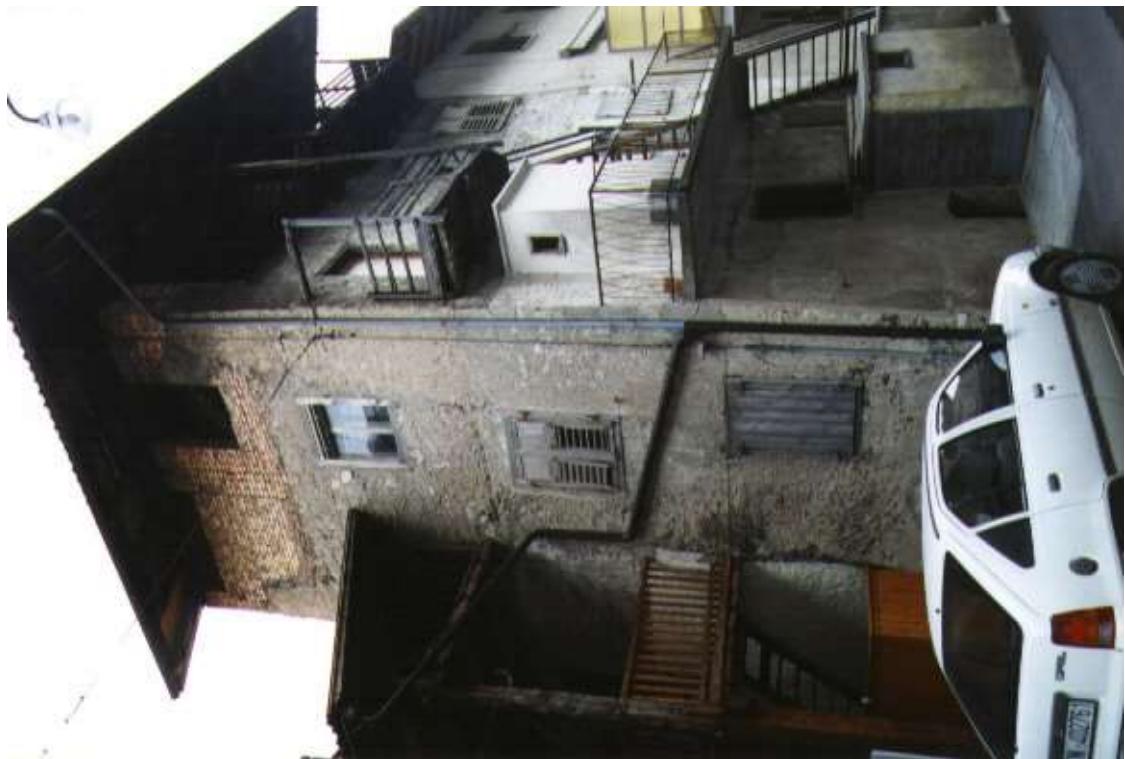
scheda n. 817

1	Tipologia funzionale					
	edificio prevalentemente residenziale	A	baite	E		
	edificio produttivo	B	malghe	F		
	edificio speciale	C		G		
	stalle	D		H		
2	Epoca di costruzione		anteriore al 1860	8		
			tra il 1860 e il 1939	6		
			posteriore al 1939	4		
3	Tipologia architettonica storica		alta definizione	8		
			media definizione	6		
			bassa definizione	4		
			nessuna definizione	0		
4	Permanenza dei caratteri formali tradizionali		volumetrici originali	2		
			costruttivo	1		
			complementari	0		
			decorativi	2		
	TOTALE			20		
5	Degrado		nullo			
			medio			
			elevato			
6	Grado di utilizzo		utilizzato			
			sottoutilizzato			
			in stato di abbandono			
7	Spazi di pertinenza		alta qualità			
			media qualità			
			bassa qualità			
8	Vincoli legislativi					
9	Categoria di intervento prevista dal piano precedente		C.2 risanamento conservativo			
10	Note	Conserva parte della distribuzione verticale esterna originale, parte è rifatta. Il volume del sottotetto è modificato con tamponamenti vari.

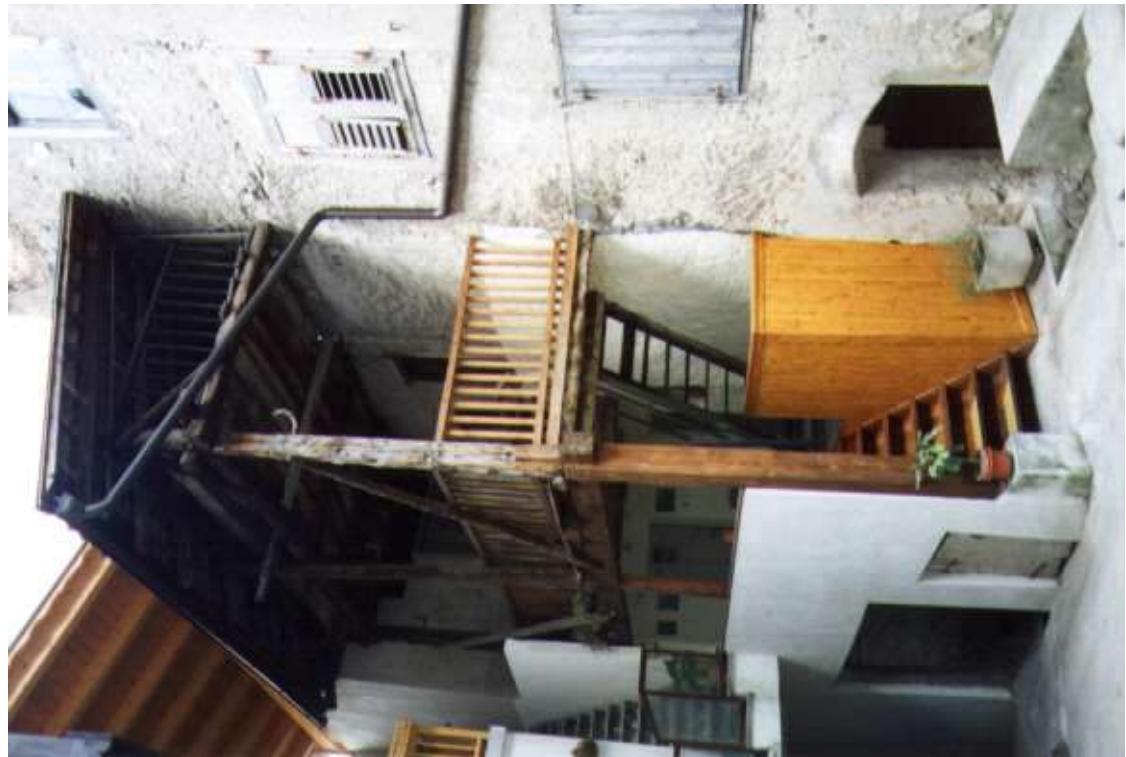
scheda n. 818

1	Tipologia funzionale		
	edificio prevalentemente residenziale	A	baite
	edificio produttivo	B	malghe
	edificio speciale	C	
	stalle	D	
2	Epoca di costruzione		anteriore al 1860
			tra il 1860 e il 1939
			posteriore al 1939
3	Tipologia architettonica storica		alta definizione
			media definizione
			bassa definizione
			nessuna definizione
4	Permanenza dei caratteri formali tradizionali		volumetrici originali
			costruttivo
			complementari
			decorativi
	TOTALE		2 1 0 2 1 0 2 1 0 2 1 0
5	Degrado		nullo
			medio
			elevato
6	Grado di utilizzo		utilizzato
			sottoutilizzato
			in stato di abbandono
7	Spazi di pertinenza		alta qualità
			media qualità
			bassa qualità
8	Vincoli legislativi		
9	Categoria di intervento prevista dal piano precedente		C.2 risanamento conservativo
10	Note	In origine granaio o magazzino, successive modifiche e integrazioni ne hanno snaturato la tipologia.	
	PROGETTO		
11	Categoria di intervento prevista		R3 - Ristrutturazione edilizia

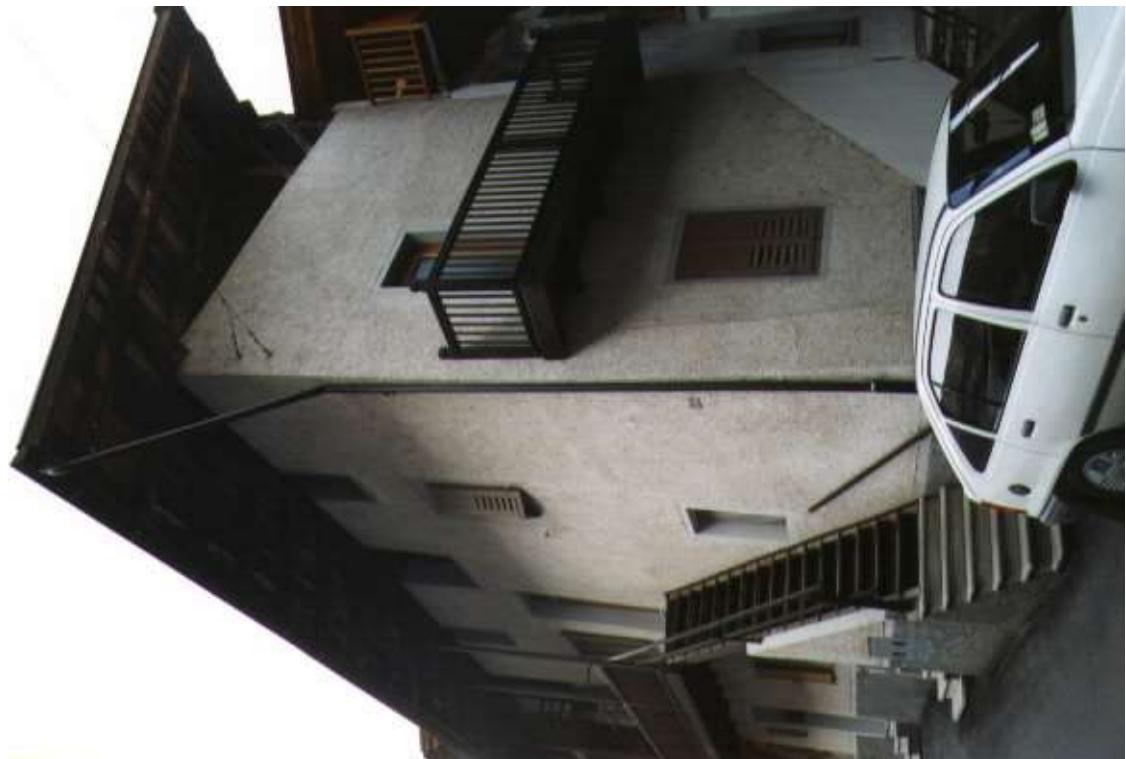
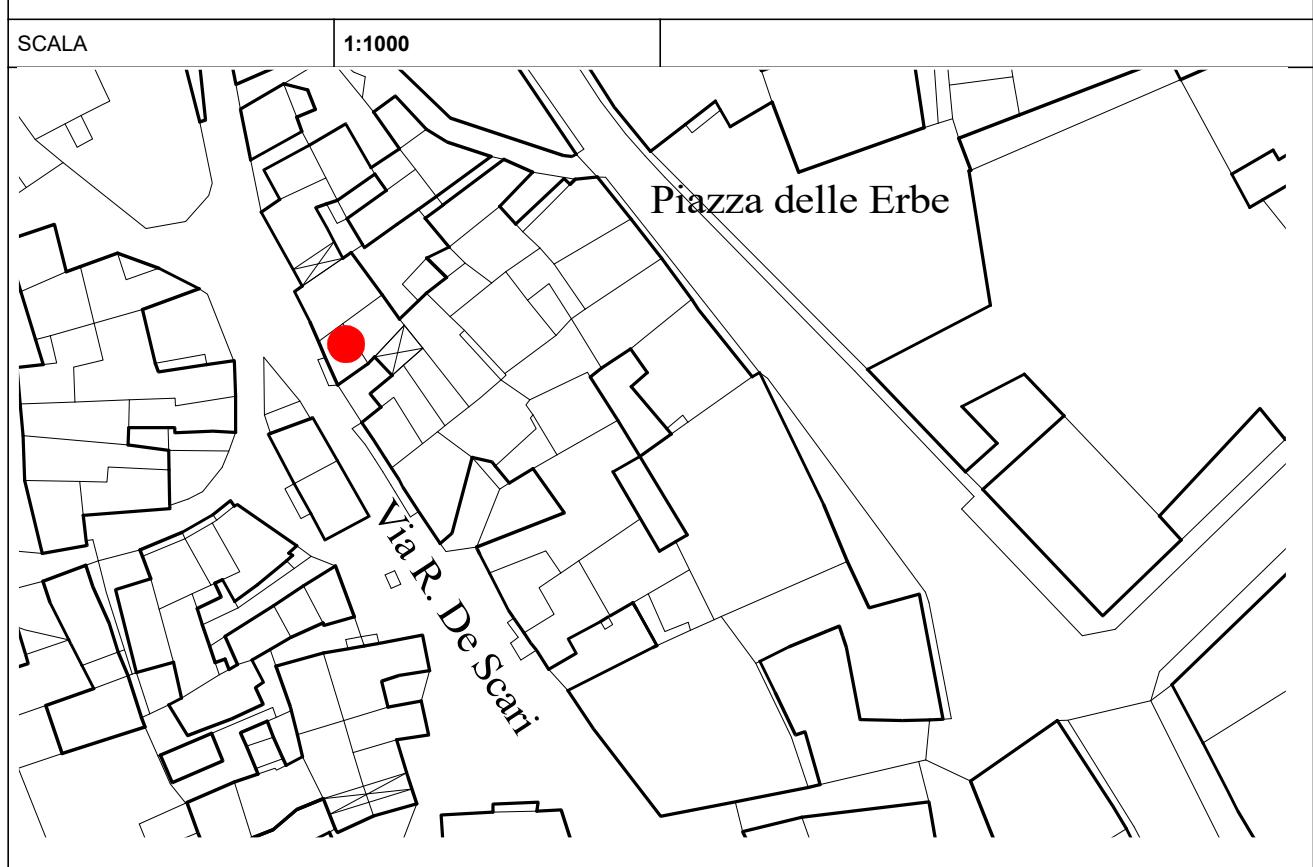
NUMERO	819	FOGLIO DI MAPPA
COMPRENSORIO	C5	N° DI PARTICELLA EDILIZIA 367-368-369
COMUNE AMMINISTRATIVO	MEZZOLOMBARDO	DATA RILIEVO giugno 1996
COMUNE CATASTALE	MEZZOLOMBARDO	RILEVATORE M. TOMAZZONI
INDIRIZZO/LOCALITA'	V. R. DE Scari, 72

1	Tipologia funzionale		
	edificio prevalentemente residenziale	A	baite
	edificio produttivo	B	malghe
	edificio speciale	C	
	stalle	D	
2	Epoca di costruzione		anteriore al 1860
			tra il 1860 e il 1939
			posteriore al 1939
3	Tipologia architettonica storica		alta definizione
			media definizione
			bassa definizione
			nessuna definizione
4	Permanenza dei caratteri formali tradizionali		volumetrici originali
			costruttivo
			complementari
			decorativi
	TOTALE		2 1 0 2 1 0 2 1 0 2 1 0
5	Degrado		nullo
			medio
			elevato
6	Grado di utilizzo		utilizzato
			sottoutilizzato
			in stato di abbandono
7	Spazi di pertinenza		alta qualità
			media qualità
			bassa qualità
8	Vincoli legislativi		
9	Categoria di intervento prevista dal piano precedente		C.2 risanamento conservativo
10	Note	Edificio con permanenza di alcuni caratteri formali tradizionali. Sul retro, aggiunti alcuni volumi ad uso deposito a terrazzo.	
	PROGETTO

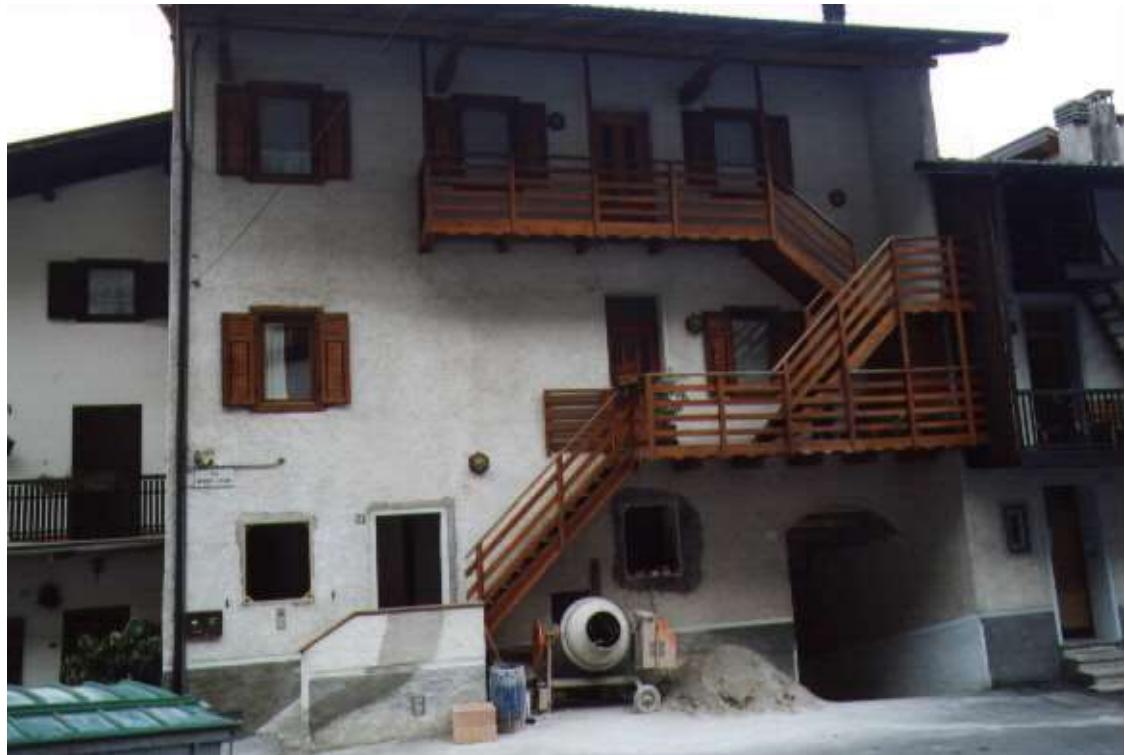
scheda n. 820

1	Tipologia funzionale					
	edificio prevalentemente residenziale	A	baite	E		
	edificio produttivo	B	malghe	F		
	edificio speciale	C		G		
	stalle	D		H		
2	Epoca di costruzione		anteriore al 1860	8		
			tra il 1860 e il 1939	6		
			posteriore al 1939	4		
3	Tipologia architettonica storica		alta definizione	8		
			media definizione	6		
			bassa definizione	4		
			nessuna definizione	0		
4	Permanenza dei caratteri formali tradizionali		volumetrici originali	2		
			costruttivo	1		
			complementari	0		
			decorativi	2		
	TOTALE			19		
5	Degrado		nullo			
			medio			
			elevato			
6	Grado di utilizzo		utilizzato			
			sottoutilizzato			
			in stato di abbandono			
7	Spazi di pertinenza		alta qualità			
			media qualità			
			bassa qualità			
8	Vincoli legislativi					
9	Categoria di intervento prevista dal piano precedente		C.2 risanamento conservativo			
10	Note	Edificio parzialmente ristrutturato con modifica sulle forature

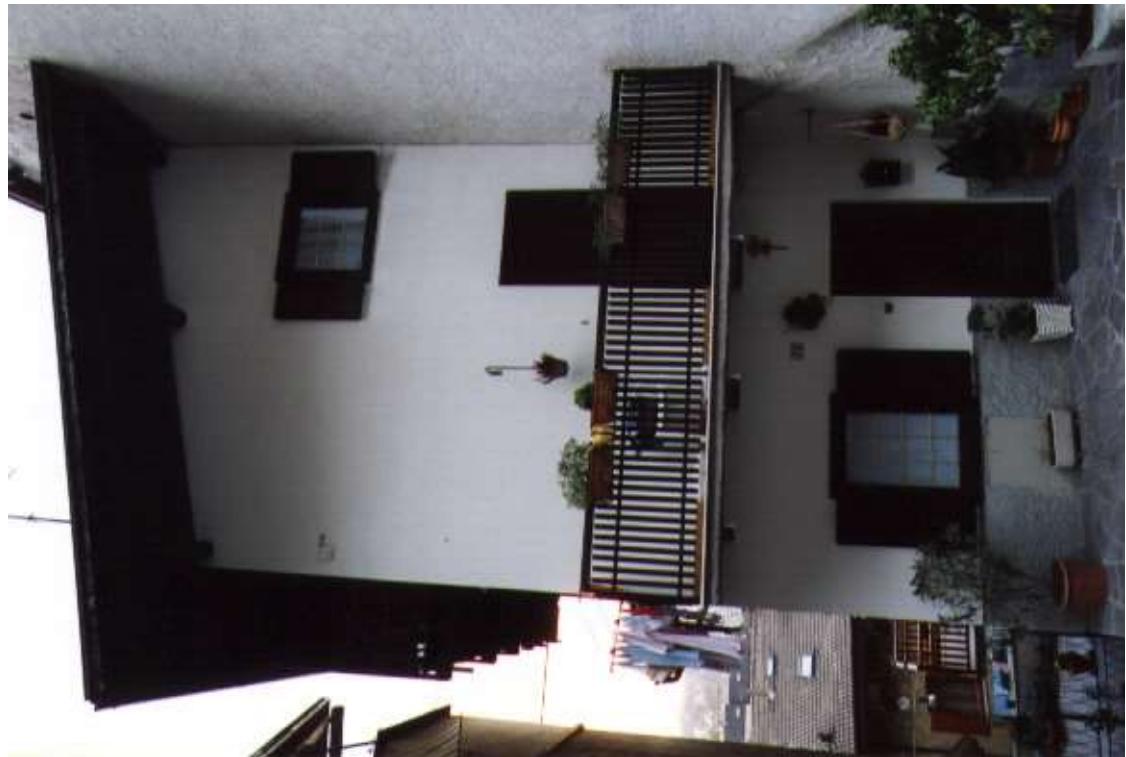
scheda n. 821

1	Tipologia funzionale		
	edificio prevalentemente residenziale	A	baite
	edificio produttivo	B	malghe
	edificio speciale	C	
	stalle	D	
2	Epoca di costruzione		anteriore al 1860
			tra il 1860 e il 1939
			posteriore al 1939
3	Tipologia architettonica storica		alta definizione
			media definizione
			bassa definizione
			nessuna definizione
4	Permanenza dei caratteri formali tradizionali		volumetrici originali
			costruttivo
			complementari
			decorativi
	TOTALE		2 1 0 2 1 0 2 1 0 2 1 0
5	Degrado		nullo
			medio
			elevato
6	Grado di utilizzo		utilizzato
			sottoutilizzato
			in stato di abbandono
7	Spazi di pertinenza		alta qualità
			media qualità
			bassa qualità
8	Vincoli legislativi		
9	Categoria di intervento prevista dal piano precedente		C.2 risanamento conservativo
10	Note	La ristrutturazione ha fatto perdere i caratteri complementari e costruttivi originari.	
	PROGETTO		
11			
	Categoria di intervento prevista		R3 - Ristrutturazione edilizia

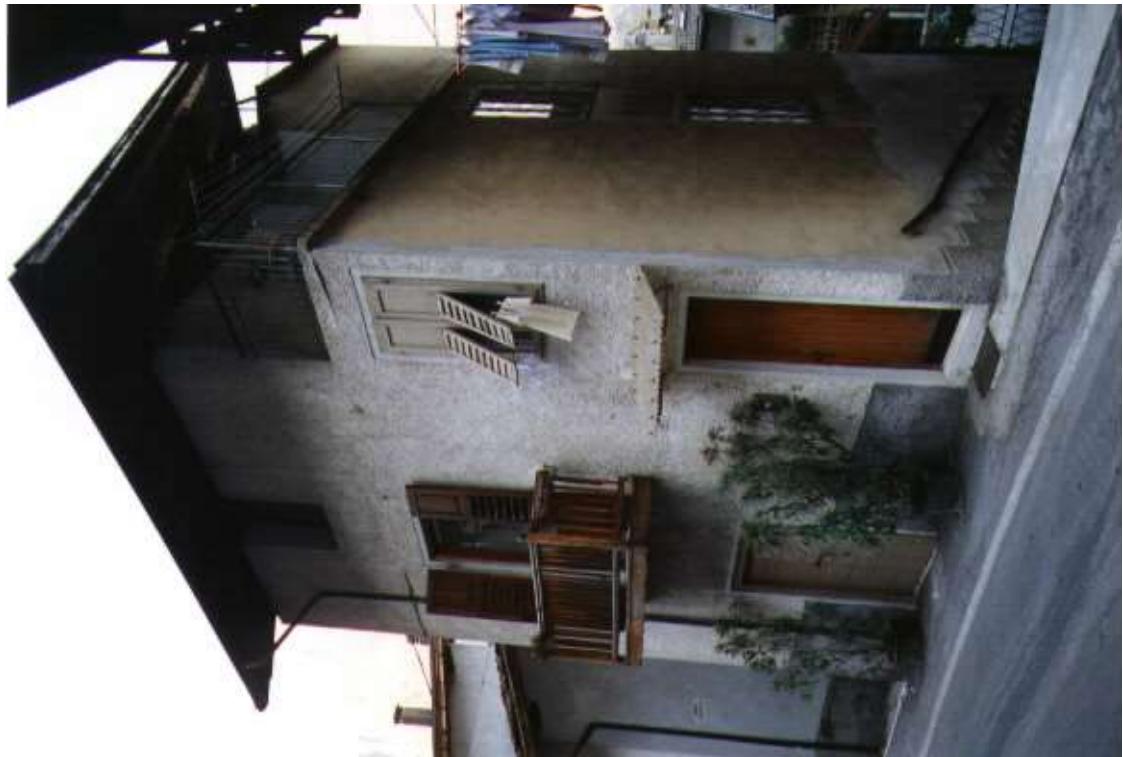
scheda n. 822

1	Tipologia funzionale		
	edificio prevalentemente residenziale	A	baite
	edificio produttivo	B	malghe
	edificio speciale	C	
	stalle	D	
2	Epoca di costruzione		anteriore al 1860
			tra il 1860 e il 1939
			posteriore al 1939
3	Tipologia architettonica storica		alta definizione
			media definizione
			bassa definizione
			nessuna definizione
4	Permanenza dei caratteri formali tradizionali		volumetrici originali
			costruttivo
			complementari
			decorativi
	TOTALE		2 1 0 2 1 0 2 1 0 2 1 0 15
5	Degrado		nullo
			medio
			elevato
6	Grado di utilizzo		utilizzato
			sottoutilizzato
			in stato di abbandono
7	Spazi di pertinenza		alta qualità
			media qualità
			bassa qualità
8	Vincoli legislativi		
9	Categoria di intervento prevista dal piano precedente		D ristrutturazione edilizia
10	Note	Successivi interventi hanno maturato la tipologia dell'edificio, in particolare i tamponamenti del sottotetto e le forature sulla facciata Sud ed Est

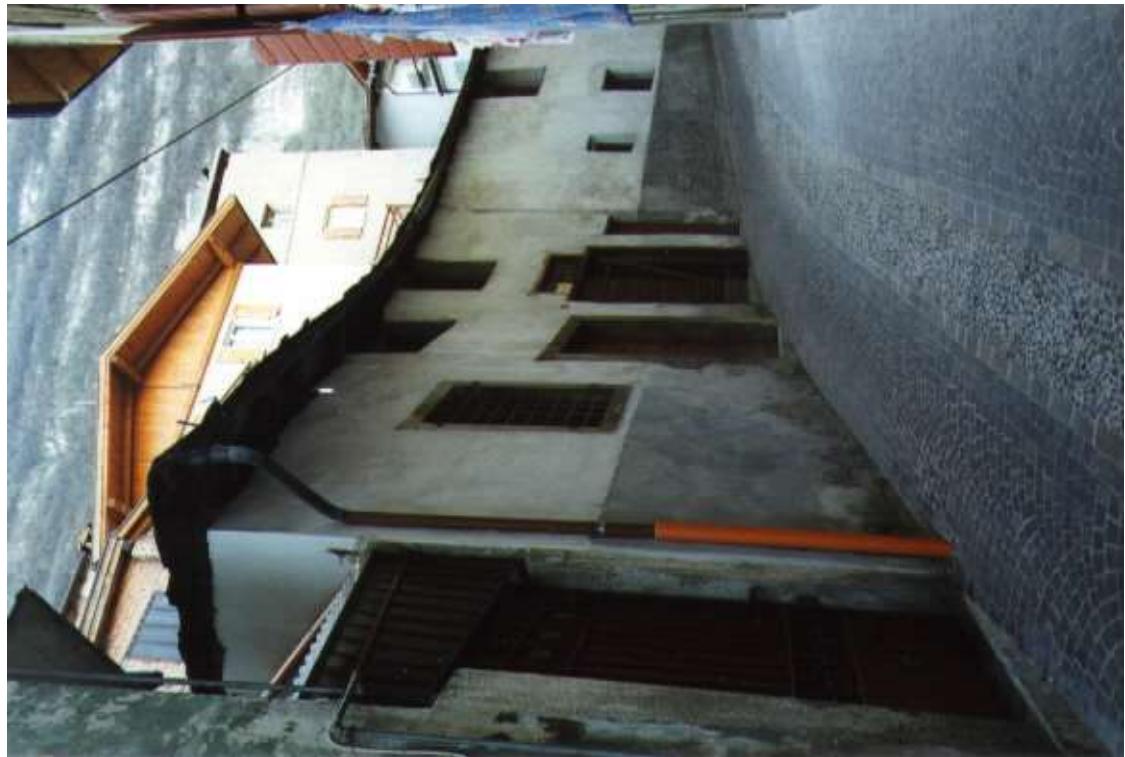
scheda n. 823

1	Tipologia funzionale					
	edificio prevalentemente residenziale	A	baite	E		
	edificio produttivo	B	malghe	F		
	edificio speciale	C	deposito	G		
	stalle	D		H		
2	Epoca di costruzione		anteriore al 1860	8		
			tra il 1860 e il 1939	6		
			posteriore al 1939	4		
3	Tipologia architettonica storica		alta definizione	8		
			media definizione	6		
			bassa definizione	4		
			nessuna definizione	0		
4	Permanenza dei caratteri formali tradizionali		volumetrici originali	2		
			costruttivo	1		
			complementari	0		
			decorativi	2		
	TOTALE			12		
5	Degrado		nullo			
			medio			
			elevato			
6	Grado di utilizzo		utilizzato			
			sottoutilizzato			
			in stato di abbandono			
7	Spazi di pertinenza		alta qualità			
			media qualità			
			bassa qualità			
8	Vincoli legislativi					
9	Categoria di intervento prevista dal piano precedente		C.2 risanamento conservativo			
10	Note					
	PROGETTO					
11						
	Categoria di intervento prevista		R3 - Ristrutturazione edilizia

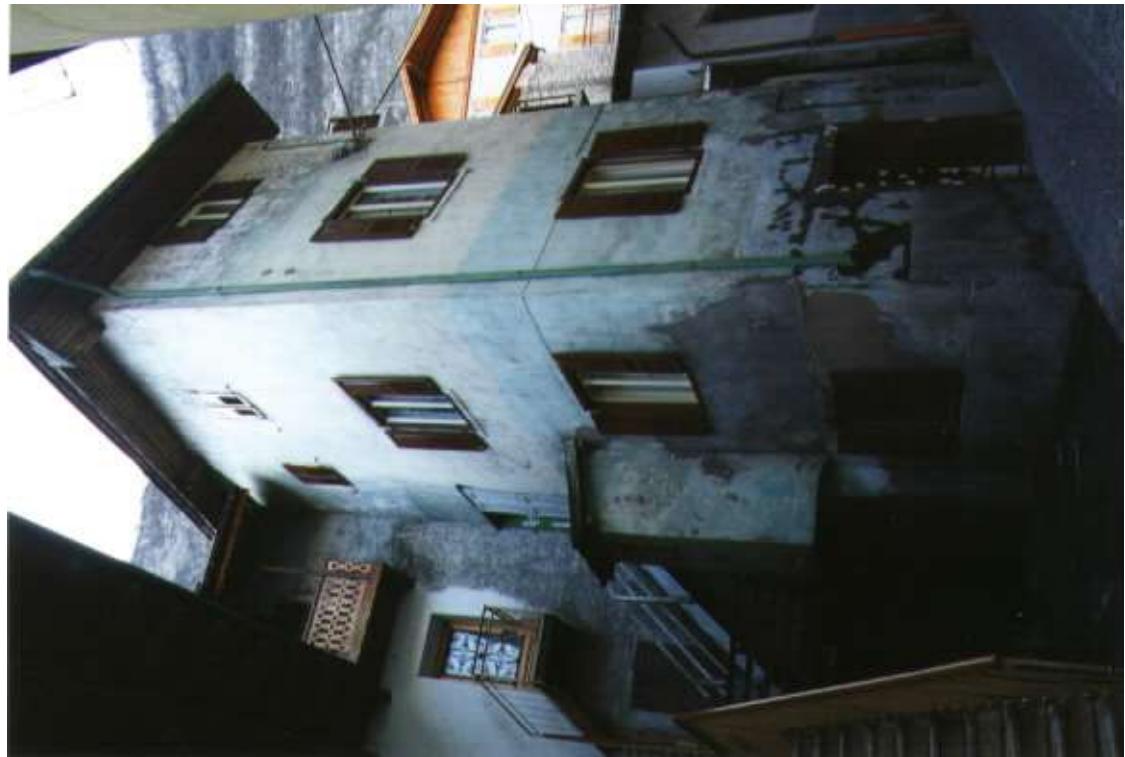
scheda n. 824

1	Tipologia funzionale		
	edificio prevalentemente residenziale	A	baite
	edificio produttivo	B	malghe
	edificio speciale	C	
	stalle	D	
2	Epoca di costruzione		anteriore al 1860
			tra il 1860 e il 1939
			posteriore al 1939
3	Tipologia architettonica storica		alta definizione
			media definizione
			bassa definizione
			nessuna definizione
4	Permanenza dei caratteri formali tradizionali		volumetrici originali
			costruttivo
			complementari
			decorativi
	TOTALE		16
5	Degrado		nullo
			medio
			elevato
6	Grado di utilizzo		utilizzato
			sottoutilizzato
			in stato di abbandono
7	Spazi di pertinenza		alta qualità
			media qualità
			bassa qualità
8	Vincoli legislativi		
9	Categoria di intervento prevista dal piano precedente		D ristrutturazione edilizia
10	Note	Il fronte Ovest sull cortile interno presenta segni di una ristrutturazione in discordanza formale con l'edificio originario.	
	PROGETTO		
11			R2 - Risanamento conservativo

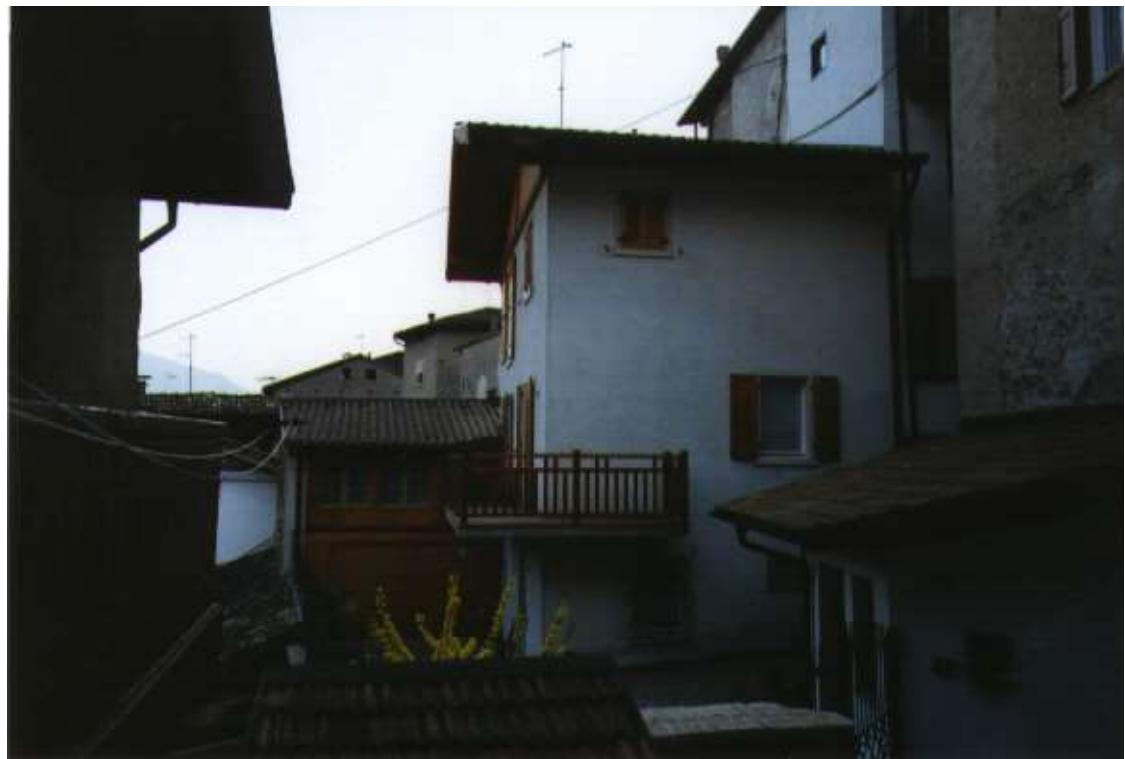
scheda n. 825

1	Tipologia funzionale		
	edificio prevalentemente residenziale	A	baite
	edificio produttivo	B	malghe
	edificio speciale	C	
	stalle	D	
2	Epoca di costruzione		anteriore al 1860
			tra il 1860 e il 1939
			posteriore al 1939
3	Tipologia architettonica storica		alta definizione
			media definizione
			bassa definizione
			nessuna definizione
4	Permanenza dei caratteri formali tradizionali		volumetrici originali
			costruttivo
			complementari
			decorativi
	TOTALE		2 1 0 2 1 0 2 1 0 2 1 0
5	Degrado		nullo
			medio
			elevato
6	Grado di utilizzo		utilizzato
			sottoutilizzato
			in stato di abbandono
7	Spazi di pertinenza		alta qualità
			media qualità
			bassa qualità
8	Vincoli legislativi		
9	Categoria di intervento prevista dal piano precedente		C.2 risanamento conservativo
10	Note		
	PROGETTO		
11			
	Categoria di intervento prevista		R3 - Ristrutturazione edilizia
12			
	Vincoli particolari		tipo di vincolo
			oggetto di vincolo

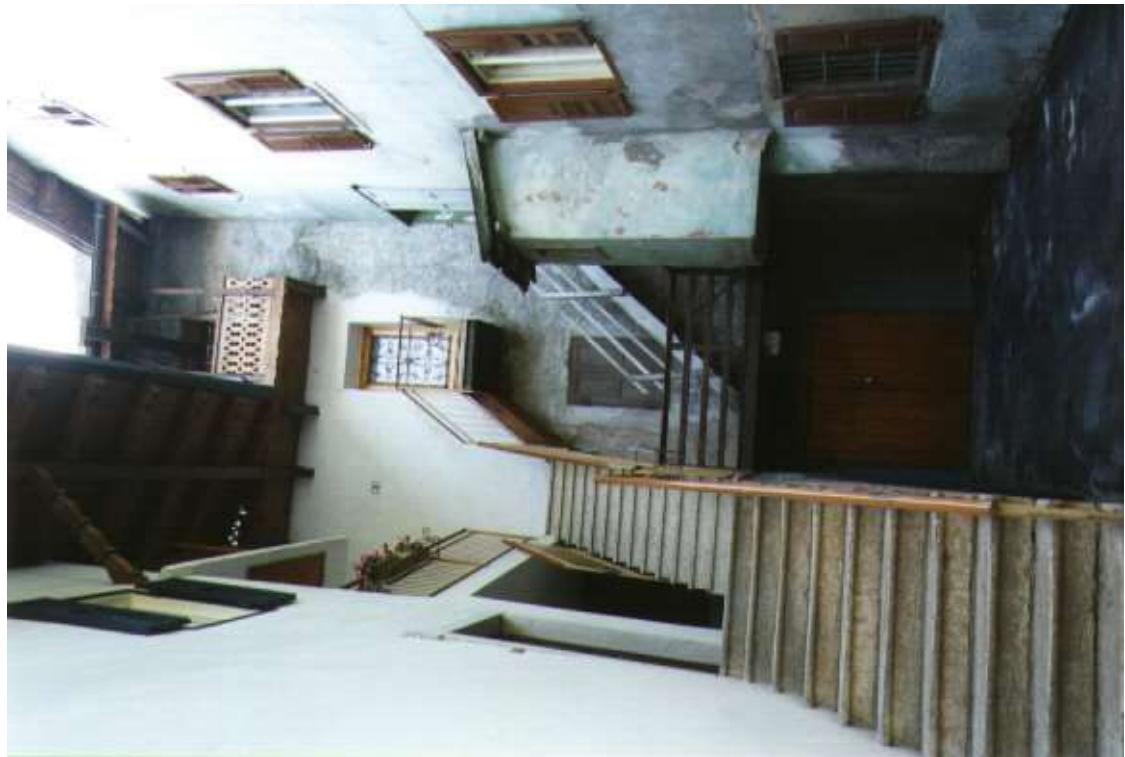
scheda n. 826

1	Tipologia funzionale					
	edificio prevalentemente residenziale	A	baite	E		
	edificio produttivo	B	malghe	F		
	edificio speciale	C		G		
	stalle	D		H		
2	Epoca di costruzione		anteriore al 1860	8		
			tra il 1860 e il 1939	6		
			posteriore al 1939	4		
3	Tipologia architettonica storica		alta definizione	8		
			media definizione	6		
			bassa definizione	4		
			nessuna definizione	0		
4	Permanenza dei caratteri formali tradizionali		volumetrici originali	2		
			costruttivo	1		
			complementari	0		
			decorativi	2		
			TOTALE	18		
5	Degrado		nullo			
			medio			
			elevato			
6	Grado di utilizzo		utilizzato			
			sottoutilizzato			
			in stato di abbandono			
7	Spazi di pertinenza		alta qualità			
			media qualità			
			bassa qualità			
8	Vincoli legislativi					
9	Categoria di intervento prevista dal piano precedente		D ristrutturazione edilizia			
10	Note	Caratteri complementari con materiali incongrui. Il fronte Est sulla corte interna presenta segni di una ristrutturazione in discordanza formale con l'edificio originario.

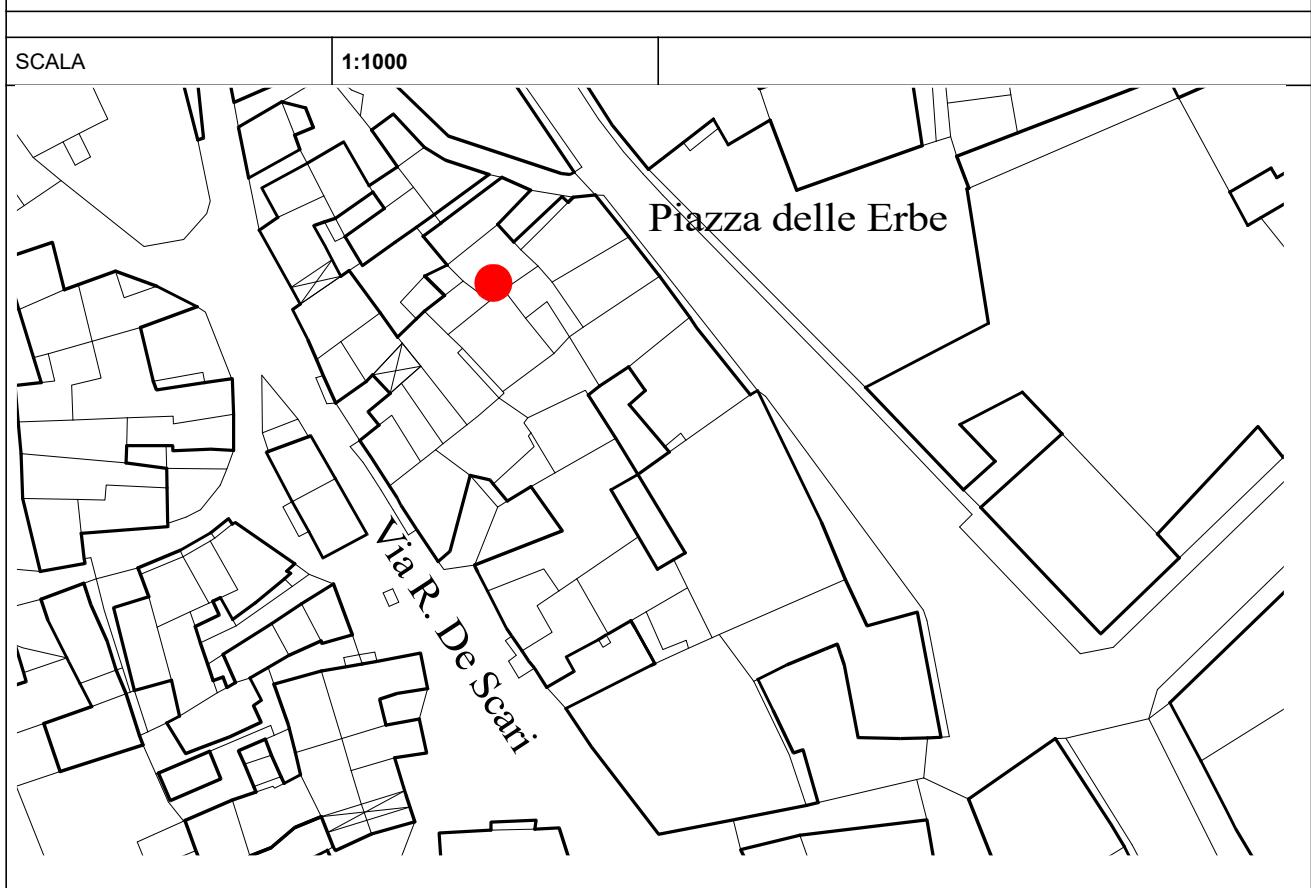
scheda n. 826

1	Tipologia funzionale					
	edificio prevalentemente residenziale	A	baite	E		
	edificio produttivo	B	malghe	F		
	edificio speciale	C		G		
	stalle	D		H		
2	Epoca di costruzione		anteriore al 1860	8		
			tra il 1860 e il 1939	6		
			posteriore al 1939	4		
3	Tipologia architettonica storica		alta definizione	8		
			media definizione	6		
			bassa definizione	4		
			nessuna definizione	0		
4	Permanenza dei caratteri formali tradizionali		volumetrici originali	2		
			costruttivo	1		
			complementari	0		
			decorativi	2		
			TOTALE	18		
5	Degrado		nullo			
			medio			
			elevato			
6	Grado di utilizzo		utilizzato			
			sottoutilizzato			
			in stato di abbandono			
7	Spazi di pertinenza		alta qualità			
			media qualità			
			bassa qualità			
8	Vincoli legislativi					
9	Categoria di intervento prevista dal piano precedente		D ristrutturazione edilizia			
10	Note	Caratteri complementari con materiali incongrui. Il fronte Est sulla corte interna presenta segni di una ristrutturazione in discordanza formale con l'edificio originario.

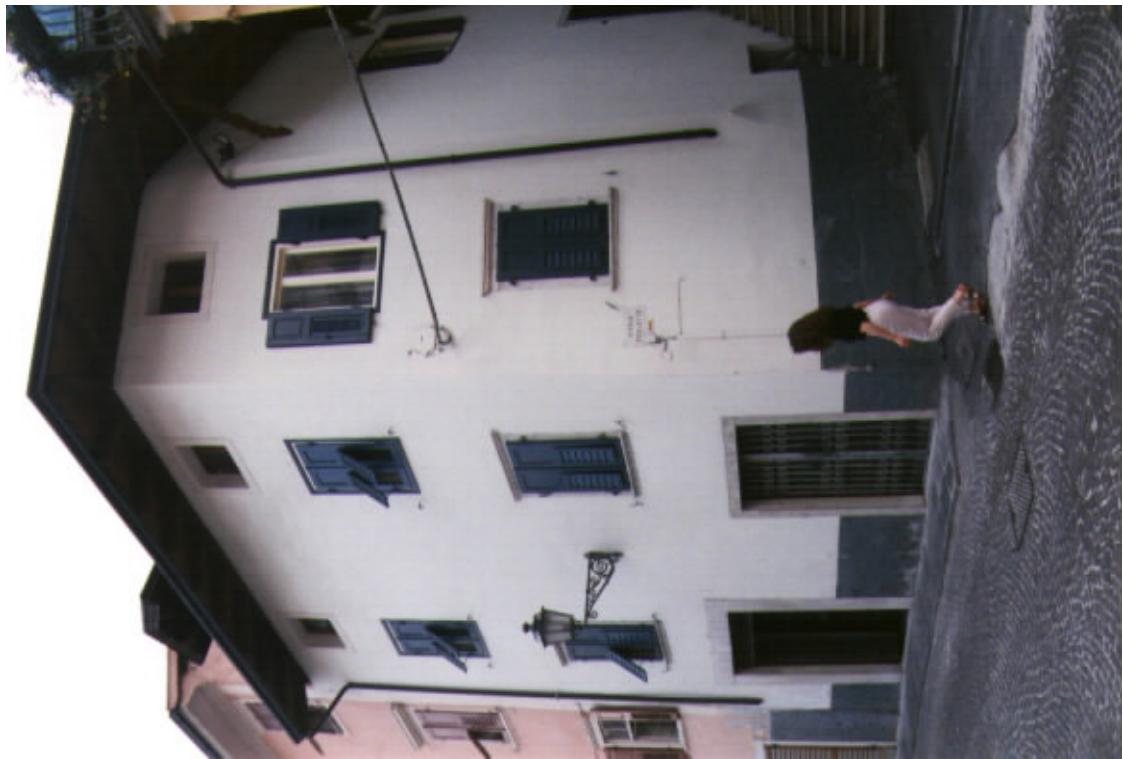
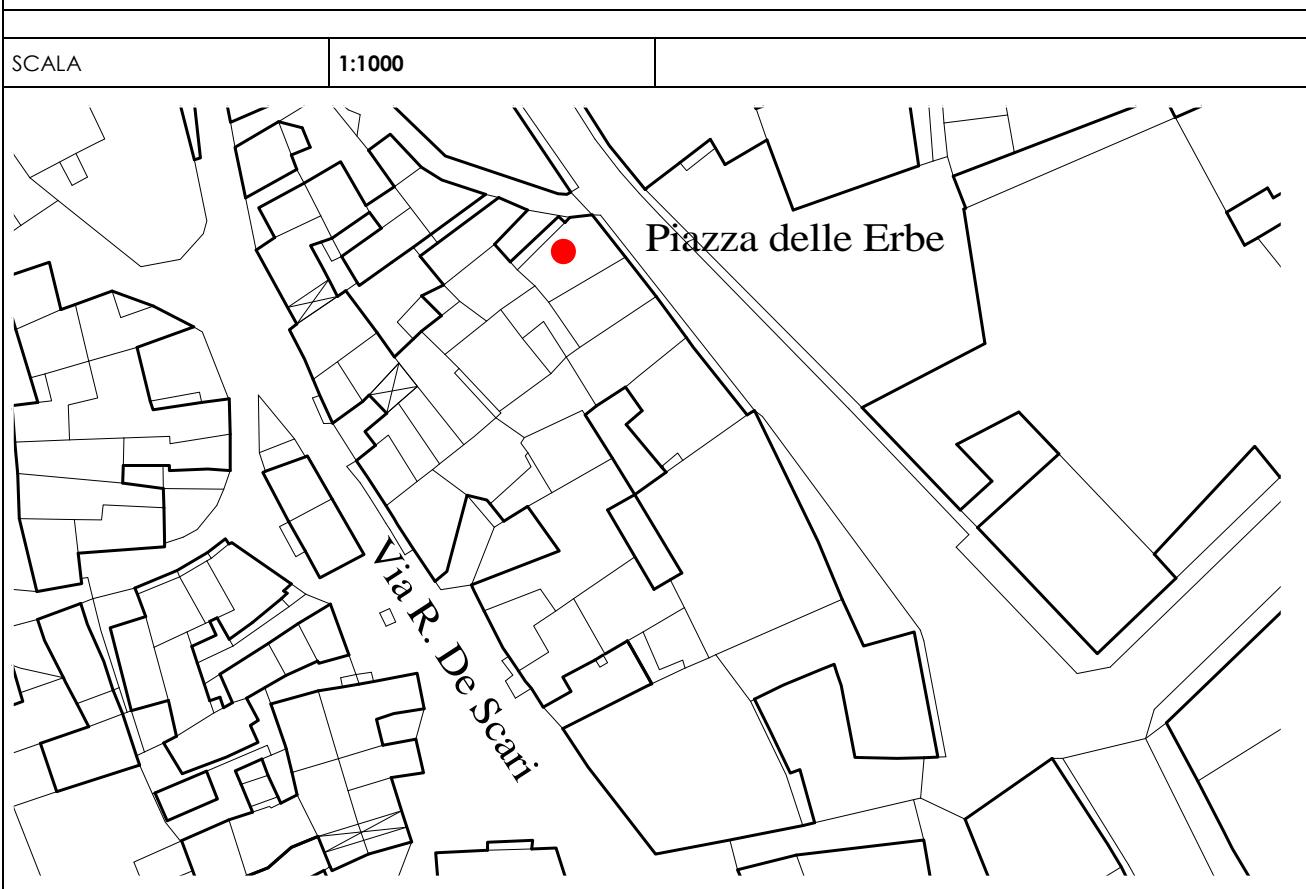
NUMERO	827	FOGLIO DI MAPPA	
COMPRESORIO	C5	N° DI PARTICELLA EDILIZIA	377
COMUNE AMMINISTRATIVO	MEZZOLOMBARDO	DATA RILIEVO	giugno 1996
COMUNE CATASTALE	MEZZOLOMBARDO	RILEVATORE	M. TOMAZZONI
INDIRIZZO/LOCALITA'	Vic. Scaletta Via G. Garibaldi

1	Tipologia funzionale					
	edificio prevalentemente residenziale	A	baite	E		
	edificio produttivo	B	malghe	F		
	edificio speciale	C		G		
	stalle	D		H		
2	Epoca di costruzione		anteriore al 1860	8		
			tra il 1860 e il 1939	6		
			posteriore al 1939	4		
3	Tipologia architettonica storica		alta definizione	8		
			media definizione	6		
			bassa definizione	4		
			nessuna definizione	0		
4	Permanenza dei caratteri formali tradizionali		volumetrici originali	2 1 0		
			costruttivo	2 1 0		
			complementari	2 1 0		
			decorativi	2 1 0		
	TOTALE			17		
5	Degrado		nullo			
			medio			
			elevato			
6	Grado di utilizzo abitazione - negozi		utilizzato			
			sottoutilizzato			
			in stato di abbandono			
7	Spazi di pertinenza		alta qualità			
			media qualità			
			bassa qualità			
8	Vincoli legislativi					
9	Categoria di intervento prevista dal piano precedente		C.2 risanamento conservativo			
10	Note	La parte interna del fronte Nord sulla corte interna presenta segni di una ristrutturazione in discordanza formale con l'edificio originario.
