SCHEMA

NUMERO	801	FOGLIO DI MAPPA
COMPRESORIO	C5	N° DI PARTICELLA EDILIZIA 351
COMUNE AMMINISTRATIVO	MEZZOLOMBARDO	DATA RILIEVO giugno 1996
COMUNE CATASTALE	MEZZOLOMBARDO	RILEVATORE M. TOMAZZONI
INDIRIZZO/LOCALITA'	Piazza delle Erbe, 2

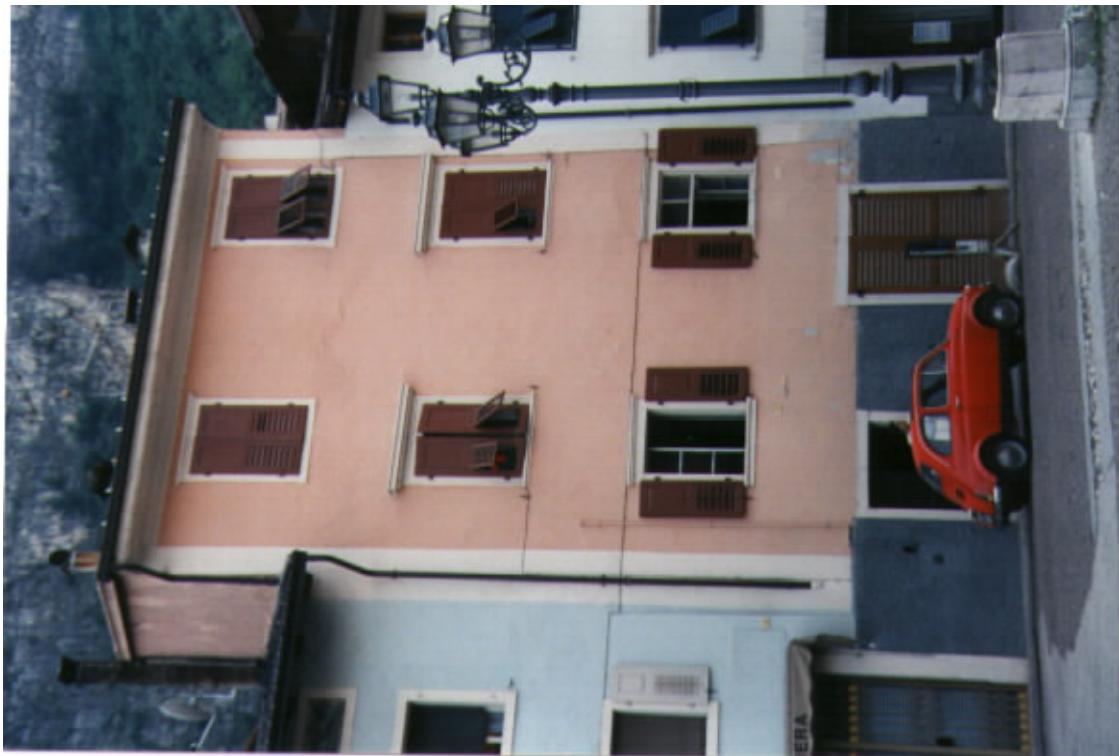
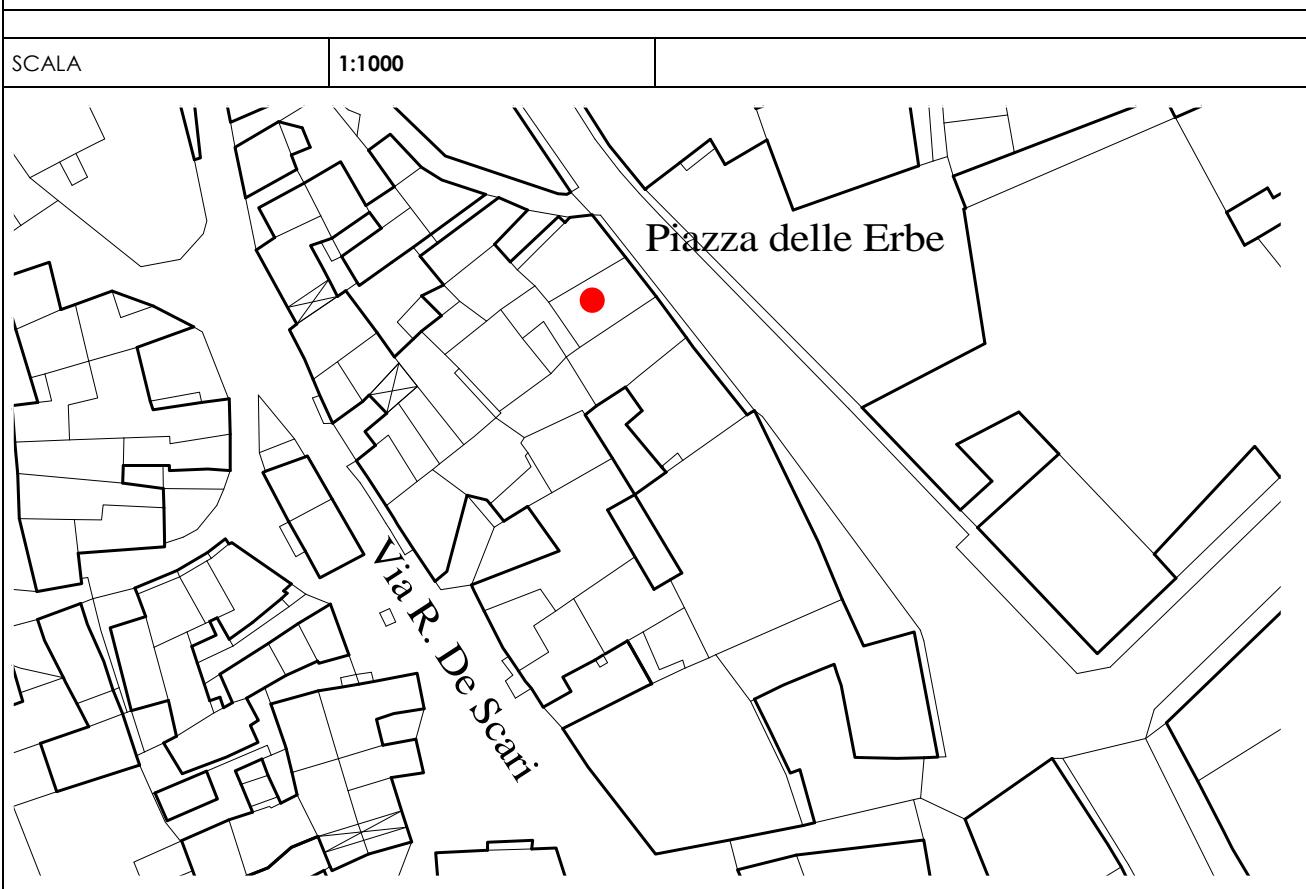
1	Tipologia funzionale					
	edificio prevalentemente residenziale	A	baite	E		
	edificio produttivo	B	malghe	F		
	edificio speciale	C		G		
	stalle	D		H		
2	Epoca di costruzione		anteriore al 1860	8		
			tra il 1860 e il 1939	6		
			posteriore al 1939	4		
3	Tipologia architettonica storica		alta definizione	8		
			media definizione	6		
			bassa definizione	4		
			nessuna definizione	0		
4	Permanenza dei caratteri formali tradizionali		volumetrici originali	2 1 0		
			costruttivo	2 1 0		
			complementari	2 1 0		
			decorativi	2 1 0		
	TOTALE			18		
5	Degrado		nullo	<input type="checkbox"/>		
			medio	<input type="checkbox"/>		
			elevato	<input type="checkbox"/>		
6	Grado di utilizzo		utilizzato	<input type="checkbox"/>		
			sottoutilizzato	<input type="checkbox"/>		
			in stato di abbandono	<input type="checkbox"/>		
7	Spazi di pertinenza		alta qualità	<input type="checkbox"/>		
			media qualità	<input type="checkbox"/>

bassa qualità	<input type="checkbox"/>		
8	Vincoli legislativi					
9	Categoria di intervento prevista dal piano precedente		C.2 risanamento conservativo			
10	Note					
	PROGETTO					
11	Categoria di intervento prevista		R2 - Risanamento conservativo			
12	Vincoli particolari	tipo di vincolo	Non è ammessa la sopraelevazione di cui all'art. 105 della L.P. 4 agosto 2015, n.15.			
		oggetto di vincolo				
13	Categoria di intervento prevista per gli spazi di pertinenza		M1 - Manutenzione ordinaria

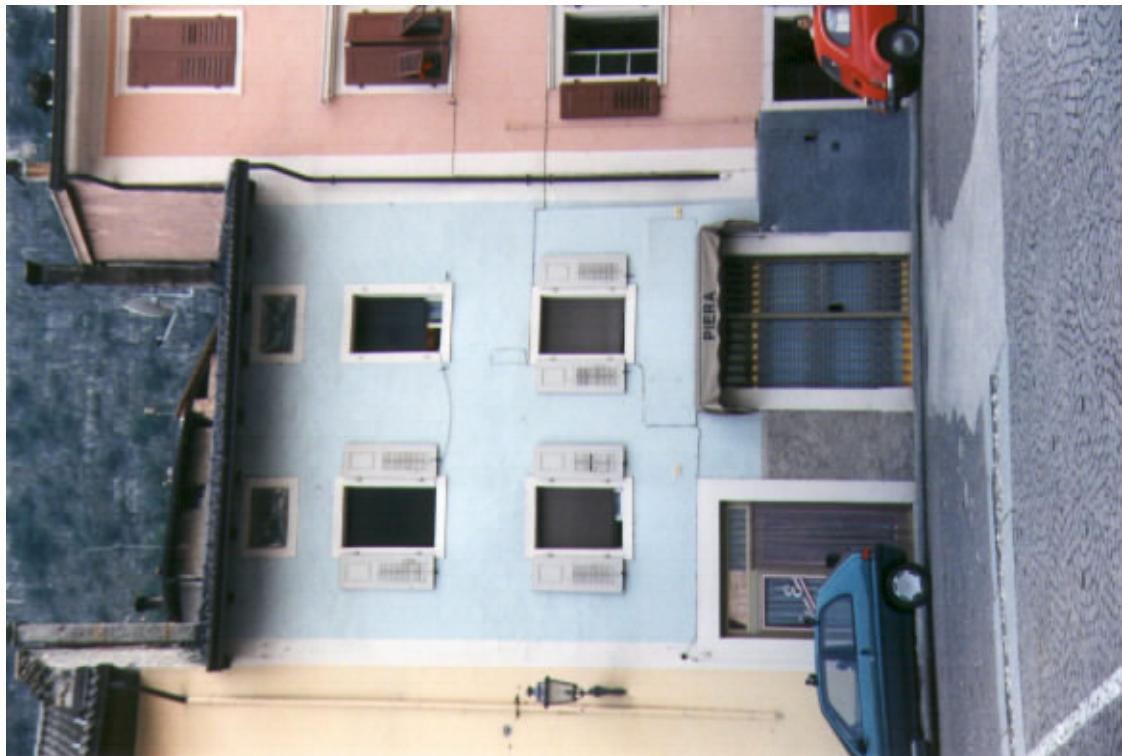
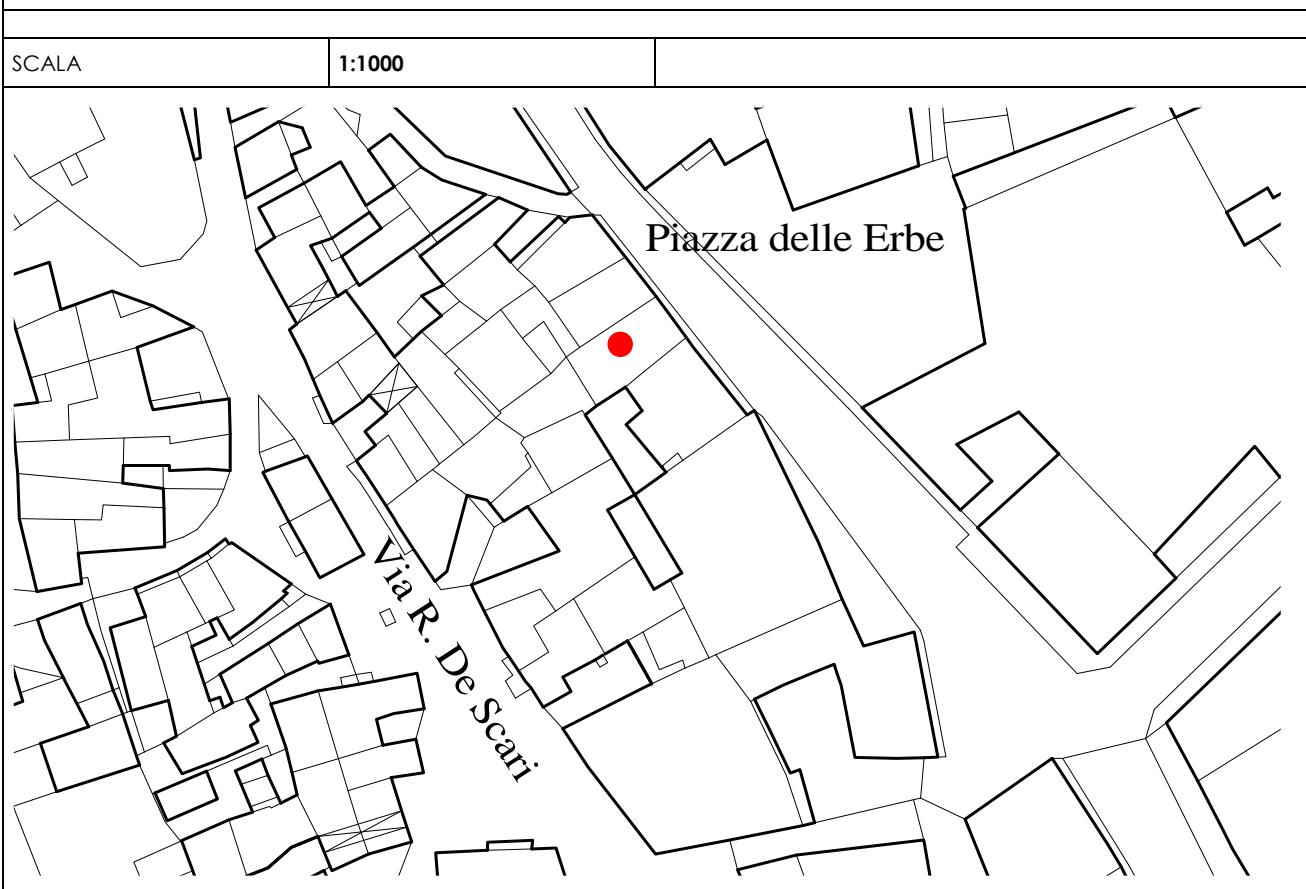
1	Tipologia funzionale					
	edificio prevalentemente residenziale	A	baite	E		
	edificio produttivo	B	malghe	F		
	edificio speciale	C		G		
	stalle	D		H		
2	Epoca di costruzione		anteriore al 1860	8		
			tra il 1860 e il 1939	6		
			posteriore al 1939	4		
3	Tipologia architettonica storica		alta definizione	8		
			media definizione	6		
			bassa definizione	4		
			nessuna definizione	0		
4	Permanenza dei caratteri formali tradizionali		volumetrici originali	2 1 0		
			costruttivo	2 1 0		
			complementari	2 1 0		
			decorativi	2 1 0		
	TOTALE			19		
5	Degrado		nullo	<input checked="" type="checkbox"/>		
			medio	<input type="checkbox"/>		
			elevato	<input type="checkbox"/>		
6	Grado di utilizzo		utilizzato	<input checked="" type="checkbox"/>		
			sottoutilizzato	<input type="checkbox"/>		
			in stato di abbandono	<input type="checkbox"/>		
7	Spazi di pertinenza		alta qualità	<input type="checkbox"/>		
			media qualità	<input type="checkbox"/>

bassa qualità	<input checked="" type="checkbox"/>		
8	Vincoli legislativi					
9	Categoria di intervento prevista dal piano precedente		C.2 risanamento conservativo			
10	Note					
	PROGETTO					
11	Categoria di intervento prevista		R2 - Risanamento conservativo			
12	Vincoli particolari	tipo di vincolo	Non è ammessa la sopraelevazione di cui all'art. 105 della L.P. 4 agosto 2015, n.15.			
		oggetto di vincolo				
13	Categoria di intervento prevista per gli spazi di pertinenza		M1 - Manutenzione ordinaria

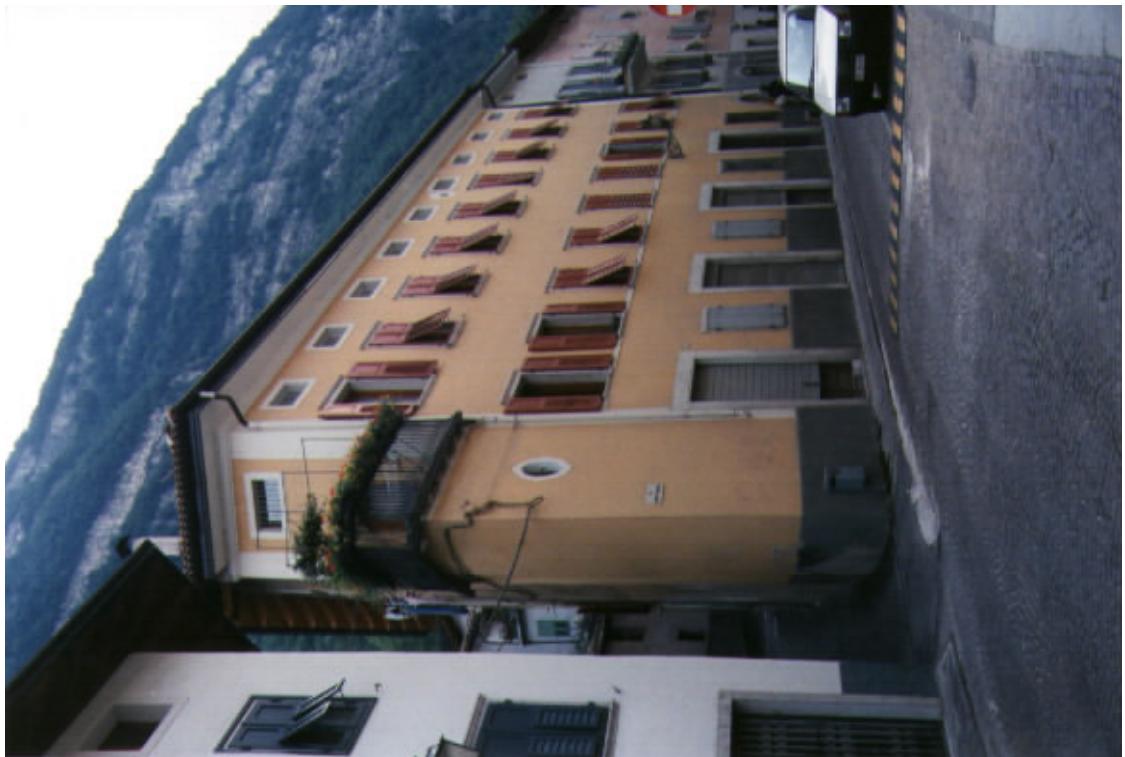
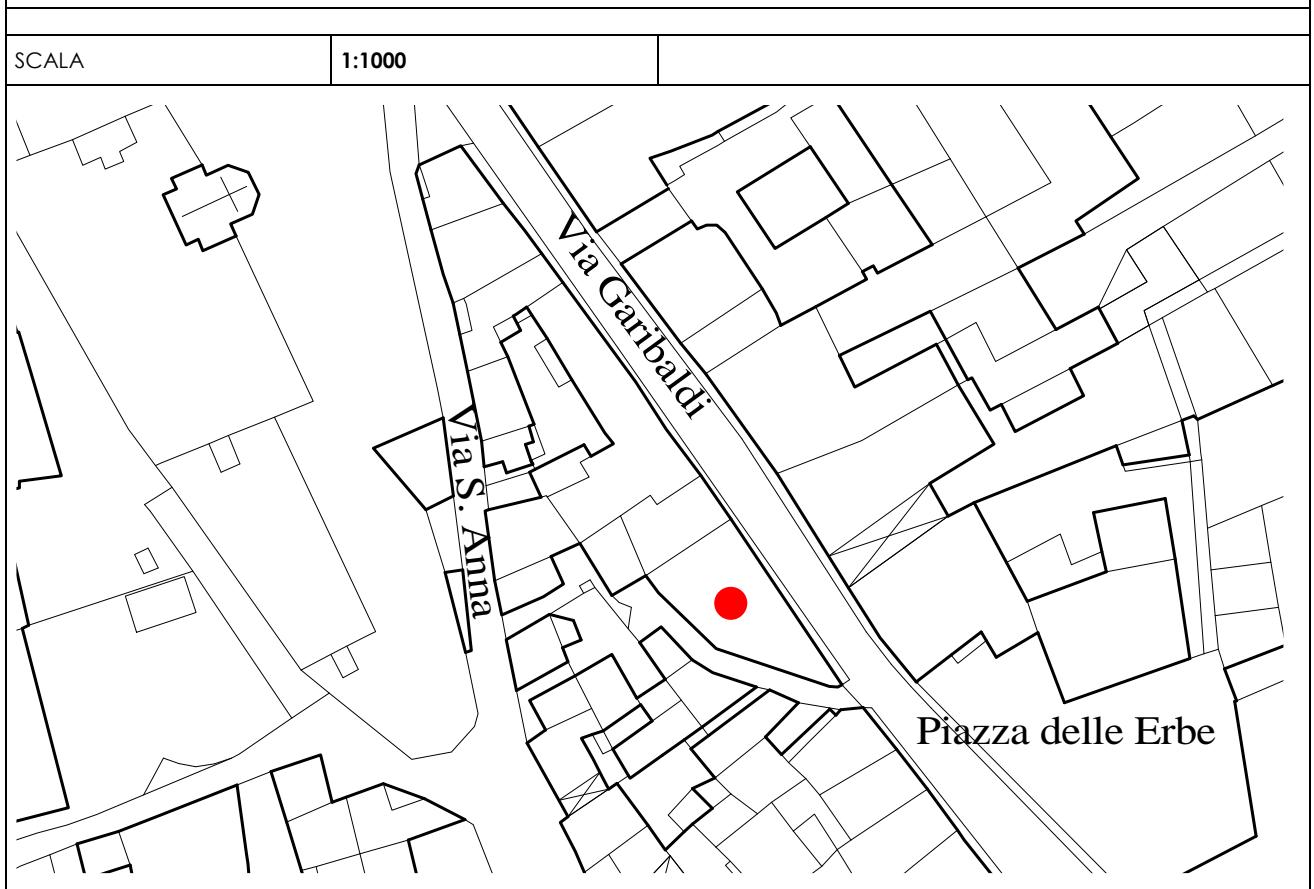
NUMERO	830	FOGLIO DI MAPPA	
COMPRESORIO	C5	N° DI PARTICELLA EDILIZIA	384
COMUNE AMMINISTRATIVO	MEZZOLOMBARDO	DATA RILIEVO	giugno 1996
COMUNE CATASTALE	MEZZOLOMBARDO	RILEVATORE	M. TOMAZZONI
INDIRIZZO/LOCALITA'	Via G. Garibaldi 1-5-7 Vic. Scaletta

1	Tipologia funzionale			
	edificio prevalentemente residenziale	A	baite	E
	edificio produttivo	B	malghe	F
	edificio speciale	C		G
	stalle	D		H
2	Epoca di costruzione		anteriore al 1860	8
			tra il 1860 e il 1939	6
			posteriore al 1939	4
3	Tipologia architettonica storica		alta definizione	8
			media definizione	6
			bassa definizione	4
			nessuna definizione	0
4	Permanenza dei caratteri formali tradizionali		volumetrici originali	2 1 0
			costruttivo	2 1 0
			complementari	2 1 0
			decorativi	2 1 0
			TOTALE	20
5	Degrado		nullo	
			medio	
			elevato	
6	Grado di utilizzo		utilizzato	
			sottoutilizzato	
			in stato di abbandono	
7	Spazi di pertinenza		alta qualità	
			media qualità	
			bassa qualità	
8	Vincoli legislativi			
9	Categoria di intervento prevista dal piano precedente		C.2 risanamento conservativo – D ristrutturazione edilizia	
10	Note	Edificio tipo palazzo, con le aperture al piano terra rifatte a vetrina per esercizi commerciali.

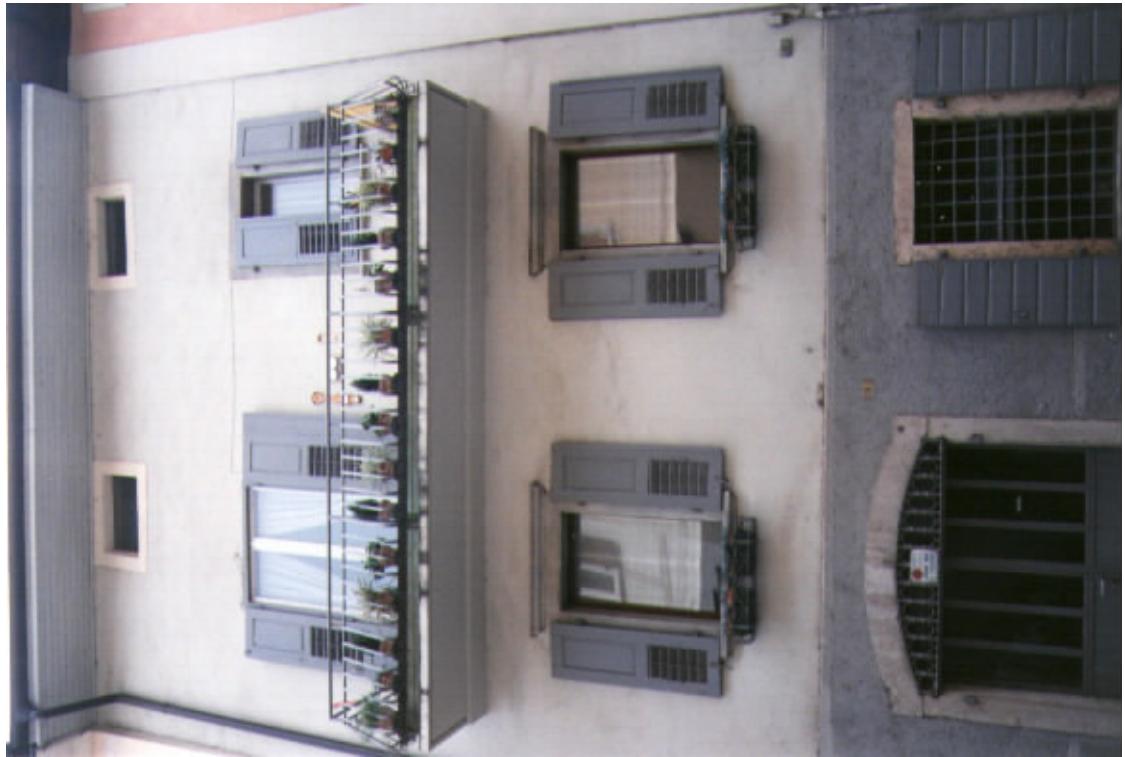
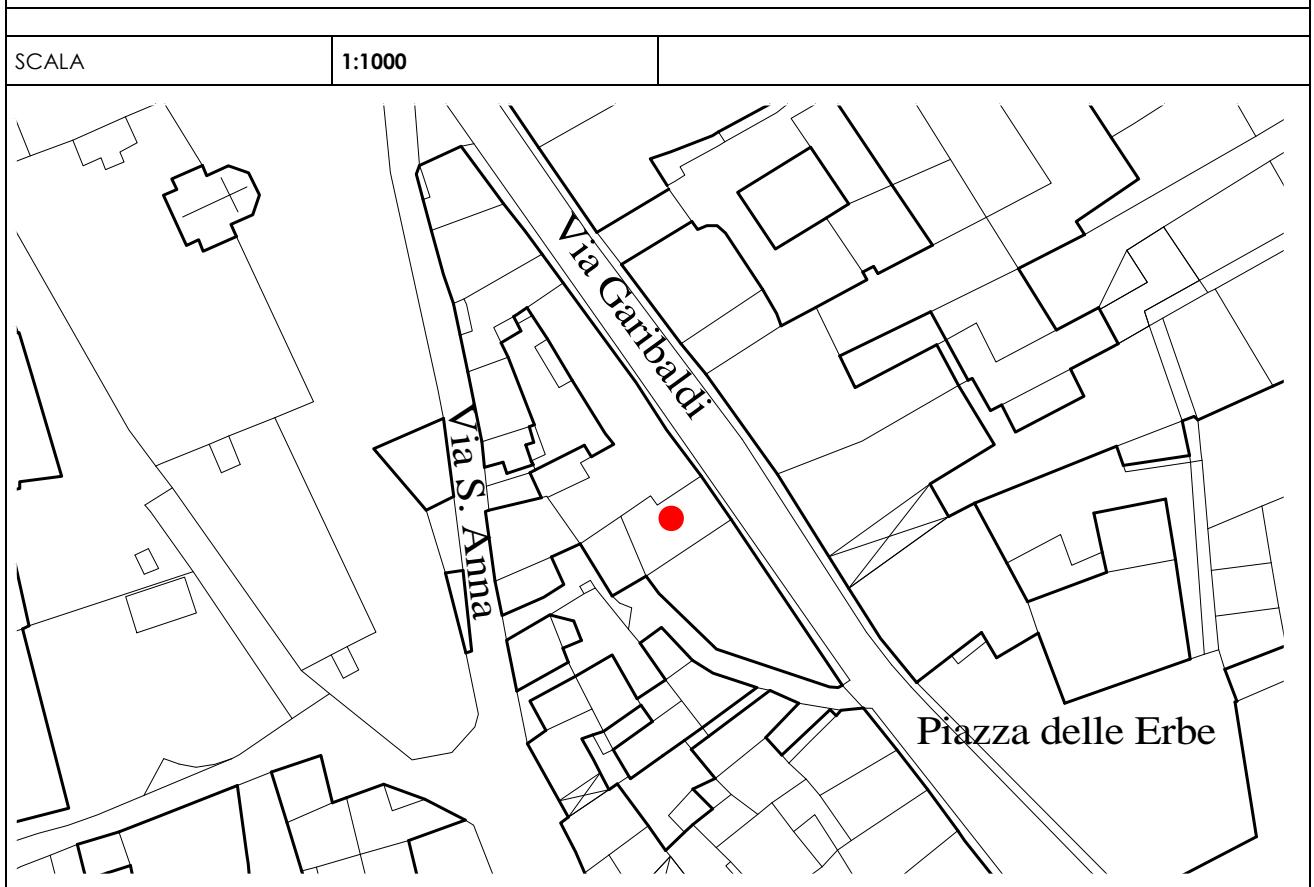
1	Tipologia funzionale					
	edificio prevalentemente residenziale	A	baite	E		
	edificio produttivo	B	malghe	F		
	edificio speciale	C		G		
	stalle	D		H		
2	Epoca di costruzione		anteriore al 1860	8		
			tra il 1860 e il 1939	6		
			posteriore al 1939	4		
3	Tipologia architettonica storica		alta definizione	8		
			media definizione	6		
			bassa definizione	4		
			nessuna definizione	0		
4	Permanenza dei caratteri formali tradizionali		volumetrici originali	2 1 0		
			costruttivo	2 1 0		
			complementari	2 1 0		
			decorativi	2 1 0		
	TOTALE			18		
5	Degrado		nullo	<input checked="" type="checkbox"/>		
			medio	<input type="checkbox"/>		
			elevato	<input type="checkbox"/>		
6	Grado di utilizzo		utilizzato	<input checked="" type="checkbox"/>		
			sottoutilizzato	<input type="checkbox"/>		
			in stato di abbandono	<input type="checkbox"/>		
7	Spazi di pertinenza		alta qualità	<input type="checkbox"/>		
			media qualità	<input type="checkbox"/>

bassa qualità	<input checked="" type="checkbox"/>		
8	Vincoli legislativi					
9	Categoria di intervento prevista dal piano precedente		C.2 risanamento conservativo			
10	Note	Caratteri complementari parzialmente snaturati dall'uso di materiali incongrui.				
	PROGETTO					
11	Categoria di intervento prevista		R2 - Risanamento conservativo			
12	Vincoli particolari	tipo di vincolo	Non è ammessa la sopraelevazione di cui all'art. 105 della L.P. 4 agosto 2015, n.15.			
		oggetto di vincolo				
13	Categoria di intervento prevista per gli spazi di pertinenza		M1 - Manutenzione ordinaria

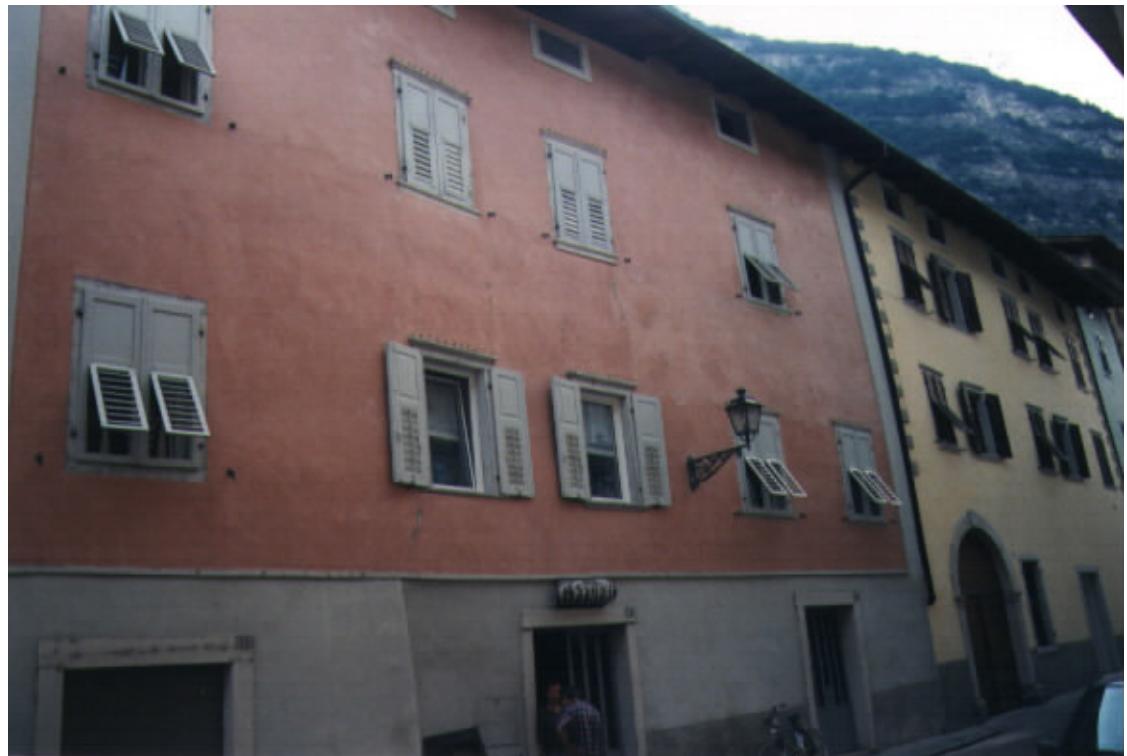
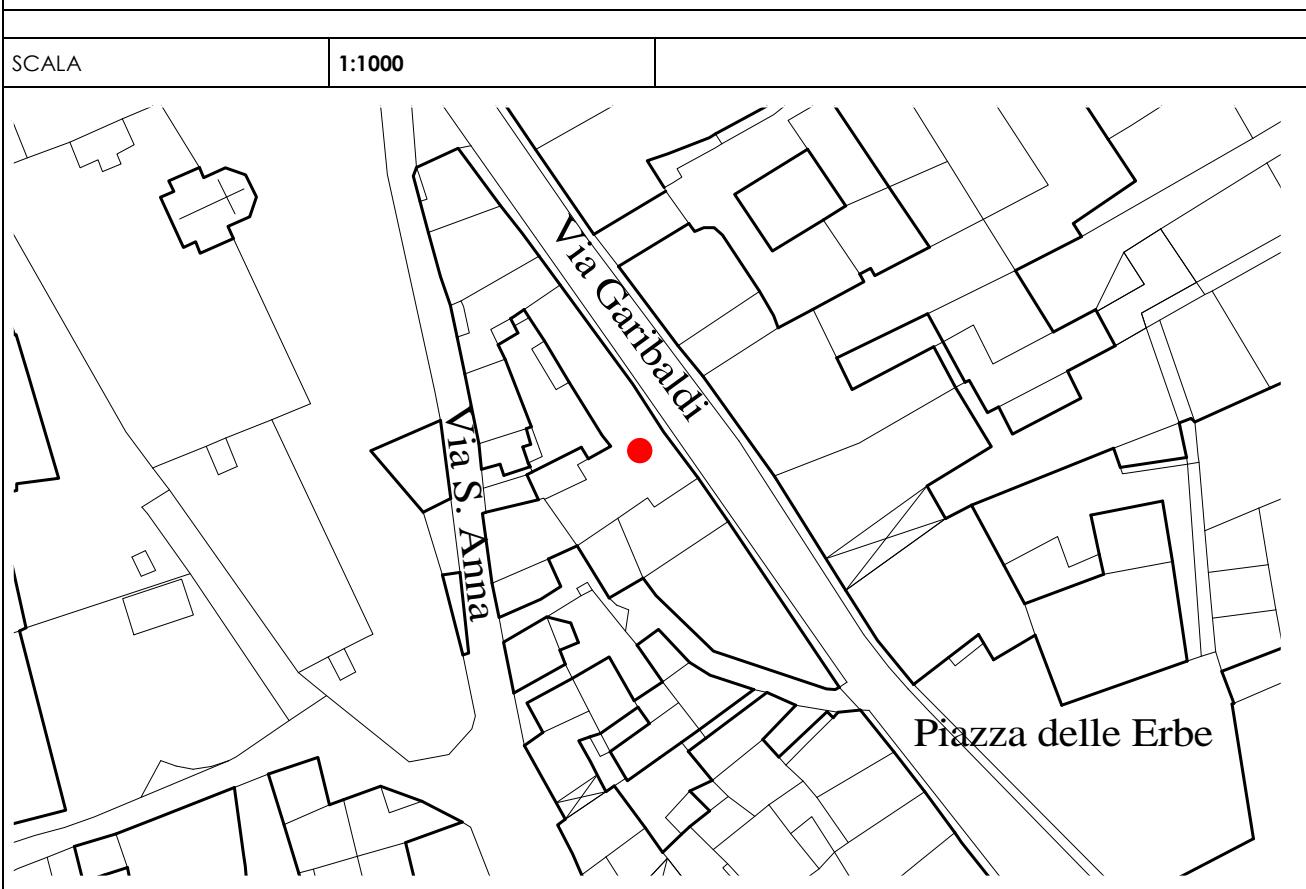
1	Tipologia funzionale					
	edificio prevalentemente residenziale	A	baite	E		
	edificio produttivo	B	malghe	F		
	edificio speciale	C		G		
	stalle	D		H		
2	Epoca di costruzione		anteriore al 1860	8		
			tra il 1860 e il 1939	6		
			posteriore al 1939	4		
3	Tipologia architettonica storica		alta definizione	8		
			media definizione	6		
			bassa definizione	4		
			nessuna definizione	0		
4	Permanenza dei caratteri formali tradizionali		volumetrici originali	2 1 0		
			costruttivo	2 1 0		
			complementari	2 1 0		
			decorativi	2 1 0		
	TOTALE			19		
5	Degrado		nullo	<input checked="" type="checkbox"/>		
			medio	<input type="checkbox"/>		
			elevato	<input type="checkbox"/>		
6	Grado di utilizzo		utilizzato	<input checked="" type="checkbox"/>		
			sottoutilizzato	<input type="checkbox"/>		
			in stato di abbandono	<input type="checkbox"/>		
7	Spazi di pertinenza		alta qualità	<input type="checkbox"/>		
			media qualità	<input type="checkbox"/>

bassa qualità	<input checked="" type="checkbox"/>		
8	Vincoli legislativi					
9	Categoria di intervento prevista dal piano precedente		C.2 risanamento conservativo			
10	Note					
	PROGETTO					
11	Categoria di intervento prevista		R2 - Risanamento conservativo			
12	Vincoli particolari	tipo di vincolo	Non è ammessa la sopraelevazione di cui all'art. 105 della L.P. 4 agosto 2015, n.15.			
		oggetto di vincolo				
13	Categoria di intervento prevista per gli spazi di pertinenza		M1 - Manutenzione ordinaria

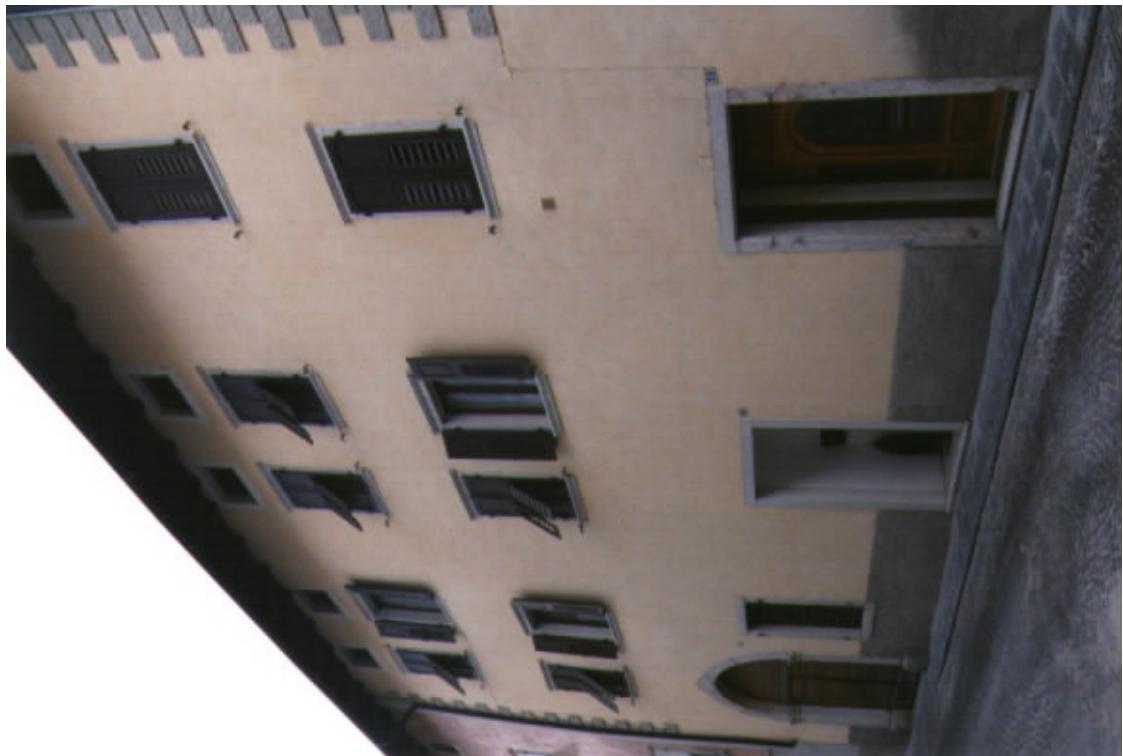
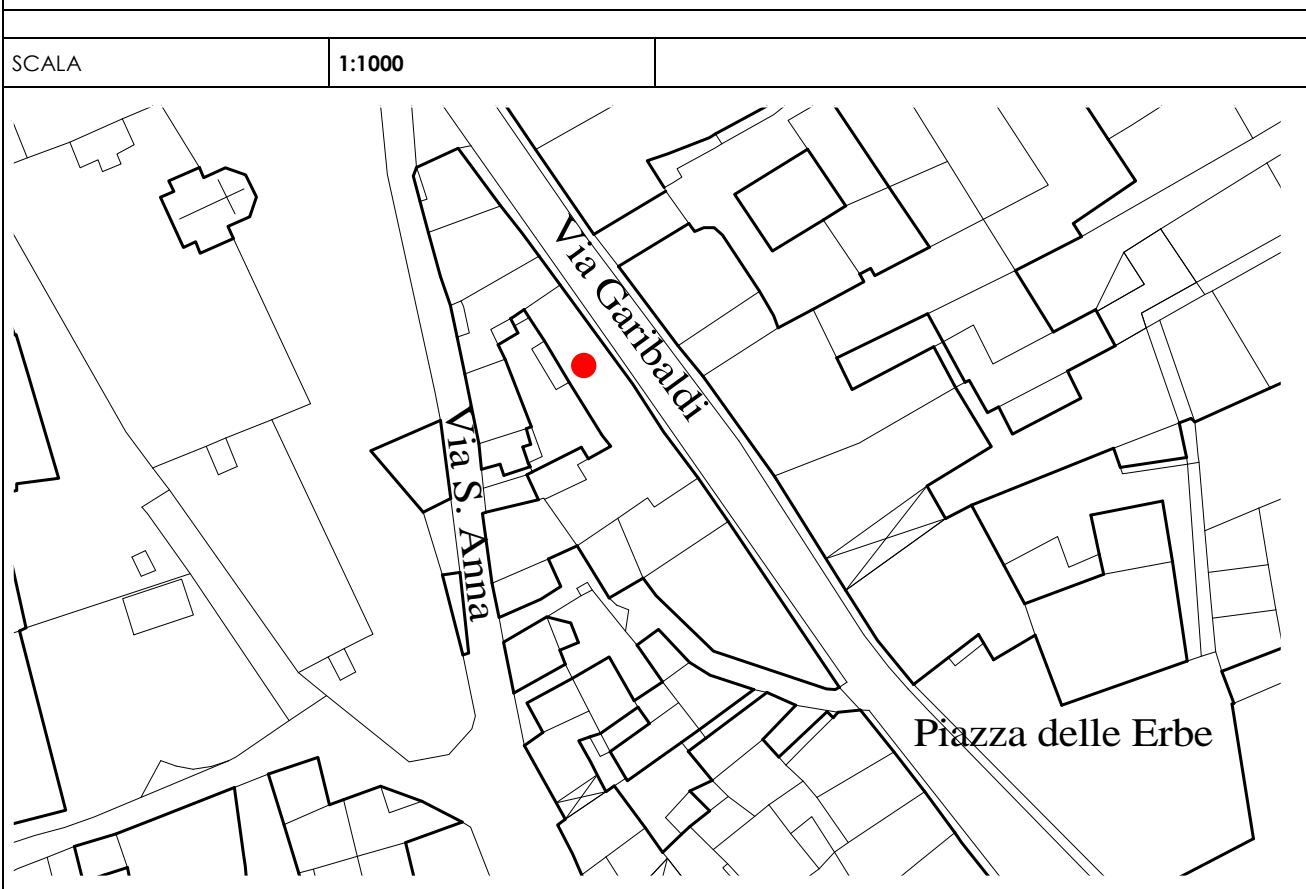
1	Tipologia funzionale			
	edificio prevalentemente residenziale	A	baite	E
	edificio produttivo	B	malghe	F
	edificio speciale	C		G
	stalle	D		H
2	Epoca di costruzione			
			anteriore al 1860	8
			tra il 1860 e il 1939	6
			posteriore al 1939	4
3	Tipologia architettonica storica			
			alta definizione	8
			media definizione	6
			bassa definizione	4
			nessuna definizione	0
4	Permanenza dei caratteri formali tradizionali			
			volumetrici originali	2 1 0
			costruttivo	2 1 0
			complementari	2 1 0
			decorativi	2 1 0
			TOTALE	20
5	Degrado			
			nullo	
			medio	
			elevato	
6	Grado di utilizzo			
			utilizzato	
			sottoutilizzato	
			in stato di abbandono	
7	Spazi di pertinenza			
			alta qualità	
			media qualità	
			bassa qualità	
8	Vincoli legislativi			
9	Categoria di intervento prevista dal piano precedente	C.2 risanamento conservativo		
10	Note	Portale in pietra, finto bugnato agli angoli. Il fronte ovest sulla corte interna presenta i segni di una pesante ristrutturazione in discordanza formale e distributiva con l'edificio originario.

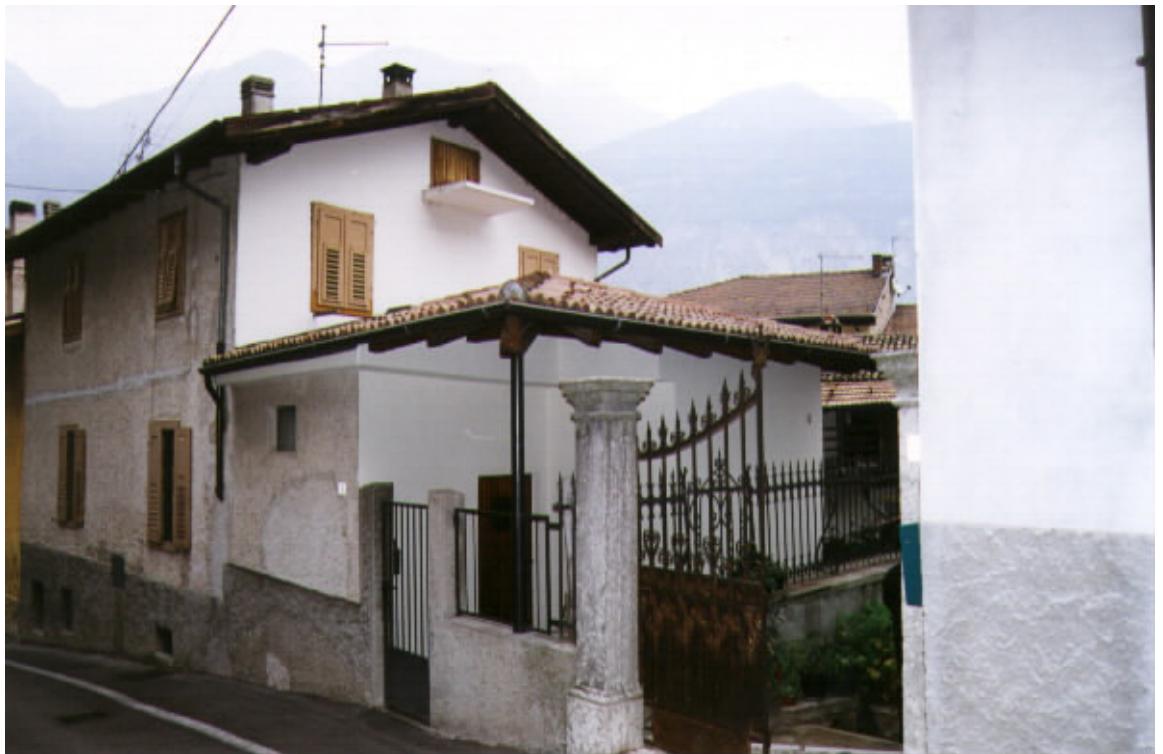
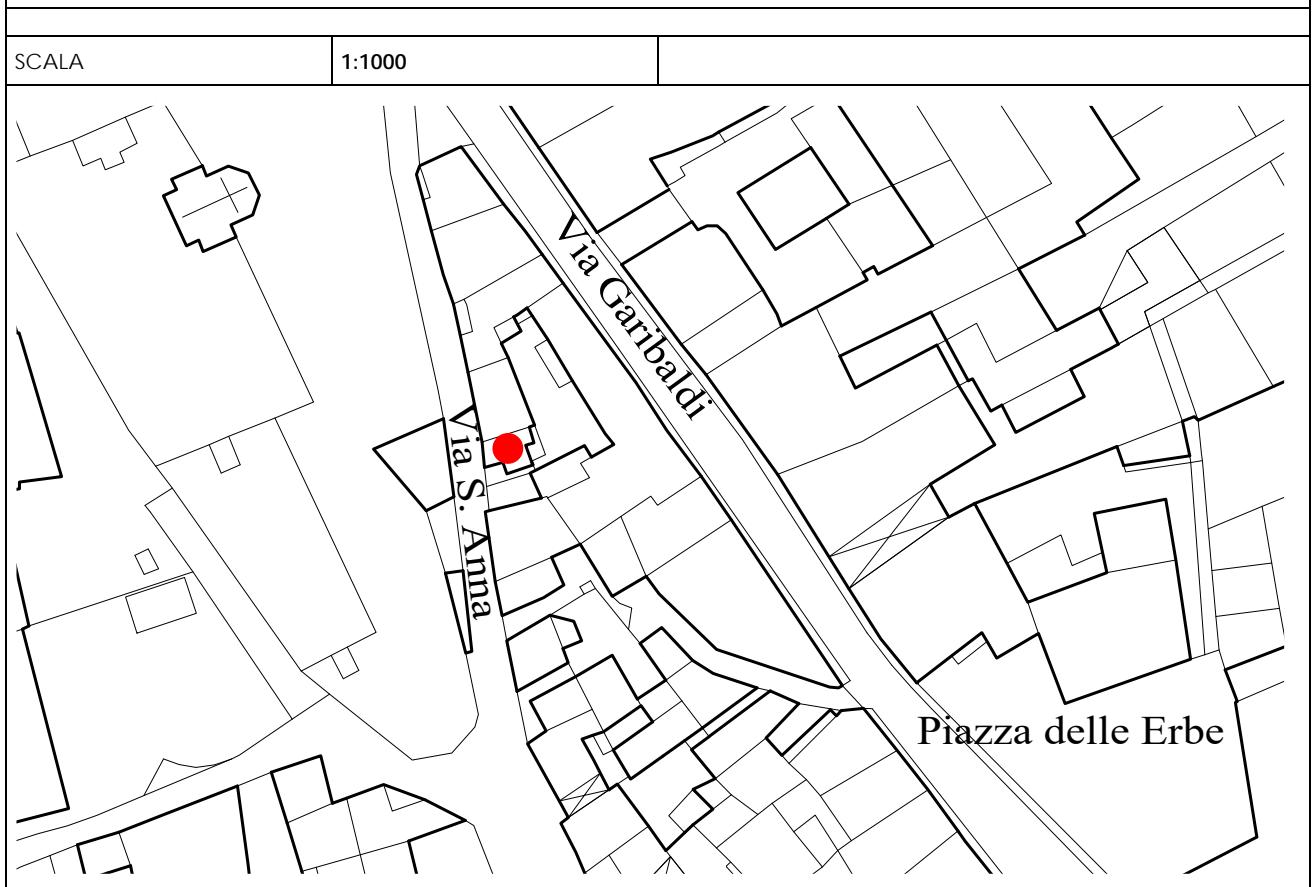
1	Tipologia funzionale					
	edificio prevalentemente residenziale	A	baite	E		
	edificio produttivo	B	malghe	F		
	edificio speciale	C	magazzino	G		
	stalle	D		H		
2	Epoca di costruzione		anteriore al 1860	8		
			tra il 1860 e il 1939	6		
			posteriore al 1939	4		
3	Tipologia architettonica storica		alta definizione	8		
			media definizione	6		
			bassa definizione	4		
			nessuna definizione	0		
4	Permanenza dei caratteri formali tradizionali		volumetrici originali	2		
			costruttivo	1		
			complementari	0		
			decorativi	2		
	TOTALE			4		
5	Degrado		nullo			
			medio			
			elevato			
6	Grado di utilizzo		utilizzato			
			sottoutilizzato			
			in stato di abbandono			
7	Spazi di pertinenza		alta qualità			
			media qualità			
			bassa qualità			
8	Vincoli legislativi					
9	Categoria di intervento prevista dal piano precedente		R4 - Demolizione con ricostruzione			
10	Note					
	PROGETTO					
11						
	Categoria di intervento prevista		R3 - Ristrutturazione edilizia

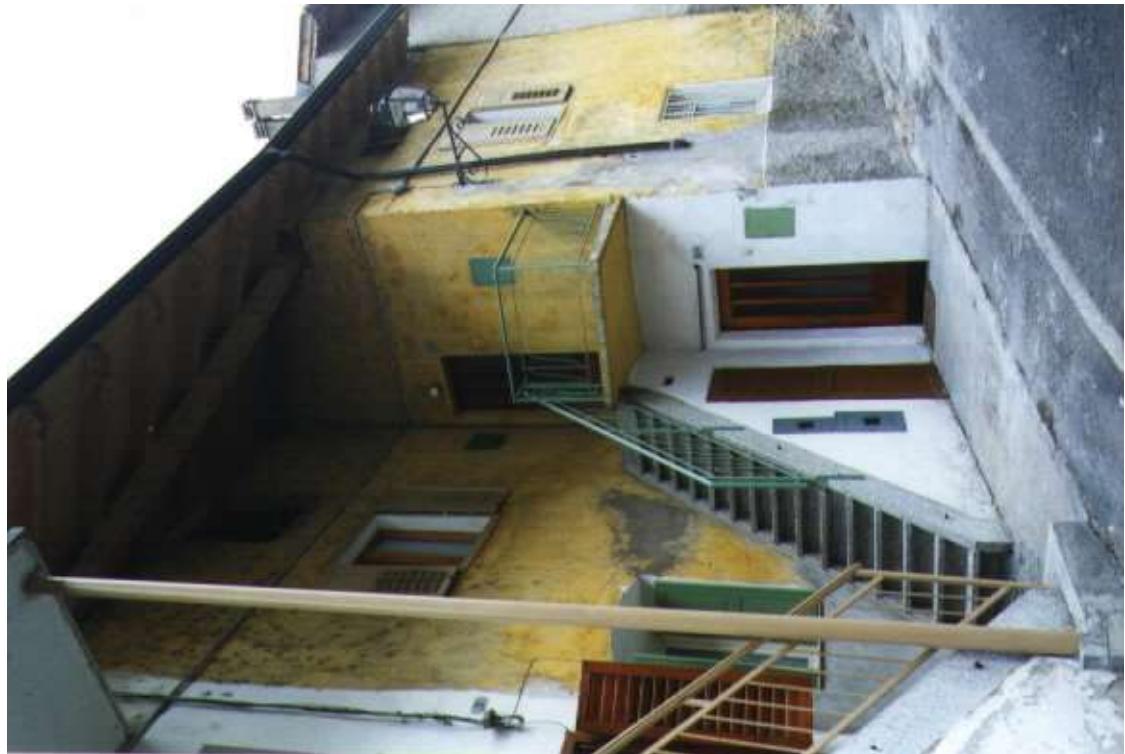
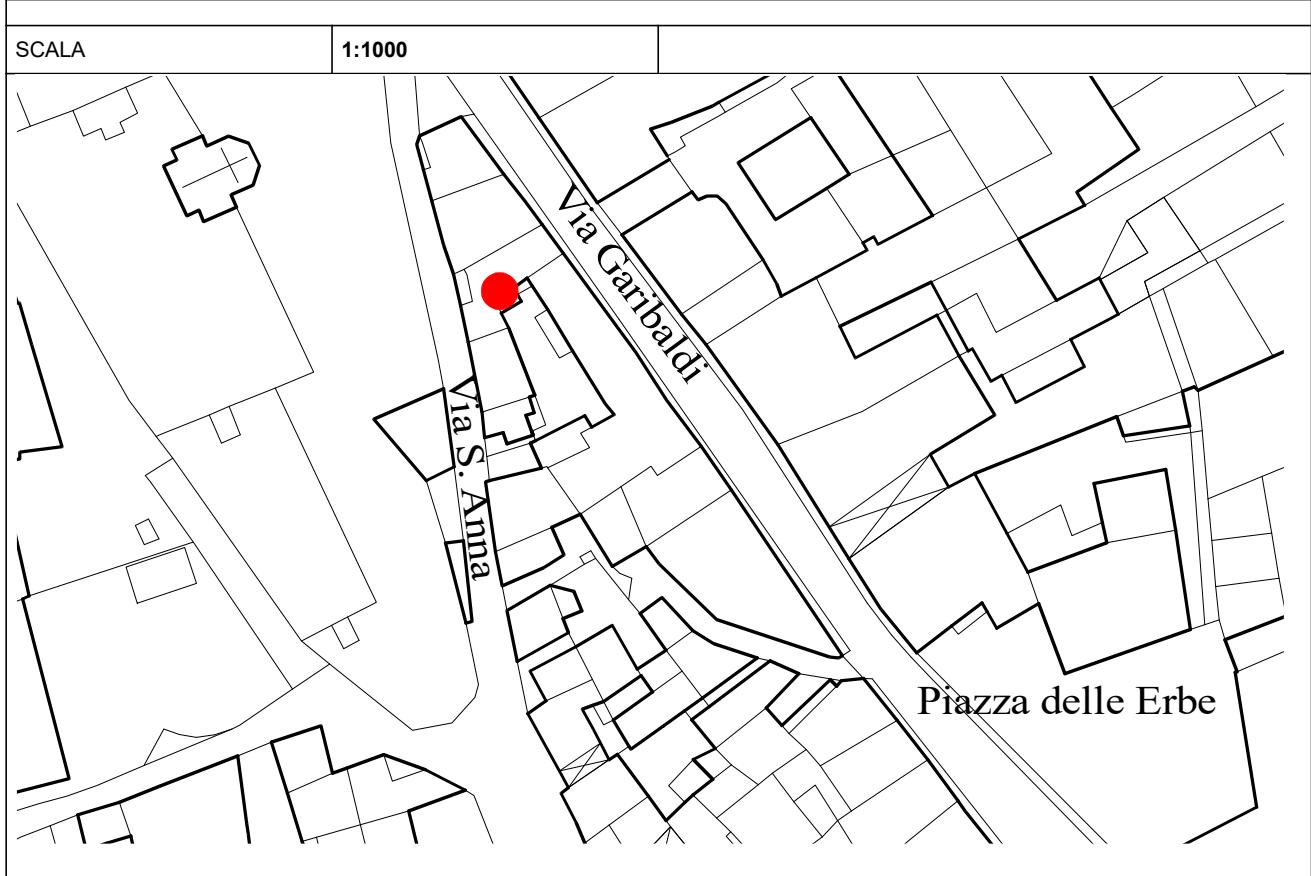
NUMERO	837	FOGLIO DI MAPPA
COMPRENSORIO	C5	N° DI PARTICELLA EDILIZIA 396
COMUNE AMMINISTRATIVO	MEZZOLOMBARDO	DATA RILIEVO giugno 1996
COMUNE CATASTALE	MEZZOLOMBARDO	RILEVATORE M. TOMAZZONI
INDIRIZZO/LOCALITA'	V. S. Anna, 3D-3C V. G. Garibaldi 27

1	Tipologia funzionale		
	edificio prevalentemente residenziale	A	baite
	edificio produttivo	B	malghe
	edificio speciale	C	
	stalle	D	
2	Epoca di costruzione		anteriore al 1860
			tra il 1860 e il 1939
			posteriore al 1939
3	Tipologia architettonica storica		alta definizione
			media definizione
			bassa definizione
			nessuna definizione
4	Permanenza dei caratteri formali tradizionali		volumetrici originali
			costruttivo
			complementari
			decorativi
	TOTALE		2 1 0 2 1 0 2 1 0 2 1 0
5	Degrado		nullo
			medio
			elevato
6	Grado di utilizzo		utilizzato
			sottoutilizzato
			in stato di abbandono
7	Spazi di pertinenza		alta qualità
			media qualità
			bassa qualità
8	Vincoli legislativi		
9	Categoria di intervento prevista dal piano precedente		C.2 risanamento conservativo
10	Note	Edificio risanato, con la sostituzione della distribuzione verticale esterna e l'aggiunta di abbaino.	
	PROGETTO		
11			
	Categoria di intervento prevista		R3 - Ristrutturazione edilizia

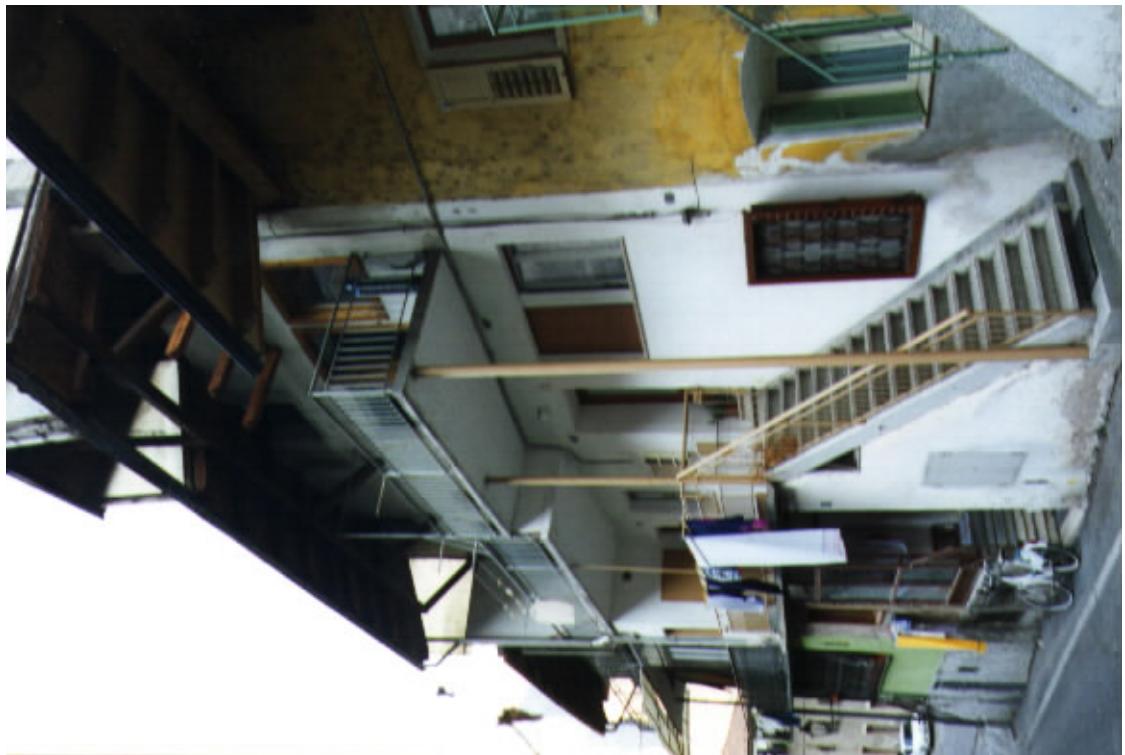
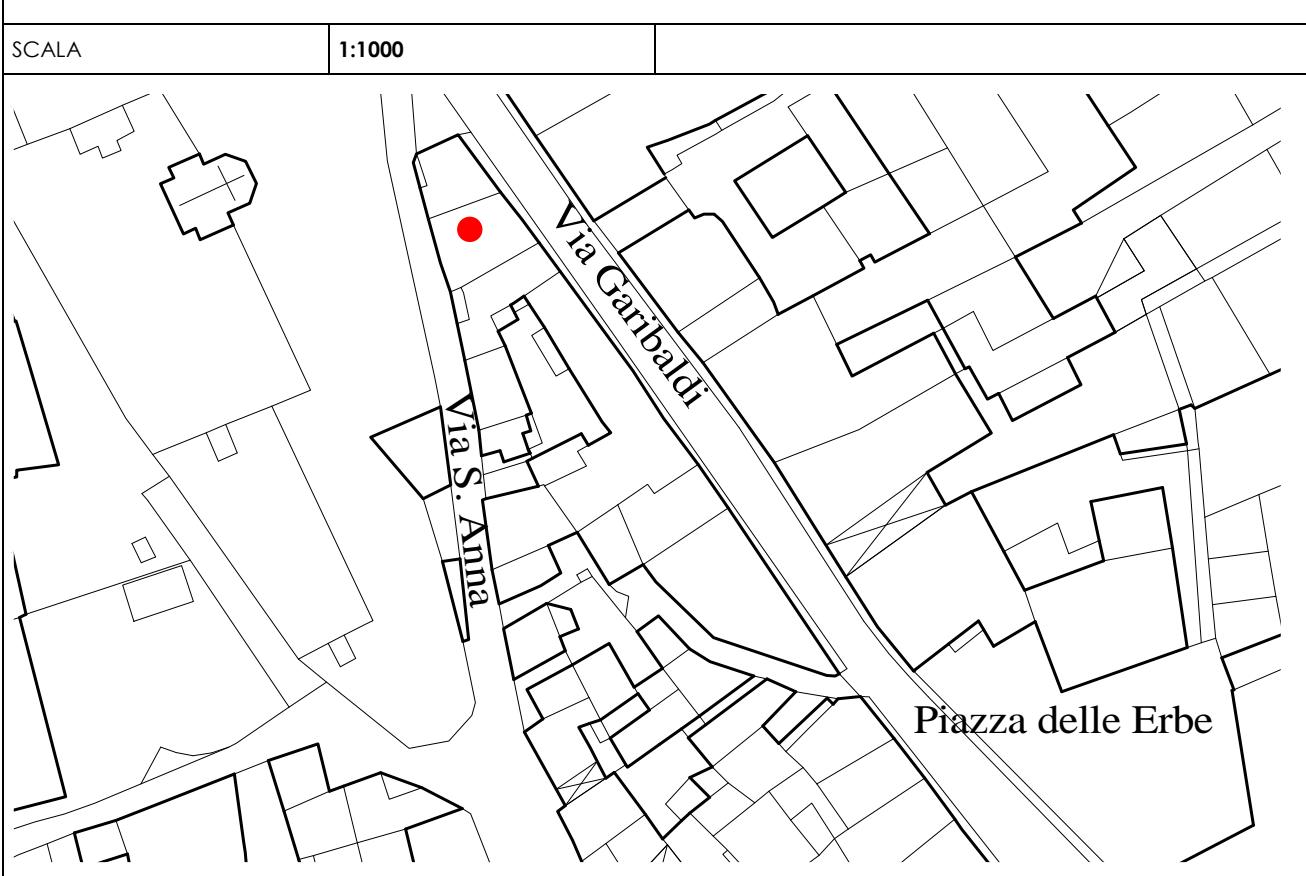
1	Tipologia funzionale			
	edificio prevalentemente residenziale	A	baite	E
	edificio produttivo	B	malghe	F
	edificio speciale	C		G
	stalle	D		H
2	Epoca di costruzione		anteriore al 1860	8
			tra il 1860 e il 1939	6
			posteriore al 1939	4
3	Tipologia architettonica storica		alta definizione	8
			media definizione	6
			bassa definizione	4
			nessuna definizione	0
4	Permanenza dei caratteri formali tradizionali		volumetrici originali	2 1 0
			costruttivo	2 1 0
			complementari	2 1 0
			decorativi	2 1 0
	TOTALE			16
5	Degrado		nullo	
			medio	
			elevato	
6	Grado di utilizzo		utilizzato	
			sottoutilizzato	
			in stato di abbandono	
7	Spazi di pertinenza		alta qualità	
			media qualità	
			bassa qualità	
8	Vincoli legislativi			
9	Categoria di intervento prevista dal piano precedente C.2 risanamento conservativo			
10	Note	Di interesse il fronte su via Garibaldi, anche se l'unità edilizia è tagliata in modo inconsueto. Il retro è modificato con aggiunta di abbaino e sostituzione con materiale incongruo di elementi caratteristici.
