SCHEMA

NUMERO	801	FOGLIO DI MAPPA
COMPRESORIO	C5	N° DI PARTICELLA EDILIZIA 351
COMUNE AMMINISTRATIVO	MEZZOLOMBARDO	DATA RILIEVO giugno 1996
COMUNE CATASTALE	MEZZOLOMBARDO	RILEVATORE M. TOMAZZONI
INDIRIZZO/LOCALITA'	Piazza delle Erbe, 2

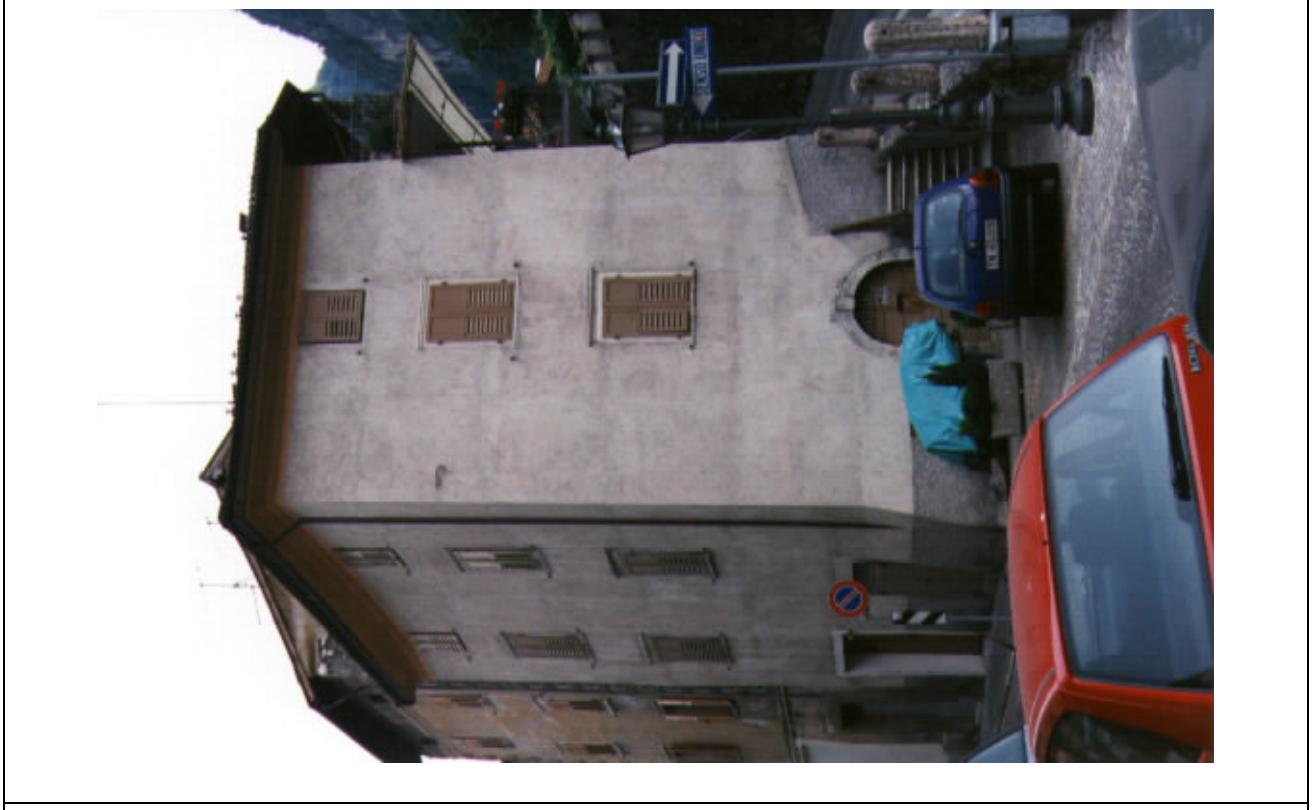
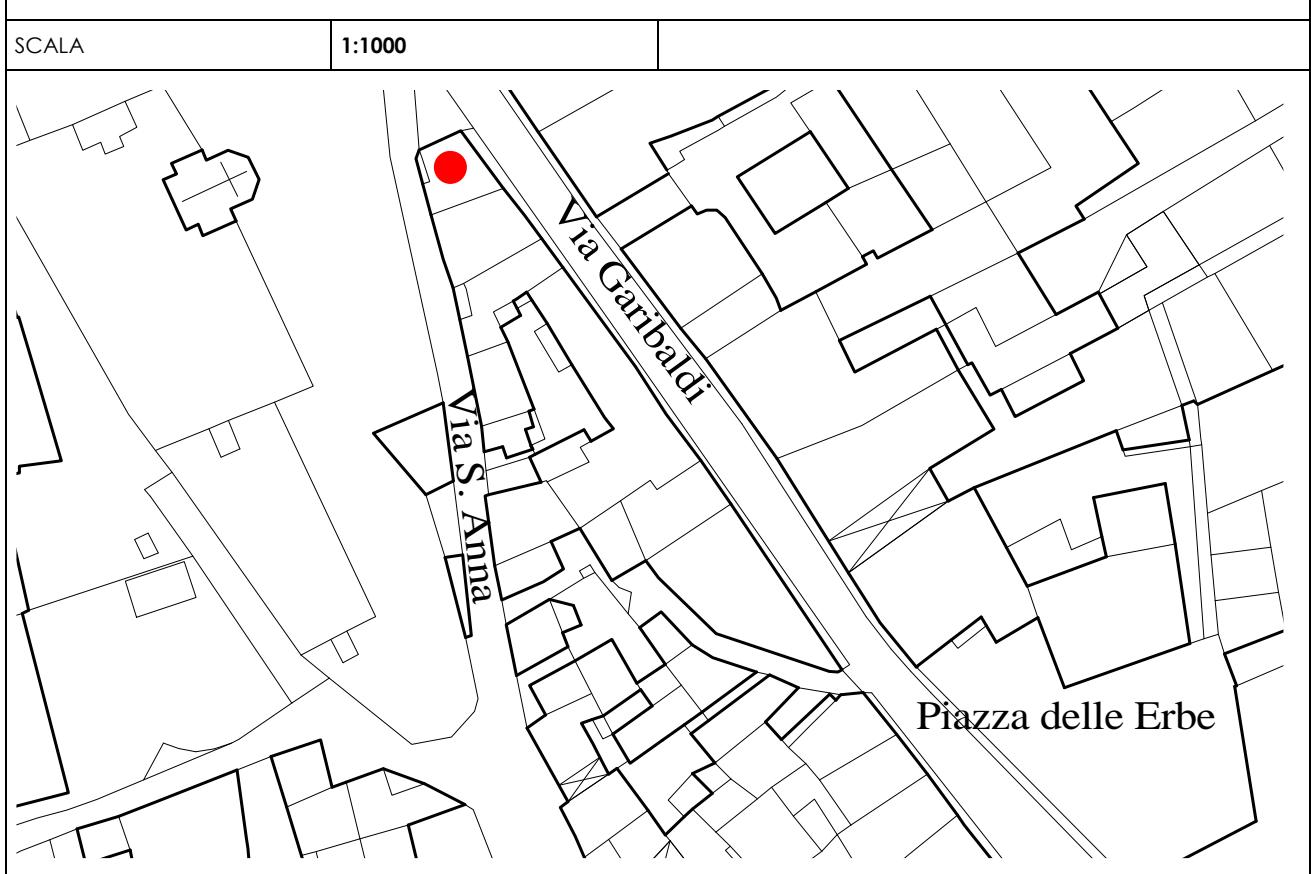
NUMERO	839	FOGLIO DI MAPPA	
COMPRESORIO	C5	N° DI PARTICELLA EDILIZIA	399
COMUNE AMMINISTRATIVO	MEZZOLOMBARDO	DATA RILIEVO	giugno 1996
COMUNE CATASTALE	MEZZOLOMBARDO	RILEVATORE	M. TOMAZZONI
INDIRIZZO/LOCALITA'	V. S. Anna 1 V. G. Garibaldi 33-35-37

1	Tipologia funzionale edificio prevalentemente residenziale edificio produttivo edificio speciale stalle	A B C D	baite malghe	E F G H
2	Epoca di costruzione		anteriore al 1860 tra il 1860 e il 1939 posteriore al 1939	8 6 4
3	Tipologia architettonica storica		alta definizione media definizione bassa definizione nessuna definizione	8 6 4 0
4	Permanenza dei caratteri formali tradizionali		volumetrici originali costruttivo complementari decorativi	2 1 0 2 1 0 2 1 0 2 1 0
			TOTALE	19
5	Degrado		nullo medio elevato	<input checked="" type="checkbox"/> <input type="checkbox"/> <input type="checkbox"/>
6	Grado di utilizzo		utilizzato sottoutilizzato in stato di abbandono	<input type="checkbox"/> <input checked="" type="checkbox"/> <input type="checkbox"/>
7	Spazi di pertinenza		alta qualità media qualità bassa qualità	<input type="checkbox"/> <input type="checkbox"/> <input checked="" type="checkbox"/>

8	Vincoli legislativi			
9	Categoria di intervento prevista dal piano precedente		C.2 risanamento conservativo	
10	Note	Edificio all'estremo di un isolato, con forature incorniciate in pietra e sostituzione di scale con materiali incongrui.		
	PROGETTO			
11	Categoria di intervento prevista	R2 - Risanamento conservativo R3 - Ristrutturazione edilizia – facciata Ovest.		
12	Vincoli particolari	tipo di vincolo	R1 – Restauro.	
		oggetto di vincolo	Portale in pietra	
		tipo di vincolo	Non è ammessa la sopraelevazione di cui all'art. 105 della L.P. 4 agosto 2015, n.15.	
13	Categoria di intervento prevista per gli spazi di pertinenza	M1 - Manutenzione ordinaria

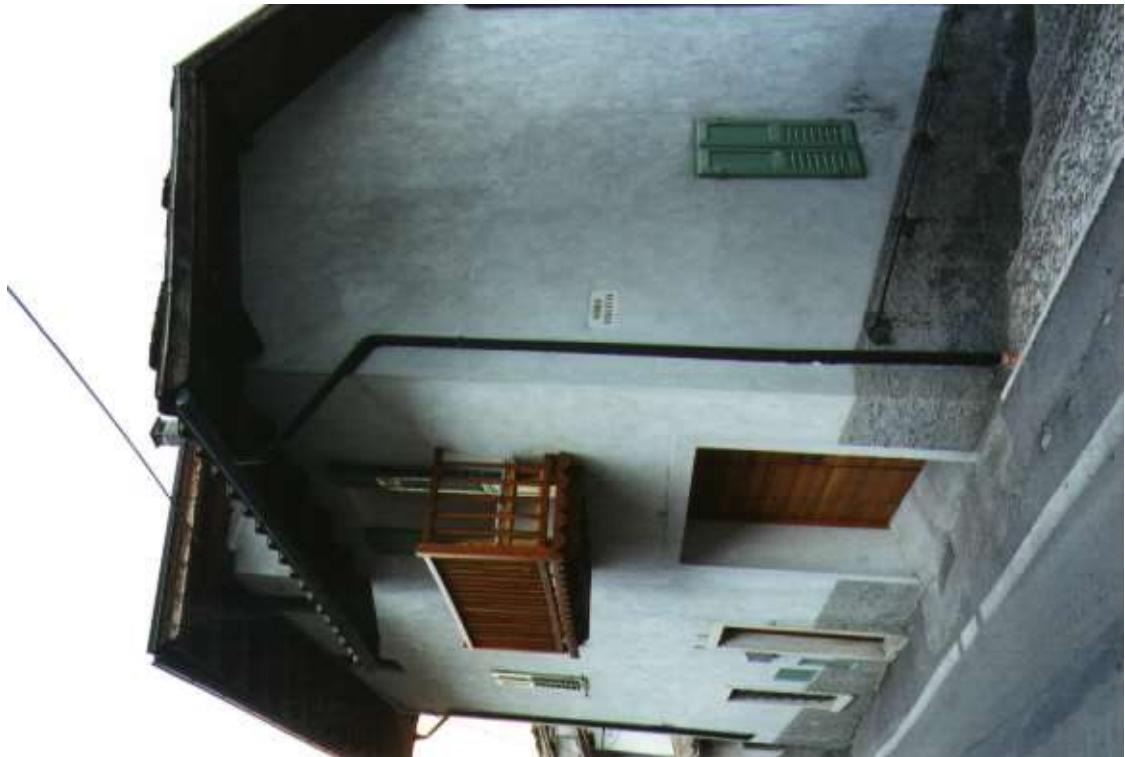
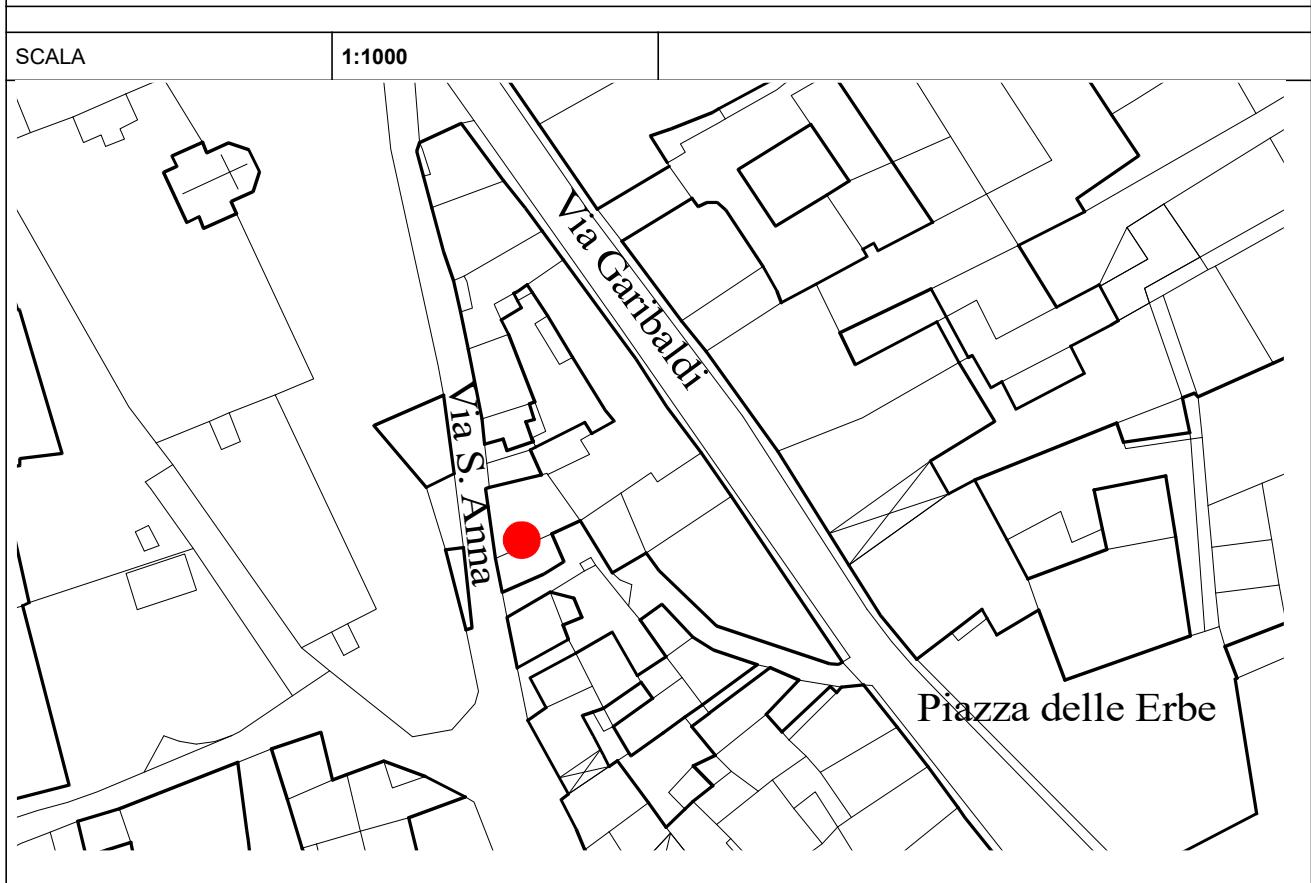
NUMERO	840	FOGLIO DI MAPPA
COMPRENSORIO	C5	N° DI PARTICELLA EDILIZIA 532-533
COMUNE AMMINISTRATIVO	MEZZOLOMBARDO	DATA RILIEVO giugno 1996
COMUNE CATASTALE	MEZZOLOMBARDO	RILEVATORE M. TOMAZZONI
INDIRIZZO/LOCALITA'	V. S. Anna 8-9

1	Tipologia funzionale		
	edificio prevalentemente residenziale	A	baite
	edificio produttivo	B	malghe
	edificio speciale	C	
	stalle	D	
2	Epoca di costruzione		anteriore al 1860
			tra il 1860 e il 1939
			posteriore al 1939
3	Tipologia architettonica storica		alta definizione
			media definizione
			bassa definizione
			nessuna definizione
4	Permanenza dei caratteri formali tradizionali		volumetrici originali
			costruttivo
			complementari
			decorativi
	TOTALE		2 1 0 2 1 0 2 1 0 2 1 0 12
5	Degrado		nullo
			medio
			elevato
6	Grado di utilizzo		utilizzato
			sottoutilizzato
			in stato di abbandono
7	Spazi di pertinenza		alta qualità
			media qualità
			bassa qualità
8	Vincoli legislativi		
9	Categoria di intervento prevista dal piano precedente		C.2 risanamento conservativo
10	Note	Volume composto di due corpi, risultato di modificazioni successive. Tipologicamente non definibile.	
	PROGETTO		
11			
	Categoria di intervento prevista		R3 - Ristrutturazione edilizia
