SCHEMA

NUMERO	601	FOGLIO DI MAPPA	
COMPRESORIO	C5	N° DI PARTICELLA EDILIZIA	325
COMUNE AMMINISTRATIVO	MEZZOLOMBARDO	DATA RILIEVO	giugno 1996
COMUNE CATASTALE	MEZZOLOMBARDO	RILEVATORE	M. TOMAZZONI
INDIRIZZO/LOCALITA'	V. Mazzini, 21

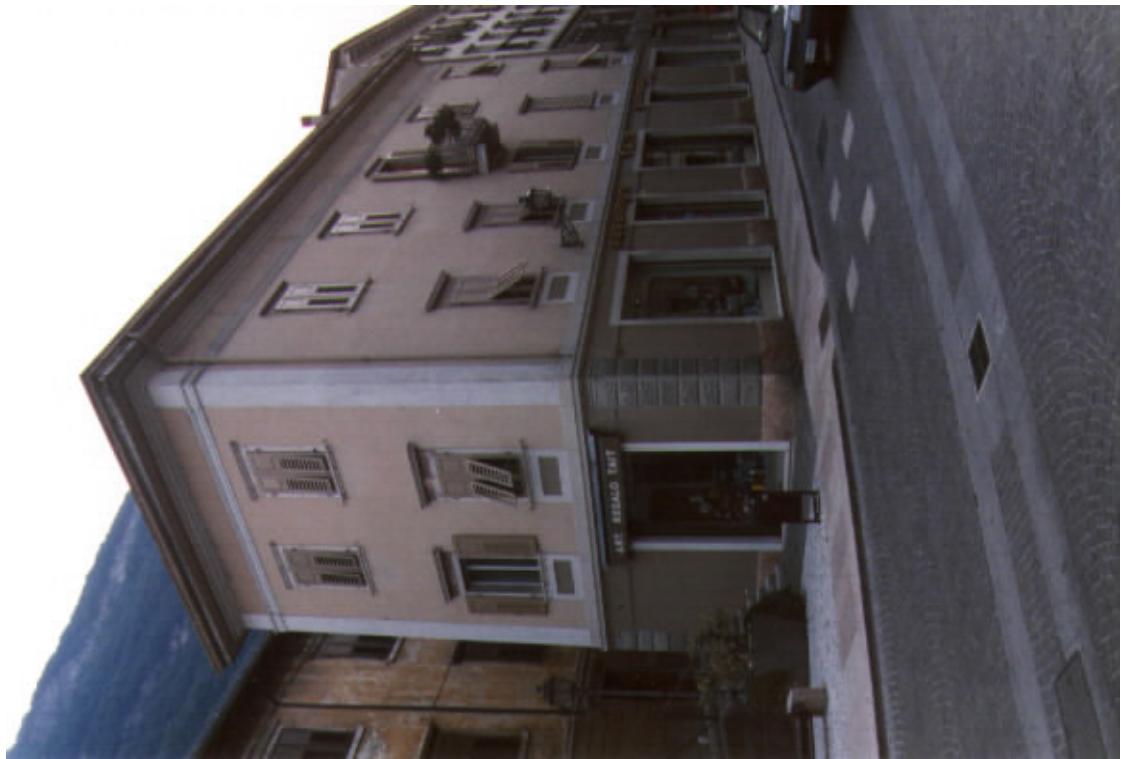
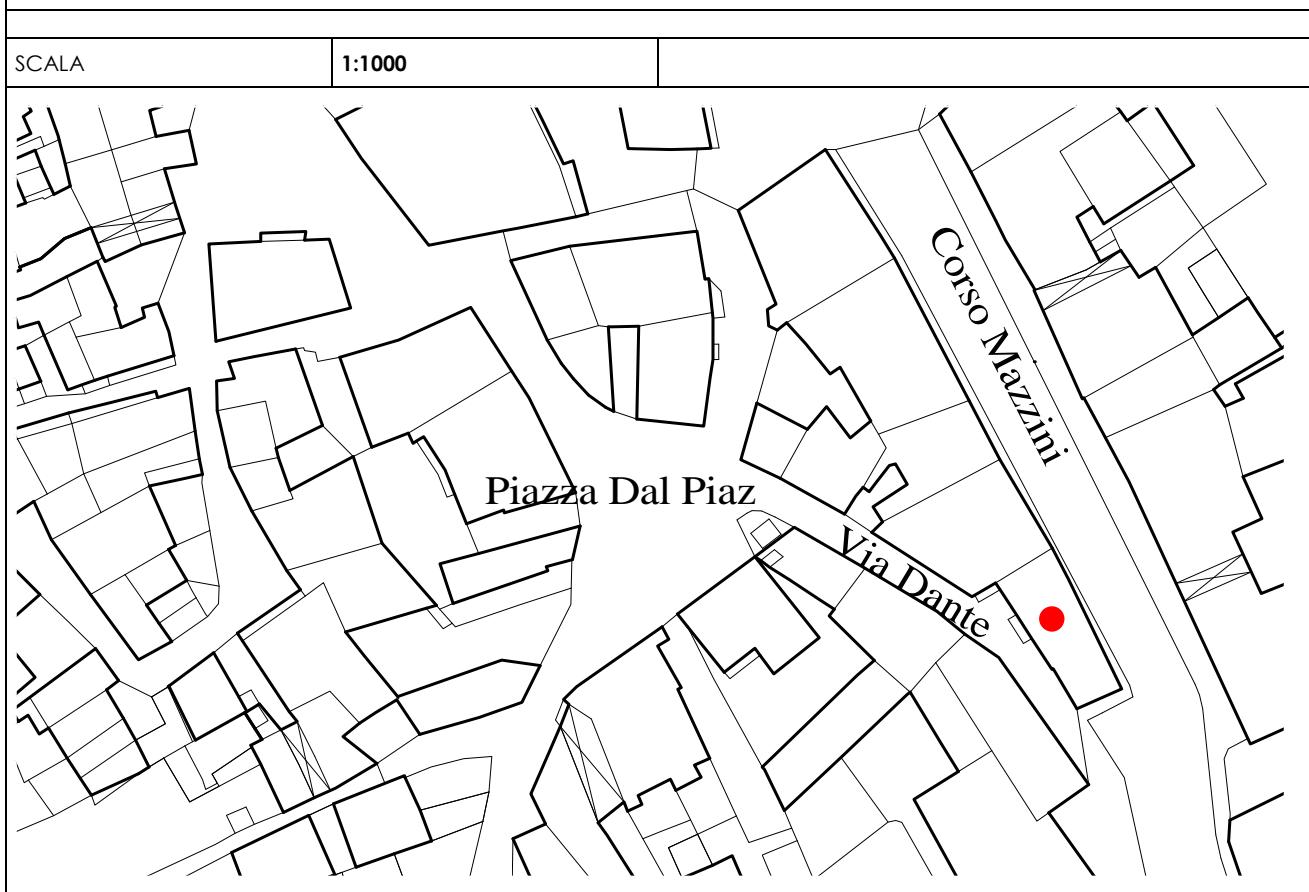
1	Tipologia funzionale					
	edificio prevalentemente residenziale	A	baite	E		
	edificio produttivo	B	malghe	F		
	edificio speciale	C		G		
	stalle	D		H		
2	Epoca di costruzione		anteriore al 1860	8		
			tra il 1860 e il 1939	6		
			posteriore al 1939	4		
3	Tipologia architettonica storica		alta definizione	8		
			media definizione	6		
			bassa definizione	4		
			nessuna definizione	0		
4	Permanenza dei caratteri formali tradizionali		volumetrici originali	2 1 0		
			costruttivo	2 1 0		
			complementari	2 1 0		
			decorativi	2 1 0		
	TOTALE			18		
5	Degrado		nullo			
			medio			
			elevato			
6	Grado di utilizzo		utilizzato			
			sottoutilizzato			
			in stato di abbandono			
7	Spazi di pertinenza		alta qualità			
			media qualità			
			bassa qualità			
8	Vincoli legislativi					
9	Categoria di intervento prevista dal piano precedente		C.2 risanamento conservativo			
10	Note	Edificio con decorazioni ad angolo, alle forature con specchiature sotto le finestre del primo piano, al piano terreno aperture per spazi commerciali. Balconcino al primo livello con parapetto in ferro battuto e mensole in pietra decorate.

PROGETTO					
11	Categoria di intervento prevista		R2 - Risanamento conservativo			
12	Vincoli particolari	tipo di vincolo	Non è ammessa la sopraelevazione di cui all'art. 105 della L.P. 4 agosto 2015, n.15.			
		oggetto di vincolo				
13	Categoria di intervento prevista per gli spazi di pertinenza		M1 - Manutenzione ordinaria

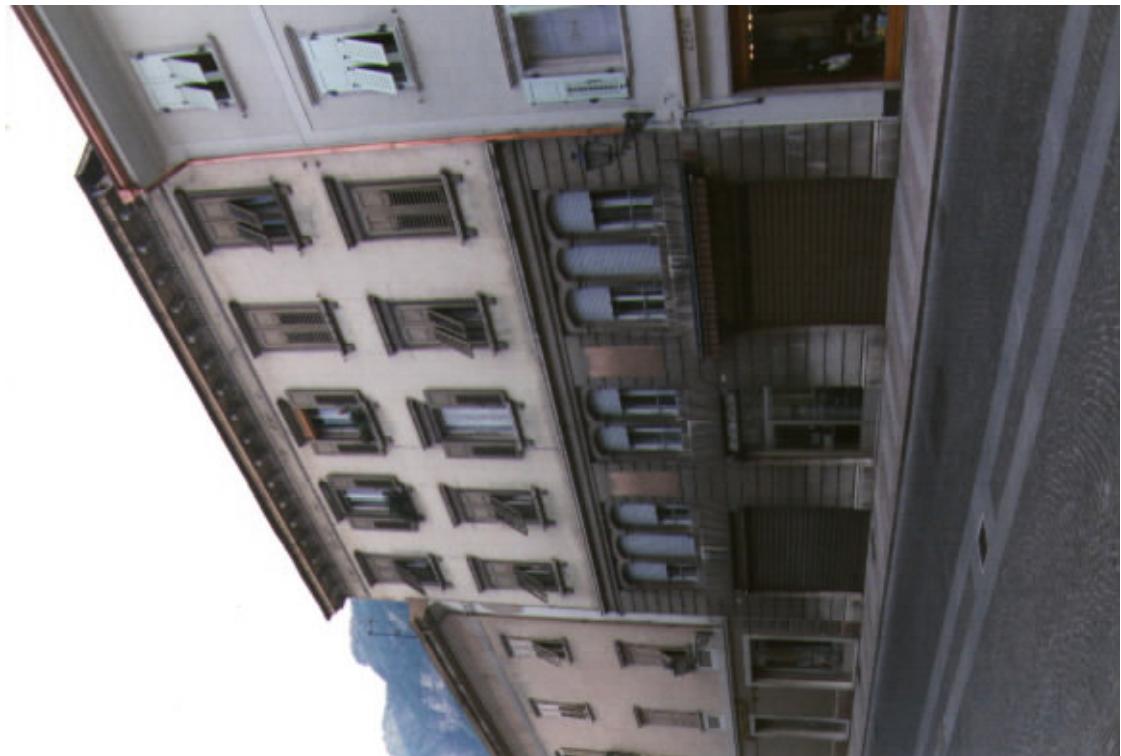
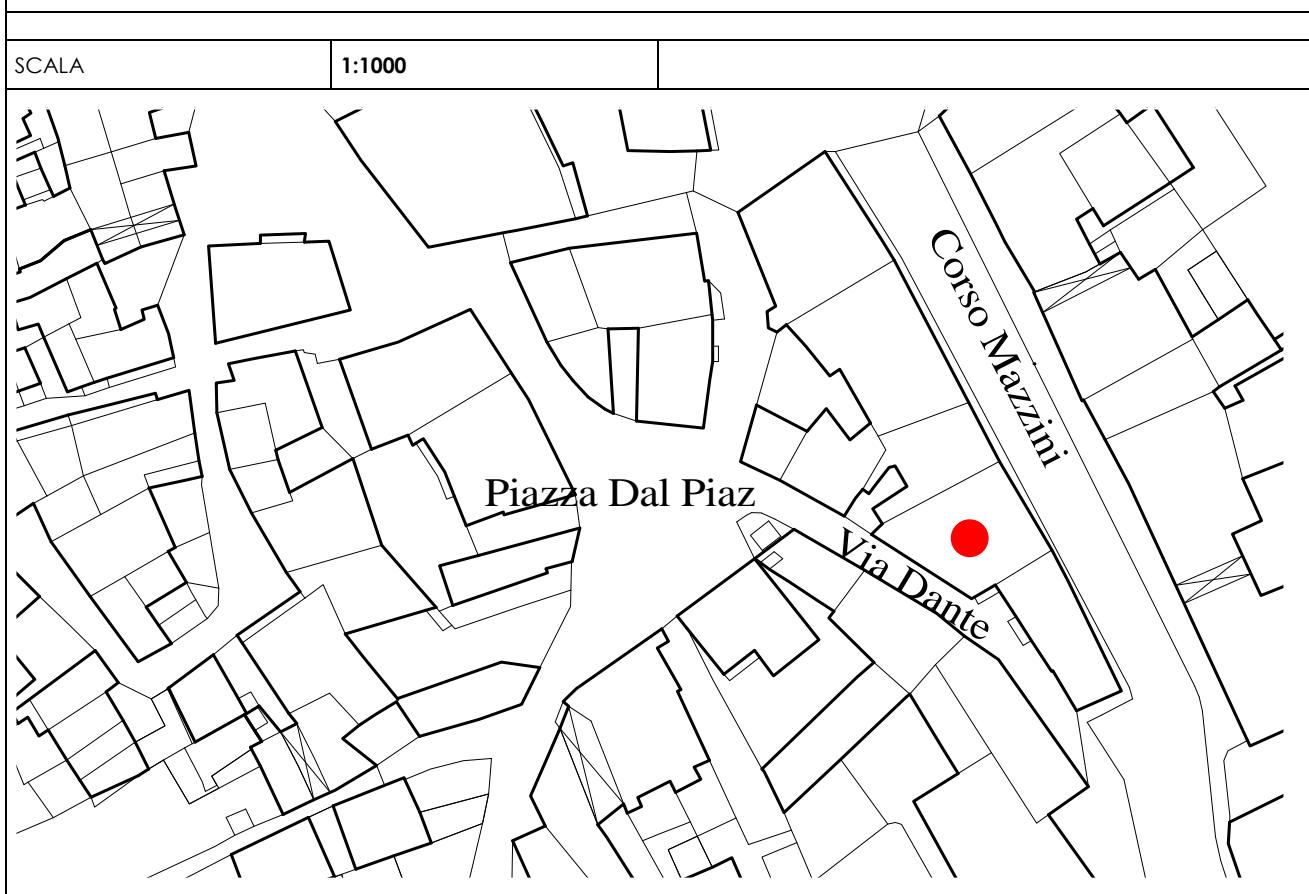
NUMERO	602	FOGLIO DI MAPPA	
COMPRESORIO	C5	N° DI PARTICELLA EDILIZIA	344
COMUNE AMMINISTRATIVO	MEZZOLOMBARDO	DATA RILIEVO	AGOSTO 2008
COMUNE CATASTALE	MEZZOLOMBARDO	RILEVATORE	UFFICIO
INDIRIZZO/LOCALITA'	V. Mazzini 19/17

1	Tipologia funzionale			
	edificio prevalentemente residenziale	A	baite	E
	edificio produttivo	B	malghe	F
	edificio speciale	C		G
	stalle	D		H
2	Epoca di costruzione		anteriore al 1860	8
			tra il 1860 e il 1939	6
			posteriore al 1939	4
3	Tipologia architettonica storica		alta definizione	8
			media definizione	6
			bassa definizione	4
			nessuna definizione	0
4	Permanenza dei caratteri formali tradizionali		volumetrici originali	2 1 0
			costruttivo	2 1 0
			complementari	2 1 0
			decorativi	2 1 0
	TOTALE			20
5	Degrado		nullo	<input checked="" type="checkbox"/>
			medio	<input type="checkbox"/>
			elevato	<input type="checkbox"/>
6	Grado di utilizzo		utilizzato	<input checked="" type="checkbox"/>
			sottoutilizzato	<input type="checkbox"/>
			in stato di abbandono	<input type="checkbox"/>
7	Spazi di pertinenza		alta qualità	<input type="checkbox"/>
			media qualità	<input type="checkbox"/>
			bassa qualità	<input checked="" type="checkbox"/>

8	Vincoli legislativi			
9	Categoria di intervento prevista dal piano precedente C.2 risanamento conservativo			
10	Note	Decorazioni: ricorsi orizzontali a caratterizzare un finto bugnato fino al primo livello compreso, aperture al piano terra per negozi simmetriche, finestre al primo piano a bifora e trifora con colonnina quadrata. Tutte le aperture sono incorniciate in pietra. Si ammette la realizzazione di un poggiolo sul fronte sud al terzo piano prospettante su via Dante, di dimensioni e materiali come quello presente al piano rialzato.		
	PROGETTO			
11	Categoria di intervento prevista		R2 - Risanamento conservativo	
12	Vincoli particolari	tipo di vincolo	R1 – Restauro.	
		oggetto di vincolo	Aperture in facciata con rifacimento aperture al piano terra	
		tipo di vincolo	Non è ammessa la sopraelevazione di cui all'art. 105 della L.P. 4 agosto 2015, n.15.	
13	Categoria di intervento prevista per gli spazi di pertinenza		M1 - Manutenzione ordinaria

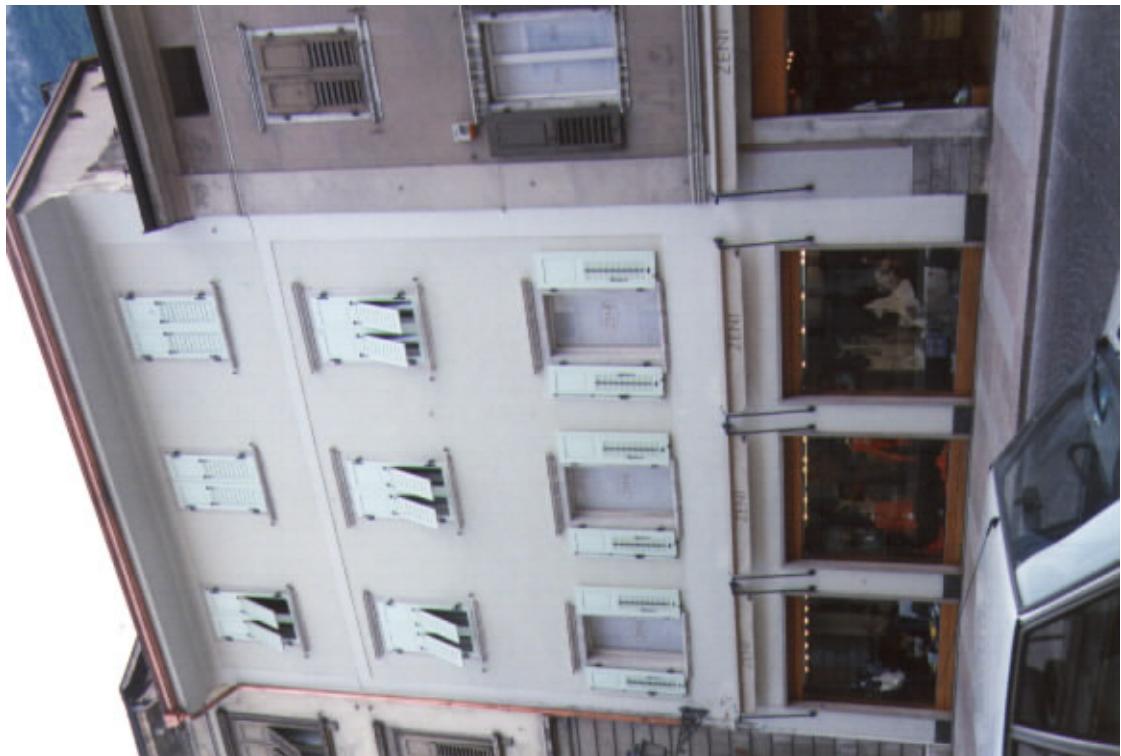
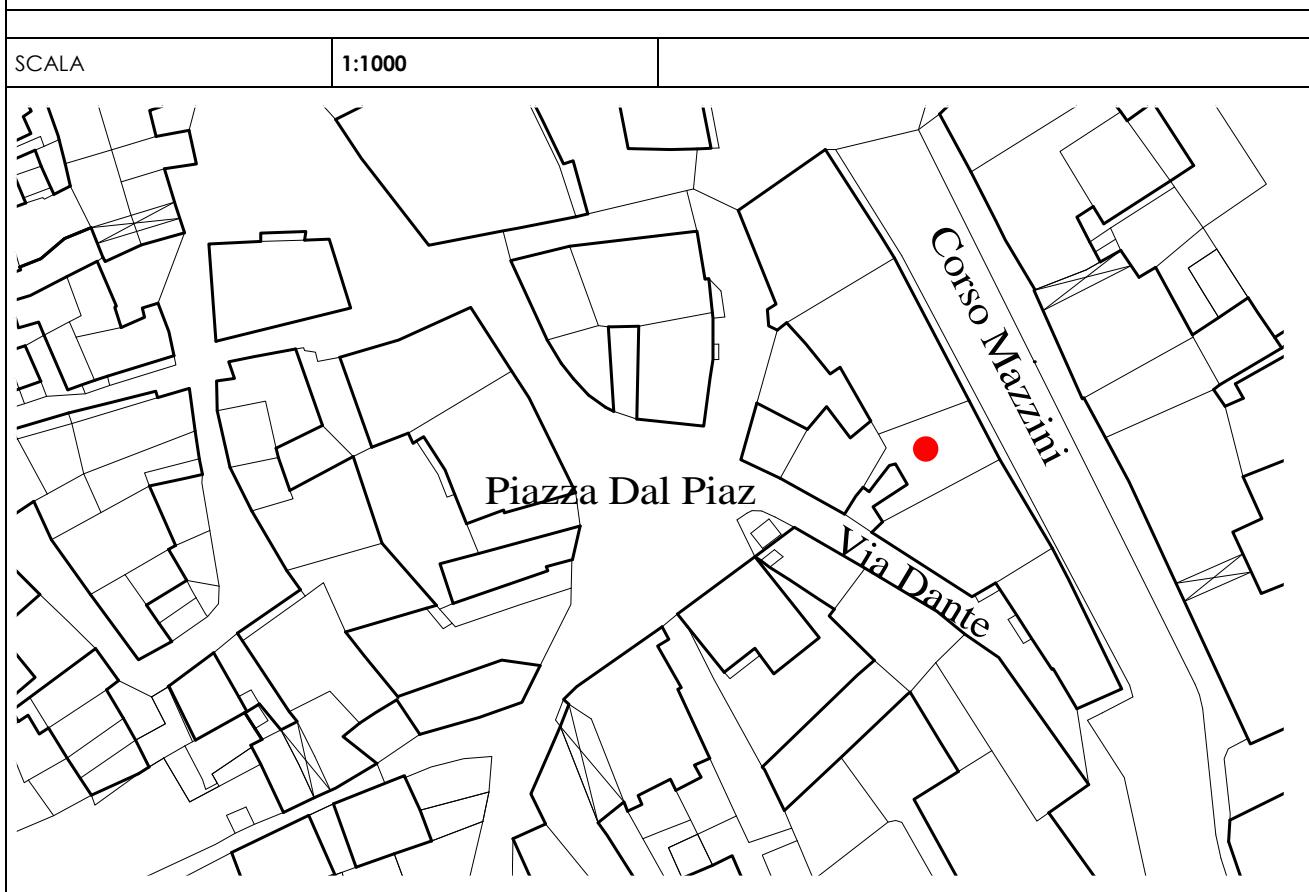
NUMERO	603	FOGLIO DI MAPPA
COMPRESORIO	C5	N° DI PARTICELLA EDILIZIA 345/1
COMUNE AMMINISTRATIVO	MEZZOLOMBARDO	DATA RILIEVO giugno 1996
COMUNE CATASTALE	MEZZOLOMBARDO	RILEVATORE M. TOMAZZONI
INDIRIZZO/LOCALITA'	V. Mazzini, 13

1	Tipologia funzionale			
	edificio prevalentemente residenziale	A	baite	
	edificio produttivo	B	malghe	
	edificio speciale	C		
	stalle	D		
2	Epoca di costruzione			
	anteriore al 1860		8	
	tra il 1860 e il 1939		6	
	posteriore al 1939		4	
3	Tipologia architettonica storica			
	alta definizione		8	
	media definizione		6	
	bassa definizione		4	
	nessuna definizione		0	
4	Permanenza dei caratteri formali tradizionali			
	volumetrici originali	2	1	0
	costruttivo	2	1	0
	complementari	2	1	0
	decorativi	2	1	0
	TOTALE			
	17			
5	Degrado			
	nullo			
	medio			
	elevato			
6	Grado di utilizzo			
	utilizzato			
	sottoutilizzato			
	in stato di abbandono			
7	Spazi di pertinenza			
	alta qualità			
	media qualità			
	bassa qualità			
8	Vincoli legislativi			
9	Categoria di intervento prevista dal piano precedente			
	C.2 risanamento conservativo			
10	Note	Edificio senza particolarità emergenti. L'ingresso è posto sul retro e si raggiunge attraverso un passaggio posto in edificio attiguo. Il fronte Ovest sulla corte interna presenta segni di una ristrutturazione in discordanza formale con l'edificio originario.

PROGETTO			
11	Categoria di intervento prevista		R2 - Risanamento conservativo	
			R3 - Ristrutturazione edilizia – Fronte Ovest sulla corte interna	
12	Vincoli particolari	tipo di vincolo	Non è ammessa la sopraelevazione di cui all'art. 105 della L.P. 4 agosto 2015, n.15.	
		oggetto di vincolo		
13	Categoria di intervento prevista per gli spazi di pertinenza		M1 - Manutenzione ordinaria

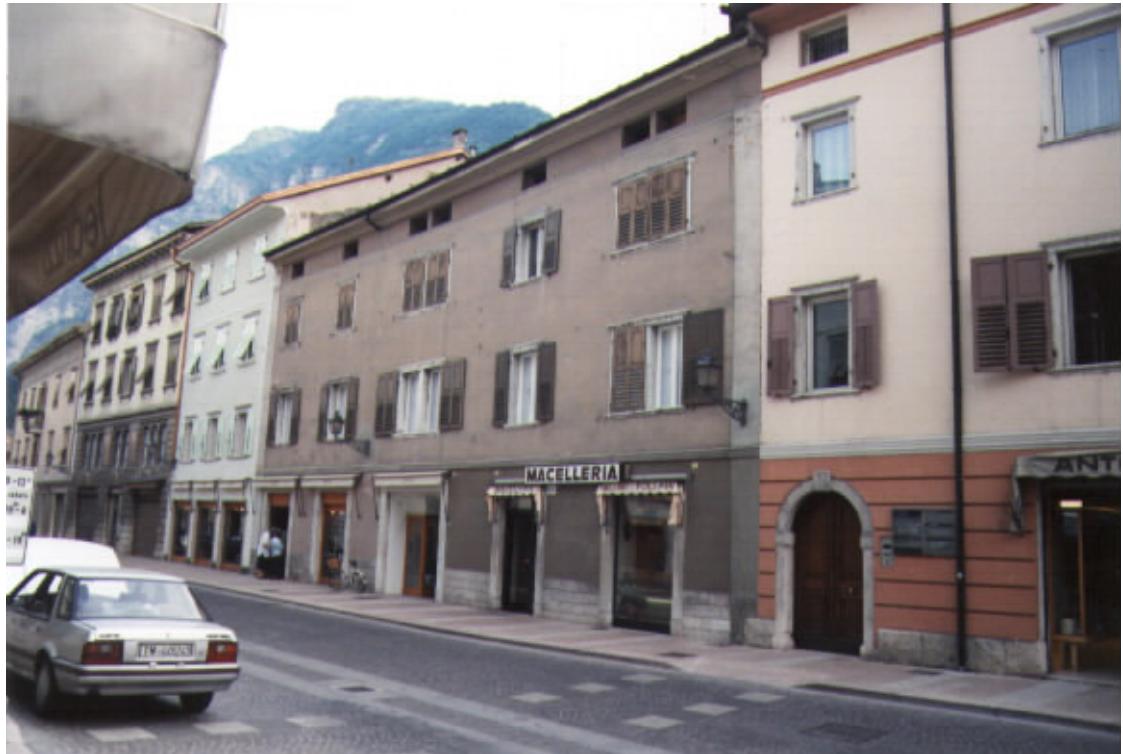
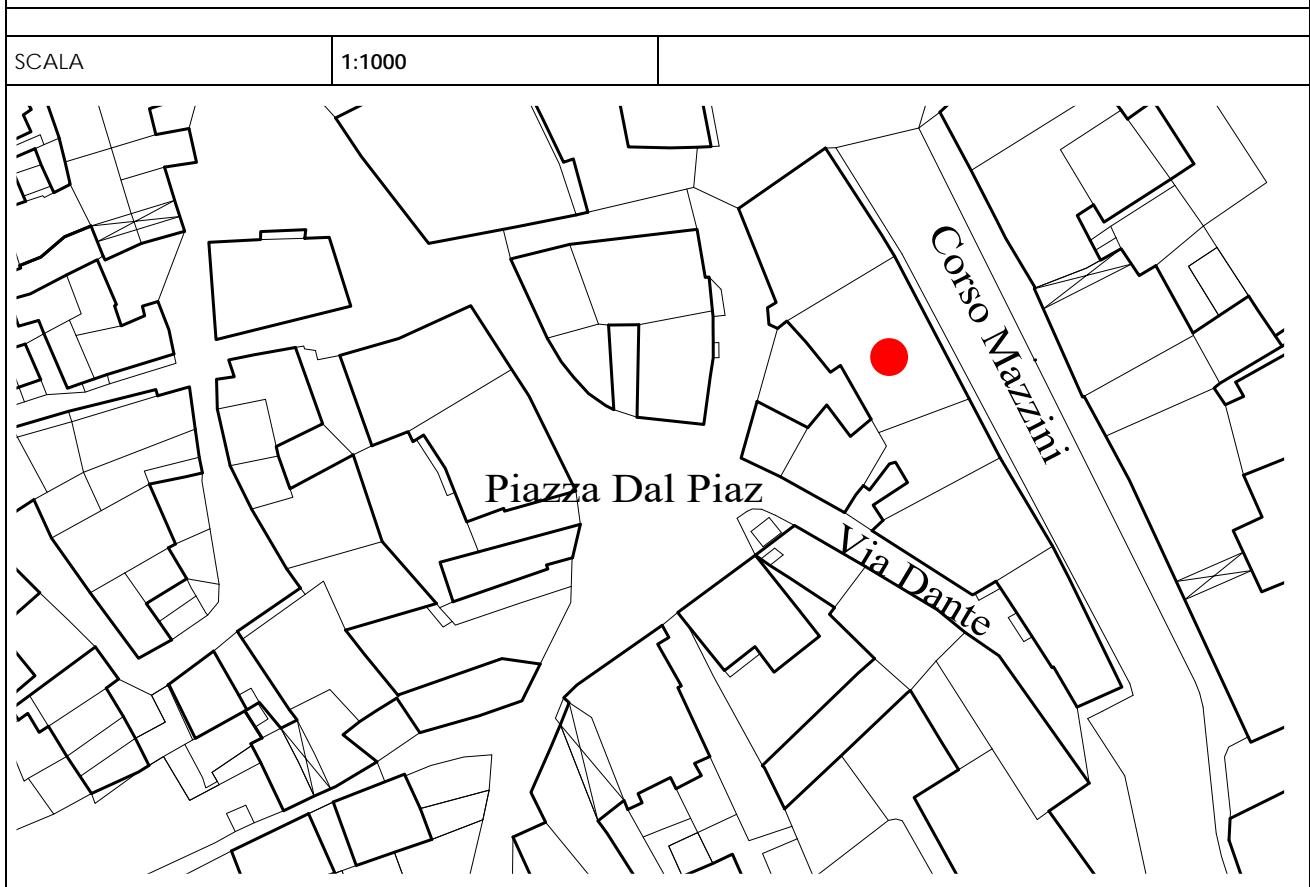
NUMERO	604	FOGLIO DI MAPPA	
COMPRESORIO	C5	N° DI PARTICELLA EDILIZIA	343
COMUNE AMMINISTRATIVO	MEZZOLOMBARDO	DATA RILIEVO	giugno 2017
COMUNE CATASTALE	MEZZOLOMBARDO	RILEVATORE	L. Eccheli
INDIRIZZO/LOCALITA'	V. Mazzini 5÷11

1	Tipologia funzionale			
	edificio prevalentemente residenziale	A	baite	E
	edificio produttivo	B	malghe	F
	edificio speciale	C		G
	stalle	D		H
2	Epoca di costruzione			
			anteriore al 1860	8
			tra il 1860 e il 1939	6
			posteriore al 1939	4
3	Tipologia architettonica storica			
			alta definizione	8
			media definizione	6
			bassa definizione	4
			nessuna definizione	0
4	Permanenza dei caratteri formali tradizionali			
			volumetrici originali	2 1 0
			costruttivo	2 1 0
			complementari	2 1 0
			decorativi	2 1 0
			TOTALE	17
5	Degrado			
			nullo	
			medio	
			elevato	
6	Grado di utilizzo			
			utilizzato	
			sottoutilizzato	
			in stato di abbandono	
7	Spazi di pertinenza			
			alta qualità	
			media qualità	
			bassa qualità	
8	Vincoli legislativi			
9	Categoria di intervento prevista dal piano precedente		C.2 risanamento conservativo	
10	Note	L'edificio appare tronco a cospetto della cortina di edifici del viale adiacenti, anche per le sue non consuete dimensioni di lunghezza. Il fronte Ovest sulla corte interna presenta segni di una ristrutturazione in discordanza formale con l'edificio originario.

PROGETTO			
11	Categoria di intervento prevista	R2 - Risanamento conservativo con possibilità di sopraelevazione ai sensi dell'art.50 comma 2		
		R3 - Ristrutturazione edilizia – Fronte Ovest sulla corte interna		
12	Vincoli particolari	tipo di vincolo		
		oggetto di vincolo		
13	Categoria di intervento prevista per gli spazi di pertinenza	M1 - Manutenzione ordinaria

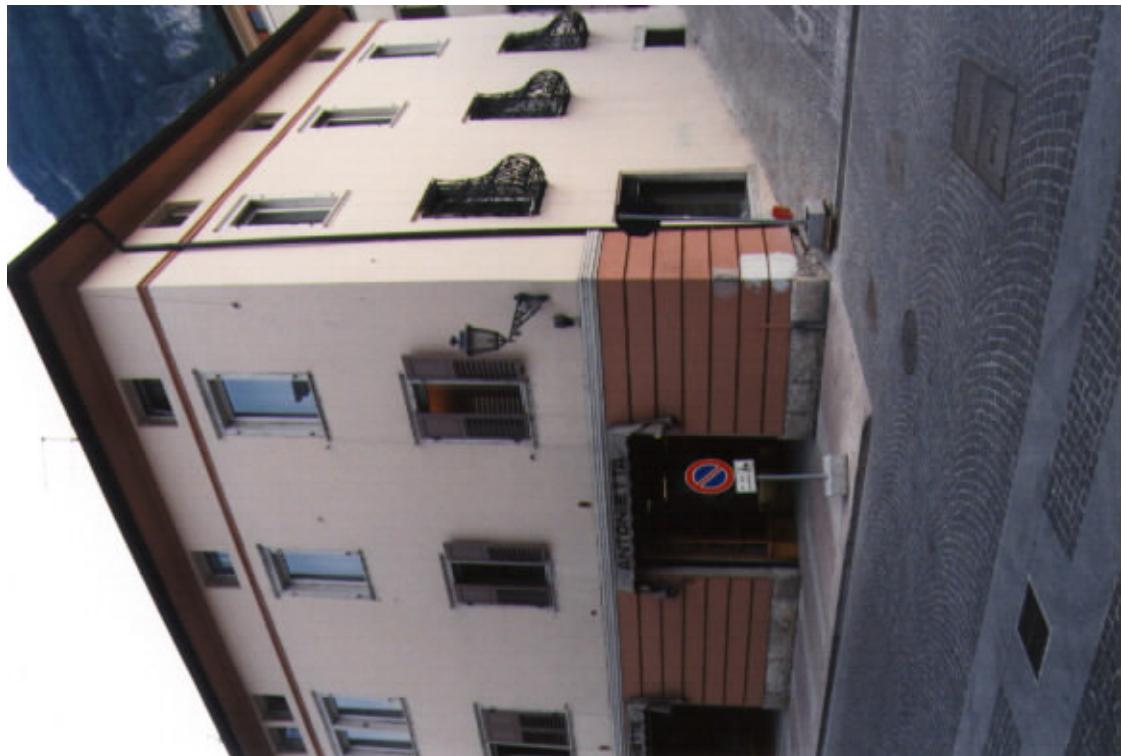
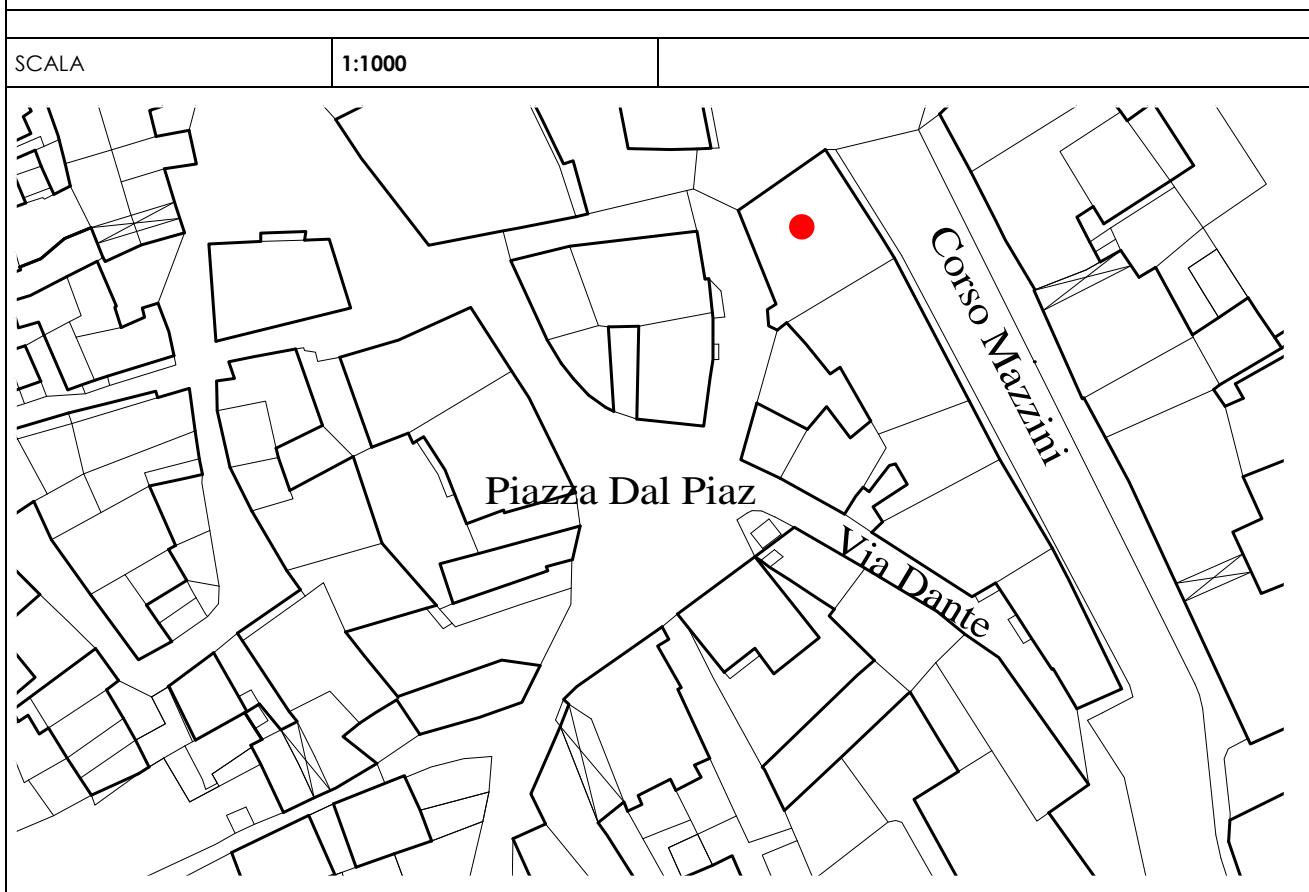
NUMERO	605	FOGLIO DI MAPPA	
COMPRESORIO	C5	N° DI PARTICELLA EDILIZIA	342
COMUNE AMMINISTRATIVO	MEZZOLOMBARDO	DATA RILIEVO	giugno 1996
COMUNE CATASTALE	MEZZOLOMBARDO	RILEVATORE	M. TOMAZZONI
INDIRIZZO/LOCALITA'	V. Mazzini 1-3

1	Tipologia funzionale					
	edificio prevalentemente residenziale	A	baite	E		
	edificio produttivo	B	malghe	F		
	edificio speciale	C	ufficio	G		
	stalle	D		H		
2	Epoca di costruzione		anteriore al 1860	8		
			tra il 1860 e il 1939	6		
			posteriore al 1939	4		
3	Tipologia architettonica storica		alta definizione	8		
			media definizione	6		
			bassa definizione	4		
			nessuna definizione	0		
4	Permanenza dei caratteri formali tradizionali		volumetrici originali	2 1 0		
			costruttivo	2 1 0		
			complementari	2 1 0		
			decorativi	2 1 0		
	TOTALE			16		
5	Degrado		nullo			
			medio			
			elevato			
6	Grado di utilizzo		utilizzato			
			sottoutilizzato			
			in stato di abbandono			
7	Spazi di pertinenza		alta qualità			
			media qualità			
			bassa qualità			
8	Vincoli legislativi					
9	Categoria di intervento prevista dal piano precedente		C.2 risanamento conservativo			
10	Note					
	PROGETTO					
11	Categoria di intervento prevista		R2 - Risanamento conservativo

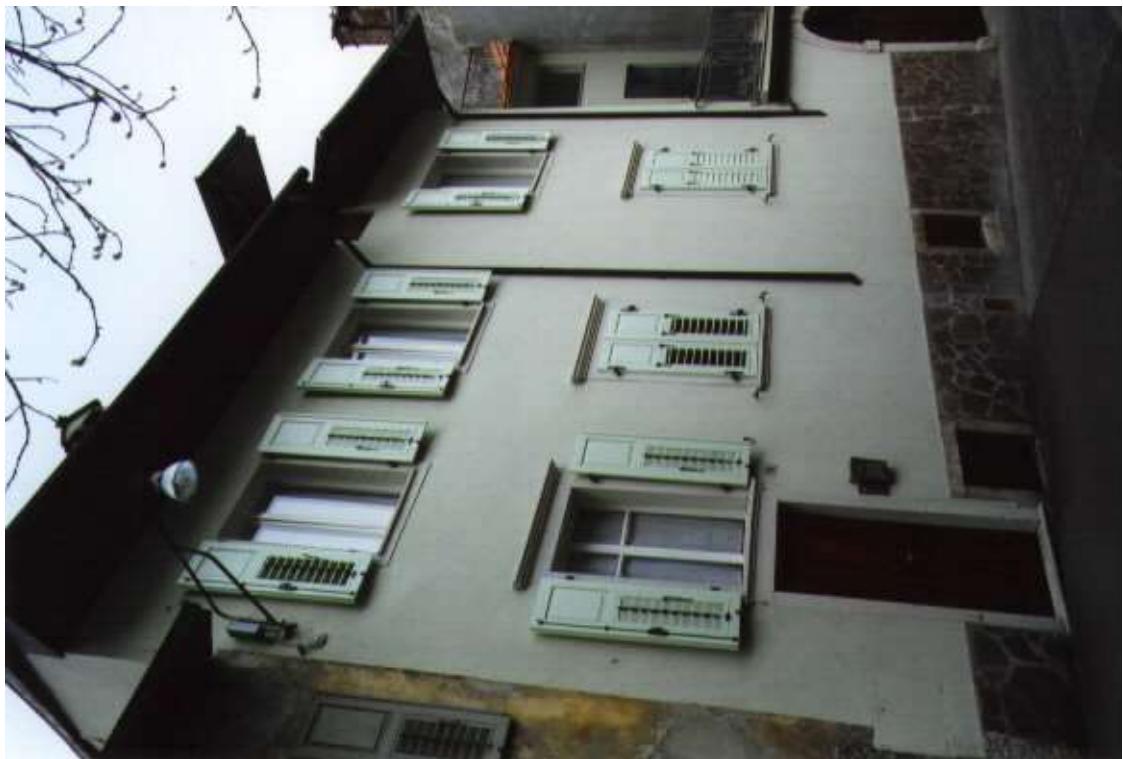
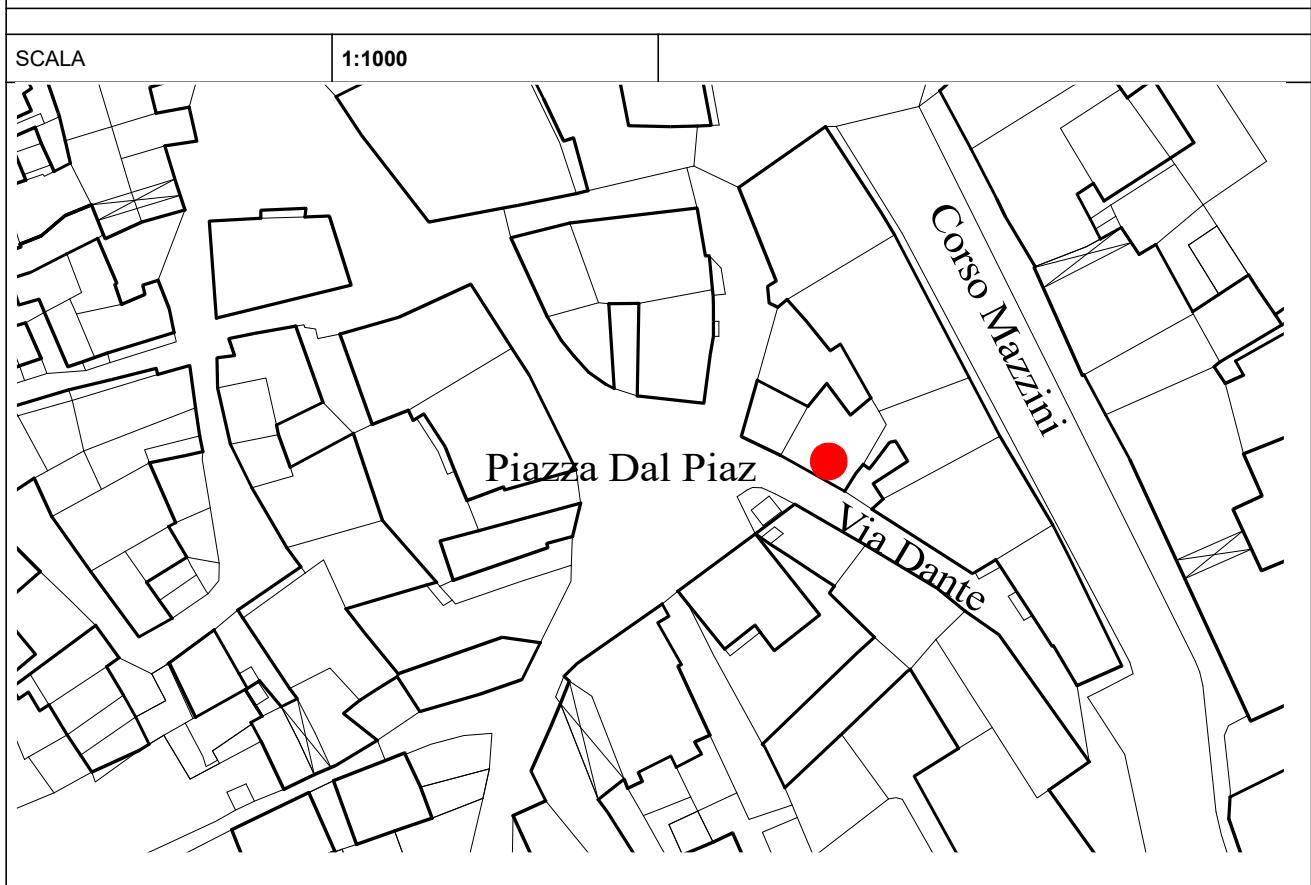
scheda n. 606

1	Tipologia funzionale		
	edificio prevalentemente residenziale	A	baite
	edificio produttivo	B	malghe
	edificio speciale	C	
	stalle	D	
2	Epoca di costruzione		anteriore al 1860
			tra il 1860 e il 1939
			posteriore al 1939
3	Tipologia architettonica storica		alta definizione
			media definizione
			bassa definizione
			nessuna definizione
4	Permanenza dei caratteri formali tradizionali		volumetrici originali
			costruttivo
			complementari
			decorativi
	TOTALE		2 1 0
			2 1 0
			2 1 0
			2 1 0
	TOTALE		13
5	Degrado		nullo
			medio
			elevato
6	Grado di utilizzo		utilizzato
			sottoutilizzato
			in stato di abbandono
7	Spazi di pertinenza		alta qualità
			media qualità
			bassa qualità
8	Vincoli legislativi		
9	Categoria di intervento prevista dal piano precedente		D ristrutturazione edilizia
10	Note	Edificio senza particolari emergenze, recentemente ristrutturato con aggiunta di un abbaino e zoccolatura in porfido. Di rilievo il portone in pietra che introduce al cortile adiacente.

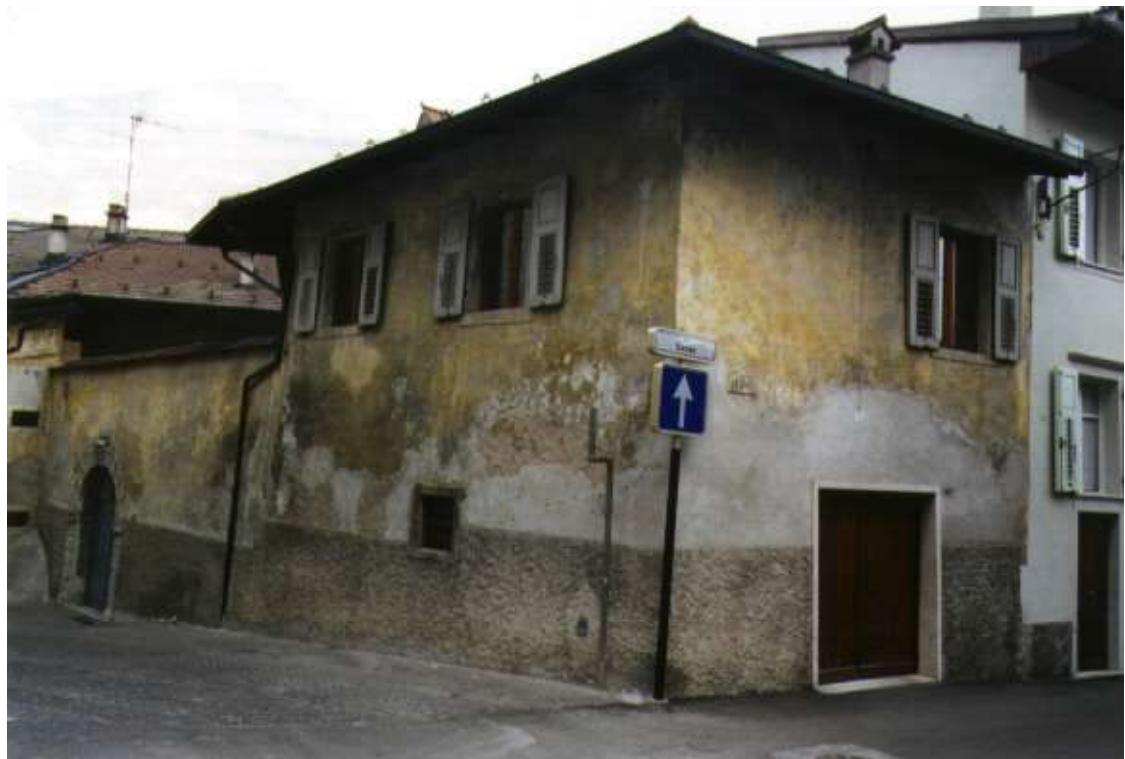
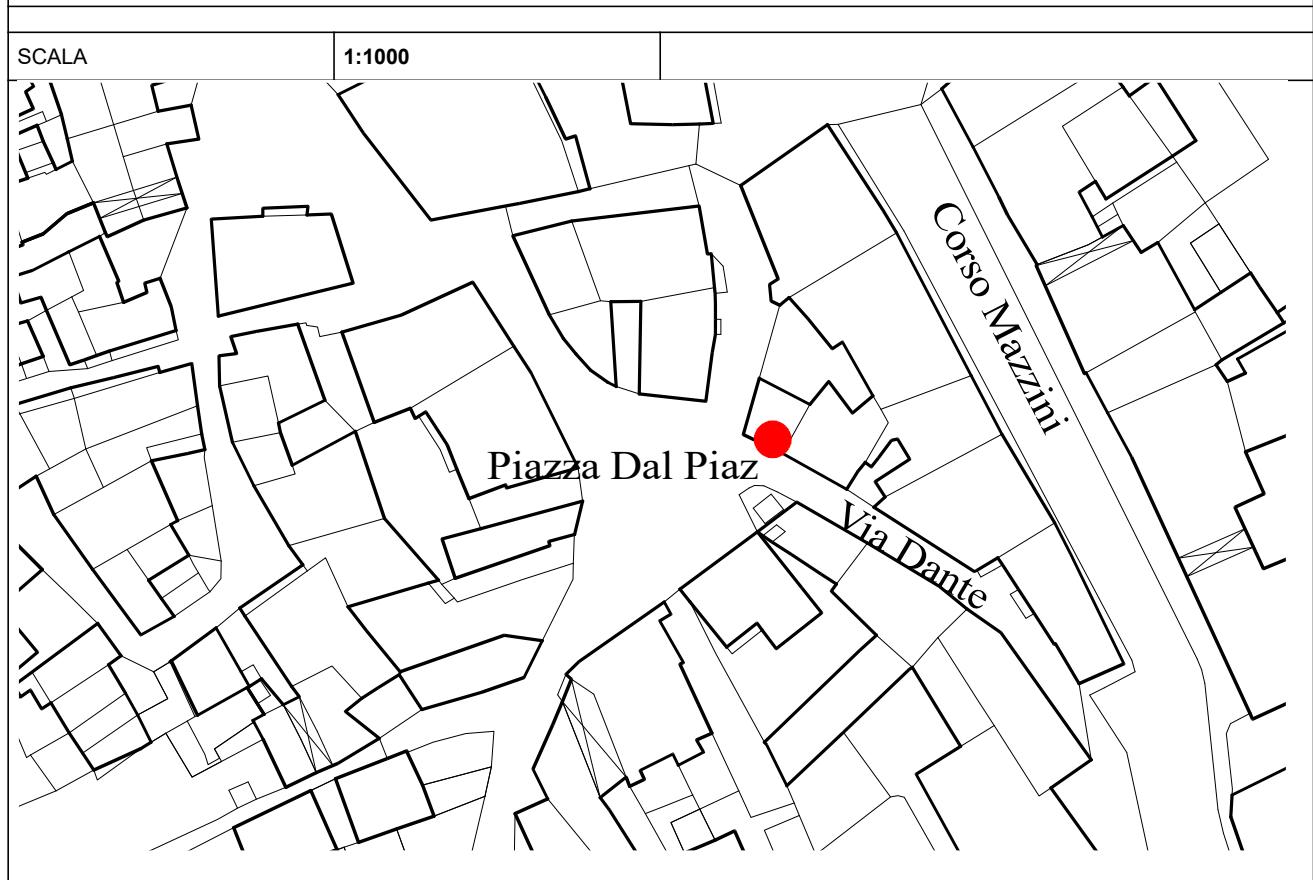
NUMERO	607	FOGLIO DI MAPPA
COMPRENSORIO	C5	N° DI PARTICELLA EDILIZIA 343
COMUNE AMMINISTRATIVO	MEZZOLOMBARDO	DATA RILIEVO giugno 1996
COMUNE CATASTALE	MEZZOLOMBARDO	RILEVATORE M. TOMAZZONI
INDIRIZZO/LOCALITA'	V. Dante Alighieri, 12-14

1	Tipologia funzionale					
	edificio prevalentemente residenziale	A	baite	E		
	edificio produttivo	B	malghe	F		
	edificio speciale	C		G		
	stalle	D		H		
2	Epoca di costruzione		anteriore al 1860	8		
			tra il 1860 e il 1939	6		
			posteriore al 1939	4		
3	Tipologia architettonica storica		alta definizione	8		
			media definizione	6		
			bassa definizione	4		
			nessuna definizione	0		
4	Permanenza dei caratteri formali tradizionali		volumetrici originali	2		
			costruttivo	1		
			complementari	0		
			decorativi	2		
			TOTALE	14		
5	Degrado		nullo			
			medio			
			elevato			
6	Grado di utilizzo		utilizzato			
			sottoutilizzato			
			in stato di abbandono			
7	Spazi di pertinenza		alta qualità			
			media qualità			
			bassa qualità			
8	Vincoli legislativi					
9	Categoria di intervento prevista dal piano precedente		D ristrutturazione edilizia			
10	Note	Di rilievo il portone in pietra che introduce al cortile adiacente con pietre martellinate.

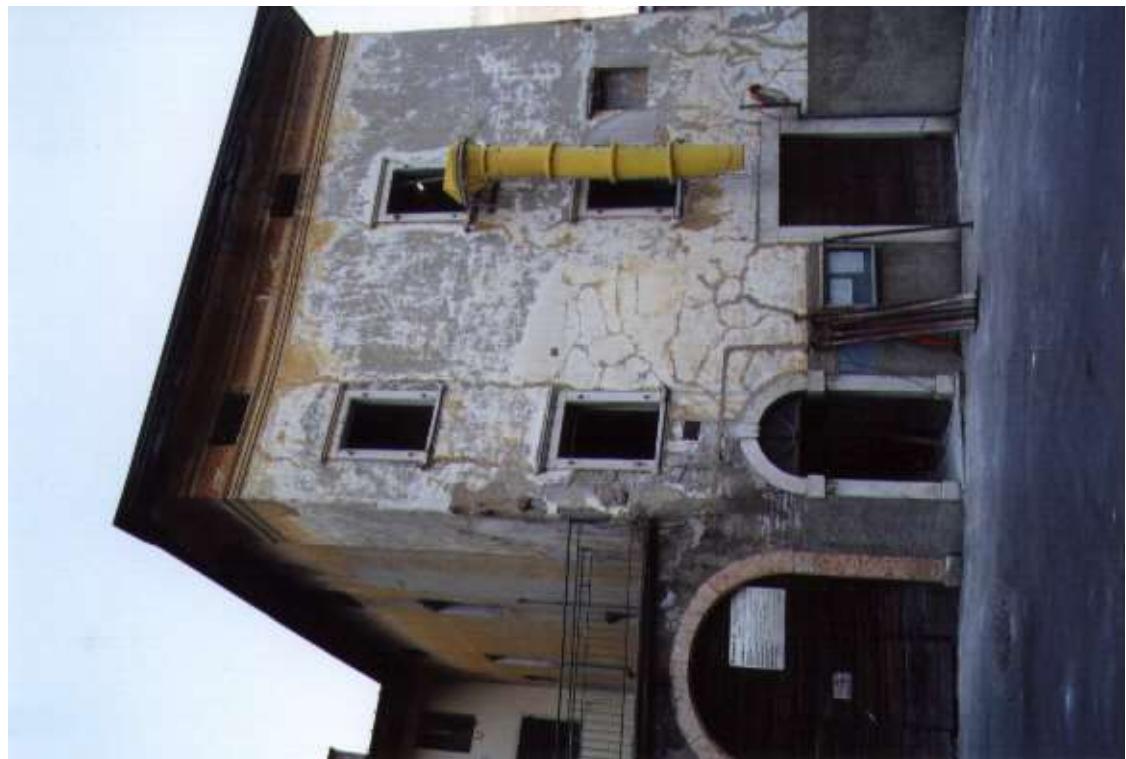
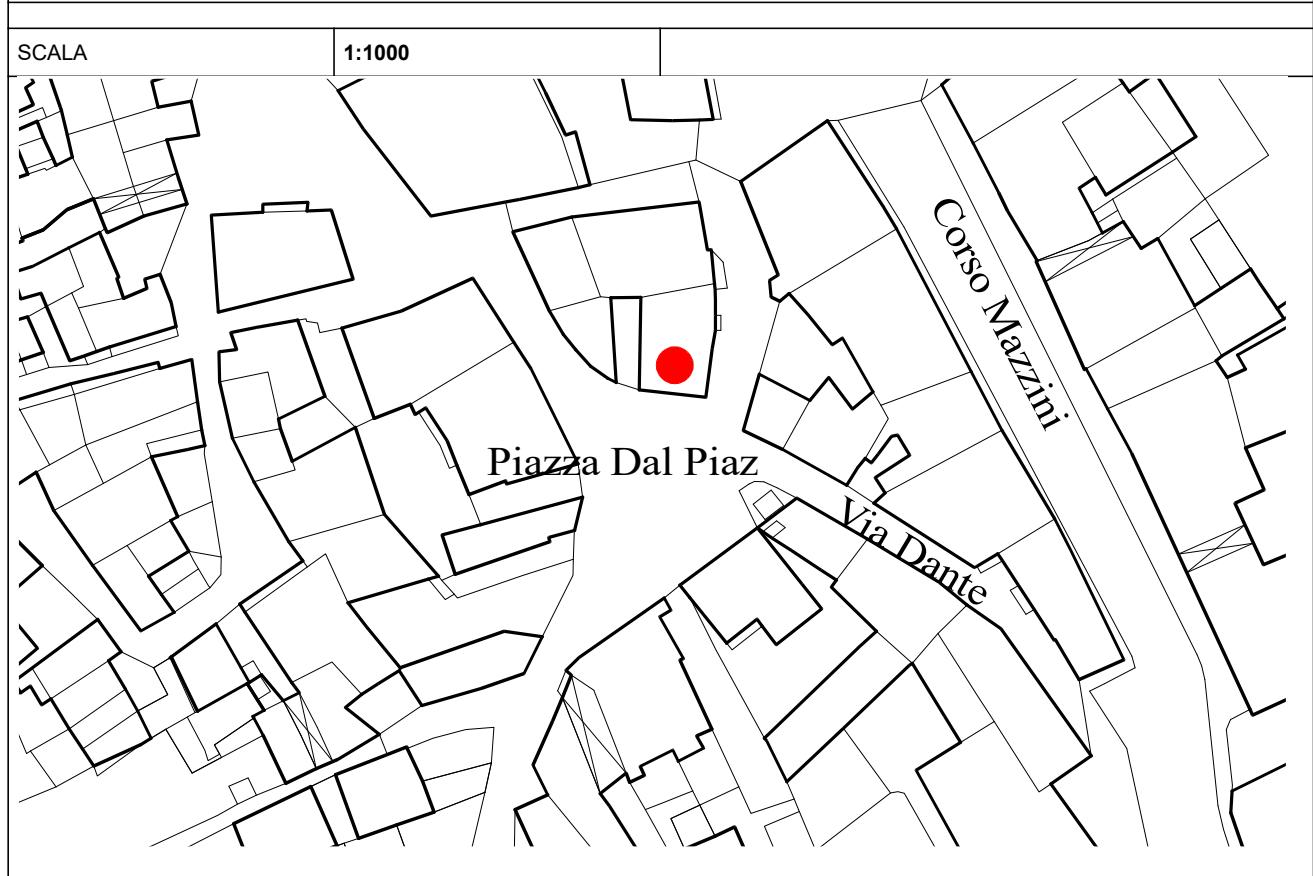
NUMERO	608	FOGLIO DI MAPPA
COMPRENSORIO	C5	N° DI PARTICELLA EDILIZIA 348/1
COMUNE AMMINISTRATIVO	MEZZOLOMBARDO	DATA RILIEVO giugno 1996
COMUNE CATASTALE	MEZZOLOMBARDO	RILEVATORE M. TOMAZZONI
INDIRIZZO/LOCALITA'	V. Dante Alighieri, 5

1	Tipologia funzionale		
	edificio prevalentemente residenziale	A	baite
	edificio produttivo	B	malghe
	edificio speciale	C	
	stalle	D	
2	Epoca di costruzione		anteriore al 1860
	tra il 1860 e il 1939		6
	posteriore al 1939		4
3	Tipologia architettonica storica		alta definizione
	media definizione		8
	bassa definizione		6
	nessuna definizione		4
4	Permanenza dei caratteri formali tradizionali		volumetrici originali
	costruttivo		2
	complementari		1
	decorativi		0
TOTALE			18
5	Degrado		nullo
	medio		
	elevato		
6	Grado di utilizzo		utilizzato
	sottoutilizzato		
	in stato di abbandono		
7	Spazi di pertinenza		alta qualità
	media qualità		
	bassa qualità		
8	Vincoli legislativi Edificio vincolato ai sensi del D.L. 29/10/99 n. 490.		
9	Categoria di intervento prevista dal piano precedente		C.2 risanamento conservativo
10	Note		
PROGETTO			
11	Categoria di intervento prevista:	R1 – Restauro	Aperture in falda ammesse: abbaini: nessuno finestre : nessuna

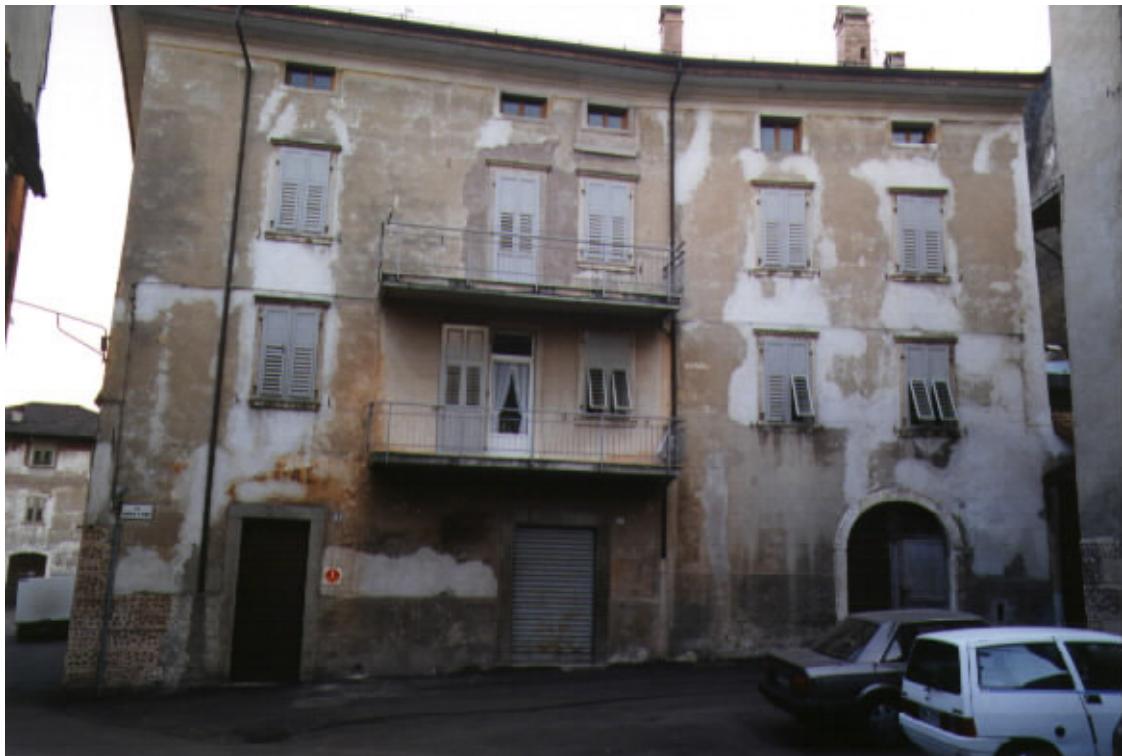
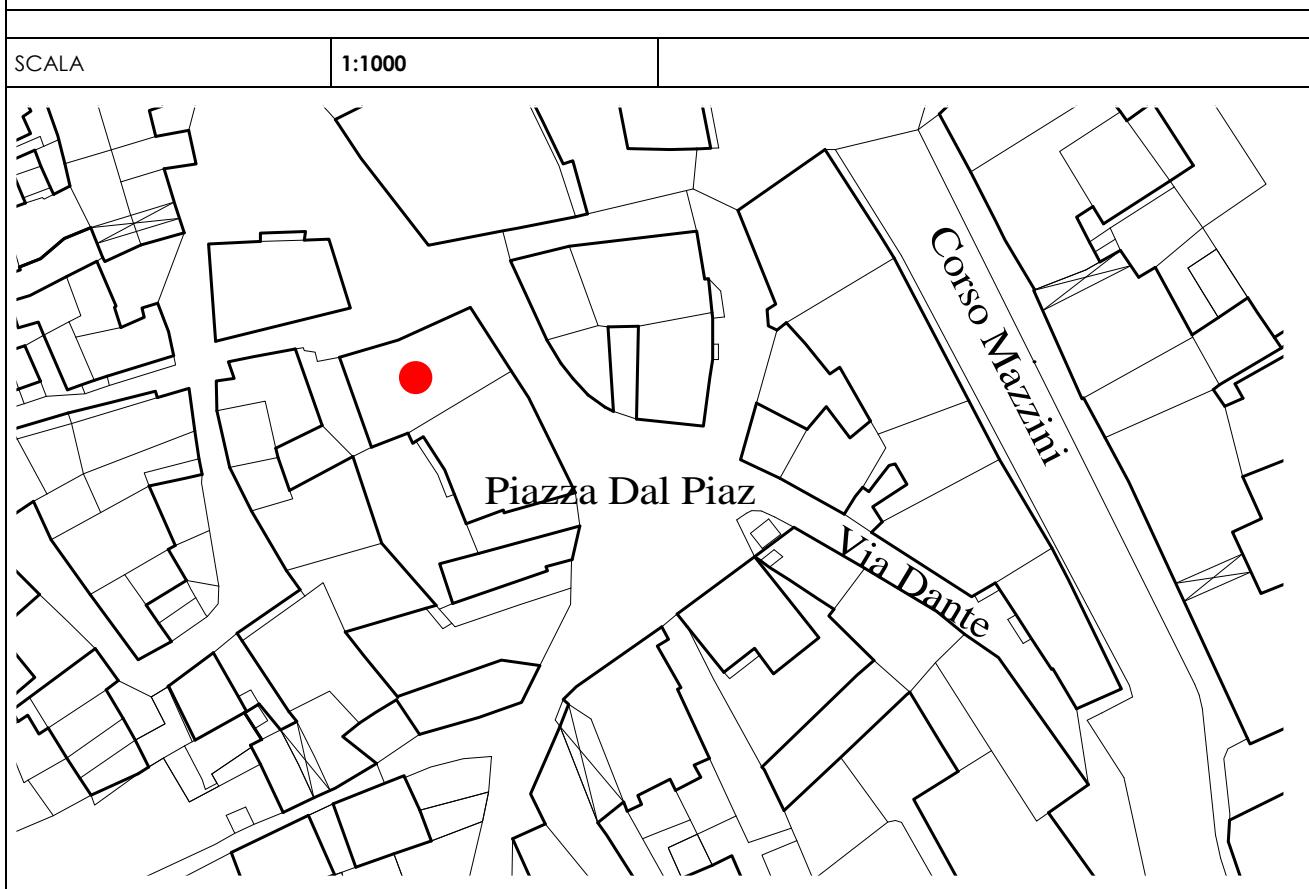
NUMERO	609	FOGLIO DI MAPPA	
COMPRESORIO	C5	N° DI PARTICELLA EDILIZIA	48
COMUNE AMMINISTRATIVO	MEZZOLOMBARDO	DATA RILIEVO	giugno 1996
COMUNE CATASTALE	MEZZOLOMBARDO	RILEVATORE	M. TOMAZZONI
INDIRIZZO/LOCALITA'	V. Romedio DE Scari 1-2

1	Tipologia funzionale				
	edificio prevalentemente residenziale	A	baite		
	edificio produttivo	B	malghe		
	edificio speciale	C			
	stalle	D			
			E		
			F		
			G		
			H		
2	Epoca di costruzione				
	anteriore al 1860		8		
	tra il 1860 e il 1939		6		
	posteriore al 1939		4		
3	Tipologia architettonica storica				
	alta definizione		8		
	media definizione		6		
	bassa definizione		4		
	nessuna definizione		0		
4	Permanenza dei caratteri formali tradizionali				
	volumetrici originali	2	1	0	
	costruttivo	2	1	0	
	complementari	2	1	0	
	decorativi	2	1	0	
		TOTALE			
		18			
5	Degrado				
	nullo				
	medio				
	elevato				
6	Grado di utilizzo				
	utilizzato				
	sottoutilizzato				
	in stato di abbandono				
7	Spazi di pertinenza				
	alta qualità				
	media qualità				
	bassa qualità				
8	Vincoli legislativi				
9	Categoria di intervento prevista dal piano precedente				
		C.1 restauro			
10	Note				
	PROGETTO				
11	Categoria di intervento prevista		R2 - Risanamento conservativo

12	Vincoli particolari	tipo di vincolo	R1 – Restauro.		
		oggetto di vincolo	Portale ad arco in facciata		
		tipo di vincolo	Non è ammessa la sopraelevazione di cui all'art. 105 della L.P. 4		
13	Categoria di intervento prevista per gli spazi di pertinenza		M2 - Manutenzione straordinaria
