SCHEMA

NUMERO	601	FOGLIO DI MAPPA	
COMPRESORIO	C5	N° DI PARTICELLA EDILIZIA	325
COMUNE AMMINISTRATIVO	MEZZOLOMBARDO	DATA RILIEVO	giugno 1996
COMUNE CATASTALE	MEZZOLOMBARDO	RILEVATORE	M. TOMAZZONI
INDIRIZZO/LOCALITA'	V. Mazzini, 21

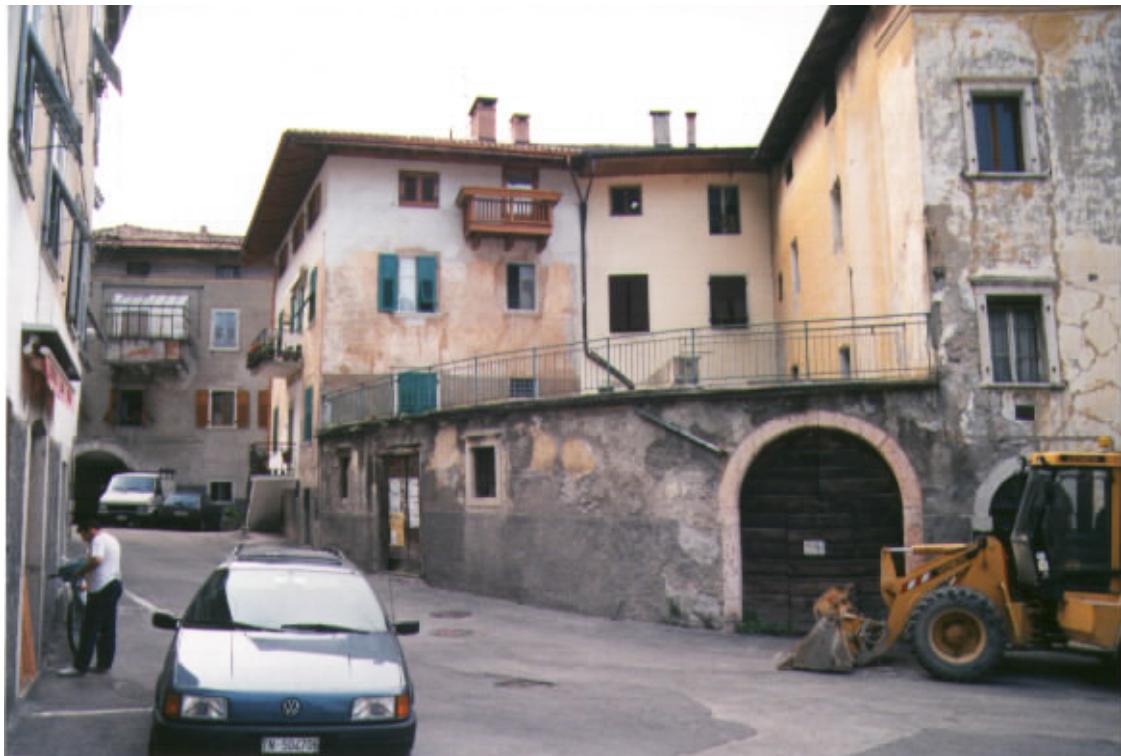
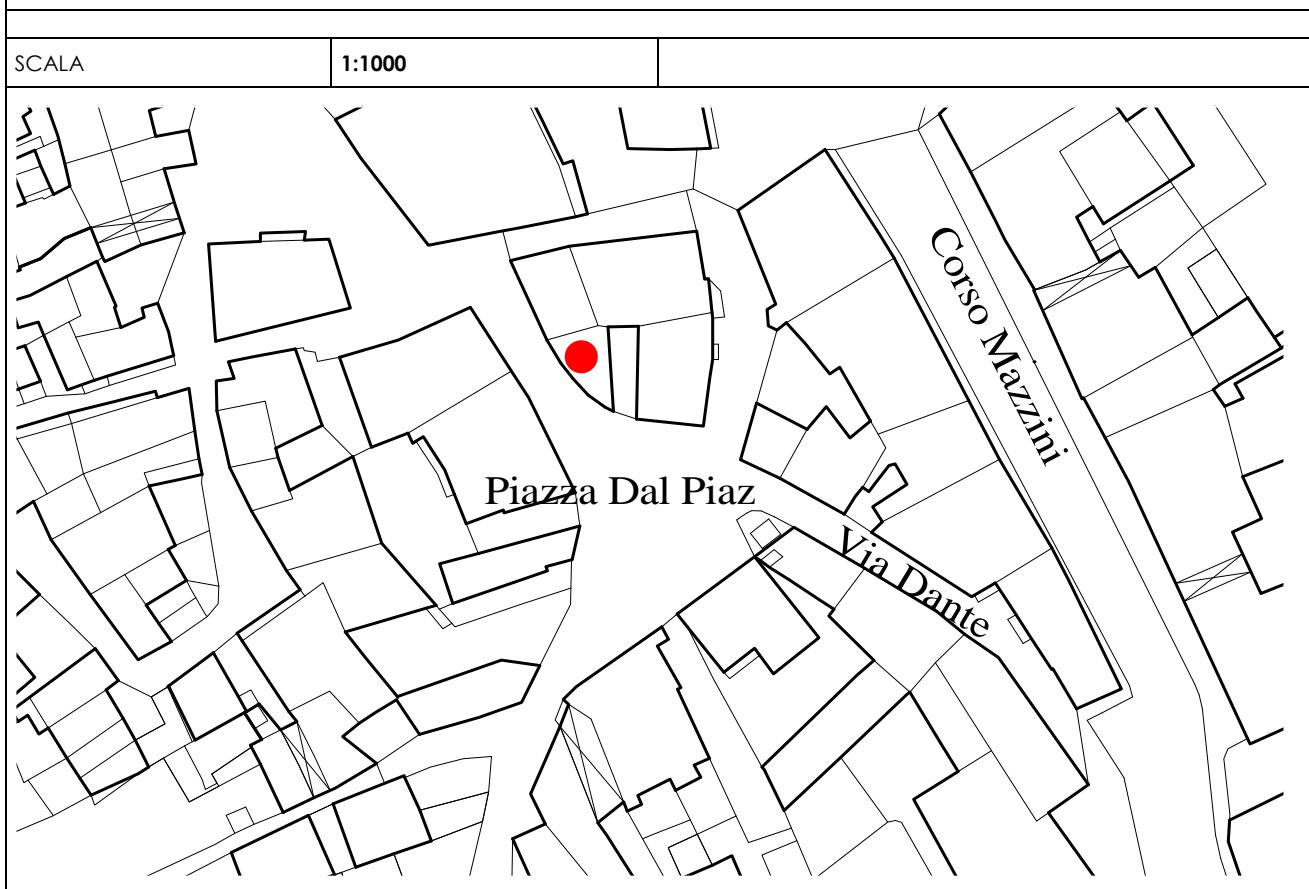
NUMERO	610	FOGLIO DI MAPPA	
COMPRESORIO	C5	N° DI PARTICELLA EDILIZIA	348/1
COMUNE AMMINISTRATIVO	MEZZOLOMBARDO	DATA RILIEVO	giugno 1996
COMUNE CATASTALE	MEZZOLOMBARDO	RILEVATORE	M. TOMAZZONI
INDIRIZZO/LOCALITA'	Piazza I. Dal Piaz

1	Tipologia funzionale			
	edificio prevalentemente residenziale	A	baite	E
	edificio produttivo	B	malghe	F
	edificio speciale	C	magazzino	G
	stalle	D		H
2	Epoca di costruzione		anteriore al 1860	8
			tra il 1860 e il 1939	6
			posteriore al 1939	4
3	Tipologia architettonica storica		alta definizione	8
			media definizione	6
			bassa definizione	4
			nessuna definizione	0
4	Permanenza dei caratteri formali tradizionali		volumetrici originali	2
			costruttivo	1
			complementari	0
			decorativi	2
TOTALE				10
5	Degrado		nullo	
			medio	
			elevato	
6	Grado di utilizzo		utilizzato	
			sottoutilizzato	
			in stato di abbandono	
7	Spazi di pertinenza		alta qualità	
			media qualità	
			bassa qualità	
8	Vincoli legislativi Edificio vincolato ai sensi del D.L. 29/10/99 n. 490.			
9	Categoria di intervento prevista dal piano precedente C.2 risanamento conservativo			
10	Note			
	PROGETTO			
11				
	Categoria di intervento prevista R 2- Risanamento conservativo

12	Vincoli particolari	tipo di vincolo	R1 – Restauro.	
		oggetto di vincolo	Portale ad arco	
		tipo di vincolo	Non è ammessa la sopraelevazione di cui all'art. 105 della L.P. 4 agosto 2015, n.15.	
13	Categoria di intervento prevista per gli spazi di pertinenza		M2 - Manutenzione straordinaria

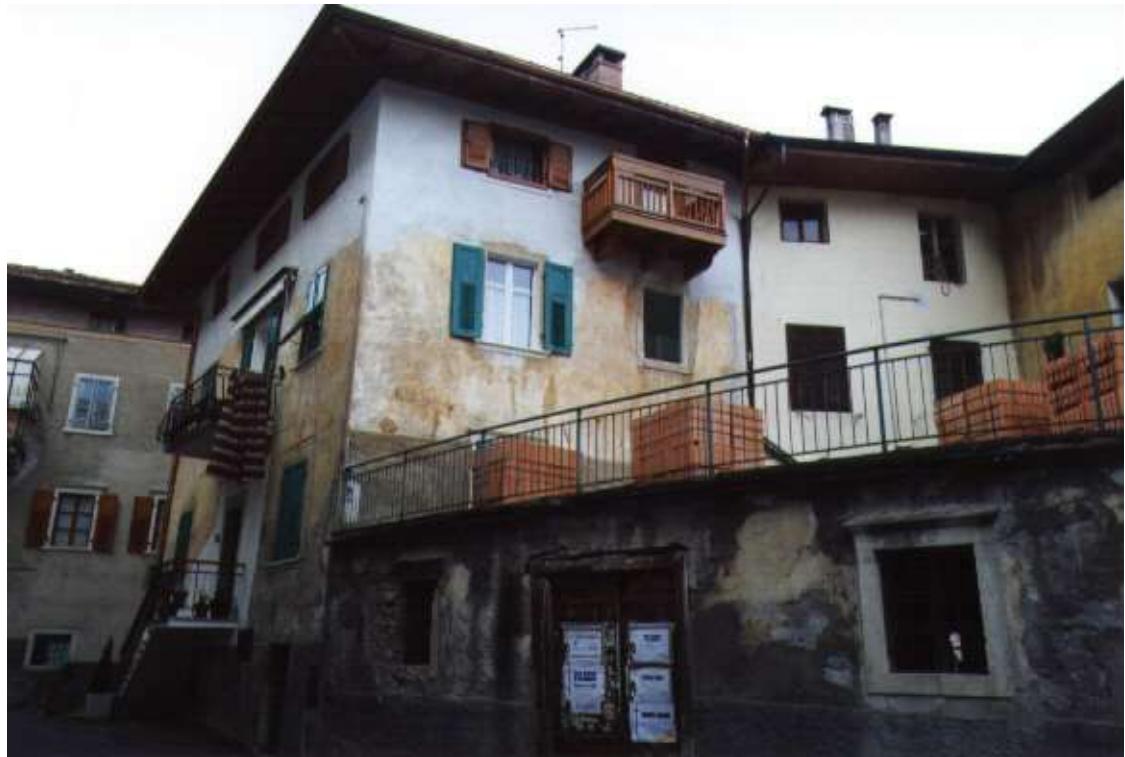
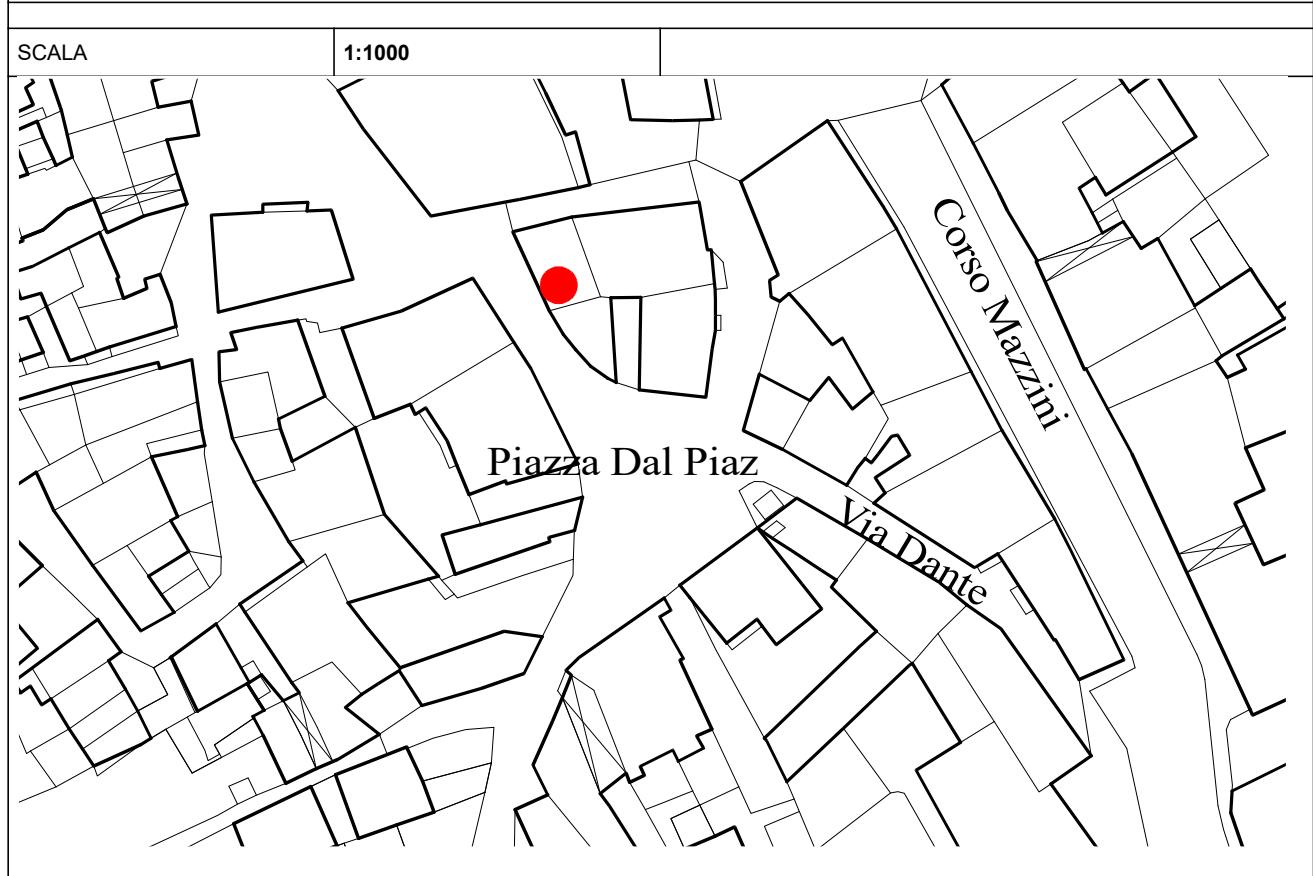
NUMERO	611	FOGLIO DI MAPPA
COMPRENSORIO	C5	N° DI PARTICELLA EDILIZIA 348/3
COMUNE AMMINISTRATIVO	MEZZOLOMBARDO	DATA RILIEVO giugno 1996
COMUNE CATASTALE	MEZZOLOMBARDO	RILEVATORE M. TOMAZZONI
INDIRIZZO/LOCALITA'	V. R. DE Scari

1	Tipologia funzionale		
	edificio prevalentemente residenziale	A	baite
	edificio produttivo	B	malghe
	edificio speciale	C	
	stalle	D	
2	Epoca di costruzione		anteriore al 1860
			tra il 1860 e il 1939
			posteriore al 1939
3	Tipologia architettonica storica		alta definizione
			media definizione
			bassa definizione
			nessuna definizione
4	Permanenza dei caratteri formali tradizionali		volumetrici originali
			costruttivo
			complementari
			decorativi
	TOTALE		2 1 0
5	Degrado		2 1 0
			2 1 0
			2 1 0
6	Grado di utilizzo		utilizzato
			sottoutilizzato
			in stato di abbandono
7	Spazi di pertinenza		alta qualità
			media qualità
			bassa qualità
8	Vincoli legislativi		
9	Categoria di intervento prevista dal piano precedente		D ristrutturazione edilizia
10	Note		
	PROGETTO		
11			
	Categoria di intervento prevista		R3 - Ristrutturazione edilizia
12			
	Vincoli particolari		tipo di vincolo
			oggetto di vincolo
13	Categoria di intervento prevista per gli spazi di pertinenza		M1 - Manutenzione ordinaria

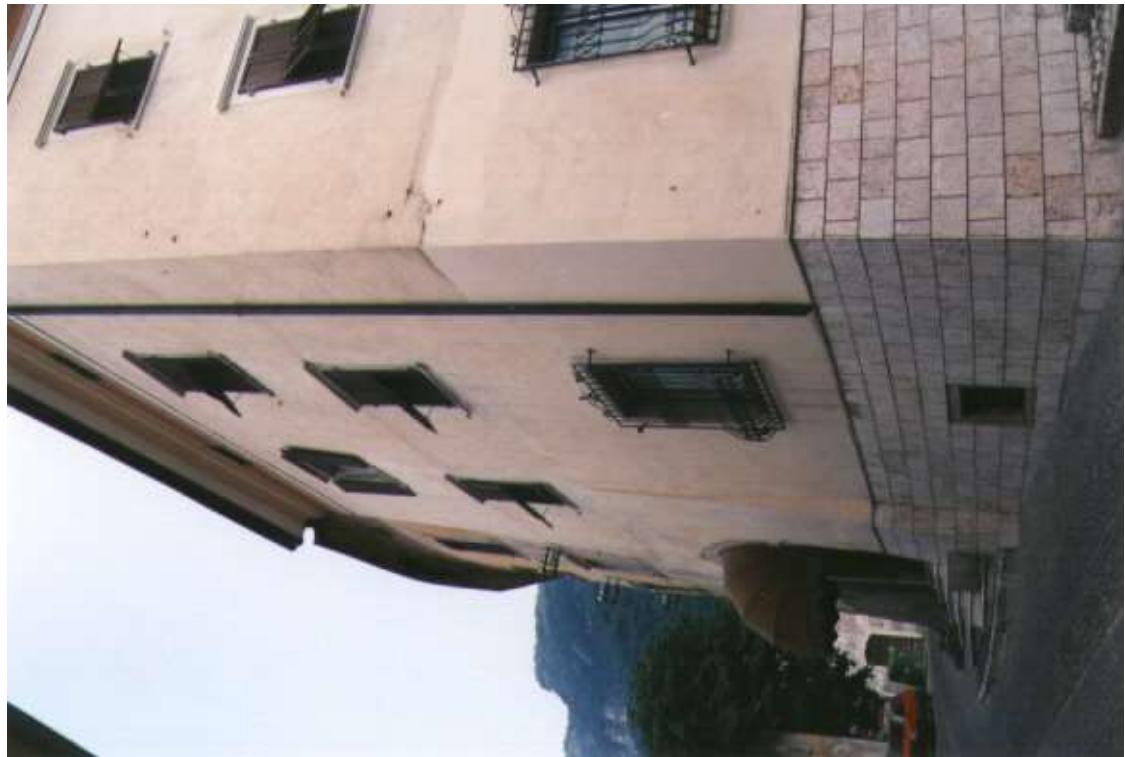
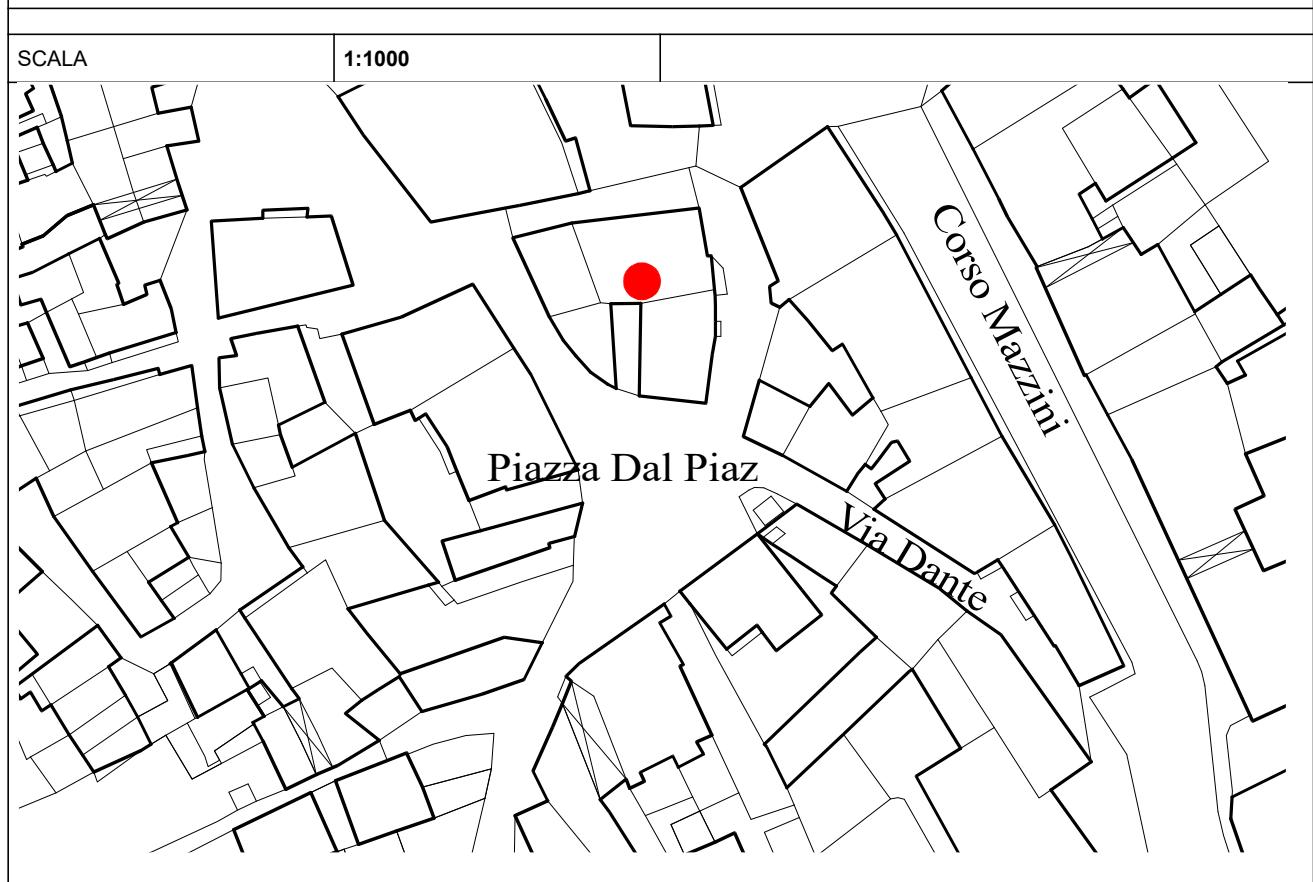
NUMERO	612	FOGLIO DI MAPPA
COMPRENSORIO	C5	N° DI PARTICELLA EDILIZIA 348/2
COMUNE AMMINISTRATIVO	MEZZOLOMBARDO	DATA RILIEVO giugno 1996
COMUNE CATASTALE	MEZZOLOMBARDO	RILEVATORE M. TOMAZZONI
INDIRIZZO/LOCALITA'	V. R. DE Scari, 86

1	Tipologia funzionale		
	edificio prevalentemente residenziale	A	baite
	edificio produttivo	B	malghe
	edificio speciale	C	
	stalle	D	
2	Epoca di costruzione		8 6 4
	anteriore al 1860		8
	tra il 1860 e il 1939		6
3	Tipologia architettonica storica		4
	posteriore al 1939		0
	alta definizione		8
	media definizione		6
4	Permanenza dei caratteri formali tradizionali		4
	bassa definizione		0
	nessuna definizione		0
TOTALE			13
5	Degrado		
	nullo		
	medio		
		elevato	
6	Grado di utilizzo		
	utilizzato		
	sottoutilizzato		
		in stato di abbandono	
7	Spazi di pertinenza		
	alta qualità		
	media qualità		
		bassa qualità	
8	Vincoli legislativi		
9	Categoria di intervento prevista dal piano precedente		C.2 risanamento conservativo
10	Note		
	PROGETTO		
11			
	Categoria di intervento prevista		R3 - Ristrutturazione edilizia
12			
	Vincoli particolari		tipo di vincolo
			oggetto di vincolo
13	Categoria di intervento prevista per gli spazi di pertinenza		M1 - Manutenzione ordinaria

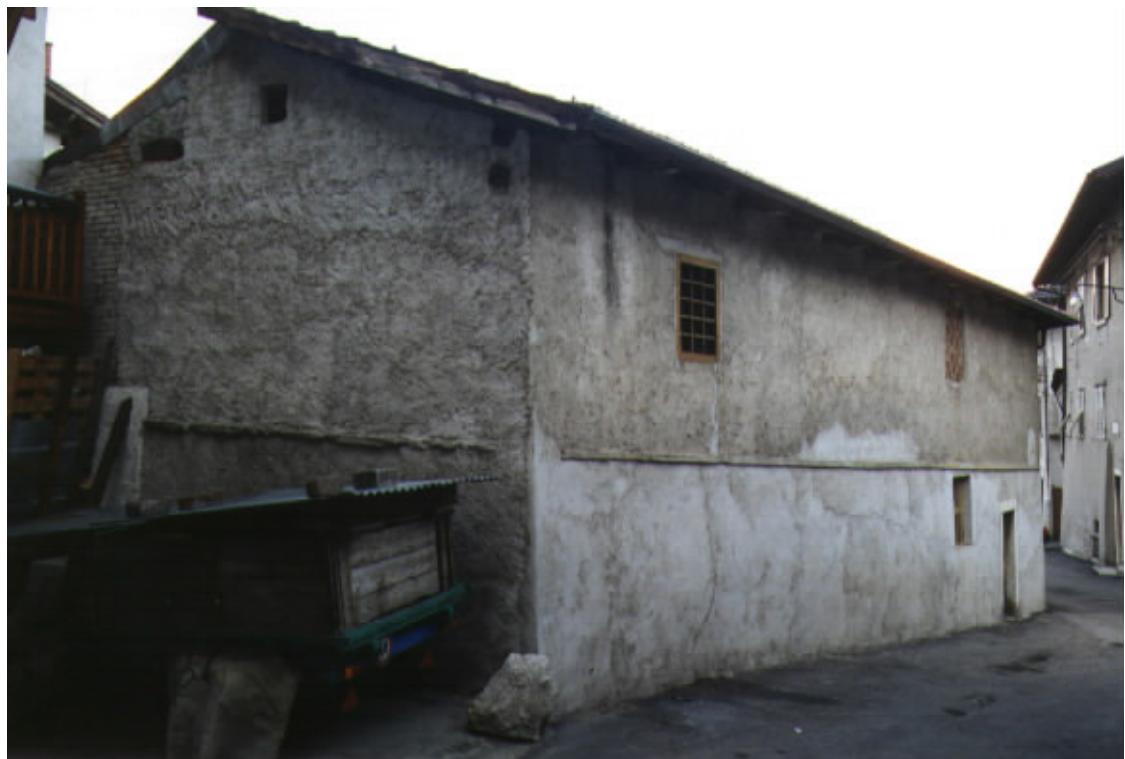
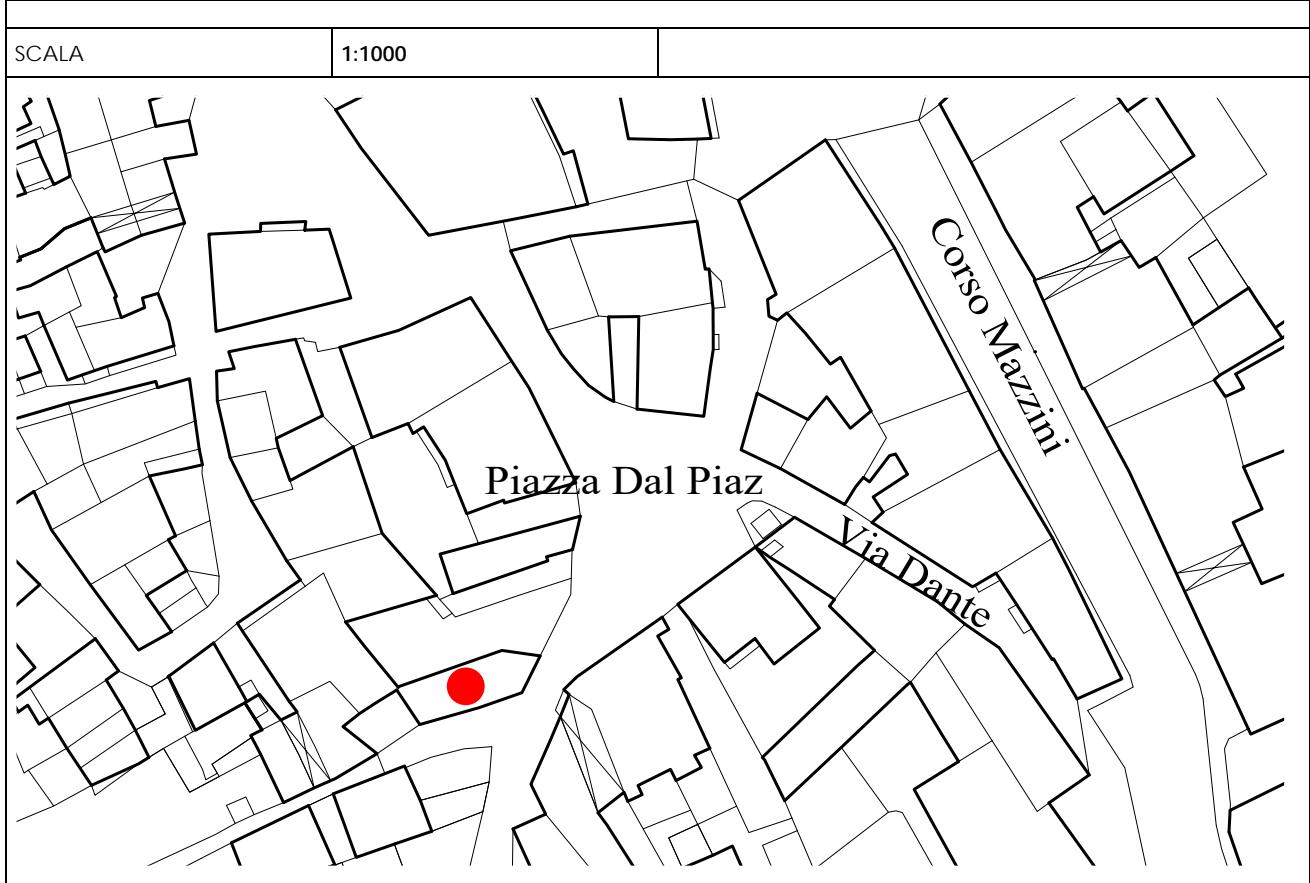
NUMERO	613	FOGLIO DI MAPPA
COMPRESORIO	C5	N° DI PARTICELLA EDILIZIA 49/2
COMUNE AMMINISTRATIVO	MEZZOLOMBARDO	DATA RILIEVO giugno 1996
COMUNE CATASTALE	MEZZOLOMBARDO	RILEVATORE M. TOMAZZONI
INDIRIZZO/LOCALITA'	Piazza L. Dal Piaz

1	Tipologia funzionale		
	edificio prevalentemente residenziale	A	baite
	edificio produttivo	B	malghe
	edificio speciale	C	garage
	stalle	D	
2	Epoca di costruzione		anteriore al 1860
			tra il 1860 e il 1939
			posteriore al 1939
3	Tipologia architettonica storica		alta definizione
			media definizione
			bassa definizione
			nessuna definizione
4	Permanenza dei caratteri formali tradizionali		volumetrici originali
			costruttivo
			complementari
			decorativi
	TOTALE		6
5	Degrado		nullo
			medio
			elevato
6	Grado di utilizzo		utilizzato
			sottoutilizzato
			in stato di abbandono
7	Spazi di pertinenza		alta qualità
			media qualità
			bassa qualità
8	Vincoli legislativi		
9	Categoria di intervento prevista dal piano precedente		
10	Note		
	PROGETTO		
11	Categoria di intervento prevista		R3 - Ristrutturazione edilizia
12	Vincoli particolari	tipo di vincolo	
		oggetto di vincolo	
13	Categoria di intervento prevista per gli spazi di pertinenza		M2 - Manutenzione straordinaria

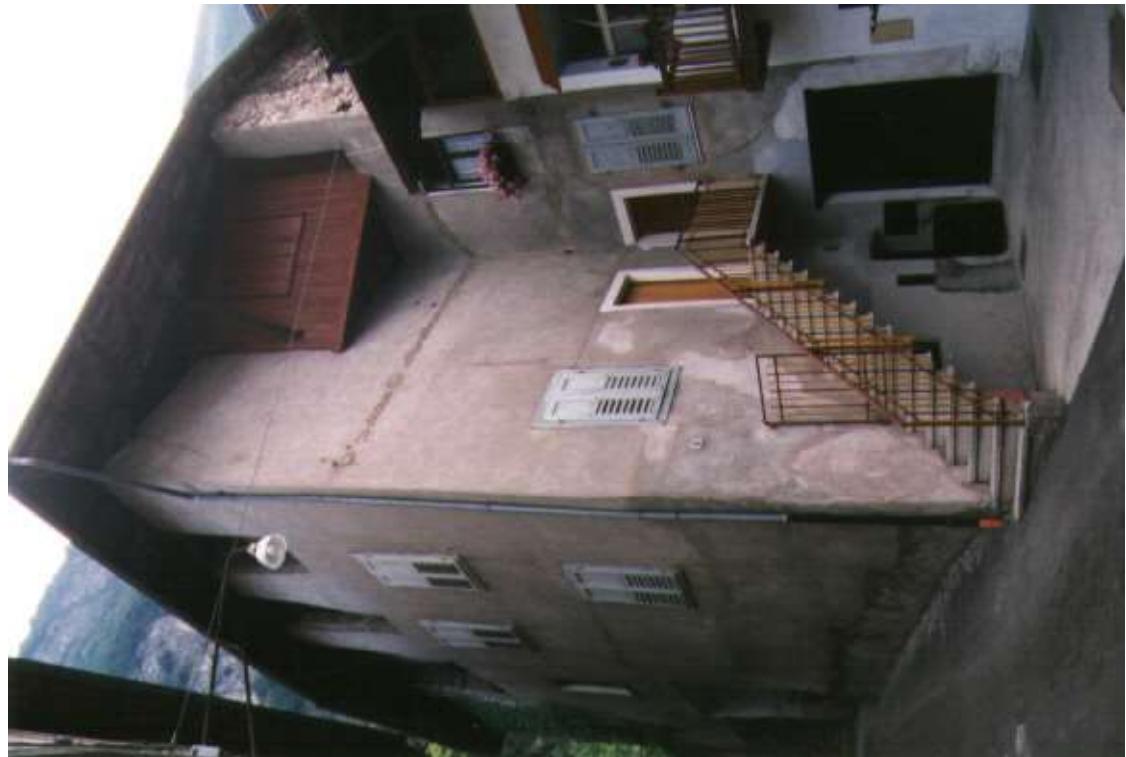
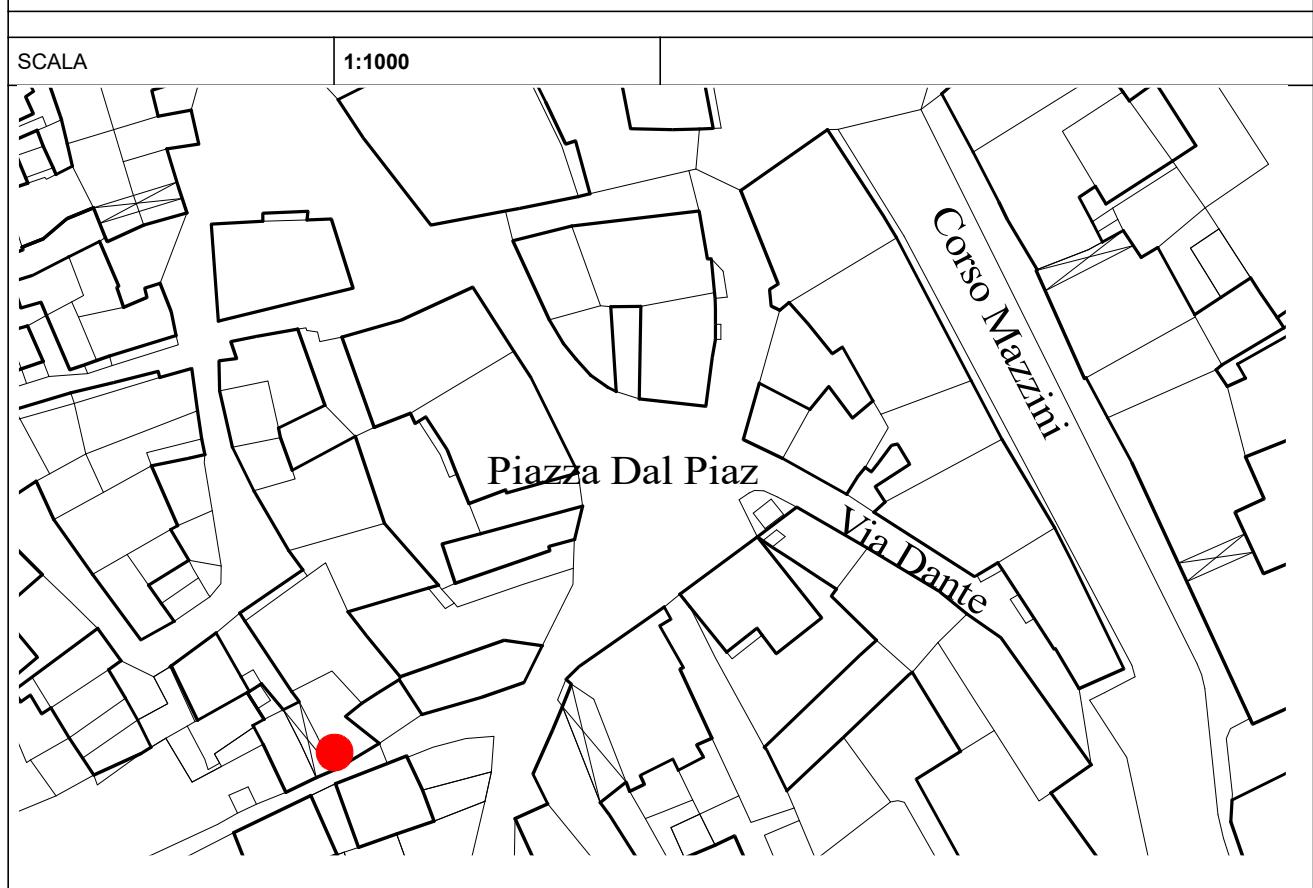
NUMERO	614	FOGLIO DI MAPPA
COMPRENSORIO	C5	N° DI PARTICELLA EDILIZIA 70/1
COMUNE AMMINISTRATIVO	MEZZOLOMBARDO	DATA RILIEVO giugno 1996
COMUNE CATASTALE	MEZZOLOMBARDO	RILEVATORE M. TOMAZZONI
INDIRIZZO/LOCALITA'	V. Bertagnolli, 4

1	Tipologia funzionale		
	edificio prevalentemente residenziale	A	baite
	edificio produttivo	B	malghe
	edificio speciale	C	
	stalle	D	
2	Epoca di costruzione		anteriore al 1860
			tra il 1860 e il 1939
			posteriore al 1939
3	Tipologia architettonica storica		
			alta definizione
			media definizione
			bassa definizione
			nessuna definizione
4	Permanenza dei caratteri formali tradizionali		
			volumetrici originali
			costruttivo
			complementari
			decorativi
	TOTALE		17
5	Degrado		
			nullo
			medio
			elevato
6	Grado di utilizzo		
			utilizzato
			sottoutilizzato
			in stato di abbandono
7	Spazi di pertinenza		
			alta qualità
			media qualità
			bassa qualità
8	Vincoli legislativi		
9	Categoria di intervento prevista dal piano precedente		C.2 risanamento conservativo
10	Note	Edificio posto in pendenza. Il sottotetto è parzialmente aperto e conserva alcuni elementi tipici del granaio.	
	PROGETTO		
11	Categoria di intervento prevista		R2 - Risanamento conservativo

12	Vincoli particolari	tipo di vincolo	
		oggetto di vincolo	
13	Categoria di intervento prevista per gli spazi di pertinenza		M2 - Manutenzione straordinaria

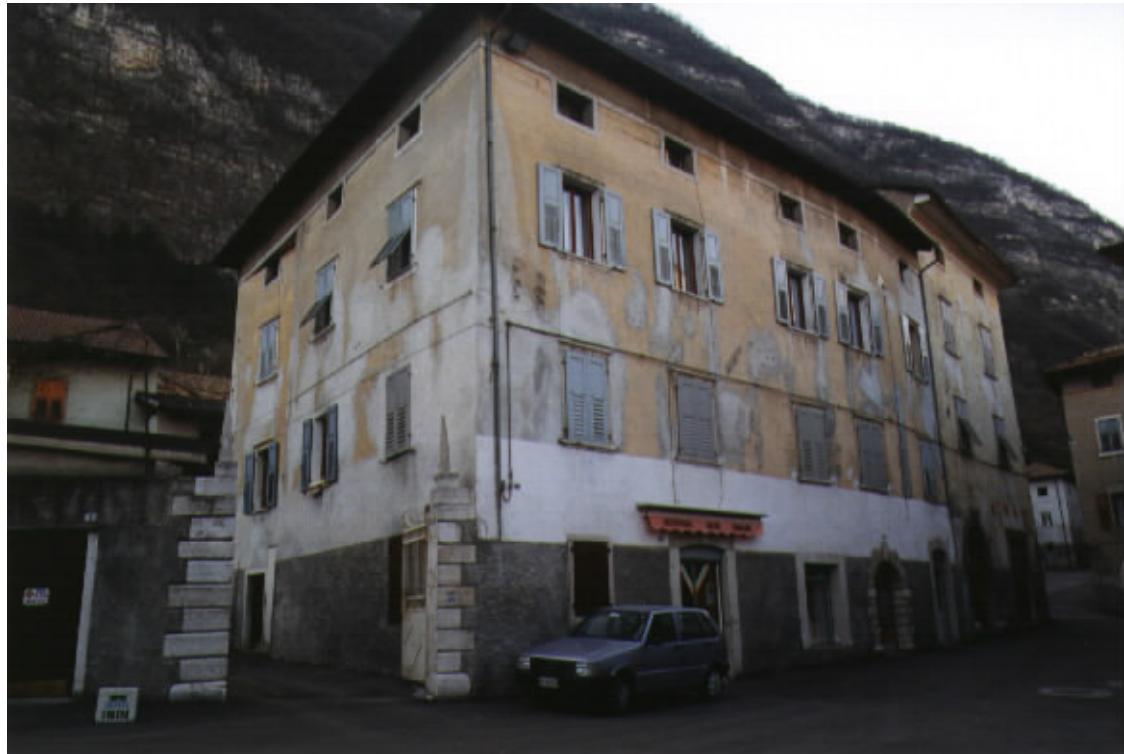
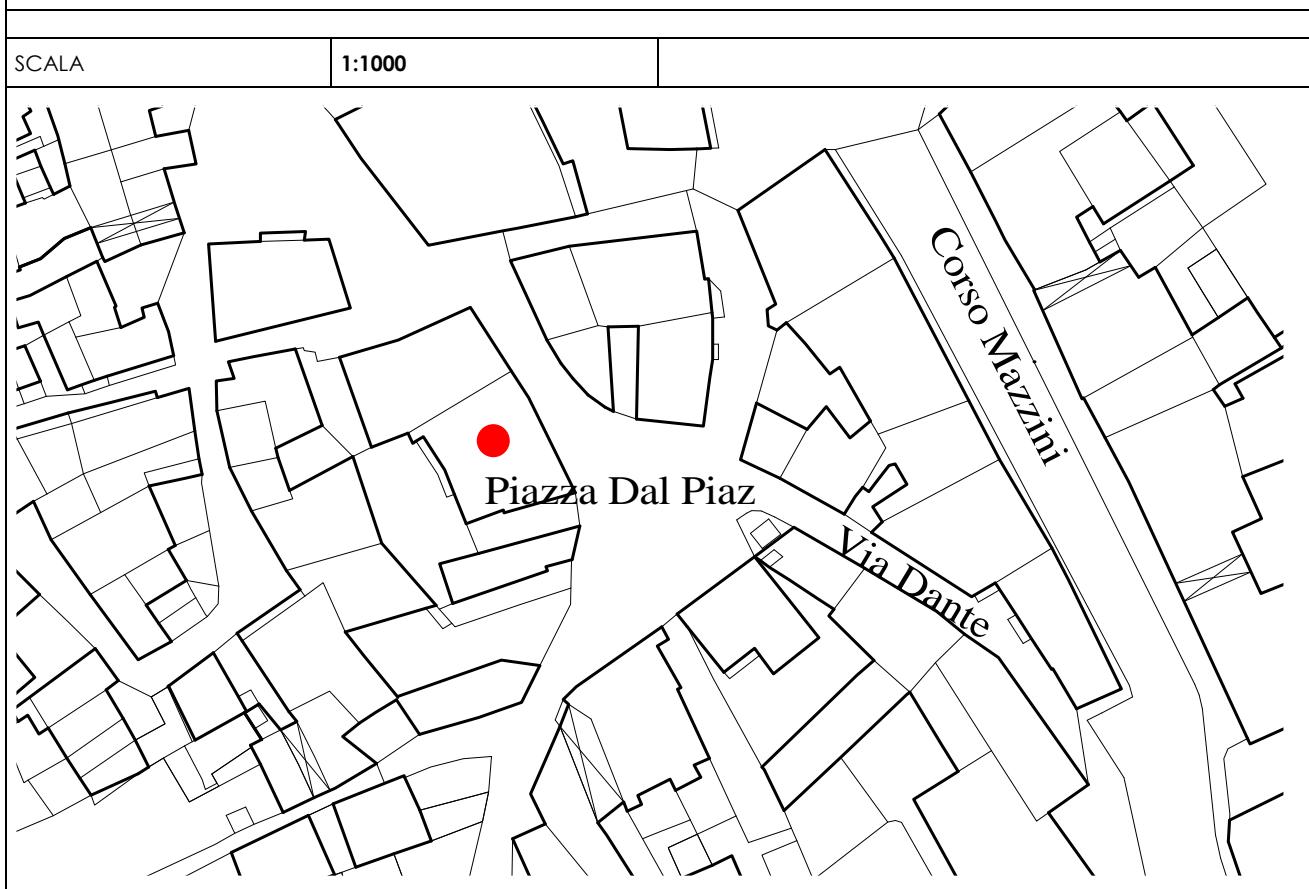
NUMERO	616	FOGLIO DI MAPPA
COMPRESORIO	C5	N° DI PARTICELLA EDILIZIA 49/1
COMUNE AMMINISTRATIVO	MEZZOLOMBARDO	DATA RILIEVO giugno 1996
COMUNE CATASTALE	MEZZOLOMBARDO	RILEVATORE M. TOMAZZONI
INDIRIZZO/LOCALITA'	Piazza L. Dal Piaz 11-13

1	Tipologia funzionale					
	edificio prevalentemente residenziale	A	baite	E		
	edificio produttivo	B	malghe	F		
	edificio speciale	C		G		
	stalle	D		H		
2	Epoca di costruzione		anteriore al 1860	8		
			tra il 1860 e il 1939	6		
			posteriore al 1939	4		
3	Tipologia architettonica storica		alta definizione	8		
			media definizione	6		
			bassa definizione	4		
			nessuna definizione	0		
4	Permanenza dei caratteri formali tradizionali		volumetrici originali	2		
			costruttivo	1		
			complementari	0		
			decorativi	2		
			TOTALE	19		
5	Degrado		nullo			
			medio			
			elevato			
6	Grado di utilizzo		utilizzato			
			sottoutilizzato			
			in stato di abbandono			
7	Spazi di pertinenza		alta qualità			
			media qualità			
			bassa qualità			
8	Vincoli legislativi					
9	Categoria di intervento prevista dal piano precedente		C.1 restauro			
10	Note	Di rilievo il portale in pietra che introduce al cortile adiacente. Il fronte Ovest sulla corte interna presenta segni di una ristrutturazione in discordanza formale con l'edificio originario.

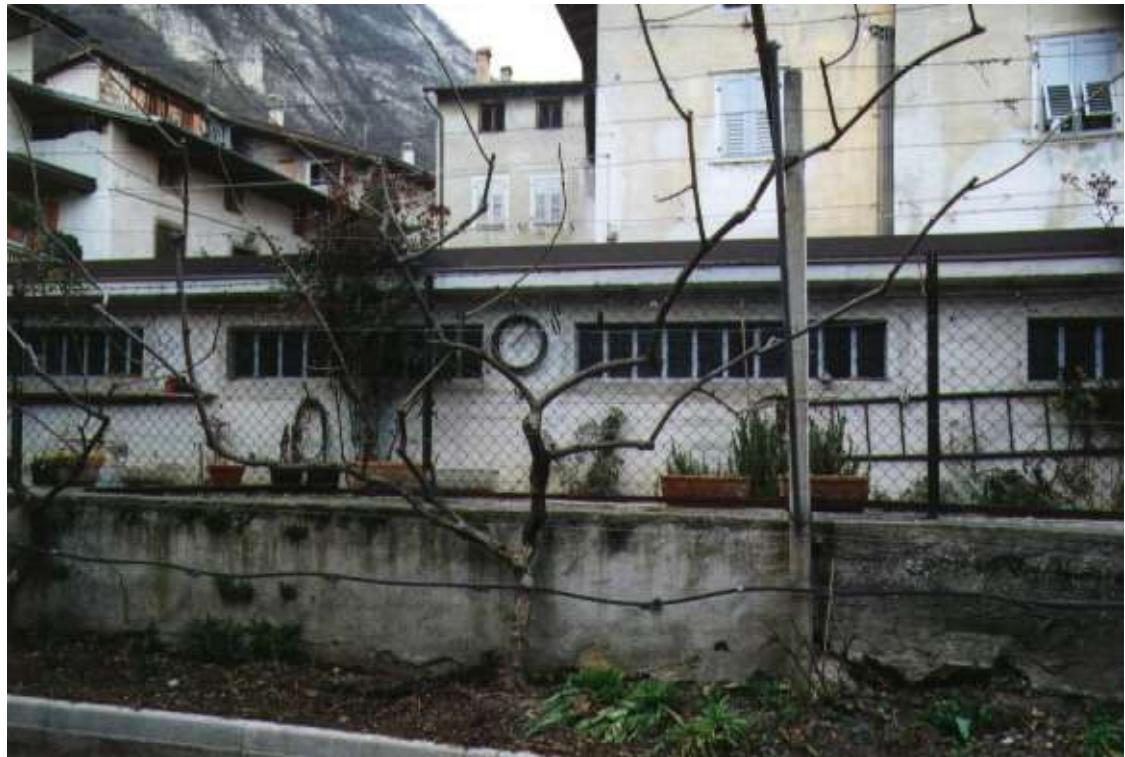
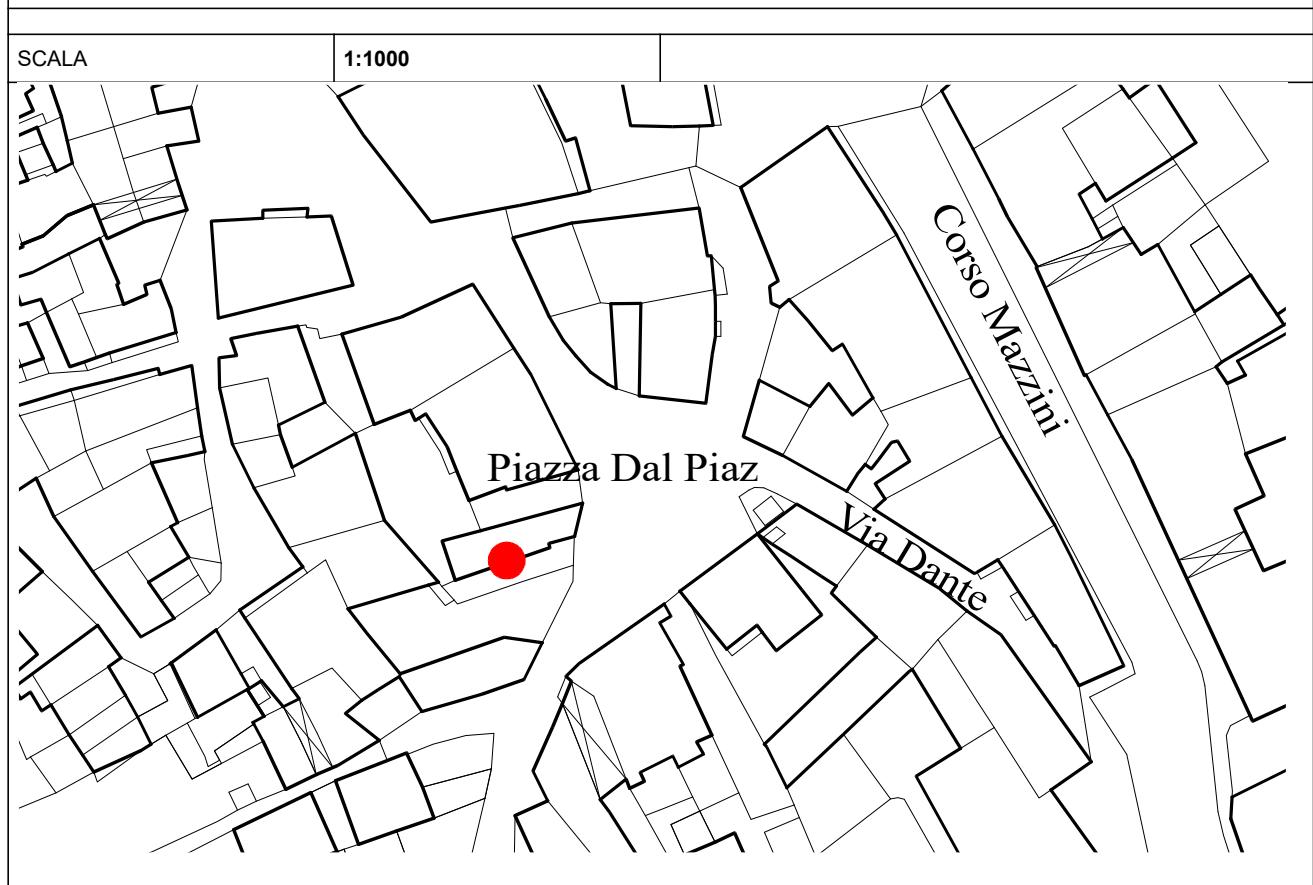
NUMERO	617	FOGLIO DI MAPPA
COMPRENSORIO	C5	N° DI PARTICELLA EDILIZIA 49/1
COMUNE AMMINISTRATIVO	MEZZOLOMBARDO	DATA RILIEVO giugno 1996
COMUNE CATASTALE	MEZZOLOMBARDO	RILEVATORE M. TOMAZZONI
INDIRIZZO/LOCALITA'	Piazza L. Dal Piaz

1	Tipologia funzionale					
	edificio prevalentemente residenziale	A	baite	E		
	edificio produttivo	B	malghe	F		
	edificio speciale	C	garage	G		
	stalle	D		H		
2	Epoca di costruzione		anteriore al 1860	8		
			tra il 1860 e il 1939	6		
			posteriore al 1939	4		
3	Tipologia architettonica storica		alta definizione	8		
			media definizione	6		
			bassa definizione	4		
			nessuna definizione	0		
4	Permanenza dei caratteri formali tradizionali		volumetrici originali	2		
			costruttivo	1		
			complementari	0		
			decorativi	2		
	TOTALE			4		
5	Degrado		nullo			
			medio			
			elevato			
6	Grado di utilizzo		utilizzato			
			sottoutilizzato			
			in stato di abbandono			
7	Spazi di pertinenza		alta qualità			
			media qualità			
			bassa qualità			
8	Vincoli legislativi					
9	Categoria di intervento prevista dal piano precedente		D ristrutturazione edilizia			
10	Note					
	PROGETTO					
11						
	Categoria di intervento prevista		R5 - Demolizione

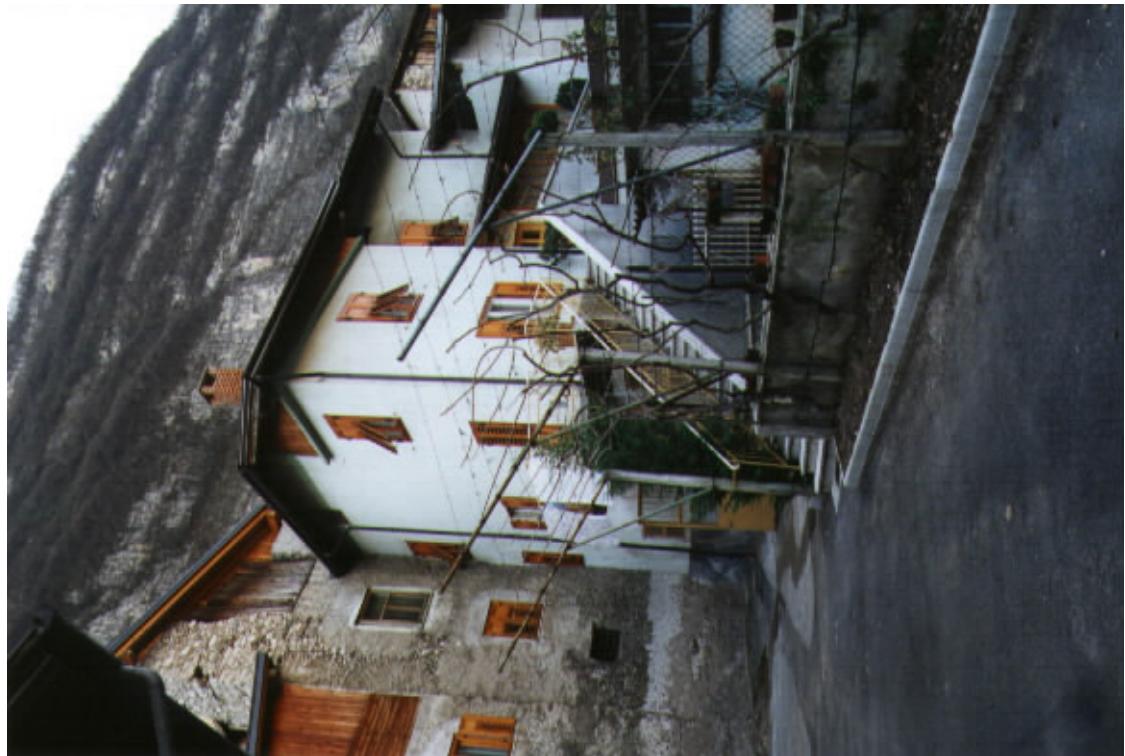
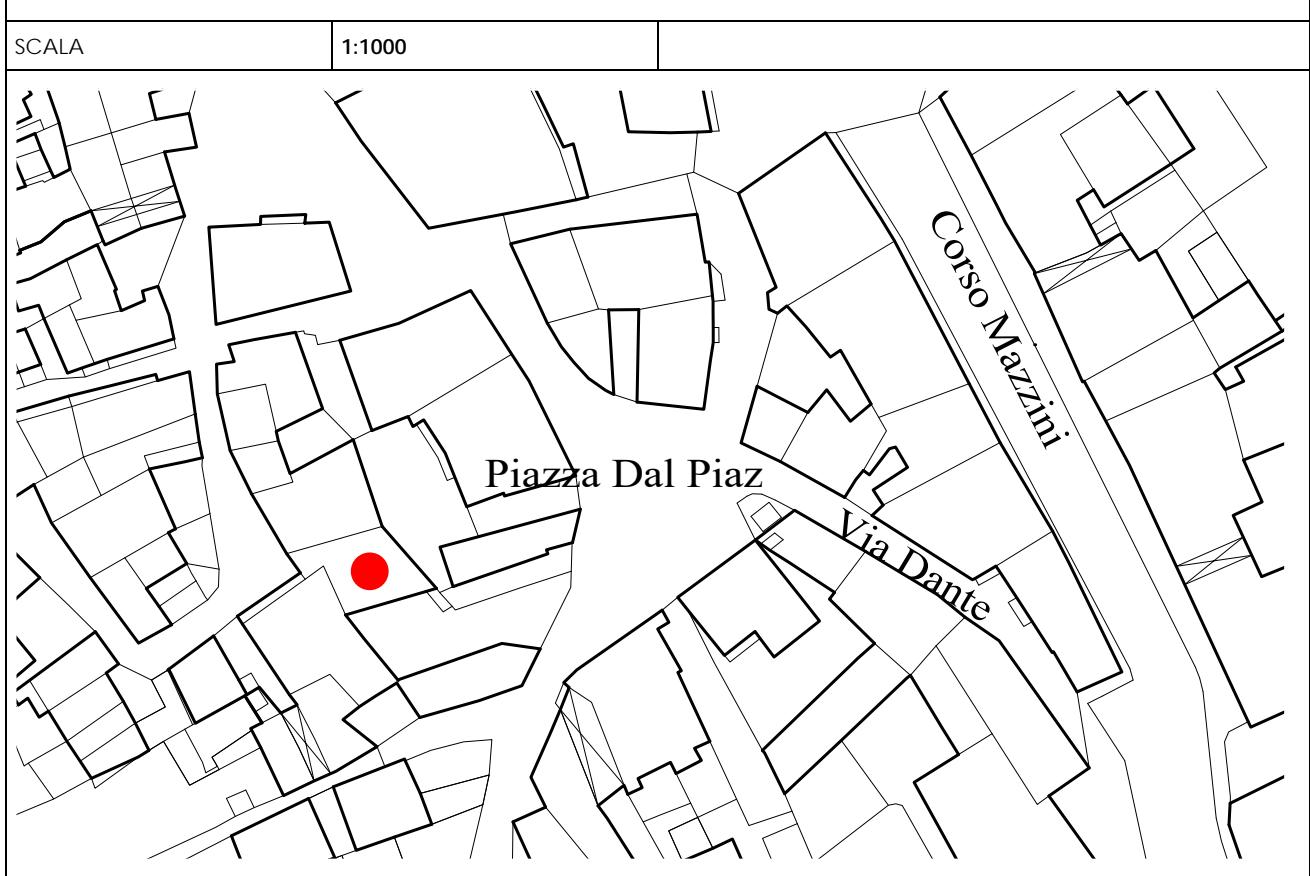
NUMERO	618	FOGLIO DI MAPPA
COMPRENSORIO	C5	N° DI PARTICELLA EDILIZIA 49/2
COMUNE AMMINISTRATIVO	MEZZOLOMBARDO	DATA RILIEVO giugno 1996
COMUNE CATASTALE	MEZZOLOMBARDO	RILEVATORE M. TOMAZZONI
INDIRIZZO/LOCALITA'	Piazza L. Dal Piaz, 9

1	Tipologia funzionale	edificio prevalentemente residenziale edificio produttivo edificio speciale stalle	A B C D	baite malghe	E F G H
2	Epoca di costruzione			anteriore al 1860 tra il 1860 e il 1939 posteriore al 1939	8 6 4
3	Tipologia architettonica storica			alta definizione media definizione bassa definizione nessuna definizione	8 6 4 0
4	Permanenza dei caratteri formali tradizionali			volumetrici originali costruttivo complementari decorativi	2 1 0 2 1 0 2 1 0 2 1 0
				TOTALE	15
5	Degrado			nullo medio elevato	
6	Grado di utilizzo			utilizzato sottoutilizzato in stato di abbandono	
7	Spazi di pertinenza			alta qualità media qualità bassa qualità	
8	Vincoli legislativi				
9	Categoria di intervento prevista dal piano precedente			C.2 risanamento conservativo	
10	Note			Di rilievo il portale in pietra che introduce al cortile adiacente con conci chiave e capitelli decorati.	
	PROGETTO				
11	Categoria di intervento prevista			R2 - Risanamento conservativo

12	Vincoli particolari	tipo di vincolo			
		oggetto di vincolo			
13	Categoria di intervento prevista per gli spazi di pertinenza			M2 - Manutenzione straordinaria

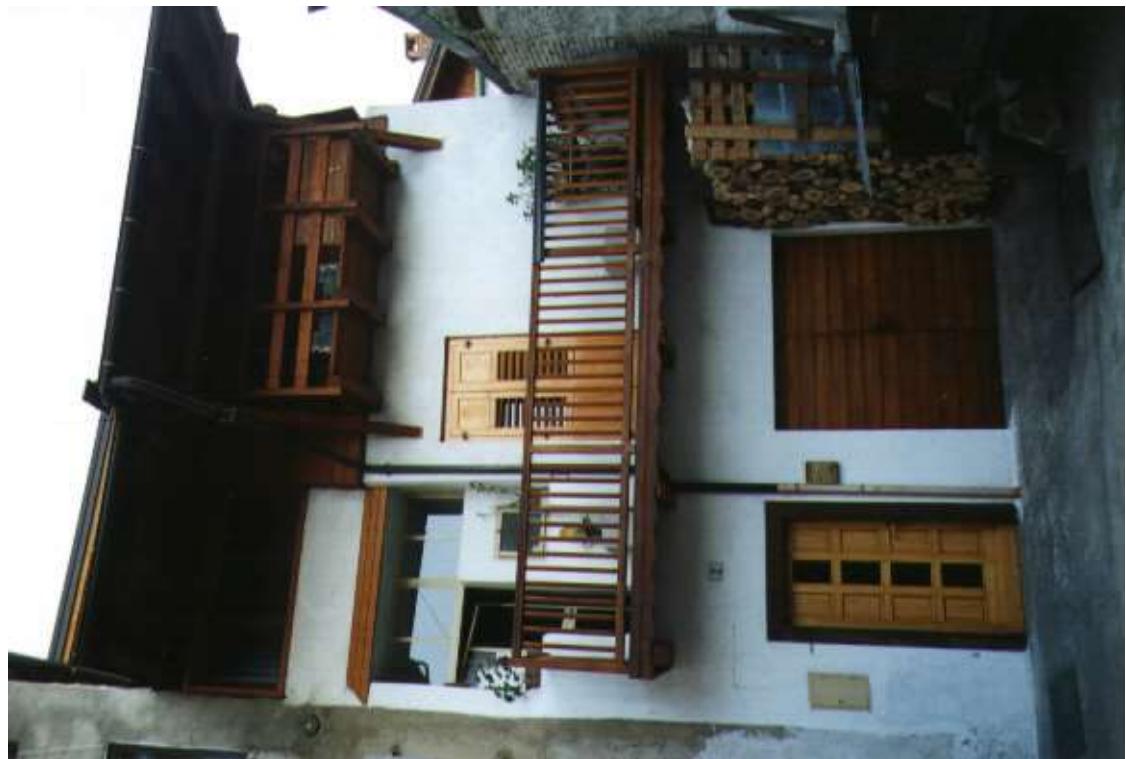
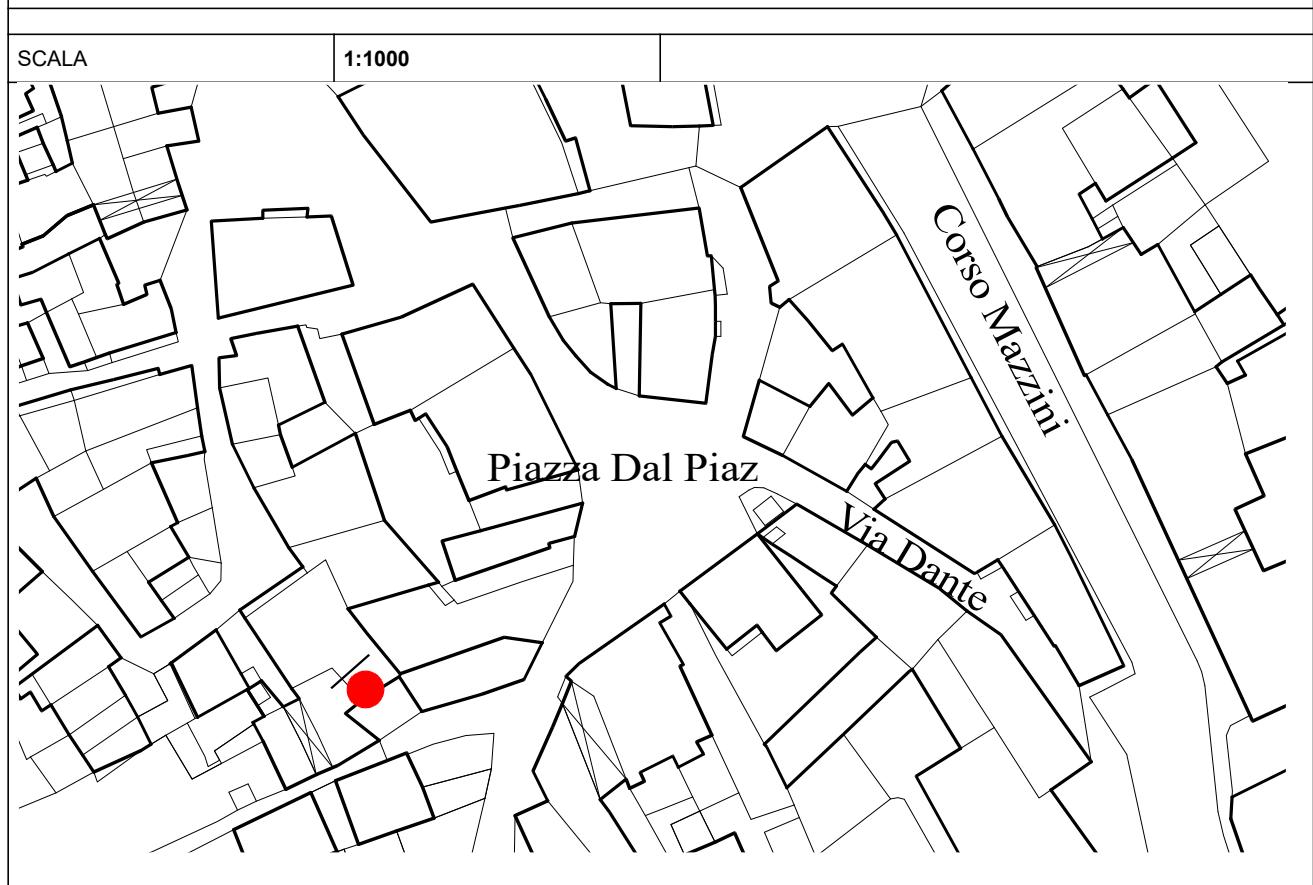
NUMERO	619	FOGLIO DI MAPPA
COMPRENSORIO	C5	N° DI PARTICELLA EDILIZIA 68
COMUNE AMMINISTRATIVO	MEZZOLOMBARDO	DATA RILIEVO giugno 1996
COMUNE CATASTALE	MEZZOLOMBARDO	RILEVATORE M. TOMAZZONI
INDIRIZZO/LOCALITA'	Via Bertagnolli, 2

1	Tipologia funzionale		
	edificio prevalentemente residenziale	A	baite
	edificio produttivo	B	malghe
	edificio speciale	C	
	stalle	D	
2	Epoca di costruzione		8
			6
			4
3	Tipologia architettonica storica		8
			6
			4
			0
4	Permanenza dei caratteri formali tradizionali		2 1 0
			2 1 0
			2 1 0
			2 1 0
	TOTALE		13
5	Degrado		
		nullo	
		medio	
		elevato	
6	Grado di utilizzo		
		utilizzato	
		sottoutilizzato	
		in stato di abbandono	
7	Spazi di pertinenza		
		alta qualità	
		media qualità	
		bassa qualità	
8	Vincoli legislativi		
9	Categoria di intervento prevista dal piano precedente		C.2 risanamento conservativo
10	Note	Le aperture del sottotetto ricordano l'esistenza di un granaio. Sul retro la tamponatura è interamente in legno. I parapetti della distribuzione verticale e dei balconi sono in materiali eterogenei.	
	PROGETTO		
11			
	Categoria di intervento prevista		R3 - Ristrutturazione edilizia
12			
	Vincoli particolari	tipo di vincolo	R2 - Risanamento conservativo
