SCHEMA

NUMERO	601	FOGLIO DI MAPPA	
COMPRESORIO	C5	N° DI PARTICELLA EDILIZIA	325
COMUNE AMMINISTRATIVO	MEZZOLOMBARDO	DATA RILIEVO	giugno 1996
COMUNE CATASTALE	MEZZOLOMBARDO	RILEVATORE	M. TOMAZZONI
INDIRIZZO/LOCALITA'	V. Mazzini, 21

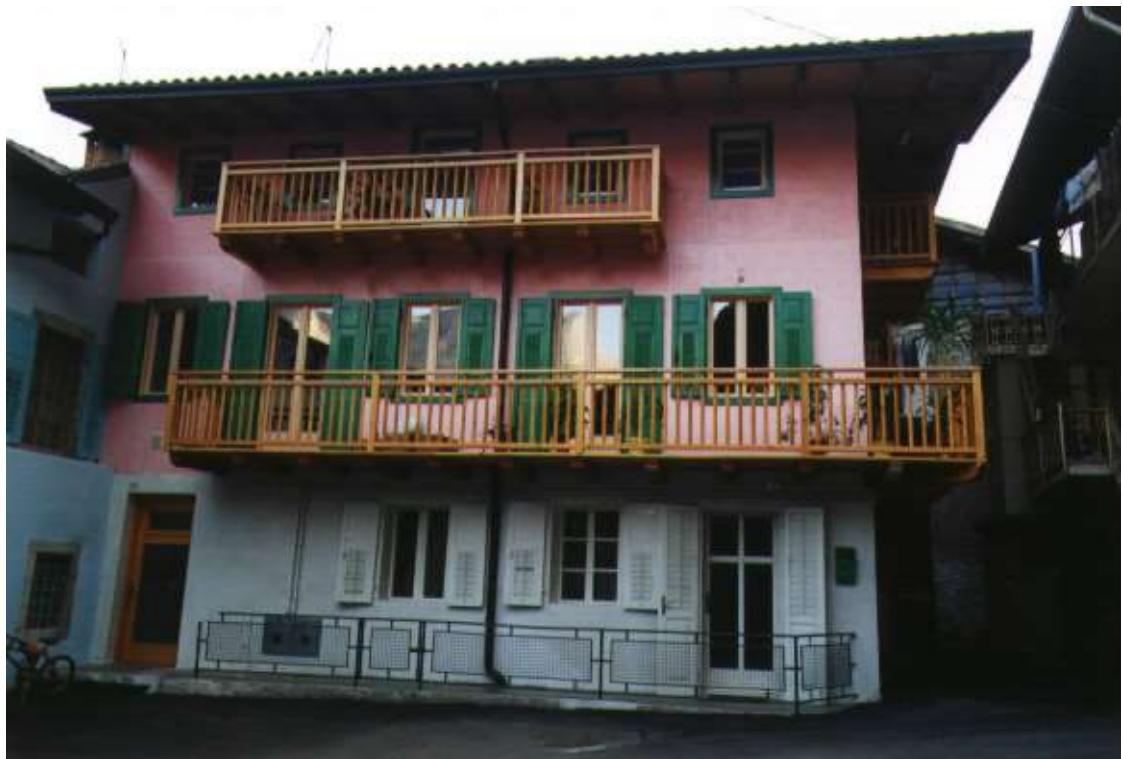
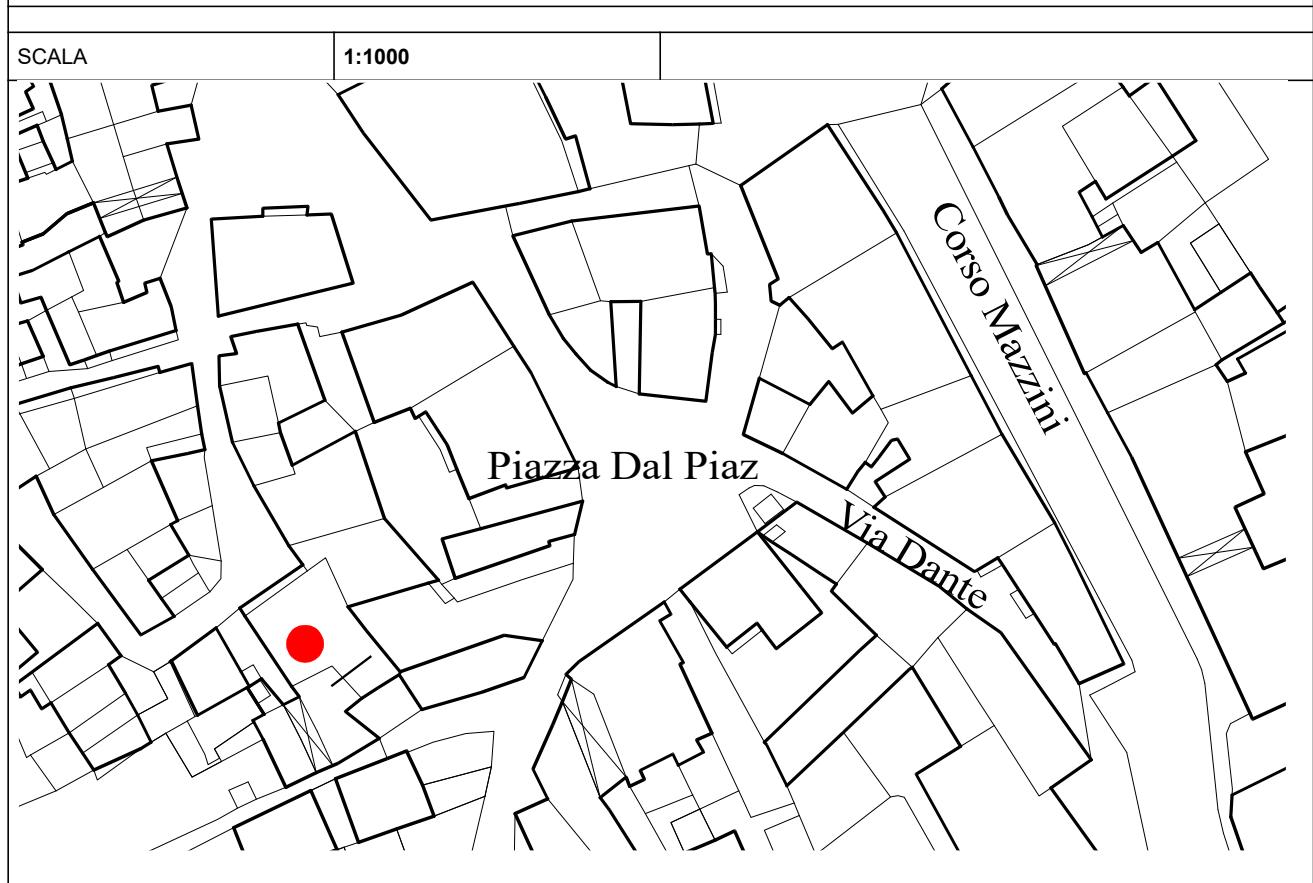
NUMERO	620	FOGLIO DI MAPPA
COMPRENSORIO	C5	N° DI PARTICELLA EDILIZIA 68
COMUNE AMMINISTRATIVO	MEZZOLOMBARDO	DATA RILIEVO giugno 1996
COMUNE CATASTALE	MEZZOLOMBARDO	RILEVATORE M. TOMAZZONI
INDIRIZZO/LOCALITA'	V. R. De Scari

1	Tipologia funzionale		
	edificio prevalentemente residenziale	A	baite
	edificio produttivo	B	malghe
	edificio speciale	C	
	stalle	D	
2	Epoca di costruzione		anteriore al 1860
			tra il 1860 e il 1939
			posteriore al 1939
3	Tipologia architettonica storica		alta definizione
			media definizione
			bassa definizione
			nessuna definizione
4	Permanenza dei caratteri formali tradizionali		volumetrici originali
			costruttivo
			complementari
			decorativi
	TOTALE		13
5	Degrado		nullo
			medio
			elevato
6	Grado di utilizzo		utilizzato
			sottoutilizzato
			in stato di abbandono
7	Spazi di pertinenza		alta qualità
			media qualità
			bassa qualità
8	Vincoli legislativi		
9	Categoria di intervento prevista dal piano precedente		D ristrutturazione edilizia
10	Note	I parapetti della distribuzione verticale e dei balconi sono in materiali eterogenei. Sul retro l'edificio non è completamente risanato.	
	PROGETTO		
11	Categoria di intervento prevista		R3 - Ristrutturazione edilizia

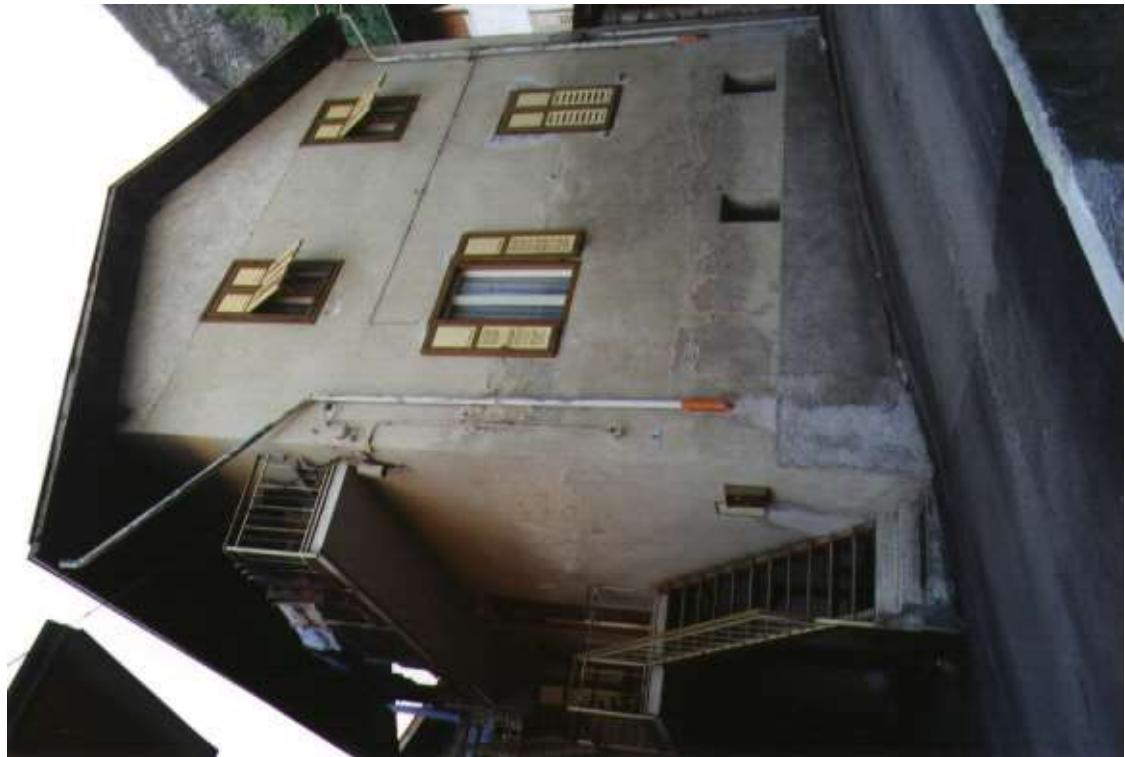
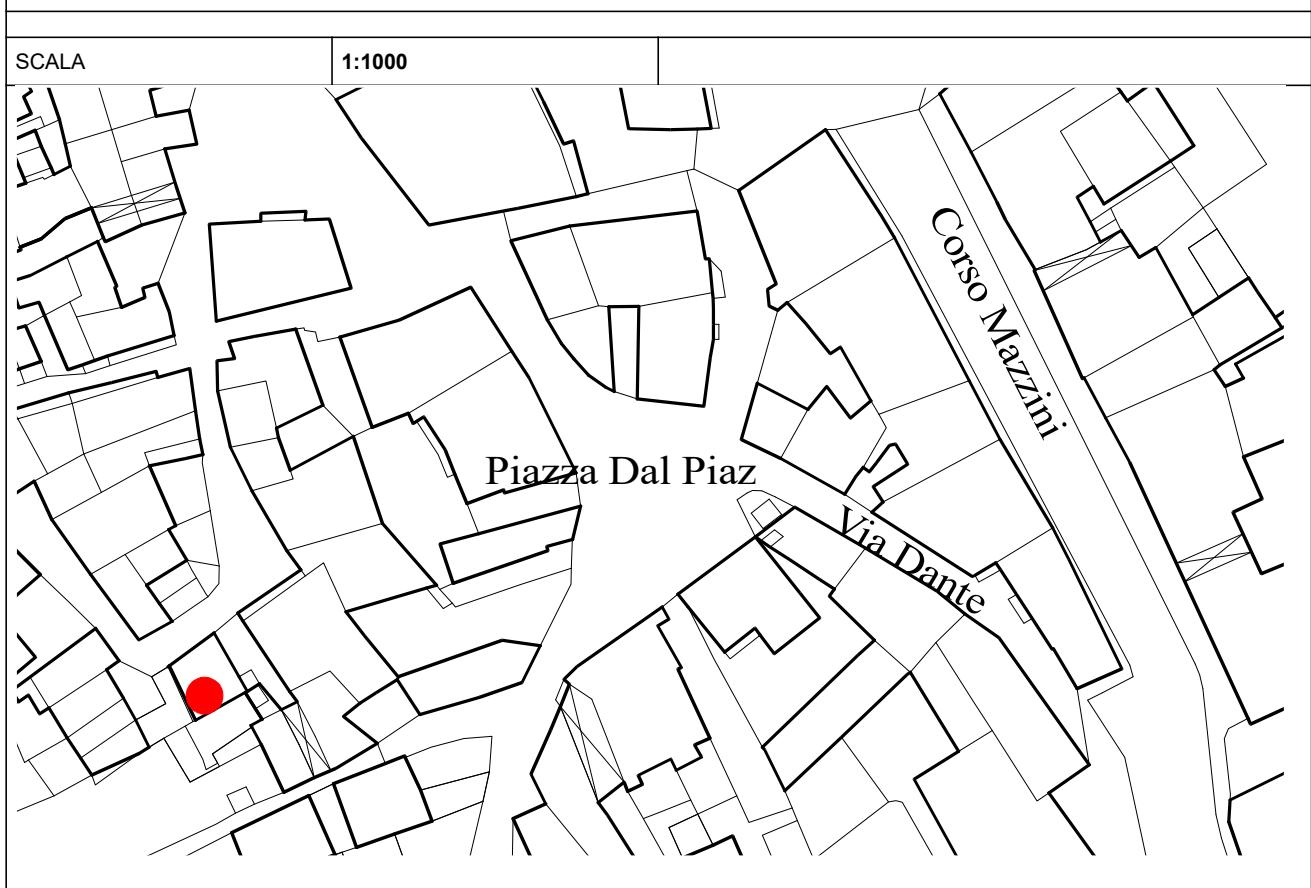
NUMERO	621	FOGLIO DI MAPPA
COMPRENSORIO	C5	N° DI PARTICELLA EDILIZIA 65
COMUNE AMMINISTRATIVO	MEZZOLOMBARDO	DATA RILIEVO giugno 1996
COMUNE CATASTALE	MEZZOLOMBARDO	RILEVATORE M. TOMAZZONI
INDIRIZZO/LOCALITA'	Via R. De Scari 12

1	Tipologia funzionale		
	edificio prevalentemente residenziale	A	baite
	edificio produttivo	B	malghe
	edificio speciale	C	
	stalle	D	
2	Epoca di costruzione		anteriore al 1860
			tra il 1860 e il 1939
			posteriore al 1939
3	Tipologia architettonica storica		alta definizione
			media definizione
			bassa definizione
			nessuna definizione
4	Permanenza dei caratteri formali tradizionali		volumetrici originali
			costruttivo
			complementari
			decorativi
	TOTALE		2 1 0
5	Degrado		2 1 0
			2 1 0
			2 1 0
6	Grado di utilizzo		2 1 0
			2 1 0
			2 1 0
7	Spazi di pertinenza		alta qualità
			media qualità
			bassa qualità
8	Vincoli legislativi		
9	Categoria di intervento prevista dal piano precedente		D ristrutturazione edilizia
10	Note	I parapetti della distribuzione verticale e dei balconi sono in materiali eterogenei.	
	PROGETTO		
11			
	Categoria di intervento prevista		R2 - Risanamento conservativo
12			
	Vincoli particolari	tipo di vincolo

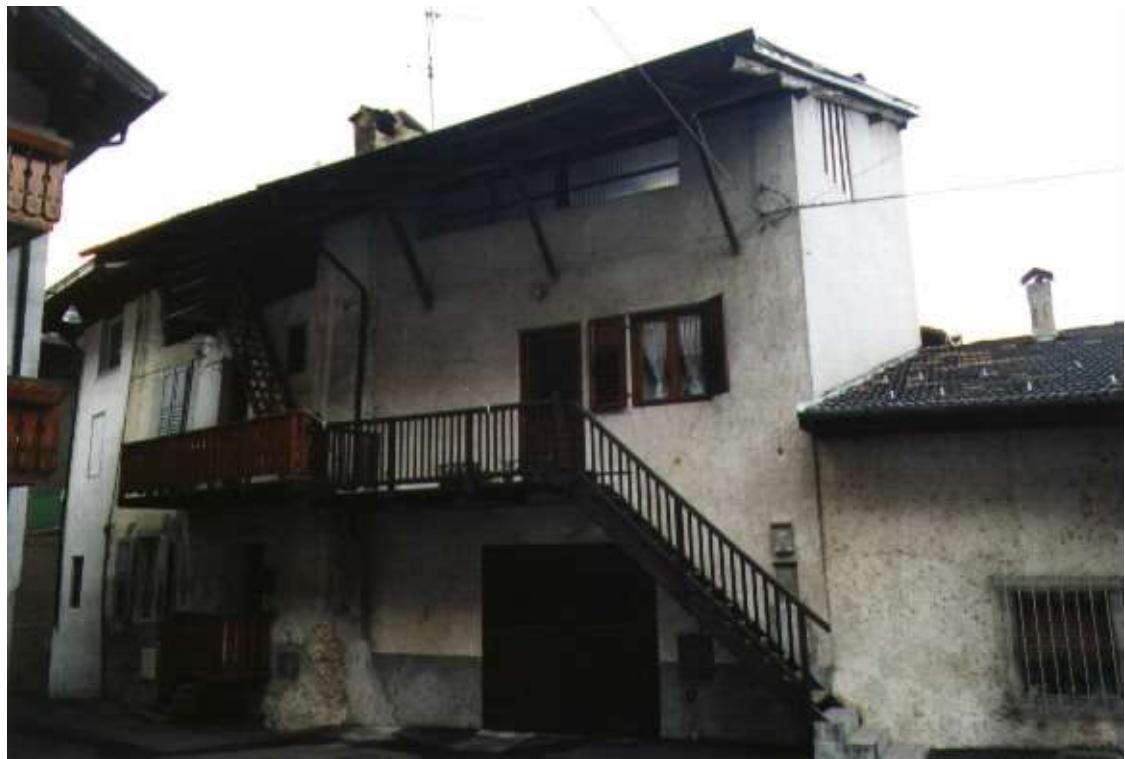
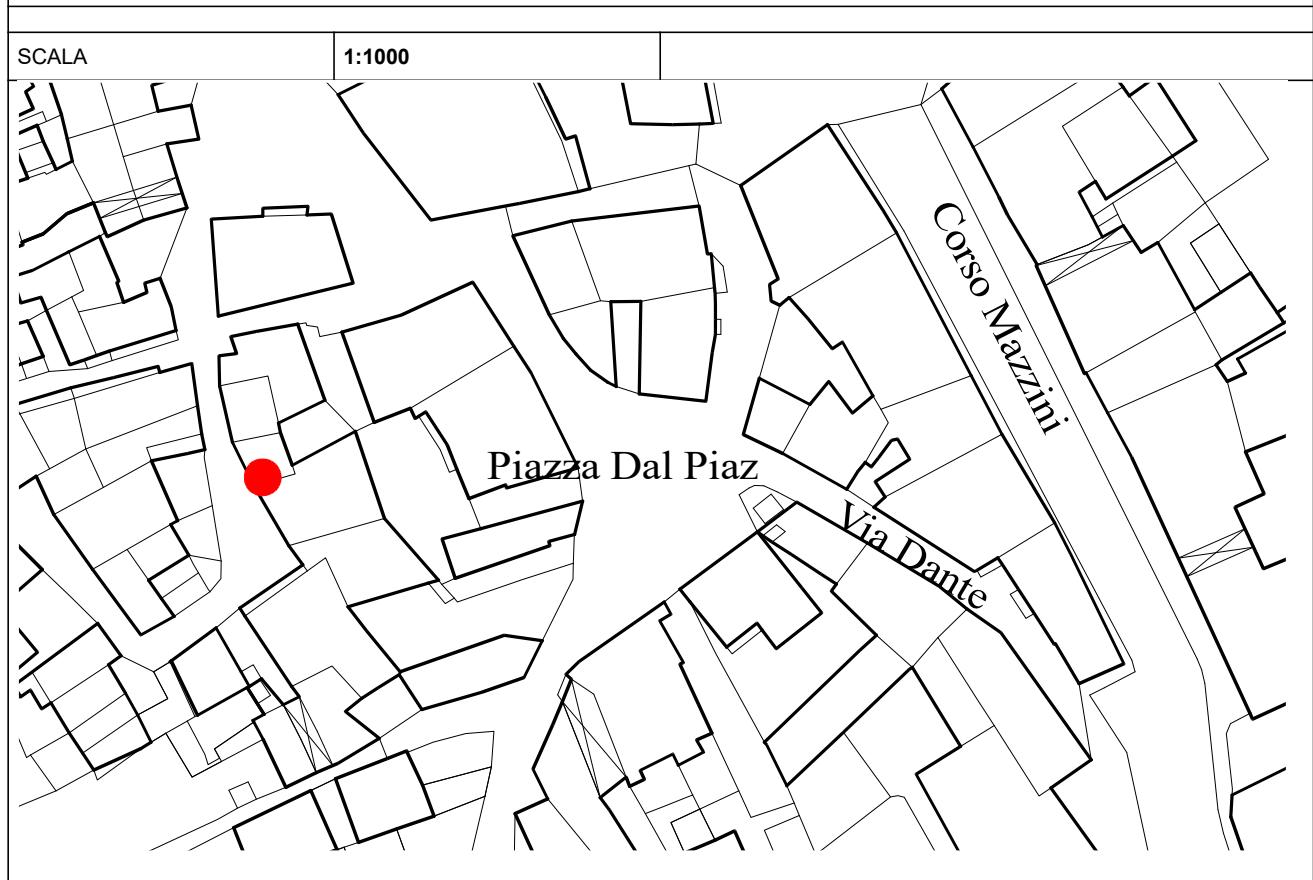
NUMERO	622	FOGLIO DI MAPPA
COMPRENSORIO	C5	N° DI PARTICELLA EDILIZIA 50/1
COMUNE AMMINISTRATIVO	MEZZOLOMBARDO	DATA RILIEVO giugno 1996
COMUNE CATASTALE	MEZZOLOMBARDO	RILEVATORE M. TOMAZZONI
INDIRIZZO/LOCALITA'	V. R. De Scari, 5

1	Tipologia funzionale		
	edificio prevalentemente residenziale	A	baite
	edificio produttivo	B	malghe
	edificio speciale	C	
	stalle	D	
2	Epoca di costruzione		anteriore al 1860
			tra il 1860 e il 1939
			posteriore al 1939
3	Tipologia architettonica storica		alta definizione
			media definizione
			bassa definizione
			nessuna definizione
4	Permanenza dei caratteri formali tradizionali		volumetrici originali
			costruttivo
			complementari
			decorativi
	TOTALE		2 1 0
5	Degrado		2 1 0
			2 1 0
			2 1 0
6	Grado di utilizzo		2 1 0
			2 1 0
			2 1 0
7	Spazi di pertinenza		alta qualità
			media qualità
			bassa qualità
8	Vincoli legislativi		
9	Categoria di intervento prevista dal piano precedente		C.2 risanamento conservativo
10	Note	Forature non congrue, volume originale alterato e parapetti della distribuzione verticale e dei balconi sono in materiali eterogenei.	
	PROGETTO		
11	Categoria di intervento prevista		R3 - Ristrutturazione edilizia

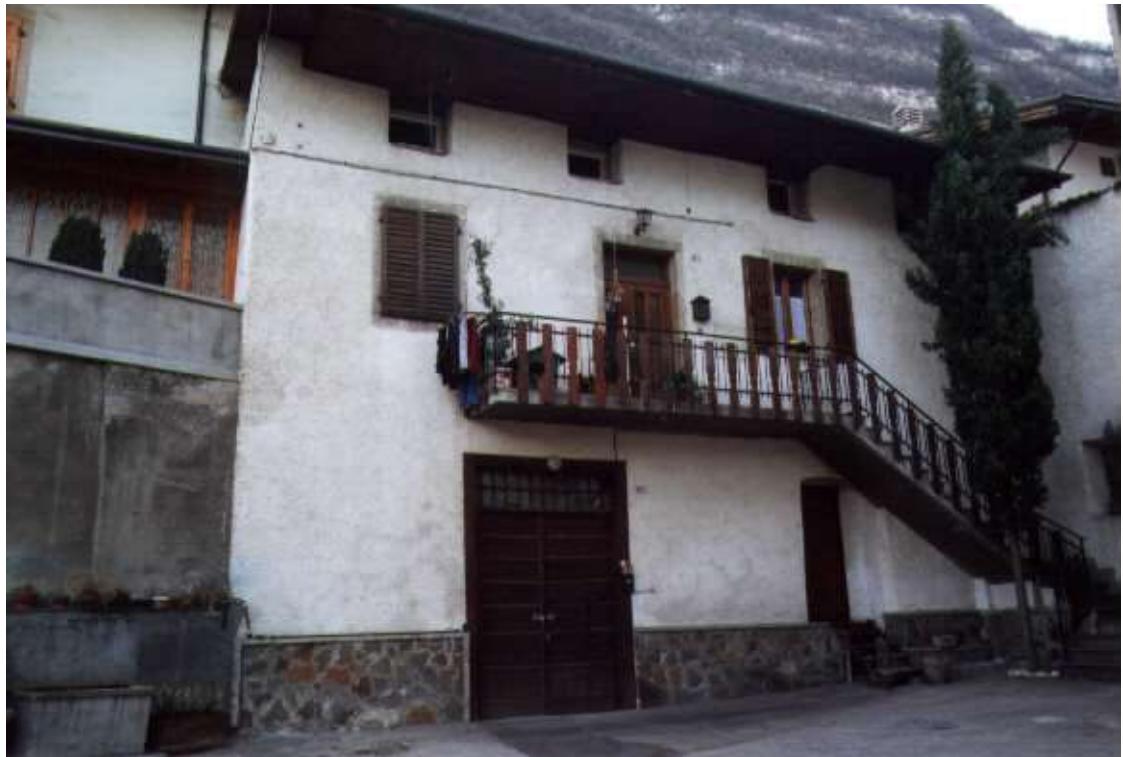
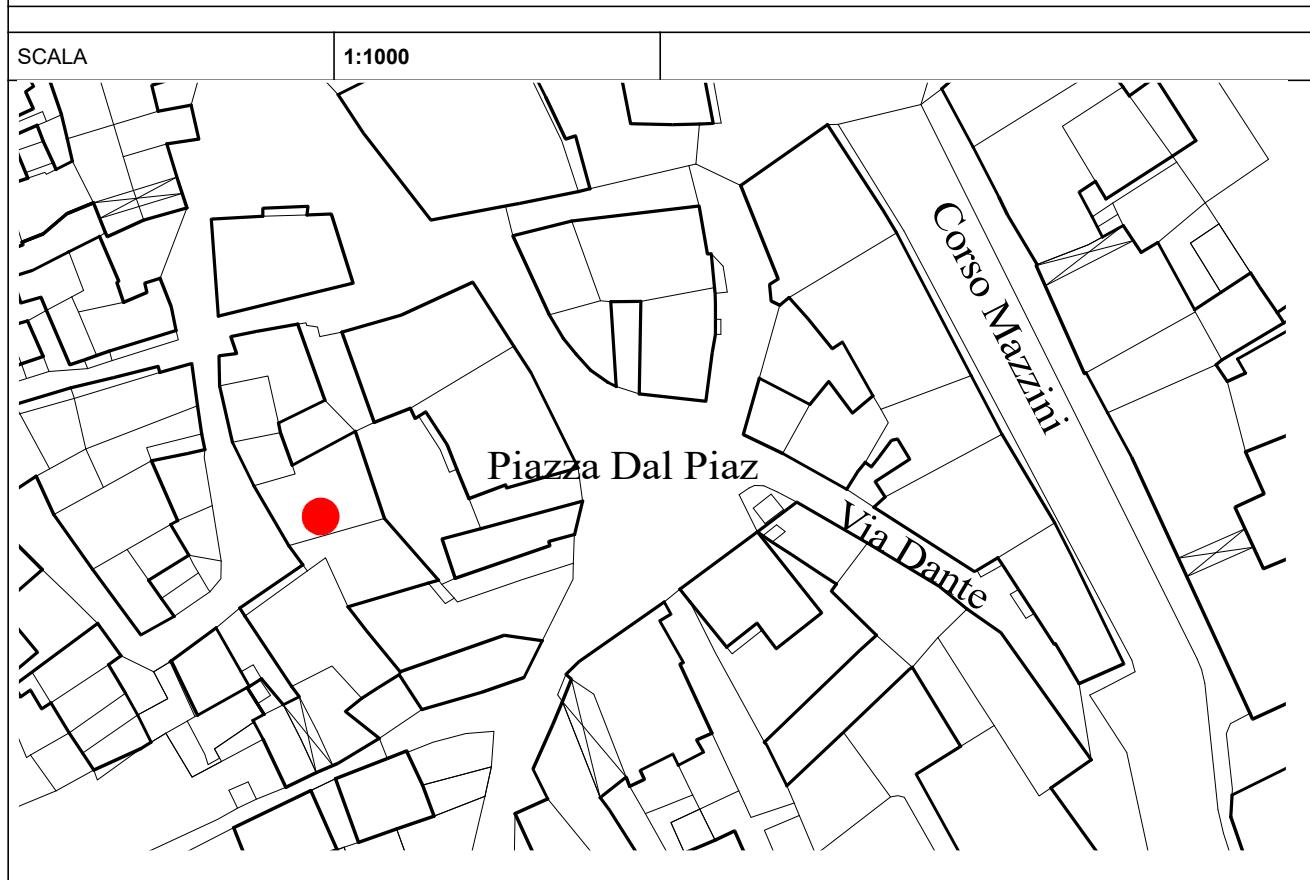
NUMERO	623	FOGLIO DI MAPPA
COMPRENSORIO	C5	N° DI PARTICELLA EDILIZIA 49/3
COMUNE AMMINISTRATIVO	MEZZOLOMBARDO	DATA RILIEVO giugno 1996
COMUNE CATASTALE	MEZZOLOMBARDO	RILEVATORE M. TOMAZZONI
INDIRIZZO/LOCALITA'	Piazza L. Dal Piaz, 10/2

1	Tipologia funzionale		
	edificio prevalentemente residenziale	A	baite
	edificio produttivo	B	malghe
	edificio speciale	C	
	stalle	D	
2	Epoca di costruzione		8
			6
			4
3	Tipologia architettonica storica		8
			6
			4
			0
4	Permanenza dei caratteri formali tradizionali		2 1 0
			2 1 0
			2 1 0
			2 1 0
TOTALE			15
5	Degrado		
		nullo	
		medio	
		elevato	
6	Grado di utilizzo		
		utilizzato	
		sottoutilizzato	
		in stato di abbandono	
7	Spazi di pertinenza		
		alta qualità	
		media qualità	
		bassa qualità	
8	Vincoli legislativi		
9	Categoria di intervento prevista dal piano precedente		C.2 risanamento conservativo
10	Note		
	PROGETTO		
11	Categoria di intervento prevista		R2 - Risanamento conservativo con possibilità di aumento del volume di mezzo piano
12	Vincoli particolari	tipo di vincolo	
		oggetto di vincolo	
13	Categoria di intervento prevista per gli spazi di pertinenza		M2 - Manutenzione straordinaria

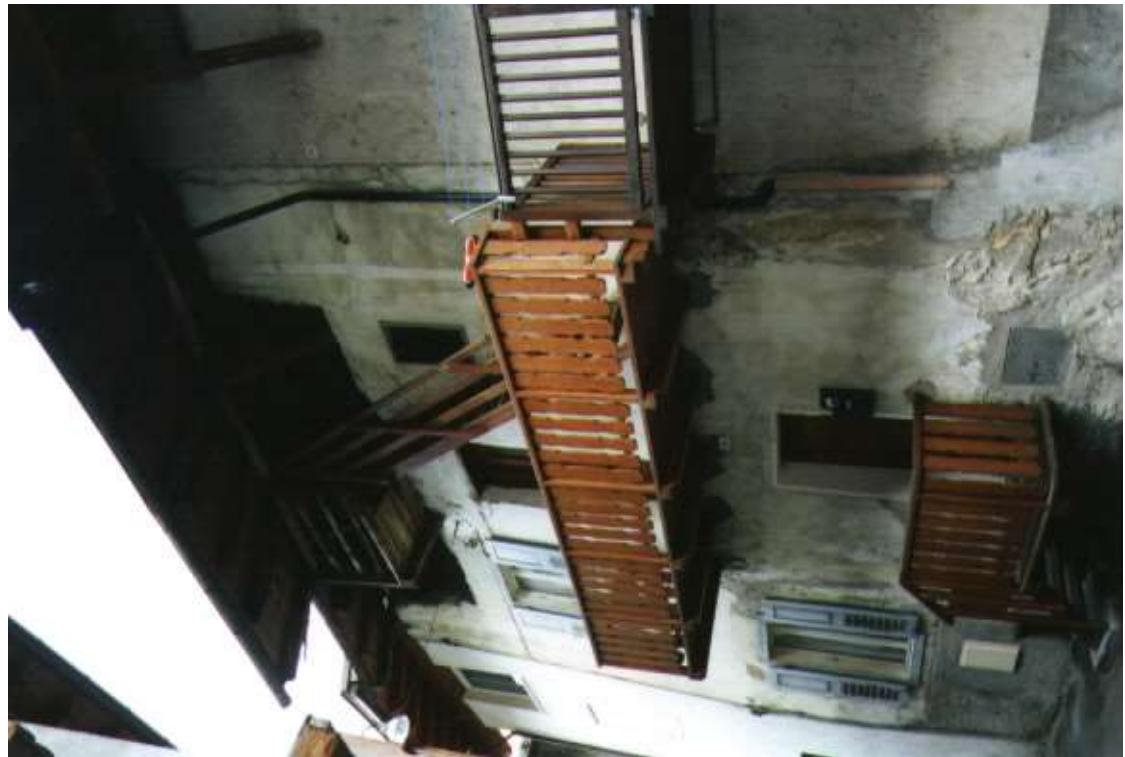
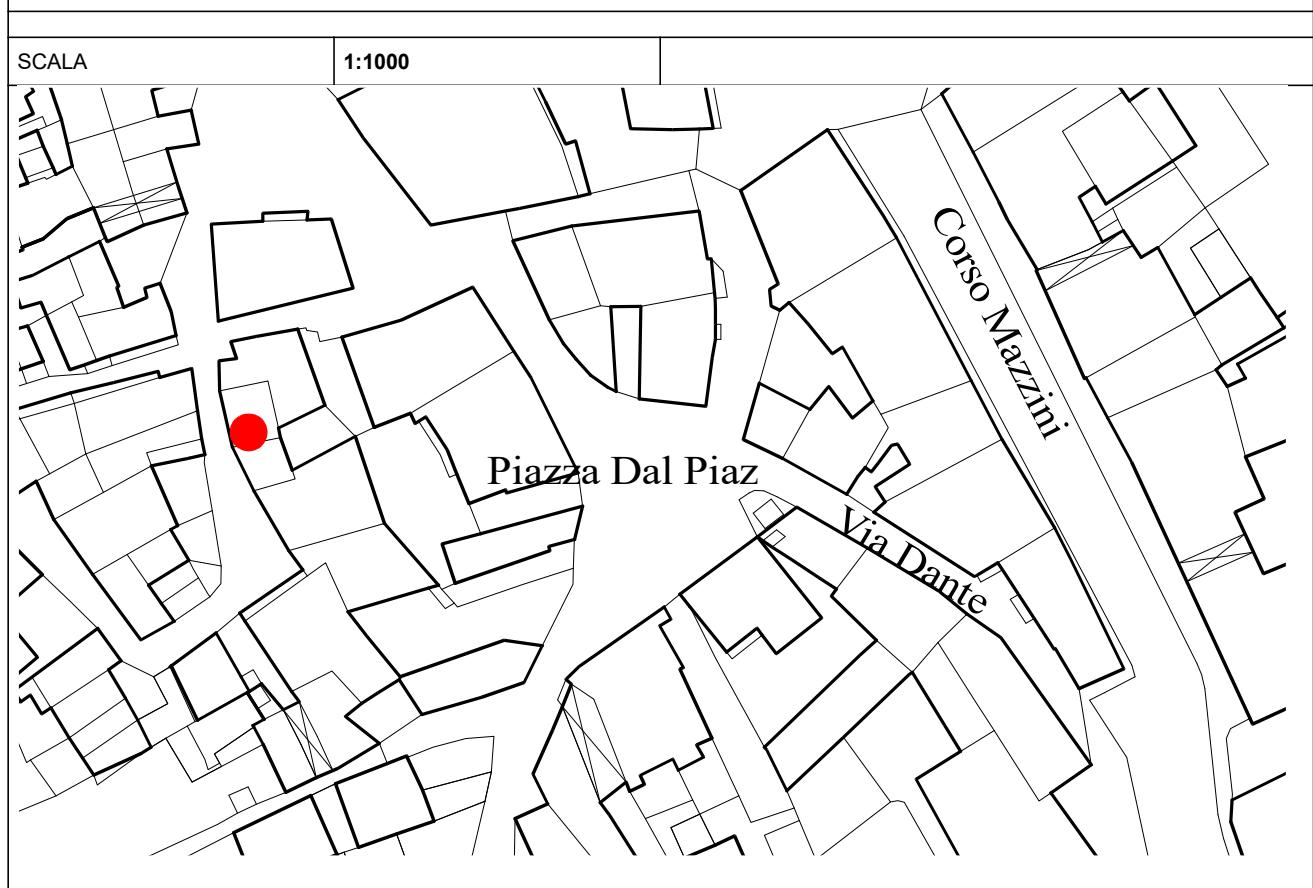
NUMERO	624	FOGLIO DI MAPPA
COMPRENSORIO	C5	N° DI PARTICELLA EDILIZIA 51
COMUNE AMMINISTRATIVO	MEZZOLOMBARDO	DATA RILIEVO giugno 1996
COMUNE CATASTALE	MEZZOLOMBARDO	RILEVATORE M. TOMAZZONI
INDIRIZZO/LOCALITA'	V. R. De Scari, 4

1	Tipologia funzionale		
	edificio prevalentemente residenziale	A	baite
	edificio produttivo	B	malghe
	edificio speciale	C	
	stalle	D	
2	Epoca di costruzione		anteriore al 1860
			tra il 1860 e il 1939
			posteriore al 1939
3	Tipologia architettonica storica		alta definizione
			media definizione
			bassa definizione
			nessuna definizione
4	Permanenza dei caratteri formali tradizionali		volumetrici originali
			costruttivo
			complementari
			decorativi
	TOTALE		20
5	Degrado		nullo
			medio
			elevato
6	Grado di utilizzo		utilizzato
			sottoutilizzato
			in stato di abbandono
7	Spazi di pertinenza		alta qualità
			media qualità
			bassa qualità
8	Vincoli legislativi		
9	Categoria di intervento prevista dal piano precedente		C.2 risanamento conservativo
10	Note	Edificio fatiscente ma con tutti gli elementi della tipologia della casa contadina trentina.	
	PROGETTO		
11			
	Categoria di intervento prevista		R2 - Risanamento conservativo

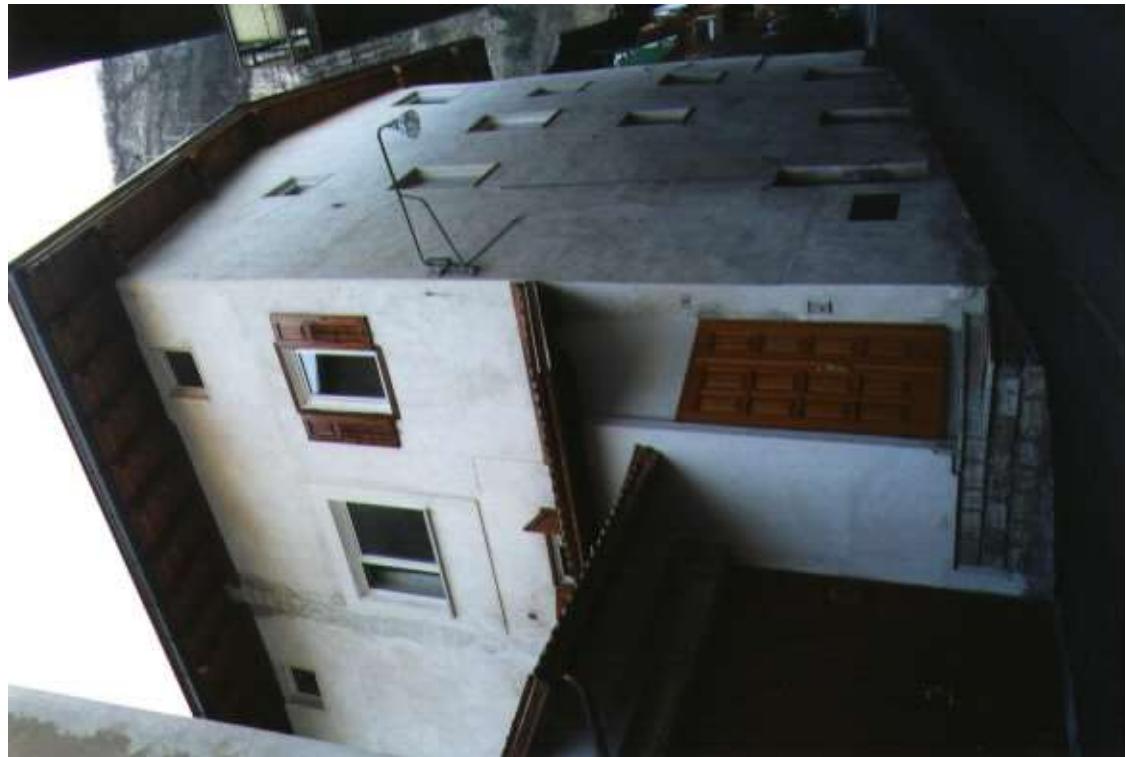
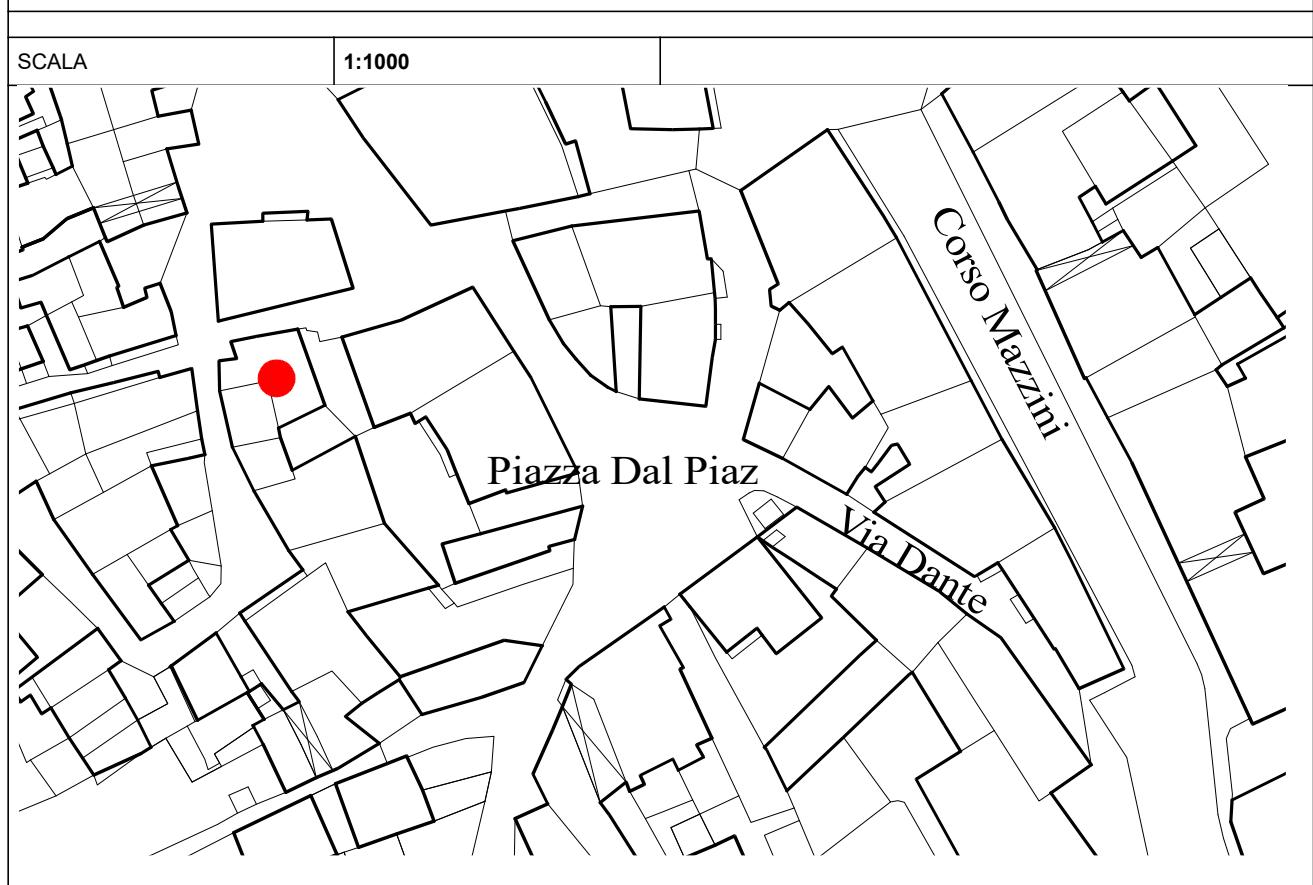
NUMERO	625	FOGLIO DI MAPPA
COMPRENSORIO	C5	N° DI PARTICELLA EDILIZIA 55-53
COMUNE AMMINISTRATIVO	MEZZOLOMBARDO	DATA RILIEVO giugno 1996
COMUNE CATASTALE	MEZZOLOMBARDO	RILEVATORE M. TOMAZZONI
INDIRIZZO/LOCALITA'	V. R. De Scari, 3

1	Tipologia funzionale					
	edificio prevalentemente residenziale	A	baite	E		
	edificio produttivo	B	malghe	F		
	edificio speciale	C		G		
	stalle	D		H		
2	Epoca di costruzione		anteriore al 1860	8		
			tra il 1860 e il 1939	6		
			posteriore al 1939	4		
3	Tipologia architettonica storica		alta definizione	8		
			media definizione	6		
			bassa definizione	4		
			nessuna definizione	0		
4	Permanenza dei caratteri formali tradizionali		volumetrici originali	2		
			costruttivo	1		
			complementari	0		
			decorativi	2		
	TOTALE			12		
5	Degrado		nullo			
			medio			
			elevato			
6	Grado di utilizzo		utilizzato			
			sottoutilizzato			
			in stato di abbandono			
7	Spazi di pertinenza		alta qualità			
			media qualità			
			bassa qualità			
8	Vincoli legislativi					
9	Categoria di intervento prevista dal piano precedente		D ristrutturazione edilizia			
10	Note	Ristrutturato con rifacimento delle forature, del volume, dei balconi.

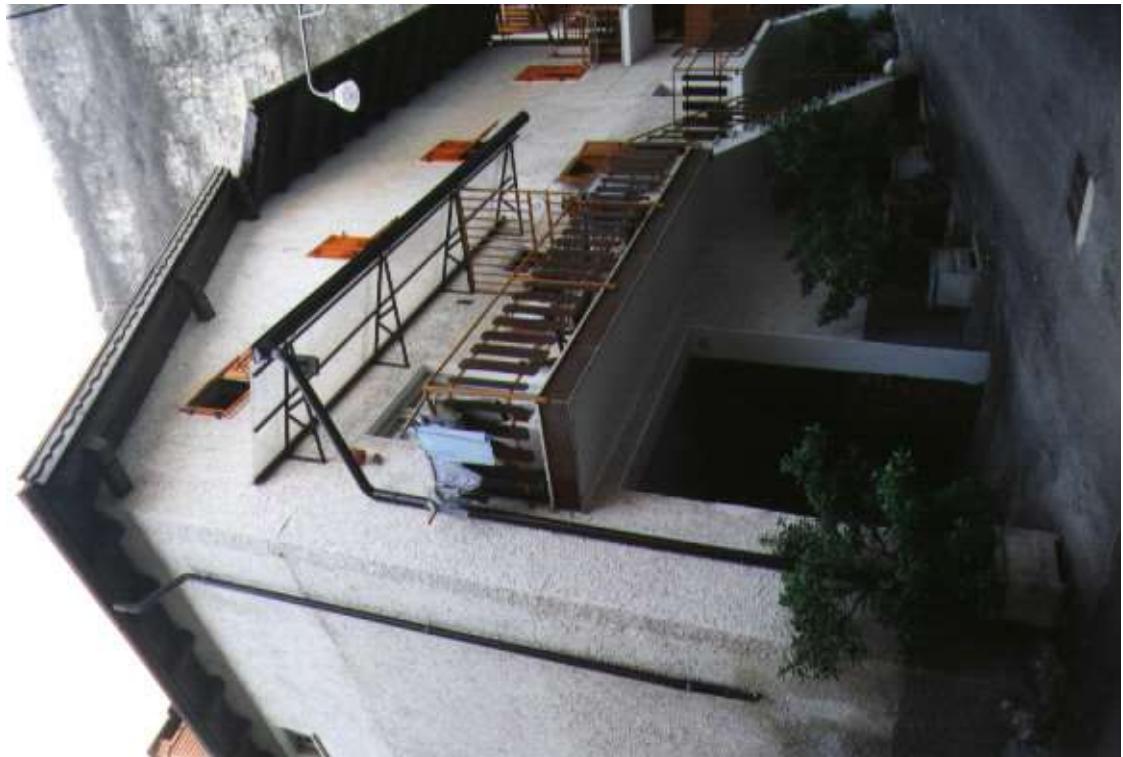
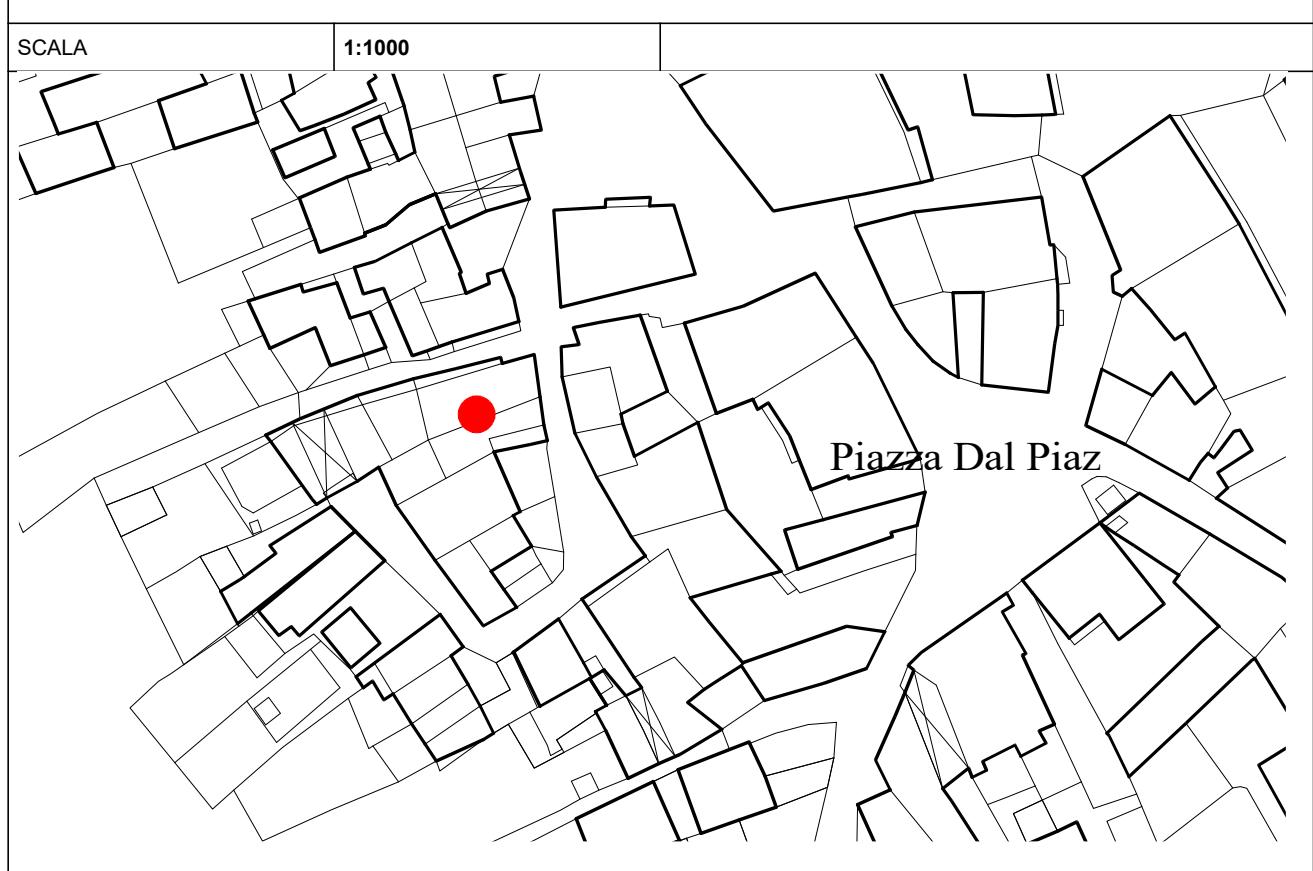
NUMERO	626	FOGLIO DI MAPPA
COMPRENSORIO	C5	N° DI PARTICELLA EDILIZIA 56
COMUNE AMMINISTRATIVO	MEZZOLOMBARDO	DATA RILIEVO giugno 1996
COMUNE CATASTALE	MEZZOLOMBARDO	RILEVATORE M. TOMAZZONI
INDIRIZZO/LOCALITA'	V. R. De Scari, 27

1	Tipologia funzionale		
	edificio prevalentemente residenziale	A	baite
	edificio produttivo	B	malghe
	edificio speciale	C	
	stalle	D	
2	Epoca di costruzione		anteriore al 1860
			tra il 1860 e il 1939
			posteriore al 1939
3	Tipologia architettonica storica		alta definizione
			media definizione
			bassa definizione
			nessuna definizione
4	Permanenza dei caratteri formali tradizionali		volumetrici originali
			costruttivo
			complementari
			decorativi
	TOTALE		2 1 0
5	Degrado		2 1 0
			2 1 0
			2 1 0
6	Grado di utilizzo		2 1 0
			2 1 0
			2 1 0
7	Spazi di pertinenza		alta qualità
			media qualità
			bassa qualità
8	Vincoli legislativi		
9	Categoria di intervento prevista dal piano precedente		D ristrutturazione edilizia
10	Note	Ristrutturato con rifacimento delle forature, del volume, dei balconi.	
	PROGETTO		
11			
	Categoria di intervento prevista		R3 - Ristrutturazione edilizia
12			
	Vincoli particolari	tipo di vincolo

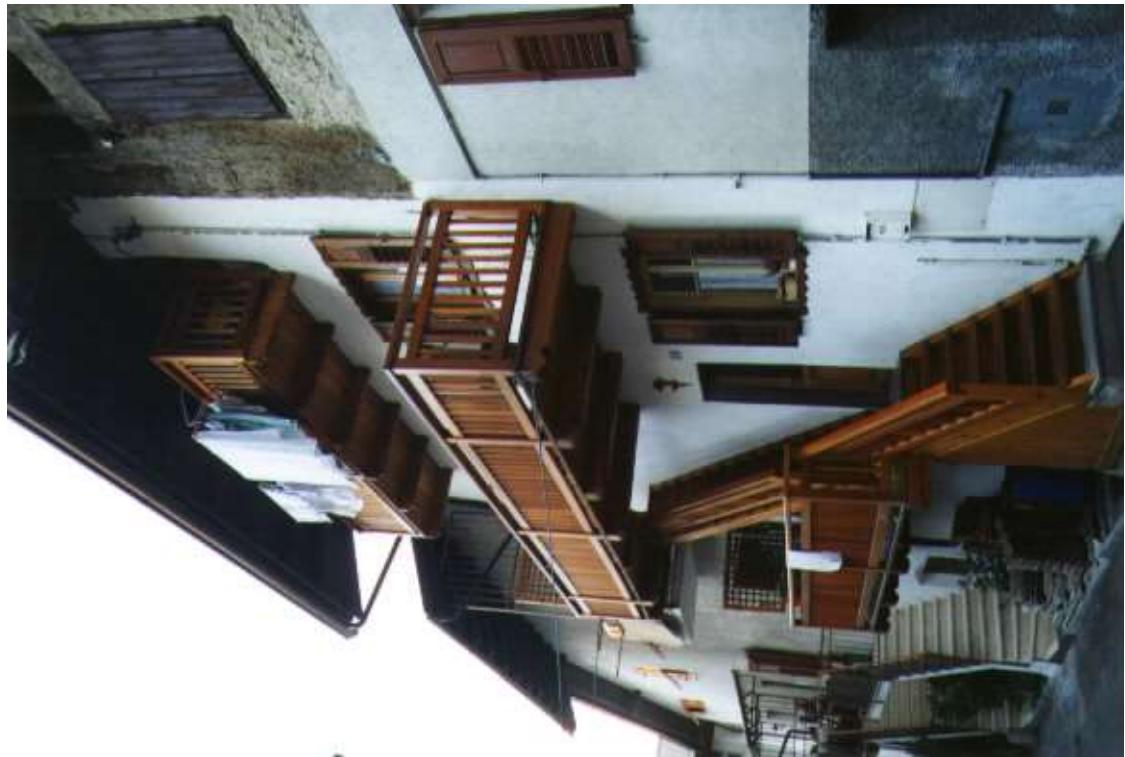
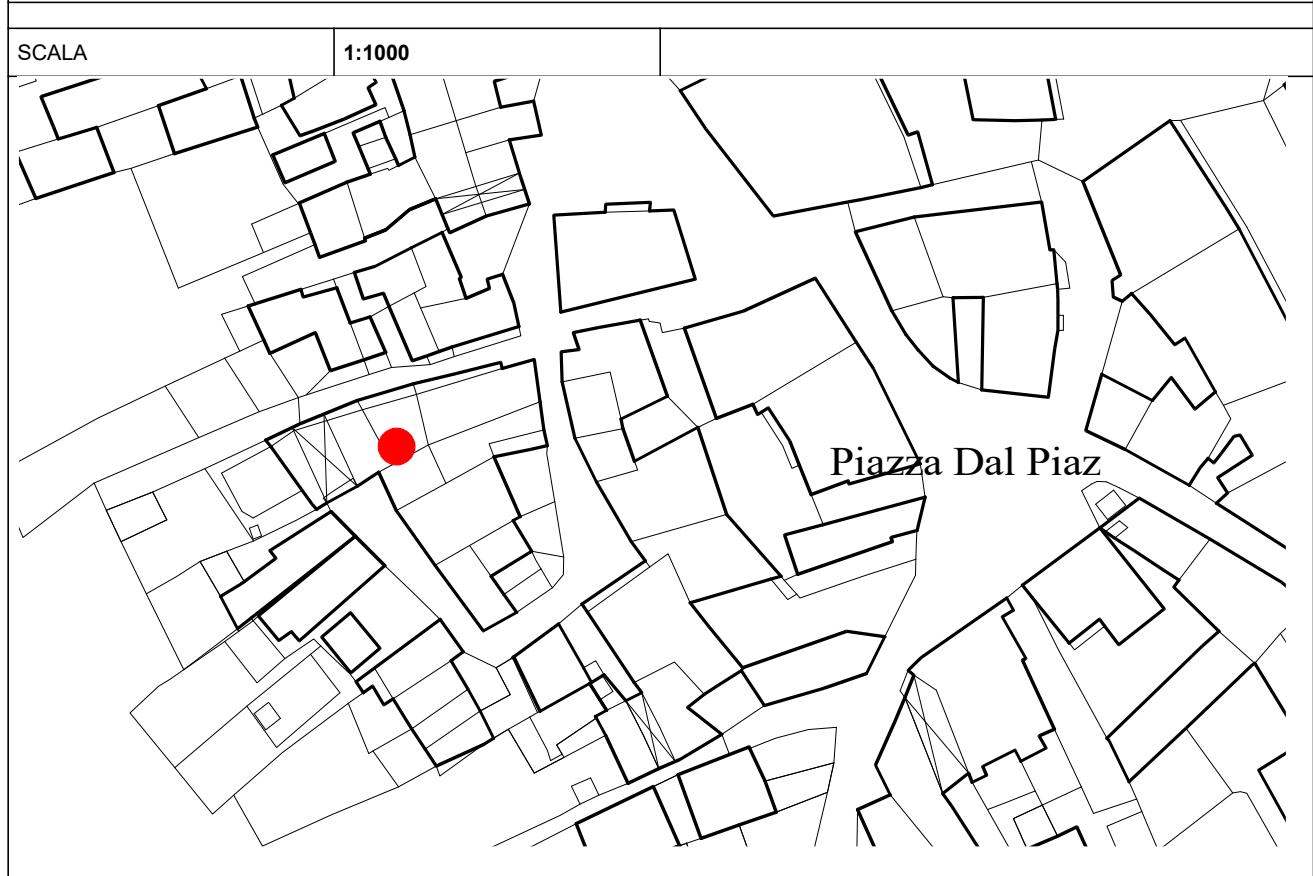
NUMERO	627	FOGLIO DI MAPPA
COMPRENSORIO	C5	N° DI PARTICELLA EDILIZIA 57
COMUNE AMMINISTRATIVO	MEZZOLOMBARDO	DATA RILIEVO giugno 1996
COMUNE CATASTALE	MEZZOLOMBARDO	RILEVATORE M. TOMAZZONI
INDIRIZZO/LOCALITA'	V. R. De Scari, 24

1	Tipologia funzionale			
	edificio prevalentemente residenziale	A	baite	E
	edificio produttivo	B	malghe	F
	edificio speciale	C		G
	stalle	D		H
2	Epoca di costruzione		anteriore al 1860	8
			tra il 1860 e il 1939	6
			posteriore al 1939	4
3	Tipologia architettonica storica		alta definizione	8
			media definizione	6
			bassa definizione	4
			nessuna definizione	0
4	Permanenza dei caratteri formali tradizionali		volumetrici originali	2
			costruttivo	1
			complementari	0
			decorativi	2
	TOTALE			18
5	Degrado		nullo	
			medio	
			elevato	
6	Grado di utilizzo		utilizzato	
			sottoutilizzato	
			in stato di abbandono	
7	Spazi di pertinenza		alta qualità	
			media qualità	
			bassa qualità	
8	Vincoli legislativi			
9	Categoria di intervento prevista dal piano precedente			
10	Note	Edificio risanato con mantenimento di buona parte delle caratteristiche della casa contadina tipo a schiera.		
	PROGETTO			
11				
	Categoria di intervento prevista		R2 - Risanamento conservativo

12				
	Vincoli particolari		tipo di vincolo	
			oggetto di vincolo	
13				
	Categoria di intervento prevista per gli spazi di pertinenza			M2 - Manutenzione straordinaria

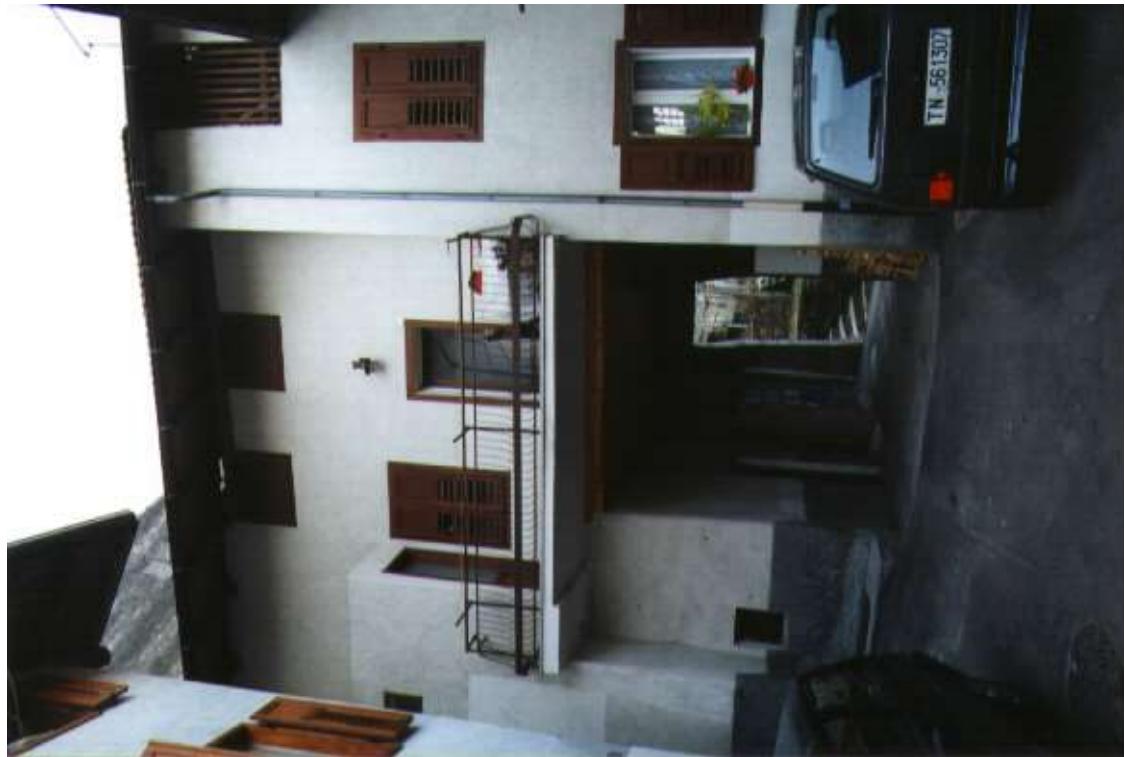
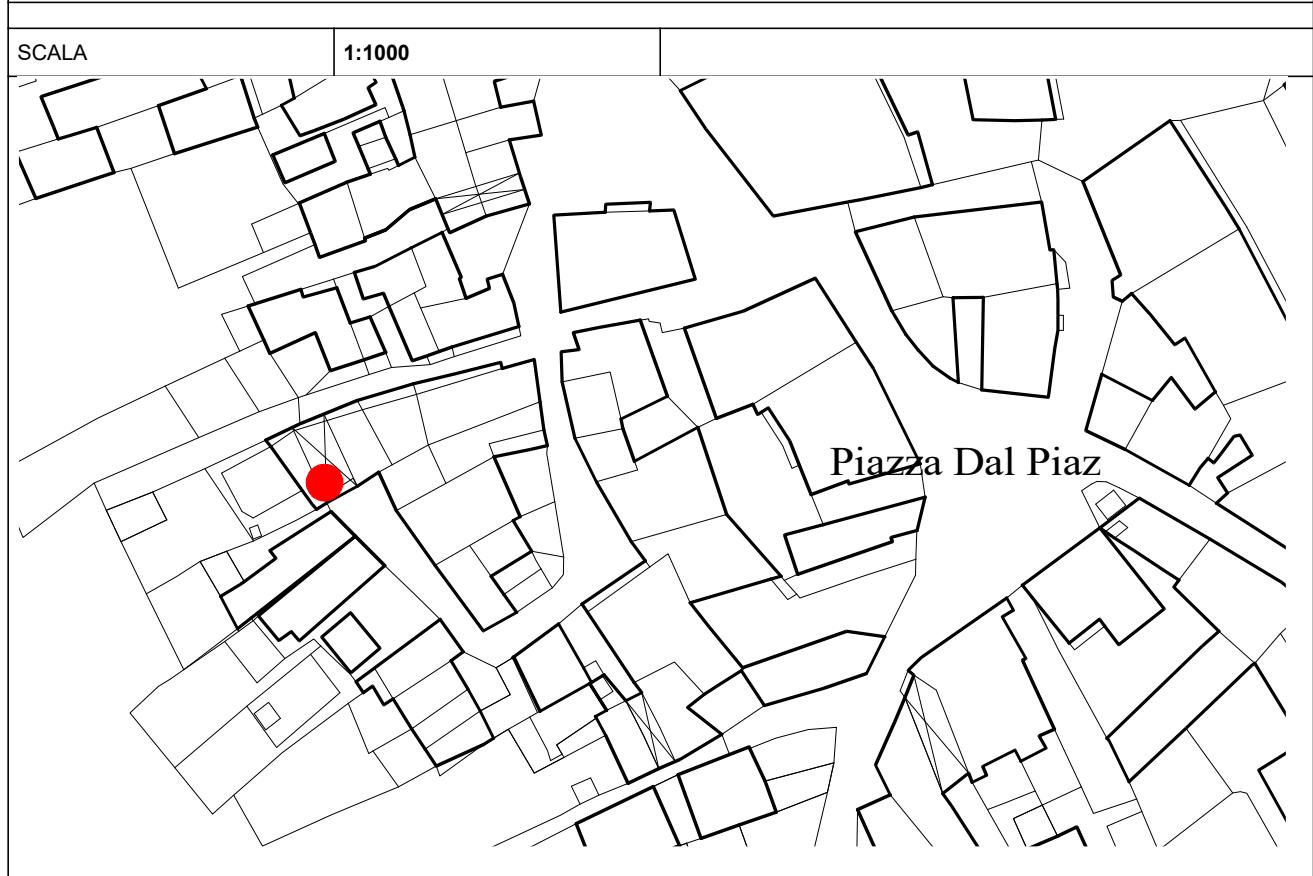
NUMERO	628	FOGLIO DI MAPPA
COMPRENSORIO	C5	N° DI PARTICELLA EDILIZIA 58
COMUNE AMMINISTRATIVO	MEZZOLOMBARDO	DATA RILIEVO giugno 1996
COMUNE CATASTALE	MEZZOLOMBARDO	RILEVATORE M. TOMAZZONI
INDIRIZZO/LOCALITA'	V. R. De Scari, 21-22

1	Tipologia funzionale		
	edificio prevalentemente residenziale	A	baite
	edificio produttivo	B	malghe
	edificio speciale	C	
	stalle	D	
2	Epoca di costruzione		8
			6
			4
3	Tipologia architettonica storica		8
			6
			4
			0
4	Permanenza dei caratteri formali tradizionali		2 1 0
			2 1 0
			2 1 0
			2 1 0
TOTALE			16
5	Degrado		
		nullo	
		medio	
		elevato	
6	Grado di utilizzo		
		utilizzato	
		sottoutilizzato	
		in stato di abbandono	
7	Spazi di pertinenza		
		alta qualità	
		media qualità	
		bassa qualità	
8	Vincoli legislativi		
9	Categoria di intervento prevista dal piano precedente		D ristrutturazione edilizia
10	Note	Al piano terra si trova un passaggio per accedere alla corte interna di un isolato. L'edificio è in parte ristrutturato con aggiunta di elementi incongrui, mentre la facciata nord conserva le caratteristiche della tipologia rurale trentina. Sulla parete a monte, un magazzino e terrazzo parzialmente interrati.
