SCHEMA

NUMERO	601	FOGLIO DI MAPPA	
COMPRESORIO	C5	N° DI PARTICELLA EDILIZIA	325
COMUNE AMMINISTRATIVO	MEZZOLOMBARDO	DATA RILIEVO	giugno 1996
COMUNE CATASTALE	MEZZOLOMBARDO	RILEVATORE	M. TOMAZZONI
INDIRIZZO/LOCALITA'	V. Mazzini, 21

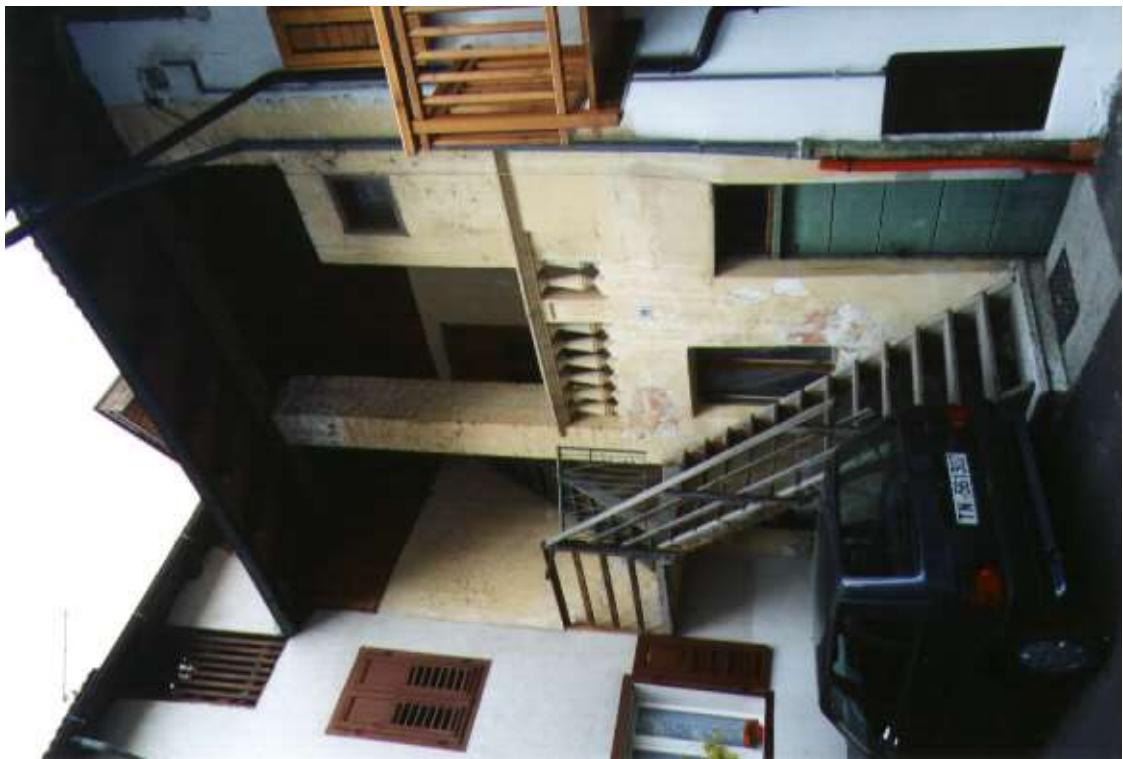
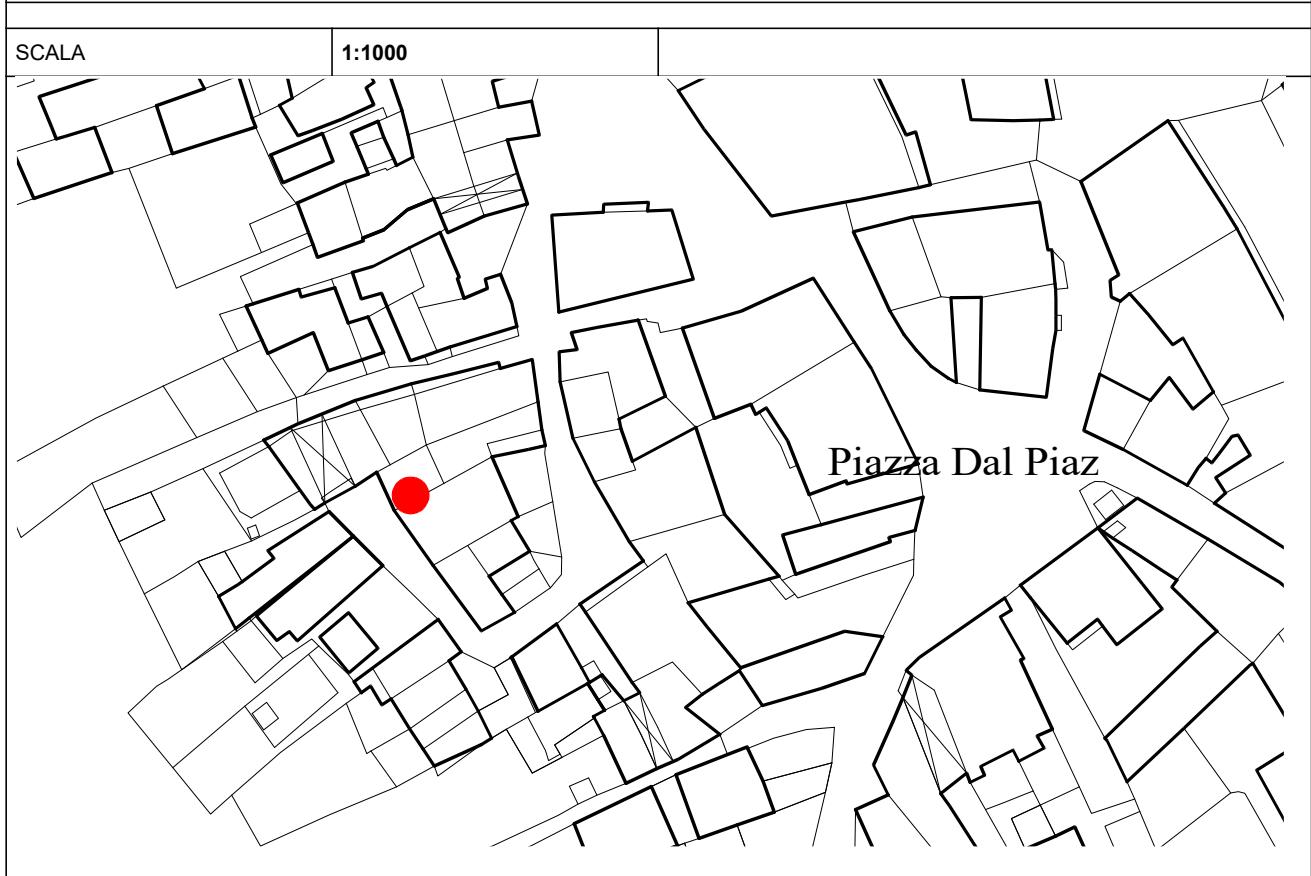
NUMERO	629	FOGLIO DI MAPPA
COMPRENSORIO	C5	N° DI PARTICELLA EDILIZIA 60
COMUNE AMMINISTRATIVO	MEZZOLOMBARDO	DATA RILIEVO giugno 1996
COMUNE CATASTALE	MEZZOLOMBARDO	RILEVATORE M. TOMAZZONI
INDIRIZZO/LOCALITA'	V. R. De Scari, 19

1	Tipologia funzionale					
	edificio prevalentemente residenziale	A	baite	E		
	edificio produttivo	B	malghe	F		
	edificio speciale	C		G		
	stalle	D		H		
2	Epoca di costruzione		anteriore al 1860	8		
			tra il 1860 e il 1939	6		
			posteriore al 1939	4		
3	Tipologia architettonica storica		alta definizione	8		
			media definizione	6		
			bassa definizione	4		
			nessuna definizione	0		
4	Permanenza dei caratteri formali tradizionali		volumetrici originali	2		
			costruttivo	1		
			complementari	0		
			decorativi	2		
	TOTALE			18		
5	Degrado		nullo			
			medio			
			elevato			
6	Grado di utilizzo		utilizzato			
			sottoutilizzato			
			in stato di abbandono			
7	Spazi di pertinenza		alta qualità			
			media qualità			
			bassa qualità			
8	Vincoli legislativi					
9	Categoria di intervento prevista dal piano precedente		C.2 risanamento conservativo			
10	Note	L'edificio deriva da un fienile, con varie superfetazioni successive che hanno trasformato il primo piano in terrazza con balaustre in cemento

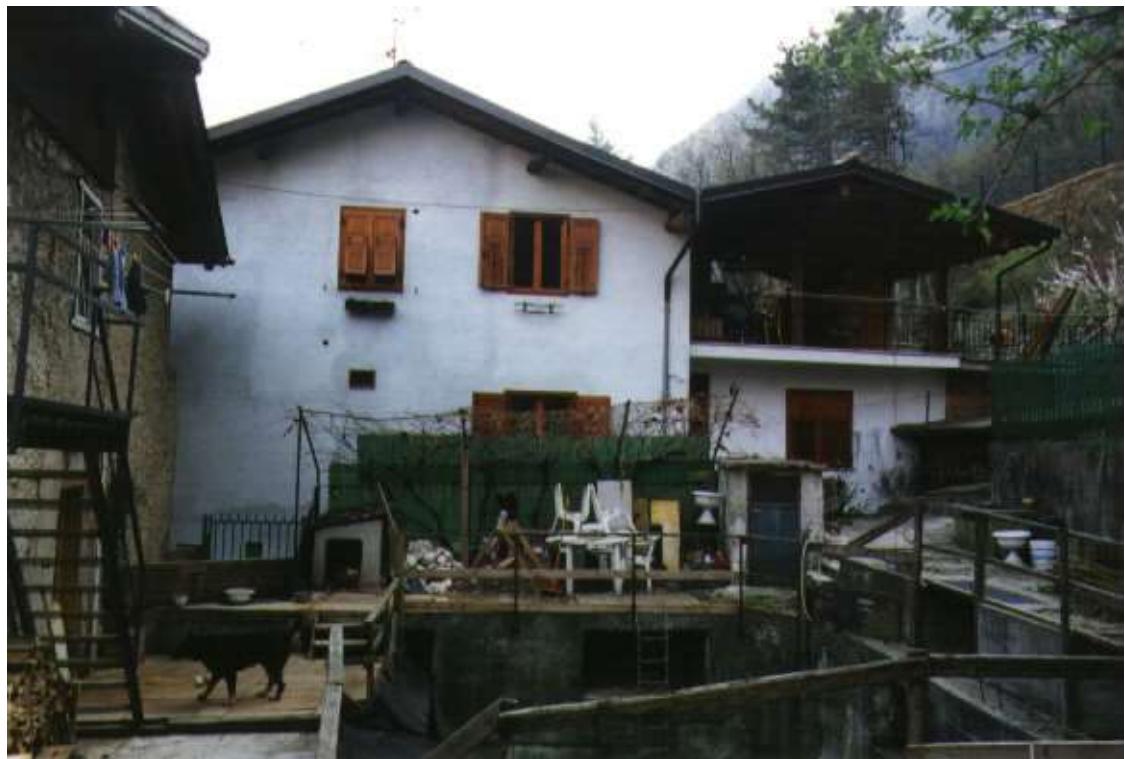
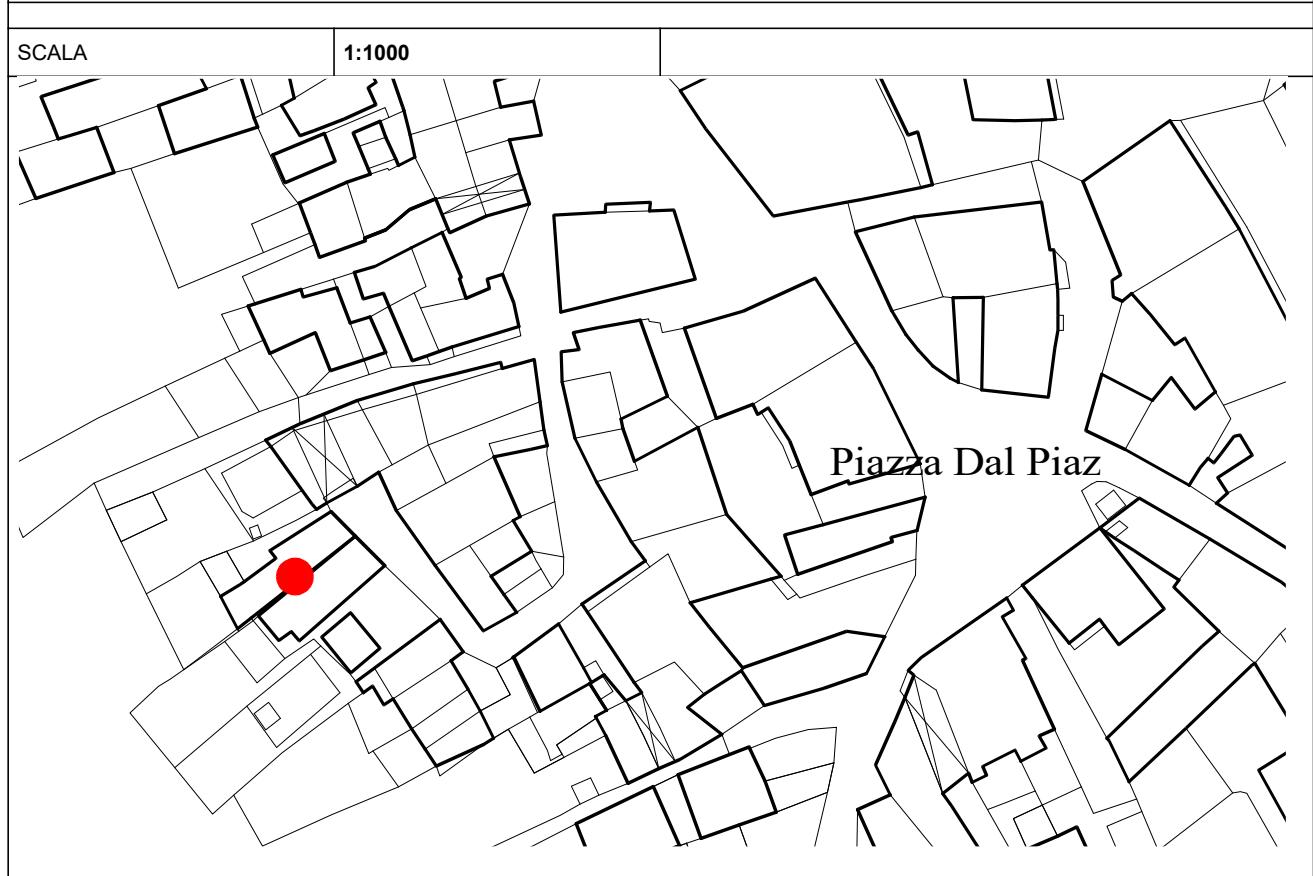
scheda n. 630

1	Tipologia funzionale		
	edificio prevalentemente residenziale	A	baite
	edificio produttivo	B	malghe
	edificio speciale	C	
	stalle	D	
2	Epoca di costruzione		anteriore al 1860
			tra il 1860 e il 1939
			posteriore al 1939
3	Tipologia architettonica storica		alta definizione
			media definizione
			bassa definizione
			nessuna definizione
4	Permanenza dei caratteri formali tradizionali		volumetrici originali
			costruttivo
			complementari
			decorativi
	TOTALE		2 1 0
5	Degrado		2 1 0
			2 1 0
			2 1 0
6	Grado di utilizzo		2 1 0
			2 1 0
			2 1 0
7	Spazi di pertinenza		alta qualità
			media qualità
			bassa qualità
8	Vincoli legislativi		
9	Categoria di intervento prevista dal piano precedente		D ristrutturazione edilizia – F sostituzione edilizia
10	Note	Manufatto composto di vari volumi, alcuni parzialmente interrati.	
	PROGETTO		
11	Categoria di intervento prevista		R3 - Ristrutturazione edilizia
12	Vincoli particolari

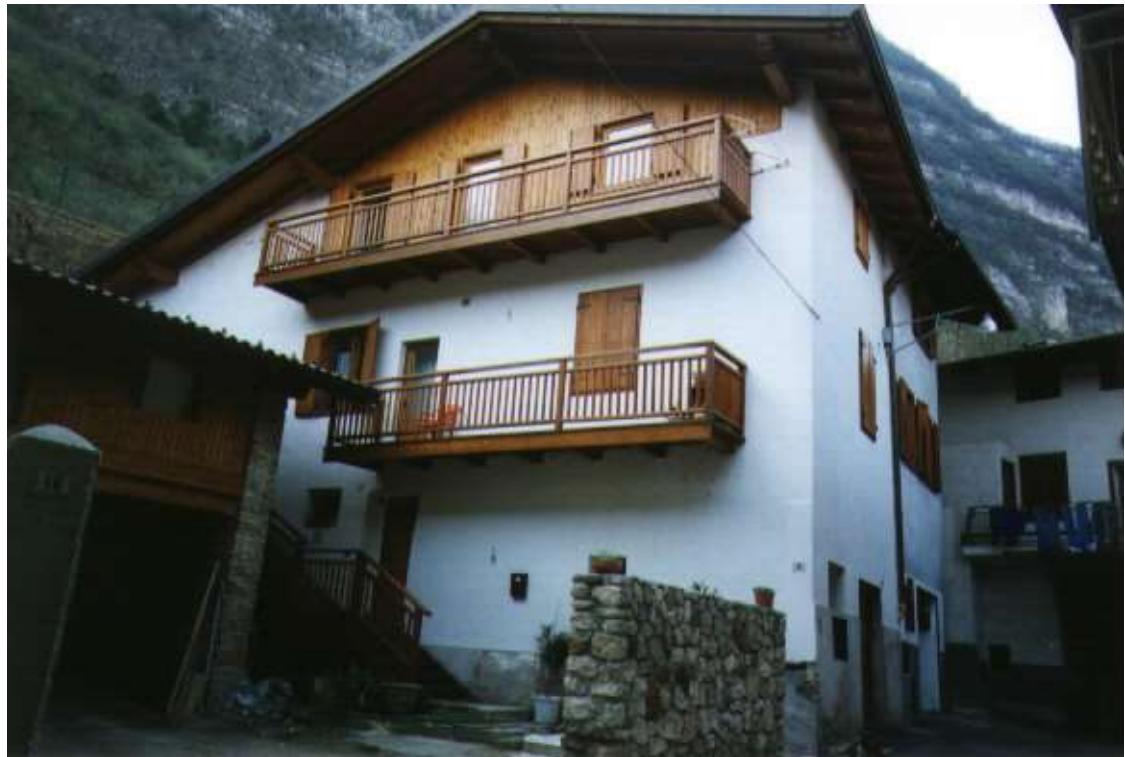
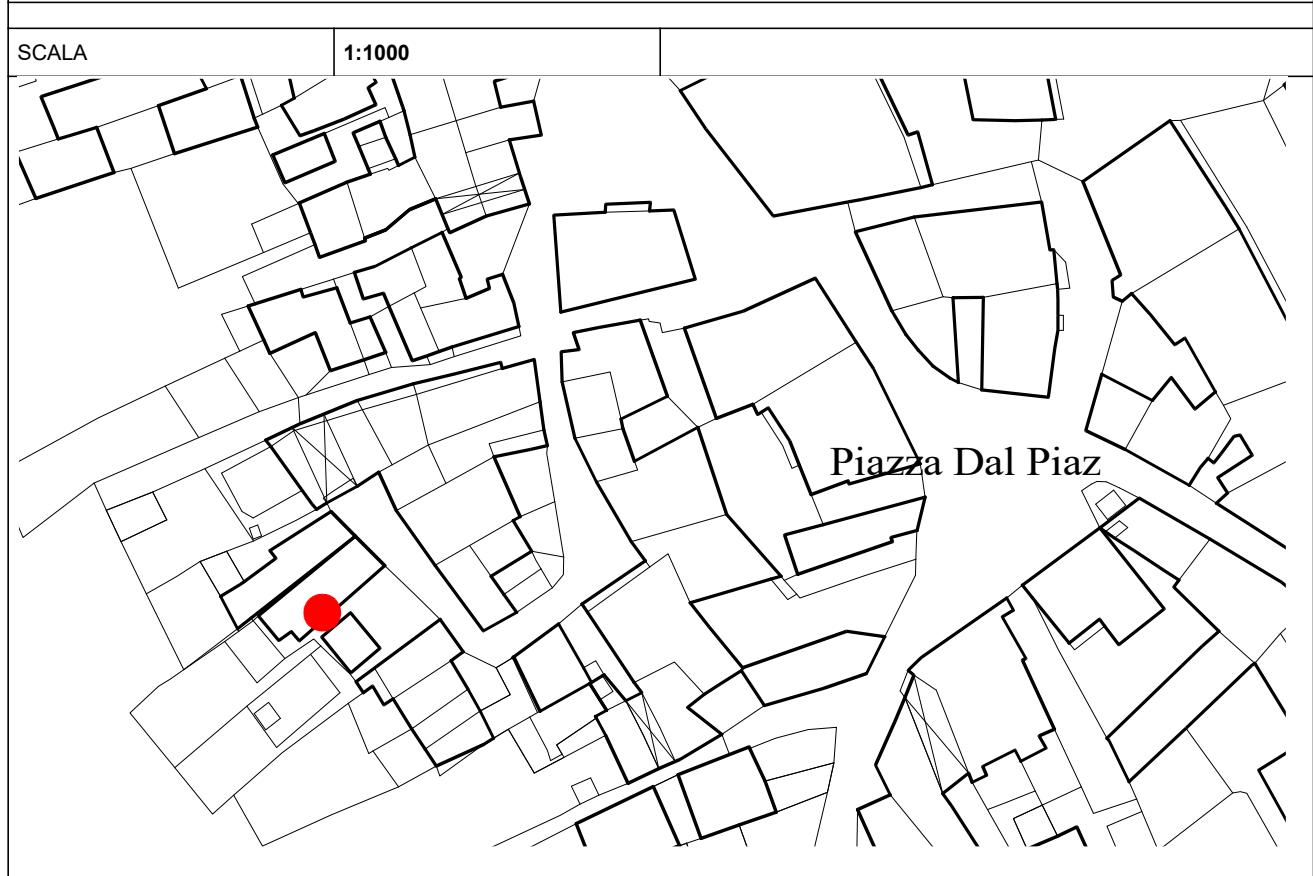
scheda n. 631

1	Tipologia funzionale		
	edificio prevalentemente residenziale	A	baite
	edificio produttivo	B	malghe
	edificio speciale	C	
	stalle	D	
2	Epoca di costruzione		anteriore al 1860
			tra il 1860 e il 1939
			posteriore al 1939
3	Tipologia architettonica storica		alta definizione
			media definizione
			bassa definizione
			nessuna definizione
4	Permanenza dei caratteri formali tradizionali		volumetrici originali
			costruttivo
			complementari
			decorativi
	TOTALE		8
5	Degrado		nullo
			medio
			elevato
6	Grado di utilizzo		utilizzato
			sottoutilizzato
			in stato di abbandono
7	Spazi di pertinenza		alta qualità
			media qualità
			bassa qualità
8	Vincoli legislativi		
9	Categoria di intervento prevista dal piano precedente		C.2 risanamento conservativo
10	Note		
	PROGETTO		
11			
	Categoria di intervento prevista		R3 - Ristrutturazione edilizia
12			
	Vincoli particolari	tipo di vincolo	
		oggetto di vincolo	
13	Categoria di intervento prevista per gli spazi di pertinenza		M2 - Manutenzione straordinaria

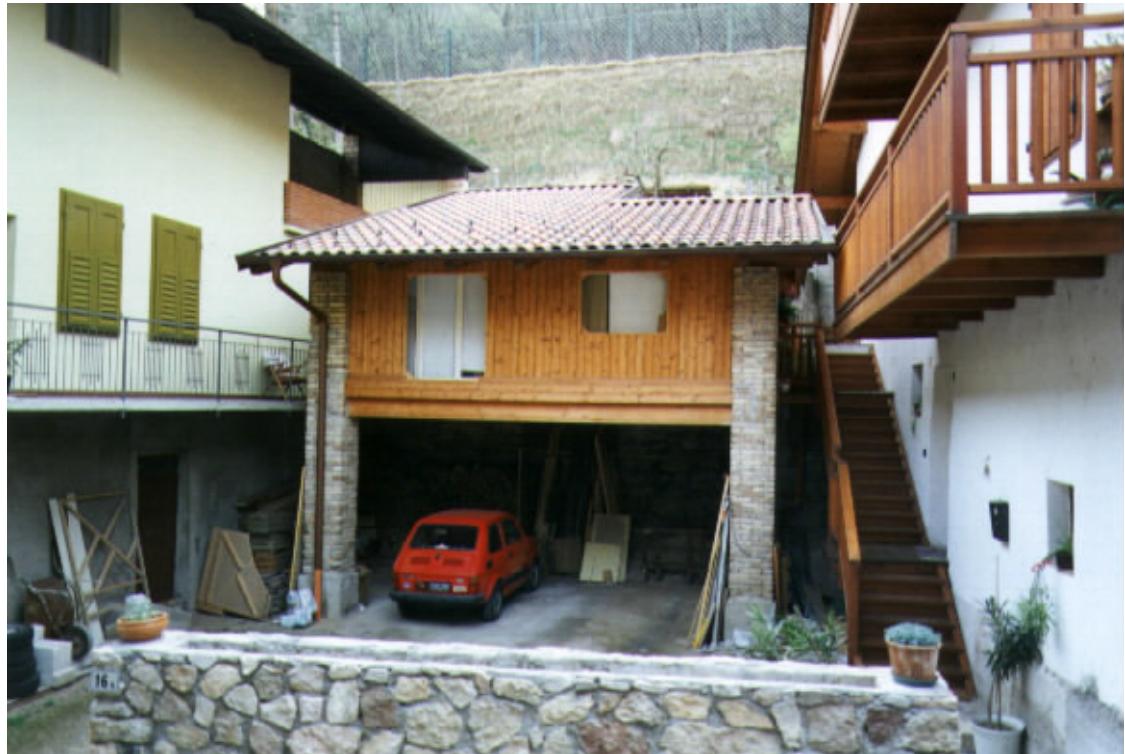
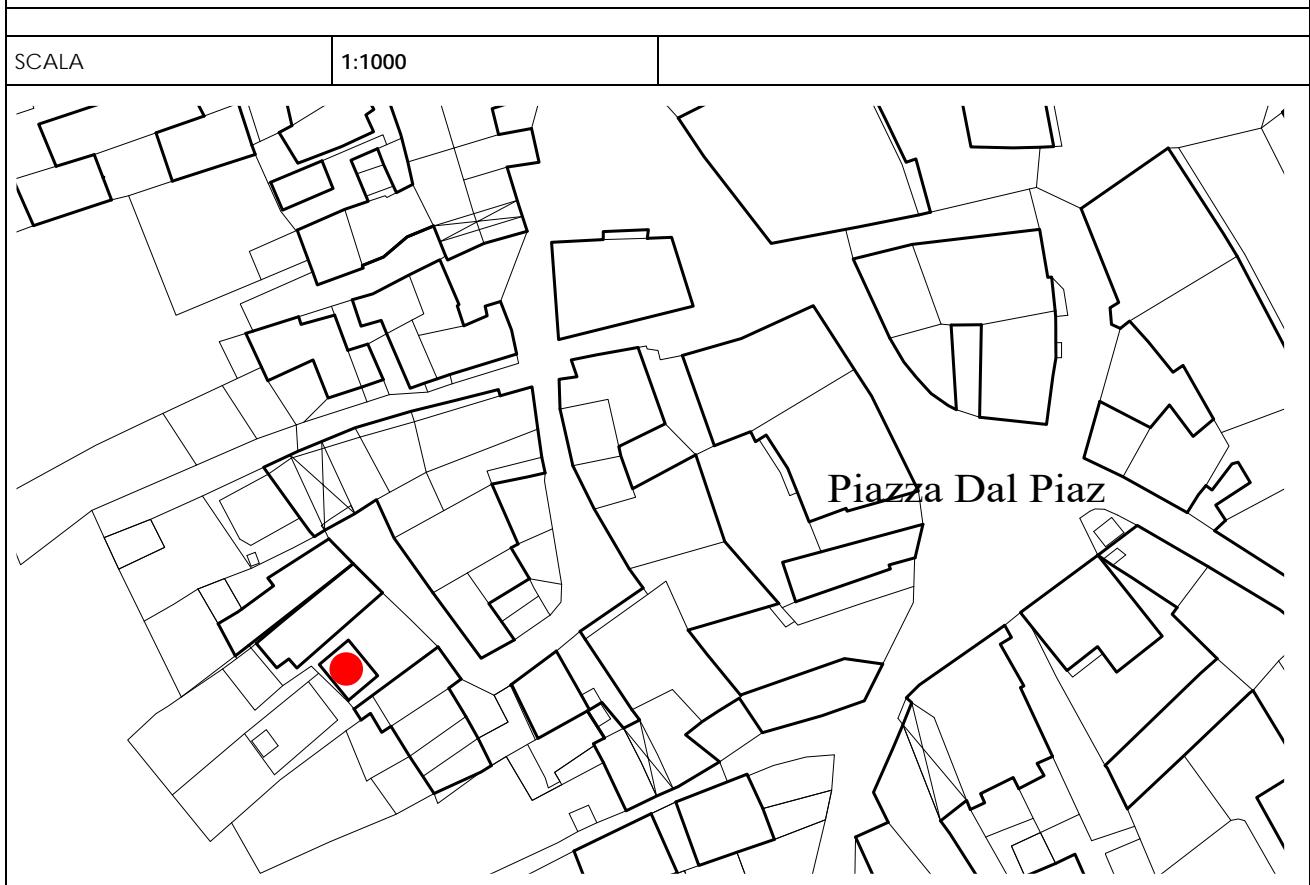
NUMERO	632	FOGLIO DI MAPPA	
COMPRESORIO	C5	N° DI PARTICELLA EDILIZIA	64
COMUNE AMMINISTRATIVO	MEZZOLOMBARDO	DATA RILIEVO	giugno 1996
COMUNE CATASTALE	MEZZOLOMBARDO	RILEVATORE	M. TOMAZZONI
INDIRIZZO/LOCALITA'	V. R. DE Scari

1	Tipologia funzionale	edificio prevalentemente residenziale	<input type="checkbox"/> A <input type="checkbox"/> B <input type="checkbox"/> C <input type="checkbox"/> D	baite	<input type="checkbox"/> E <input type="checkbox"/> F <input type="checkbox"/> G <input type="checkbox"/> H
		edificio produttivo		malghe	
		edificio speciale		magazzino	
		stalle			
2	Epoca di costruzione			anteriore al 1860	<input type="checkbox"/> 8 <input type="checkbox"/> 6 <input type="checkbox"/> 4
				tra il 1860 e il 1939	
				posteriore al 1939	
3	Tipologia architettonica storica			alta definizione	<input type="checkbox"/> 8 <input type="checkbox"/> 6 <input type="checkbox"/> 4 <input type="checkbox"/> 0
				media definizione	
				bassa definizione	
				nessuna definizione	
4	Permanenza dei caratteri formali tradizionali			volumetrici originali	<input type="checkbox"/> 2 <input type="checkbox"/> 2 <input type="checkbox"/> 2 <input type="checkbox"/> 2 <input type="checkbox"/> 1 <input type="checkbox"/> 1 <input type="checkbox"/> 1 <input type="checkbox"/> 0

costruttivo	
				complementari	
				decorativi	
				TOTALE	
					4
5	Degrado			nullo	<input type="checkbox"/> <input type="checkbox"/> <input type="checkbox"/>
				medio	
				elevato	
6	Grado di utilizzo			utilizzato	<input type="checkbox"/> <input type="checkbox"/> <input type="checkbox"/>
				sottoutilizzato	
				in stato di abbandono	
7	Spazi di pertinenza			alta qualità	<input type="checkbox"/> <input type="checkbox"/> <input type="checkbox"/>
				media qualità	
				bassa qualità	
8	Vincoli legislativi				
9	Categoria di intervento prevista dal piano precedente			R4 - Demolizione con ricostruzione	
10	Note				
	PROGETTO				
11	Categoria di intervento prevista	R3 - Ristrutturazione edilizia			
12	Vincoli particolari	tipo di vincolo			
		oggetto di vincolo			
13	Categoria di intervento prevista per gli spazi di pertinenza			M2 - Manutenzione straordinaria

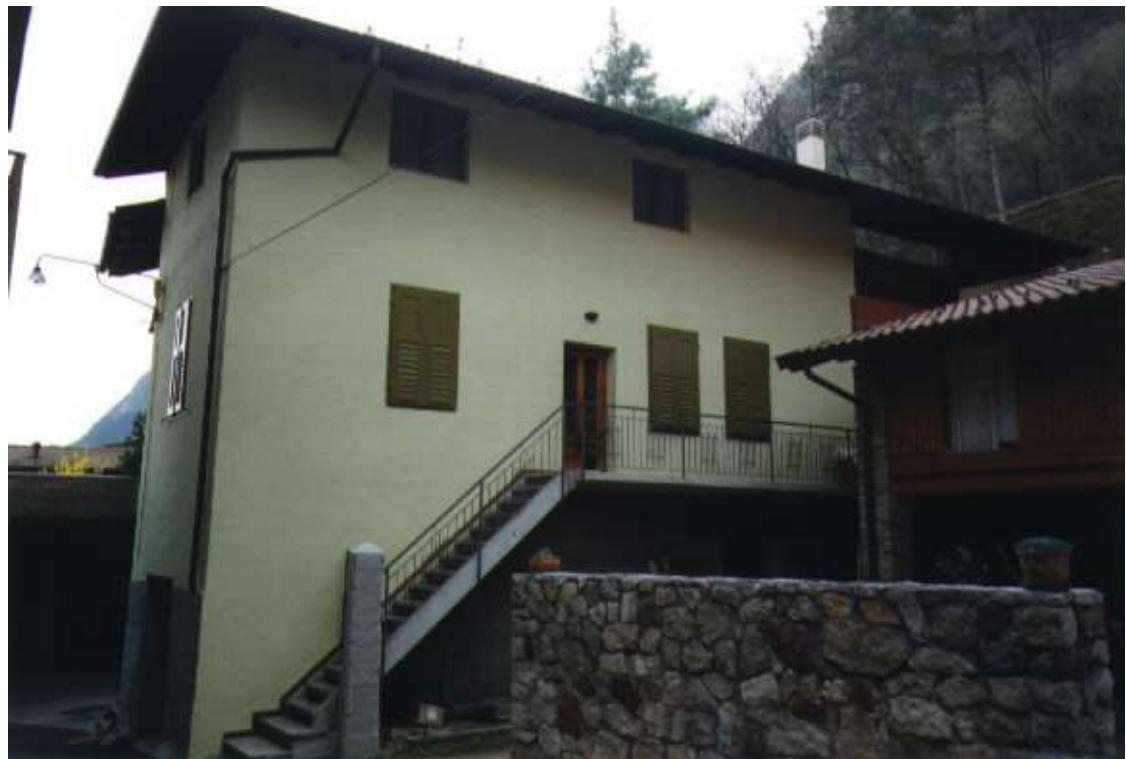
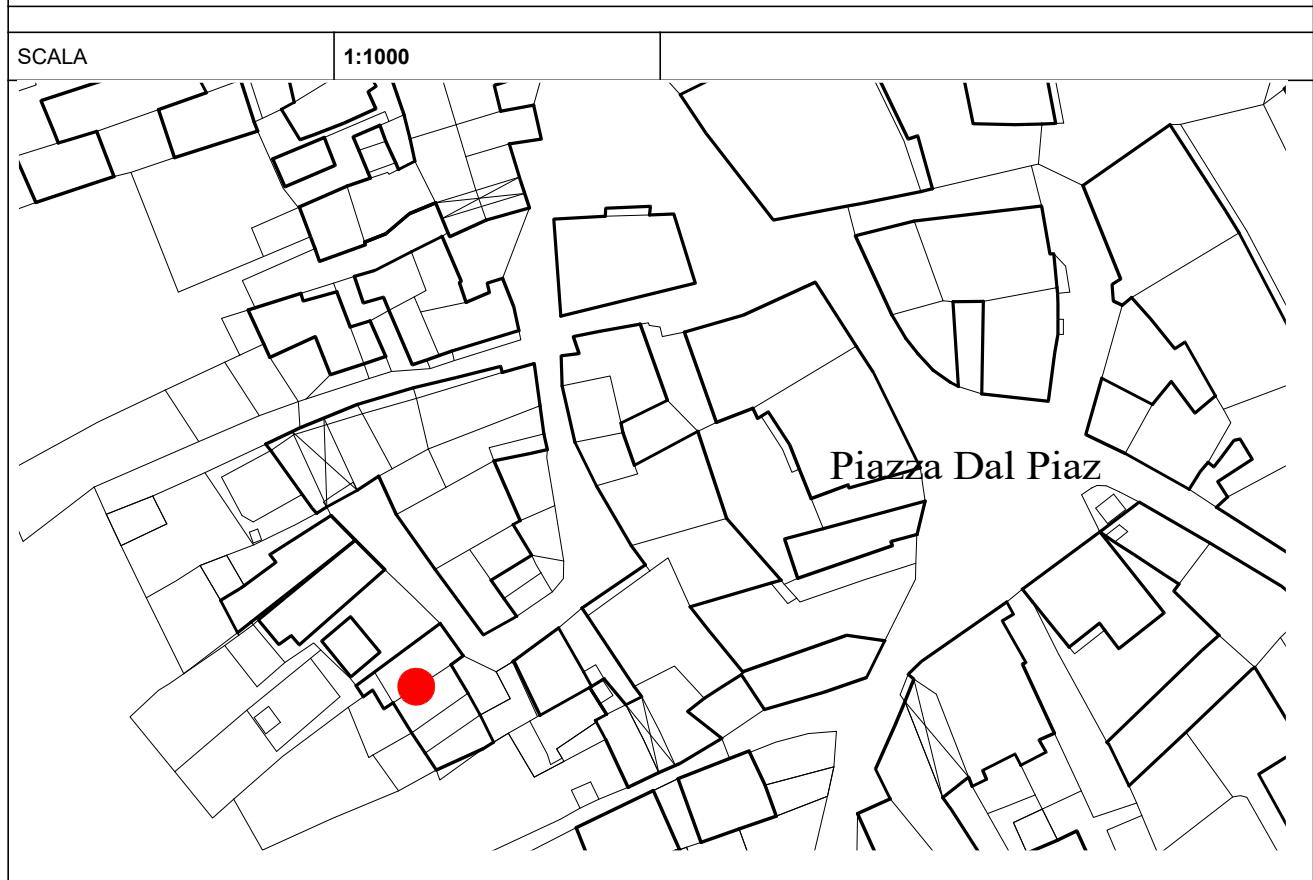
scheda n. 633

1	Tipologia funzionale		
	edificio prevalentemente residenziale	A	baite
	edificio produttivo	B	malghe
	edificio speciale	C	
	stalle	D	
2	Epoca di costruzione		anteriore al 1860
			tra il 1860 e il 1939
			posteriore al 1939
3	Tipologia architettonica storica		alta definizione
			media definizione
			bassa definizione
			nessuna definizione
4	Permanenza dei caratteri formali tradizionali		volumetrici originali
			costruttivo
			complementari
			decorativi
	TOTALE		2 1 0
5	Degrado		2 1 0
			2 1 0
			2 1 0
6	Grado di utilizzo		2 1 0
			2 1 0
			2 1 0
7	Spazi di pertinenza		alta qualità
			media qualità
			bassa qualità
8	Vincoli legislativi		
9	Categoria di intervento prevista dal piano precedente		D ristrutturazione edilizia
10	Note		
	PROGETTO		
11			
	Categoria di intervento prevista		R3 - Ristrutturazione edilizia
12			
	Vincoli particolari		tipo di vincolo
			oggetto di vincolo
13	Categoria di intervento prevista per gli spazi di pertinenza		M2 - Manutenzione straordinaria

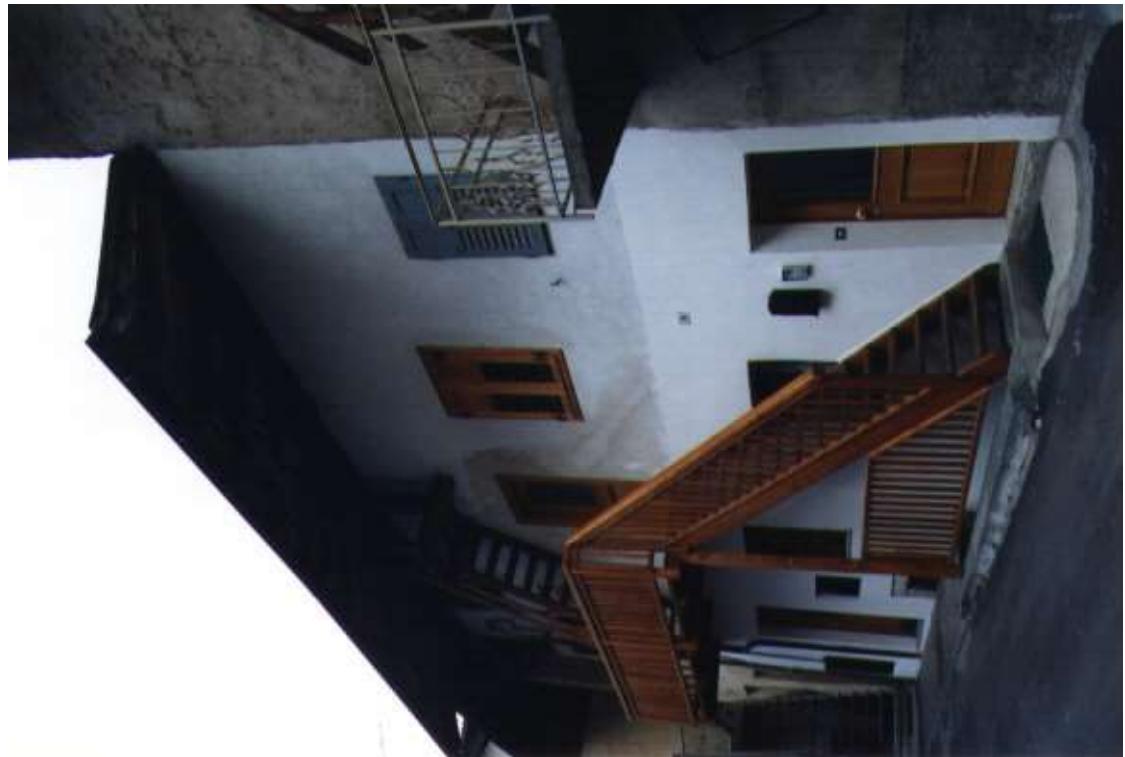
scheda n. 634

1	Tipologia funzionale					
	edificio prevalentemente residenziale	A	baite	E		
	edificio produttivo	B	malghe	F		
	edificio speciale	C		G		
	stalle	D		H		
2	Epoca di costruzione		anteriore al 1860	8		
			tra il 1860 e il 1939	6		
			posteriore al 1939	4		
3	Tipologia architettonica storica		alta definizione	8		
			media definizione	6		
			bassa definizione	4		
			nessuna definizione	0		
4	Permanenza dei caratteri formali tradizionali		volumetrici originali	2		
			costruttivo	1		
			complementari	0		
			decorativi	2		
	TOTALE			17		
5	Degrado		nullo			
			medio			
			elevato			
6	Grado di utilizzo		utilizzato			
			sottoutilizzato			
			in stato di abbandono			
7	Spazi di pertinenza		alta qualità			
			media qualità			
			bassa qualità			
8	Vincoli legislativi					
9	Categoria di intervento prevista dal piano precedente		C.2 risanamento conservativo			
10	Note	Permangono gli elementi di distribuzione verticale e dell'apertura del sottotetto.

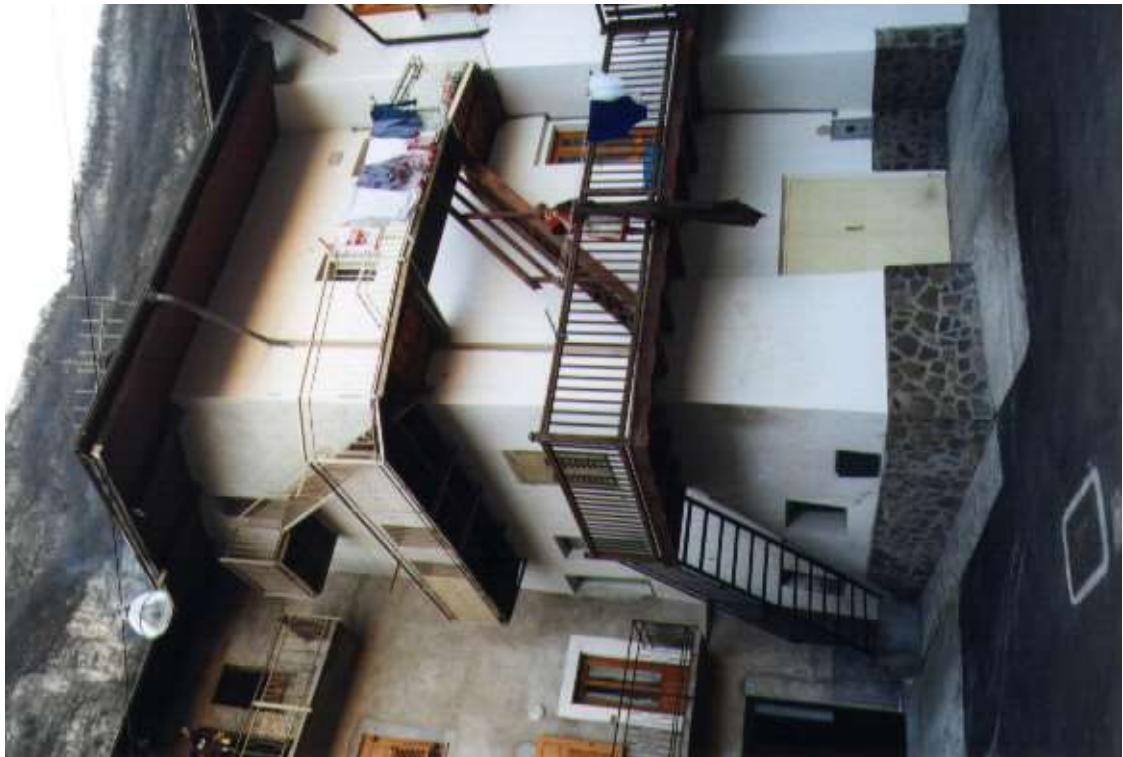
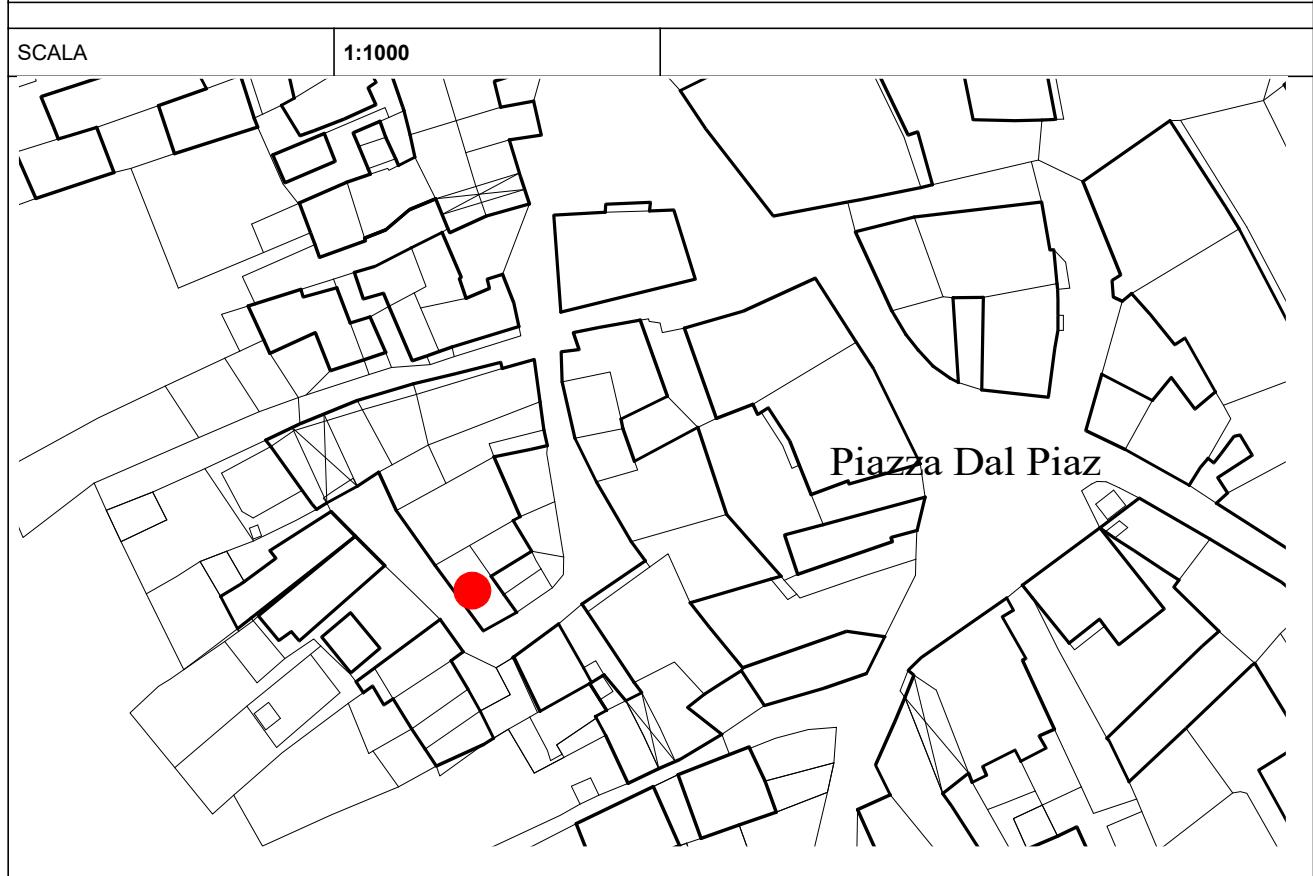
scheda n. 635

1	Tipologia funzionale		
	edificio prevalentemente residenziale	A	baite
	edificio produttivo	B	malghe
	edificio speciale	C	
	stalle	D	
2	Epoca di costruzione		anteriore al 1860
			tra il 1860 e il 1939
			posteriore al 1939
3	Tipologia architettonica storica		alta definizione
			media definizione
			bassa definizione
			nessuna definizione
4	Permanenza dei caratteri formali tradizionali		volumetrici originali
			costruttivo
			complementari
			decorativi
	TOTALE		2 1 0
5	Degrado		2 1 0
			2 1 0
			2 1 0
6	Grado di utilizzo		2 1 0
			2 1 0
			2 1 0
7	Spazi di pertinenza		alta qualità
			media qualità
			bassa qualità
8	Vincoli legislativi		
9	Categoria di intervento prevista dal piano precedente		C.2 risanamento conservativo – D ristrutturazione edilizia
10	Note	Una parziale ristrutturazione ha introdotto una eterogenea varietà di parapetti sui balconi e la distribuzione verticale.	
	PROGETTO		
11	Categoria di intervento prevista		R3 - Ristrutturazione edilizia

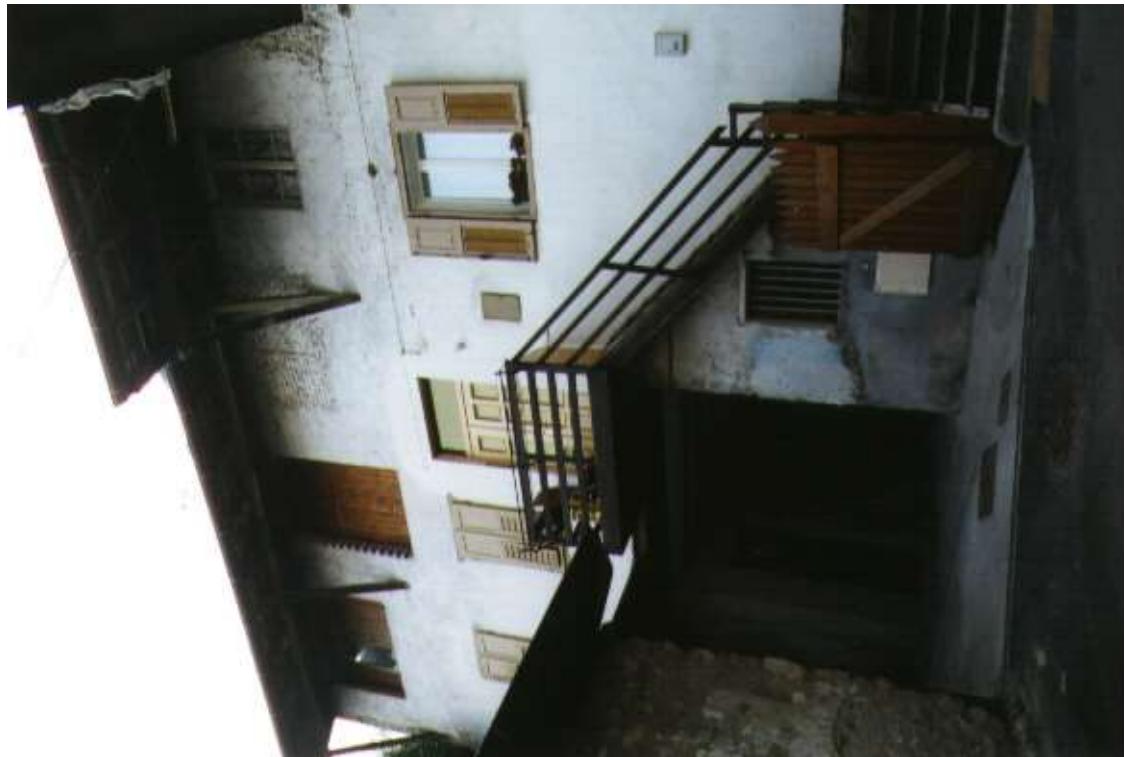
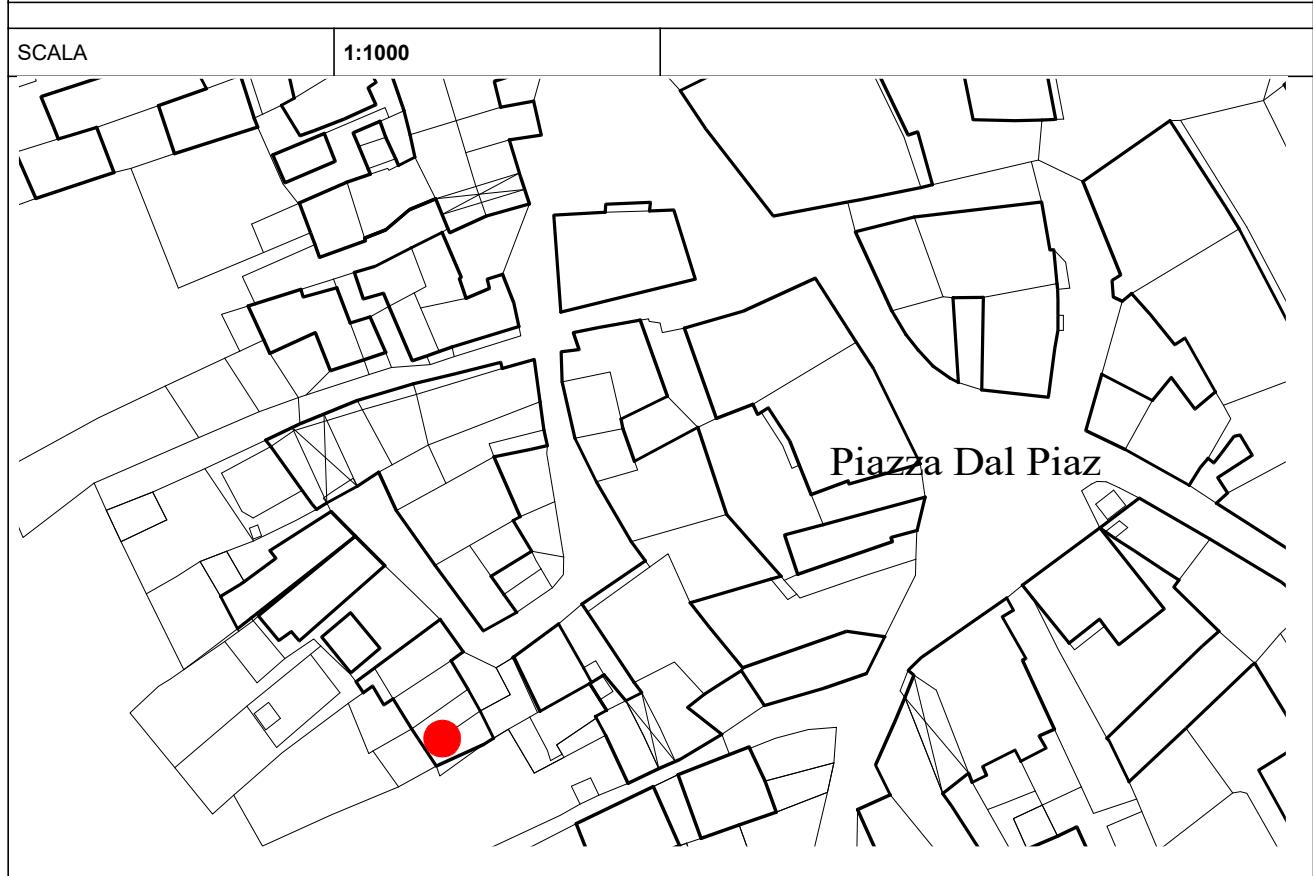
scheda n. 636

1	Tipologia funzionale		
	edificio prevalentemente residenziale	A	baite
	edificio produttivo	B	malghe
	edificio speciale	C	
	stalle	D	
2	Epoca di costruzione		anteriore al 1860
			tra il 1860 e il 1939
			posteriore al 1939
3	Tipologia architettonica storica		alta definizione
			media definizione
			bassa definizione
			nessuna definizione
4	Permanenza dei caratteri formali tradizionali		volumetrici originali
			costruttivo
			complementari
			decorativi
	TOTALE		2 1 0
5	Degrado		2 1 0
			2 1 0
			2 1 0
6	Grado di utilizzo		2 1 0
			2 1 0
			2 1 0
7	Spazi di pertinenza		alta qualità
			media qualità
			bassa qualità
8	Vincoli legislativi		
9	Categoria di intervento prevista dal piano precedente		D ristrutturazione edilizia
10	Note	L'edificio conserva la distribuzione verticale originale, ma le forature sono modificate	
	PROGETTO		
11			
	Categoria di intervento prevista		R3 - Ristrutturazione edilizia
12			
	Vincoli particolari	tipo di vincolo

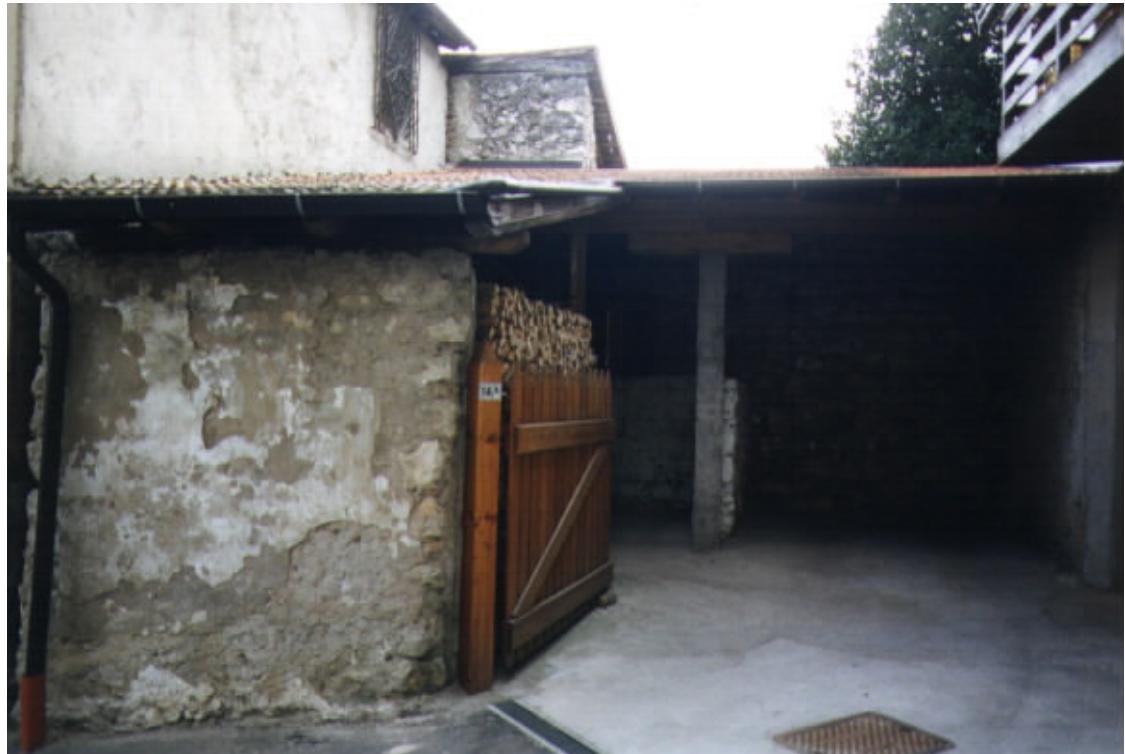
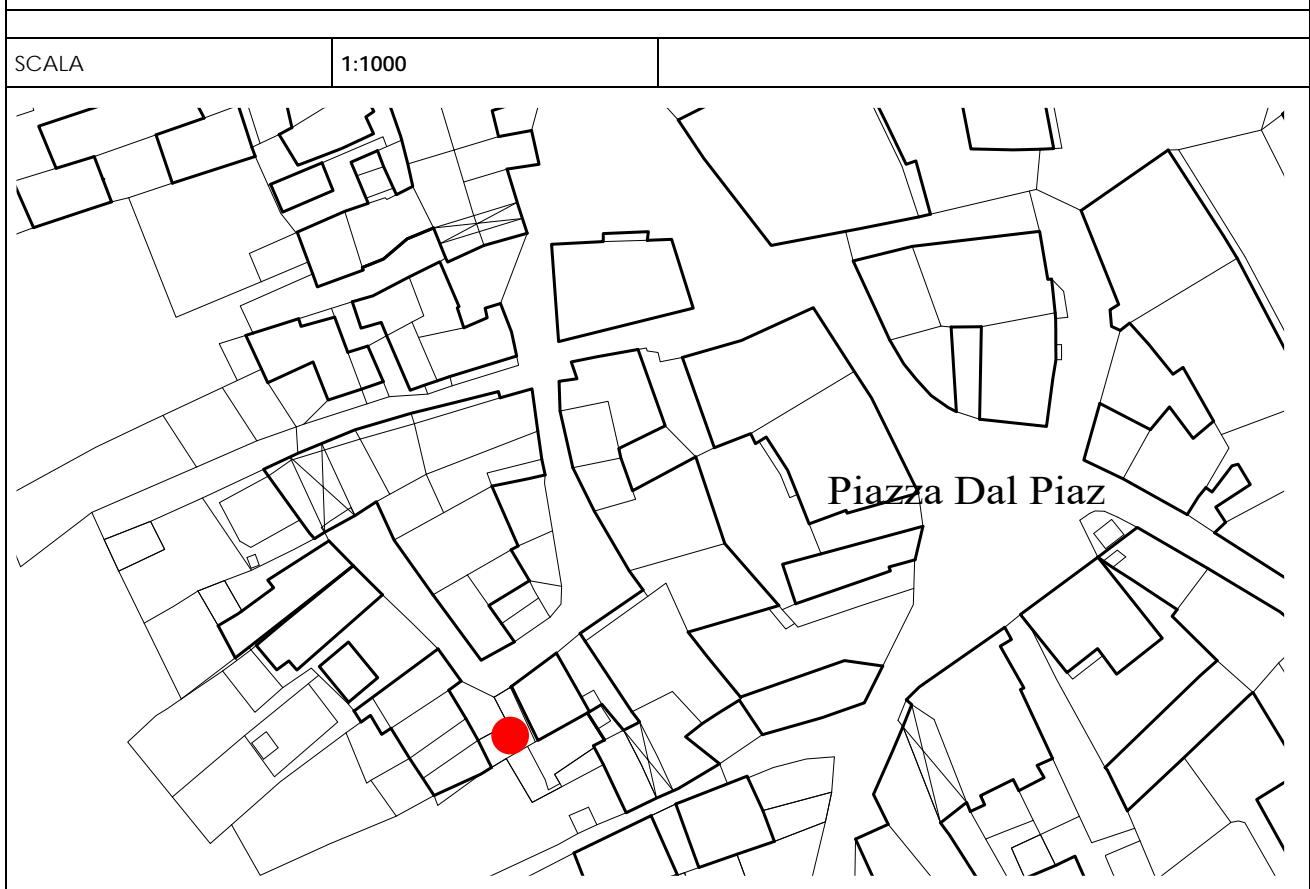
NUMERO	636 A	FOGLIO DI MAPPA	
COMPRESORIO	C5	N° DI PARTICELLA EDILIZIA	526
COMUNE AMMINISTRATIVO	MEZZOLOMBARDO	DATA RILIEVO	giugno 1996
COMUNE CATASTALE	MEZZOLOMBARDO	RILEVATORE	M. TOMAZZONI
INDIRIZZO/LOCALITA'	V. R. DE Scari

1	Tipologia funzionale	edificio prevalentemente residenziale	A B C D	baite	E F G H
		edificio produttivo		malghe	
		edificio speciale		magazzino	
		stalle			
2	Epoca di costruzione			anteriore al 1860	8 6 4
				tra il 1860 e il 1939	
				posteriore al 1939	
3	Tipologia architettonica storica			alta definizione	8 6 4 0
				media definizione	
				bassa definizione	
				nessuna definizione	
4	Permanenza dei caratteri formali tradizionali			volumetrici originali	2 1 0 2 1 0 2 1 0 2 1 0
				costruttivo	
				complementari	
				decorativi	
				TOTALE	
					4
5	Degrado			nullo	
				medio	
				elevato	
6	Grado di utilizzo			utilizzato	
				sottoutilizzato	
				in stato di abbandono	
7	Spazi di pertinenza			alta qualità	
				media qualità	
				bassa qualità	
8	Vincoli legislativi				
9	Categoria di intervento prevista dal piano precedente			R4 - Demolizione con ricostruzione	
10	Note				
	PROGETTO				
11	Categoria di intervento prevista	R3 - Ristrutturazione edilizia

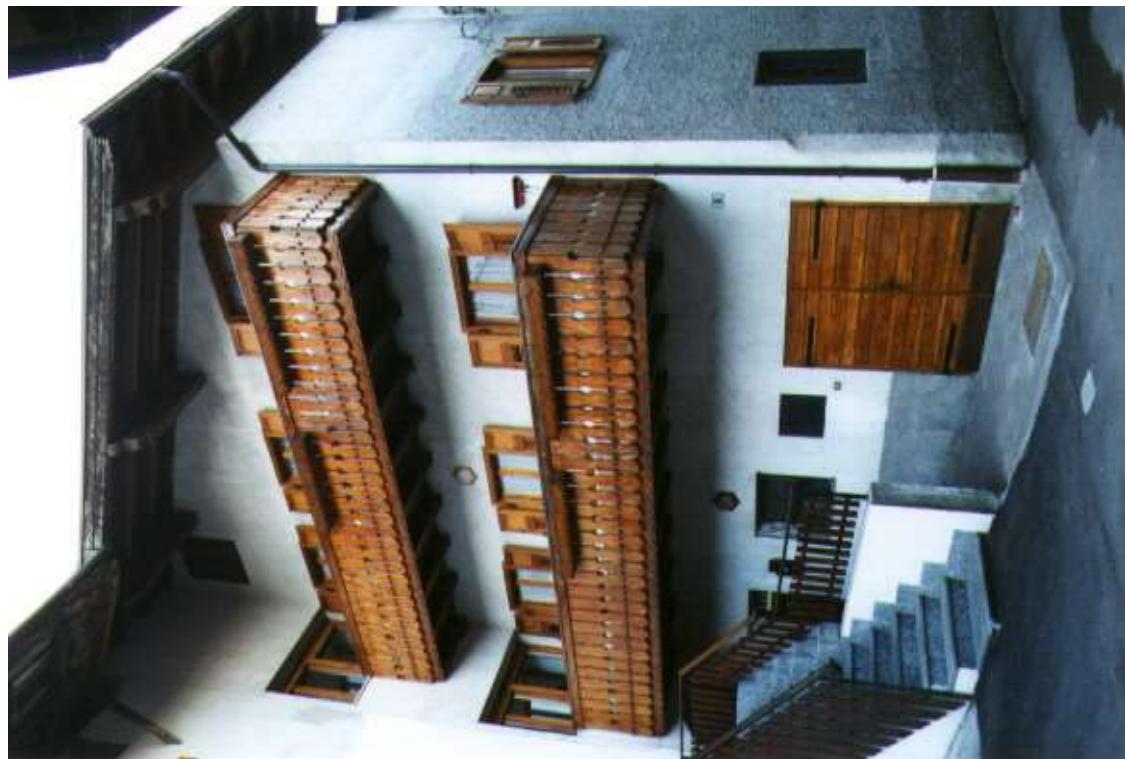
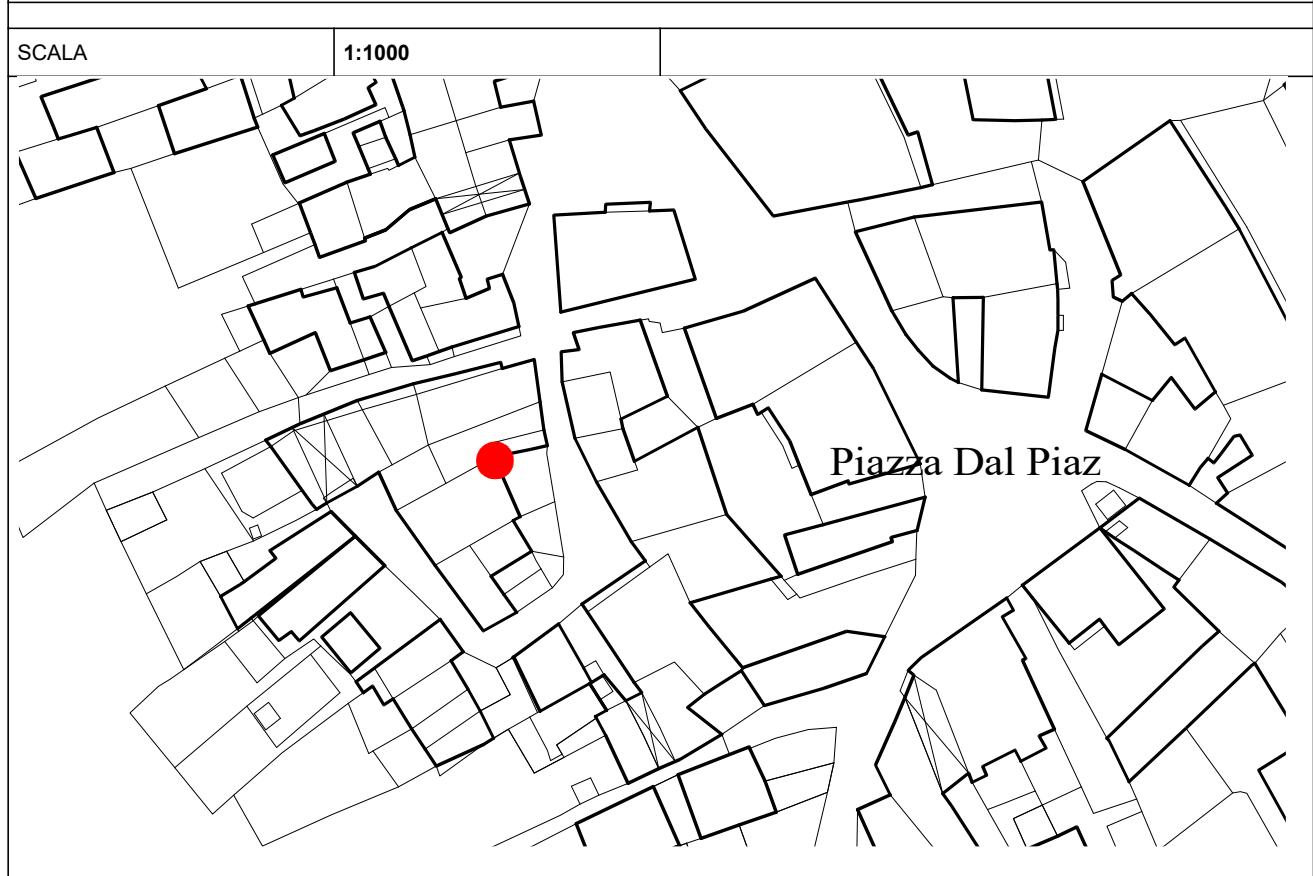
scheda n. 638

1	Tipologia funzionale		
	edificio prevalentemente residenziale	A	baite
	edificio produttivo	B	malghe
	edificio speciale	C	
	stalle	D	
2	Epoca di costruzione		anteriore al 1860
			tra il 1860 e il 1939
			posteriore al 1939
3	Tipologia architettonica storica		alta definizione
			media definizione
			bassa definizione
			nessuna definizione
4	Permanenza dei caratteri formali tradizionali		volumetrici originali
			costruttivo
			complementari
			decorativi
	TOTALE		2 1 0
5	Degrado		2 1 0
			2 1 0
			2 1 0
6	Grado di utilizzo		2 1 0
			2 1 0
			2 1 0
7	Spazi di pertinenza		alta qualità
			media qualità
			bassa qualità
8	Vincoli legislativi		
9	Categoria di intervento prevista dal piano precedente		C.2 risanamento conservativo
10	Note	Le forature ed i balconi sono incongrui. La distribuzione verticale è completamente modificate e composte di materiali incongrui.	
	PROGETTO		
11	Categoria di intervento prevista		R3 - Ristrutturazione edilizia
