SCHEMA

NUMERO	601	FOGLIO DI MAPPA	
COMPRESORIO	C5	N° DI PARTICELLA EDILIZIA	325
COMUNE AMMINISTRATIVO	MEZZOLOMBARDO	DATA RILIEVO	giugno 1996
COMUNE CATASTALE	MEZZOLOMBARDO	RILEVATORE	M. TOMAZZONI
INDIRIZZO/LOCALITA'	V. Mazzini, 21

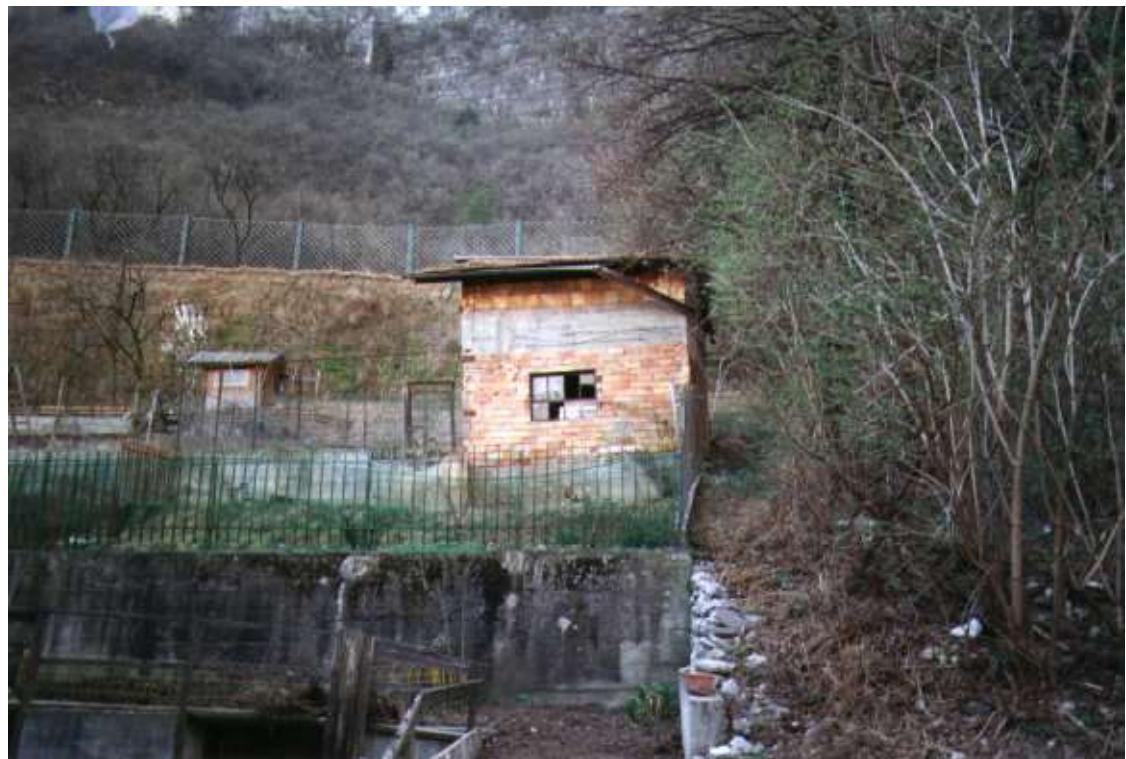
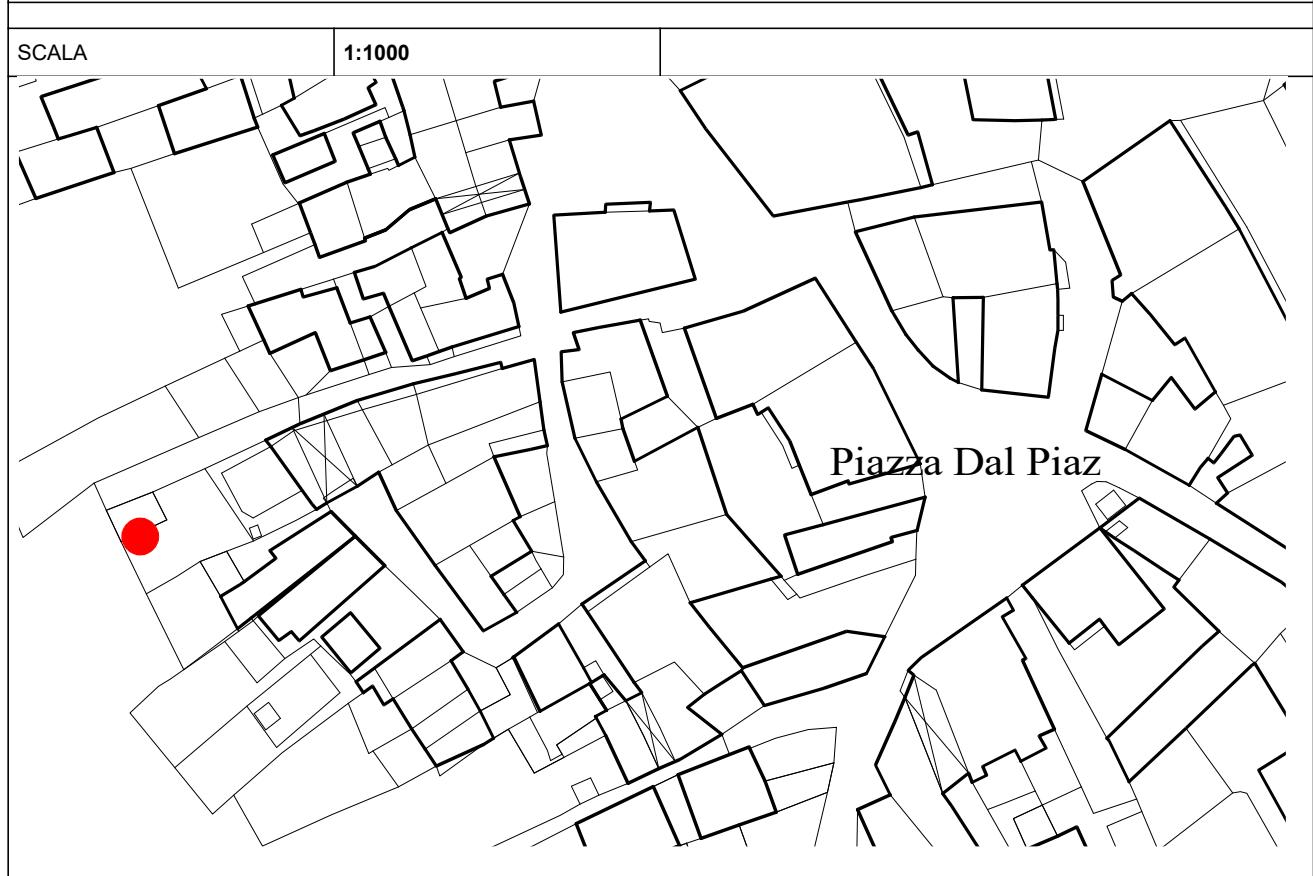
scheda n 639

1	Tipologia funzionale					
	edificio prevalentemente residenziale	A	baite	E		
	edificio produttivo	B	malghe	F		
	edificio speciale	C	magazzino	G		
	stalle	D		H		
2	Epoca di costruzione		anteriore al 1860	8		
			tra il 1860 e il 1939	6		
			posteriore al 1939	4		
3	Tipologia architettonica storica		alta definizione	8		
			media definizione	6		
			bassa definizione	4		
			nessuna definizione	0		
4	Permanenza dei caratteri formali tradizionali		volumetrici originali	2		
			costruttivo	1		
			complementari	0		
			decorativi	2		
	TOTALE			4		
5	Degrado		nullo			
			medio			
			elevato			
6	Grado di utilizzo		utilizzato			
			sottoutilizzato			
			in stato di abbandono			
7	Spazi di pertinenza		alta qualità			
			media qualità			
			bassa qualità			
8	Vincoli legislativi					
9	Categoria di intervento prevista dal piano precedente		F sostituzione edilizia			
10	Note					
	PROGETTO					
11						
	Categoria di intervento prevista		R5 - Demolizione

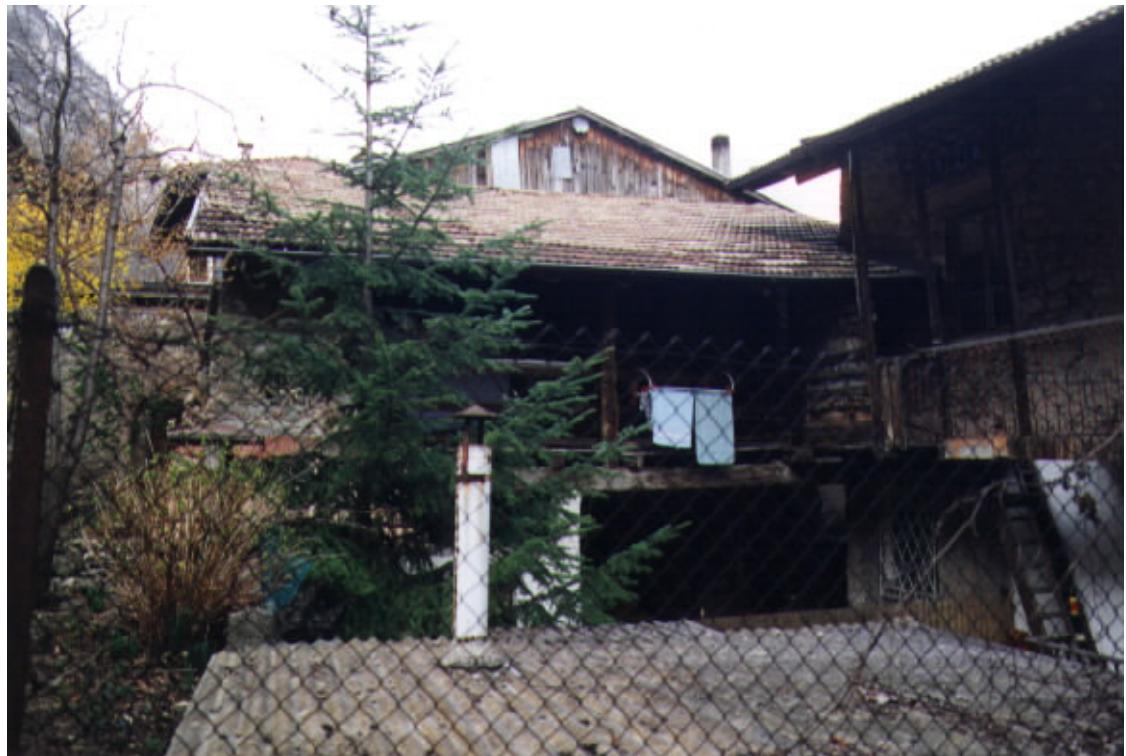
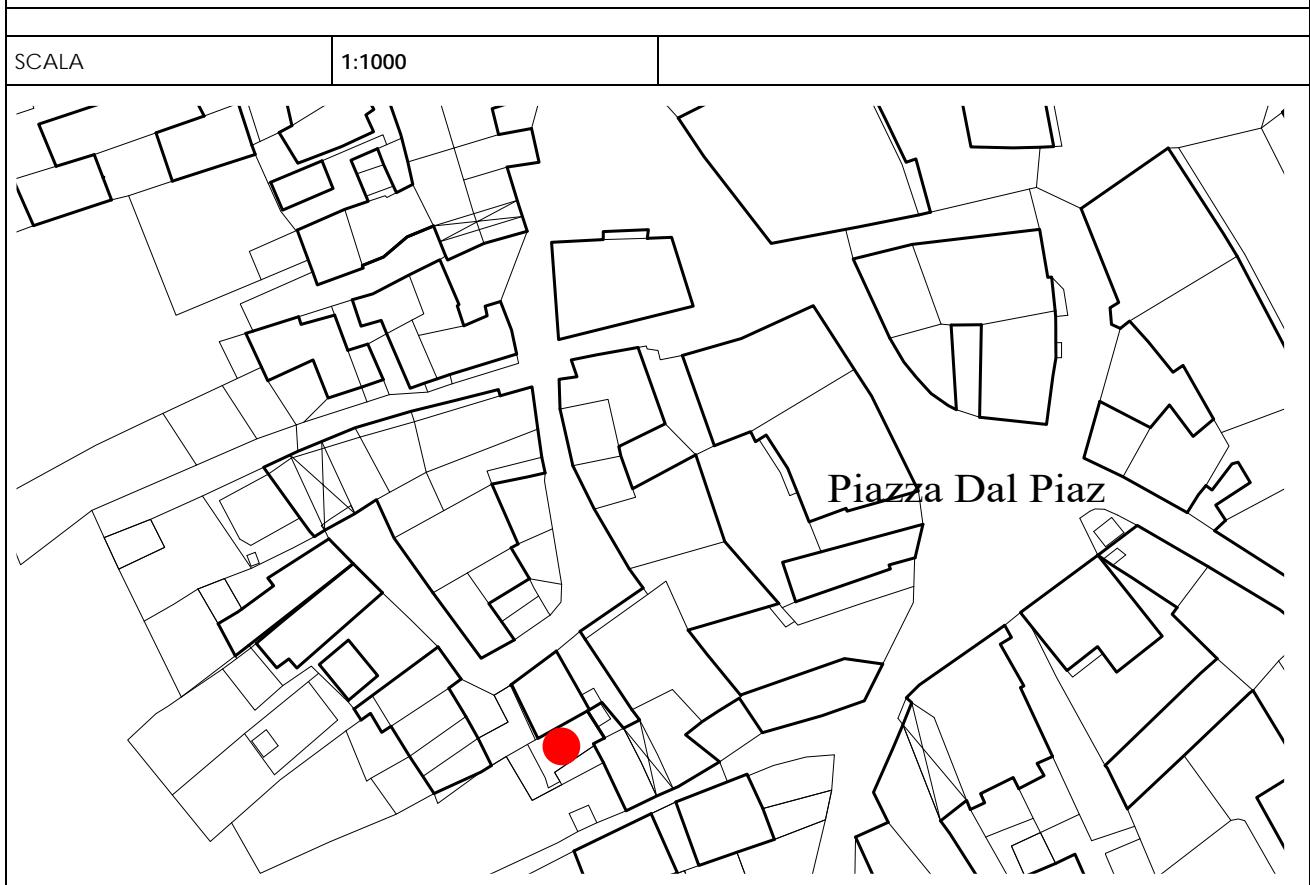
NUMERO	640	FOGLIO DI MAPPA	
COMPRESORIO	C5	N° DI PARTICELLA EDILIZIA	70/1
COMUNE AMMINISTRATIVO	MEZZOLOMBARDO	DATA RILIEVO	giugno 1996
COMUNE CATASTALE	MEZZOLOMBARDO	RILEVATORE	M. TOMAZZONI
INDIRIZZO/LOCALITA'	V. R. DE Scari1

1	Tipologia funzionale					
	edificio prevalentemente residenziale	A	baite	E		
	edificio produttivo	B	malghe	F		
	edificio speciale	C		G		
	stalle - fienile	D		H		
2	Epoca di costruzione		anteriore al 1860	8		
			tra il 1860 e il 1939	6		
			posteriore al 1939	4		
3	Tipologia architettonica storica		alta definizione	8		
			media definizione	6		
			bassa definizione	4		
			nessuna definizione	0		
4	Permanenza dei caratteri formali tradizionali		volumetrici originali	2	1	0
			costruttivo	2	1	0
			complementari	2	1	0
			decorativi	2	1	0
			TOTALE	4		
5	Degrado		nullo			
			medio			
			elevato			
6	Grado di utilizzo		utilizzato			
			sottoutilizzato			
			in stato di abbandono			
7	Spazi di pertinenza		alta qualità			
			media qualità			
			bassa qualità			
8	Vincoli legislativi					
9	Categoria di intervento prevista dal piano precedente		R4 - Demolizione con ricostruzione			
10	Note		Superfetazione in legno e cemento
