SCHEDA

NUMERO	2001	FOGLIO DI MAPPA
COMPRENSORIO	C5	N° DI PARTICELLA EDILIZIA p.ed. 612/1-701
COMUNE AMMINISTRATIVO	MEZZOLOMBARDO	DATA RILIEVO giugno 1996
COMUNE CATASTALE	MEZZOLOMBARDO	RILEVATORE M. TOMAZZONI
INDIRIZZO/LOCALITA'	via Milano

ANALISI

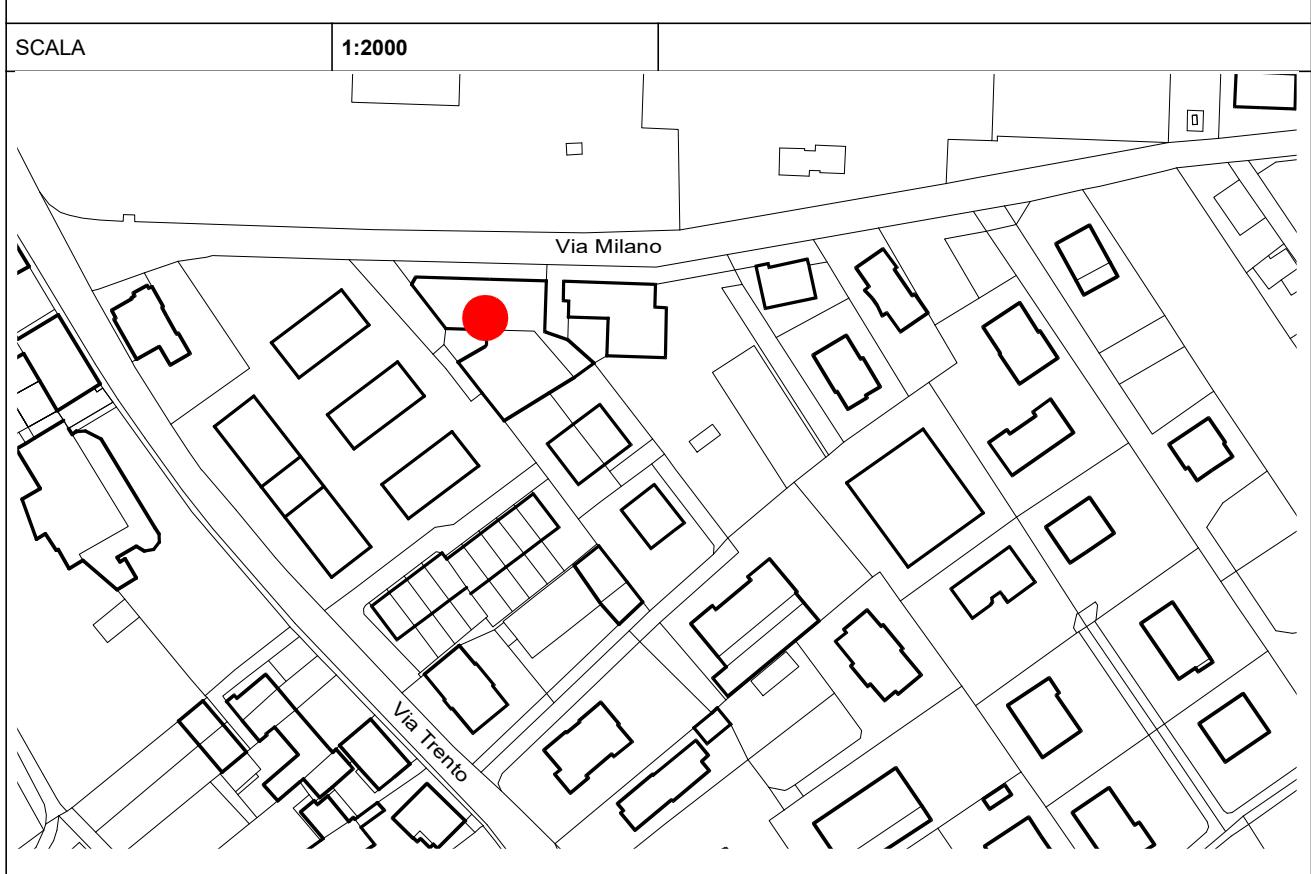
scheda n. 2001

1	Tipologia funzionale		
	edificio prevalentemente residenziale	A	baite
	edificio produttivo	B	malghe
	edificio speciale	C	
	stalle	D	
2	Epoca di costruzione		anteriore al 1860
			tra il 1860 e il 1939
			posteriore al 1939
3	Tipologia architettonica storica		alta definizione
			media definizione
			bassa definizione
			nessuna definizione
4	Permanenza dei caratteri formali tradizionali		volumetrici originali
			costruttivo
			complementari
			decorativi
	TOTALE		2 1 0 2 1 0 2 1 0 2 1 0
5	Degrado		nullo
			medio
			elevato
6	Grado di utilizzo		utilizzato
			sottoutilizzato
			in stato di abbandono
7	Spazi di pertinenza		alta qualità
			media qualità
			bassa qualità
8	Vincoli legislativi		
9	Categoria di intervento prevista dal piano precedente		
10	Note	L'immobile fa parte dell'edificazione sorta in prossimità del vecchio tracciato della ferrovia. Ospitava probabilmente uffici e magazzini. Forature decorate, marcapiani. intonaco improprio. Il volume sito sul retro non riporta caratteristiche ed elementi di particolare interesse.

PROGETTO		
11			
	Categoria di intervento prevista		R2 - Risanamento conservativo R3 – Ristrutturazione edilizia – Volume sul retro (lato Sud).
12			
	Vincoli particolari		tipo di vincolo
			oggetto di vincolo
13			
	Categoria di intervento prevista per gli spazi di pertinenza		M1 - Manutenzione ordinaria

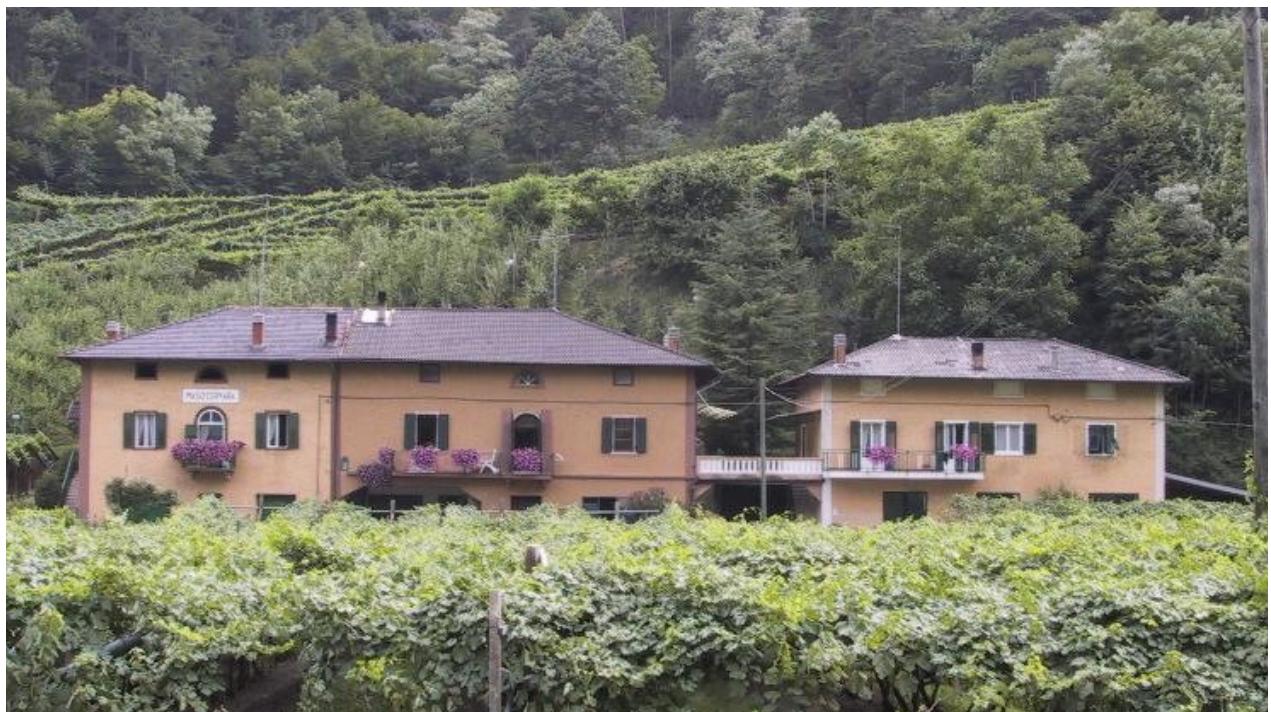
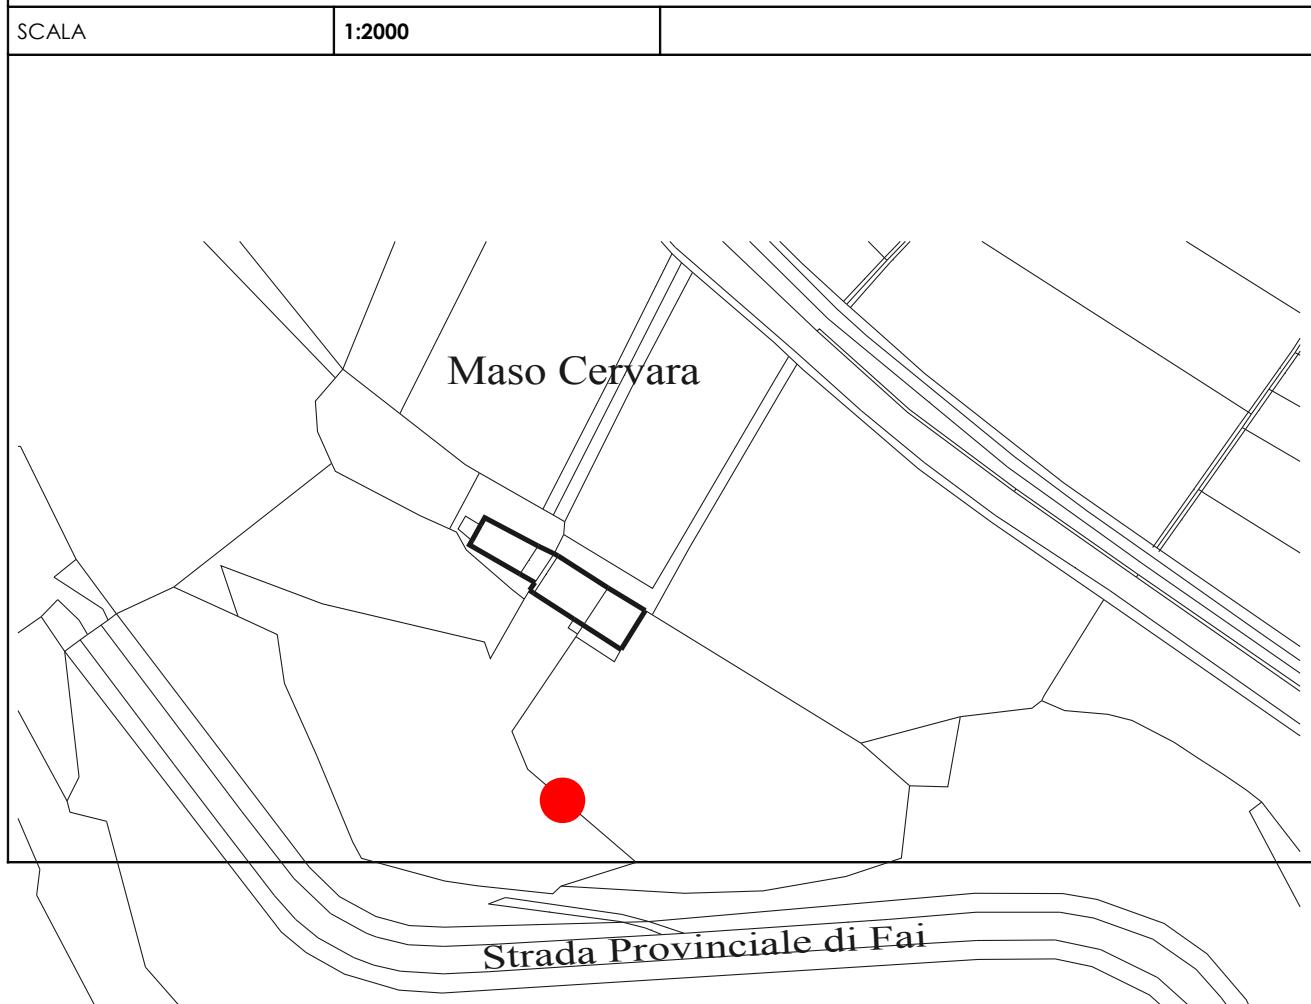
scheda n. 2002

1	Tipologia funzionale			
	edificio prevalentemente residenziale	A	baite	E
	edificio produttivo	B	malghe	F
	edificio speciale	C	magazzino	G
	stalle	D	maso	H
2	Epoca di costruzione		anteriore al 1860	8
			tra il 1860 e il 1939	6
			posteriore al 1939	4
3	Tipologia architettonica storica		alta definizione	8
			media definizione	6
			bassa definizione	4
			nessuna definizione	0
4	Permanenza dei caratteri formali tradizionali		volumetrici originali	2 1 0
			costruttivo	2 1 0
			complementari	2 1 0
			decorativi	2 1 0
	TOTALE			18
5	Degrado		nullo	
			medio	
			elevato	
6	Grado di utilizzo		utilizzato	
			sottoutilizzato	
			in stato di abbandono	
7	Spazi di pertinenza		alta qualità	
			media qualità	
			bassa qualità	
8	Vincoli legislativi			
9	Categoria di intervento prevista dal piano precedente			
10	Note	Edificio rurale di alta qualità articolato su due corpi di fabbrica di cui solo quello in sx assume una comprovata storicità, sono presenti vari manufatti accessori, il tutto circondato da spazi di pertinenza di particolare valore ambientale.

PROGETTO				
11	Categoria di intervento prevista		R2 – Risanamento conservativo per la parte in sx dalla strada provinciale	
			R3 – con ampliamento di due moduli laterali per la parte a destra	
12	Vincoli particolari	tipo di vincolo		
		oggetto di vincolo		
13	Categoria di intervento prevista per gli spazi di pertinenza		M1 - Manutenzione straordinaria

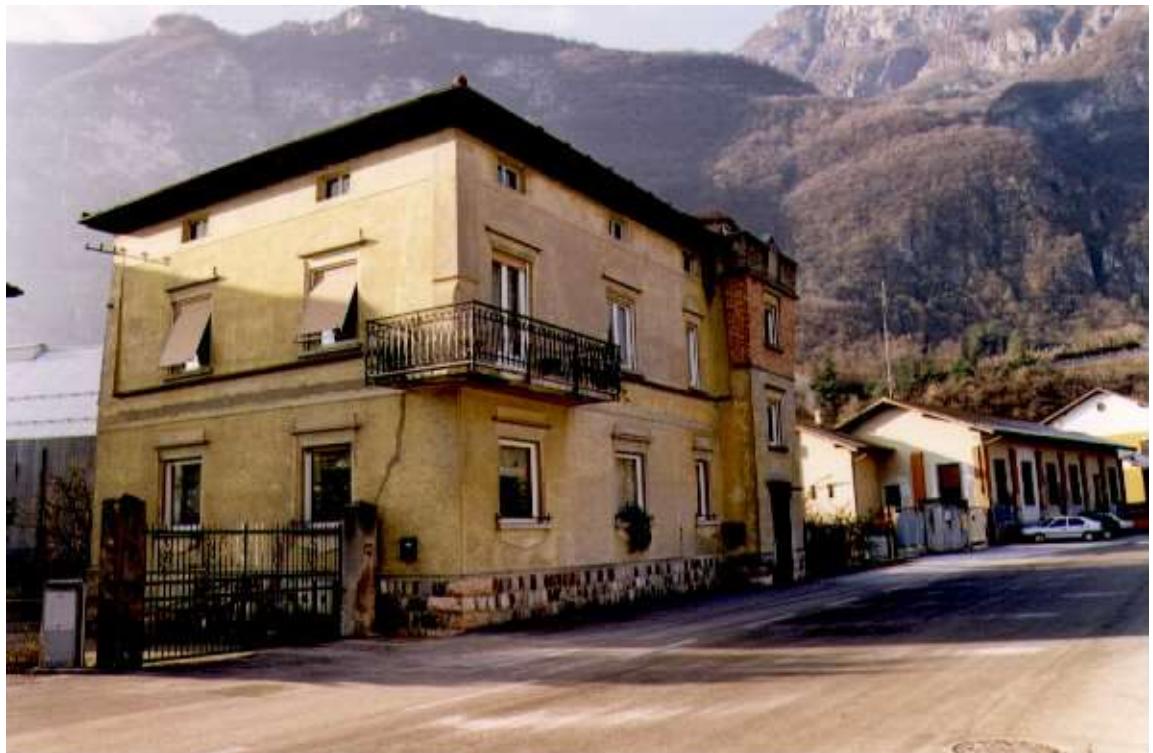
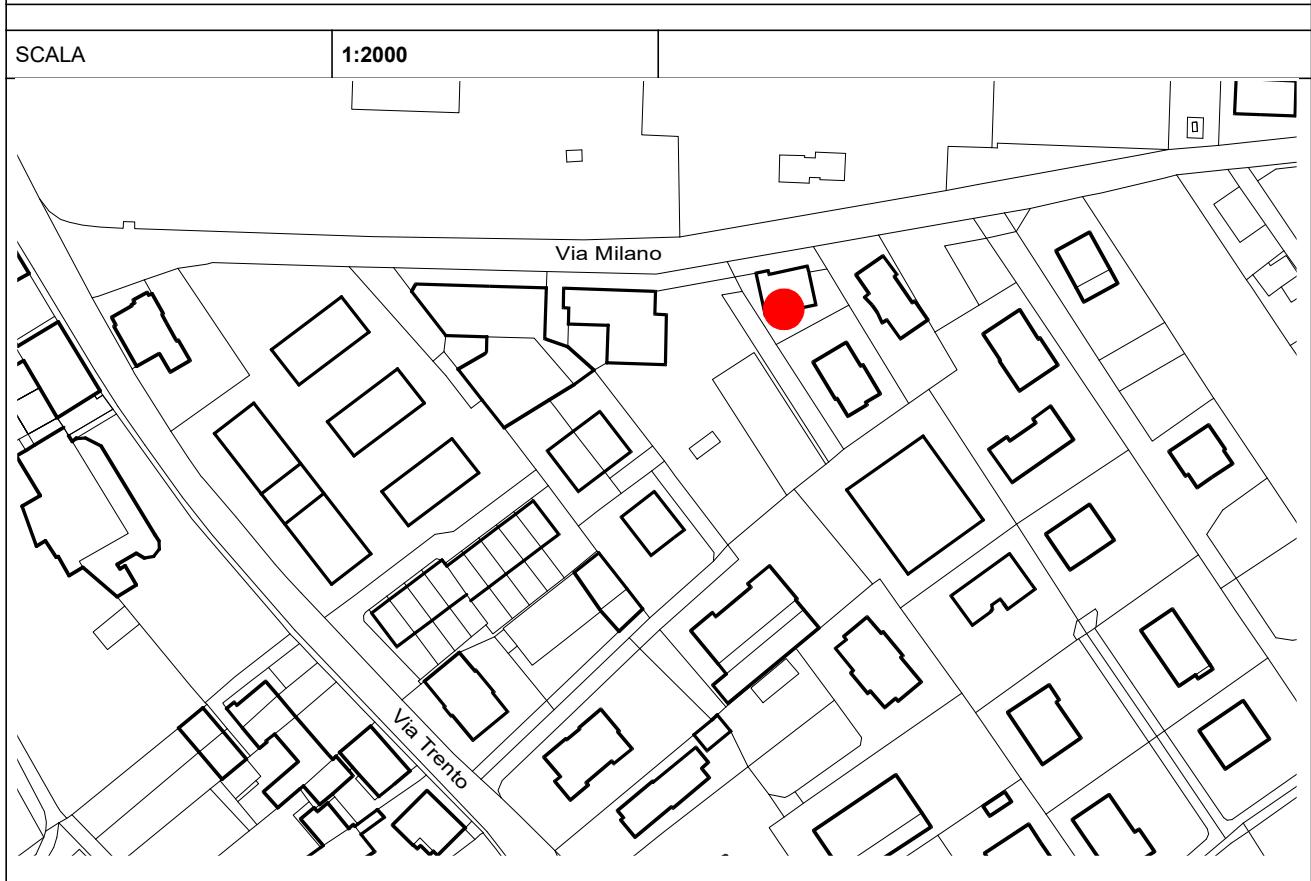
scheda n. 2003

1	Tipologia funzionale edificio prevalentemente residenziale edificio produttivo edificio speciale stalle	A B C D	baite malghe	E F G H
2	Epoca di costruzione		anteriore al 1860 tra il 1860 e il 1939 posteriore al 1939	8 6 4
3	Tipologia architettonica storica		alta definizione media definizione bassa definizione nessuna definizione	8 6 4 0
4	Permanenza dei caratteri formali tradizionali		volumetrici originali costruttivo complementari decorativi	2 1 0 2 1 0 2 1 0 2 1 0
			TOTALE	15
5	Degrado		nullo medio elevato

6	Grado di utilizzo		utilizzato sottoutilizzato in stato di abbandono

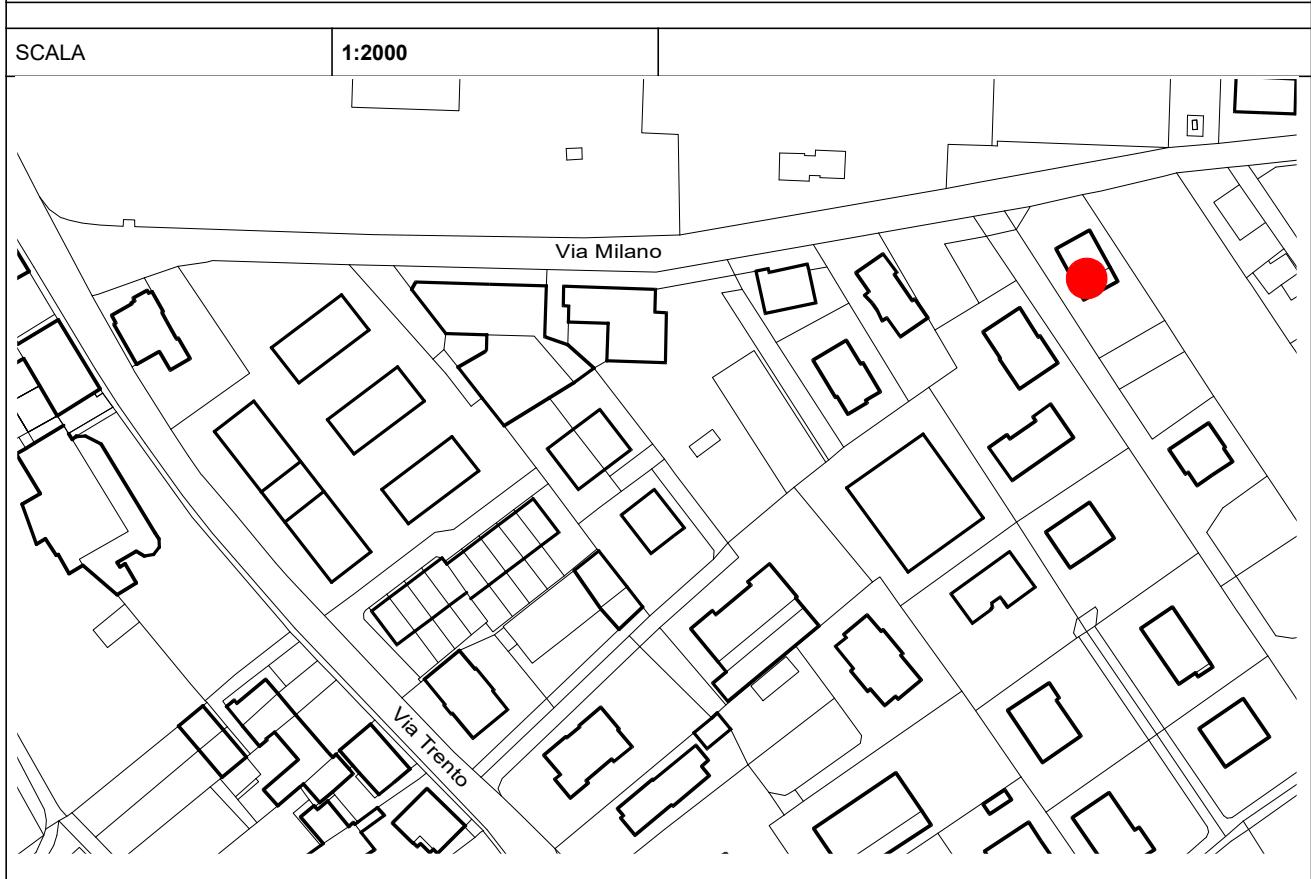
scheda n. 2004

1	Tipologia funzionale edificio prevalentemente residenziale edificio produttivo edificio speciale stalle	A B C D	baite malghe	E F G H
2	Epoca di costruzione		anteriore al 1860 tra il 1860 e il 1939 posteriore al 1939	8 6 4
3	Tipologia architettonica storica		alta definizione media definizione bassa definizione nessuna definizione	8 6 4 0
4	Permanenza dei caratteri formali tradizionali		volumetrici originali costruttivo complementari decorativi	2 1 0 2 1 0 2 1 0 2 1 0
			TOTALE	15
5	Degrado		nullo medio elevato	<input checked="" type="checkbox"/> <input type="checkbox"/> <input type="checkbox"/>
6	Grado di utilizzo		utilizzato sottoutilizzato in stato di abbandono	<input checked="" type="checkbox"/> <input type="checkbox"/> <input type="checkbox"/>
7	Spazi di pertinenza		alta qualità media qualità bassa qualità	<input type="checkbox"/> <input checked="" type="checkbox"/> <input type="checkbox"/>

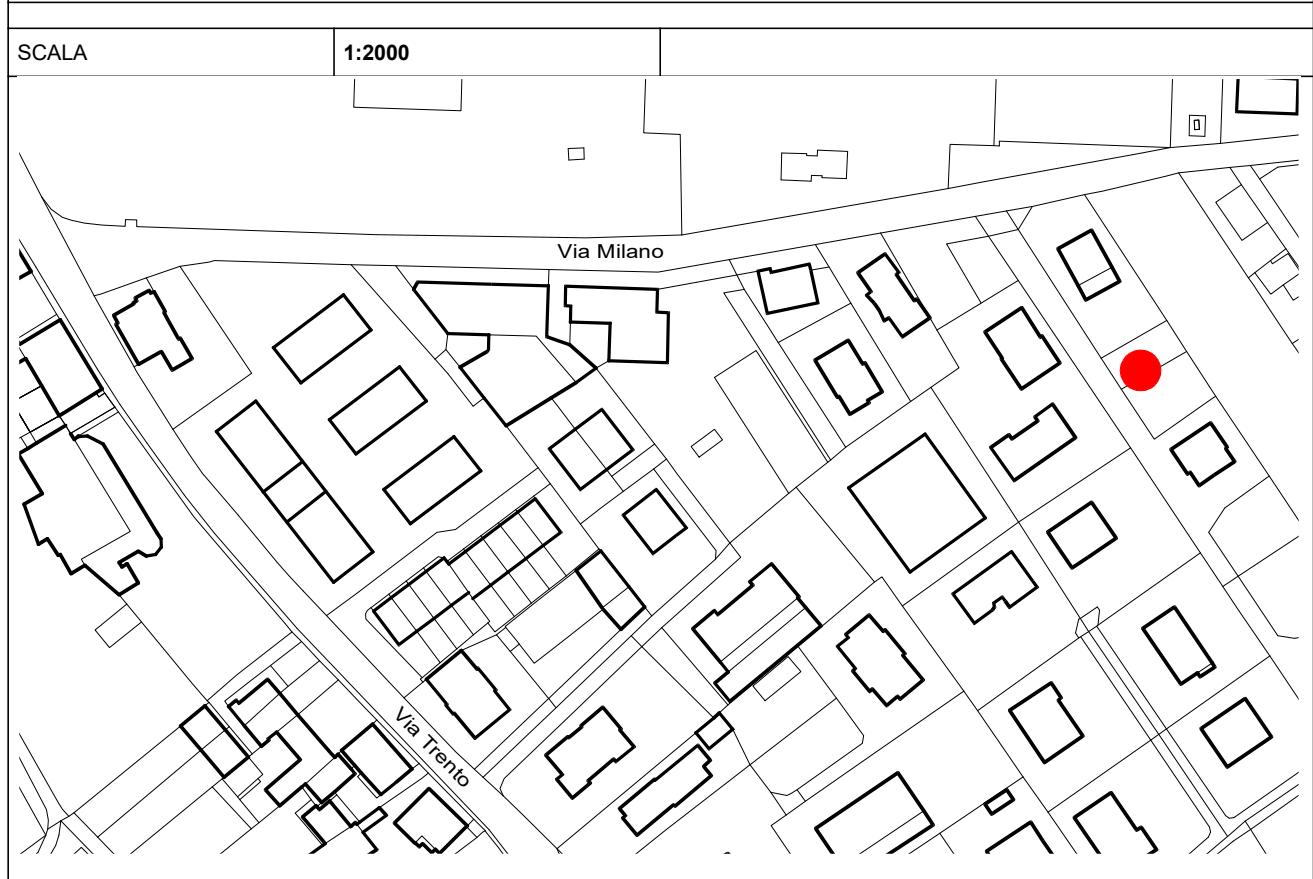
scheda n. 2005

1	Tipologia funzionale edificio prevalentemente residenziale edificio produttivo edificio speciale stalle	A B C D	baite malghe	E F G H
2	Epoca di costruzione		anteriore al 1860 tra il 1860 e il 1939 posteriore al 1939	8 6 4
3	Tipologia architettonica storica		alta definizione media definizione bassa definizione nessuna definizione	8 6 4 0
4	Permanenza dei caratteri formali tradizionali		volumetrici originali costruttivo complementari decorativi	2 1 0 2 1 0 2 1 0 2 1 0
			TOTALE	11
5	Degrado		nullo medio elevato

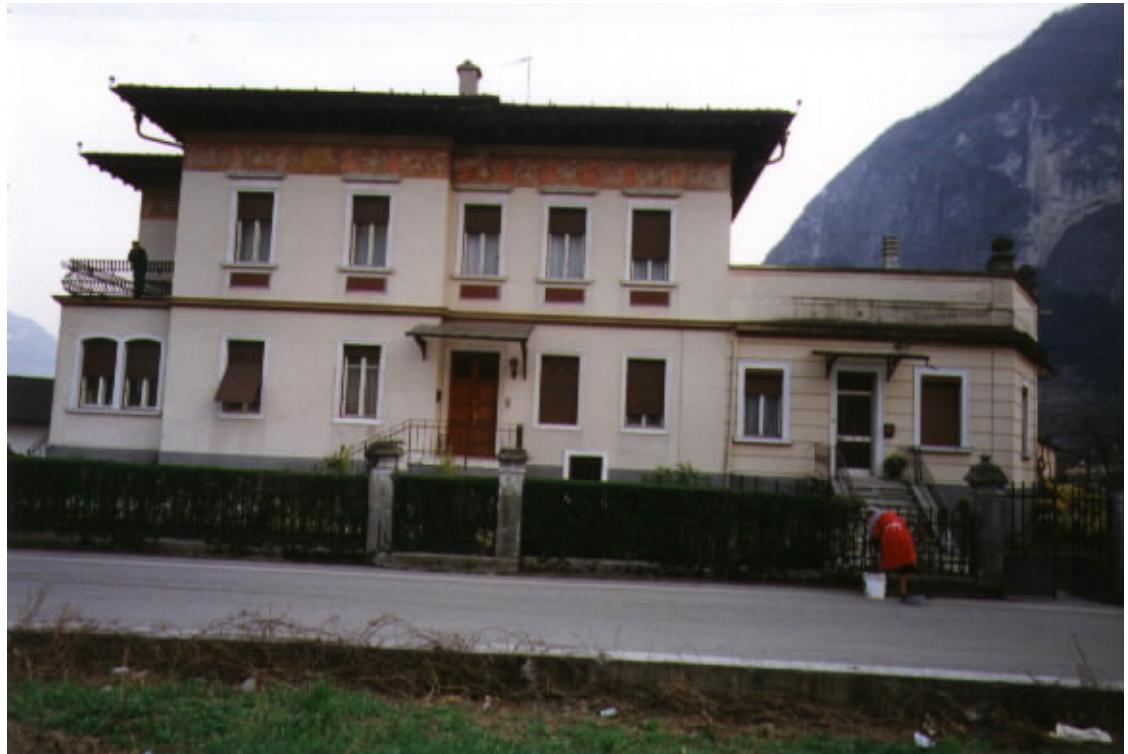
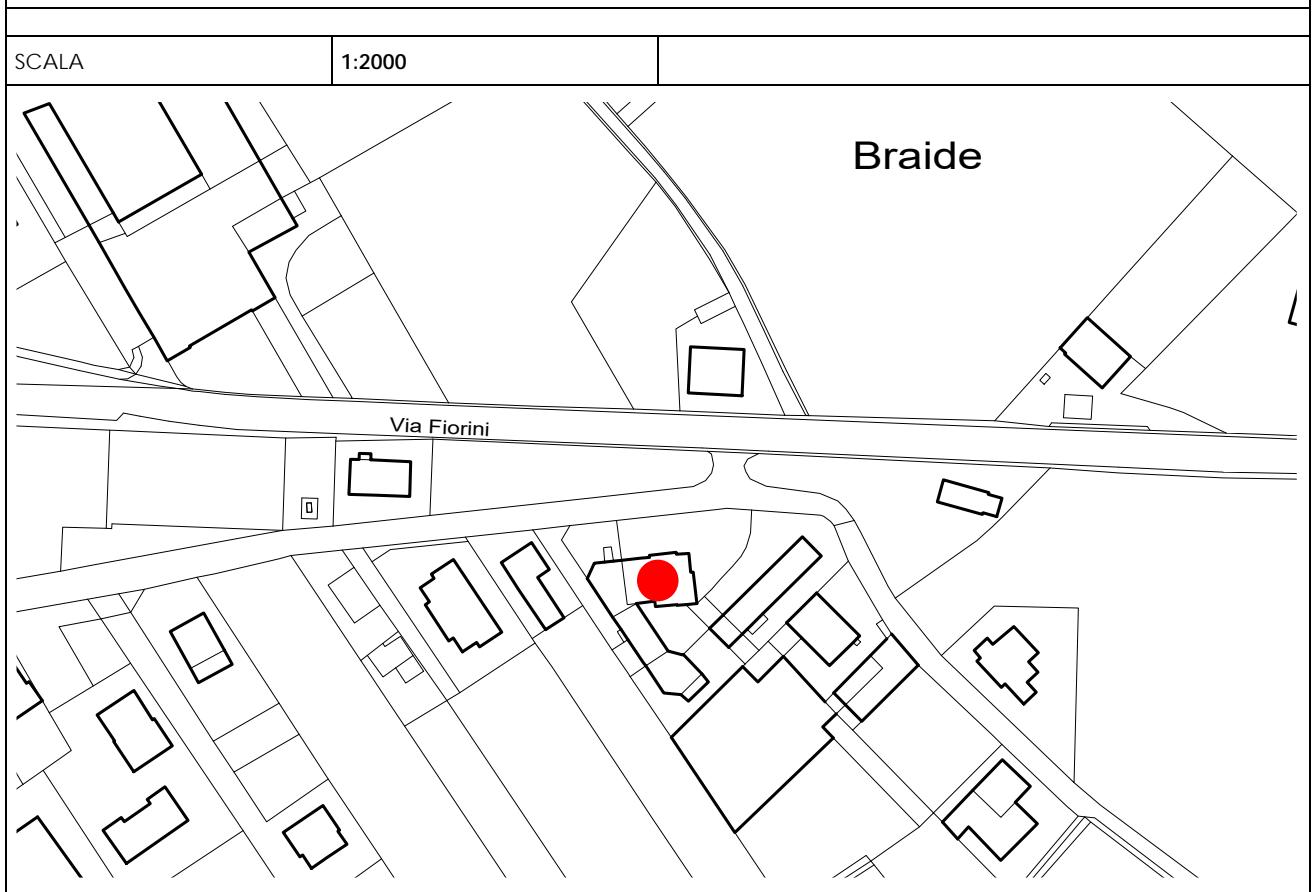
1	Tipologia funzionale edificio prevalentemente residenziale edificio produttivo edificio speciale stalle	A B C D	baite malghe	E F G H
2	Epoca di costruzione		anteriore al 1860 tra il 1860 e il 1939 posteriore al 1939	8 6 4
3	Tipologia architettonica storica		alta definizione media definizione bassa definizione nessuna definizione	8 6 4 0
4	Permanenza dei caratteri formali tradizionali		volumetrici originali costruttivo complementari decorativi	2 1 0 2 1 0 2 1 0 2 1 0
			TOTALE	19
5	Degrado		nullo medio elevato	
6	Grado di utilizzo		utilizzato sottoutilizzato in stato di abbandono	
7	Spazi di pertinenza		alta qualità media qualità bassa qualità	
8	Vincoli legislativi			
9	Categoria di intervento prevista dal piano precedente			
10	Note	L'immobile fa parte dell'edificazione sorta in prossimità del vecchio tracciato della ferrovia. Pianta articolata, con alcuni volumi aggiunti in un secondo tempo. Decorazione dipinta nel sottotetto.

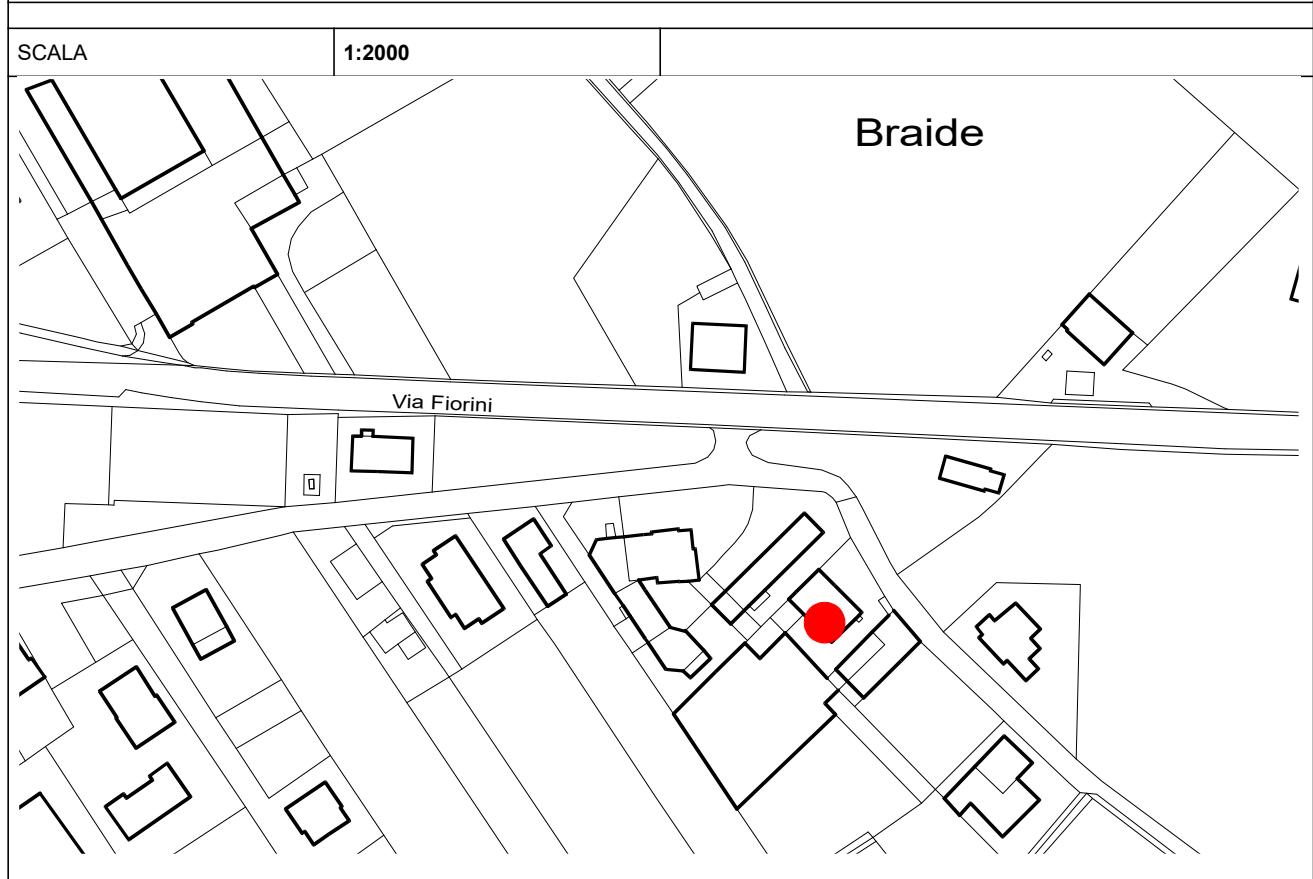
scheda n. 2007

1	Tipologia funzionale		
	edificio prevalentemente residenziale	A	baite
	edificio produttivo	B	malghe
	edificio speciale	C	
	stalle	D	
2	Epoca di costruzione		anteriore al 1860
			tra il 1860 e il 1939
			posteriore al 1939
3	Tipologia architettonica storica		alta definizione
			media definizione
			bassa definizione
			nessuna definizione
4	Permanenza dei caratteri formali tradizionali		volumetrici originali
			costruttivo
			complementari
			decorativi
	TOTALE		2 1 0 2 1 0 2 1 0 2 1 0
5	Degrado		nullo
			medio
			elevato
6	Grado di utilizzo		utilizzato
			sottoutilizzato
			in stato di abbandono
7	Spazi di pertinenza		alta qualità
			media qualità
			bassa qualità
8	Vincoli legislativi		
9	Categoria di intervento prevista dal piano precedente		
10	Note	Immobile con forature rifatte e volumi aggiunti. Fa parte di un piccolo nucleo storico.	
	PROGETTO		
11	Categoria di intervento prevista		R3 - Ristrutturazione edilizia

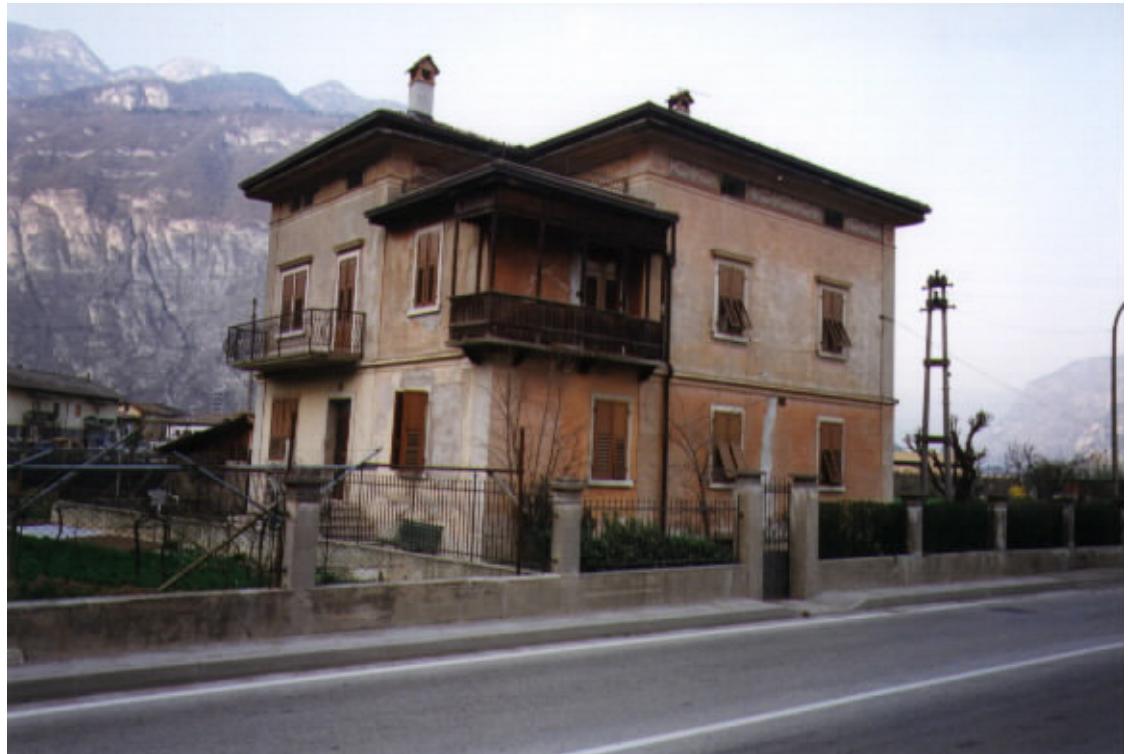
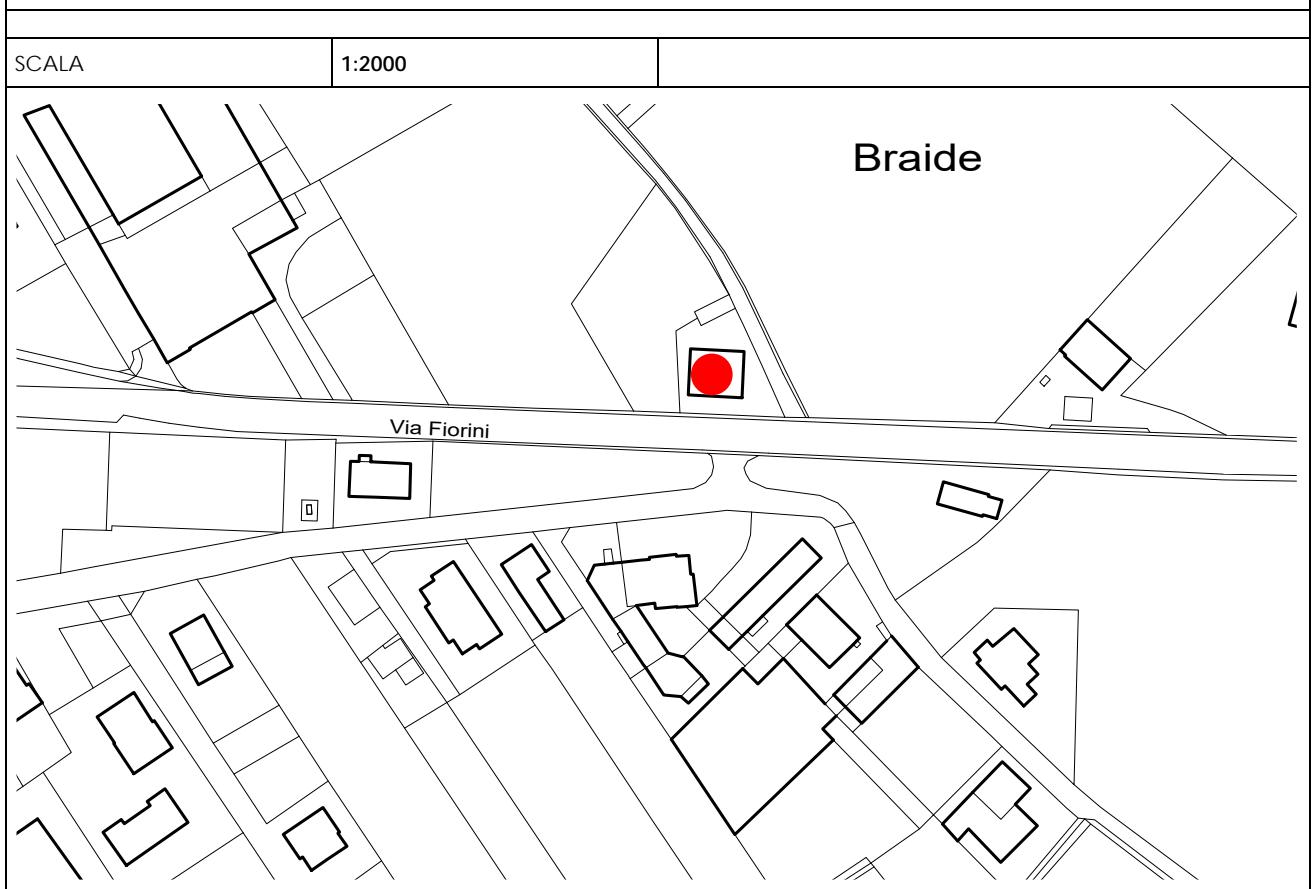
1	Tipologia funzionale				
		edificio prevalentemente residenziale	A	baite	E
		edificio produttivo	B	malghe	F
		edificio speciale	C		G
		stalle	D		H
2	Epoca di costruzione			anteriore al 1860	8
				tra il 1860 e il 1939	6
				posteriore al 1939	4
3	Tipologia architettonica storica			alta definizione	8
				media definizione	6
				bassa definizione	4
				nessuna definizione	0
4	Permanenza dei caratteri formali tradizionali			volumetrici originali	2 1 0
				costruttivo	2 1 0
				complementari	2 1 0
				decorativi	2 1 0
TOTALE					19
5	Degrado			nullo	
				medio	
				elevato	
6	Grado di utilizzo			utilizzato	
				sottoutilizzato	
				in stato di abbandono	
7	Spazi di pertinenza			alta qualità	
				media qualità	
				bassa qualità	
8	Vincoli legislativi				
9	Categoria di intervento prevista dal piano precedente				
10	Note	L'immobile fa parte dell'edificazione sorta in prossimità del vecchio tracciato della ferrovia. Con paraste angolari evidenziate, decorazione nel sottotetto, balcone in legno su un volume aggiunto in un secondo tempo.

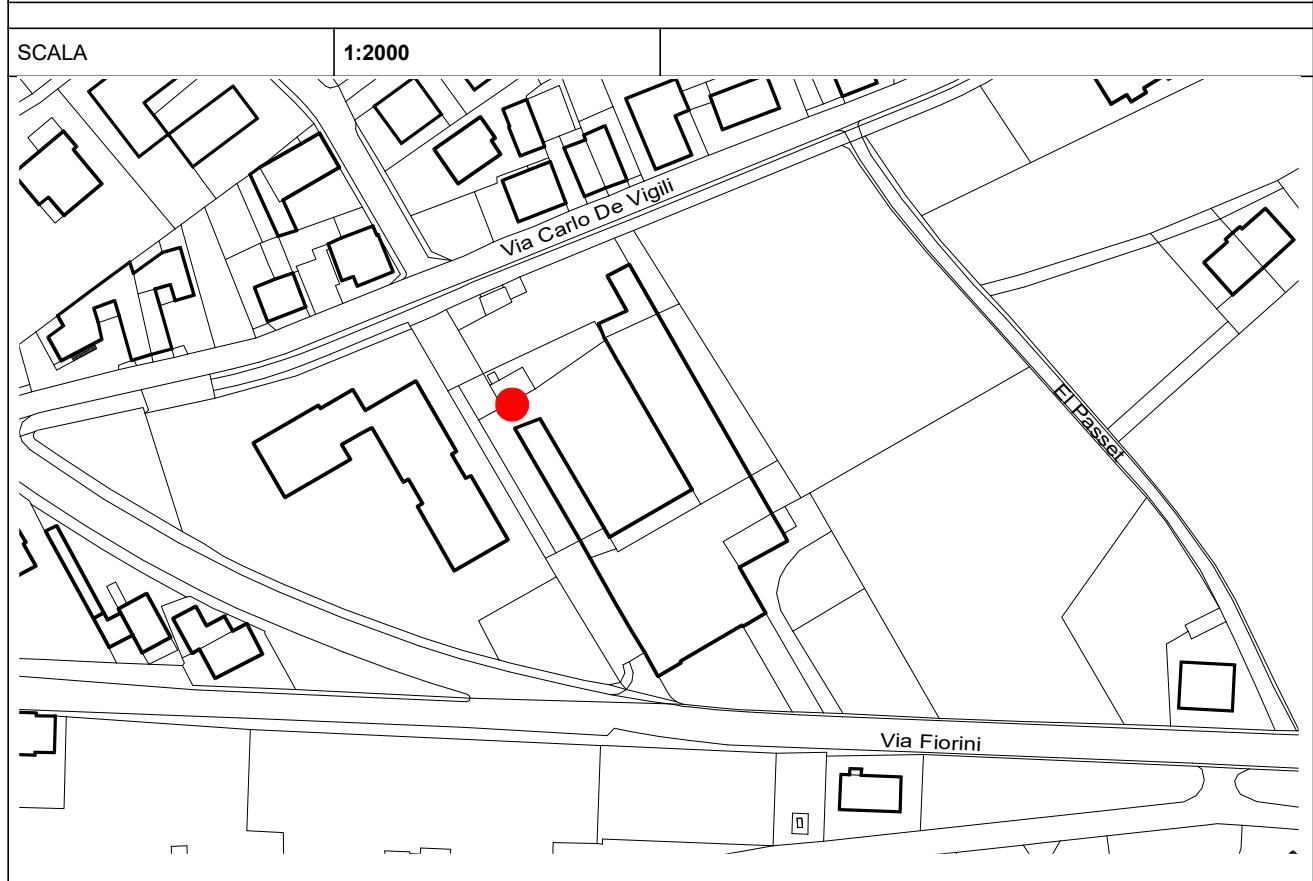
scheda n. 2011

1	Tipologia funzionale edificio prevalentemente residenziale edificio produttivo edificio speciale stalle	A B C D	baite malghe	E F G H
2	Epoca di costruzione		anteriore al 1860 tra il 1860 e il 1939 posteriore al 1939	8 6 4
3	Tipologia architettonica storica		alta definizione media definizione bassa definizione nessuna definizione	8 6 4 0
4	Permanenza dei caratteri formali tradizionali		volumetrici originali costruttivo complementari decorativi	2 1 0 2 1 0 2 1 0 2 1 0
			TOTALE	12
5	Degrado		nullo medio elevato

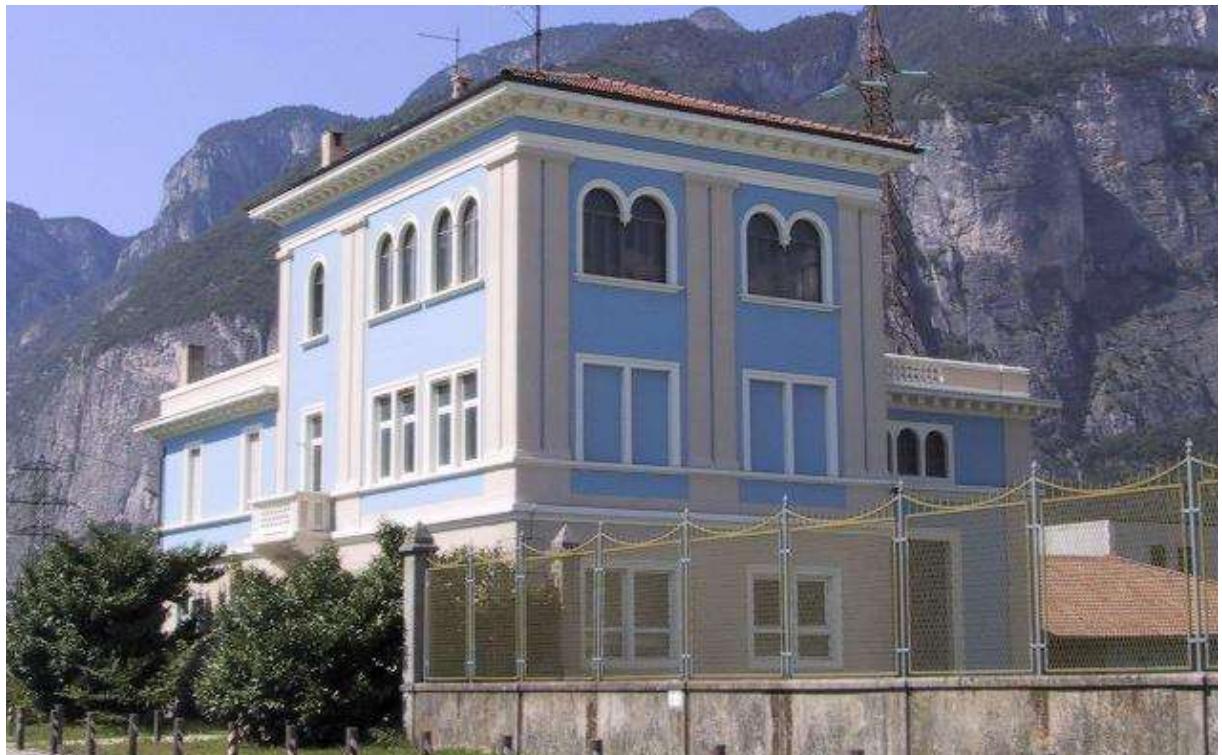
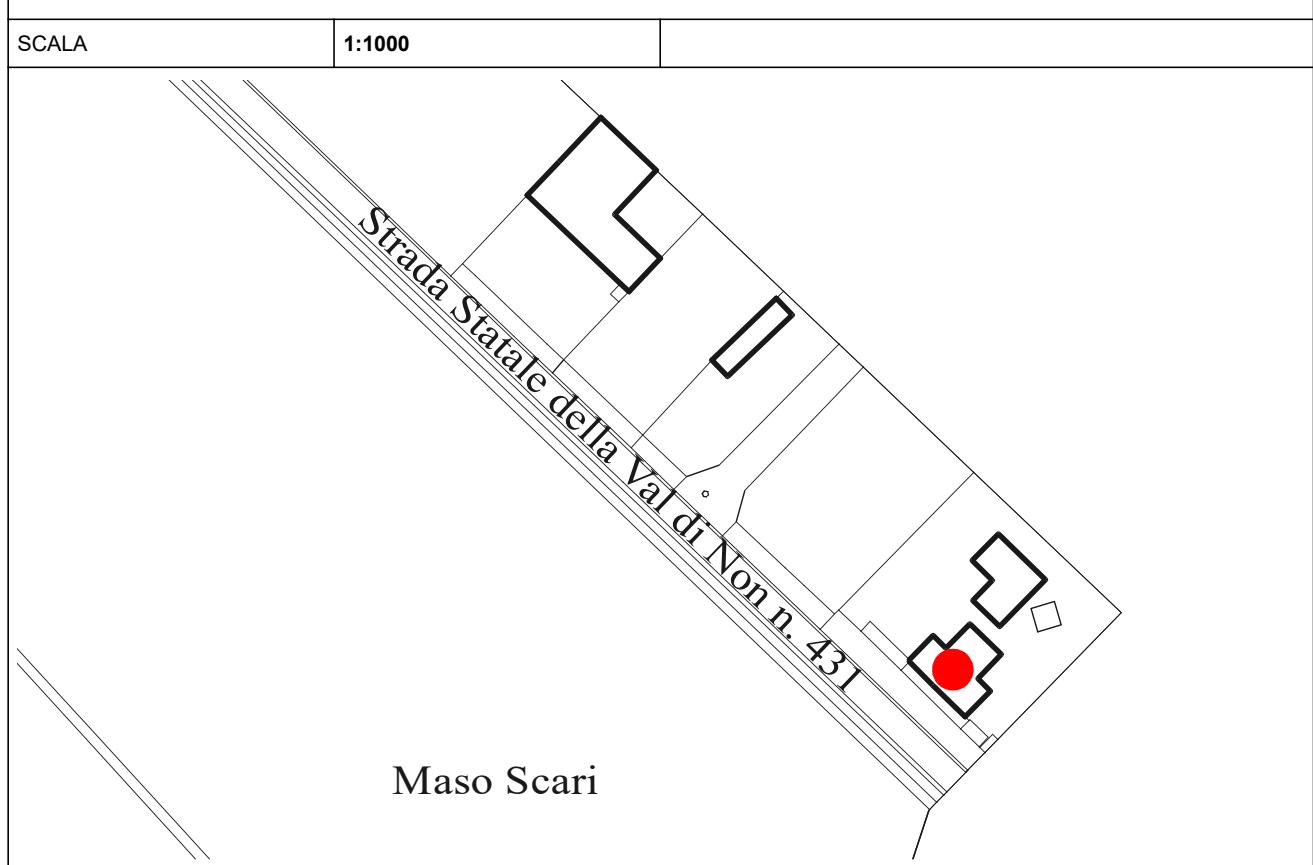
scheda n. 2012

1	Tipologia funzionale			
	edificio prevalentemente residenziale	A	baite	E
	edificio produttivo	B	malghe	F
	edificio speciale	C		G
	stalle	D		H
2	Epoca di costruzione		anteriore al 1860	8
			tra il 1860 e il 1939	6
			posteriore al 1939	4
3	Tipologia architettonica storica		alta definizione	8
			media definizione	6
			bassa definizione	4
			nessuna definizione	0
4	Permanenza dei caratteri formali tradizionali		volumetrici originali	2
			costruttivo	1
			complementari	0
			decorativi	2
			TOTALE	19
5	Degrado		nullo	
			medio	
			elevato	
6	Grado di utilizzo		utilizzato	
			sottoutilizzato	
			in stato di abbandono	
7	Spazi di pertinenza		alta qualità	
			media qualità	
			bassa qualità	
8	Vincoli legislativi			
9	Categoria di intervento prevista dal piano precedente			
10	Note	Edificio industriale caratterizzata da elementi architettonici tipici dell'inizio '900 (periodo tardo liberty)		
	PROGETTO			
11				
	Categoria di intervento prevista		R2 - Risanamento conservativo

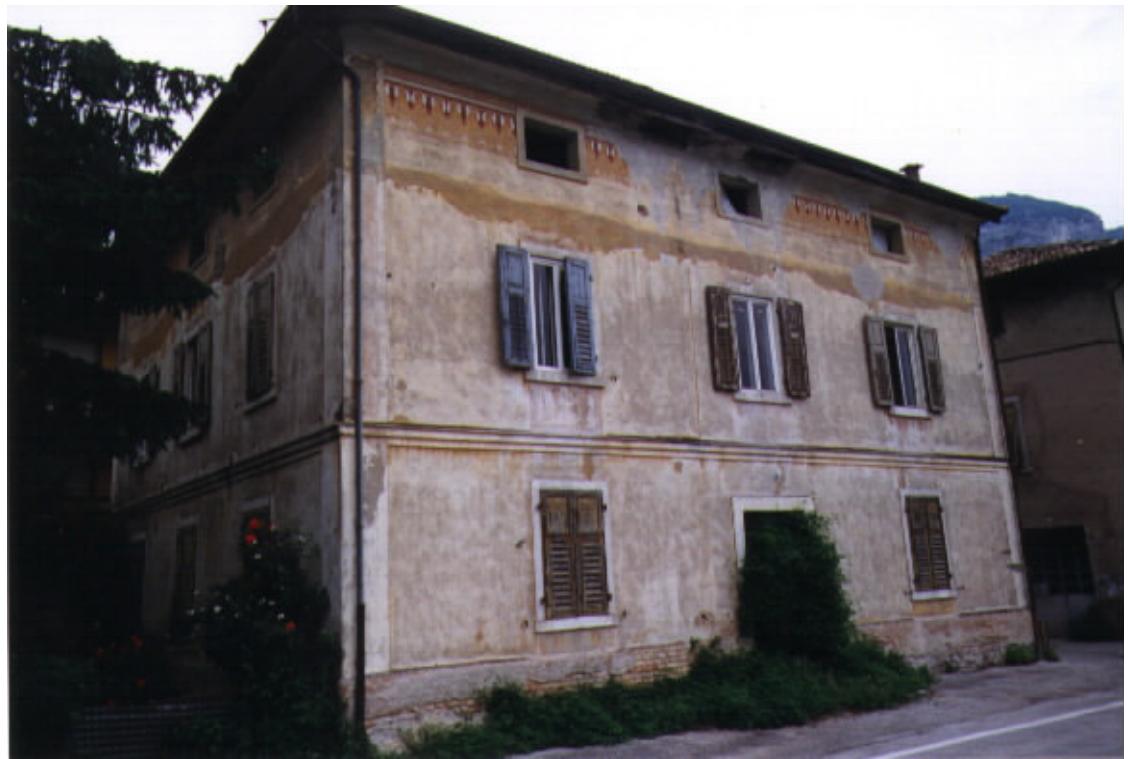
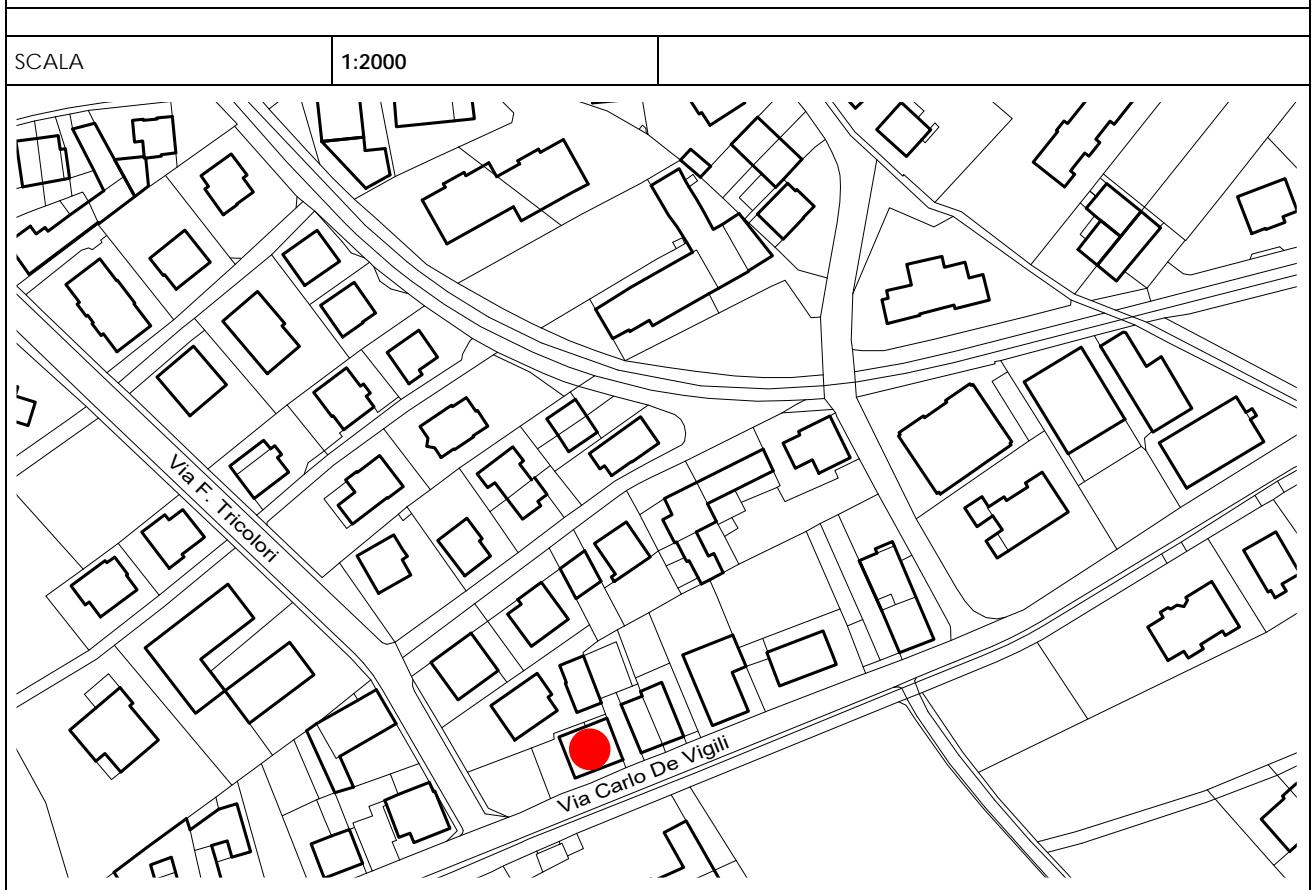
1	Tipologia funzionale	edificio prevalentemente residenziale edificio produttivo edificio speciale stalle	A	baite malghe	E
			B		F
			C		G
			D		H
2	Epoca di costruzione			anteriore al 1860	8
				tra il 1860 e il 1939	6
				posteriore al 1939	4
3	Tipologia architettonica storica			alta definizione	8
				media definizione	6
				bassa definizione	4
				nessuna definizione	0
4	Permanenza dei caratteri formali tradizionali			volumetrici originali	2
				costruttivo	1
				complementari	0
				decorativi	2
				TOTALE	19
5	Degrado			nullo	
				medio	
				elevato	
6	Grado di utilizzo			utilizzato	
				sottoutilizzato	
				in stato di abbandono	
7	Spazi di pertinenza			alta qualità	
				media qualità	
				bassa qualità	
8	Vincoli legislativi				
9	Categoria di intervento prevista dal piano precedente				
10	Note	Villino con elementi stile liberty, con decorazione nel sottotetto e agli angoli, cornici delle finestre in pietra.

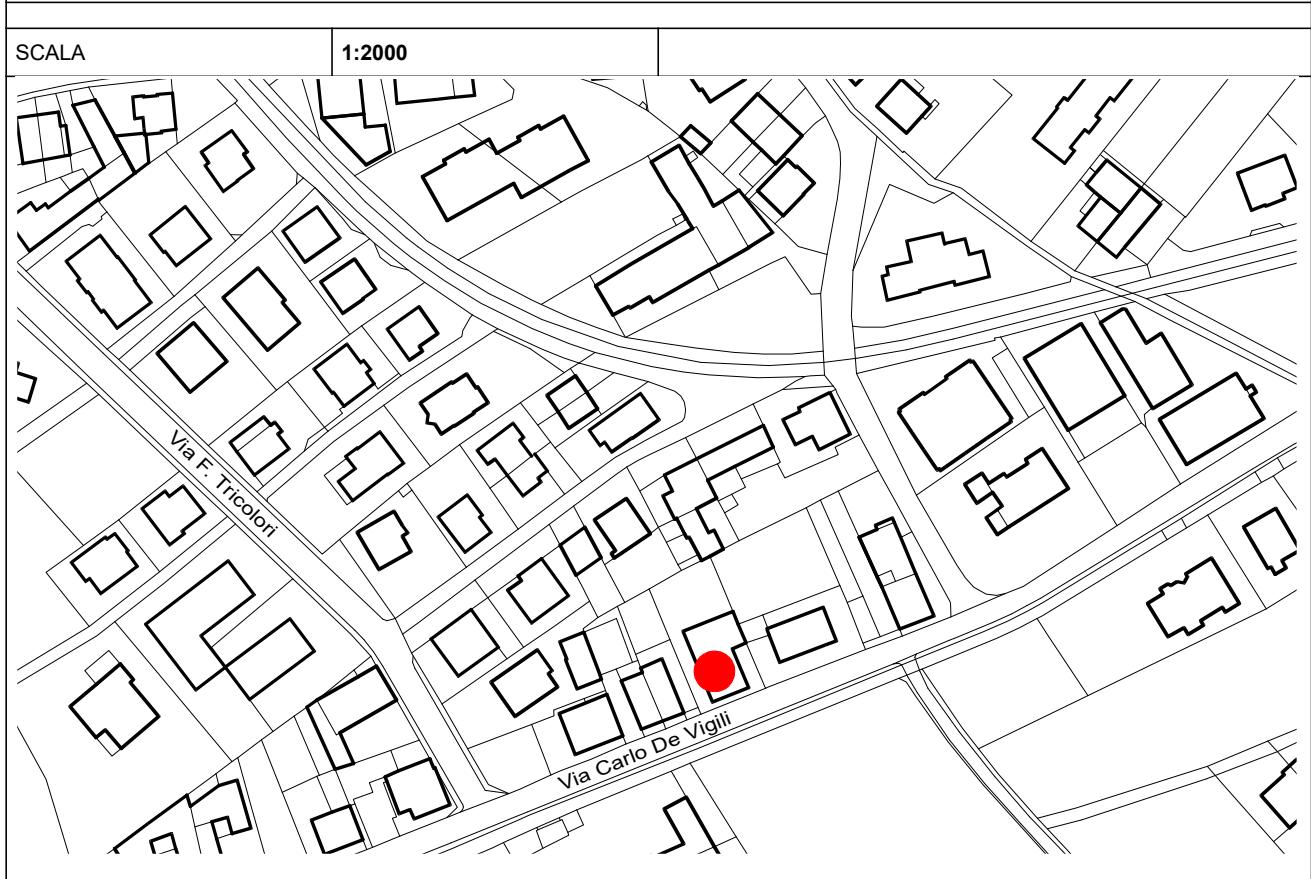
scheda n. 2015

1	Tipologia funzionale		
	edificio prevalentemente residenziale	A	baite
	edificio produttivo	B	malghe
	edificio speciale	C	
	stalle	D	
2	Epoca di costruzione		anteriore al 1860
			tra il 1860 e il 1939
			posteriore al 1939
3	Tipologia architettonica storica		alta definizione
			media definizione
			bassa definizione
			nessuna definizione
4	Permanenza dei caratteri formali tradizionali		volumetrici originali
			costruttivo
			complementari
			decorativi
	TOTALE		2 1 0 2 1 0 2 1 0 2 1 0
5	Degrado		nullo
			medio
			elevato
6	Grado di utilizzo		utilizzato
			sottoutilizzato
			in stato di abbandono
7	Spazi di pertinenza		alta qualità
			media qualità
			bassa qualità
8	Vincoli legislativi		
9	Categoria di intervento prevista dal piano precedente		
10	Note	Immobile tipo casa rurale, con una parte riservata originariamente a fienile-stalla. Una scala esterna permette l'accesso al piano superiore. Terrazzo aggiunto in un secondo momento.
