SCHEDA

NUMERO	2001	FOGLIO DI MAPPA
COMPRENSORIO	C5	N° DI PARTICELLA EDILIZIA p.ed. 612/1-701
COMUNE AMMINISTRATIVO	MEZZOLOMBARDO	DATA RILIEVO giugno 1996
COMUNE CATASTALE	MEZZOLOMBARDO	RILEVATORE M. TOMAZZONI
INDIRIZZO/LOCALITA'	via Milano

ANALISI

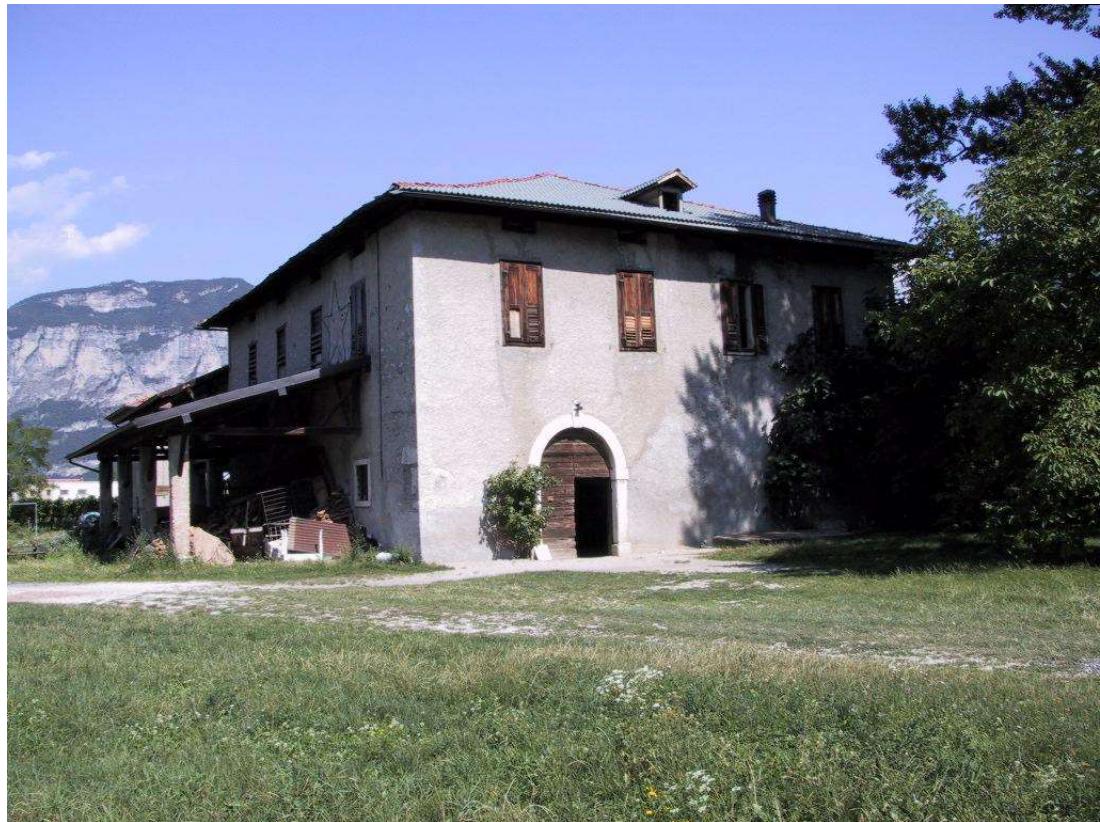
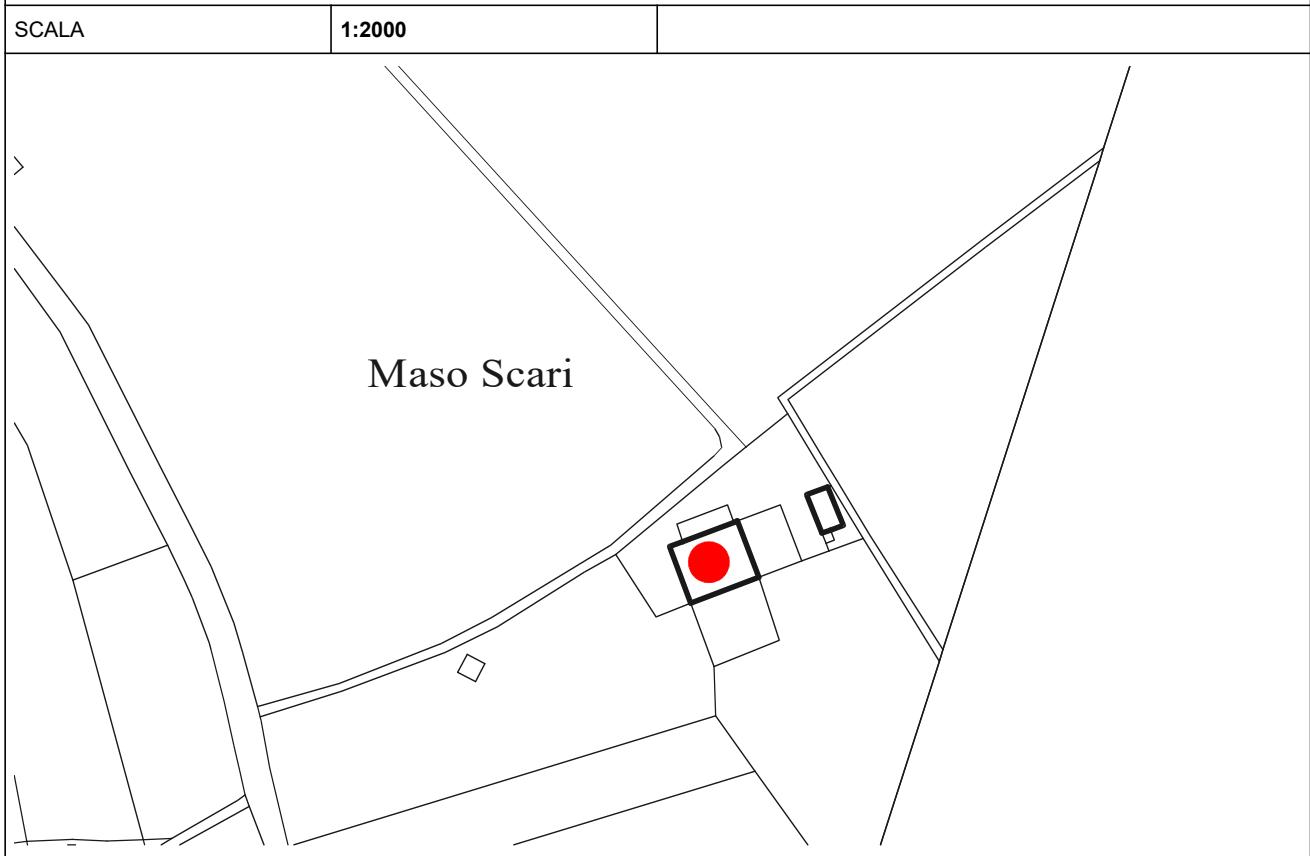
scheda n. 2016

1	Tipologia funzionale			
	edificio prevalentemente residenziale	A	baite	E
	edificio produttivo	B	malghe	F
	edificio speciale	C		G
	stalle	D	maso	H
2	Epoca di costruzione		anteriore al 1860	8
	tra il 1860 e il 1939			6
	posteriore al 1939			4
3	Tipologia architettonica storica		alta definizione	8
	media definizione			6
	bassa definizione			4
	nessuna definizione			0
4	Permanenza dei caratteri formali tradizionali		volumetrici originali	2
	costruttivo			1
	complementari			0
	decorativi			2
TOTALE				19
5	Degrado		nullo	
	medio			
	elevato			
6	Grado di utilizzo		utilizzato	
	sottoutilizzato			
	in stato di abbandono			
7	Spazi di pertinenza		alta qualità	
	media qualità			
	bassa qualità			
8	Vincoli legislativi			
9	Categoria di intervento prevista dal piano precedente			
10	Note	Edificio rurale tradizionale articolato su più corpi di fabbrica i e manufatti accessori vari: il tutto circondato da spazi di pertinenza di particolare valore ambientale.

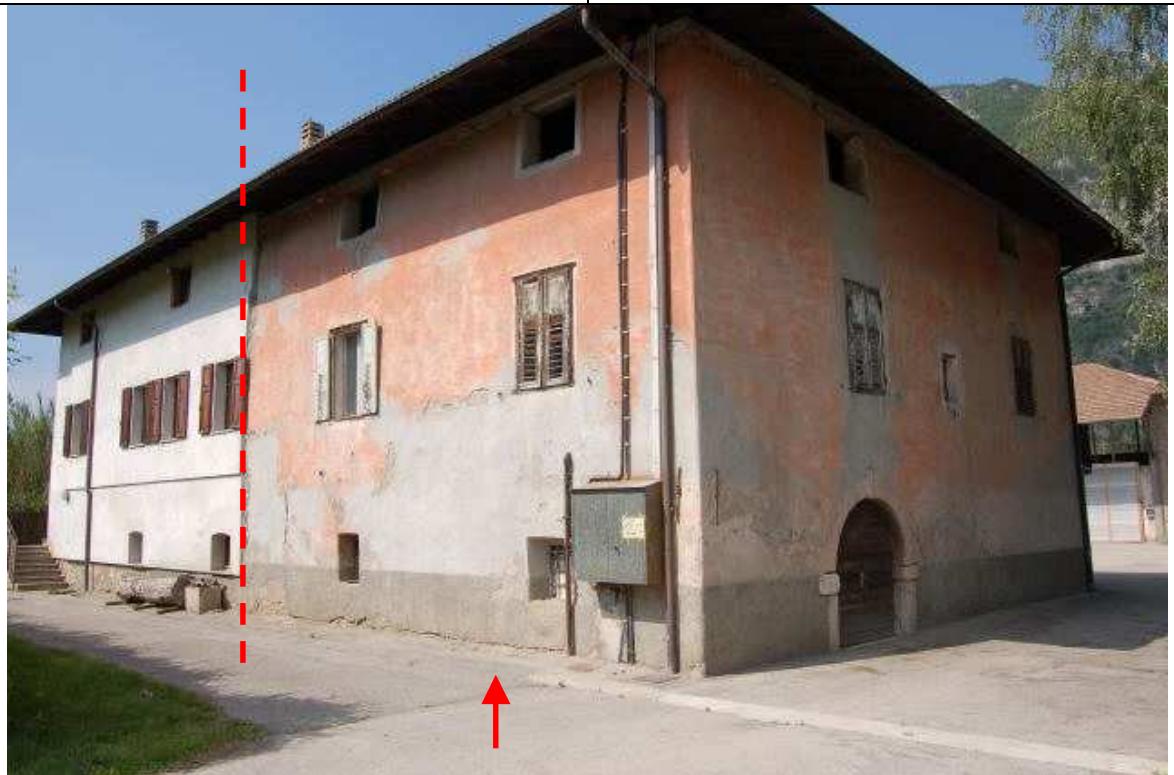
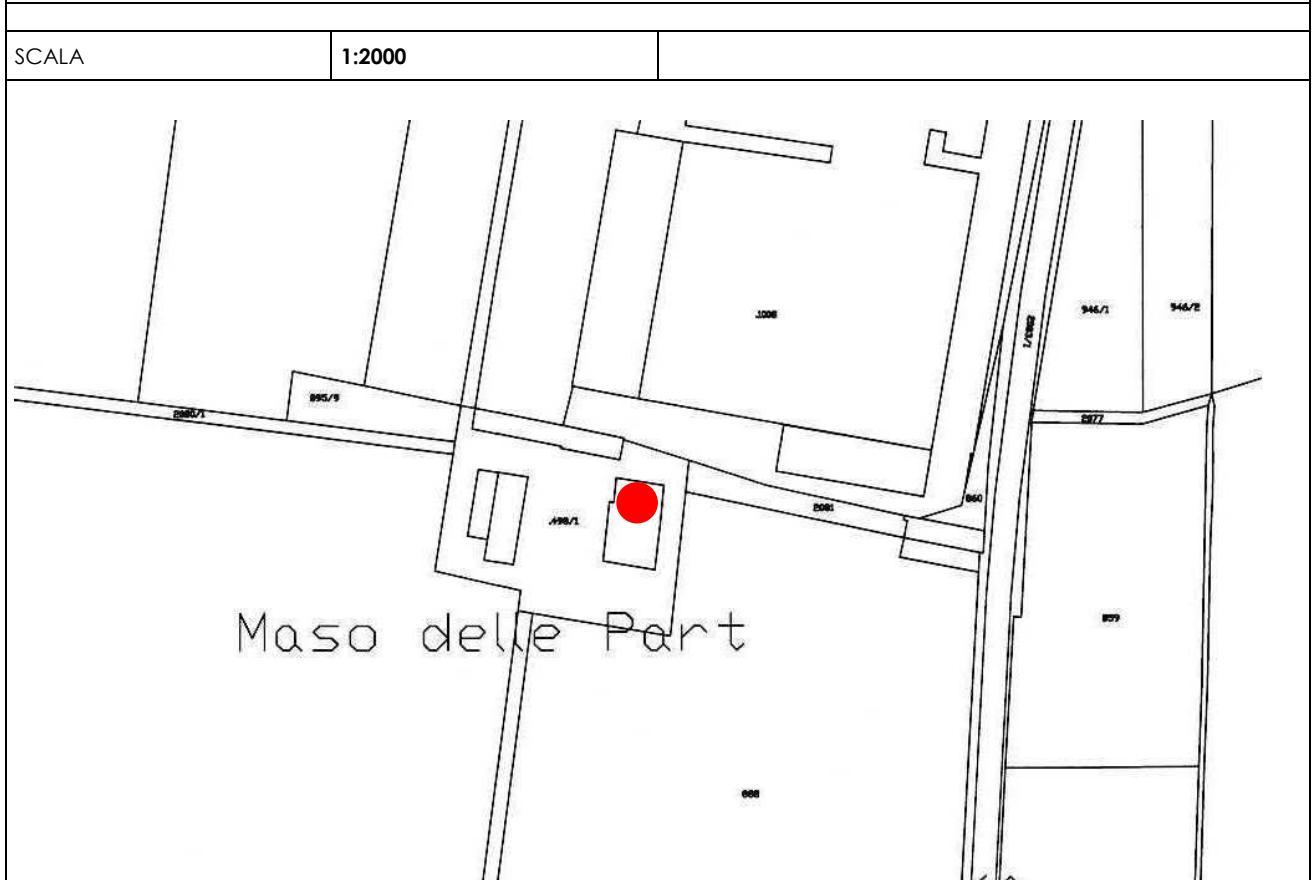
1	Tipologia funzionale		
	edificio prevalentemente residenziale	A	baite
	edificio produttivo	B	malghe
	edificio speciale	C	
	stalle	D	maso
			E
			F
			G
			H
2	Epoca di costruzione		
			anteriore al 1860
			tra il 1860 e il 1939
			posteriore al 1939
			8
			6
			4
3	Tipologia architettonica storica		
			alta definizione
			media definizione
			bassa definizione
			nessuna definizione
			8
			6
			4
			0
4	Permanenza dei caratteri formali tradizionali		
			volumetrici originali
			costruttivo
			complementari
			decorativi
		TOTALE	2 1 0
			2 1 0
			2 1 0
			2 1 0
5	Degrado		
			nullo
			medio
			elevato
6	Grado di utilizzo		
			utilizzato
			sottoutilizzato
			in stato di abbandono
7	Spazi di pertinenza		
			alta qualità
			media qualità
			bassa qualità
8	Vincoli legislativi		
9	Categoria di intervento prevista dal piano precedente		
10	Note	Conservazione delle cornici in pietra e del portone a tutto sesto. Con vincolo di facciata sulle forature

PROGETTO		
11	Categoria di intervento prevista	R2 – Risanamento conservativo	
12	Vincoli particolari	tipo di vincolo	
		oggetto di vincolo	
13	Categoria di intervento prevista per gli spazi di pertinenza	M2 - Manutenzione straordinaria

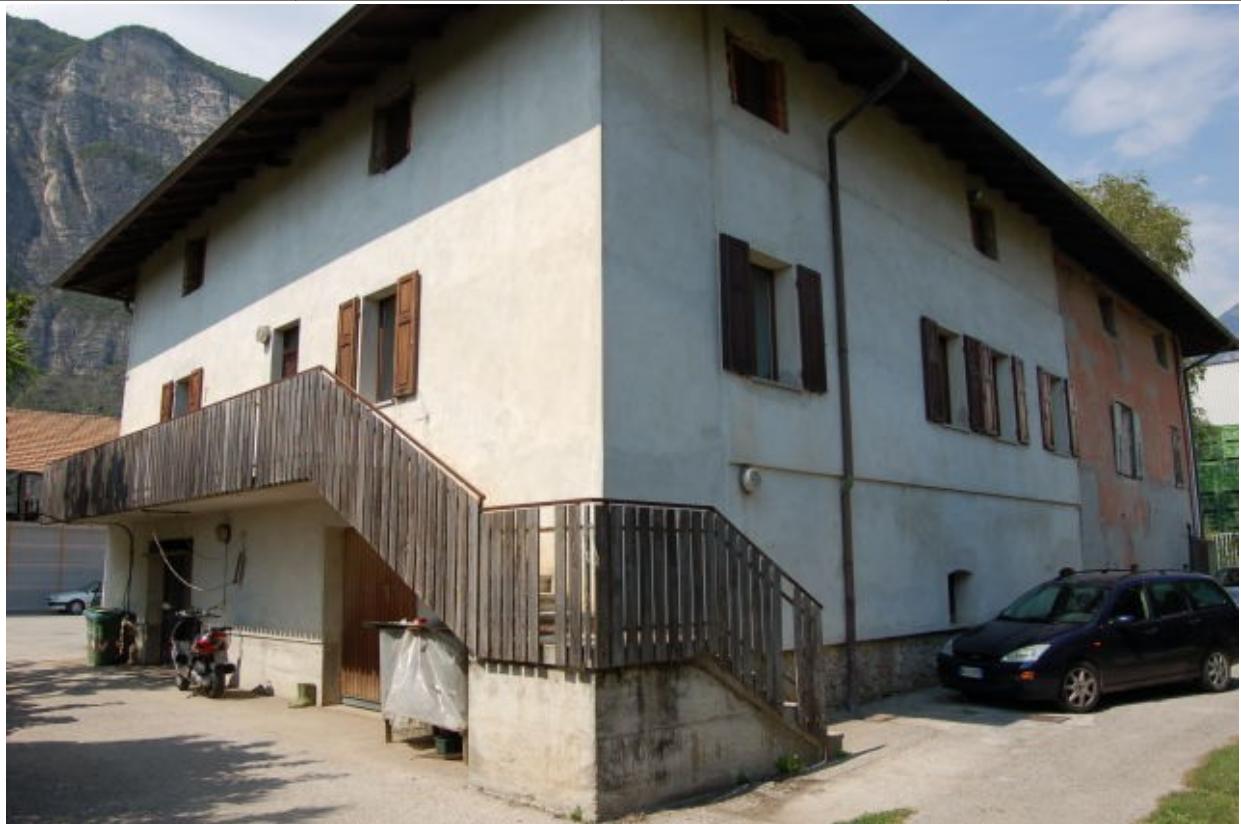
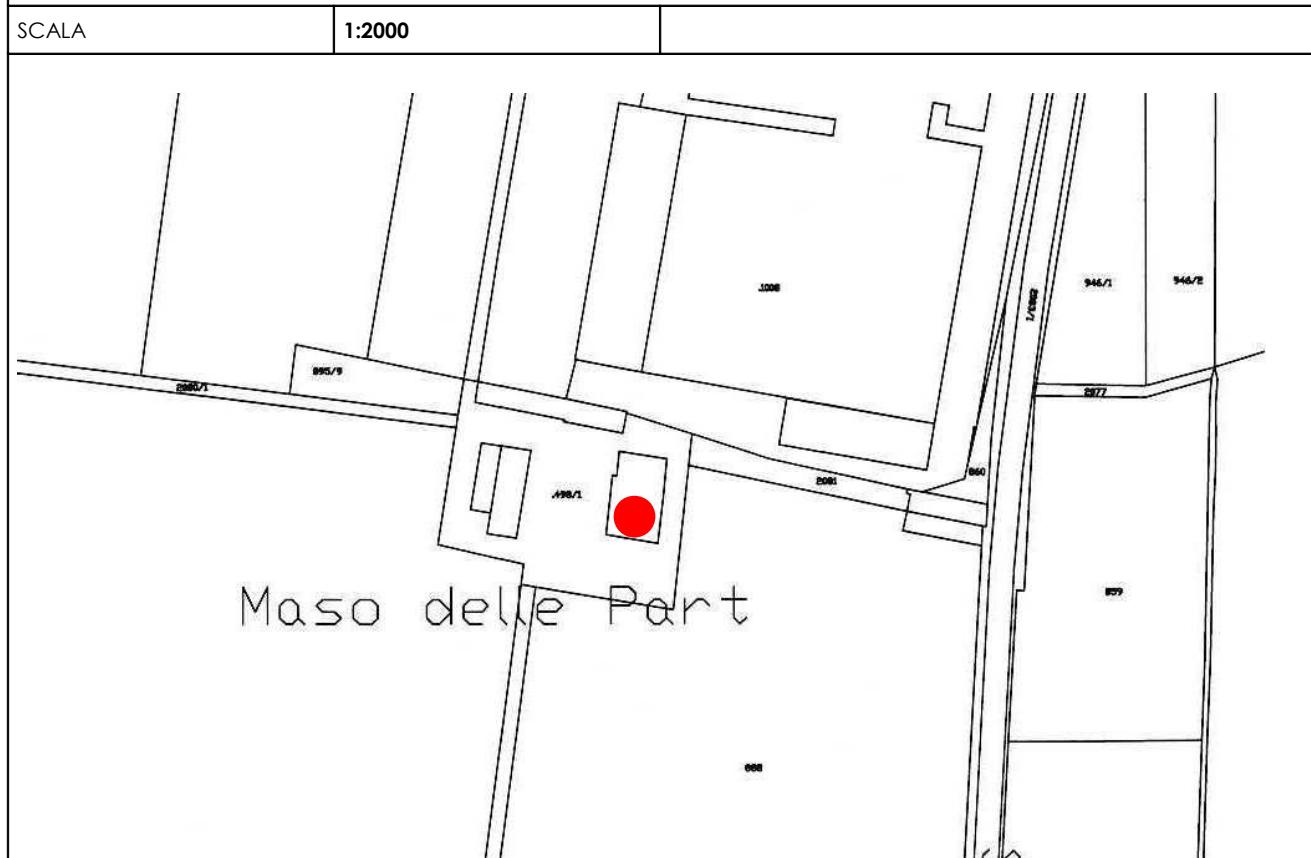
1	Tipologia funzionale	
	edificio prevalentemente residenziale	A
	edificio produttivo	B
	edificio speciale	C
	stalle	D
		baite malghe maso
		E F G H
2	Epoca di costruzione	
		anteriore al 1860
		tra il 1860 e il 1939
		posteriore al 1939
		8 6 4
3	Tipologia architettonica storica	
		alta definizione
		media definizione
		bassa definizione
		nessuna definizione
		8 6 4 0
4	Permanenza dei caratteri formali tradizionali	
		volumetrici originali
		costruttivo
		complementari
		decorativi
		2 1 0 2 1 0 2 1 0 2 1 0
		TOTALE
		14
5	Degrado	
		nullo
		medio
		elevato
6	Grado di utilizzo	
		utilizzato
		sottoutilizzato
		in stato di abbandono
7	Spazi di pertinenza	
		alta qualità
		media qualità
		bassa qualità
8	Vincoli legislativi	
9	Categoria di intervento prevista dal piano precedente	
10	Note	Con vincolo di facciata per le forature, che devono essere riposizionate con schema più simmetrico rispettando la preesistenza di quelle ormai storicizzate; è ammessa la realizzazione di nuovi collegamenti verticali, anche esterni.

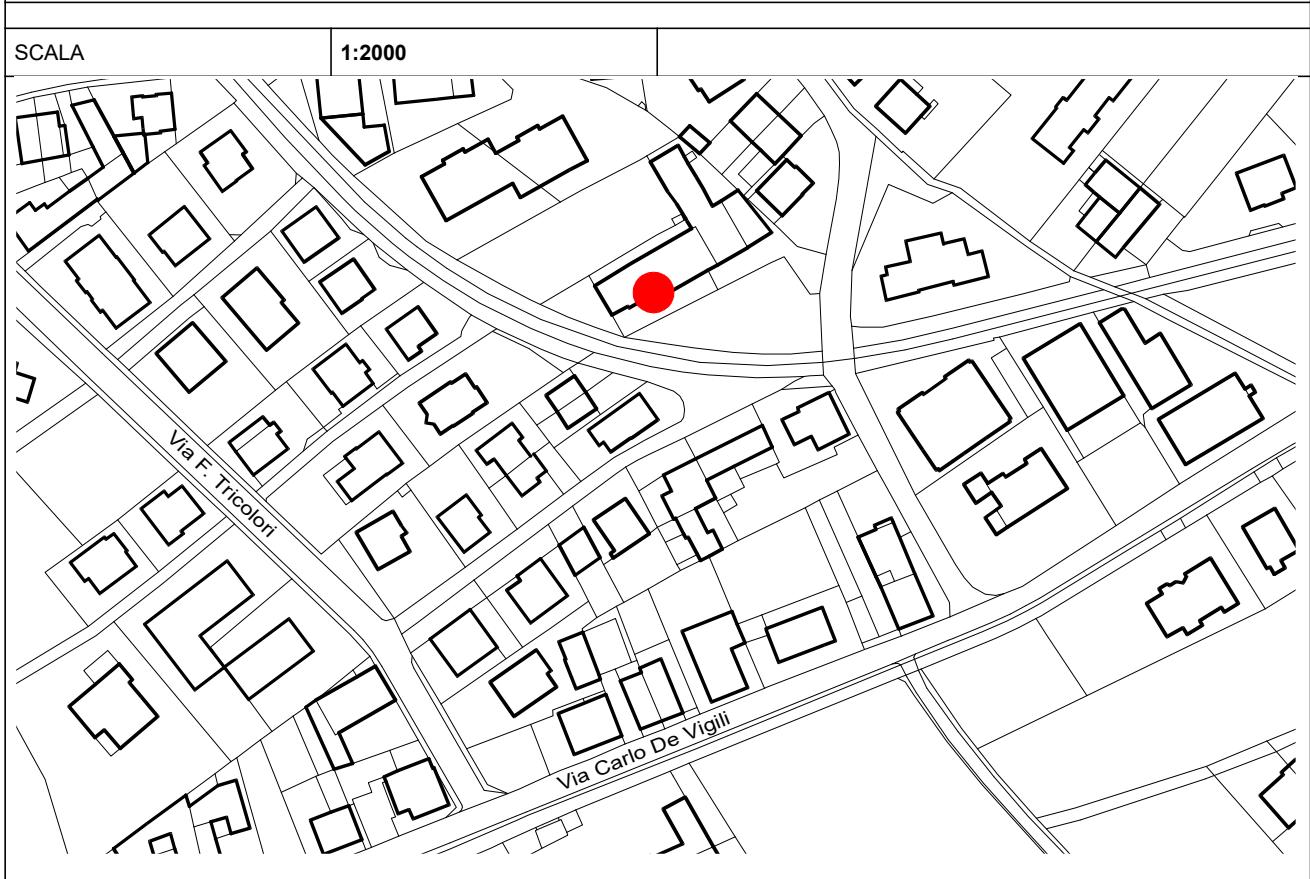
scheda n. 2018

1	Tipologia funzionale			
	edificio prevalentemente residenziale	A	baite	E
	edificio produttivo	B	malghe	F
	edificio speciale	C		G
	stalle	D		H
2	Epoca di costruzione		anteriore al 1860	8
			tra il 1860 e il 1939	6
			posteriore al 1939	4
3	Tipologia architettonica storica		alta definizione	8
			media definizione	6
			bassa definizione	4
			nessuna definizione	0
4	Permanenza dei caratteri formali tradizionali		volumetrici originali	2
			costruttivo	1
			complementari	0
			decorativi	2
	TOTALE			12
5	Degrado		nullo	
			medio	
			elevato	
6	Grado di utilizzo		utilizzato	
			sottoutilizzato	
			in stato di abbandono	
7	Spazi di pertinenza		alta qualità	
			media qualità	
			bassa qualità	
8	Vincoli legislativi			
9	Categoria di intervento prevista dal piano precedente			
10	Note			
	PROGETTO			
11				
	Categoria di intervento prevista		R3 - Ristrutturazione edilizia	
12				
	Vincoli particolari		tipo di vincolo	
			oggetto di vincolo

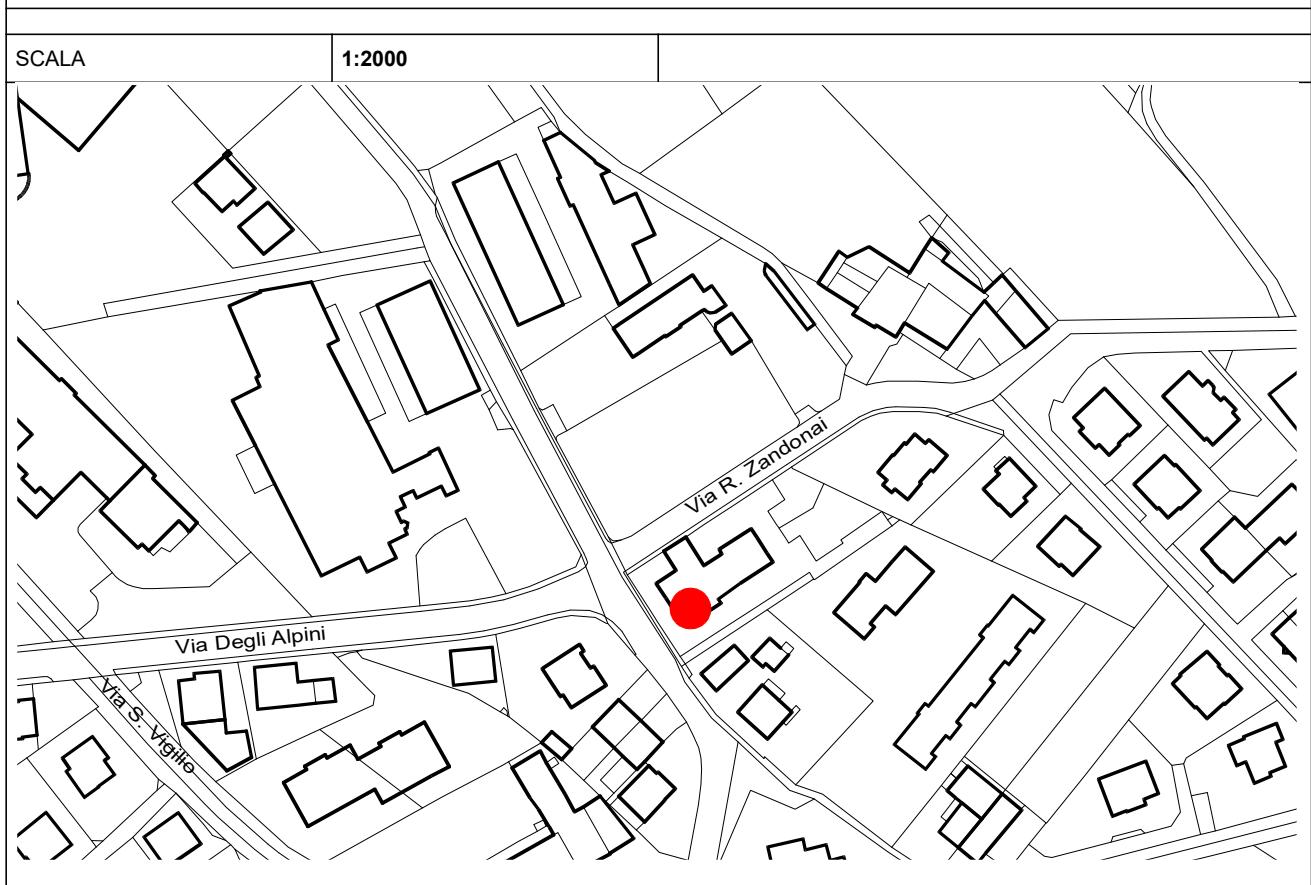
scheda n. 2021

1	Tipologia funzionale edificio prevalentemente residenziale edificio produttivo edificio speciale stalle	A B C D	baite malghe	E F G H
2	Epoca di costruzione		anteriore al 1860 tra il 1860 e il 1939 posteriore al 1939	8 6 4
3	Tipologia architettonica storica		alta definizione media definizione bassa definizione nessuna definizione	8 6 4 0
4	Permanenza dei caratteri formali tradizionali		volumetrici originali costruttivo complementari decorativi	2 1 0 2 1 0 2 1 0 2 1 0
			TOTALE	18
5	Degrado		nullo medio elevato

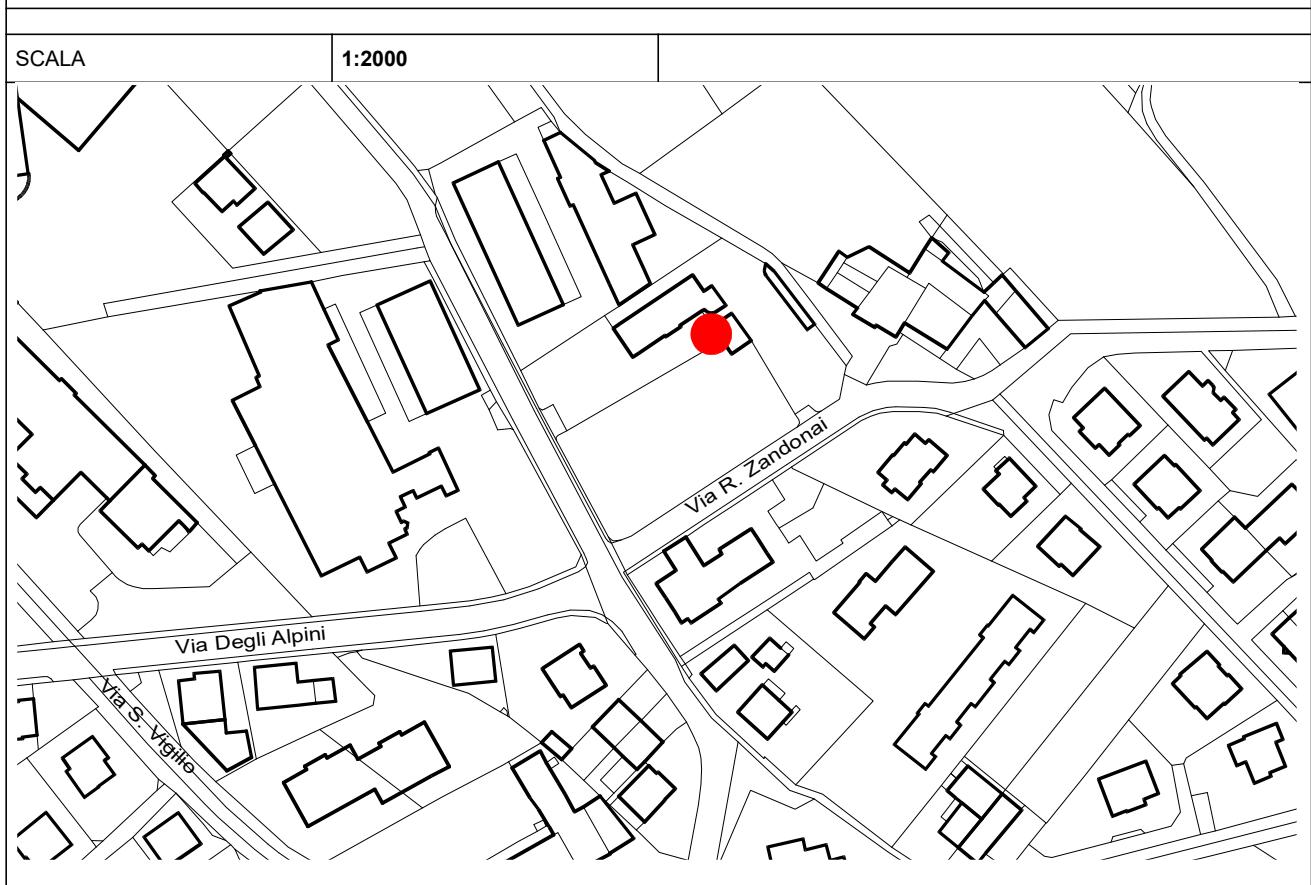
scheda n. 2022

1	Tipologia funzionale			
	edificio prevalentemente residenziale	A	baite	E
	edificio produttivo	B	malghe	F
	edificio speciale	C		G
	stalle	D		H
2	Epoca di costruzione		anteriore al 1860	8
			tra il 1860 e il 1939	6
			posteriore al 1939	4
3	Tipologia architettonica storica		alta definizione	8
			media definizione	6
			bassa definizione	4
			nessuna definizione	0
4	Permanenza dei caratteri formali tradizionali		volumetrici originali	2
			costruttivo	1
			complementari	0
			decorativi	2
	TOTALE			13
5	Degrado		nullo	
			medio	
			elevato	
6	Grado di utilizzo		utilizzato	
			sottoutilizzato	
			in stato di abbandono	
7	Spazi di pertinenza		alta qualità	
			media qualità	
			bassa qualità	
8	Vincoli legislativi			
9	Categoria di intervento prevista dal piano precedente			
10	Note	Edificio residenziale in gran parte ricostruito, la cui ala orientale, destinata originariamente alle cabine-spogliatoi dei "Bagni Pubblici", mantiene in parte gli originali caratteri formali di inizio secolo.

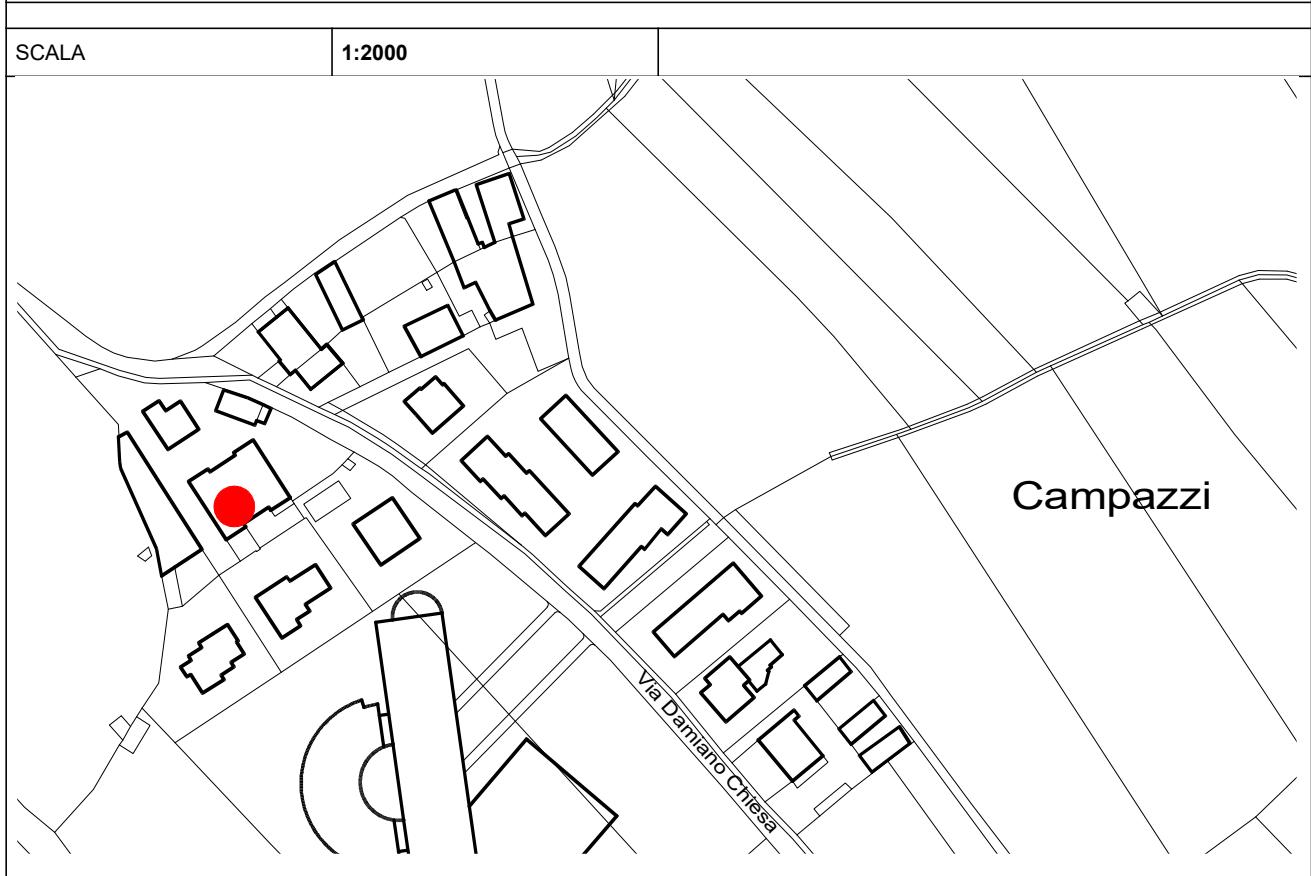
scheda n. 2024

1	Tipologia funzionale			
	edificio prevalentemente residenziale	A	baite	E
	edificio produttivo	B	malghe	F
	edificio speciale	C		G
	stalle	D		H
2	Epoca di costruzione		anteriore al 1860	8
			tra il 1860 e il 1939	6
			posteriore al 1939	4
3	Tipologia architettonica storica		alta definizione	8
			media definizione	6
			bassa definizione	4
			nessuna definizione	0
4	Permanenza dei caratteri formali tradizionali		volumetrici originali	2
			costruttivo	1
			complementari	0
			decorativi	2
	TOTALE			18
5	Degrado		nullo	
			medio	
			elevato	
6	Grado di utilizzo		utilizzato	
			sottoutilizzato	
			in stato di abbandono	
7	Spazi di pertinenza		alta qualità	
			media qualità	
			bassa qualità	
8	Vincoli legislativi			
9	Categoria di intervento prevista dal piano precedente			
10	Note	Villa a pianta quadrata. Sul retro rifacimenti incongrui. Cornici dei fori in pietra decorate, specchiature dipinte nel sottotetto.		
	PROGETTO

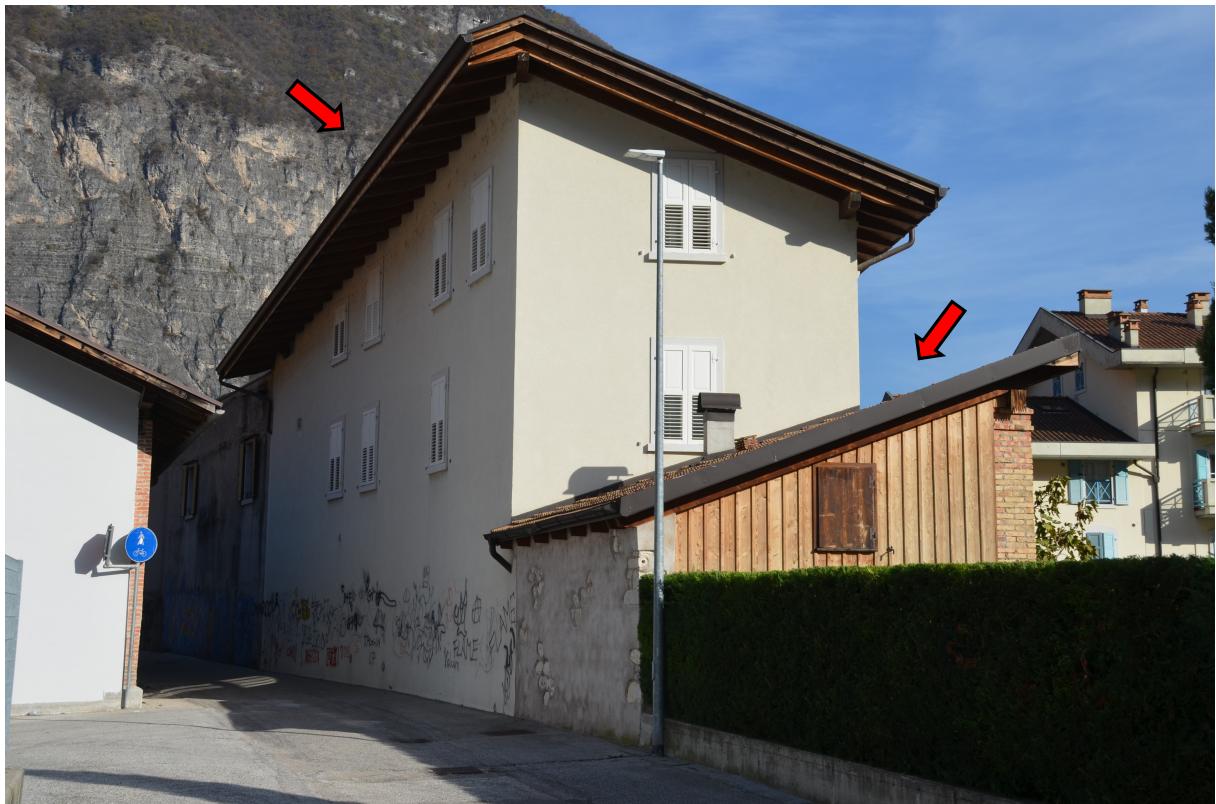
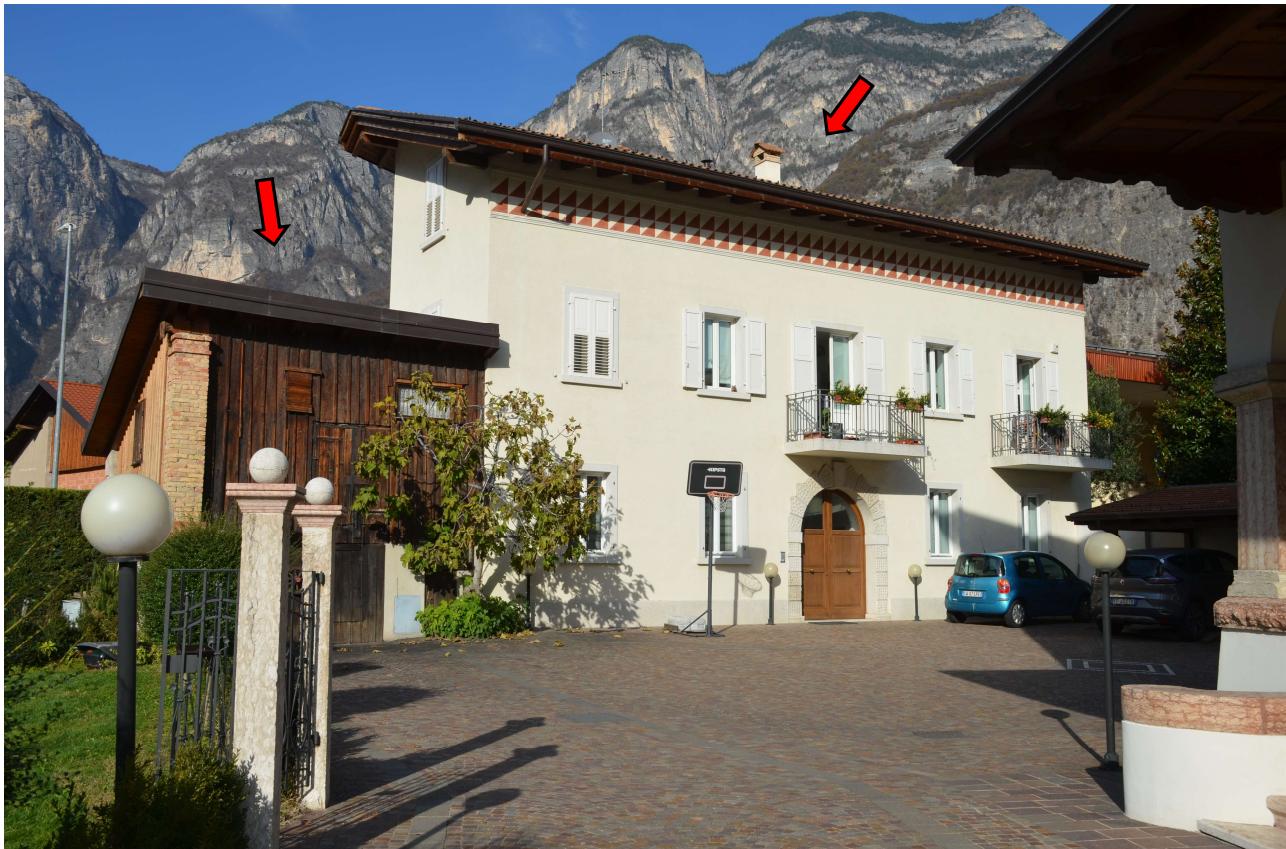
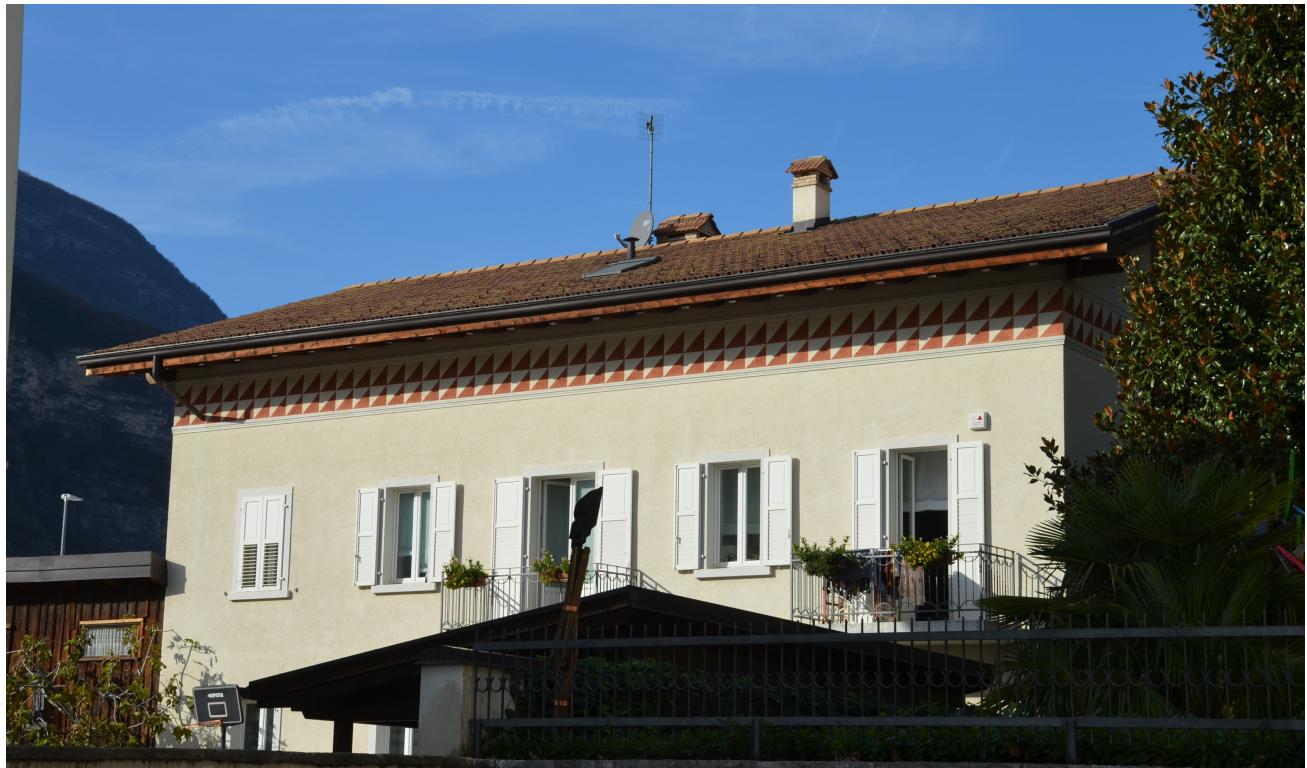
1	Tipologia funzionale	edificio prevalentemente residenziale	A	malghe	F
		edificio produttivo	B	magazzino	G
		edificio speciale	C	manufatto accessorio	H
		stalle	D	altro	I
		baite	E	non rilevabile	L
2	Epoca di costruzione			anteriore al 1860	8
				tra il 1860 e il 1939	6
				posteriore al 1939	4
3	Tipologia architettonica storica			alta definizione	8
				media definizione	6
				bassa definizione	4
				nessuna definizione	0
4	Permanenza dei caratteri formali tradizionali		volumetrici originali	2	1
			costruttivo	2	1
			complementari	2	1
			decorativi	2	1
TOTALE					12
5	Degrado	nullo			
		medio			
		elevato			X
6	Grado di utilizzo	utilizzato			
		sottoutilizzato			
		in stato di abbandono			X
7	Spazi di pertinenza	alta qualità			
		media qualità			X
		bassa qualità			
8	Vincoli legislativi				
9	Categoria intervento prevista dal piano precedente:				
10a	Note 1996	Immobile tipo rustico di campagna con al piano terreno ampio portone a volta in pietra. Sul retro aggiunti in epoche successive volumi addossati.

10b	Note 2021	L'edificio rientra all'interno del compendio di Villa De Varda (u.e. 2032) e risulta completamente ristrutturato con funzioni abitative (corpo principale) e di deposito (corpo rustico adiacente)

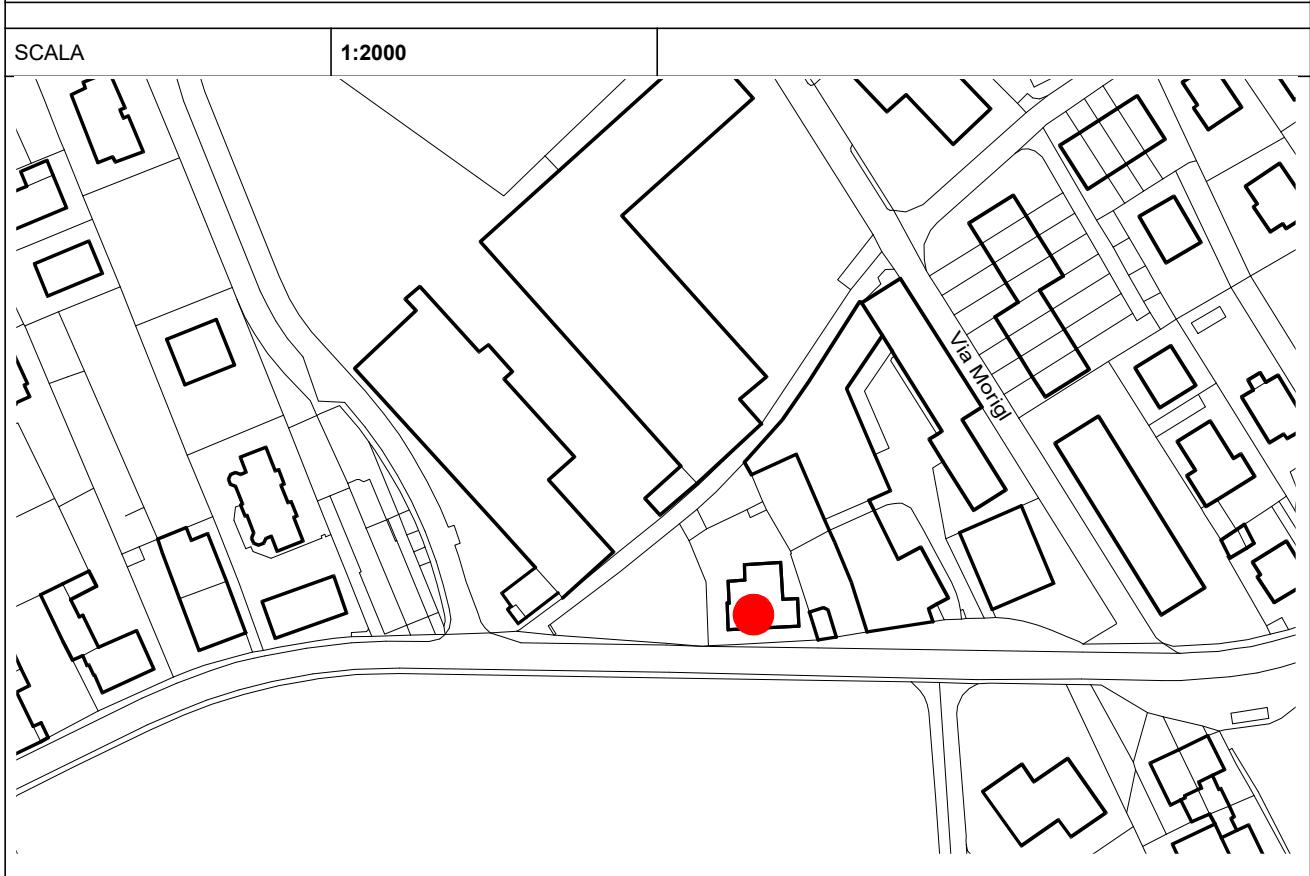
1	Tipologia funzionale		
	edificio prevalentemente residenziale	A	baite
	edificio produttivo	B	malghe
	edificio speciale	C	
	stalle	D	
2	Epoca di costruzione		anteriore al 1860
			tra il 1860 e il 1939
			posteriore al 1939
3	Tipologia architettonica storica		alta definizione
			media definizione
			bassa definizione
			nessuna definizione
4	Permanenza dei caratteri formali tradizionali		volumetrici originali
			costruttivo
			complementari
			decorativi
	TOTALE		2 1 0 2 1 0 2 1 0 2 1 0
5	Degrado		nullo
			medio
			elevato
6	Grado di utilizzo		utilizzato
			sottoutilizzato
			in stato di abbandono
7	Spazi di pertinenza		alta qualità
			media qualità
			bassa qualità
8	Vincoli legislativi		
9	Categoria di intervento prevista dal piano precedente		
10	Note	Facciata simmetrica con due balconi a mensole in pietra e ferro battuto. Decorazioni nel sottotetto, cornici delle forature in pietra rossa. Le aperture dell'ultimo livello a bifora regolare.

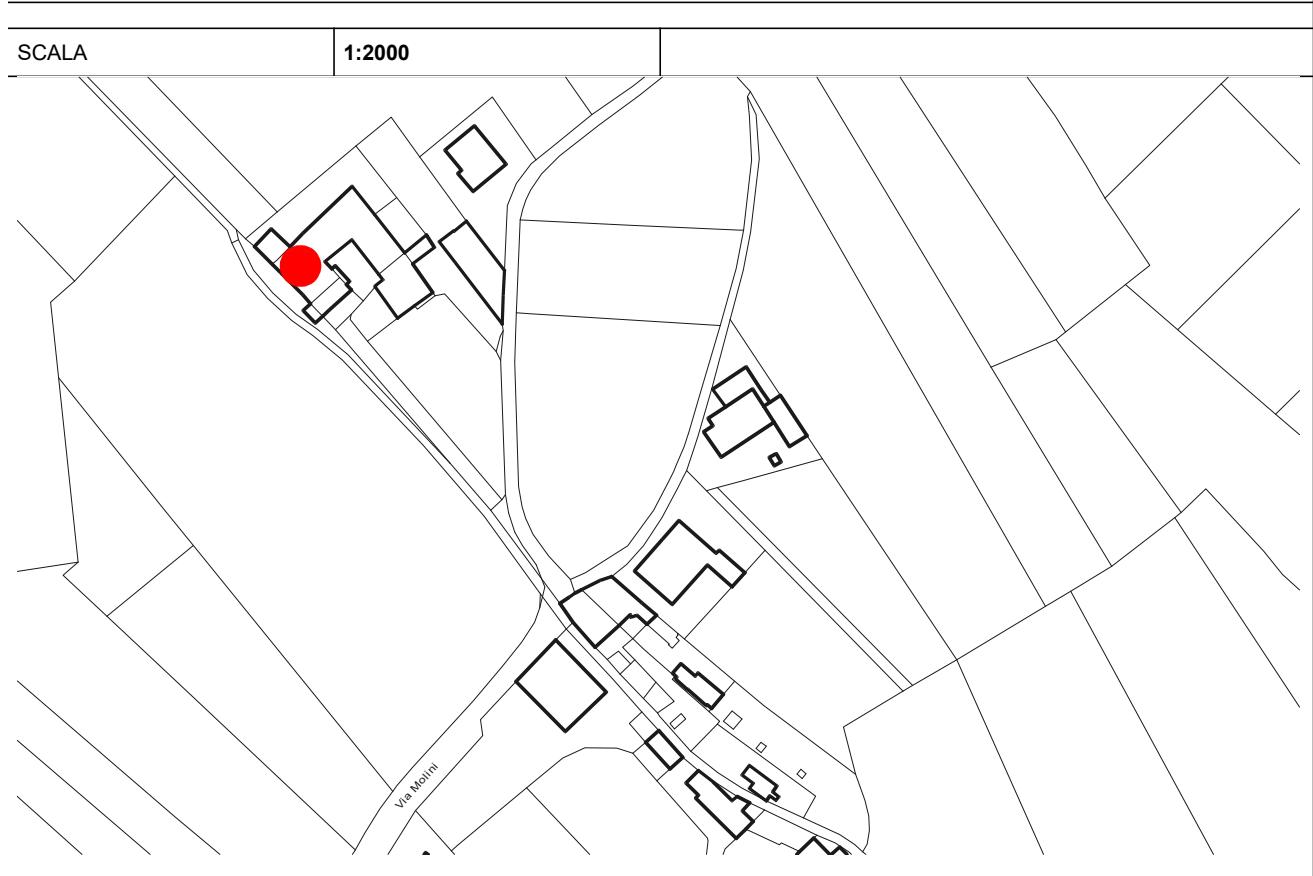
1	Tipologia funzionale			
	edificio prevalentemente residenziale	A	baite	E
	edificio produttivo	B	malghe	F
	edificio speciale	C		G
	stalle	D		H
2	Epoca di costruzione		anteriore al 1860	8
	tra il 1860 e il 1939			6
	posteriore al 1939			4
3	Tipologia architettonica storica		alta definizione	8
			media definizione	6
			bassa definizione	4
			nessuna definizione	0
4	Permanenza dei caratteri formali tradizionali		volumetrici originali	2
			costruttivo	1
			complementari	0
			decorativi	2
TOTALE				19
5	Degradò		nullo	
			medio	
			elevato	
6	Grado di utilizzo		utilizzato	
			sottoutilizzato	
			in stato di abbandono	
7	Spazi di pertinenza		alta qualità	
			media qualità	
			bassa qualità	
8	Vincoli legislativi			
9	Categoria di intervento prevista dal piano precedente			
10	Note	Edificio ex mulino e residenziale: l'ala orientale, di minor interesse, si presenta completamente ristrutturata, mentre l'ala ovest mantiene ancora gli originali caratteri formali di dimora patrizia con volumi accessori legati all'attività (mulino) di notevole interesse storico-architettonico.

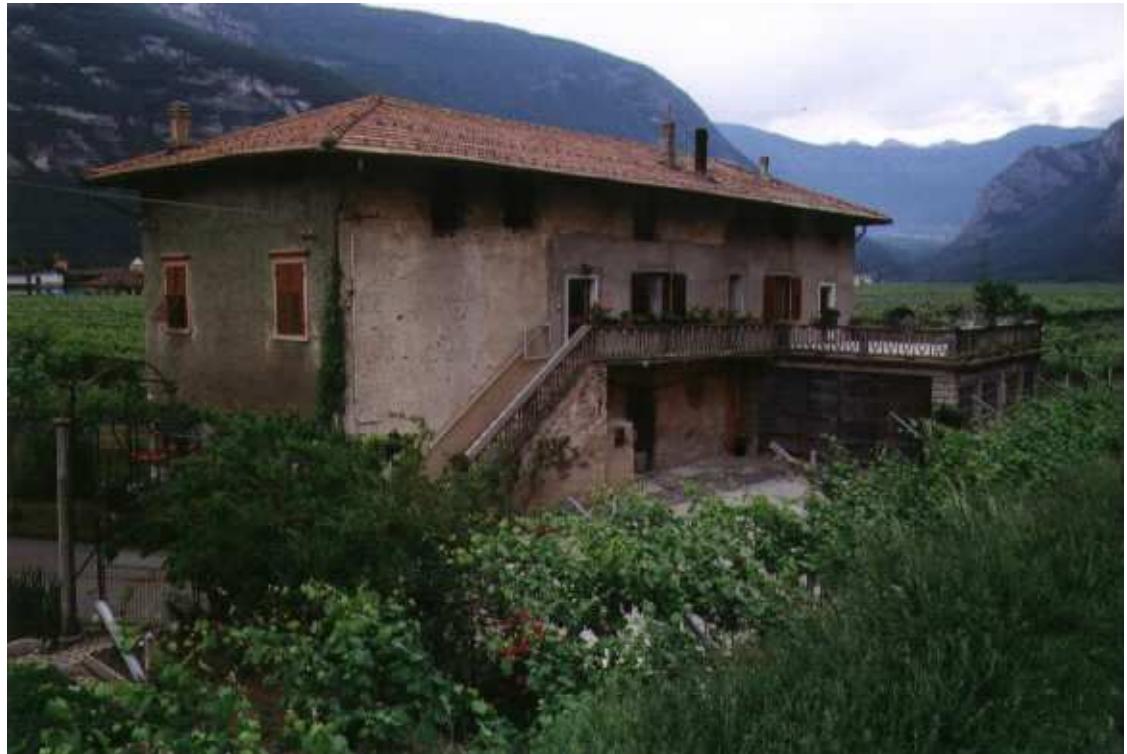
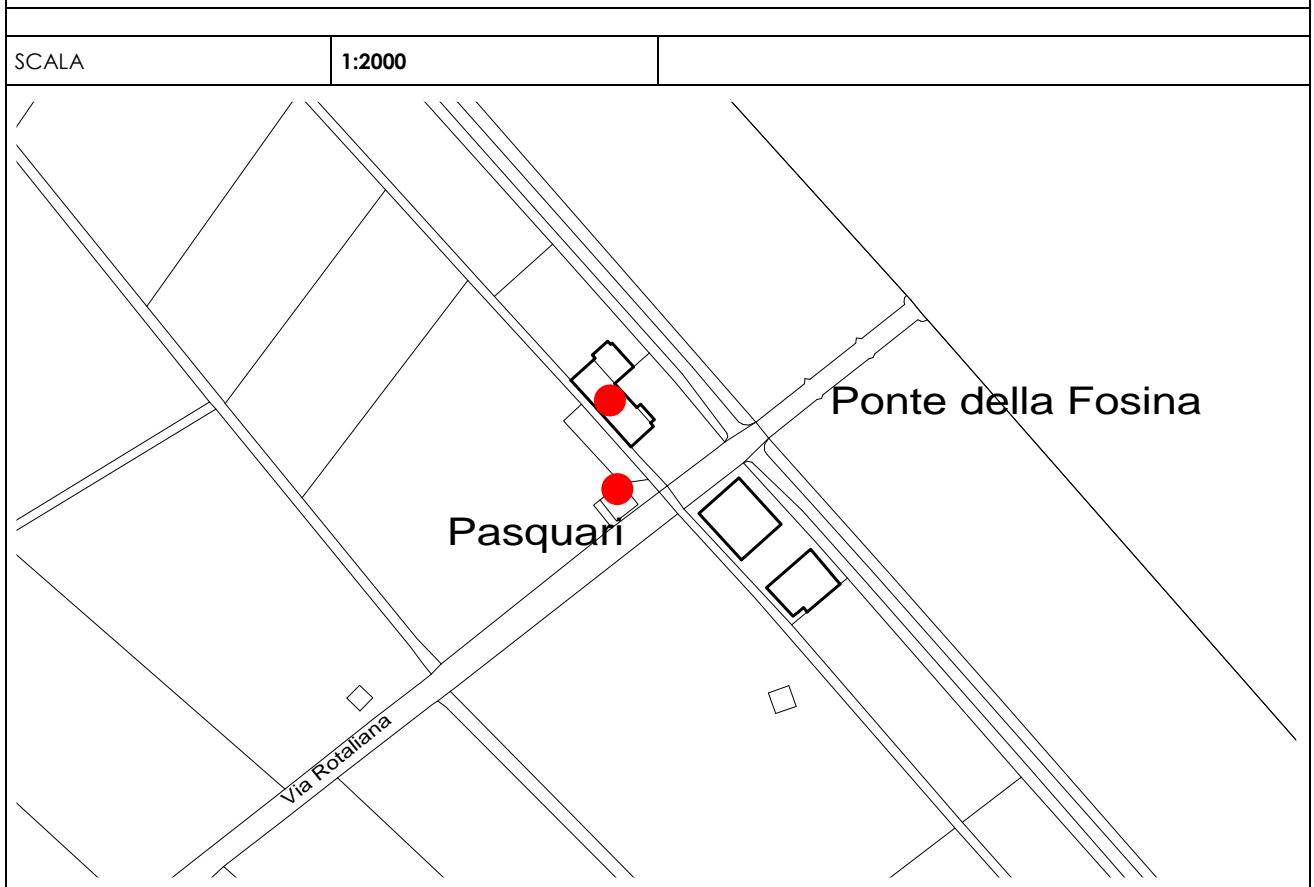
1	Tipologia funzionale			
	edificio prevalentemente residenziale	A	baite	E
	edificio produttivo	B	malghe	F
	edificio speciale	C		G
	stalle	D		H
2	Epoca di costruzione		anteriore al 1860 tra il 1860 e il 1939 posteriore al 1939	8 6 4
3	Tipologia architettonica storica		alta definizione media definizione bassa definizione nessuna definizione	8 6 4 0
4	Permanenza dei caratteri formali tradizionali		volumetrici originali costruttivo complementari decorativi	2 1 0 2 1 0 2 1 0 2 1 0
			TOTALE	16
5	Degrado		nullo medio elevato	
6	Grado di utilizzo		utilizzato sottoutilizzato in stato di abbandono	
7	Spazi di pertinenza		alta qualità media qualità bassa qualità	
8	Vincoli legislativi			
9	Categoria di intervento prevista dal piano precedente			
10	Note	Edificio rurale. In adiacenza si rileva un manufatto ad uso cabina elettrica caratterizzata da elementi architettonici tipici dell'inizio '900 (periodo tardo liberty). Si propone il cambio di categoria in R3 per la parte di edificio a Nord di recente costruzione che può così essere ristrutturata, senza ampliamento volumetrico. La modifica è anche finalizzata alla realizzazione di una nuova scala di accesso all'edificio.
