NUMERO	1601	FOGLIO DI MAPPA	
COMPRESORIO	C5	N° DI PARTICELLA EDILIZIA	227/11
COMUNE AMMINISTRATIVO	MEZZOLOMBARDO	DATA RILIEVO	giugno 1996
COMUNE CATASTALE	MEZZOLOMBARDO	RILEVATORE	M. TOMAZZONI
INDIRIZZO/LOCALITA'	V. S. F. d'Assisi

ANALISI

PROGETTO				
11	Categoria di intervento prevista	R3 – Ristrutturazione edilizia			
12	Vincoli particolari	tipo di vincolo			
		oggetto di vincolo			
13	Categoria di intervento prevista per gli spazi di pertinenza		R1 - Restauro

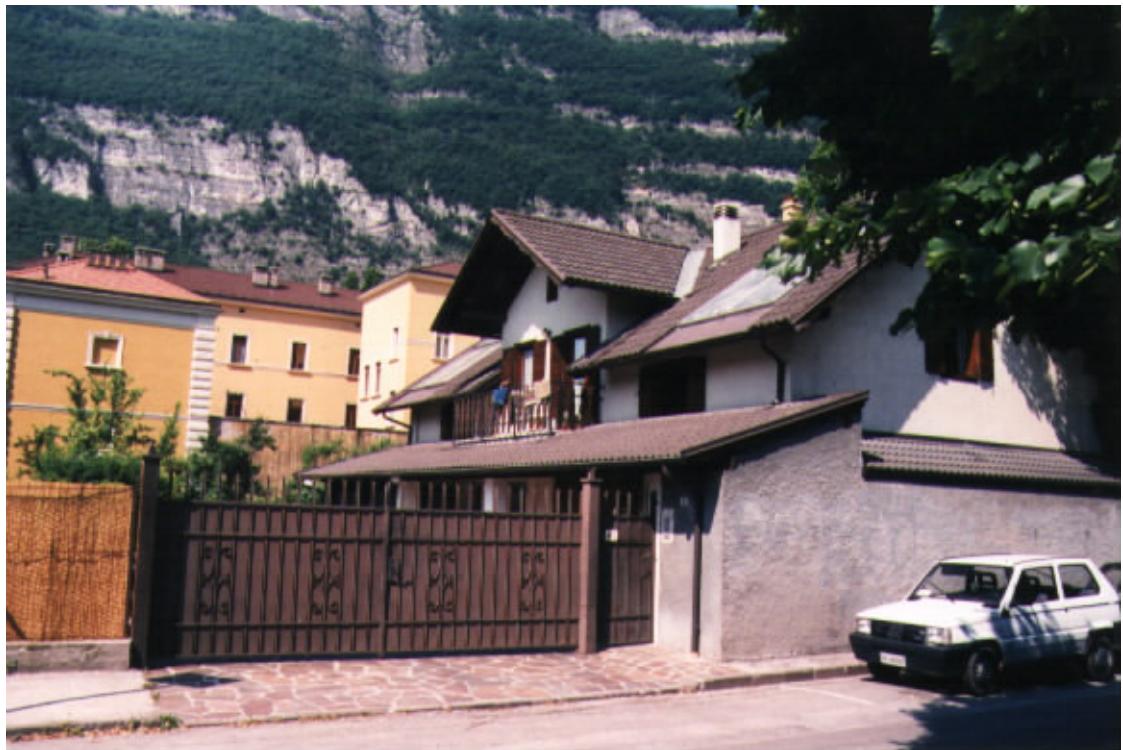
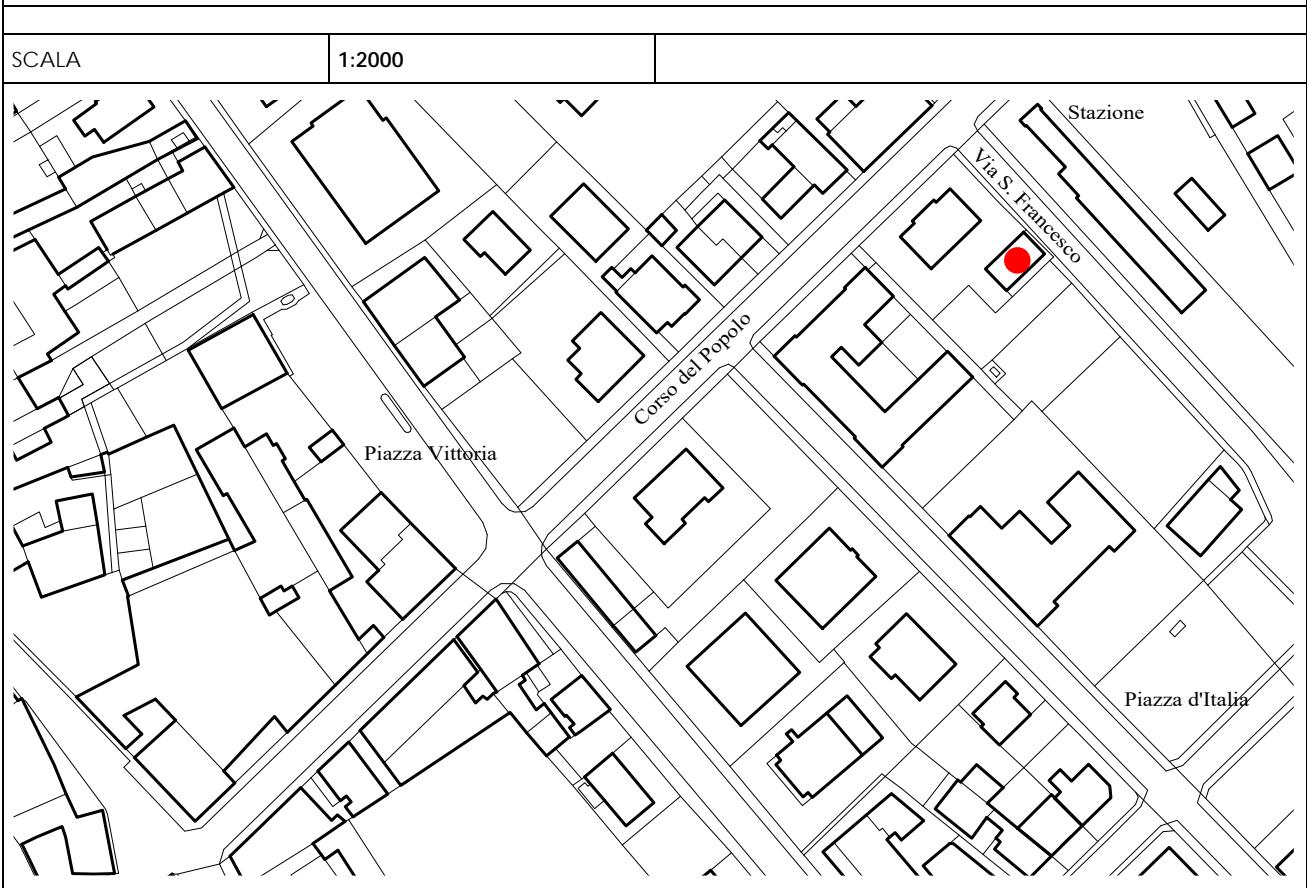
1	Tipologia funzionale	edificio prevalentemente residenziale	A	baite	E
		edificio produttivo	B	malghe	F
		edificio speciale	C		G
		stalle	D		H
2	Epoca di costruzione	anteriore al 1860		8	
		tra il 1860 e il 1939		6	
		posteriore al 1939		4	
3	Tipologia architettonica storica	alta definizione		8	
		media definizione		6	
		bassa definizione		4	
		nessuna definizione		0	
4	Permanenza dei caratteri formali tradizionali	volumetrici originali	2	1	0
		costruttivo	2	1	0
		complementari	2	1	0
		decorativi	2	1	0
TOTALE			4		
5	Degrado	nullo			
		medio			
		elevato			
6	Grado di utilizzo	utilizzato			
		sottoutilizzato			
		in stato di abbandono			
7	Spazi di pertinenza	alta qualità			
		media qualità			
		bassa qualità			
8	Vincoli legislativi				
9	Categoria di intervento prevista dal piano precedente	R4 - Demolizione con ricostruzione			
10	Note	Edificio non riconducibile a nessuna tipologia di interesse storico-architettonico.

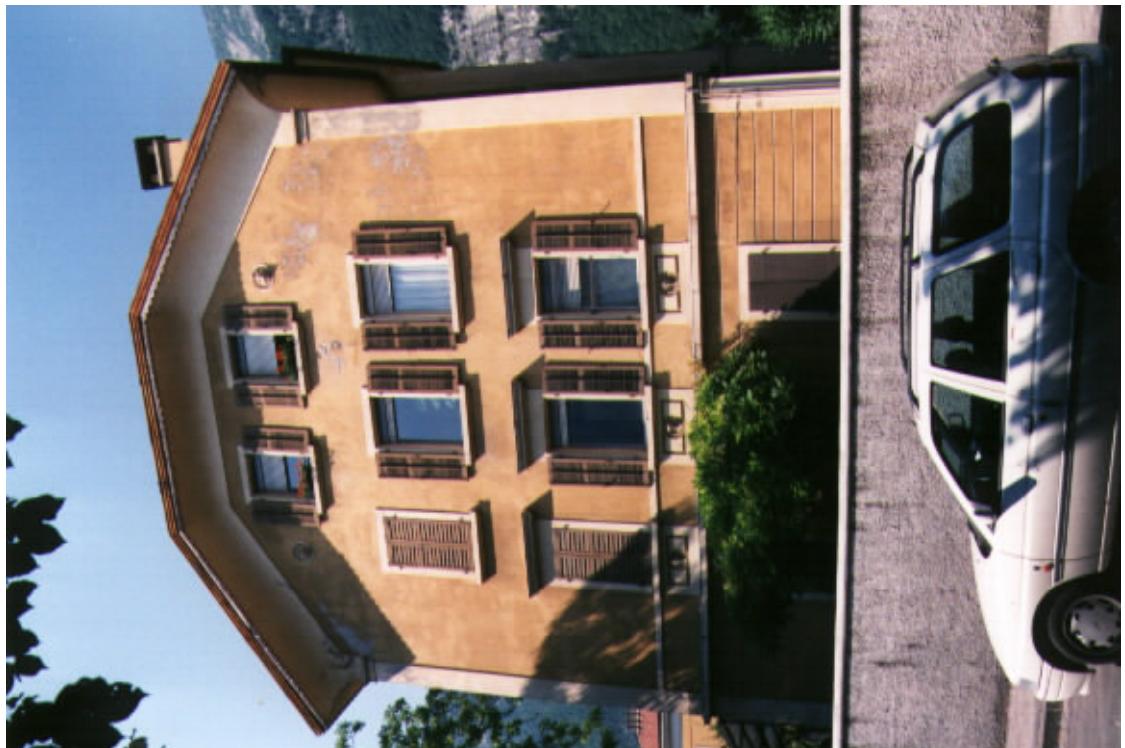
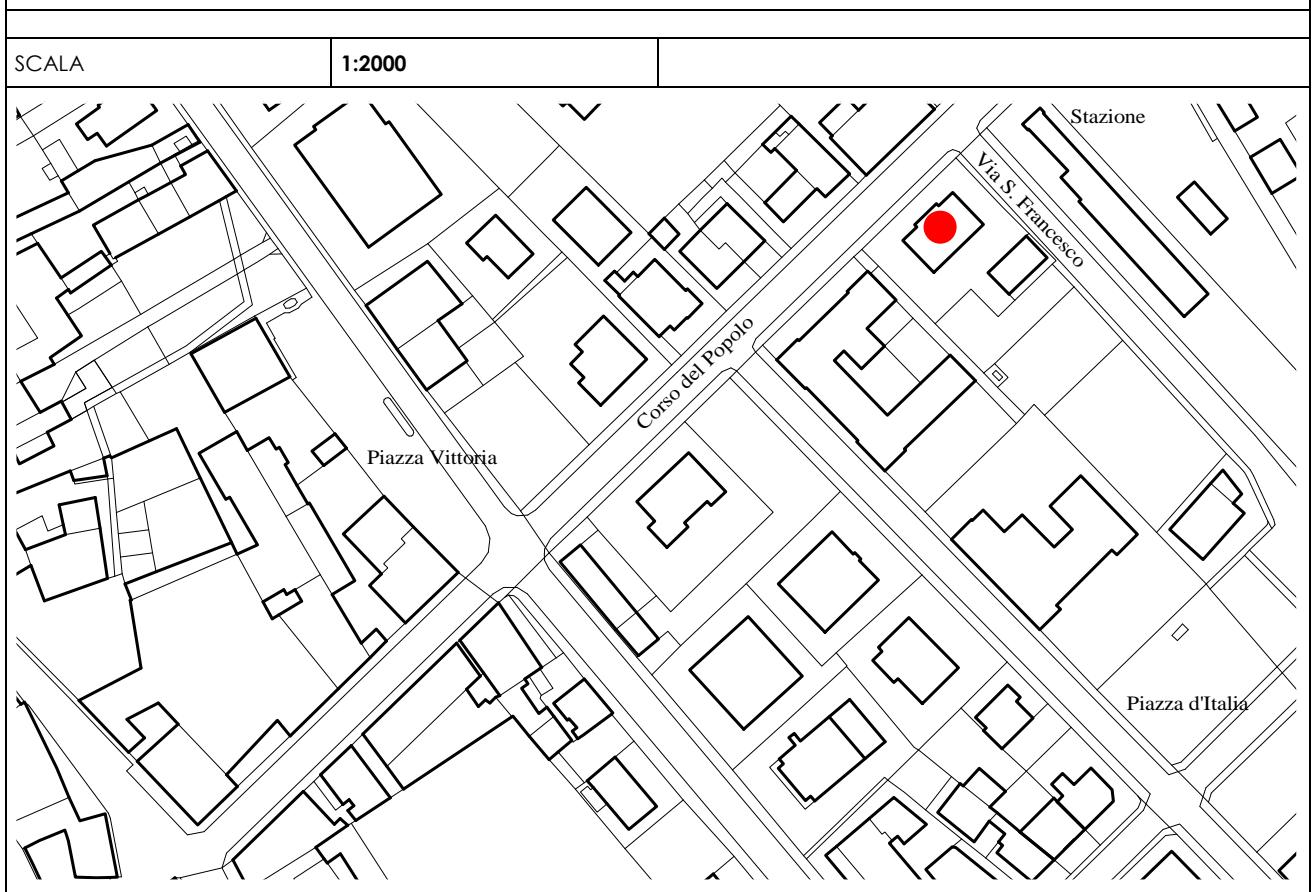
NUMERO	1602	FOGLIO DI MAPPA
COMPRESORIO	C5	N° DI PARTICELLA EDILIZIA 537
COMUNE AMMINISTRATIVO	MEZZOLOMBARDO	DATA RILIEVO giugno 1996
COMUNE CATASTALE	MEZZOLOMBARDO	RILEVATORE M. TOMAZZONI
INDIRIZZO/LOCALITA'	C.so del Popolo, 37-39-41

1	Tipologia funzionale edificio prevalentemente residenziale edificio produttivo edificio speciale stalle	A B C D	baite malghe	E F G H
2	Epoca di costruzione		anteriore al 1860 tra il 1860 e il 1939 posteriore al 1939	8 6 4
3	Tipologia architettonica storica		alta definizione media definizione bassa definizione nessuna definizione	8 6 4 0
4	Permanenza dei caratteri formali tradizionali		volumetrici originali costruttivo complementari decorativi	2 1 0 2 1 0 2 1 0 2 1 0
			TOTALE	14
5	Degrado		nullo medio elevato	<input type="checkbox"/> <input type="checkbox"/> <input type="checkbox"/>
6	Grado di utilizzo		utilizzato sottoutilizzato in stato di abbandono	<input type="checkbox"/> <input type="checkbox"/> <input type="checkbox"/>
7	Spazi di pertinenza		alta qualità media qualità bassa qualità	<input type="checkbox"/> <input type="checkbox"/> <input type="checkbox"/>
8	Vincoli legislativi			
9	Categoria di intervento prevista dal piano precedente		C.1 restauro

10	Note	Edificio anomalo nella forma e nel disegno architettonico. Presenta elementi decorativi originali sotto le forature del primo piano.		
	PROGETTO			
11	Categoria di intervento prevista	R2 - Risanamento conservativo		
12	Vincoli particolari	tipo di vincolo	R1 – Restauro. Decorazioni sul marcapiano al primo livello	
		oggetto di vincolo		
		tipo di vincolo	Non è ammessa la sopraelevazione di cui all'art. 105 della L.P. 4 agosto 2015, n.15.	
13	Categoria di intervento prevista per gli spazi di pertinenza	R1 - Restauro

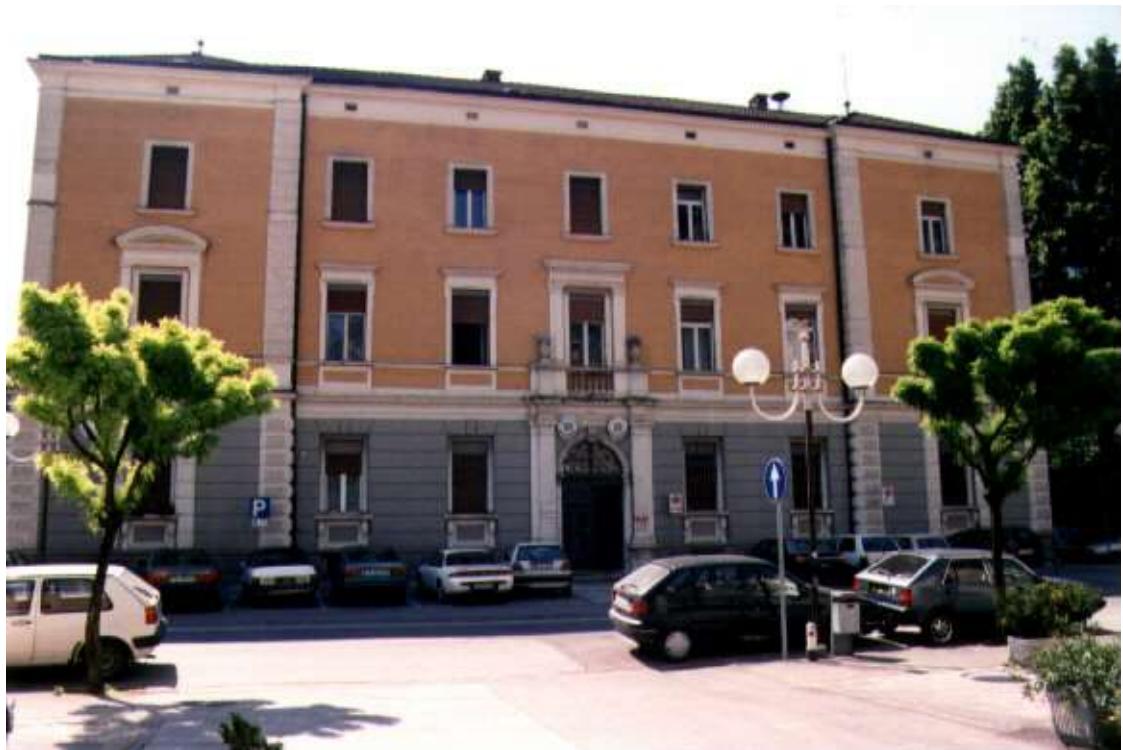
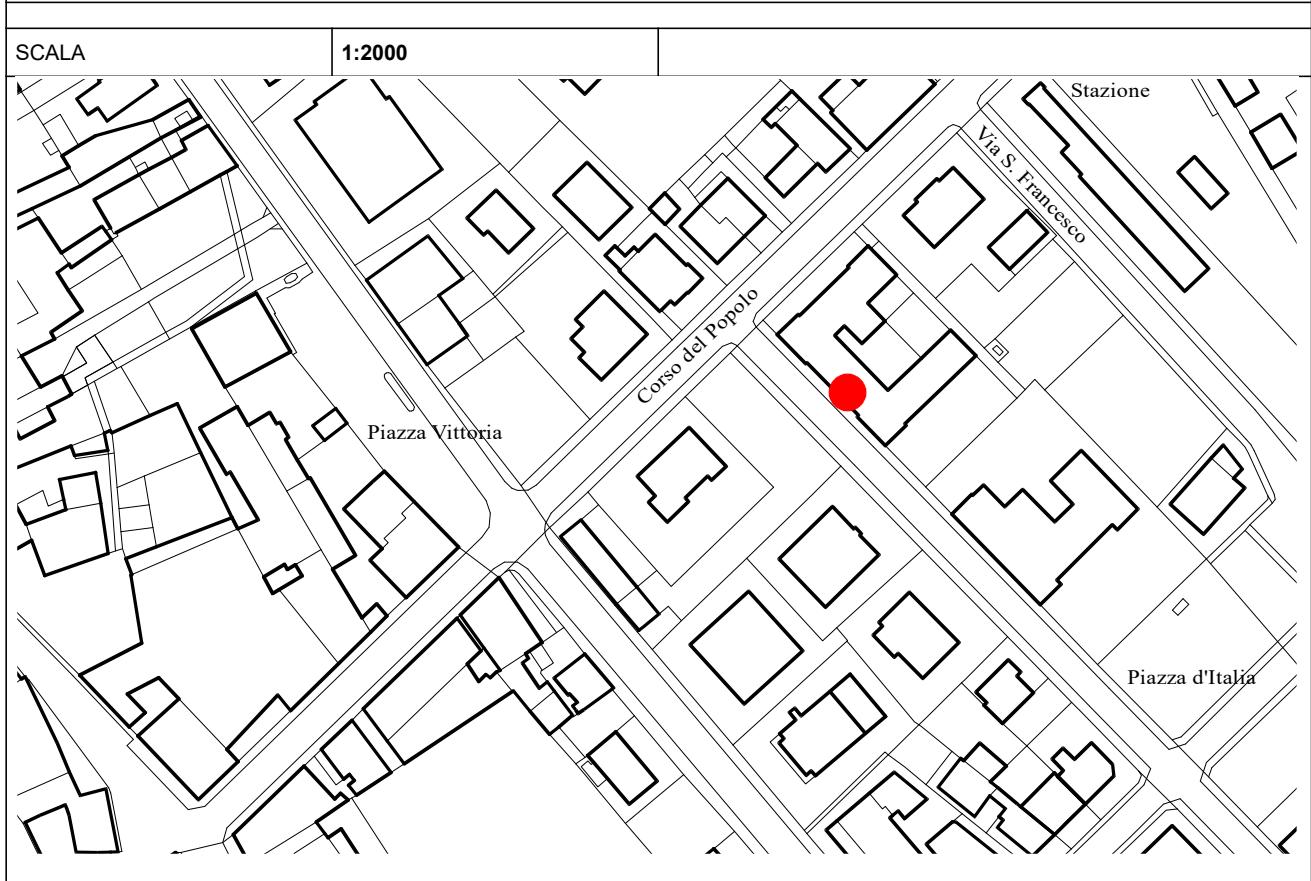
NUMERO	1603	FOGLIO DI MAPPA
COMPRENSORIO	C5	N° DI PARTICELLA EDILIZIA 545
COMUNE AMMINISTRATIVO	MEZZOLOMBARDO	DATA RILIEVO giugno 1996
COMUNE CATASTALE	MEZZOLOMBARDO	RILEVATORE M. TOMAZZONI
INDIRIZZO/LOCALITA'	C.so del Popolo, 35

1	Tipologia funzionale edificio prevalentemente residenziale edificio produttivo edificio speciale stalle	A B C D	baite malghe	E F G H
2	Epoca di costruzione		anteriore al 1860 tra il 1860 e il 1939 posteriore al 1939	8 6 4
3	Tipologia architettonica storica		alta definizione media definizione bassa definizione nessuna definizione	8 6 4 0
4	Permanenza dei caratteri formali tradizionali		volumetrici originali costruttivo complementari decorativi	2 1 0 2 1 0 2 1 0 2 1 0
			TOTALE	20
5	Degrado		nullo medio elevato	
6	Grado di utilizzo		utilizzato sottoutilizzato in stato di abbandono	
7	Spazi di pertinenza		alta qualità media qualità bassa qualità	
8	Vincoli legislativi	Edificio vincolato ai sensi del D.L. 29/10/99 n. 490.		
9	Categoria di intervento prevista dal piano precedente	C.1 restauro		
10	Note	Tipologia a palazzo con facciata tripartita, con elementi decorativi a cornice delle due aperture principali. Alcuni corpi di fabbrica sono tuttavia aggiunti in un secondo tempo e ne aumentano eccessivamente il volume.

PROGETTO			
11	Categoria di intervento prevista:	R1 – Restauro	Aperture in falda ammesse: abbaini: nessuno finestre : in asse con le aperture di facciata.	
12	Vincoli particolari: tipo di vincolo oggetto di vincolo	- R1 - Restauro - Tre facciate (nord-ovest-sud)		
13	Categoria di intervento prevista per gli spazi di pertinenza:	M2 – Manutenzione straordinaria	Note

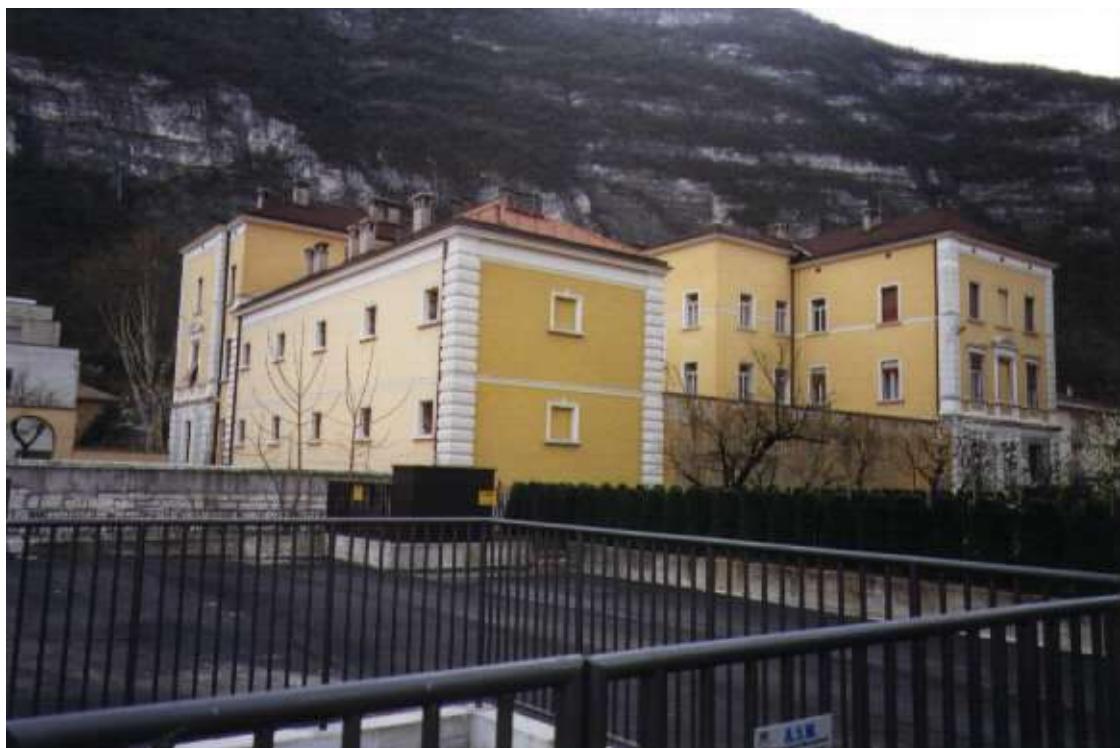
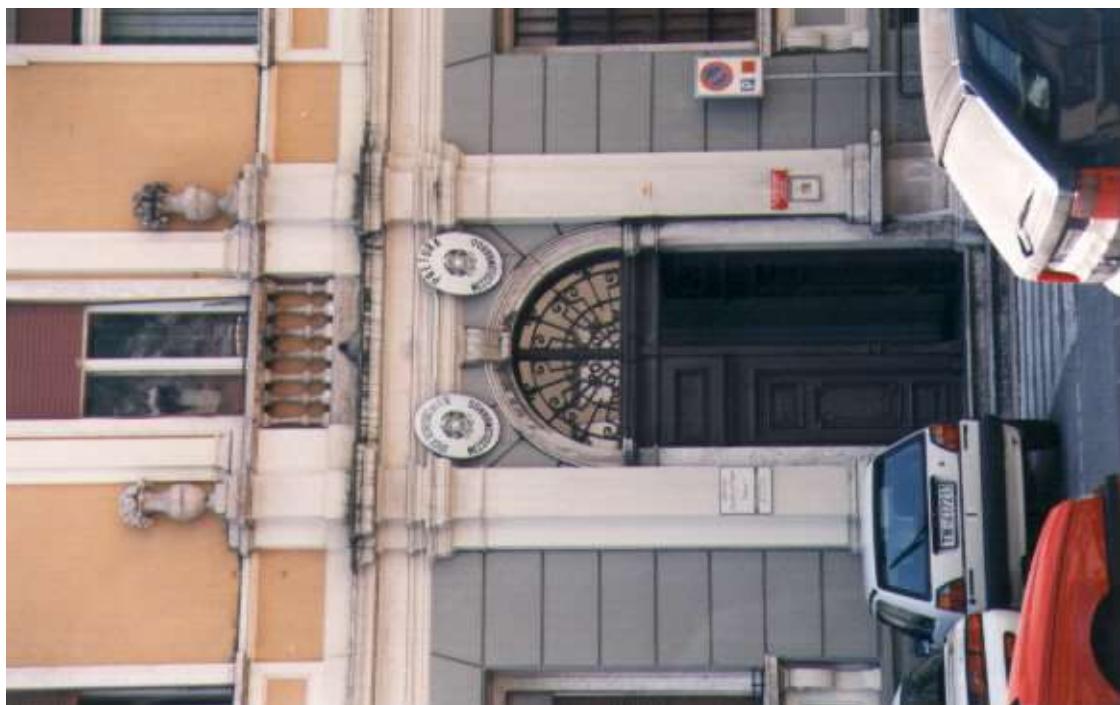
scheda n. 1603

NUMERO	1603	FOGLIO DI MAPPA
COMPRESORIO	C5	N° DI PARTICELLA EDILIZIA 545
COMUNE AMMINISTRATIVO	MEZZOLOMBARDO	DATA RILIEVO giugno 1996
COMUNE CATASTALE	MEZZOLOMBARDO	RILEVATORE M. TOMAZZONI
INDIRIZZO/LOCALITA'	C.so del Popolo, 35

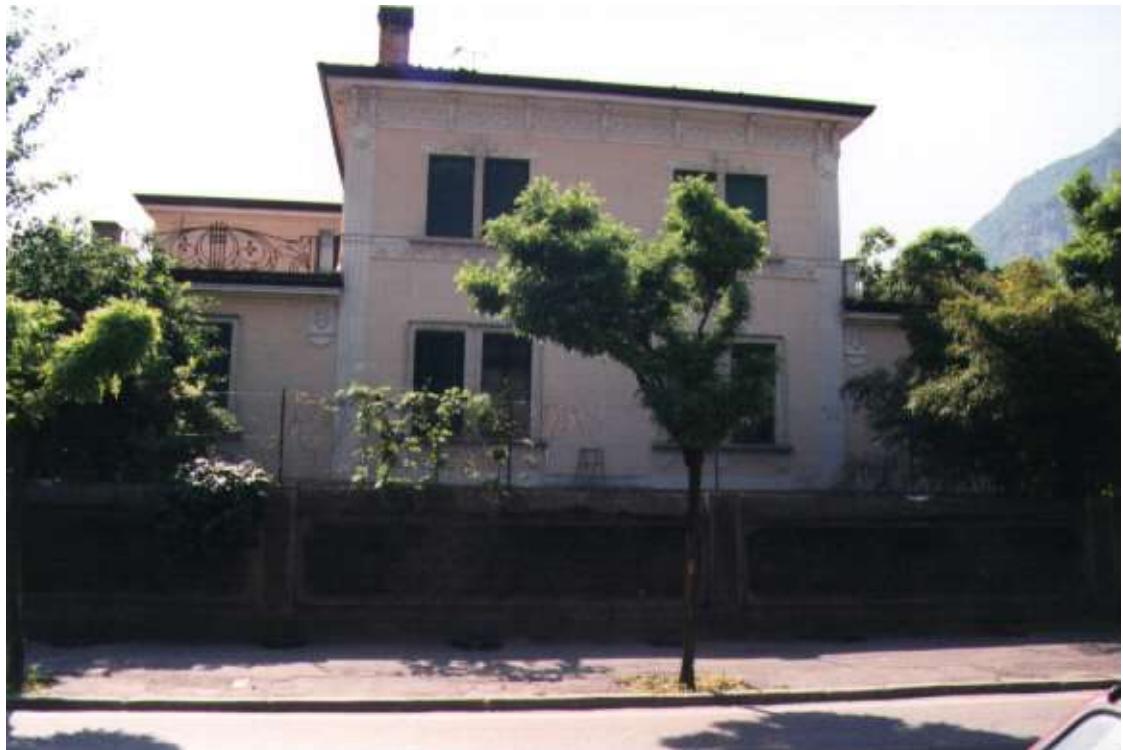
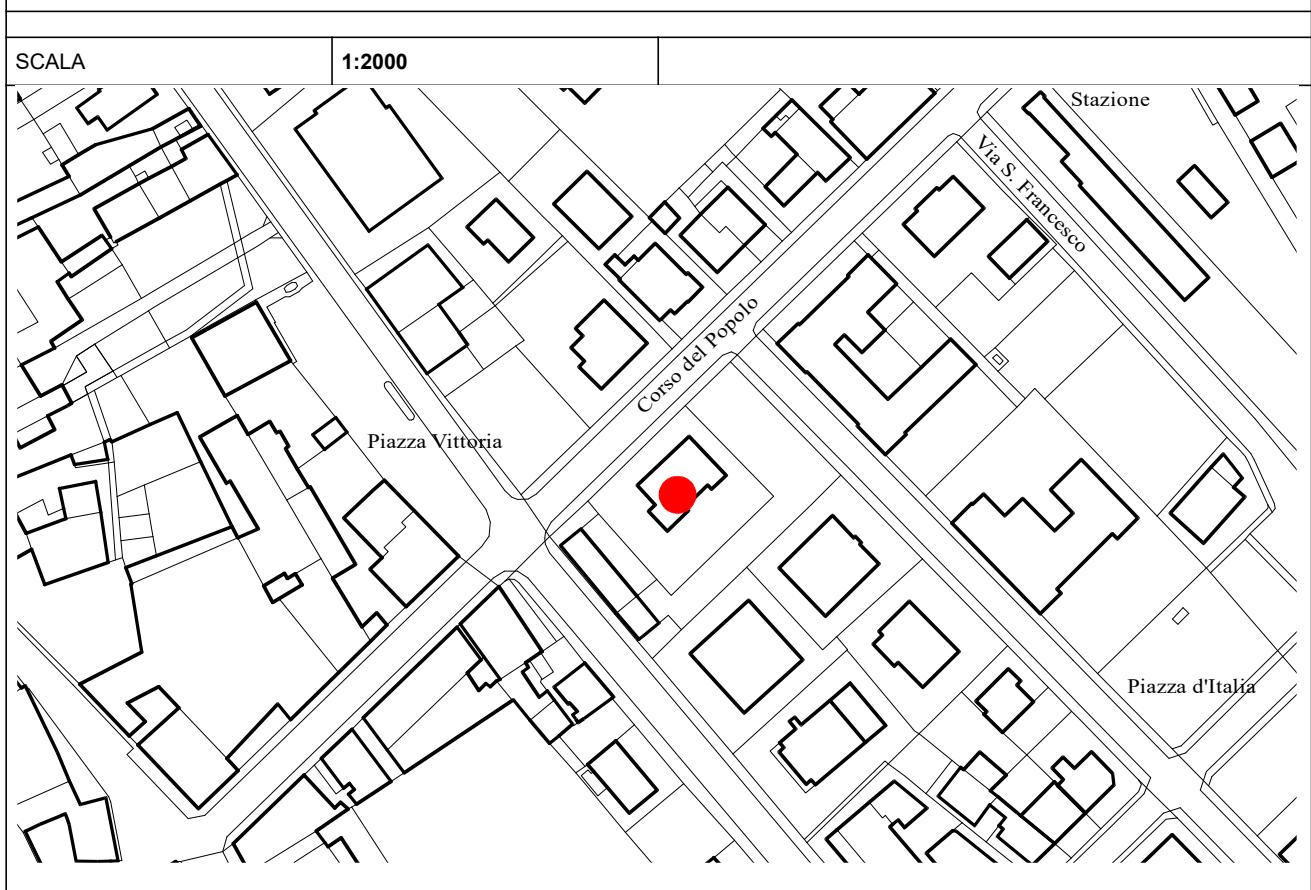
NUMERO	1604	FOGLIO DI MAPPA
COMPRENSORIO	C5	N° DI PARTICELLA EDILIZIA 593/1
COMUNE AMMINISTRATIVO	MEZZOLOMBARDO	DATA RILIEVO giugno 1996
COMUNE CATASTALE	MEZZOLOMBARDO	RILEVATORE M. TOMAZZONI
INDIRIZZO/LOCALITA'	C.so del Popolo, 35

1	Tipologia funzionale		
	edificio prevalentemente residenziale	A	baite
	edificio produttivo	B	malghe
	edificio speciale	C	
	stalle	D	
2	Epoca di costruzione		
			anteriore al 1860
			tra il 1860 e il 1939
			posteriore al 1939
3	Tipologia architettonica storica		
			alta definizione
			media definizione
			bassa definizione
			nessuna definizione
4	Permanenza dei caratteri formali tradizionali		
			volumetrici originali
			costruttivo
			complementari
			decorativi
	TOTALE		
	21		
5	Degrado		
			nullo
			medio
			elevato
6	Grado di utilizzo		
			utilizzato
			sottoutilizzato
			in stato di abbandono
7	Spazi di pertinenza		
			alta qualità
			media qualità
			bassa qualità
8	Vincoli legislativi Edificio vincolato ai sensi del D.L. 29/10/99 n. 490.		
9	Categoria di intervento prevista dal piano precedente C.1 restauro		
10	Note Villetta in stile liberty con molti fregi sulle cornici e sui marcapiani. La pianta è composta di un corpo centrale a due livelli, affiancato ai lati da due terrazze con balaustre in ferro battuto, che incorniciano la facciata principale.

PROGETTO		
11	Categoria di intervento prevista:	R1 - Restauro	Aperture in falda ammesse: abbaini: nessuno finestre : nessuna
12	Vincoli particolari:		
	tipo di vincolo	-	
	oggetto di vincolo	-	
13	Categoria di intervento prevista per gli spazi di pertinenza:	R1 - Restauro	Note

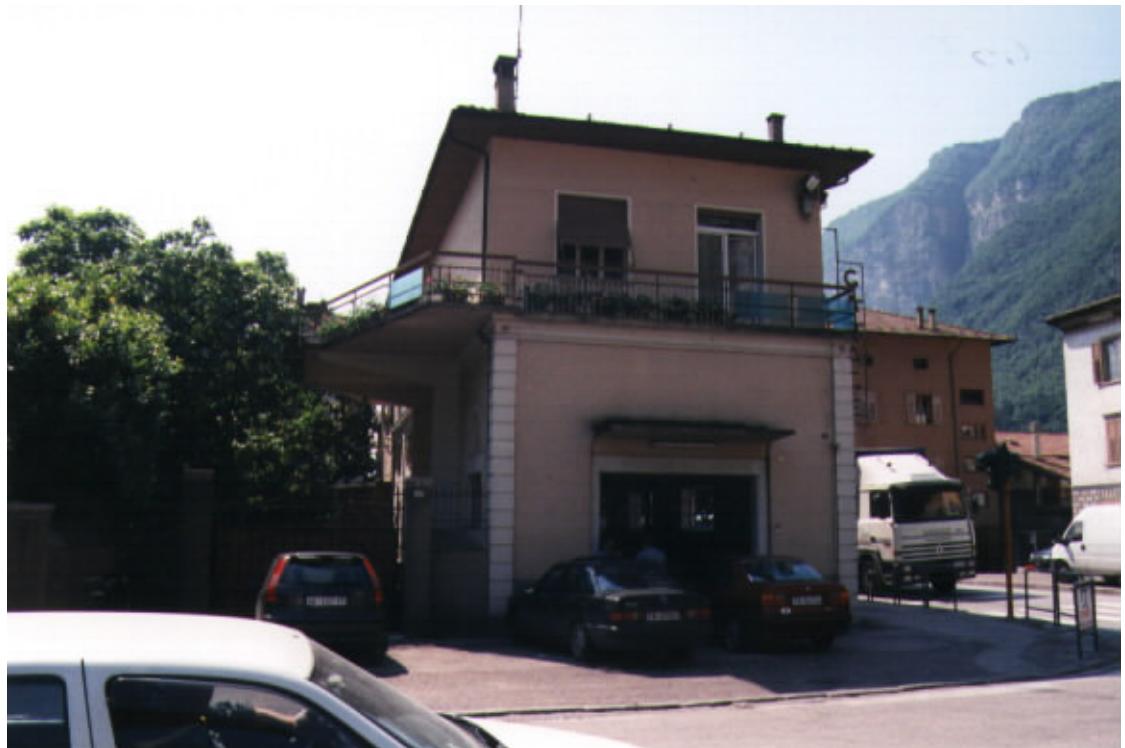
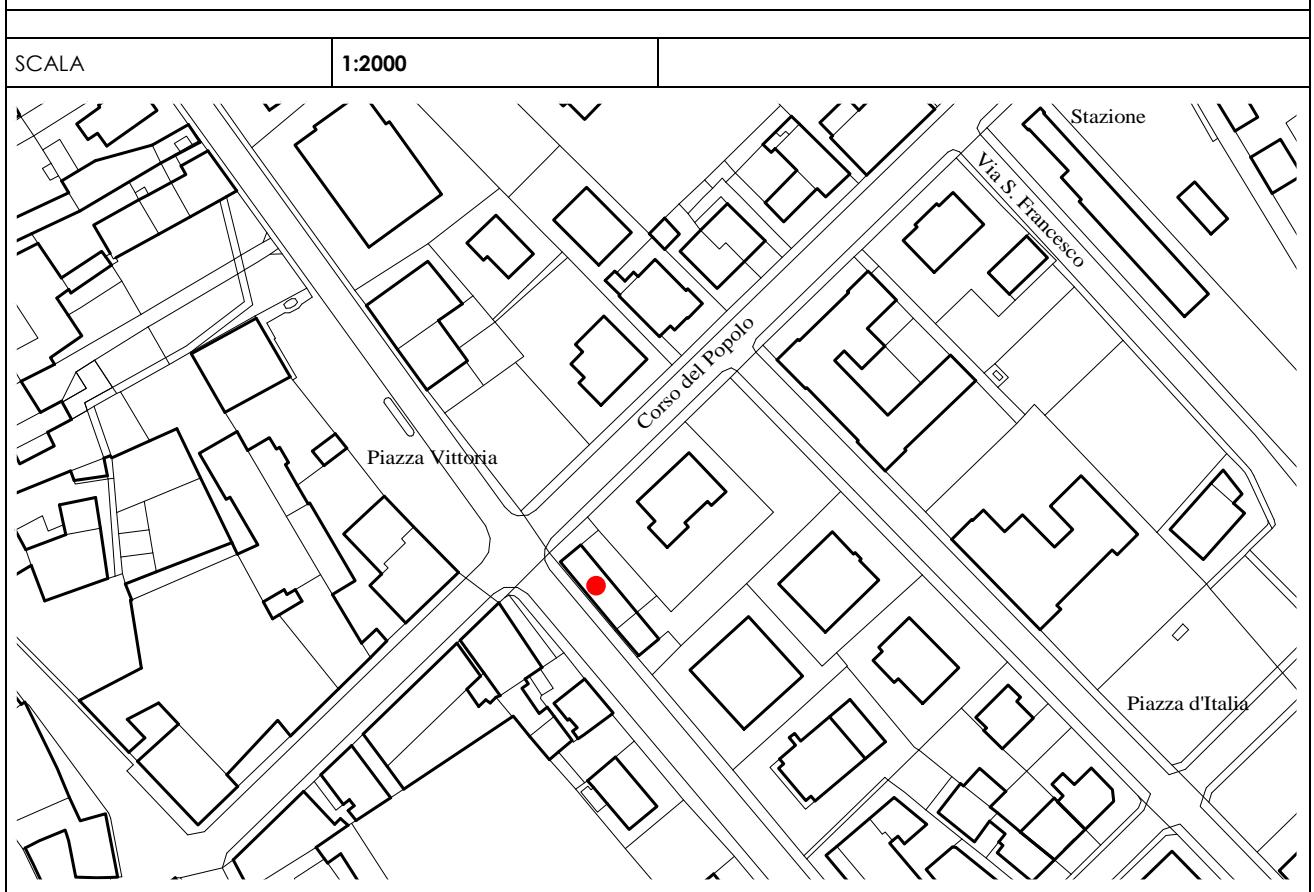
NUMERO	1605	FOGLIO DI MAPPA
COMPRESORIO	C5	N° DI PARTICELLA EDILIZIA 593/2
COMUNE AMMINISTRATIVO	MEZZOLOMBARDO	DATA RILIEVO giugno 1996
COMUNE CATASTALE	MEZZOLOMBARDO	RILEVATORE M. TOMAZZONI
INDIRIZZO/LOCALITA'	C.so del Popolo, 31

1	Tipologia funzionale			
	edificio prevalentemente residenziale	A	baite	E
	edificio produttivo	B	malghe	F
	edificio speciale	C		G
	stalle	D		H
2	Epoca di costruzione		anteriore al 1860 tra il 1860 e il 1939 posteriore al 1939	8 6 4
3	Tipologia architettonica storica		alta definizione media definizione bassa definizione nessuna definizione	8 6 4 0
4	Permanenza dei caratteri formali tradizionali		volumetrici originali costruttivo complementari decorativi	2 1 0 2 1 0 2 1 0 2 1 0
			TOTALE	14
5	Degrado		nullo medio elevato	
6	Grado di utilizzo		utilizzato sottoutilizzato in stato di abbandono	
7	Spazi di pertinenza		alta qualità media qualità bassa qualità	
8	Vincoli legislativi			
9	Categoria di intervento prevista dal piano precedente		D ristrutturazione edilizia	
10	Note	Edificio con pochi elementi decorativi (paraste, angolari, marcapiani) e varie alterazioni volumetriche.		
	PROGETTO			
11	Categoria di intervento prevista	R2 - Risanamento conservativo

12	Vincoli particolari	tipo di vincolo	Non è ammessa la sopraelevazione di cui all'art. 105 della L.P. 4 agosto 2015, n.15.	
		oggetto di vincolo		
13	Categoria di intervento prevista per gli spazi di pertinenza	M2 - Manutenzione straordinaria

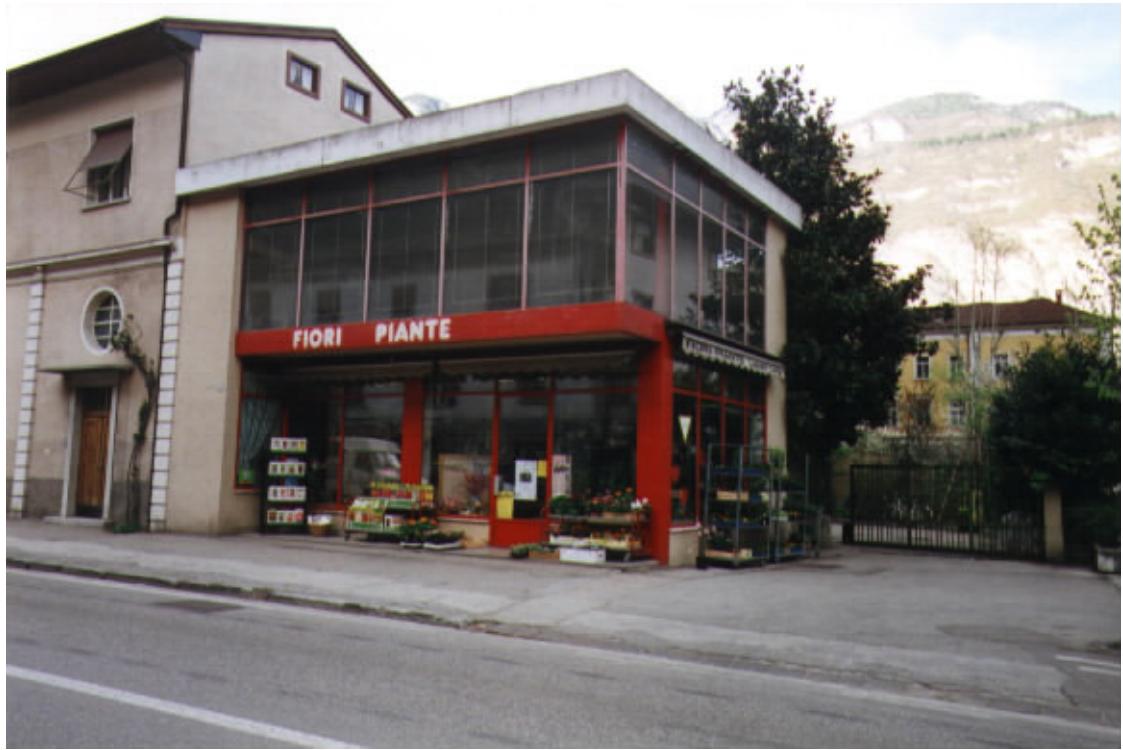
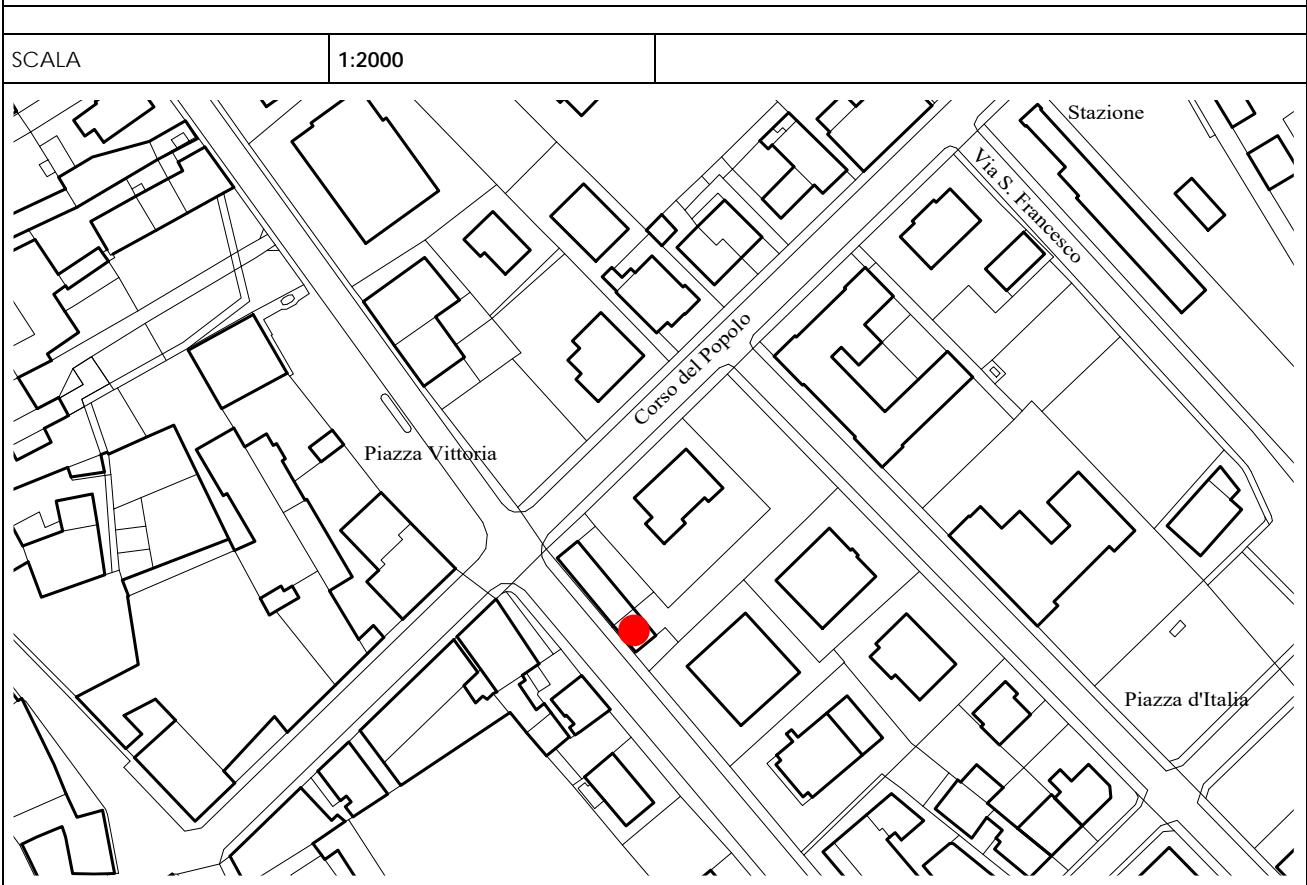
NUMERO	1606	FOGLIO DI MAPPA	
COMPRENSORIO	C5	N° DI PARTICELLA EDILIZIA	1264
COMUNE AMMINISTRATIVO	MEZZOLOMBARDO	DATA RILIEVO	giugno 1996
COMUNE CATASTALE	MEZZOLOMBARDO	RILEVATORE	M. TOMAZZONI
INDIRIZZO/LOCALITA'	V. A. Degasperi, 3

1	Tipologia funzionale edificio prevalentemente residenziale edificio produttivo edificio speciale stalle	A B C D	baite malghe	E F G H
2	Epoca di costruzione		anteriore al 1860 tra il 1860 e il 1939 posteriore al 1939	8 6 4
3	Tipologia architettonica storica		alta definizione media definizione bassa definizione nessuna definizione	8 6 4 0
4	Permanenza dei caratteri formali tradizionali		volumetrici originali costruttivo complementari decorativi	2 1 0 2 1 0 2 1 0 2 1 0
			TOTALE	4
5	Degrado		nullo medio elevato	
6	Grado di utilizzo		utilizzato sottoutilizzato in stato di abbandono	
7	Spazi di pertinenza		alta qualità media qualità bassa qualità	
8	Vincoli legislativi			
9	Categoria di intervento prevista dal piano precedente		R4 - Demolizione con ricostruzione	
10	Note		Corpo in ferro e vetro a doppio volume con tetto piano, di fabbricazione moderna.	
	PROGETTO			
11	Categoria di intervento prevista		R3 – Ristrutturazione edilizia

12	Vincoli particolari	tipo di vincolo		
		oggetto di vincolo		
13	Categoria di intervento prevista per gli spazi di pertinenza		M2 - Manutenzione straordinaria

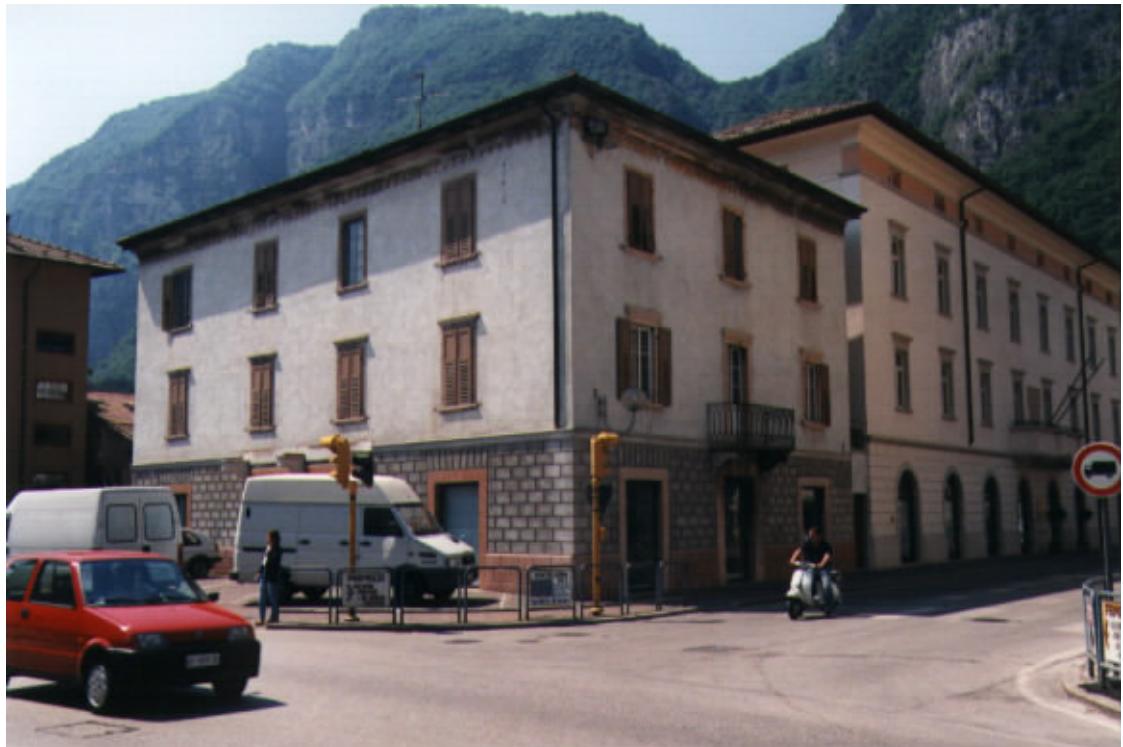
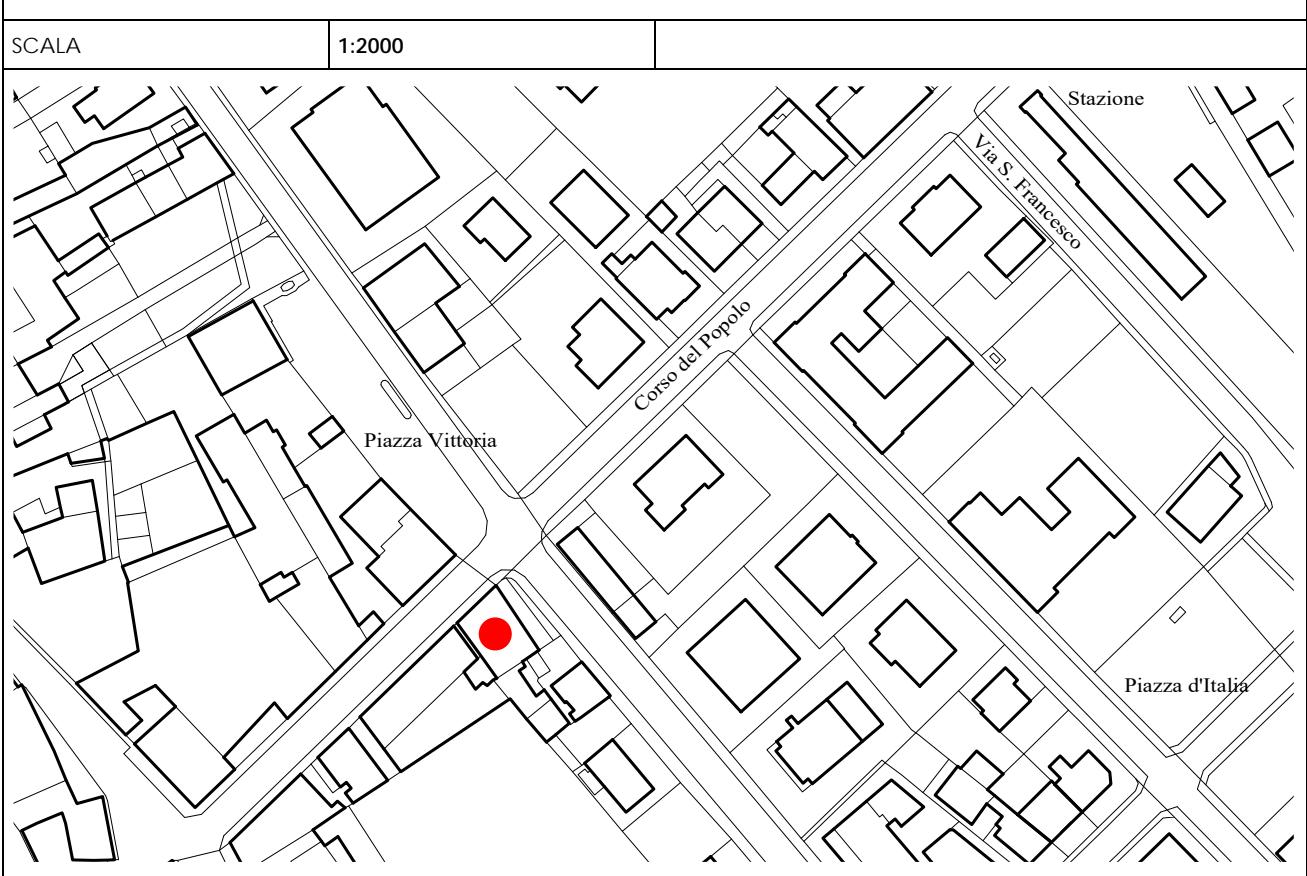
NUMERO	1607	FOGLIO DI MAPPA	
COMPRESORIO	C5	N° DI PARTICELLA EDILIZIA	335
COMUNE AMMINISTRATIVO	MEZZOLOMBARDO	DATA RILIEVO	giugno 1996
COMUNE CATASTALE	MEZZOLOMBARDO	RILEVATORE	M. TOMAZZONI
INDIRIZZO/LOCALITA'	C.so del Popolo, 4 V. Degasperi, 27A

1	Tipologia funzionale edificio prevalentemente residenziale edificio produttivo edificio speciale stalle	A B C D	baite malghe	E F G H
2	Epoca di costruzione		anteriore al 1860 tra il 1860 e il 1939 posteriore al 1939	8 6 4
3	Tipologia architettonica storica		alta definizione media definizione bassa definizione nessuna definizione	8 6 4 0
4	Permanenza dei caratteri formali tradizionali		volumetrici originali costruttivo complementari decorativi	2 1 0 2 1 0 2 1 0 2 1 0
			TOTALE	16
5	Degrado		nullo medio elevato	
6	Grado di utilizzo		utilizzato sottoutilizzato in stato di abbandono	
7	Spazi di pertinenza		alta qualità media qualità bassa qualità	
8	Vincoli legislativi			
9	Categoria di intervento prevista dal piano precedente		C.1 restauro	
10	Note			
	PROGETTO			
11	Categoria di intervento prevista		R2 - Risanamento conservativo	
12	Vincoli particolari	tipo di vincolo	R1 – Restauro. oggetto di vincolo	Cornicione, forature in pietra

tipo di vincolo	Non è ammessa la sopraelevazione di cui all'art. 105 della L.P. 4 agosto 2015, n.15.	
13	Categoria di intervento prevista per gli spazi di pertinenza		M1 - Manutenzione ordinaria

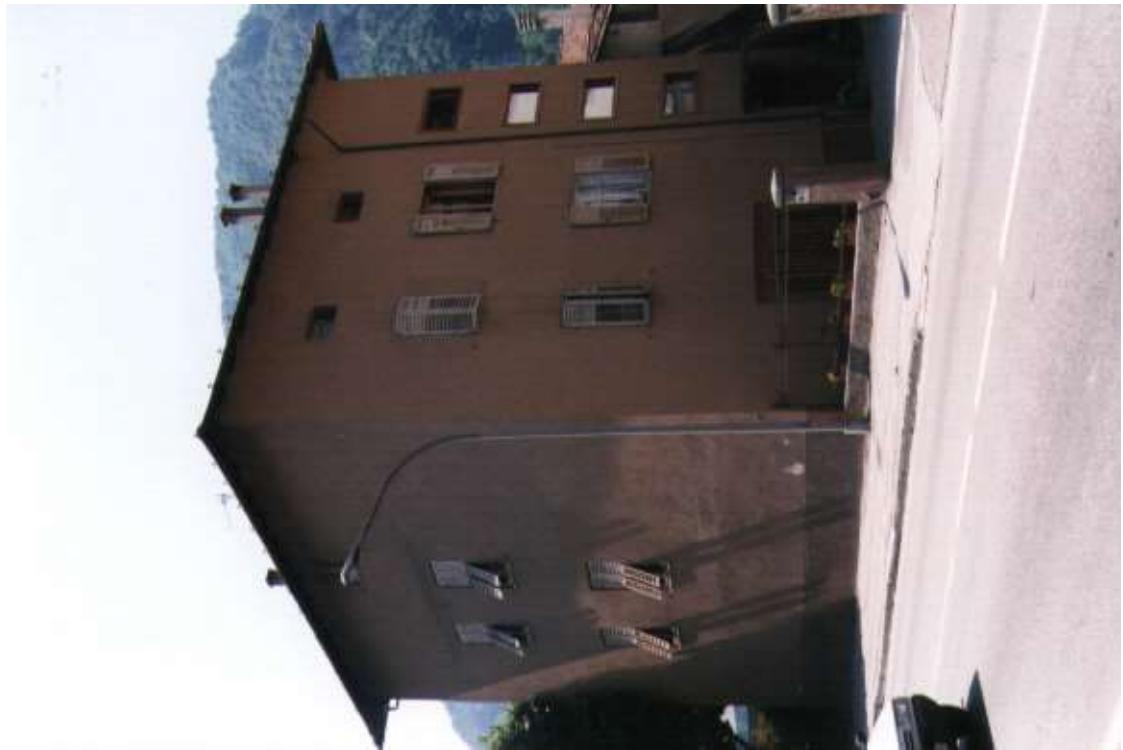
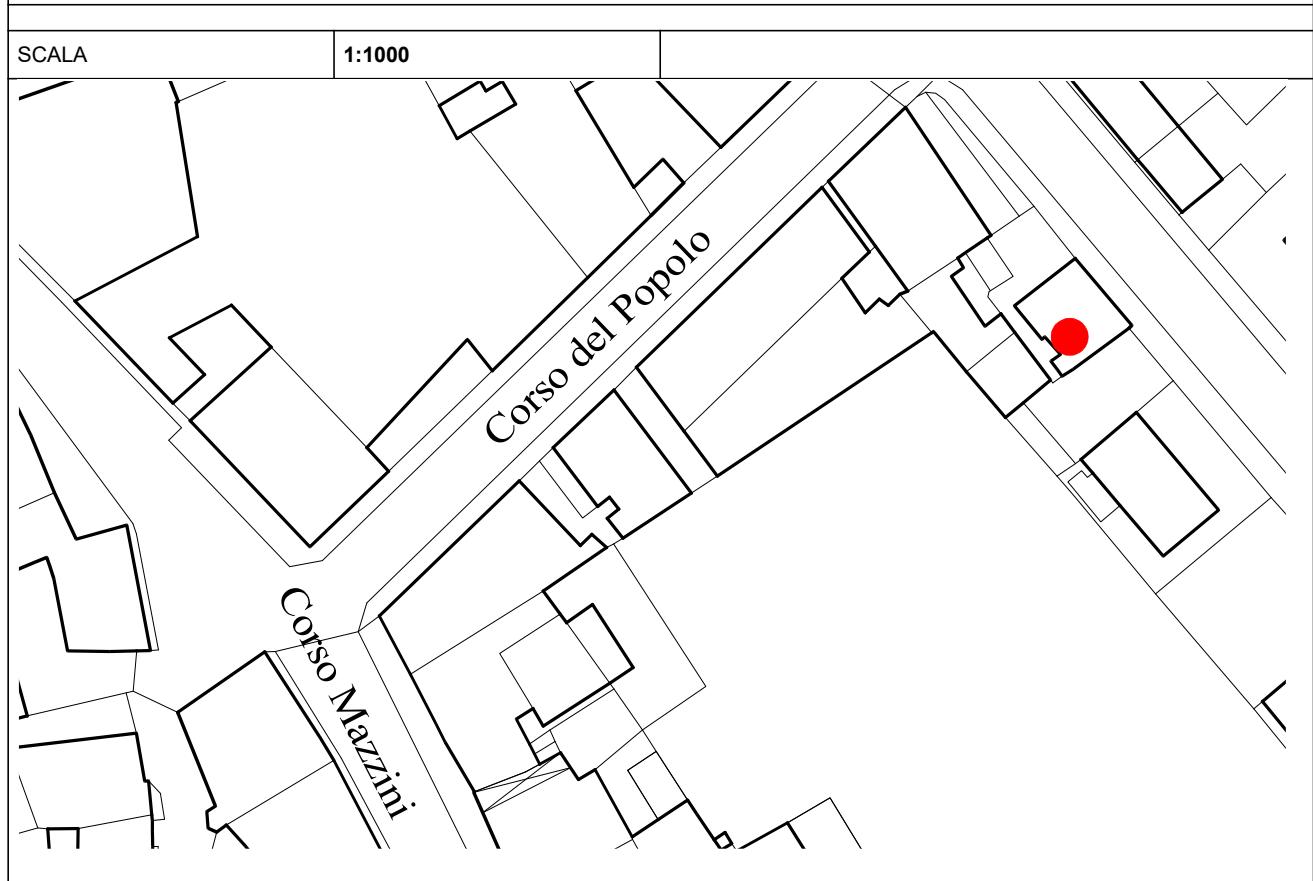
scheda n. 1608

1	Tipologia funzionale		
	edificio prevalentemente residenziale	A	baite
	edificio produttivo	B	malghe
	edificio speciale	C	
	stalle	D	
2	Epoca di costruzione		anteriore al 1860
			tra il 1860 e il 1939
			posteriore al 1939
3	Tipologia architettonica storica		alta definizione
			media definizione
			bassa definizione
			nessuna definizione
4	Permanenza dei caratteri formali tradizionali		volumetrici originali
			costruttivo
			complementari
			decorativi
	TOTALE		11
5	Degrado		nullo
			medio
			elevato
6	Grado di utilizzo		utilizzato
			sottoutilizzato
			in stato di abbandono
7	Spazi di pertinenza		alta qualità
			media qualità
			bassa qualità
8	Vincoli legislativi		
9	Categoria di intervento prevista dal piano precedente		D ristrutturazione edilizia
10	Note		
	PROGETTO		
11			
	Categoria di intervento prevista		R3 - Ristrutturazione edilizia
12			
	Vincoli particolari		tipo di vincolo
			oggetto di vincolo
13			
	Categoria di intervento prevista per gli spazi di pertinenza		M1 - Manutenzione ordinaria
