NUMERO	1601	FOGLIO DI MAPPA	
COMPRESORIO	C5	N° DI PARTICELLA EDILIZIA	227/11
COMUNE AMMINISTRATIVO	MEZZOLOMBARDO	DATA RILIEVO	giugno 1996
COMUNE CATASTALE	MEZZOLOMBARDO	RILEVATORE	M. TOMAZZONI
INDIRIZZO/LOCALITA'	V. S. F. d'Assisi

ANALISI

PROGETTO				
11	Categoria di intervento prevista	R3 – Ristrutturazione edilizia			
12	Vincoli particolari	tipo di vincolo			
		oggetto di vincolo			
13	Categoria di intervento prevista per gli spazi di pertinenza		R1 - Restauro

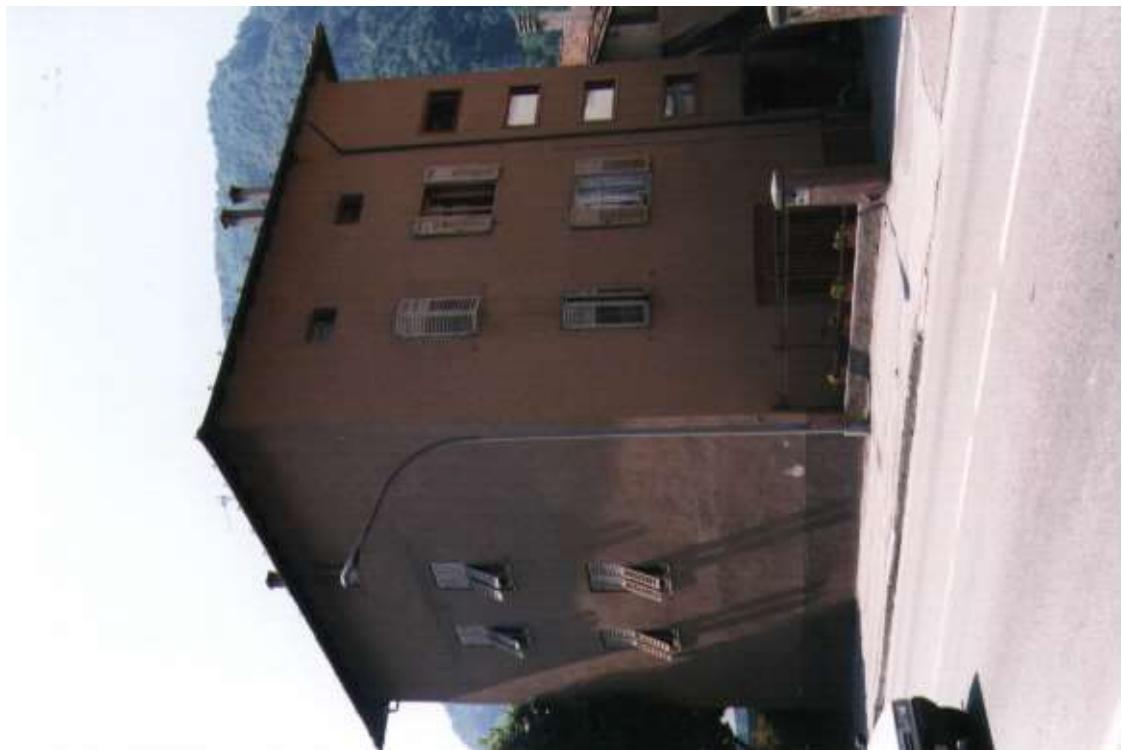
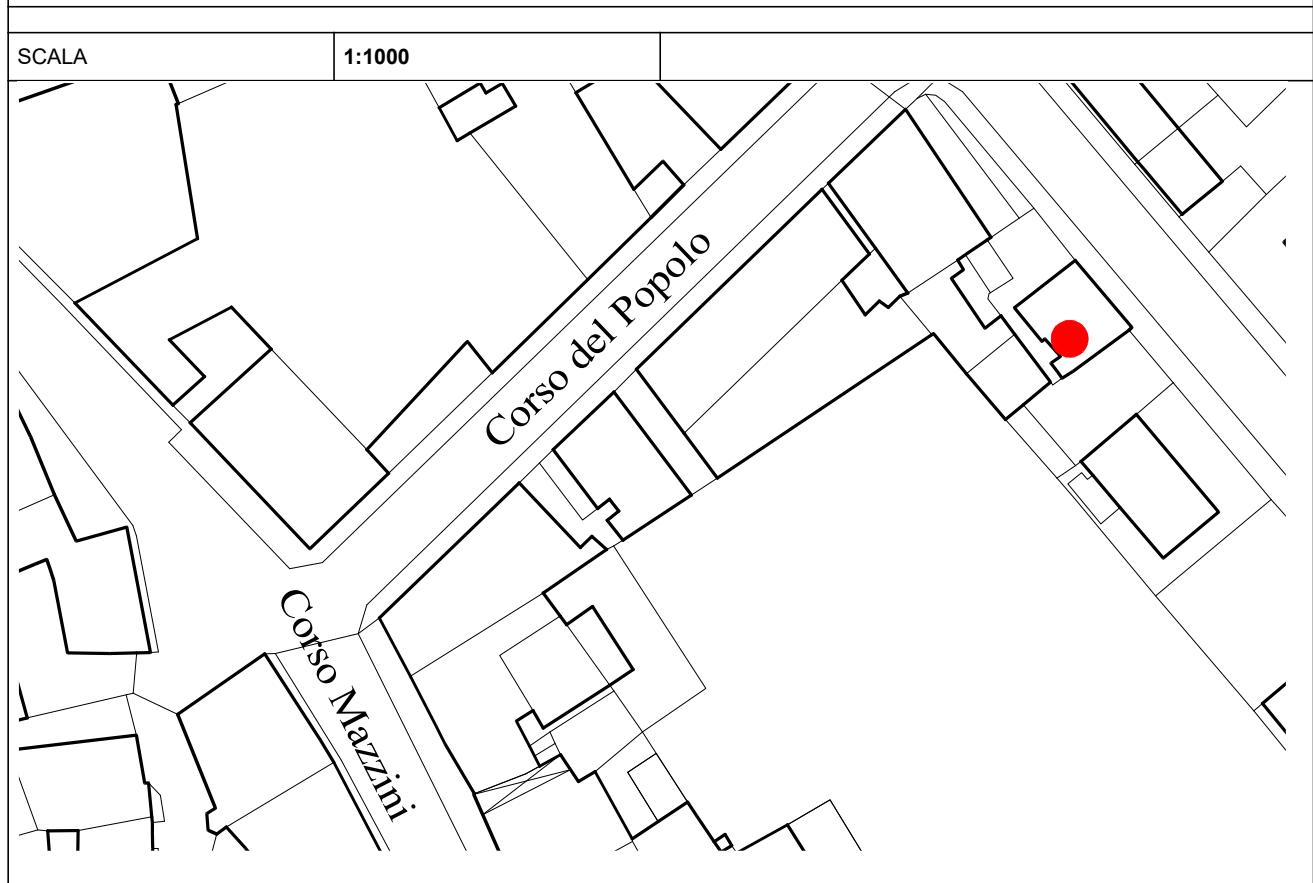
scheda n. 1608

1	Tipologia funzionale		
	edificio prevalentemente residenziale	A	baite
	edificio produttivo	B	malghe
	edificio speciale	C	
	stalle	D	
2	Epoca di costruzione		anteriore al 1860
			tra il 1860 e il 1939
			posteriore al 1939
3	Tipologia architettonica storica		alta definizione
			media definizione
			bassa definizione
			nessuna definizione
4	Permanenza dei caratteri formali tradizionali		volumetrici originali
			costruttivo
			complementari
			decorativi
	TOTALE		11
5	Degrado		nullo
			medio
			elevato
6	Grado di utilizzo		utilizzato
			sottoutilizzato
			in stato di abbandono
7	Spazi di pertinenza		alta qualità
			media qualità
			bassa qualità
8	Vincoli legislativi		
9	Categoria di intervento prevista dal piano precedente		D ristrutturazione edilizia
10	Note		
	PROGETTO		
11			
	Categoria di intervento prevista		R3 - Ristrutturazione edilizia
12			
	Vincoli particolari		tipo di vincolo
			oggetto di vincolo
13			
	Categoria di intervento prevista per gli spazi di pertinenza		M1 - Manutenzione ordinaria

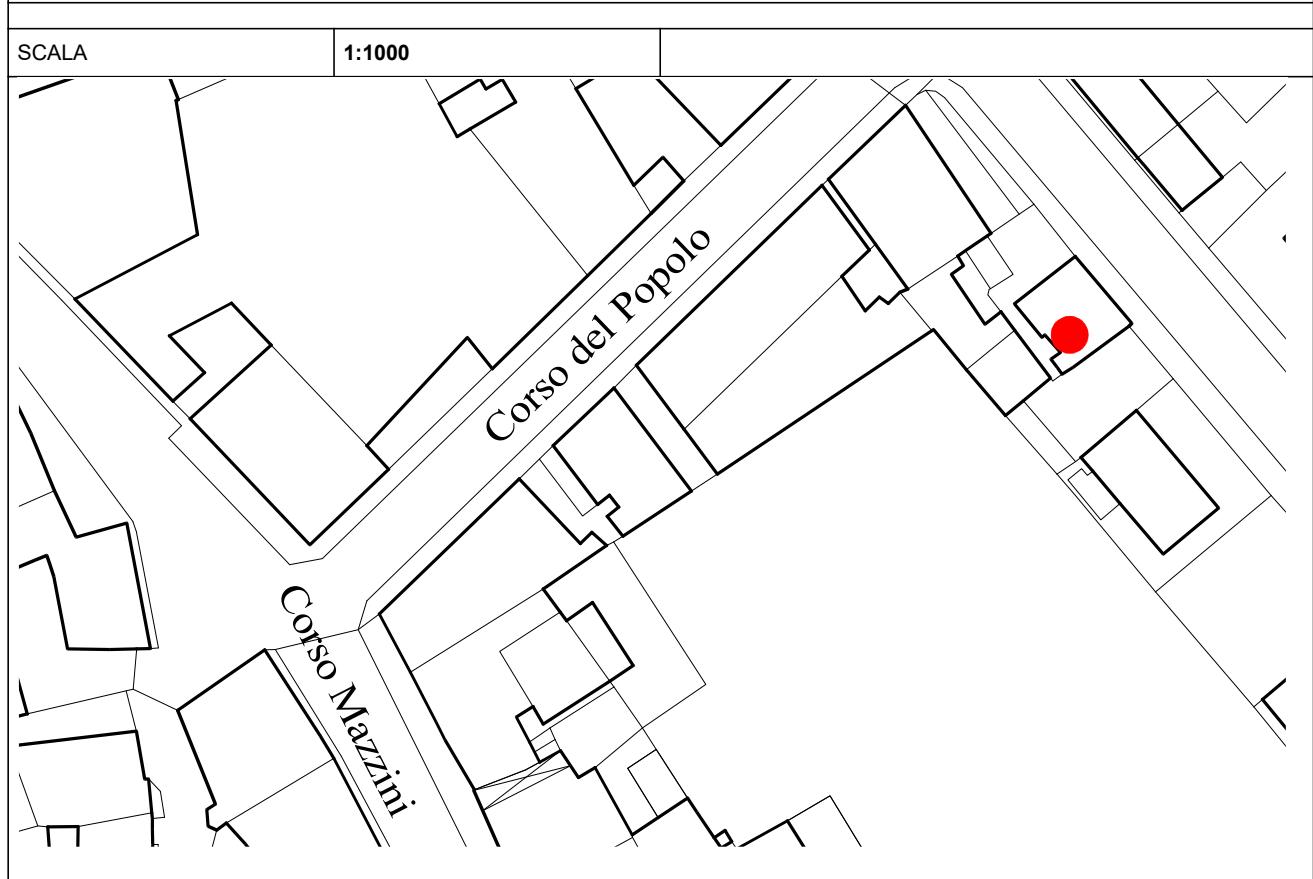
scheda n. 1608

1	Tipologia funzionale		
	edificio prevalentemente residenziale	A	baite
	edificio produttivo	B	malghe
	edificio speciale	C	
	stalle	D	
2	Epoca di costruzione		anteriore al 1860
			tra il 1860 e il 1939
			posteriore al 1939
3	Tipologia architettonica storica		alta definizione
			media definizione
			bassa definizione
			nessuna definizione
4	Permanenza dei caratteri formali tradizionali		volumetrici originali
			costruttivo
			complementari
			decorativi
	TOTALE		2 1 0 2 1 0 2 1 0 2 1 0
5	Degrado		nullo
			medio
			elevato
6	Grado di utilizzo		utilizzato
			sottoutilizzato
			in stato di abbandono
7	Spazi di pertinenza		alta qualità
			media qualità
			bassa qualità
8	Vincoli legislativi		
9	Categoria di intervento prevista dal piano precedente		D ristrutturazione edilizia
10	Note		
	PROGETTO		
11			
	Categoria di intervento prevista		R3 - Ristrutturazione edilizia
12			
	Vincoli particolari		tipo di vincolo
			oggetto di vincolo

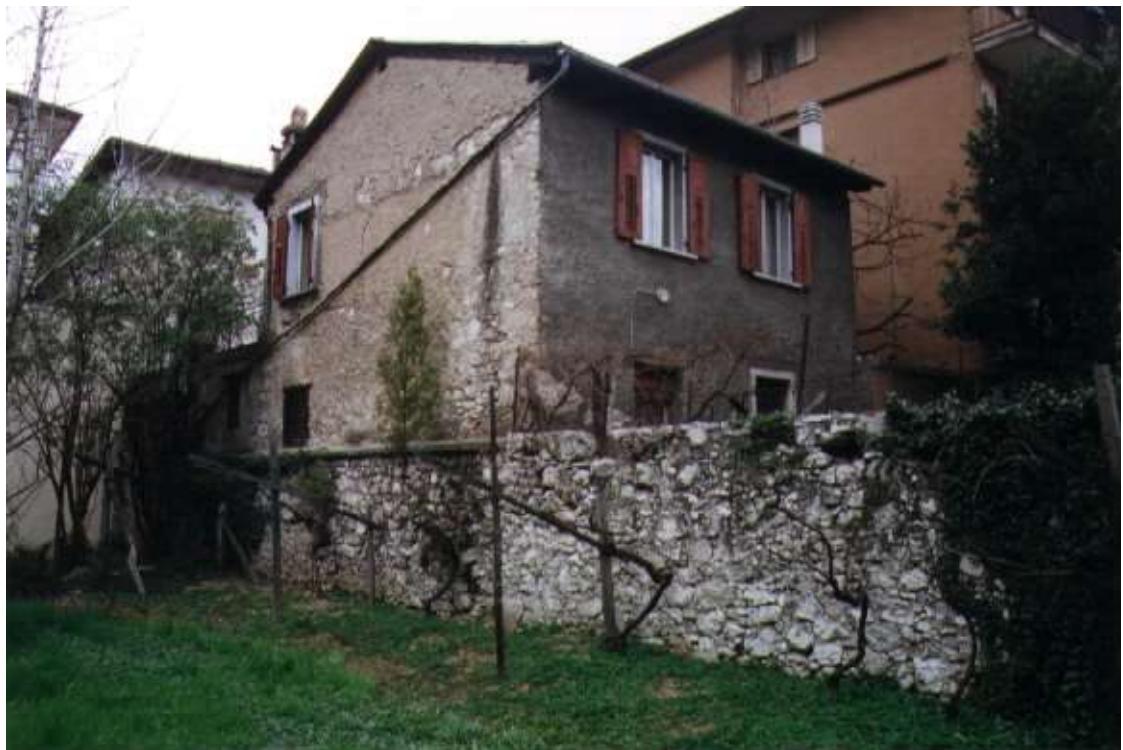
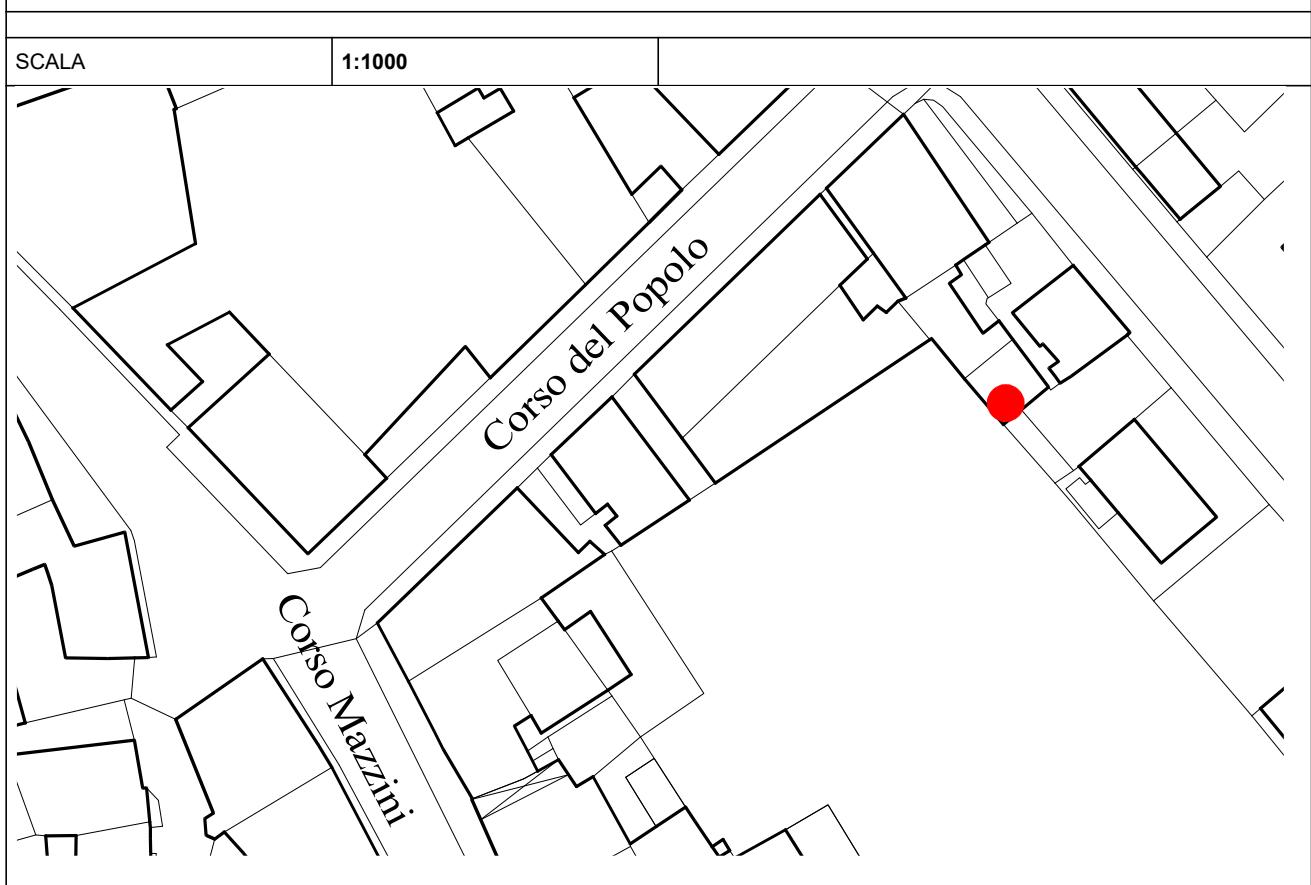
scheda n. 1609

1	Tipologia funzionale		
	edificio prevalentemente residenziale	A	baite
	edificio produttivo	B	malghe
	edificio speciale	C	
	stalle	D	
2	Epoca di costruzione		anteriore al 1860
			tra il 1860 e il 1939
			posteriore al 1939
3	Tipologia architettonica storica		alta definizione
			media definizione
			bassa definizione
			nessuna definizione
4	Permanenza dei caratteri formali tradizionali		volumetrici originali
			costruttivo
			complementari
			decorativi
	TOTALE		17
5	Degrado		nullo
			medio
			elevato
6	Grado di utilizzo		utilizzato
			sottoutilizzato
			in stato di abbandono
7	Spazi di pertinenza		alta qualità
			media qualità
			bassa qualità
8	Vincoli legislativi		
9	Categoria di intervento prevista dal piano precedente		C.2 risanamento conservativo
10	Note		
	PROGETTO		
11			
	Categoria di intervento prevista		R2 - Risanamento conservativo
12			
	Vincoli particolari		tipo di vincolo
			oggetto di vincolo
13			
	Categoria di intervento prevista per gli spazi di pertinenza		M2 - Manutenzione straordinaria

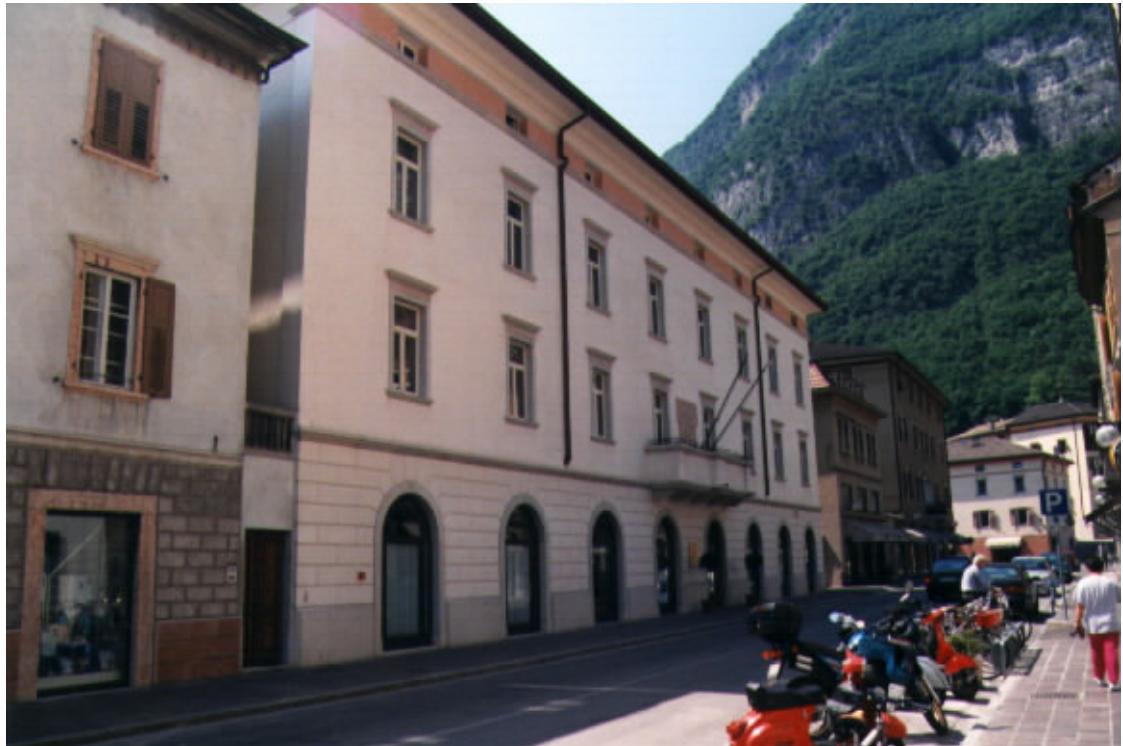
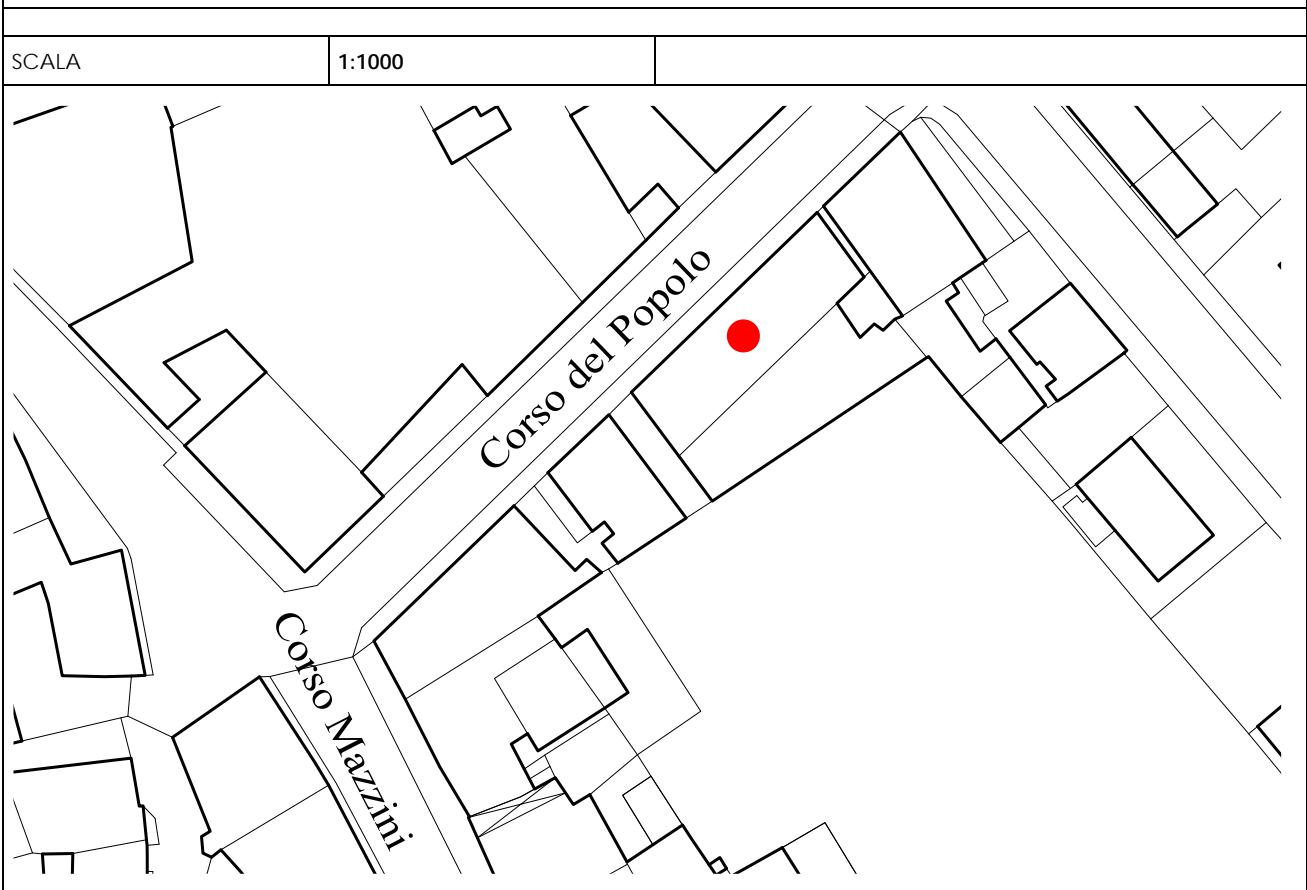
NUMERO	1611	FOGLIO DI MAPPA
COMPRESORIO	C5	N° DI PARTICELLA EDILIZIA 334
COMUNE AMMINISTRATIVO	MEZZOLOMBARDO	DATA RILIEVO giugno 1996
COMUNE CATASTALE	MEZZOLOMBARDO	RILEVATORE M. TOMAZZONI
INDIRIZZO/LOCALITA'	C.so del Popolo

Tipologia funzionale		
1	edificio prevalentemente residenziale edificio produttivo edificio speciale stalle	A B C D	baite malghe
			E F G H
2	Epoca di costruzione		anteriore al 1860 tra il 1860 e il 1939 posteriore al 1939
			8 6 4
3	Tipologia architettonica storica		alta definizione media definizione bassa definizione nessuna definizione
			8 6 4 0
4	Permanenza dei caratteri formali tradizionali		volumetrici originali costruttivo complementari decorativi
			2 1 0 2 1 0 2 1 0 2 1 0
		TOTALE	19
5	Degrado		nullo medio elevato
			■ ■ ■
6	Grado di utilizzo		utilizzato sottoutilizzato in stato di abbandono
			■ ■ ■
7	Spazi di pertinenza		alta qualità media qualità bassa qualità
			■ ■ ■
8	Vincoli legislativi		
9	Categoria di intervento prevista dal piano precedente		C.2 risanamento conservativo
10	Note	Tipo palazzo a pianta rettangolare, con balcone centrale ed aperture al piano terra ad archi. Recentemente ristrutturato, presenta sul retro un corpo aggiunto.

PROGETTO		
11	Categoria di intervento prevista	R2 - Risanamento conservativo R3 - Ristrutturazione volume sul retro	
12	Vincoli particolari	tipo di vincolo	Non è ammessa la sopraelevazione di cui all'art. 105 della L.P. 4 agosto 2015, n.15.
		oggetto di vincolo	
13	Categoria di intervento prevista per gli spazi di pertinenza	M1 - Manutenzione ordinaria

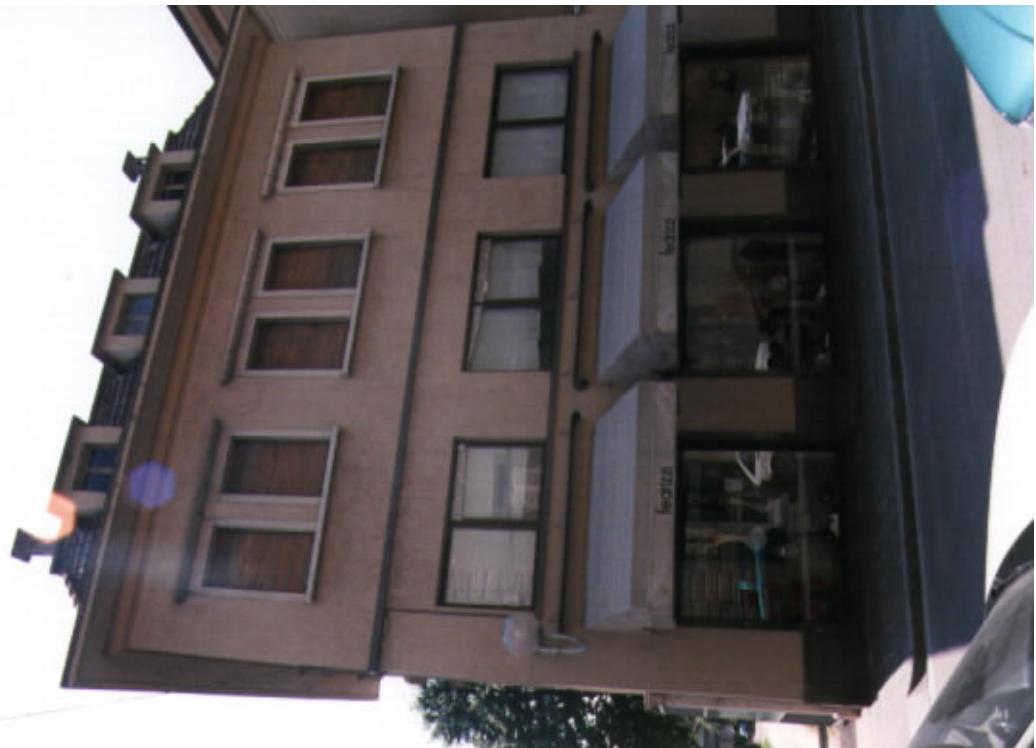
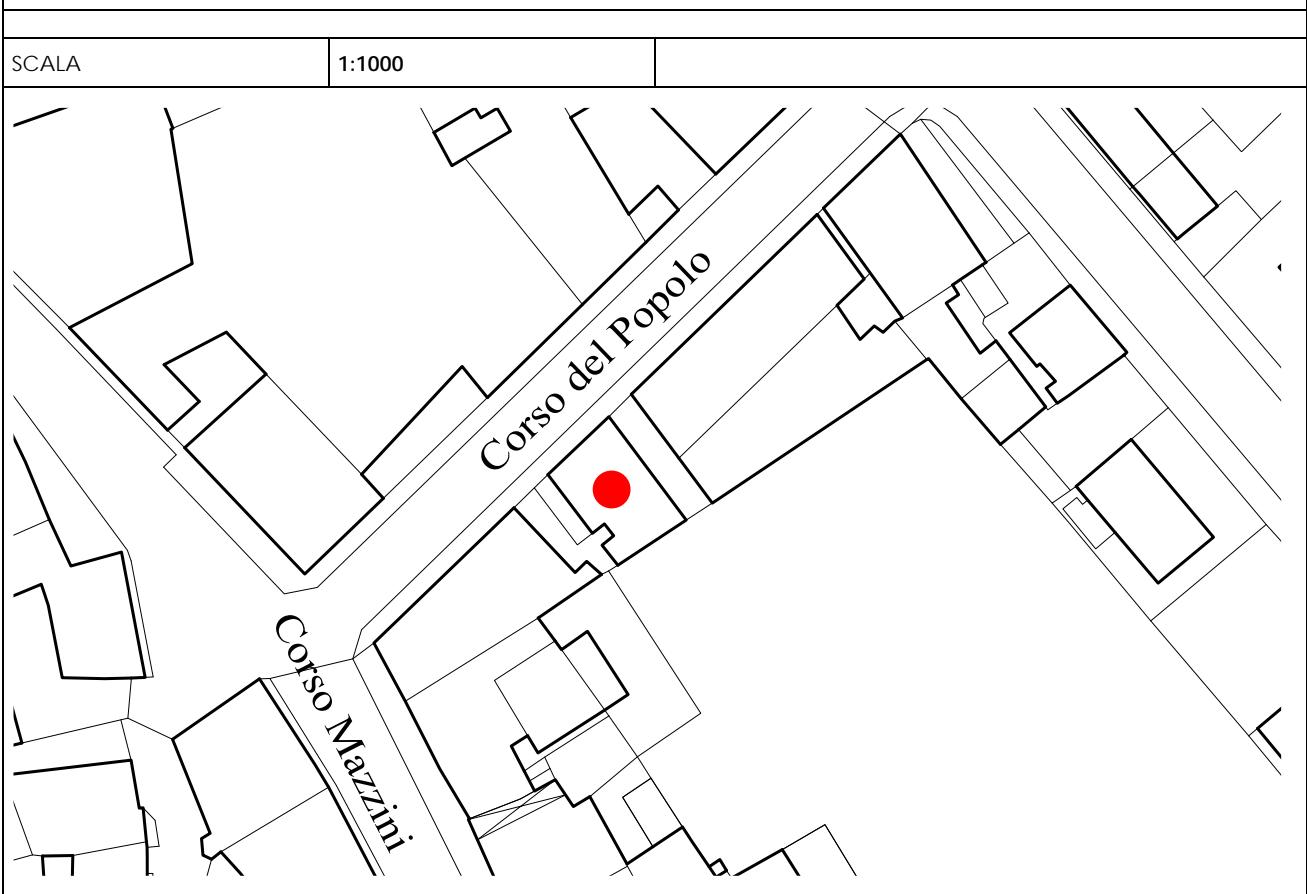
NUMERO	1612	FOGLIO DI MAPPA	
COMPRESORIO	C5	N° DI PARTICELLA EDILIZIA	332/2
COMUNE AMMINISTRATIVO	MEZZOLOMBARDO	DATA RILIEVO	giugno 1996
COMUNE CATASTALE	MEZZOLOMBARDO	RILEVATORE	M. TOMAZZONI
INDIRIZZO/LOCALITA'	C.so del Popolo

1	Tipologia funzionale			
	edificio prevalentemente residenziale	A	baite	E
	edificio produttivo	B	malghe	F
	edificio speciale	C		G
	stalle	D		H
2	Epoca di costruzione		anteriore al 1860	8
			tra il 1860 e il 1939	6
			posteriore al 1939	4
3	Tipologia architettonica storica		alta definizione	8
			media definizione	6
			bassa definizione	4
			nessuna definizione	0
4	Permanenza dei caratteri formali tradizionali		volumetrici originali	2
			costruttivo	1
			complementari	0
			decorativi	2
	TOTALE			7
5	Degrado		nullo	
			medio	
			elevato	
6	Grado di utilizzo		utilizzato	
			sottoutilizzato	
			in stato di abbandono	
7	Spazi di pertinenza		alta qualità	
			media qualità	
			bassa qualità	
8	Vincoli legislativi			
9	Categoria di intervento prevista dal piano precedente D ristrutturazione edilizia			
10	Note	Facciata simmetrica nata in funzione commerciale. Le ampie aperture e gli abbaini ne fanno una tipologia non riscontrabile in provincia.

PROGETTO			
11	Categoria di intervento prevista	R3 - Ristrutturazione edilizia		
12	Vincoli particolari	tipo di vincolo		
		oggetto di vincolo	Non è ammessa la sopraelevazione di cui all'art. 105 della L.P. 4 agosto 2015, n.15.	
	Categoria di intervento prevista per gli spazi di pertinenza		M2 - Manutenzione straordinaria

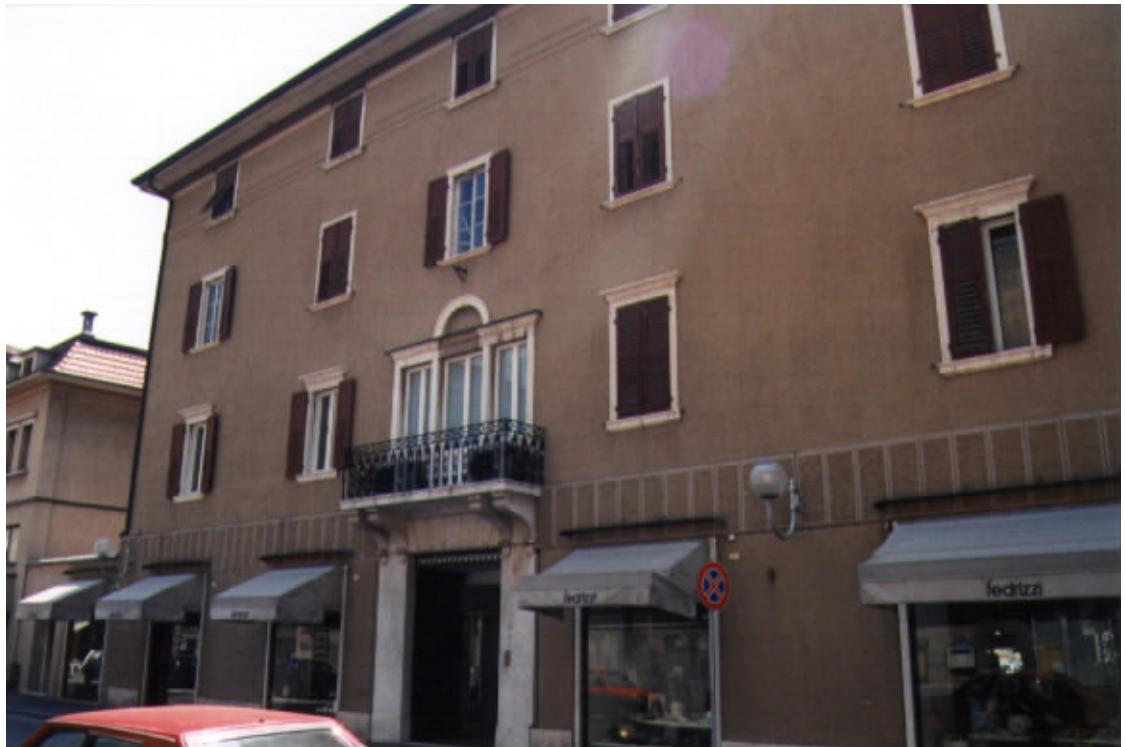
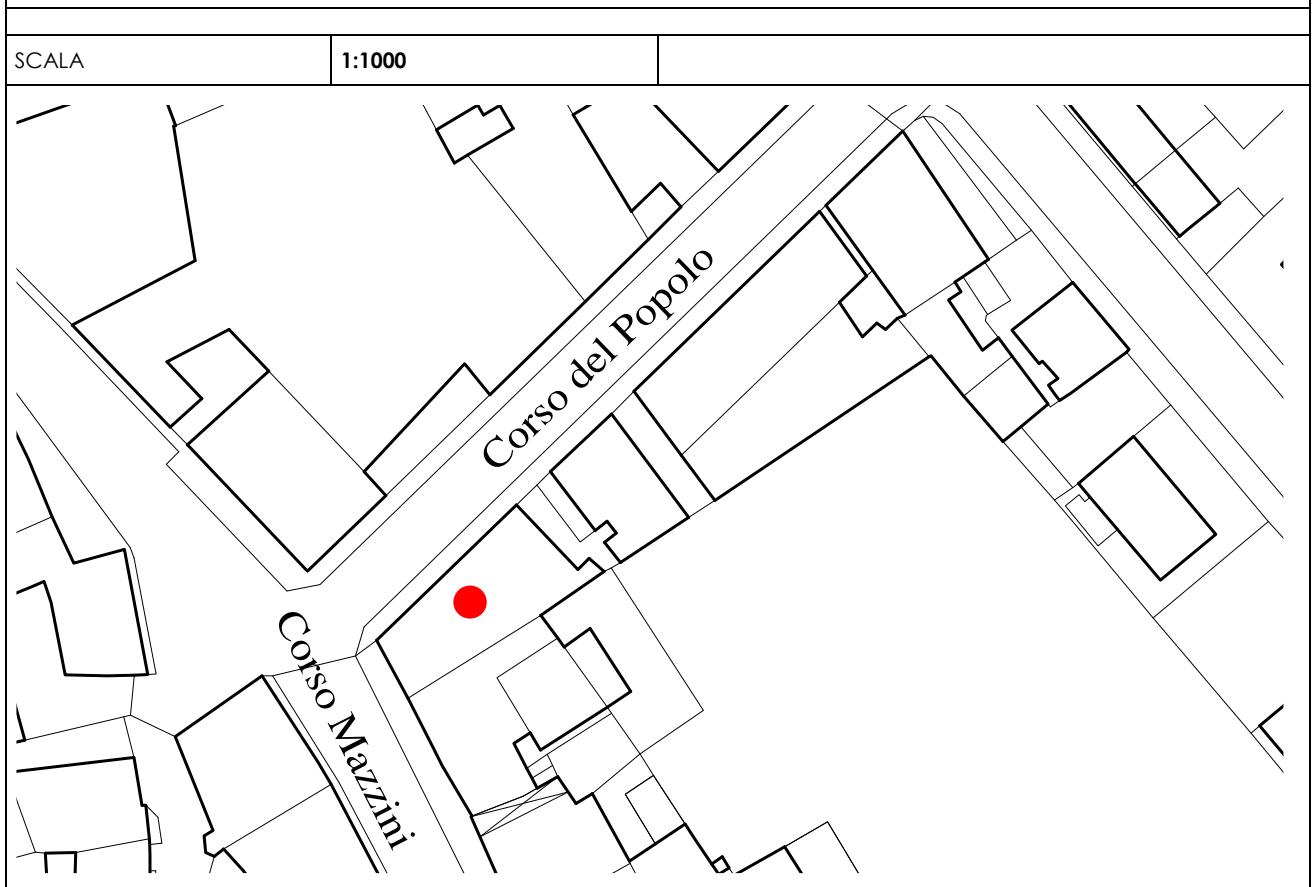
NUMERO	1613	FOGLIO DI MAPPA	
COMPRESORIO	C5	N° DI PARTICELLA EDILIZIA	332/1
COMUNE AMMINISTRATIVO	MEZZOLOMBARDO	DATA RILIEVO	giugno 1996
COMUNE CATASTALE	MEZZOLOMBARDO	RILEVATORE	M. TOMAZZONI
INDIRIZZO/LOCALITA'	V. Mazzini e C.so del Popolo, 1-3-5-7-9-9A-2A

1	Tipologia funzionale			
	edificio prevalentemente residenziale	A	baite	E
	edificio produttivo	B	malghe	F
	edificio speciale	C		G
	stalle	D		H
2	Epoca di costruzione		anteriore al 1860	8
			tra il 1860 e il 1939	6
			posteriore al 1939	4
3	Tipologia architettonica storica		alta definizione	8
			media definizione	6
			bassa definizione	4
			nessuna definizione	0
4	Permanenza dei caratteri formali tradizionali		volumetrici originali	2 1 0
			costruttivo	2 1 0
			complementari	2 1 0
			decorativi	2 1 0
	TOTALE			17
5	Degrado		nullo	
			medio	
			elevato	
6	Grado di utilizzo		utilizzato	
			sottoutilizzato	
			in stato di abbandono	
7	Spazi di pertinenza		alta qualità	
			media qualità	
			bassa qualità	
8	Vincoli legislativi			
9	Categoria di intervento prevista dal piano precedente		C.1 restauro	
10	Note	Edificio regolare senza significative emergenze ad eccezione del balcone al primo piano con la trifora di apertura. Al piano terra le aperture sono state modificate per uso commerciale. Il fronte Est sulla corte interna presenta segni di una ristrutturazione in discordanza formale con l'edificio originario.

PROGETTO			
11	Categoria di intervento prevista		R2 - Risanamento conservativo	
			R3 - Ristrutturazione edilizia – Fronte Est sulla corte interna	
12	Vincoli particolari	tipo di vincolo	R1 – Restauro.	
		oggetto di vincolo	Portale, balcone e trifora sovrapposti	
		tipo di vincolo	Non è ammessa la sopraelevazione di cui all'art. 105 della L.P. 4 agosto 2015, n.15.	
13	Categoria di intervento prevista per gli spazi di pertinenza		M1 - Manutenzione ordinaria

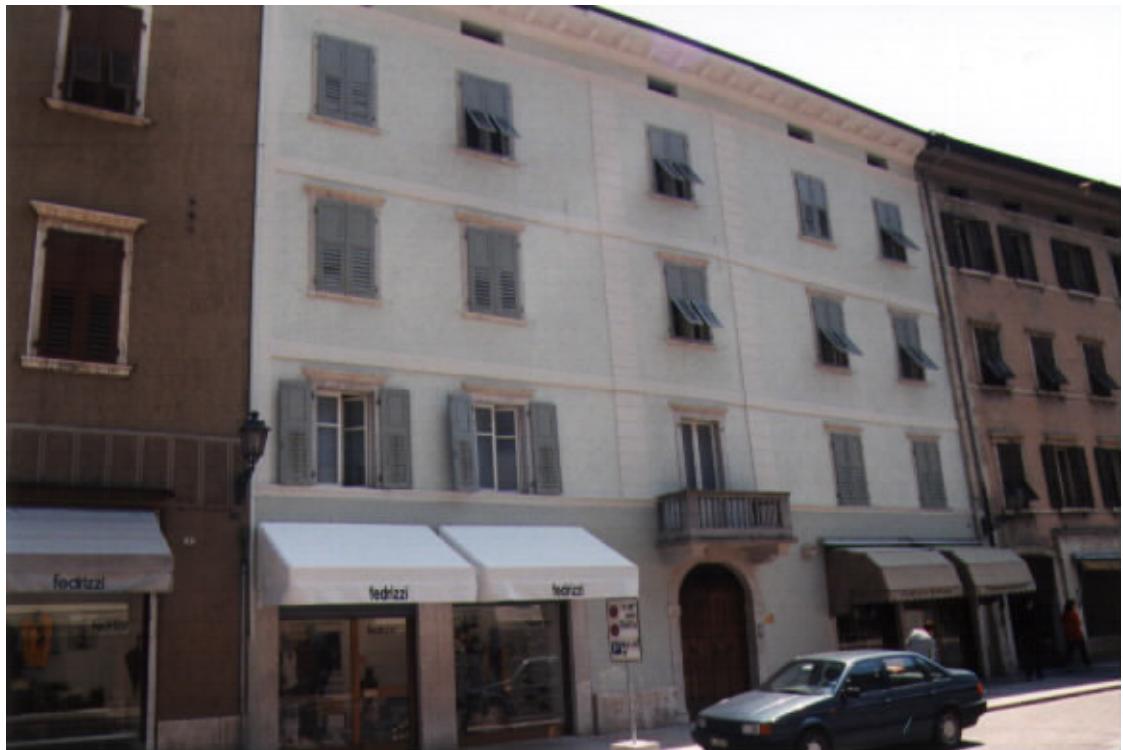
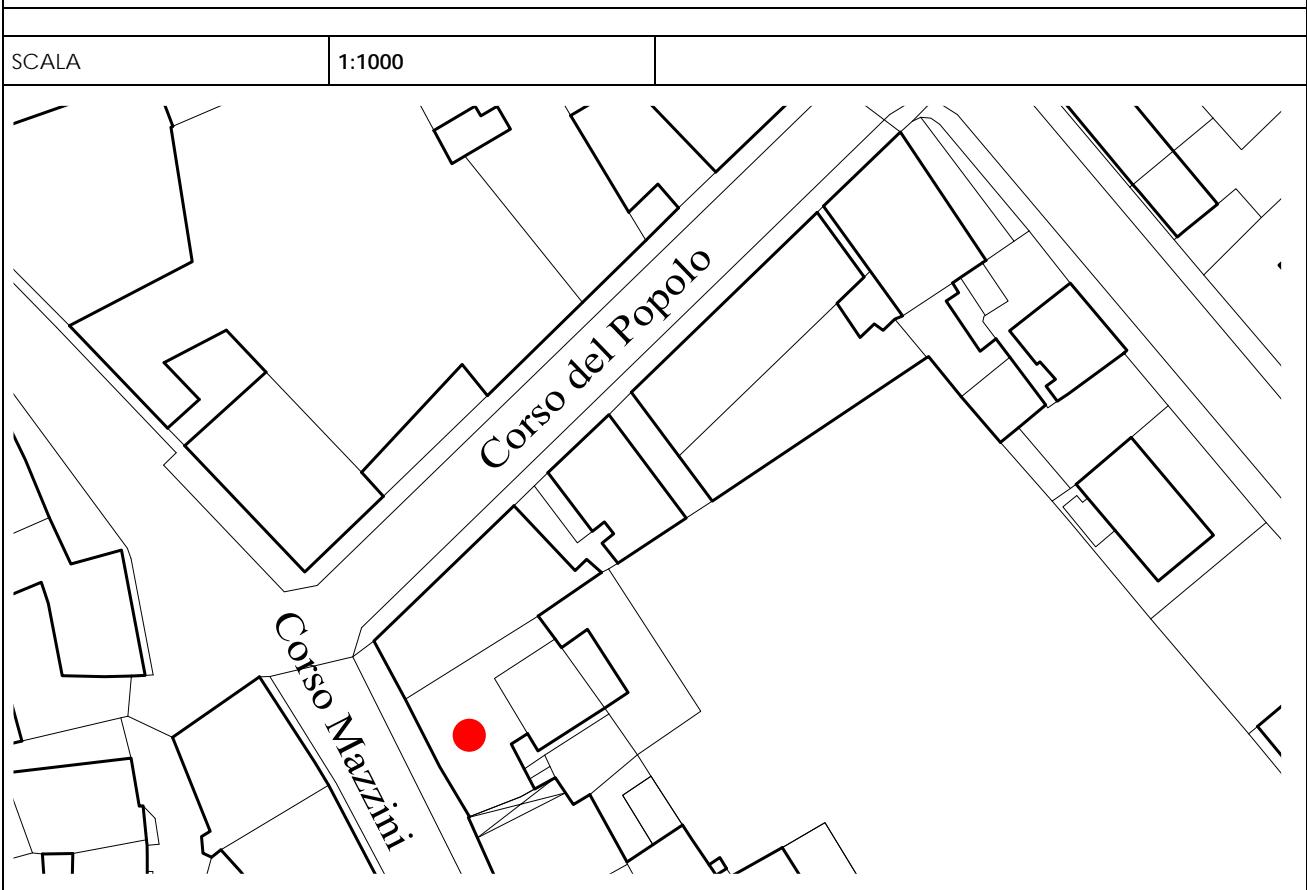
NUMERO	1614	FOGLIO DI MAPPA	
COMPRESORIO	C5	N° DI PARTICELLA EDILIZIA	331
COMUNE AMMINISTRATIVO	MEZZOLOMBARDO	DATA RILIEVO	giugno 1996
COMUNE CATASTALE	MEZZOLOMBARDO	RILEVATORE	M. TOMAZZONI
INDIRIZZO/LOCALITA'	C.so Mazzini, 4-6

1	Tipologia funzionale					
	edificio prevalentemente residenziale	A	baite	E		
	edificio produttivo	B	malghe	F		
	edificio speciale	C		G		
	stalle	D		H		
2	Epoca di costruzione		anteriore al 1860	8		
			tra il 1860 e il 1939	6		
			posteriore al 1939	4		
3	Tipologia architettonica storica		alta definizione	8		
			media definizione	6		
			bassa definizione	4		
			nessuna definizione	0		
4	Permanenza dei caratteri formali tradizionali		volumetrici originali	2 1 0		
			costruttivo	2 1 0		
			complementari	2 1 0		
			decorativi	2 1 0		
	TOTALE			20		
5	Degrado		nullo			
			medio			
			elevato			
6	Grado di utilizzo		utilizzato			
			sottoutilizzato			
			in stato di abbandono			
7	Spazi di pertinenza		alta qualità			
			media qualità			
			bassa qualità			
8	Vincoli legislativi					
9	Categoria di intervento prevista dal piano precedente		C.2 risanamento conservativo			
10	Note	Facciata tripartita con portone centrale sormontato da un balcone in pietra.

PROGETTO					
11			R2 - Risanamento conservativo			
	Categoria di intervento prevista		R3 - Ristrutturazione per la parte in aderenza con la p.ed. 332/1 rispettando le quote dei solai della p.ed. 331			
12	Vincoli particolari	tipo di vincolo		Non è ammessa la sopraelevazione di cui all'art. 105 della L.P. 4 agosto 2015, n.15. R1 - Restauro		
		oggetto di vincolo	Portale e balcone centrali			
13	Categoria di intervento prevista per gli spazi di pertinenza		M1 - Manutenzione ordinaria

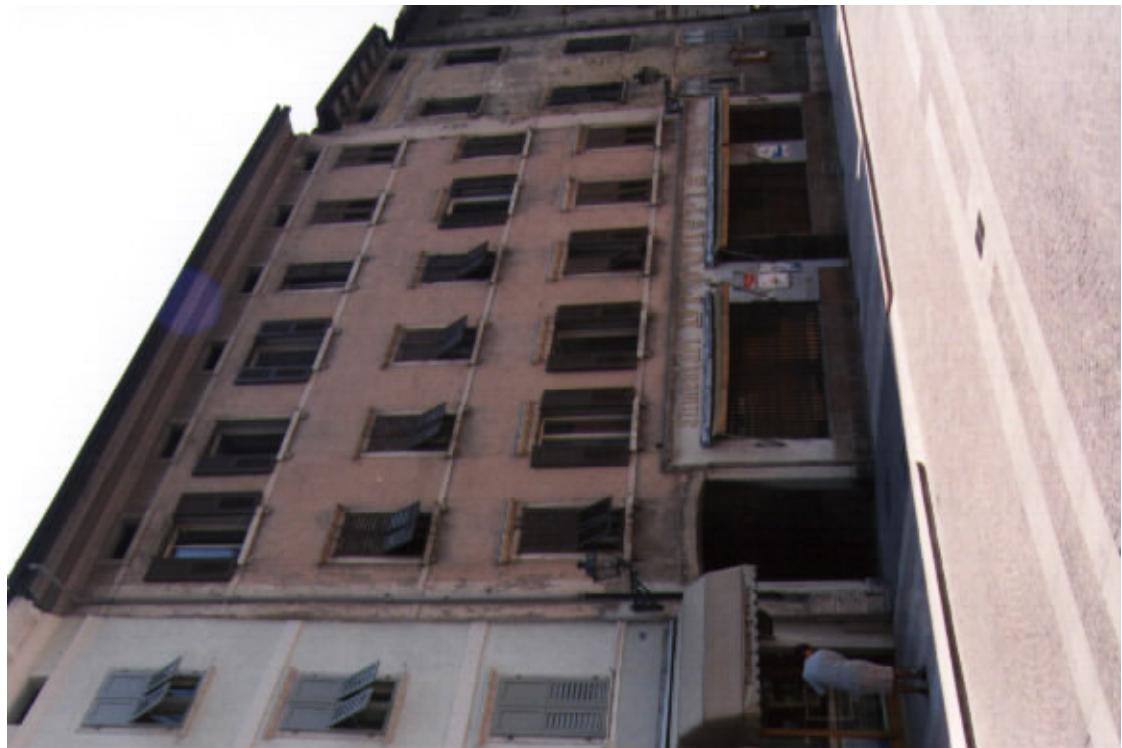
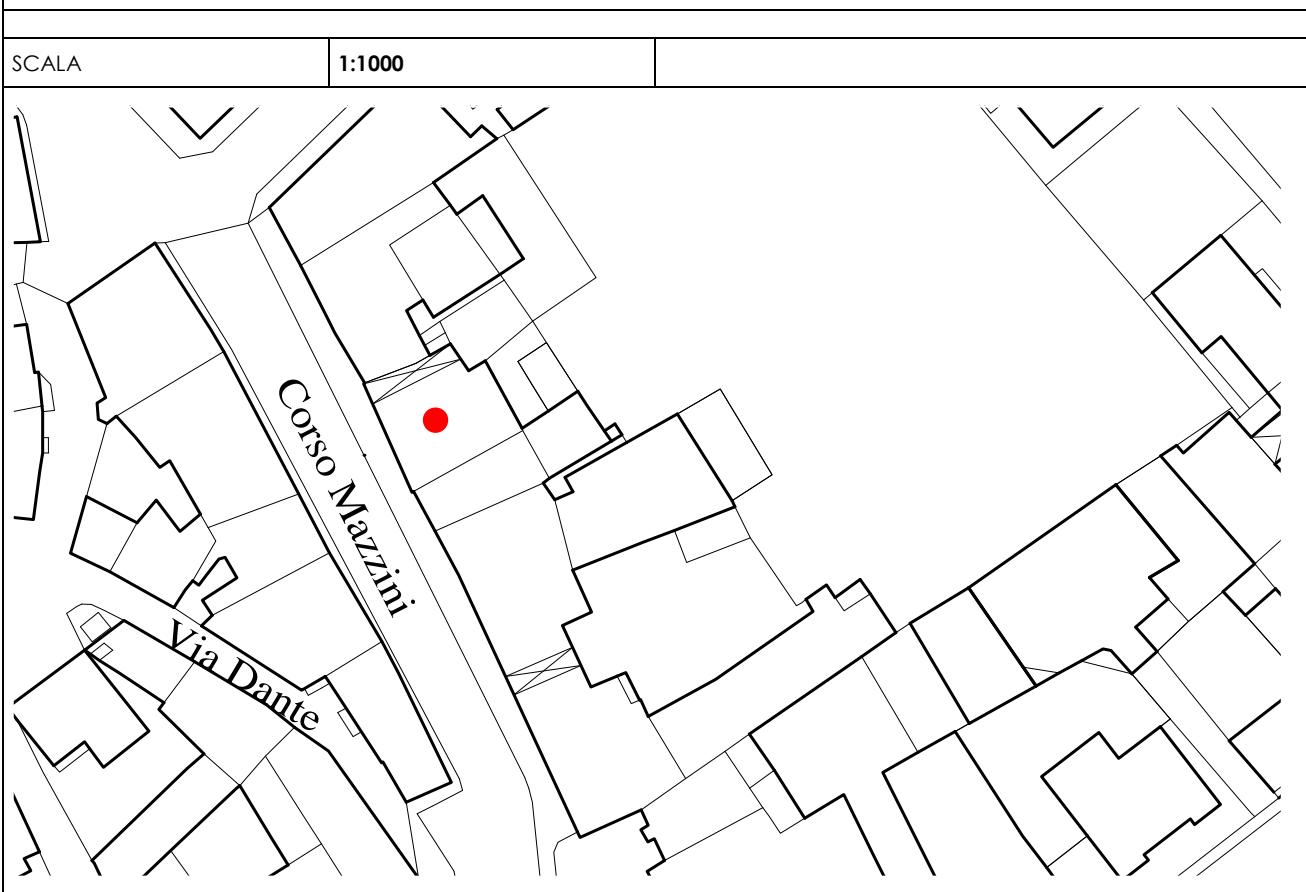
NUMERO	1615	FOGLIO DI MAPPA	
COMPRESORIO	C5	N° DI PARTICELLA EDILIZIA	329
COMUNE AMMINISTRATIVO	MEZZOLOMBARDO	DATA RILIEVO	giugno 1996
COMUNE CATASTALE	MEZZOLOMBARDO	RILEVATORE	M. TOMAZZONI
INDIRIZZO/LOCALITA'	C.so Mazzini, 10-12

1	Tipologia funzionale					
	edificio prevalentemente residenziale	A	baite	E		
	edificio produttivo	B	malghe	F		
	edificio speciale	C		G		
	stalle	D		H		
2	Epoca di costruzione		anteriore al 1860	8		
			tra il 1860 e il 1939	6		
			posteriore al 1939	4		
3	Tipologia architettonica storica		alta definizione	8		
			media definizione	6		
			bassa definizione	4		
			nessuna definizione	0		
4	Permanenza dei caratteri formali tradizionali		volumetrici originali	2 1 0		
			costruttivo	2 1 0		
			complementari	2 1 0		
			decorativi	2 1 0		
	TOTALE			19		
5	Degrado		nullo			
			medio			
			elevato			
6	Grado di utilizzo		utilizzato			
			sottoutilizzato			
			in stato di abbandono			
7	Spazi di pertinenza		alta qualità			
			media qualità			
			bassa qualità			
8	Vincoli legislativi					
9	Categoria di intervento prevista dal piano precedente		C.2 risanamento conservativo			
10	Note	Al piano terra vi è un passaggio alla corte, posto lateralmente rispetto alla facciata. Sul retro alcune aggiunte volumetriche e modifiche alla facciata.

PROGETTO					
11	Categoria di intervento prevista		R2 - Risanamento conservativo R3 - Ristrutturazione edilizia – Fronte Est sulla corte interna			
12	Vincoli particolari	tipo di vincolo	Non è ammessa la sopraelevazione di cui all'art. 105 della L.P. 4 agosto 2015, n.15.			
		oggetto di vincolo				
13	Categoria di intervento prevista per gli spazi di pertinenza		M1 - Manutenzione ordinaria

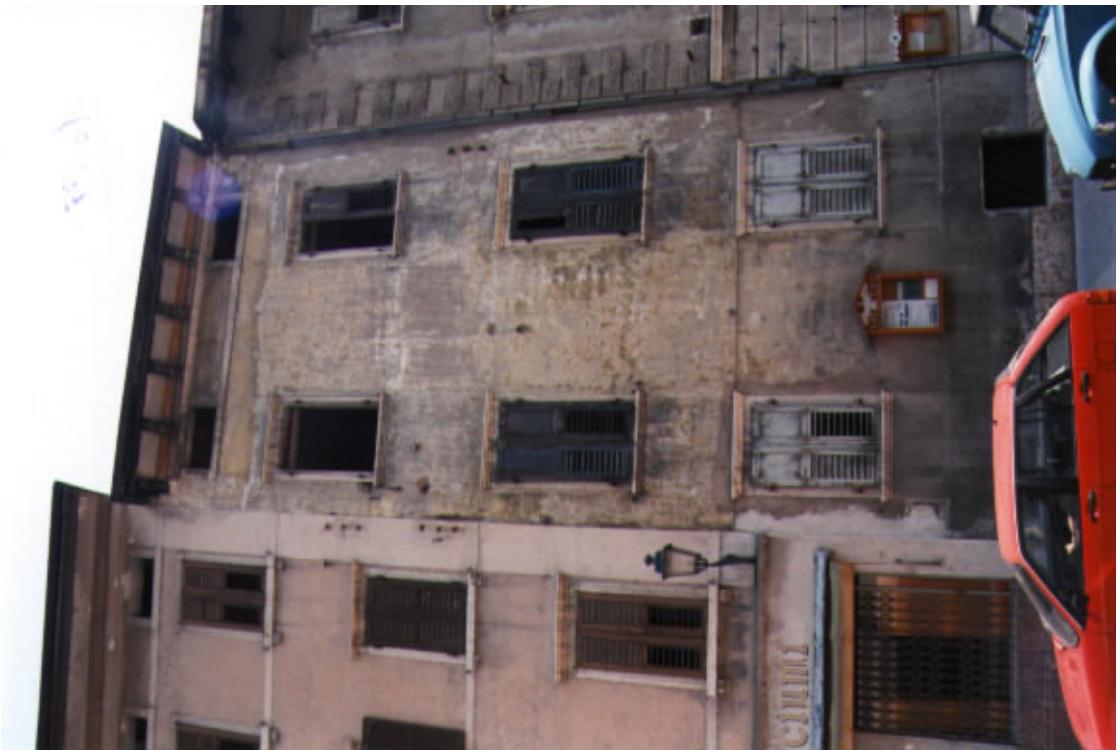
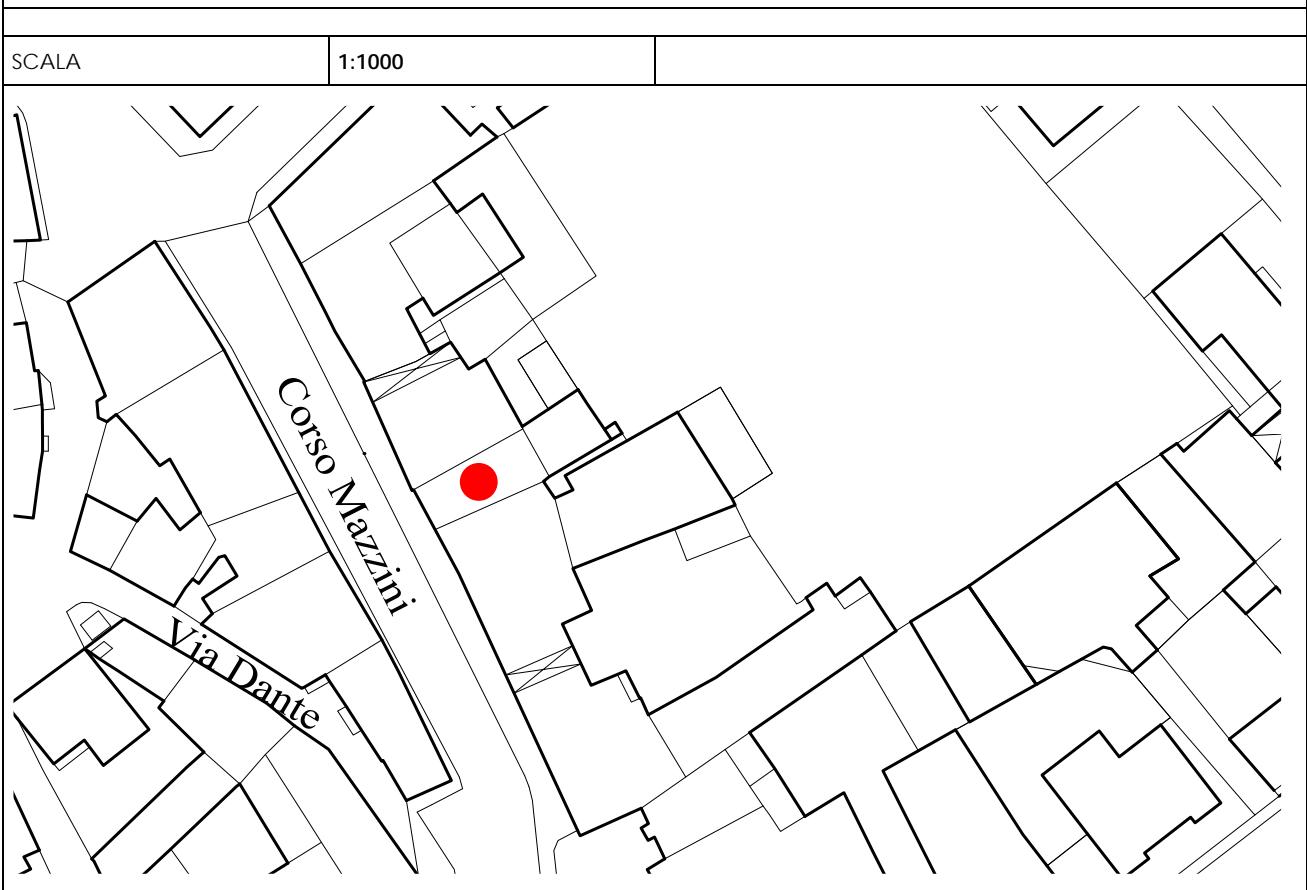
NUMERO	1616	FOGLIO DI MAPPA
COMPRESORIO	C5	N° DI PARTICELLA EDILIZIA 327
COMUNE AMMINISTRATIVO	MEZZOLOMBARDO	DATA RILIEVO giugno 1996
COMUNE CATASTALE	MEZZOLOMBARDO	RILEVATORE M. TOMAZZONI
INDIRIZZO/LOCALITA'	C.so Mazzini

Tipologia funzionale		
1	edificio prevalentemente residenziale edificio produttivo edificio speciale stalle	A B C D	baite malghe casa in stato di abbandono
			E F G H
2	Epoca di costruzione		anteriore al 1860 tra il 1860 e il 1939 posteriore al 1939
			8 6 4
3	Tipologia architettonica storica		alta definizione media definizione bassa definizione nessuna definizione
			8 6 4 0
4	Permanenza dei caratteri formali tradizionali		volumetrici originali costruttivo complementari decorativi
			2 1 0 2 1 0 2 1 0 2 1 0
		TOTALE	15
5	Degrado		nullo medio elevato
			███████████
6	Grado di utilizzo		utilizzato sottoutilizzato in stato di abbandono
			███████████
7	Spazi di pertinenza		alta qualità media qualità bassa qualità
			███████████
8	Vincoli legislativi		
9	Categoria di intervento prevista dal piano precedente		C.2 risanamento conservativo
10	Note	Edificio fatiscente, con volumi obsoleti aggiunti sul retro e privi di alcun interesse storico-artistico.

PROGETTO		
11	Categoria di intervento prevista	R2 - Risanamento conservativo	
12	Vincoli particolari	tipo di vincolo oggetto di vincolo	R3 – Ristrutturazione edilizia Blocco prospiciente la corte interna
		tipo di vincolo	Non è ammessa la sopraelevazione di cui all'art. 105 della L.P. 4 agosto 2015, n.15.
13	Categoria di intervento prevista per gli spazi di pertinenza	M1 - Manutenzione ordinaria
