NUMERO	1601	FOGLIO DI MAPPA	
COMPRESORIO	C5	N° DI PARTICELLA EDILIZIA	227/11
COMUNE AMMINISTRATIVO	MEZZOLOMBARDO	DATA RILIEVO	giugno 1996
COMUNE CATASTALE	MEZZOLOMBARDO	RILEVATORE	M. TOMAZZONI
INDIRIZZO/LOCALITA'	V. S. F. d'Assisi

ANALISI

PROGETTO				
11	Categoria di intervento prevista	R3 – Ristrutturazione edilizia			
12	Vincoli particolari	tipo di vincolo			
		oggetto di vincolo			
13	Categoria di intervento prevista per gli spazi di pertinenza		R1 - Restauro

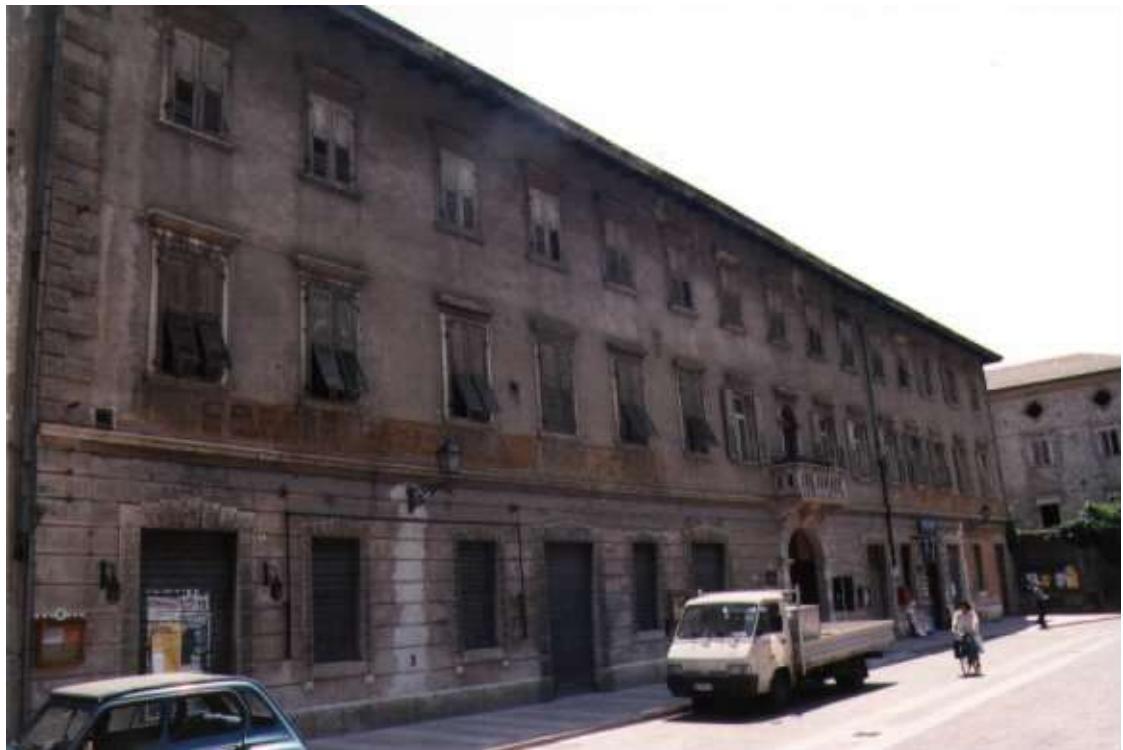
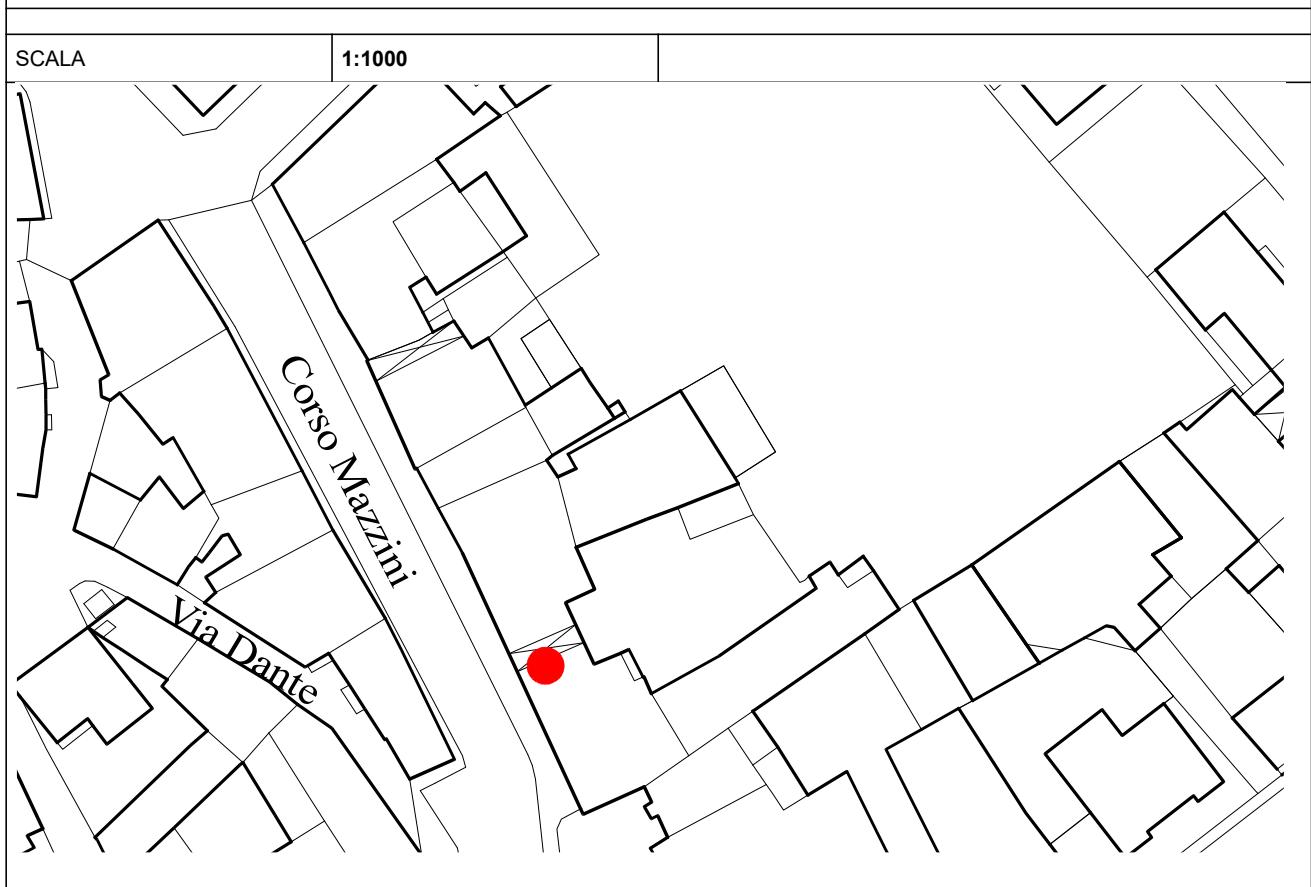
NUMERO	1617	FOGLIO DI MAPPA
COMPRENSORIO	C5	N° DI PARTICELLA EDILIZIA 326/1
COMUNE AMMINISTRATIVO	MEZZOLOMBARDO	DATA RILIEVO giugno 1996
COMUNE CATASTALE	MEZZOLOMBARDO	RILEVATORE M. TOMAZZONI
INDIRIZZO/LOCALITA'	C.so Mazzini, 18-18A-20

1	Tipologia funzionale edificio prevalentemente residenziale edificio produttivo edificio speciale stalle	A B C D	baite malghe	E F G H
2	Epoca di costruzione		anteriore al 1860 tra il 1860 e il 1939 posteriore al 1939	8 6 4
3	Tipologia architettonica storica		alta definizione media definizione bassa definizione nessuna definizione	8 6 4 0
4	Permanenza dei caratteri formali tradizionali		volumetrici originali costruttivo complementari decorativi	2 1 0 2 1 0 2 1 0 2 1 0
			TOTALE	21
5	Degrado		nullo medio elevato

8	Vincoli legislativi	Edificio vincolato ai sensi del D.L. 29/10/99 n. 490 – Tutela diretta.		
9	Categoria di intervento prevista dal piano precedente	C.1 restauro		
10	Note	Edificio di grandi dimensioni con elemento caratterizzante l'ingresso principale sormontato da un balcone in pietra. La pianta è tripartita, con una corte interna.

PROGETTO			
11	Categoria di intervento prevista:	R1 - Restauro	Aperture in falda ammesse: abbaini: nessuno finestre : nessuna	
12	Vincoli particolari: tipo di vincolo oggetto di vincolo	- -		
13	Categoria di intervento prevista per gli spazi di pertinenza:	R1 - Restauro	Note

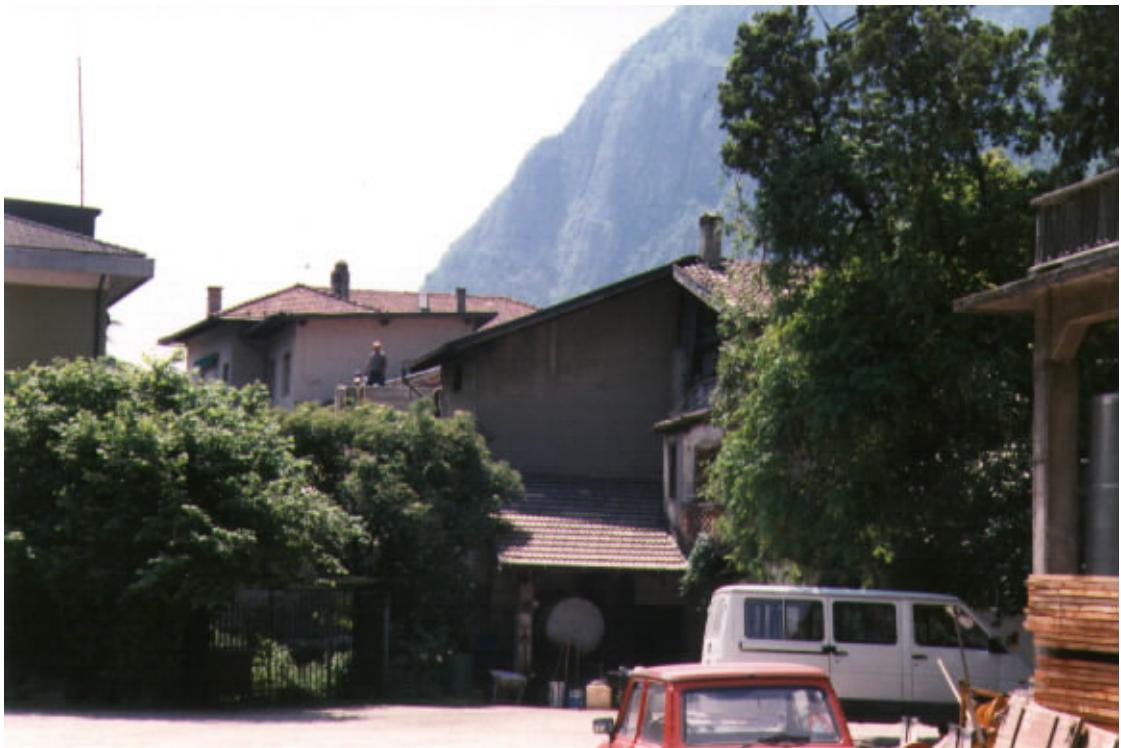
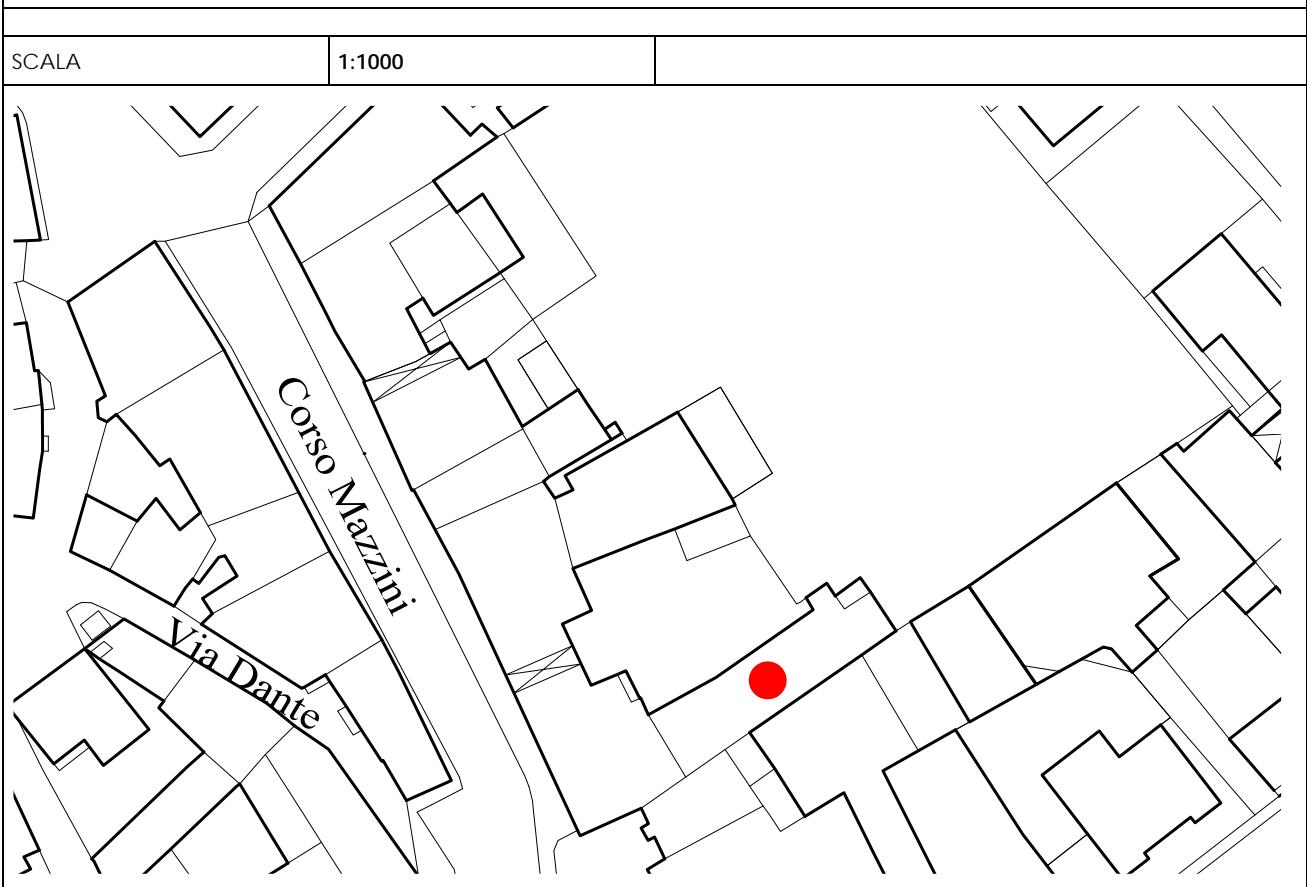
NUMERO	1617 A	FOGLIO DI MAPPA	
COMPRESORIO	C5	N° DI PARTICELLA EDILIZIA	326/1 - 819
COMUNE AMMINISTRATIVO	MEZZOLOMBARDO	DATA RILIEVO	giugno 1996
COMUNE CATASTALE	MEZZOLOMBARDO	RILEVATORE	M. TOMAZZONI
INDIRIZZO/LOCALITA'	C.so Mazzini, 18-22

Tipologia funzionale		
1	edificio prevalentemente residenziale edificio produttivo edificio speciale stalle	A B C D	baite malghe
			E F G H
2	Epoca di costruzione		anteriore al 1860 tra il 1860 e il 1939 posteriore al 1939
			8 6 4
3	Tipologia architettonica storica		alta definizione media definizione bassa definizione nessuna definizione
			8 6 4 0
4	Permanenza dei caratteri formali tradizionali		volumetrici originali costruttivo complementari decorativi
			2 1 0 2 1 0 2 1 0 2 1 0
		TOTALE	14
5	Degrado		nullo medio elevato
			■ ■ ■
6	Grado di utilizzo		utilizzato sottoutilizzato in stato di abbandono
			■ ■ ■
7	Spazi di pertinenza		alta qualità media qualità bassa qualità
			■ ■ ■
8	Vincoli legislativi	Tutela storico-artistica indiretta	
9	Categoria di intervento prevista dal piano precedente	C.1 restauro	
10	Note	Corpo a sud est di completamento al palazzo su corso Mazzini, adibito ad attività agricola (ex-fienile): la porzione sulla testa (ad est) non è coeva al manufatto, ma di fattura successiva.

PROGETTO		
11	Categoria di intervento prevista	R2 - Risanamento conservativo	
12	Vincoli particolari	tipo di vincolo oggetto di vincolo	R3 – Ristrutturazione edilizia Porzione di testa (ad est)
		tipo di vincolo	Non è ammessa la sopraelevazione di cui all'art. 105 della L.P. 4 agosto 2015, n.15.
13	Categoria di intervento prevista per gli spazi di pertinenza	R1 - Restauro

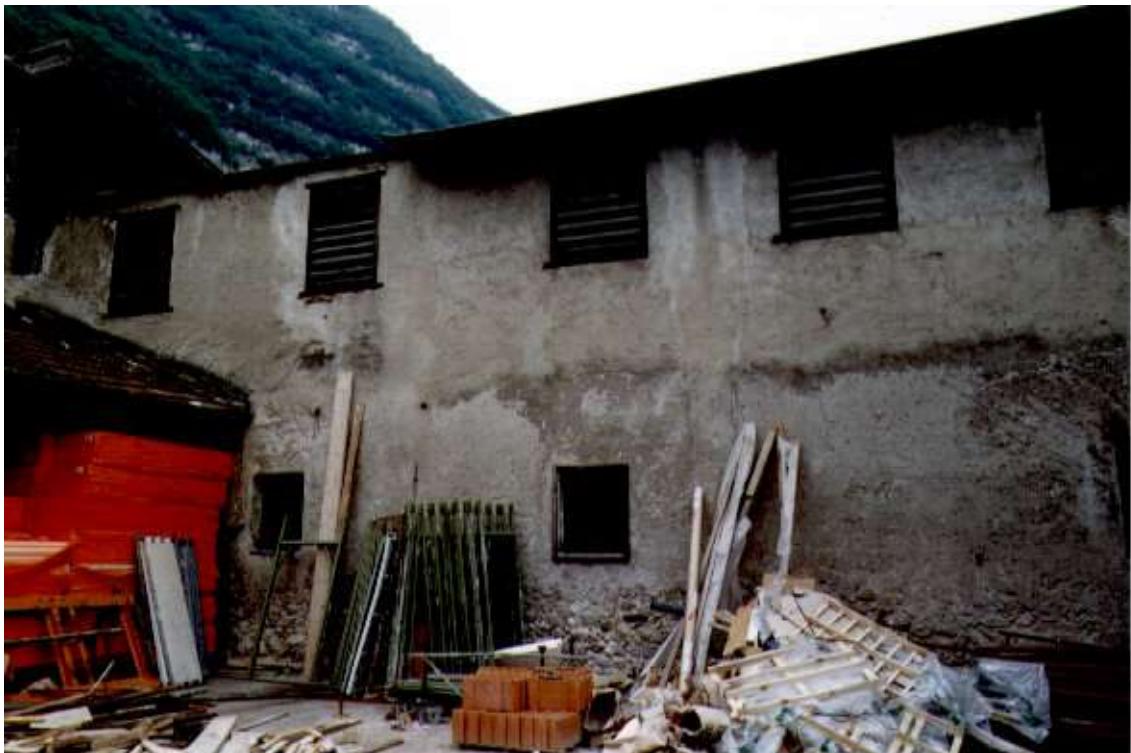
scheda n. 1617A

NUMERO	1617 A	FOGLIO DI MAPPA	
COMPRESORIO	C5	N° DI PARTICELLA EDILIZIA	326/1- 819
COMUNE AMMINISTRATIVO	MEZZOLOMBARDO	DATA RILIEVO	giugno 1996
COMUNE CATASTALE	MEZZOLOMBARDO	RILEVATORE	M. TOMAZZONI
INDIRIZZO/LOCALITA'	C.so Mazzini, 18-22

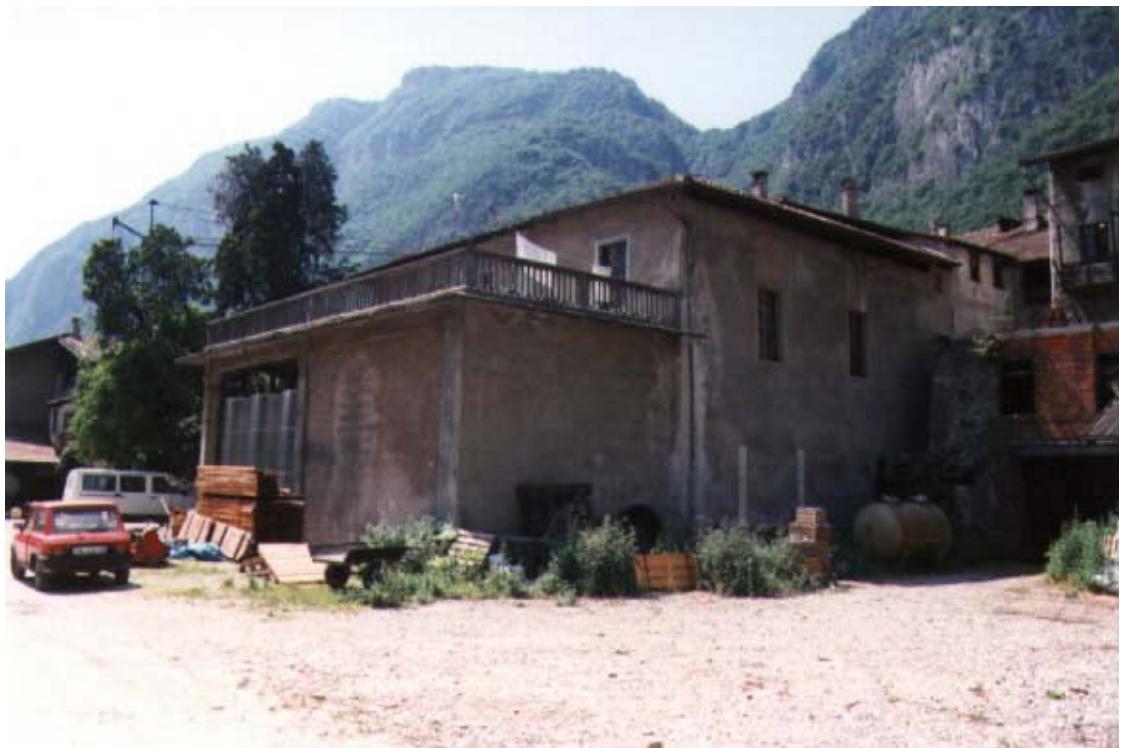
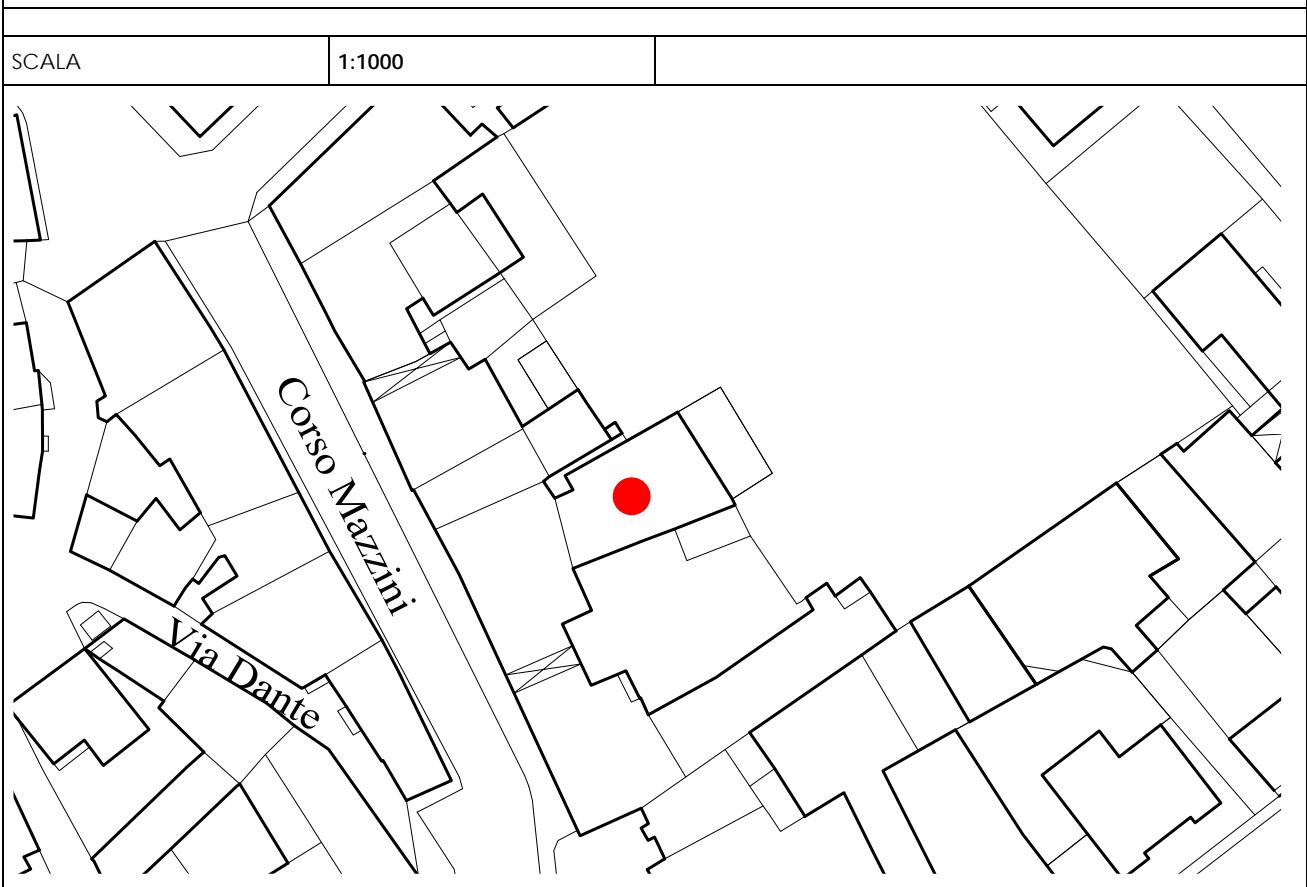
NUMERO	1617 B	FOGLIO DI MAPPA	
COMPRESORIO	C5	N° DI PARTICELLA EDILIZIA	326/1 - 819
COMUNE AMMINISTRATIVO	MEZZOLOMBARDO	DATA RILIEVO	giugno 1996
COMUNE CATASTALE	MEZZOLOMBARDO	RILEVATORE	M. TOMAZZONI
INDIRIZZO/LOCALITA'	C.so Mazzini, 14-16

Tipologia funzionale		
1	edificio prevalentemente residenziale edificio produttivo edificio speciale stalle	A B C D	baite malghe
			E F G H
2	Epoca di costruzione		anteriore al 1860 tra il 1860 e il 1939 posteriore al 1939
			8 6 4
3	Tipologia architettonica storica		alta definizione media definizione bassa definizione nessuna definizione
			8 6 4 0
4	Permanenza dei caratteri formali tradizionali		volumetrici originali costruttivo complementari decorativi
			2 1 0 2 1 0 2 1 0 2 1 0
		TOTALE	14
5	Degrado		nullo medio elevato
			■ ■ ■
6	Grado di utilizzo		utilizzato sottoutilizzato in stato di abbandono
			■ ■ ■
7	Spazi di pertinenza		alta qualità media qualità bassa qualità
			■ ■ ■
8	Vincoli legislativi	Tutela storico-artistica indiretta	
9	Categoria di intervento prevista dal piano precedente	C.2 risanamento conservativo	
10	Note	Corpo a nord-est di completamento al palazzo su corso Mazzini, adibito ad attività agricola (ex-fienile): la porzione sulla testa (ad est) è stata aggiunta successivamente

PROGETTO		
11	Categoria di intervento prevista	R2 - Risanamento conservativo	
12	Vincoli particolari	tipo di vincolo	R3 – Ristrutturazione edilizia
		oggetto di vincolo	Porzione sulla testa ad est – Tettoia addossata a sud del manufatto
		tipo di vincolo	Non è ammessa la sopraelevazione di cui all'art. 105 della L.P. 4 agosto 2015, n.15.
13	Categoria di intervento prevista per gli spazi di pertinenza	R1 - Restauro

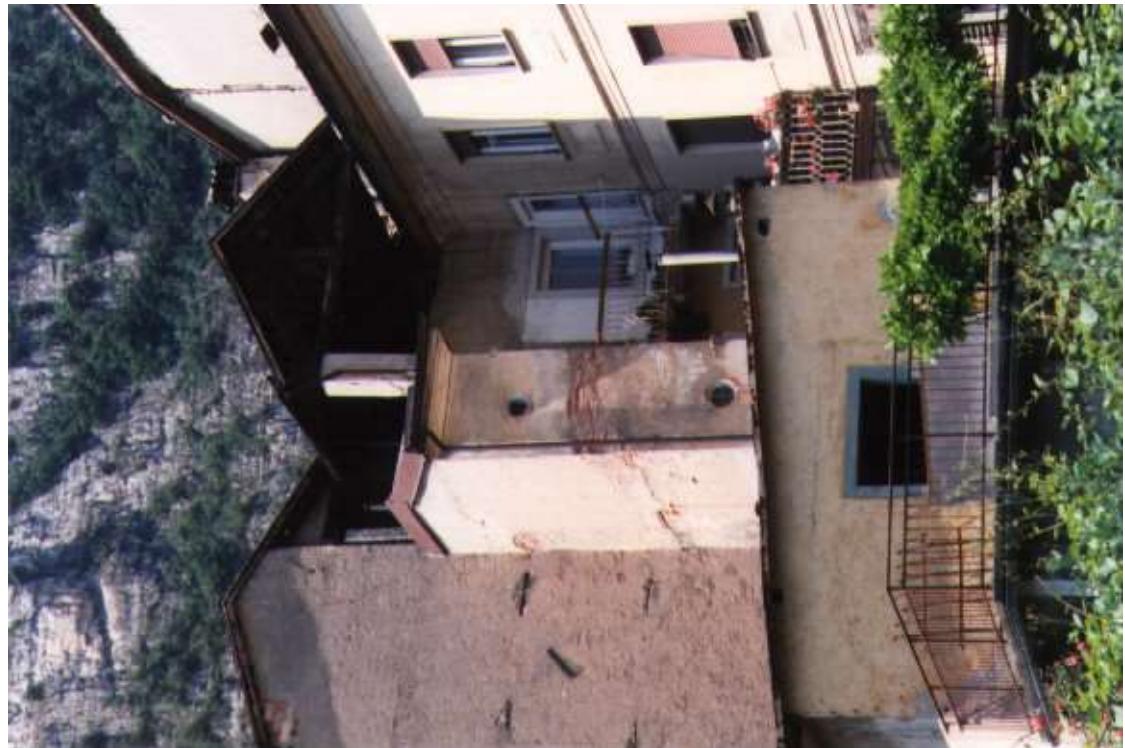
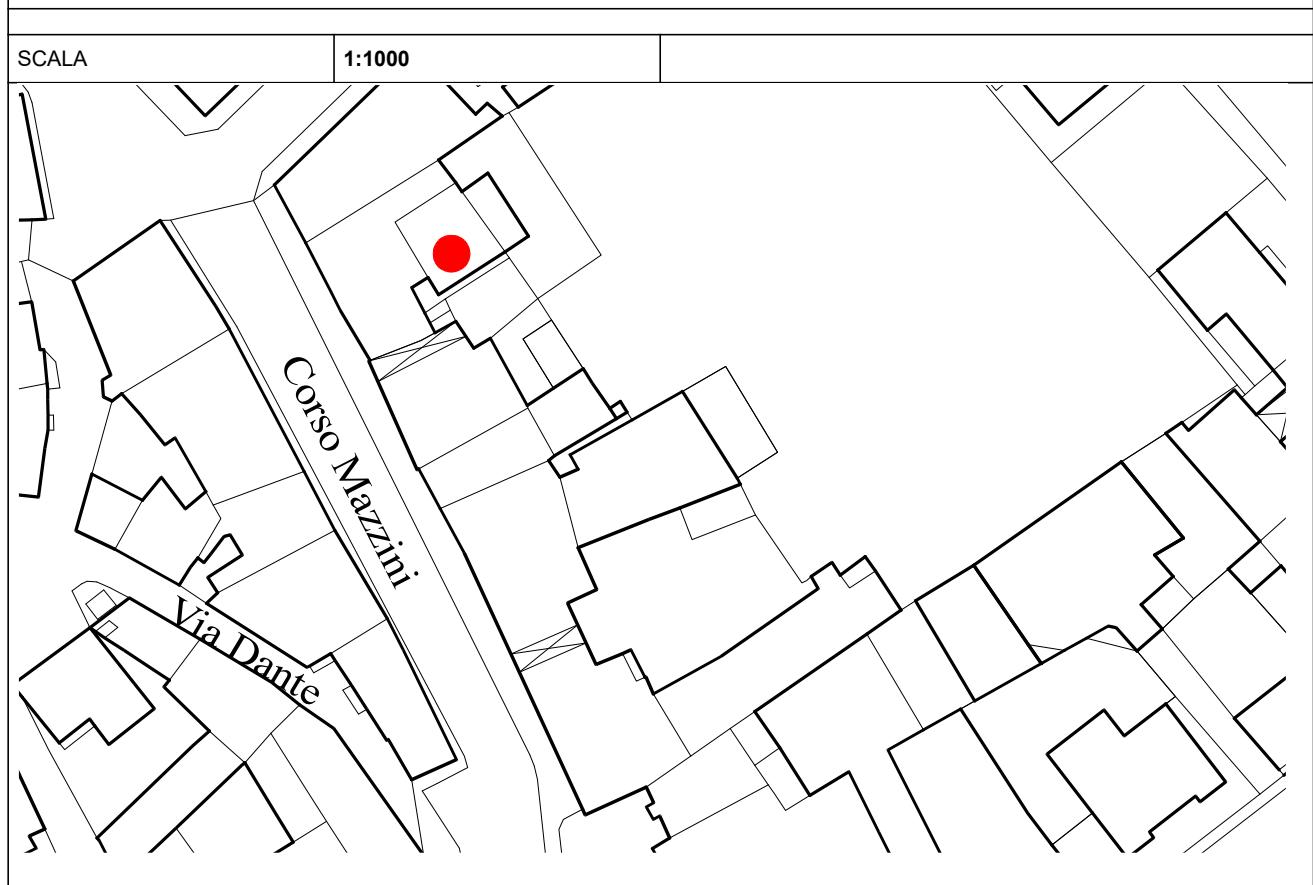
scheda n. 1618

NUMERO	1618	FOGLIO DI MAPPA
COMPRENSORIO	C5	N° DI PARTICELLA EDILIZIA 330
COMUNE AMMINISTRATIVO	MEZZOLOMBARDO	DATA RILIEVO giugno 1996
COMUNE CATASTALE	MEZZOLOMBARDO	RILEVATORE M. TOMAZZONI
INDIRIZZO/LOCALITA'	C.so Mazzini

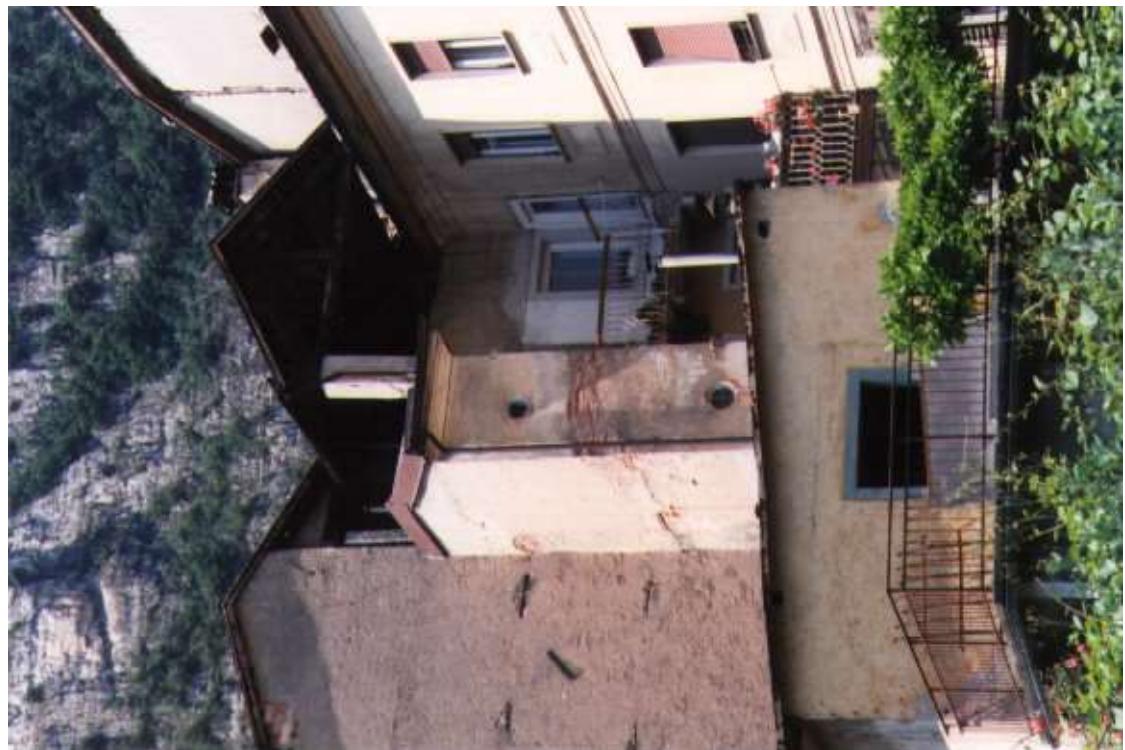
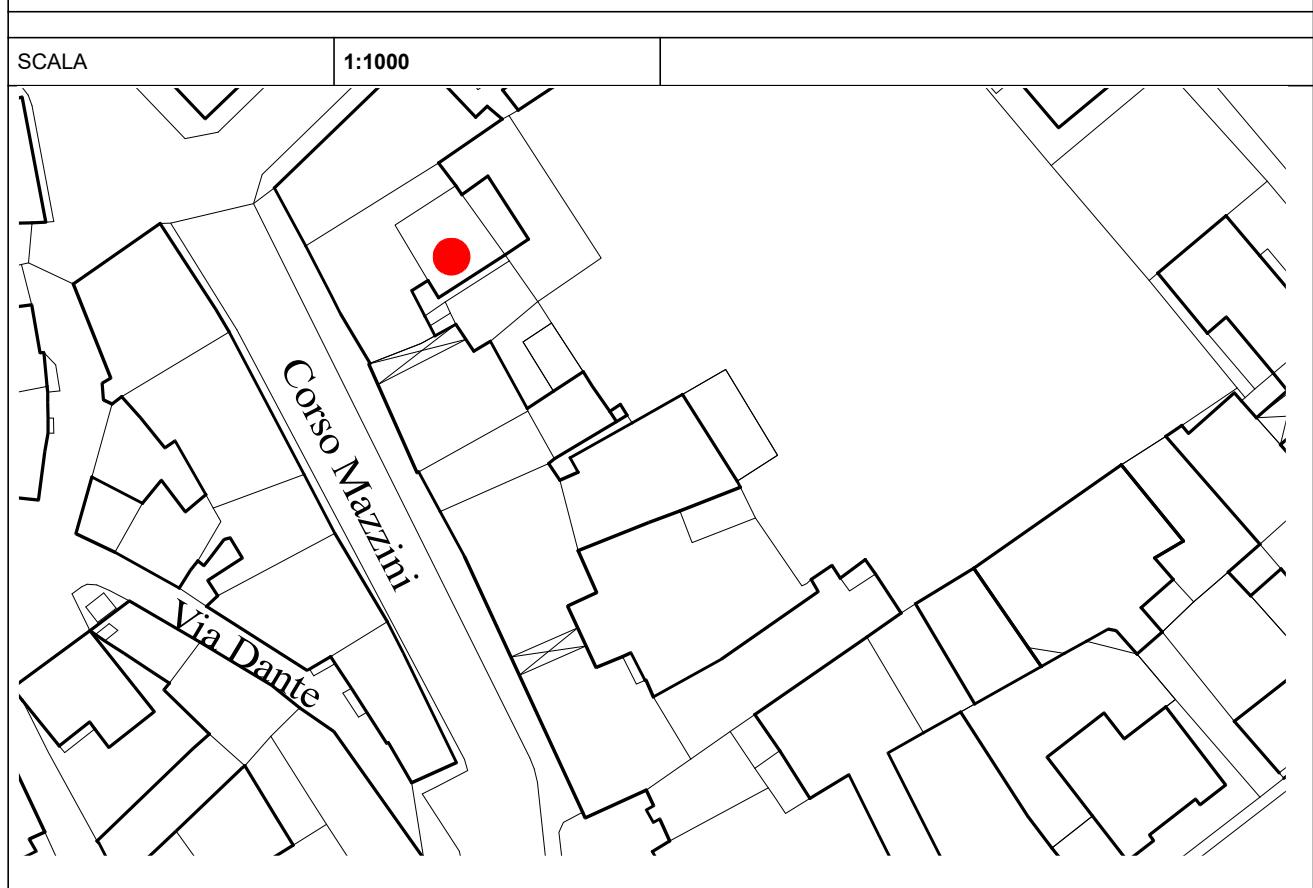
scheda n. 1618

NUMERO	1618	FOGLIO DI MAPPA
COMPRENSORIO	C5	N° DI PARTICELLA EDILIZIA 330
COMUNE AMMINISTRATIVO	MEZZOLOMBARDO	DATA RILIEVO giugno 1996
COMUNE CATASTALE	MEZZOLOMBARDO	RILEVATORE M. TOMAZZONI
INDIRIZZO/LOCALITA'	C.so Mazzini

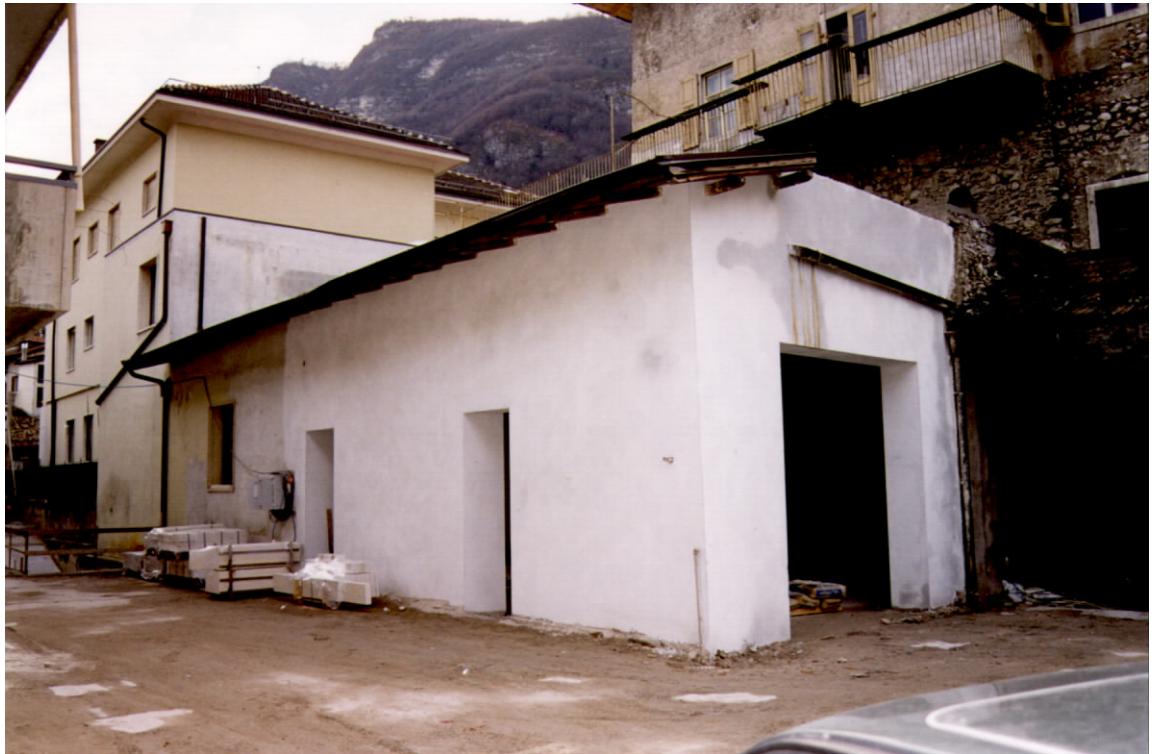
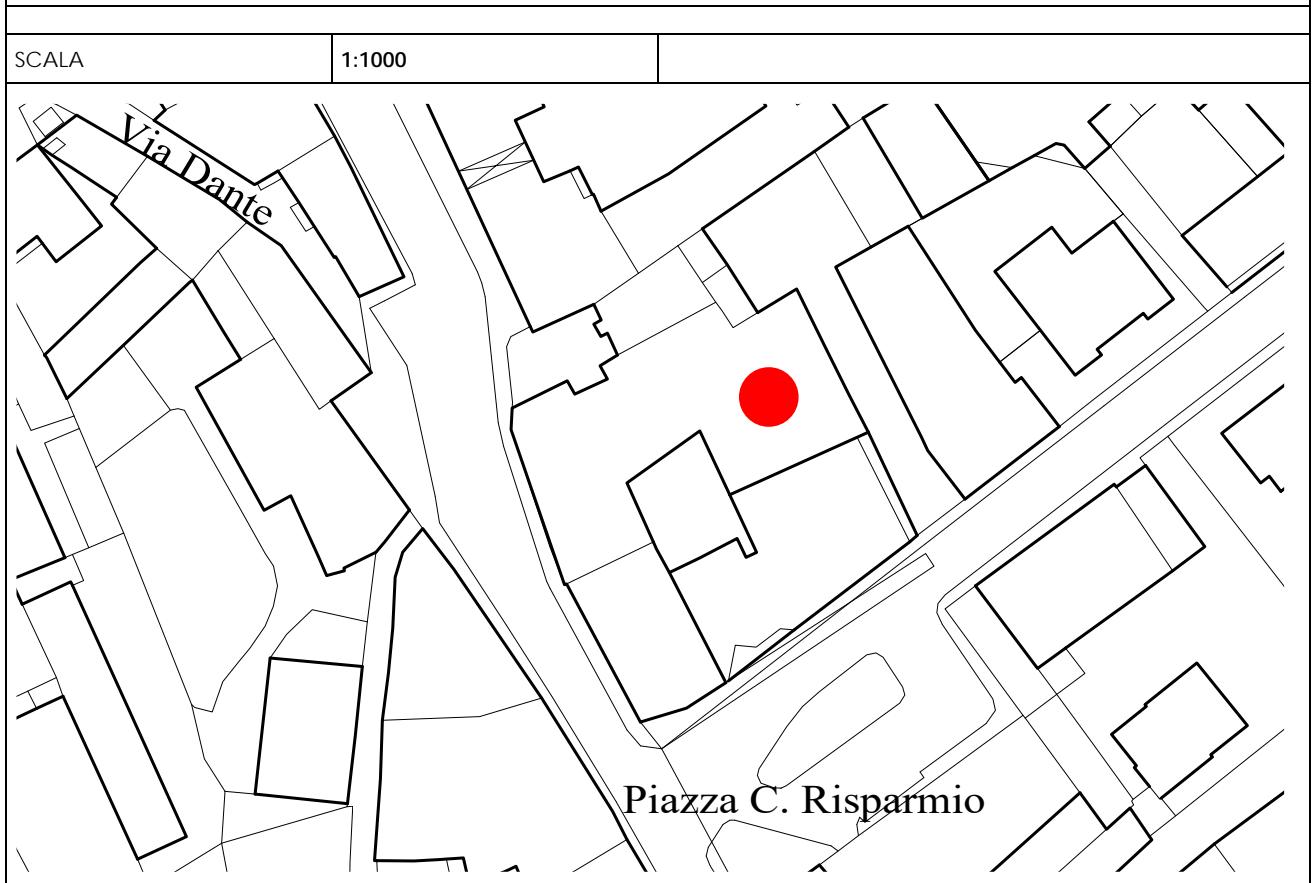
1	Tipologia funzionale	edificio prevalentemente residenziale	A	baite	E
		edificio produttivo	B	malghe	F
		edificio speciale	C	fienile	G
		stalle	D		H
2	Epoca di costruzione			anteriore al 1860	8
				tra il 1860 e il 1939	6
				posteriore al 1939	4
3	Tipologia architettonica storica			alta definizione	8
				media definizione	6
				bassa definizione	4
				nessuna definizione	0
4	Permanenza dei caratteri formali tradizionali			volumetrici originali	2
				costruttivo	1
				complementari	0
				decorativi	0
TOTALE					6
5	Degrado			nullo	
				medio	
				elevato	
6	Grado di utilizzo			utilizzato	
				sottoutilizzato	
				in stato di abbandono	
7	Spazi di pertinenza			alta qualità	
				media qualità	
				bassa qualità	
8	Vincoli legislativi				
9	Categoria di intervento prevista dal piano precedente			R4 - Demolizione con ricostruzione	
10	Note				
	PROGETTO				
11	Categoria di intervento prevista			R3 - Ristrutturazione edilizia

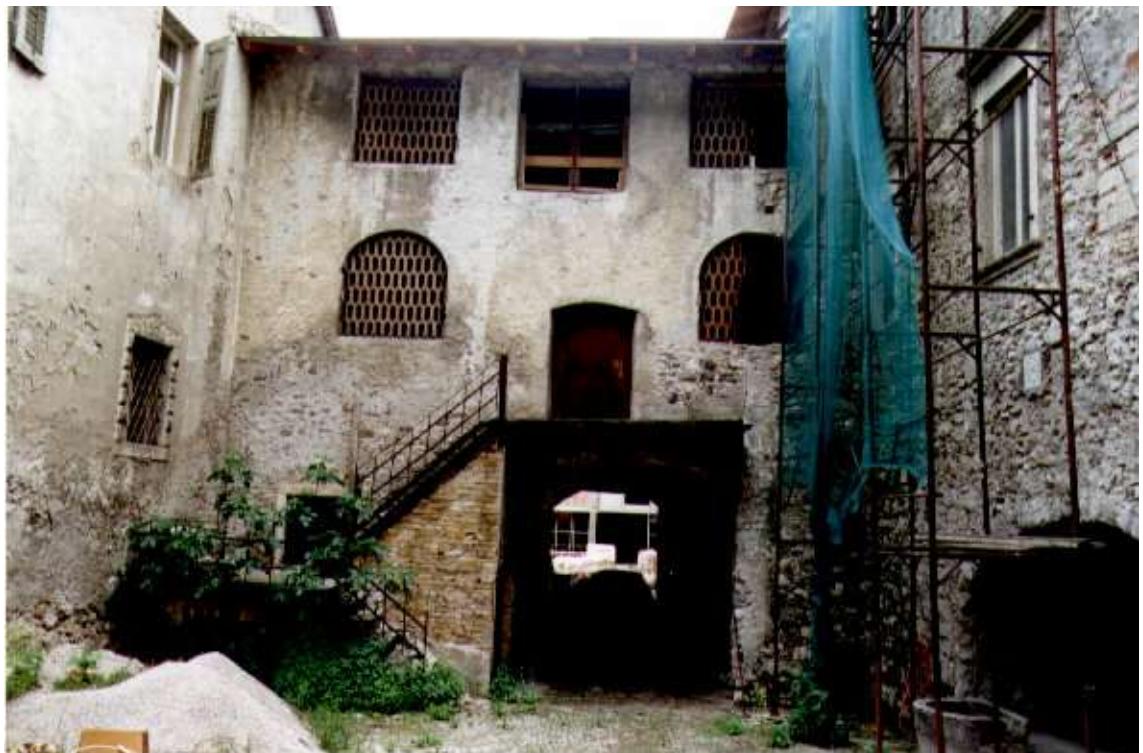
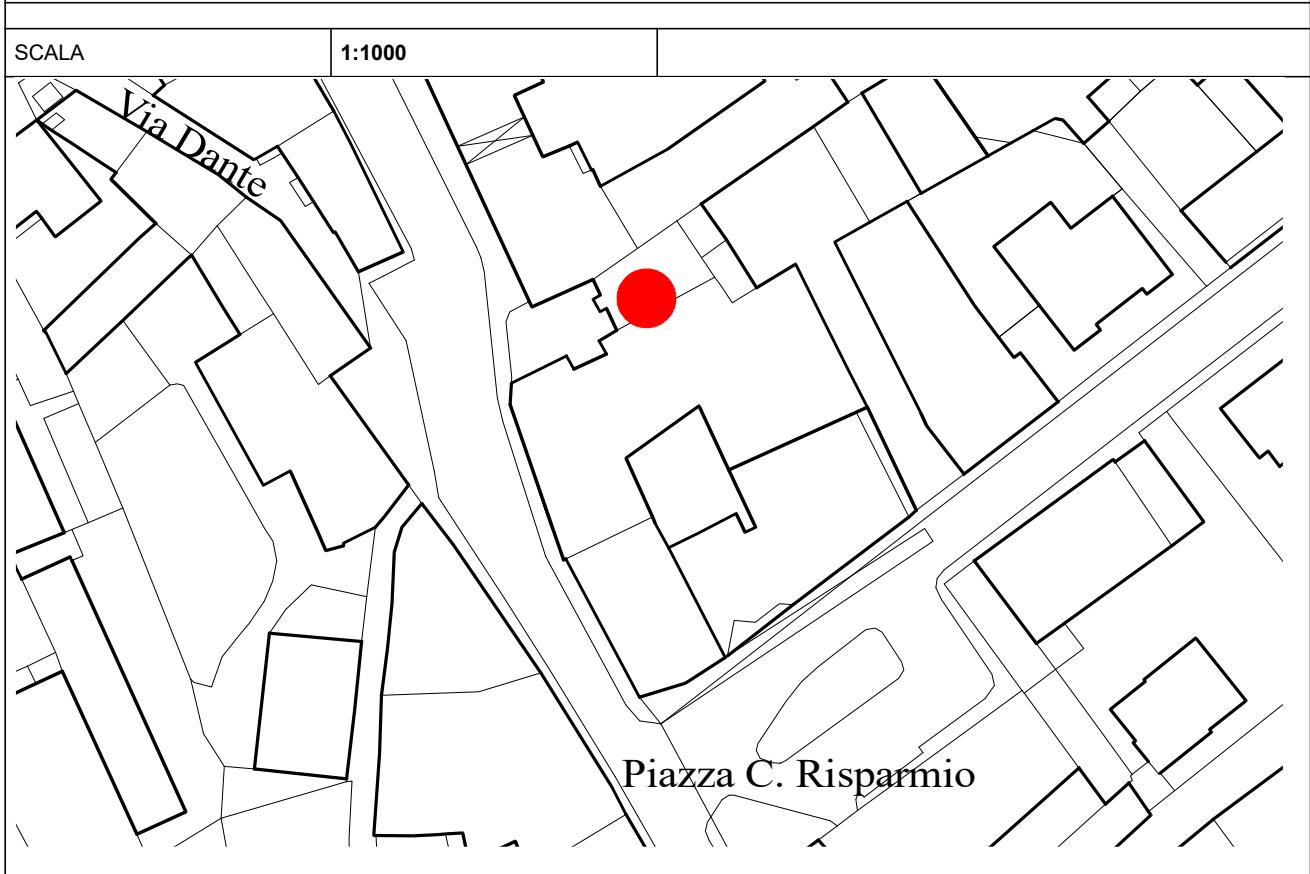
NUMERO	1620	FOGLIO DI MAPPA
COMPRENSORIO	C5	N° DI PARTICELLA EDILIZIA 302/3
COMUNE AMMINISTRATIVO	MEZZOLOMBARDO	DATA RILIEVO giugno 1996
COMUNE CATASTALE	MEZZOLOMBARDO	RILEVATORE M. TOMAZZONI
INDIRIZZO/LOCALITA'	V. Mazzini

1	Tipologia funzionale		
	edificio prevalentemente residenziale	A	baite
	edificio produttivo	B	malghe
	edificio speciale	C	
	stalle	D	
2	Epoca di costruzione		anteriore al 1860
			tra il 1860 e il 1939
			posteriore al 1939
3	Tipologia architettonica storica		alta definizione
			media definizione
			bassa definizione
			nessuna definizione
4	Permanenza dei caratteri formali tradizionali		volumetrici originali
			costruttivo
			complementari
			decorativi
	TOTALE		20
5	Degrado		nullo
			medio
			elevato
6	Grado di utilizzo		utilizzato
			sottoutilizzato
			in stato di abbandono
7	Spazi di pertinenza		alta qualità
			media qualità
			bassa qualità
8	Vincoli legislativi		
9	Categoria di intervento prevista dal piano precedente		C.1 restauro
10	Note		
	PROGETTO		
11			
	Categoria di intervento prevista		R2 - Risanamento conservativo
12			
	Vincoli particolari		tipo di vincolo
			oggetto di vincolo
13			
	Categoria di intervento prevista per gli spazi di pertinenza		R1 - Restauro

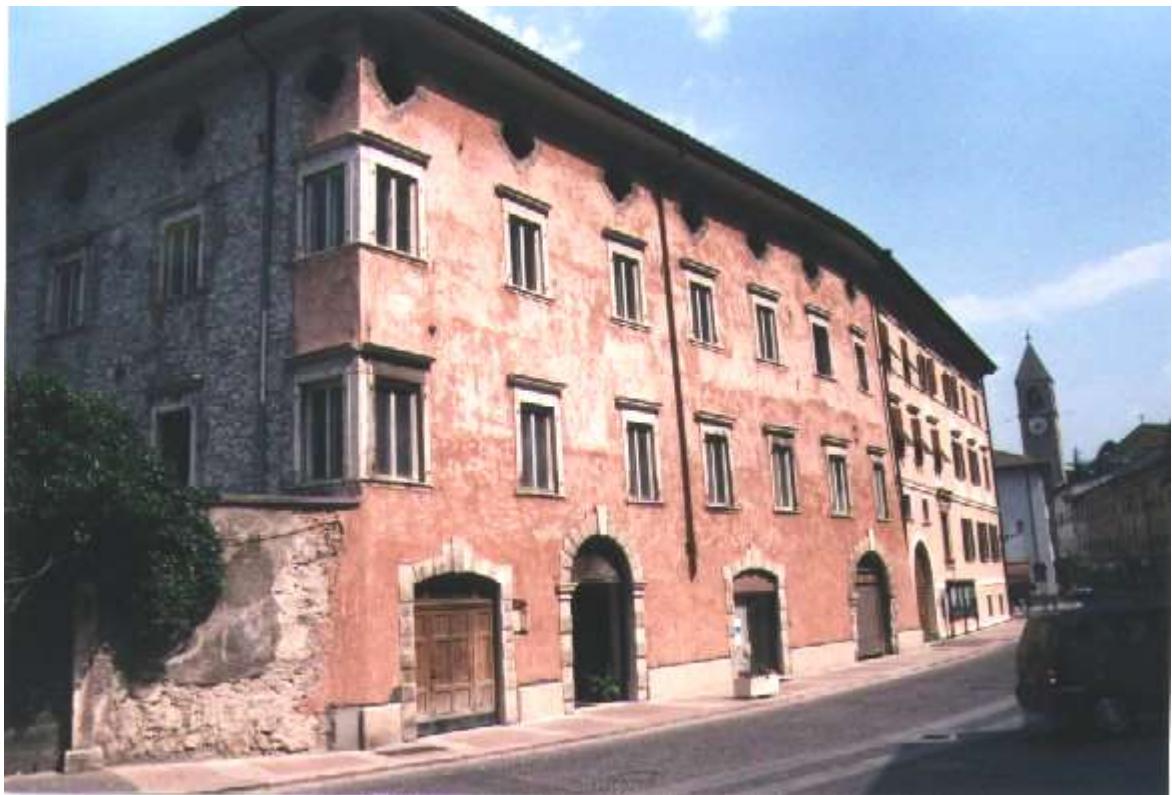
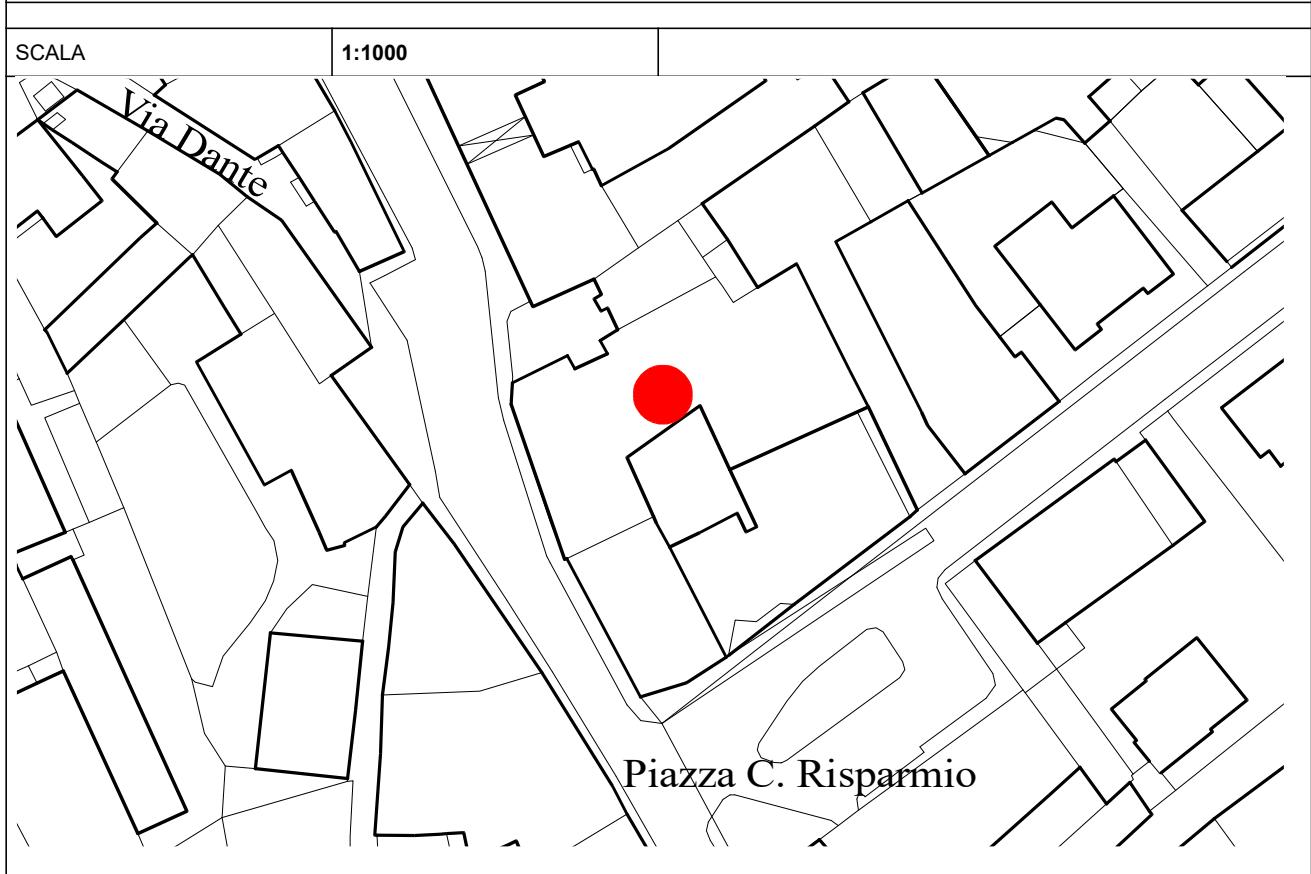
NUMERO	1621	FOGLIO DI MAPPA
COMPRENSORIO	C5	N° DI PARTICELLA EDILIZIA 302/3
COMUNE AMMINISTRATIVO	MEZZOLOMBARDO	DATA RILIEVO giugno 1996
COMUNE CATASTALE	MEZZOLOMBARDO	RILEVATORE M. TOMAZZONI
INDIRIZZO/LOCALITA'	V. Mazzini

1	Tipologia funzionale edificio prevalentemente residenziale edificio produttivo edificio speciale stalle	A B C D	baite malghe	E F G H
2	Epoca di costruzione		anteriore al 1860 tra il 1860 e il 1939 posteriore al 1939	8 6 4
3	Tipologia architettonica storica		alta definizione media definizione bassa definizione nessuna definizione	8 6 4 0
4	Permanenza dei caratteri formali tradizionali		volumetrici originali costruttivo complementari decorativi	2 1 0 2 1 0 2 1 0 2 1 0
			TOTALE	21
5	Degrado		nullo medio elevato	
6	Grado di utilizzo		utilizzato sottoutilizzato in stato di abbandono	
7	Spazi di pertinenza		alta qualità media qualità bassa qualità	
8	Vincoli legislativi			
9	Categoria di intervento prevista dal piano precedente		C.1 restauro	
10	Note	Tipologia palazzo urbano, l'edificio presenta un prospetto lineare regolare, ed una pianta a C che abbraccia un cortile ora occupato da superfetazioni. Di interesse notevole anche la distribuzione e gli elementi interni.

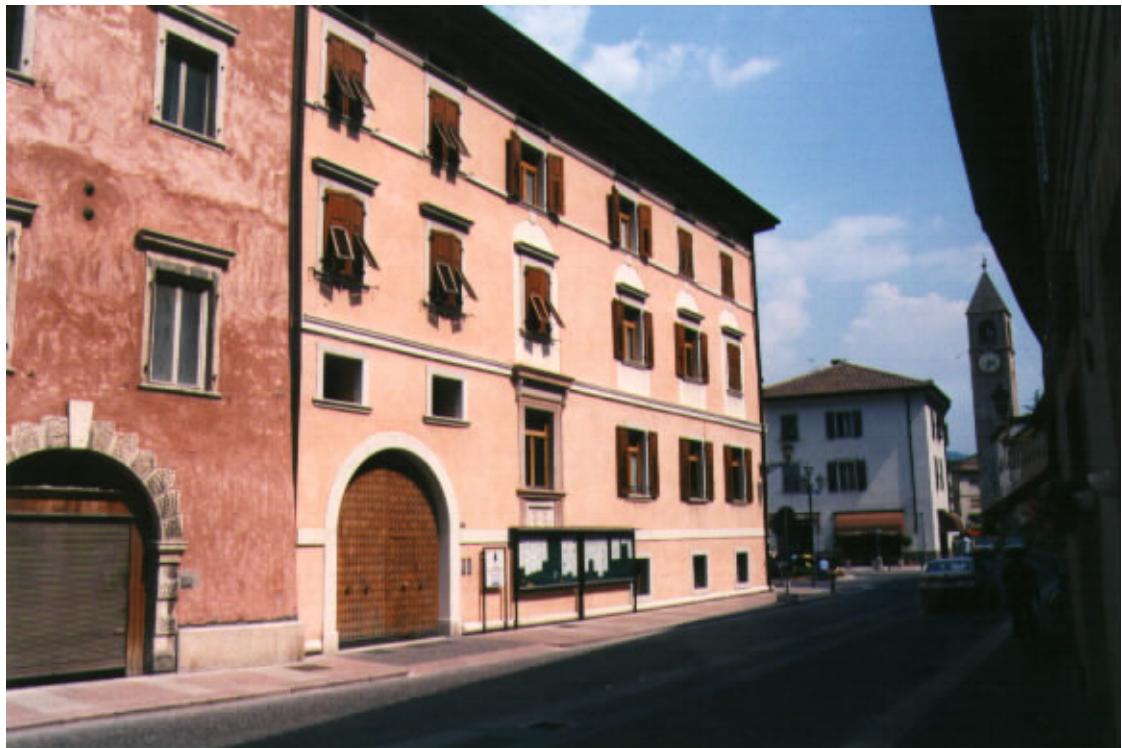
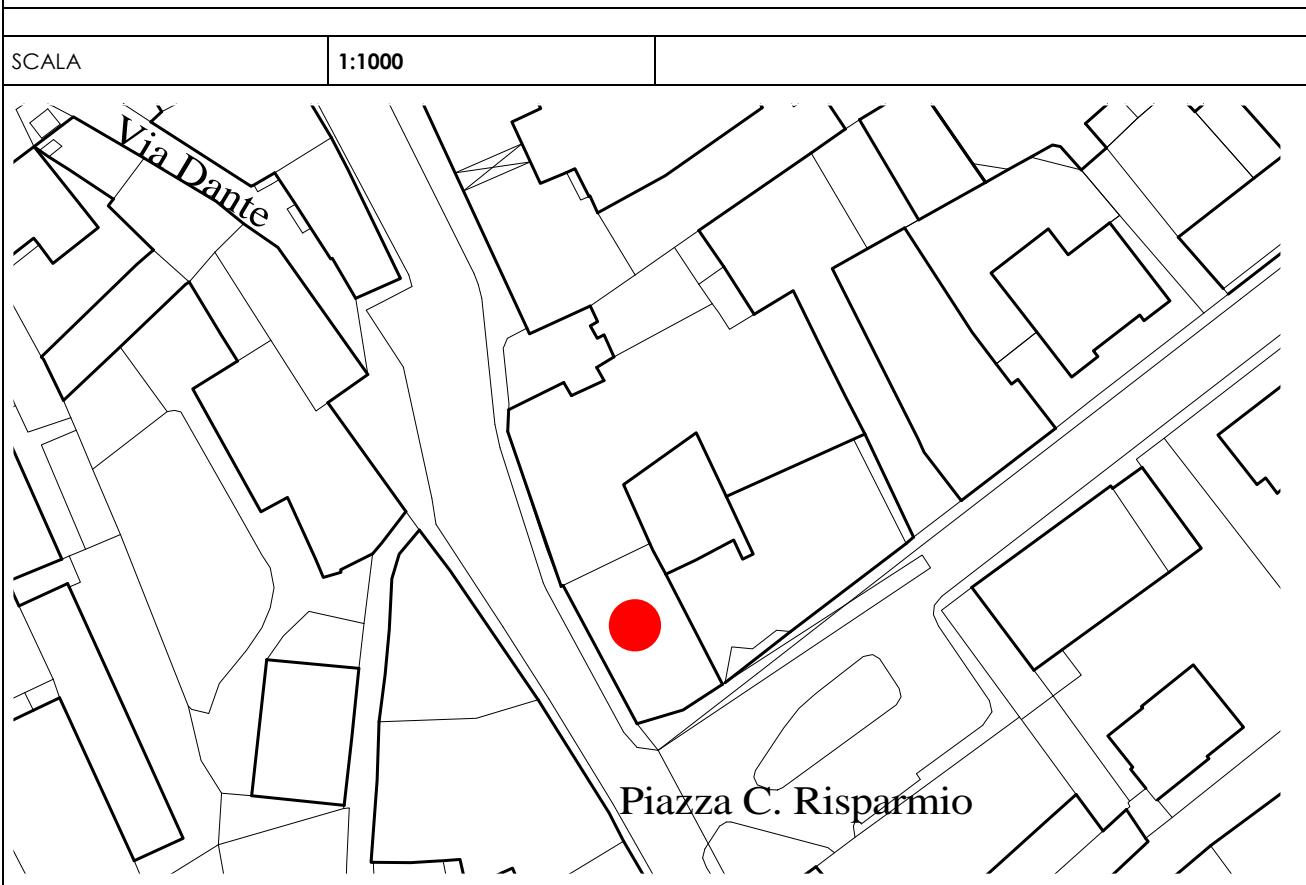
NUMERO	1622	FOGLIO DI MAPPA	
COMPRESORIO	C5	N° DI PARTICELLA EDILIZIA	300
COMUNE AMMINISTRATIVO	MEZZOLOMBARDO	DATA RILIEVO	giugno 1996
COMUNE CATASTALE	MEZZOLOMBARDO	RILEVATORE	M. TOMAZZONI
INDIRIZZO/LOCALITA'	V. Mazzini

1	Tipologia funzionale edificio prevalentemente residenziale edificio produttivo edificio speciale stalle	A B C D	baite malghe	E F G H
2	Epoca di costruzione		anteriore al 1860 tra il 1860 e il 1939 posteriore al 1939	8 6 4
3	Tipologia architettonica storica		alta definizione media definizione bassa definizione nessuna definizione	8 6 4 0
4	Permanenza dei caratteri formali tradizionali		volumetrici originali costruttivo complementari decorativi	2 1 0 2 1 0 2 1 0 2 1 0
			TOTALE	18
5	Degrado		nullo medio elevato	<input type="checkbox"/> <input type="checkbox"/> <input type="checkbox"/>
6	Grado di utilizzo		utilizzato sottoutilizzato in stato di abbandono	<input type="checkbox"/> <input type="checkbox"/> <input type="checkbox"/>
7	Spazi di pertinenza		alta qualità media qualità bassa qualità	<input type="checkbox"/> <input type="checkbox"/> <input type="checkbox"/>
8	Vincoli legislativi			
9	Categoria di intervento prevista dal piano precedente		C.2 risanamento conservativo

10	Note			
	PROGETTO			
11	Categoria di intervento prevista	R2 - Risanamento conservativo		
12	Vincoli particolari	tipo di vincolo	R1 – Restauro.	
		oggetto di vincolo	Fascia di apertura al centro dell'affaccio su Corso Mazzini con mostre	
			in pietra	
	tipo di vincolo	Non è ammessa la sopraelevazione di cui all'art. 105 della L.P. 4 agosto 2015, n.15.		
13	Categoria di intervento prevista per gli spazi di pertinenza	M2 - Manutenzione straordinaria
