COMUNE DI MEZZOLOMBARDO

## PIANO REGOLATORE GENERALE

## SCHEMA DI RILEVAZIONE INSEDIAMENTI STORICI

VARIANTE NON SOSTANZIALE 2023 - ADOZIONE DEFINITIVA APRILE 2024

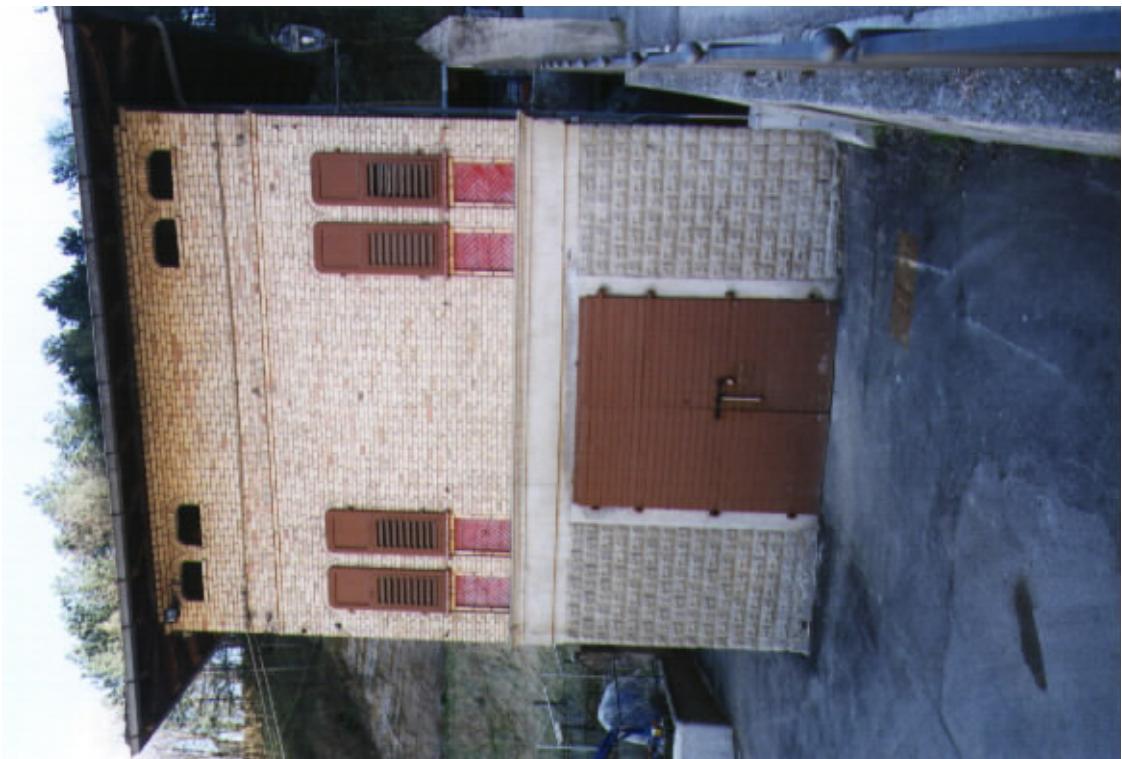
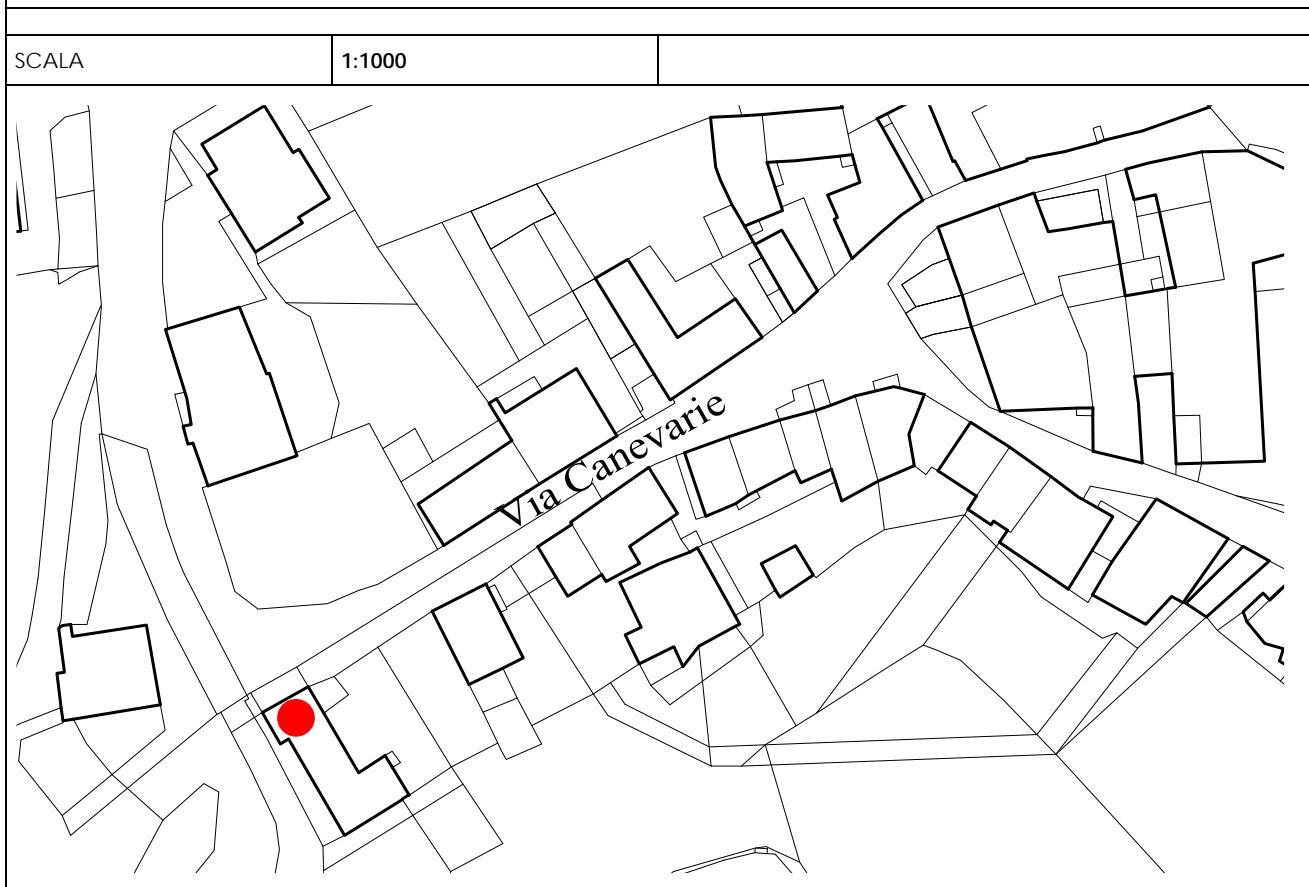
NUMERO	201	FOGLIO DI MAPPA
COMPRENSORIO	C5	N° DI PARTICELLA EDILIZIA 572
COMUNE AMMINISTRATIVO	MEZZOLOMBARDO	DATA RILIEVO giugno 1996
COMUNE CATASTALE	MEZZOLOMBARDO	RILEVATORE M. TOMAZZONI
INDIRIZZO/LOCALITA'	V. Canevarie, 45/A

10	Note	Corpo aggiunto ad una unità edilizia preesistente. Tipologia non riscontrabile in Trentino.				
	<b>PROGETTO</b>					
11	<b>Categoria di intervento prevista</b>		R3 – Ristrutturazione edilizia			
12	<b>Vincoli particolari</b>	tipo di vincolo				
		oggetto di vincolo				
13	<b>Categoria di intervento prevista per gli spazi di pertinenza</b>		M2 – Manutenzione straordinaria

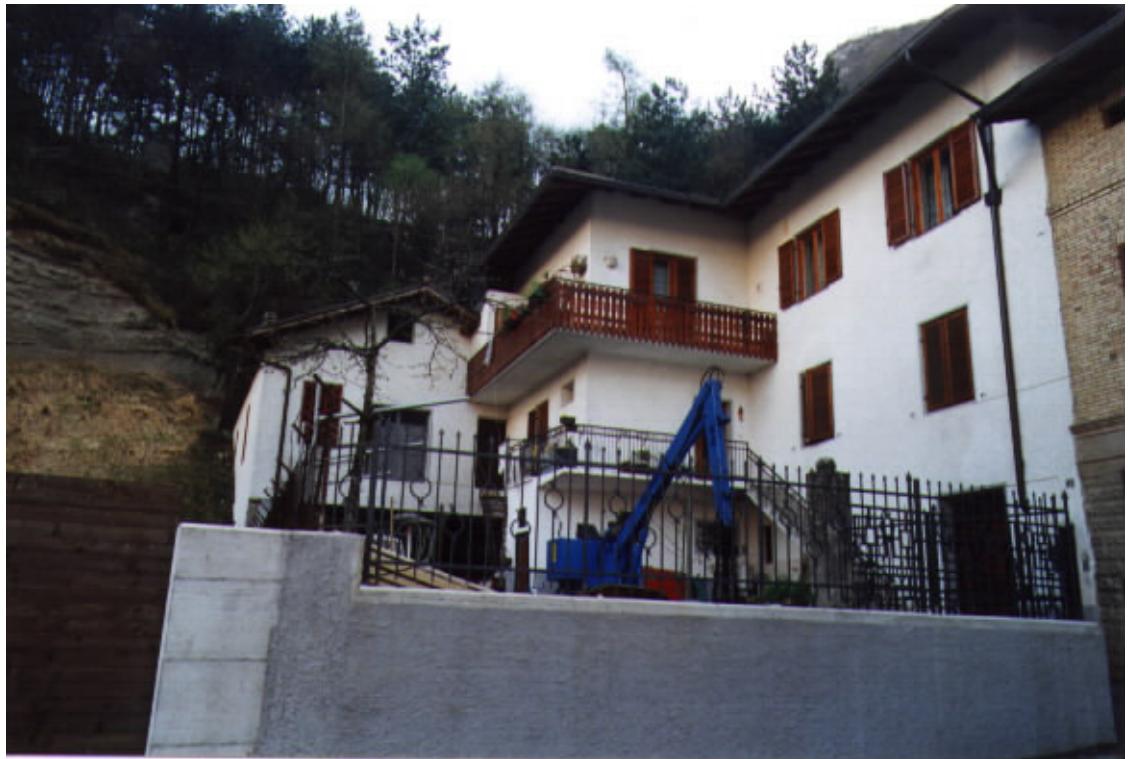
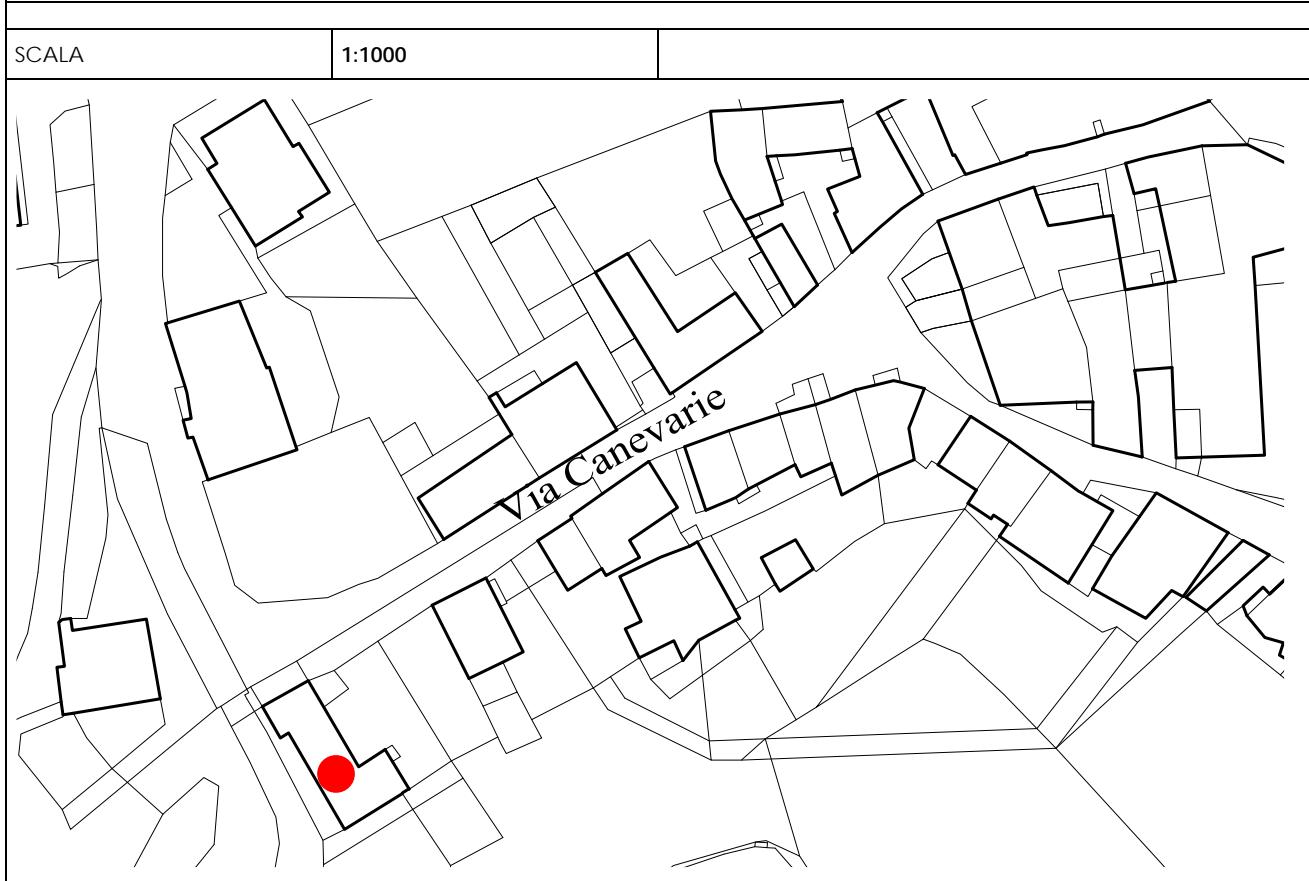
NUMERO	201 A	FOGLIO DI MAPPA
COMPRENSORIO	C5	N° DI PARTICELLA EDILIZIA 572
COMUNE AMMINISTRATIVO	MEZZOLOMBARDO	DATA RILIEVO giugno 1996
COMUNE CATASTALE	MEZZOLOMBARDO	RILEVATORE M. TOMAZZONI
INDIRIZZO/LOCALITA'	V. Canevarie

1	<b>Tipologia funzionale</b>		
	edificio prevalentemente residenziale	A	baite
	edificio produttivo	B	malghe
	edificio speciale	C	
	stalle	D	
2	<b>Epoca di costruzione</b>		anteriore al 1860
			tra il 1860 e il 1939
			posteriore al 1939
3	<b>Tipologia architettonica storica</b>		alta definizione
			media definizione
			bassa definizione
			nessuna definizione
4	<b>Permanenza dei caratteri formali tradizionali</b>		volumetrici originali
			costruttivo
			complementari
			decorativi
	<b>TOTALE</b>		2   1   0 2   1   0 2   1   0 2   1   0  6
5	<b>Degrado</b>		Nullo
			Medio
			Elevato
6	<b>Grado di utilizzo</b>		utilizzato
			sottoutilizzato
			in stato di abbandono
7	<b>Spazi di pertinenza</b>		alta qualità
			media qualità
			bassa qualità
8	<b>Vincoli legislativi</b>		
9	<b>Categoria di intervento prevista dal piano precedente</b>		
10	<b>Note</b>		
	<b>PROGETTO</b>		
11	<b>Categoria di intervento prevista</b>		R3 – Ristrutturazione edilizia

12	<b>Vincoli particolari</b>	tipo di vincolo	
		oggetto di vincolo	
13	<b>Categoria di intervento prevista per gli spazi di pertinenza</b>		M2 – Manutenzione straordinaria

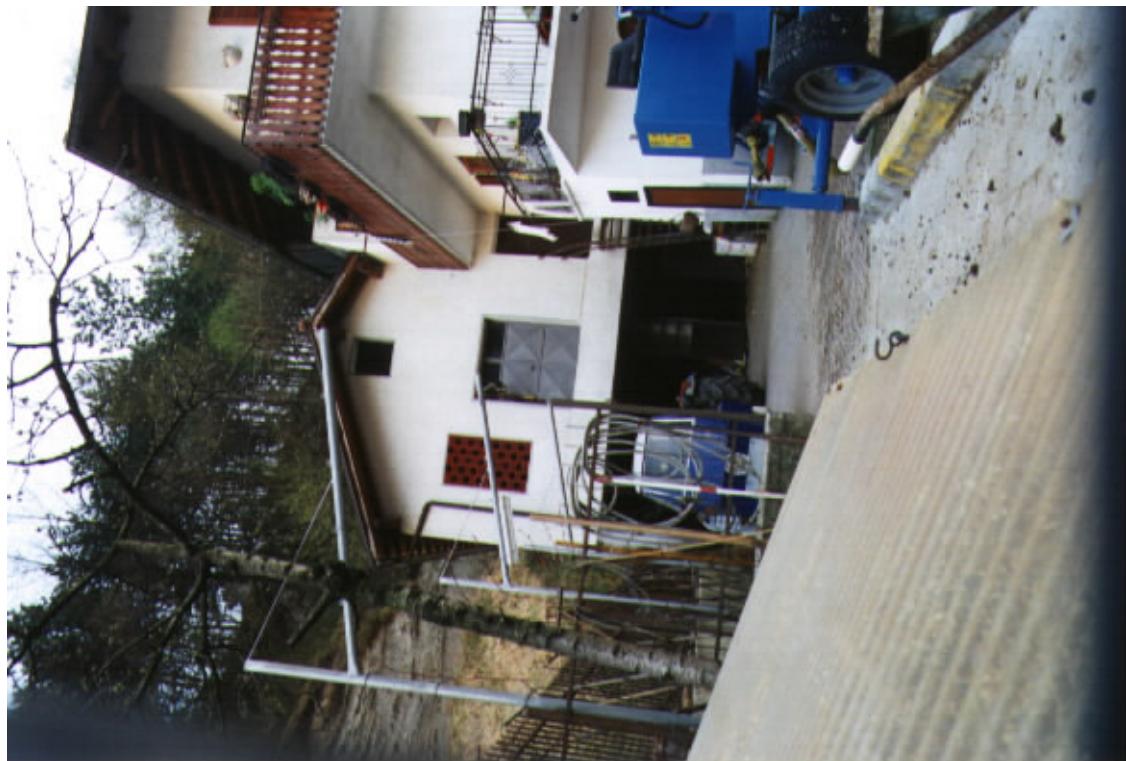
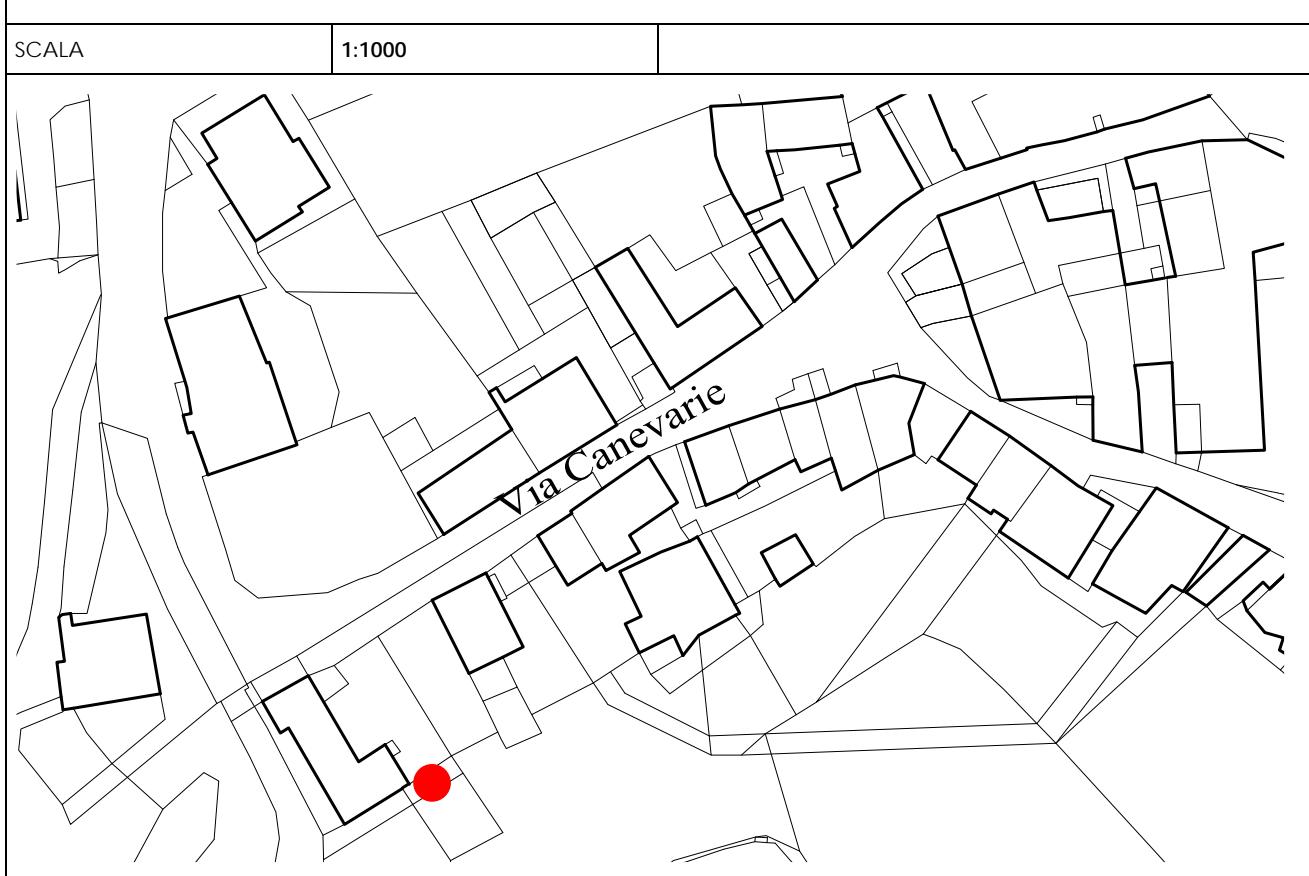
NUMERO	202	FOGLIO DI MAPPA
COMPRENSORIO	C5	N° DI PARTICELLA EDILIZIA 572
COMUNE AMMINISTRATIVO	MEZZOLOMBARDO	DATA RILIEVO giugno 1996
COMUNE CATASTALE	MEZZOLOMBARDO	RILEVATORE M. TOMAZZONI
INDIRIZZO/LOCALITA'	V. Canevarie, 45

1	<b>Tipologia funzionale</b>			
	edificio prevalentemente residenziale	A	baite	E
	edificio produttivo	B	malghe	F
	edificio speciale	C		G
	stalle	D		H
2	<b>Epoca di costruzione</b>		anteriore al 1860	8
			tra il 1860 e il 1939	6
			posteriore al 1939	4
3	<b>Tipologia architettonica storica</b>		alta definizione	8
			media definizione	6
			bassa definizione	4
			nessuna definizione	0
4	<b>Permanenza dei caratteri formali tradizionali</b>		volumetrici originali	2
			costruttivo	1
			complementari	0
			decorativi	2
	<b>TOTALE</b>			9
5	<b>Degrado</b>		nullo	
			medio	
			elevato	
6	<b>Grado di utilizzo</b>		utilizzato	
			sottoutilizzato	
			in stato di abbandono	
7	<b>Spazi di pertinenza</b>		alta qualità	
			media qualità	
			bassa qualità	
8	<b>Vincoli legislativi</b>			
9	<b>Categoria di intervento prevista dal piano precedente</b>			
10	Note	Manufatti accessori senza alcun valore sul fronte ovest		
	<b>PROGETTO</b>

11	<b>Categoria di intervento prevista</b>		R3 – Ristrutturazione edilizia	
12	<b>Vincoli particolari</b>	tipo di vincolo	R5 – Demolizione senza ricostruzione	
		oggetto di vincolo	Manufatti accessori sul fronte ovest	
13	<b>Categoria di intervento prevista per gli spazi di pertinenza</b>		M2 – Manutenzione straordinaria

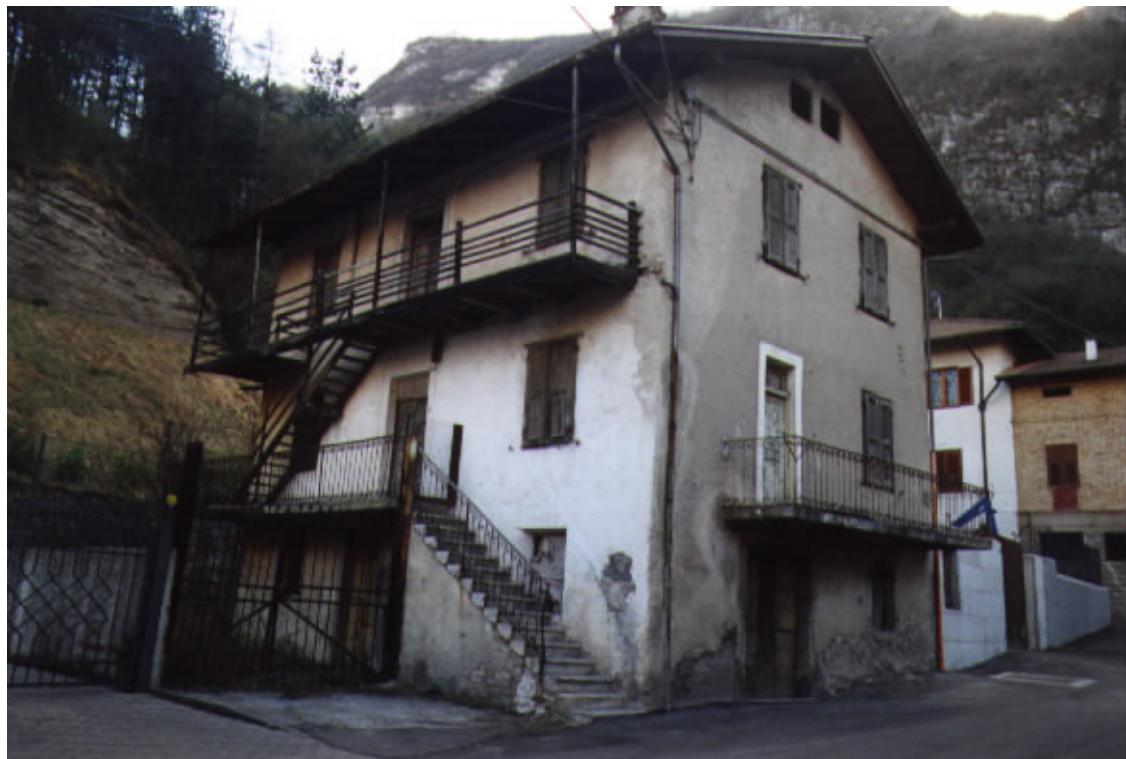
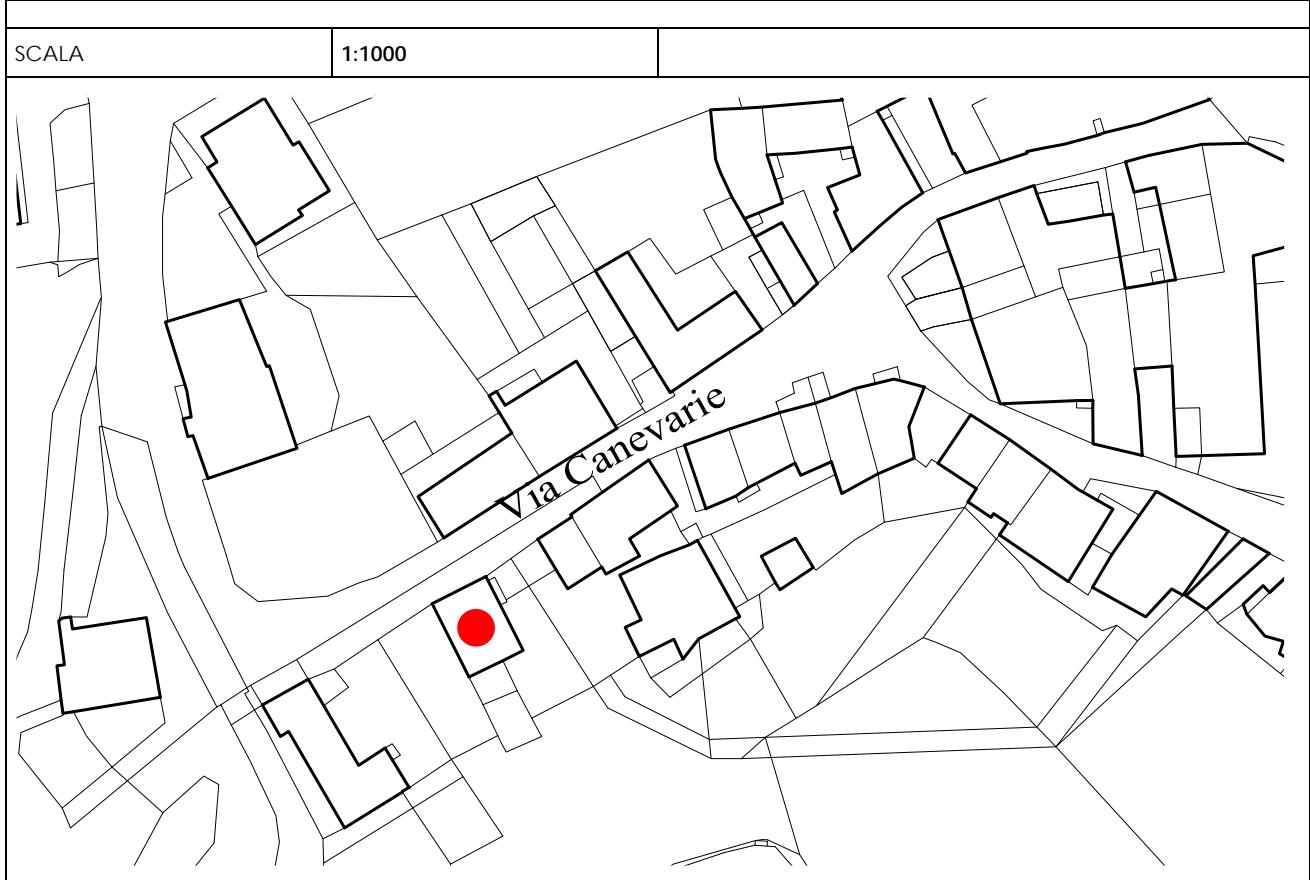
NUMERO	203	FOGLIO DI MAPPA
COMPRENSORIO	C5	N° DI PARTICELLA EDILIZIA 690
COMUNE AMMINISTRATIVO	MEZZOLOMBARDO	DATA RILIEVO giugno 1996
COMUNE CATASTALE	MEZZOLOMBARDO	RILEVATORE M. TOMAZZONI
INDIRIZZO/LOCALITA'	V. Canevarie, 43

1	Tipologia funzionale edificio prevalentemente residenziale edificio produttivo edificio speciale stalle	A B C D	baite malghe	E F G H
2	Epoca di costruzione		anteriore al 1860 tra il 1860 e il 1939 posteriore al 1939	8 6 4
3	Tipologia architettonica storica		alta definizione media definizione bassa definizione nessuna definizione	8 6 4 0
4	Permanenza dei caratteri formali tradizionali		volumetrici originali costruttivo complementari decorativi	2 1 0 2 1 0 2 1 0 2 1 0
			TOTALE	13
5	Degrado		nullo medio elevato	
6	Grado di utilizzo		utilizzato sottoutilizzato in stato di abbandono	
7	Spazi di pertinenza		alta qualità media qualità bassa qualità	
8	Vincoli legislativi			
9	Categoria di intervento prevista dal piano precedente	D ristrutturazione edilizia		
10	Note	Conserva la struttura in legno del fienile nel sottotetto. Un volume preesistente è stato demolito dal Comune in fase di consolidamento della retrostante parete rocciosa del Colle S.Pietro. In seguito a ciò fu redatta specifica convenzione tra la Proprietà e il Comune per il recupero di tale volume.

PROGETTO			
11	Categoria di intervento prevista	R3 – Ristrutturazione edilizia con recupero del volume perso nella demolizione (vedi punto 10)		
12	Vincoli particolari	tipo di vincolo		
		oggetto di vincolo		
13	Categoria di intervento prevista per gli spazi di pertinenza	R1 - Restauro

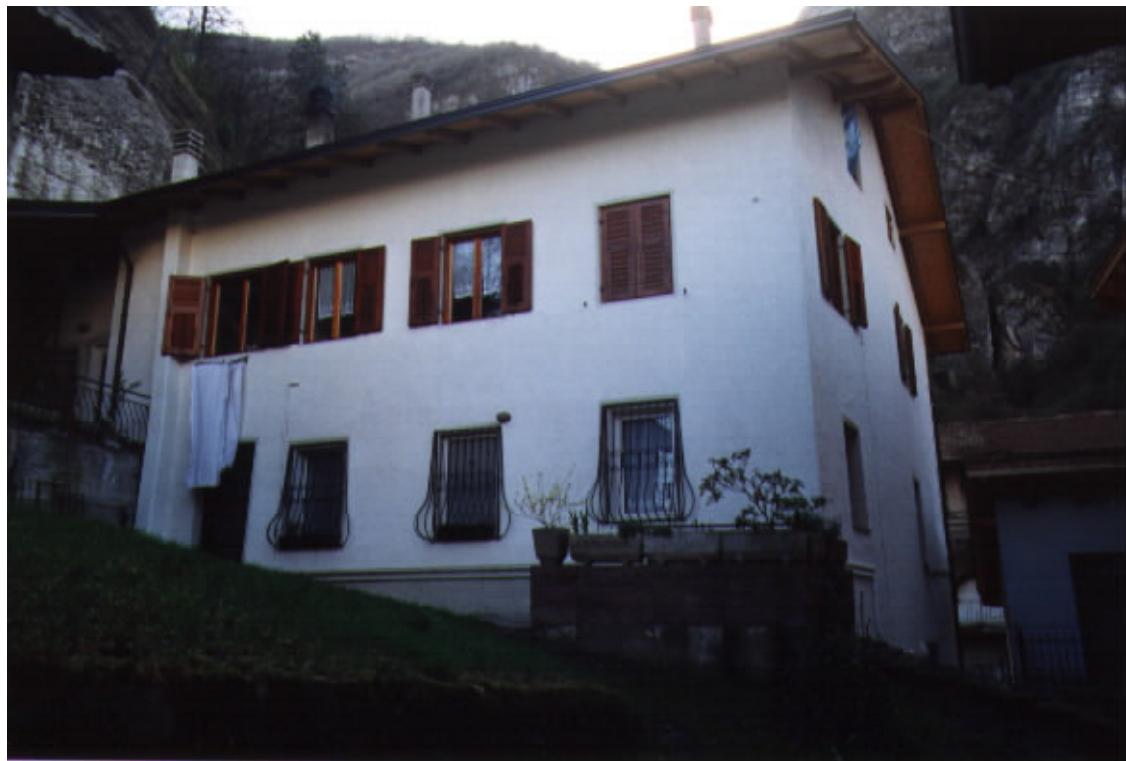
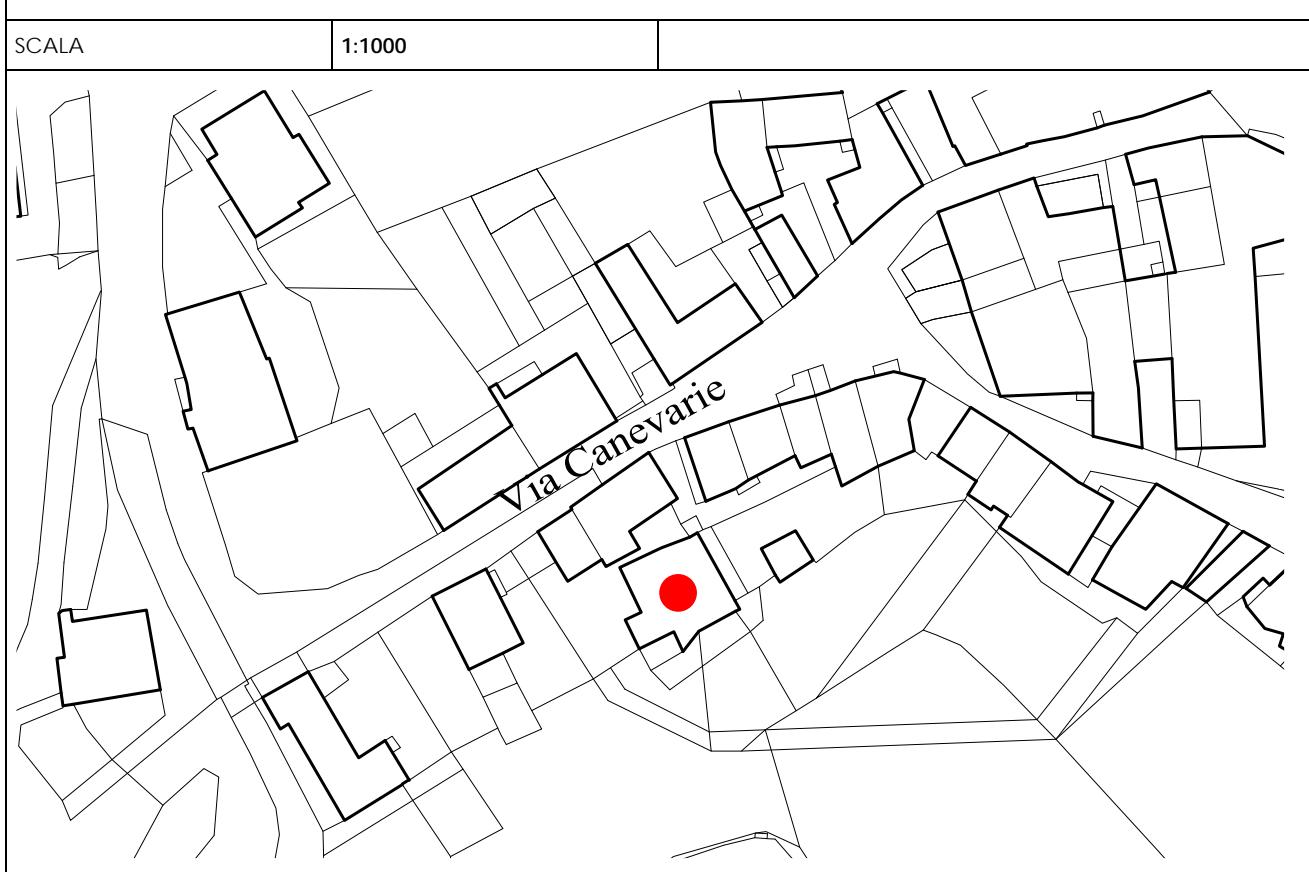
NUMERO	204	FOGLIO DI MAPPA
COMPRENSORIO	C5	N° DI PARTICELLA EDILIZIA 131
COMUNE AMMINISTRATIVO	MEZZOLOMBARDO	DATA RILIEVO giugno 1996
COMUNE CATASTALE	MEZZOLOMBARDO	RILEVATORE M. TOMAZZONI
INDIRIZZO/LOCALITA'	V. Canevarie, 41

1	<b>Tipologia funzionale</b>		
	edificio prevalentemente residenziale	A	baite
	edificio produttivo	B	malghe
	edificio speciale	C	
	stalle	D	
2	<b>Epoca di costruzione</b>		anteriore al 1860
	tra il 1860 e il 1939		6
	posteriore al 1939		4
3	<b>Tipologia architettonica storica</b>		alta definizione
	media definizione		8
	bassa definizione		6
	nessuna definizione		4
4	<b>Permanenza dei caratteri formali tradizionali</b>		volumetrici originali
	costruttivo		2
	complementari		1
	decorativi		0
	<b>TOTALE</b>		12
5	<b>Degrado</b>		nullo
	medio		
	elevato		
6	<b>Grado di utilizzo</b>		utilizzato
	sottoutilizzato		
	in stato di abbandono		
7	<b>Spazi di pertinenza</b>		alta qualità
	media qualità		
	bassa qualità		
8	<b>Vincoli legislativi</b>		
9	<b>Categoria di intervento prevista dal piano precedente</b>		
10	<b>Note</b>		
	<b>PROGETTO</b>		
11	<b>Categoria di intervento prevista</b>		R3 – Ristrutturazione edilizia
12	<b>Vincoli particolari</b>	tipo di vincolo

oggetto di vincolo	
13	<b>Categoria di intervento prevista per gli spazi di pertinenza</b>		R1 - Restauro

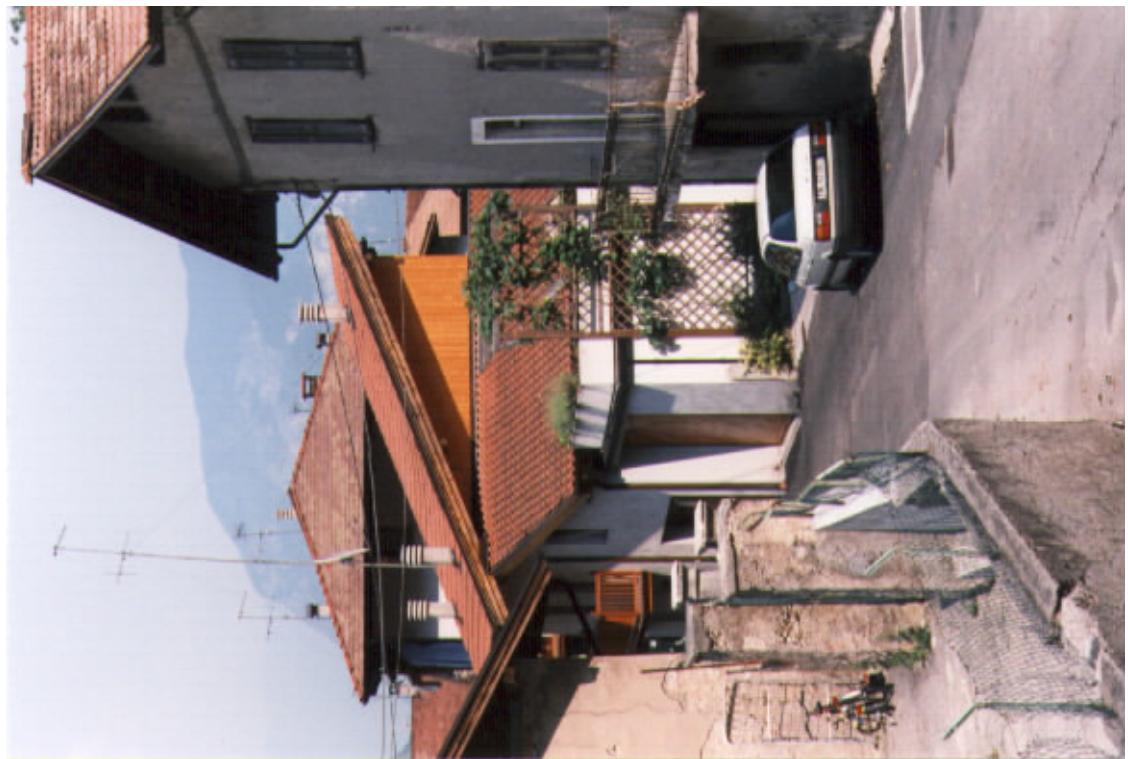
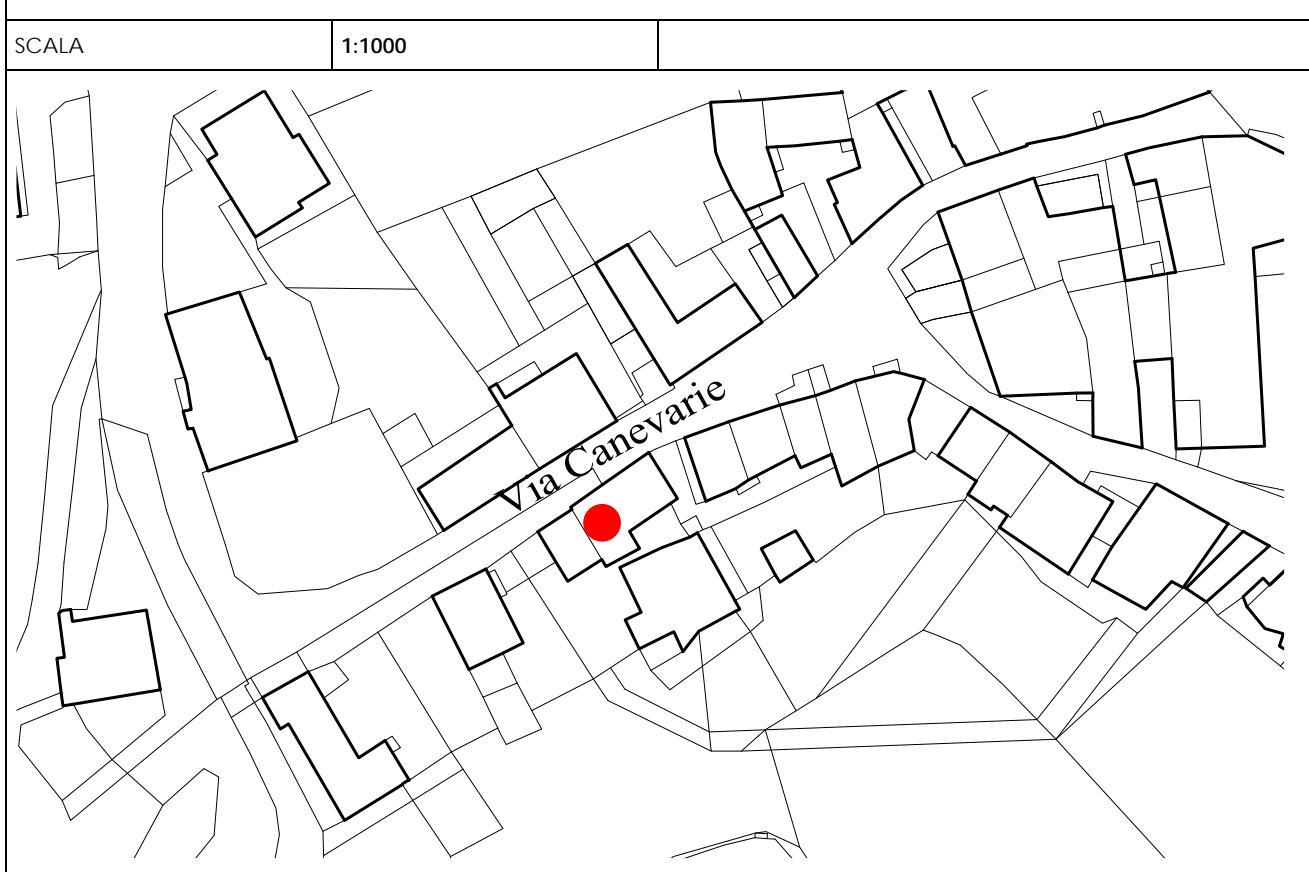
NUMERO	205	FOGLIO DI MAPPA
COMPRENSORIO	C5	N° DI PARTICELLA EDILIZIA 130
COMUNE AMMINISTRATIVO	MEZZOLOMBARDO	DATA RILIEVO giugno 1996
COMUNE CATASTALE	MEZZOLOMBARDO	RILEVATORE M. TOMAZZONI
INDIRIZZO/LOCALITA'	V. Canevarie, 39

1	<b>Tipologia funzionale</b>			
	edificio prevalentemente residenziale	A	baite	E
	edificio produttivo	B	malghe	F
	edificio speciale	C	garage	G
	stalle	D		H
2	<b>Epoca di costruzione</b>		anteriore al 1860 tra il 1860 e il 1939 posteriore al 1939	8 6 4
3	<b>Tipologia architettonica storica</b>		alta definizione media definizione bassa definizione nessuna definizione	8 6 4 0
4	<b>Permanenza dei caratteri formali tradizionali</b>		volumetrici originali costruttivo complementari decorativi	2   1   0 2   1   0 2   1   0 2   1   0
	<b>TOTALE</b>			6
5	<b>Degrado</b>		nullo medio elevato	□ □ □
6	<b>Grado di utilizzo</b>		utilizzato sottoutilizzato in stato di abbandono	□ □ □
7	<b>Spazi di pertinenza</b>		alta qualità media qualità bassa qualità	□ □ □
8	<b>Vincoli legislativi</b>			
9	<b>Categoria di intervento prevista dal piano precedente</b> D ristrutturazione edilizia , F sostituzione edilizia			
10	Note	Unità edilizia composta di tre volumi di costruzione successiva incongrui.

<b>PROGETTO</b>			
11	<b>Categoria di intervento prevista</b>		R3 – Ristrutturazione edilizia	
12	Vincoli particolari	tipo di vincolo		
		oggetto di vincolo		
13	<b>Categoria di intervento prevista per gli spazi di pertinenza</b>			M2 – Manutenzione straordinaria

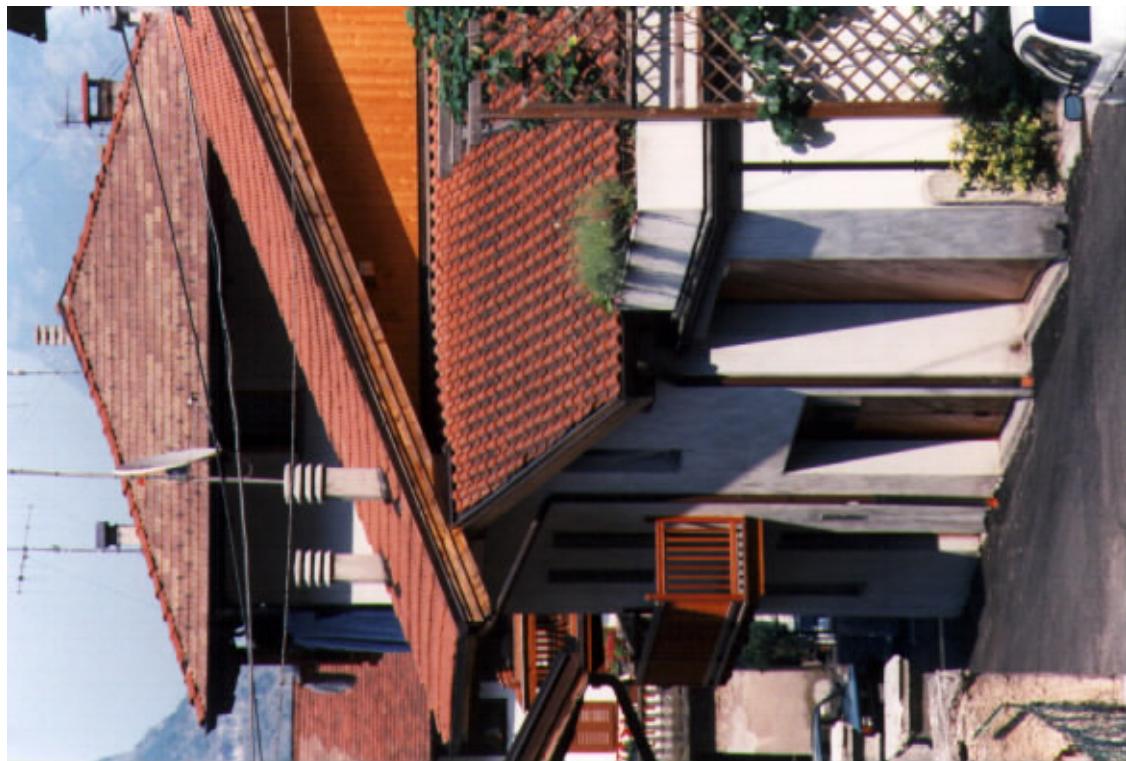
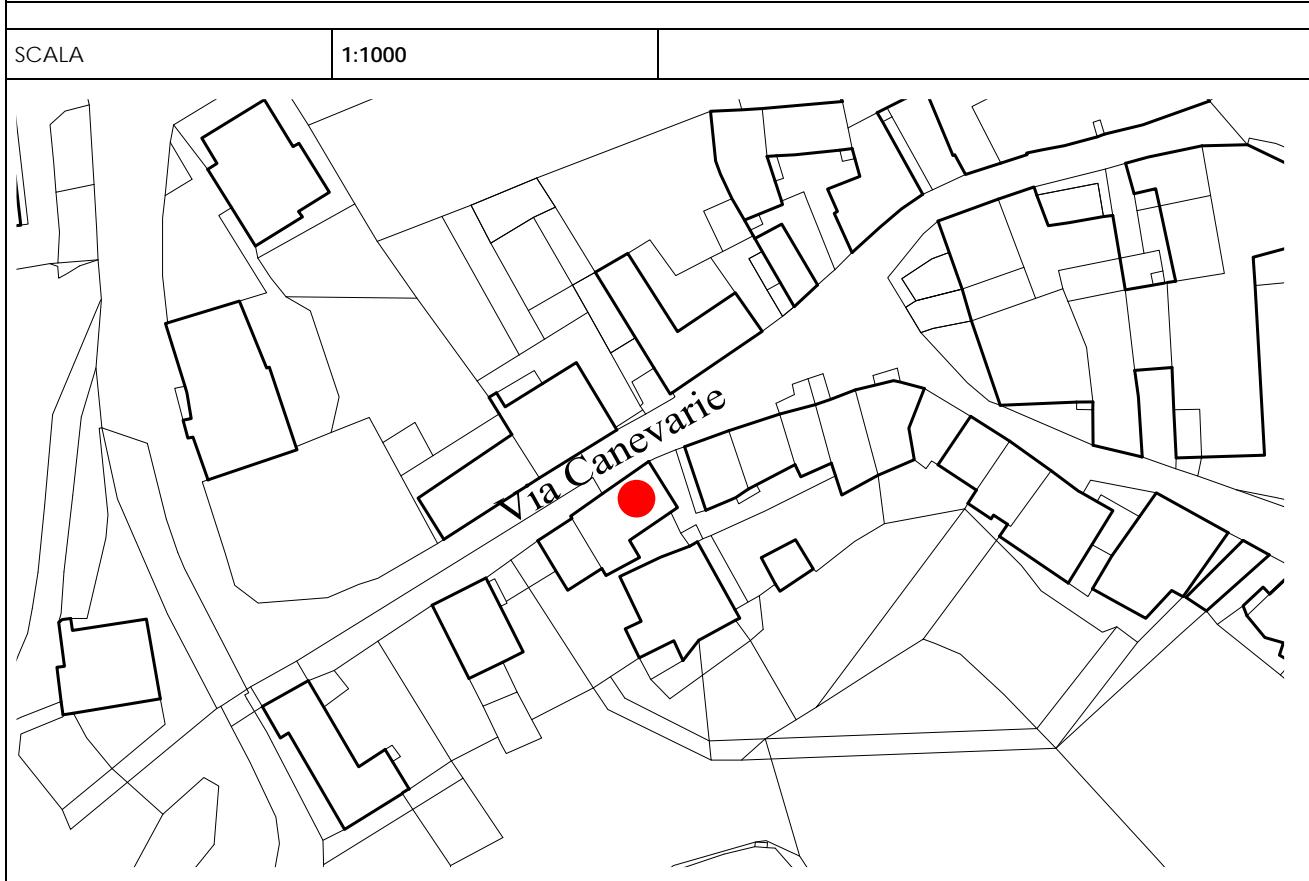
NUMERO	205 A	FOGLIO DI MAPPA
COMPRENSORIO	C5	N° DI PARTICELLA EDILIZIA 130
COMUNE AMMINISTRATIVO	MEZZOLOMBARDO	DATA RILIEVO giugno 1996
COMUNE CATASTALE	MEZZOLOMBARDO	RILEVATORE M. TOMAZZONI
INDIRIZZO/LOCALITA'	V. Canevarie

1	<b>Tipologia funzionale</b>					
	edificio prevalentemente residenziale	A	baite	E		
	edificio produttivo	B	malghe	F		
	edificio speciale	C		G		
	stalle	D		H		
2	<b>Epoca di costruzione</b>		anteriore al 1860	8		
			tra il 1860 e il 1939	6		
			posteriore al 1939	4		
3	<b>Tipologia architettonica storica</b>		alta definizione	8		
			media definizione	6		
			bassa definizione	4		
			nessuna definizione	0		
4	<b>Permanenza dei caratteri formali tradizionali</b>		volumetrici originali	2		
			costruttivo	1		
			complementari	0		
			decorativi	2		
	<b>TOTALE</b>			13		
5	<b>Degrado</b>		nullo			
			medio			
			elevato			
6	<b>Grado di utilizzo</b>		utilizzato			
			sottoutilizzato			
			in stato di abbandono			
7	<b>Spazi di pertinenza</b>		alta qualità			
			media qualità			
			bassa qualità			
8	<b>Vincoli legislativi</b>					
9	<b>Categoria di intervento prevista dal piano precedente</b>		D ristrutturazione edilizia

10	<b>Note</b>					
	<b>PROGETTO</b>					
11	<b>Categoria di intervento prevista</b>		R3 – Ristrutturazione edilizia			
12	<b>Vincoli particolari</b>	tipo di vincolo				
		oggetto di vincolo				
13	<b>Categoria di intervento prevista per gli spazi di pertinenza</b>		M2 – Manutenzione straordinaria

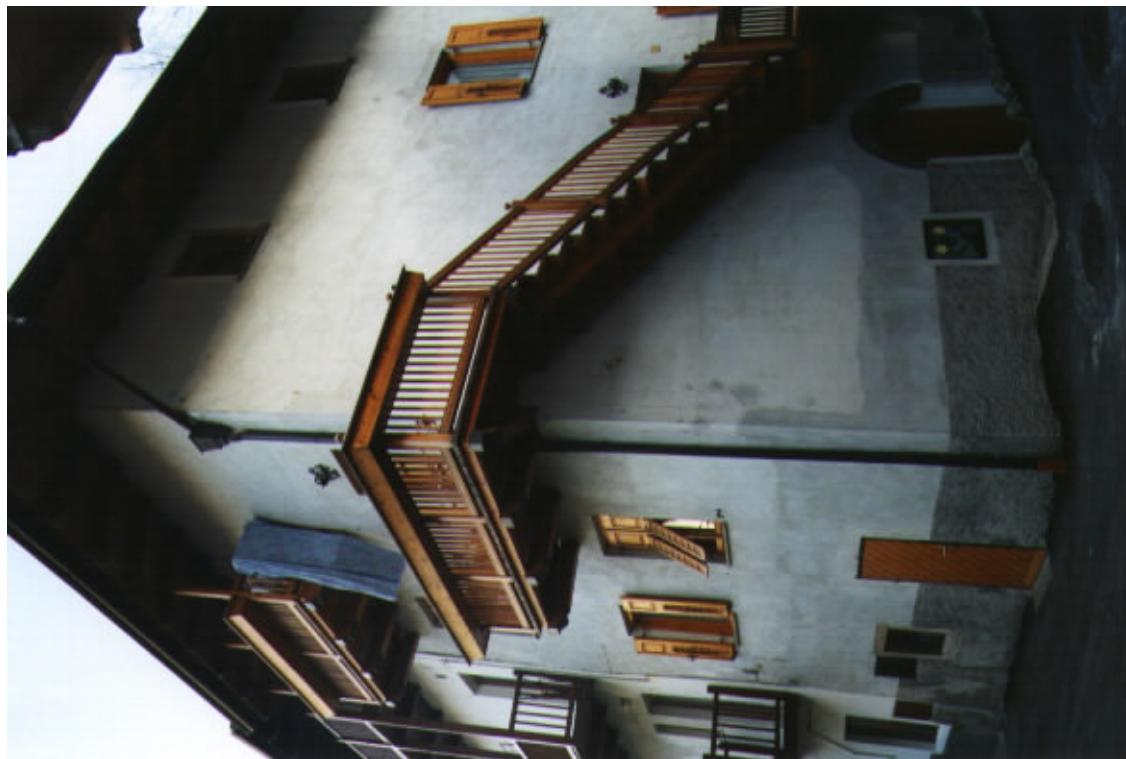
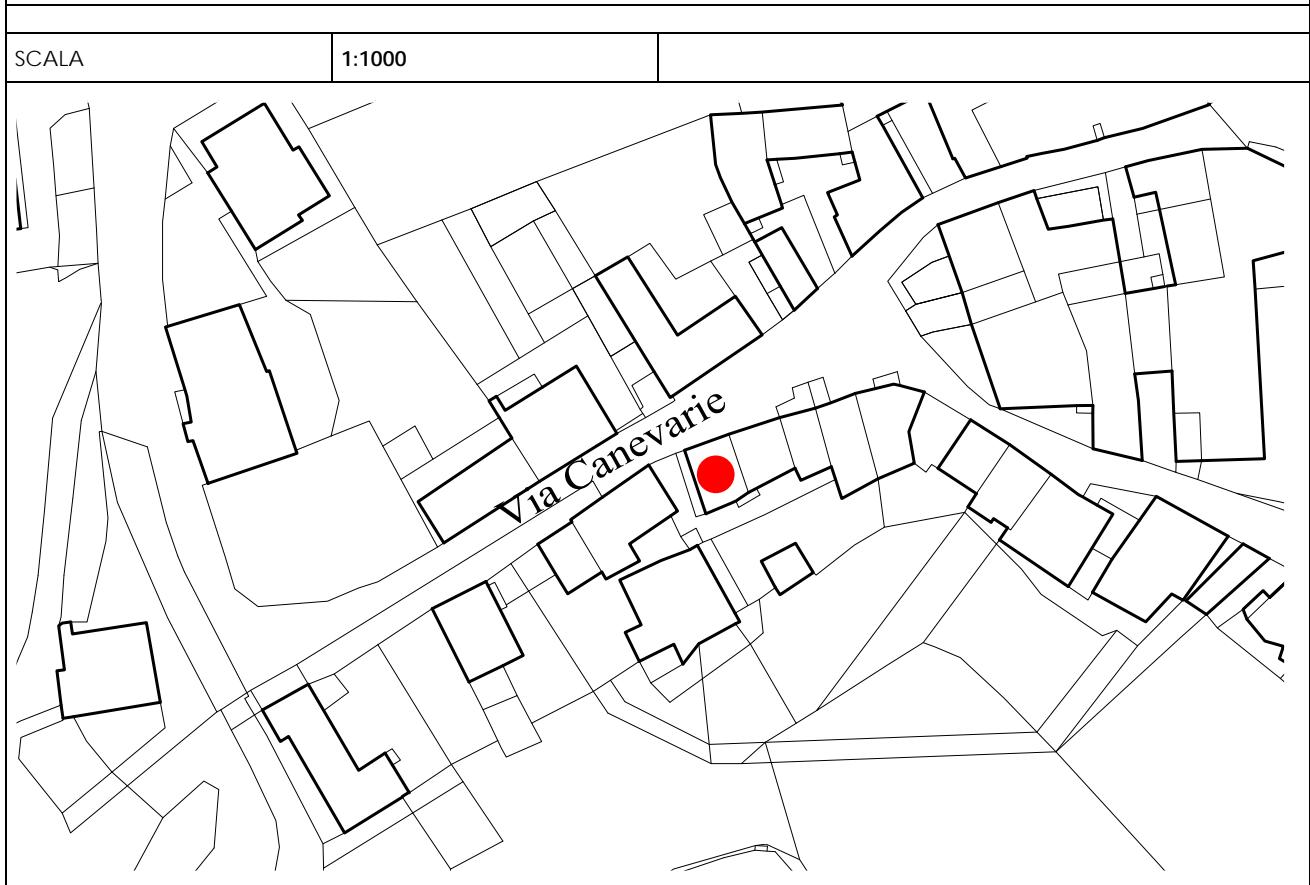
NUMERO	206	FOGLIO DI MAPPA
COMPRESORIO	C5	N° DI PARTICELLA EDILIZIA 134
COMUNE AMMINISTRATIVO	MEZZOLOMBARDO	DATA RILIEVO giugno 1996
COMUNE CATASTALE	MEZZOLOMBARDO	RILEVATORE M. TOMAZZONI
INDIRIZZO/LOCALITA'	V. Canevarie, 37

1	<b>Tipologia funzionale</b>		
	edificio prevalentemente residenziale	A	baite
	edificio produttivo	B	malghe
	edificio speciale	C	
	stalle	D	
2	<b>Epoca di costruzione</b>		anteriore al 1860
			tra il 1860 e il 1939
			posteriore al 1939
3	<b>Tipologia architettonica storica</b>		alta definizione
			media definizione
			bassa definizione
			nessuna definizione
4	<b>Permanenza dei caratteri formali tradizionali</b>		volumetrici originali
			costruttivo
			complementari
			decorativi
	<b>TOTALE</b>		16
5	<b>Degrado</b>		nullo
			medio
			elevato
6	<b>Grado di utilizzo</b>		utilizzato
			sottoutilizzato
			in stato di abbandono
7	<b>Spazi di pertinenza</b>		alta qualità
			media qualità
			bassa qualità
8	<b>Vincoli legislativi</b>		
9	<b>Categoria di intervento prevista dal piano precedente</b>		
10	Note	Il fronte Sud sulla corte interna presenta segni di una ristrutturazione in discordanza formale con l'edificio originario.

<b>PROGETTO</b>		
11	<b>Categoria di intervento prevista</b>		R2 – Risanamento conservativo
			R3 – Ristrutturazione edilizia – Fronte Sud sulla corte interna
12	<b>Vincoli particolari</b>	tipo di vincolo	
		oggetto di vincolo	
13	<b>Categoria di intervento prevista per gli spazi di pertinenza</b>		M1 – Manutenzione ordinaria
			R1 - Restauro

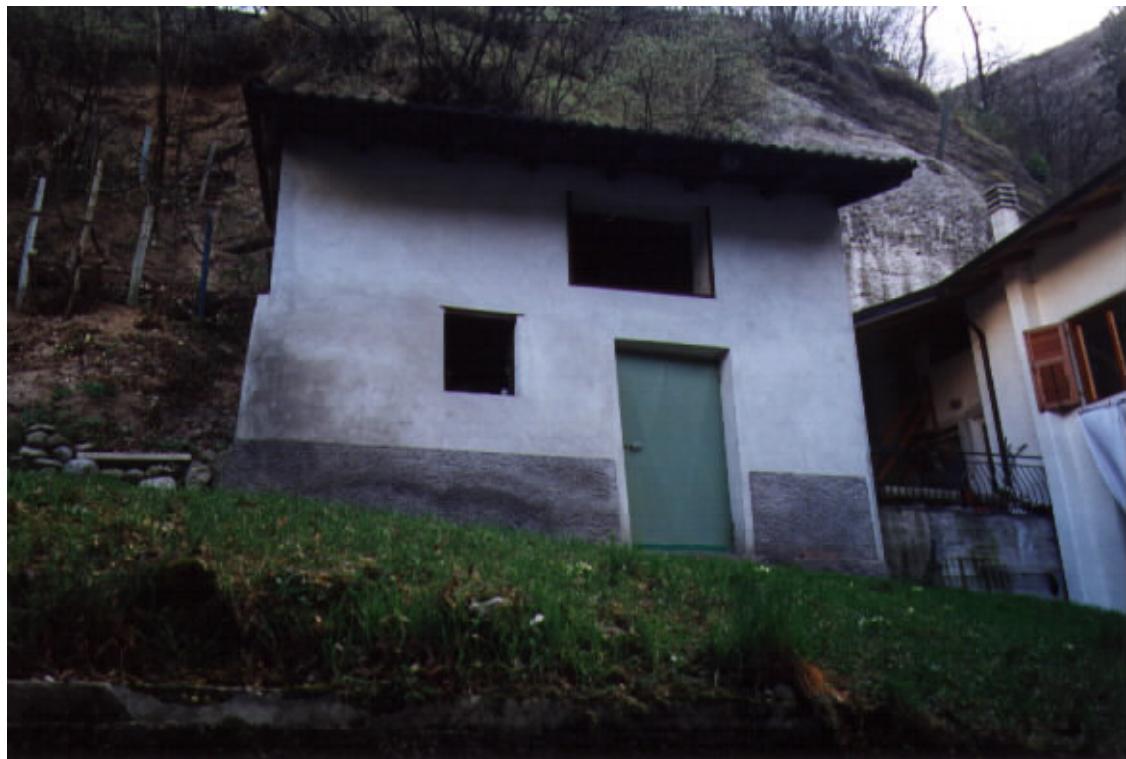
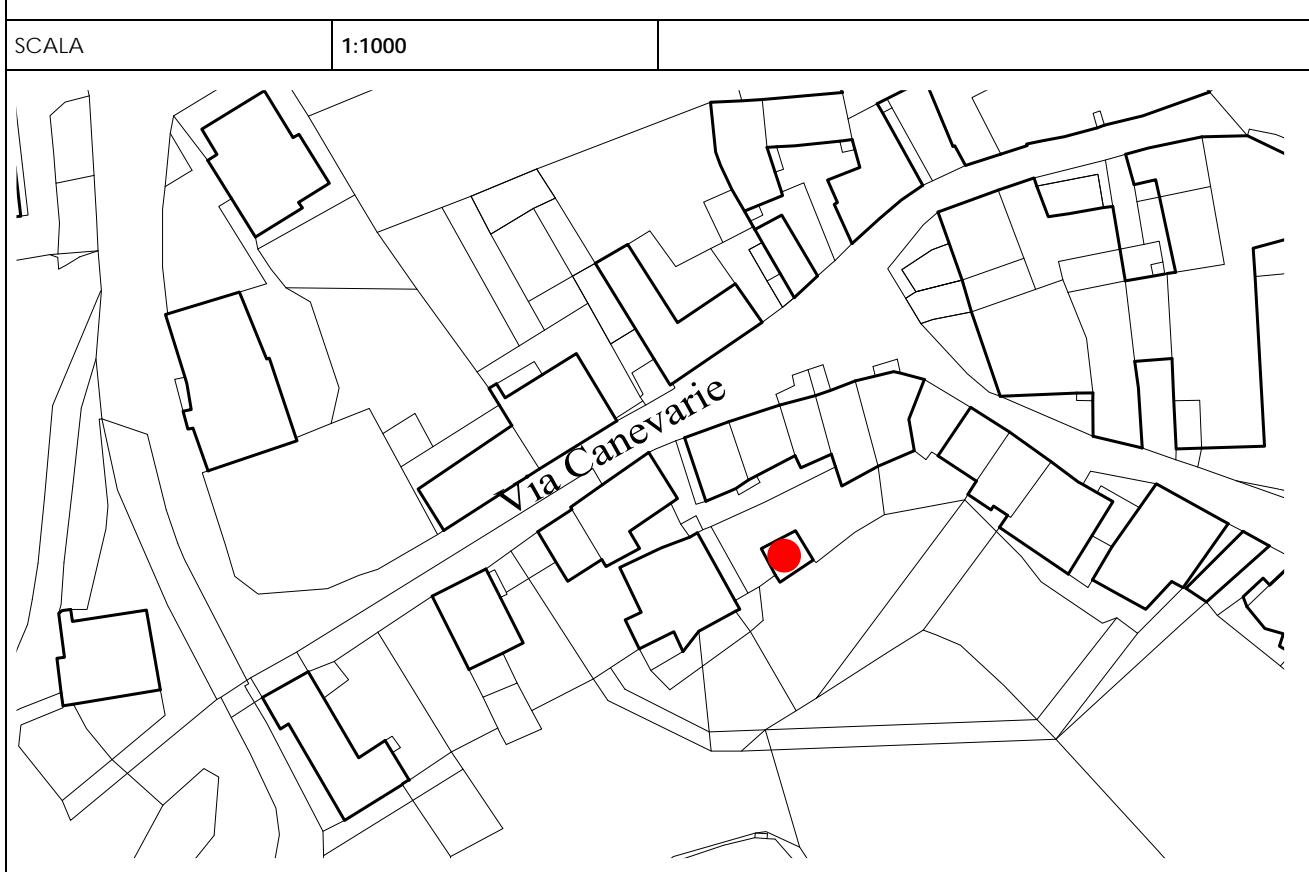
NUMERO	207	FOGLIO DI MAPPA
COMPRENSORIO	C5	N° DI PARTICELLA EDILIZIA 132
COMUNE AMMINISTRATIVO	MEZZOLOMBARDO	DATA RILIEVO giugno 1996
COMUNE CATASTALE	MEZZOLOMBARDO	RILEVATORE M. TOMAZZONI
INDIRIZZO/LOCALITA'	V. Canevarie 39/9

1	<b>Tipologia funzionale</b>			
	edificio prevalentemente residenziale	A	baite	E
	edificio produttivo	B	malghe	F
	edificio speciale	C		G
	stalle	D		H
2	<b>Epoca di costruzione</b>		anteriore al 1860 tra il 1860 e il 1939 posteriore al 1939	8 6 4
3	<b>Tipologia architettonica storica</b>		alta definizione media definizione bassa definizione nessuna definizione	8 6 4 0
4	<b>Permanenza dei caratteri formali tradizionali</b>		volumetrici originali costruttivo complementari decorativi	2 1 0 2 1 0 2 1 0 2 1 0
	<b>TOTALE</b>			6
5	<b>Degrado</b>		nullo medio elevato	
6	<b>Grado di utilizzo</b>		utilizzato sottoutilizzato in stato di abbandono	
7	<b>Spazi di pertinenza</b>		alta qualità media qualità bassa qualità	
8	<b>Vincoli legislativi</b>			
9	<b>Categoria di intervento prevista dal piano precedente</b> C.2 risanamento conservativo			
10	Note	Originariamente magazzino per attrezzi o fienile, ora è completamente modificato nei volumi e nei caratteri.

<b>PROGETTO</b>			
11	<b>Categoria di intervento prevista</b>		R3 – Ristrutturazione edilizia	
12	<b>Vincoli particolari</b>	tipo di vincolo		
		oggetto di vincolo		
13	<b>Categoria di intervento prevista per gli spazi di pertinenza</b>			M1 – Manutenzione ordinaria
