COMUNE DI MEZZOLOMBARDO

## PIANO REGOLATORE GENERALE

## SCHEMA DI RILEVAZIONE INSEDIAMENTI STORICI

VARIANTE NON SOSTANZIALE 2023 - ADOZIONE DEFINITIVA APRILE 2024

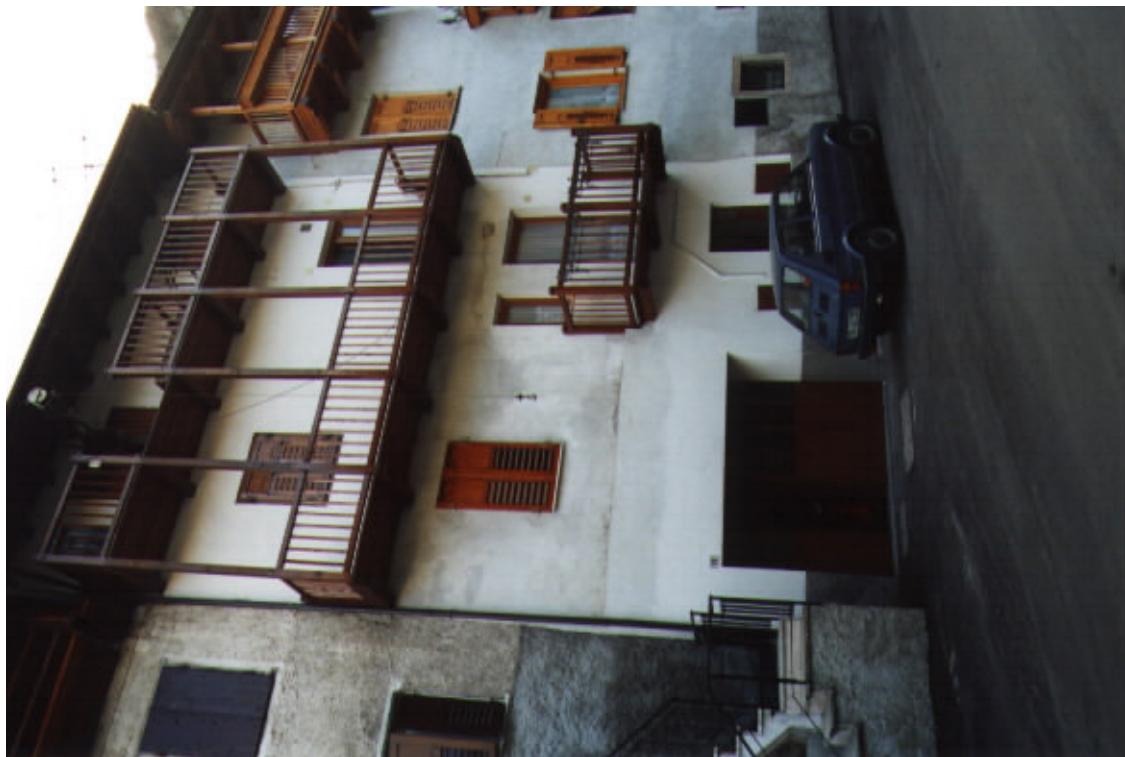
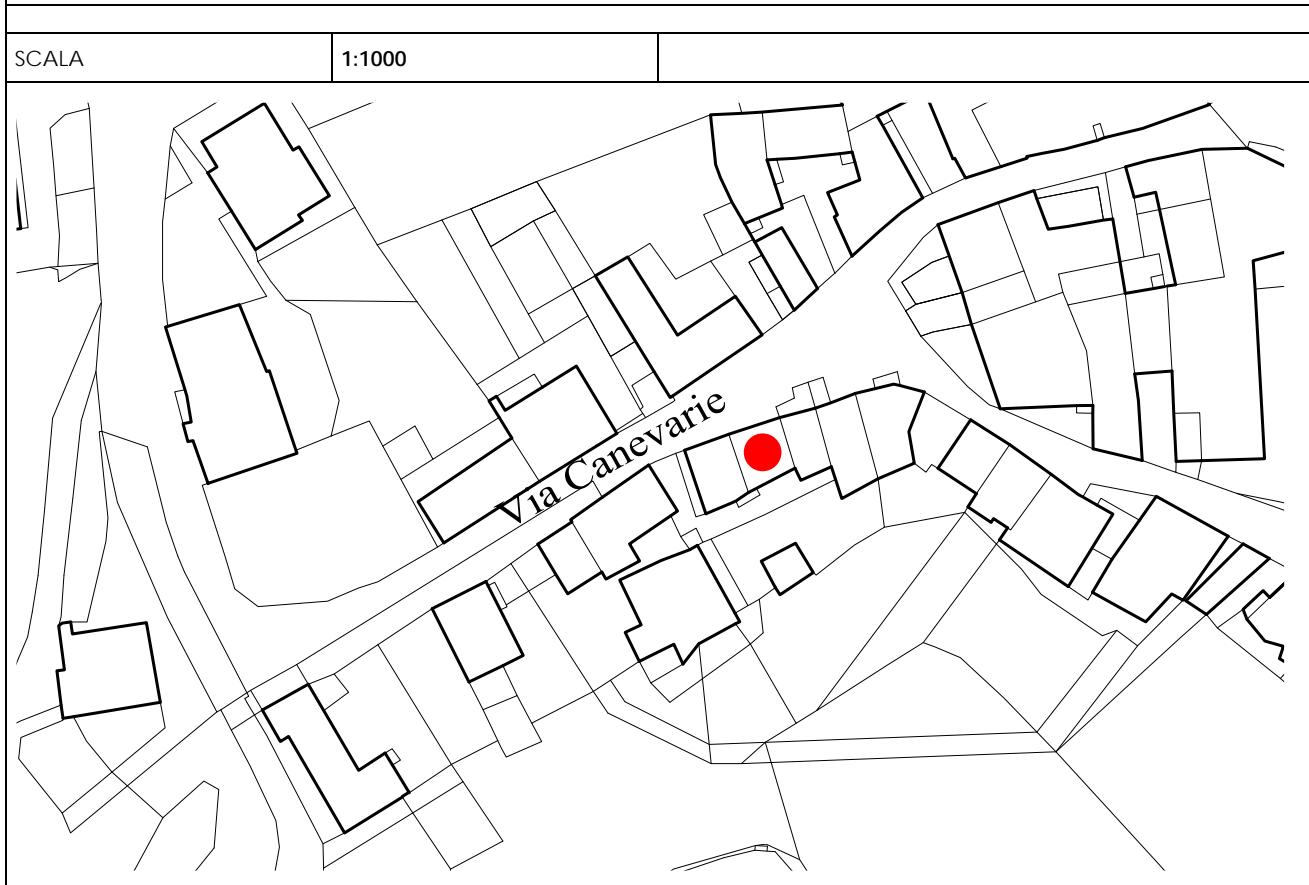
NUMERO	208	FOGLIO DI MAPPA
COMPRESORIO	C5	N° DI PARTICELLA EDILIZIA 135
COMUNE AMMINISTRATIVO	MEZZOLOMBARDO	DATA RILIEVO giugno 1996
COMUNE CATASTALE	MEZZOLOMBARDO	RILEVATORE M. TOMAZZONI
INDIRIZZO/LOCALITA'	v. Canevarie, 33

1	Tipologia funzionale edificio prevalentemente residenziale edificio produttivo edificio speciale stalle	A B C D	baite malghe officina	E F G H
2	Epoca di costruzione		anteriore al 1860 tra il 1860 e il 1939 posteriore al 1939	8 6 4
3	Tipologia architettonica storica		alta definizione media definizione bassa definizione nessuna definizione	8 6 4 0
4	Permanenza dei caratteri formali tradizionali		volumetrici originali costruttivo complementari decorativi	2 1 0 2 1 0 2 1 0 2 1 0
			TOTALE	18
5	Degrado		nullo medio elevato	
6	Grado di utilizzo		utilizzato sottoutilizzato in stato di abbandono	
7	Spazi di pertinenza		alta qualità media qualità bassa qualità	
8	Vincoli legislativi			
9	Categoria di intervento prevista dal piano precedente		D ristrutturazione edilizia	
10	Note	Il fronte Sud sulla corte interna presenta segni di una ristrutturazione in discordanza formale con l'edificio originario.		
	<b>PROGETTO</b>

11	Categoria di intervento prevista	R2 – Risanamento conservativo R3 – Ristrutturazione edilizia – Fronte Sud sulla corte interna		
12	Vincoli particolari	tipo di vincolo		
		oggetto di vincolo		
13	Categoria di intervento prevista per gli spazi di pertinenza	M1 – Manutenzione ordinaria

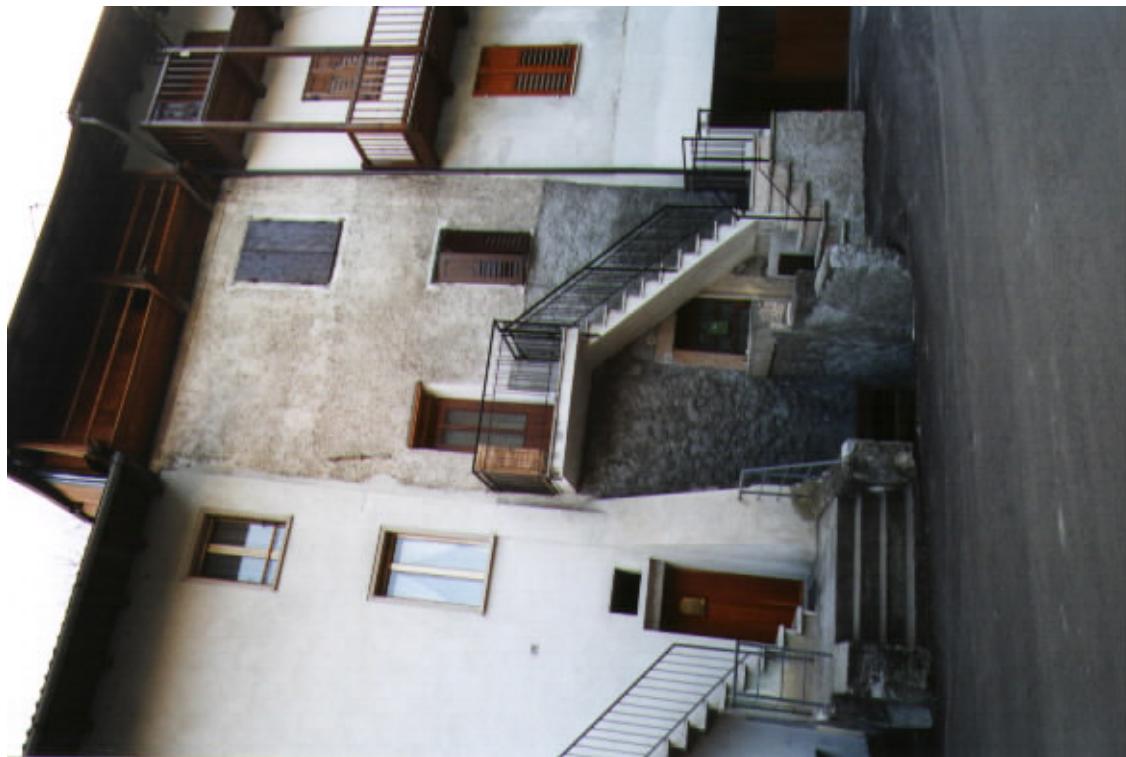
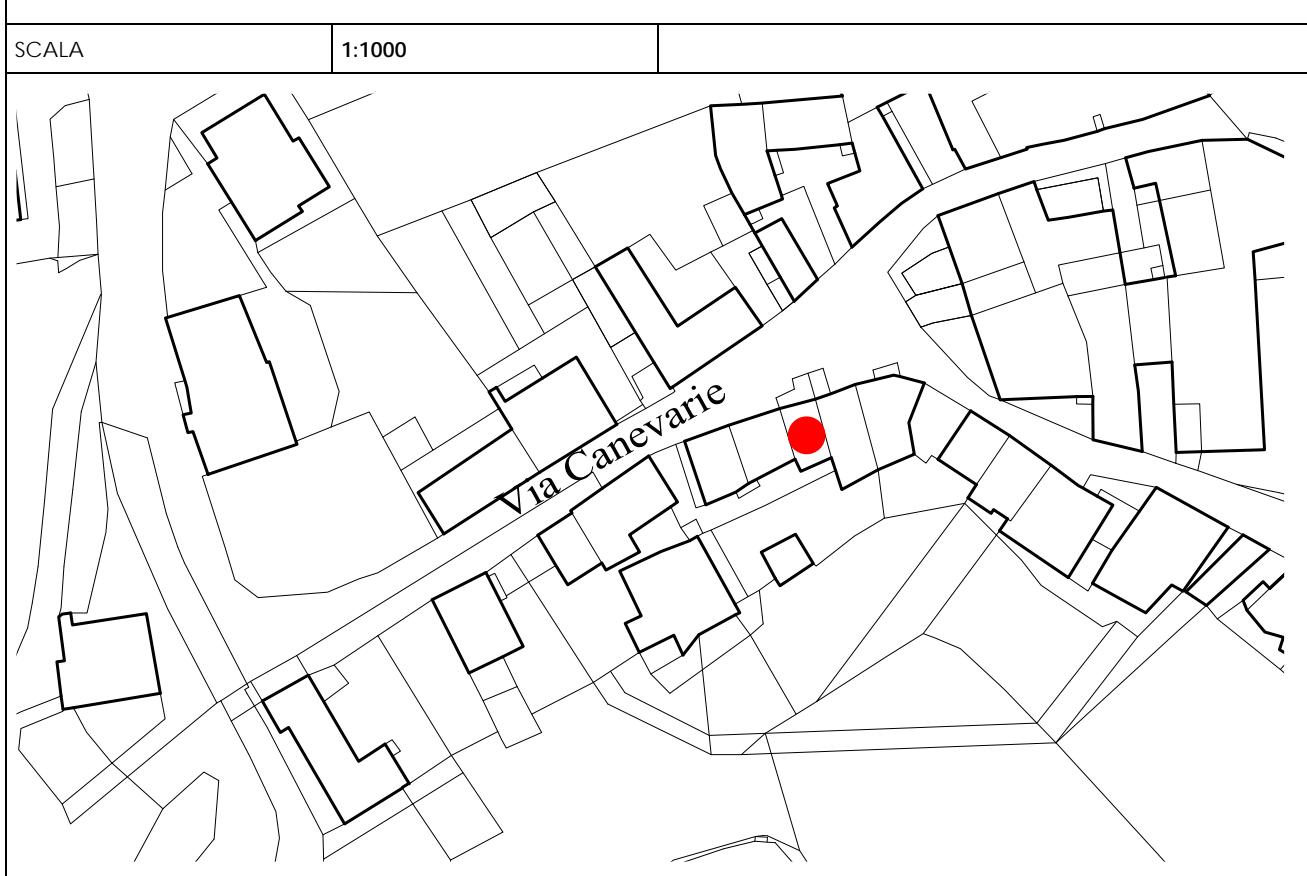
NUMERO	209	FOGLIO DI MAPPA
COMPRESORIO	C5	N° DI PARTICELLA EDILIZIA 136
COMUNE AMMINISTRATIVO	MEZZOLOMBARDO	DATA RILIEVO giugno 1996
COMUNE CATASTALE	MEZZOLOMBARDO	RILEVATORE M. TOMAZZONI
INDIRIZZO/LOCALITA'	v. Canevarie, 31

1	Tipologia funzionale edificio prevalentemente residenziale edificio produttivo edificio speciale stalle	A B C D	baite malghe	E F G H
2	Epoca di costruzione		anteriore al 1860 tra il 1860 e il 1939 posteriore al 1939	8 6 4
3	Tipologia architettonica storica		alta definizione media definizione bassa definizione nessuna definizione	8 6 4 0
4	Permanenza dei caratteri formali tradizionali		volumetrici originali costruttivo complementari decorativi	2 1 0 2 1 0 2 1 0 2 1 0
			TOTALE	18
5	Degrado		nullo medio elevato	
6	Grado di utilizzo		utilizzato sottoutilizzato in stato di abbandono	
7	Spazi di pertinenza		alta qualità media qualità bassa qualità	
8	Vincoli legislativi			
9	Categoria di intervento prevista dal piano precedente		D ristrutturazione edilizia	
10	Note	Il fronte Sud sulla corte interna presenta segni di una ristrutturazione in discordanza formale con l'edificio originario.		
	<b>PROGETTO</b>

11	Categoria di intervento prevista	R2 – Risanamento conservativo R3 – Ristrutturazione edilizia – Fronte Sud sulla corte interna		
12	Vincoli particolari	tipo di vincolo		
		oggetto di vincolo		
13	Categoria di intervento prevista per gli spazi di pertinenza	M1 – Manutenzione ordinaria

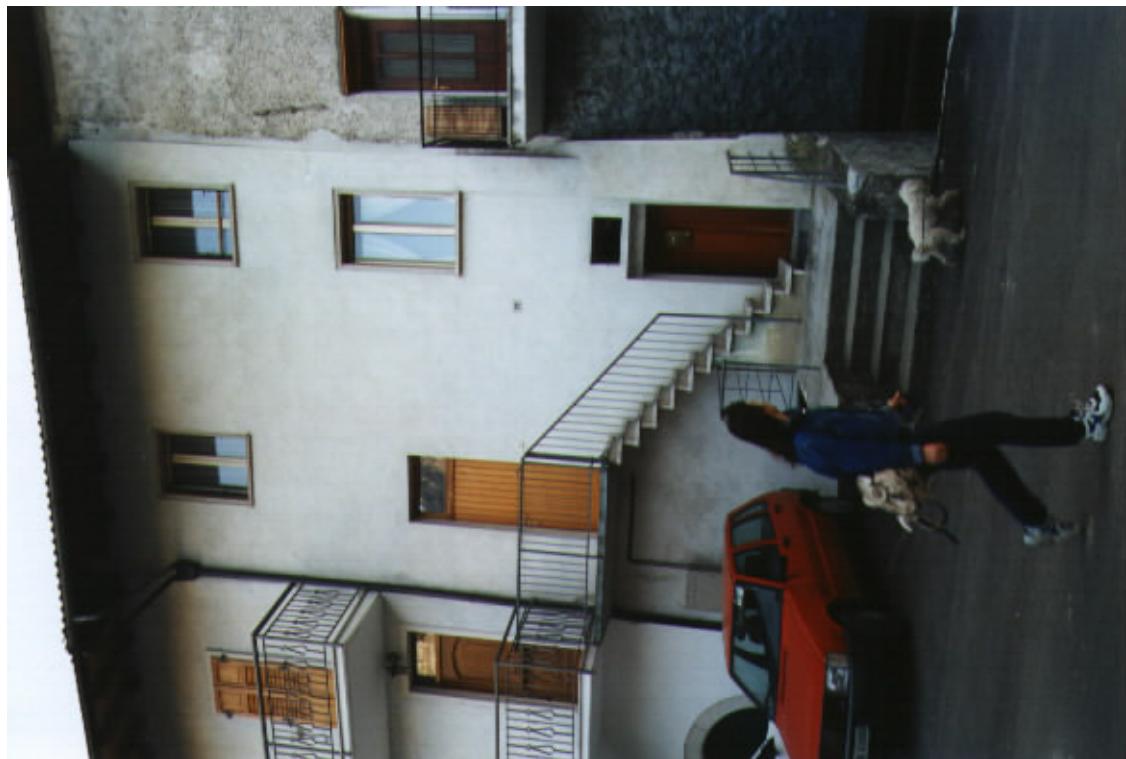
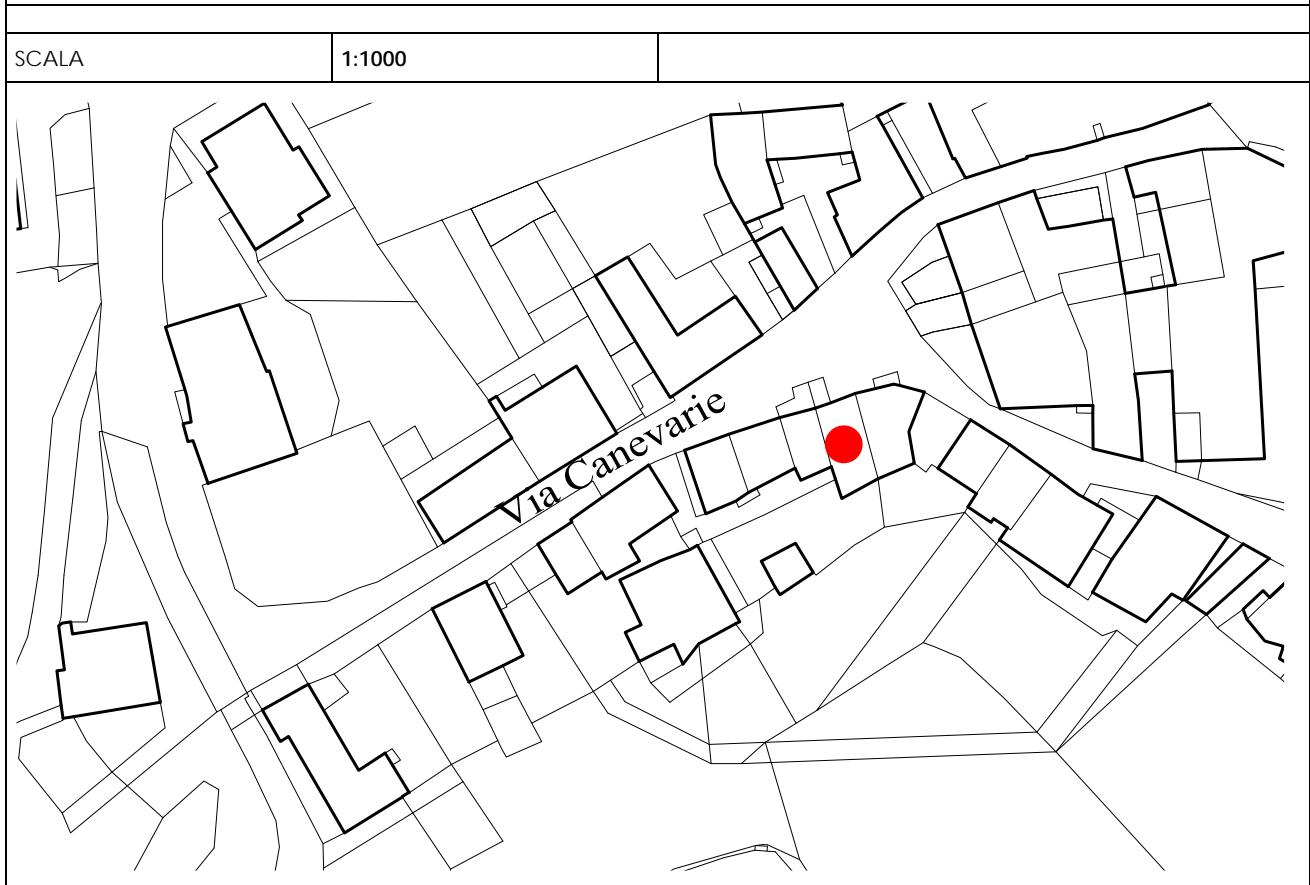
NUMERO	210	FOGLIO DI MAPPA
COMPRESORIO	C5	N° DI PARTICELLA EDILIZIA 137
COMUNE AMMINISTRATIVO	MEZZOLOMBARDO	DATA RILIEVO giugno 1996
COMUNE CATASTALE	MEZZOLOMBARDO	RILEVATORE M. TOMAZZONI
INDIRIZZO/LOCALITA'	v. Canevarie, 29

1	Tipologia funzionale edificio prevalentemente residenziale edificio produttivo edificio speciale stalle	A B C D	baite malghe	E F G H
2	Epoca di costruzione		anteriore al 1860 tra il 1860 e il 1939 posteriore al 1939	8 6 4
3	Tipologia architettonica storica		alta definizione media definizione bassa definizione nessuna definizione	8 6 4 0
4	Permanenza dei caratteri formali tradizionali		volumetrici originali costruttivo complementari decorativi	2 1 0 2 1 0 2 1 0 2 1 0
			TOTALE	14
5	Degrado		nullo medio elevato	
6	Grado di utilizzo		utilizzato sottoutilizzato in stato di abbandono	
7	Spazi di pertinenza		alta qualità media qualità bassa qualità	
8	Vincoli legislativi			
9	Categoria di intervento prevista dal piano precedente		D ristrutturazione edilizia	
10	Note	Il fronte Sud sulla corte interna presenta segni di una ristrutturazione in discordanza formale con l'edificio originario.		
	<b>PROGETTO</b>

11	Categoria di intervento prevista	R2 – Risanamento conservativo R3 – Ristrutturazione edilizia – Fronte Sud sulla corte interna		
12	Vincoli particolari	tipo di vincolo		
		oggetto di vincolo		
13	Categoria di intervento prevista per gli spazi di pertinenza	M1 – Manutenzione ordinaria

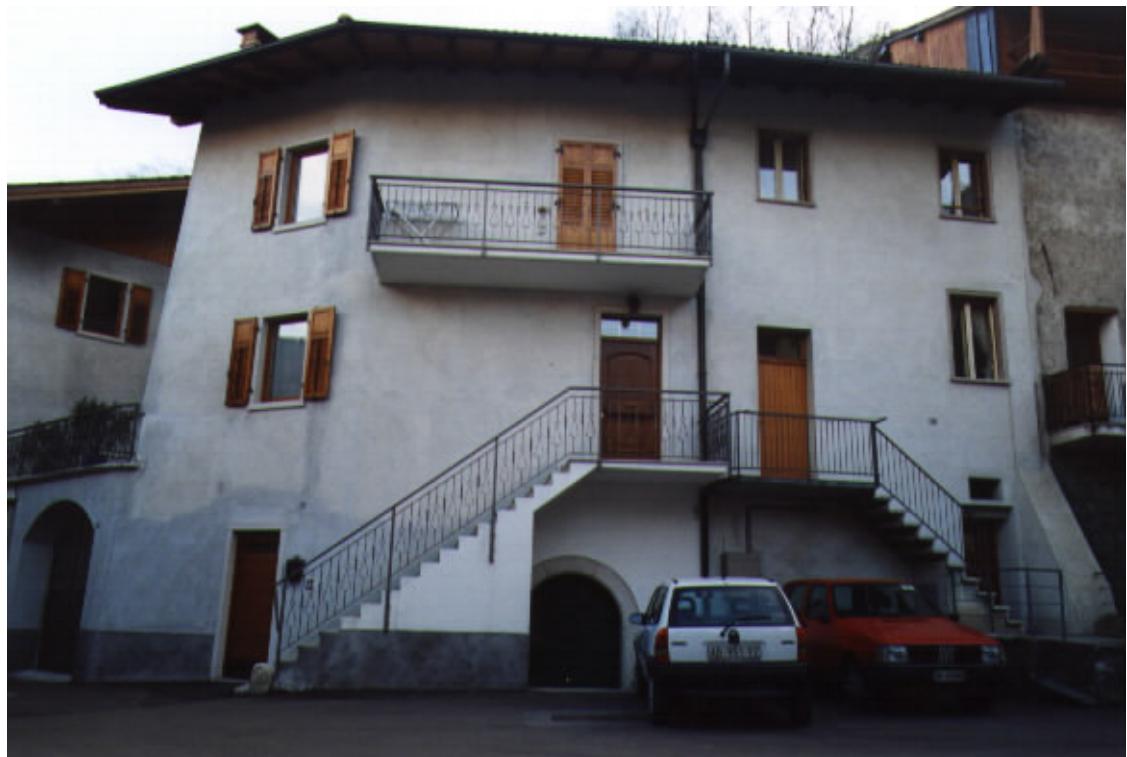
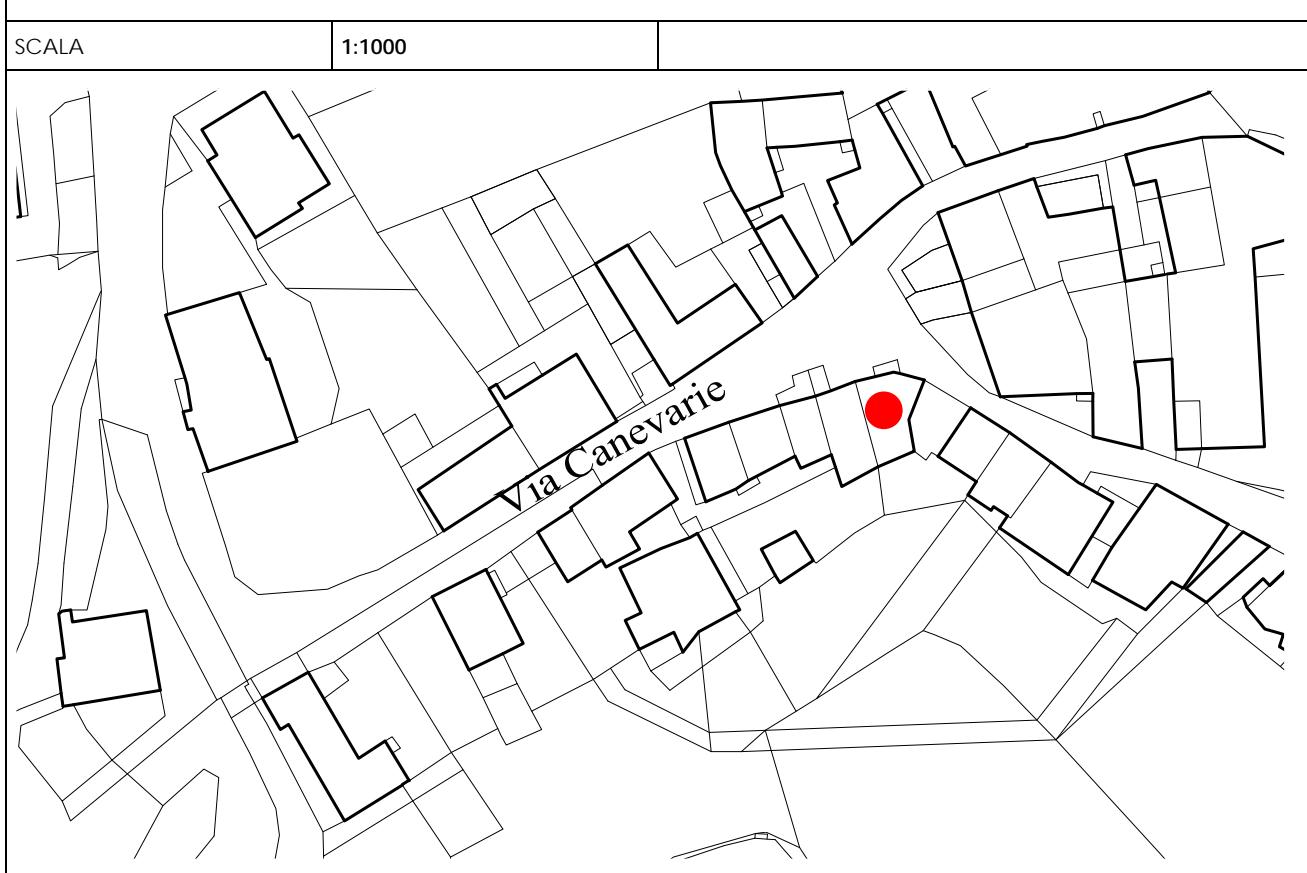
NUMERO	211	FOGLIO DI MAPPA
COMPRESORIO	C5	N° DI PARTICELLA EDILIZIA 138
COMUNE AMMINISTRATIVO	MEZZOLOMBARDO	DATA RILIEVO giugno 1996
COMUNE CATASTALE	MEZZOLOMBARDO	RILEVATORE M. TOMAZZONI
INDIRIZZO/LOCALITA'	v. Canevarie

1	Tipologia funzionale					
	edificio prevalentemente residenziale	A	baite	E		
	edificio produttivo	B	malghe	F		
	edificio speciale	C	garage	G		
	stalle	D		H		
2	Epoca di costruzione					
			anteriore al 1860	8		
			tra il 1860 e il 1939	6		
			posteriore al 1939	4		
3	Tipologia architettonica storica					
			alta definizione	8		
			media definizione	6		
			bassa definizione	4		
			nessuna definizione	0		
4	Permanenza dei caratteri formali tradizionali					
			volumetrici originali	2	1	0
			costruttivo	2	1	0
			complementari	2	1	0
			decorativi	2	1	0
			TOTALE	15		
5	Degrado					
			nullo			
			medio			
			elevato			
6	Grado di utilizzo					
			utilizzato			
			sottoutilizzato			
			in stato di abbandono			
7	Spazi di pertinenza					
			alta qualità			
			media qualità			
			bassa qualità			
8	Vincoli legislativi					
9	Categoria di intervento prevista dal piano precedente	C.2 risanamento conservativo				
10	Note	Il fronte Sud sulla corte interna presenta segni di una ristrutturazione in discordanza formale con l'edificio originario.

PROGETTO					
11	Categoria di intervento prevista	R2 – Risanamento conservativo				
		R3 – Ristrutturazione edilizia – Fronte Sud sulla corte interna.				
12	Vincoli particolari	tipo di vincolo				
		oggetto di vincolo				
13	Categoria di intervento prevista per gli spazi di pertinenza	M1 – Manutenzione ordinaria

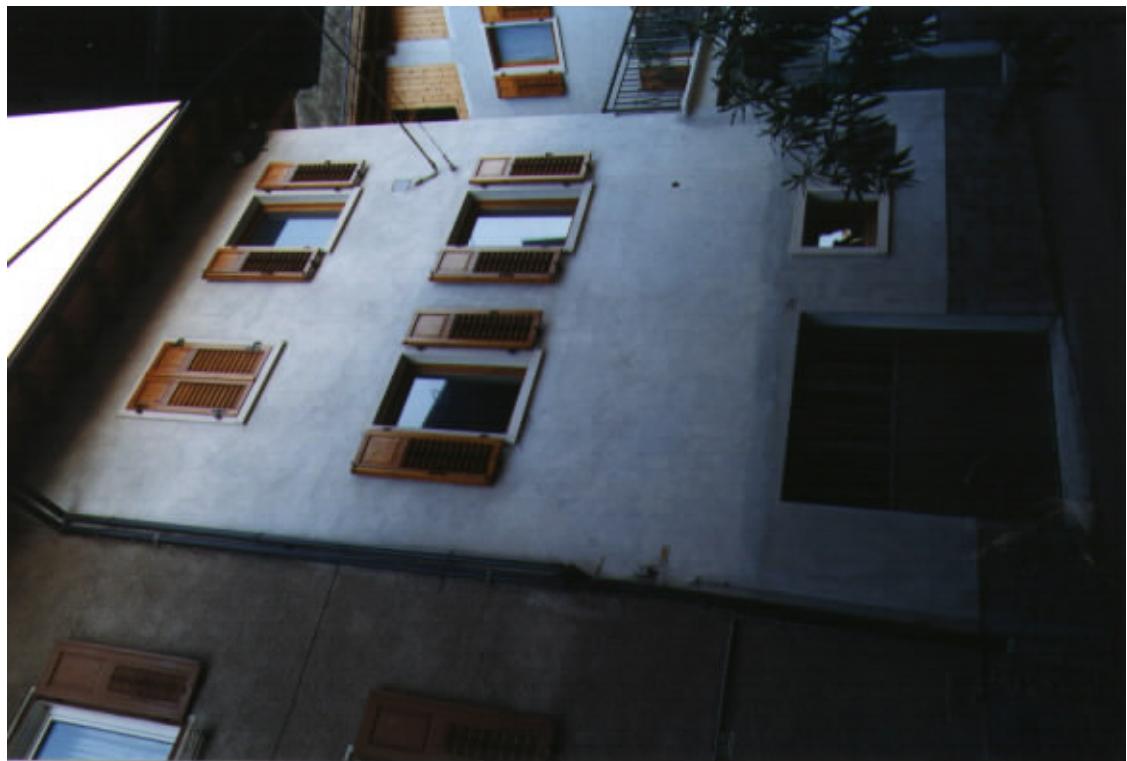
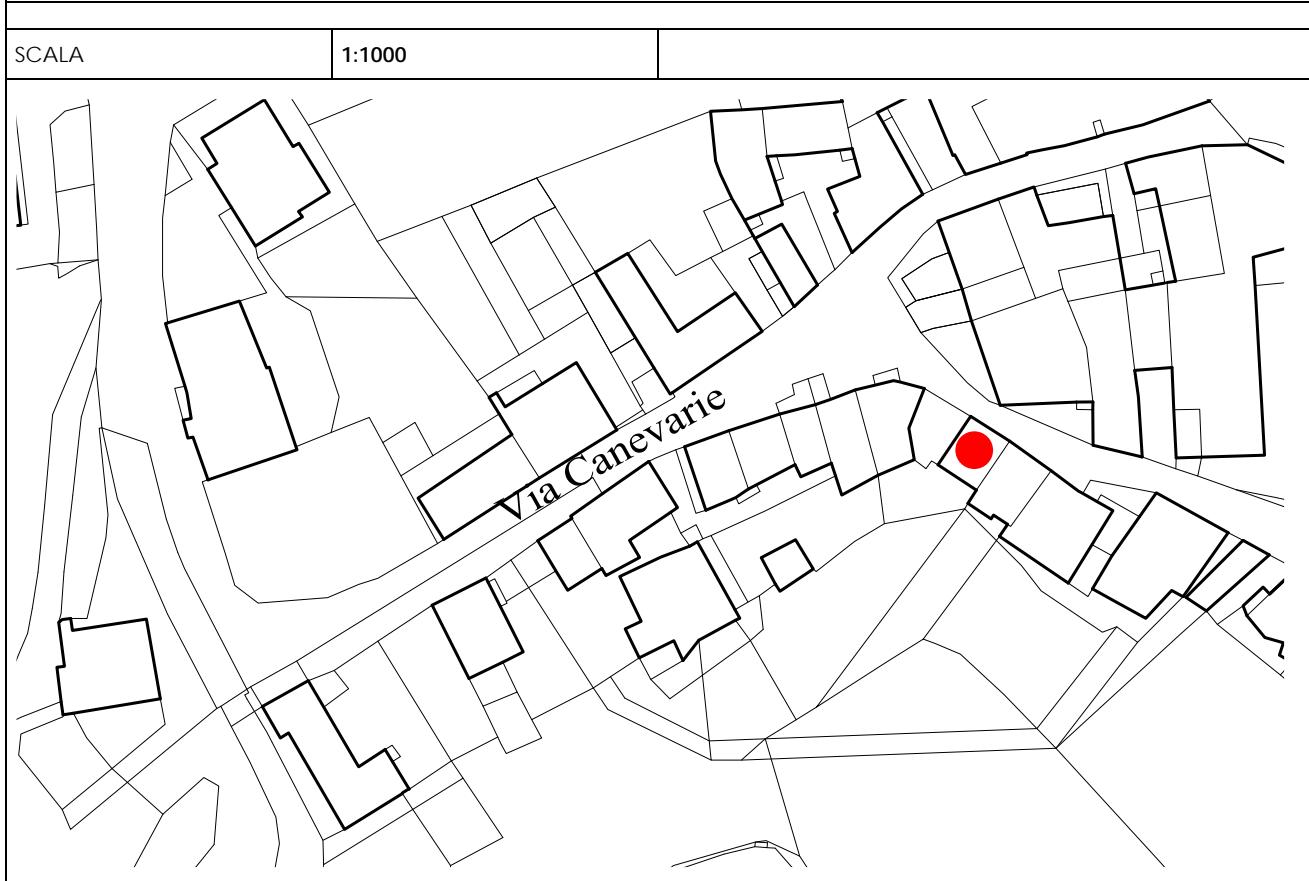
NUMERO	211 A	FOGLIO DI MAPPA
COMPRENSORIO	C5	N° DI PARTICELLA EDILIZIA 138
COMUNE AMMINISTRATIVO	MEZZOLOMBARDO	DATA RILIEVO giugno 1996
COMUNE CATASTALE	MEZZOLOMBARDO	RILEVATORE M. TOMAZZONI
INDIRIZZO/LOCALITA'	V. Canevarie, 25

1	Tipologia funzionale					
	edificio prevalentemente residenziale	A	baite	E		
	edificio produttivo	B	malghe	F		
	edificio speciale	C		G		
	stalle	D		H		
2	Epoca di costruzione		anteriore al 1860 tra il 1860 e il 1939 posteriore al 1939	8 6 4		
3	Tipologia architettonica storica		alta definizione media definizione bassa definizione nessuna definizione	8 6 4 0		
4	Permanenza dei caratteri formali tradizionali		volumetrici originali costruttivo complementari decorativi	2 1 0 2 1 0 2 1 0 2 1 0		
	TOTALE			13		
5	Degrado		nullo medio elevato	<input type="checkbox"/> <input type="checkbox"/> <input type="checkbox"/>		
6	Grado di utilizzo		utilizzato sottoutilizzato in stato di abbandono	<input type="checkbox"/> <input type="checkbox"/> <input type="checkbox"/>		
7	Spazi di pertinenza		alta qualità media qualità bassa qualità	<input type="checkbox"/> <input type="checkbox"/> <input type="checkbox"/>		
8	Vincoli legislativi

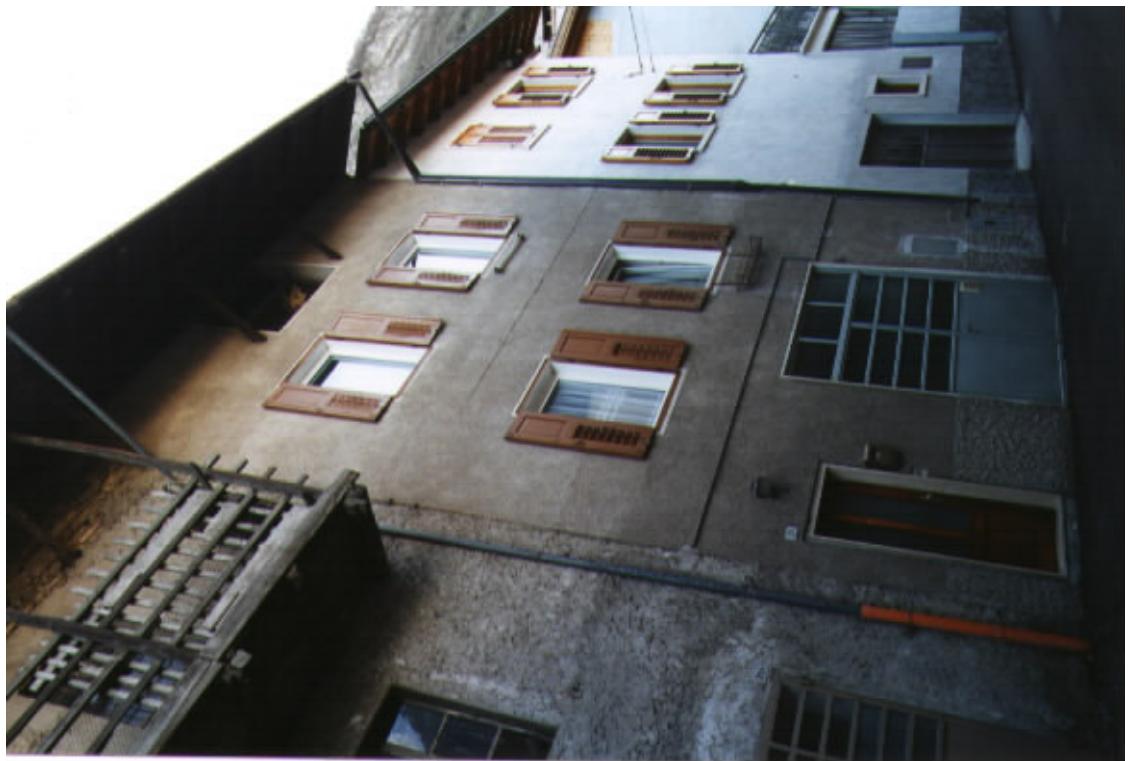
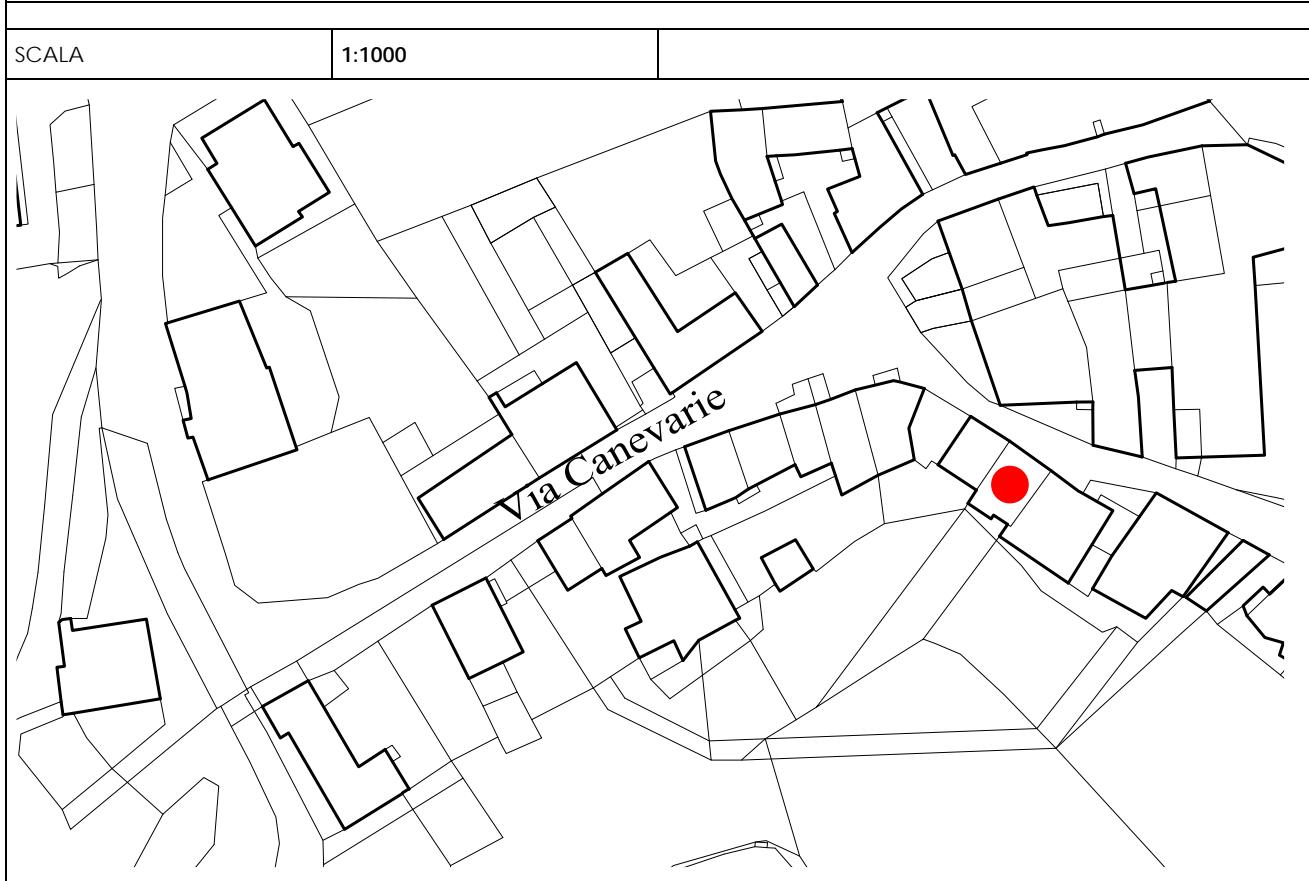
NUMERO	212	FOGLIO DI MAPPA
COMPRENSORIO	C5	N° DI PARTICELLA EDILIZIA 139/2
COMUNE AMMINISTRATIVO	MEZZOLOMBARDO	DATA RILIEVO giugno 1996
COMUNE CATASTALE	MEZZOLOMBARDO	RILEVATORE M. TOMAZZONI
INDIRIZZO/LOCALITA'	V. Canevarie, 23

1	Tipologia funzionale		
	edificio prevalentemente residenziale	A	baite
	edificio produttivo	B	malghe
	edificio speciale	C	garage
	stalle	D	
2	Epoca di costruzione		anteriore al 1860
			tra il 1860 e il 1939
			posteriore al 1939
3	Tipologia architettonica storica		alta definizione
			media definizione
			bassa definizione
			nessuna definizione
4	Permanenza dei caratteri formali tradizionali		volumetrici originali
			costruttivo
			complementari
			decorativi
	TOTALE		13
5	Degrado		nullo
			medio
			elevato
6	Grado di utilizzo		utilizzato
			sottoutilizzato
			in stato di abbandono
7	Spazi di pertinenza		alta qualità
			media qualità
			bassa qualità
8	Vincoli legislativi		
9	Categoria di intervento prevista dal piano precedente		
10	Note		
	PROGETTO		
11	Categoria di intervento prevista		R3 – Ristrutturazione edilizia
12	Vincoli particolari	tipo di vincolo	
		oggetto di vincolo	
13	Categoria di intervento prevista per gli spazi di pertinenza		M1 – Manutenzione ordinaria

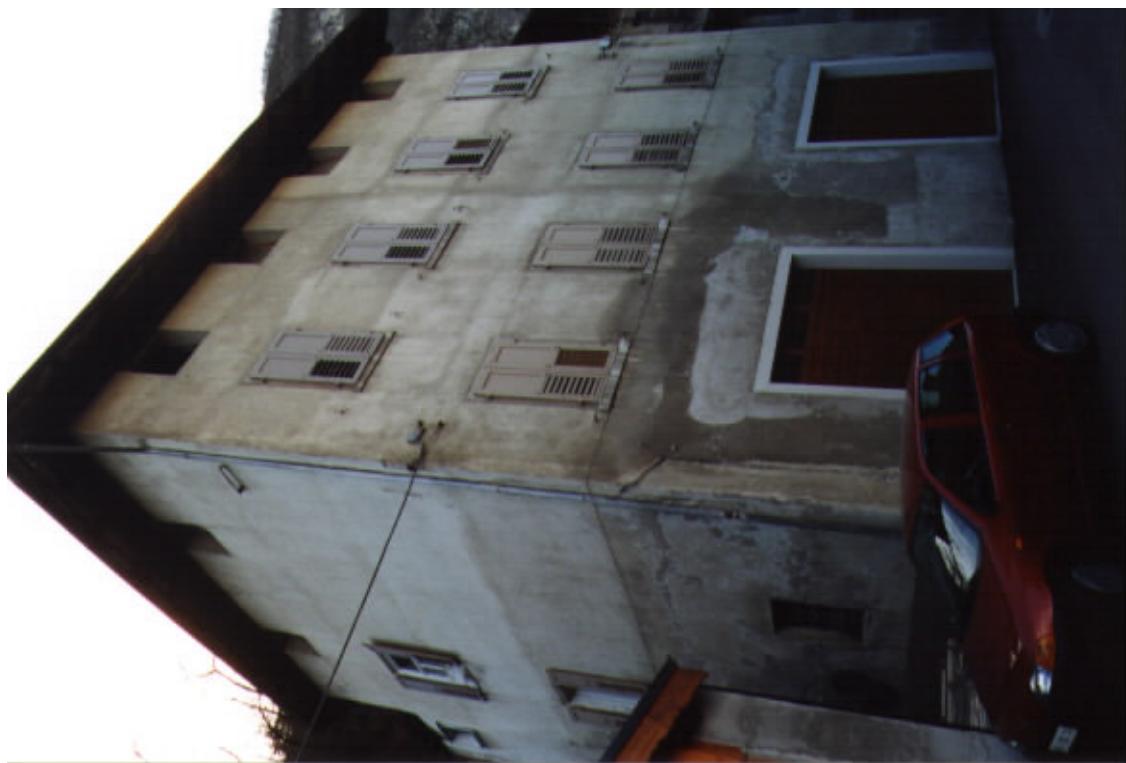
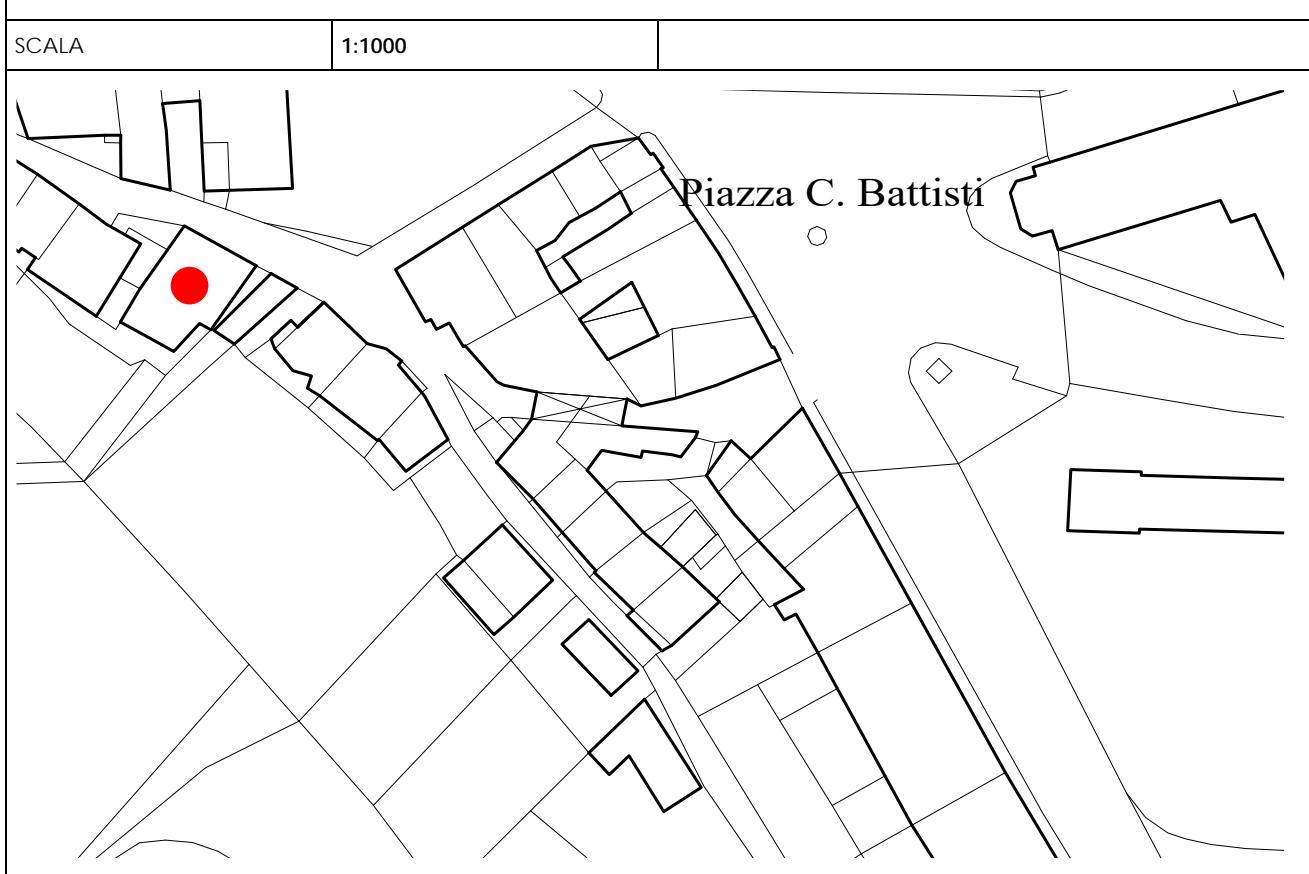
NUMERO	214	FOGLIO DI MAPPA
COMPRENSORIO	C5	N° DI PARTICELLA EDILIZIA 522
COMUNE AMMINISTRATIVO	MEZZOLOMBARDO	DATA RILIEVO giugno 1996
COMUNE CATASTALE	MEZZOLOMBARDO	RILEVATORE M. TOMAZZONI
INDIRIZZO/LOCALITA'	V. Canevarie, 21/b

1	<b>Tipologia funzionale</b>		
	edificio prevalentemente residenziale	A	baite
	edificio produttivo	B	malghe
	edificio speciale	C	garage
2	<b>Epoca di costruzione</b>		stalle
		D	E
			F
3	<b>Tipologia architettonica storica</b>		G
			H
4	<b>Permanenza dei caratteri formali tradizionali</b>		alta definizione
			media definizione
			bassa definizione
			nessuna definizione
5	<b>Degrado</b>		8
			6
			4
			0
6	<b>Grado di utilizzo</b>		2   1   0
			2   1   0
			2   1   0
			2   1   0
7	<b>Spazi di pertinenza</b>		TOTALE
			13
8	<b>Vincoli legislativi</b>		
9	<b>Categoria di intervento prevista dal piano precedente</b>		
			D ristrutturazione edilizia
10	<b>Note</b>		
11	<b>PROGETTO</b>		
	<b>Categoria di intervento prevista</b>		R3 – Ristrutturazione edilizia
12	<b>Vincoli particolari</b>		
13	<b>Categoria di intervento prevista per gli spazi di pertinenza</b>		M2 – Manutenzione straordinaria
			R1 - Restauro

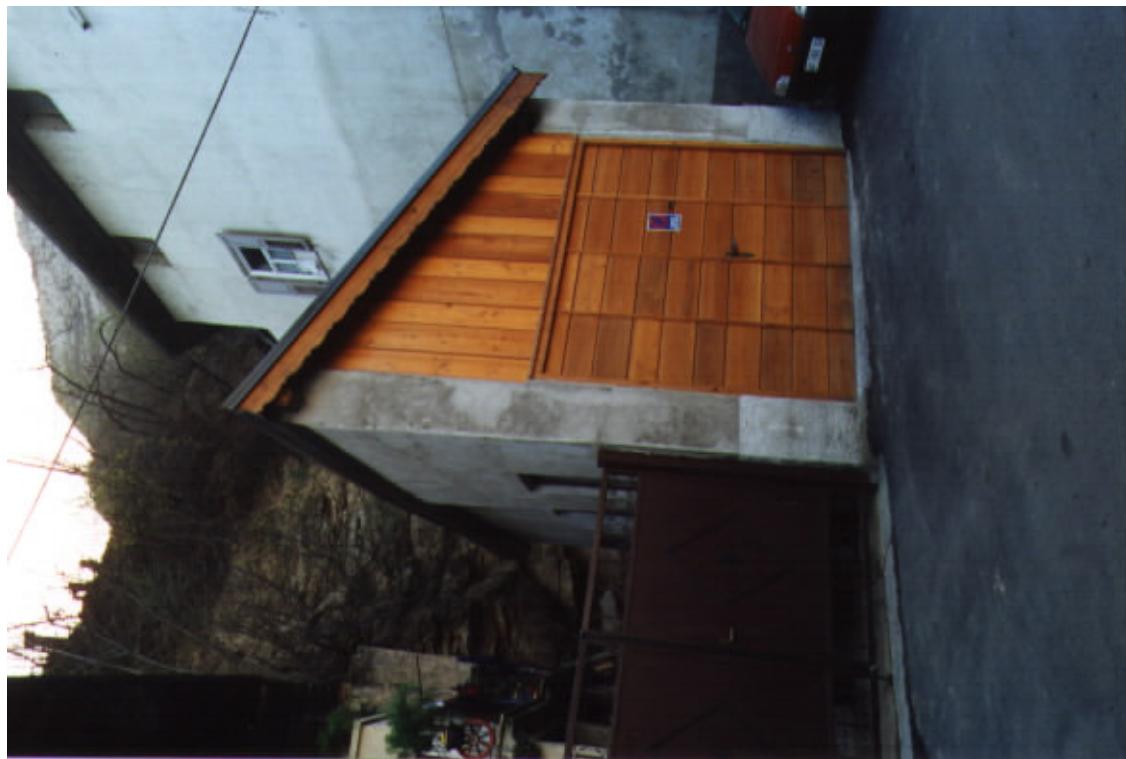
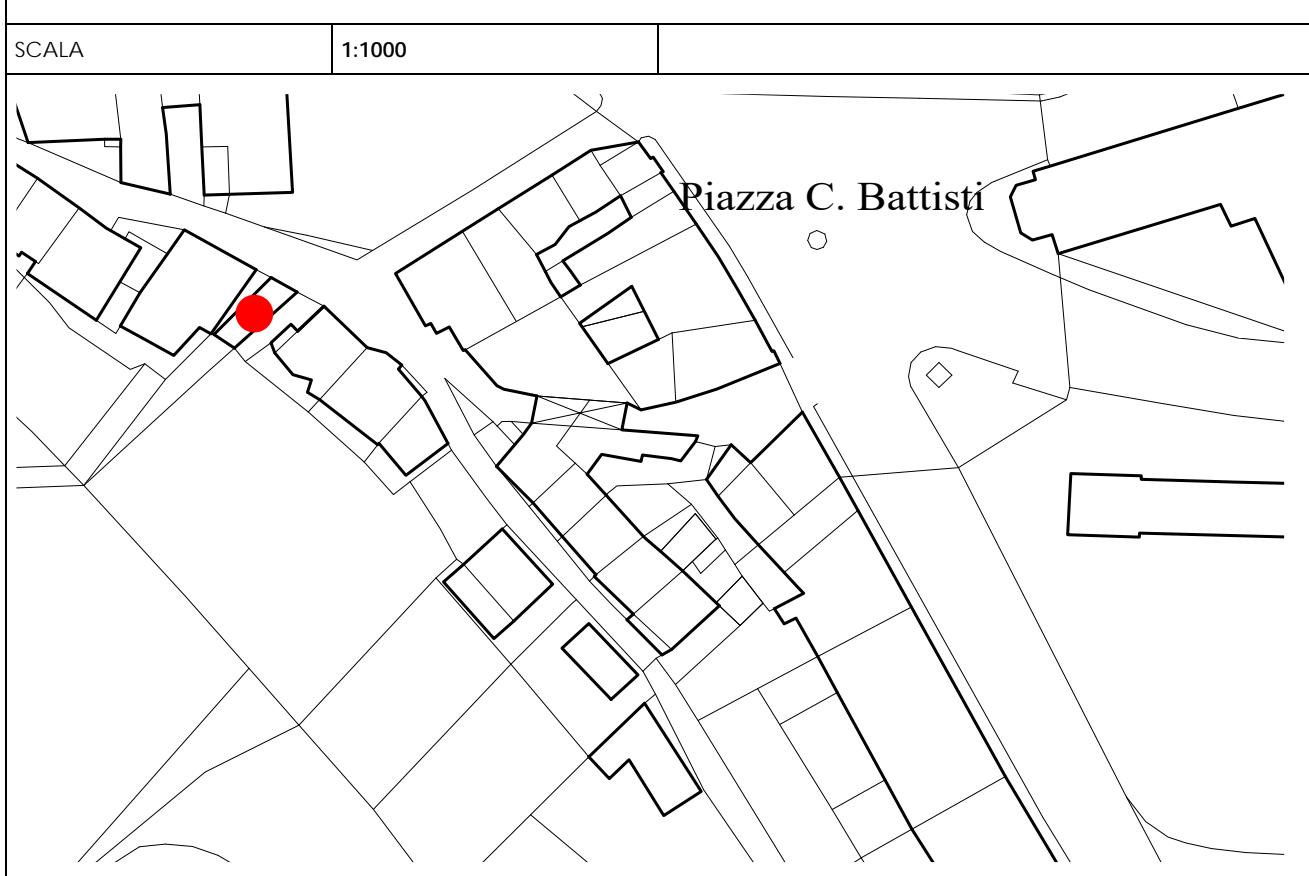
NUMERO	215	FOGLIO DI MAPPA
COMPRENSORIO	C5	N° DI PARTICELLA EDILIZIA 599
COMUNE AMMINISTRATIVO	MEZZOLOMBARDO	DATA RILIEVO giugno 1996
COMUNE CATASTALE	MEZZOLOMBARDO	RILEVATORE M. TOMAZZONI
INDIRIZZO/LOCALITA'	Via Canevarie, 2a

1	<b>Tipologia funzionale</b>		
	edificio prevalentemente residenziale	A	baite
	edificio produttivo	B	malghe
	edificio speciale	C	garage
	stalle	D	
2	<b>Epoca di costruzione</b>		anteriore al 1860
			tra il 1860 e il 1939
			posteriore al 1939
3	<b>Tipologia architettonica storica</b>		alta definizione
			media definizione
			bassa definizione
			nessuna definizione
4	<b>Permanenza dei caratteri formali tradizionali</b>		volumetrici originali
			costruttivo
			complementari
			decorativi
	<b>TOTALE</b>		8
5	<b>Degrado</b>		nullo
			medio
			elevato
6	<b>Grado di utilizzo</b>		utilizzato
			sottoutilizzato
			in stato di abbandono
7	<b>Spazi di pertinenza</b>		alta qualità
			media qualità
			bassa qualità
8	<b>Vincoli legislativi</b>		
9	<b>Categoria di intervento prevista dal piano precedente</b>		
10	<b>Note</b>		
	<b>PROGETTO</b>		
11	<b>Categoria di intervento prevista</b>		R3 – Ristrutturazione edilizia
12	<b>Vincoli particolari</b>	tipo di vincolo

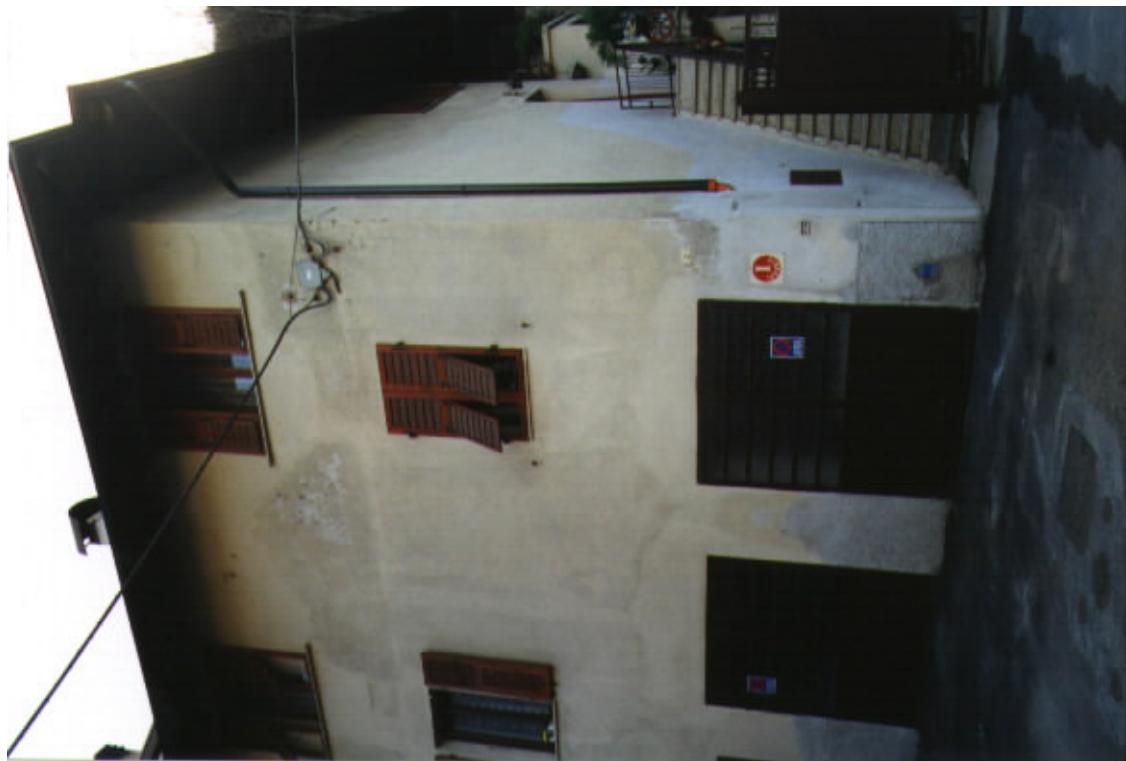
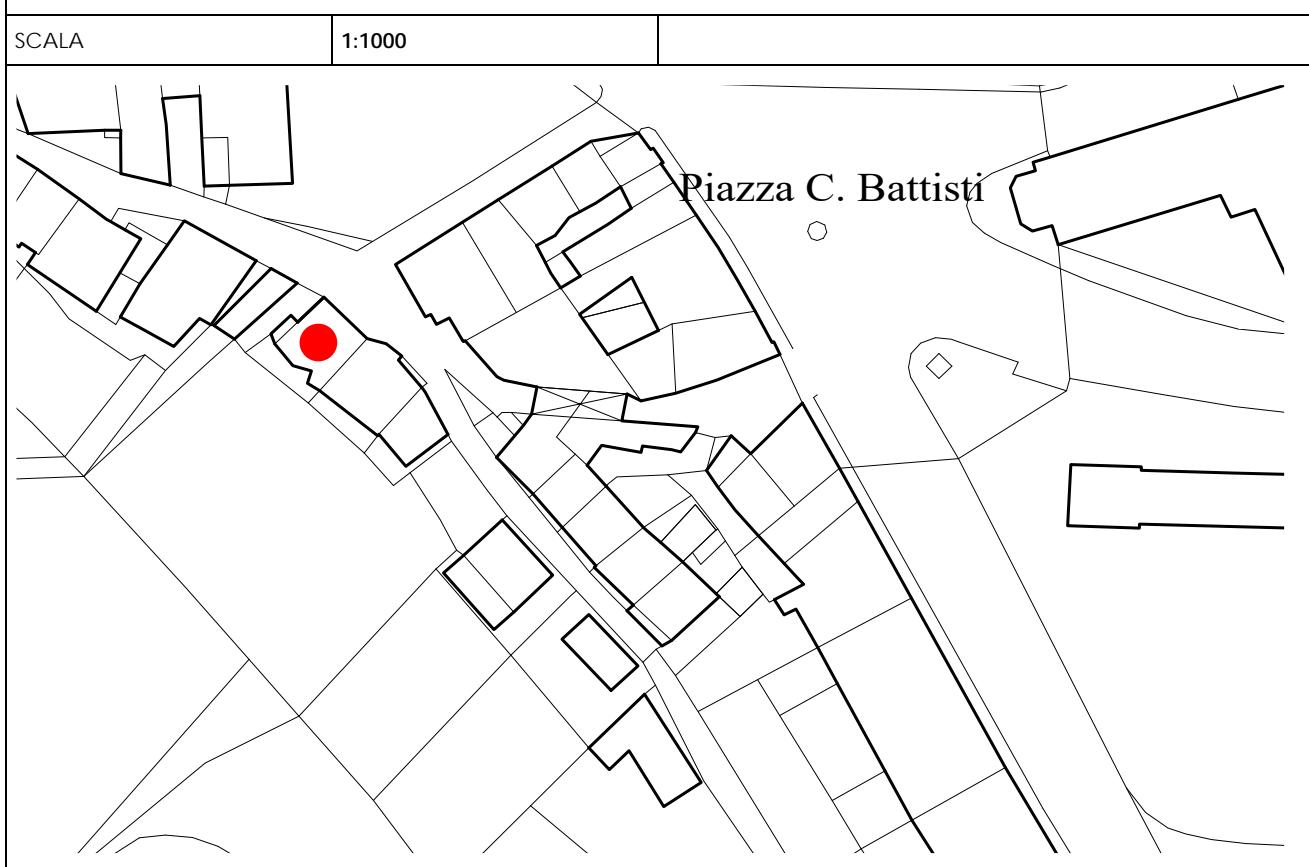
NUMERO	216	FOGLIO DI MAPPA
COMPRENSORIO	C5	N° DI PARTICELLA EDILIZIA 140
COMUNE AMMINISTRATIVO	MEZZOLOMBARDO	DATA RILIEVO giugno 1996
COMUNE CATASTALE	MEZZOLOMBARDO	RILEVATORE M. TOMAZZONI
INDIRIZZO/LOCALITA'	V. S. Antonio, 2

1	<b>Tipologia funzionale</b>		
	edificio prevalentemente residenziale	A	baite
	edificio produttivo	B	malghe
	edificio speciale	C	garage
	stalle	D	
2	<b>Epoca di costruzione</b>		anteriore al 1860
			tra il 1860 e il 1939
			posteriore al 1939
3	<b>Tipologia architettonica storica</b>		alta definizione
			media definizione
			bassa definizione
			nessuna definizione
4	<b>Permanenza dei caratteri formali tradizionali</b>		volumetrici originali
			costruttivo
			complementari
			decorativi
	<b>TOTALE</b>		2   1   0 2   1   0 2   1   0 2   1   0  13
5	<b>Degrado</b>		nullo
			medio
			elevato
6	<b>Grado di utilizzo</b>		utilizzato
			sottoutilizzato
			in stato di abbandono
7	<b>Spazi di pertinenza</b>		alta qualità
			media qualità
			bassa qualità
8	<b>Vincoli legislativi</b>		
9	<b>Categoria di intervento prevista dal piano precedente</b>		
10	<b>Note</b>		
	<b>PROGETTO</b>		
11	<b>Categoria di intervento prevista</b>		R3 – Ristrutturazione edilizia

12	<b>Vincoli particolari</b>	tipo di vincolo	
		oggetto di vincolo	
13	<b>Categoria di intervento prevista per gli spazi di pertinenza</b>		M2 – Manutenzione straordinaria
			R1 - Restauro
