COMUNE DI MEZZOLOMBARDO

## PIANO REGOLATORE GENERALE

## SCHEMA DI RILEVAZIONE INSEDIAMENTI STORICI

VARIANTE NON SOSTANZIALE 2023 - ADOZIONE DEFINITIVA APRILE 2024

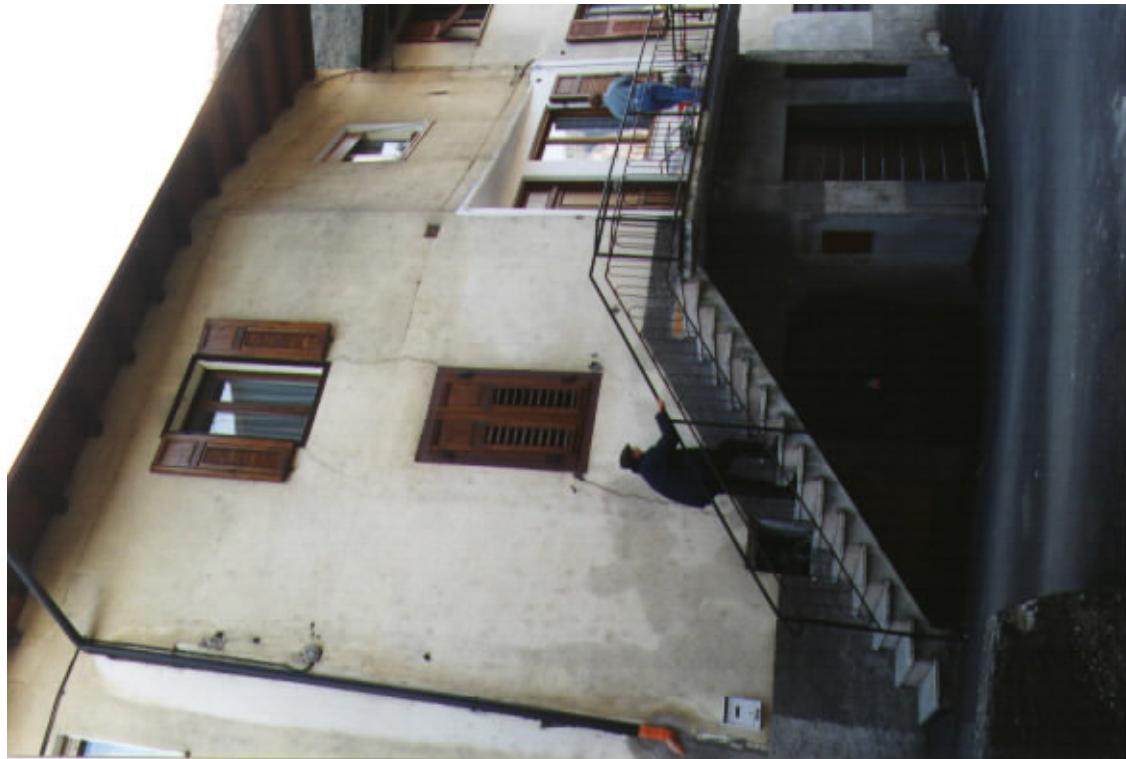
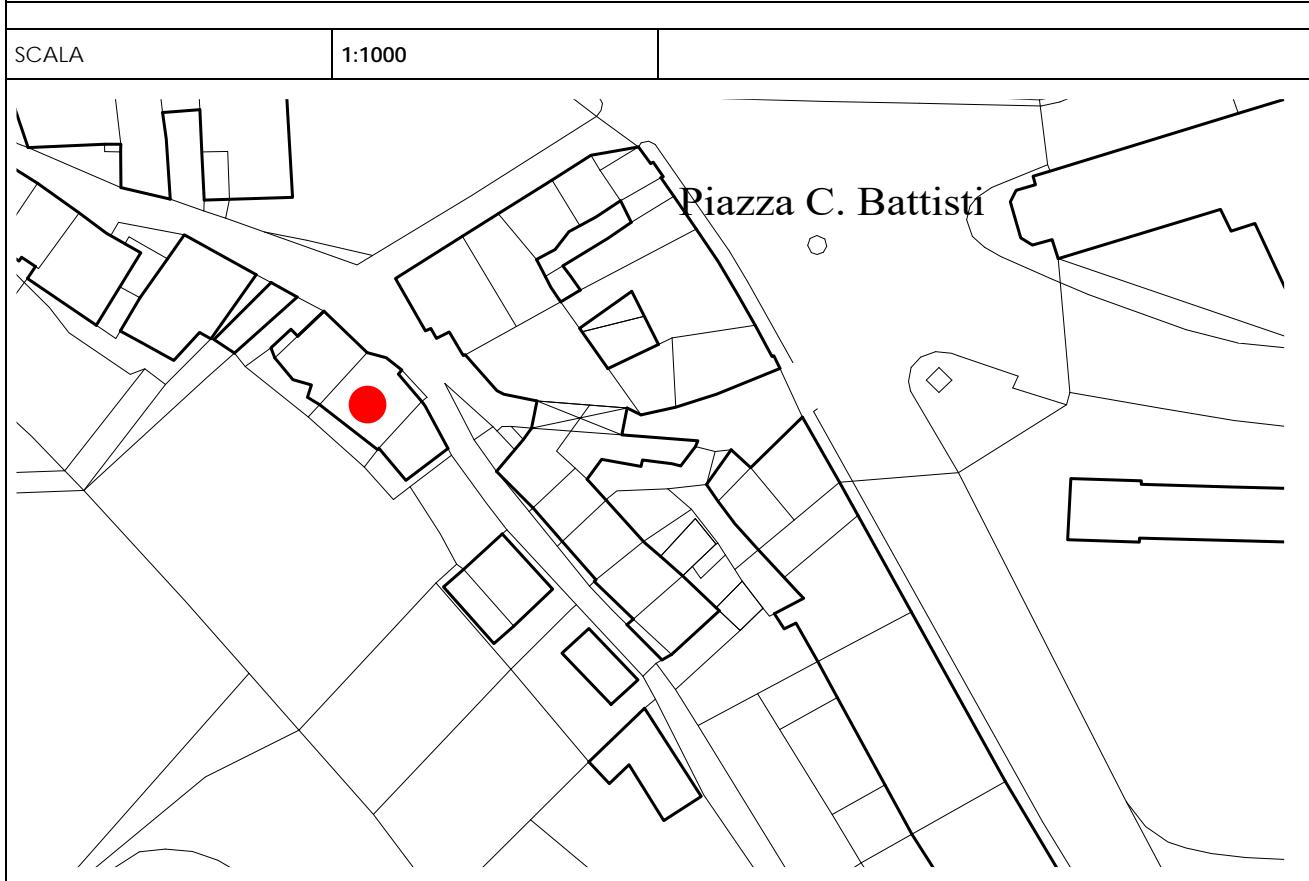
NUMERO	217	FOGLIO DI MAPPA
COMPRENSORIO	C5	N° DI PARTICELLA EDILIZIA 144
COMUNE AMMINISTRATIVO	MEZZOLOMBARDO	DATA RILIEVO giugno 1996
COMUNE CATASTALE	MEZZOLOMBARDO	RILEVATORE M. TOMAZZONI
INDIRIZZO/LOCALITA'	V. S. Antonio, 4

1	Tipologia funzionale edificio prevalentemente residenziale edificio produttivo edificio speciale stalle	A B C D	baite malghe	E F G H
2	Epoca di costruzione		anteriore al 1860 tra il 1860 e il 1939 posteriore al 1939	8 6 4
3	Tipologia architettonica storica		alta definizione media definizione bassa definizione nessuna definizione	8 6 4 0
4	Permanenza dei caratteri formali tradizionali		volumetrici originali costruttivo complementari decorativi	2   1   0 2   1   0 2   1   0 2   1   0
			TOTALE	13
5	Degrado		nullo medio elevato	
6	Grado di utilizzo		utilizzato sottoutilizzato in stato di abbandono	
7	Spazi di pertinenza		alta qualità media qualità bassa qualità	
8	Vincoli legislativi			
9	Categoria di intervento prevista dal piano precedente		D ristrutturazione edilizia	
10	Note			
	PROGETTO			
11	Categoria di intervento prevista		R3 – Ristrutturazione edilizia	
12	Vincoli particolari	tipo di vincolo

oggetto di vincolo		
13	Categoria di intervento prevista per gli spazi di pertinenza		M2 – Manutenzione straordinaria

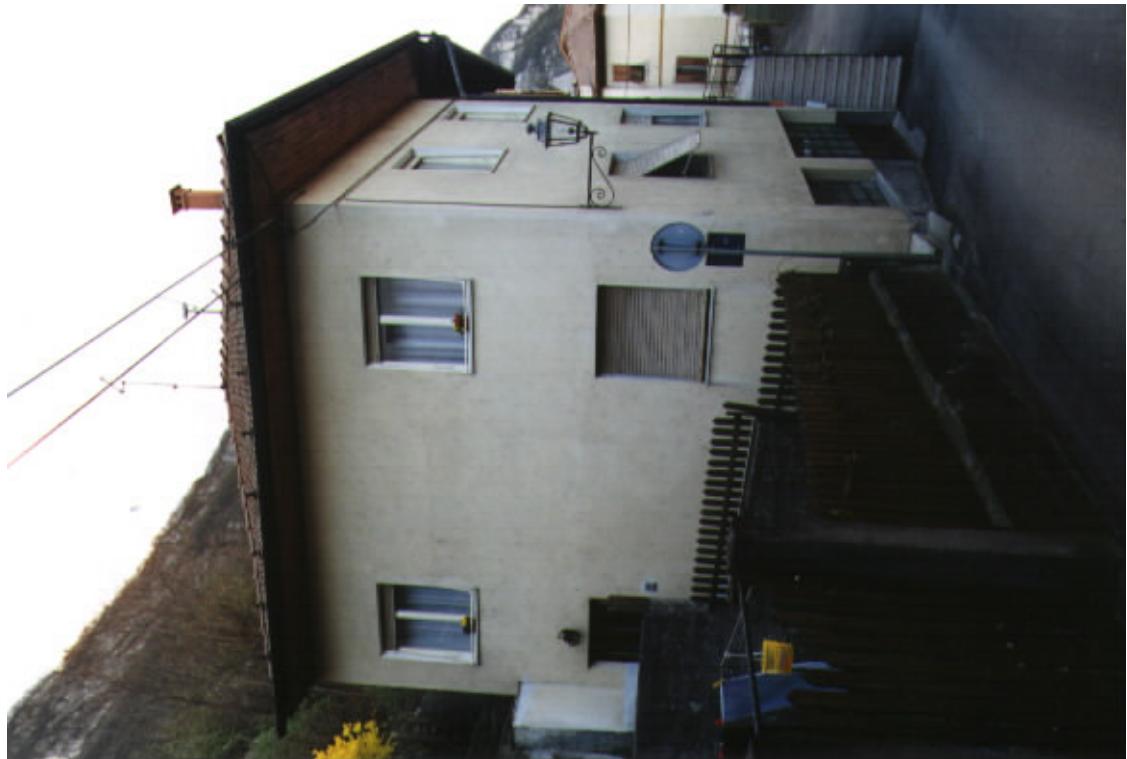
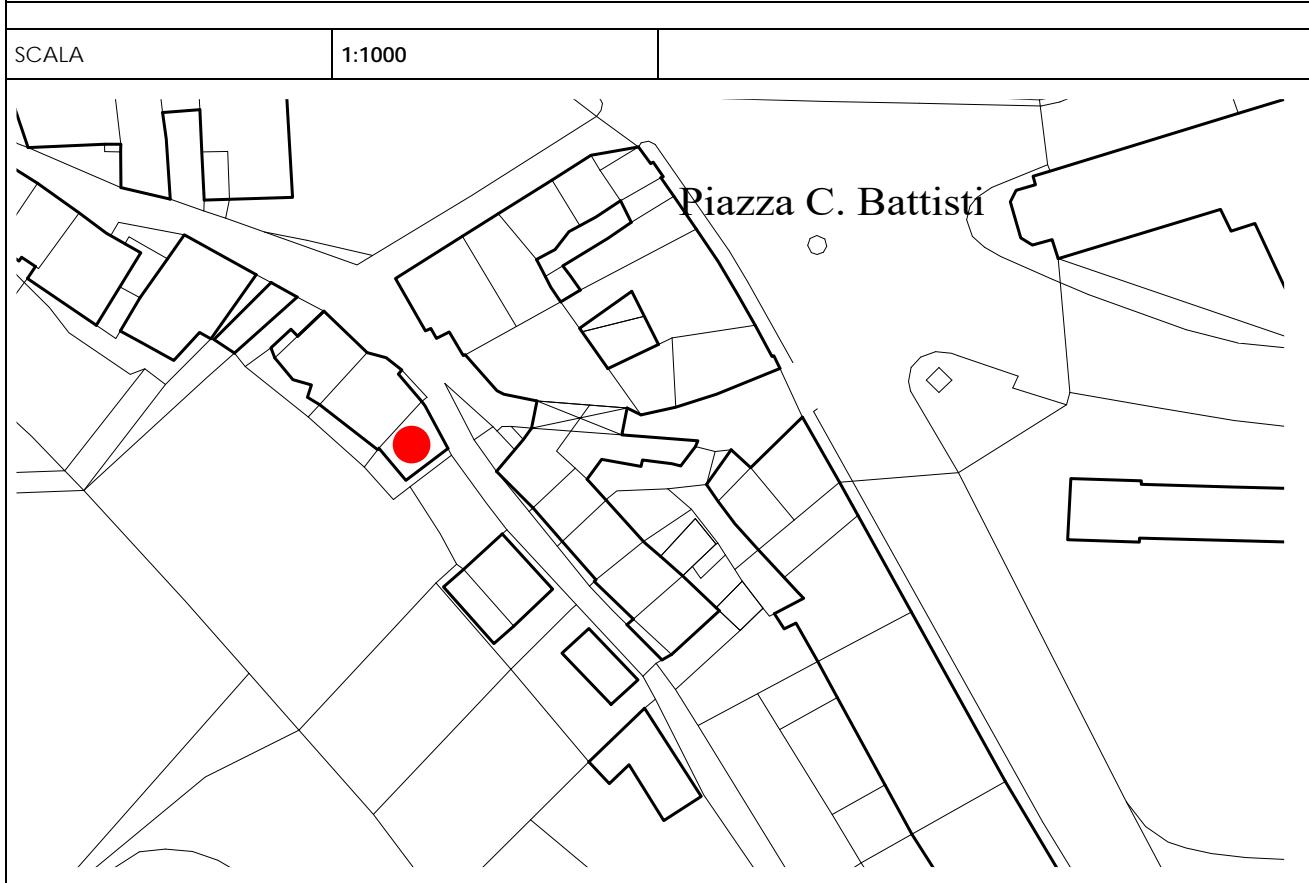
NUMERO	218	FOGLIO DI MAPPA
COMPRENSORIO	C5	N° DI PARTICELLA EDILIZIA 143
COMUNE AMMINISTRATIVO	MEZZOLOMBARDO	DATA RILIEVO giugno 1996
COMUNE CATASTALE	MEZZOLOMBARDO	RILEVATORE M. TOMAZZONI
INDIRIZZO/LOCALITA'	V. S. Antonio, 4a

1	<b>Tipologia funzionale</b>		
	edificio prevalentemente residenziale	A	baite
	edificio produttivo	B	malghe
	edificio speciale	C	garage
	stalle	D	
2	<b>Epoca di costruzione</b>		anteriore al 1860
			tra il 1860 e il 1939
			posteriore al 1939
3	<b>Tipologia architettonica storica</b>		alta definizione
			media definizione
			bassa definizione
			nessuna definizione
4	<b>Permanenza dei caratteri formali tradizionali</b>		volumetrici originali
			costruttivo
			complementari
			decorativi
	<b>TOTALE</b>		2   1   0 2   1   0 2   1   0 2   1   0
5	<b>Degrado</b>		nullo
			medio
			elevato
6	<b>Grado di utilizzo</b>		utilizzato
			sottoutilizzato
			in stato di abbandono
7	<b>Spazi di pertinenza</b>		alta qualità
			media qualità
			bassa qualità
8	<b>Vincoli legislativi</b>		
9	<b>Categoria di intervento prevista dal piano precedente</b>		
10	<b>Note</b>		
	<b>PROGETTO</b>		
11	<b>Categoria di intervento prevista</b>		R3 – Ristrutturazione edilizia

12	<b>Vincoli particolari</b>	tipo di vincolo	
		oggetto di vincolo	
13	<b>Categoria di intervento prevista per gli spazi di pertinenza</b>		M2 – Manutenzione straordinaria
			R1 - Restauro

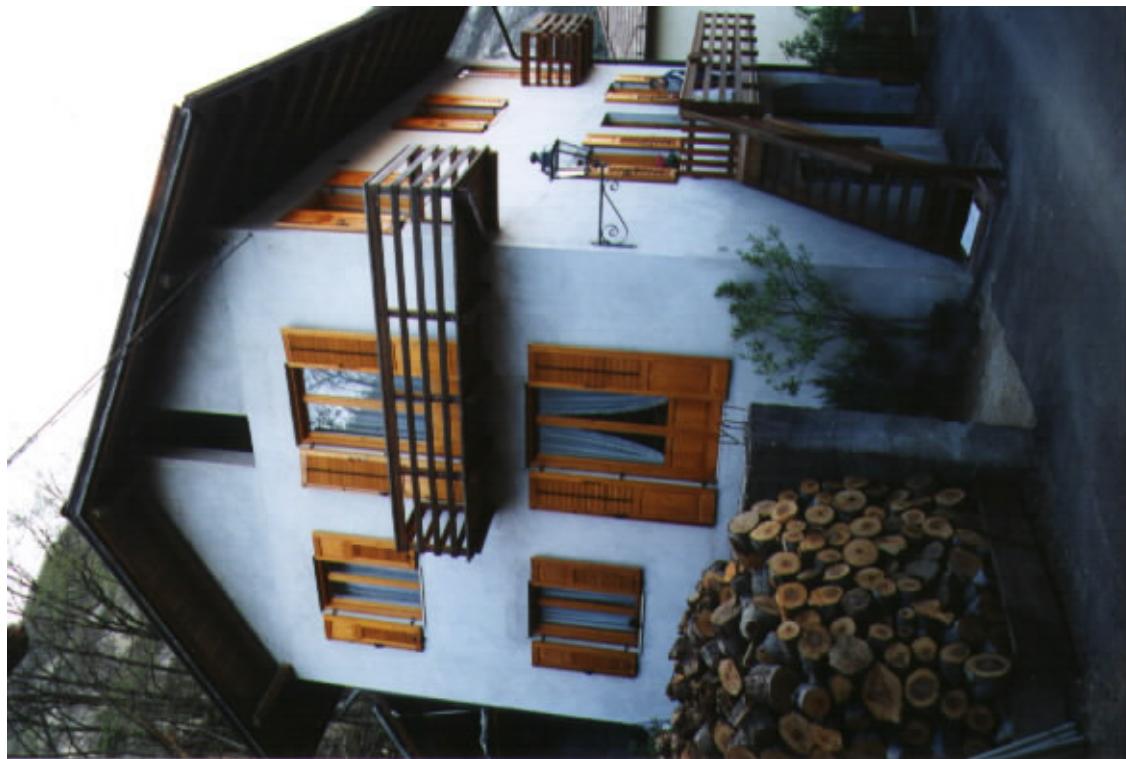
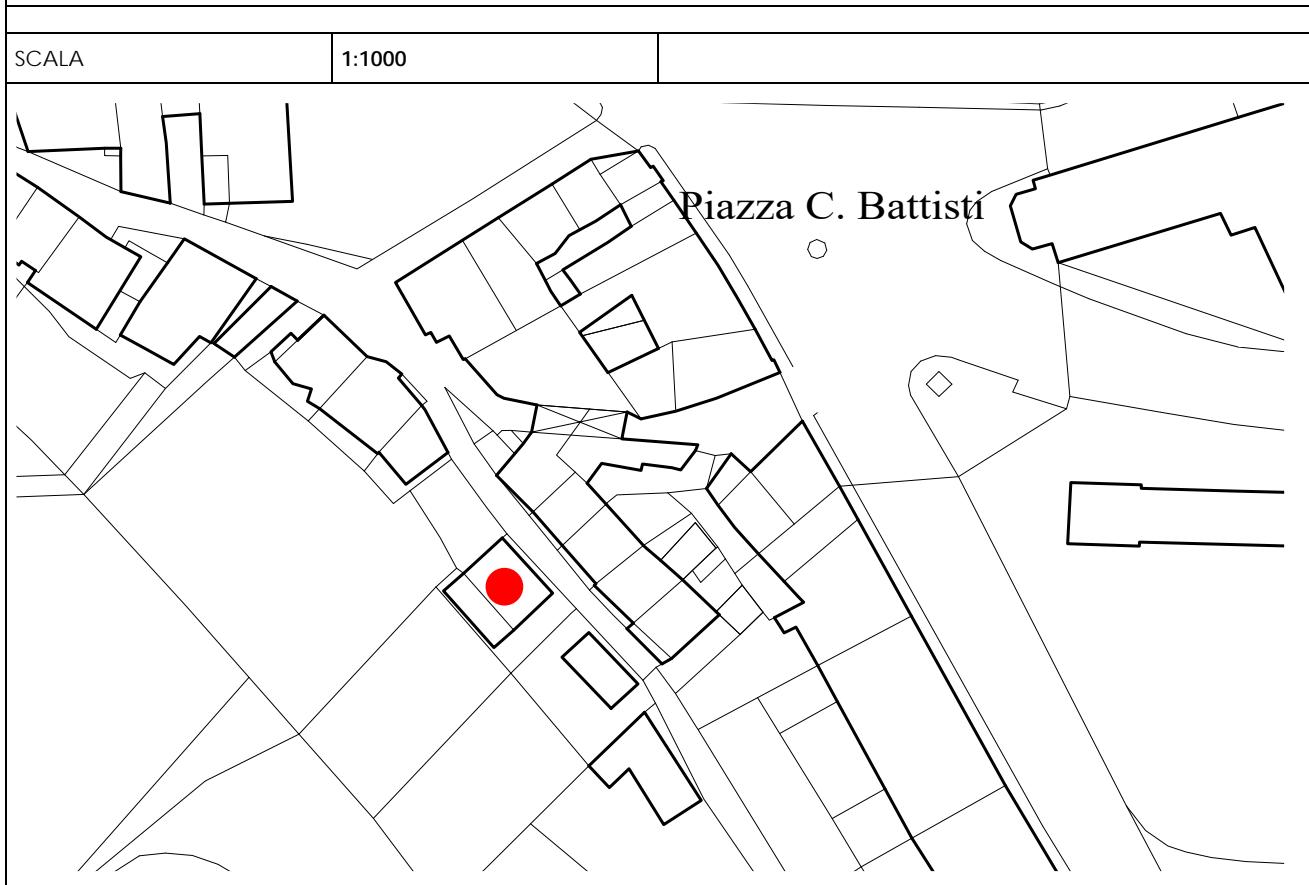
NUMERO	219	FOGLIO DI MAPPA
COMPRENSORIO	C5	N° DI PARTICELLA EDILIZIA 709
COMUNE AMMINISTRATIVO	MEZZOLOMBARDO	DATA RILIEVO giugno 1996
COMUNE CATASTALE	MEZZOLOMBARDO	RILEVATORE M. TOMAZZONI
INDIRIZZO/LOCALITA'	V. S. Antonio, 6

10	Note	Manufatto accessorio senza alcun pregio aggiunto sul fronte a monte (sud-ovest)				
	<b>PROGETTO</b>					
11						
	<b>Categoria di intervento prevista</b>		R3 – Ristrutturazione edilizia			
12	<b>Vincoli particolari</b>	tipo di vincolo	R5 – Demolizione senza ricostruzione			
		oggetto di vincolo	Manufatto accessorio senza alcun pregio aggiunto sul fronte a monte (sud-ovest)			
13	<b>Categoria di intervento prevista per gli spazi di pertinenza</b>			R1 - Restauro

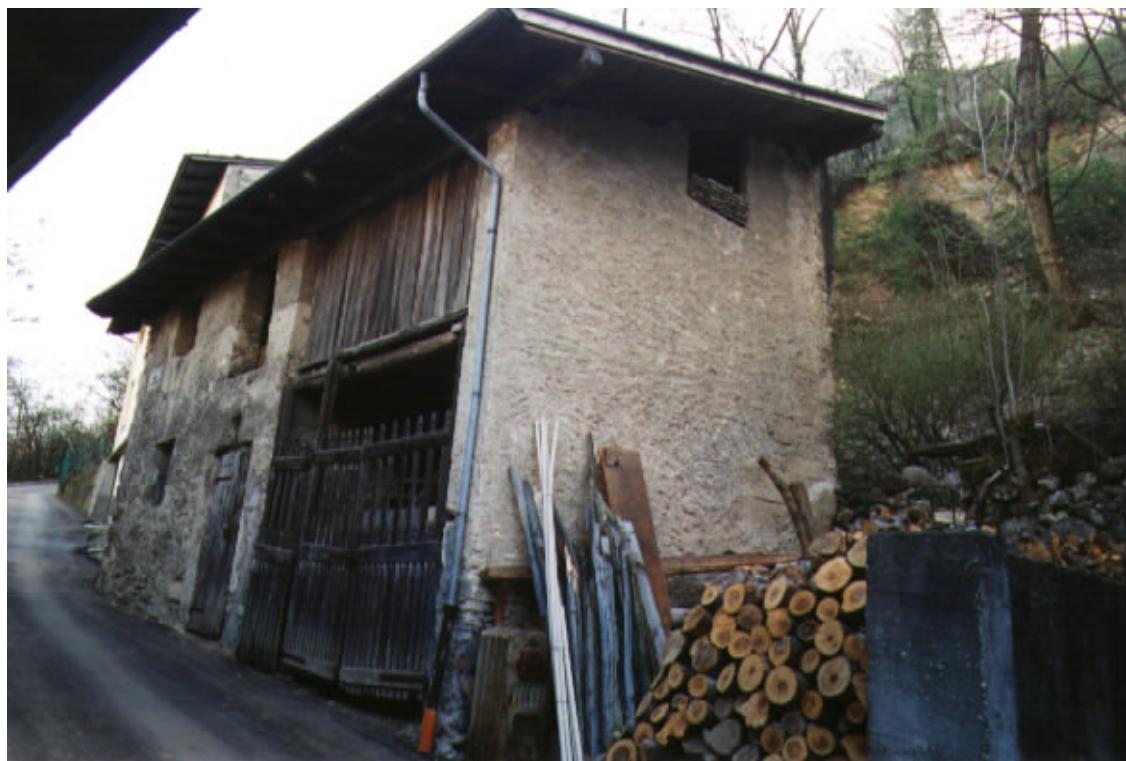
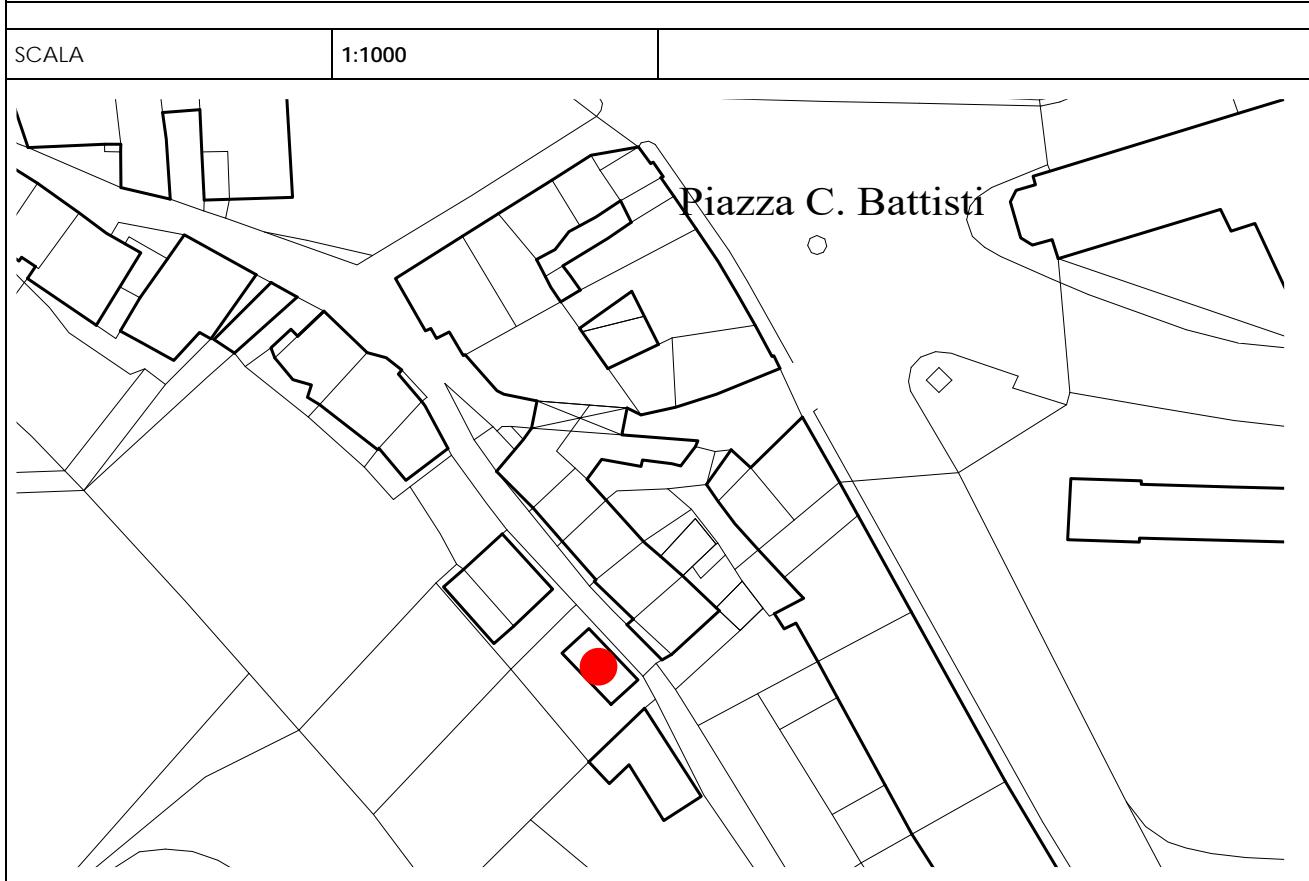
NUMERO	220	FOGLIO DI MAPPA
COMPRENSORIO	C5	N° DI PARTICELLA EDILIZIA 645
COMUNE AMMINISTRATIVO	MEZZOLOMBARDO	DATA RILIEVO giugno 1996
COMUNE CATASTALE	MEZZOLOMBARDO	RILEVATORE M. TOMAZZONI
INDIRIZZO/LOCALITA'	V. S. Antonio, 8a

1	<b>Tipologia funzionale</b>		
	edificio prevalentemente residenziale	A	baite
	edificio produttivo	B	malghe
	edificio speciale	C	
	stalle	D	
2	<b>Epoca di costruzione</b>		anteriore al 1860
			tra il 1860 e il 1939
			posteriore al 1939
3	<b>Tipologia architettonica storica</b>		alta definizione
			media definizione
			bassa definizione
			nessuna definizione
4	<b>Permanenza dei caratteri formali tradizionali</b>		volumetrici originali
			costruttivo
			complementari
			decorativi
	<b>TOTALE</b>		20
5	<b>Degrado</b>		nullo
			medio
			elevato
6	<b>Grado di utilizzo</b>		utilizzato
			sottoutilizzato
			in stato di abbandono
7	<b>Spazi di pertinenza</b>		alta qualità
			media qualità
			bassa qualità
8	<b>Vincoli legislativi</b>		
9	<b>Categoria di intervento prevista dal piano precedente</b>		
10	Note	Conserva tamponature in legno sulla parte utilizzata a fienile.	
	<b>PROGETTO</b>		
11	<b>Categoria di intervento prevista</b>		R2 – Risanamento conservativo

12	<b>Vincoli particolari</b>	tipo di vincolo	
		oggetto di vincolo	
13	<b>Categoria di intervento prevista per gli spazi di pertinenza</b>		R1 - Restauro

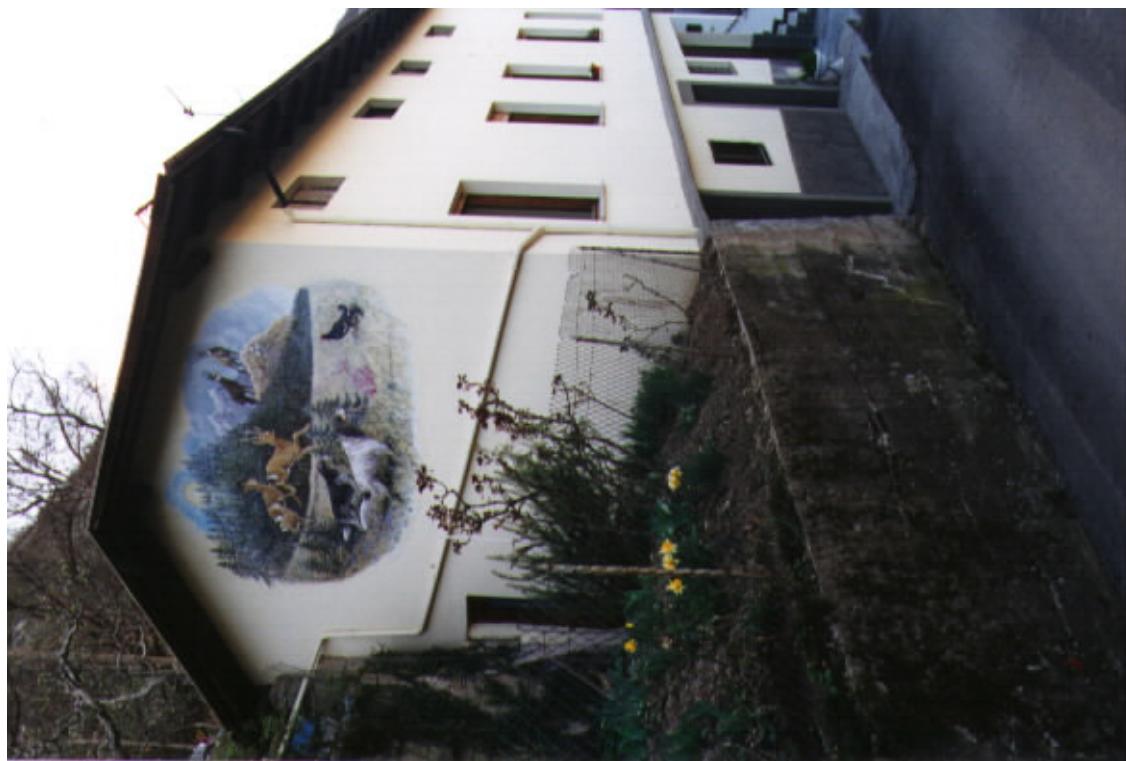
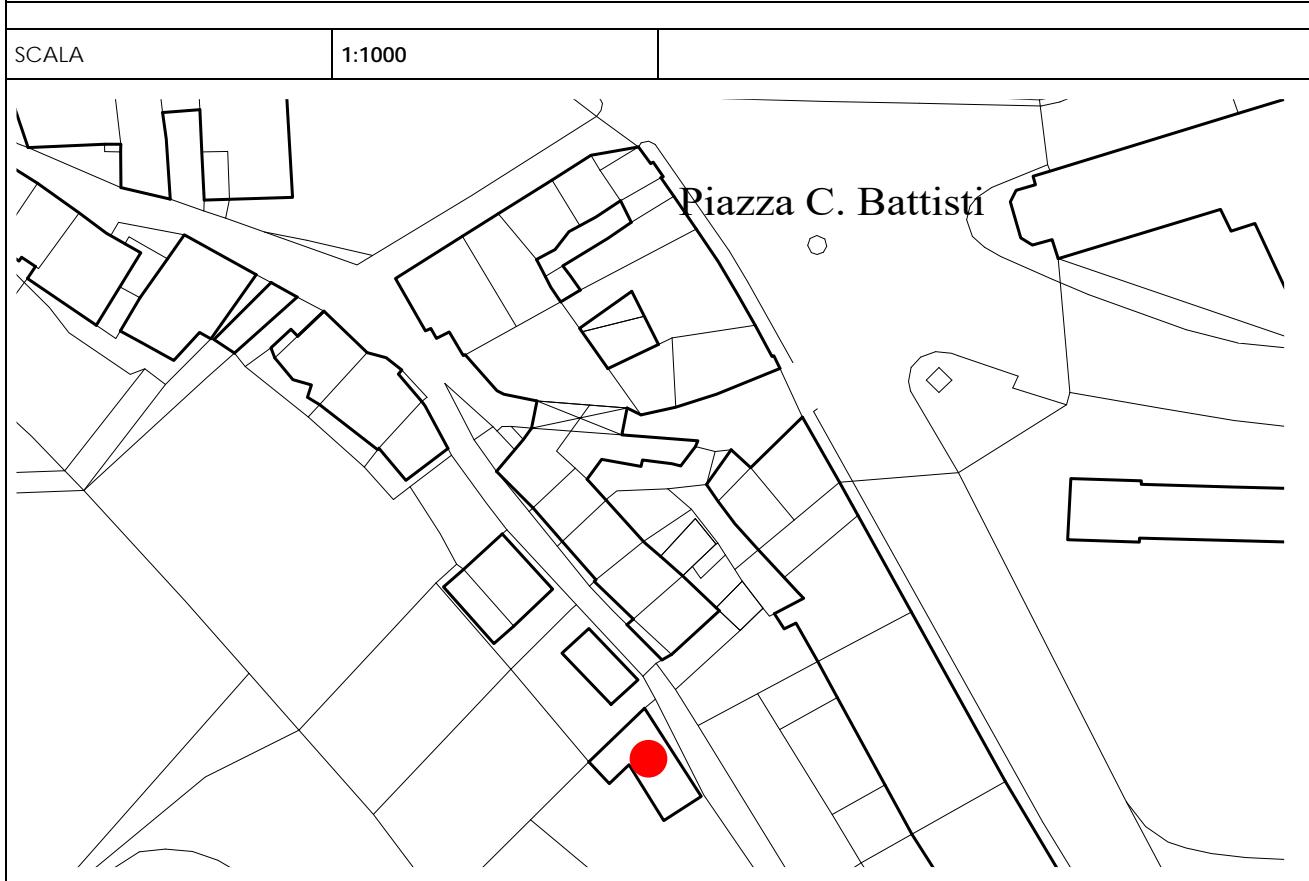
NUMERO	221	FOGLIO DI MAPPA
COMPRENSORIO	C5	N° DI PARTICELLA EDILIZIA 1060
COMUNE AMMINISTRATIVO	MEZZOLOMBARDO	DATA RILIEVO giugno 1996
COMUNE CATASTALE	MEZZOLOMBARDO	RILEVATORE M. TOMAZZONI
INDIRIZZO/LOCALITA'	V. S. Antonio, 8

1	<b>Tipologia funzionale</b>		
	edificio prevalentemente residenziale	A	baite
	edificio produttivo	B	malghe
	edificio speciale	C	garage
	stalle	D	
2	<b>Epoca di costruzione</b>		anteriore al 1860
			tra il 1860 e il 1939
			posteriore al 1939
3	<b>Tipologia architettonica storica</b>		alta definizione
			media definizione
			bassa definizione
			nessuna definizione
4	<b>Permanenza dei caratteri formali tradizionali</b>		volumetrici originali
			costruttivo
			complementari
			decorativi
	<b>TOTALE</b>		2   1   0 2   1   0 2   1   0 2   1   0
5	<b>Degrado</b>		nullo
			medio
			elevato
6	<b>Grado di utilizzo</b>		utilizzato
			sottoutilizzato
			in stato di abbandono
7	<b>Spazi di pertinenza</b>		alta qualità
			media qualità
			bassa qualità
8	<b>Vincoli legislativi</b>		
9	<b>Categoria di intervento prevista dal piano precedente</b>		
10	<b>Note</b>		
	<b>PROGETTO</b>		
11	<b>Categoria di intervento prevista</b>		R3 – Ristrutturazione edilizia

12	<b>Vincoli particolari</b>	tipo di vincolo	
		oggetto di vincolo	
13	<b>Categoria di intervento prevista per gli spazi di pertinenza</b>		R1 - Restauro

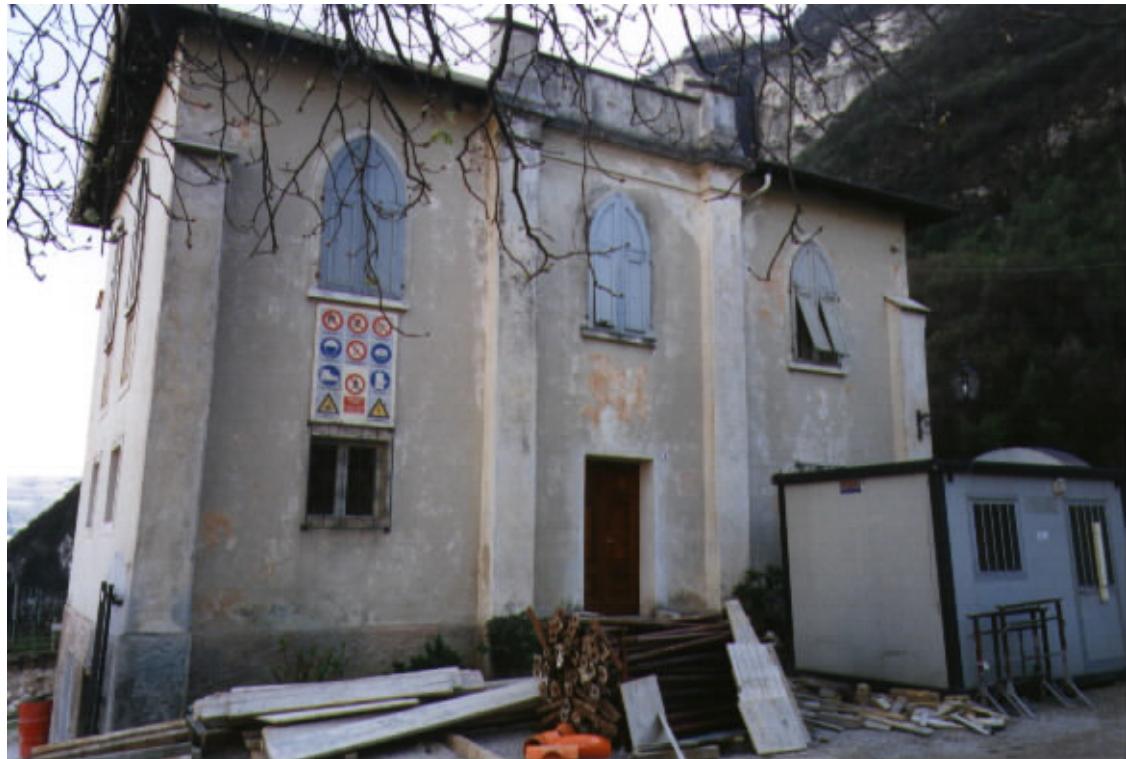
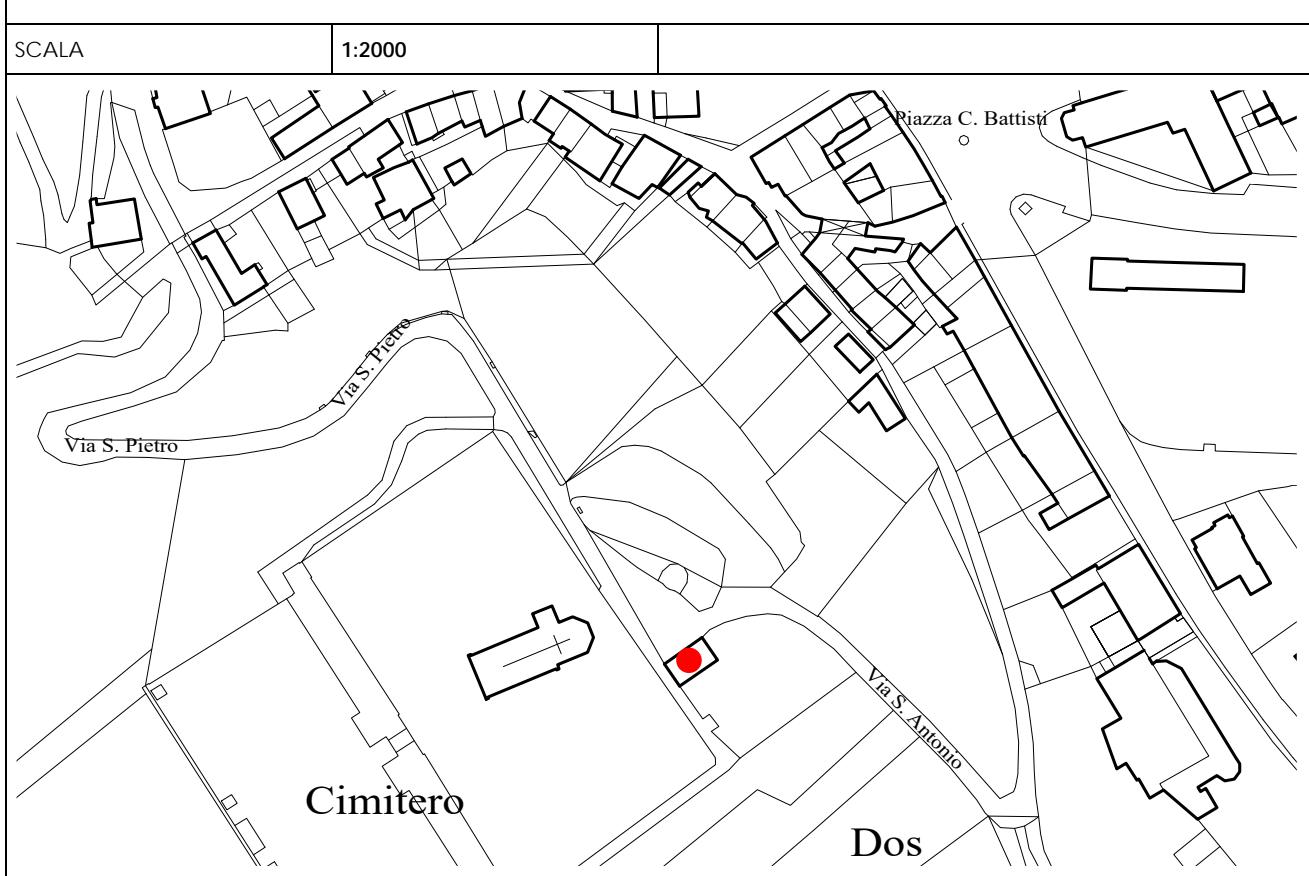
NUMERO	222	FOGLIO DI MAPPA
COMPRENSORIO	C5	N° DI PARTICELLA EDILIZIA 591
COMUNE AMMINISTRATIVO	MEZZOLOMBARDO	DATA RILIEVO giugno 1996
COMUNE CATASTALE	MEZZOLOMBARDO	RILEVATORE M. TOMAZZONI
INDIRIZZO/LOCALITA'	V. S. Antonio, 5

1	<b>Tipologia funzionale</b>			
	edificio prevalentemente residenziale	A	baite	E
	edificio produttivo	B	malghe	F
	edificio speciale	C		G
	stalle	D		H
2	<b>Epoca di costruzione</b>		anteriore al 1860	8
			tra il 1860 e il 1939	6
			posteriore al 1939	4
3	<b>Tipologia architettonica storica</b>		alta definizione	8
			media definizione	6
			bassa definizione	4
			nessuna definizione	0
4	<b>Permanenza dei caratteri formali tradizionali</b>		volumetrici originali	2
			costruttivo	1
			complementari	0
			decorativi	2
	<b>TOTALE</b>			20
5	<b>Degrado</b>		nullo	
			medio	
			elevato	
6	<b>Grado di utilizzo</b>		utilizzato	
			sottoutilizzato	
			in stato di abbandono	
7	<b>Spazi di pertinenza</b>		alta qualità	
			media qualità	
			bassa qualità	
8	Vincoli legislativi	Legge 1089/39 (tutela diretta)		
9	Categoria di intervento prevista dal piano precedente	C.2 risanamento conservativo		
10	Note	Edificio canonica. Caratterizzato da aperture tipologicamente non consuete. Facciata tripartita da lesene in cemento.

<b>PROGETTO</b>			
11	Categoria di intervento prevista	R2 – Risanamento conservativo		
12	Vincoli particolari	tipo di vincolo		
		oggetto di vincolo		
13	Categoria di intervento prevista per gli spazi di pertinenza	R1 - Restauro

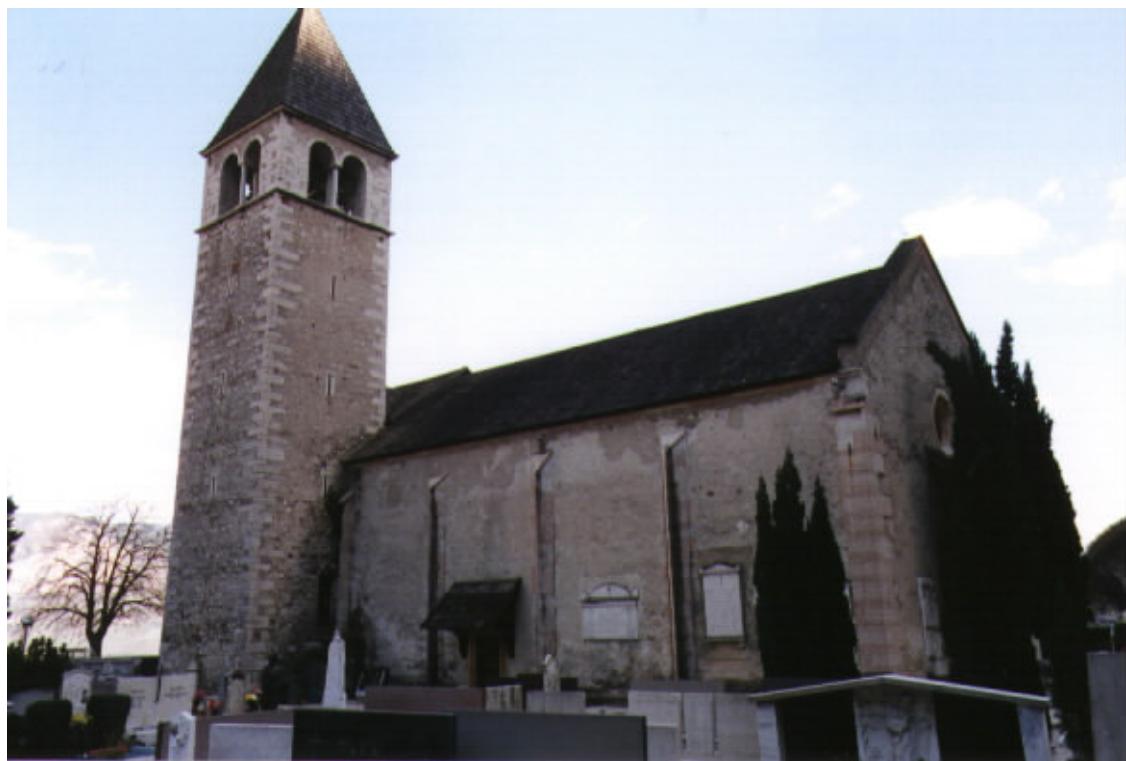
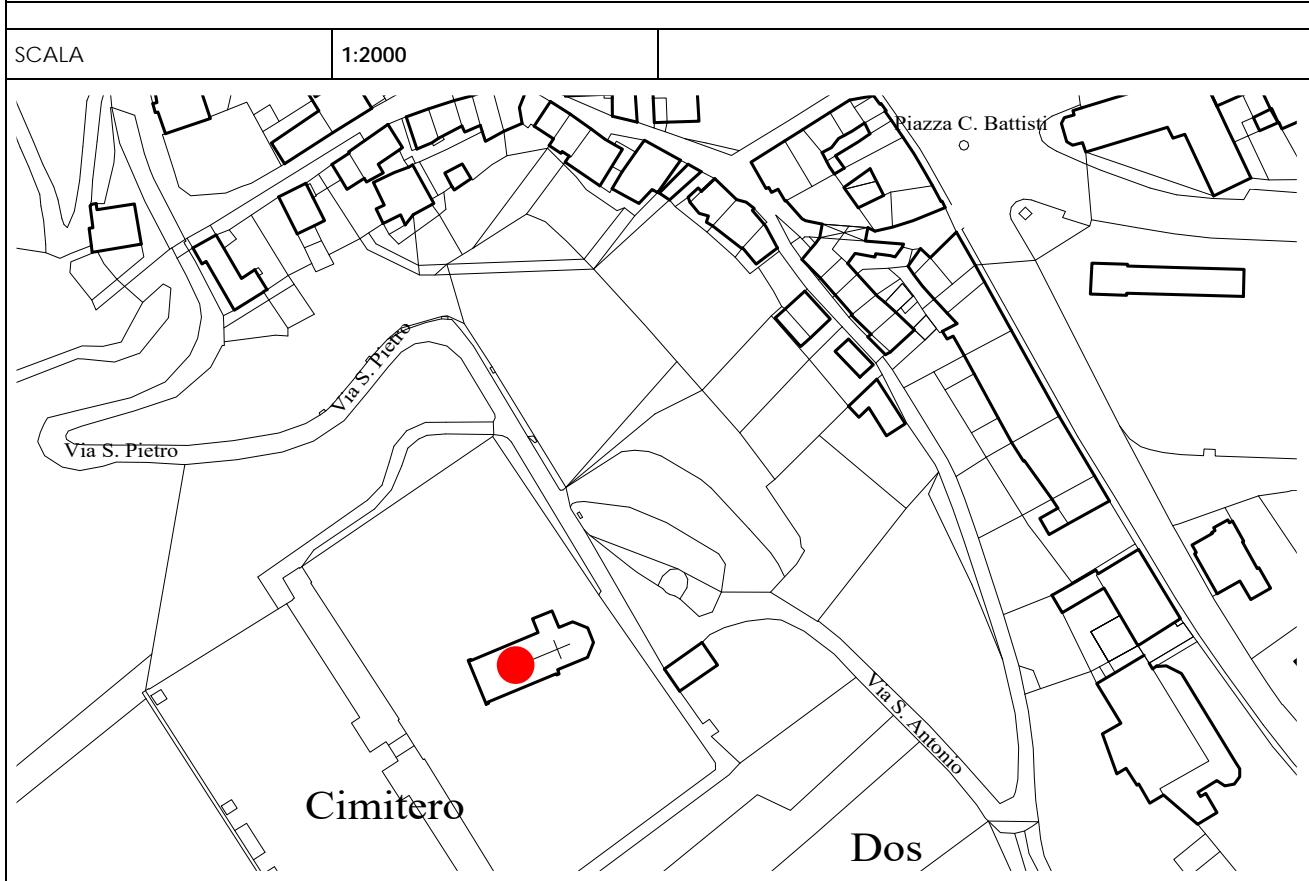
NUMERO	223	FOGLIO DI MAPPA
COMPRENSORIO	C5	N° DI PARTICELLA EDILIZIA 142
COMUNE AMMINISTRATIVO	MEZZOLOMBARDO	DATA RILIEVO giugno 1996
COMUNE CATASTALE	MEZZOLOMBARDO	RILEVATORE M. TOMAZZONI
INDIRIZZO/LOCALITA'	Colle S. Pietro Chiesa

1	<b>Tipologia funzionale</b>		
	edificio prevalentemente residenziale	A	baite
	edificio produttivo	B	malghe
	edificio speciale	C	
	stalle	D	
2	<b>Epoca di costruzione</b>		anteriore al 1860
			tra il 1860 e il 1939
			posteriore al 1939
3	<b>Tipologia architettonica storica</b>		alta definizione
			media definizione
			bassa definizione
			nessuna definizione
4	<b>Permanenza dei caratteri formali tradizionali</b>		volumetrici originali
			costruttivo
			complementari
			decorativi
	<b>TOTALE</b>		23
5	<b>Degrado</b>		nullo
			medio
			elevato
6	<b>Grado di utilizzo</b>		utilizzato
			sottoutilizzato
			in stato di abbandono
7	<b>Spazi di pertinenza</b>		alta qualità
			media qualità
			bassa qualità
8	Vincoli legislativi	Legge 1089/39 (tutela diretta)	
9	Categoria di intervento prevista dal piano precedente	C.1 restauro	
10	Note	Chiesa del cimitero, con pilastri – contrafforti ad angolo in pietra, aperture a cuspidi in pietra lavorata.

<b>PROGETTO</b>		
11	Categoria di intervento prevista	R1 – Restauro	
12	Vincoli particolari	tipo di vincolo	
		oggetto di vincolo	
13	Categoria di intervento prevista per gli spazi di pertinenza	R1 - Restauro

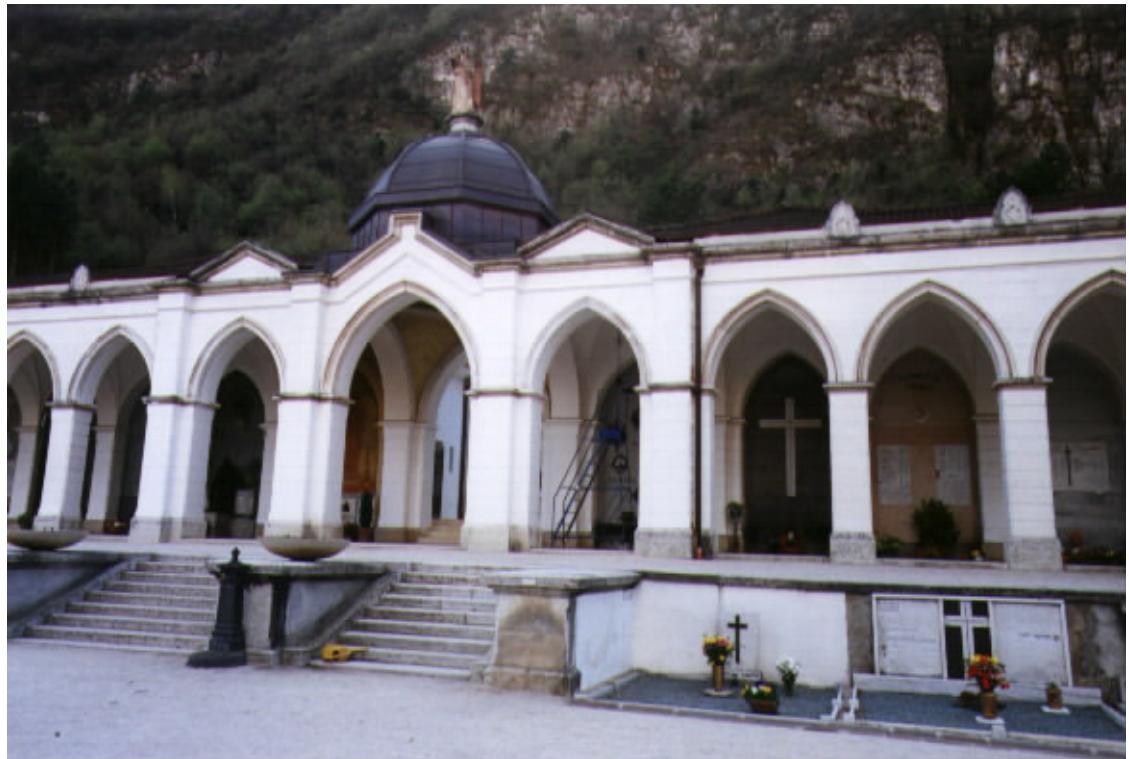
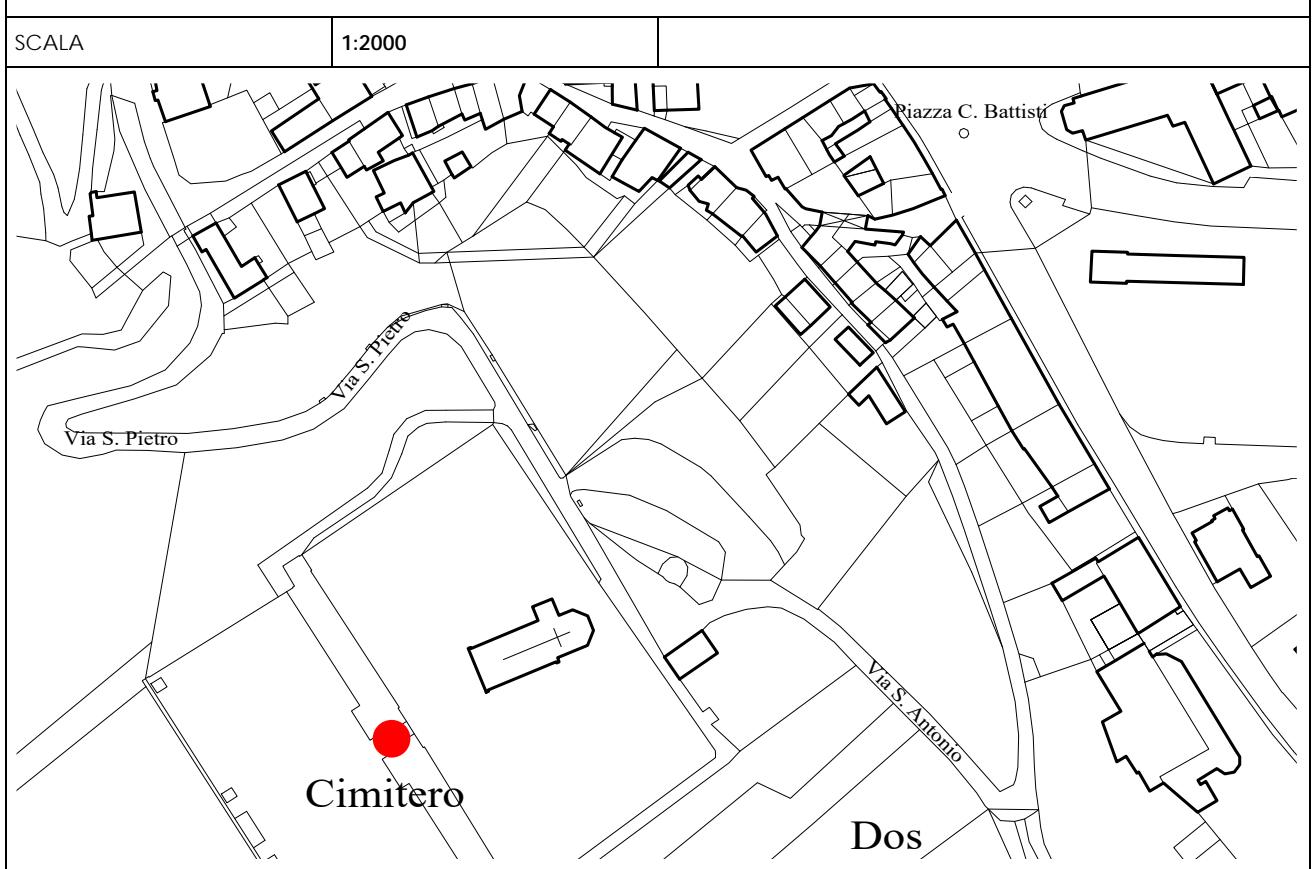
NUMERO	224	FOGLIO DI MAPPA
COMPRENSORIO	C5	N° DI PARTICELLA EDILIZIA 1161
COMUNE AMMINISTRATIVO	MEZZOLOMBARDO	DATA RILIEVO giugno 1996
COMUNE CATASTALE	MEZZOLOMBARDO	RILEVATORE M. TOMAZZONI
INDIRIZZO/LOCALITA'	Cimitero (Colle S. Pietro)

1	<b>Tipologia funzionale</b>		
	edificio prevalentemente residenziale	A	baite
	edificio produttivo	B	malghe
	edificio speciale	C	
	stalle	D	
2	<b>Epoca di costruzione</b>		anteriore al 1860
			tra il 1860 e il 1939
			posteriore al 1939
3	<b>Tipologia architettonica storica</b>		alta definizione
			media definizione
			bassa definizione
			nessuna definizione
4	<b>Permanenza dei caratteri formali tradizionali</b>		volumetrici originali
			costruttivo
			complementari
			decorativi
	<b>TOTALE</b>		21
5	<b>Degrado</b>		nullo
			medio
			elevato
6	<b>Grado di utilizzo</b>		utilizzato
			sottoutilizzato
			in stato di abbandono
7	<b>Spazi di pertinenza</b>		alta qualità
			media qualità
			bassa qualità
8	Vincoli legislativi	Legge 1089/39 (tutela diretta)	
9	Categoria di intervento prevista dal piano precedente	C.1 restauro	
10	Note		
	<b>PROGETTO</b>		
11	<b>Categoria di intervento prevista</b>		R1 - Restauro
12	Vincoli particolari	tipo di vincolo

oggetto di vincolo	
13	<b>Categoria di intervento prevista per gli spazi di pertinenza</b>		R1 - Restauro
