SCHEDA

NUMERO	101	FOGLIO DI MAPPA
COMPRENSORIO	C5	N° DI PARTICELLA EDILIZIA 616
COMUNE AMMINISTRATIVO	MEZZOLOMBARDO	DATA RILIEVO giugno 1996
COMUNE CATASTALE	MEZZOLOMBARDO	RILEVATORE M. TOMAZZONI
INDIRIZZO/LOCALITA'	v. Milano, 1/A

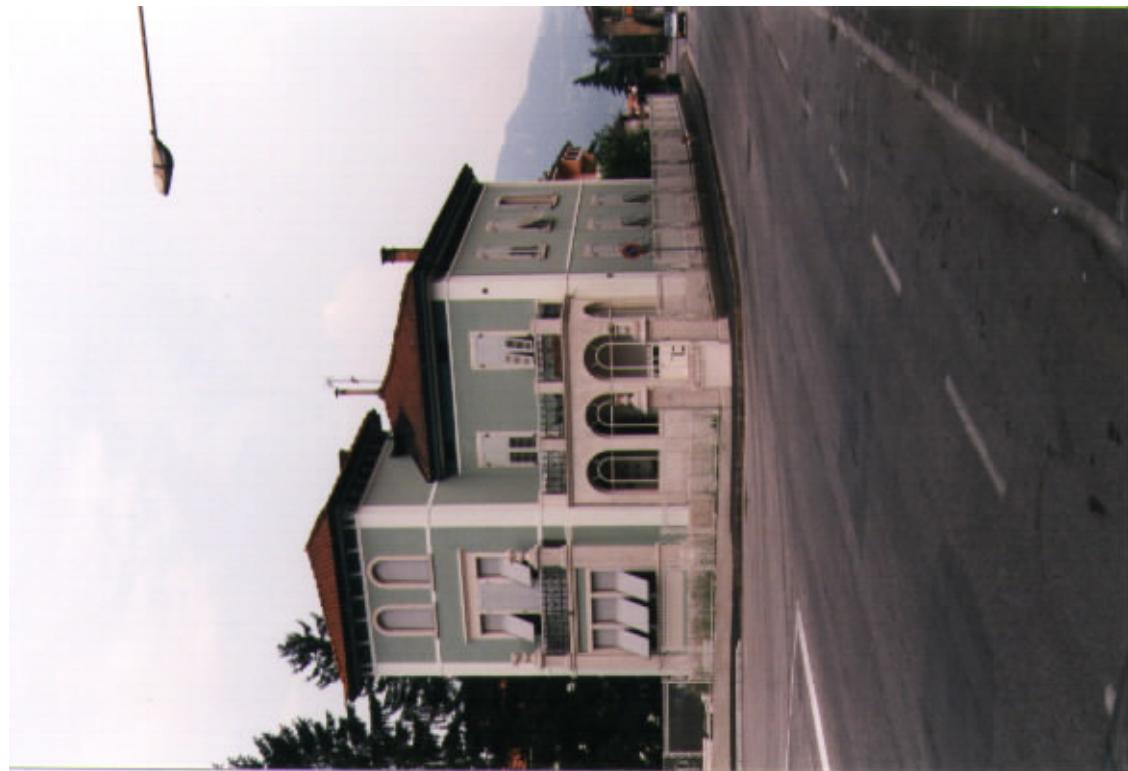
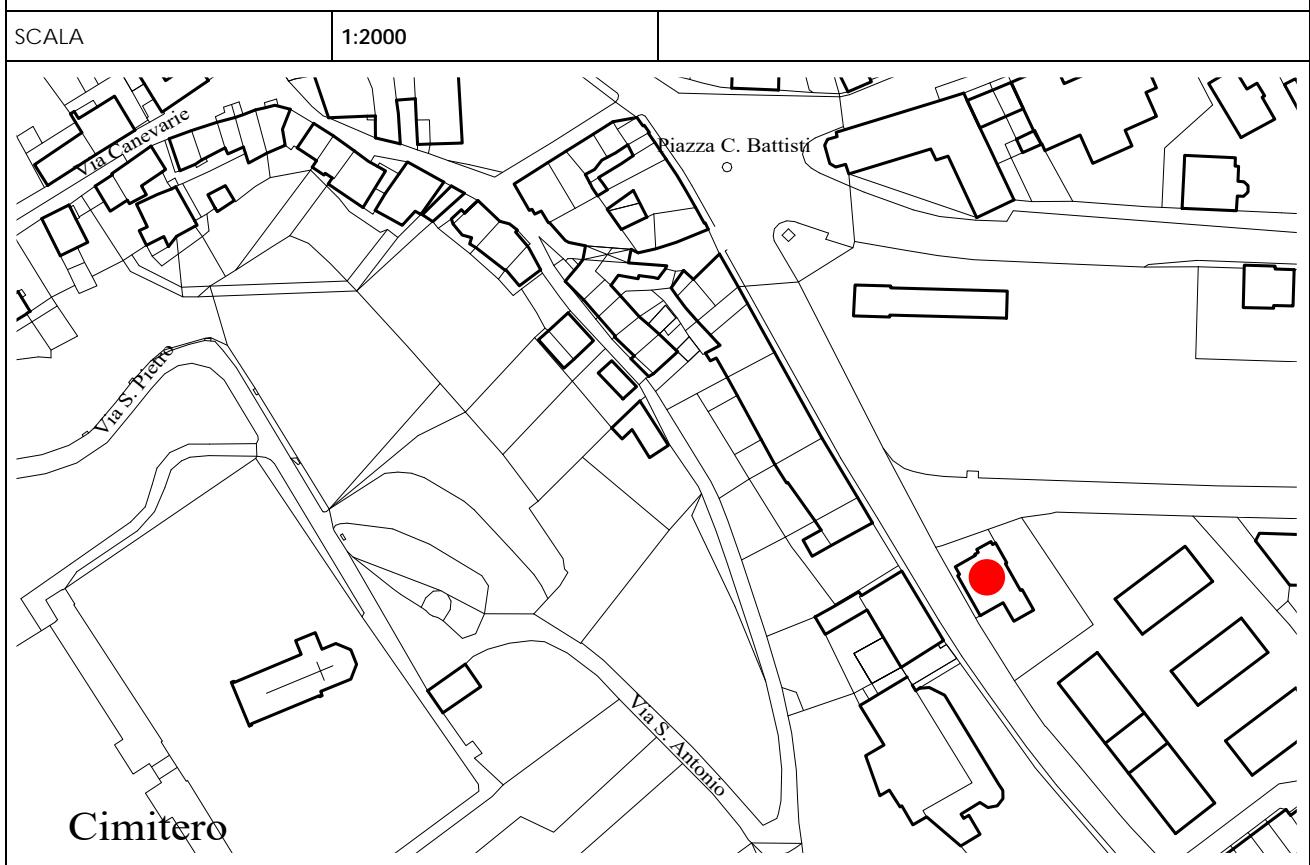
8	Vincoli legislativi					
9	Categoria di intervento prevista dal piano precedente		C.1 restauro			
10	Note	villino in stile liberty dei primi anni del '900, con aggiunta successiva di elementi forniti di apparati decorativi congrui. L'edificio è tuttavia più spoglio rispetto alla tipologia ricorrente.				
	PROGETTO					
11	Categoria di intervento prevista		R2 – Risanamento conservativo			
12	Vincoli particolari	tipo di vincolo				
		oggetto di vincolo				
13	Categoria di intervento prevista per gli spazi di pertinenza		M1 – Manutenzione ordinaria			
			M2 – Manutenzione straordinaria

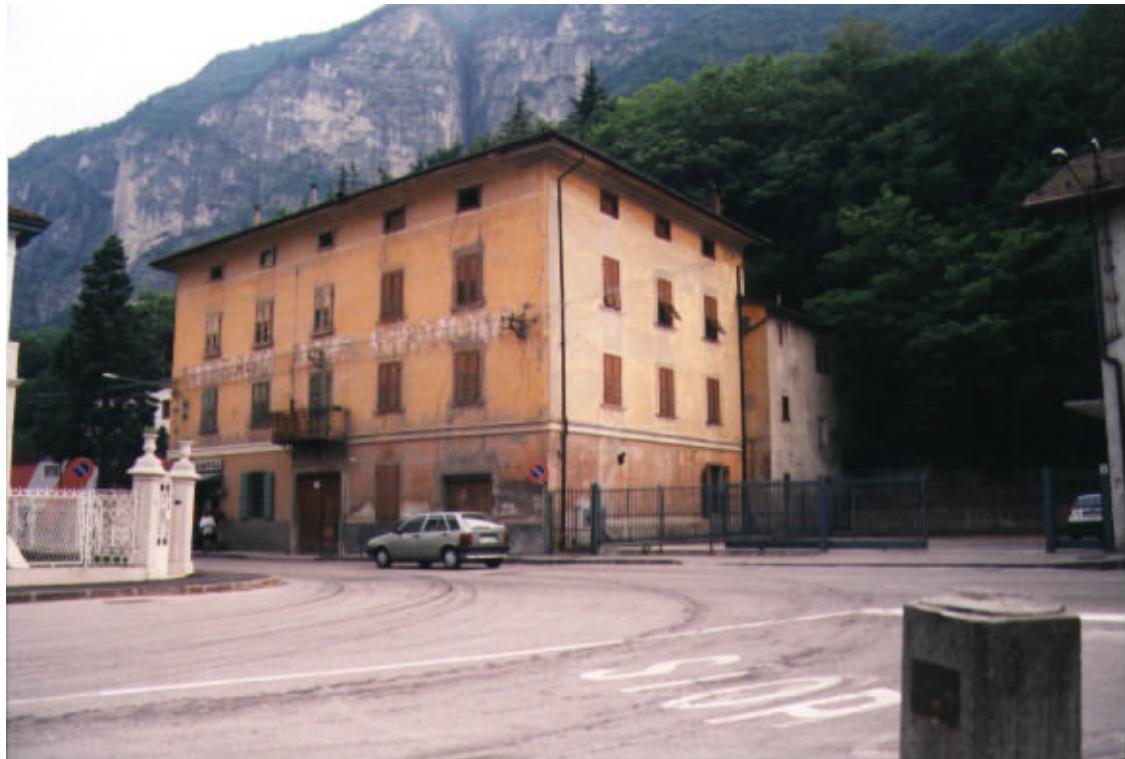
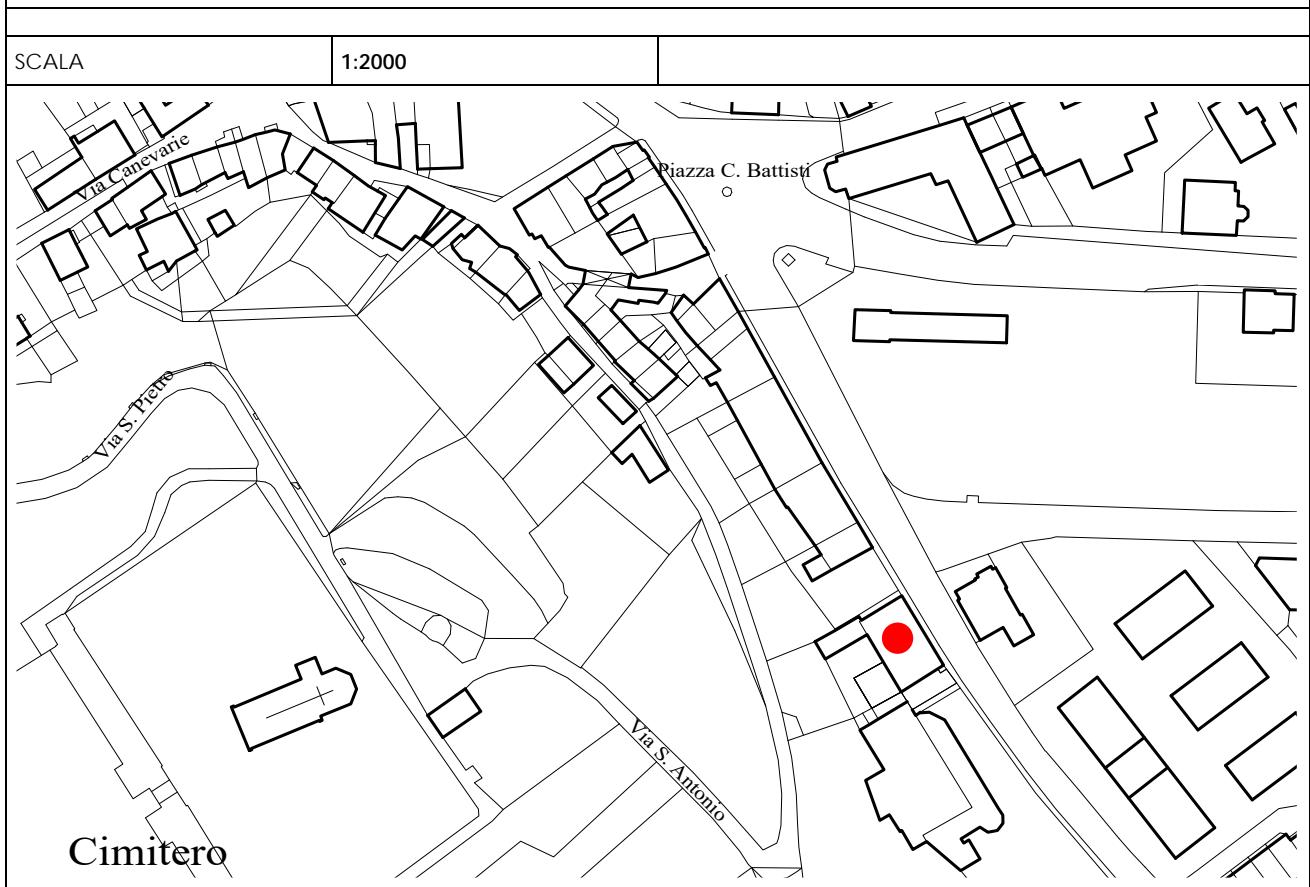
NUMERO	102	FOGLIO DI MAPPA	
COMPRESORIO	C5	N° DI PARTICELLA EDILIZIA	514
COMUNE AMMINISTRATIVO	MEZZOLOMBARDO	DATA RILIEVO	giugno 1996
COMUNE CATASTALE	MEZZOLOMBARDO	RILEVATORE	M. TOMAZZONI
INDIRIZZO/LOCALITA'	v. Trento, 18A-20-22-24

1	Tipologia funzionale			
	edificio prevalentemente residenziale	A	baite	E
	edificio produttivo	B	malghe	F
	edificio speciale	C		G
	stalle	D		H
2	Epoca di costruzione		anteriore al 1860	8
			tra il 1860 e il 1939	6
			posteriore al 1939	4
3	Tipologia architettonica storica		alta definizione	8
			media definizione	6
			bassa definizione	4
			nessuna definizione	0
4	Permanenza dei caratteri formali tradizionali		volumetrici originali	2
			costruttivo	1
			complementari	0
			decorativi	2
	TOTALE			18
5	Degrado		nullo	
			medio	
			elevato	
6	Grado di utilizzo		utilizzato	
			sottoutilizzato	
			in stato di abbandono	
7	Spazi di pertinenza		alta qualità	
			media qualità	
			bassa qualità	
8	Vincoli legislativi			
9	Categoria di intervento prevista dal piano precedente		R2 – Risanamento conservativo R4 – Demolizione con ricostruzione	
10	Note	Per i corpi di fabbrica aggiunti all'originale sul fronte ovest viene stimato un punteggio pari a 10 Per i corpi di fabbrica aggiunti all'originale sul fronte sud viene stimato un punteggio pari a 5

PROGETTO			
11			R2 – Risanamento conservativo	
	Categoria di intervento prevista		R3 - Ristrutturazione edilizia	
12	Vincoli particolari	tipo di vincolo		
		oggetto di vincolo		
13	Categoria di intervento prevista per gli spazi di pertinenza			M2 – Manutenzione straordinaria

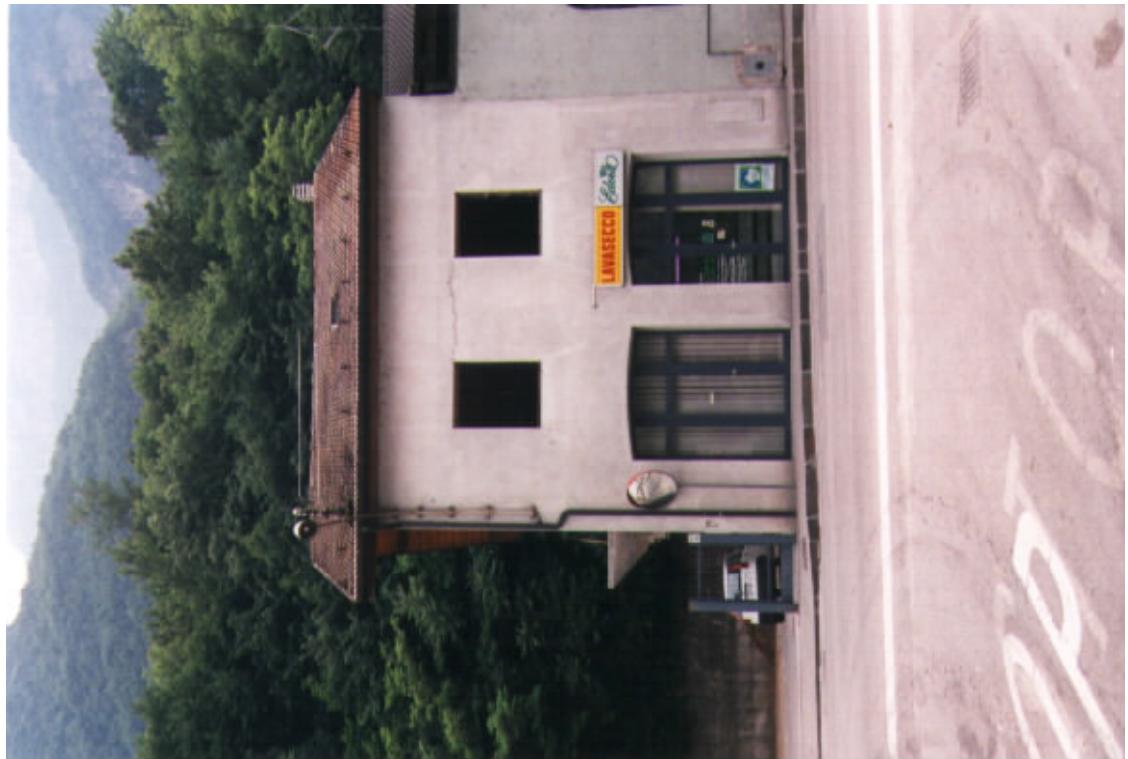
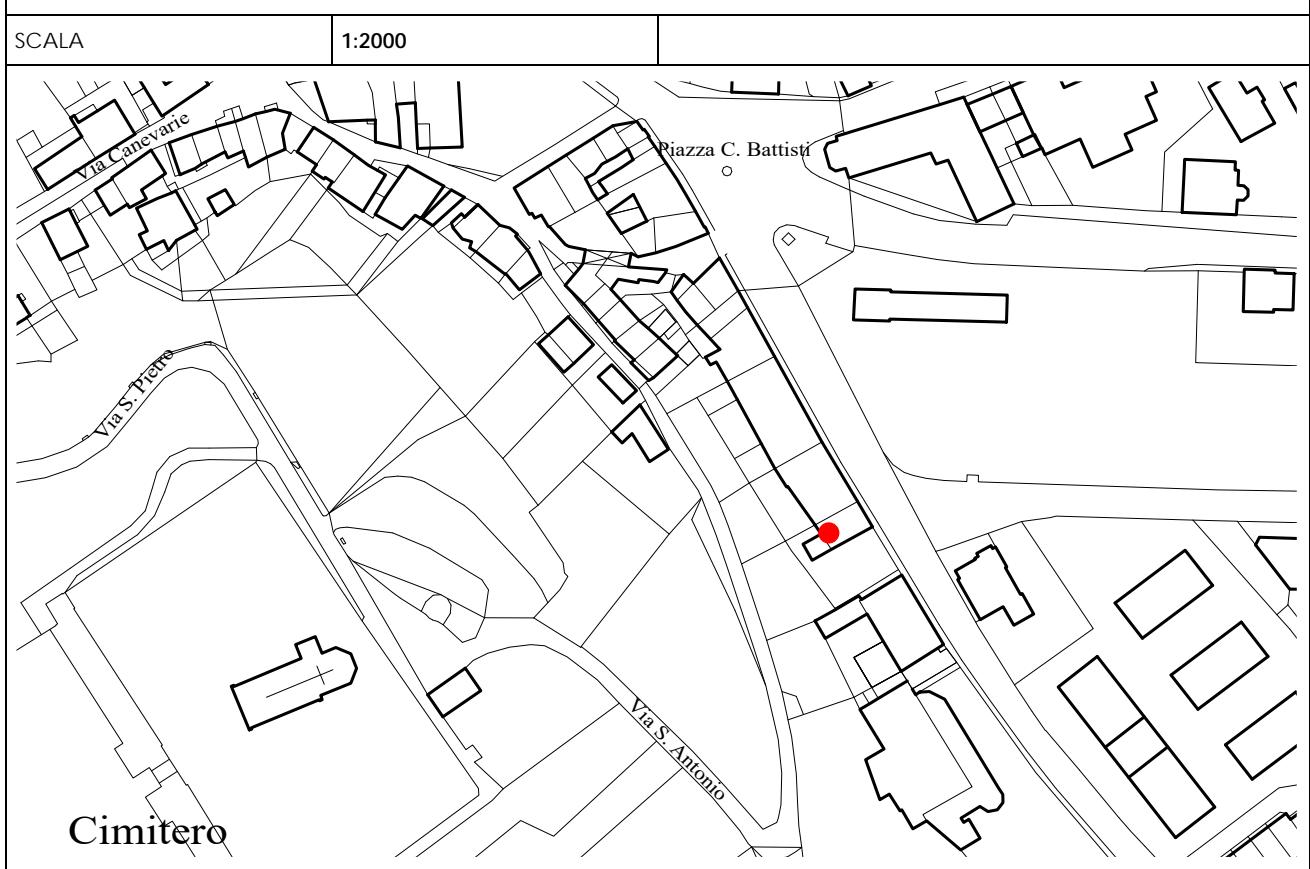
NUMERO	103	FOGLIO DI MAPPA	
COMPRENSORIO	C5	N° DI PARTICELLA EDILIZIA	152/5
COMUNE AMMINISTRATIVO	MEZZOLOMBARDO	DATA RILIEVO	giugno 1996
COMUNE CATASTALE	MEZZOLOMBARDO	RILEVATORE	M. TOMAZZONI
INDIRIZZO/LOCALITA'	v. Trento, 16B-18

1	Tipologia funzionale					
	edificio prevalentemente residenziale	A	baite	E		
	edificio produttivo	B	malghe	F		
	edificio speciale	C	Terziario (lavanderia)	G		
	stalle	D		H		
2	Epoca di costruzione		anteriore al 1860	8		
			tra il 1860 e il 1939	6		
			posteriore al 1939	4		
3	Tipologia architettonica storica		alta definizione	8		
			media definizione	6		
			bassa definizione	4		
			nessuna definizione	0		
4	Permanenza dei caratteri formali tradizionali		volumetrici originali	2		
			costruttivo	1		
			complementari	0		
			decorativi	2		
	TOTALE			12		
5	Degrado		nullo			
			medio			
			elevato			
6	Grado di utilizzo		utilizzato			
			sottoutilizzato			
			in stato di abbandono			
7	Spazi di pertinenza		alta qualità			
			media qualità			
			bassa qualità			
8	Vincoli legislativi					
9	Categoria di intervento prevista dal piano precedente		D ristrutturazione edilizia			
10	Note					
	PROGETTO					
11	Categoria di intervento prevista		R3 – Ristrutturazione edilizia

12	Vincoli particolari	tipo di vincolo				
		oggetto di vincolo				
13	Categoria di intervento prevista per gli spazi di pertinenza			M2 – Manutenzione straordinaria

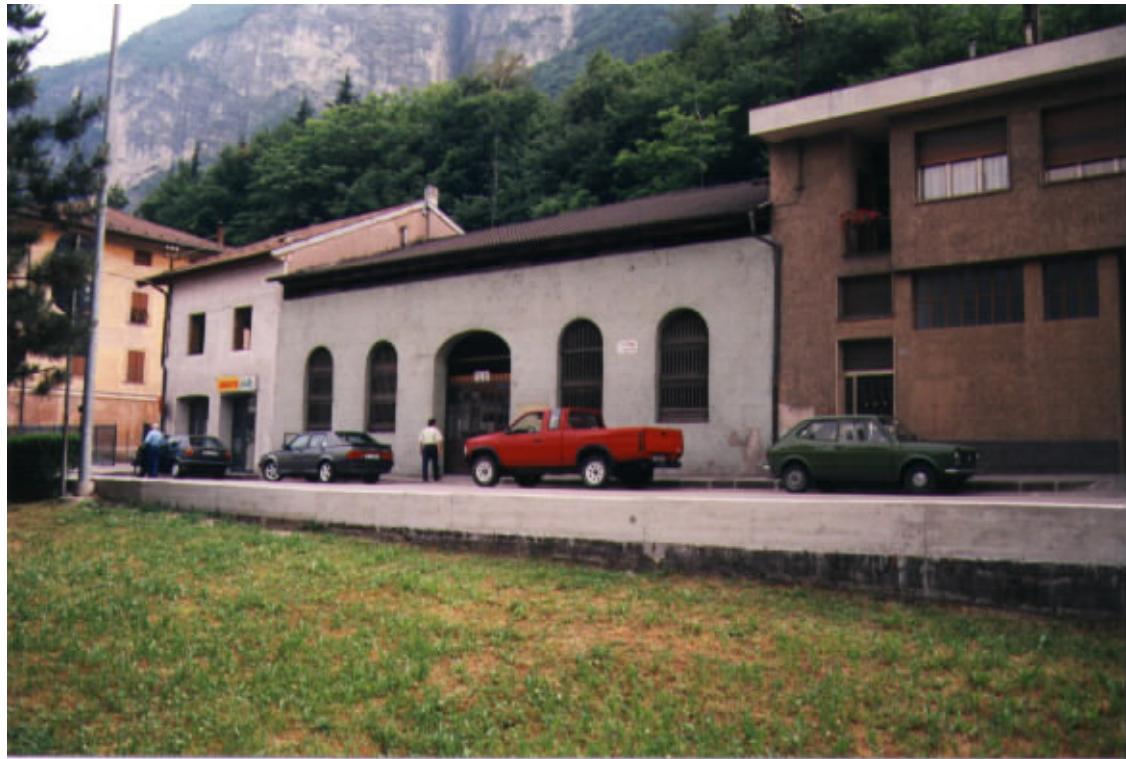
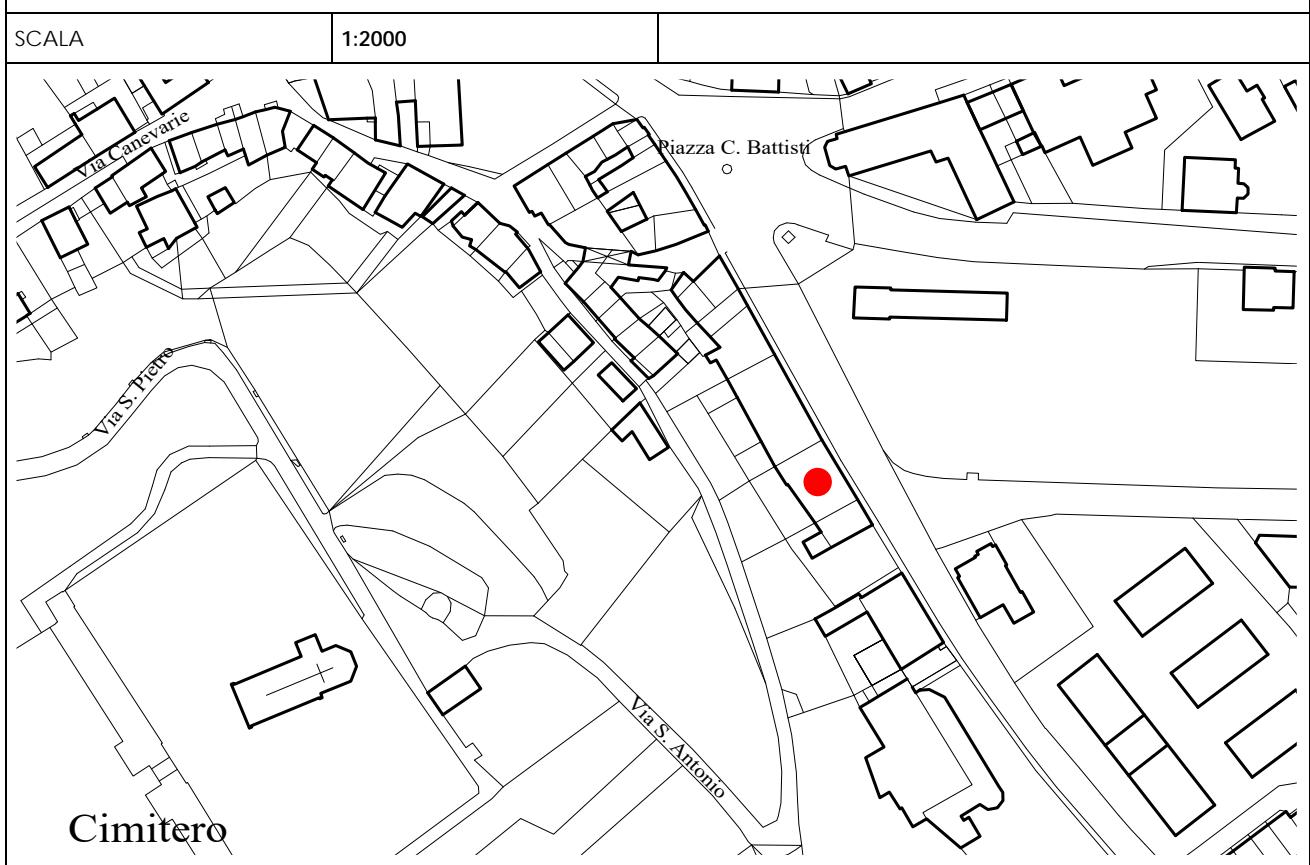
NUMERO	104	FOGLIO DI MAPPA
COMPRENSORIO	C5	N° DI PARTICELLA EDILIZIA 152/6
COMUNE AMMINISTRATIVO	MEZZOLOMBARDO	DATA RILIEVO giugno 1996
COMUNE CATASTALE	MEZZOLOMBARDO	RILEVATORE M. TOMAZZONI
INDIRIZZO/LOCALITA'	v. Trento, 16A

1	Tipologia funzionale					
	edificio prevalentemente residenziale	A	baite	E		
	edificio produttivo	B	malghe	F		
	edificio speciale	C	terziario	G		
	stalle	D		H		
2	Epoca di costruzione		anteriore al 1860	8		
			tra il 1860 e il 1939	6		
			posteriore al 1939	4		
3	Tipologia architettonica storica		alta definizione	8		
			media definizione	6		
			bassa definizione	4		
			nessuna definizione	0		
4	Permanenza dei caratteri formali tradizionali		volumetrici originali	2		
			costruttivo	1		
			complementari	0		
			decorativi	2		
	TOTALE			14		
5	Degrado		nullo			
			medio			
			elevato			
6	Grado di utilizzo		utilizzato			
			sottoutilizzato			
			in stato di abbandono			
7	Spazi di pertinenza		alta qualità			
			media qualità			
			bassa qualità			
8	Vincoli legislativi					
9	Categoria di intervento prevista dal piano precedente		C.2 risanamento conservativo			
10	Note					
	PROGETTO					
11	Categoria di intervento prevista		R2 – Risanamento conservativo

12	Vincoli particolari	tipo di vincolo				
		oggetto di vincolo				
13	Categoria di intervento prevista per gli spazi di pertinenza			M2 – Manutenzione straordinaria

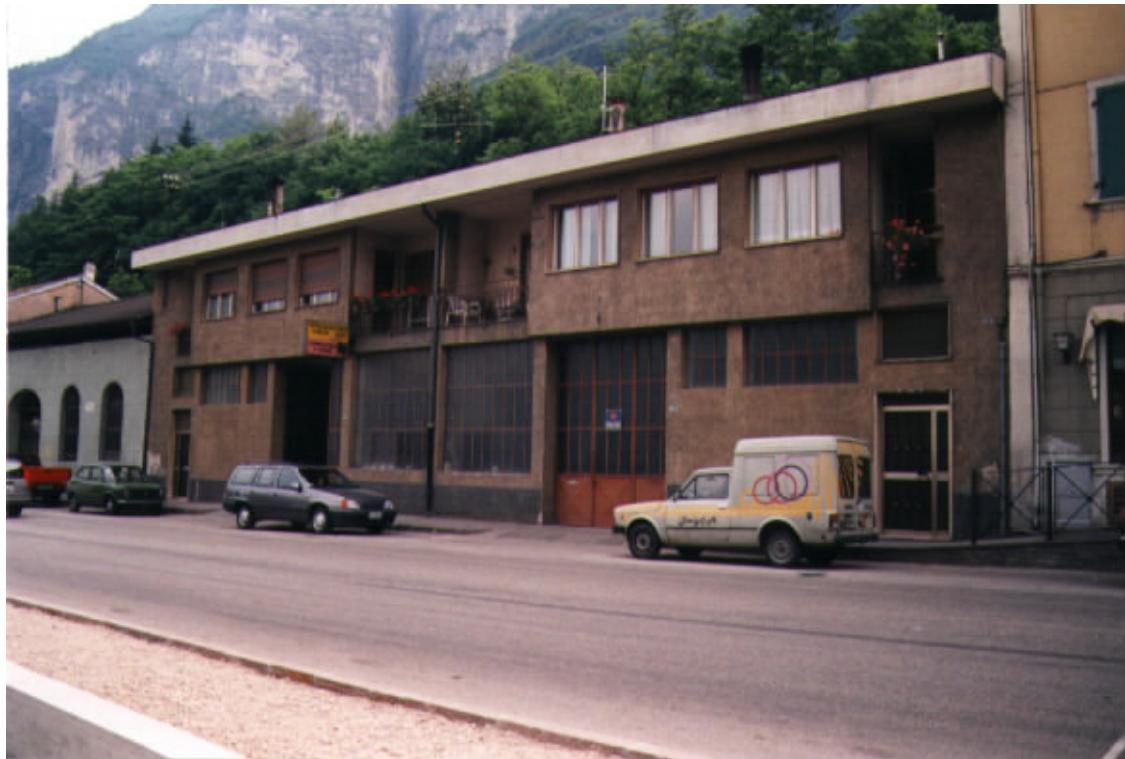
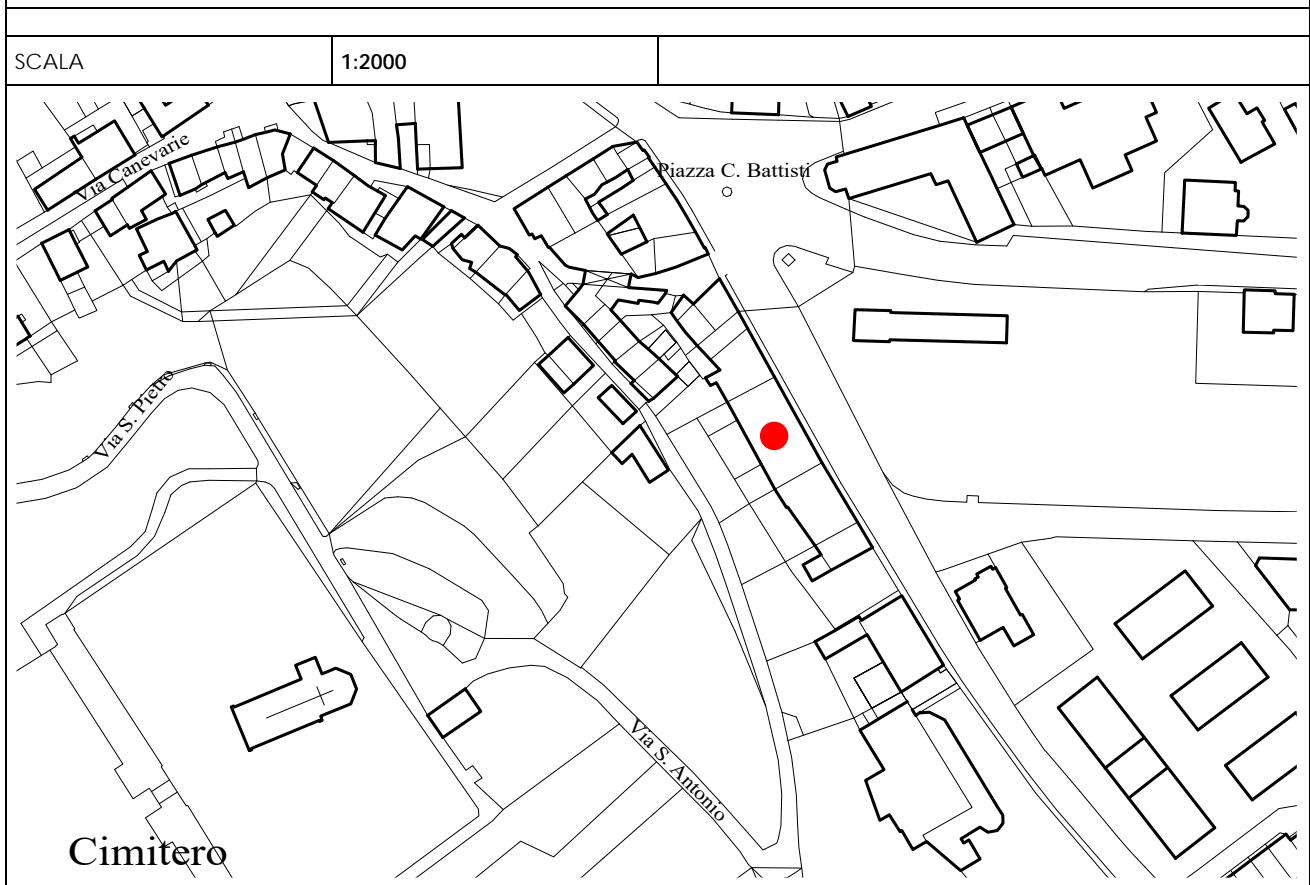
NUMERO	105	FOGLIO DI MAPPA	
COMPRESORIO	C5	N° DI PARTICELLA EDILIZIA	152/3
COMUNE AMMINISTRATIVO	MEZZOLOMBARDO	DATA RILIEVO	giugno 1996
COMUNE CATASTALE	MEZZOLOMBARDO	RILEVATORE	M. TOMAZZONI
INDIRIZZO/LOCALITA'	v. Trento, 12 - 16

1	Tipologia funzionale					
	edificio prevalentemente residenziale	A	baite	E		
	edificio produttivo	B	malghe	F		
	edificio speciale	C	terziario	G		
	stalle	D		H		
2	Epoca di costruzione		anteriore al 1860	8		
			tra il 1860 e il 1939	6		
			posteriore al 1939	4		
3	Tipologia architettonica storica		alta definizione	8		
			media definizione	6		
			bassa definizione	4		
			nessuna definizione	0		
4	Permanenza dei caratteri formali tradizionali		volumetrici originali	2		
			costruttivo	1		
			complementari	0		
			decorativi	0		
	TOTALE			4		
5	Degrado		nullo			
			medio			
			elevato			
6	Grado di utilizzo		utilizzato			
			sottoutilizzato			
			in stato di abbandono			
7	Spazi di pertinenza		alta qualità			
			media qualità			
			bassa qualità			
8	Vincoli legislativi					
9	Categoria di intervento prevista dal piano precedente		R4 – Demolizione con ricostruzione			
10	Note	Edificio moderno senza definizione particolare.

PROGETTO					
11	Categoria di intervento prevista		R3 – Ristrutturazione edilizia			
12	Vincoli particolari	tipo di vincolo				
		oggetto di vincolo				
13	Categoria di intervento prevista per gli spazi di pertinenza		M2 – Manutenzione straordinaria

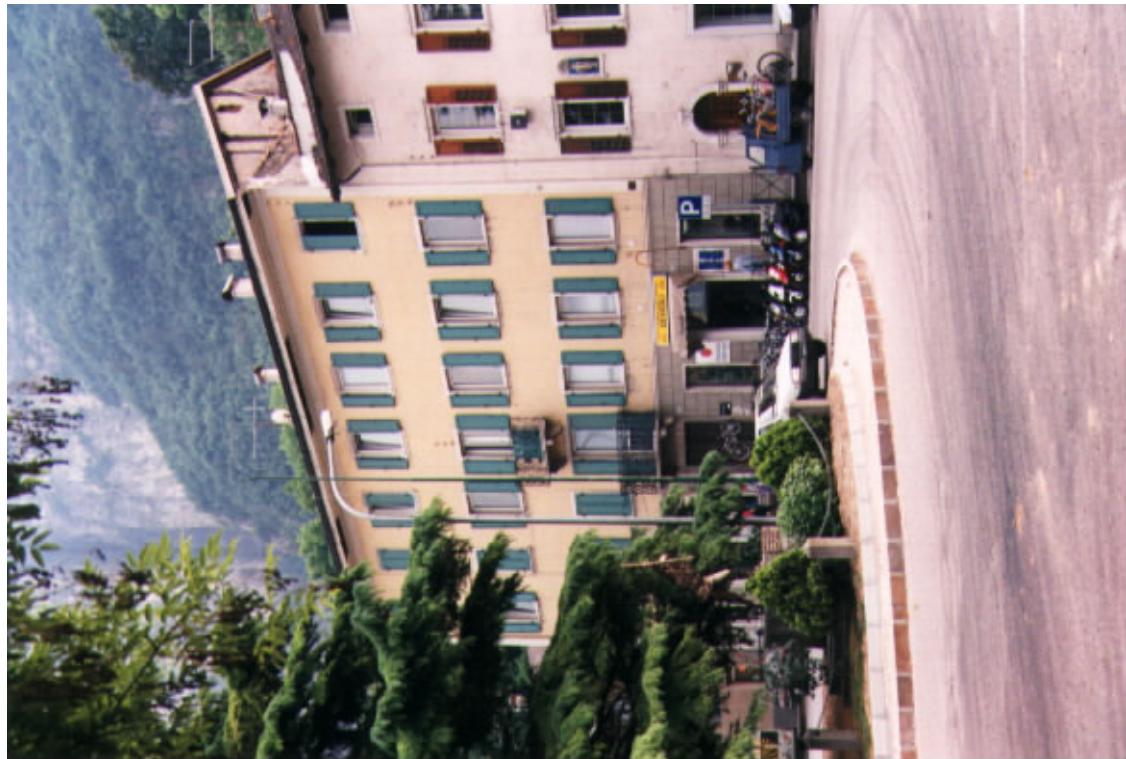
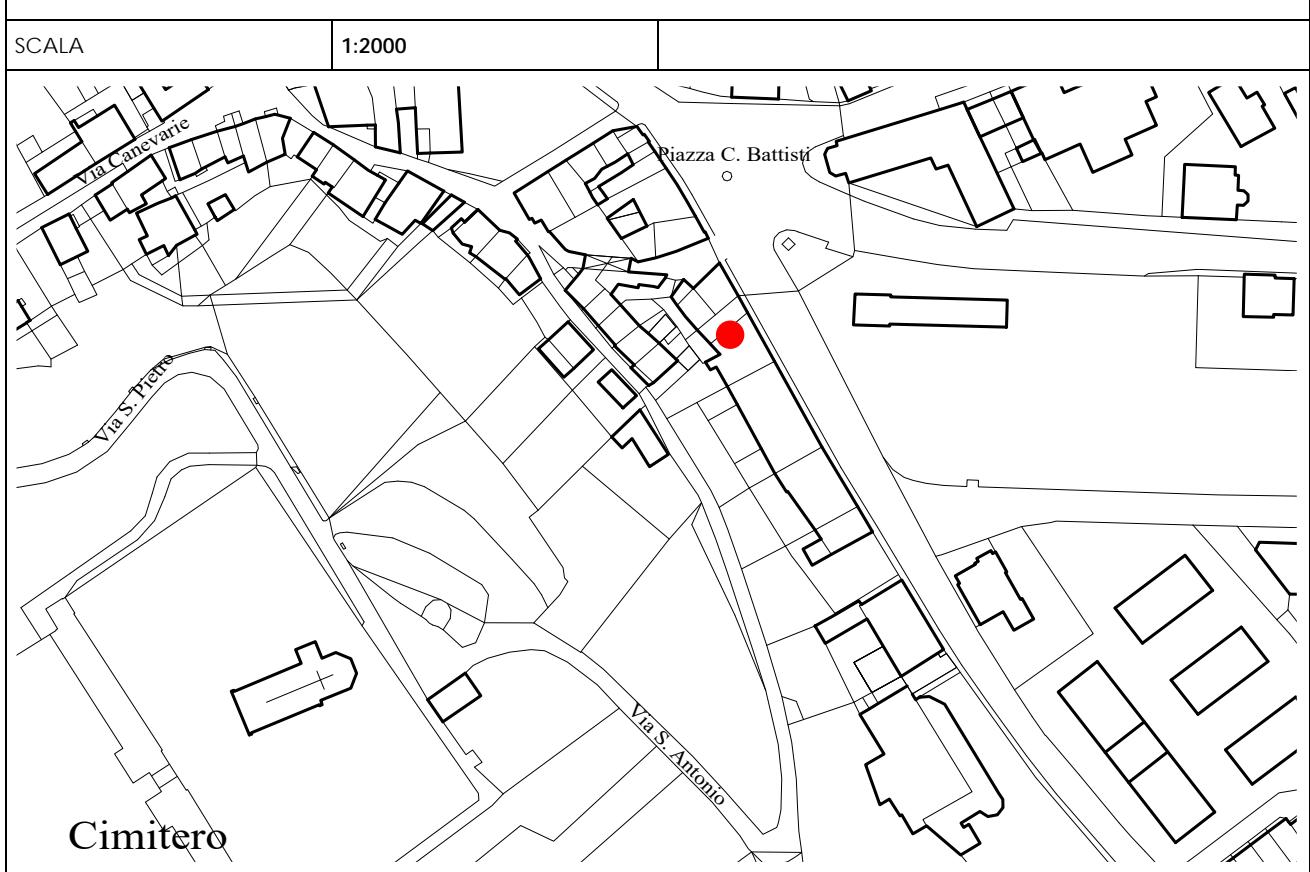
NUMERO	106	FOGLIO DI MAPPA	
COMPRENSORIO	C5	N° DI PARTICELLA EDILIZIA	152/1 - 152/2
COMUNE AMMINISTRATIVO	MEZZOLOMBARDO	DATA RILIEVO	giugno 1996
COMUNE CATASTALE	MEZZOLOMBARDO	RILEVATORE	M. TOMAZZONI
INDIRIZZO/LOCALITA'	v.Trento, 4-6-10

1	Tipologia funzionale		
	edificio prevalentemente residenziale	A	baite
	edificio produttivo	B	malghe
	edificio speciale	C	terziario
	stalle	D	
2	Epoca di costruzione		anteriore al 1860
			tra il 1860 e il 1939
			posteriore al 1939
3	Tipologia architettonica storica		alta definizione
			media definizione
			bassa definizione
			nessuna definizione
4	Permanenza dei caratteri formali tradizionali		volumetrici originali
			costruttivo
			complementari
			decorativi
	TOTALE		14
5	Degrado		nullo
			medio
			elevato
6	Grado di utilizzo		utilizzato
			sottoutilizzato
			in stato di abbandono
7	Spazi di pertinenza		alta qualità
			media qualità
			bassa qualità
8	Vincoli legislativi		
9	Categoria di intervento prevista dal piano precedente		
10	Note		
	PROGETTO		
11	Categoria di intervento prevista		R2 – Risanamento conservativo
12	Vincoli particolari	tipo di vincolo	
		oggetto di vincolo	
13	Categoria di intervento prevista per gli spazi di pertinenza		M1 – Manutenzione ordinaria

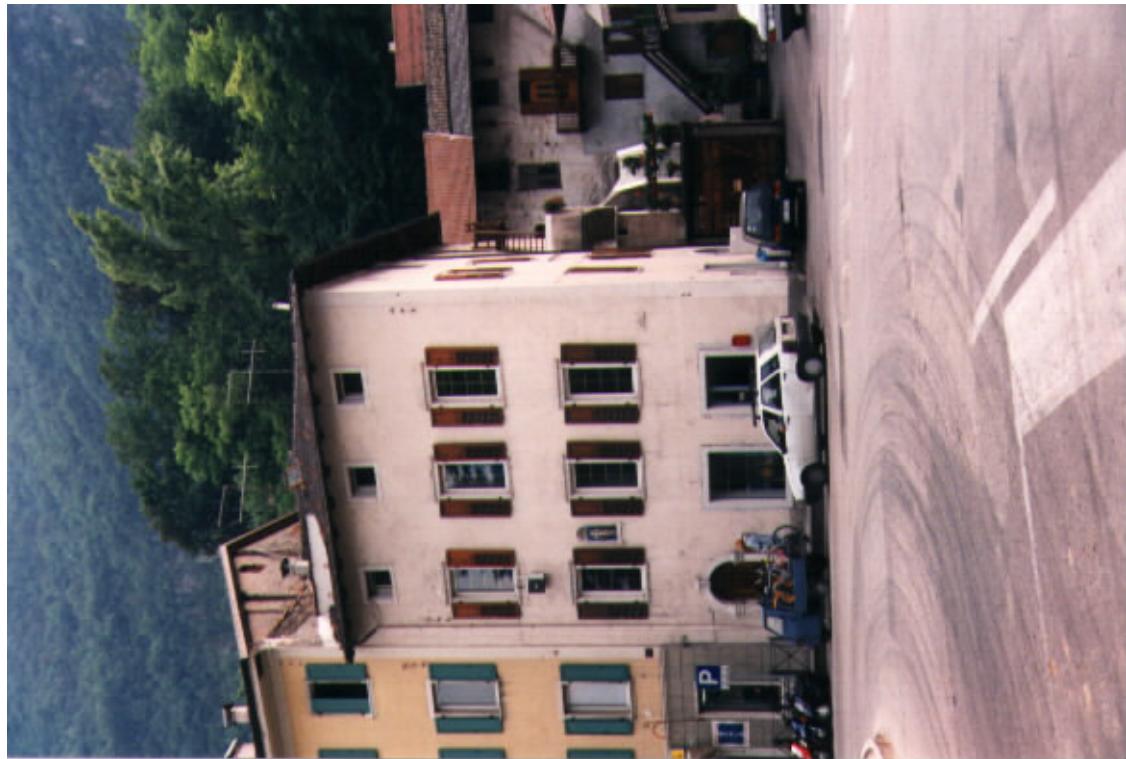
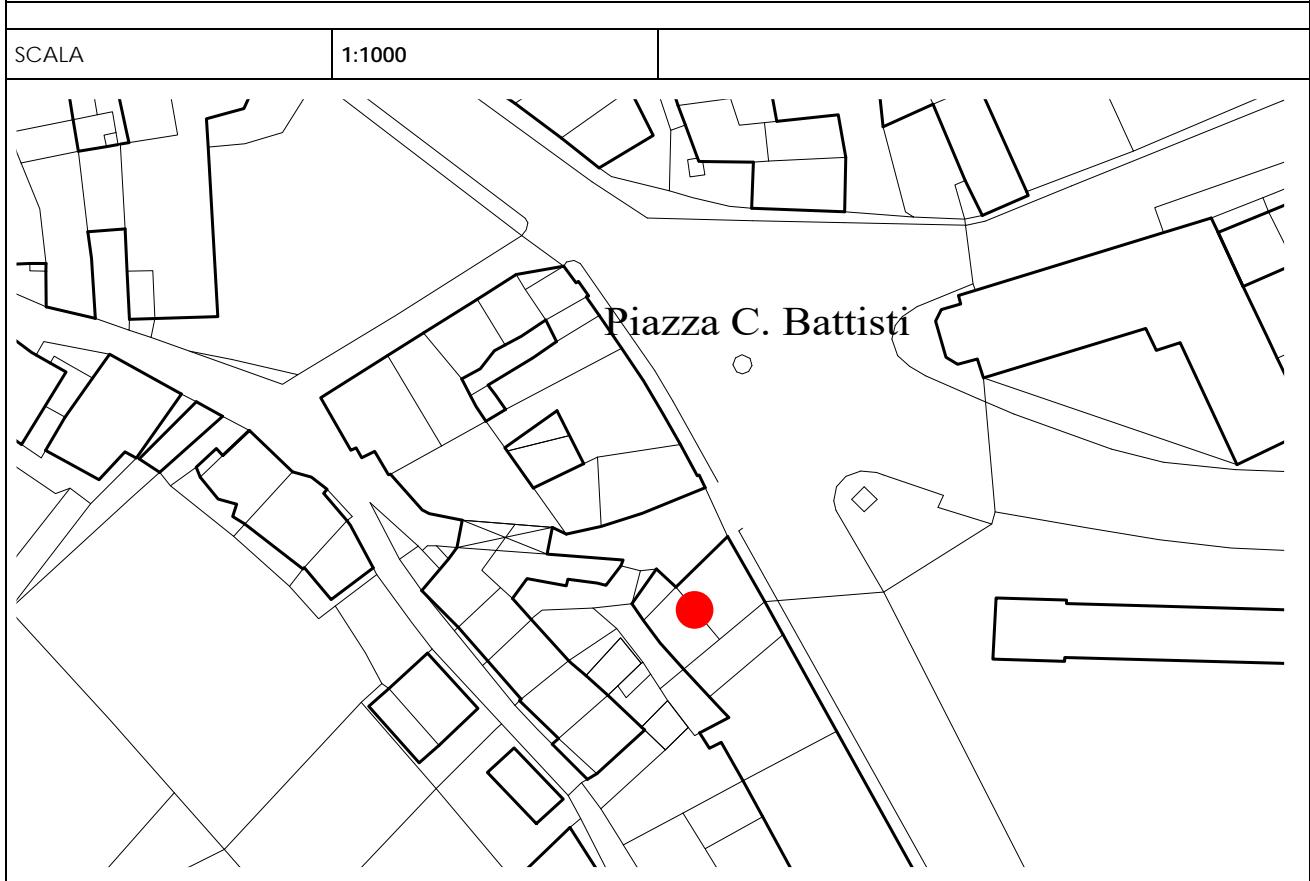
NUMERO	107	FOGLIO DI MAPPA	
COMPRENSORIO	C5	N° DI PARTICELLA EDILIZIA	153 – 153/1
COMUNE AMMINISTRATIVO	MEZZOLOMBARDO	DATA RILIEVO	giugno 1996
COMUNE CATASTALE	MEZZOLOMBARDO	RILEVATORE	M. TOMAZZONI
INDIRIZZO/LOCALITA'	v.Trento, 2 – 12 A,B,C

1	Tipologia funzionale					
	edificio prevalentemente residenziale	A	baite	E		
	edificio produttivo	B	malghe	F		
	edificio speciale	C	terziario	G		
	stalle	D		H		
2	Epoca di costruzione		anteriore al 1860	8		
			tra il 1860 e il 1939	6		
			posteriore al 1939	4		
3	Tipologia architettonica storica		alta definizione	8		
			media definizione	6		
			bassa definizione	4		
			nessuna definizione	0		
4	Permanenza dei caratteri formali tradizionali		volumetrici originali	2		
			costruttivo	1		
			complementari	0		
			decorativi	2		
	TOTALE			18		
5	Degrado		nullo			
			medio			
			elevato			
6	Grado di utilizzo		utilizzato			
			sottoutilizzato			
			in stato di abbandono			
7	Spazi di pertinenza		alta qualità			
			media qualità			
			bassa qualità			
8	Vincoli legislativi					
9	Categoria di intervento prevista dal piano precedente		C.2 risanamento conservativo – D ristrutturazione edilizia			
10	Note					
	PROGETTO					
11	Categoria di intervento prevista		R2 – Risanamento conservativo

R3 – Ristrutturazione edilizia			
12	Vincoli particolari	tipo di vincolo	R2			
		oggetto di vincolo	Prospetti est e nord			
13	Categoria di intervento prevista per gli spazi di pertinenza			M1 – Manutenzione ordinaria

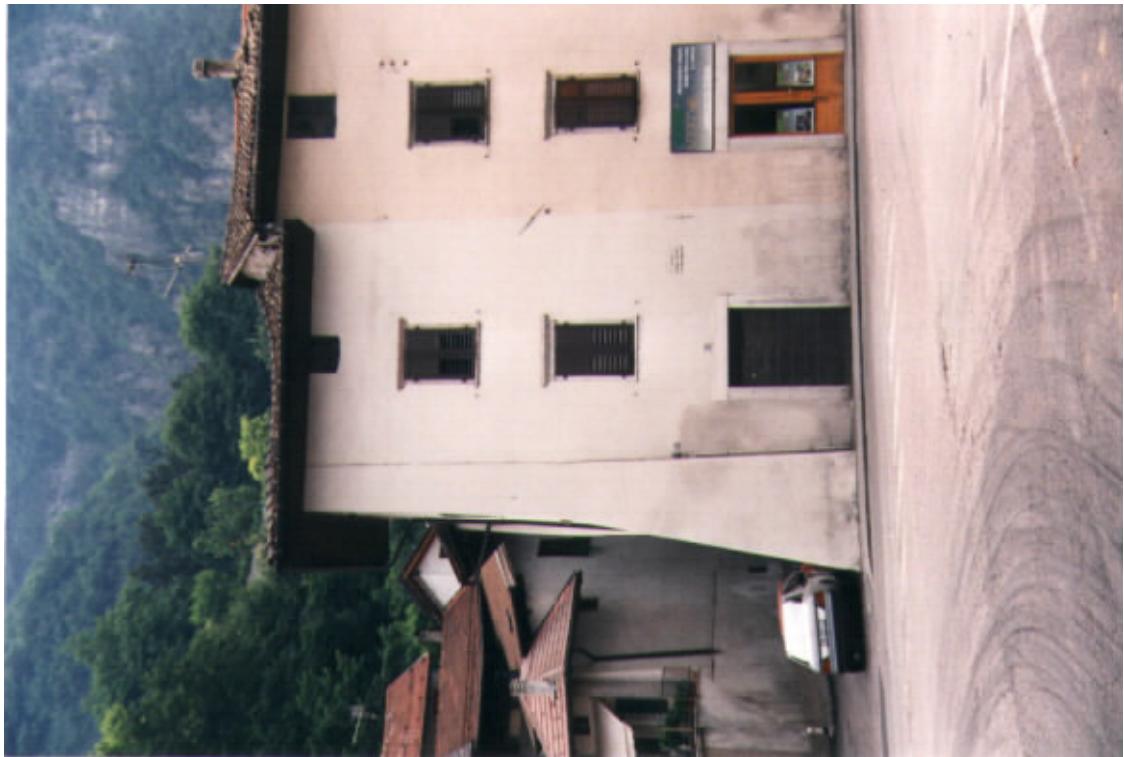
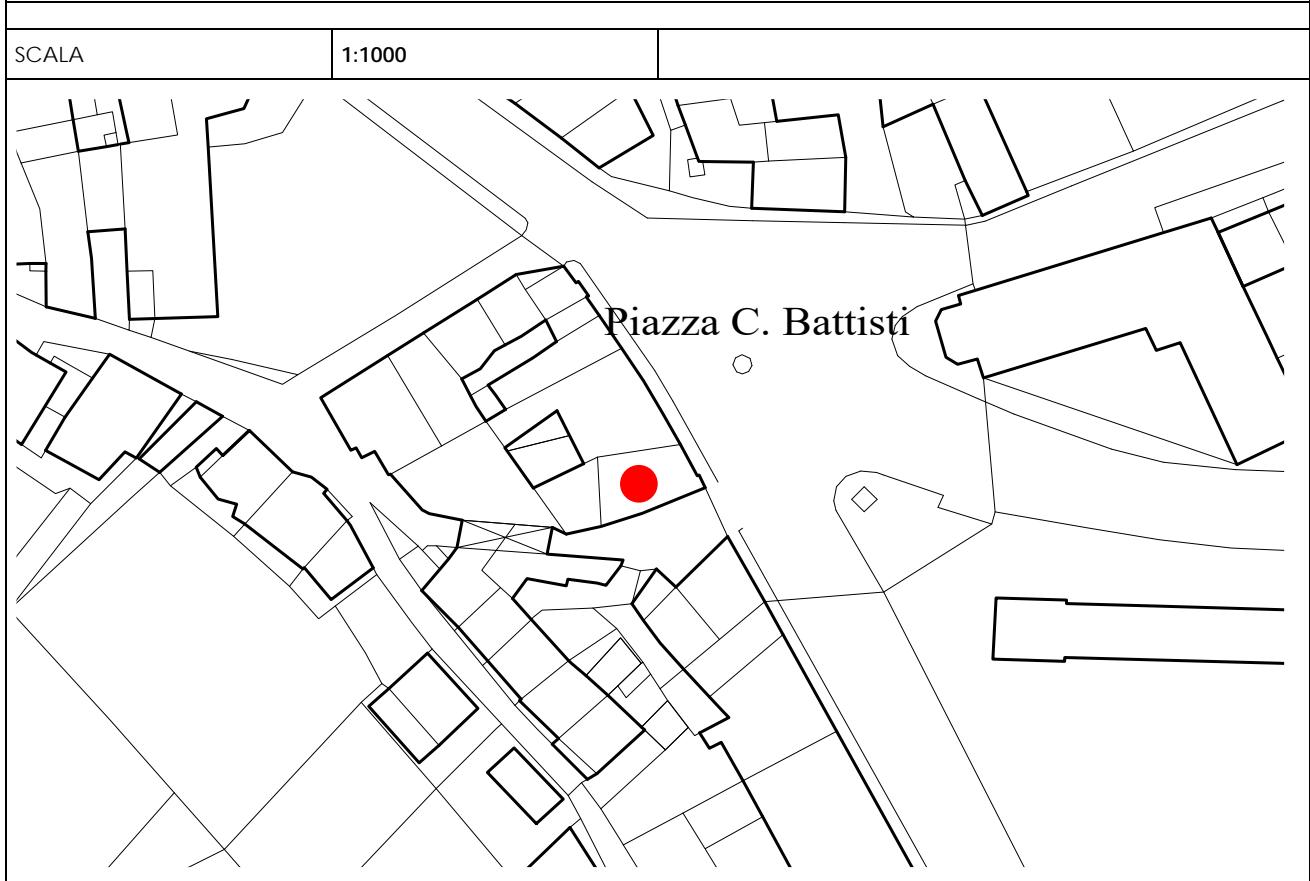
NUMERO	108	FOGLIO DI MAPPA	
COMPRENSORIO	C5	N° DI PARTICELLA EDILIZIA	156
COMUNE AMMINISTRATIVO	MEZZOLOMBARDO	DATA RILIEVO	giugno 1996
COMUNE CATASTALE	MEZZOLOMBARDO	RILEVATORE	M. TOMAZZONI
INDIRIZZO/LOCALITA'	p.zza C. Battisti, 18 - 19

1	Tipologia funzionale	edificio prevalentemente residenziale edificio produttivo edificio speciale stalle	A B C D	baite malghe	E F G H
2	Epoca di costruzione			anteriore al 1860 tra il 1860 e il 1939 posteriore al 1939	8 6 4
3	Tipologia architettonica storica			alta definizione media definizione bassa definizione nessuna definizione	8 6 4 0
4	Permanenza dei caratteri formali tradizionali			volumetrici originali costruttivo complementari decorativi	2 1 0 2 1 0 2 1 0 2 1 0
				TOTALE	20
5	Degrado			nullo medio elevato	
6	Grado di utilizzo			utilizzato sottoutilizzato in stato di abbandono	
7	Spazi di pertinenza			alta qualità media qualità bassa qualità	
8	Vincoli legislativi				
9	Categoria di intervento prevista dal piano precedente			C.2 risanamento conservativo	
10	Note				
	PROGETTO				
11	Categoria di intervento prevista			R2 – Risanamento conservativo	
12	Vincoli particolari	tipo di vincolo			
		oggetto di vincolo

13	Categoria di intervento prevista per gli spazi di pertinenza			M1 – Manutenzione ordinaria

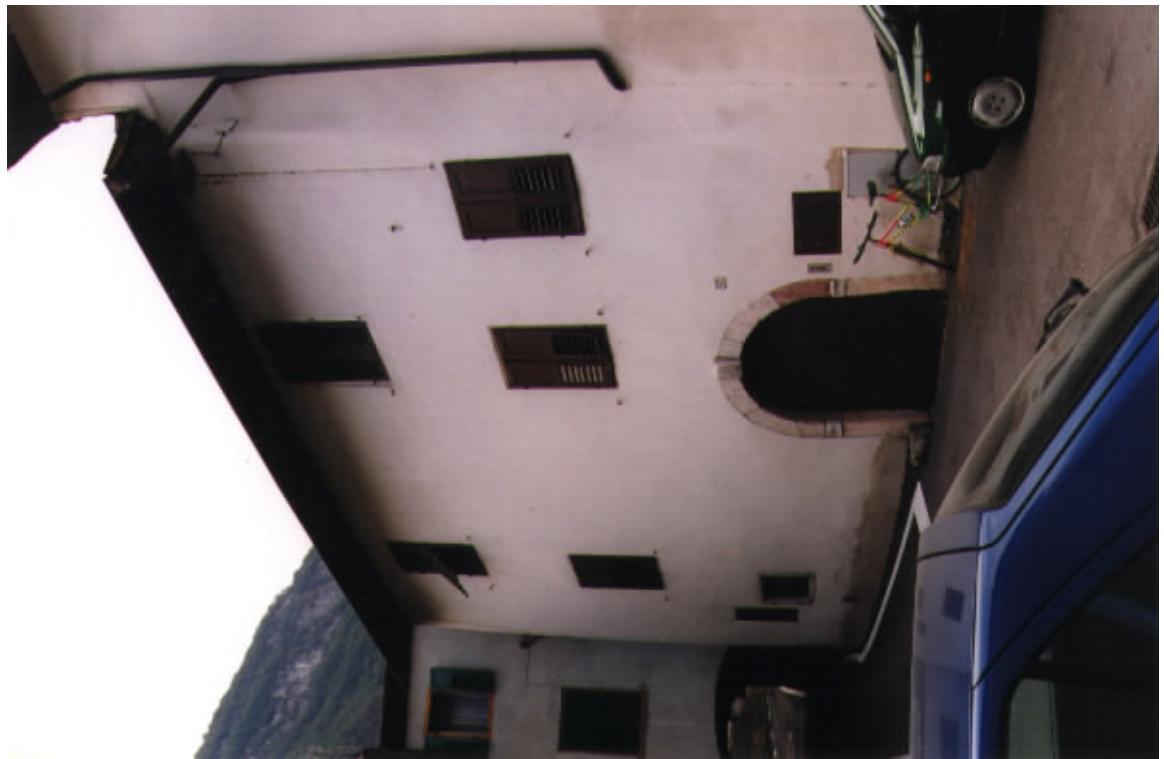
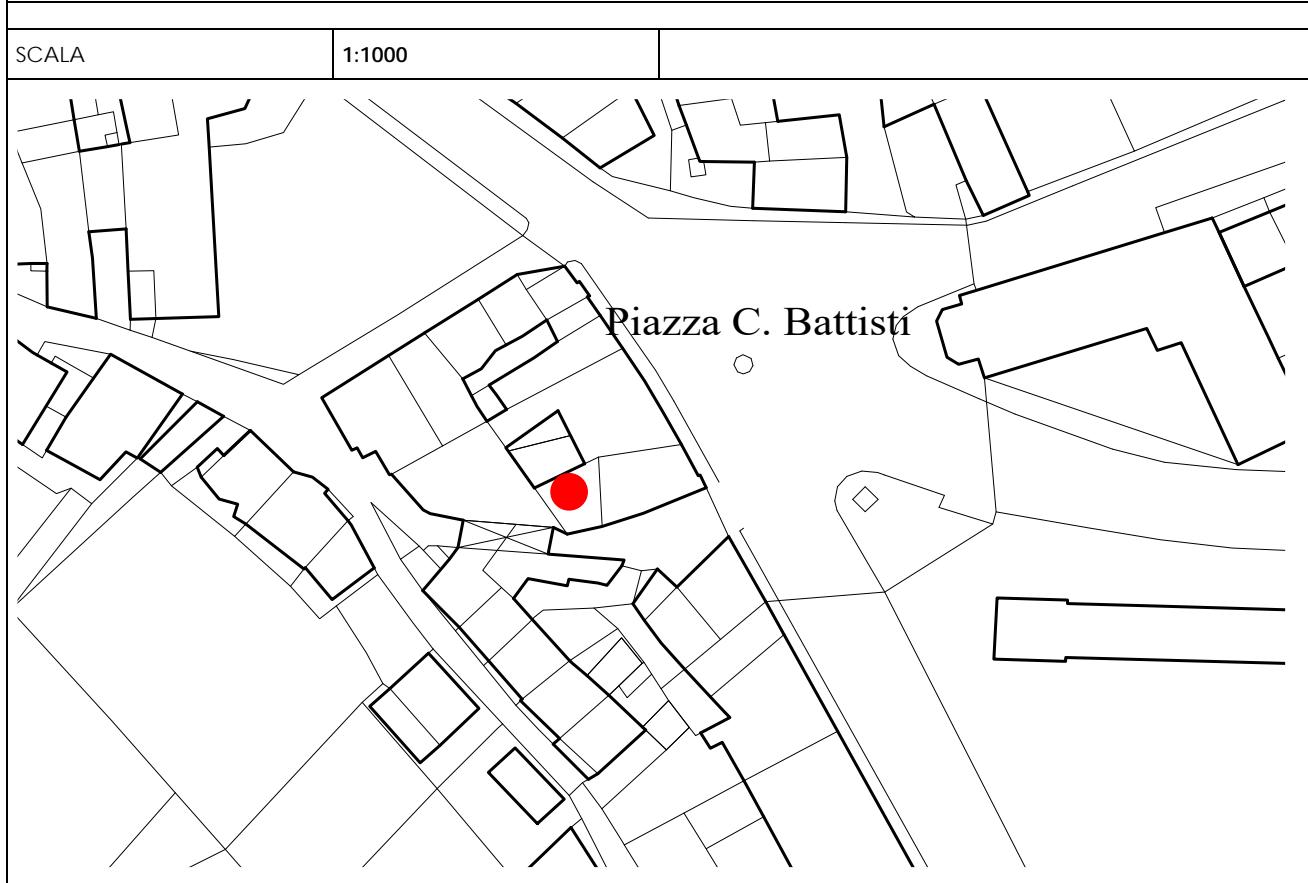
NUMERO	109	FOGLIO DI MAPPA
COMPRENSORIO	C5	N° DI PARTICELLA EDILIZIA 157
COMUNE AMMINISTRATIVO	MEZZOLOMBARDO	DATA RILIEVO giugno 1996
COMUNE CATASTALE	MEZZOLOMBARDO	RILEVATORE M. TOMAZZONI
INDIRIZZO/LOCALITA'	P.zza C. Battisti, 9

1	Tipologia funzionale			
	edificio prevalentemente residenziale	A	baite	E
	edificio produttivo	B	malghe	F
	edificio speciale	C		G
	stalle	D		H
2	Epoca di costruzione		anteriore al 1860	8
			tra il 1860 e il 1939	6
			posteriore al 1939	4
3	Tipologia architettonica storica		alta definizione	8
			media definizione	6
			bassa definizione	4
			nessuna definizione	0
4	Permanenza dei caratteri formali tradizionali		volumetrici originali	2
			costruttivo	1
			complementari	0
			decorativi	2
	TOTALE			19
5	Degrado		nullo	
			medio	
			elevato	
6	Grado di utilizzo		utilizzato	
			sottoutilizzato	
			in stato di abbandono	
7	Spazi di pertinenza		alta qualità	
			media qualità	
			bassa qualità	
8	Vincoli legislativi			
9	Categoria di intervento prevista dal piano precedente			
10	Note	Al piano terra permane un portone con arco e chiave in pietra		
	PROGETTO			
11	Categoria di intervento prevista		R2 – Risanamento conservativo

12	Vincoli particolari	tipo di vincolo		
		oggetto di vincolo		
13	Categoria di intervento prevista per gli spazi di pertinenza			M1 – Manutenzione ordinaria
