SCHEDA

NUMERO	101	FOGLIO DI MAPPA
COMPRENSORIO	C5	N° DI PARTICELLA EDILIZIA 616
COMUNE AMMINISTRATIVO	MEZZOLOMBARDO	DATA RILIEVO giugno 1996
COMUNE CATASTALE	MEZZOLOMBARDO	RILEVATORE M. TOMAZZONI
INDIRIZZO/LOCALITA'	v. Milano, 1/A

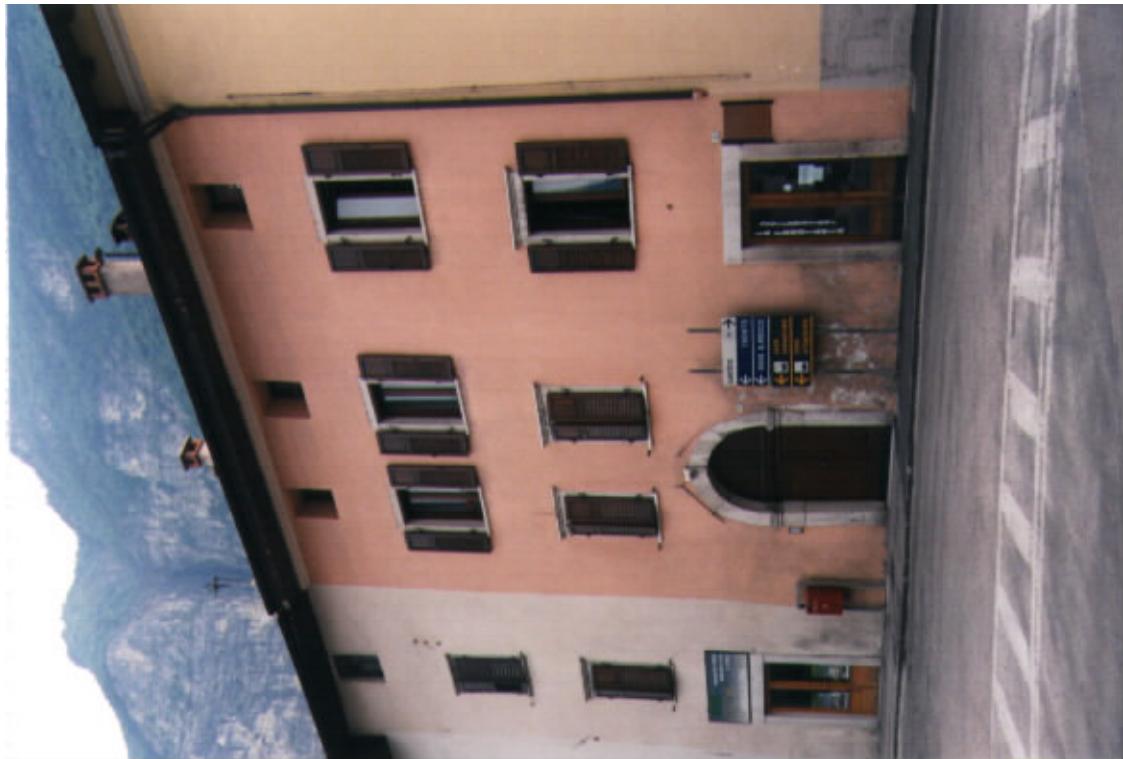
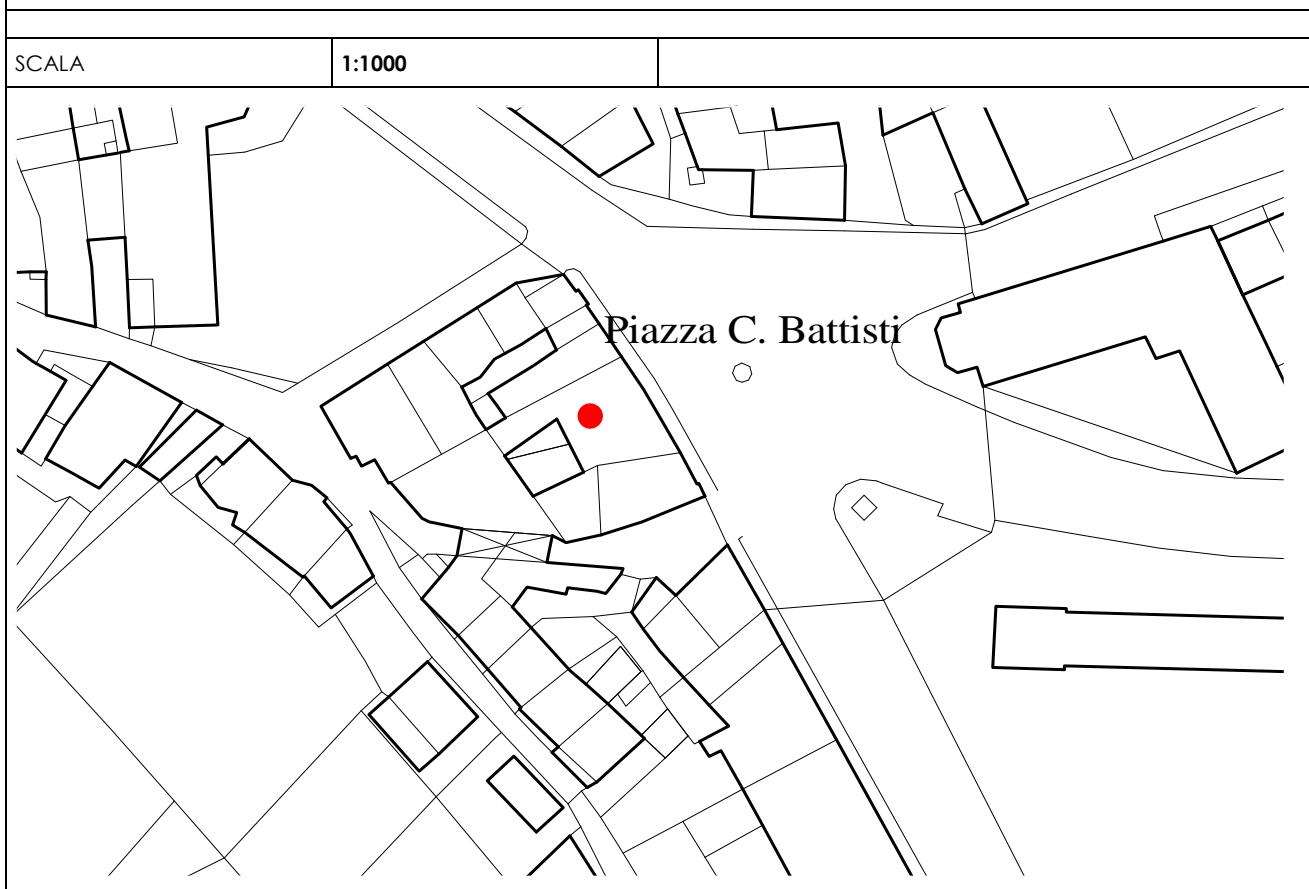
NUMERO	110	FOGLIO DI MAPPA	
COMPRESORIO	C5	N° DI PARTICELLA EDILIZIA	159/1
COMUNE AMMINISTRATIVO	MEZZOLOMBARDO	DATA RILIEVO	giugno 1996
COMUNE CATASTALE	MEZZOLOMBARDO	RILEVATORE	M. TOMAZZONI
INDIRIZZO/LOCALITA'	p.zza C. Battisti, 20-21

1	Tipologia funzionale					
	edificio prevalentemente residenziale	A	baite	E		
	edificio produttivo	B	malghe	F		
	edificio speciale	C		G		
	stalle	D		H		
2	Epoca di costruzione		anteriore al 1860	8		
			tra il 1860 e il 1939	6		
			posteriore al 1939	4		
3	Tipologia architettonica storica		alta definizione	8		
			media definizione	6		
			bassa definizione	4		
			nessuna definizione	0		
4	Permanenza dei caratteri formali tradizionali		volumetrici originali	2 1 0		
			costruttivo	2 1 0		
			complementari	2 1 0		
			decorativi	2 1 0		
	TOTALE			20		
5	Degrado		nullo			
			medio			
			elevato			
6	Grado di utilizzo		utilizzato			
			sottoutilizzato			
			in stato di abbandono			
7	Spazi di pertinenza		alta qualità			
			media qualità			
			bassa qualità			
8	Vincoli legislativi					
9	Categoria di intervento prevista dal piano precedente		C.2 risanamento conservativo			
10	Note	Al piano terra permane la presenza di portone con arco e chiave in pietra che consente l'accesso al cortile interno.

PROGETTO					
11	Categoria di intervento prevista		R2 – Risanamento conservativo			
12	Vincoli particolari	tipo di vincolo	Non è ammessa la sopraelevazione di cui all'art. 105 della L.P. 4 agosto 2015, n.15.			
		oggetto di vincolo				
13	Categoria di intervento prevista per gli spazi di pertinenza		M2 - Manutenzione straordinaria			
			R1 – Restauro corte interna

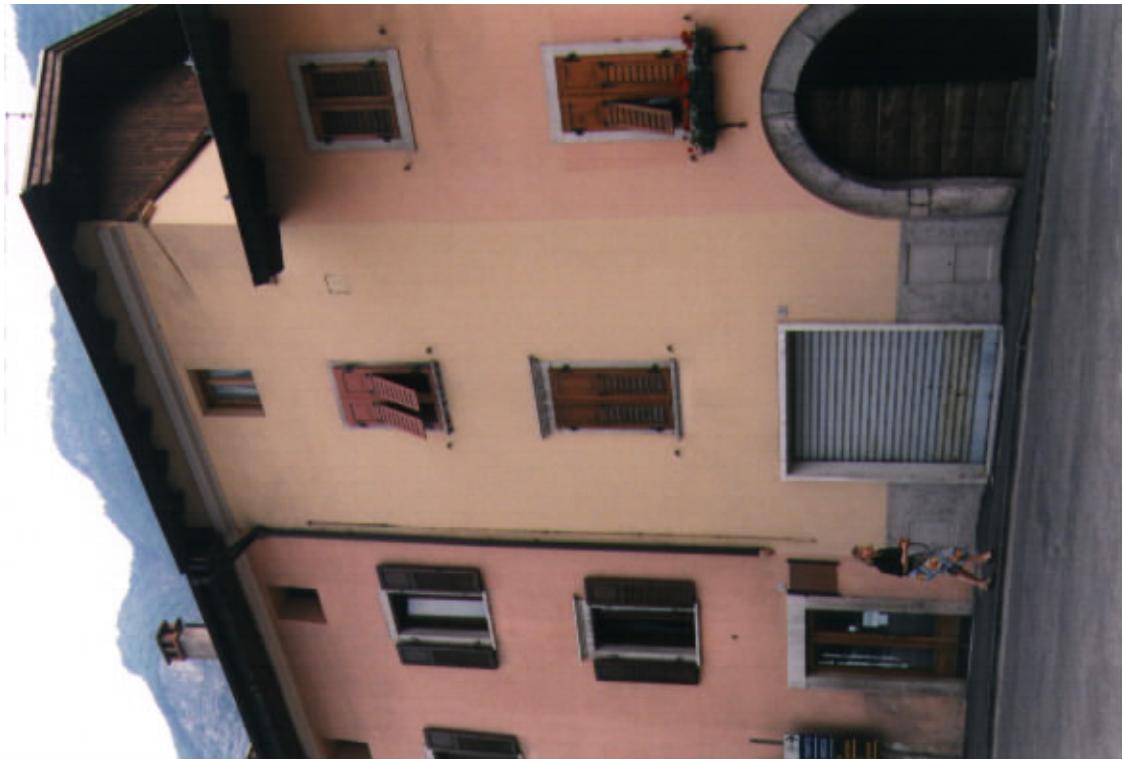
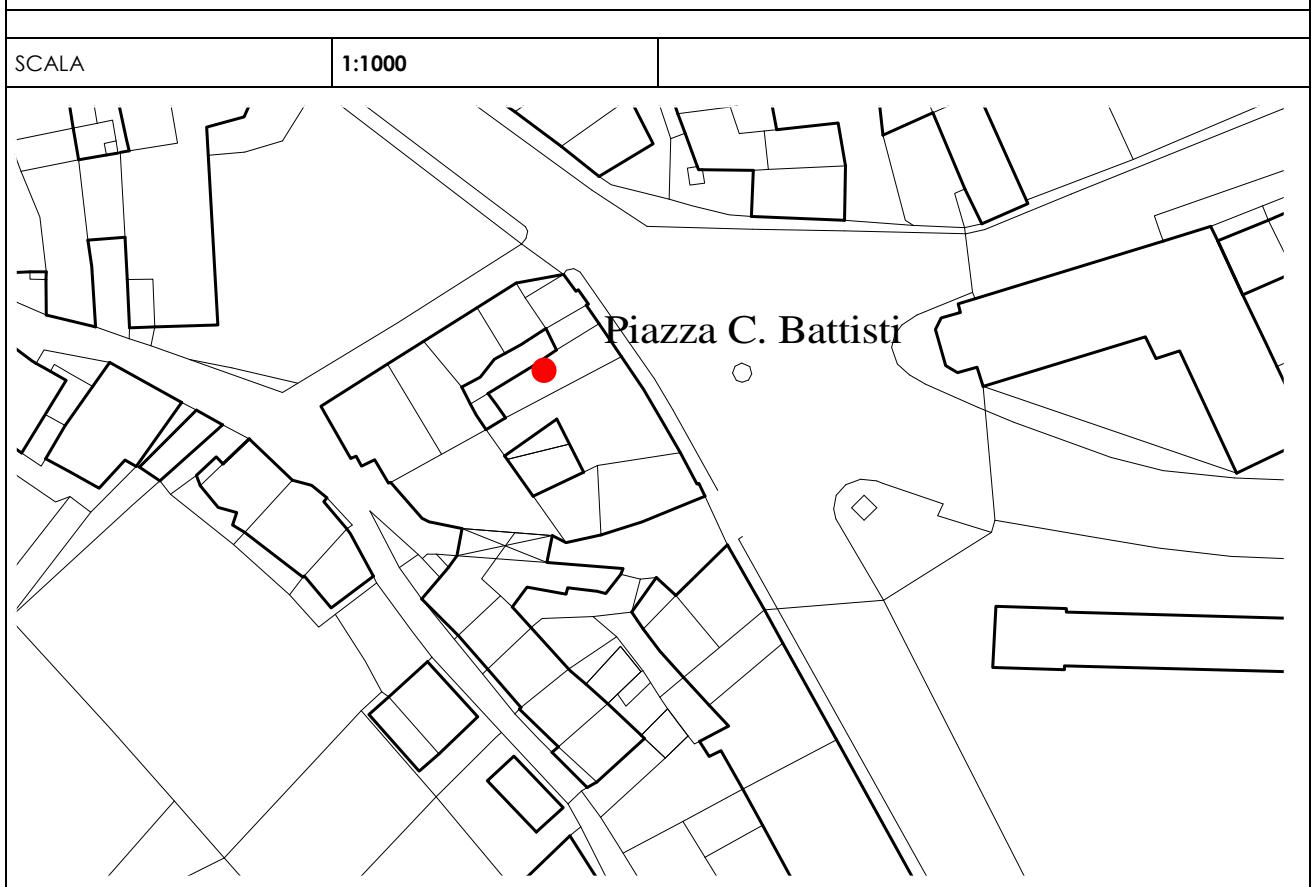
NUMERO	111	FOGLIO DI MAPPA	
COMPRESORIO	C5	N° DI PARTICELLA EDILIZIA	159/2
COMUNE AMMINISTRATIVO	MEZZOLOMBARDO	DATA RILIEVO	giugno 1996
COMUNE CATASTALE	MEZZOLOMBARDO	RILEVATORE	M. TOMAZZONI
INDIRIZZO/LOCALITA'	p.zza C. Battisti, 22

bassa qualità	<input checked="" type="checkbox"/>		
8	Vincoli legislativi					
9	Categoria di intervento prevista dal piano precedente		C.2 risanamento conservativo			
10	Note	Il fronte sulla corte interna presenta segni di una ristrutturazione in discordanza formale con l'edificio originario.				
	PROGETTO					
11	Categoria di intervento prevista		R2 – Risanamento conservativo			
			R3 – Ristrutturazione edilizia – Fronte sulla corte interna			
12	Vincoli particolari	tipo di vincolo	Non è ammessa la sopraelevazione di cui all'art. 105 della L.P. 4 agosto 2015, n.15.			
		oggetto di vincolo				
13	Categoria di intervento prevista per gli spazi di pertinenza		M2 – Manutenzione straordinaria			
			R1 – Restauro corte interna

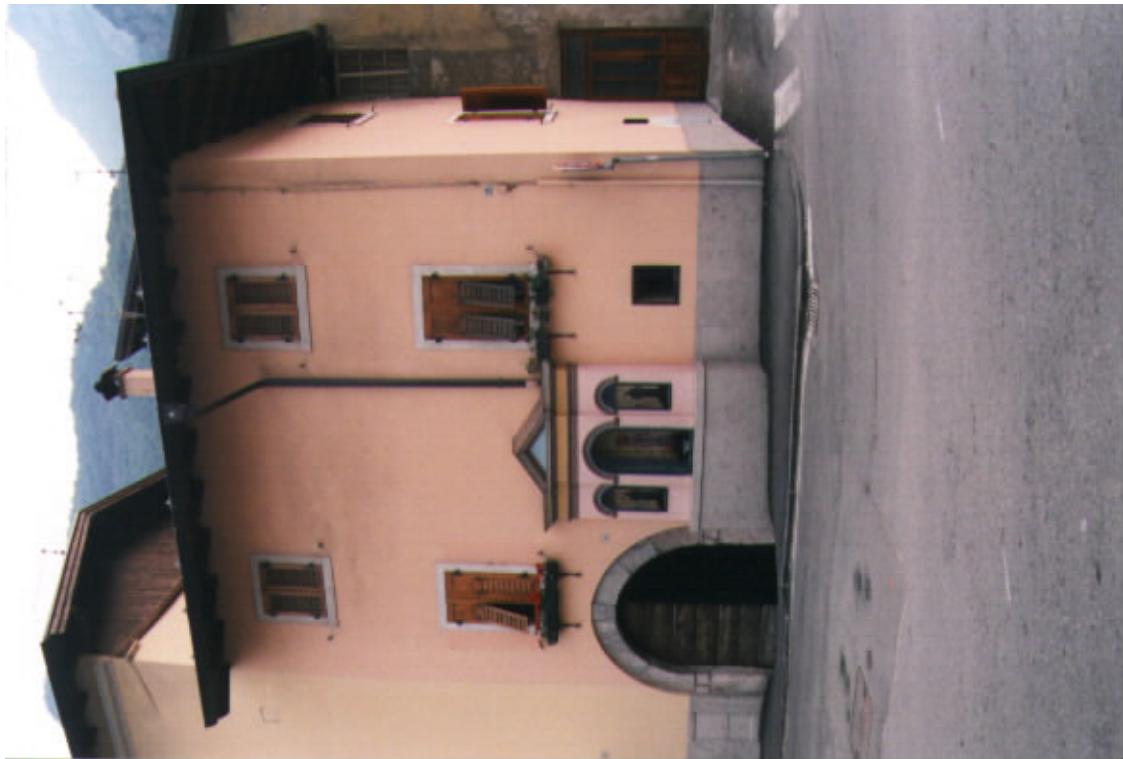
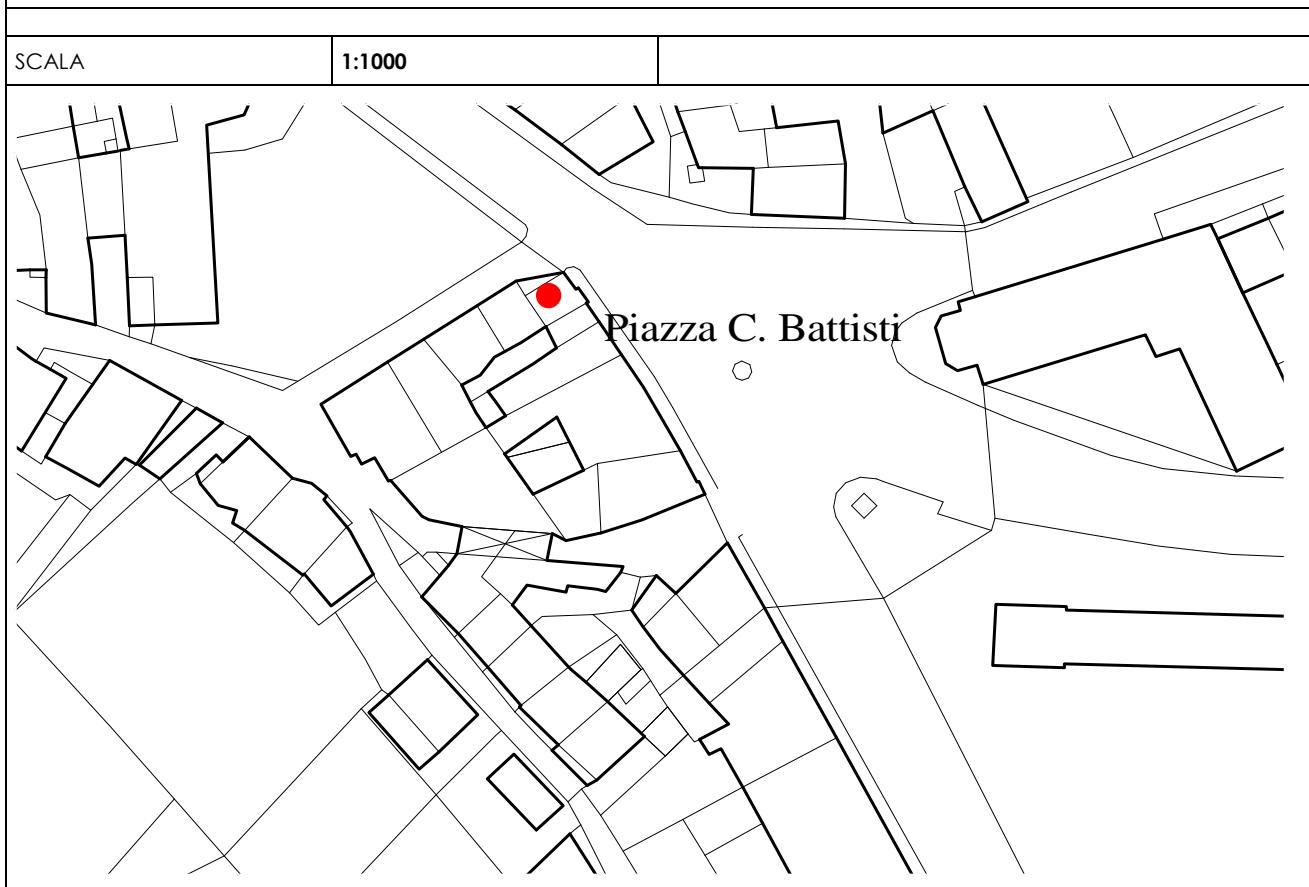
NUMERO	112	FOGLIO DI MAPPA	
COMPRESORIO	C5	N° DI PARTICELLA EDILIZIA	159/3 - 161
COMUNE AMMINISTRATIVO	MEZZOLOMBARDO	DATA RILIEVO	giugno 1996
COMUNE CATASTALE	MEZZOLOMBARDO	RILEVATORE	M. TOMAZZONI
INDIRIZZO/LOCALITA'	p.zza C. Battisti

8	Vincoli legislativi			
9	Categoria di intervento prevista dal piano precedente C.2 risanamento conservativo			
10	Note	In facciata è posta un'edicola con immagini sacre. Al piano terra permane un portone ad arco in pietra. Il fronte sulla corte interna presenta segni di una ristrutturazione in discordanza formale con l'edificio originario.		
	PROGETTO			
11	Categoria di intervento prevista		R2 – Risanamento conservativo	
			R3 – Ristrutturazione edilizia – Fronte sulla corte interna	
12	Vincoli particolari	tipo di vincolo	Non è ammessa la sopraelevazione di cui all'art. 105 della L.P. 4 agosto 2015, n.15.	
		oggetto di vincolo		
13	Categoria di intervento prevista per gli spazi di pertinenza		M2 – Manutenzione straordinaria	
			R1 – Restauro corte interna

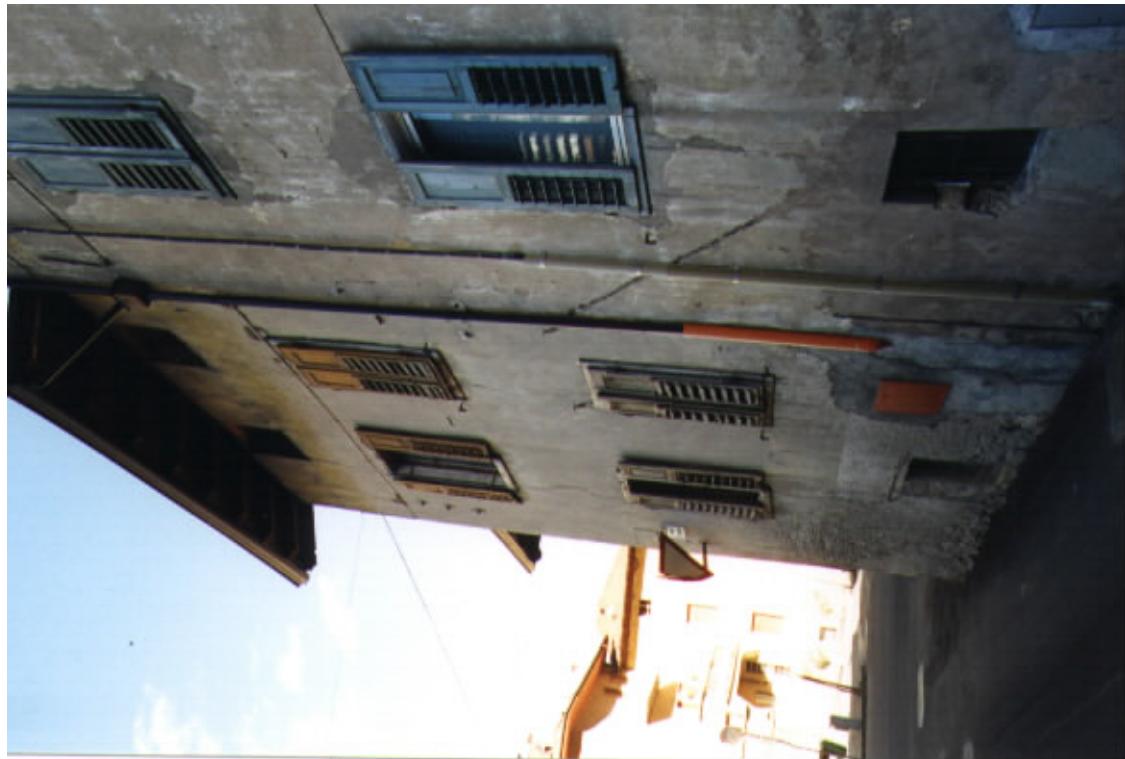
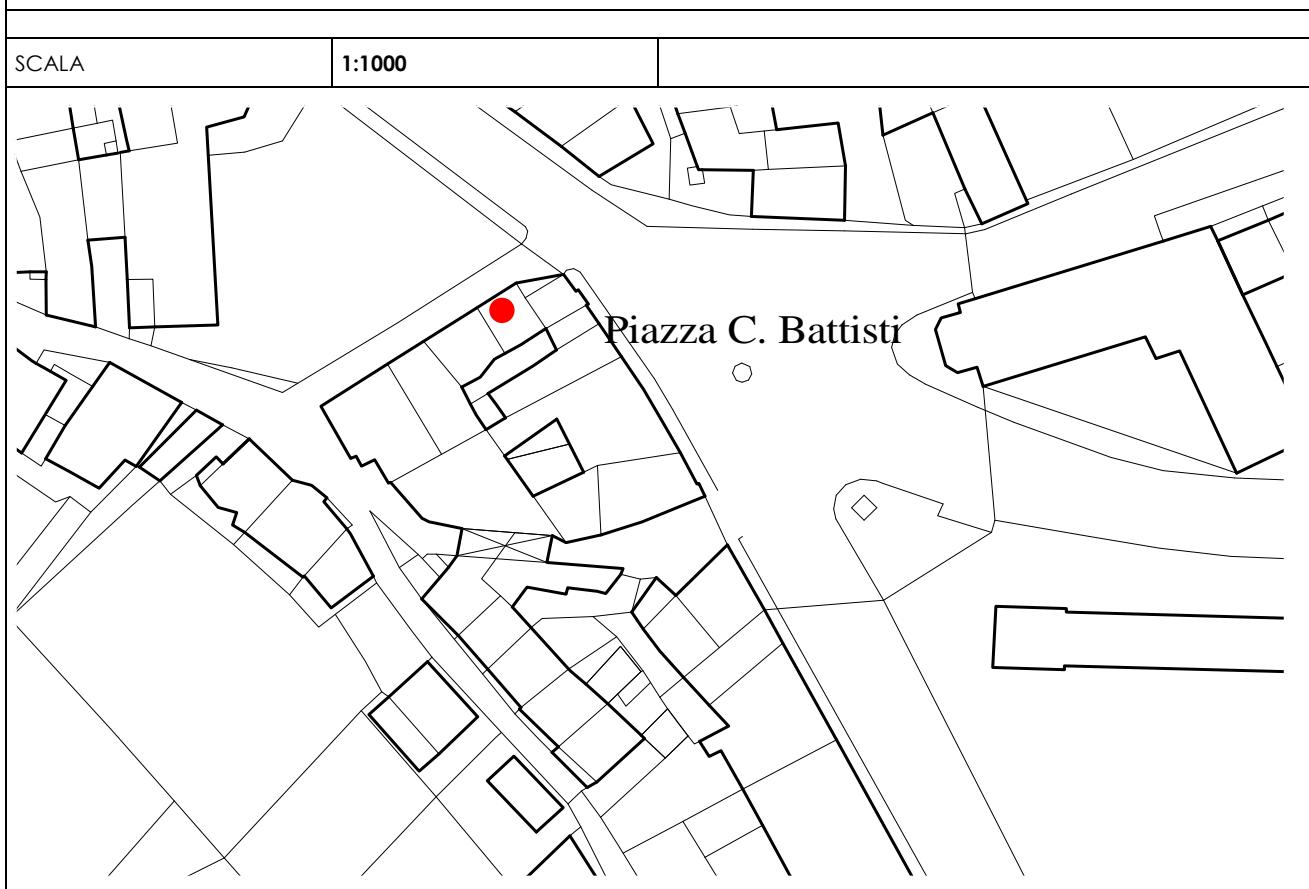
NUMERO	113	FOGLIO DI MAPPA	
COMPRESORIO	C5	N° DI PARTICELLA EDILIZIA	162
COMUNE AMMINISTRATIVO	MEZZOLOMBARDO	DATA RILIEVO	giugno 1996
COMUNE CATASTALE	MEZZOLOMBARDO	RILEVATORE	M. TOMAZZONI
INDIRIZZO/LOCALITA'	Vic. S. Antonio, 1

1	Tipologia funzionale						
	edificio prevalentemente residenziale	A	baite	E			
	edificio produttivo	B	malghe	F			
	edificio speciale	C		G			
	stalle	D		H			
2	Epoca di costruzione		anteriore al 1860	8			
			tra il 1860 e il 1939	6			
			posteriore al 1939	4			
3	Tipologia architettonica storica		alta definizione	8			
			media definizione	6			
			bassa definizione	4			
			nessuna definizione	0			
4	Permanenza dei caratteri formali tradizionali		volumetrici originali	2 1 0			
			costruttivo	2 1 0			
			complementari	2 1 0			
			decorativi	2 1 0			
	TOTALE			17			
5	Degrado		nullo	<table border="1" style="display: inline-table;"><tr><td></td></tr><tr><td></td></tr><tr><td></td></tr></table>			
			medio	<table border="1" style="display: inline-table;"><tr><td></td></tr><tr><td></td></tr><tr><td></td></tr></table>			
			elevato	<table border="1" style="display: inline-table;"><tr><td></td></tr><tr><td></td></tr><tr><td></td></tr></table>

6	Grado di utilizzo		utilizzato	<table border="1" style="display: inline-table;"><tr><td></td></tr></table>			
			sottoutilizzato	<table border="1" style="display: inline-table;"><tr><td></td></tr><tr><td></td></tr></table>			
			in stato di abbandono	<table border="1" style="display: inline-table;"><tr><td></td></tr><tr><td></td></tr></table>			
7	Spazi di pertinenza		alta qualità	<table border="1" style="display: inline-table;"><tr><td></td></tr></table>			
			media qualità	<table border="1" style="display: inline-table;"><tr><td></td></tr></table>			
			bassa qualità	<table border="1" style="display: inline-table;"><tr><td></td></tr></table>			
8	Vincoli legislativi						
9	Categoria di intervento prevista dal piano precedente		D ristrutturazione edilizia				
10	Note	Il fronte sulla corte interna presenta segni di una ristrutturazione in discordanza formale con l'edificio originario.					
	PROGETTO

11	Categoria di intervento prevista		R2 – Risanamento conservativo				
			R3 – Ristrutturazione edilizia – Fronte sulla corte interna				
12	Vincoli particolari	tipo di vincolo	Non è ammessa la sopraelevazione di cui all'art. 105 della L.P. 4 agosto 2015, n.15.				
		oggetto di vincolo					
13	Categoria di intervento prevista per gli spazi di pertinenza		M2 – Manutenzione straordinaria				
			R1 – Restauro corte interna

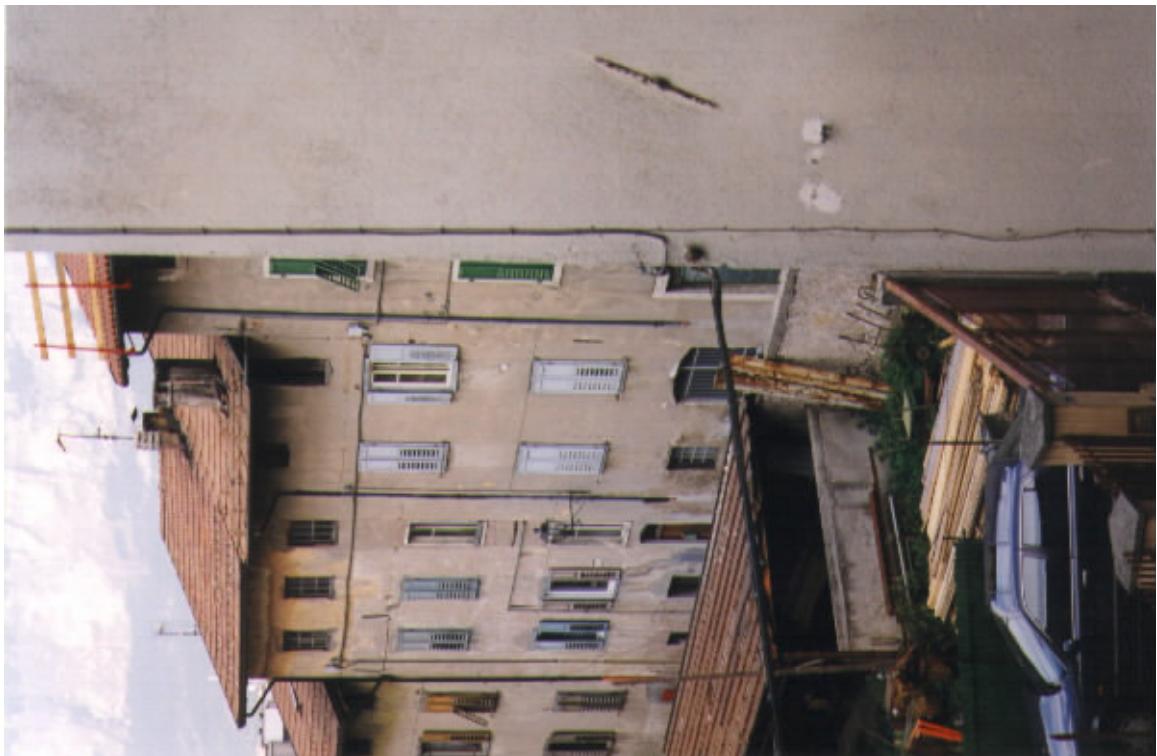
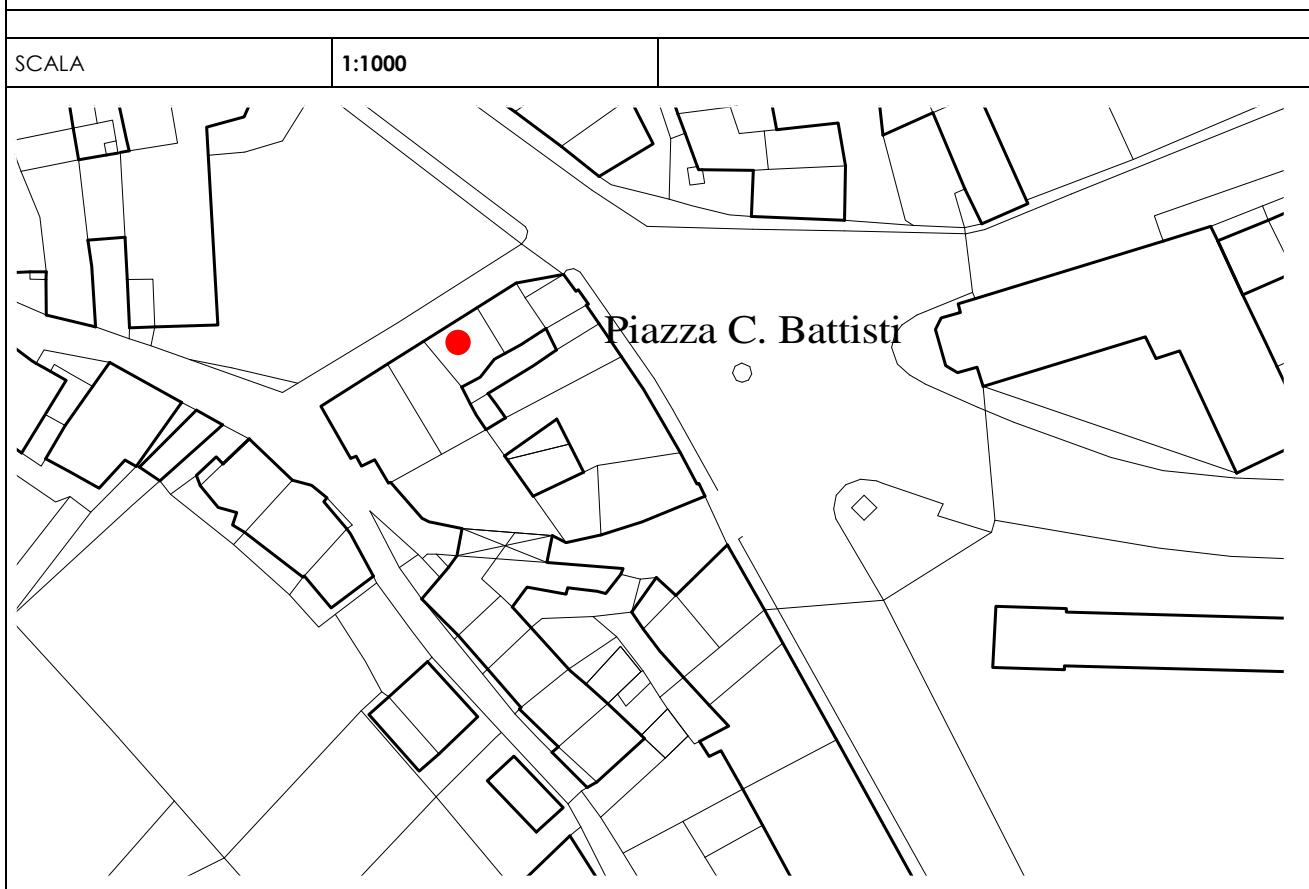
NUMERO	114	FOGLIO DI MAPPA	
COMPRESORIO	C5	N° DI PARTICELLA EDILIZIA	163
COMUNE AMMINISTRATIVO	MEZZOLOMBARDO	DATA RILIEVO	giugno 1996
COMUNE CATASTALE	MEZZOLOMBARDO	RILEVATORE	M. TOMAZZONI
INDIRIZZO/LOCALITA'	Vic. S. Antonio, 3

1	Tipologia funzionale					
	edificio prevalentemente residenziale	A	baite	E		
	edificio produttivo	B	malghe	F		
	edificio speciale	C		G		
	stalle	D		H		
2	Epoca di costruzione		anteriore al 1860	8		
			tra il 1860 e il 1939	6		
			posteriore al 1939	4		
3	Tipologia architettonica storica		alta definizione	8		
			media definizione	6		
			bassa definizione	4		
			nessuna definizione	0		
4	Permanenza dei caratteri formali tradizionali		volumetrici originali	2		
			costruttivo	1		
			complementari	0		
			decorativi	2		
	TOTALE			17		
5	Degrado		nullo			
			medio			
			elevato			
6	Grado di utilizzo		utilizzato			
			sottoutilizzato			
			in stato di abbandono			
7	Spazi di pertinenza		alta qualità			
			media qualità			
			bassa qualità			
8	Vincoli legislativi					
9	Categoria di intervento prevista dal piano precedente		D ristrutturazione edilizia			
10	Note	Il fronte sulla corte interna presenta segni di una ristrutturazione in discordanza formale con l'edificio originario.

PROGETTO					
11	Categoria di intervento prevista		R2 – Risanamento conservativo			
			R3 – Ristrutturazione edilizia – Fronte sulla corte interna			
12	Vincoli particolari	tipo di vincolo	Non è ammessa la sopraelevazione di cui all'art. 105 della L.P. 4 agosto 2015, n.15.			
		oggetto di vincolo				
13	Categoria di intervento prevista per gli spazi di pertinenza		M2 – Manutenzione straordinaria			
			R1 – Restauro corte interna

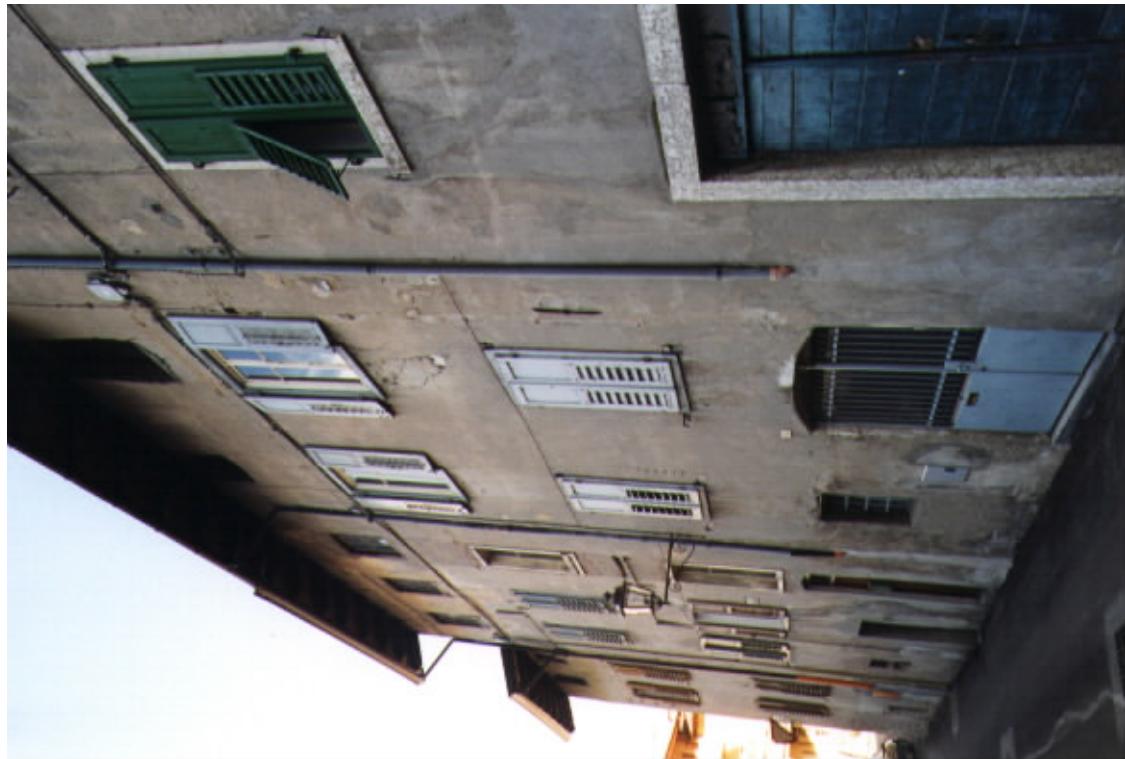
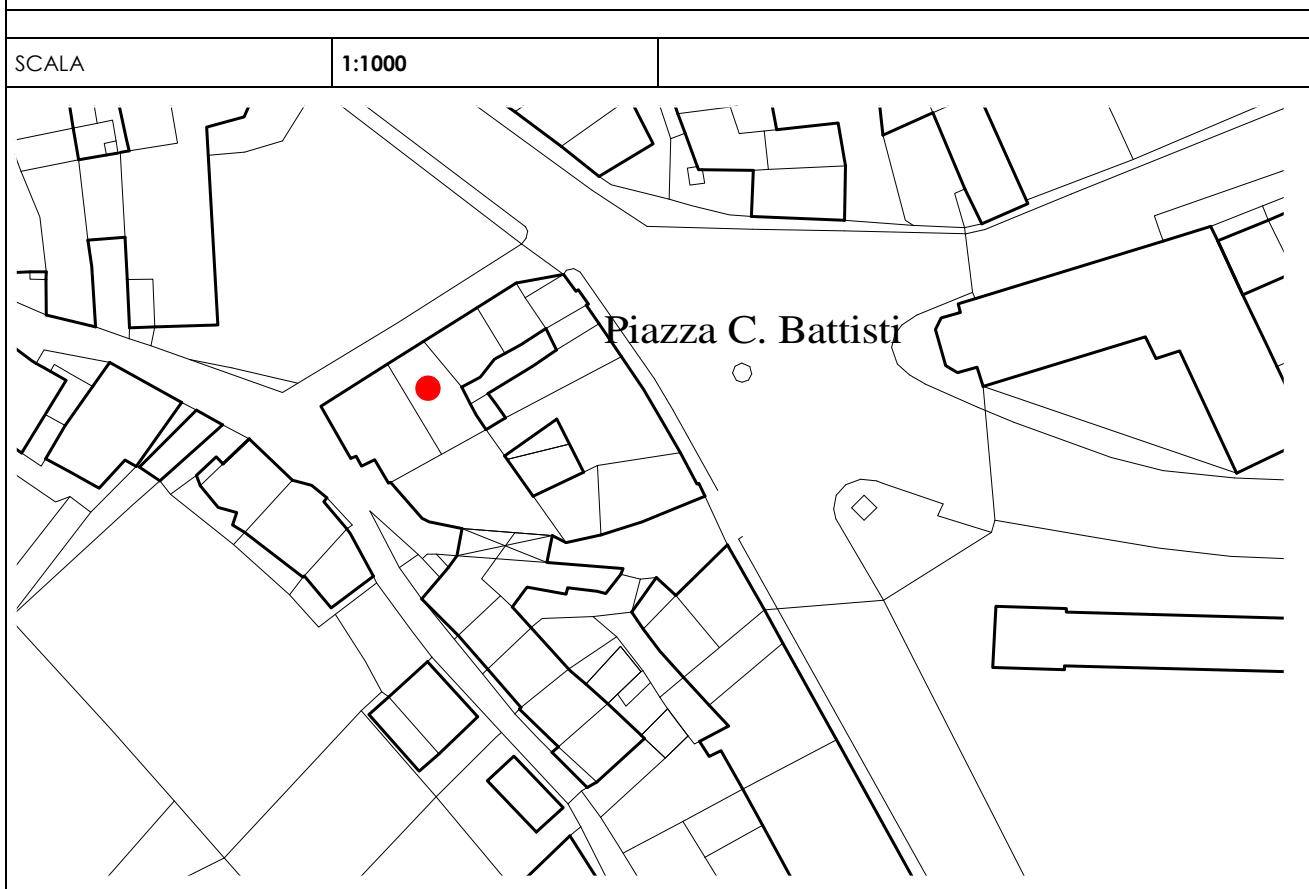
NUMERO	115	FOGLIO DI MAPPA
COMPRESORIO	C5	N° DI PARTICELLA EDILIZIA 164
COMUNE AMMINISTRATIVO	MEZZOLOMBARDO	DATA RILIEVO giugno 1996
COMUNE CATASTALE	MEZZOLOMBARDO	RILEVATORE M. TOMAZZONI
INDIRIZZO/LOCALITA'	Vic. S. Antonio, 5

1	Tipologia funzionale						
	edificio prevalentemente residenziale	A	baite	E			
	edificio produttivo	B	malghe	F			
	edificio speciale	C		G			
	stalle	D		H			
2	Epoca di costruzione		anteriore al 1860	8			
			tra il 1860 e il 1939	6			
			posteriore al 1939	4			
3	Tipologia architettonica storica		alta definizione	8			
			media definizione	6			
			bassa definizione	4			
			nessuna definizione	0			
4	Permanenza dei caratteri formali tradizionali		volumetrici originali	2 1 0			
			costruttivo	2 1 0			
			complementari	2 1 0			
			decorativi	2 1 0			
	TOTALE			16			
5	Degrado		nullo	<table border="1" style="display: inline-table;"><tr><td></td></tr><tr><td></td></tr><tr><td></td></tr></table>			
			medio	<table border="1" style="display: inline-table;"><tr><td></td></tr><tr><td></td></tr><tr><td></td></tr></table>			
			elevato	<table border="1" style="display: inline-table;"><tr><td></td></tr><tr><td></td></tr><tr><td></td></tr></table>

6	Grado di utilizzo		utilizzato	<table border="1" style="display: inline-table;"><tr><td></td></tr><tr><td></td></tr><tr><td></td></tr></table>			
			sottoutilizzato	<table border="1" style="display: inline-table;"><tr><td></td></tr><tr><td></td></tr><tr><td></td></tr></table>			
			in stato di abbandono	<table border="1" style="display: inline-table;"><tr><td></td></tr><tr><td></td></tr><tr><td></td></tr></table>			
7	Spazi di pertinenza		alta qualità	<table border="1" style="display: inline-table;"><tr><td></td></tr><tr><td></td></tr><tr><td></td></tr></table>			
			media qualità	<table border="1" style="display: inline-table;"><tr><td></td></tr><tr><td></td></tr><tr><td></td></tr></table>			
			bassa qualità	<table border="1" style="display: inline-table;"><tr><td></td></tr><tr><td></td></tr><tr><td></td></tr></table>			
8	Vincoli legislativi						
9	Categoria di intervento prevista dal piano precedente		D ristrutturazione edilizia

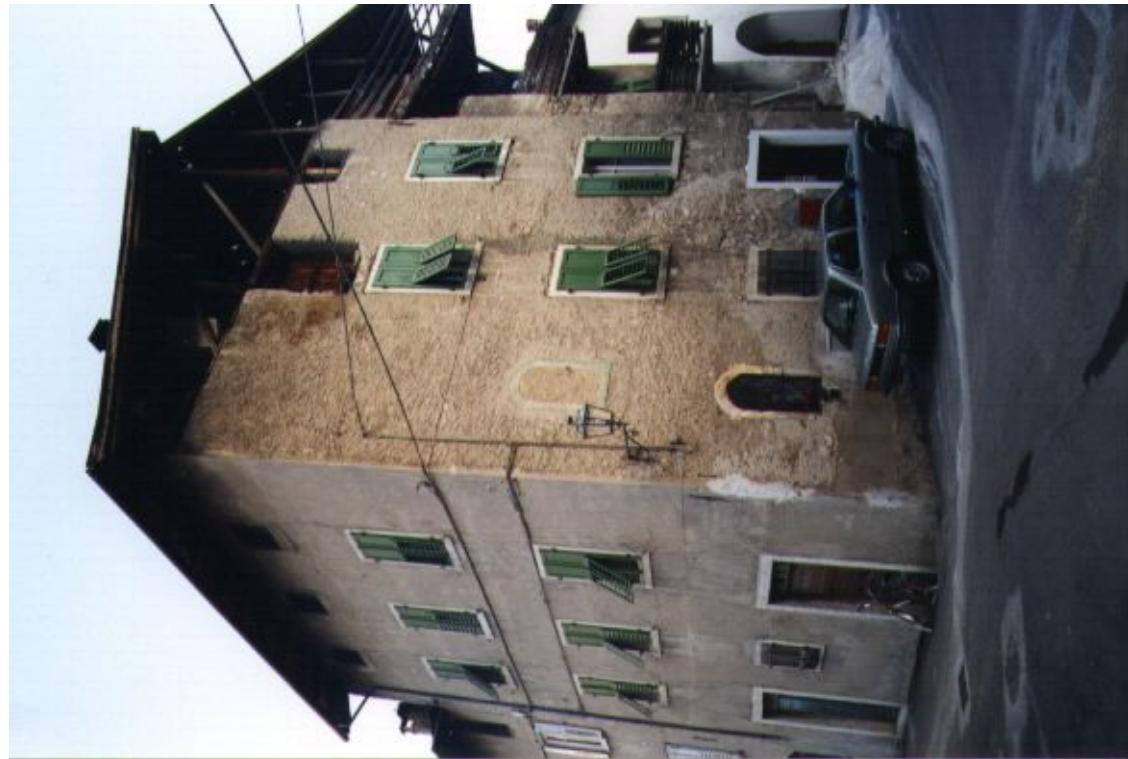
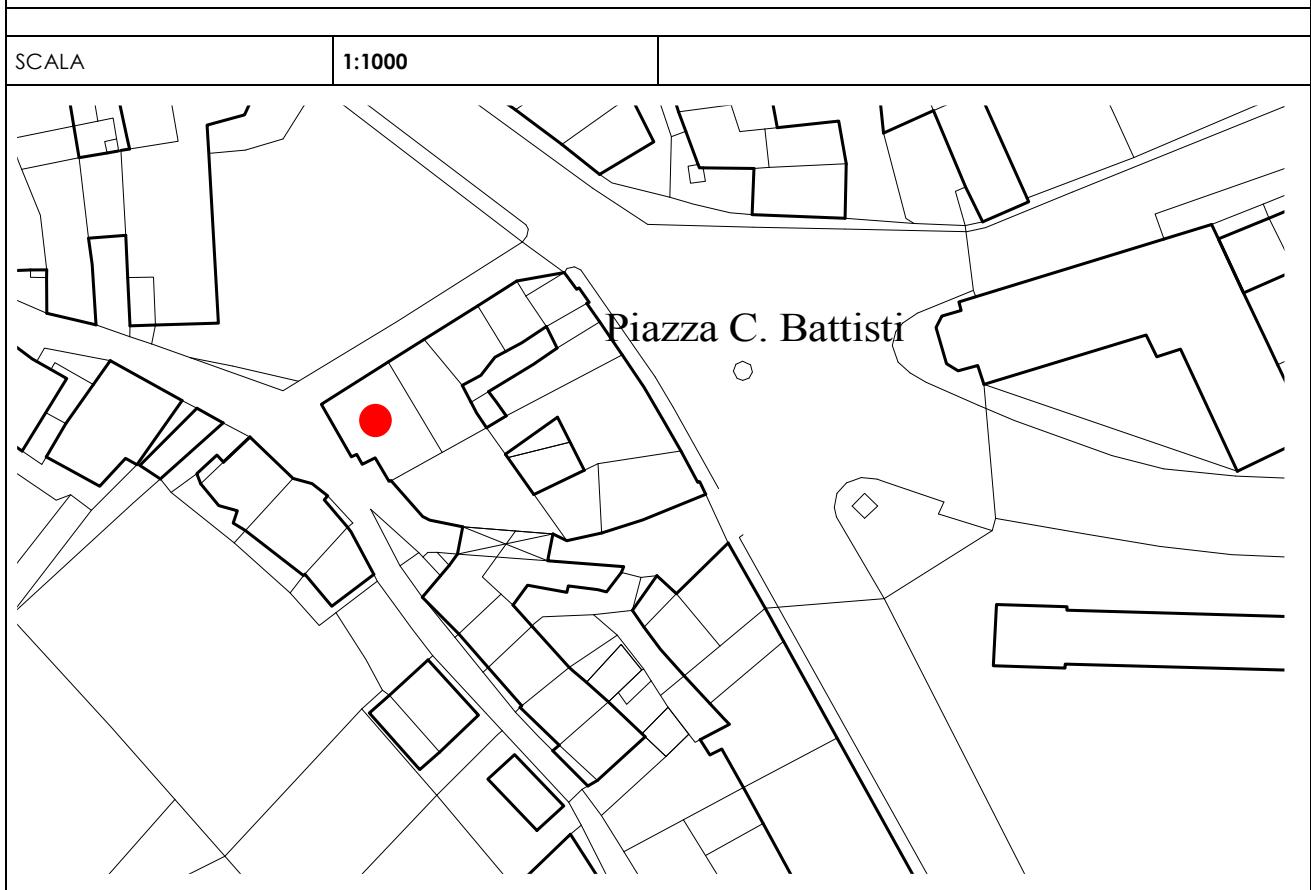
NUMERO	116	FOGLIO DI MAPPA
COMPRESORIO	C5	N° DI PARTICELLA EDILIZIA 165
COMUNE AMMINISTRATIVO	MEZZOLOMBARDO	DATA RILIEVO giugno 1996
COMUNE CATASTALE	MEZZOLOMBARDO	RILEVATORE M. TOMAZZONI
INDIRIZZO/LOCALITA'	Vic. S. Antonio, 7

1	Tipologia funzionale					
	edificio prevalentemente residenziale	A	baite	E		
	edificio produttivo	B	malghe	F		
	edificio speciale	C		G		
	stalle	D		H		
2	Epoca di costruzione		anteriore al 1860	8		
			tra il 1860 e il 1939	6		
			posteriore al 1939	4		
3	Tipologia architettonica storica		alta definizione	8		
			media definizione	6		
			bassa definizione	4		
			nessuna definizione	0		
4	Permanenza dei caratteri formali tradizionali		volumetrici originali	2		
			costruttivo	1		
			complementari	0		
			decorativi	2		
	TOTALE			19		
5	Degrado		nullo			
			medio			
			elevato			
6	Grado di utilizzo		utilizzato			
			sottoutilizzato			
			in stato di abbandono			
7	Spazi di pertinenza		alta qualità			
			media qualità			
			bassa qualità			
8	Vincoli legislativi					
9	Categoria di intervento prevista dal piano precedente		C.2 risanamento conservativo			
10	Note	La facciata ovest è tutt'ora caratterizzata dalla presenza dei caratteri degli edifici contadini, con i balconi in legno e l'apertura del sottotetto.

PROGETTO					
11						
	Categoria di intervento prevista		R2 – Risanamento conservativo			
12	Vincoli particolari	tipo di vincolo	R1 – Restauro.			
		oggetto di vincolo	Facciata ovest			
		tipo di vincolo	Non è ammessa la sopraelevazione di cui all'art. 105 della L.P. 4 agosto 2015, n.15.			
13	Categoria di intervento prevista per gli spazi di pertinenza			M1 – Manutenzione ordinaria

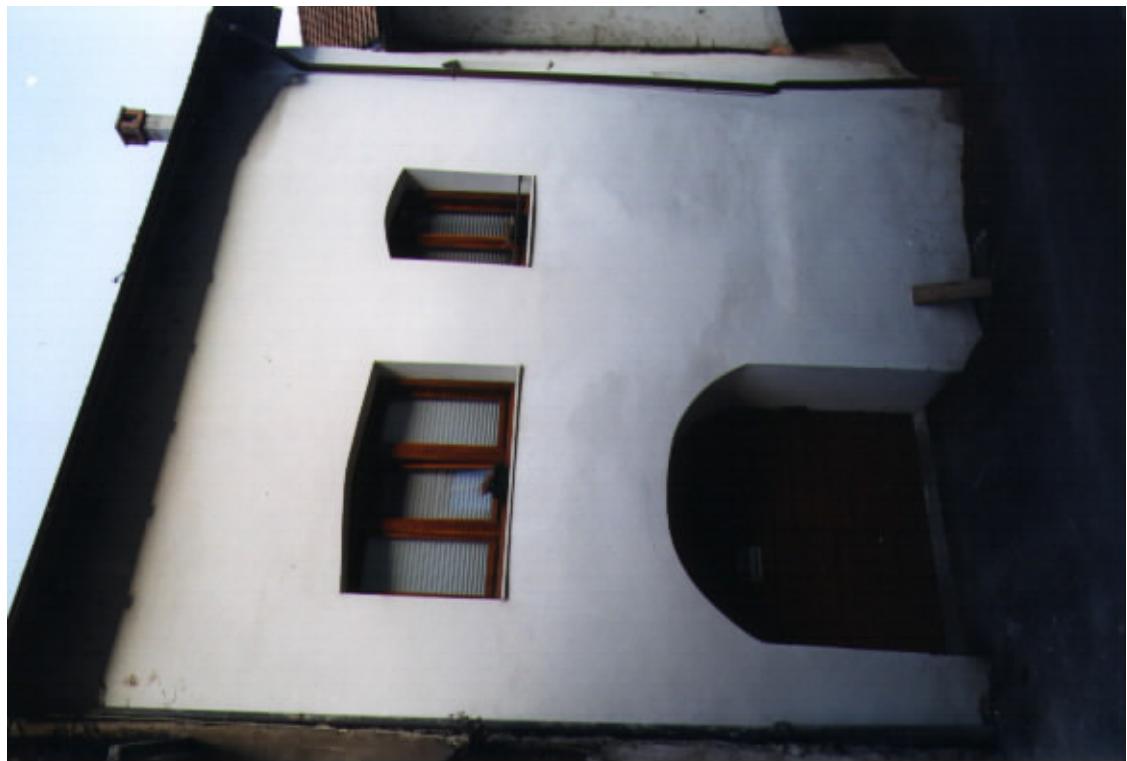
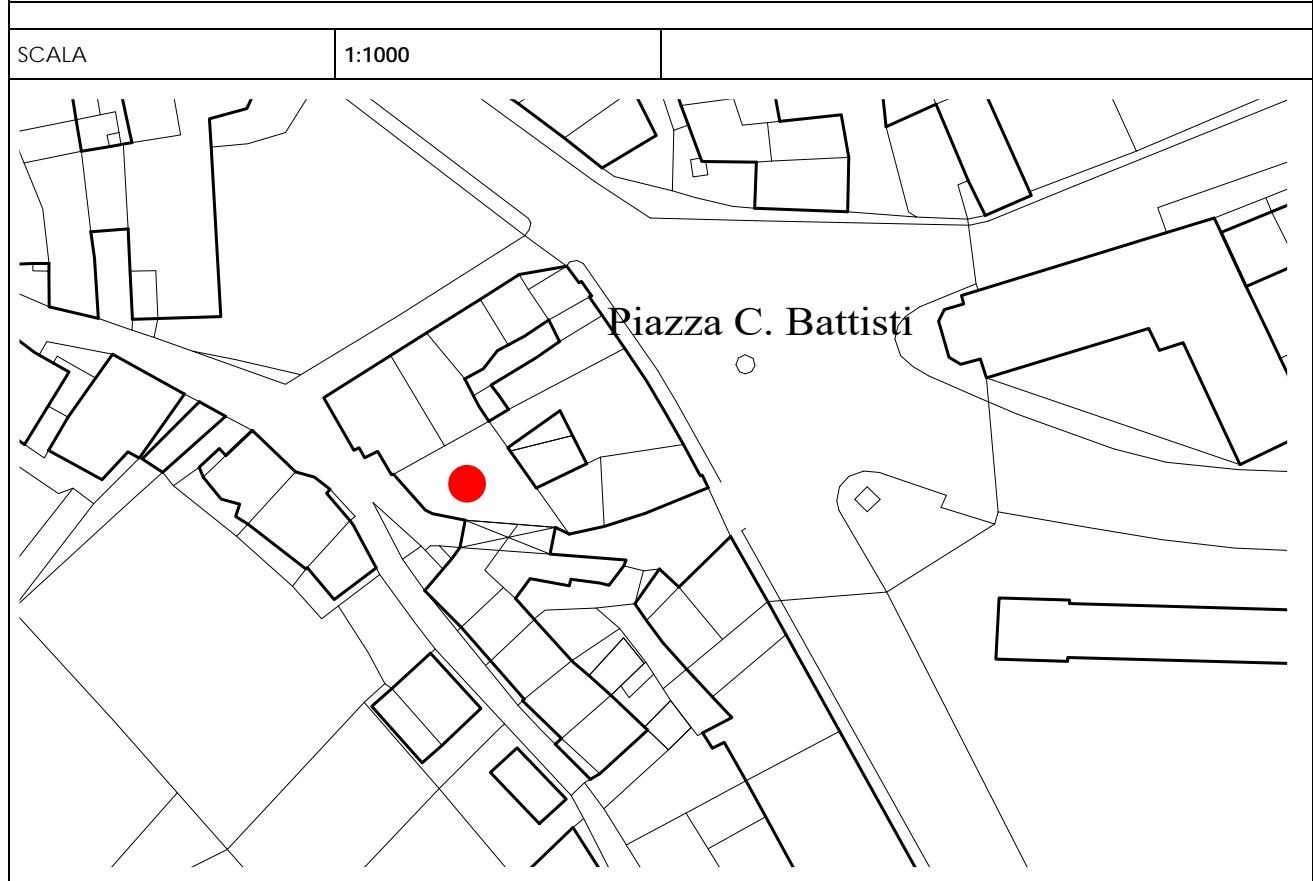
NUMERO	117	FOGLIO DI MAPPA
COMPRENSORIO	C5	N° DI PARTICELLA EDILIZIA 158
COMUNE AMMINISTRATIVO	MEZZOLOMBARDO	DATA RILIEVO giugno 1996
COMUNE CATASTALE	MEZZOLOMBARDO	RILEVATORE M. TOMAZZONI
INDIRIZZO/LOCALITA'	Vic. S. Antonio, 9

1	Tipologia funzionale	edificio prevalentemente residenziale edificio produttivo edificio speciale stalle	A B C D	baite malghe	E F G H
2	Epoca di costruzione			anteriore al 1860 tra il 1860 e il 1939 posteriore al 1939	8 6 4
3	Tipologia architettonica storica			alta definizione media definizione bassa definizione nessuna definizione	8 6 4 0
4	Permanenza dei caratteri formali tradizionali			volumetrici originali costruttivo complementari decorativi	2 1 0 2 1 0 2 1 0 2 1 0
				TOTALE	13
5	Degrado			nullo medio elevato	
6	Grado di utilizzo <i>abitazione</i>			utilizzato sottoutilizzato in stato di abbandono	
7	Spazi di pertinenza			alta qualità media qualità bassa qualità	
8	Vincoli legislativi				
9	Categoria di intervento prevista dal piano precedente			C.2 risanamento conservativo	
10	Note			Edificio interamente ristrutturato con variazione delle aperture.	
	PROGETTO				
11	Categoria di intervento prevista			R3 – Ristrutturazione edilizia

12	Vincoli particolari	tipo di vincolo			
		oggetto di vincolo			
13	Categoria di intervento prevista per gli spazi di pertinenza			M2 – Manutenzione straordinaria

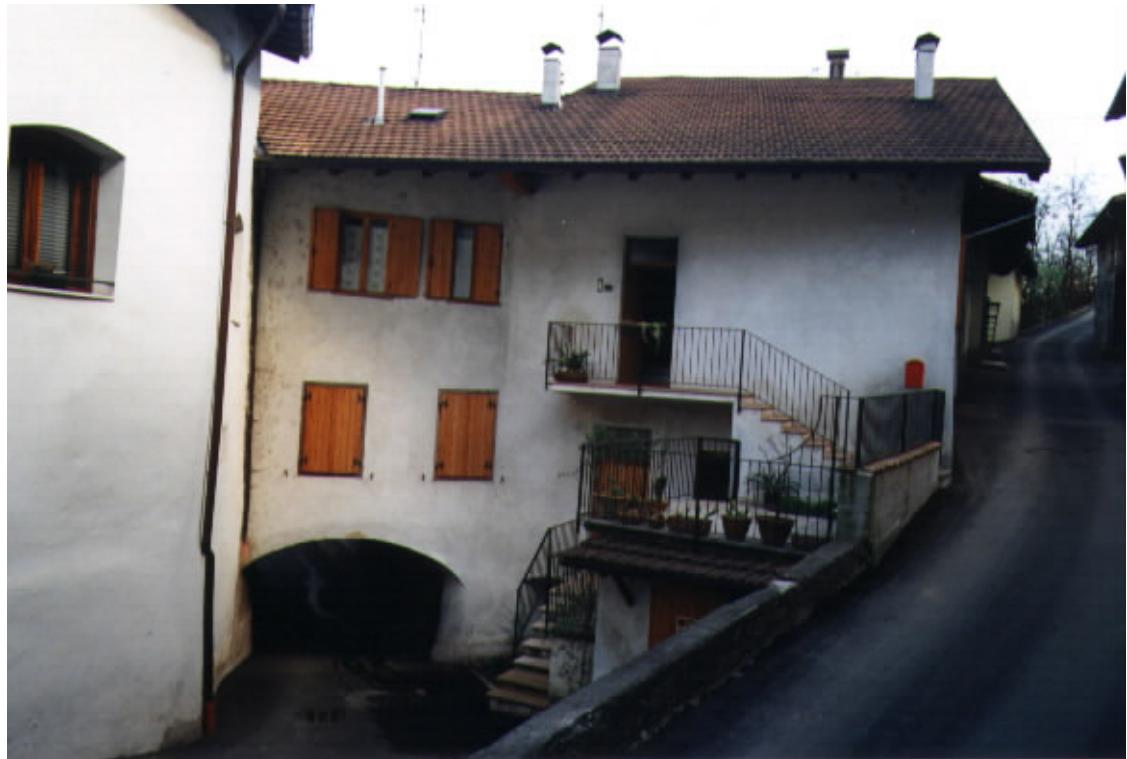
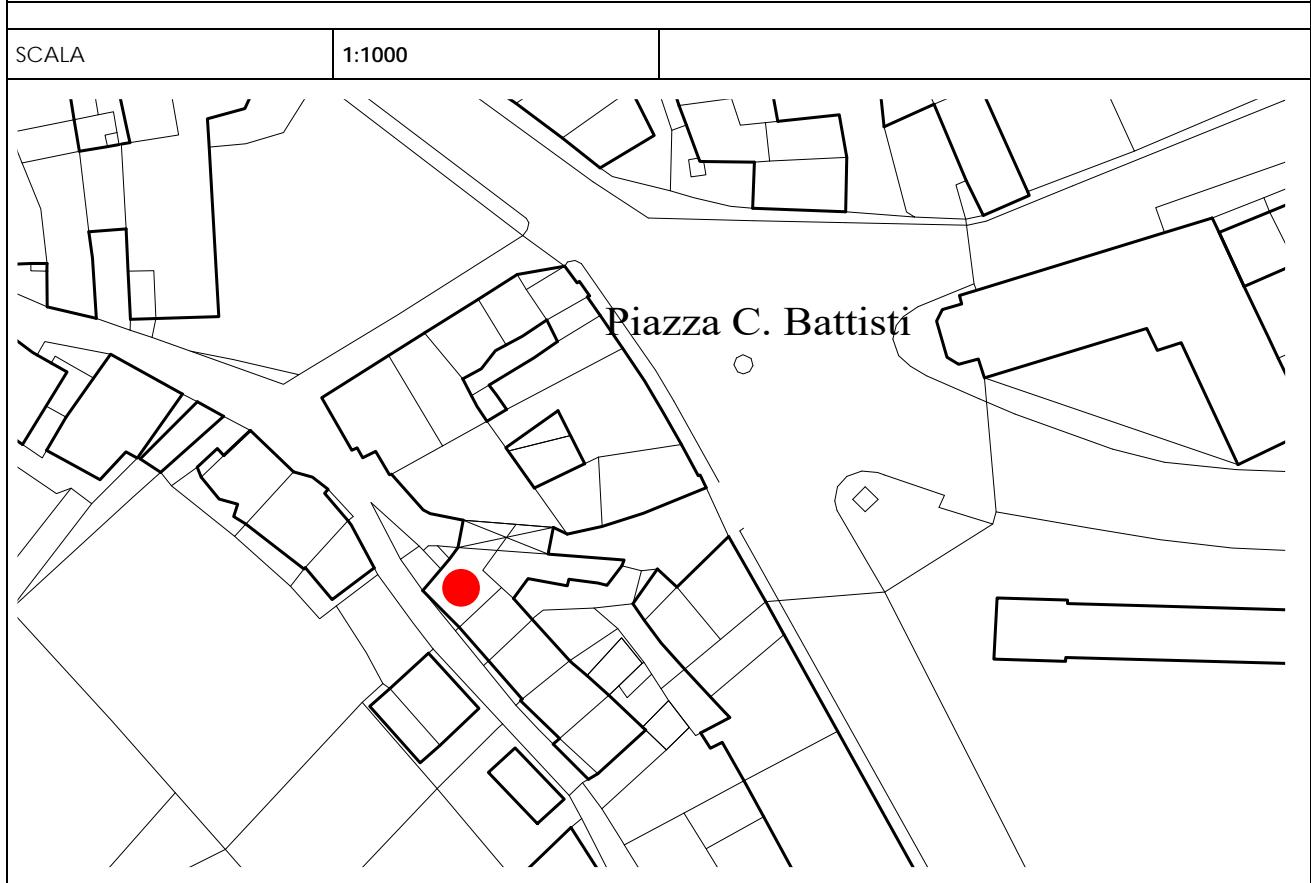
NUMERO	117 A	FOGLIO DI MAPPA
COMPRENSORIO	C5	N° DI PARTICELLA EDILIZIA 145
COMUNE AMMINISTRATIVO	MEZZOLOMBARDO	DATA RILIEVO giugno 1996
COMUNE CATASTALE	MEZZOLOMBARDO	RILEVATORE M. TOMAZZONI
INDIRIZZO/LOCALITA'	Vic. S. Antonio

1	Tipologia funzionale	edificio prevalentemente residenziale edificio produttivo edificio speciale stalle	A B C D	baite malghe	E F G H
2	Epoca di costruzione			anteriore al 1860 tra il 1860 e il 1939 posteriore al 1939	8 6 4
3	Tipologia architettonica storica			alta definizione media definizione bassa definizione nessuna definizione	8 6 4 0
4	Permanenza dei caratteri formali tradizionali			volumetrici originali costruttivo complementari decorativi	2 1 0 2 1 0 2 1 0 2 1 0
				TOTALE	16
5	Degrado			nullo medio elevato	
6	Grado di utilizzo			utilizzato sottoutilizzato in stato di abbandono	
7	Spazi di pertinenza			alta qualità media qualità bassa qualità	
8	Vincoli legislativi				
9	Categoria di intervento prevista dal piano precedente			C.2 risanamento conservativo	
10	Note			Edificio ristrutturato con modifica delle aperture e dei balconi di collegamento esterni. E' presente un passaggio porticato di recente ristrutturazione, senza particolare valore.

PROGETTO				
11	Categoria di intervento prevista			R2 – Risanamento conservativo	
12	Vincoli particolari	tipo di vincolo		R3 – Ristrutturazione edilizia	
		oggetto di vincolo		Porzione di edificio comprendente il portico	
13	Categoria di intervento prevista per gli spazi di pertinenza			M2 – Manutenzione straordinaria
