SCHEDA

NUMERO	101	FOGLIO DI MAPPA
COMPRENSORIO	C5	N° DI PARTICELLA EDILIZIA 616
COMUNE AMMINISTRATIVO	MEZZOLOMBARDO	DATA RILIEVO giugno 1996
COMUNE CATASTALE	MEZZOLOMBARDO	RILEVATORE M. TOMAZZONI
INDIRIZZO/LOCALITA'	v. Milano, 1/A

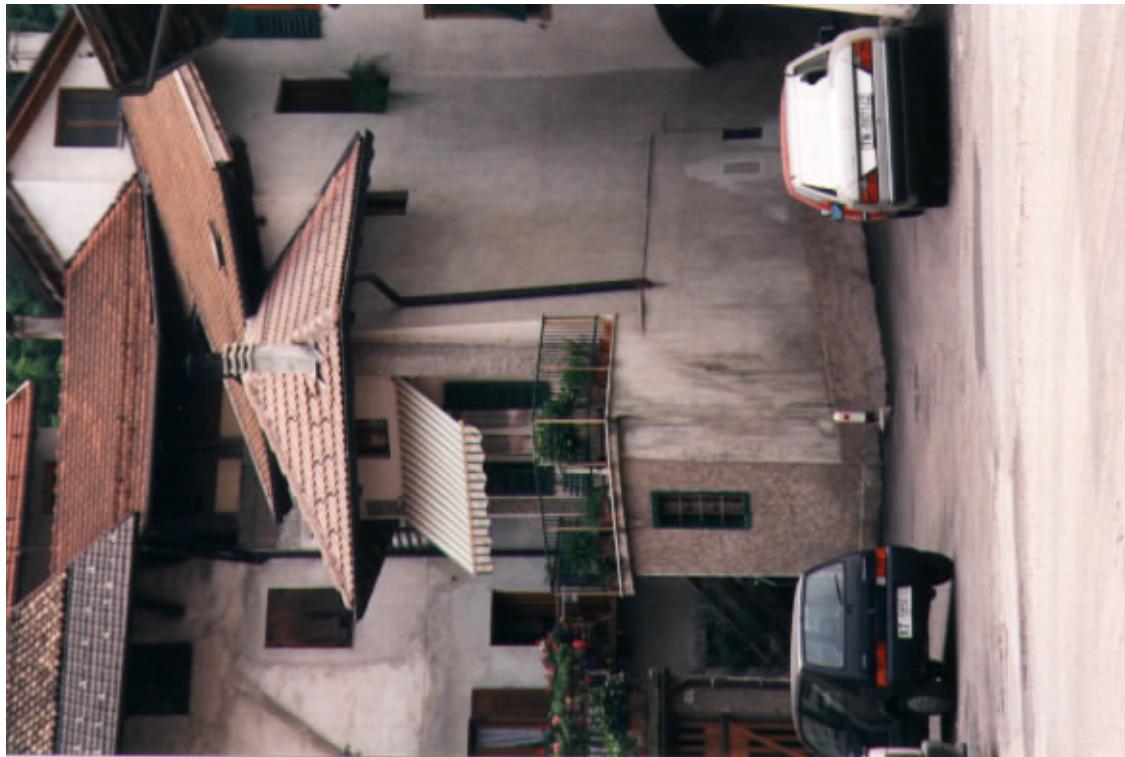
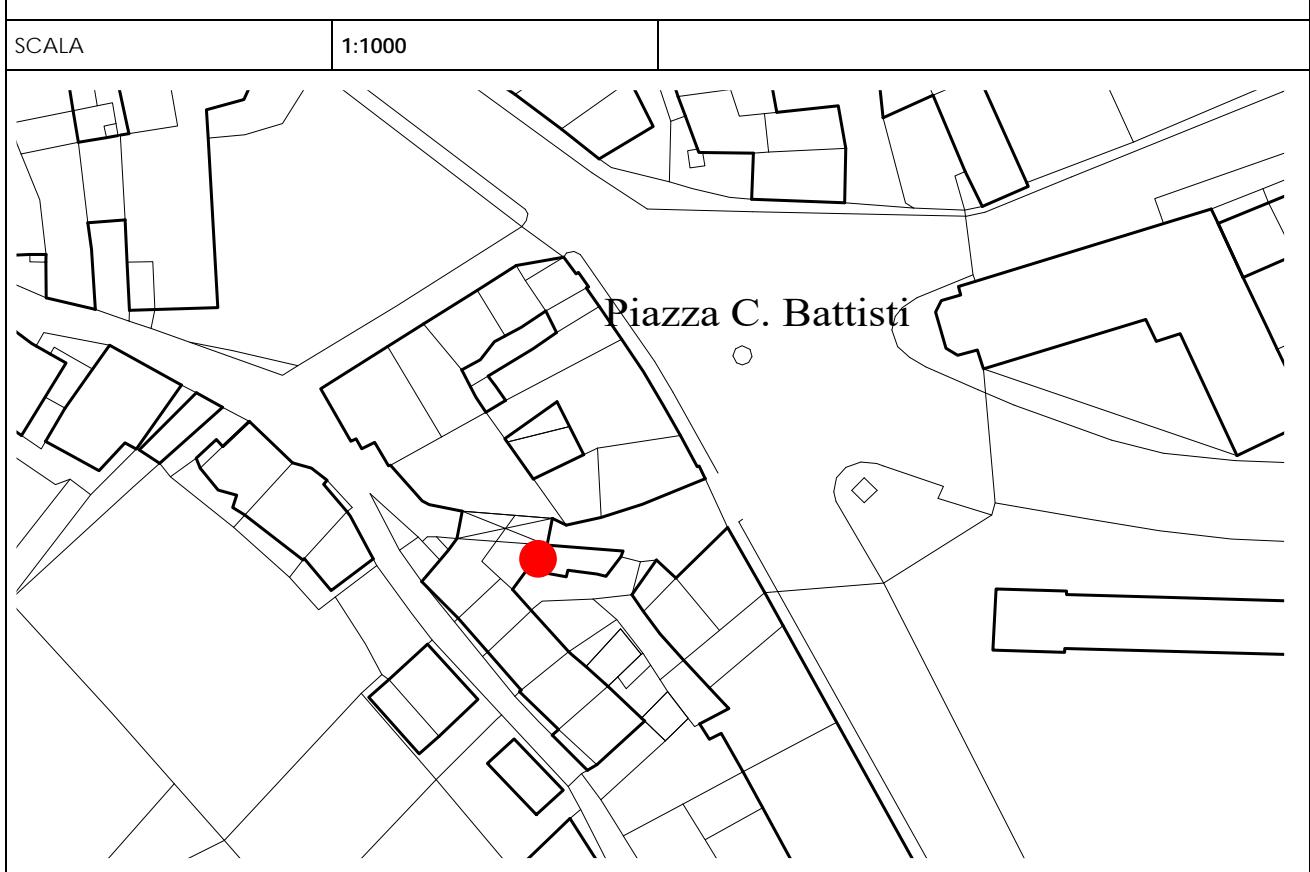
NUMERO	117 B	FOGLIO DI MAPPA
COMPRENSORIO	C5	N° DI PARTICELLA EDILIZIA 146
COMUNE AMMINISTRATIVO	MEZZOLOMBARDO	DATA RILIEVO giugno 1996
COMUNE CATASTALE	MEZZOLOMBARDO	RILEVATORE M. TOMAZZONI
INDIRIZZO/LOCALITA'	P.zza C. Battisti

1	Tipologia funzionale					
	edificio prevalentemente residenziale	A	baite	E		
	edificio produttivo	B	malghe	F		
	edificio speciale	C		G		
	stalle	D		H		
2	Epoca di costruzione		anteriore al 1860	8		
			tra il 1860 e il 1939	6		
			posteriore al 1939	4		
3	Tipologia architettonica storica		alta definizione	8		
			media definizione	6		
			bassa definizione	4		
			nessuna definizione	0		
4	Permanenza dei caratteri formali tradizionali		volumetrici originali	2		
			costruttivo	1		
			complementari	0		
			decorativi	2		
	TOTALE			13		
5	Degrado		nullo			
			medio			
			elevato			
6	Grado di utilizzo		utilizzato			
			sottoutilizzato			
			in stato di abbandono			
7	Spazi di pertinenza		alta qualità			
			media qualità			
			bassa qualità			
8	Vincoli legislativi					
9	Categoria di intervento prevista dal piano precedente		C.2 risanamento conservativo			
10	Note	Edificio composto con volumi aggiunti in fasi successive.

PROGETTO					
11	Categoria di intervento prevista		R3 – Ristrutturazione edilizia			
12	Vincoli particolari	tipo di vincolo				
		oggetto di vincolo				
13	Categoria di intervento prevista per gli spazi di pertinenza		M2 – Manutenzione straordinaria			
			R1 – Restauro corte interna

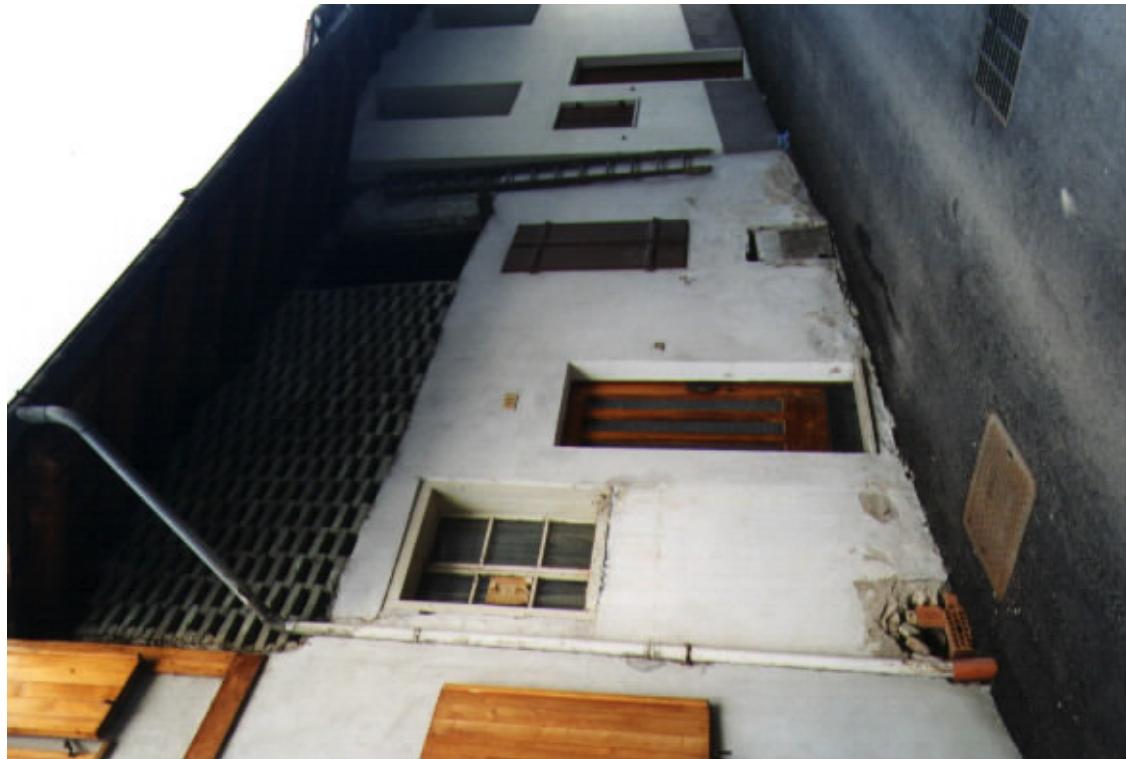
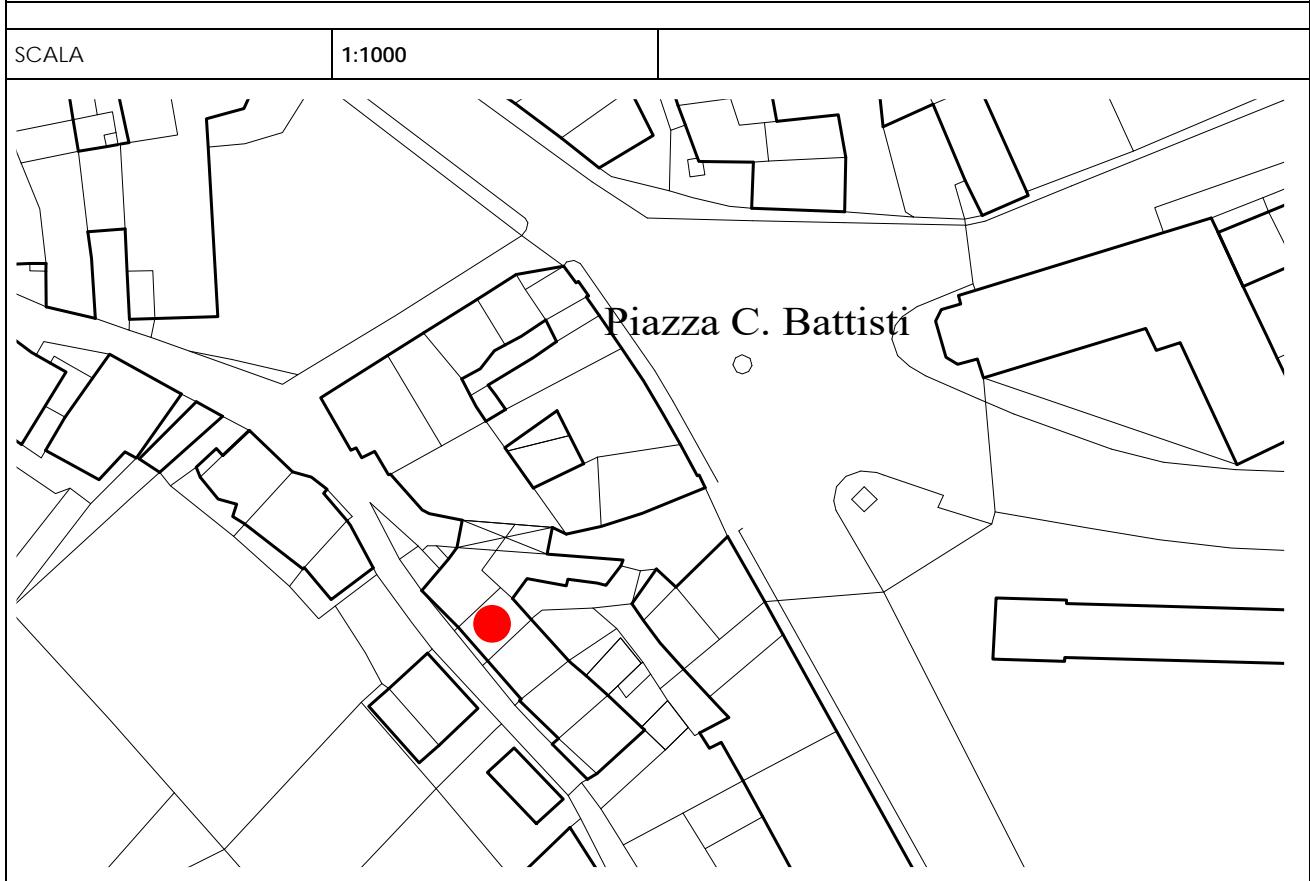
NUMERO	118	FOGLIO DI MAPPA
COMPRENSORIO	C5	N° DI PARTICELLA EDILIZIA 147
COMUNE AMMINISTRATIVO	MEZZOLOMBARDO	DATA RILIEVO giugno 1996
COMUNE CATASTALE	MEZZOLOMBARDO	RILEVATORE M. TOMAZZONI
INDIRIZZO/LOCALITA'	Vic. S. Antonio, 11

1	Tipologia funzionale					
	edificio prevalentemente residenziale	A	baite	E		
	edificio produttivo	B	malghe	F		
	edificio speciale	C		G		
	stalle	D		H		
2	Epoca di costruzione		anteriore al 1860	8		
			tra il 1860 e il 1939	6		
			posteriore al 1939	4		
3	Tipologia architettonica storica		alta definizione	8		
			media definizione	6		
			bassa definizione	4		
			nessuna definizione	0		
4	Permanenza dei caratteri formali tradizionali		volumetrici originali	2		
			costruttivo	1		
			complementari	0		
			decorativi	2		
	TOTALE			15		
5	Degrado		nullo			
			medio			
			elevato			
6	Grado di utilizzo		utilizzato			
			sottoutilizzato			
			in stato di abbandono			
7	Spazi di pertinenza		alta qualità			
			media qualità			
			bassa qualità			
8	Vincoli legislativi					
9	Categoria di intervento prevista dal piano precedente		C.2 risanamento conservativo			
10	Note					
	PROGETTO					
11	Categoria di intervento prevista		R2 – Risanamento conservativo

12	Vincoli particolari	tipo di vincolo				
		oggetto di vincolo				
13	Categoria di intervento prevista per gli spazi di pertinenza			M1 – Manutenzione ordinaria

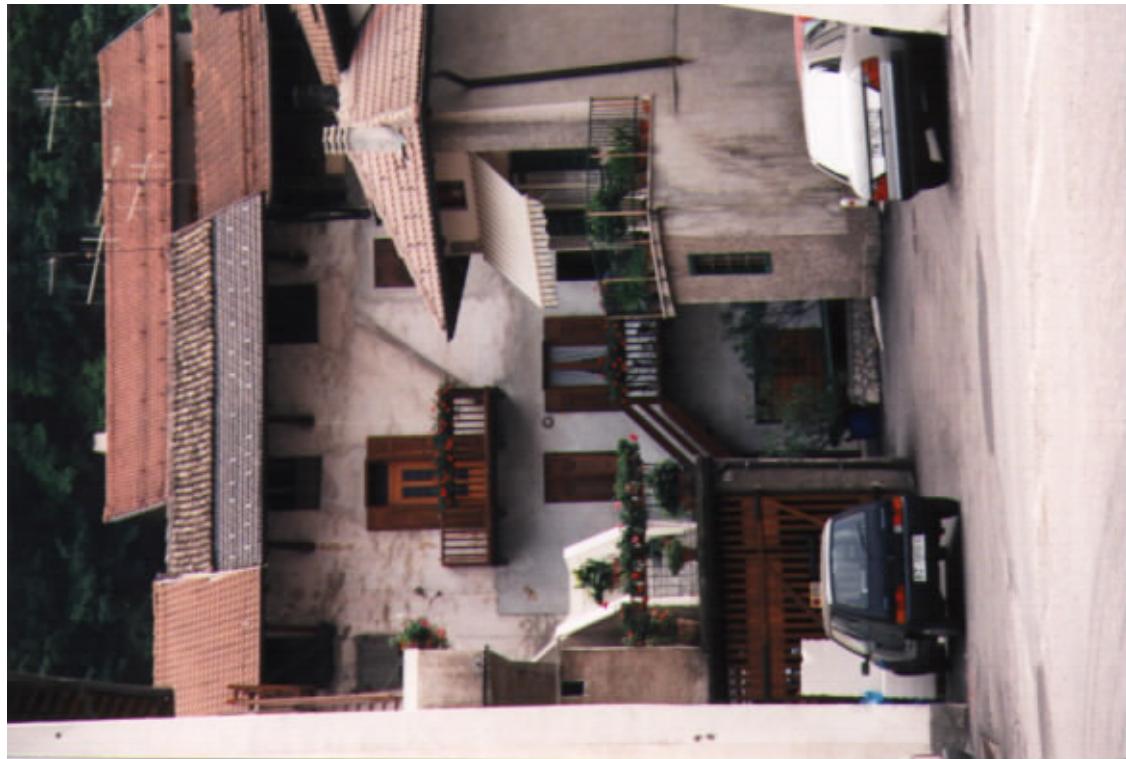
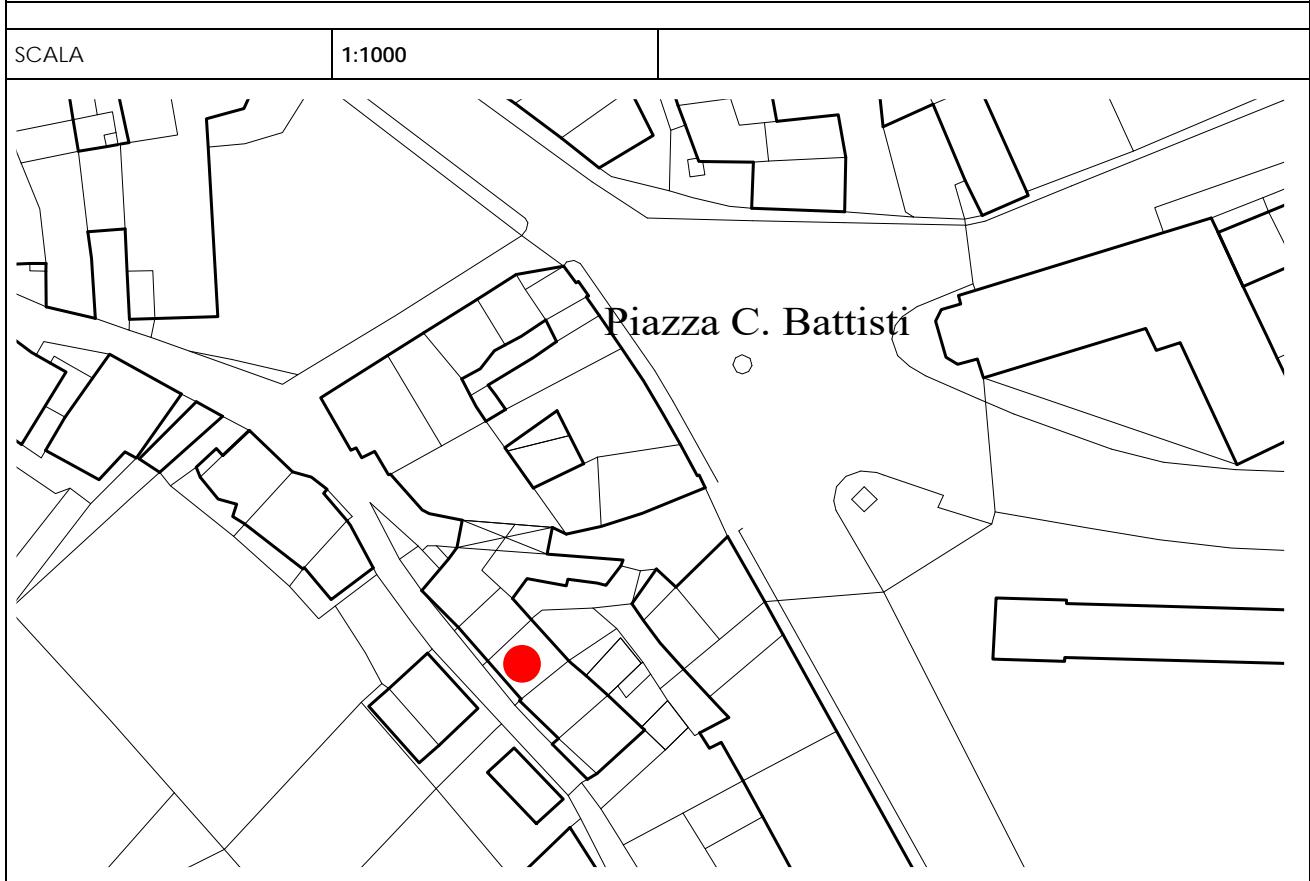
NUMERO	119	FOGLIO DI MAPPA
COMPRENSORIO	C5	N° DI PARTICELLA EDILIZIA 148/2
COMUNE AMMINISTRATIVO	MEZZOLOMBARDO	DATA RILIEVO giugno 1996
COMUNE CATASTALE	MEZZOLOMBARDO	RILEVATORE M. TOMAZZONI
INDIRIZZO/LOCALITA'	P.zza C. Battisti, 15

1	Tipologia funzionale					
	edificio prevalentemente residenziale	A	baite	E		
	edificio produttivo	B	malghe	F		
	edificio speciale	C		G		
	stalle	D		H		
2	Epoca di costruzione		anteriore al 1860	8		
			tra il 1860 e il 1939	6		
			posteriore al 1939	4		
3	Tipologia architettonica storica		alta definizione	8		
			media definizione	6		
			bassa definizione	4		
			nessuna definizione	0		
4	Permanenza dei caratteri formali tradizionali		volumetrici originali	2		
			costruttivo	1		
			complementari	0		
			decorativi	2		
	TOTALE			15		
5	Degrado		nullo			
			medio			
			elevato			
6	Grado di utilizzo		utilizzato			
			sottoutilizzato			
			in stato di abbandono			
7	Spazi di pertinenza		alta qualità			
			media qualità			
			bassa qualità			
8	Vincoli legislativi					
9	Categoria di intervento prevista dal piano precedente		C.2 risanamento conservativo			
10	Note					
	PROGETTO					
11	Categoria di intervento prevista		R2 – Risanamento conservativo

12	Vincoli particolari	tipo di vincolo				
		oggetto di vincolo				
13	Categoria di intervento prevista per gli spazi di pertinenza			M1 – Manutenzione edilizia

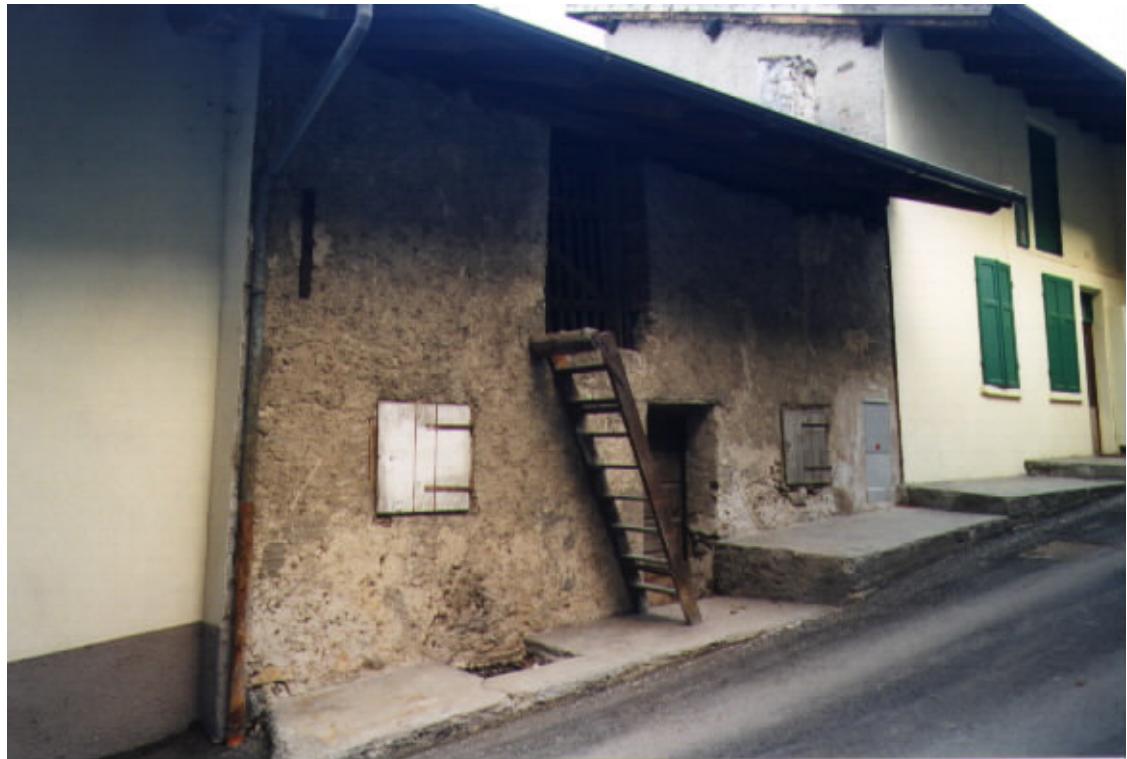
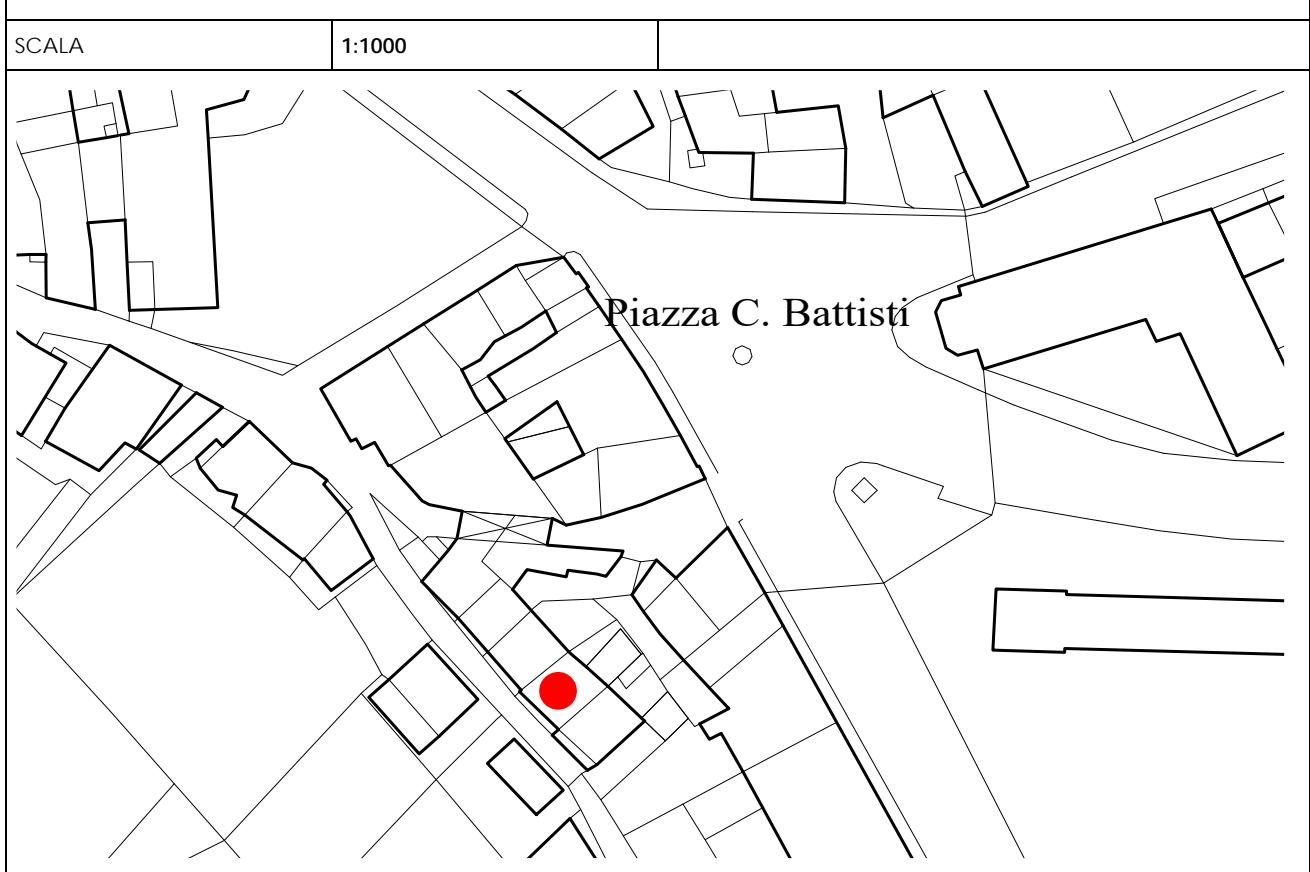
NUMERO	120	FOGLIO DI MAPPA
COMPRENSORIO	C5	N° DI PARTICELLA EDILIZIA 149 - 154/2
COMUNE AMMINISTRATIVO	MEZZOLOMBARDO	DATA RILIEVO giugno 1996
COMUNE CATASTALE	MEZZOLOMBARDO	RILEVATORE M. TOMAZZONI
INDIRIZZO/LOCALITA'	P.zza C. Battisti, 15

1	Tipologia funzionale					
	edificio prevalentemente residenziale	A	baite	E		
	edificio produttivo	B	malghe	F		
	edificio speciale	C		G		
	stalle	D		H		
2	Epoca di costruzione		anteriore al 1860	8		
			tra il 1860 e il 1939	6		
			posteriore al 1939	4		
3	Tipologia architettonica storica		alta definizione	8		
			media definizione	6		
			bassa definizione	4		
			nessuna definizione	0		
4	Permanenza dei caratteri formali tradizionali		volumetrici originali	2 1 0		
			costruttivo	2 1 0		
			complementari	2 1 0		
			decorativi	2 1 0		
	TOTALE			18		
5	Degrado		nullo	<input type="checkbox"/>		
			medio	<input type="checkbox"/>		
			elevato	<input type="checkbox"/>		
6	Grado di utilizzo		utilizzato	<input type="checkbox"/>		
			sottoutilizzato	<input type="checkbox"/>		
			in stato di abbandono	<input type="checkbox"/>		
7	Spazi di pertinenza		alta qualità	<input type="checkbox"/>		
			media qualità	<input type="checkbox"/>

bassa qualità	<input type="checkbox"/>		
8	Vincoli legislativi					
9	Categoria di intervento prevista dal piano precedente		C.2 risanamento conservativo			
10	Note					
	PROGETTO					
11	Categoria di intervento prevista		R2 – Risanamento conservativo			
12	Vincoli particolari	tipo di vincolo	oggetto di vincolo			
13	Categoria di intervento prevista per gli spazi di pertinenza			M2 – Manutenzione straordinaria

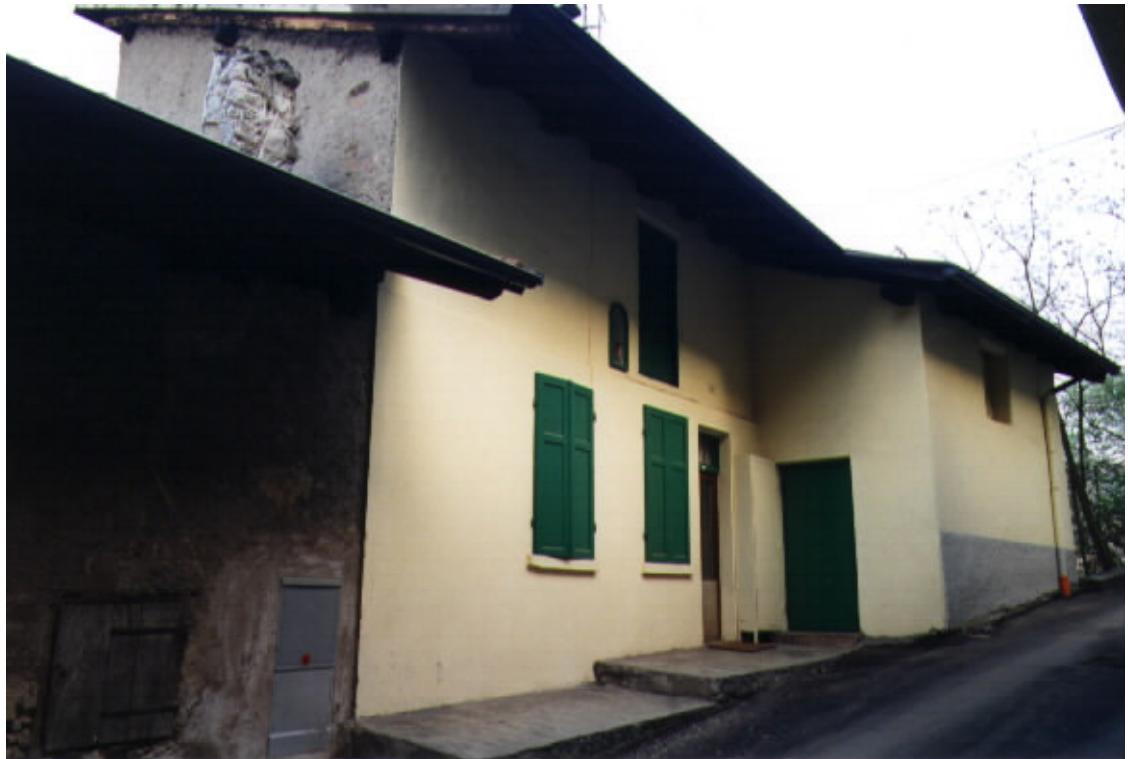
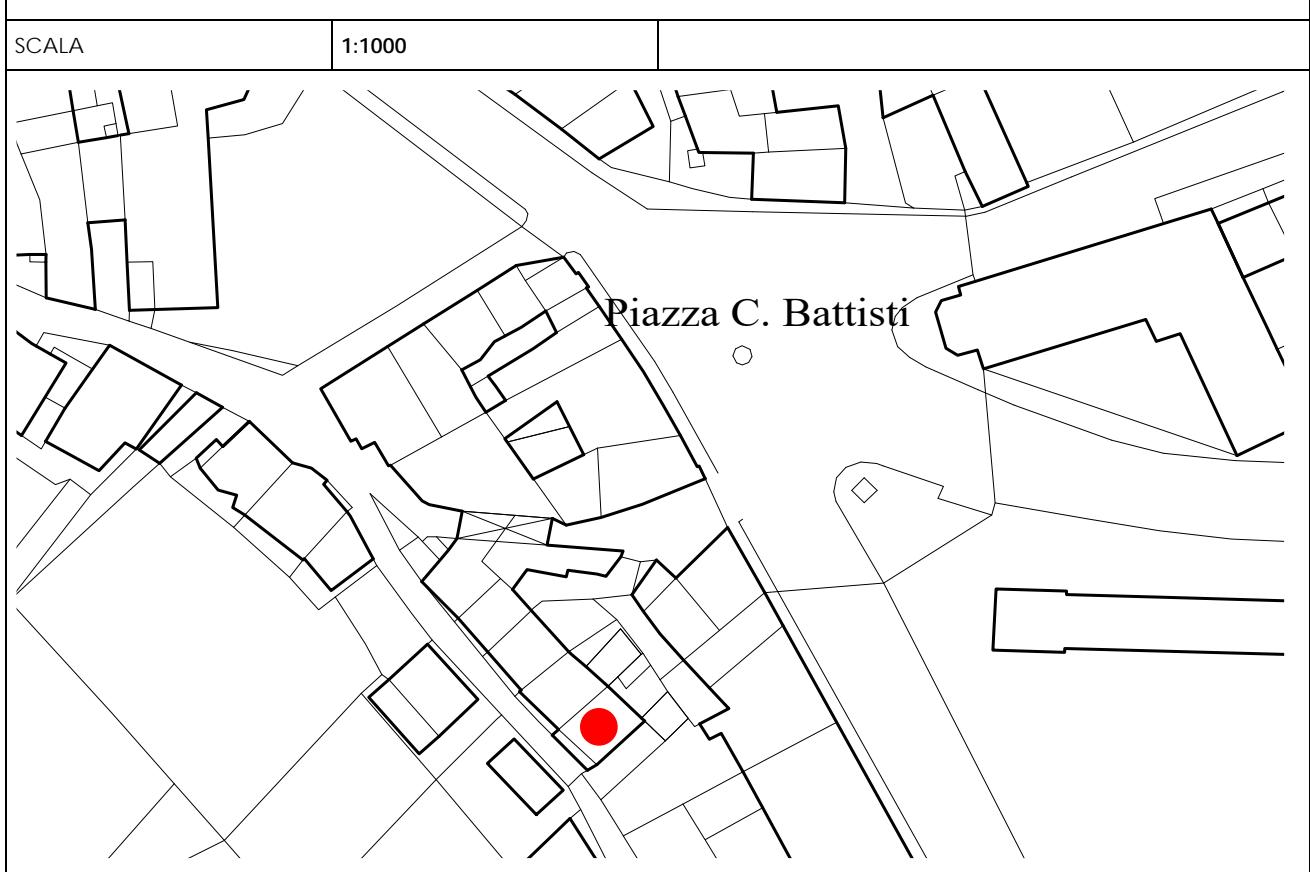
NUMERO	121	FOGLIO DI MAPPA	
COMPRENSORIO	C5	N° DI PARTICELLA EDILIZIA	150 - 151
COMUNE AMMINISTRATIVO	MEZZOLOMBARDO	DATA RILIEVO	giugno 1996
COMUNE CATASTALE	MEZZOLOMBARDO	RILEVATORE	M. TOMAZZONI
INDIRIZZO/LOCALITA'	P.zza C. Battisti, 13

1	Tipologia funzionale					
	edificio prevalentemente residenziale	A	baite	E		
	edificio produttivo	B	malghe	F		
	edificio speciale	C		G		
	stalle	D		H		
2	Epoca di costruzione		anteriore al 1860	8		
			tra il 1860 e il 1939	6		
			posteriore al 1939	4		
3	Tipologia architettonica storica		alta definizione	8		
			media definizione	6		
			bassa definizione	4		
			nessuna definizione	0		
4	Permanenza dei caratteri formali tradizionali		volumetrici originali	2		
			costruttivo	1		
			complementari	0		
			decorativi	2		
	TOTALE			15		
5	Degrado		nullo	<input type="checkbox"/>		
			medio	<input type="checkbox"/>		
			elevato	<input type="checkbox"/>		
6	Grado di utilizzo		utilizzato	<input type="checkbox"/>		
			sottoutilizzato	<input type="checkbox"/>		
			in stato di abbandono	<input type="checkbox"/>		
7	Spazi di pertinenza		alta qualità	<input type="checkbox"/>		
			media qualità	<input type="checkbox"/>		
			bassa qualità	<input type="checkbox"/>

8	Vincoli legislativi					
9	Categoria di intervento prevista dal piano precedente		C.2 risanamento conservativo			
10	Note					
	PROGETTO					
11	Categoria di intervento prevista		R2 – Risanamento conservativo			
12	Vincoli particolari	tipo di vincolo	oggetto di vincolo			
13	Categoria di intervento prevista per gli spazi di pertinenza			M2 – Manutenzione straordinaria

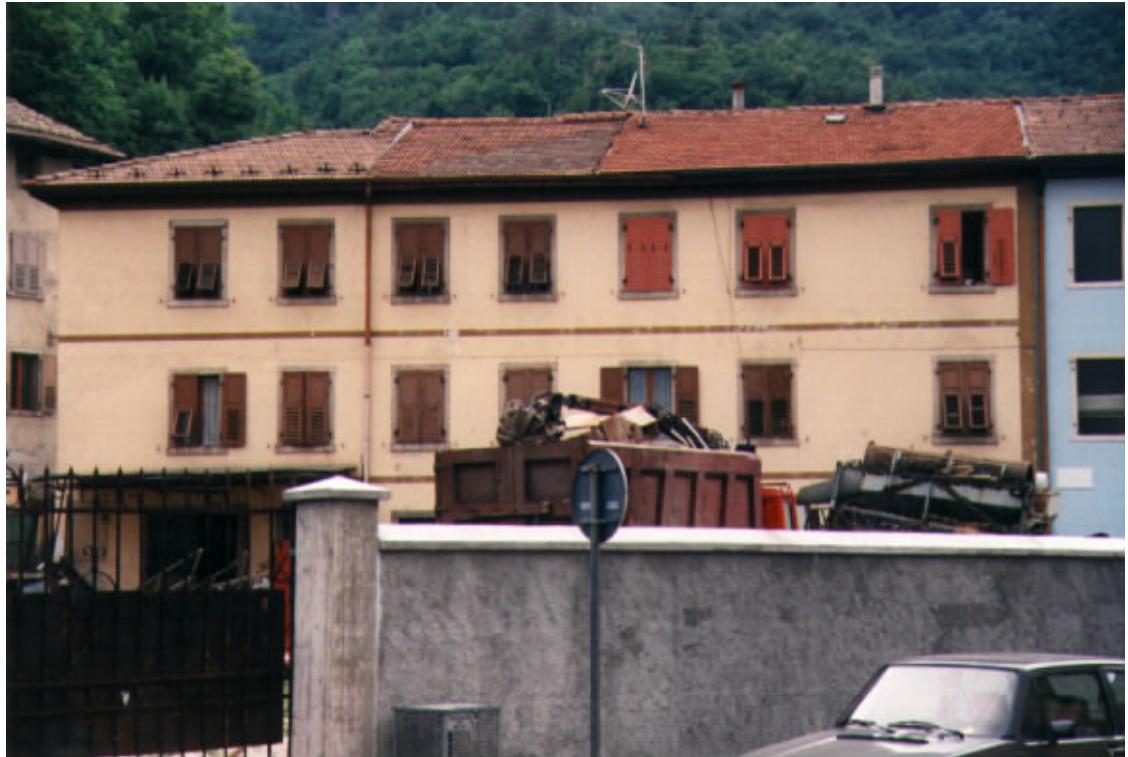
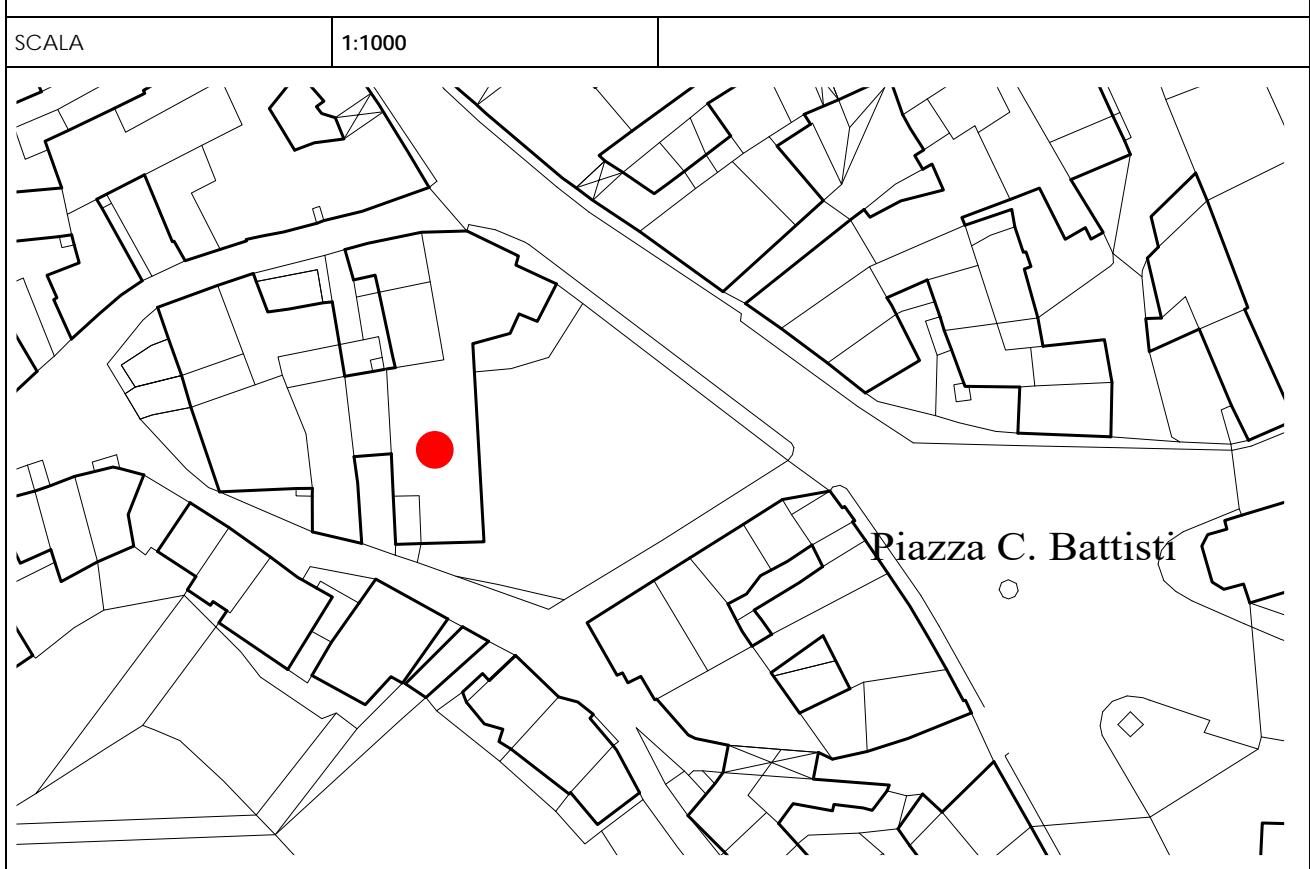
NUMERO	122	FOGLIO DI MAPPA
COMPRENSORIO	C5	N° DI PARTICELLA EDILIZIA 176
COMUNE AMMINISTRATIVO	MEZZOLOMBARDO	DATA RILIEVO giugno 1996
COMUNE CATASTALE	MEZZOLOMBARDO	RILEVATORE M. TOMAZZONI
INDIRIZZO/LOCALITA'	V. Canevarie, 19

1	Tipologia funzionale			
	edificio prevalentemente residenziale	A	baite	E
	edificio produttivo	B	malghe	F
	edificio speciale	C	terziario	G
	stalle	D		H
2	Epoca di costruzione		anteriore al 1860	8
			tra il 1860 e il 1939	6
			posteriore al 1939	4
3	Tipologia architettonica storica		alta definizione	8
			media definizione	6
			bassa definizione	4
			nessuna definizione	0
4	Permanenza dei caratteri formali tradizionali		volumetrici originali	2
			costruttivo	1
			complementari	0
			decorativi	2
	TOTALE			18
5	Degrado		nullo	
			medio	
			elevato	
6	Grado di utilizzo		utilizzato	
			sottoutilizzato	
			in stato di abbandono	
7	Spazi di pertinenza		alta qualità	
			media qualità	
			bassa qualità	
8	Vincoli legislativi			
9	Categoria di intervento prevista dal piano precedente			
	C.2 risanamento conservativo			
10	Note	Edificio in linea, tipologia non consueta a Mezzolombardo, ma riscontrabile con frequenza in fondovalle.

PROGETTO			
11	Categoria di intervento prevista		R2 – Risanamento conservativo	
12	Vincoli particolari	tipo di vincolo		
		oggetto di vincolo		
13	Categoria di intervento prevista per gli spazi di pertinenza		M2 – Manutenzione straordinaria

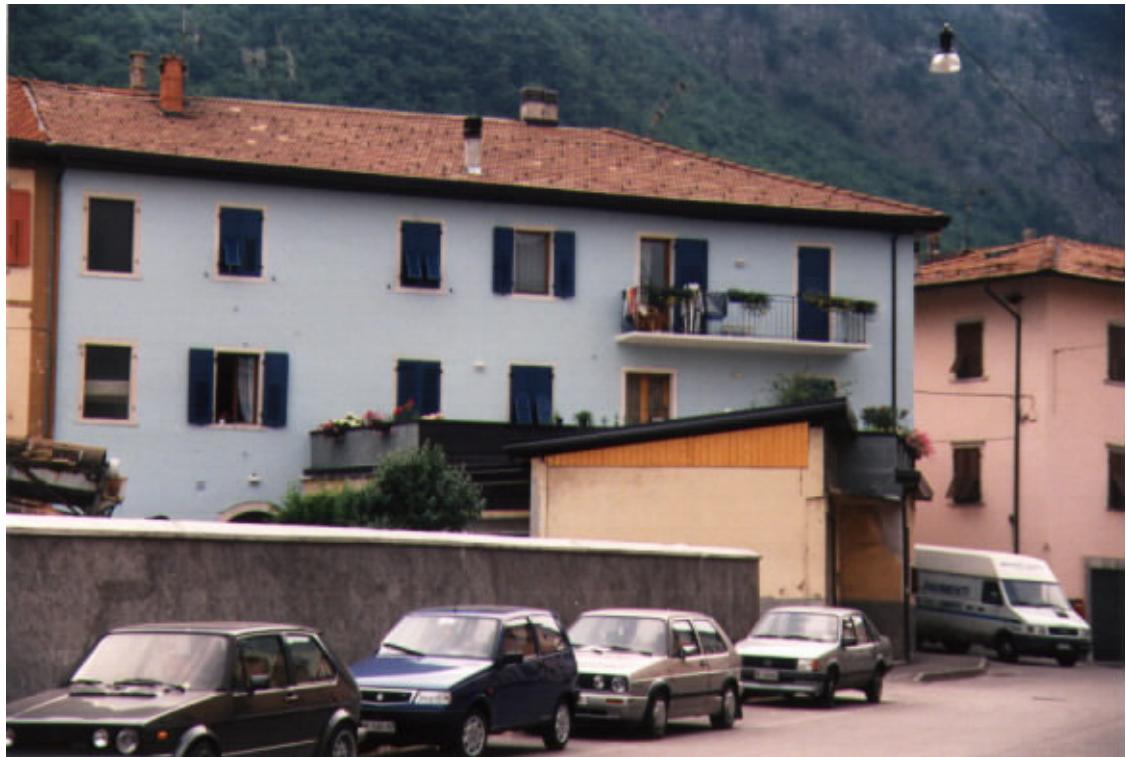
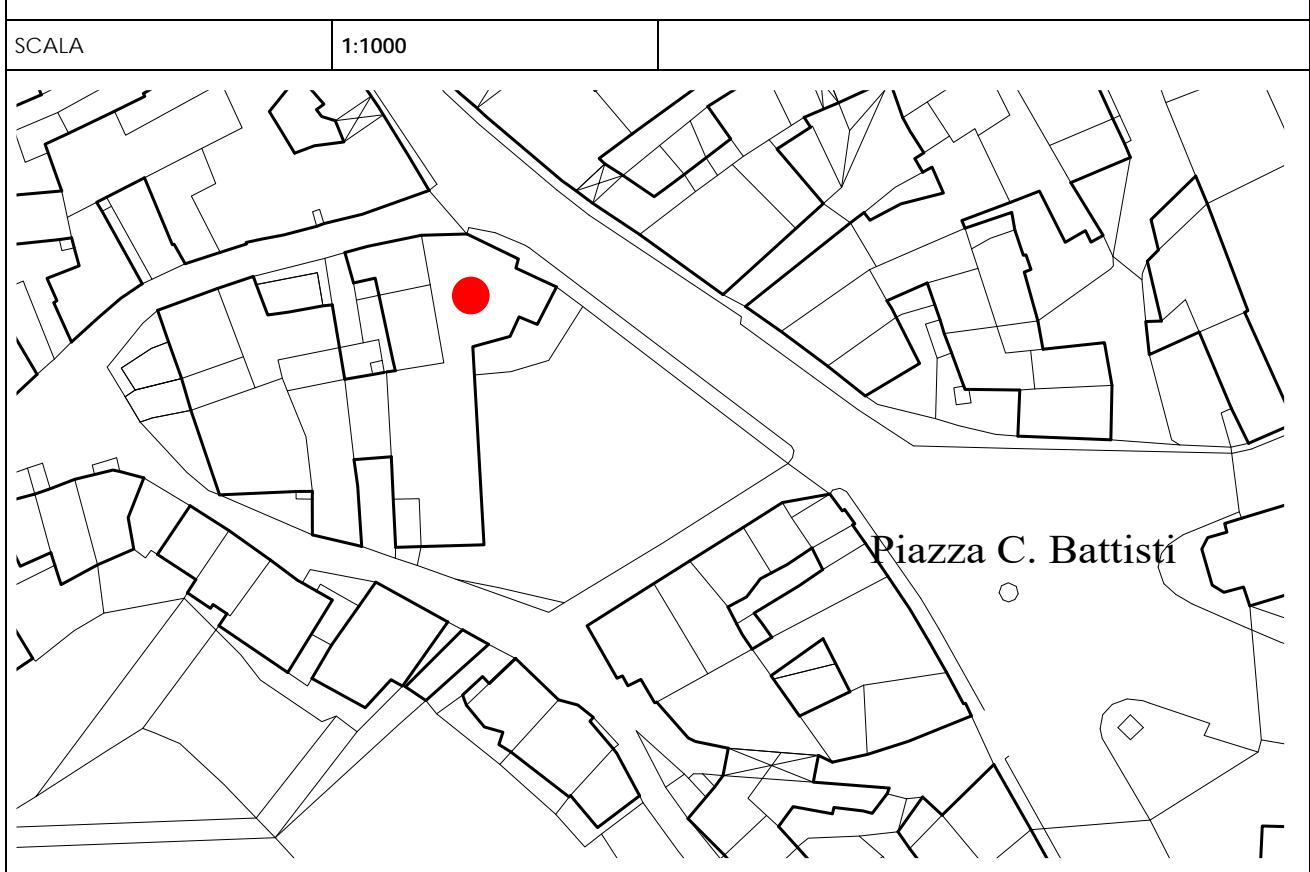
NUMERO	123	FOGLIO DI MAPPA
COMPRENSORIO	C5	N° DI PARTICELLA EDILIZIA 176
COMUNE AMMINISTRATIVO	MEZZOLOMBARDO	DATA RILIEVO giugno 1996
COMUNE CATASTALE	MEZZOLOMBARDO	RILEVATORE M. TOMAZZONI
INDIRIZZO/LOCALITA'	V. Roma, 89/91

1	Tipologia funzionale					
	edificio prevalentemente residenziale	A	baite	E		
	edificio produttivo	B	malghe	F		
	edificio speciale	C		G		
	stalle	D		H		
2	Epoca di costruzione		anteriore al 1860	8		
			tra il 1860 e il 1939	6		
			posteriore al 1939	4		
3	Tipologia architettonica storica		alta definizione	8		
			media definizione	6		
			bassa definizione	4		
			nessuna definizione	0		
4	Permanenza dei caratteri formali tradizionali		volumetrici originali	2		
			costruttivo	1		
			complementari	0		
			decorativi	2		
	TOTALE			17		
5	Degrado		nullo			
			medio			
			elevato			
6	Grado di utilizzo		utilizzato			
			sottoutilizzato			
			in stato di abbandono			
7	Spazi di pertinenza		alta qualità			
			media qualità			
			bassa qualità			
8	Vincoli legislativi					
9	Categoria di intervento prevista dal piano precedente		C.2 risanamento conservativo , D ristrutturazione edilizia			
10	Note	Edificio in linea con un corpo aggiunto in facciata (magazzino – terrazza)

PROGETTO					
11	Categoria di intervento prevista		R2 – Risanamento conservativo			
12	Vincoli particolari	tipo di vincolo	R3 – Ristrutturazione edilizia			
		oggetto di vincolo	Corpo aggiunto in facciata sud-est (magazzino – terrazza)			
13	Categoria di intervento prevista per gli spazi di pertinenza			M2 – Manutenzione straordinaria

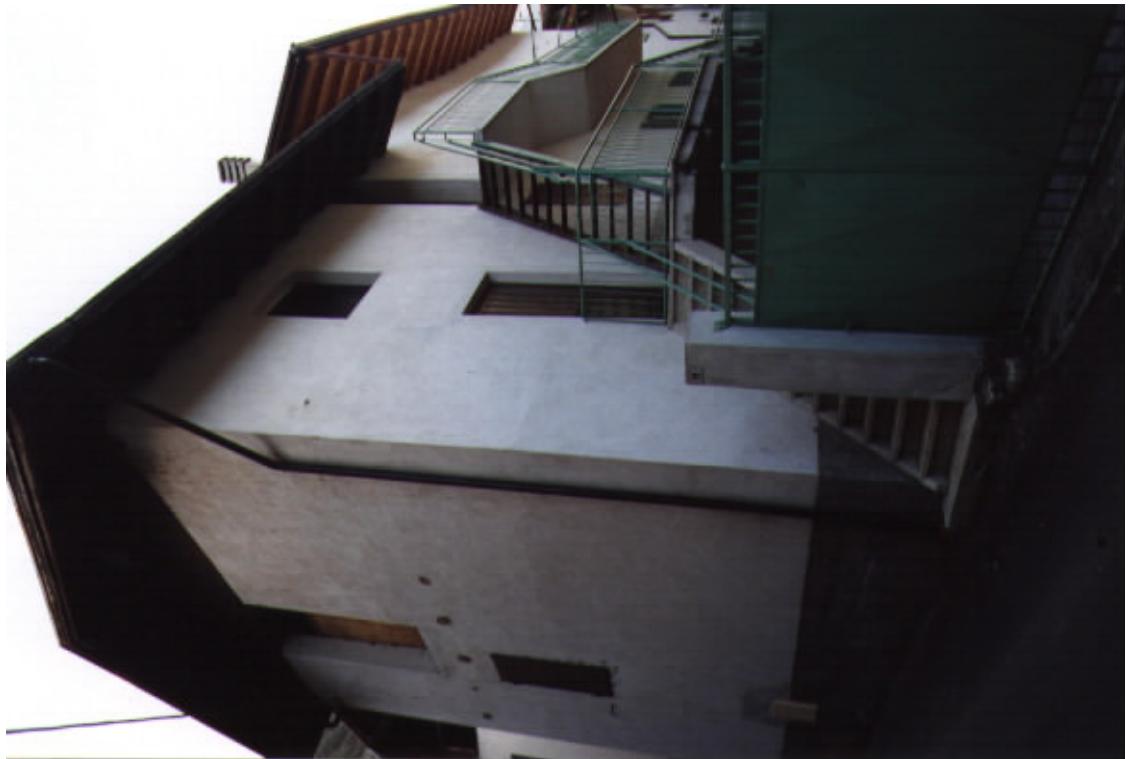
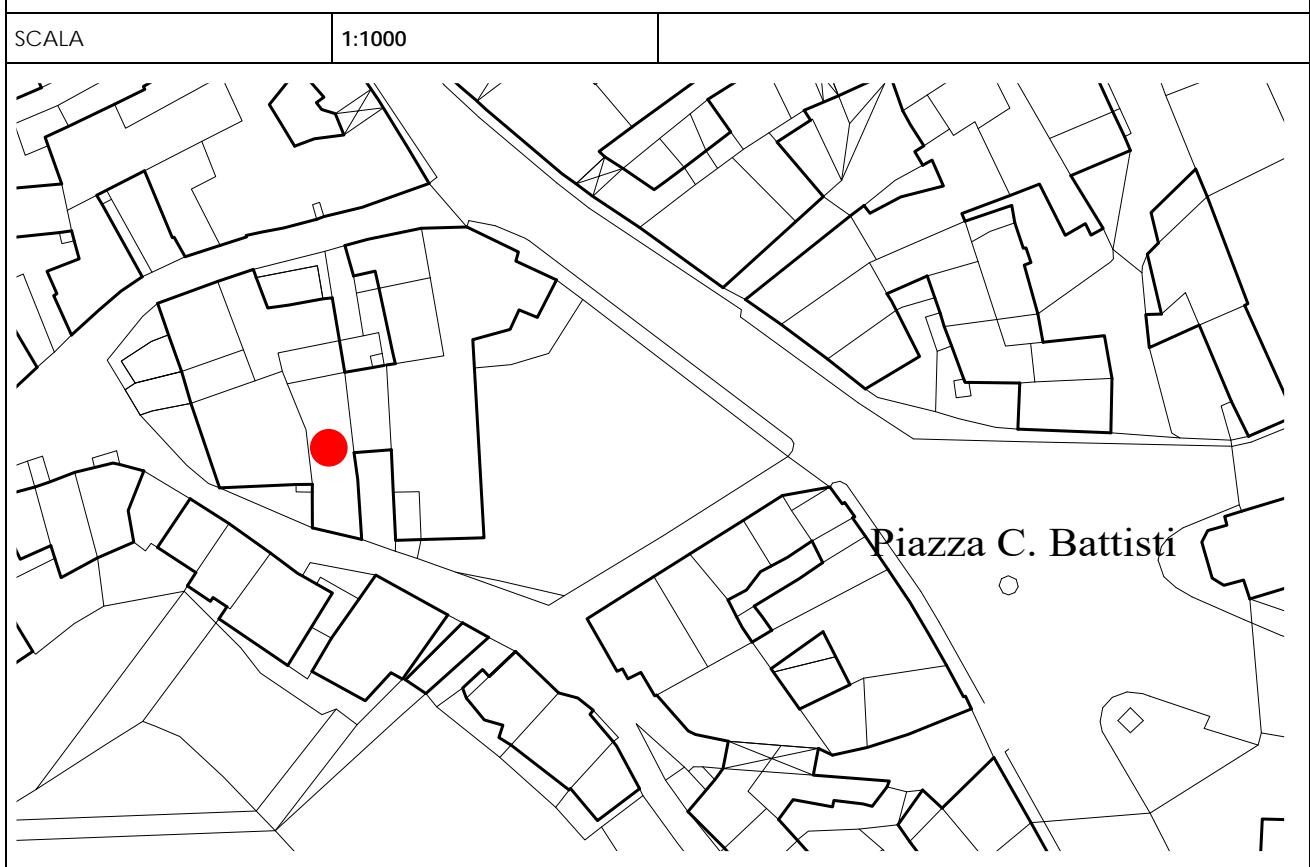
NUMERO	124	FOGLIO DI MAPPA
COMPRENSORIO	C5	N° DI PARTICELLA EDILIZIA 167
COMUNE AMMINISTRATIVO	MEZZOLOMBARDO	DATA RILIEVO giugno 1996
COMUNE CATASTALE	MEZZOLOMBARDO	RILEVATORE M. TOMAZZONI
INDIRIZZO/LOCALITA'	V. Canevarie

1	Tipologia funzionale					
	edificio prevalentemente residenziale	A	baite	E		
	edificio produttivo	B	malghe	F		
	edificio speciale	C		G		
	stalle	D		H		
2	Epoca di costruzione		anteriore al 1860	8		
			tra il 1860 e il 1939	6		
			posteriore al 1939	4		
3	Tipologia architettonica storica		alta definizione	8		
			media definizione	6		
			bassa definizione	4		
			nessuna definizione	0		
4	Permanenza dei caratteri formali tradizionali		volumetrici originali	2		
			costruttivo	1		
			complementari	0		
			decorativi	2		
	TOTALE			13		
5	Degrado		nullo			
			medio			
			elevato			
6	Grado di utilizzo		utilizzato			
			sottoutilizzato			
			in stato di abbandono			
7	Spazi di pertinenza		alta qualità			
			media qualità			
			bassa qualità			
8	Vincoli legislativi					
9	Categoria di intervento prevista dal piano precedente		D ristrutturazione edilizia			
10	Note					
	PROGETTO					
11	Categoria di intervento prevista		R3 – Ristrutturazione edilizia

12	Vincoli particolari	tipo di vincolo				
		oggetto di vincolo				
13	Categoria di intervento prevista per gli spazi di pertinenza			M2 – Manutenzione straordinaria

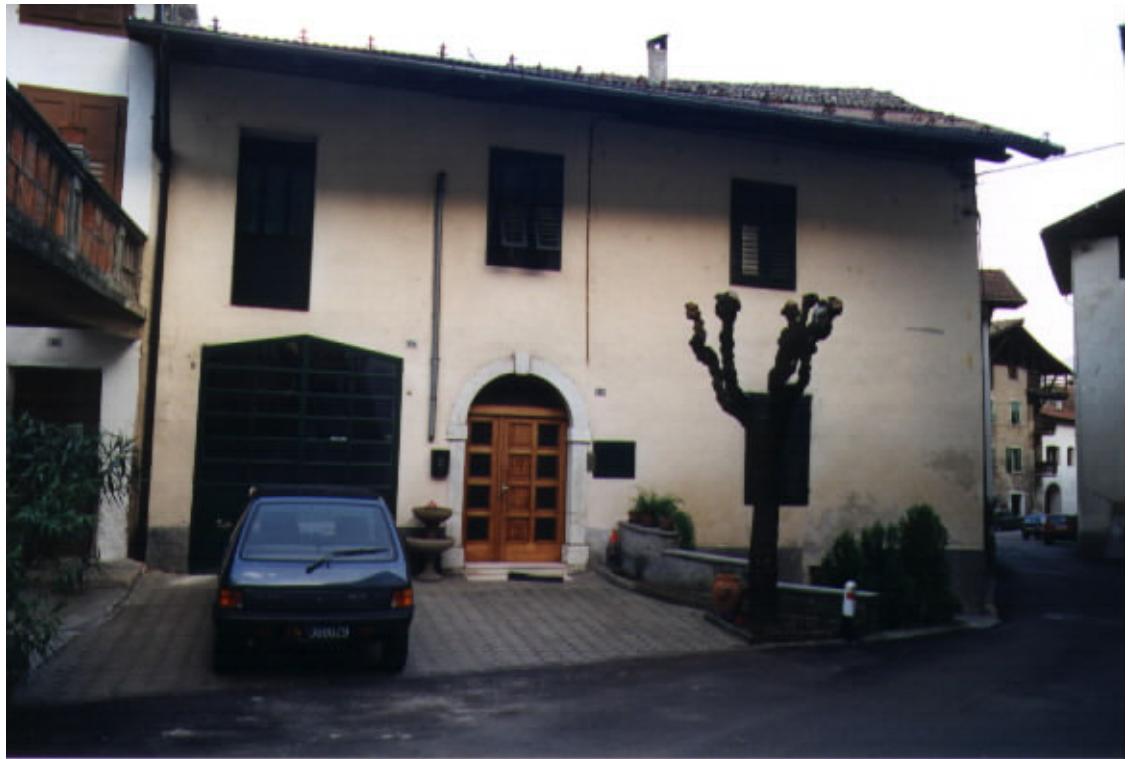
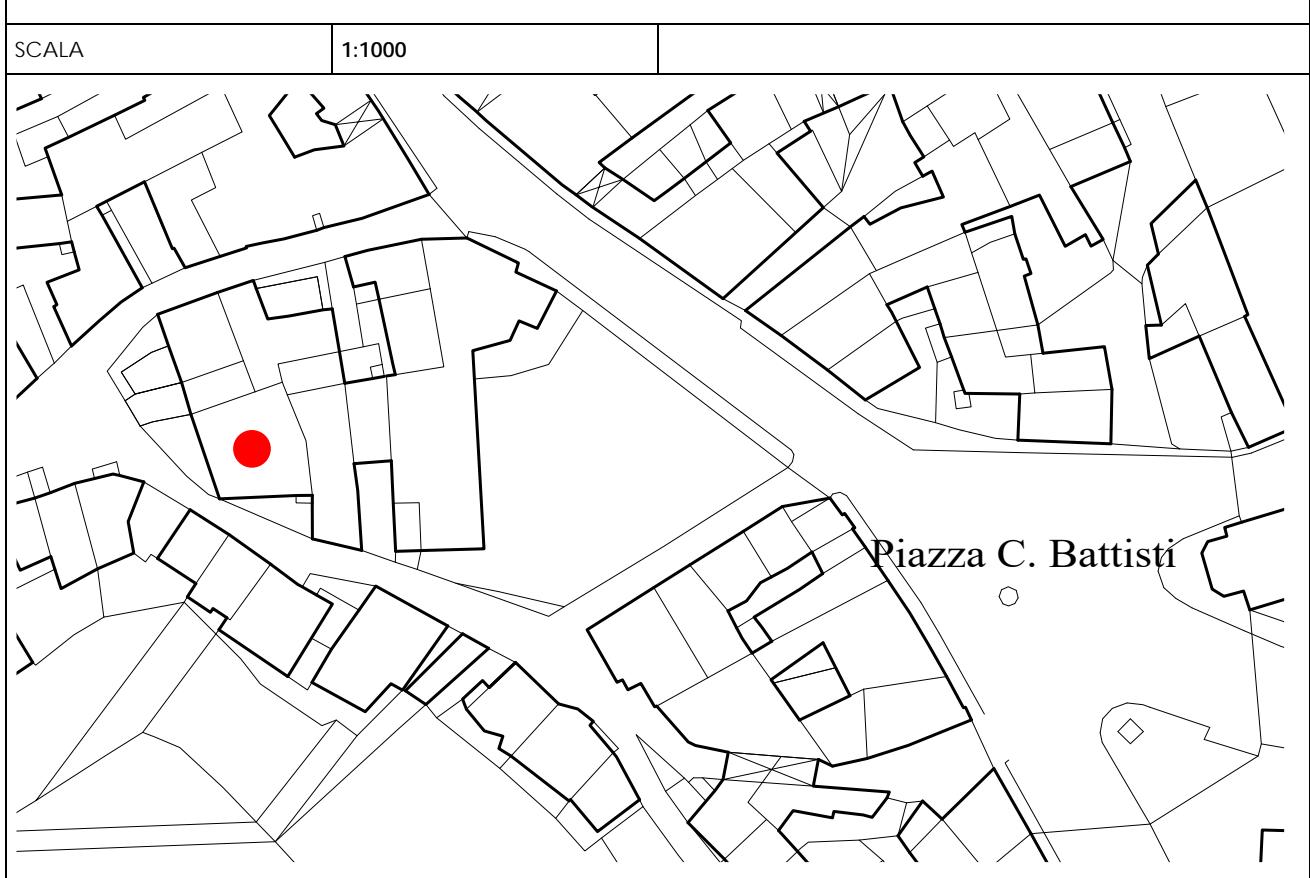
NUMERO	125	FOGLIO DI MAPPA
COMPRENSORIO	C5	N° DI PARTICELLA EDILIZIA 168
COMUNE AMMINISTRATIVO	MEZZOLOMBARDO	DATA RILIEVO giugno 1996
COMUNE CATASTALE	MEZZOLOMBARDO	RILEVATORE M. TOMAZZONI
INDIRIZZO/LOCALITA'	V. Canevarie, 17

1	Tipologia funzionale					
	edificio prevalentemente residenziale	A	baite	E		
	edificio produttivo	B	malghe	F		
	edificio speciale	C		G		
	stalle	D		H		
2	Epoca di costruzione		anteriore al 1860	8		
			tra il 1860 e il 1939	6		
			posteriore al 1939	4		
3	Tipologia architettonica storica		alta definizione	8		
			media definizione	6		
			bassa definizione	4		
			nessuna definizione	0		
4	Permanenza dei caratteri formali tradizionali		volumetrici originali	2 1 0		
			costruttivo	2 1 0		
			complementari	2 1 0		
			decorativi	2 1 0		
	TOTALE			17		
5	Degrado		nullo			
			medio			
			elevato			
6	Grado di utilizzo <i>abitazione</i>		utilizzato			
			sottoutilizzato			
			in stato di abbandono			
7	Spazi di pertinenza		alta qualità			
			media qualità			
			bassa qualità			
8	Vincoli legislativi					
9	Categoria di intervento prevista dal piano precedente		C.2 risanamento conservativo			
10	Note	Edificio parzialmente ristrutturato, conserva il sottotetto tipico della tipologia della casa contadina.

PROGETTO					
11	Categoria di intervento prevista		R2 – Risanamento conservativo			
12	Vincoli particolari	tipo di vincolo				
		oggetto di vincolo				
13	Categoria di intervento prevista per gli spazi di pertinenza			R1 - Restauro
