SCHEDA

NUMERO	101	FOGLIO DI MAPPA
COMPRENSORIO	C5	N° DI PARTICELLA EDILIZIA 616
COMUNE AMMINISTRATIVO	MEZZOLOMBARDO	DATA RILIEVO giugno 1996
COMUNE CATASTALE	MEZZOLOMBARDO	RILEVATORE M. TOMAZZONI
INDIRIZZO/LOCALITA'	v. Milano, 1/A

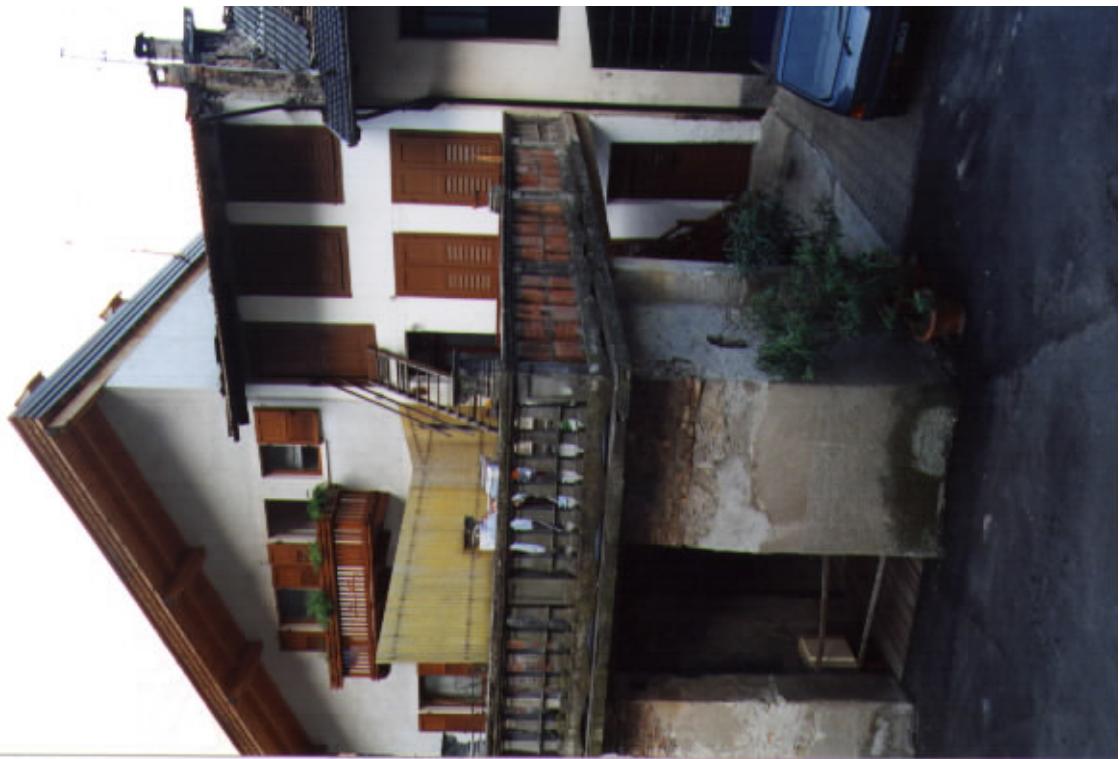
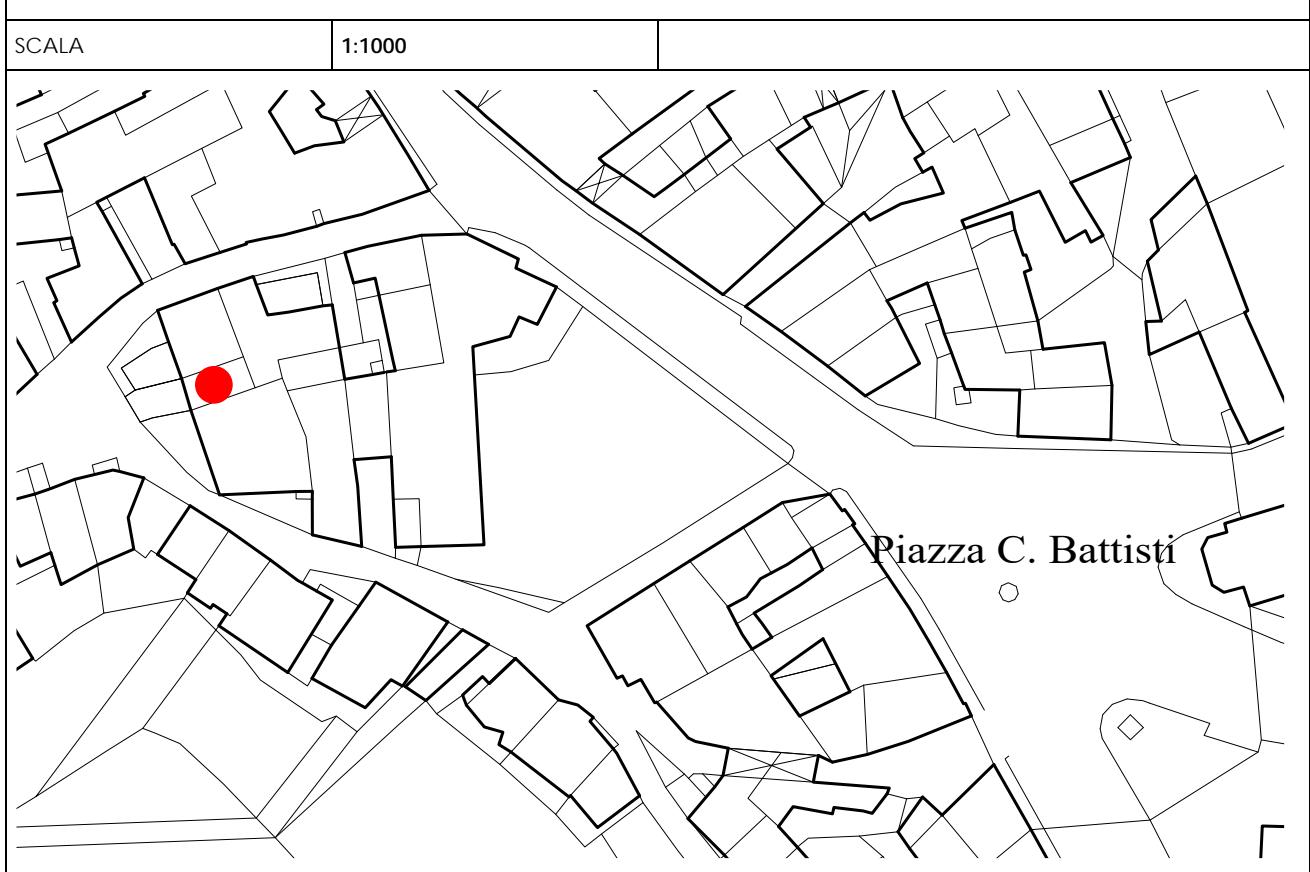
NUMERO	126	FOGLIO DI MAPPA
COMPRENSORIO	C5	N° DI PARTICELLA EDILIZIA 169
COMUNE AMMINISTRATIVO	MEZZOLOMBARDO	DATA RILIEVO giugno 1996
COMUNE CATASTALE	MEZZOLOMBARDO	RILEVATORE M. TOMAZZONI
INDIRIZZO/LOCALITA'	V. Canevarie, 15

1	Tipologia funzionale					
	edificio prevalentemente residenziale	A	baite	E		
	edificio produttivo	B	malghe	F		
	edificio speciale	C		G		
	stalle	D		H		
2	Epoca di costruzione		anteriore al 1860	8		
			tra il 1860 e il 1939	6		
			posteriore al 1939	4		
3	Tipologia architettonica storica		alta definizione	8		
			media definizione	6		
			bassa definizione	4		
			nessuna definizione	0		
4	Permanenza dei caratteri formali tradizionali		volumetrici originali	2		
			costruttivo	1		
			complementari	0		
			decorativi	2		
	TOTALE			13		
5	Degrado		nullo			
			medio			
			elevato			
6	Grado di utilizzo		utilizzato			
			sottoutilizzato			
			in stato di abbandono			
7	Spazi di pertinenza		alta qualità			
			media qualità			
			bassa qualità			
8	Vincoli legislativi					
9	Categoria di intervento prevista dal piano precedente		D ristrutturazione edilizia			
10	Note	Edificio composto di un corpo interamente ristrutturato, e di una terrazza con balaustrini in cemento.

PROGETTO					
11	Categoria di intervento prevista		R3 – Ristrutturazione edilizia			
12	Vincoli particolari	tipo di vincolo				
		oggetto di vincolo				
13	Categoria di intervento prevista per gli spazi di pertinenza		M1 – Manutenzione ordinaria

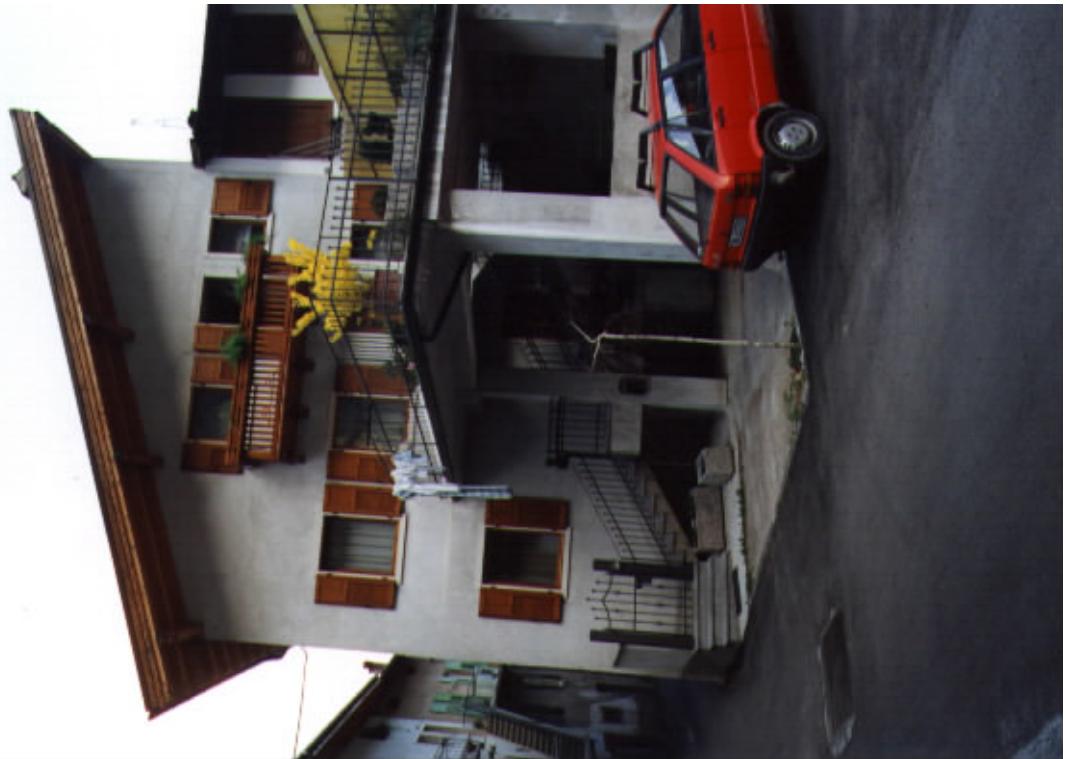
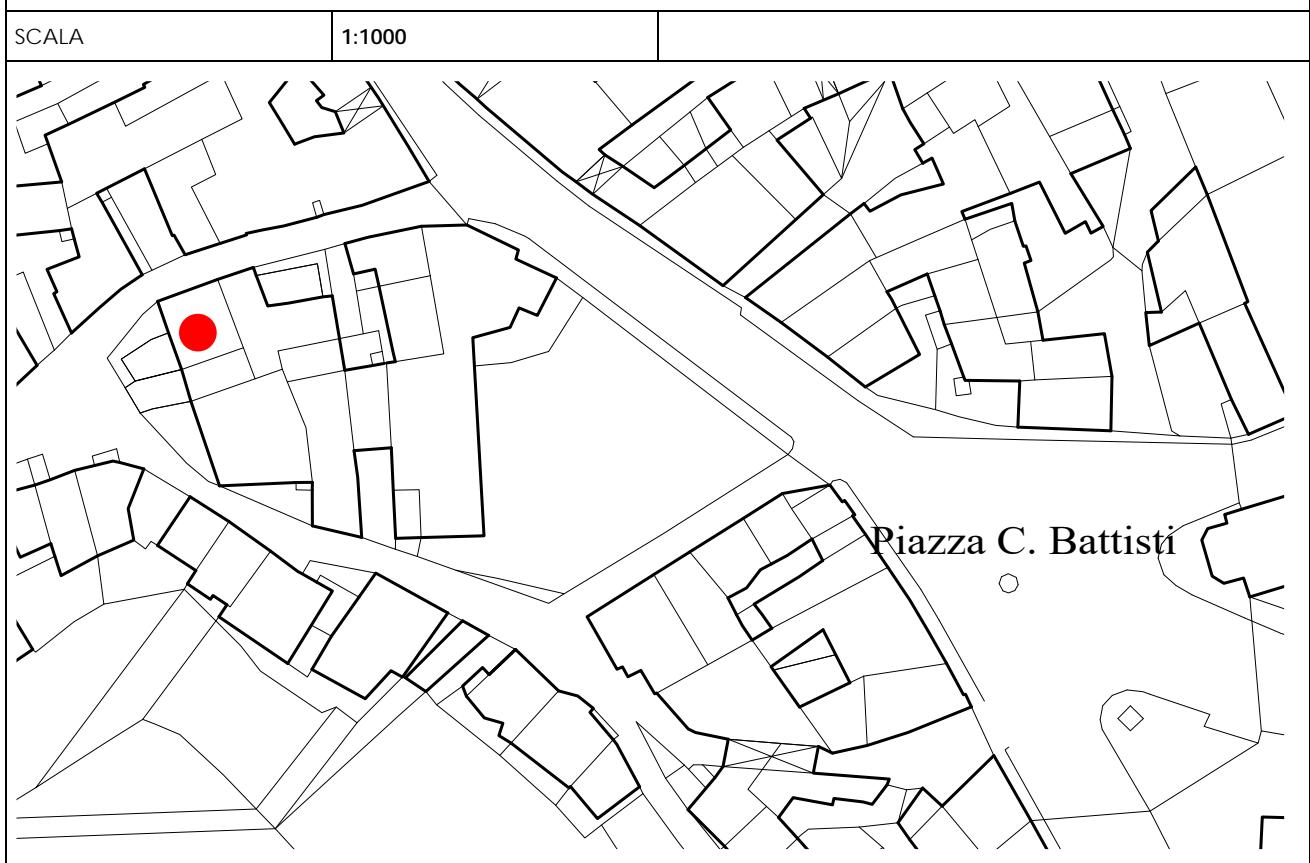
NUMERO	127	FOGLIO DI MAPPA
COMPRENSORIO	C5	N° DI PARTICELLA EDILIZIA 170
COMUNE AMMINISTRATIVO	MEZZOLOMBARDO	DATA RILIEVO giugno 1996
COMUNE CATASTALE	MEZZOLOMBARDO	RILEVATORE M. TOMAZZONI
INDIRIZZO/LOCALITA'	V. Canevarie, 13

1	Tipologia funzionale					
	edificio prevalentemente residenziale	A	baite	E		
	edificio produttivo	B	malghe	F		
	edificio speciale	C		G		
	stalle	D		H		
2	Epoca di costruzione		anteriore al 1860	8		
			tra il 1860 e il 1939	6		
			posteriore al 1939	4		
3	Tipologia architettonica storica		alta definizione	8		
			media definizione	6		
			bassa definizione	4		
			nessuna definizione	0		
4	Permanenza dei caratteri formali tradizionali		volumetrici originali	2		
			costruttivo	1		
			complementari	0		
			decorativi	2		
	TOTALE			12		
5	Degrado		nullo			
			medio			
			elevato			
6	Grado di utilizzo		utilizzato			
			sottoutilizzato			
			in stato di abbandono			
7	Spazi di pertinenza		alta qualità			
			media qualità			
			bassa qualità			
8	Vincoli legislativi					
9	Categoria di intervento prevista dal piano precedente		D ristrutturazione edilizia			
10	Note					
	PROGETTO					
11	Categoria di intervento prevista		R3 – Ristrutturazione edilizia

12	Vincoli particolari	tipo di vincolo				
		oggetto di vincolo				
13	Categoria di intervento prevista per gli spazi di pertinenza			M1 – Manutenzione ordinaria

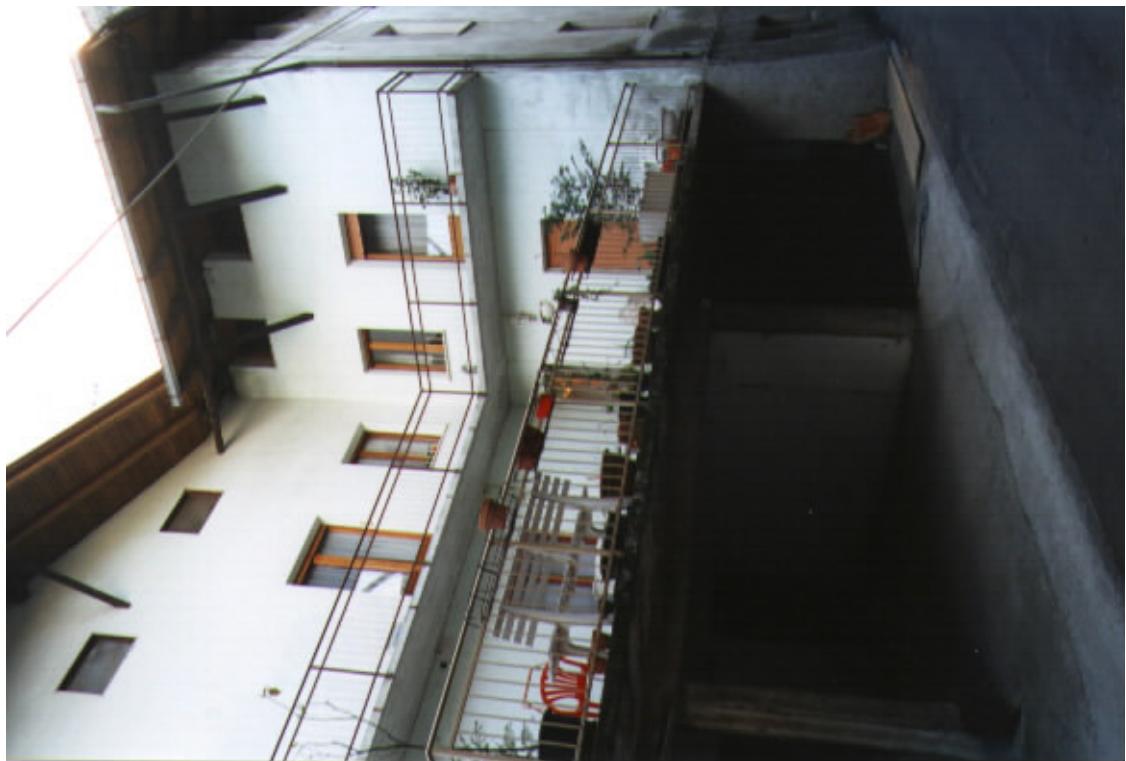
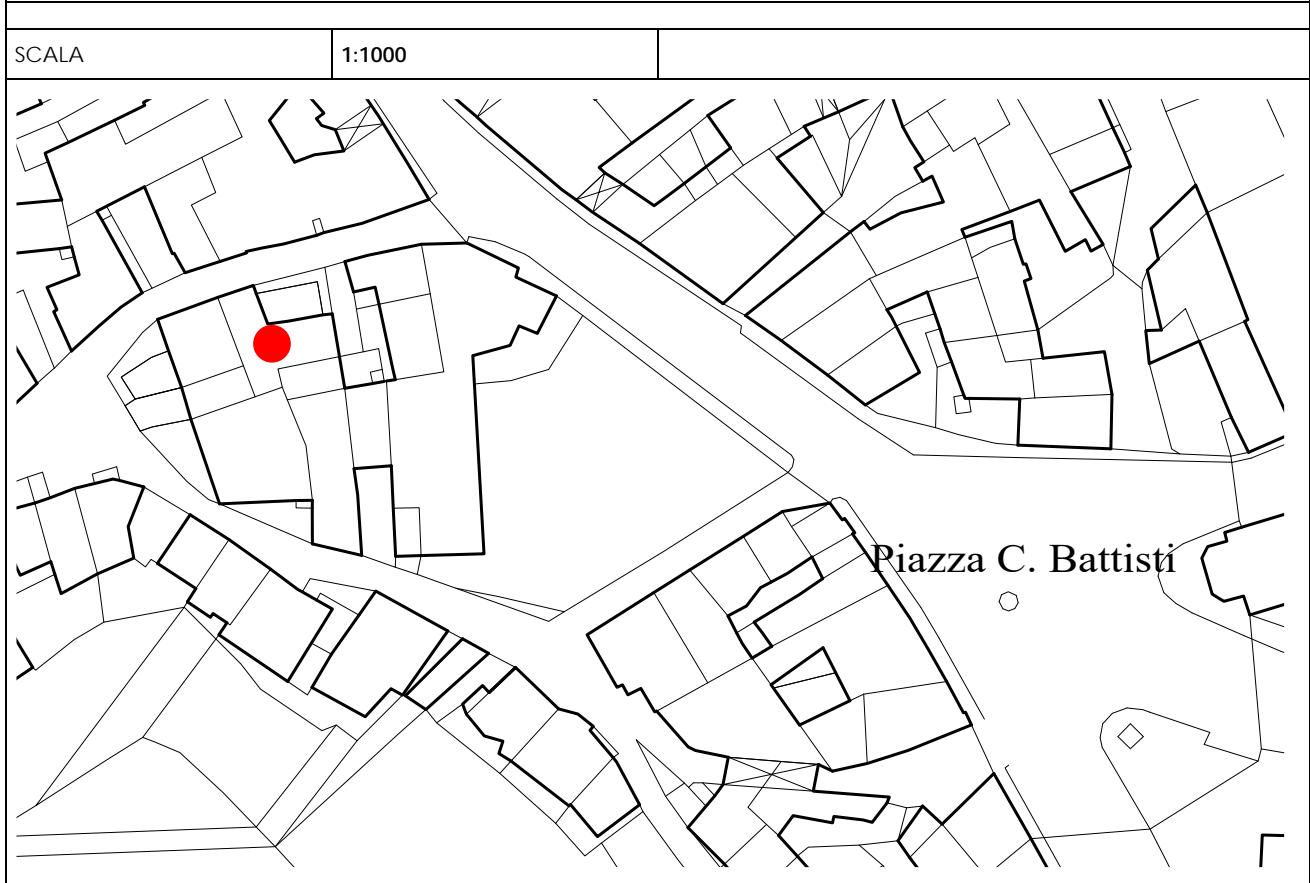
NUMERO	128	FOGLIO DI MAPPA
COMPRENSORIO	C5	N° DI PARTICELLA EDILIZIA 172/1-173
COMUNE AMMINISTRATIVO	MEZZOLOMBARDO	DATA RILIEVO giugno 1996
COMUNE CATASTALE	MEZZOLOMBARDO	RILEVATORE M. TOMAZZONI
INDIRIZZO/LOCALITA'	V. Canevarie, 9-11

1	Tipologia funzionale					
	edificio prevalentemente residenziale	A	baite	E		
	edificio produttivo	B	malghe	F		
	edificio speciale	C		G		
	stalle	D		H		
2	Epoca di costruzione		anteriore al 1860	8		
			tra il 1860 e il 1939	6		
			posteriore al 1939	4		
3	Tipologia architettonica storica		alta definizione	8		
			media definizione	6		
			bassa definizione	4		
			nessuna definizione	0		
4	Permanenza dei caratteri formali tradizionali		volumetrici originali	2		
			costruttivo	1		
			complementari	0		
			decorativi	2		
	TOTALE			13		
5	Degrado		nullo			
			medio			
			elevato			
6	Grado di utilizzo		utilizzato			
			sottoutilizzato			
			in stato di abbandono			
7	Spazi di pertinenza		alta qualità			
			media qualità			
			bassa qualità			
8	Vincoli legislativi					
9	Categoria di intervento prevista dal piano precedente		D ristrutturazione edilizia			
10	Note					
	PROGETTO					
11	Categoria di intervento prevista		R3 – Ristrutturazione edilizia

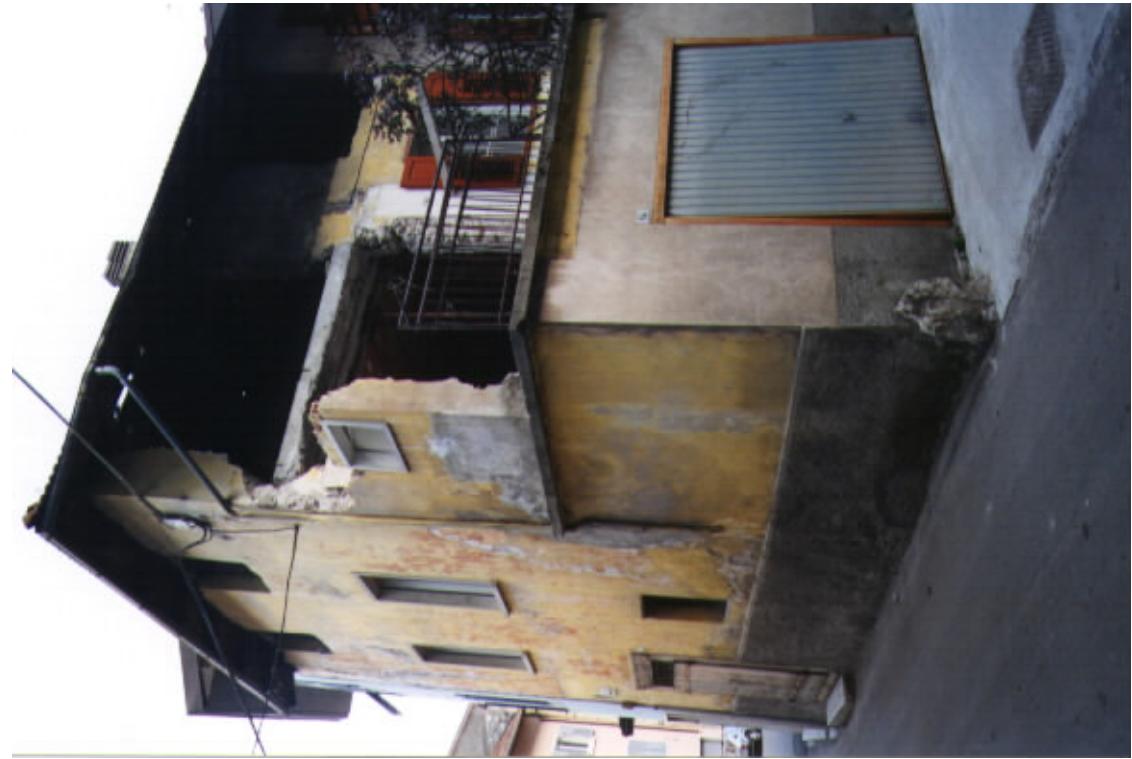
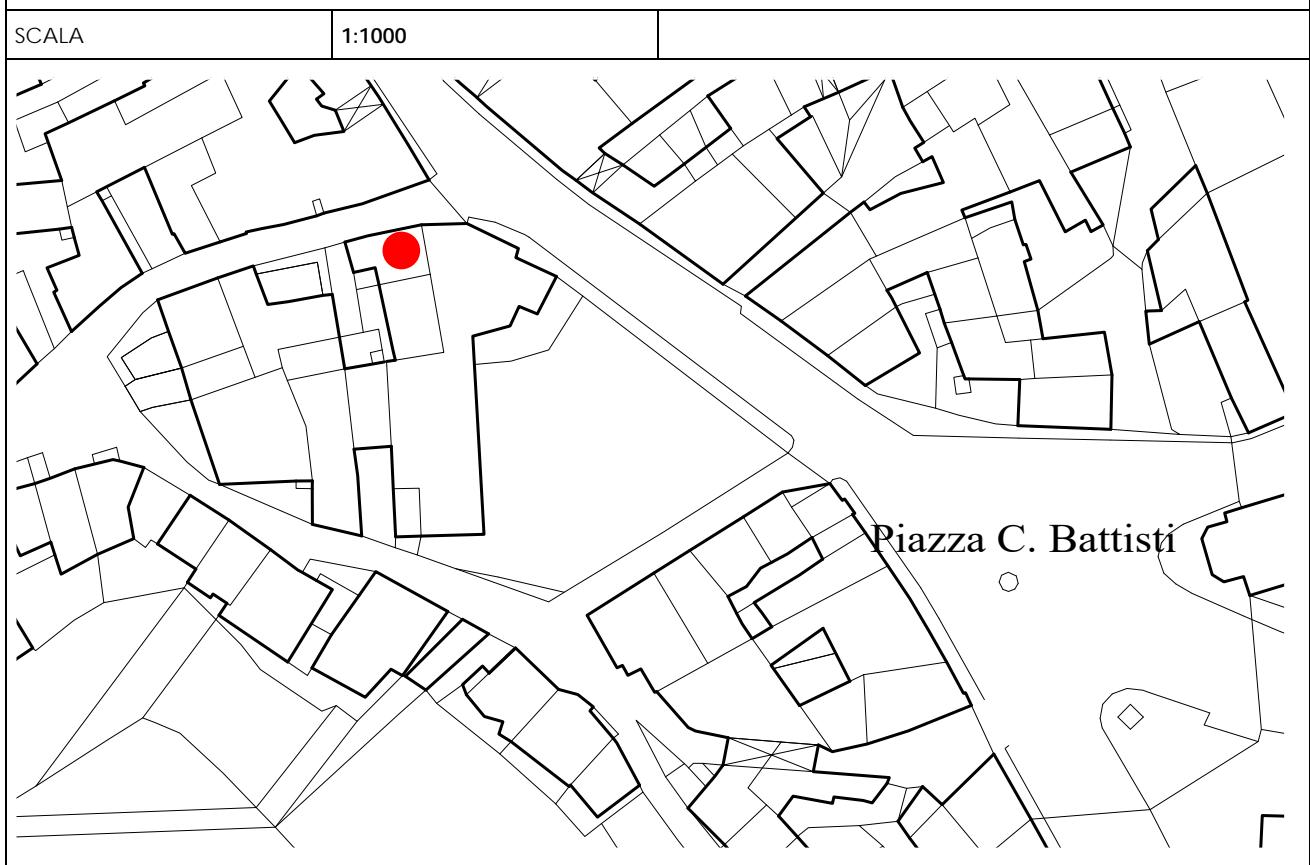
NUMERO	129	FOGLIO DI MAPPA
COMPRESORIO	C5	N° DI PARTICELLA EDILIZIA 175/2
COMUNE AMMINISTRATIVO	MEZZOLOMBARDO	DATA RILIEVO giugno 1996
COMUNE CATASTALE	MEZZOLOMBARDO	RILEVATORE M. TOMAZZONI
INDIRIZZO/LOCALITA'	Via Canevarie, 1

1	Tipologia funzionale		
	Edificio prevalentemente residenziale	A	baite
	Edificio produttivo	B	malghe
	Edificio speciale	C	
	Stalle	D	
2	Epoca di costruzione		anteriore al 1860
			tra il 1860 e il 1939
			posteriore al 1939
3	Tipologia architettonica storica		alta definizione
			media definizione
			bassa definizione
			nessuna definizione
4	Permanenza dei caratteri formali tradizionali		volumetrici originali
			costruttivo
			complementari
			decorativi
	TOTALE		15
5	Degrado		nullo
			medio
			elevato
6	Grado di utilizzo		utilizzato
			sottoutilizzato
			in stato di abbandono
7	Spazi di pertinenza		alta qualità
			media qualità
			bassa qualità
8	Vincoli legislativi		
9	Categoria di intervento prevista dal piano precedente		
10	Note		
	PROGETTO		
11	Categoria di intervento prevista		R2 – Risanamento conservativo
12	Vincoli particolari	tipo di vincolo	
		oggetto di vincolo	
13	Categoria di intervento prevista per gli spazi di pertinenza		M1 – Manutenzione ordinaria

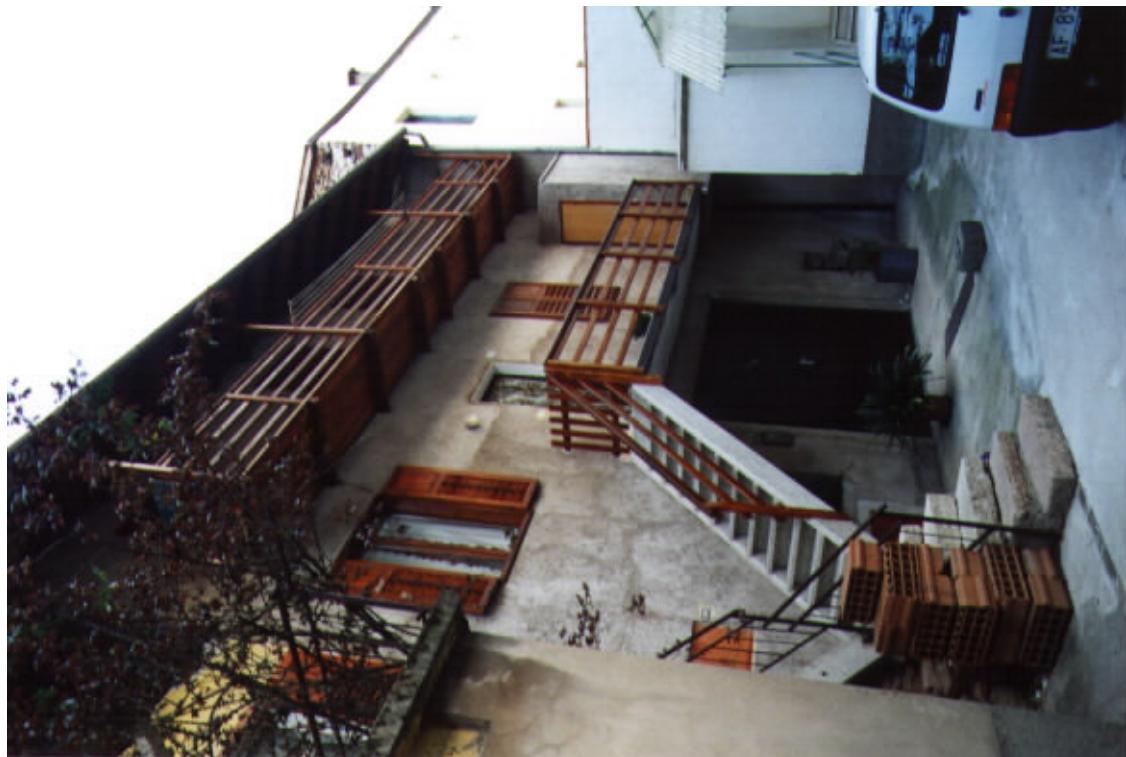
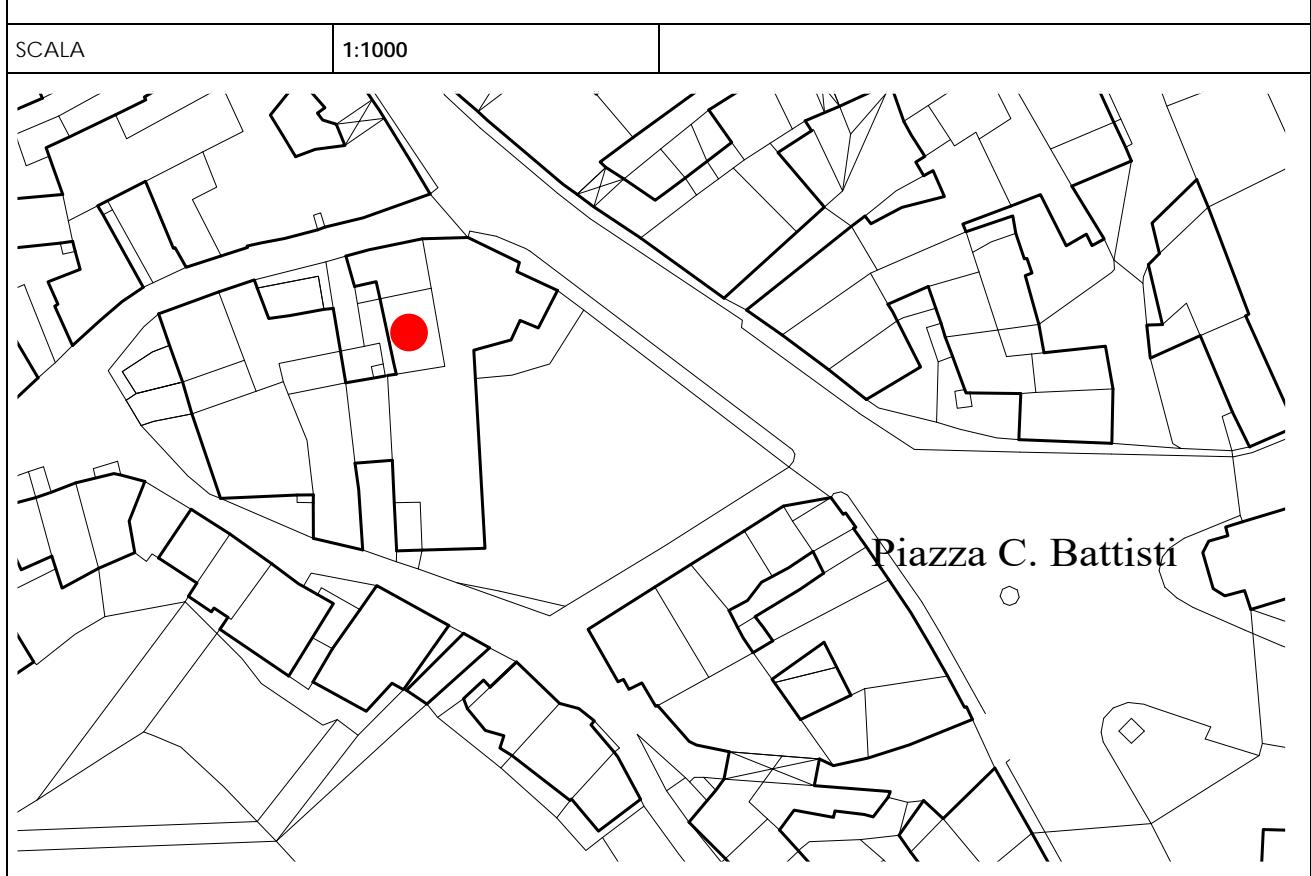
NUMERO	130	FOGLIO DI MAPPA
COMPRESORIO	C5	N° DI PARTICELLA EDILIZIA 175/1
COMUNE AMMINISTRATIVO	MEZZOLOMBARDO	DATA RILIEVO giugno 1996
COMUNE CATASTALE	MEZZOLOMBARDO	RILEVATORE M. TOMAZZONI
INDIRIZZO/LOCALITA'	V. Canevarie, 5

1	Tipologia funzionale	edificio prevalentemente residenziale edificio produttivo edificio speciale stalle	A B C D	baite malghe	E F G H
2	Epoca di costruzione			anteriore al 1860 tra il 1860 e il 1939 posteriore al 1939	8 6 4
3	Tipologia architettonica storica			alta definizione media definizione bassa definizione nessuna definizione	8 6 4 0
4	Permanenza dei caratteri formali tradizionali			volumetrici originali costruttivo complementari decorativi	2 1 0 2 1 0 2 1 0 2 1 0
				TOTALE	17
5	Degrado			nullo medio elevato	
6	Grado di utilizzo			utilizzato sottoutilizzato in stato di abbandono	
7	Spazi di pertinenza			alta qualità media qualità bassa qualità	
8	Vincoli legislativi				
9	Categoria di intervento prevista dal piano precedente			D ristrutturazione edilizia	
10	Note				
	PROGETTO				
11	Categoria di intervento prevista			R2 – Risanamento conservativo	
12	Vincoli particolari	tipo di vincolo			
		oggetto di vincolo
