# SCHEDA

NUMERO	701	FOGLIO DI MAPPA
COMPRENSORIO	C5	N° DI PARTICELLA EDILIZIA 21-22
COMUNE AMMINISTRATIVO	MEZZOLOMBARDO	DATA RILIEVO giugno 1996
COMUNE CATASTALE	MEZZOLOMBARDO	RILEVATORE M. TOMAZZONI
INDIRIZZO/LOCALITA'	V. R. DE Scari, 44

# ANALISI

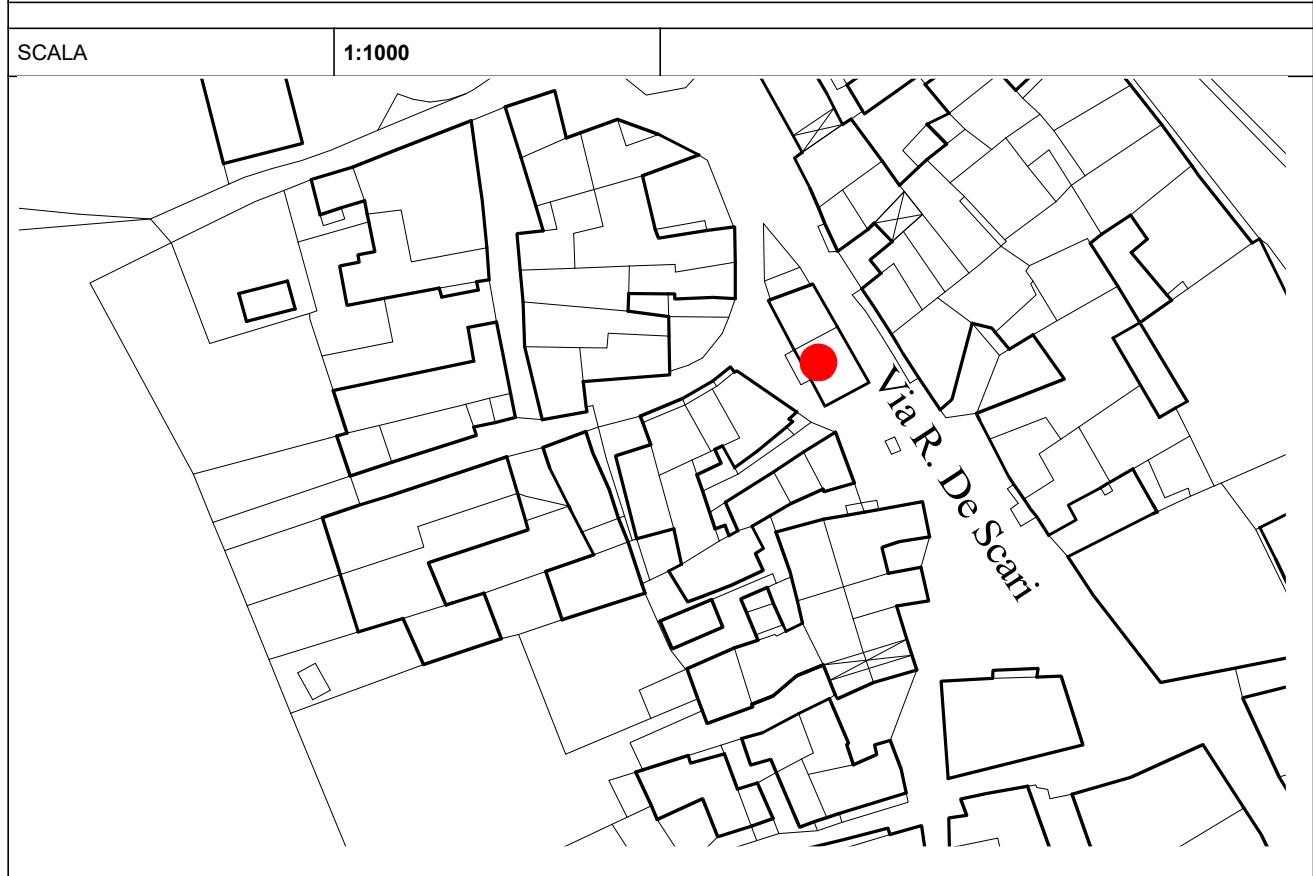
1	<b>Tipologia funzionale</b>		
	edificio prevalentemente residenziale	A	baite
	edificio produttivo	B	malghe
	edificio speciale	C	
	stalle	D	
2	<b>Epoca di costruzione</b>		anteriore al 1860
			tra il 1860 e il 1939
			posteriore al 1939
3	<b>Tipologia architettonica storica</b>		alta definizione
			media definizione
			bassa definizione
			nessuna definizione
4	<b>Permanenza dei caratteri formali tradizionali</b>		volumetrici originali
			costruttivo
			complementari
			decorativi
	<b>TOTALE</b>		2 1 0
5	<b>Degrado</b>		2 1 0
			2 1 0
			2 1 0
6	<b>Grado di utilizzo</b>		2 1 0
			2 1 0
			2 1 0
7	<b>Spazi di pertinenza</b>		alta qualità
			media qualità
			bassa qualità
8	<b>Vincoli legislativi</b>		
9	<b>Categoria di intervento prevista dal piano precedente</b>		D ristrutturazione edilizia
10	<b>Note</b>	Edificio ristrutturato con rifacimento intonaci e forature e perdita dei caratteri tipologici originari	
	<b>PROGETTO</b>

11	<b>Categoria di intervento prevista</b>		R3 - Ristrutturazione edilizia
12	<b>Vincoli particolari</b>	tipo di vincolo	
		oggetto di vincolo	
13	<b>Categoria di intervento prevista per gli spazi di pertinenza</b>		M2 - Manutenzione straordinaria

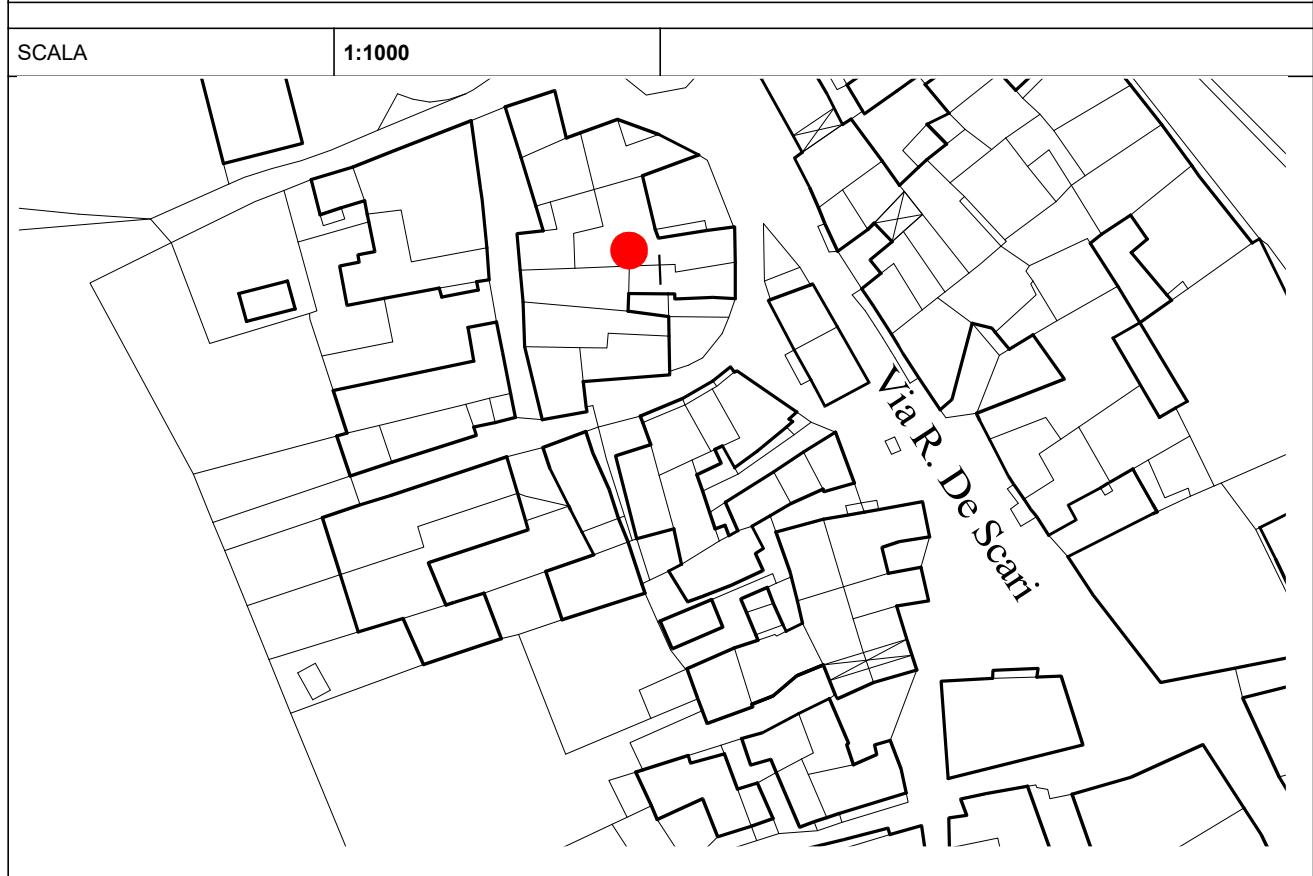
NUMERO	702	FOGLIO DI MAPPA
COMPRENSORIO	C5	N° DI PARTICELLA EDILIZIA 8
COMUNE AMMINISTRATIVO	MEZZOLOMBARDO	DATA RILIEVO giugno 1996
COMUNE CATASTALE	MEZZOLOMBARDO	RILEVATORE M. TOMAZZONI
INDIRIZZO/LOCALITA'	V. R. De Scari, 69

1	<b>Tipologia funzionale</b>		
	edificio prevalentemente residenziale	A	baite
	edificio produttivo	B	malghe
	edificio speciale	C	
	stalle	D	
2	<b>Epoca di costruzione</b>		anteriore al 1860
			tra il 1860 e il 1939
			posteriore al 1939
3	<b>Tipologia architettonica storica</b>		alta definizione
			media definizione
			bassa definizione
			nessuna definizione
4	<b>Permanenza dei caratteri formali tradizionali</b>		volumetrici originali
			costruttivo
			complementari
			decorativi
	<b>TOTALE</b>		2   1   0
5	<b>Degrado</b>		2   1   0
			2   1   0
			2   1   0
6	<b>Grado di utilizzo</b>		2   1   0
			2   1   0
			2   1   0
7	<b>Spazi di pertinenza</b>		alta qualità
			media qualità
			bassa qualità
8	<b>Vincoli legislativi</b>		
9	<b>Categoria di intervento prevista dal piano precedente</b>		C.2 risanamento conservativo
10	<b>Note</b>		
	<b>PROGETTO</b>		
11			
	<b>Categoria di intervento prevista</b>		R3 - Ristrutturazione edilizia

12			
	<b>Vincoli particolari</b>	tipo di vincolo	
		oggetto di vincolo	
13	<b>Categoria di intervento prevista per gli spazi di pertinenza</b>		M2 - Manutenzione straordinaria

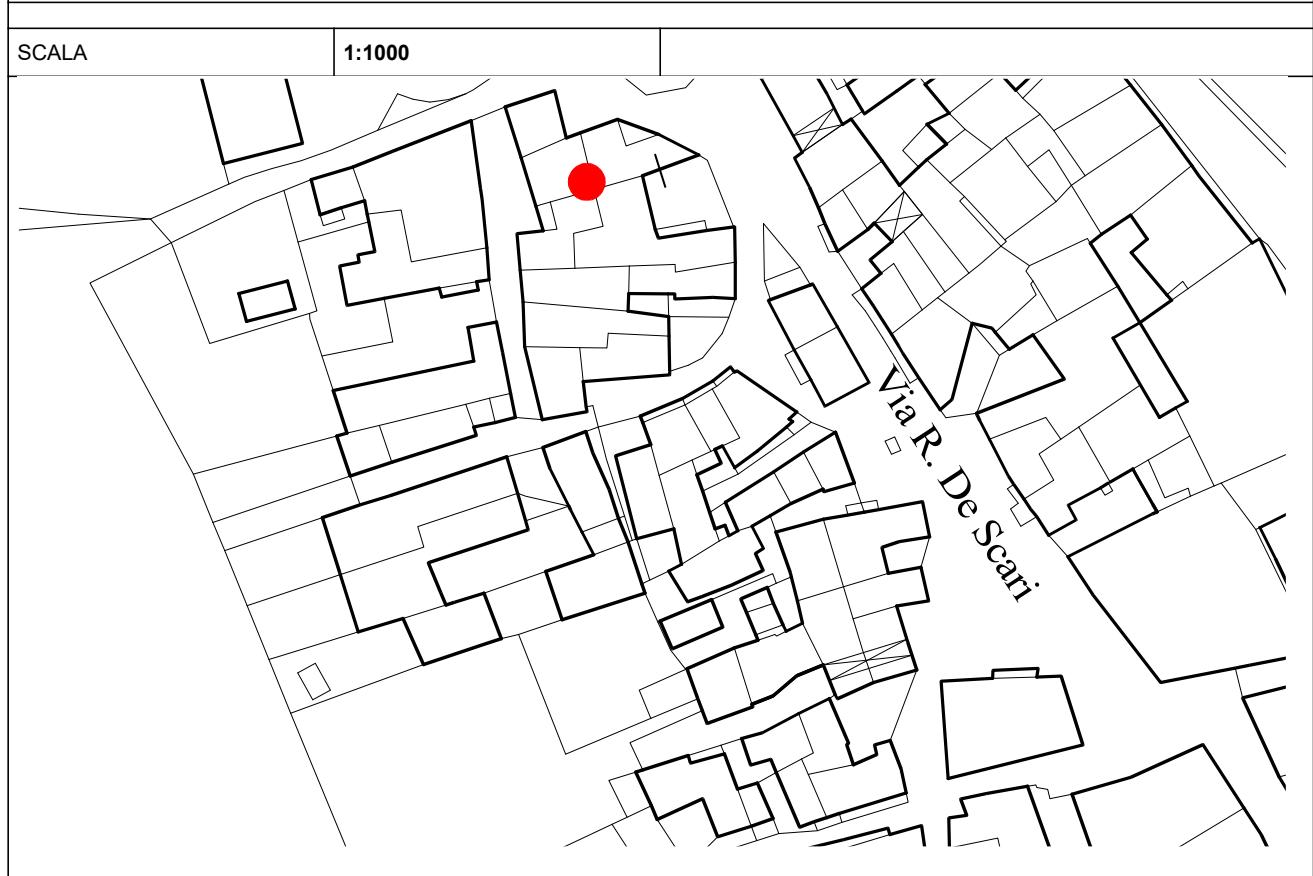
NUMERO	703	FOGLIO DI MAPPA
COMPRENSORIO	C5	N° DI PARTICELLA EDILIZIA 6-7
COMUNE AMMINISTRATIVO	MEZZOLOMBARDO	DATA RILIEVO giugno 1996
COMUNE CATASTALE	MEZZOLOMBARDO	RILEVATORE M. TOMAZZONI
INDIRIZZO/LOCALITA'	V. R. DE Scari, 68 / 62 A

1	<b>Tipologia funzionale</b>					
	edificio prevalentemente residenziale	A	baite	E		
	edificio produttivo	B	malghe	F		
	edificio speciale	C		G		
	stalle	D		H		
2	<b>Epoca di costruzione</b>		anteriore al 1860	8		
			tra il 1860 e il 1939	6		
			posteriore al 1939	4		
3	<b>Tipologia architettonica storica</b>		alta definizione	8		
			media definizione	6		
			bassa definizione	4		
			nessuna definizione	0		
4	<b>Permanenza dei caratteri formali tradizionali</b>		volumetrici originali	2		
			costruttivo	1		
			complementari	0		
			decorativi	2		
	<b>TOTALE</b>			12		
5	<b>Degrado</b>		nullo			
			medio			
			elevato			
6	<b>Grado di utilizzo</b>		utilizzato			
			sottoutilizzato			
			in stato di abbandono			
7	<b>Spazi di pertinenza</b>		alta qualità			
			media qualità			
			bassa qualità			
8	<b>Vincoli legislativi</b>					
9	<b>Categoria di intervento prevista dal piano precedente</b>		D ristrutturazione edilizia

10	<b>Note</b>					
	<b>PROGETTO</b>					
11						
	<b>Categoria di intervento prevista</b>		R3 - Ristrutturazione edilizia			
12						
	<b>Vincoli particolari</b>		tipo di vincolo			
			oggetto di vincolo			
13						
	<b>Categoria di intervento prevista per gli spazi di pertinenza</b>		M2 - Manutenzione straordinaria

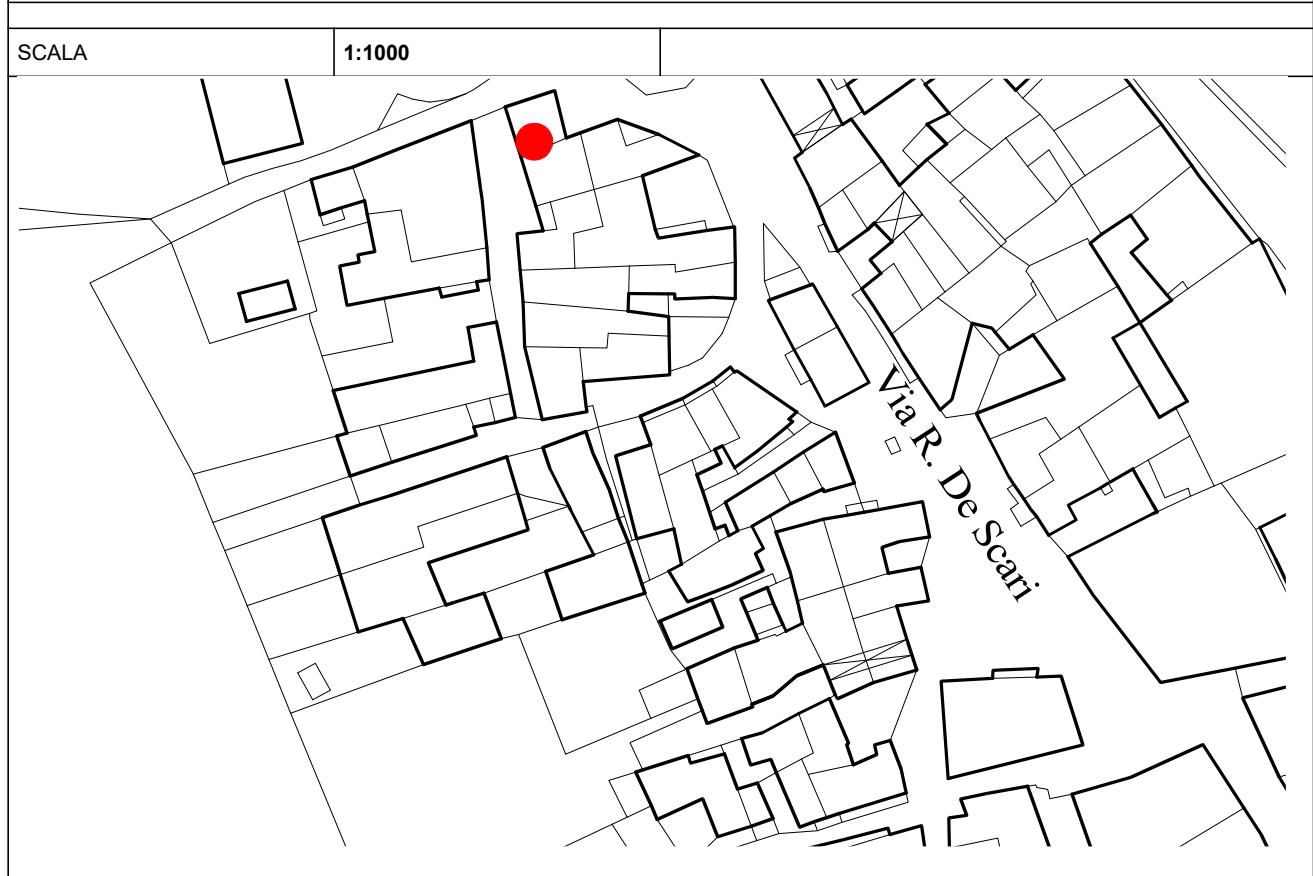
NUMERO	704	FOGLIO DI MAPPA
COMPRENSORIO	C5	N° DI PARTICELLA EDILIZIA 5
COMUNE AMMINISTRATIVO	MEZZOLOMBARDO	DATA RILIEVO giugno 1996
COMUNE CATASTALE	MEZZOLOMBARDO	RILEVATORE M. TOMAZZONI
INDIRIZZO/LOCALITA'	V. R. DE Scari, 63

1	<b>Tipologia funzionale</b>		
	edificio prevalentemente residenziale	A	baite
	edificio produttivo	B	malghe
	edificio speciale	C	
	stalle	D	
2	<b>Epoca di costruzione</b>		anteriore al 1860
			tra il 1860 e il 1939
			posteriore al 1939
3	<b>Tipologia architettonica storica</b>		alta definizione
			media definizione
			bassa definizione
			nessuna definizione
4	<b>Permanenza dei caratteri formali tradizionali</b>		volumetrici originali
			costruttivo
			complementari
			decorativi
	<b>TOTALE</b>		2   1   0
5	<b>Degrado</b>		2   1   0
			2   1   0
			2   1   0
6	<b>Grado di utilizzo</b>		utilizzato
			sottoutilizzato
			in stato di abbandono
7	<b>Spazi di pertinenza</b>		alta qualità
			media qualità
			bassa qualità
8	<b>Vincoli legislativi</b>		
9	<b>Categoria di intervento prevista dal piano precedente</b>		D ristrutturazione edilizia
10	<b>Note</b>		
	<b>PROGETTO</b>		
11			
	<b>Categoria di intervento prevista</b>		R3 - Ristrutturazione edilizia

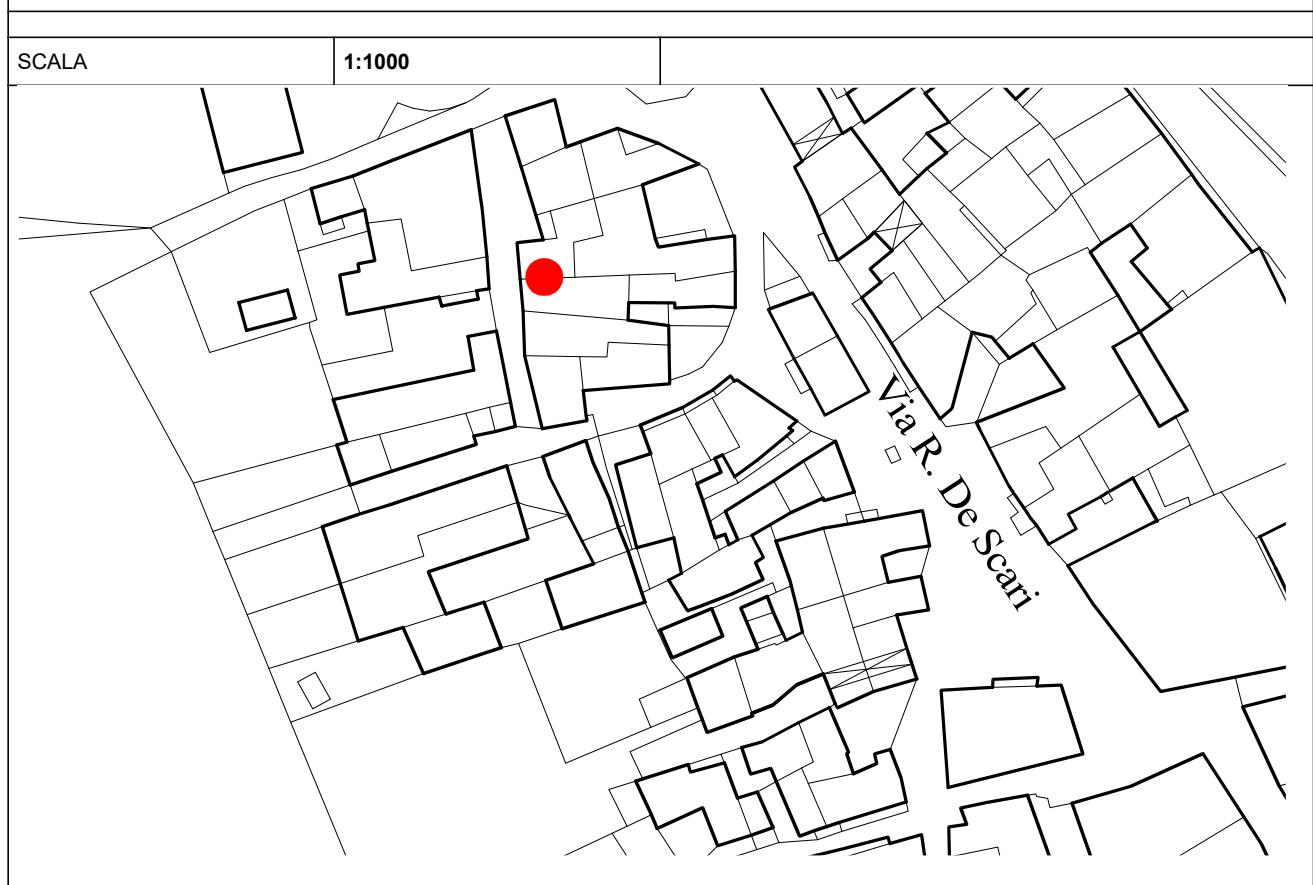
NUMERO	705	FOGLIO DI MAPPA
COMPRENSORIO	C5	N° DI PARTICELLA EDILIZIA 11
COMUNE AMMINISTRATIVO	MEZZOLOMBARDO	DATA RILIEVO giugno 1996
COMUNE CATASTALE	MEZZOLOMBARDO	RILEVATORE M. TOMAZZONI
INDIRIZZO/LOCALITA'	V. R. DE Scari, 60

1	<b>Tipologia funzionale</b>		
	edificio prevalentemente residenziale	A	baite
	edificio produttivo	B	malghe
	edificio speciale	C	
	stalle	D	
2	<b>Epoca di costruzione</b>		8
			6
			4
3	<b>Tipologia architettonica storica</b>		8
			6
			4
			0
4	<b>Permanenza dei caratteri formali tradizionali</b>		2 1 0
			2 1 0
			2 1 0
			2 1 0
<b>TOTALE</b>			12
5	<b>Degrado</b>		
		nullo	
		medio	
		elevato	
6	<b>Grado di utilizzo</b>		
		utilizzato	
		sottoutilizzato	
		in stato di abbandono	
7	<b>Spazi di pertinenza</b>		
		alta qualità	
		media qualità	
		bassa qualità	
8	<b>Vincoli legislativi</b>		
9	<b>Categoria di intervento prevista dal piano precedente</b>		D ristrutturazione edilizia
10	<b>Note</b>	Edificio con distribuzione verticale originaria, con caratteri costruttivi eterogenei	
	<b>PROGETTO</b>		
11			
	<b>Categoria di intervento prevista</b>		R3 - Ristrutturazione edilizia
12			
	<b>Vincoli particolari</b>	tipo di vincolo

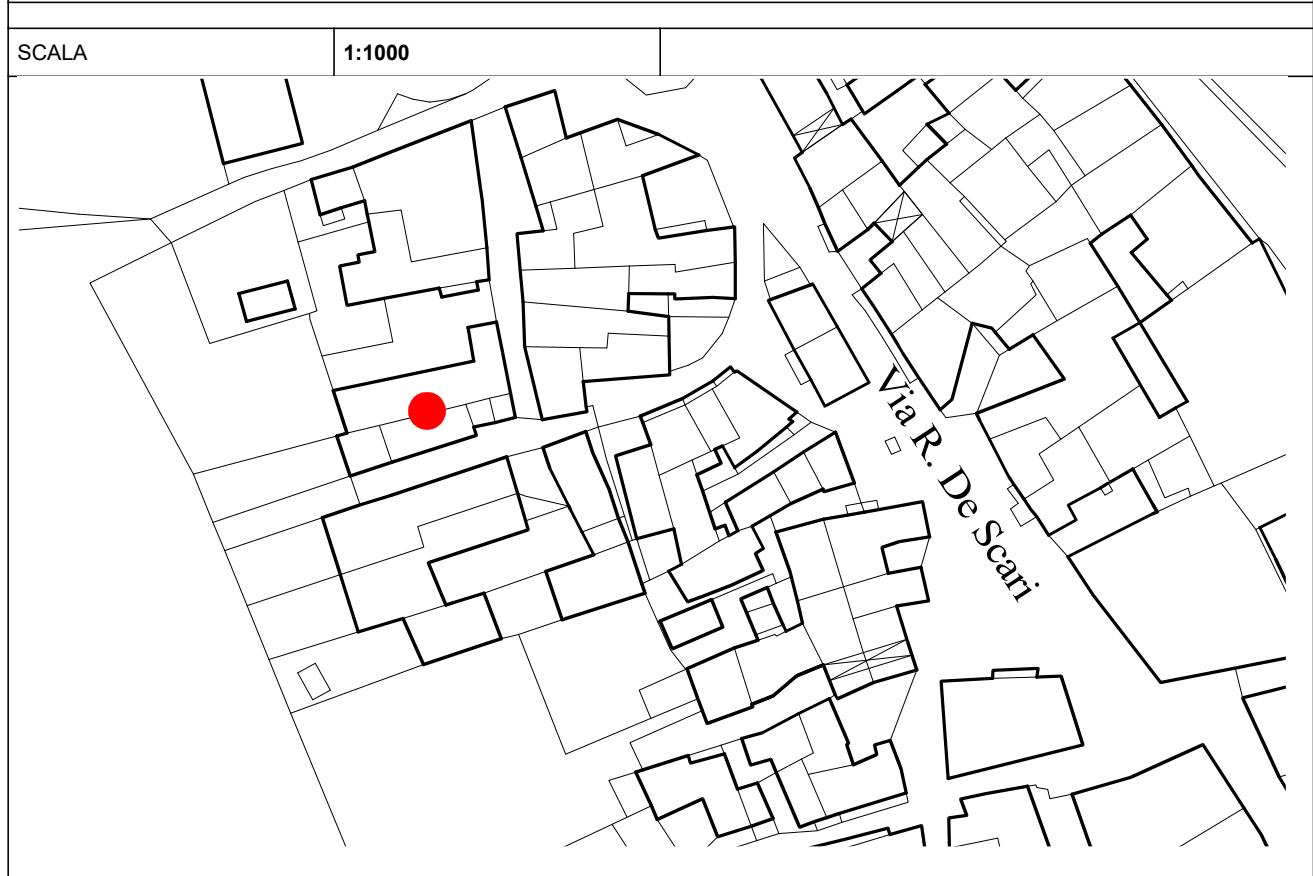
NUMERO	706 A	FOGLIO DI MAPPA
COMPRENSORIO	C5	N° DI PARTICELLA EDILIZIA 4/3-579-580-686
COMUNE AMMINISTRATIVO	MEZZOLOMBARDO	DATA RILIEVO giugno 1996
COMUNE CATASTALE	MEZZOLOMBARDO	RILEVATORE M. TOMAZZONI
INDIRIZZO/LOCALITA'	V. R. DE Scari, 58

1	<b>Tipologia funzionale</b>					
	edificio prevalentemente residenziale	A	baite	E		
	edificio produttivo	B	malghe	F		
	edificio speciale	C		G		
	stalle	D		H		
2	<b>Epoca di costruzione</b>		anteriore al 1860	8		
			tra il 1860 e il 1939	6		
			posteriore al 1939	4		
3	<b>Tipologia architettonica storica</b>		alta definizione	8		
			media definizione	6		
			bassa definizione	4		
			nessuna definizione	0		
4	<b>Permanenza dei caratteri formali tradizionali</b>		volumetrici originali	2		
			costruttivo	1		
			complementari	0		
			decorativi	2		
	<b>TOTALE</b>			17		
5	<b>Degrado</b>		nullo			
			medio			
			elevato			
6	<b>Grado di utilizzo</b>		utilizzato			
			sottoutilizzato			
			in stato di abbandono			
7	<b>Spazi di pertinenza</b>		alta qualità			
			media qualità			
			bassa qualità			
8	<b>Vincoli legislativi</b>					
9	<b>Categoria di intervento prevista dal piano precedente</b>		C.2 risanamento conservativo

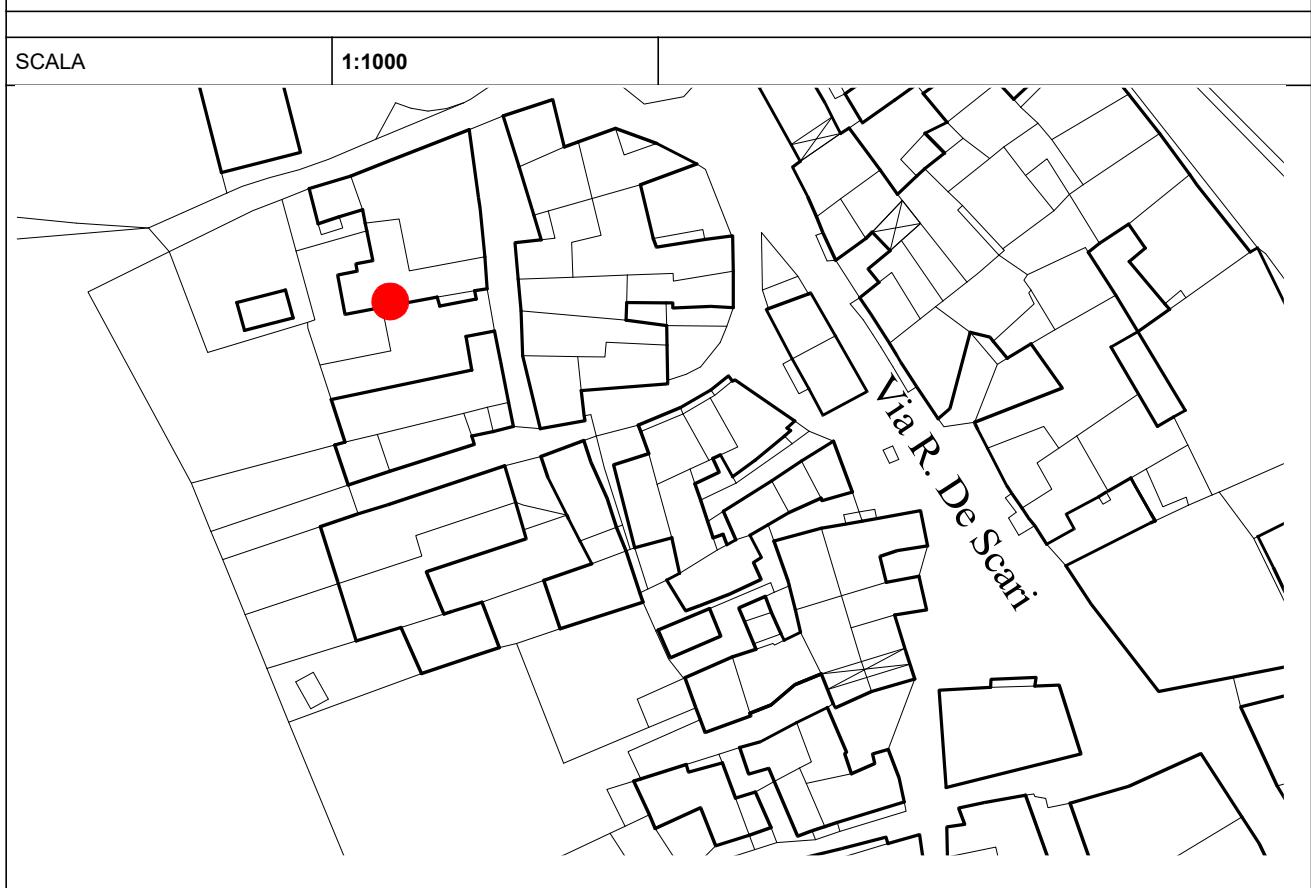
NUMERO	706 B	FOGLIO DI MAPPA
COMPRENSORIO	C5	N° DI PARTICELLA EDILIZIA 4/2
COMUNE AMMINISTRATIVO	MEZZOLOMBARDO	DATA RILIEVO giugno 1996
COMUNE CATASTALE	MEZZOLOMBARDO	RILEVATORE M. TOMAZZONI
INDIRIZZO/LOCALITA'	V. R. DE Scari

1	<b>Tipologia funzionale</b>					
	edificio prevalentemente residenziale	A	baite	E		
	edificio produttivo	B	malghe	F		
	edificio speciale	C		G		
	stalle	D		H		
2	<b>Epoca di costruzione</b>		anteriore al 1860	8		
			tra il 1860 e il 1939	6		
			posteriore al 1939	4		
3	<b>Tipologia architettonica storica</b>		alta definizione	8		
			media definizione	6		
			bassa definizione	4		
			nessuna definizione	0		
4	<b>Permanenza dei caratteri formali tradizionali</b>		volumetrici originali	2		
			costruttivo	1		
			complementari	0		
			decorativi	2		
			<b>TOTALE</b>	14		
5	<b>Degrado</b>		nullo			
			medio			
			elevato			
6	<b>Grado di utilizzo</b>		utilizzato			
			sottoutilizzato			
			in stato di abbandono			
7	<b>Spazi di pertinenza</b>		alta qualità			
			media qualità			
			bassa qualità			
8	<b>Vincoli legislativi</b>					
9	<b>Categoria di intervento prevista dal piano precedente</b>		D ristrutturazione edilizia – F sostituzione edilizia

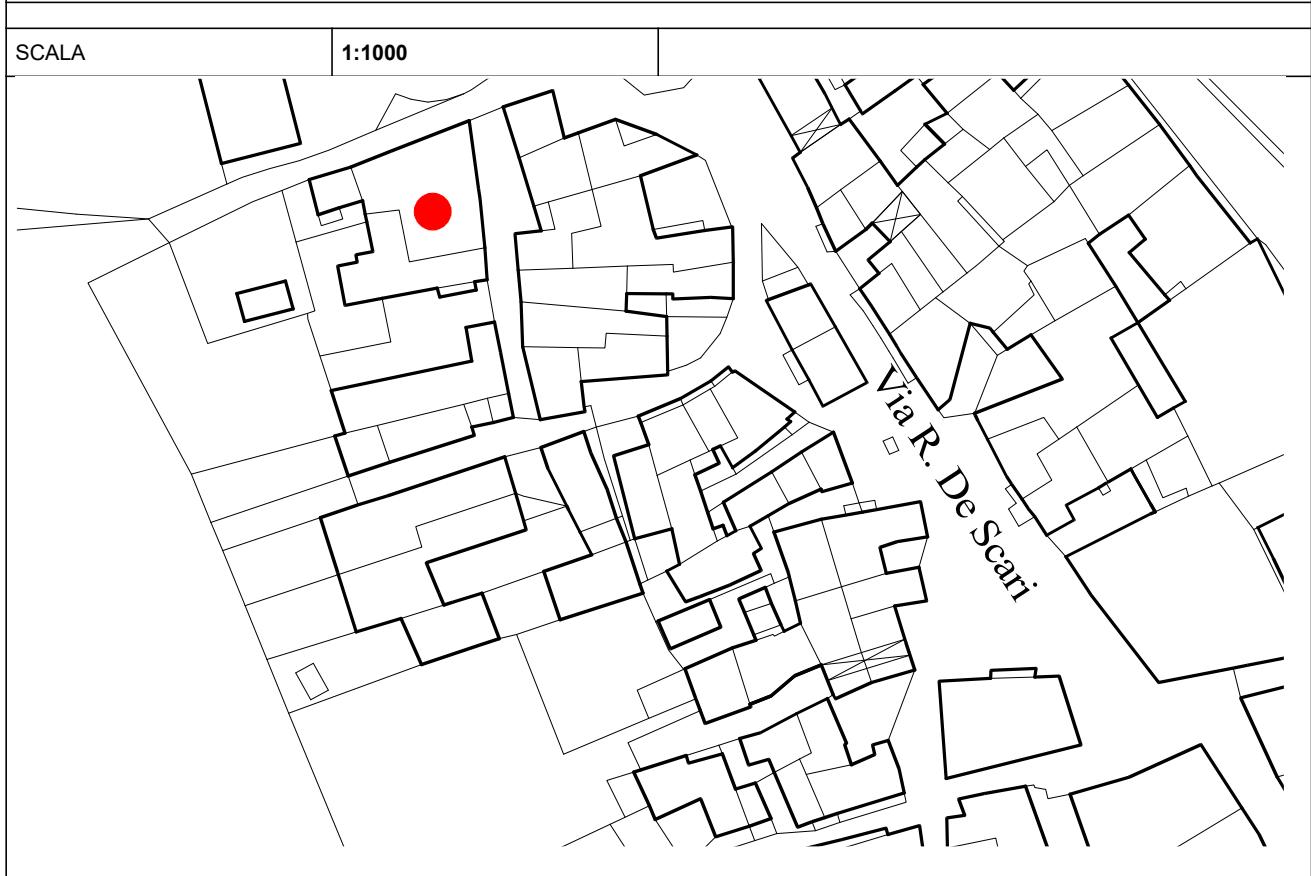
NUMERO	707	FOGLIO DI MAPPA
COMPRENSORIO	C5	N° DI PARTICELLA EDILIZIA 4/4
COMUNE AMMINISTRATIVO	MEZZOLOMBARDO	DATA RILIEVO giugno 1996
COMUNE CATASTALE	MEZZOLOMBARDO	RILEVATORE M. TOMAZZONI
INDIRIZZO/LOCALITA'	V. R. DE Scari, 59

1	<b>Tipologia funzionale</b>		
	edificio prevalentemente residenziale	A	baite
	edificio produttivo	B	malghe
	edificio speciale	C	
	stalle	D	
2	<b>Epoca di costruzione</b>		anteriore al 1860
			tra il 1860 e il 1939
			posteriore al 1939
3	<b>Tipologia architettonica storica</b>		alta definizione
			media definizione
			bassa definizione
			nessuna definizione
4	<b>Permanenza dei caratteri formali tradizionali</b>		volumetrici originali
			costruttivo
			complementari
			decorativi
	<b>TOTALE</b>		2   1   0
			2   1   0
			2   1   0
			2   1   0
	<b>TOTALE</b>		16
5	<b>Degrado</b>		nullo
			medio
			elevato
6	<b>Grado di utilizzo</b>		utilizzato
			sottoutilizzato
			in stato di abbandono
7	<b>Spazi di pertinenza</b>		alta qualità
			media qualità
			bassa qualità
8	<b>Vincoli legislativi</b>		
9	<b>Categoria di intervento prevista dal piano precedente</b>		D ristrutturazione edilizia
10	<b>Note</b>		
	<b>PROGETTO</b>		
11	<b>Categoria di intervento prevista</b>		R2 - Risanamento conservativo

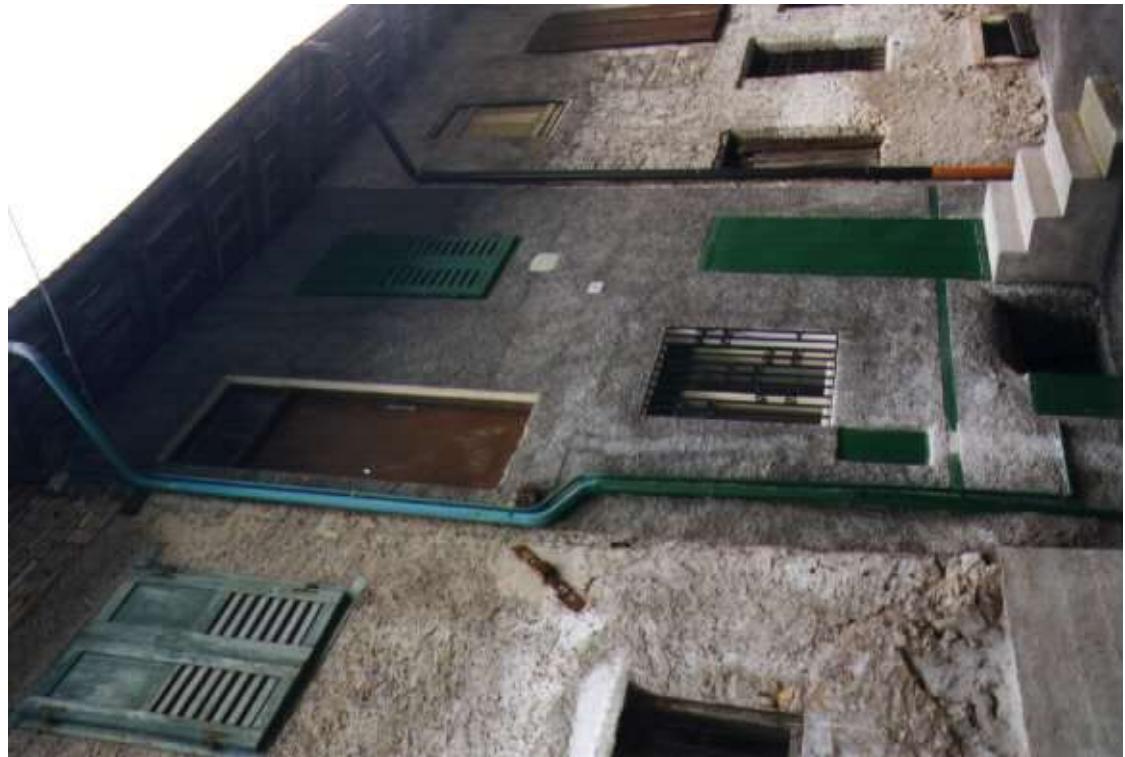
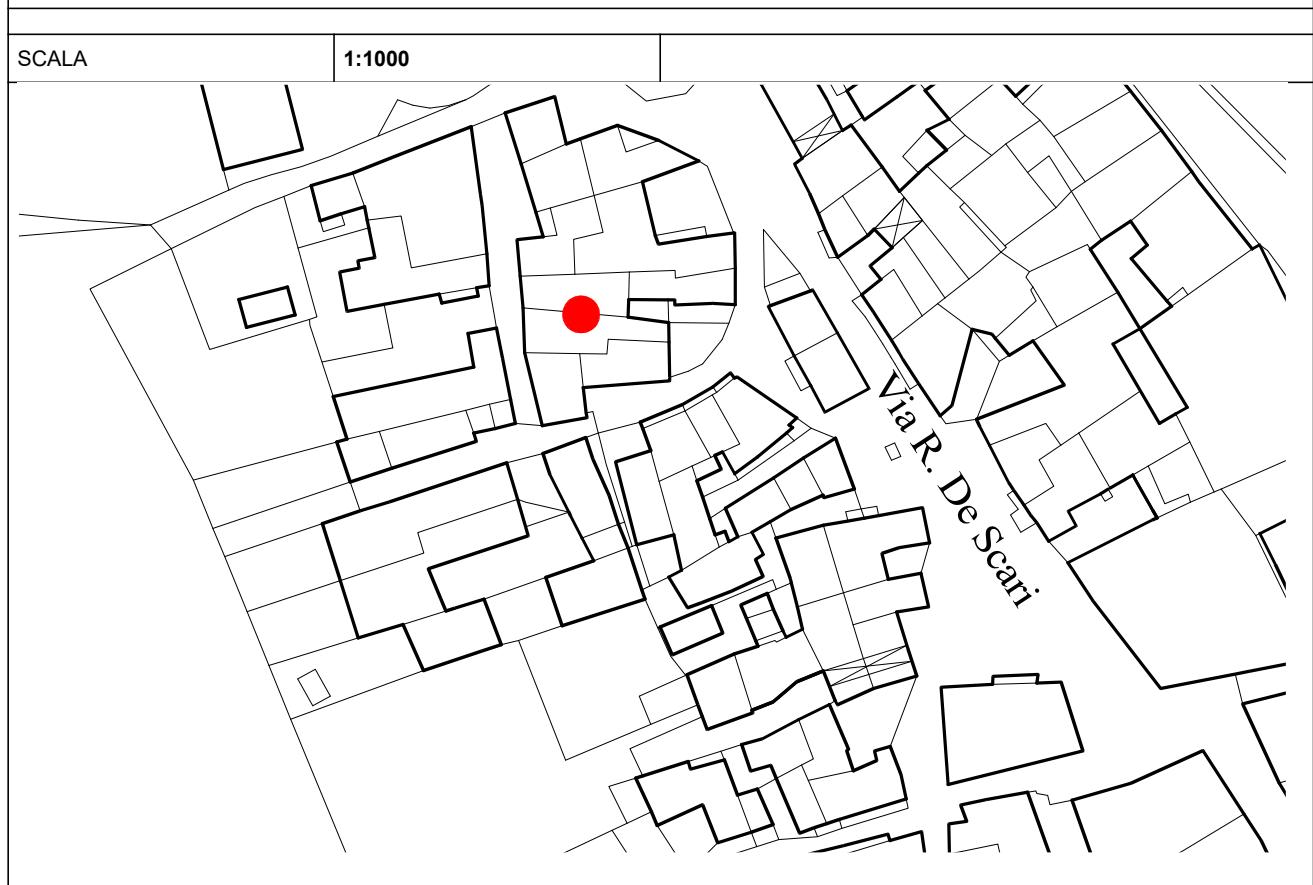
NUMERO	708	FOGLIO DI MAPPA
COMPRENSORIO	C5	N° DI PARTICELLA EDILIZIA 12
COMUNE AMMINISTRATIVO	MEZZOLOMBARDO	DATA RILIEVO giugno 1996
COMUNE CATASTALE	MEZZOLOMBARDO	RILEVATORE M. TOMAZZONI
INDIRIZZO/LOCALITA'	V. R. DE Scari, 57

1	<b>Tipologia funzionale</b>		
	edificio prevalentemente residenziale	A	baite
	edificio produttivo	B	malghe
	edificio speciale	C	
	stalle	D	
2	<b>Epoca di costruzione</b>		anteriore al 1860
			tra il 1860 e il 1939
			posteriore al 1939
3	<b>Tipologia architettonica storica</b>		alta definizione
			media definizione
			bassa definizione
			nessuna definizione
4	<b>Permanenza dei caratteri formali tradizionali</b>		volumetrici originali
			costruttivo
			complementari
			decorativi
	<b>TOTALE</b>		2   1   0
5	<b>Degrado</b>		2   1   0
			2   1   0
			2   1   0
6	<b>Grado di utilizzo</b>		2   1   0
			2   1   0
			2   1   0
7	<b>Spazi di pertinenza</b>		alta qualità
			media qualità
			bassa qualità
8	<b>Vincoli legislativi</b>		
9	<b>Categoria di intervento prevista dal piano precedente</b>		D ristrutturazione edilizia
10	<b>Note</b>	Inserito in una schiera, permangono le aperture al livello del sottotetto per l'accesso al granaio; ha subito alcuni interventi di ristrutturazione poco pertinenti.

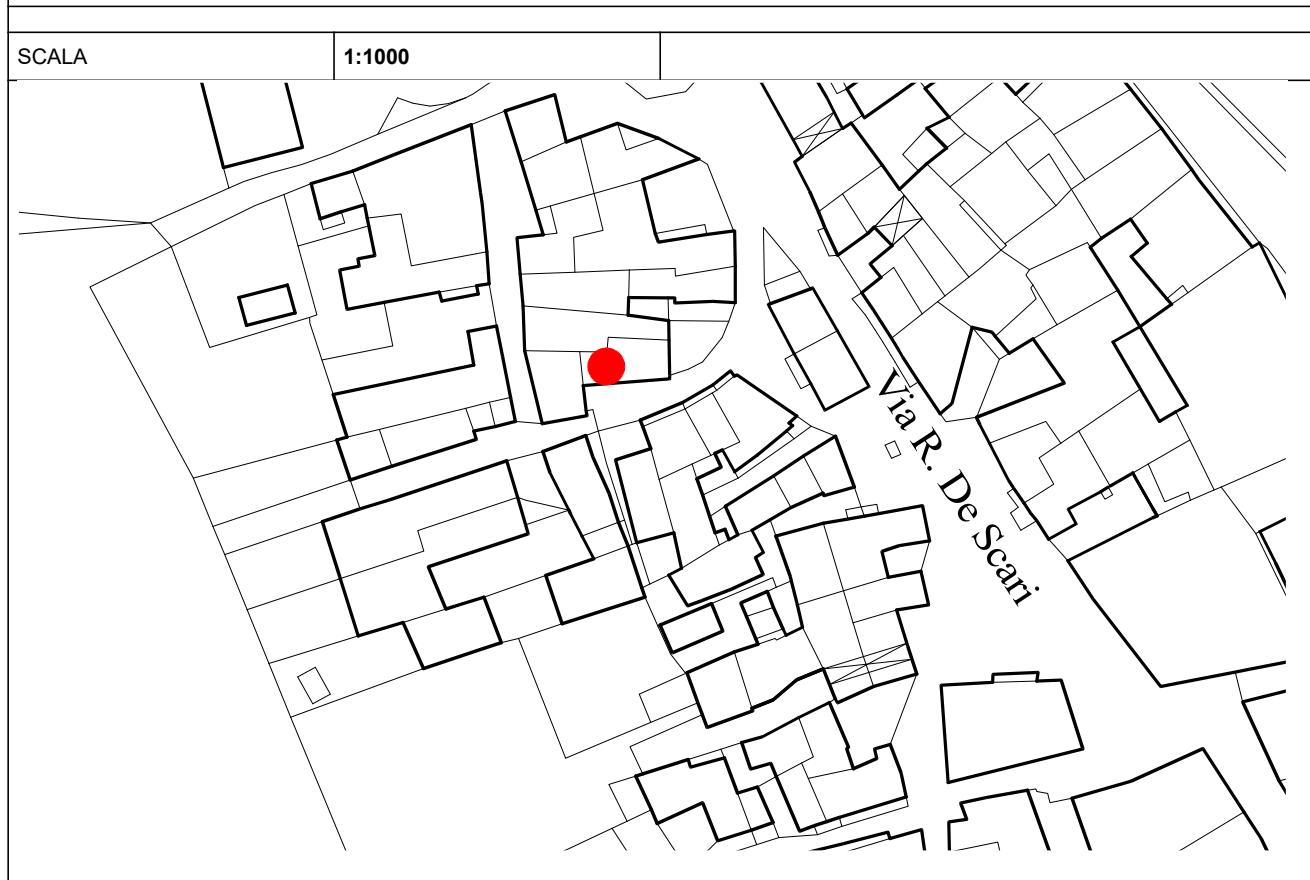
NUMERO	709	FOGLIO DI MAPPA
COMPRENSORIO	C5	N° DI PARTICELLA EDILIZIA 13-14
COMUNE AMMINISTRATIVO	MEZZOLOMBARDO	DATA RILIEVO giugno 1996
COMUNE CATASTALE	MEZZOLOMBARDO	RILEVATORE M. TOMAZZONI
INDIRIZZO/LOCALITA'	V. R. DE Scari, 48

1	<b>Tipologia funzionale</b>					
	edificio prevalentemente residenziale	A	baite	E		
	edificio produttivo	B	malghe	F		
	edificio speciale	C		G		
	stalle	D		H		
2	<b>Epoca di costruzione</b>		anteriore al 1860	8		
			tra il 1860 e il 1939	6		
			posteriore al 1939	4		
3	<b>Tipologia architettonica storica</b>		alta definizione	8		
			media definizione	6		
			bassa definizione	4		
			nessuna definizione	0		
4	<b>Permanenza dei caratteri formali tradizionali</b>		volumetrici originali	2		
			costruttivo	1		
			complementari	0		
			decorativi	2		
	<b>TOTALE</b>			17		
5	<b>Degrado</b>		nullo			
			medio			
			elevato			
6	<b>Grado di utilizzo</b>		utilizzato			
			sottoutilizzato			
			in stato di abbandono			
7	<b>Spazi di pertinenza</b>		alta qualità			
			media qualità			
			bassa qualità			
8	<b>Vincoli legislativi</b>					
9	<b>Categoria di intervento prevista dal piano precedente</b>		C.2 risanamento conservativo

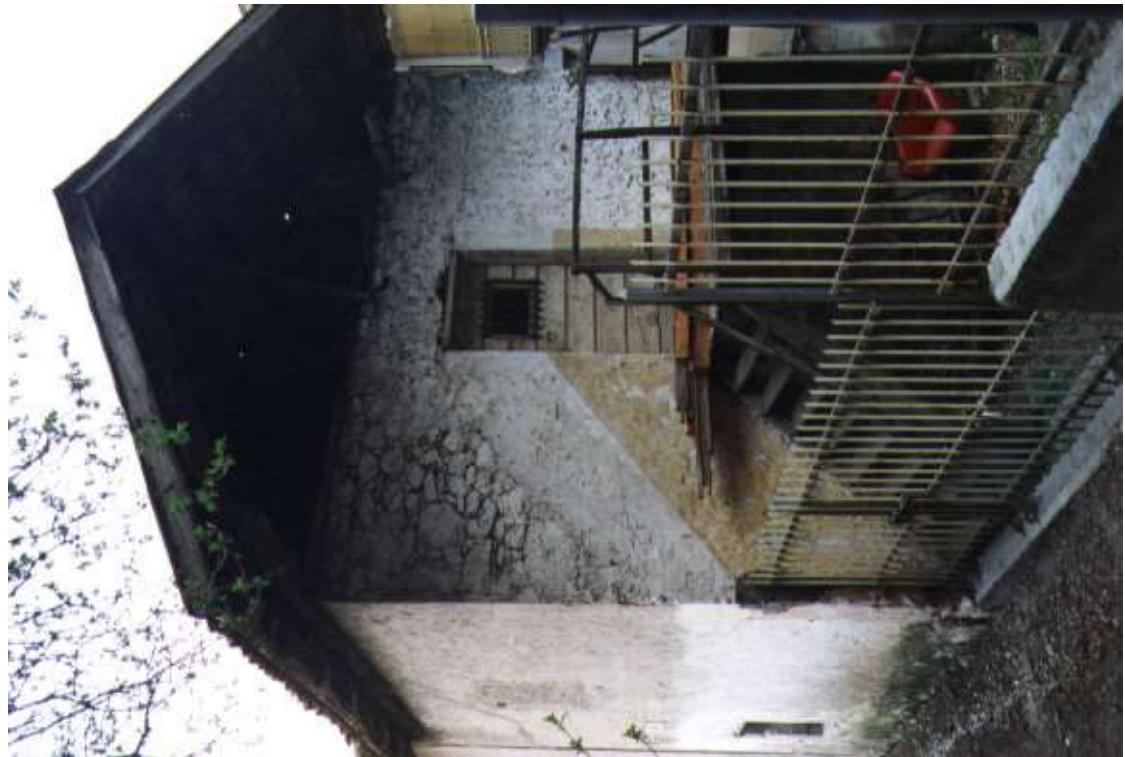
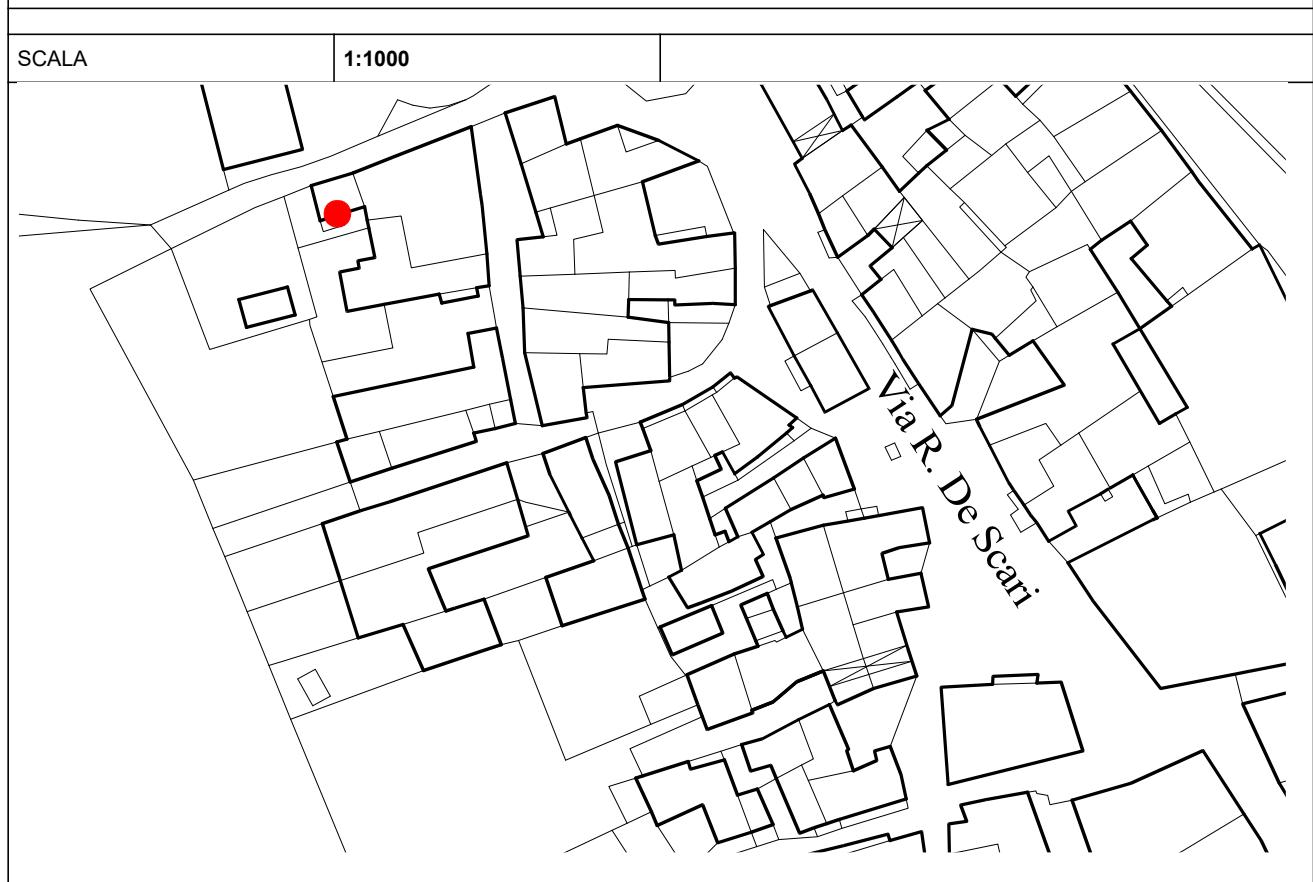
NUMERO	710	FOGLIO DI MAPPA
COMPRENSORIO	C5	N° DI PARTICELLA EDILIZIA 4/1
COMUNE AMMINISTRATIVO	MEZZOLOMBARDO	DATA RILIEVO giugno 1996
COMUNE CATASTALE	MEZZOLOMBARDO	RILEVATORE M. TOMAZZONI
INDIRIZZO/LOCALITA'	V. R. DE Scari, 64

1	<b>Tipologia funzionale</b>					
	edificio prevalentemente residenziale	A	baite	E		
	edificio produttivo	B	malghe	F		
	edificio speciale	C		G		
	stalle	D		H		
2	<b>Epoca di costruzione</b>		anteriore al 1860	8		
			tra il 1860 e il 1939	6		
			posteriore al 1939	4		
3	<b>Tipologia architettonica storica</b>		alta definizione	8		
			media definizione	6		
			bassa definizione	4		
			nessuna definizione	0		
4	<b>Permanenza dei caratteri formali tradizionali</b>		volumetrici originali	2		
			costruttivo	1		
			complementari	0		
			decorativi	2		
	<b>TOTALE</b>			18		
5	<b>Degrado</b>		nullo			
			medio			
			elevato			
6	<b>Grado di utilizzo</b>		utilizzato			
			sottoutilizzato			
			in stato di abbandono			
7	<b>Spazi di pertinenza</b>		alta qualità			
			media qualità			
			bassa qualità			
8	<b>Vincoli legislativi</b>					
9	<b>Categoria di intervento prevista dal piano precedente</b>		C.2 risanamento conservativo

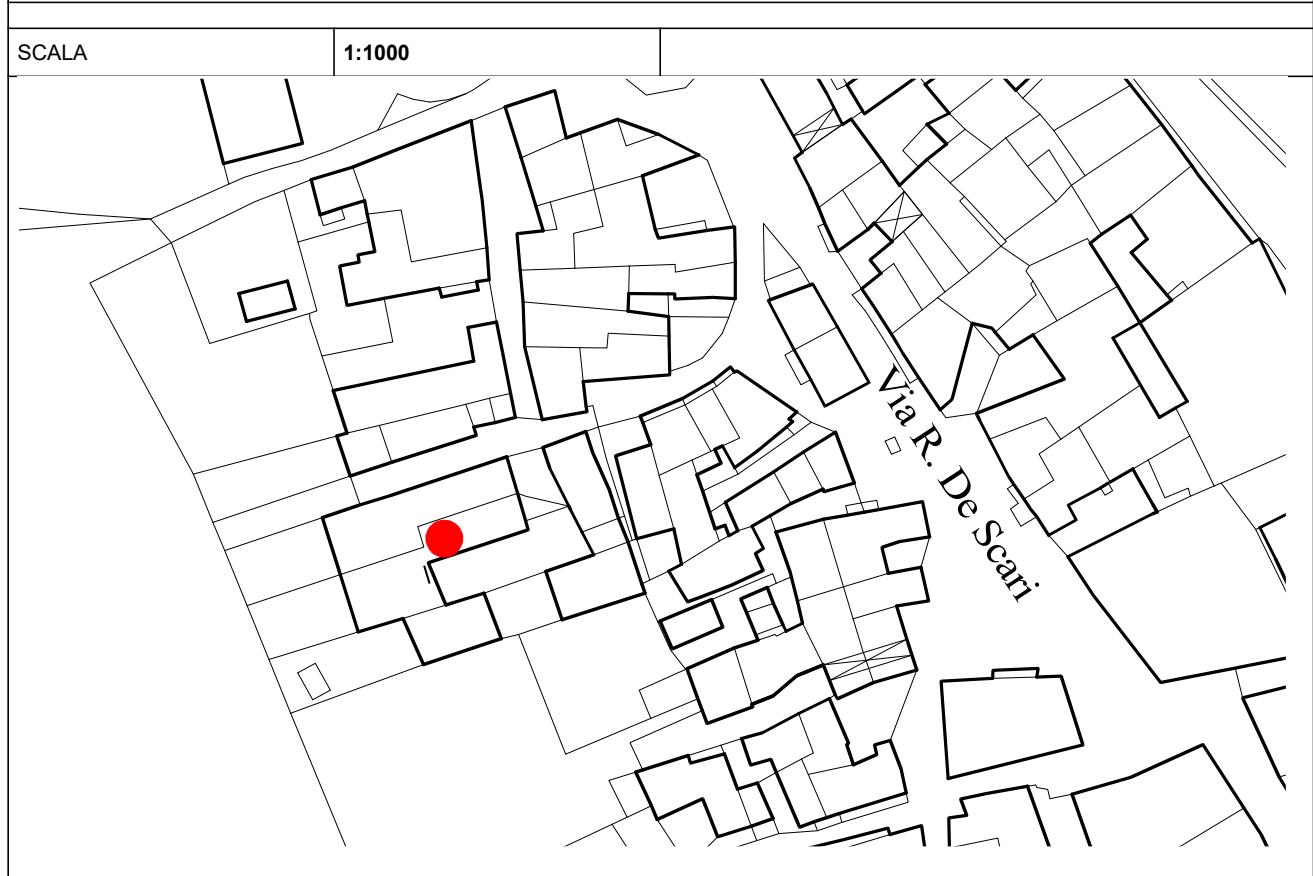
NUMERO	711	FOGLIO DI MAPPA
COMPRENSORIO	C5	N° DI PARTICELLA EDILIZIA 575/1
COMUNE AMMINISTRATIVO	MEZZOLOMBARDO	DATA RILIEVO giugno 1996
COMUNE CATASTALE	MEZZOLOMBARDO	RILEVATORE M. TOMAZZONI
INDIRIZZO/LOCALITA'	V. R. DE Scari, 54

1	<b>Tipologia funzionale</b>		
	edificio prevalentemente residenziale	A	baite
	edificio produttivo	B	malghe
	edificio speciale	C	
	stalle	D	
2	<b>Epoca di costruzione</b>		anteriore al 1860
			tra il 1860 e il 1939
			posteriore al 1939
3	<b>Tipologia architettonica storica</b>		alta definizione
			media definizione
			bassa definizione
			nessuna definizione
4	<b>Permanenza dei caratteri formali tradizionali</b>		volumetrici originali
			costruttivo
			complementari
			decorativi
	<b>TOTALE</b>		2 1 0
			2 1 0
			2 1 0
			2 1 0
	<b>TOTALE</b>		13
5	<b>Degrado</b>		nullo
			medio
			elevato
6	<b>Grado di utilizzo</b>		utilizzato
			sottoutilizzato
			in stato di abbandono
7	<b>Spazi di pertinenza</b>		alta qualità
			media qualità
			bassa qualità
8	<b>Vincoli legislativi</b>		
9	<b>Categoria di intervento prevista dal piano precedente</b>		C.2 risanamento conservativo – D ristrutturazione edilizia
10	<b>Note</b>	I rifacimenti dell'intonaco e delle aperture hanno fatto perdere i caratteri costruttivi e complementari tipici.

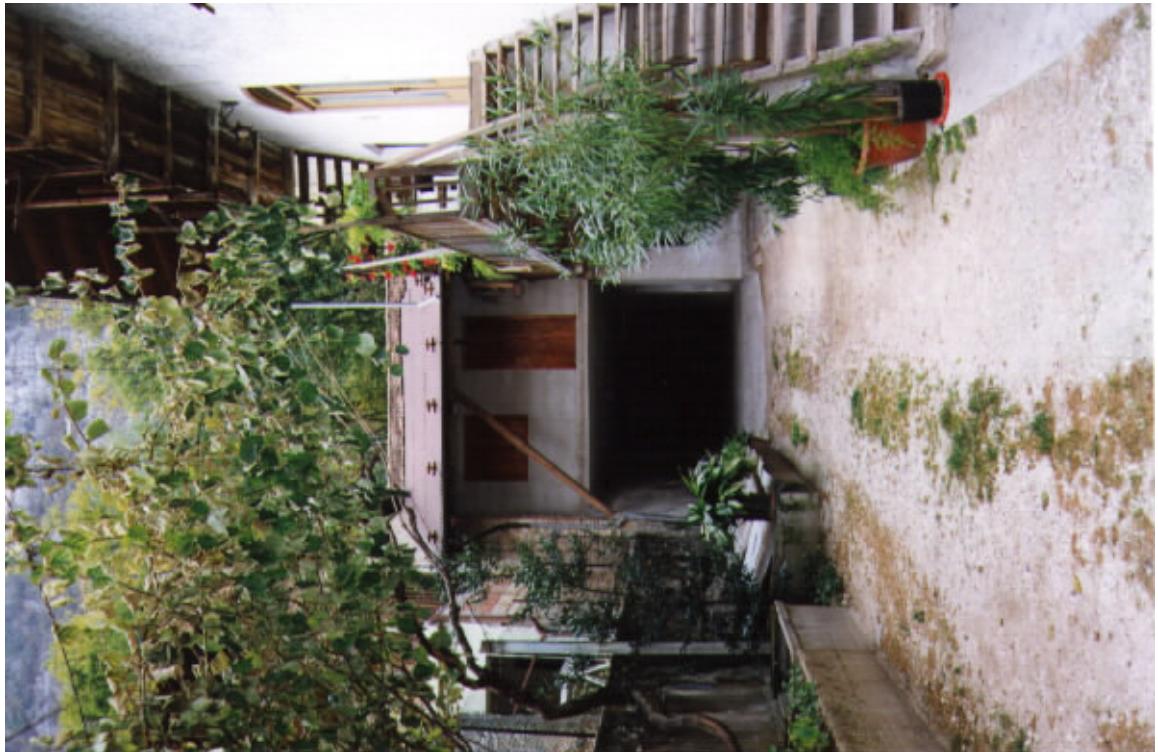
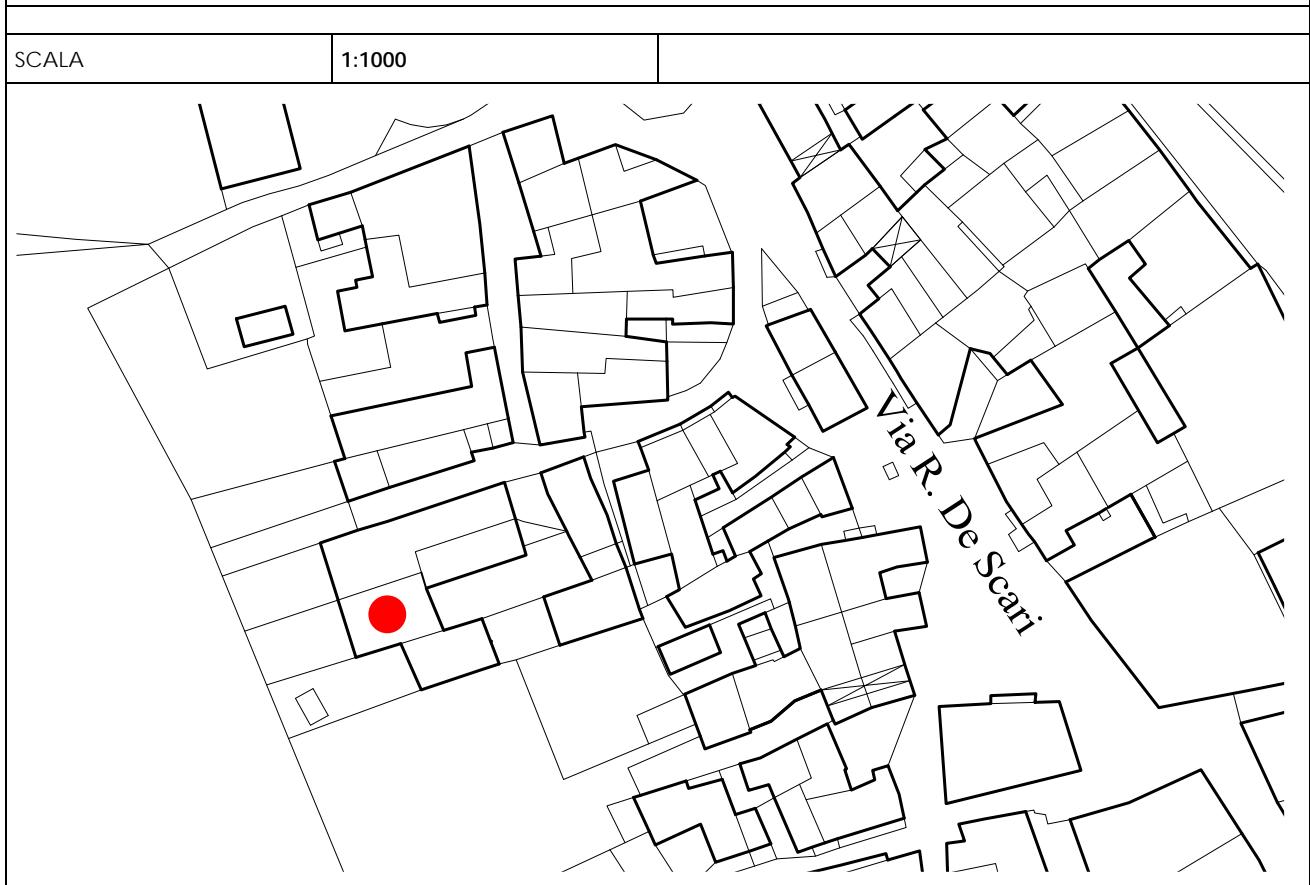
NUMERO	711 A	FOGLIO DI MAPPA	
COMPRESORIO	C5	N° DI PARTICELLA EDILIZIA	575/2
COMUNE AMMINISTRATIVO	MEZZOLOMBARDO	DATA RILIEVO	giugno 1996
COMUNE CATASTALE	MEZZOLOMBARDO	RILEVATORE	M. TOMAZZONI
INDIRIZZO/LOCALITA'	V. R. DE Scari, 54

costruttivo	
				complementari	
				decorativi	
				TOTALE	
					4
5	Degrado			nullo	<input type="checkbox"/> <input type="checkbox"/> <input type="checkbox"/>
				medio	
				elevato	
6	Grado di utilizzo			utilizzato	<input type="checkbox"/> <input type="checkbox"/> <input type="checkbox"/>
				sottoutilizzato	
				in stato di abbandono	
7	Spazi di pertinenza			alta qualità	<input type="checkbox"/> <input type="checkbox"/> <input type="checkbox"/>
				media qualità	
				bassa qualità	
8	Vincoli legislativi				
9	Categoria di intervento prevista dal piano precedente			R4 - Demolizione con ricostruzione	
10	Note				
	PROGETTO				
11	Categoria di intervento prevista	R3 - Ristrutturazione edilizia			
12	Vincoli particolari	tipo di vincolo			
		oggetto di vincolo			
13	Categoria di intervento prevista per gli spazi di pertinenza			M2 - Manutenzione straordinaria
