# SCHEDA

NUMERO	701	FOGLIO DI MAPPA
COMPRENSORIO	C5	N° DI PARTICELLA EDILIZIA 21-22
COMUNE AMMINISTRATIVO	MEZZOLOMBARDO	DATA RILIEVO giugno 1996
COMUNE CATASTALE	MEZZOLOMBARDO	RILEVATORE M. TOMAZZONI
INDIRIZZO/LOCALITA'	V. R. DE Scari, 44

# ANALISI

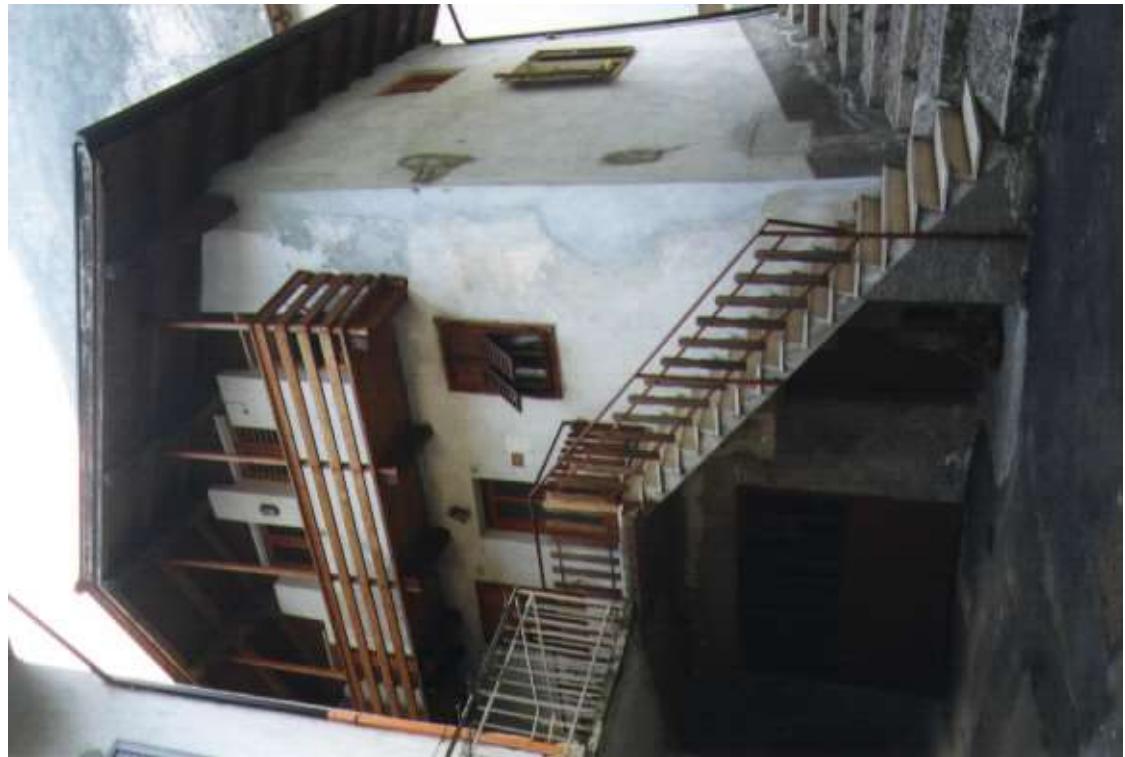
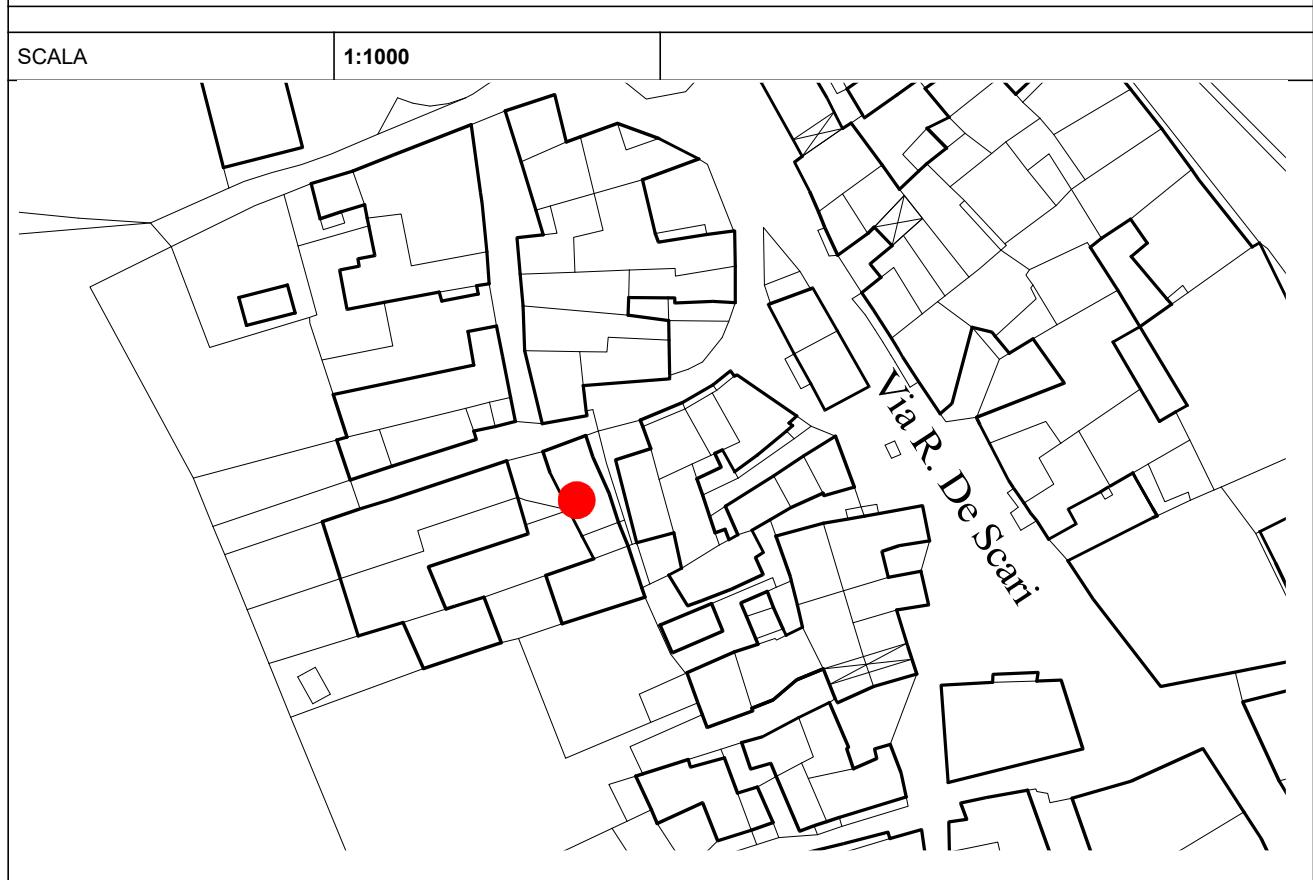
NUMERO	712	FOGLIO DI MAPPA
COMPRENSORIO	C5	N° DI PARTICELLA EDILIZIA 16-17
COMUNE AMMINISTRATIVO	MEZZOLOMBARDO	DATA RILIEVO giugno 1996
COMUNE CATASTALE	MEZZOLOMBARDO	RILEVATORE M. TOMAZZONI
INDIRIZZO/LOCALITA'	V. R. DE Scari

10	<b>Note</b>	Permane il caratteristico balcone del sottotetto. Incongruo il materiale con cui è rifatto il resto della distribuzione verticale, che comunque conserva le forme originali.				
	<b>PROGETTO</b>					
11	<b>Categoria di intervento prevista</b>		R2 - Risanamento conservativo			
12	<b>Vincoli particolari</b>	tipo di vincolo				
		oggetto di vincolo				
13	<b>Categoria di intervento prevista per gli spazi di pertinenza</b>			M2 - Manutenzione straordinaria

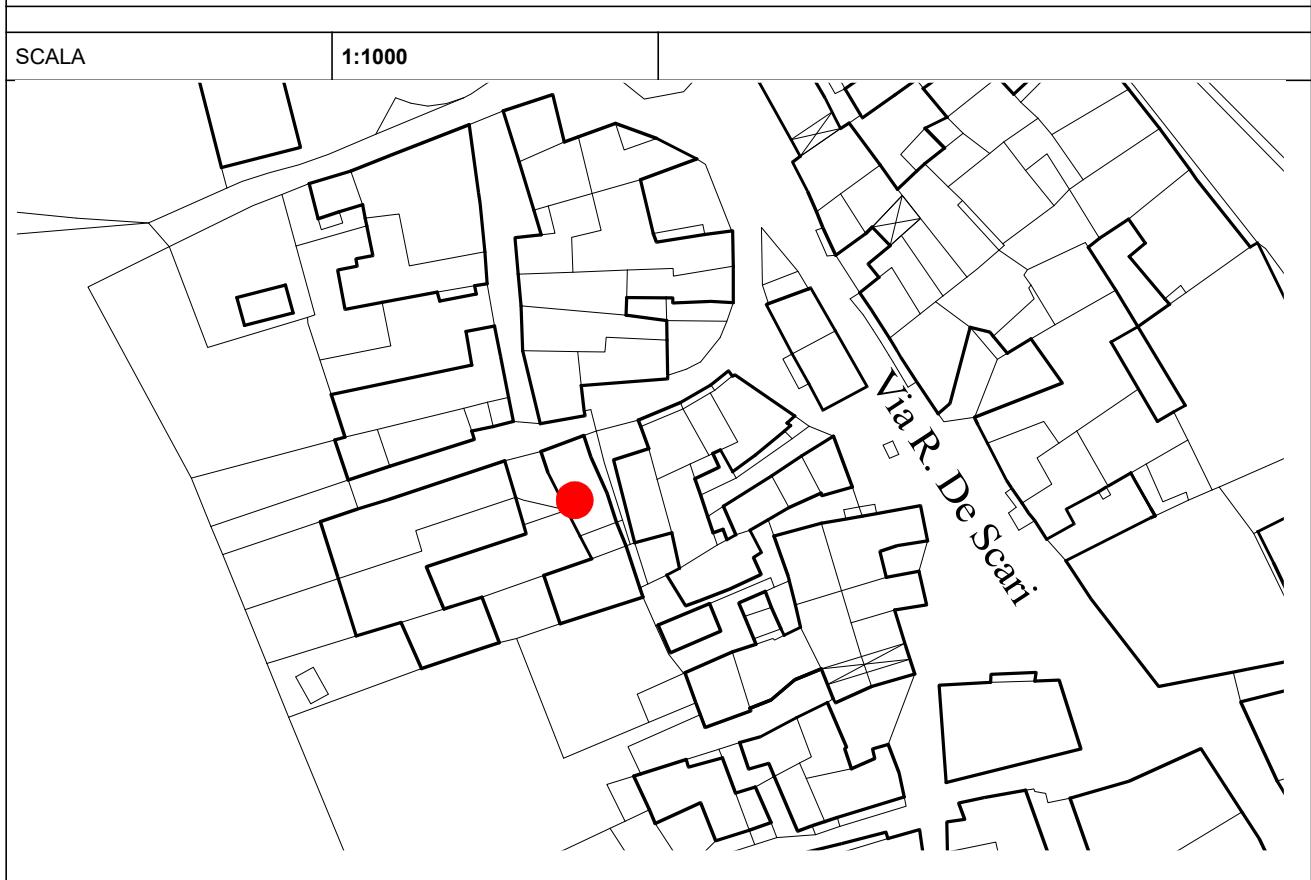
NUMERO	712	FOGLIO DI MAPPA
COMPRENSORIO	C5	N° DI PARTICELLA EDILIZIA 16-17
COMUNE AMMINISTRATIVO	MEZZOLOMBARDO	DATA RILIEVO giugno 1996
COMUNE CATASTALE	MEZZOLOMBARDO	RILEVATORE M. TOMAZZONI
INDIRIZZO/LOCALITA'	V. R. DE Scari

10	<b>Note</b>	Permane il caratteristico balcone del sottotetto. Incongruo il materiale con cui è rifatto il resto della distribuzione verticale, che comunque conserva le forme originali.				
	<b>PROGETTO</b>					
11	<b>Categoria di intervento prevista</b>		R2 - Risanamento conservativo			
12	<b>Vincoli particolari</b>	tipo di vincolo				
		oggetto di vincolo				
13	<b>Categoria di intervento prevista per gli spazi di pertinenza</b>			M2 - Manutenzione straordinaria

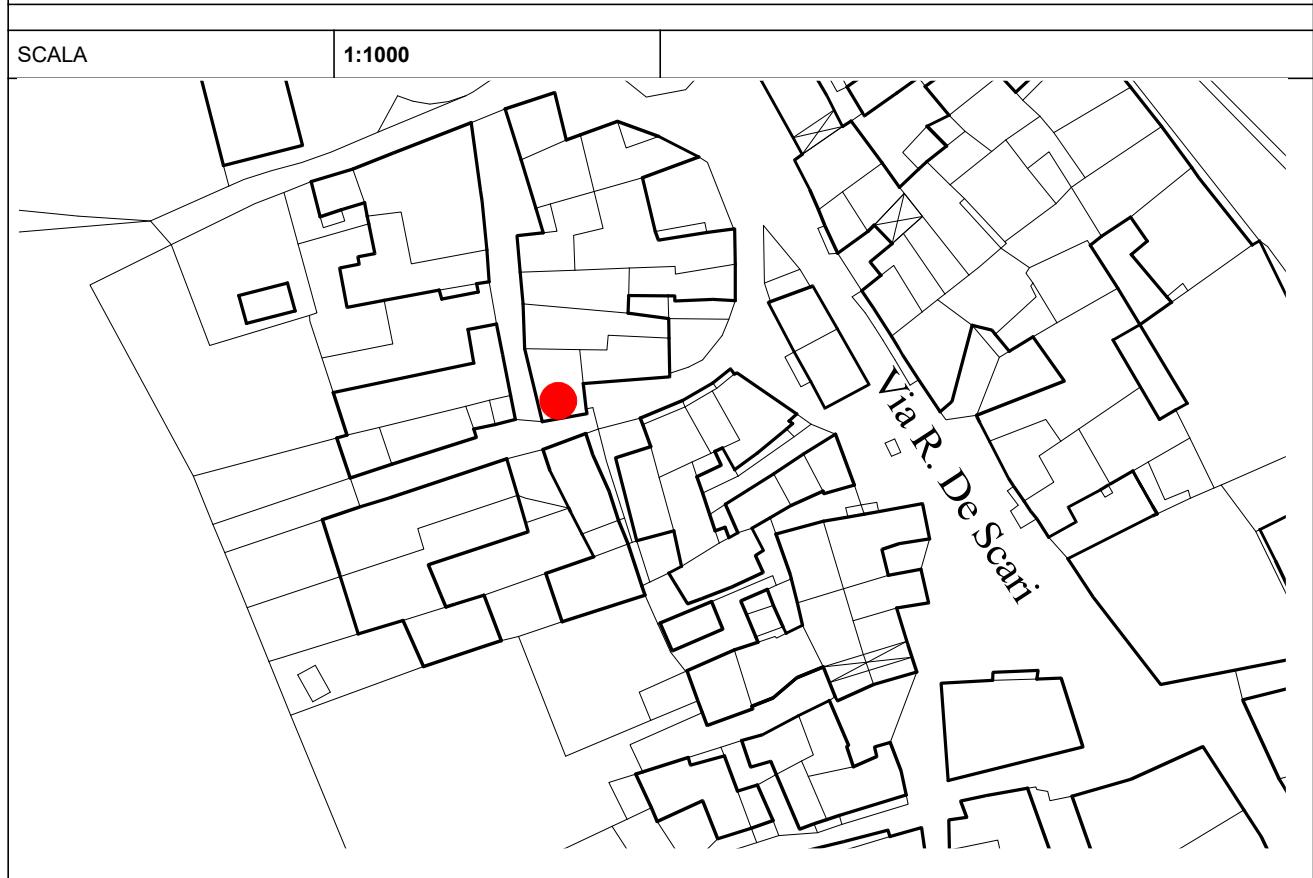
NUMERO	713	FOGLIO DI MAPPA
COMPRENSORIO	C5	N° DI PARTICELLA EDILIZIA 15
COMUNE AMMINISTRATIVO	MEZZOLOMBARDO	DATA RILIEVO giugno 1996
COMUNE CATASTALE	MEZZOLOMBARDO	RILEVATORE M. TOMAZZONI
INDIRIZZO/LOCALITA'	V. R. DE Scari, 56

1	<b>Tipologia funzionale</b>					
	edificio prevalentemente residenziale	A	baite	E		
	edificio produttivo	B	malghe	F		
	edificio speciale	C		G		
	stalle	D		H		
2	<b>Epoca di costruzione</b>		anteriore al 1860	8		
			tra il 1860 e il 1939	6		
			posteriore al 1939	4		
3	<b>Tipologia architettonica storica</b>		alta definizione	8		
			media definizione	6		
			bassa definizione	4		
			nessuna definizione	0		
4	<b>Permanenza dei caratteri formali tradizionali</b>		volumetrici originali	2		
			costruttivo	1		
			complementari	0		
			decorativi	2		
	<b>TOTALE</b>			13		
5	<b>Degrado</b>		nullo			
			medio			
			elevato			
6	<b>Grado di utilizzo</b>		utilizzato			
			sottoutilizzato			
			in stato di abbandono			
7	<b>Spazi di pertinenza</b>		alta qualità			
			media qualità			
			bassa qualità			
8	<b>Vincoli legislativi</b>					
9	<b>Categoria di intervento prevista dal piano precedente</b>		D ristrutturazione edilizia

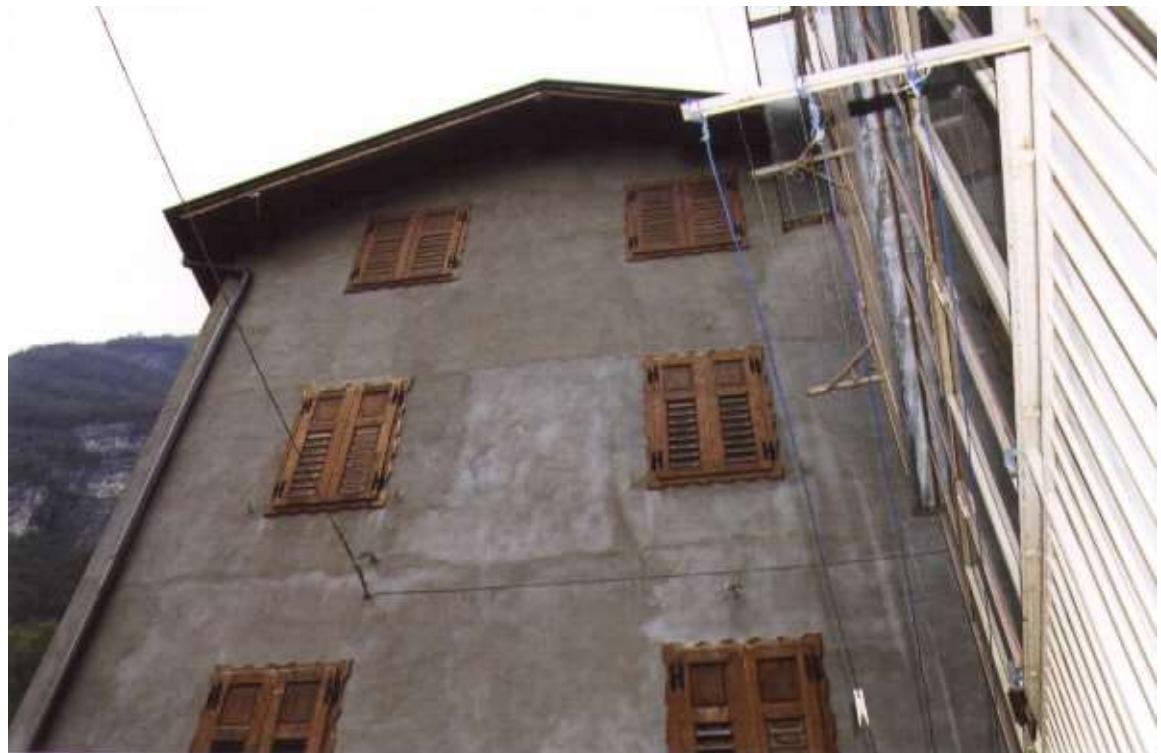
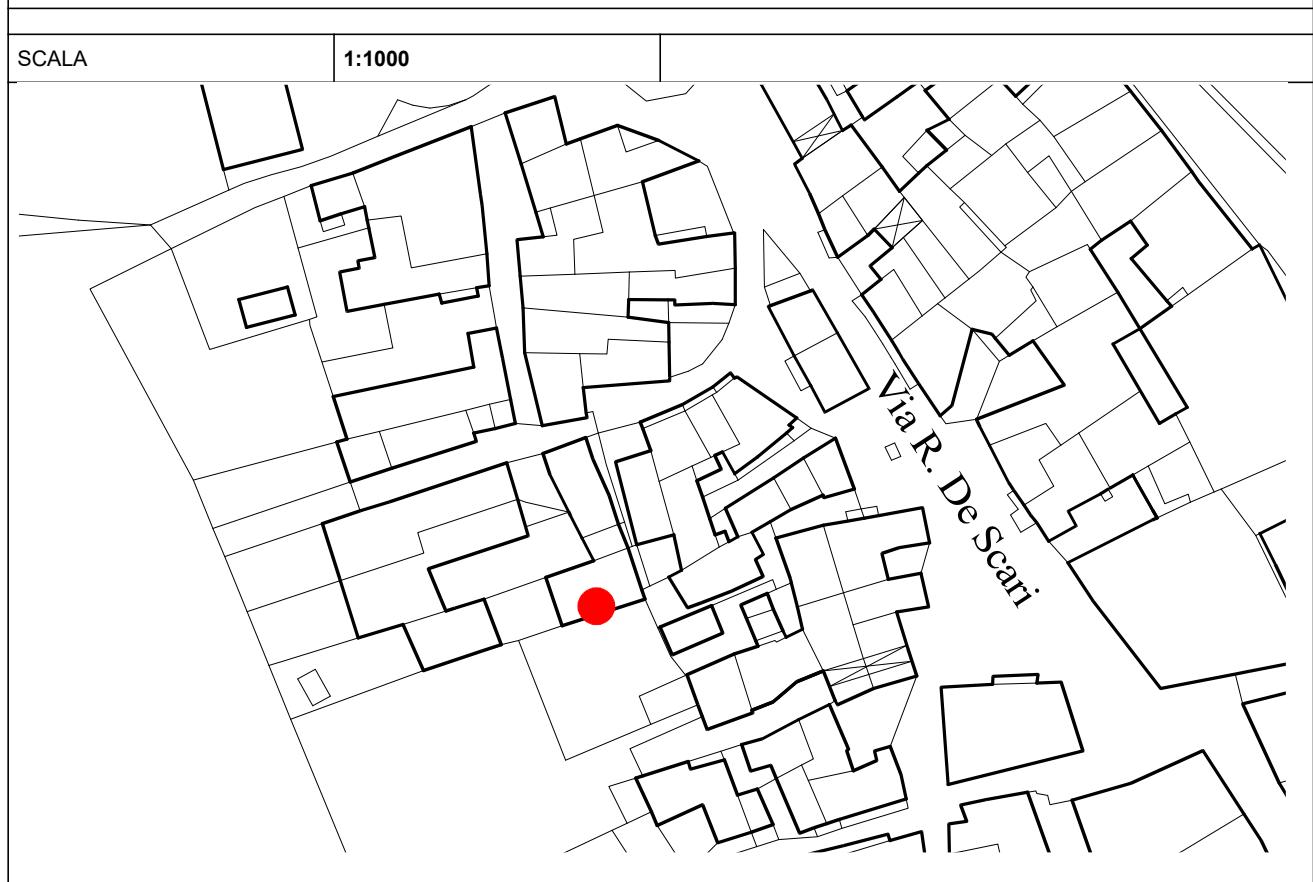
NUMERO	714 A	FOGLIO DI MAPPA
COMPRENSORIO	C5	N° DI PARTICELLA EDILIZIA 525
COMUNE AMMINISTRATIVO	MEZZOLOMBARDO	DATA RILIEVO giugno 1996
COMUNE CATASTALE	MEZZOLOMBARDO	RILEVATORE M. TOMAZZONI
INDIRIZZO/LOCALITA'	V. R. DE Scari

1	<b>Tipologia funzionale</b>		
	edificio prevalentemente residenziale	A	baite
	edificio produttivo	B	malghe
	edificio speciale	C	
	stalle	D	
2	<b>Epoca di costruzione</b>		8
			6
			4
3	<b>Tipologia architettonica storica</b>		8
			6
			4
			0
4	<b>Permanenza dei caratteri formali tradizionali</b>		2   1   0
			2   1   0
			2   1   0
			2   1   0
	<b>TOTALE</b>		12
5	<b>Degrado</b>		
		nullo	
		medio	
		elevato	
6	<b>Grado di utilizzo</b>		
		utilizzato	
		sottoutilizzato	
		in stato di abbandono	
7	<b>Spazi di pertinenza</b>		
		alta qualità	
		media qualità	
		bassa qualità	
8	<b>Vincoli legislativi</b>		
9	<b>Categoria di intervento prevista dal piano precedente</b>		D ristrutturazione edilizia – F sostituzione edilizia
10	<b>Note</b>		
	<b>PROGETTO</b>		
11			
	<b>Categoria di intervento prevista</b>		R3 - Ristrutturazione edilizia
12			
	<b>Vincoli particolari</b>		tipo di vincolo
			oggetto di vincolo
13	<b>Categoria di intervento prevista per gli spazi di pertinenza</b>		M2 - Manutenzione straordinaria

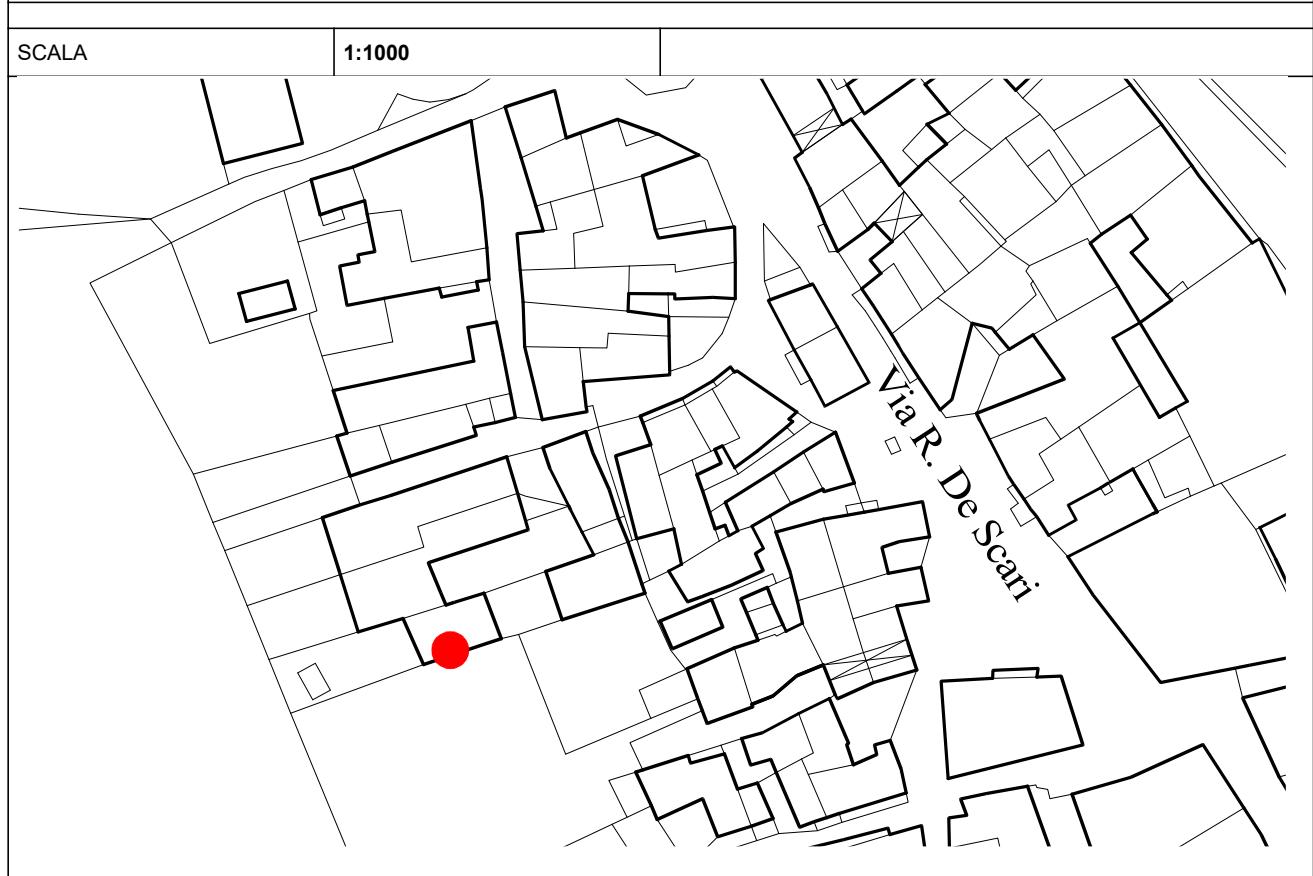
NUMERO	714 B	FOGLIO DI MAPPA
COMPRENSORIO	C5	N° DI PARTICELLA EDILIZIA 697
COMUNE AMMINISTRATIVO	MEZZOLOMBARDO	DATA RILIEVO giugno 1996
COMUNE CATASTALE	MEZZOLOMBARDO	RILEVATORE M. TOMAZZONI
INDIRIZZO/LOCALITA'	V. R. DE Scari

1	<b>Tipologia funzionale</b>		
	edificio prevalentemente residenziale	A	baite
	edificio produttivo	B	malghe
	edificio speciale	C	
	stalle	D	
2	<b>Epoca di costruzione</b>		8
			6
			4
3	<b>Tipologia architettonica storica</b>		8
			6
			4
			0
4	<b>Permanenza dei caratteri formali tradizionali</b>		2 1 0
			2 1 0
			2 1 0
			2 1 0
<b>TOTALE</b>			7
5	<b>Degrado</b>		
		nullo	
		medio	
		elevato	
6	<b>Grado di utilizzo</b>		
		utilizzato	
		sottoutilizzato	
		in stato di abbandono	
7	<b>Spazi di pertinenza</b>		
		alta qualità	
		media qualità	
		bassa qualità	
8	<b>Vincoli legislativi</b>		
9	<b>Categoria di intervento prevista dal piano precedente</b>		D ristrutturazione edilizia
10	<b>Note</b>		
	<b>PROGETTO</b>		
11	<b>Categoria di intervento prevista</b>		R3 - Ristrutturazione edilizia
12	<b>Vincoli particolari</b>	tipo di vincolo	
		oggetto di vincolo	
13	<b>Categoria di intervento prevista per gli spazi di pertinenza</b>		M2 - Manutenzione straordinaria

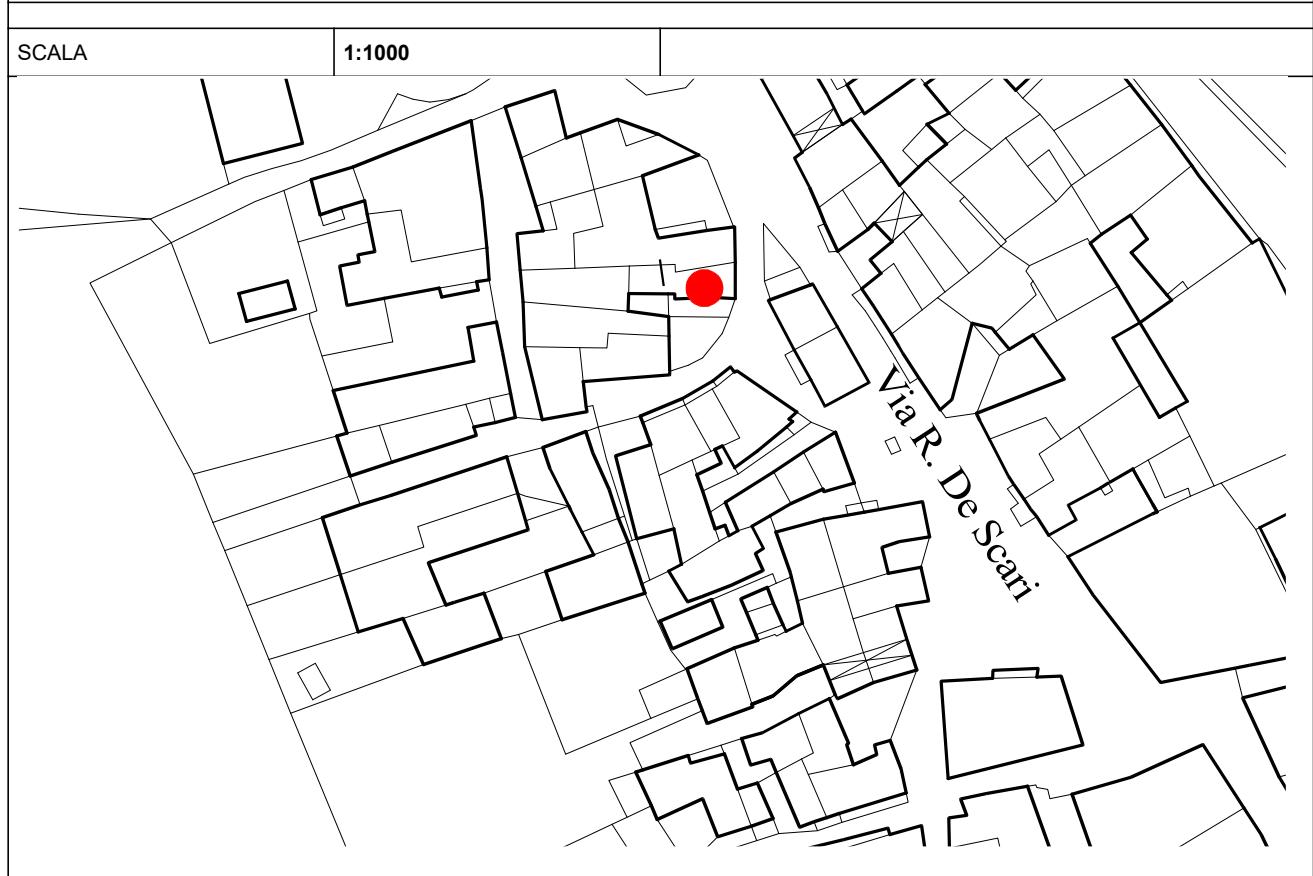
NUMERO	715	FOGLIO DI MAPPA
COMPRENSORIO	C5	N° DI PARTICELLA EDILIZIA 10
COMUNE AMMINISTRATIVO	MEZZOLOMBARDO	DATA RILIEVO giugno 1996
COMUNE CATASTALE	MEZZOLOMBARDO	RILEVATORE M. TOMAZZONI
INDIRIZZO/LOCALITA'	V. R. DE Scari, 47

1	<b>Tipologia funzionale</b>		
	edificio prevalentemente residenziale	A	baite
	edificio produttivo	B	malghe
	edificio speciale	C	
	stalle	D	
2	<b>Epoca di costruzione</b>		anteriore al 1860
			tra il 1860 e il 1939
			posteriore al 1939
3	<b>Tipologia architettonica storica</b>		alta definizione
			media definizione
			bassa definizione
			nessuna definizione
4	<b>Permanenza dei caratteri formali tradizionali</b>		volumetrici originali
			costruttivo
			complementari
			decorativi
	<b>TOTALE</b>		13
5	<b>Degrado</b>		nullo
			medio
			elevato
6	<b>Grado di utilizzo</b>		utilizzato
			sottoutilizzato
			in stato di abbandono
7	<b>Spazi di pertinenza</b>		alta qualità
			media qualità
			bassa qualità
8	<b>Vincoli legislativi</b>		
9	<b>Categoria di intervento prevista dal piano precedente</b>		C.2 risanamento conservativo – D ristrutturazione edilizia F sostituzione edilizia
10	<b>Note</b>		
	<b>PROGETTO</b>		
11	<b>Categoria di intervento prevista</b>		R3 - Ristrutturazione edilizia

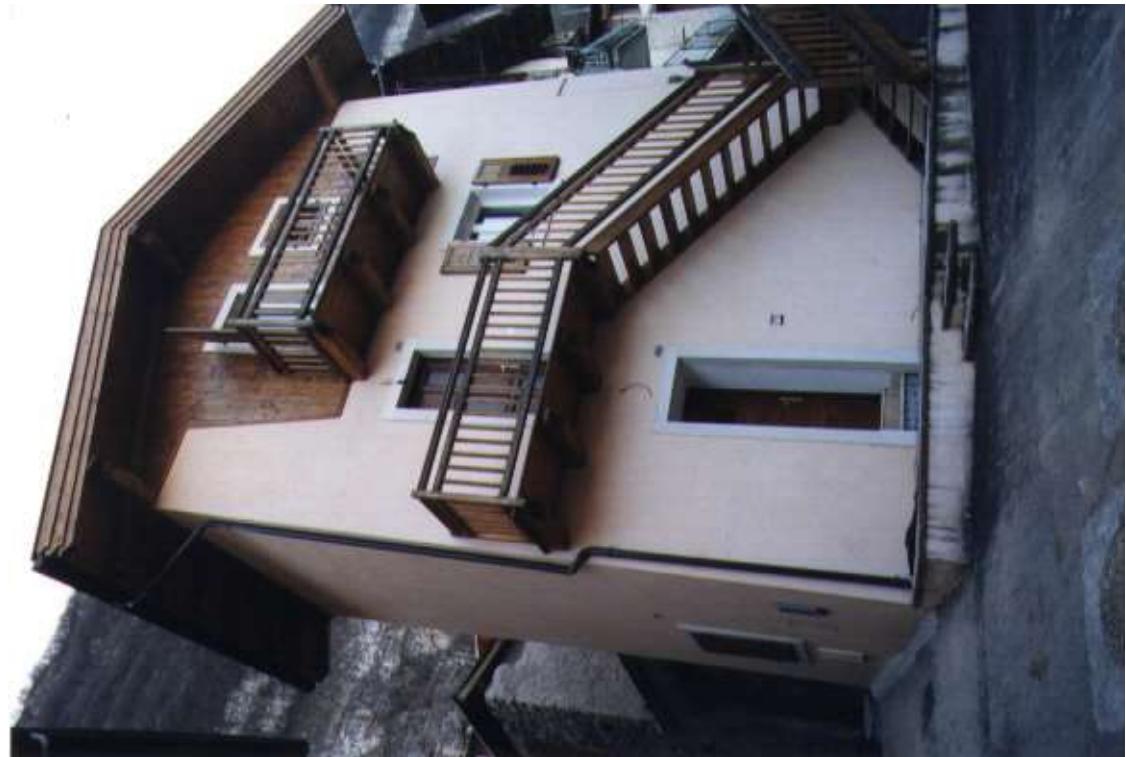
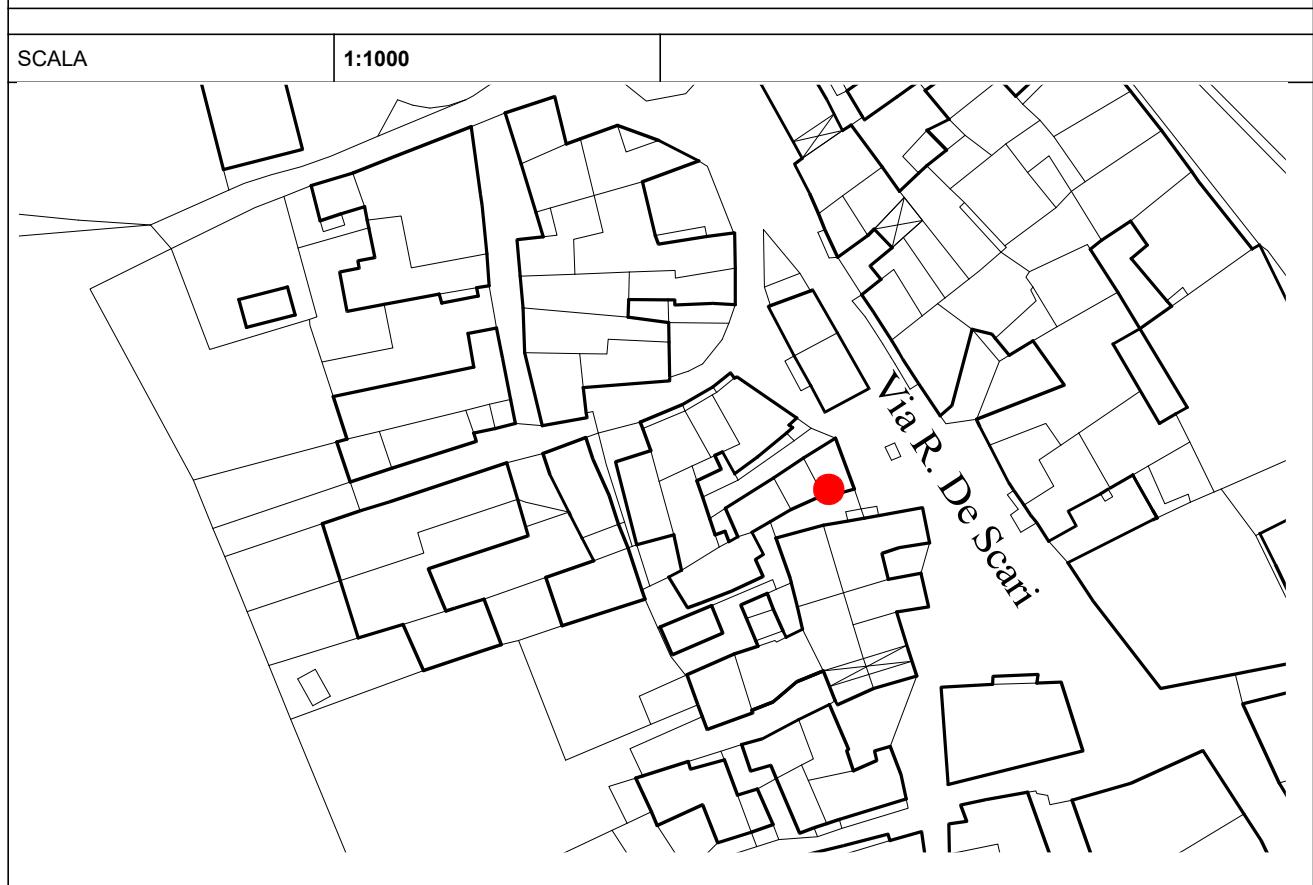
NUMERO	716	FOGLIO DI MAPPA
COMPRENSORIO	C5	N° DI PARTICELLA EDILIZIA 23
COMUNE AMMINISTRATIVO	MEZZOLOMBARDO	DATA RILIEVO giugno 1996
COMUNE CATASTALE	MEZZOLOMBARDO	RILEVATORE M. TOMAZZONI
INDIRIZZO/LOCALITA'	V. R. DE Scari, 40

1	<b>Tipologia funzionale</b>		
	edificio prevalentemente residenziale	A	baite
	edificio produttivo	B	malghe
	edificio speciale	C	
	stalle	D	
2	<b>Epoca di costruzione</b>		anteriore al 1860
			tra il 1860 e il 1939
			posteriore al 1939
3	<b>Tipologia architettonica storica</b>		alta definizione
			media definizione
			bassa definizione
			nessuna definizione
4	<b>Permanenza dei caratteri formali tradizionali</b>		volumetrici originali
			costruttivo
			complementari
			decorativi
	<b>TOTALE</b>		2   1   0 2   1   0 2   1   0 2   1   0
5	<b>Degrado</b>		nullo
			medio
			elevato
6	<b>Grado di utilizzo</b>		utilizzato
			sottoutilizzato
			in stato di abbandono
7	<b>Spazi di pertinenza</b>		alta qualità
			media qualità
			bassa qualità
8	<b>Vincoli legislativi</b>		
9	<b>Categoria di intervento prevista dal piano precedente</b>		C.2 risanamento conservativo
10	<b>Note</b>	Caratteri complementari incongrui	
	<b>PROGETTO</b>

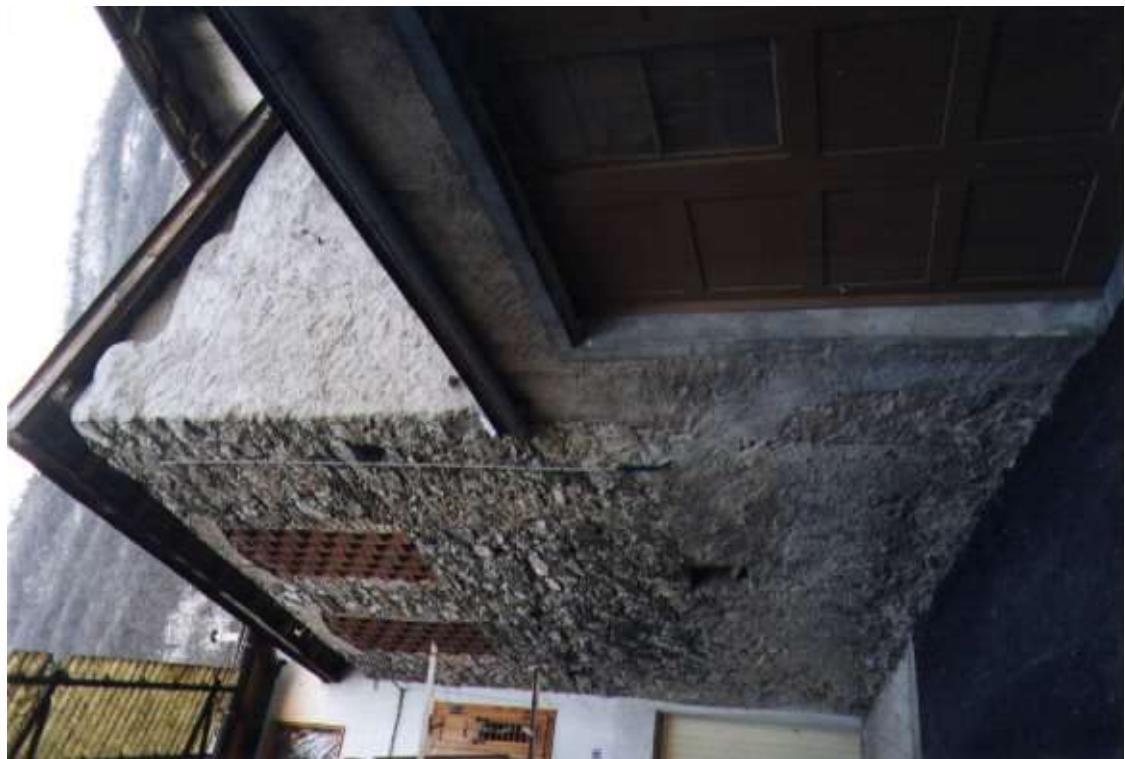
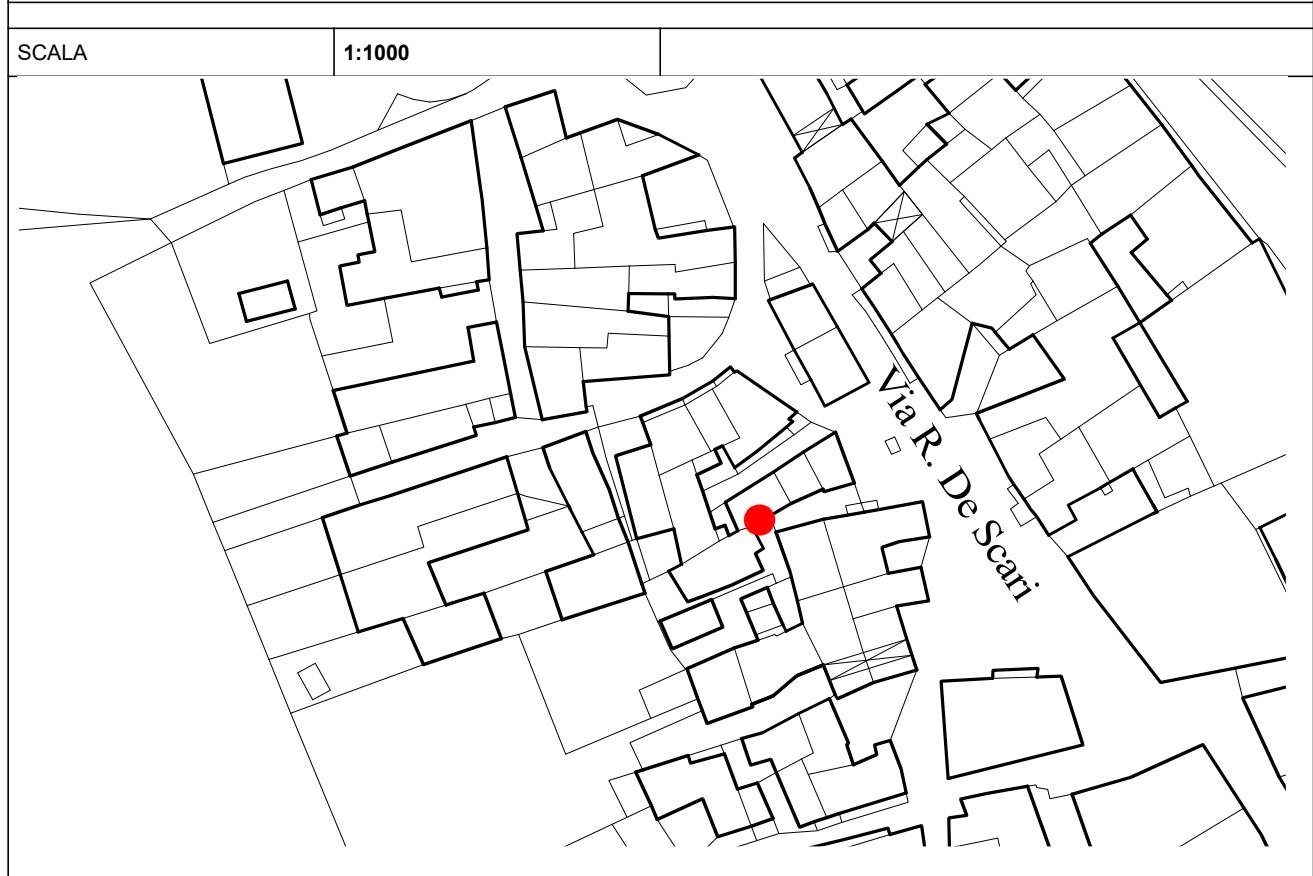
NUMERO	717	FOGLIO DI MAPPA
COMPRENSORIO	C5	N° DI PARTICELLA EDILIZIA 25
COMUNE AMMINISTRATIVO	MEZZOLOMBARDO	DATA RILIEVO giugno 1996
COMUNE CATASTALE	MEZZOLOMBARDO	RILEVATORE M. TOMAZZONI
INDIRIZZO/LOCALITA'	V. R. DE Scari, 37

1	<b>Tipologia funzionale</b>					
	edificio prevalentemente residenziale	A	baite	E		
	edificio produttivo	B	malghe	F		
	edificio speciale	C		G		
	stalle	D		H		
2	<b>Epoca di costruzione</b>		anteriore al 1860	8		
			tra il 1860 e il 1939	6		
			posteriore al 1939	4		
3	<b>Tipologia architettonica storica</b>		alta definizione	8		
			media definizione	6		
			bassa definizione	4		
			nessuna definizione	0		
4	<b>Permanenza dei caratteri formali tradizionali</b>		volumetrici originali	2		
			costruttivo	1		
			complementari	0		
			decorativi	2		
	<b>TOTALE</b>			17		
5	<b>Degrado</b>		nullo			
			medio			
			elevato			
6	<b>Grado di utilizzo</b>		utilizzato			
			sottoutilizzato			
			in stato di abbandono			
7	<b>Spazi di pertinenza</b>		alta qualità			
			media qualità			
			bassa qualità			
8	<b>Vincoli legislativi</b>					
9	<b>Categoria di intervento prevista dal piano precedente</b>		D ristrutturazione edilizia

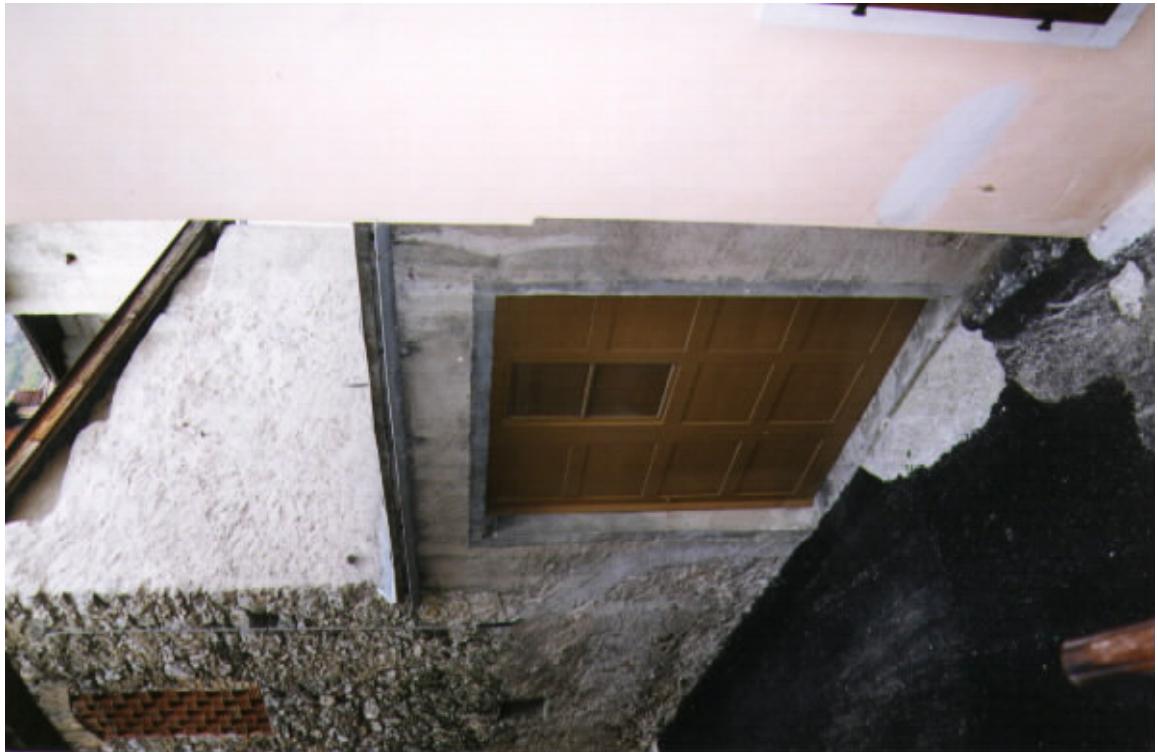
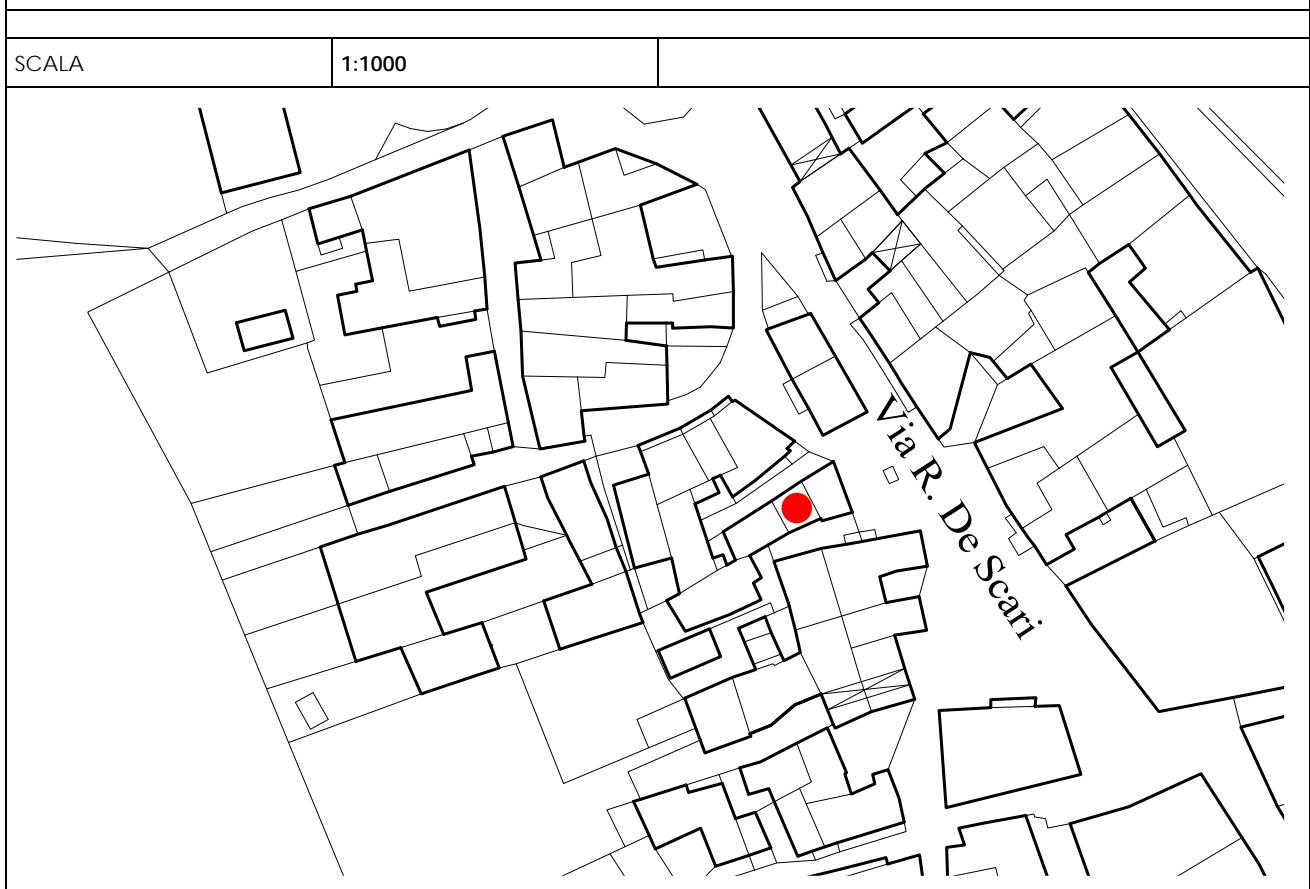
NUMERO	717 A	FOGLIO DI MAPPA	
COMPRESORIO	C5	N° DI PARTICELLA EDILIZIA	24
COMUNE AMMINISTRATIVO	MEZZOLOMBARDO	DATA RILIEVO	giugno 1996
COMUNE CATASTALE	MEZZOLOMBARDO	RILEVATORE	M. TOMAZZONI
INDIRIZZO/LOCALITA'	V. R. DE Scari

1	Tipologia funzionale	edificio prevalentemente residenziale	A	baite	E
		edificio produttivo	B	malghe	F
		edificio speciale	C	garage	G
		stalle	D		H
2	Epoca di costruzione			anteriore al 1860	8
				tra il 1860 e il 1939	6
				posteriore al 1939	4
3	Tipologia architettonica storica			alta definizione	8
				media definizione	6
				bassa definizione	4
				nessuna definizione	0
4	Permanenza dei caratteri formali tradizionali			volumetrici originali	2
				costruttivo	1
				complementari	0
				decorativi	2
TOTALE					4
5	Degrado			nullo	
				medio	
				elevato	
6	Grado di utilizzo			utilizzato	
				sottoutilizzato	
				in stato di abbandono	
7	Spazi di pertinenza			alta qualità	
				media qualità	
				bassa qualità	
8	Vincoli legislativi				
9	Categoria di intervento prevista dal piano precedente			R4 - Demolizione con ricostruzione	
10	Note				
	PROGETTO				
11					
	Categoria di intervento prevista			R3 - Ristrutturazione edilizia

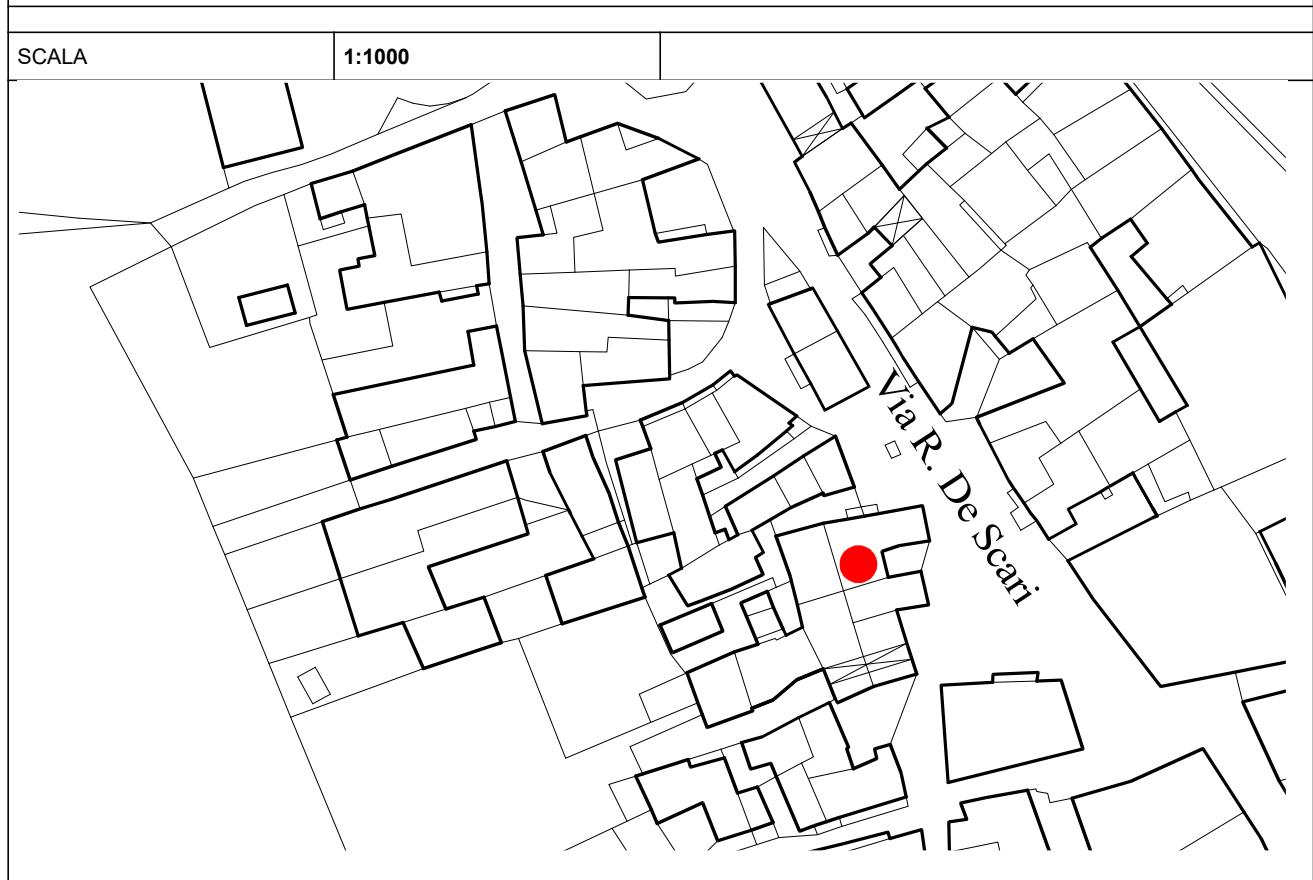
NUMERO	718	FOGLIO DI MAPPA
COMPRENSORIO	C5	N° DI PARTICELLA EDILIZIA 31
COMUNE AMMINISTRATIVO	MEZZOLOMBARDO	DATA RILIEVO giugno 1996
COMUNE CATASTALE	MEZZOLOMBARDO	RILEVATORE M. TOMAZZONI
INDIRIZZO/LOCALITA'	V. R. De Scari, 37

1	<b>Tipologia funzionale</b>					
	edificio prevalentemente residenziale	A	baite	E		
	edificio produttivo	B	malghe	F		
	edificio speciale	C		G		
	stalle	D		H		
2	<b>Epoca di costruzione</b>		anteriore al 1860	8		
			tra il 1860 e il 1939	6		
			posteriore al 1939	4		
3	<b>Tipologia architettonica storica</b>		alta definizione	8		
			media definizione	6		
			bassa definizione	4		
			nessuna definizione	0		
4	<b>Permanenza dei caratteri formali tradizionali</b>		volumetrici originali	2		
			costruttivo	1		
			complementari	0		
			decorativi	2		
	<b>TOTALE</b>			19		
5	<b>Degrado</b>		nullo			
			medio			
			elevato			
6	<b>Grado di utilizzo</b>		utilizzato			
			sottoutilizzato			
			in stato di abbandono			
7	<b>Spazi di pertinenza</b>		alta qualità			
			media qualità			
			bassa qualità			
8	<b>Vincoli legislativi</b>					
9	<b>Categoria di intervento prevista dal piano precedente</b>		C.2 risanamento conservativo – D ristrutturazione edilizia

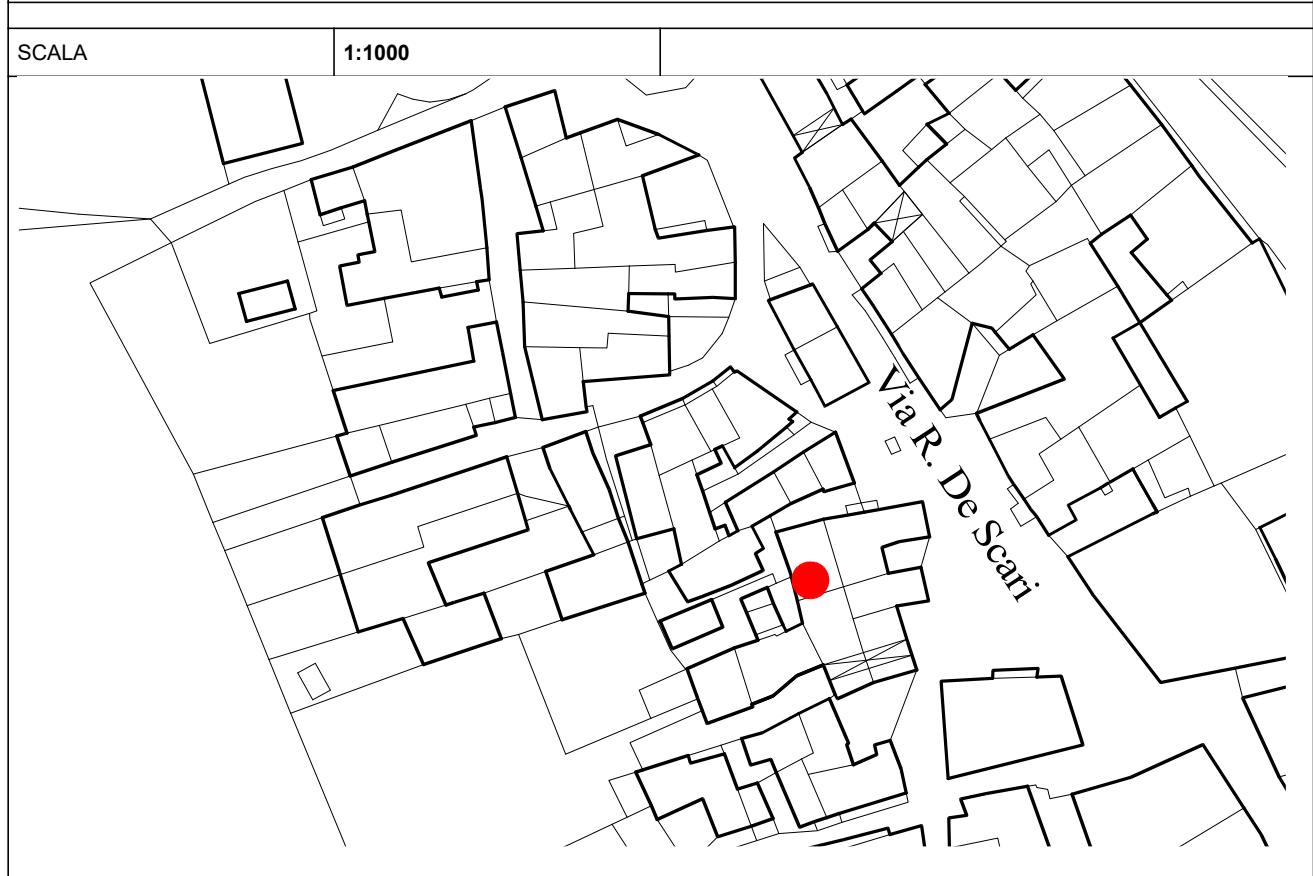
NUMERO	719	FOGLIO DI MAPPA
COMPRENSORIO	C5	N° DI PARTICELLA EDILIZIA 30
COMUNE AMMINISTRATIVO	MEZZOLOMBARDO	DATA RILIEVO giugno 1996
COMUNE CATASTALE	MEZZOLOMBARDO	RILEVATORE M. TOMAZZONI
INDIRIZZO/LOCALITA'	V. R. DE Scari

1	<b>Tipologia funzionale</b>		
	edificio prevalentemente residenziale	A	baite
	edificio produttivo	B	malghe
	edificio speciale	C	
	stalle	D	
2	<b>Epoca di costruzione</b>		anteriore al 1860
			tra il 1860 e il 1939
			posteriore al 1939
3	<b>Tipologia architettonica storica</b>		alta definizione
			media definizione
			bassa definizione
			nessuna definizione
4	<b>Permanenza dei caratteri formali tradizionali</b>		volumetrici originali
			costruttivo
			complementari
			decorativi
	<b>TOTALE</b>		2 1 0
5	<b>Degrado</b>		2 1 0
			2 1 0
			2 1 0
6	<b>Grado di utilizzo</b>		2 1 0
			2 1 0
			2 1 0
7	<b>Spazi di pertinenza</b>		alta qualità
			media qualità
			bassa qualità
8	<b>Vincoli legislativi</b>		
9	<b>Categoria di intervento prevista dal piano precedente</b>		D ristrutturazione edilizia
10	<b>Note</b>	Incongruo il materiale con cui è rifatta la distribuzione verticale.	
	<b>PROGETTO</b>		
11			
	<b>Categoria di intervento prevista</b>		R2 - Risanamento conservativo

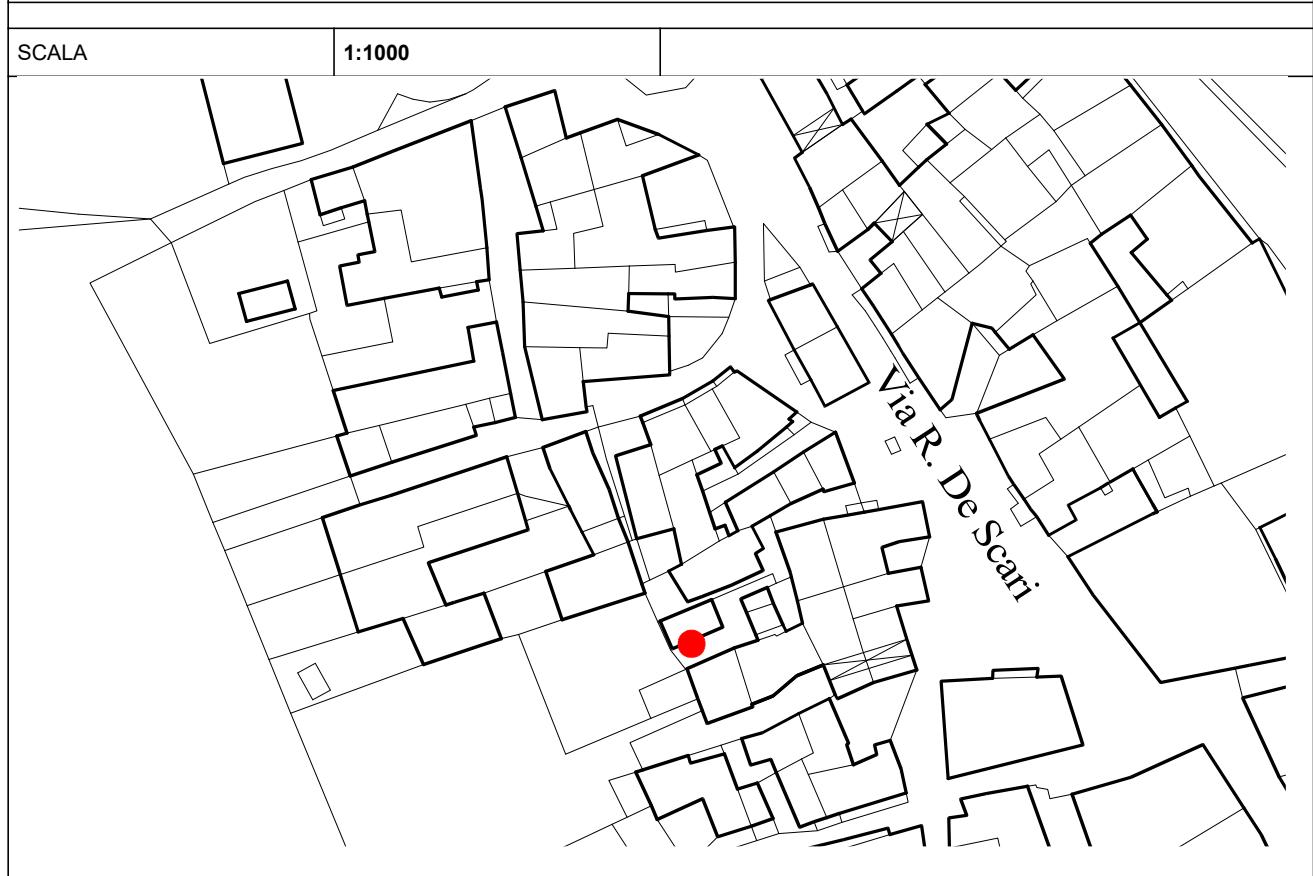
NUMERO	720	FOGLIO DI MAPPA
COMPRENSORIO	C5	N° DI PARTICELLA EDILIZIA 28
COMUNE AMMINISTRATIVO	MEZZOLOMBARDO	DATA RILIEVO giugno 1996
COMUNE CATASTALE	MEZZOLOMBARDO	RILEVATORE M. TOMAZZONI
INDIRIZZO/LOCALITA'	V. R. DE Scari, 37

1	<b>Tipologia funzionale</b>					
	edificio prevalentemente residenziale	A	baite	E		
	edificio produttivo	B	malghe	F		
	edificio speciale	C		G		
	stalle	D		H		
2	<b>Epoca di costruzione</b>		anteriore al 1860	8		
			tra il 1860 e il 1939	6		
			posteriore al 1939	4		
3	<b>Tipologia architettonica storica</b>		alta definizione	8		
			media definizione	6		
			bassa definizione	4		
			nessuna definizione	0		
4	<b>Permanenza dei caratteri formali tradizionali</b>		volumetrici originali	2		
			costruttivo	1		
			complementari	0		
			decorativi	2		
	<b>TOTALE</b>			13		
5	<b>Degrado</b>		nullo			
			medio			
			elevato			
6	<b>Grado di utilizzo</b>		utilizzato			
			sottoutilizzato			
			in stato di abbandono			
7	<b>Spazi di pertinenza</b>		alta qualità			
			media qualità			
			bassa qualità			
8	<b>Vincoli legislativi</b>					
9	<b>Categoria di intervento prevista dal piano precedente</b>		D ristrutturazione edilizia
