# SCHEDA

NUMERO	701	FOGLIO DI MAPPA
COMPRENSORIO	C5	N° DI PARTICELLA EDILIZIA 21-22
COMUNE AMMINISTRATIVO	MEZZOLOMBARDO	DATA RILIEVO giugno 1996
COMUNE CATASTALE	MEZZOLOMBARDO	RILEVATORE M. TOMAZZONI
INDIRIZZO/LOCALITA'	V. R. DE Scari, 44

# ANALISI

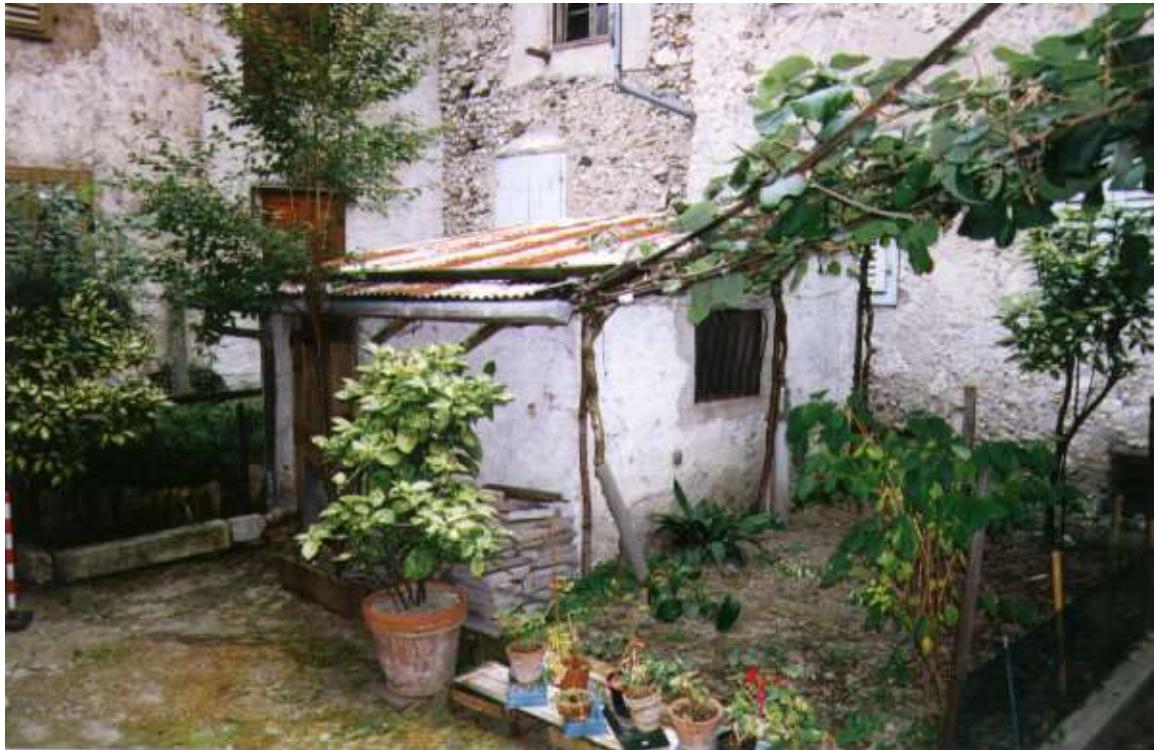
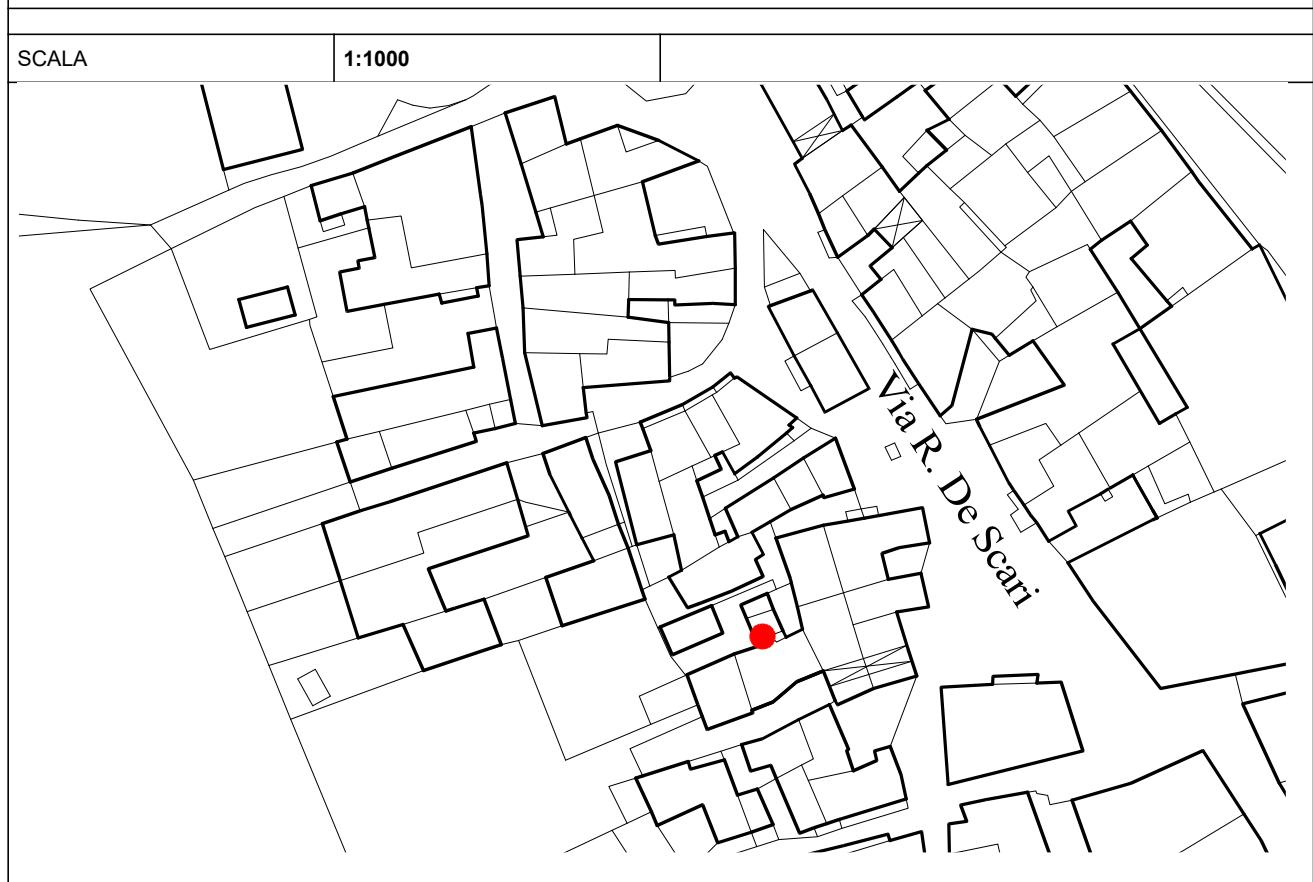
NUMERO	720 A	FOGLIO DI MAPPA
COMPRENSORIO	C5	N° DI PARTICELLA EDILIZIA 29
COMUNE AMMINISTRATIVO	MEZZOLOMBARDO	DATA RILIEVO giugno 1996
COMUNE CATASTALE	MEZZOLOMBARDO	RILEVATORE M. TOMAZZONI
INDIRIZZO/LOCALITA'	V. R. DE Scari

1	<b>Tipologia funzionale</b>					
	edificio prevalentemente residenziale	A	baite	E		
	edificio produttivo	B	malghe	F		
	edificio speciale	C	magazzino	G		
	stalle	D		H		
2	<b>Epoca di costruzione</b>		anteriore al 1860	8		
			tra il 1860 e il 1939	6		
			posteriore al 1939	4		
3	<b>Tipologia architettonica storica</b>		alta definizione	8		
			media definizione	6		
			bassa definizione	4		
			nessuna definizione	0		
4	<b>Permanenza dei caratteri formali tradizionali</b>		volumetrici originali	2		
			costruttivo	1		
			complementari	0		
			decorativi	2		
	<b>TOTALE</b>			4		
5	<b>Degrado</b>		nullo			
			medio			
			elevato			
6	<b>Grado di utilizzo</b>		utilizzato			
			sottoutilizzato			
			in stato di abbandono			
7	<b>Spazi di pertinenza</b>		alta qualità			
			media qualità			
			bassa qualità			
8	<b>Vincoli legislativi</b>					
9	<b>Categoria di intervento prevista dal piano precedente</b>		D ristrutturazione edilizia

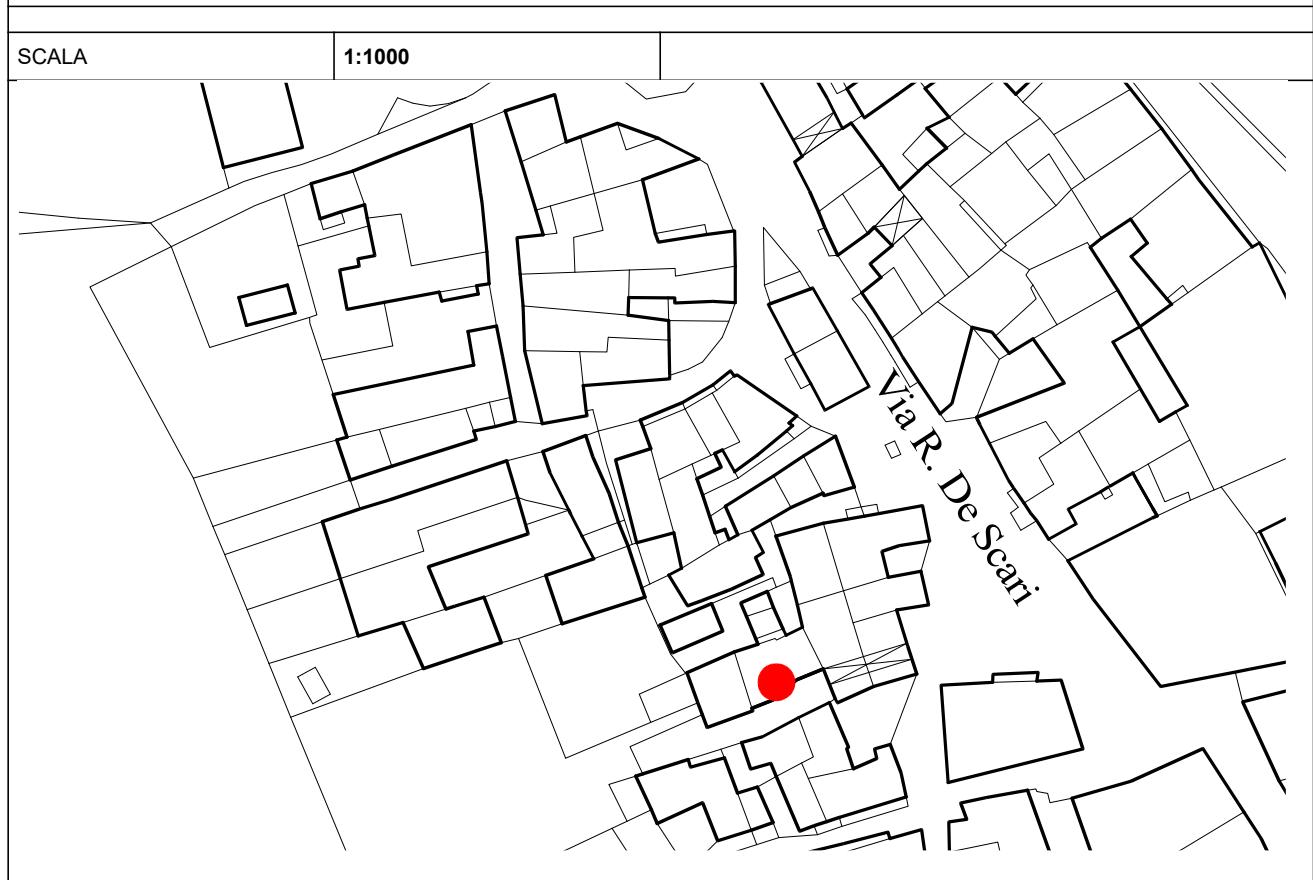
NUMERO	721 A	FOGLIO DI MAPPA
COMPRENSORIO	C5	N° DI PARTICELLA EDILIZIA 37
COMUNE AMMINISTRATIVO	MEZZOLOMBARDO	DATA RILIEVO giugno 1996
COMUNE CATASTALE	MEZZOLOMBARDO	RILEVATORE M. TOMAZZONI
INDIRIZZO/LOCALITA'	V. R. DE Scari

1	<b>Tipologia funzionale</b>					
	edificio prevalentemente residenziale	A	baite	E		
	edificio produttivo	B	malghe	F		
	edificio speciale	C		G		
	stalle	D		H		
2	<b>Epoca di costruzione</b>		anteriore al 1860	8		
			tra il 1860 e il 1939	6		
			posteriore al 1939	4		
3	<b>Tipologia architettonica storica</b>		alta definizione	8		
			media definizione	6		
			bassa definizione	4		
			nessuna definizione	0		
4	<b>Permanenza dei caratteri formali tradizionali</b>		volumetrici originali	2		
			costruttivo	1		
			complementari	0		
			decorativi	2		
	<b>TOTALE</b>			18		
5	<b>Degrado</b>		nullo			
			medio			
			elevato			
6	<b>Grado di utilizzo</b>		utilizzato			
			sottoutilizzato			
			in stato di abbandono			
7	<b>Spazi di pertinenza</b>		alta qualità			
			media qualità			
			bassa qualità			
8	<b>Vincoli legislativi</b>					
9	<b>Categoria di intervento prevista dal piano precedente</b>		D ristrutturazione edilizia

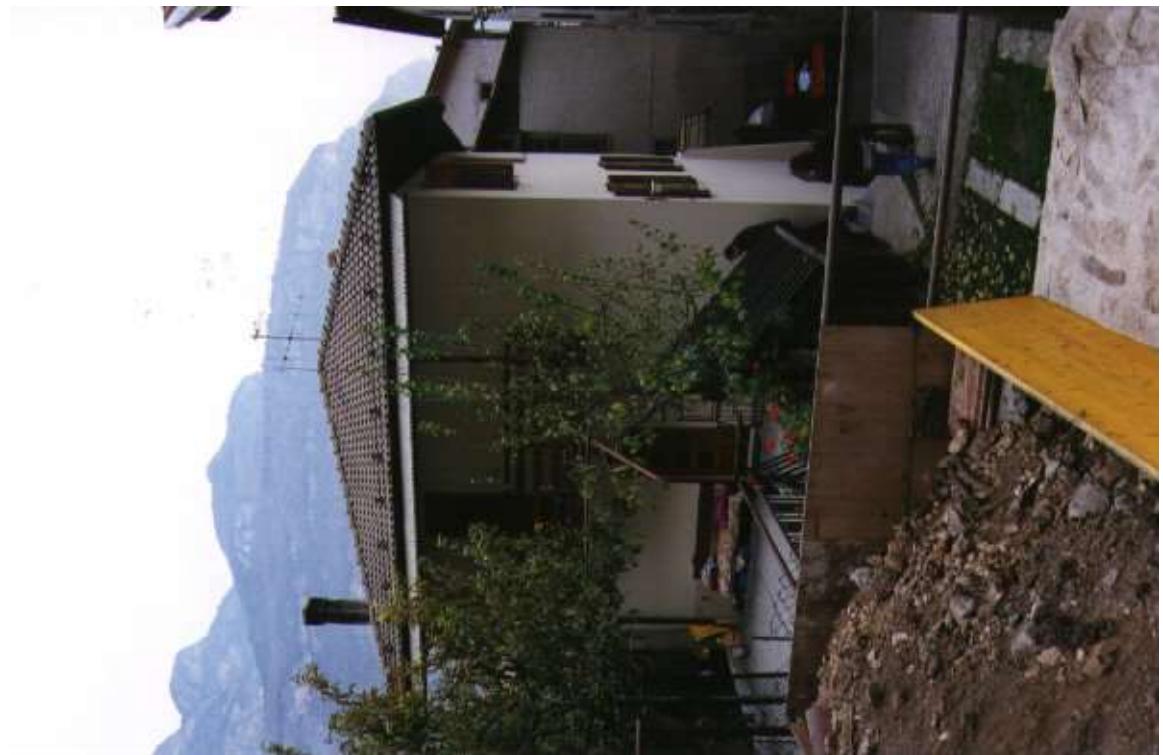
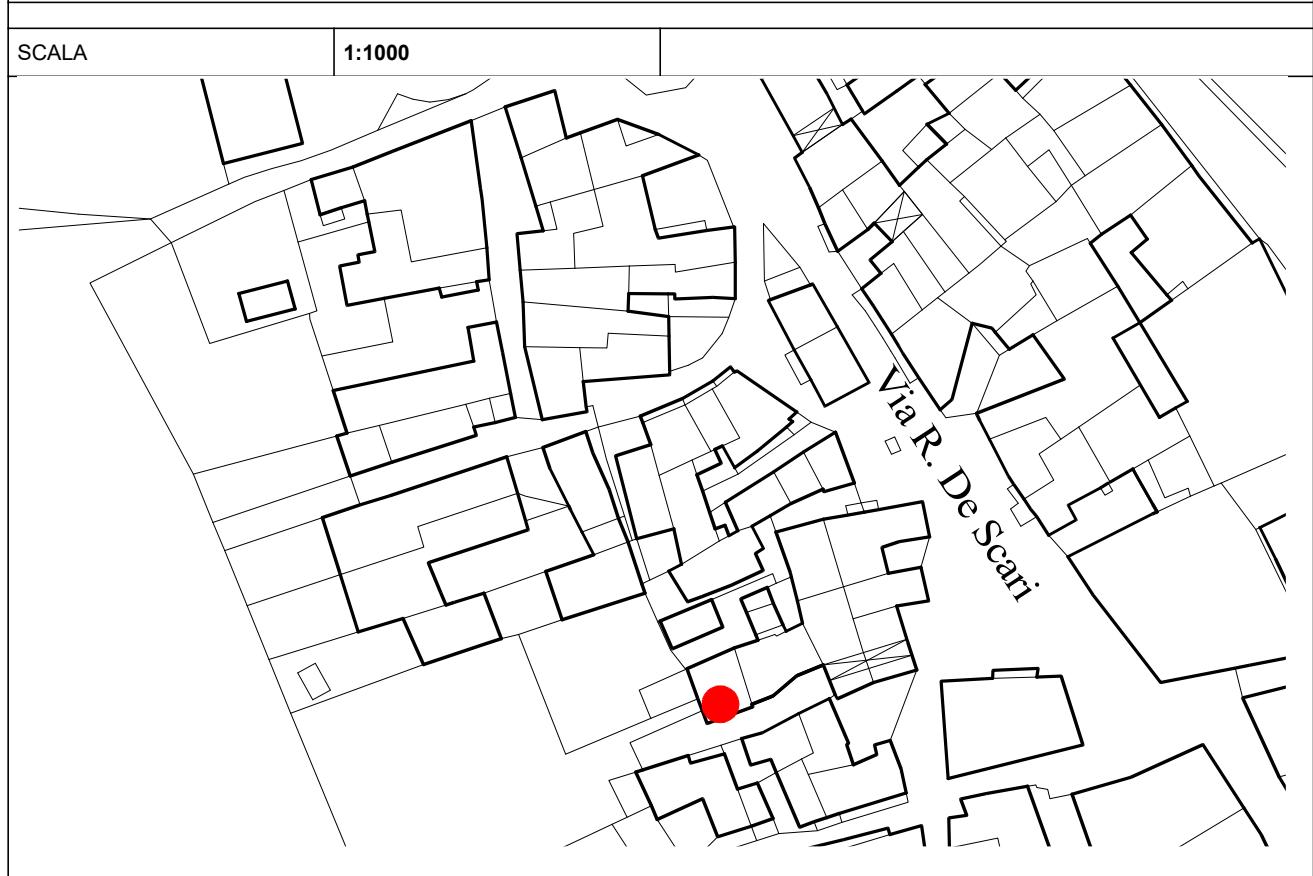
NUMERO	721 B	FOGLIO DI MAPPA
COMPRENSORIO	C5	N° DI PARTICELLA EDILIZIA 38
COMUNE AMMINISTRATIVO	MEZZOLOMBARDO	DATA RILIEVO giugno 1996
COMUNE CATASTALE	MEZZOLOMBARDO	RILEVATORE M. TOMAZZONI
INDIRIZZO/LOCALITA'	V. R. De Scari, 34

1	<b>Tipologia funzionale</b>		
	edificio prevalentemente residenziale	A	baite
	edificio produttivo	B	malghe
	edificio speciale	C	
	stalle	D	
2	<b>Epoca di costruzione</b>		anteriore al 1860
			tra il 1860 e il 1939
			posteriore al 1939
3	<b>Tipologia architettonica storica</b>		alta definizione
			media definizione
			bassa definizione
			nessuna definizione
4	<b>Permanenza dei caratteri formali tradizionali</b>		volumetrici originali
			costruttivo
			complementari
			decorativi
	<b>TOTALE</b>		2 1 0
5	<b>Degrado</b>		2 1 0
			2 1 0
			2 1 0
6	<b>Grado di utilizzo</b>		2 1 0
			2 1 0
			2 1 0
7	<b>Spazi di pertinenza</b>		alta qualità
			media qualità
			bassa qualità
8	<b>Vincoli legislativi</b>		
9	<b>Categoria di intervento prevista dal piano precedente</b>		D ristrutturazione edilizia
10	<b>Note</b>		
	<b>PROGETTO</b>		
11	<b>Categoria di intervento prevista</b>		R3 - Ristrutturazione edilizia
12	<b>Vincoli particolari</b>	tipo di vincolo

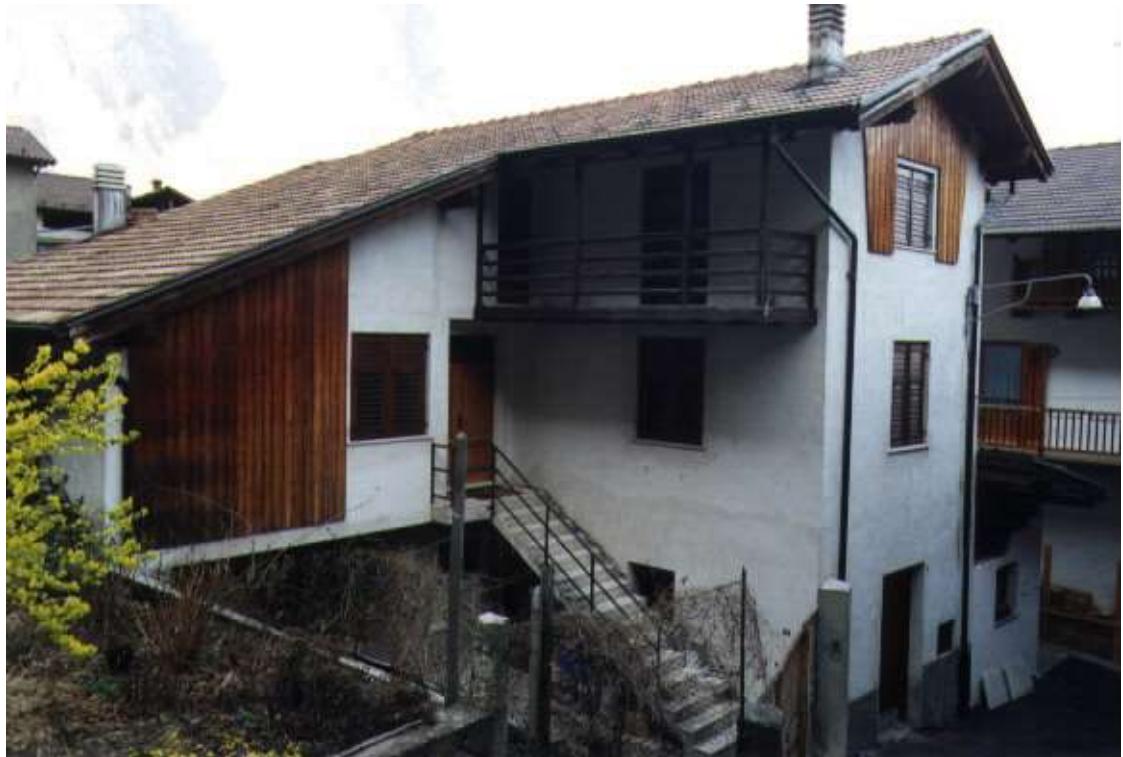
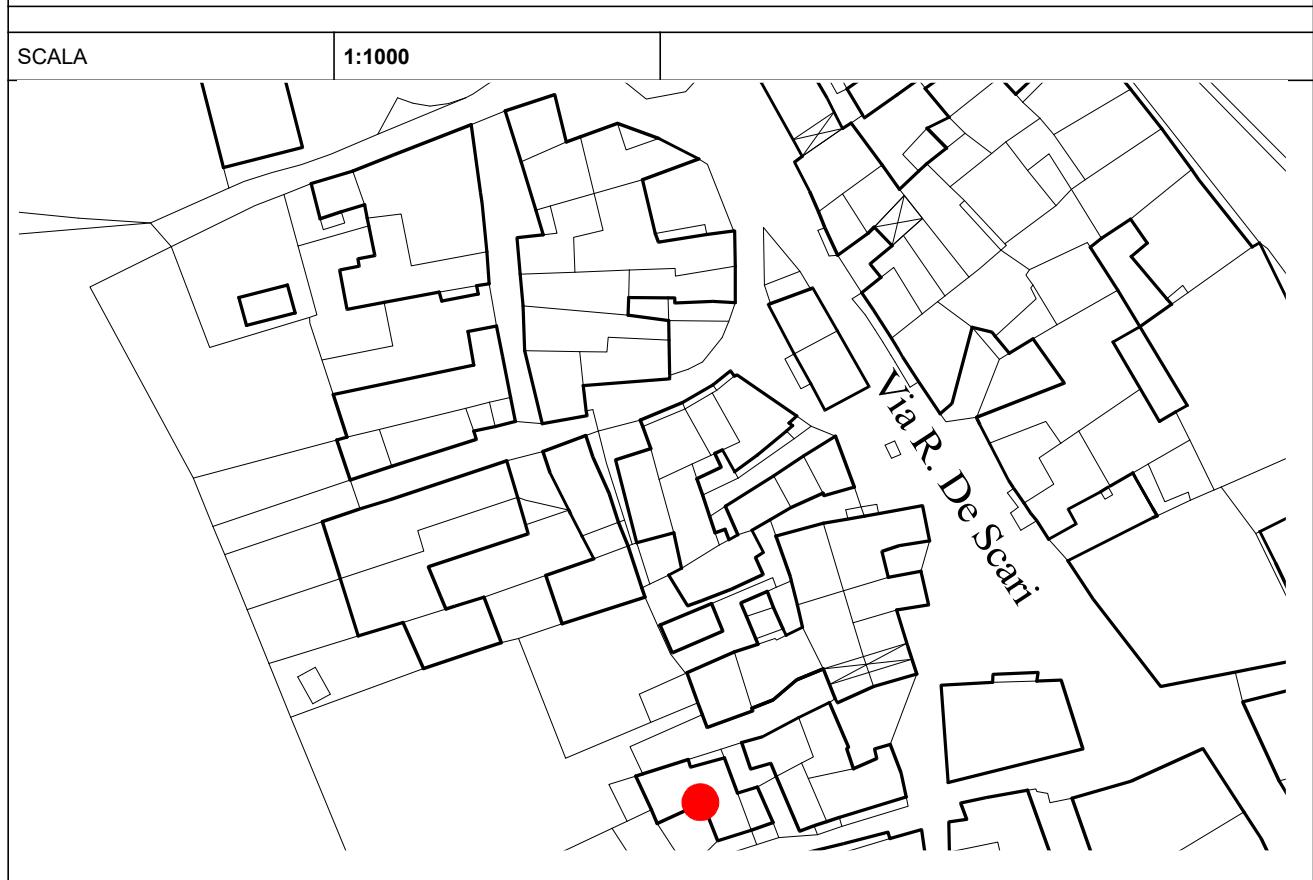
NUMERO	722	FOGLIO DI MAPPA
COMPRENSORIO	C5	N° DI PARTICELLA EDILIZIA 40
COMUNE AMMINISTRATIVO	MEZZOLOMBARDO	DATA RILIEVO giugno 1996
COMUNE CATASTALE	MEZZOLOMBARDO	RILEVATORE M. TOMAZZONI
INDIRIZZO/LOCALITA'	V. R. DE Scari, 23

1	<b>Tipologia funzionale</b>					
	edificio prevalentemente residenziale	A	baite	E		
	edificio produttivo	B	malghe	F		
	edificio speciale	C		G		
	stalle	D		H		
2	<b>Epoca di costruzione</b>		anteriore al 1860	8		
			tra il 1860 e il 1939	6		
			posteriore al 1939	4		
3	<b>Tipologia architettonica storica</b>		alta definizione	8		
			media definizione	6		
			bassa definizione	4		
			nessuna definizione	0		
4	<b>Permanenza dei caratteri formali tradizionali</b>		volumetrici originali	2		
			costruttivo	1		
			complementari	0		
			decorativi	2		
	<b>TOTALE</b>			15		
5	<b>Degrado</b>		nullo			
			medio			
			elevato			
6	<b>Grado di utilizzo</b>		utilizzato			
			sottoutilizzato			
			in stato di abbandono			
7	<b>Spazi di pertinenza</b>		alta qualità			
			media qualità			
			bassa qualità			
8	<b>Vincoli legislativi</b>					
9	<b>Categoria di intervento prevista dal piano precedente</b>		F sostituzione edilizia			
10	<b>Note</b>	Caratteri costruttivi e complementari in forme e materiali incongrui

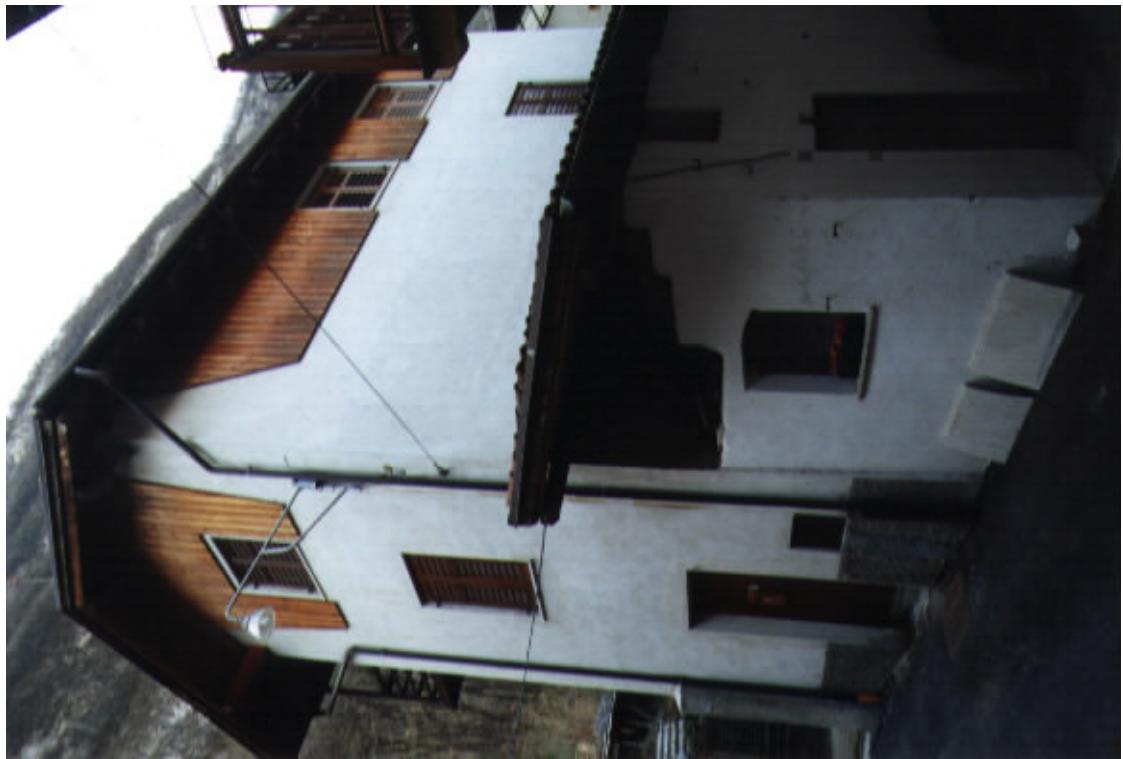
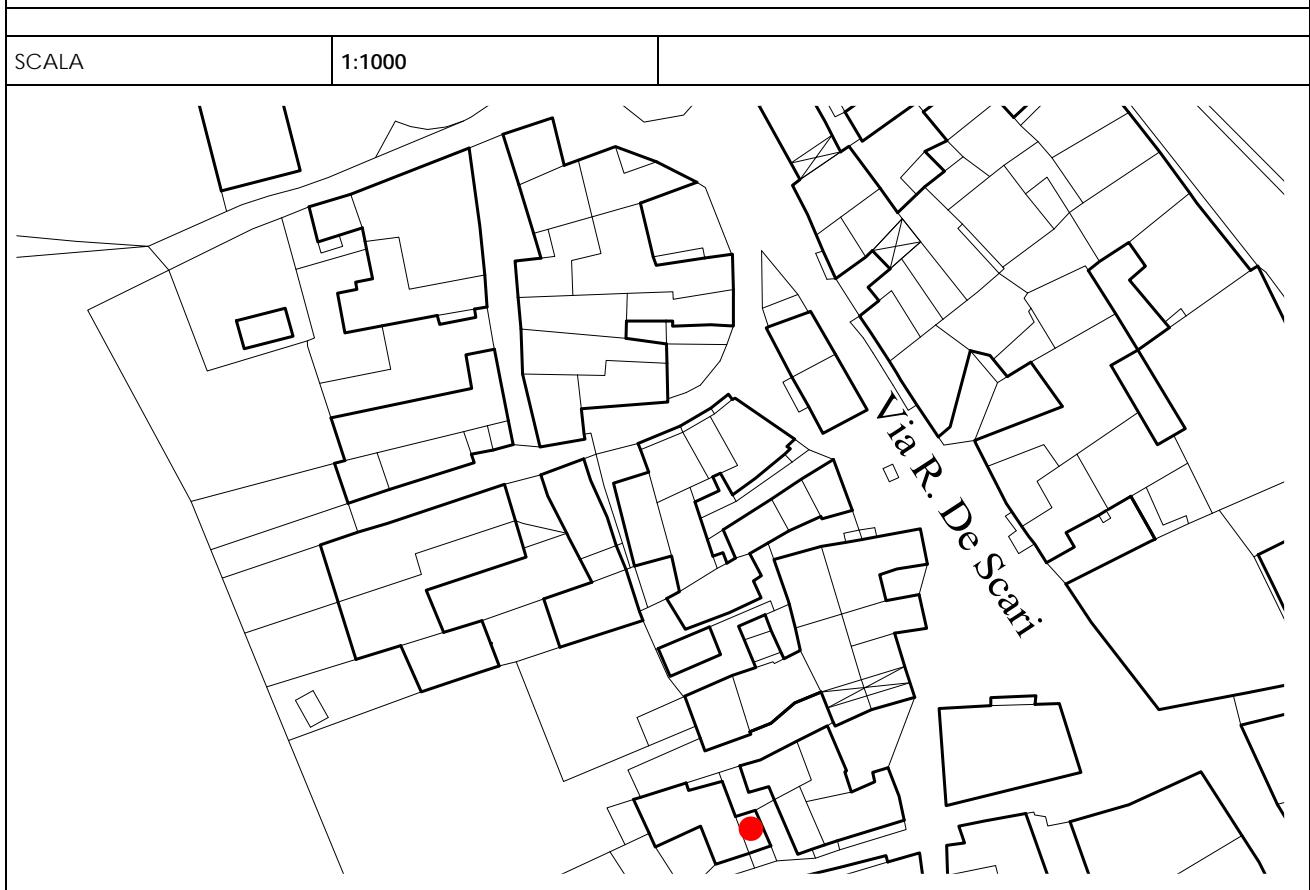
NUMERO	722 A	FOGLIO DI MAPPA	
COMPRESORIO	C5	N° DI PARTICELLA EDILIZIA	41
COMUNE AMMINISTRATIVO	MEZZOLOMBARDO	DATA RILIEVO	giugno 1996
COMUNE CATASTALE	MEZZOLOMBARDO	RILEVATORE	M. TOMAZZONI
INDIRIZZO/LOCALITA'	V. R. DE Scari

1	Tipologia funzionale					
	edificio prevalentemente residenziale	A	baite	E		
	edificio produttivo	B	malghe	F		
	edificio speciale	C		G		
	stalle	D		H		
2	Epoca di costruzione		anteriore al 1860	8		
			tra il 1860 e il 1939	6		
			posteriore al 1939	4		
3	Tipologia architettonica storica		alta definizione	8		
			media definizione	6		
			bassa definizione	4		
			nessuna definizione	0		
4	Permanenza dei caratteri formali tradizionali		volumetrici originali	2	1	0
			costruttivo	2	1	0
			complementari	2	1	0
			decorativi	2	1	0
			TOTALE	6		
5	Degrado		nullo			
			medio			
			elevato			
6	Grado di utilizzo		utilizzato			
			sottoutilizzato			
			in stato di abbandono			
7	Spazi di pertinenza		alta qualità			
			media qualità			
			bassa qualità			
8	Vincoli legislativi					
9	Categoria di intervento prevista dal piano precedente		R4 - Demolizione con ricostruzione			
10	Note					
	PROGETTO					
11	Categoria di intervento prevista		R3 – Ristrutturazione edilizia

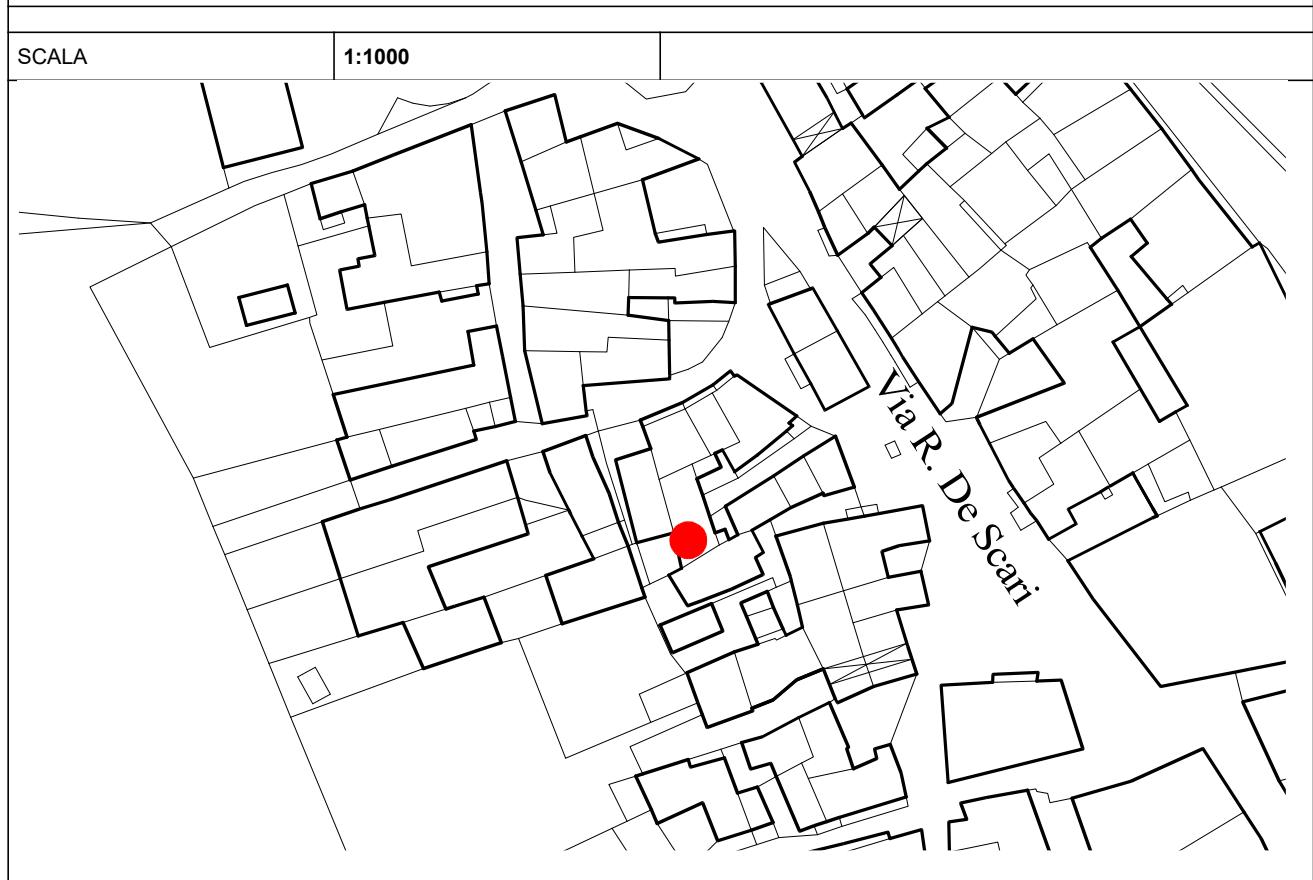
1	<b>Tipologia funzionale</b>		
	edificio prevalentemente residenziale	A	baite
	edificio produttivo	B	malghe
	edificio speciale	C	
	stalle	D	
2	<b>Epoca di costruzione</b>		anteriore al 1860
			tra il 1860 e il 1939
			posteriore al 1939
3	<b>Tipologia architettonica storica</b>		alta definizione
			media definizione
			bassa definizione
			nessuna definizione
4	<b>Permanenza dei caratteri formali tradizionali</b>		volumetrici originali
			costruttivo
			complementari
			decorativi
	<b>TOTALE</b>		2 1 0
5	<b>Degrado</b>		2 1 0
			2 1 0
			2 1 0
6	<b>Grado di utilizzo</b>		2 1 0
			2 1 0
			2 1 0
7	<b>Spazi di pertinenza</b>		alta qualità
			media qualità
			bassa qualità
8	<b>Vincoli legislativi</b>		
9	<b>Categoria di intervento prevista dal piano precedente</b>		D ristrutturazione edilizia
10	<b>Note</b>	Incongruo il materiale con cui è rifatta la distribuzione verticale e le forature. Un passaggio al piano terra a volta a botte collega la corte interna.

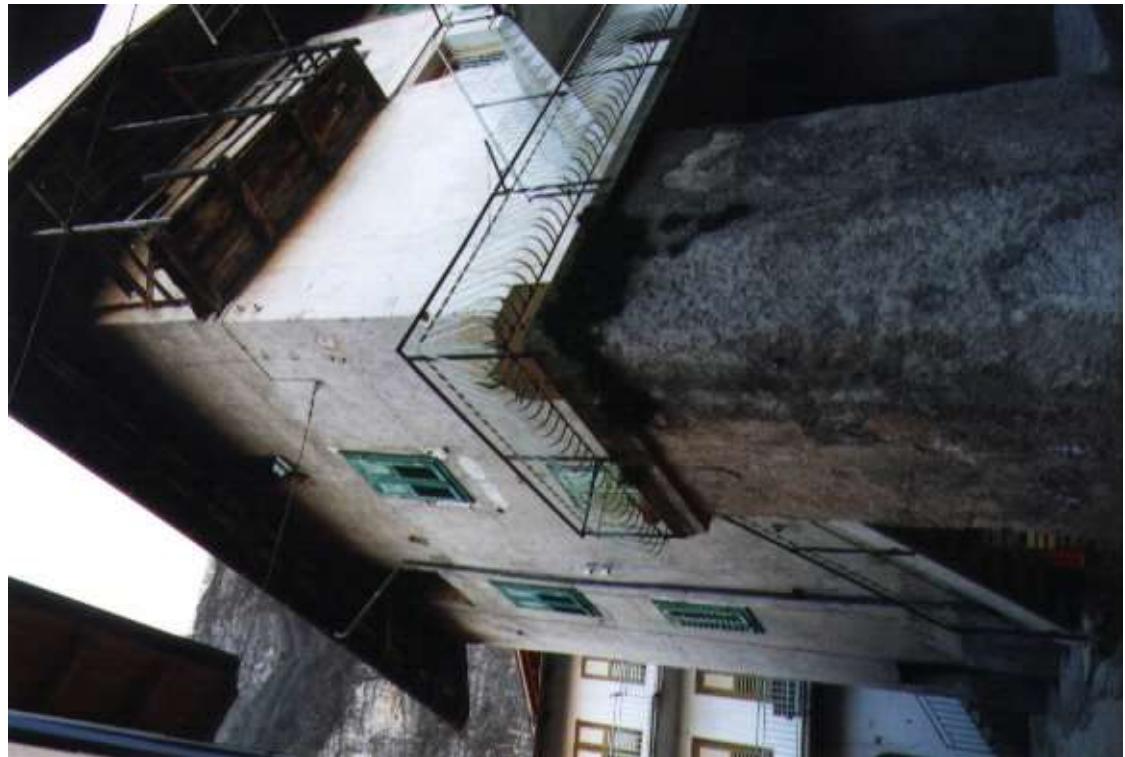
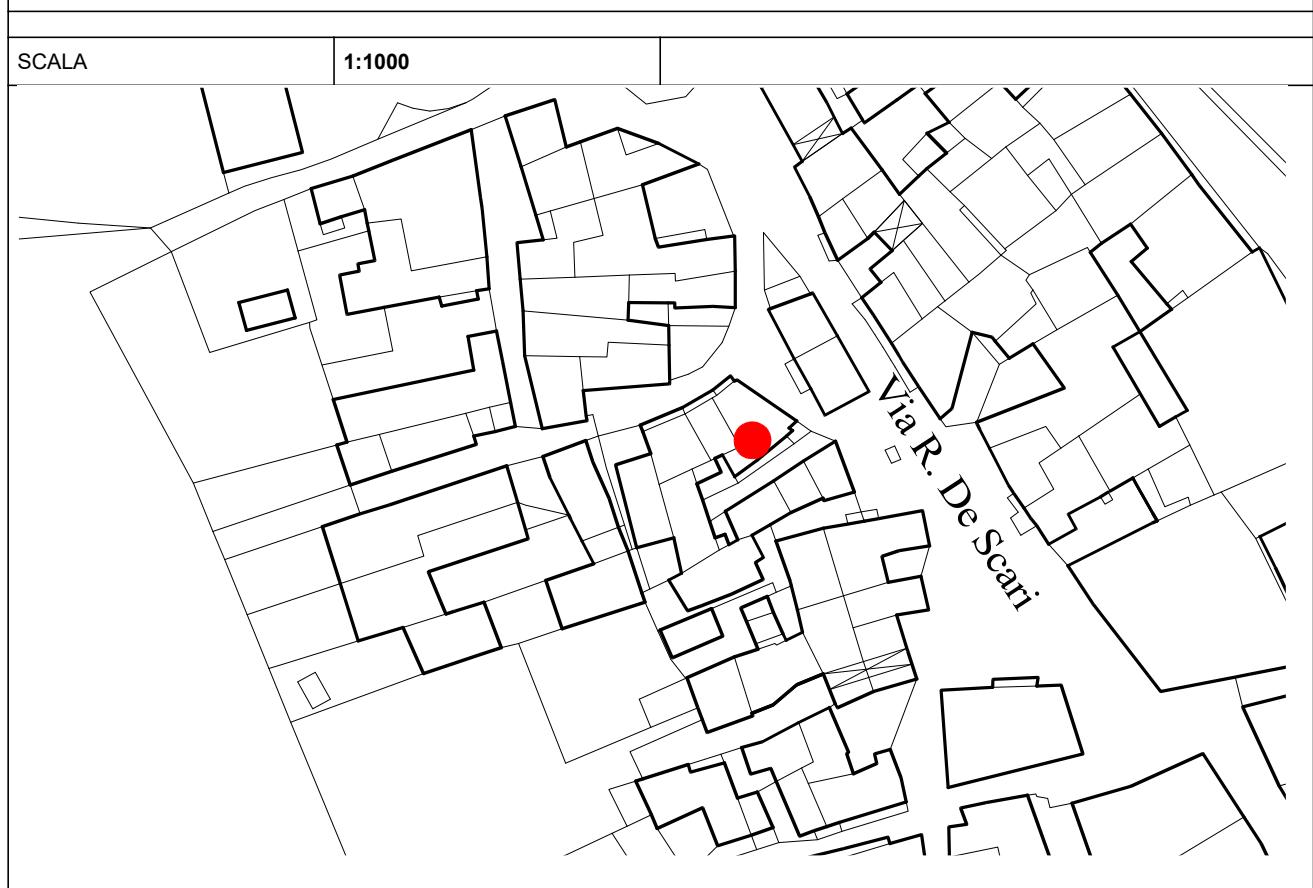
NUMERO	724	FOGLIO DI MAPPA
COMPRENSORIO	C5	N° DI PARTICELLA EDILIZIA 20
COMUNE AMMINISTRATIVO	MEZZOLOMBARDO	DATA RILIEVO giugno 1996
COMUNE CATASTALE	MEZZOLOMBARDO	RILEVATORE M. TOMAZZONI
INDIRIZZO/LOCALITA'	V. R. DE Scari, 45

10	<b>Note</b>	Incongruo il materiale con cui è rifatta la distribuzione verticale in basso, mentre all'ultimo livello permane il tipico balcone del granaio in legno.				
	<b>PROGETTO</b>					
11						
	<b>Categoria di intervento prevista</b>		R2 - Risanamento conservativo			
12						
	<b>Vincoli particolari</b>		tipo di vincolo	R1 - Restauro		
			oggetto di vincolo	Balcone del granaio		
13						
	<b>Categoria di intervento prevista per gli spazi di pertinenza</b>			M2 - Manutenzione straordinaria

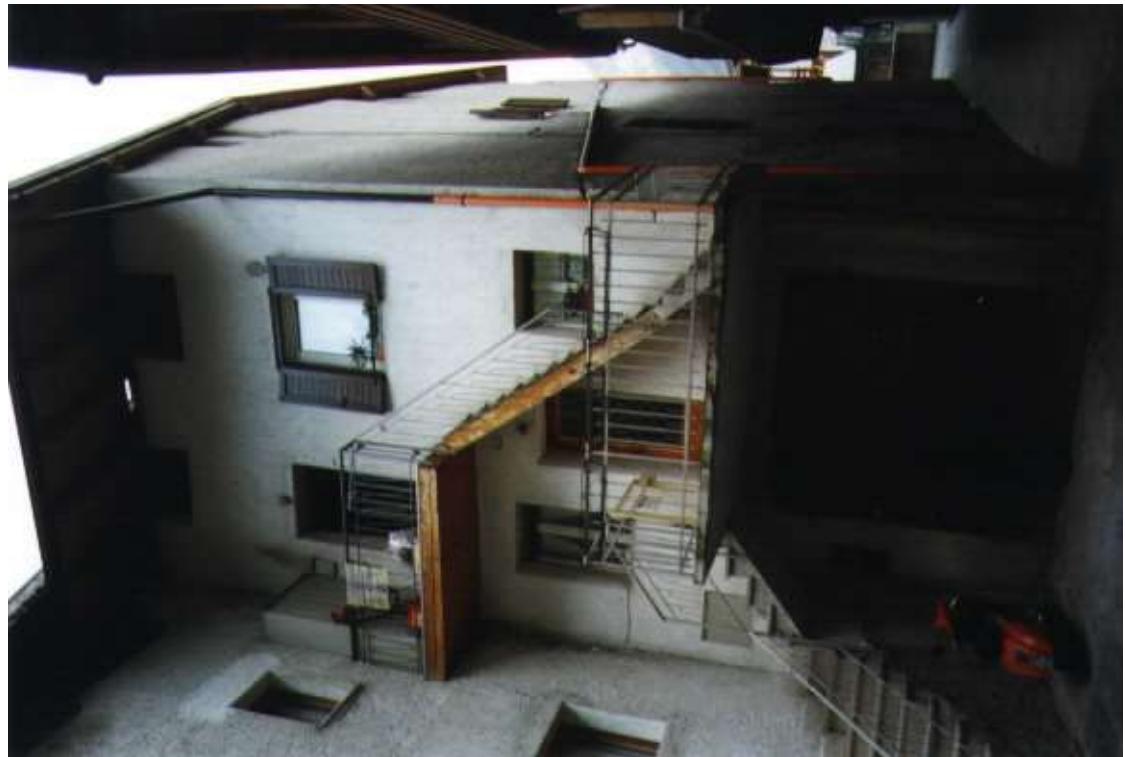
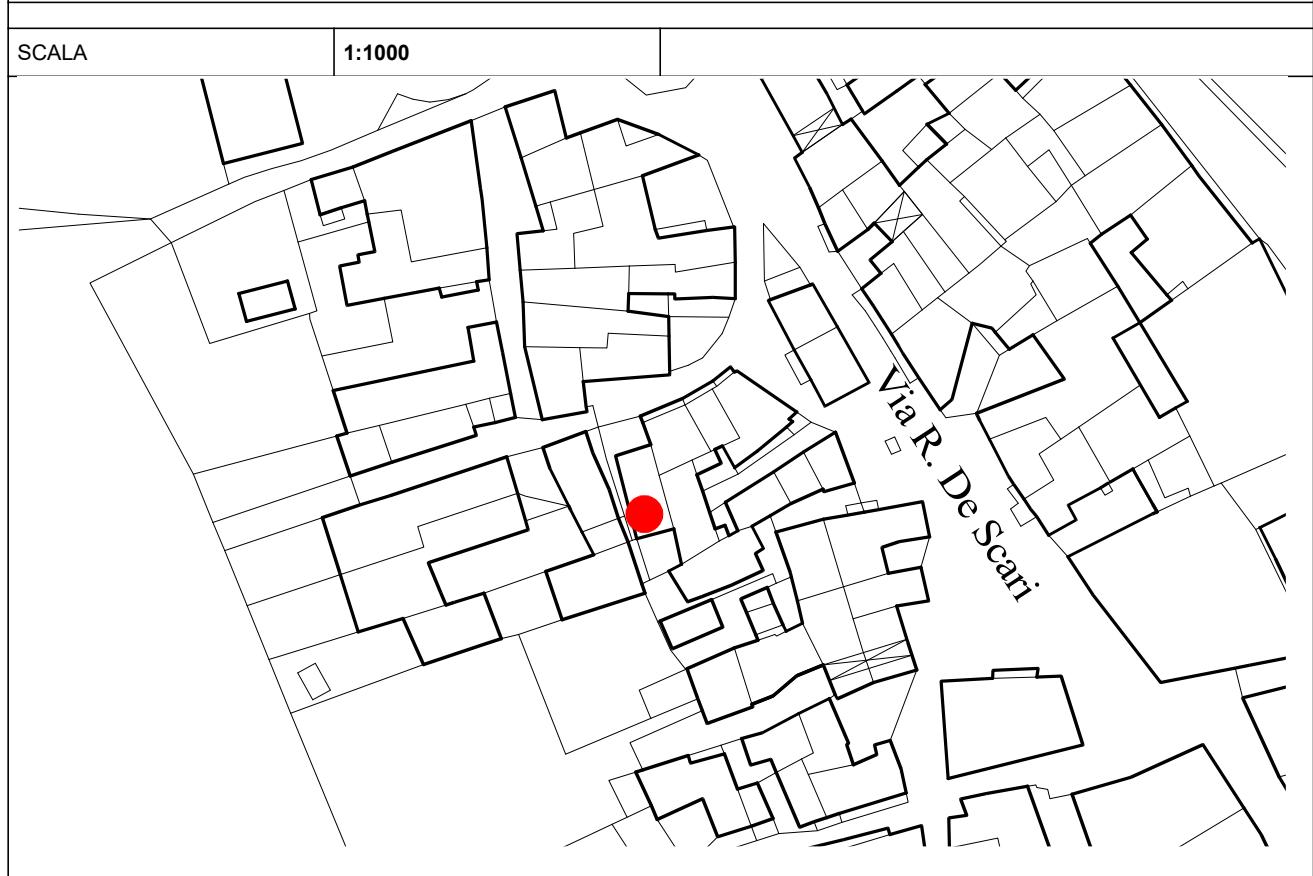
NUMERO	725	FOGLIO DI MAPPA
COMPRENSORIO	C5	N° DI PARTICELLA EDILIZIA 18
COMUNE AMMINISTRATIVO	MEZZOLOMBARDO	DATA RILIEVO giugno 1996
COMUNE CATASTALE	MEZZOLOMBARDO	RILEVATORE M. TOMAZZONI
INDIRIZZO/LOCALITA'	V. R. DE Scari, 40

10	<b>Note</b>	Edificio parzialmente ristrutturato, in modo incongruo.				
	<b>PROGETTO</b>					
11						
	<b>Categoria di intervento prevista</b>		R2 - Risanamento conservativo			
12						
	<b>Vincoli particolari</b>	tipo di vincolo				
		oggetto di vincolo				
13						
	<b>Categoria di intervento prevista per gli spazi di pertinenza</b>			M2 - Manutenzione straordinaria

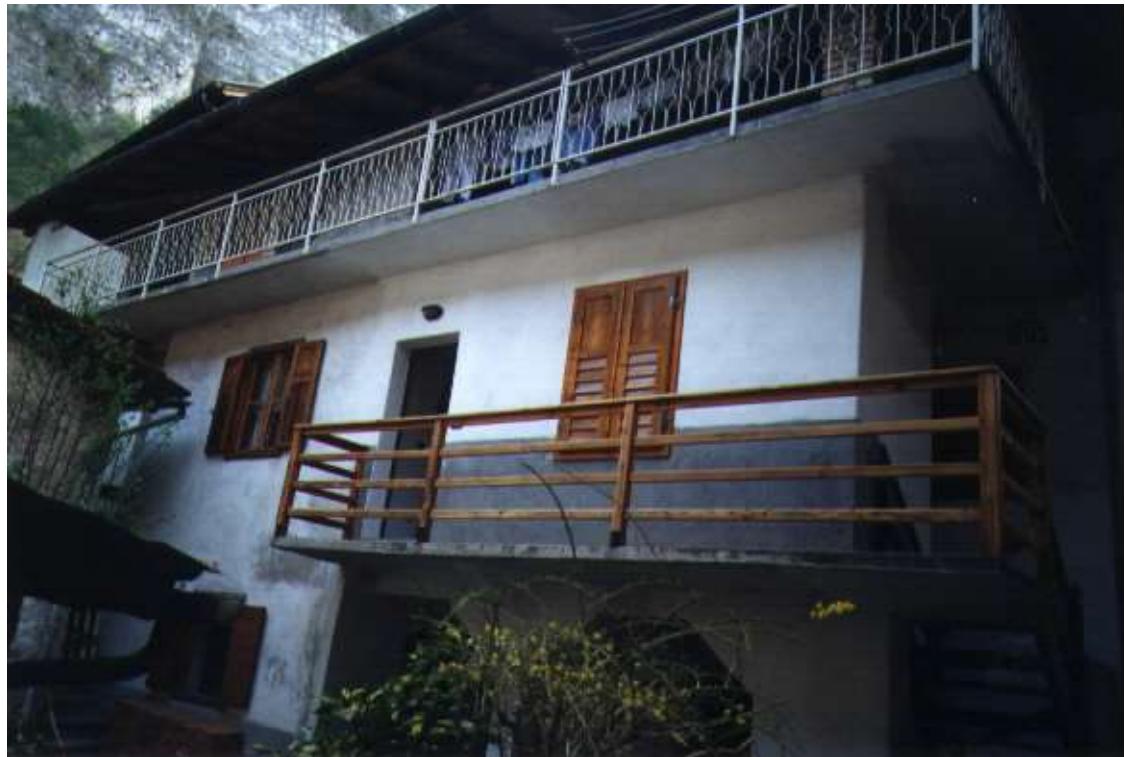
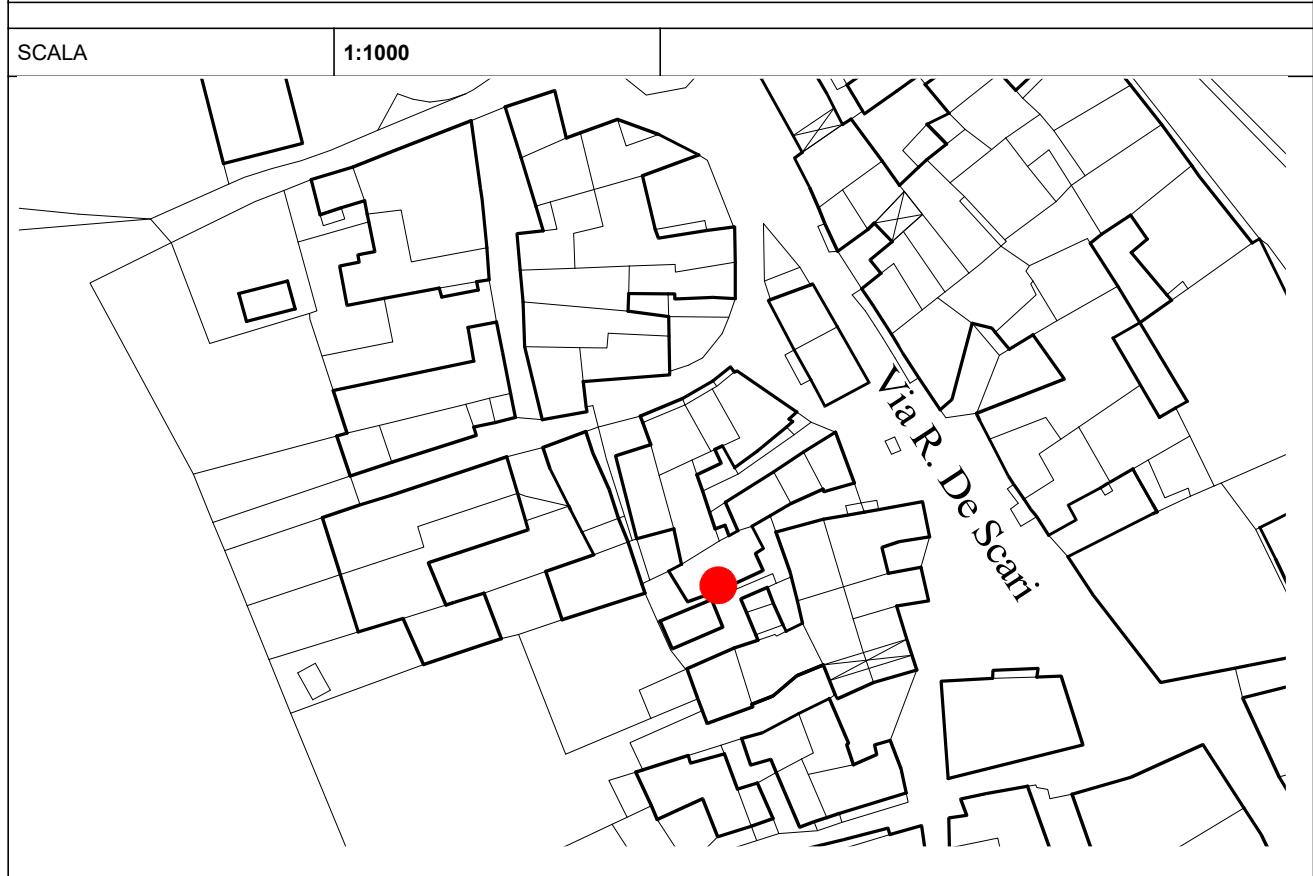
NUMERO	727	FOGLIO DI MAPPA
COMPRENSORIO	C5	N° DI PARTICELLA EDILIZIA 27
COMUNE AMMINISTRATIVO	MEZZOLOMBARDO	DATA RILIEVO giugno 1996
COMUNE CATASTALE	MEZZOLOMBARDO	RILEVATORE M. TOMAZZONI
INDIRIZZO/LOCALITA'	V. R. DE Scari, 39

1	<b>Tipologia funzionale</b>					
	edificio prevalentemente residenziale	A	baite	E		
	edificio produttivo	B	malghe	F		
	edificio speciale	C		G		
	stalle	D		H		
2	<b>Epoca di costruzione</b>		anteriore al 1860	8		
			tra il 1860 e il 1939	6		
			posteriore al 1939	4		
3	<b>Tipologia architettonica storica</b>		alta definizione	8		
			media definizione	6		
			bassa definizione	4		
			nessuna definizione	0		
4	<b>Permanenza dei caratteri formali tradizionali</b>		volumetrici originali	2		
			costruttivo	1		
			complementari	0		
			decorativi	2		
	<b>TOTALE</b>			12		
5	<b>Degrado</b>		nullo			
			medio			
			elevato			
6	<b>Grado di utilizzo</b>		utilizzato			
			sottoutilizzato			
			in stato di abbandono			
7	<b>Spazi di pertinenza</b>		alta qualità			
			media qualità			
			bassa qualità			
8	<b>Vincoli legislativi</b>					
9	<b>Categoria di intervento prevista dal piano precedente</b>		D ristrutturazione edilizia

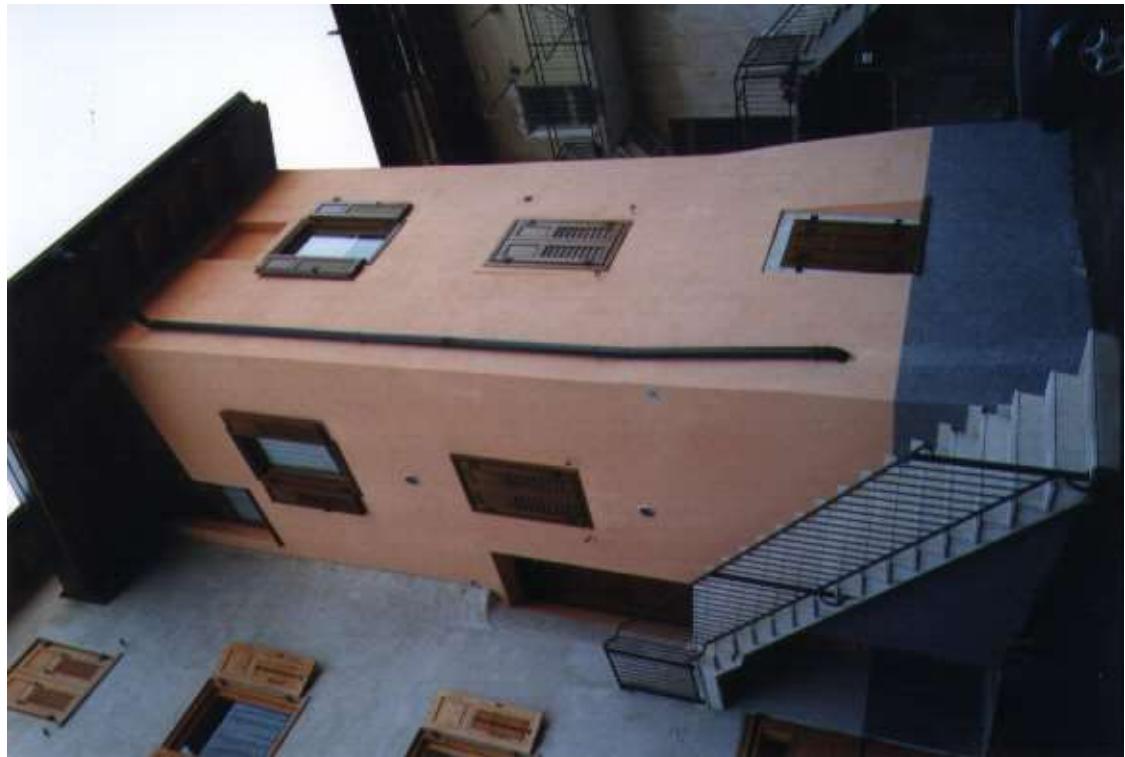
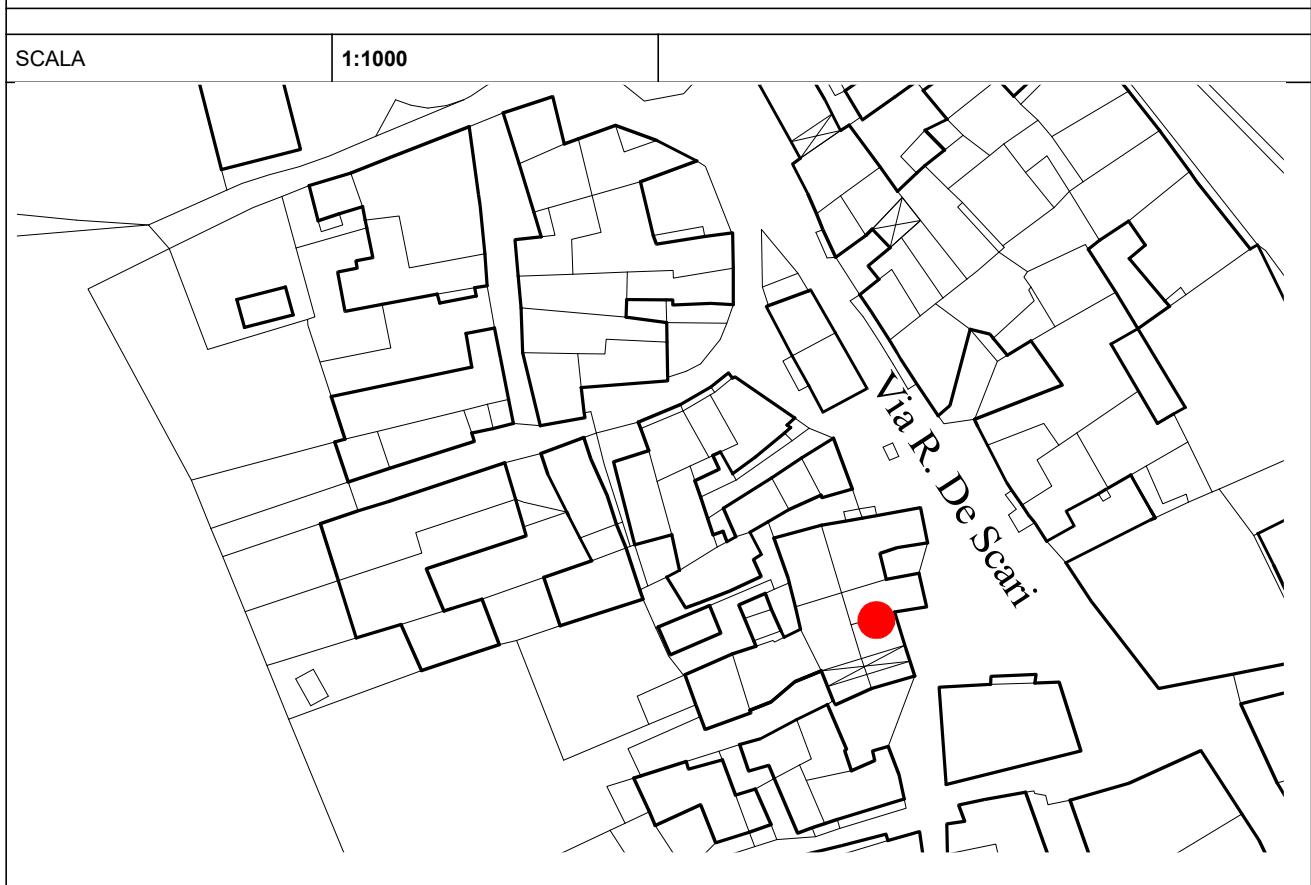
NUMERO	728	FOGLIO DI MAPPA
COMPRENSORIO	C5	N° DI PARTICELLA EDILIZIA 33
COMUNE AMMINISTRATIVO	MEZZOLOMBARDO	DATA RILIEVO giugno 1996
COMUNE CATASTALE	MEZZOLOMBARDO	RILEVATORE M. TOMAZZONI
INDIRIZZO/LOCALITA'	V. R. DE Scari, 35

1	<b>Tipologia funzionale</b>		
	edificio prevalentemente residenziale	A	baite
	edificio produttivo	B	malghe
	edificio speciale	C	
	stalle	D	
2	<b>Epoca di costruzione</b>		anteriore al 1860
			tra il 1860 e il 1939
			posteriore al 1939
3	<b>Tipologia architettonica storica</b>		alta definizione
			media definizione
			bassa definizione
			nessuna definizione
4	<b>Permanenza dei caratteri formali tradizionali</b>		volumetrici originali
			costruttivo
			complementari
			decorativi
	<b>TOTALE</b>		2   1   0 2   1   0 2   1   0 2   1   0
5	<b>Degrado</b>		nullo
			medio
			elevato
6	<b>Grado di utilizzo</b>		utilizzato
			sottoutilizzato
			in stato di abbandono
7	<b>Spazi di pertinenza</b>		alta qualità
			media qualità
			bassa qualità
8	<b>Vincoli legislativi</b>		
9	<b>Categoria di intervento prevista dal piano precedente</b>		C.2 risanamento conservativo
10	<b>Note</b>		
	<b>PROGETTO</b>		
11			
	<b>Categoria di intervento prevista</b>		R2 - Risanamento conservativo

12			
	<b>Vincoli particolari</b>		tipo di vincolo
			oggetto di vincolo
13			
	<b>Categoria di intervento prevista per gli spazi di pertinenza</b>		M2 - Manutenzione straordinaria
